**DÖKÜMHANELERDE KULLANILAN KALIP VE
MAÇA KUMLARI KAYNAKLI DÖKÜM HATALARI
VE ÖNLENMESİ**

YÜKSEK LİSANS TEZİ

Fatih BARAN

Ocak 2022

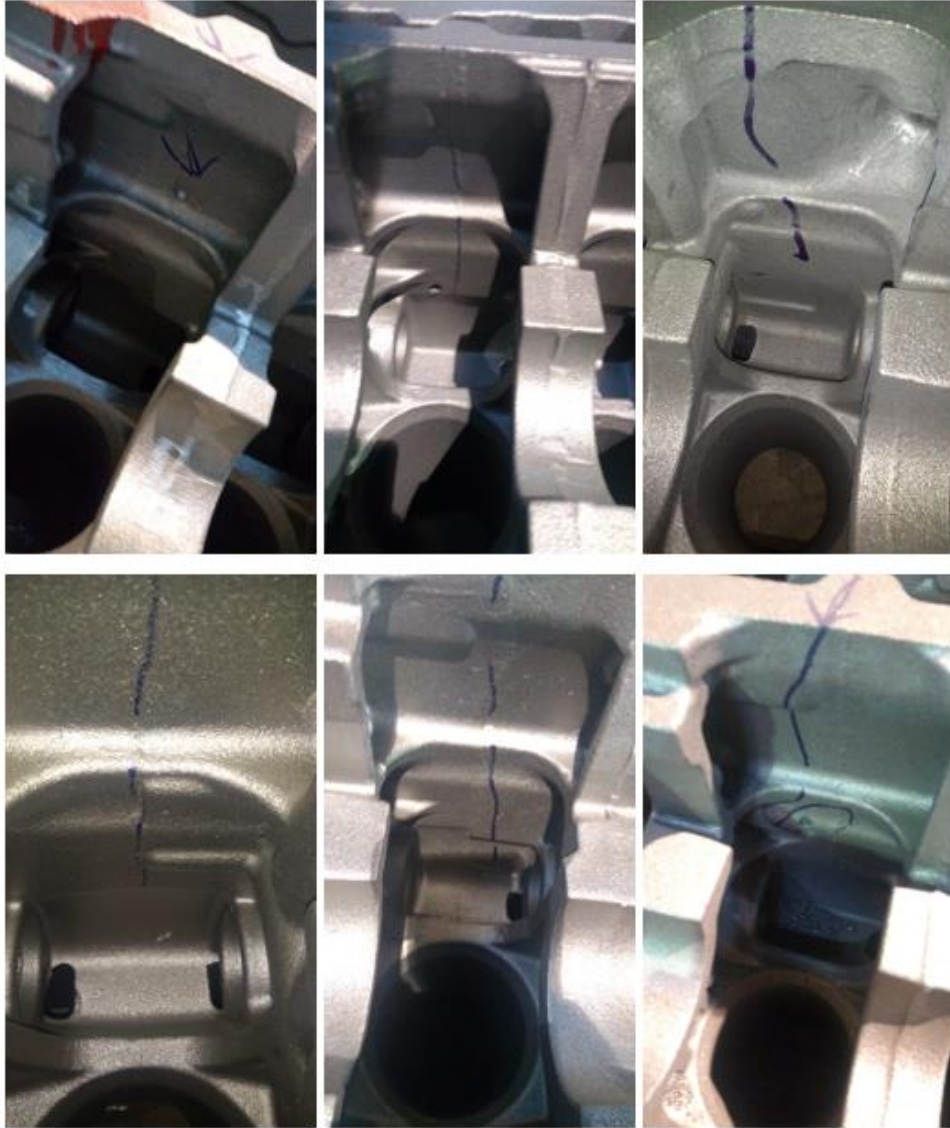
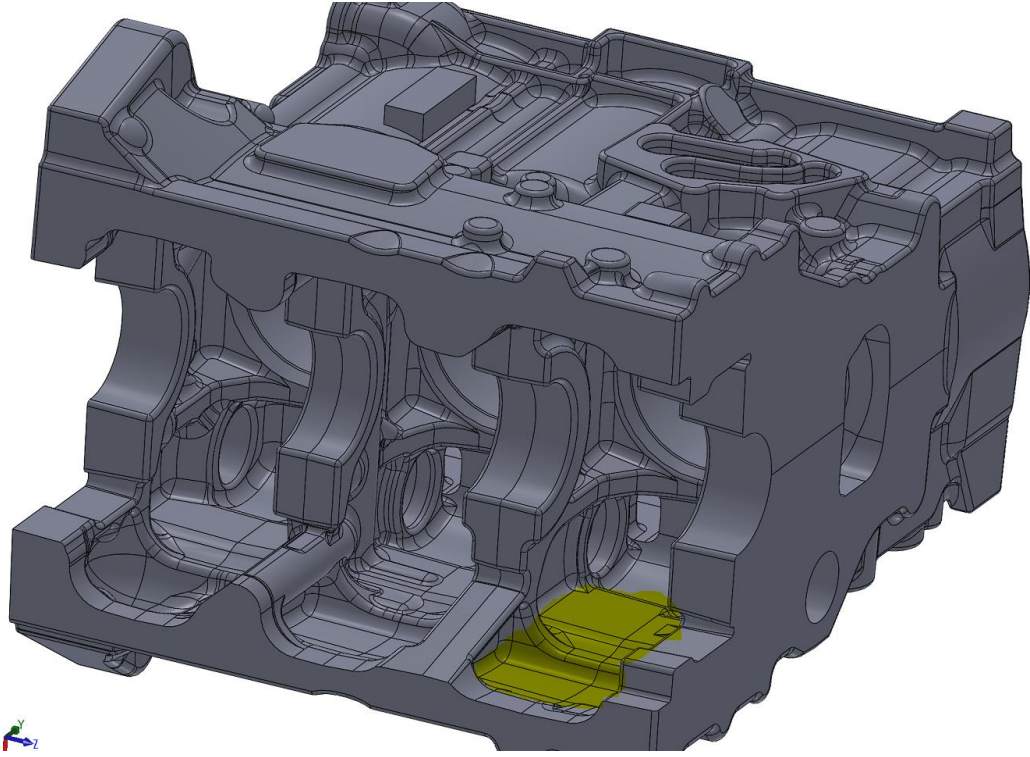
Şekil 3.1. Parçada tekrarlı olarak cüruf hatasının görüldüğü bölgeler

Şekil 3.2. Parçada tekrarlı olarak cüruf hatasının görüldüğü bölge 3D gösterimi

Hatanın maça yüzeyinde ve aynı konumda belirmesi nedeniyle öncelikle hatanın maça kaynaklı olduğu üzerine odaklanılmıştı. Maçalar, ocak cürufu, pota temizliği ve kullanılan filtreler %100 kontrol edildiği bir partilik üretimde hatanın tekrarlamasının üzerine yolluk sistemi merceğe altına alındı.

Derece kapanması sırasında yolluk sistemine bir miktar kum düştüğü tespit edildi. Ancak kum düşmesi hata bulunan tarafta değil tam ters taraftaydı. Bunun üzerine yolluk sisteminin simülasyonu merceğe altına alındı.

Çözüm için yatay yollukta kum düşmesinin olduğu kısımda boşluk artırılarak kum düşmesinin önüne geçilmiş, meme girişleri optimize edilerek de kalıp boşluğunun her iki taraftan da eşit dolumu sağlanmıştır.

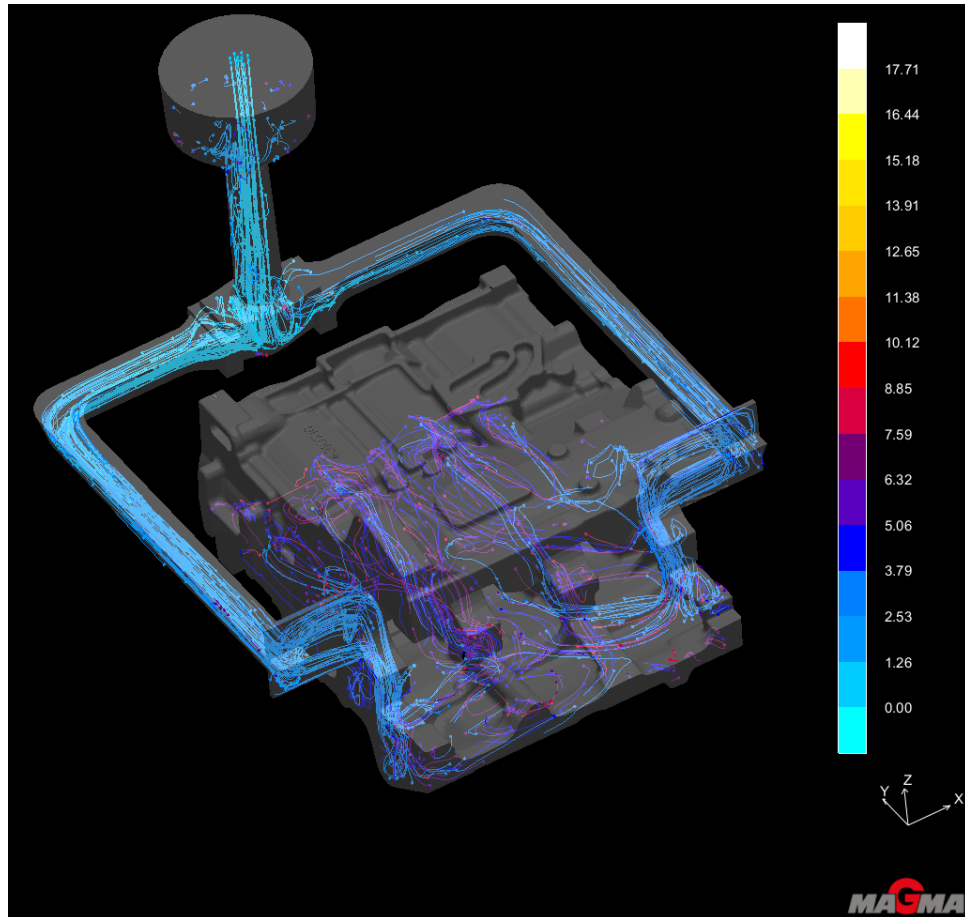
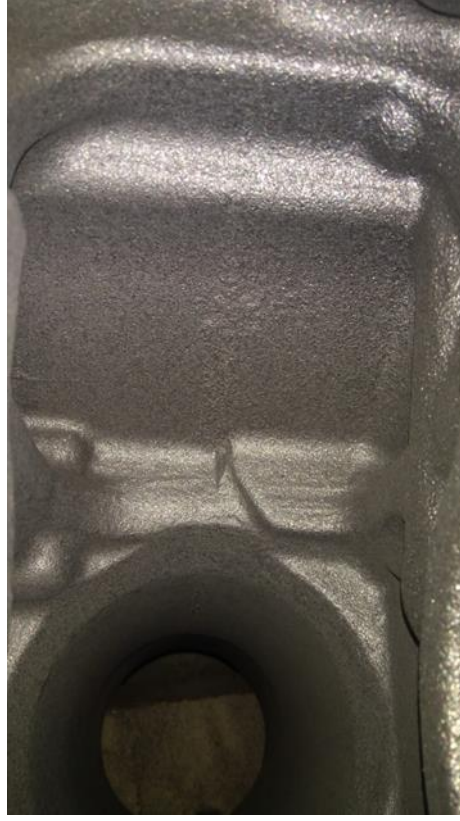
Şekil 3.5. Optimize edilerek her iki taraftan eşitlenmiş kalıp dolumu

Şekil 3.6. Optimize yollukla dökülen parçalarda hatanın görülmemesi

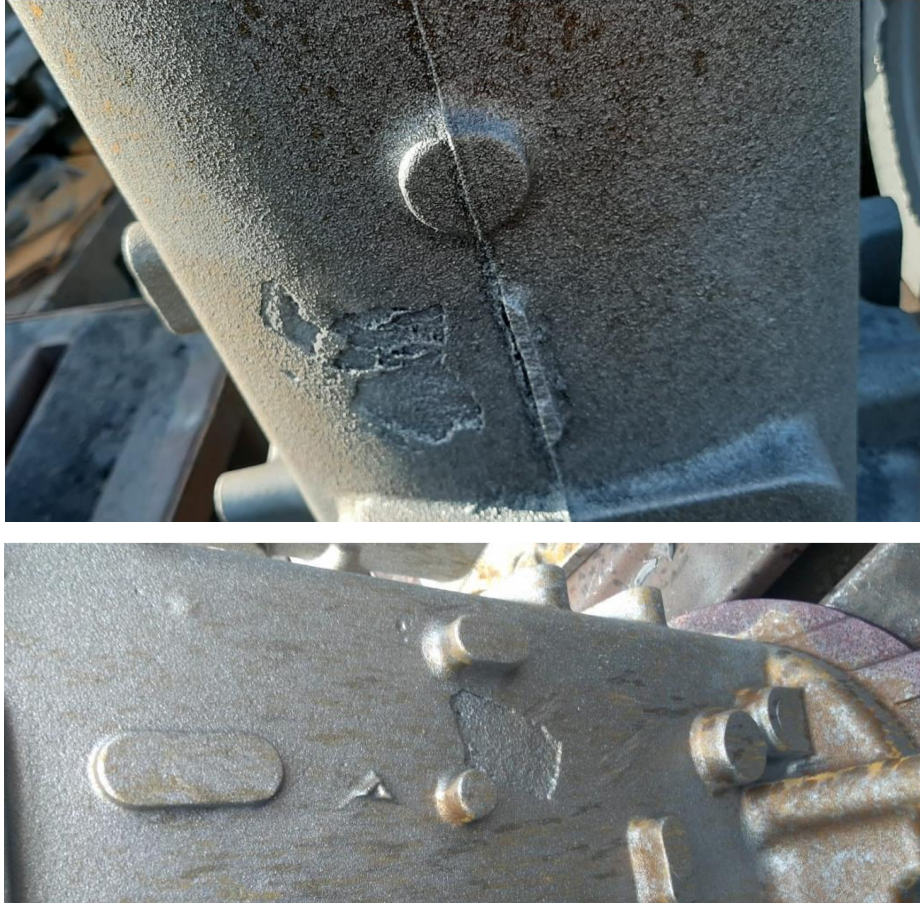
Bu çalışmada GG30 malzemeli Dişli kutusunun üst derecede oluşan dart hatası işlenmiştir (Şekil 3.7.).

Şekil 3.7. Dişli kutusu parçasında görülen dart hatalarının örnekleri

Oluşturulan katı modelin Magmasoft programında 7,000,000 mesh ile dolumu ve katılaşması simüle edilmiş ve Dart hatasının sebebi olarak meme girişlerinin birinden diğerlerine kıyasla daha fazla metal girişi olduğu tespit edilmiştir. (Figür 3.7)

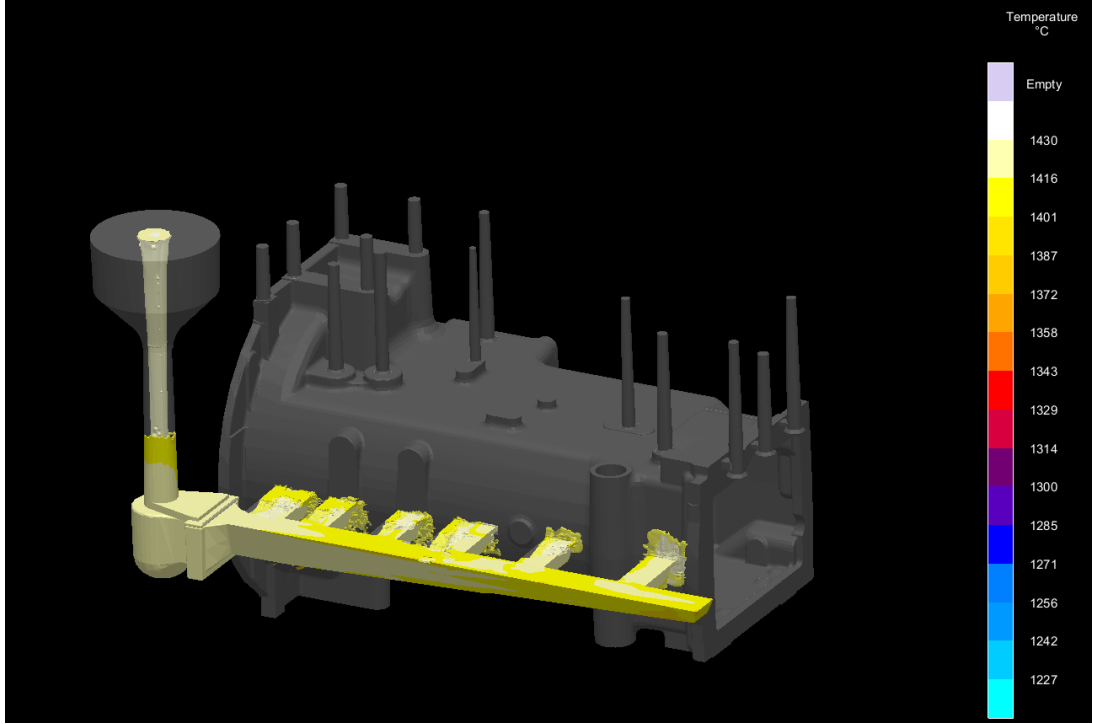
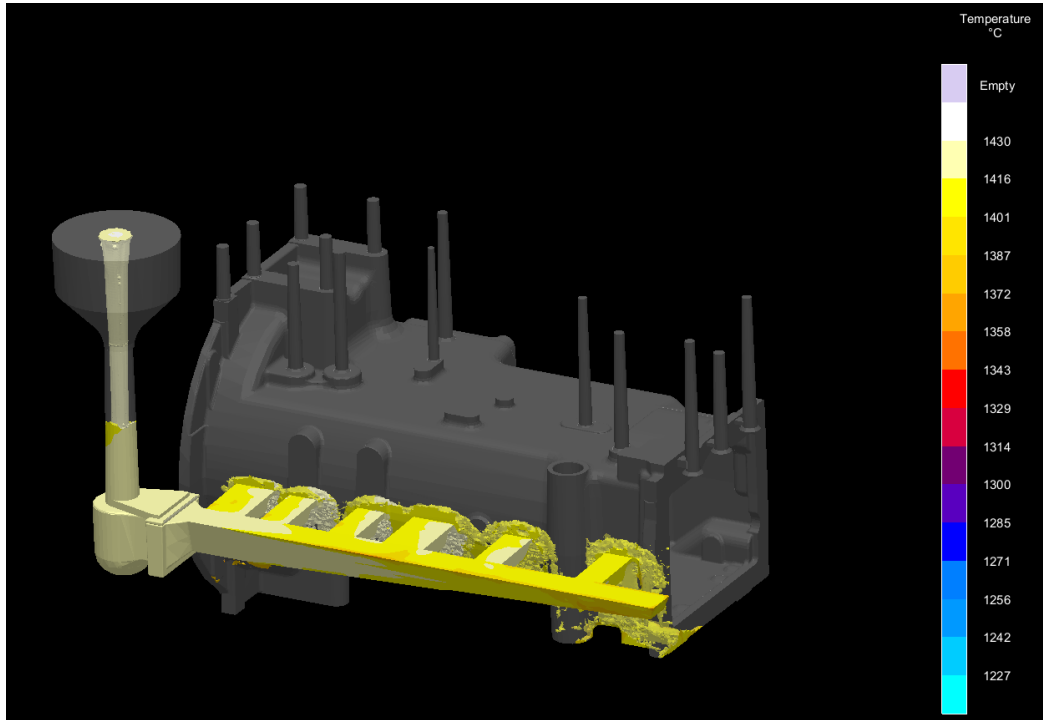
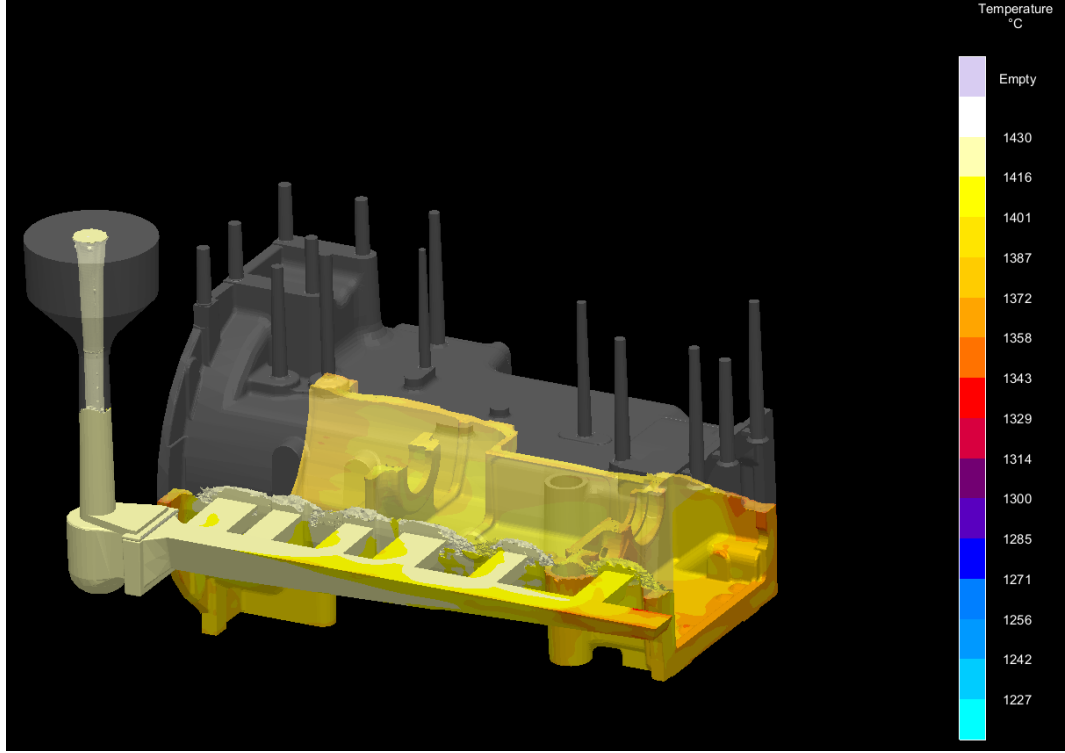
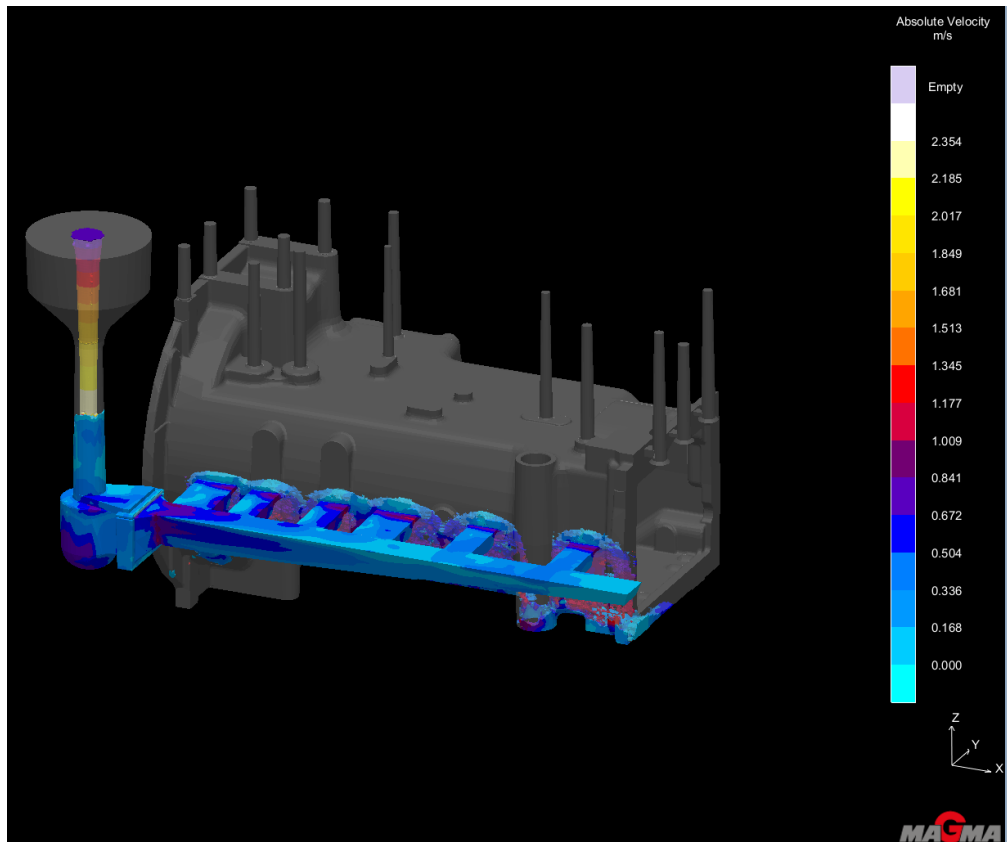
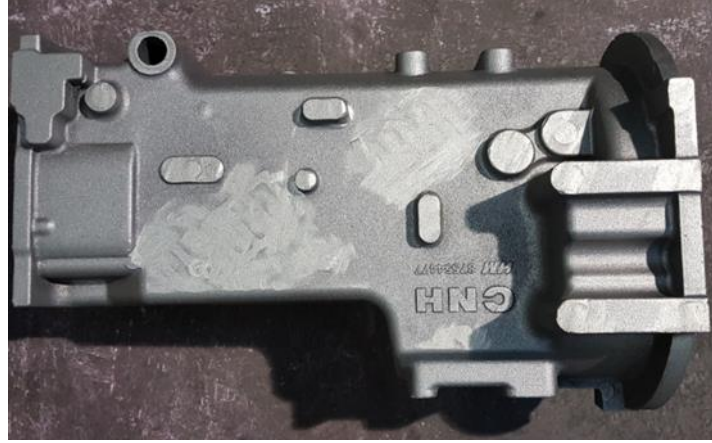
Şekil 3.11. Optimiza yolluk tasarımında meydana gelen homojen dolum ilk anları

Şekil 3.12. Optimiza yolluk tasarımında meydana gelen homojen dolum devamı 3.4 sn

Şekil 3.13. Optimize yolluk tasarımında meydana gelen homojen dolum devamı 10. Sn

Şekil 3.14. Meme girişlerindeki sıvı metal hızları

Şekil 3.15. Optimize yollukla dökülen parçalarda hatanın görülmemesi

Yapılan dizayn değişikliğinden sonra parçanın yeni modellemesi Magmasoft programında çalışıldı. Simülasyonun tamamlanmasından sonra tek bir meme girişinden parçaya aşırı metal girişinin önüne geçildiği görülmüştür (Şekil 3.11.).

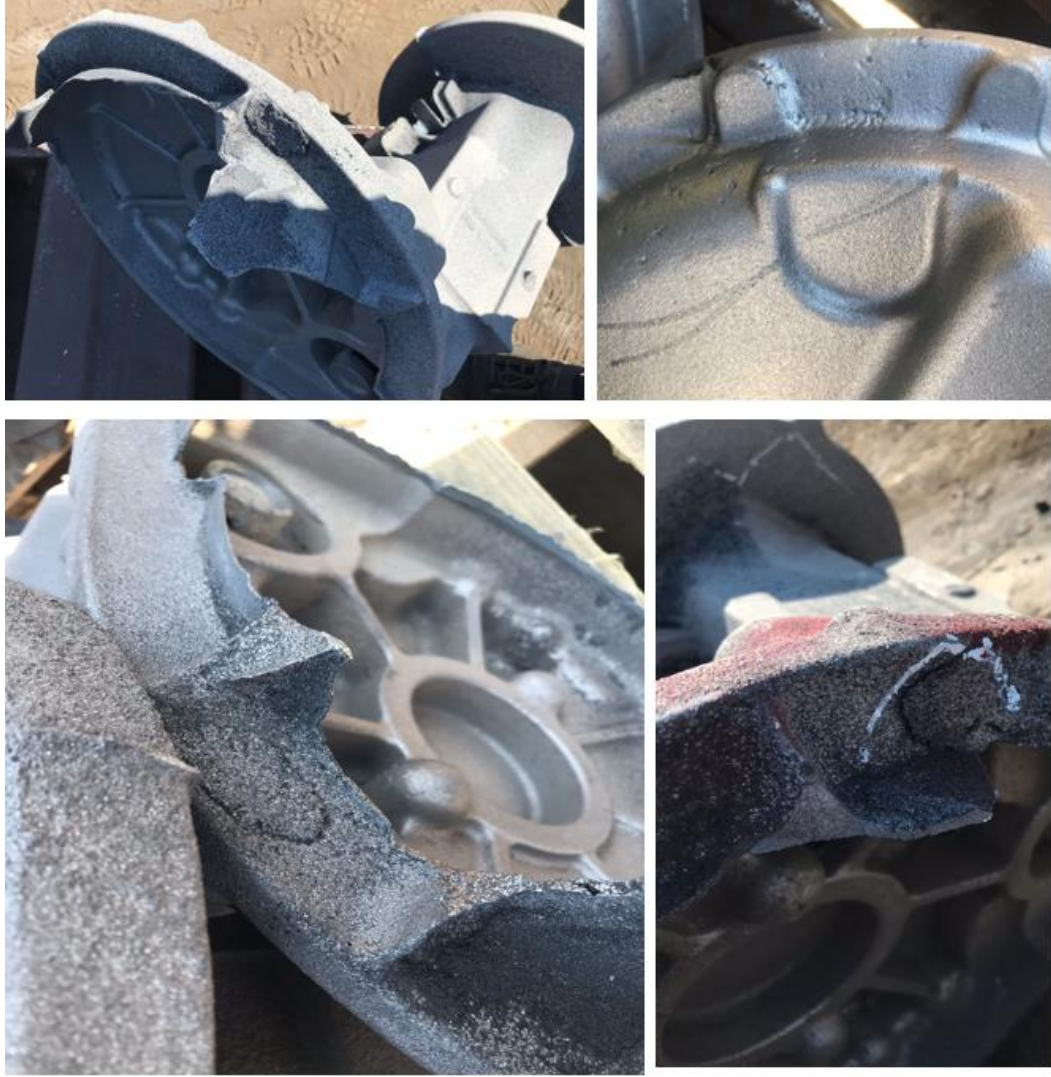
Bir başka dart oluşumu da GG30 malzemeli bir redüktör kovani parçasındaki dart hatası ele alınmıştır.

Şekil 3.16. Redüktör kovani parçasındaki dart hatası

metalin ısıttığı havanın kalıp içerisine transferine neden olmaktadır. Bu bağlantı iptal edilerek simülasyon tekrarlanmış ve kalıptaki sıcaklık değişimi incelenmiştir.

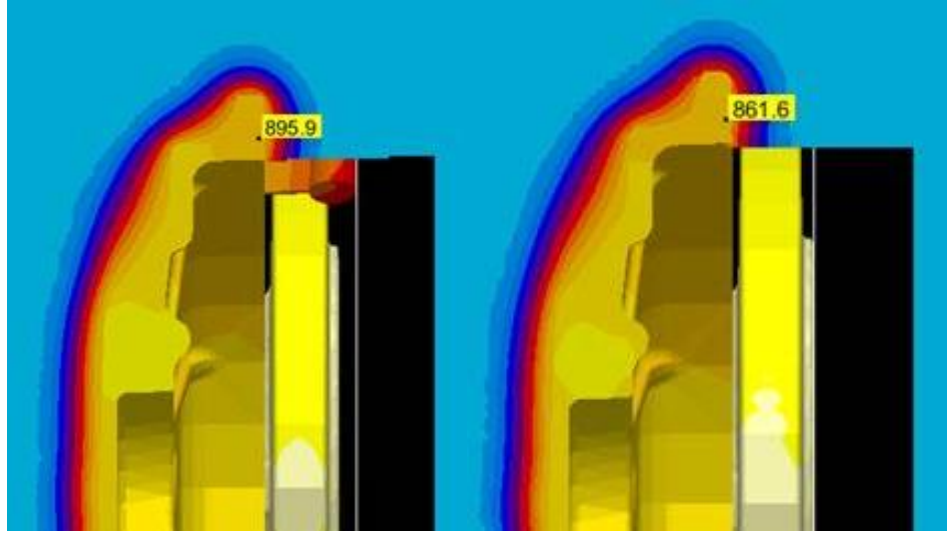
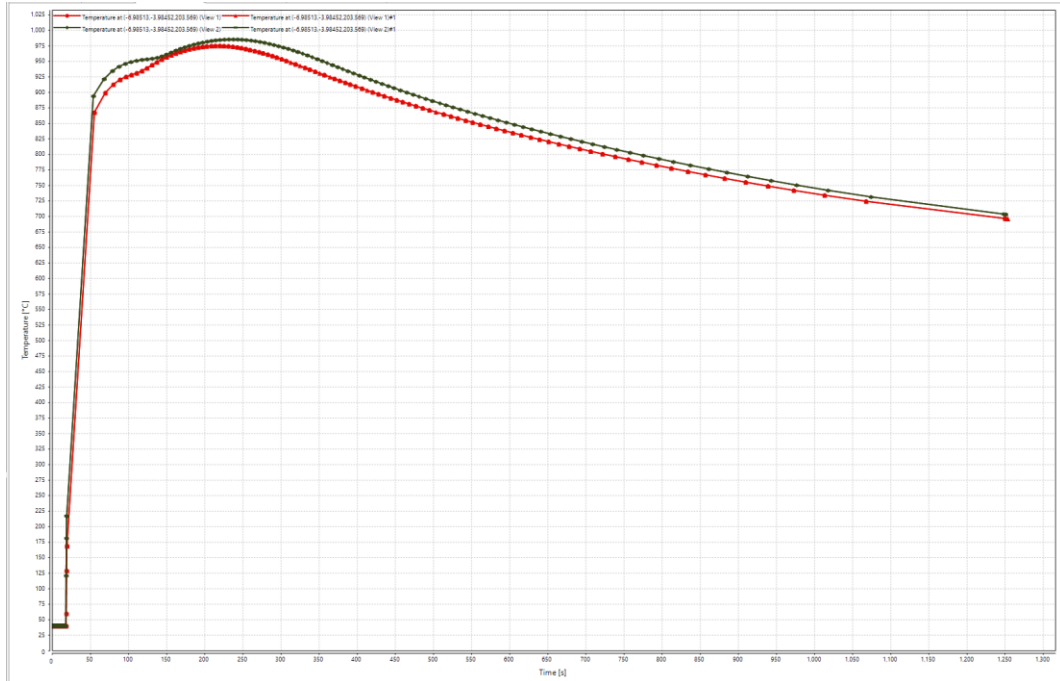
Şekil 3.19. Şiş bağlantılı(895°C) ve bağlantısız(861°C) kalıp sıcaklıkları

Şekil 3.20. Şiş bağlantılı(895°C) ve bağlantısız(861°C) kalıp sıcaklıklarının dolum ve katılaşma süreçleri boyunca değişimi

Kalıbın dart hatasına neden olan bölgesindeki sıcaklık 895°C'den bağlantı iptal edilmek suretiyle 861°C'ye düşürülmüştür.
