**B SEGMENTİ BİR BİNEK ARAÇTA AMORTİSÖR YAYININ
KIRILMA ANALİZİ**

YÜKSEK LİSANS TEZİ

Eren ARSLAN

HAZİRAN 2023

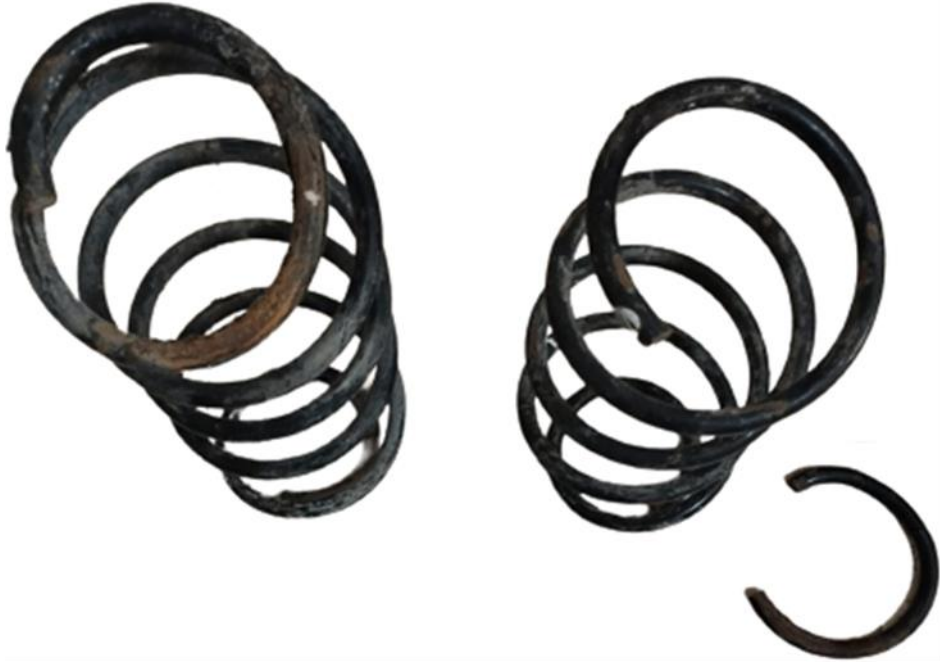
Şekil 3.1. Değiştirilen amortisör yayları

Bu çalışmada, B segmenti bir araçta helezon yay kırılmasının nedeni sistematik olarak araştırılmıştır(Şekil 3.1). Yay geometisi ilk ve son sarımları daha küçük çapta olacak şekilde tasarlanmıştır. Amortisör yayı kırılmadan önce yaklaşık olarak 16 yıl boyunca 220 bin km mesafede kullanılmıştır. Kırılma, yayın korozyon etkilerinin de mevcut olduğu alt tarafında ve birinci sarımda gerçekleşmiştir. Hasar sonrası aracın dengesinin bozulmaması için her iki amortisör yayının da değiştirilmesi gerekmektedir. Aşağıda Şekil 3.1’de değiştirilen yaylara ait resimler verilmektedir. Şekil 3.1’de sol tarafta kırılmamış olan sağ tarafta ise aynı aracın hasarlanan yayı görülmektedir. Her iki yayda da bulunan korozyon hasarının benzerlik göstermesi dikkati çekmektedir.

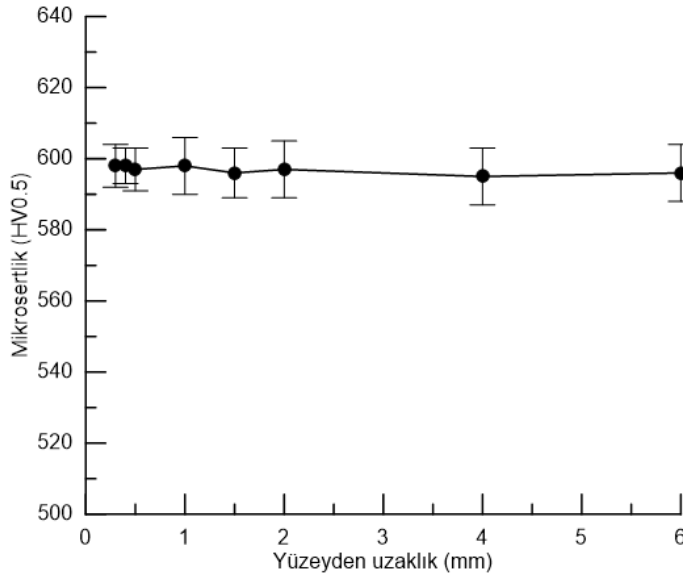
Şekil 5.2. Sertliđin yüzeyden parçanın merkezine doğru deđişimi

Ayrıca yüzeye yakın kısımlarda yapılan mikro sertlik ölçümlerinden parçanın içine doğru sertlik değişimi incelendiğinde (Şekil 5.2), yüzey bölgesinde herhangi bir sertlik düşüşüne rastlanmamış olması muhtemel bir dekarbürizasyon etkisinin parçada meydana gelmediğinin bir göstergesidir. Makine laboratuvarında yapılan Rockwell sertlik ölçümlerinden 54-55 HRC olduğu belirlenmiştir. Yapılan ölçümlerin genel

olarak tutarlı olduđu malzemede ısıl işlem pratiđi bakımından uygunsuzluđa rastlanmamıştır.

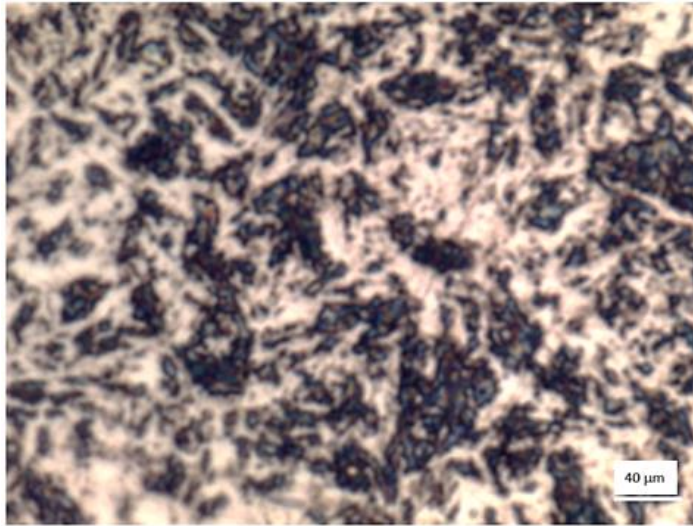
Şekil 5.3. Temperlenmiş martenzitik iç yapıya dair optik mikroskop görüntüsü

Yay malzemesinin iç yapısına ait 500 büyütme ile çekilmiş mikroskop görüntüsü Şekil 5.3'te gösterilmektedir. Yay malzemesinin iç yapısında temperlenmiş martenzitik yapı dikkati çekmektedir.

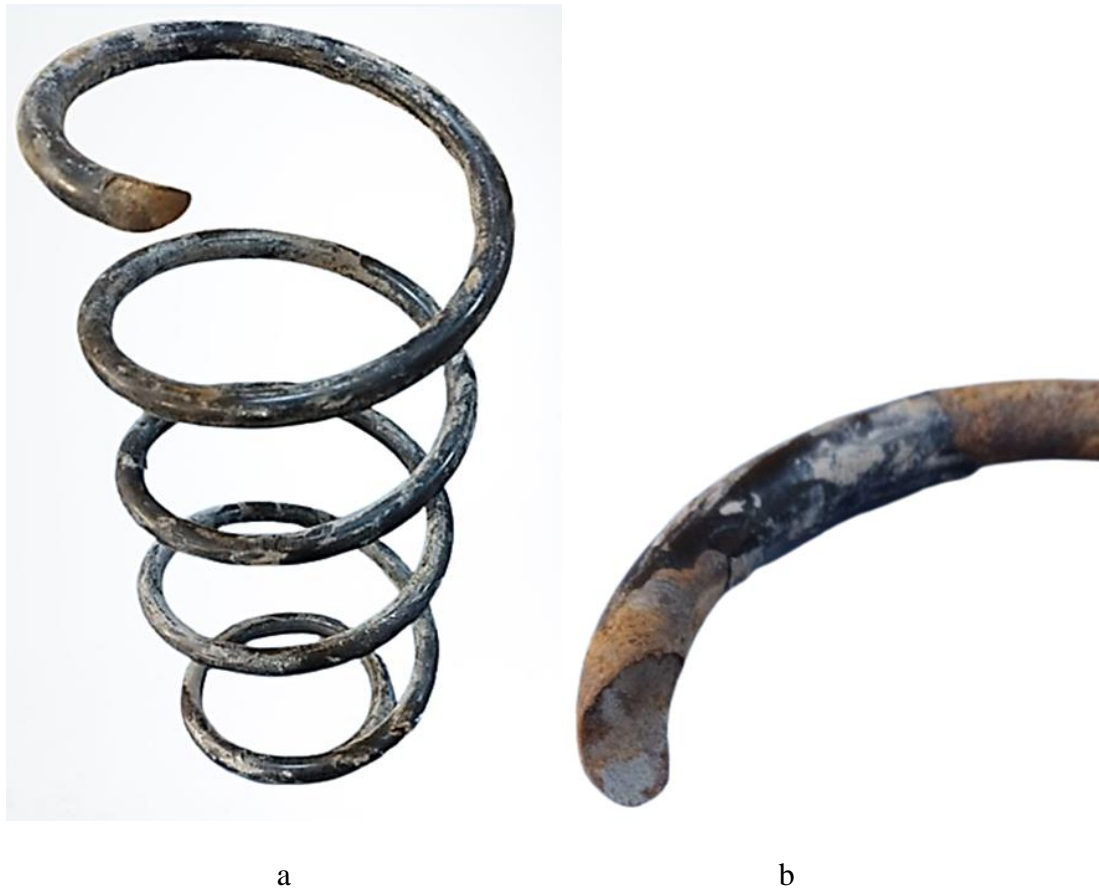
Şekil 5.4. (a) Kırılan amortisör yayı (b) kırılan karşı parçanın görünümü

Şekil 5.4 yaydaki kırılmanın hangi bölgede gerçekleştiğini daha net olarak göstermek amacıyla aslında (çalışma şartlarında) ters duran parça, iyi bir görüntü elde edebilmek için şekildeki gibi çevrilerek görüntü alınmıştır.

Polimer bazlı boya tabakasının kırılma yüzeyine yakın yerlerde zarar gördüğü ve bu bölgede korozyondan kaynaklandığı dikkat çekmektedir. Çatlak başlangıç noktası birinci sarımın sonuna doğru telin üste bakan yüzeyi ile dış yüzeyi arasında yaklaşık 20 derece yapan bölgede başladığı anlaşılmıştır. Kırılan yayın karşılığı olan parçaya ve kırık yüzeyine dair görüntüler Şekil 5.5'te gösterilmektedir. İlk değerlendirmede kırılmanın korozyon oyuklarıyla ilişkili olduğu düşünülmektedir. Kırık yüzeyi

üzerinde çatlak orijini ve yorulma hasarına ilişkin durak çizgileri açıkça görülmektedir. Çatlak orijininin detaylı incelemesi için elektron mikroskobu çalışmasından yararlanılacaktır.

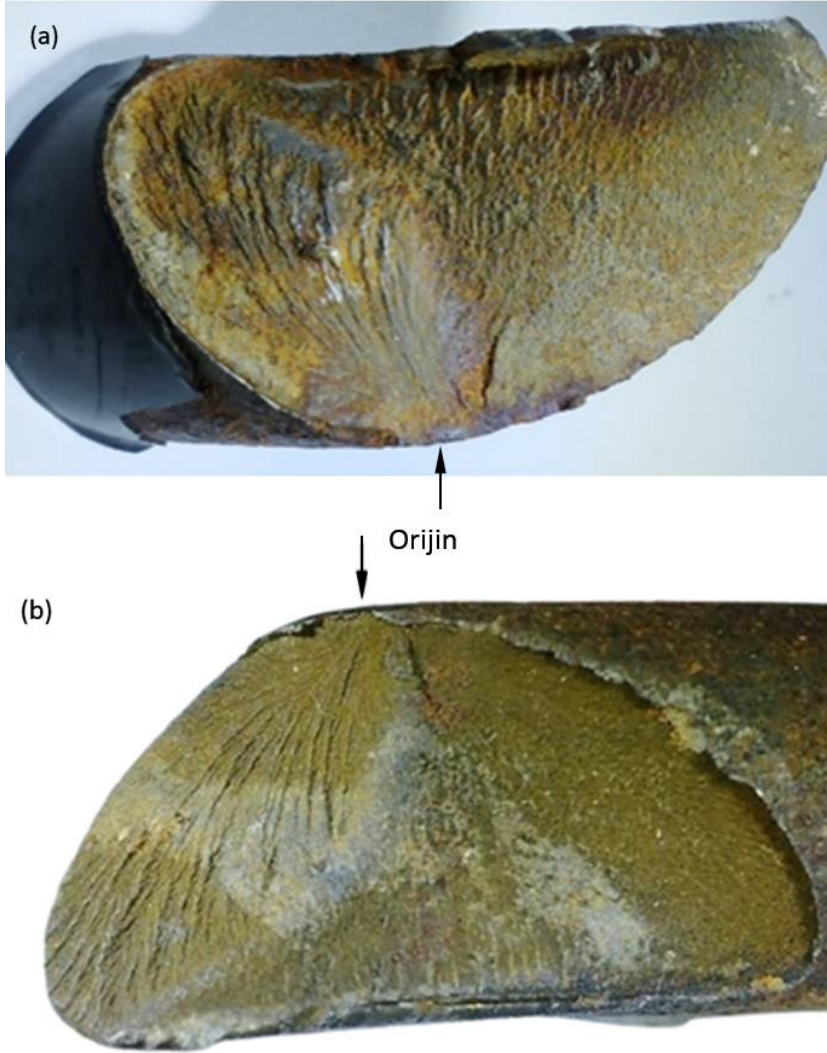
Şekil 5.5. Kırık yüzeyinin (a) hasar sonrası (b) çözültide temizlenmiş karşı yüzey görüntüleri.

Bilindiği gibi, bu tür parçalarda, kar suyu (tuzlu su kalıntıları) yağmur, çamur gibi çevre şartlarının etkisiyle küçük oyukların oluşması muhtemeldir ve oyuk oluşumu sonrası oyukların birleşmesi şeklinde, zamanla şiddetlenen bir tablo sergilenmektedir. Korozyon oyuğunun geometri ve büyüklüğüne bağlı olarak ciddi gerilme yığılmalarına yol açtığı bilinmektedir [11].

Şekil 5.5'ten, kırık yüzeyinde oluşan izlerin ve korozyondan etkilenen bölgenin varlığı parçada çatlağın kademeli olarak ilerlediği ilk etapta muhtemel orijin noktasından

oyukçuklardan başlayan çatlağın kararlı bir şekilde ilerlediği ve aynı zamanda oluşan bu yeni kırık yüzeylerinde korozyonun oluştuğu görülmektedir. Daha sonra çatlağın önemli ölçüde ilerlemesi sonucu ani ve zorunlu kırılma meydana gelmiştir. Makro incelemeler, kırık yüzeyinin helisel bir şekle sahip olması, yüksek mukavemetli malzemelerde değişken burulma zorlanması altında göstermiş olduğu tipik yorulma kırılması oluştuğunu işaret etmektedir [12, 13].

Şekil 5.5'te verilen kırık yüzeyi ve bu bölgeye yakın kısımdan alınan SEM görüntüleri incelendiğinde, yorulma kırılmasının yüzeyde korozyondan kaynaklanan çok sayıda oyukçuk oluşumuyla ilgili olduğu anlaşılmaktadır. Numunenin yan yüzeyinde de çok sayıda kümelenmiş bitişik ve ayrı oyukların varlığı, yorulma çatlağının gerilme yığılmasına yol açan korozyon oyuklarından başladığı bulgusunu kuvvetlendirmektedir. Ayrıca orijinden iç kısma doğru, spiral düzlem boyunca çatlak ilerlemesi SEM görüntülerinde de detayı olarak görülmektedir (Şekil 5.6, 5.7).

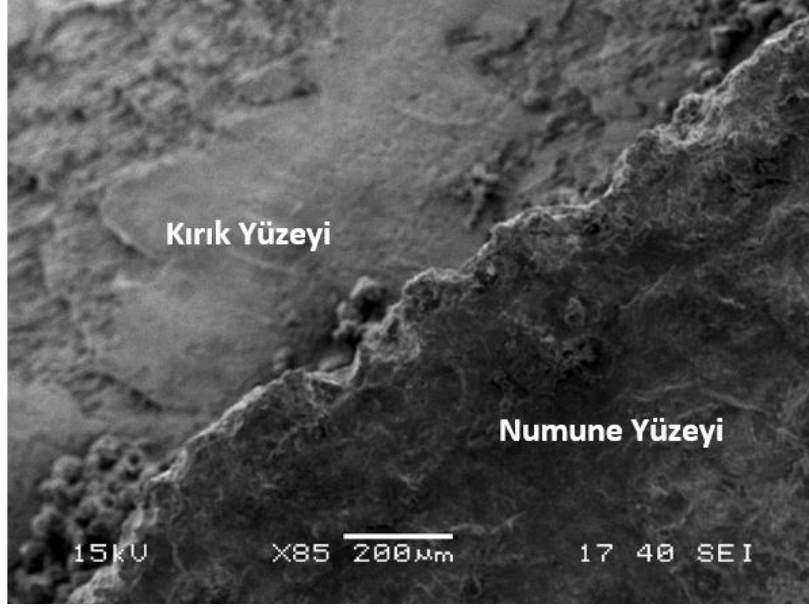
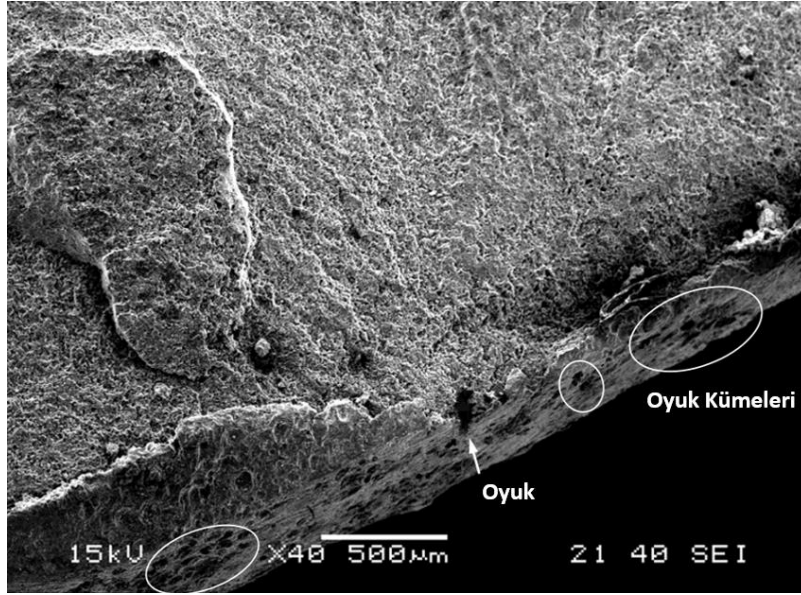
Şekil 5.6. Kırılan parçada karşılıklı yüzeylerin çatlak orijinine yakın bölgelerin görüntüleri

Çatlak başlangıç noktası birinci sarımda telin üst yüzeyi ile dışa bakan yüzeyi arasında yaklaşık 20 derece yapan bölgede başladığı anlaşılmıştır. Bu noktada yaylarda gerilmenin, bileşik ve kayma gerilmesinin telin iç yüzeyinde maksimum olduğu hatırlanacak olursa çatlağın iç yüzeyde başlamaması oldukça ilginçtir [14].

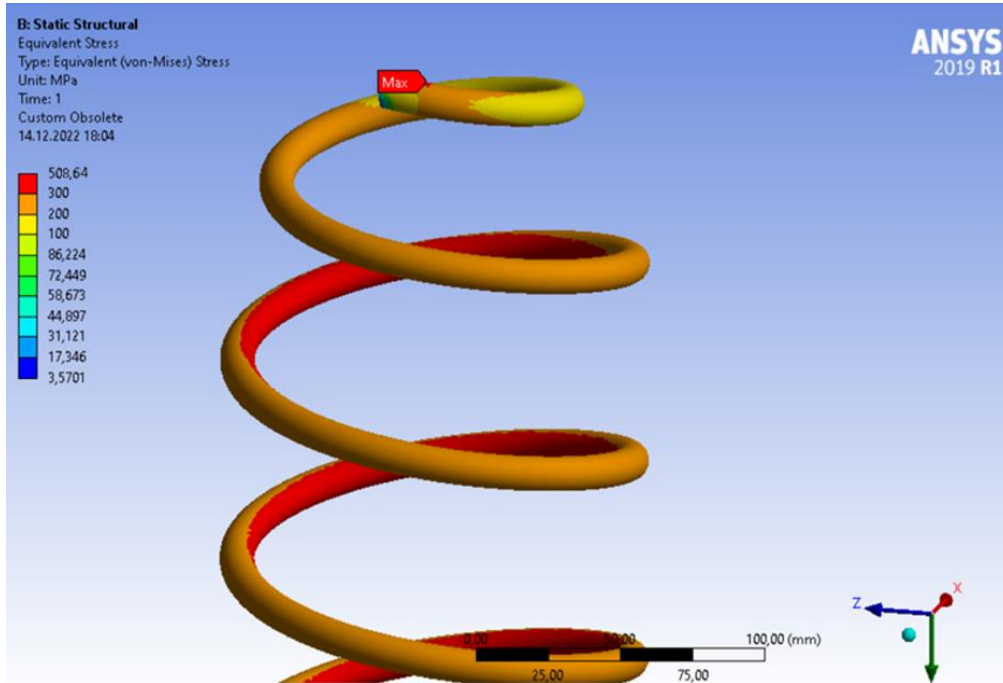
Şekil 5.8. Yayda 50 mm deplasman (sıkışma) için oluşan eş değer (Von Mises) gerilme dağılımı

Yayın genelinde eşdeğer gerilme (Von-Mises) dağılımı incelendiğinde (Şekil 5.8), yayın iç tarafında gerilmelerin, dış tarafa göre daha yüksek olduğu görülmektedir ki bu durum mukavemet hesaplarında da dikkat çekilen bir detaydır.

Yaya yük uygulamak için kesilen bölgenin uç kısmında kısmen keskin kenar içermesi maksimum gerilmenin (508,64 MPa) burada oluşmasına yol açmıştır. Bu durum değerlendirmelerde göz ardı edilmiştir.

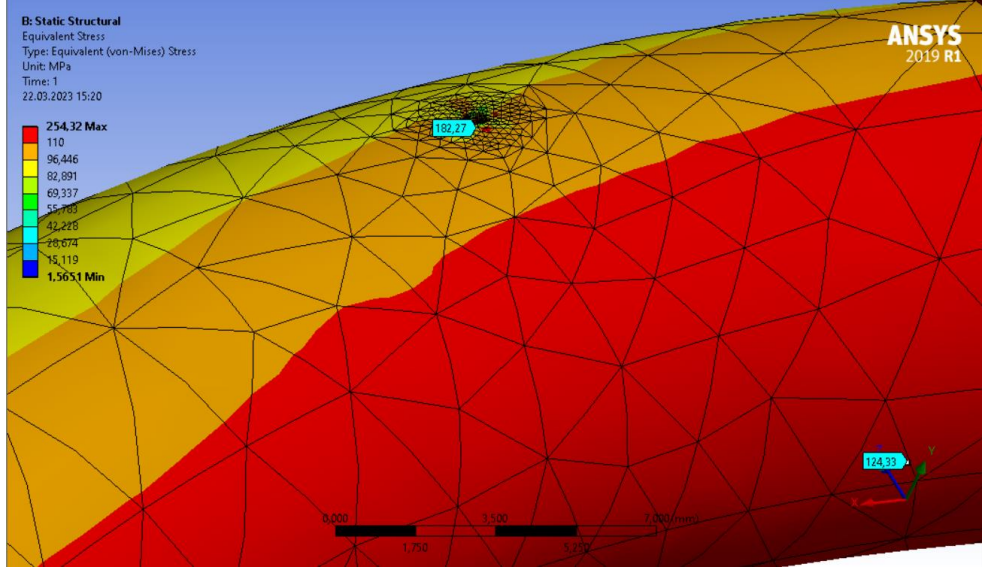
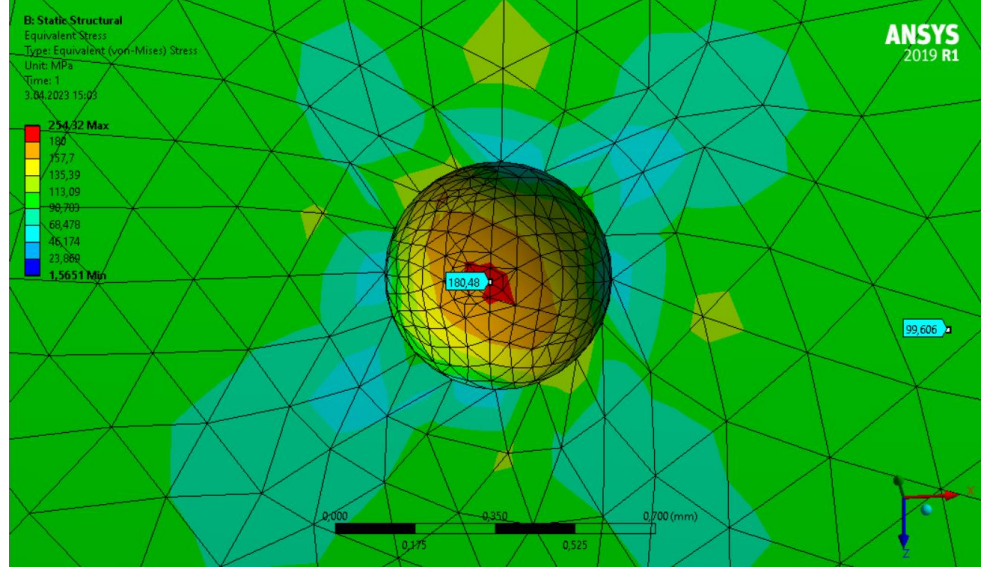
Şekil 5.10. 25 mm deplasman için (a) oyuk civarındaki ve (b) oyuk içindeki eş değer gerilme dağılımı

Şekil 5.10'da $a/2c = 0,5$ olan (yarı küresel), derinliği 0,25 mm (a) olan oyuklu model için elde edilen sonuçlar verilmiştir. Burada sırasıyla yayın 25, 50 ve 100 mm'lik yer değiştirmeleri esas alınmıştır. Oyuğun modeldeki yerleşimi kırılan parçanın çatlak başlangıç noktasının yeri gözetilerek kararlaştırılmıştır. Bu da, yayın üst yüzeyi ile dış yüzeye bakan kısmın arasında, konumu üst yüzeye yaklaşık 20 derece açı yapan noktaya karşılık gelmektedir. Şekil 5.10'dan görüleceği üzere, telin üst yüzeyindeki gerilme ortalama 100 MPa mertebelerindedir, oyuktan uzak bölgedeki gerilme genel olarak yayın eksenine yani iç kısma bakan yüzeydeki gerilmeden (124,3 MPa) daha düşük olmasına rağmen, oyuğun varlığı gerilme seviyesini yaklaşık olarak 1,46 kat arttırarak 182,3 MPa'a çıkartmıştır. Şekil 5.11'deki kayma gerilmesine ait görüntülerden, benzer şekilde yayın üst yüzeyinde ortalama 56,8 MPa iken, oyuk nedeniyle, gerilmenin 104,3 MPa'a kadar çıktığı görülmektedir.

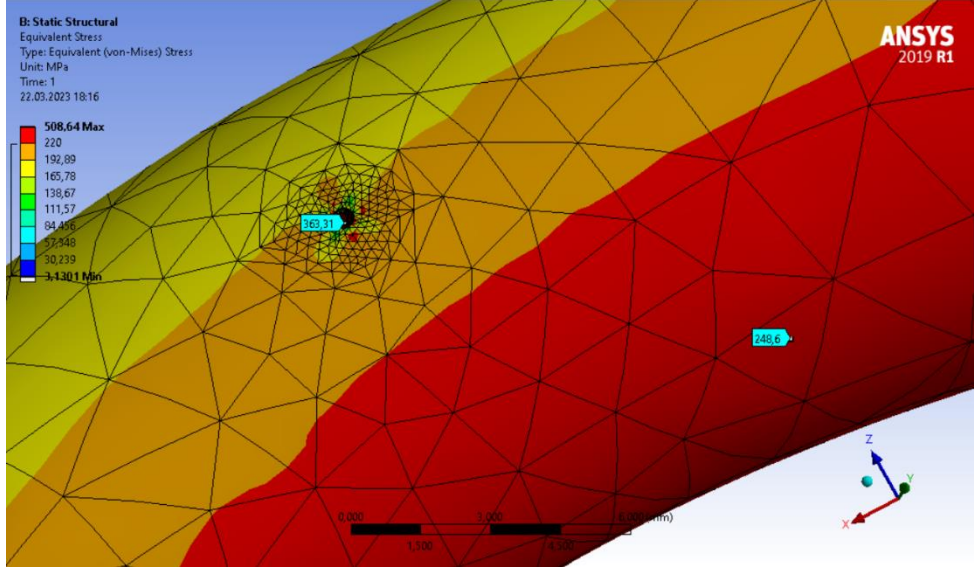
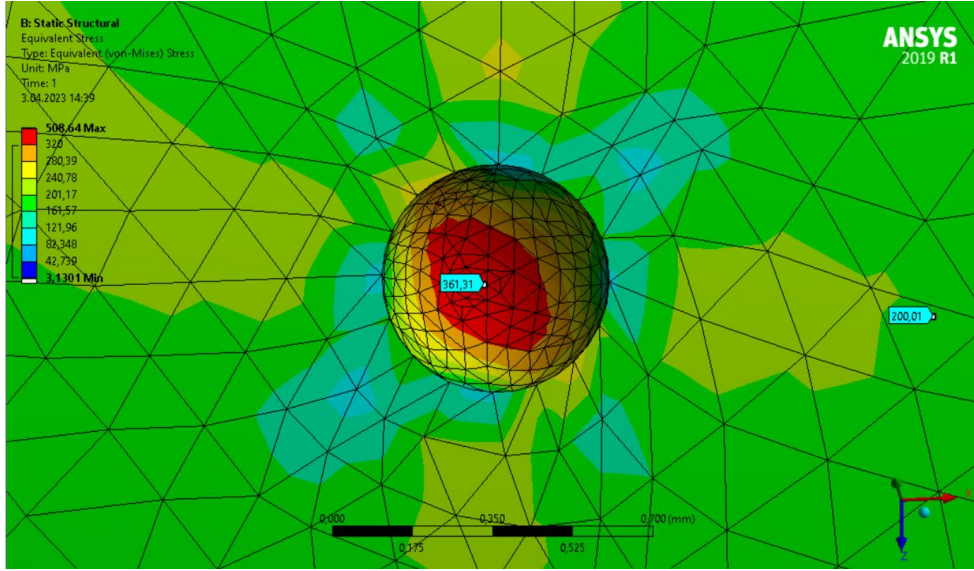
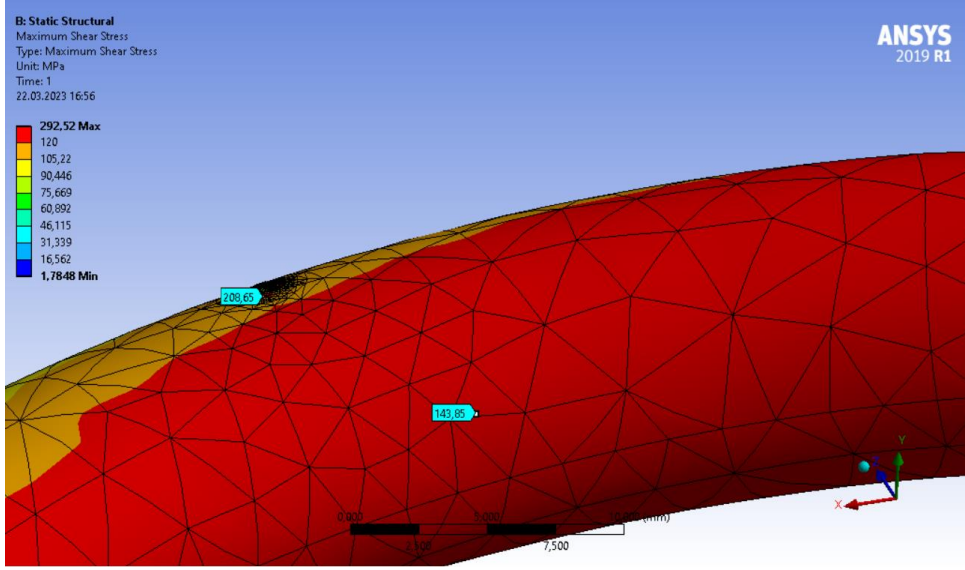
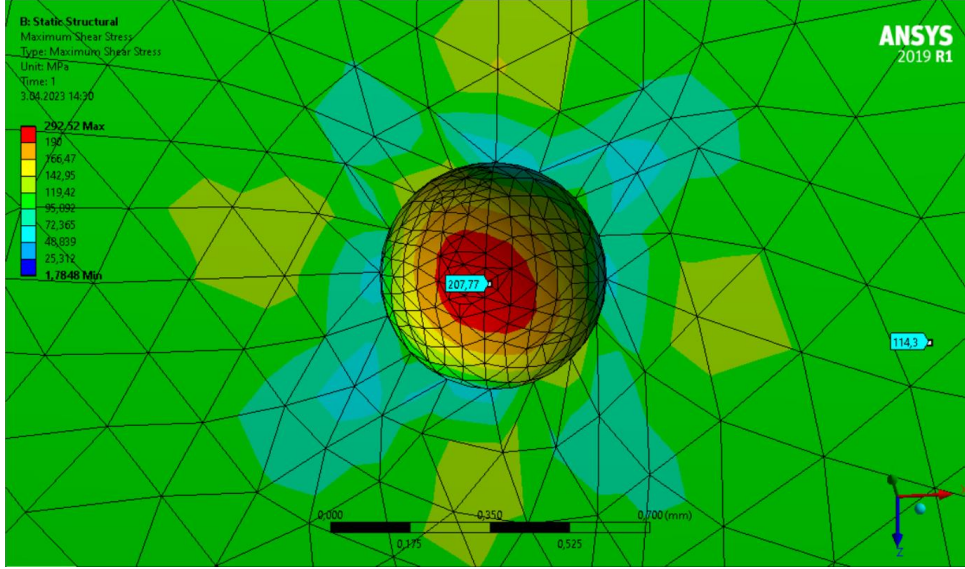
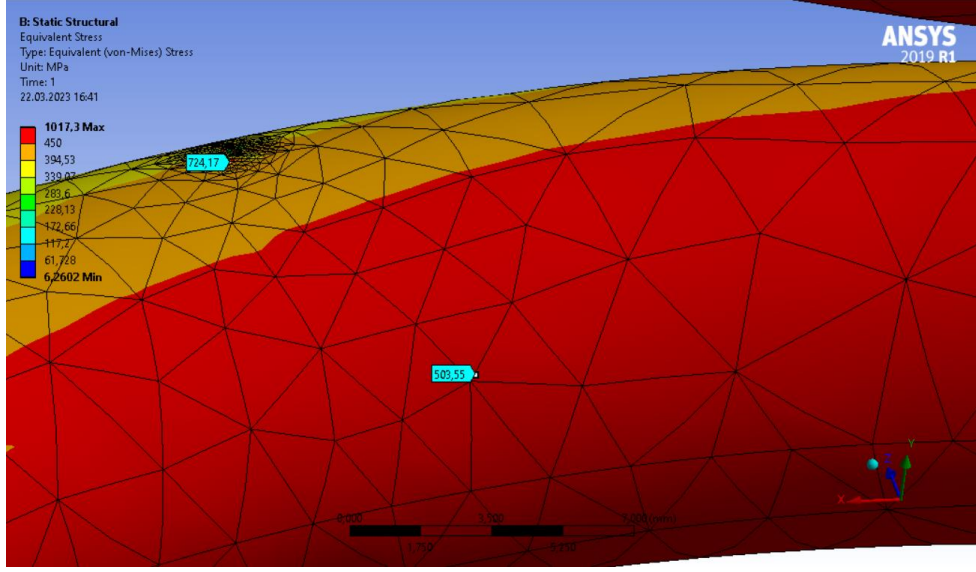
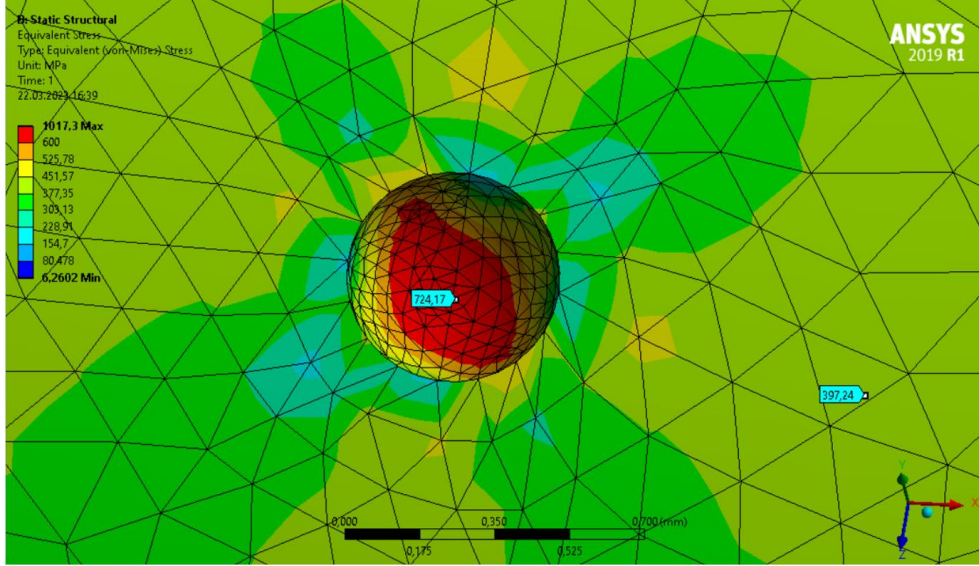
Yaydaki deplasman değerinin 50 ve 100 mm değerleri için oyuğun varlığı gittikçe artan bir gerilme seviyesinin söz konusu olduğunu göstermektedir. (Şekil 5.12-5.15).
