**TARAKLI'DAKİ SİVİL MİMARLIK ÖRNEKLERİ İLE
HALİM DÜZGÜN EVİ'NİN PROJE VE ALİ PEKTAŞ
EVİ'NİN RESTORASYON ÇALIŞMALARI**

YÜKSEK LİSANS TEZİ

Özlem ÖZKAN

Ekim 2009

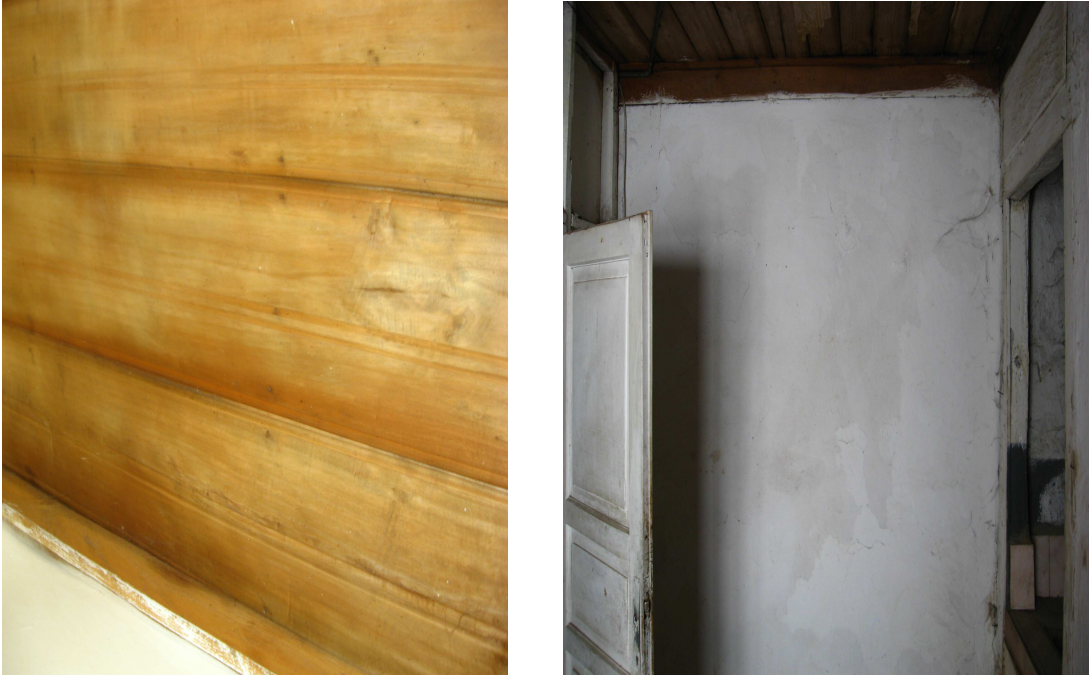
Şekil 5.14. Üst kat mutfak duvar ve ahşap tavan görünüşleri

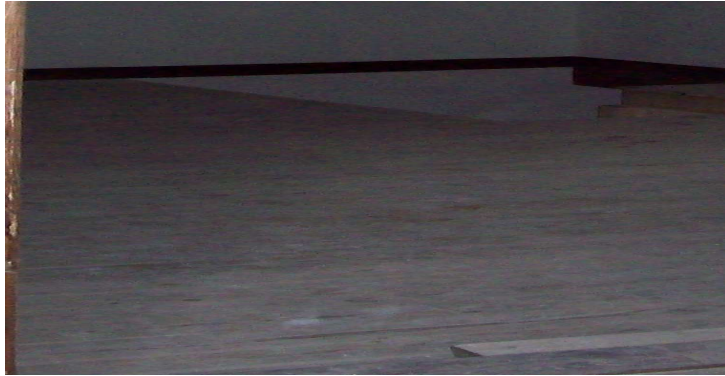
Ali Pektaş Evi'nin bütün mekânlarında döşeme kaplaması, beton malzemeyle kaplanmıştır. Yapının ana giriş kapısının önünde bulunan döşeme kaplaması beton malzemeyle kaplanmıştır. Odalar, sofa ve mutfak döşemeleri ahşap kaplamadır. Banyo döşemesi ise seramik kaplıdır. Ahşap elamanlarda böceklenme, renk değişimi ve nem görülmektedir. Seramik kaplamada ise çatlama gibi nedenlerden dolayı bozulmalar gözlenmiştir. Yerel ustalar mukarnas ölçüleri alarak parçalar halinde tavan süslemelerini orijinalliğini koruyacak şekilde tutkallayıp birleştirilerek verniklemiştir. Sofanın restorasyon öncesi ahşap yer döşemesi (Şekil 6.3), odanın restorasyon öncesi ahşap yer döşemesi (Şekil 6.4), restorasyon öncesi ahşap tavan döşemesi (Şekil 6.5) ve restorasyon sonrası ahşap tavan döşemesi (Şekil 6.6) görülmektedir.

Şekil 6.3. Sofanın restorasyon öncesi ahşap yer döşemesi

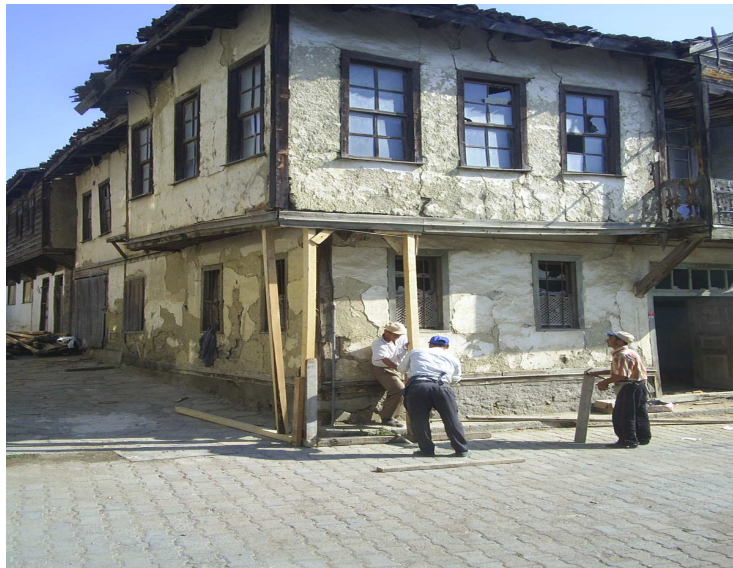
Şekil 6.13. Ön cephenin askıya alınmaya başlanması sırasındaki görünüşü

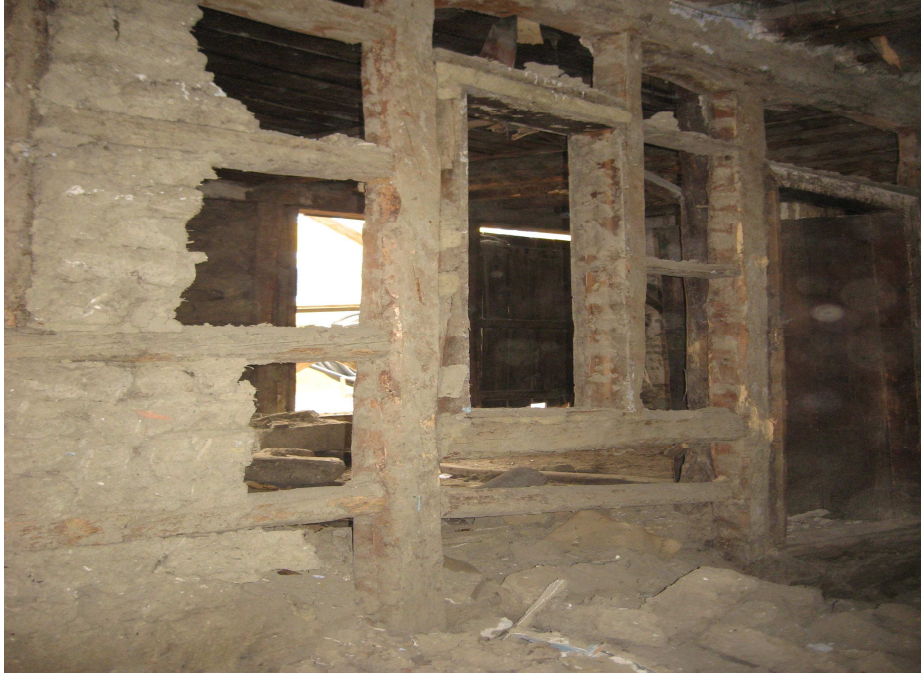
Şekil 6.22. Duvarların boşaltıldıktan sonraki mevcut taşıyıcı sistemi

Karkas sistem arasından kerpiçler çıkartıldı. Bina askıya alınarak temelde hasarlı kısımlar boşaltılarak yeni taş temel yapıldıktan sonra bina temel üzerine tekrar bırakıldı. Temel duvarların örülme aşaması ve örüldükten sonraki hali (Şekil 6.23) görülmektedir.

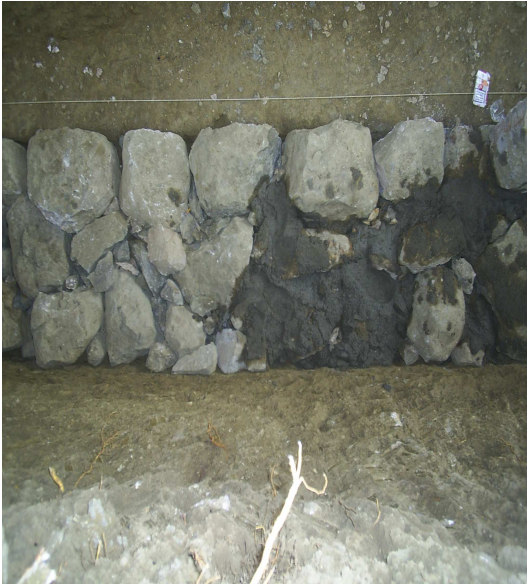
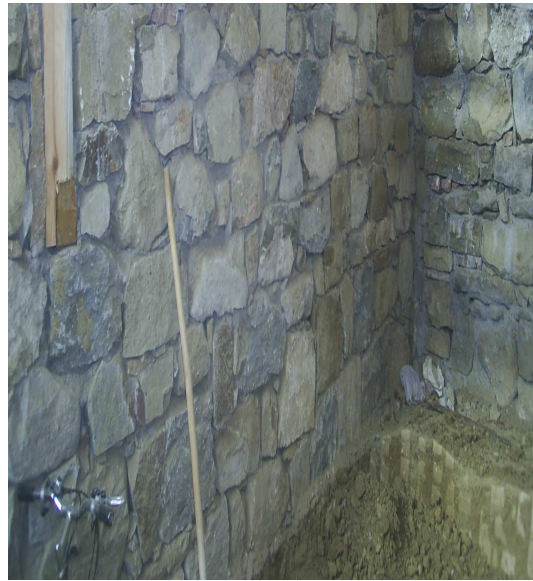
Şekil 6.23. Temel duvarların örülme aşaması ve örüldükten sonraki hali

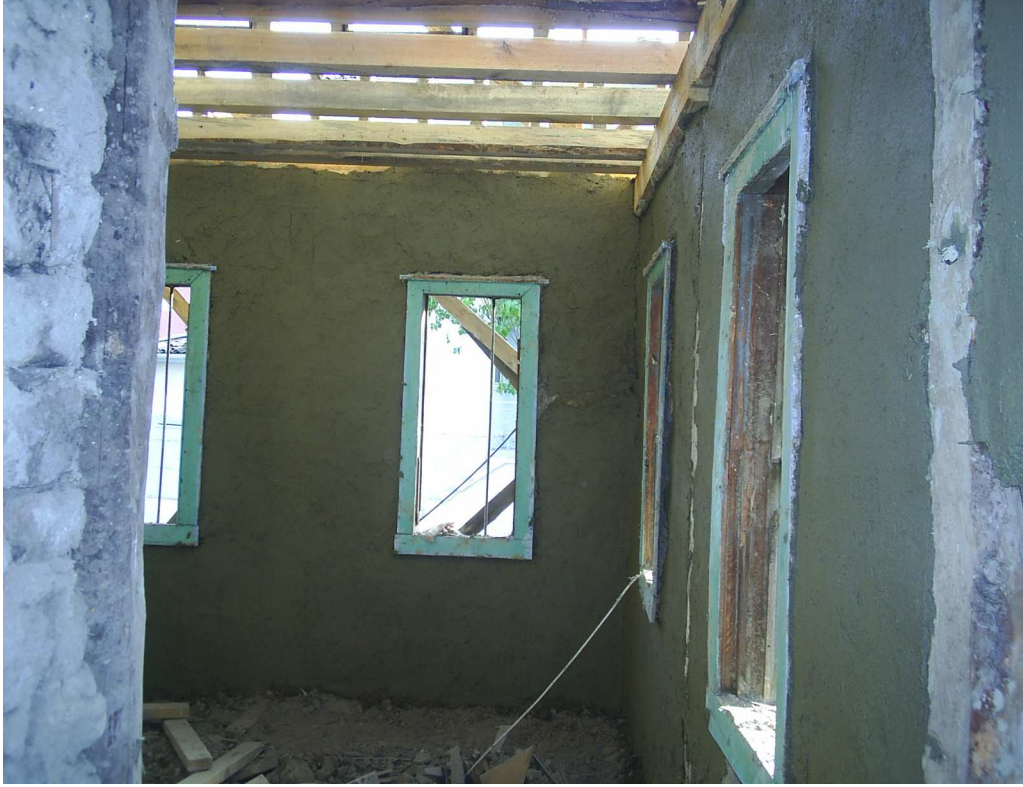
Şekil 6.33. Duvara uygulanan sıvanın tamamlanmış hali

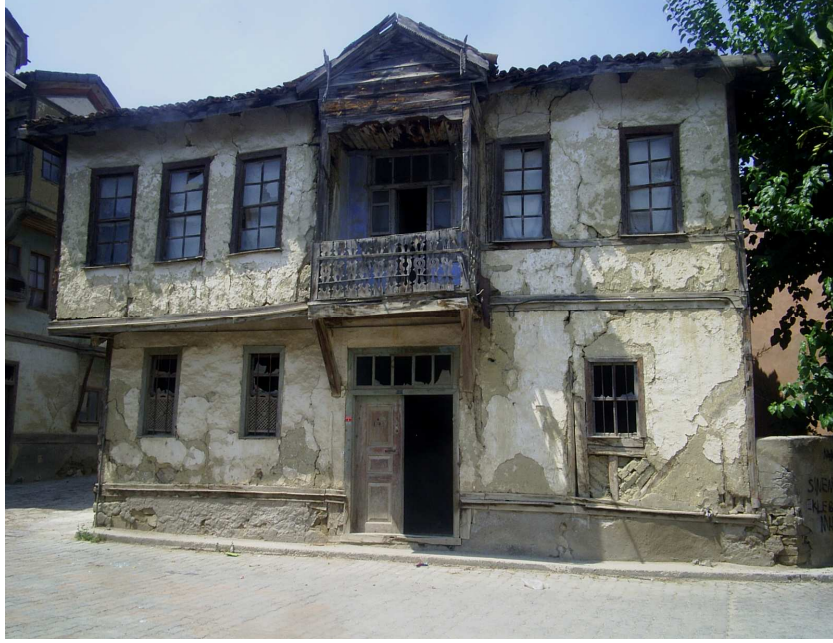
Yapının ön ve sol cephe duvarların sıvasında ve boyasında yer yer çatlaklar ve dökülmeler meydana gelmiştir. Ön cephesindeki üçgen alınlıklı balkonda, pencereler ve kapı doğramalarında atmosferik şartlar nedeniyle çürümeler oluşmuş kullanılamaz hale gelmiştir. Ahşap pencerelerin camlarında da kırıklar görülmektedir. Yapının restorasyon öncesi giriş cephesi (Şekil 6.34), restorasyon öncesi sol yan cephesi (Şekil 6.39) görülmektedir. Yapının sağ yan cephesindeki duvar yıkılmıştır. Pencereler ve kapı doğramalarında atmosferik şartlar nedeniyle çürümeler oluşmuş ve tamamıyla camlarıyla birlikte kırılmıştır. Yapının strüktürel olarak bir problemi bulunmamasına rağmen zaman içinde doğanın ve çevre koşulların tahribatından dolayı sağ yan cephe duvarı yıkılmış olup harap duruma gelmiştir. Taşıyıcı elemanlar hasar görek kullanılamaz hale gelmiştir. Yapının restorasyon öncesi sağ yan cephesi (Şekil 6.44) görülmektedir. Yapının ön ve sol yan cephesindeki bozulmalar ve sağ yan cephenin yıkılması dikkate alınarak cepheelerde restorasyon çalışmalarına karar verilmiştir.

Şekil 6.34. Restosyon öncesi giriş cephesinin görünüşü

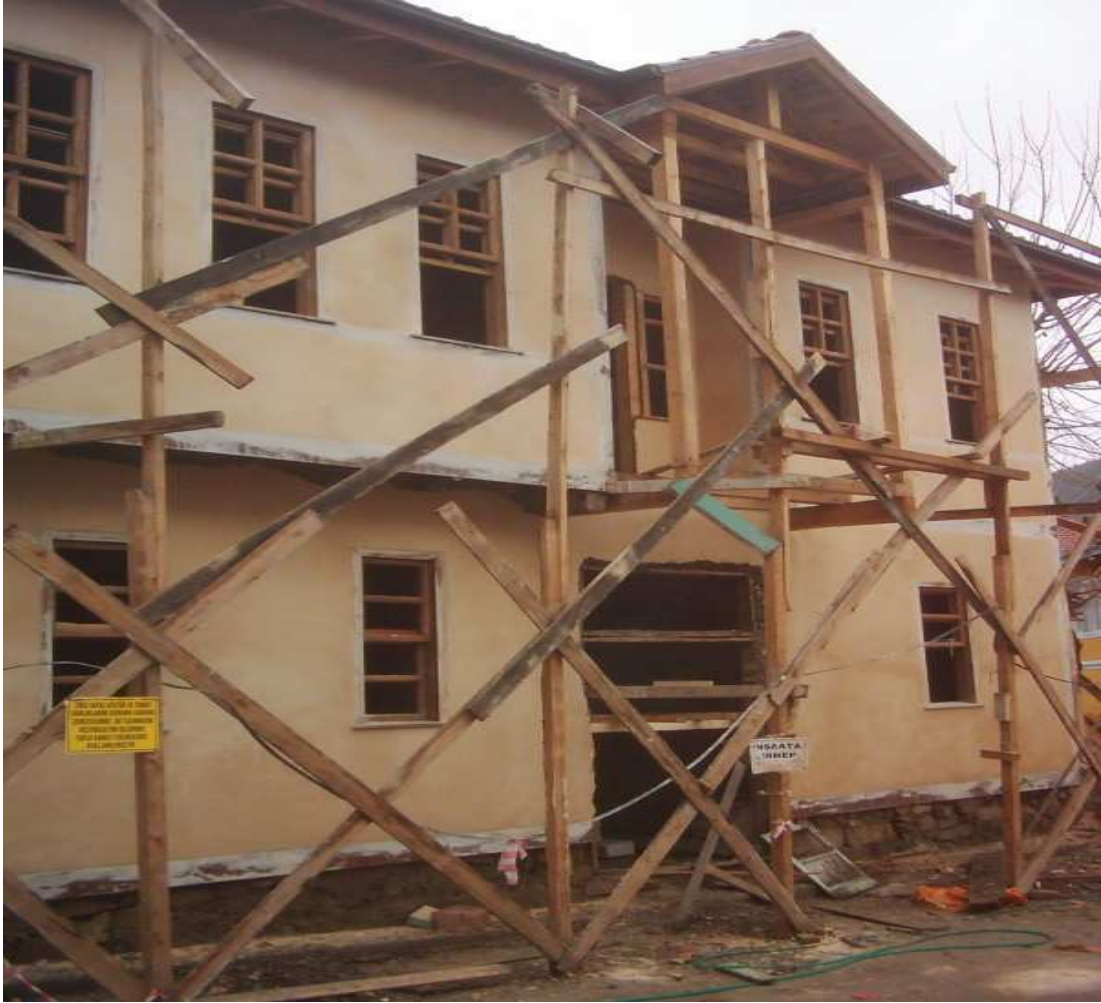
Şekil 6.36. Restorasyon sırasında giriş cephesinin görünüşü

Ahşap iskeletli duvarın değişmesi için gerekli olan kısımların dolgu malzemesi boşaltılarak yöreye uygun saman ve topraktan imal edilen kerpiç ile yeniden yapıldı. Saman ve toprak karışımı olan kerpiç ile dış duvarların sıvası yapıldı. Yöreye özgü beyaz toprak ile badana yapıldı. Cephelerdeki bütün pencereler özgün hale getirildi. Ana girişi sağlayan çift kanatlı ahşap kapı ile tepe penceresi değiştirildi ve koruma verniği atıldı. Ahşap kuşaklar ve alın tahtaları çakıldı. Yağmur oluğu ve iniş boruları değiştirildi. Balkonun üst kısmının ahşap tahta kaplaması yapıldı. Balkonu kıran ahşap korkulukları değiştirildi. Restorasyon sırasında giriş cephesi (Şekil 6.36), giriş cephesinin sıvası bittikten sonraki görünüşü (Şekil 6.37), yapının restorasyon sırasında sol yan cephesi (Şekil 6.41) ve sol yan cephenin sıvası bittikten sonraki görünüşleri (Şekil 6.42) görülmektedir.

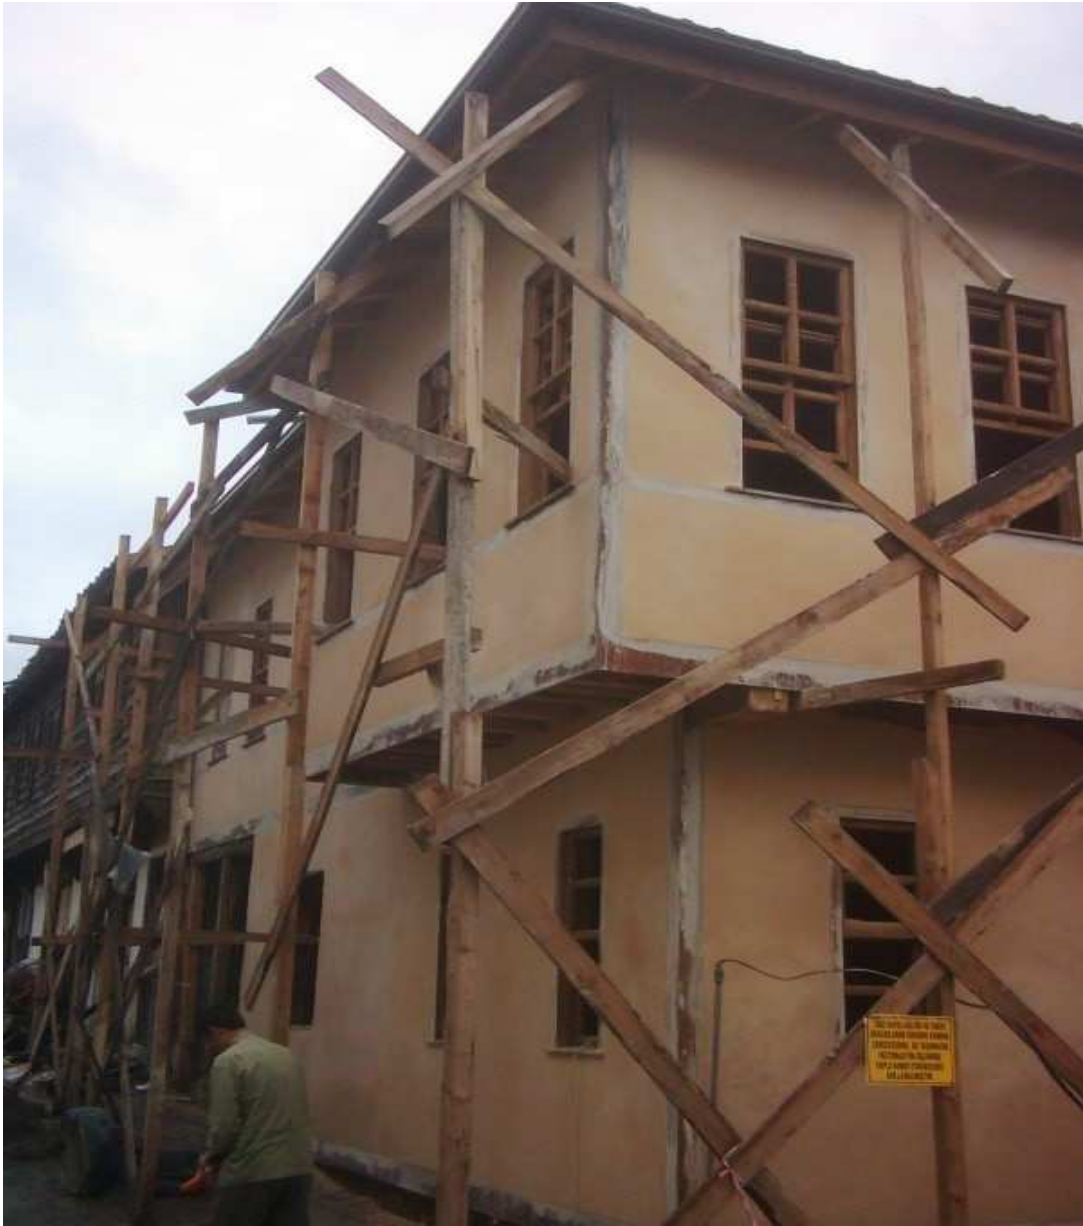
Şekil 6.41. Restorasyon sırasında sol yan cephenin görünüşü

Ahşap iskeletli duvarın deęişmesi gerekli olan kısımlar, dolgu malzemesi boşaltılarak yöreye uygun saman ve topraktan imal edilen kerpiç ile yeniden yapıldı. Saman ve toprak karışımı çamur ile dış duvarların sıvası yapıldı. Yöreye özgü beyaz toprak ile badana yapıldı. Cephedeki bütün pencereler ve kapılar özgün hale getirildi. Ahşap kuşaklar ve alın tahtaları çakıldı. Yağmur oluęu ve iniş boruları deęiştirildi. yapının restorasyon sırasında saę yan cephesi (Şekil 6.45) ve saę yan cephenin sıvası bittikten sonraki görünüşleri (Şekil 6.46) görölmektedir.

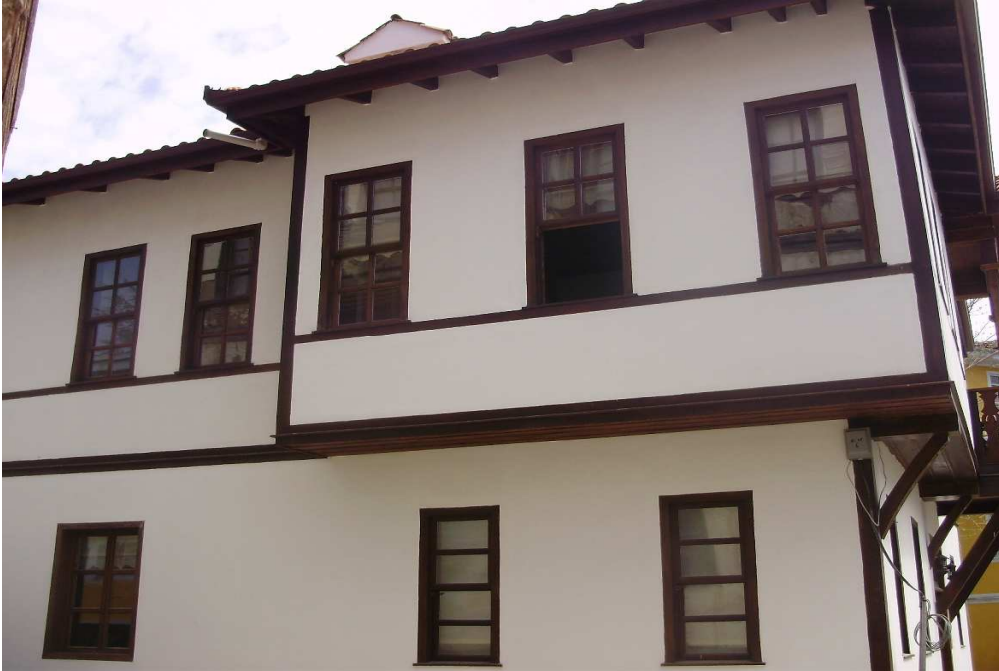
Yapının sol yan cephesi restorasyon projesine uygun olarak özgünlüğü korunmuştur. yapının restorasyon sonrası sol yan cephesi (Şekil 6.43) görülmektedir.

Şekil 6.43. Restorasyon sonrası sol yan cephenin görünüşü

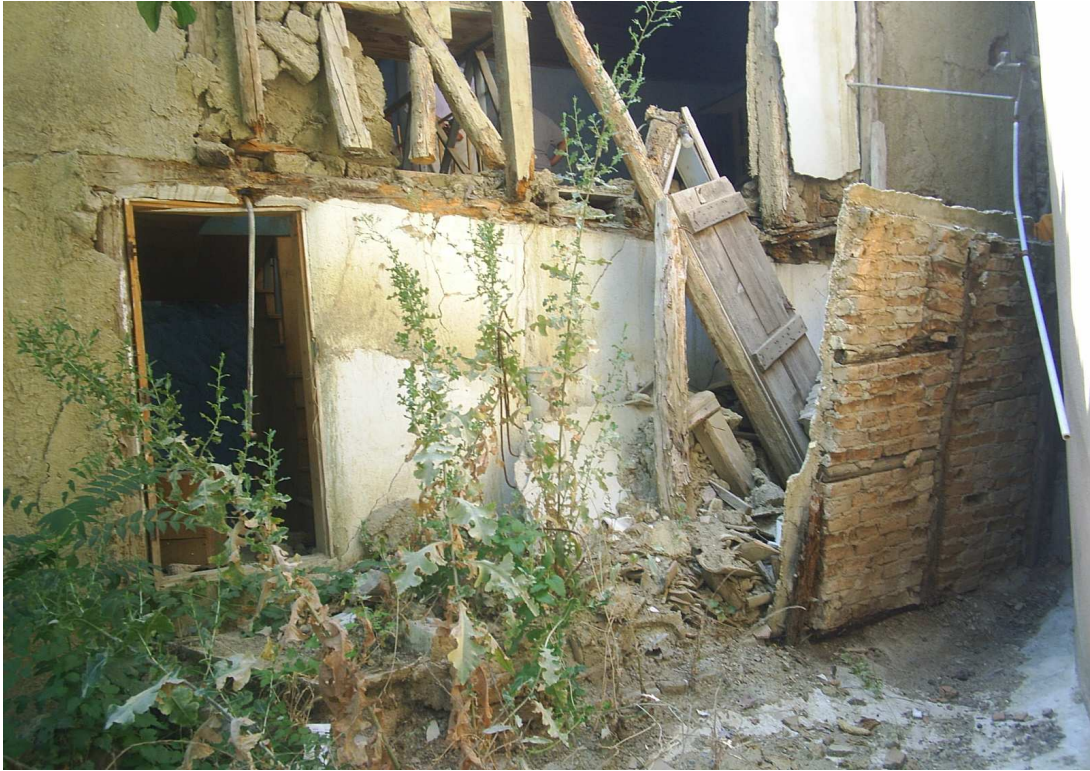
Yapının sağ yan cephesindeki duvar yıkılmıştır. Pencereler ve kapı doğramalarında atmosferik şartlar nedeniyle çürümeler oluşmuş ve tamamıyla camlarıyla birlikte kırılmıştır. Yapının strüktürel olarak bir problemi bulunmamasına rağmen zaman içinde doğanın ve çevre koşulların tahribatından dolayı sağ yan cephe duvarı yıkılmış olup harap duruma gelmiştir. Taşıyıcı elemanlar hasar görerek kullanılamaz hale gelmiştir. Yapının sağ yan cephesindeki bu bozulmalar dikkate alınarak cephede Restorasyon çalışmalarına karar verilmiştir. yapının restorasyon öncesi sağ yan cephesi (Şekil 6.44) görülmektedir.

Şekil 6.44. Restorasyon öncesi sağ yan cephenin görünüşü

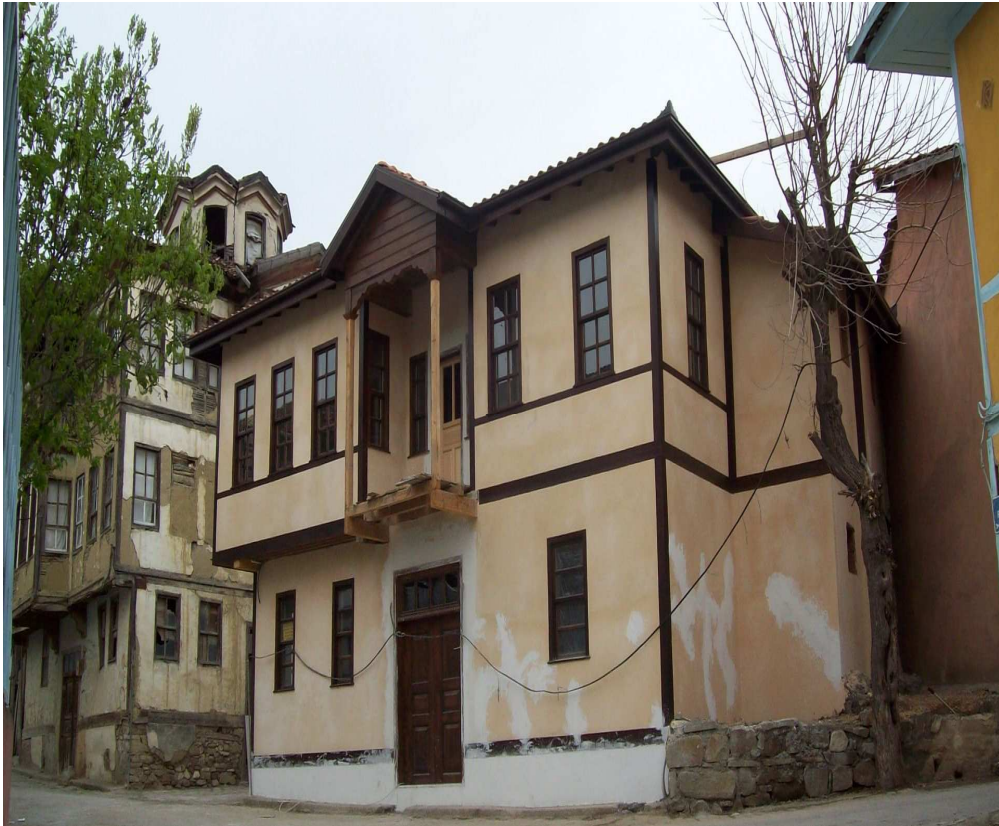
Şekil 6.46. Sağ yan cephenin sıvası bittikten sonraki görünüşü

Ahşap iskeletli duvarın değişmesi gerekli olan kısımların, dolgu malzemesi boşaltılıp yöreye uygun olarak saman ve topraktan imal edilen kerpiç ile yeniden yapıldı. Saman ve toprak karışımı kerpiç ile dış duvarların sıvası yapıldı. Yöreye özgü beyaz toprak ile badana yapıldı. Cephedeki bütün pencereler ve kapılar özgün hale getirildi. Ahşap kuşaklar ve alın tahtaları çakıldı. Yağmur oluğu ve iniş boruları değiştirildi. restorasyon sırasında sağ yan cephenin görünüşü (Şekil 6.45) ve sağ yan cephenin sıvası bittikten sonraki görünüşleri (Şekil 6.46) görülmektedir.

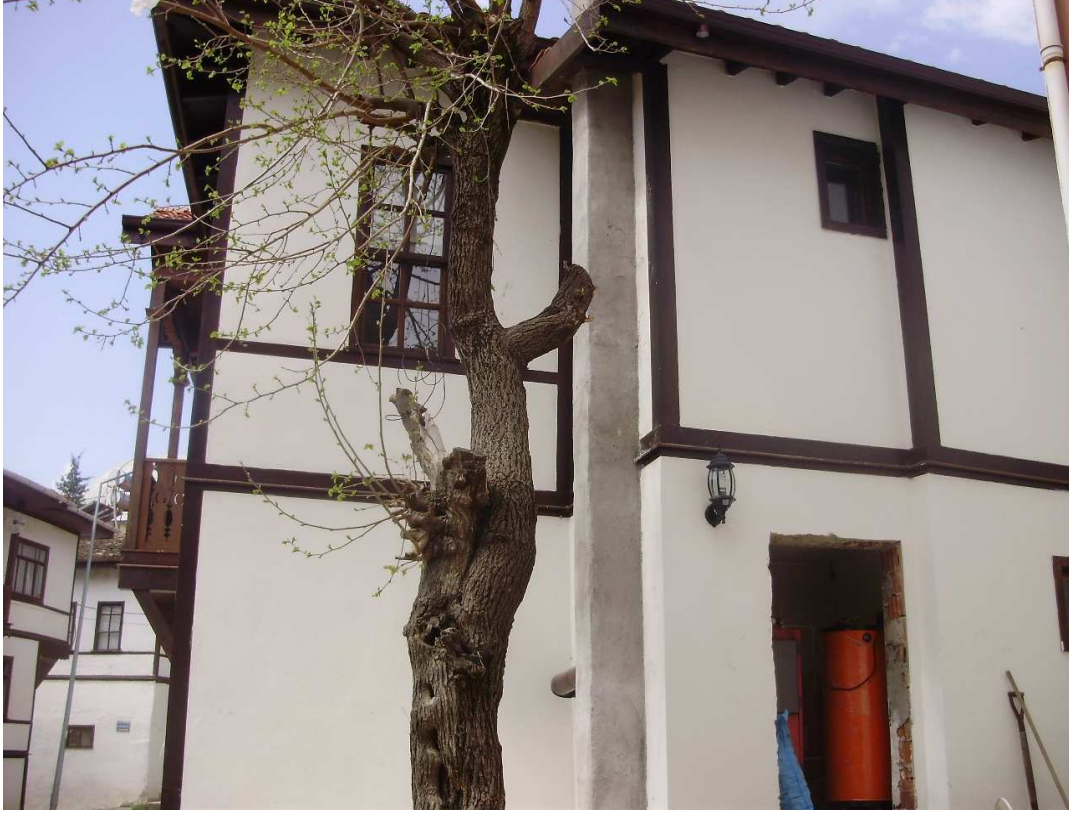
Yapının sađ yan cephesi restorasyon projesine uygun olarak özgünlüğü korunmuştur. yapının restorasyon sonrası sađ yan cephesi (Şekil 6.47) görölmektedir.

Şekil 6.47. Restorasyon sonrası sađ yan cephenin görünüşü
