**SABİT MIKNATISLI SENKRON MOTORDA YAPAY  
ZEKÂ YÖNTEMLERİ İLE MEKANİK HATALARIN  
TEŞHİSİ**

**DOKTORA TEZİ**

**Mehmet AKAR**

**Kasım 2009**

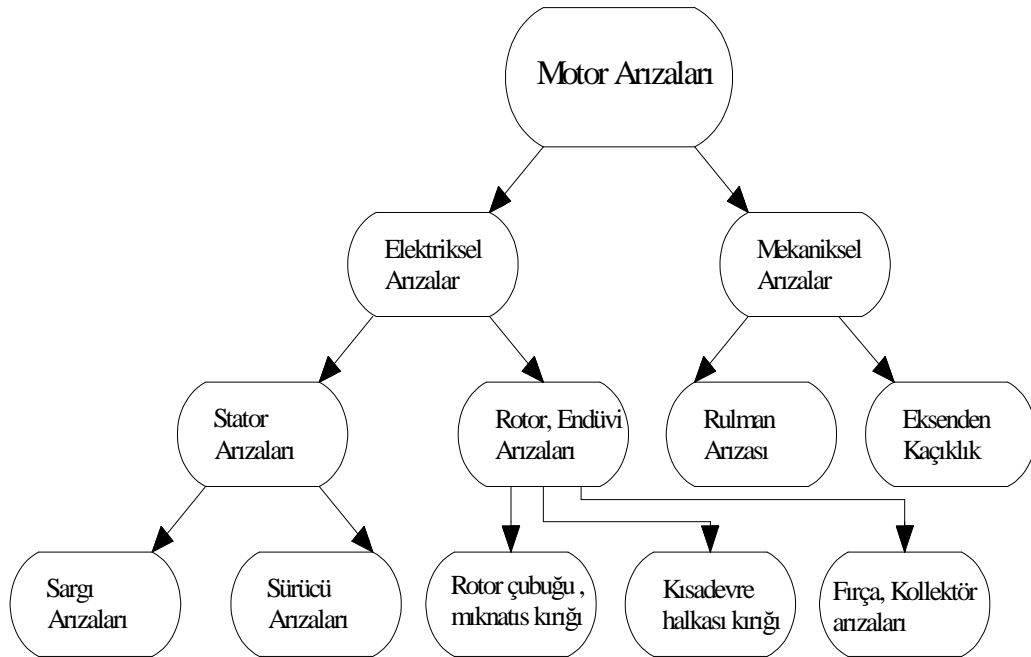
Elektrik motorlarına ait arızalar Şekil 1.1' deki gibi sınıflandırılabilir.

Şekil 1. 1. Elektrik motor arızaları

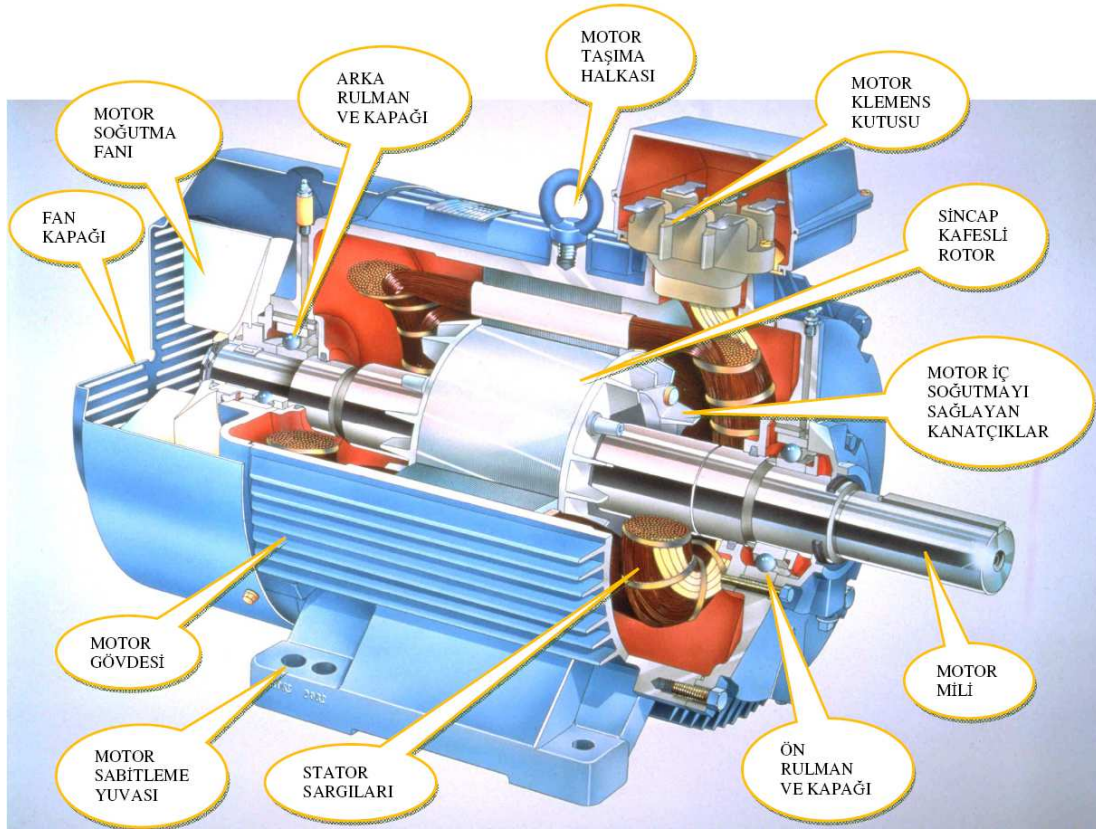
Şekil 1.2' de sincap kafesli asenkron motorun kesiti verilmiştir. Şekilde rulmanların yerleri açıkça görülmektedir. Senkron motorlarda da kullanılan rulman geometrileri ve yerleri asenkron motora benzerdir.

Şekil 1. 2. Asenkron motor kesiti

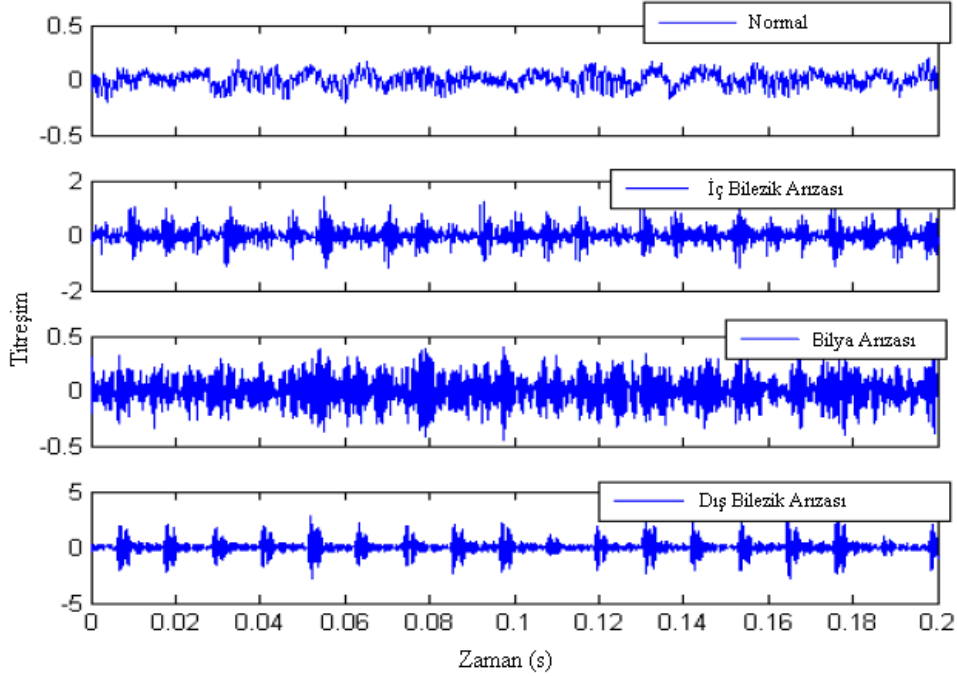
ait bozulmaları tespit etmede kullanılan yöntemlerden biridir. Şekil 1.3 'te normal ve arızalı durumdaki rulmanlara ait titreşim sinyallerinin zaman boyutundaki grafiği verilmiştir (Ocak, 2004).

Şekil 1. 3. Titreşim sinyalinin zaman boyutunda analizi

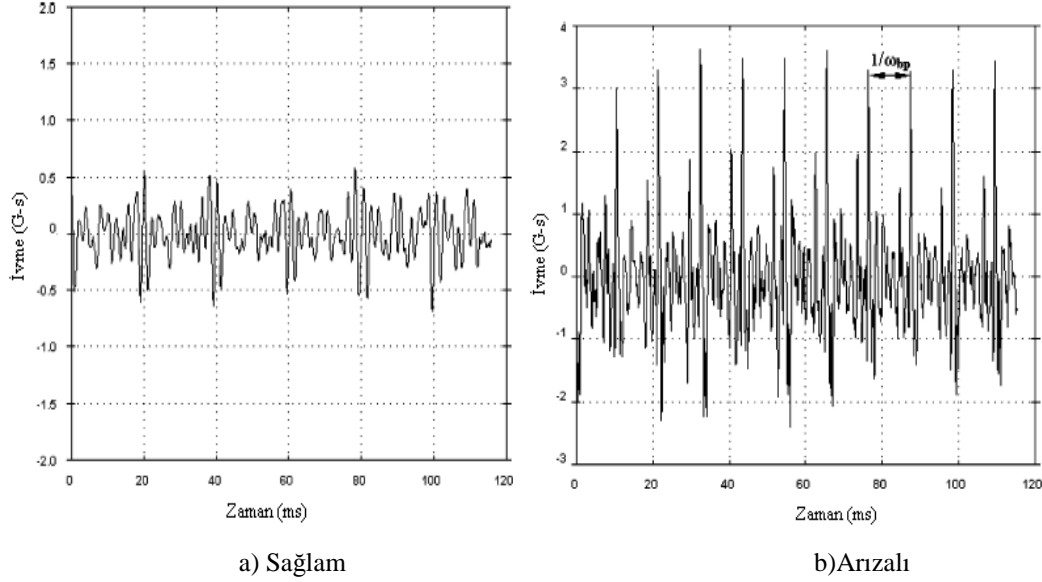
ve 1.5' de sırasıyla motor iç yatağına ait sağlam ve arızalı durumda titreşim dalga formu ve bu titreşim sinyallerine ait spektrum grafiği verilmiştir (Orhan ve ark.,2006).

Şekil 1. 4. Motor iç yatağına ait titreşim dalga formu

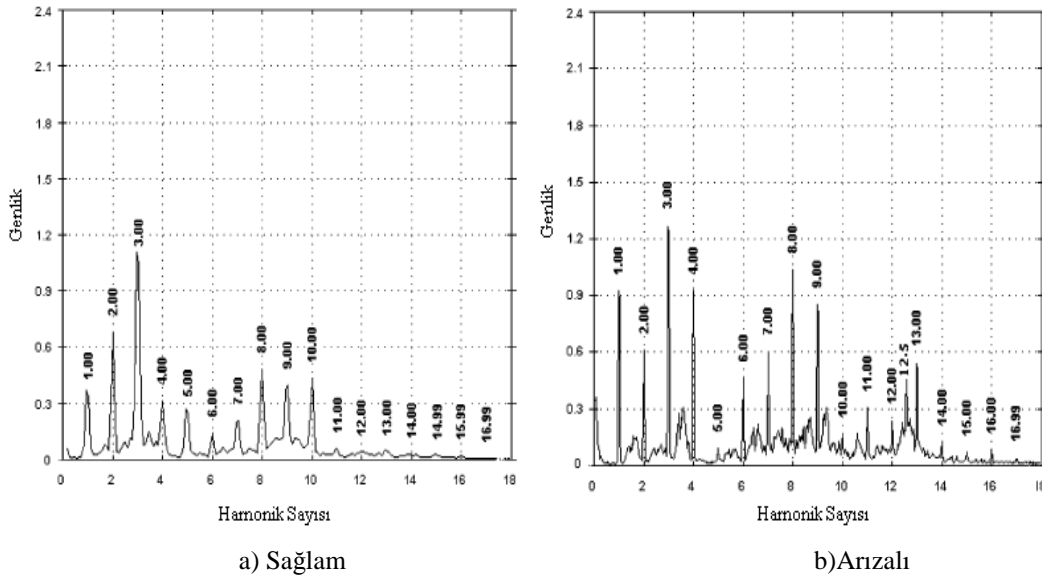
Şekil 1. 5. Motor iç yatağına ait titreşim spektrum grafiği

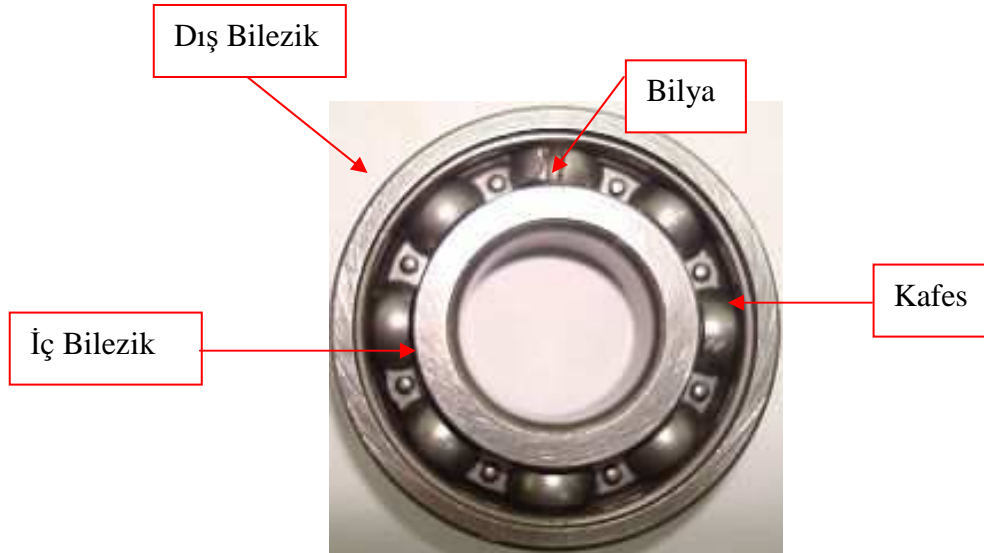
Şekil 1. 6. Döner tip rulman geometrisi

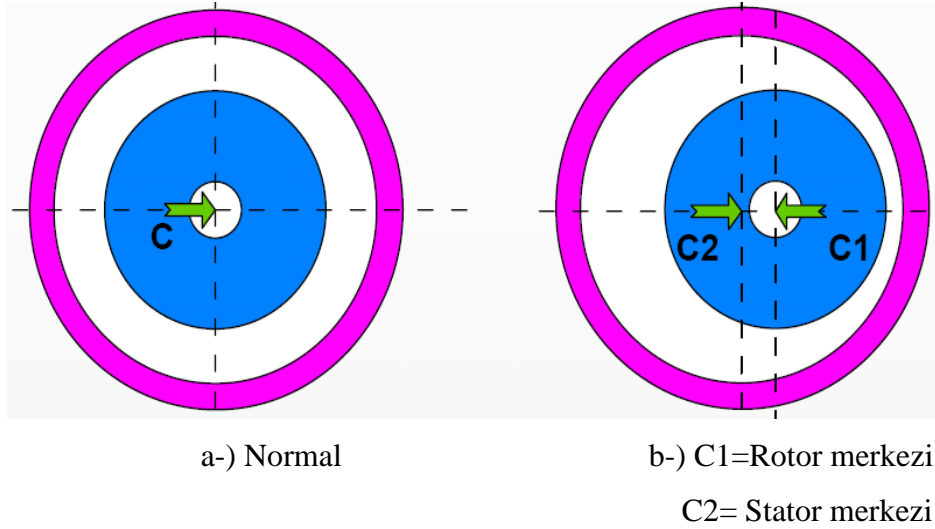
Statik ve dinamik olmak üzere 2 çeşit eksenden kaçıklık arızası vardır.

Şekil 1. 7. Eksenden kaçıklık tipleri

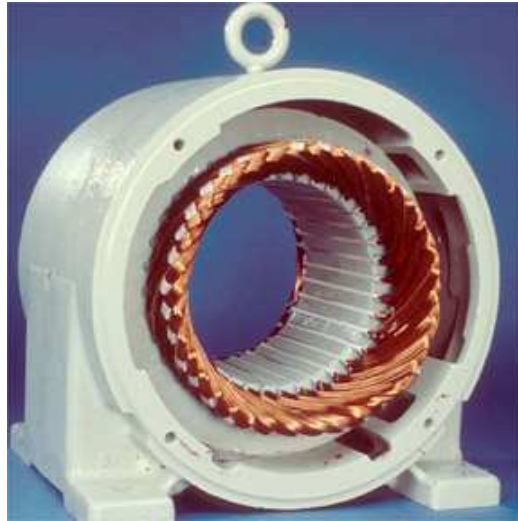
Şekil 1. 8. Sağlam stator ve sargıları

Stator; elektrik motorlarının sargılarının yerleştirildiği, yaklaşık 0,35 mm kalınlığındaki birer yüzleri silisyumlu paket saçların preslenerek meydana getirildiği ve üzerinde oluklar bulunan hareket etmeyen kısımdır. Üç fazlı sağlam bir asenkron motora ait stator yapısı Şekil 1.8' de görülmektedir.

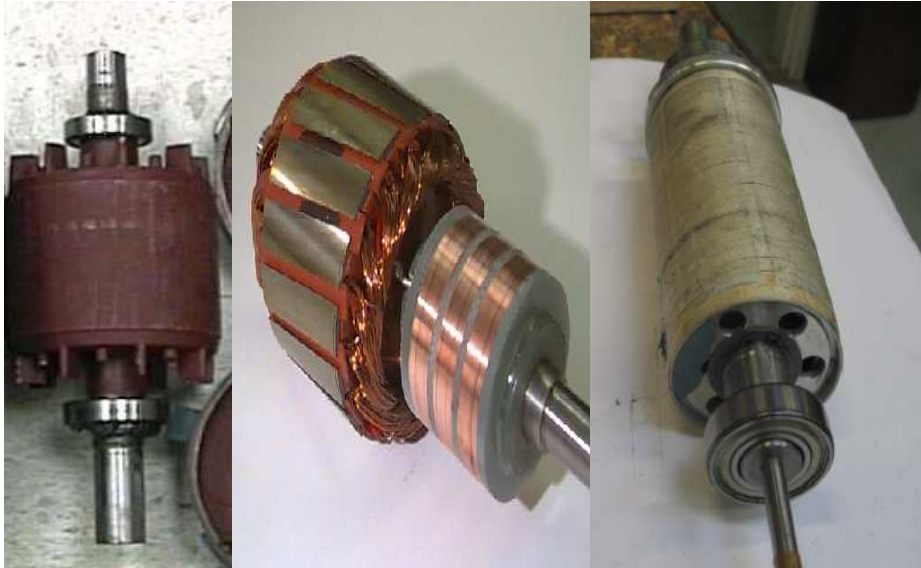
mıknatıslar kullanılmaktadır. Sincap kafesli rotorlarda; kalıpla preste kesilmiş olan silisyumlu demir saçlar paket edildikten sonra, rotor kanalları içine alüminyum eritilerek pres dökümle kısa devre kafes sargıları meydana getirilir. Rotorun 2 tarafına rotor çubuklarını kısa devre eden halkalarda, alüminyum döküm yapılırken küçük kanatçıklar meydana getirilir. Sargılı rotorda ise; rotor üzerindeki oluklara 3 fazlı alternatif akım sargısı yerleştirilir.  $120^{\circ}$  faz farklı olan 3 fazlı sargılar yıldız veya üçgen bağlandıktan sonra çıkarılan üç uç rotor miline yalıtılarak yerleştirilen 3 bileziğe bağlanır. Sabit mıknatıslı rotorda ise rotor üzerindeki sargı veya kısa devre çubukları yerine sabit mıknatıslar kullanılmaktadır. Mıknatısların rotorun yüzeyine veya iç kısmına yerleştirilmesine göre rotorlar farklı isimlendirilirler. Şekil.1. 13'de 3 değişik tip rotor yapısı görülmektedir.

a-) Sincap kafesli

b-) Bilezikli

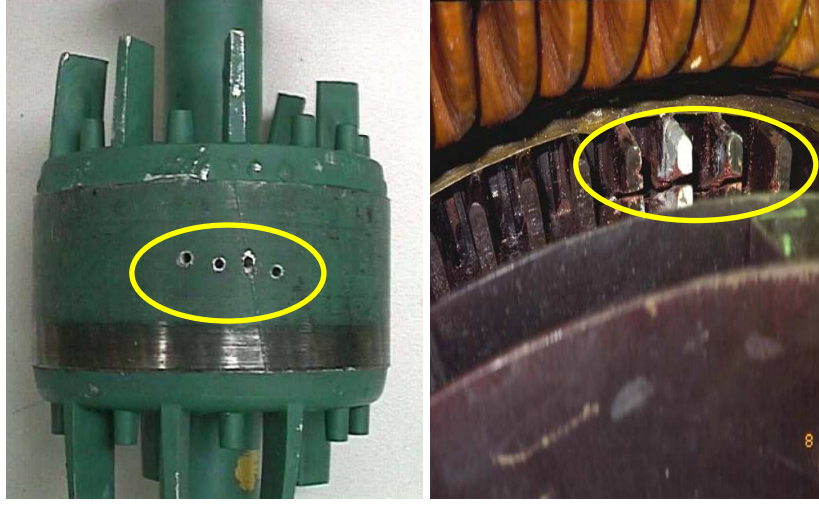
için oluşturulan düzenekte rotor çubuğu kırığı hatası ve kısa devre halkası hatası Şekil.1.14' de görülmektedir.

Şekil 1. 14. Rotor çubuğu kırığı ve kısa devre halkası hatası

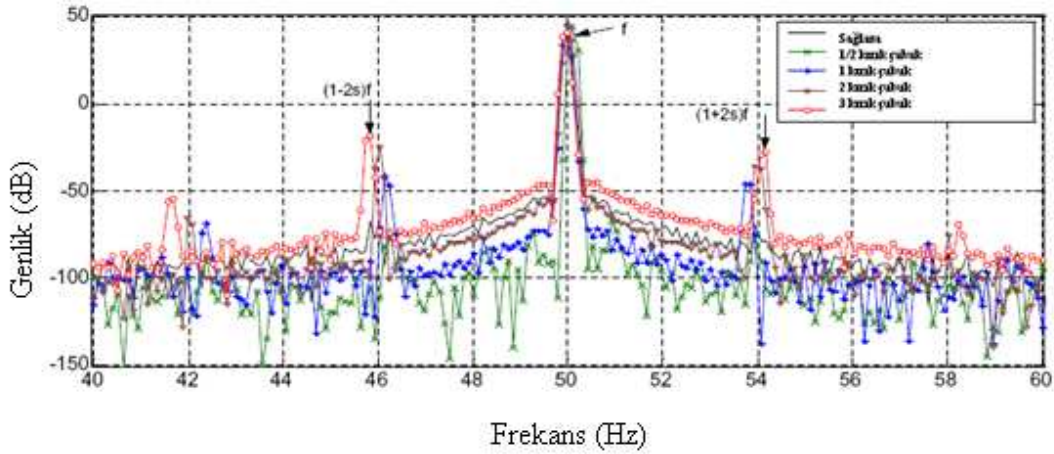
Şekil 1. 15. Değişik sayıda rotor çubuğu kırığı hatasından dolayı oluşan yanband frekansları

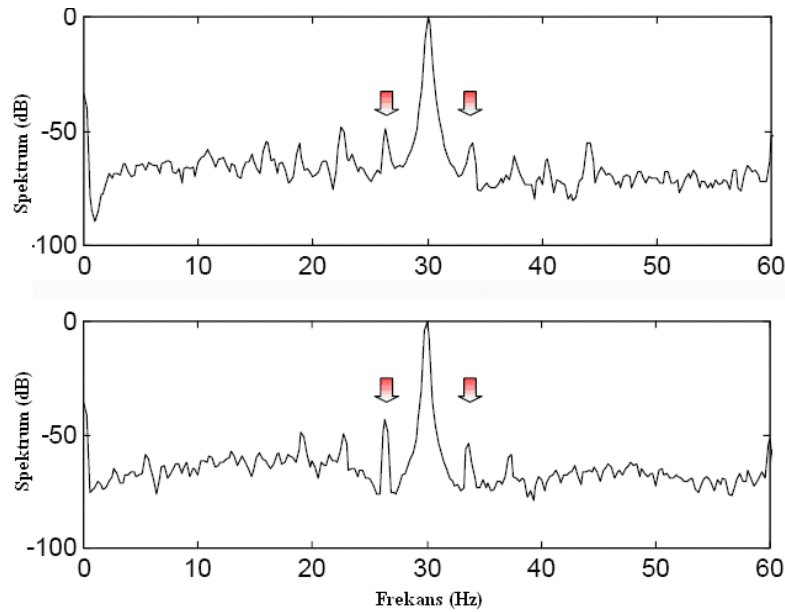
Şekil 1.16-19' da üç fazlı 3 HP, 60 Hz, 4 kutuplu ve 44 rotor çubuklu asenkron motorun akım, hız ve torkuna ait uygulama sonucu elde edilen dalga şekilleri ve onlarla ilgili spektrumları verilmiştir. Grafikler incelendiğinde rotor çubuğu kırığı hatasının akım, hız ve tork üzerine olan etkileri açıkça görülmektedir.

Şekil 1. 16. İnvterlerle sürülen, 2 adet rotor çubuğu kısmen kırık olan, kayması  $s=0.061$  olan motorun sağlam (üstte) ve arızalı (altta) akım spektrumları

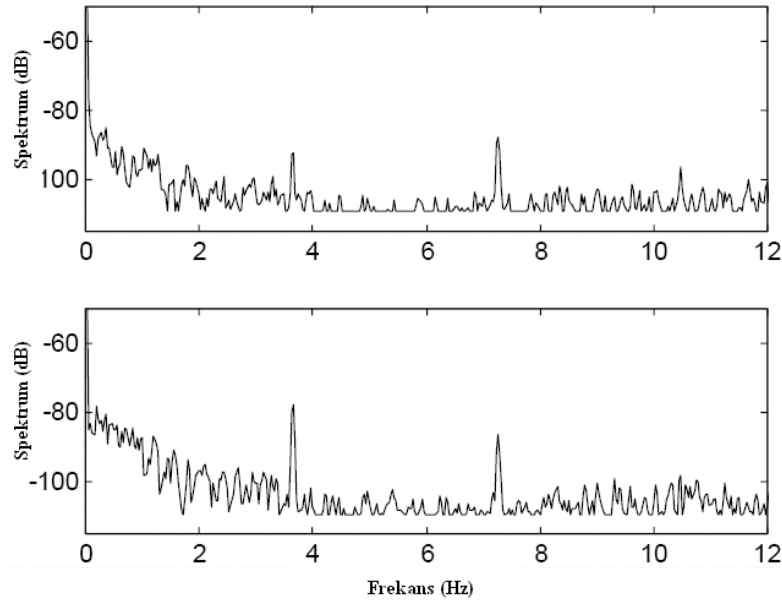
Şekil 1. 17. İnverterle sürülen, 2 adet rotor çubuğu kısmen kırık olan, kayması  $s=0.061$  olan motorun sağlam (üstte) ve arızalı (altta) hız spektrumları

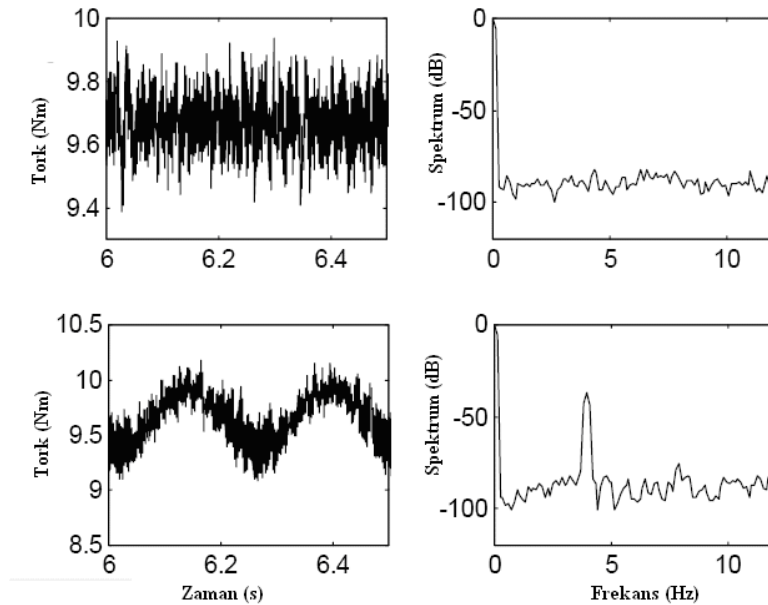
Şekil 1. 18. İnverterle sürülen, 2 adet rotor çubuğu kısmen kırık olan, kayması  $s=0.061$  olan motorun sağlam (üstte) ve arızalı (altta) moment grafiğinin zaman ve frekans bileşenleri

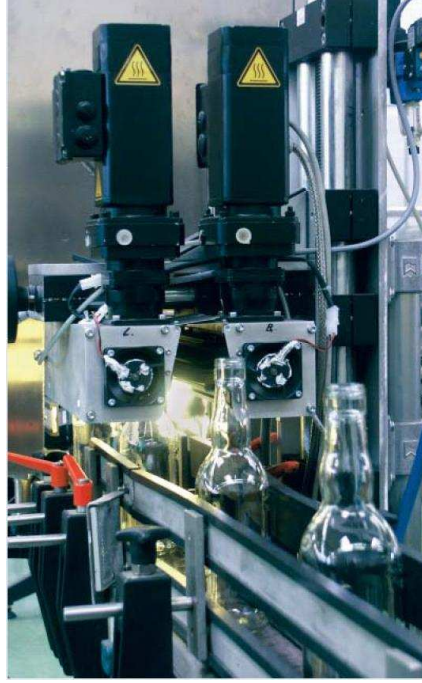
Şekil 2. 1. Şişe otomasyon bandı

Şekil 2.1' de verilen şişe kontrol otomasyon sisteminde hassasiyet sistem dinamiklerinin sabitliği ön plandadır. Kullanılan SMSM' ler ile saatte 10000 'den fazla şişenin kontrolü yapılmakta sağlam olmayanlar sistem dışına alınmaktadır. Bu sistemde kullanılan SMSM' ler yeteri kadar hassas konumlanmaması ve hızlı olmaması kendinden sonraki kademelerde sıkıntı doğuracağından, arızalanmalarını veya arızalarının önceden tespit edilmesinin önemi büyüktür.

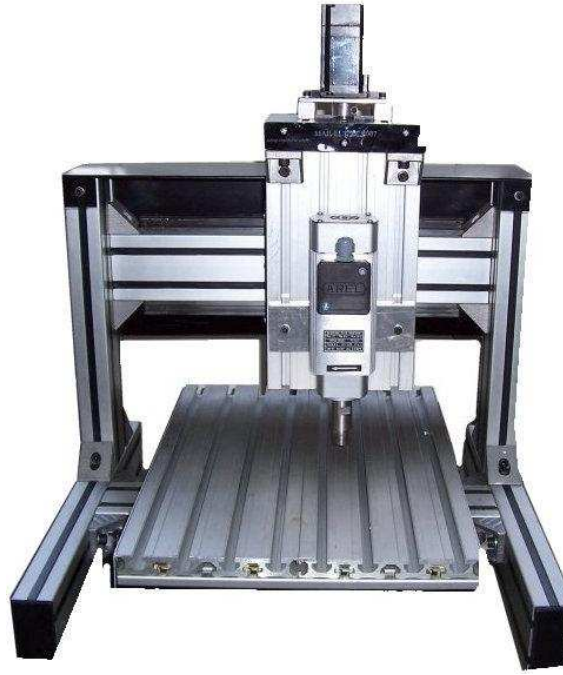
SMSM' lerin bir diğer kullanım alanı ise CNC tezgâhlarıdır. Bir CNC tezgâhı üç ana ünitelerden oluşur: Mekanik aksam, güç besleyici amplifikatör ve motorlar, bilgisayar üniteleridir. Mekanik aksam tezgâhın motorsuz çıplak halidir. Her ana mile bir SMSM direkt veya bir kademeli redüktör aracılığıyla bağlanır. Seçilen motor kalkış ve kesim sırasındaki dinamik ve statik yükleri istenilen hızlarda taşıyabilmelidir.

Şekil 2. 2. Üç eksenli SSM' li CNC freze

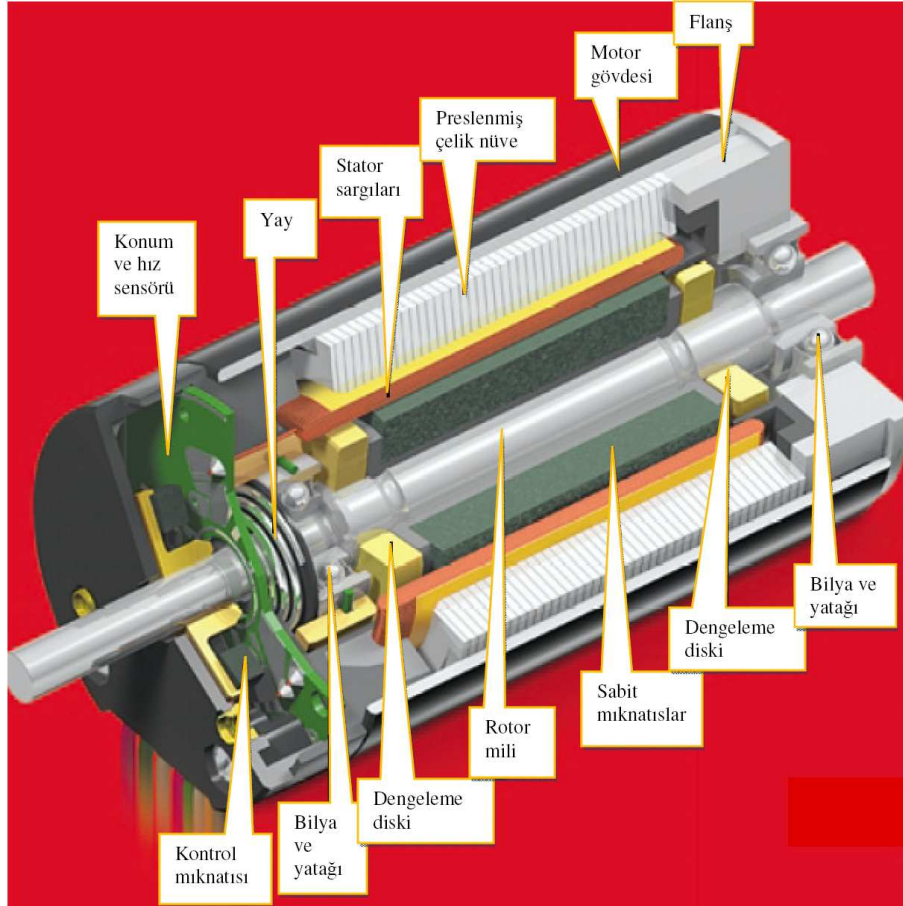
SMSM' ler duran kısım (stator), dönen kısım (rotor), hava aralığı ve şafttan oluşmaktadır. Şekil 2.3' te SMSM' ye ait kesit ve Tablo 2.1' de ise bu motora ait parçalar görülmektedir ( <http://www.maxonmotor.com>).

Şekil 2. 3. SMSM kesiti

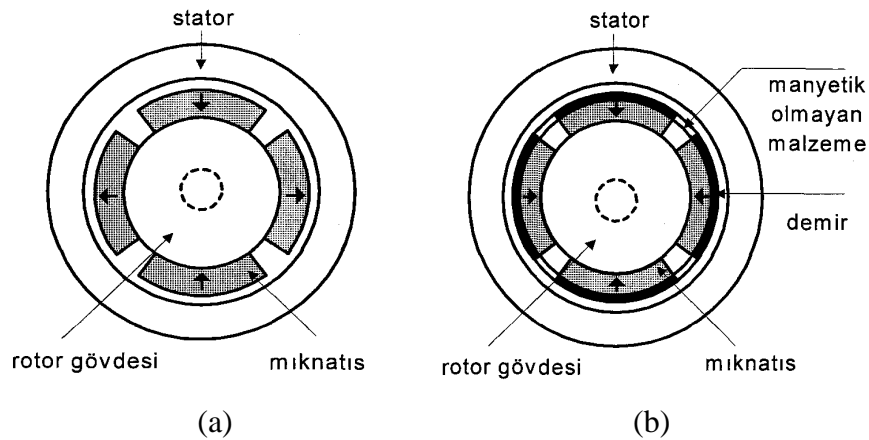
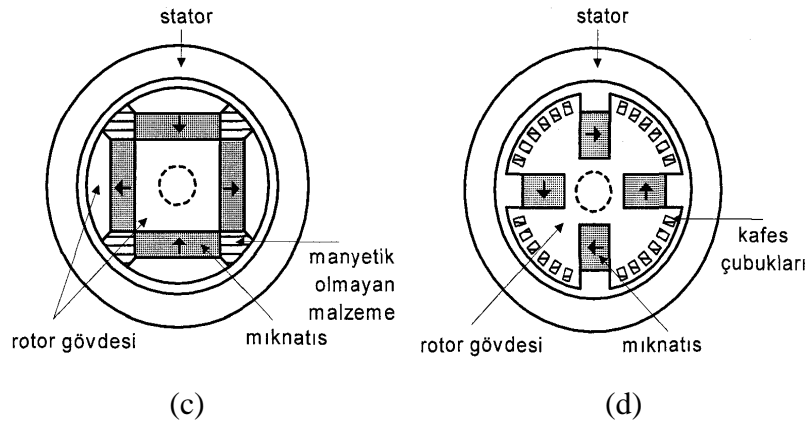
SMSM' lerde mıknatısın durumuna göre değişik türde rotor yapıları mevcuttur (Üstün, 2004). Şekil 2.4.a' da gösterilen rotor yapısında mıknatıslar rotor göbeğinin dış yüzeyine yerleştirilmiştir. Bu tasarımda meydana gelen rotor akısı daireseldir. Üretim açısından en kolay ve en ucuz tasarım olmasına karşın hava aralığı etkisi fazla ve rotor direnci yüksektir. Şekil 2.4.b' de ise mıknatıslar rotor yüzeyine yerleştirilerek sağlamlığı manyetik olmayan malzemelerin yüzeyine sarılmasıyla artırılmıştır (Üstün, 2004). SMSM' lerde yüksek güç elde edilmek istendiğinde şekil 2.4.c' de verilen rotor yapısı kullanılır. Bu tasarımda mıknatıslar rotor gövdesine gömülüdür. Hat beslemeli motorların rotorlarında ise şekil 2.4.d' de görüldüğü gibi kısa devre çubukları bulunmaktadır (Üstün, 2004).

Şekil 2. 4. SMSM rotor yapıları

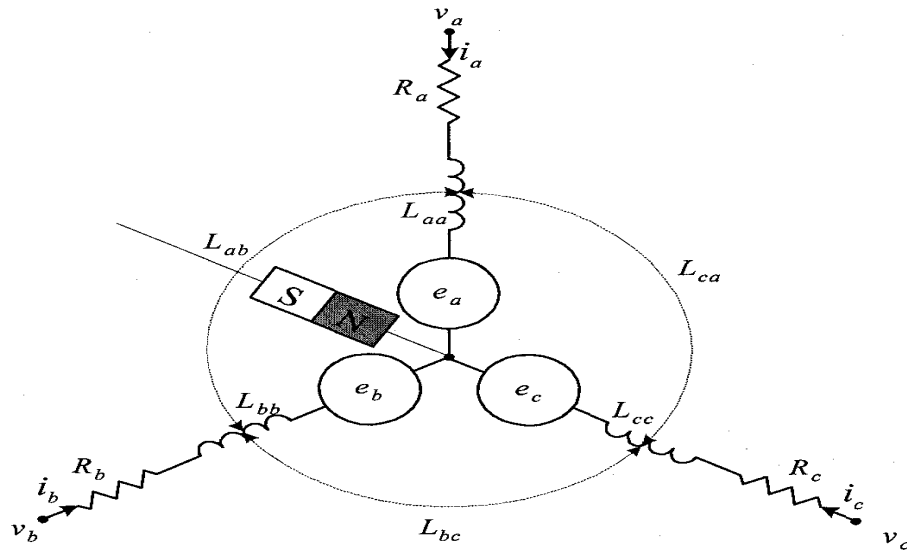
SMSM' ler için genellikle 3 farklı matematiksel model kullanılmaktadır. Bunlar; değişkenlerin stator düzleminde ifade edilmesi (3 faz model), değişkenlerin rotor düzleminde ifade edilmesi (2 faz  $dq$  model) ve değişkenlerin 2 faz sabit düzleme aktarılması (2 faz  $\alpha\beta$  model) olarak sıralanabilir. Üç fazlı yıldız bağlı bir SMSM için üç faz eşdeğer devresi Şekil 2.5 'te verilmiştir (Üstün, 2004).

Şekil 2. 5. SMSM üç faz eşdeğer devresi

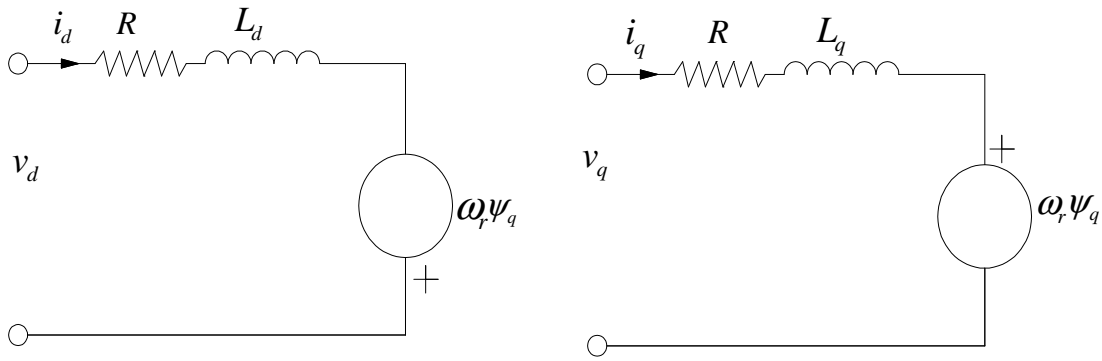
SMSM' lerin modellenmesinde kullanılan bir diğer yöntem de stator büyüklüklerinin rotor düzlemine aktarılarak elde edilen  $dq$  modelidir. Elde edilen bu model yabancı veya serbest uyarımlı olarak bilinen doğru akım motoruna benzemektedir. Rotor referans düzleminde eşitliğin mertebesi küçüldüğü için hesaplama yapmak daha hızlı ve kolaydır. Üç faz akım ve gerilim eşitlikleri Park dönüşümü olarak bilinen eşitlikler vasıtasıyla rotor referans düzlemine taşınır. Şekil 2.6' da SMSM' nin rotor referans düzlemine aktarılmış eşdeğer devresi görülmektedir.

Şekil 2. 6. SMSM rotor referans eşdeğer devresi

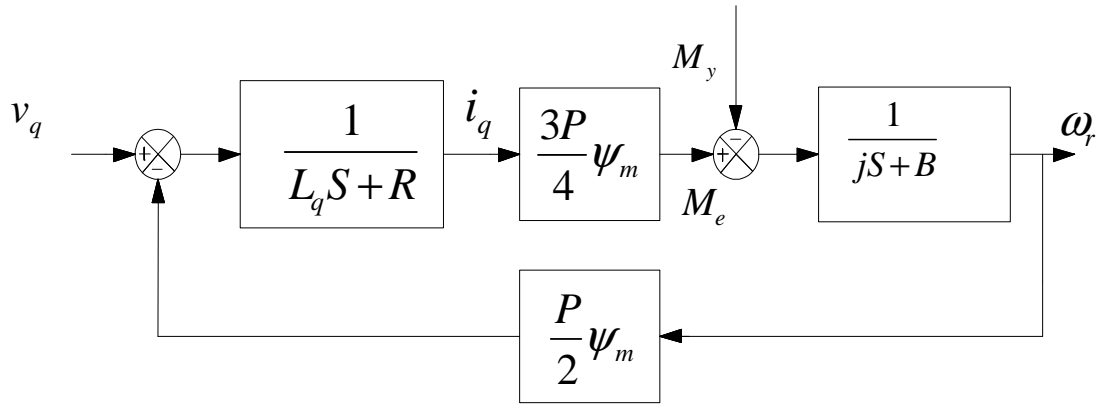
$q$  endüktansaları ( $L_d = L_q$ ) da birbirine eşittir. Buna göre SMSM için rotor referans düzlemindeki blok diyagramı Şekil 2.7' de verilmiştir (Demirbaş, 2001).

Şekil 2. 7. SMSM rotor referans düzlemi blok diyagramı

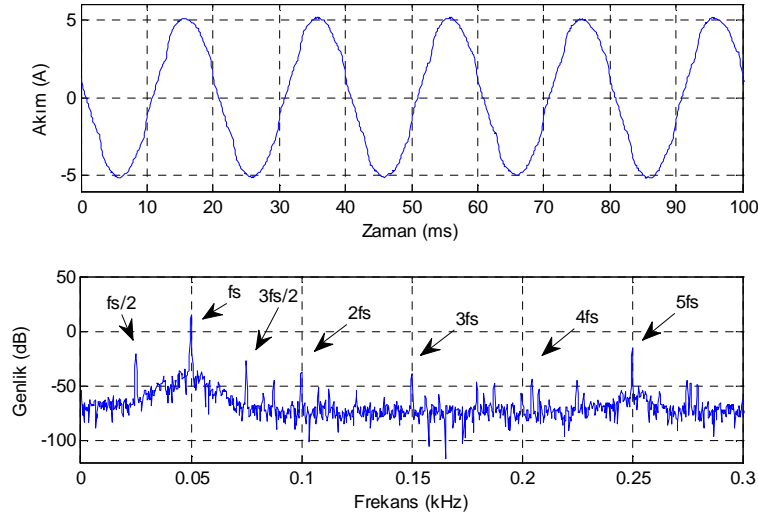
Şekil 3.1’ de SMSM’ de sağlam çalışma durumu için 2 kHz örnekleme frekansı ile kaydedilmiş bir faz motor akımının zaman boyutundaki ve “Hanning” pencereleme fonksiyonu kullanılarak elde edilmiş güç spektrum dönüşümünün 0-300 Hz aralığı verilmiştir. Çalışma frekansımız 50 Hz ( $f_s$ ) olduğu için temel frekans 50 Hz ’ de çıkmıştır. 25 Hz ( $f_s/2$ ), 75 Hz ( $3f_s/2$ ), 100 Hz ( $2f_s$ ), 150 Hz ( $3f_s$ ), vb., frekanslarda ise temel frekansın harmonikleri meydana çıkmıştır.

Şekil 3. 1. Akım spektrum grafiği

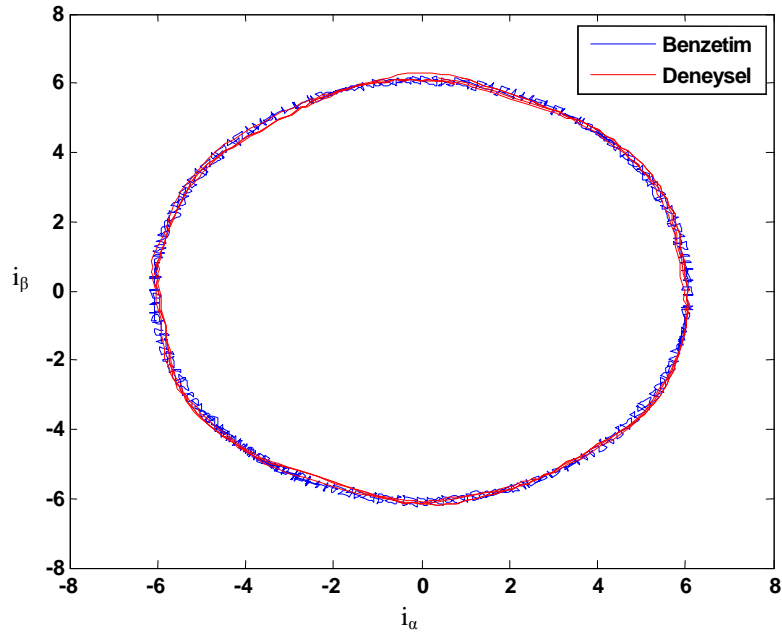
Sağlam çalışan bir motorda teorik olarak Alfa-Beta dönüşümü sonucu oluşacak şeklin bir daire şeklinde çıkması beklenir. Ancak motorun sürüldüğü sisteme bağlı olarak oluşacak şekil eliptik bir yapıya kayabilir. Örneğin motor inverterden besleniyorsa motor uçlarına uygulanan sinyal sinüsoidal yapıda olmadığı için motor sargılarından geçen akım da saf sinüsoidal yapıda olmayacaktır. Şekil 3.3' de SMSM' nin Matlab modelinden elde edilmiş akım verileri ve deneysel çalışma sonucu elde edilmiş akım verileri ile çizilmiş Alfa-Beta şekli verilmiştir.

Şekil 3.3. Alfa-Beta benzetim ve deneysel grafiği

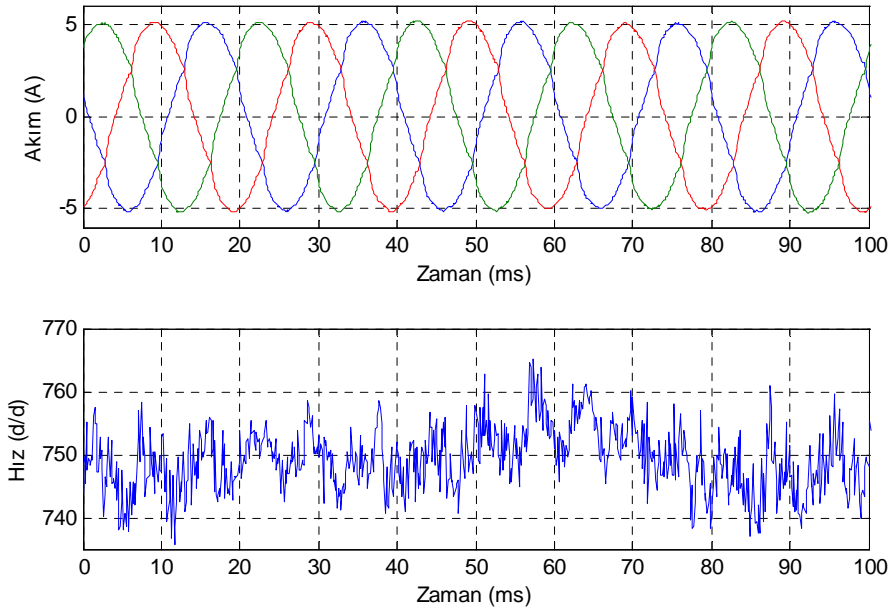
Bu yöntem motor arıza teşhisinde çok sık kullanılmamıştır. Alla (2006) yapmış olduğu çalışmada asenkron motorda rulman arızası ve bir faz sargıları arasındaki kısa devre arızasının tespitini yapmıştır. Yaptığı uygulama çalışması sonucu elde ettiği 3 faz akım ve açısal hız değerini RTFA eğitiminde kullanmış ve sunulan yöntemin motorun sağlam, rulman arızası ve kısa devre arızasını başarılı bir şekilde ayırt ettiğini göstermiştir. Şekil 3.4' te SMSM' ye ait 750 d/d (50 Hz) çalışma frekansında nominal yükünde üç faz akım ve hız grafiği görülmektedir.

Şekil 3. 4. SSM üç faz akım ve hız grafiği

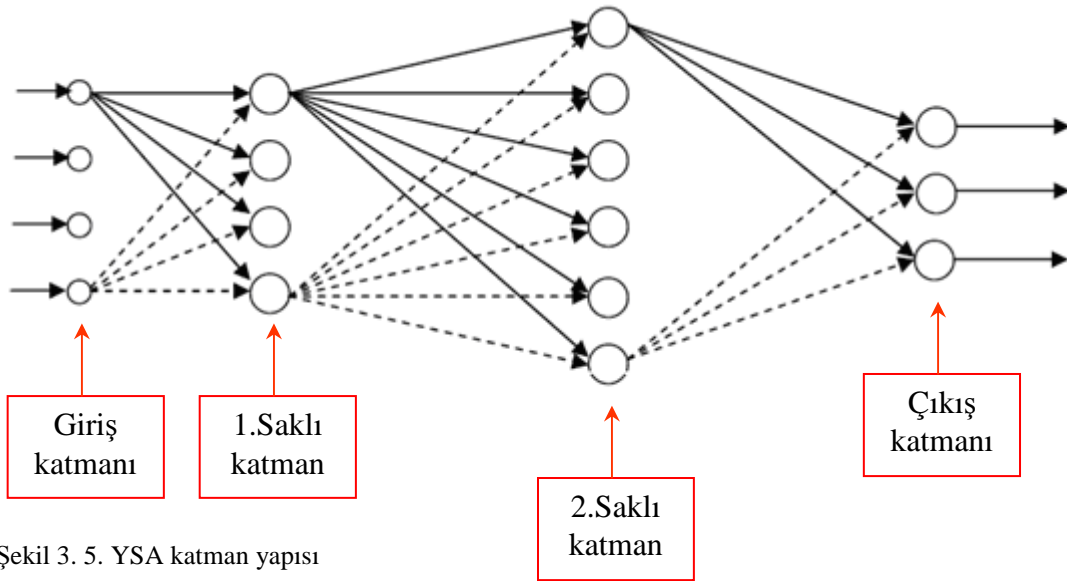
YSA genel yapıda 3 temel katmanın paralel yapıda bir araya gelmesiyle oluşur (Bozkurt, 2008). Bu katmanlar giriş katmanı, ara katmanlar ve çıkış katmanıdır. Giriş katmanı YSA' da kullanılacak ve dış ortamdan gelen bilgilerin sisteme giriş yaptığı yer olarak adlandırılır. Saklı katman olarak da bilinen ara katman bir veya birden fazla yapıda olabilir. Bilgilerin işleme tabii tutulduğu kısımdır. Çıkış katmanı ise; ara katmandan gelen bilgileri işleyerek giriş katmanından gelen bilgilere göre çıkış üretilen kısımdır. YSA'nın katman yapısı Şekil 3.5' te görülmektedir.

Şekil 3. 5. YSA katman yapısı

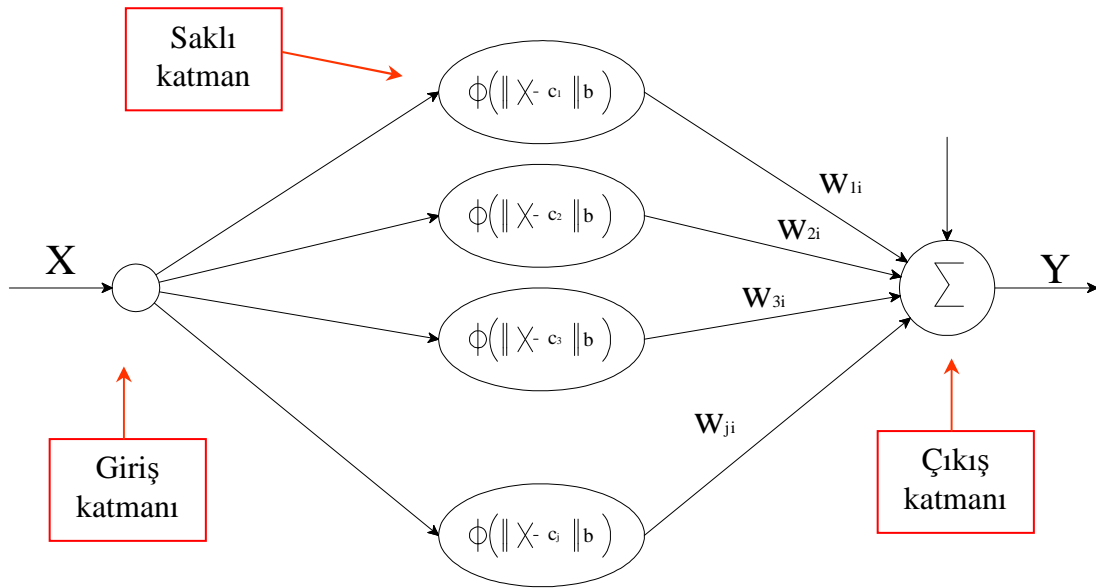
RTFA, çok değişkenli modelleme ve yakınsama yapmakta kullanılan ağ yapılarından (Ravi, 2000). Ara katmandaki işlemci elemanlar giriş katmanından gelen bilgilerin ağırlıklandırılmış şeklini kullanarak YSA girişleri ile temel fonksiyonun merkezi arasındaki uzaklığa göre RTFA çıkış üretmektedirler. RTFA yapısı Şekil 3.6' da verilmiştir (Doğan ve Işık, 2005).

Şekil 3. 6. RTFA yapısı

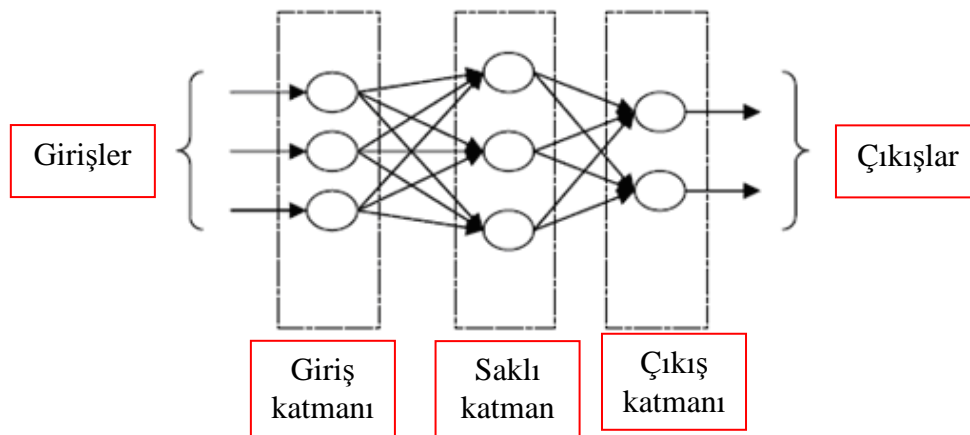
Ağ yapısı giriş işaretlerinin tanıtıldığı giriş katmanı, bir veya daha fazla sayıda saklı katman ve çıkış katmanı olmak üzere 3 katmandan oluşur. Genellikle çok zor ve doğrusal olmayan problemlerin çözümünde başarıyla kullanılmaktadır. Şekil 3.7' de Çok Katmanlı İleri Beslemeli Ağ (ÇKİBA) yapısı görülmektedir (Koca, 2006).

Şekil 3. 7. Çok katmanlı ileri beslemeli ağ yapısı

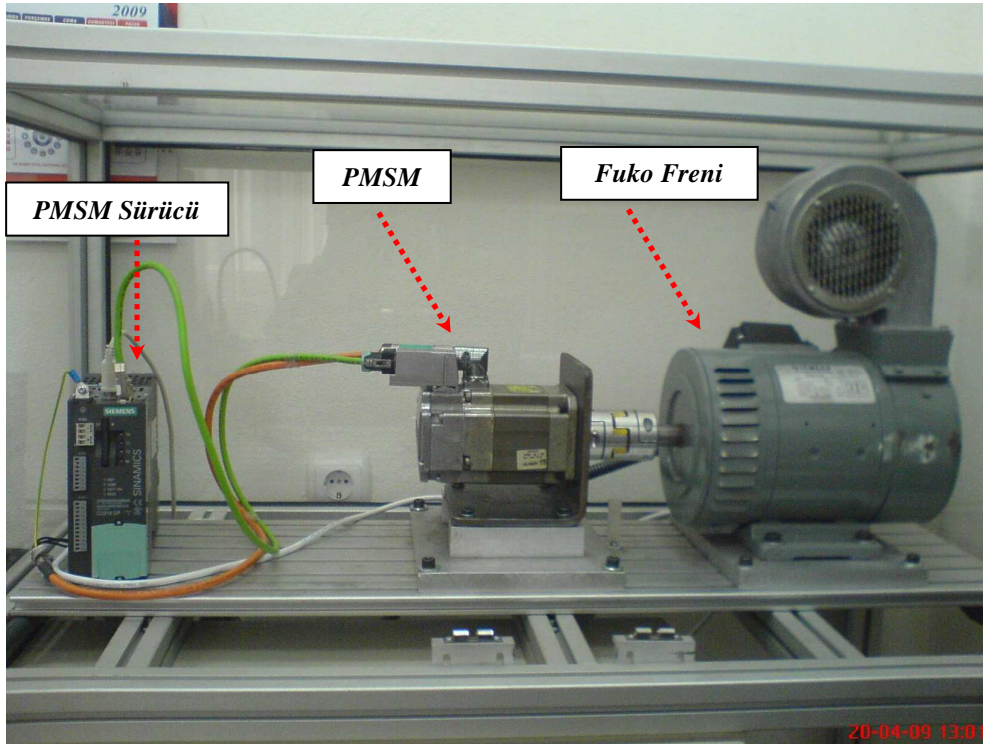
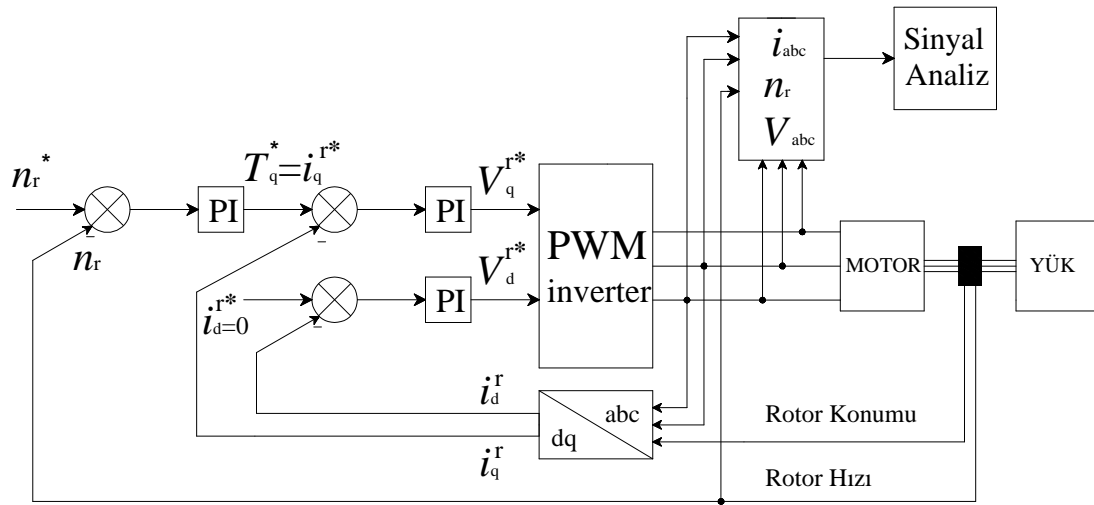
Bu bölümde SMSM' nin eksenden kaçıklık ve rulman arızası ayrıntılı bir şekilde incelenmiştir. Bu amaçla Şekil 4.1' de görülen deney düzeneği oluşturulmuştur. Deney düzeneğinde ilk önce eksenden kaçıklık arızası gerçekleştirilmiş motor sağlam ve arızalı durumdaki akım, gerilim, hız ve elektromanyetik tork sinyalleri izlenerek kayıt altına alınmıştır. Daha sonra motor ön kapağında bulunan rulmanda 4 değişik arıza tipi sırasıyla oluşturularak her bir durum için izleme ve kayıt altına alma işlemi tekrarlanmıştır. Bu arızalar hakkında daha detaylı bilgi alt başlıklarda sunulacaktır. Ayrıca bu bölüm eksenden kaçıklık ve rulman arızasının analizi sonucu elde edilen HFD grafiklerini, Alfa-Beta grafiklerini ve Ani Akım-Hız grafiklerini içerecektir. Deneysel çalışma için oluşturulan deney düzeneği ve deney düzeneğinin blok diyagramı Şekil 4.1' de görülmektedir.

a) Deney düzeneği

b) Blok diyagramı

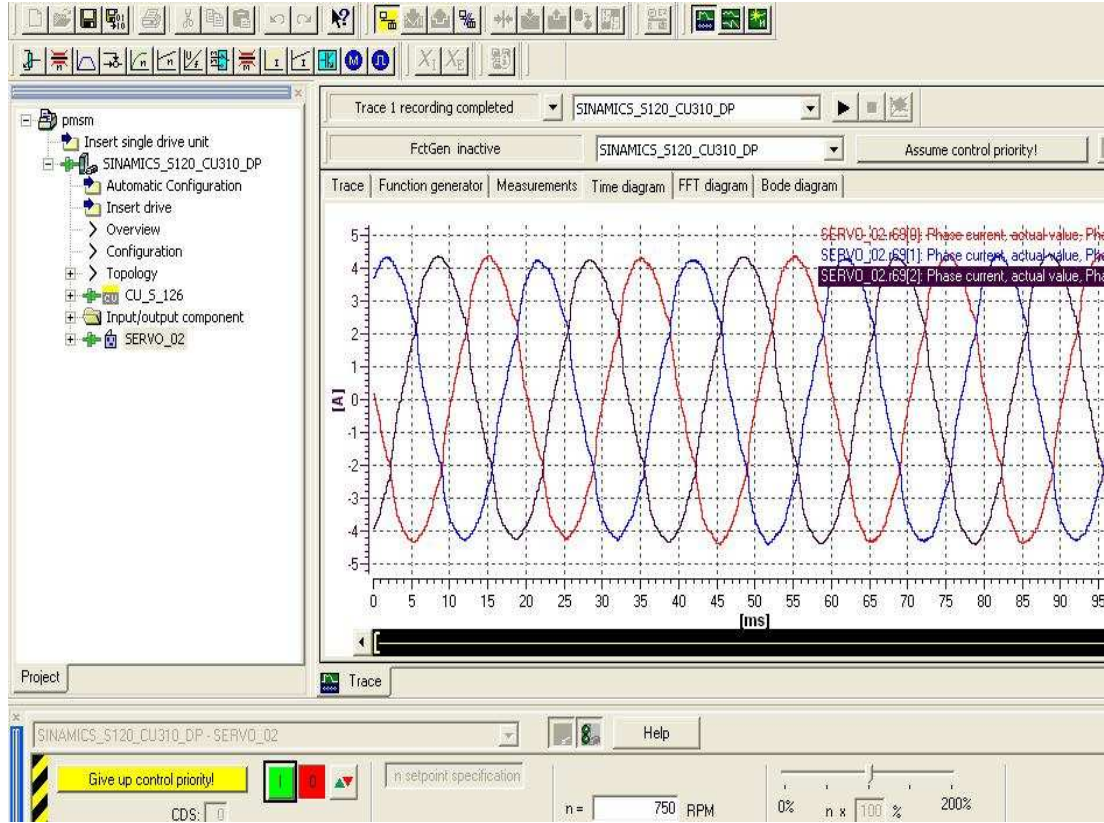
Excel ” veya “ Metin Belgesi ” dosyası olarak bilgisayara kayıt etmeye olanak sağlamaktadır. Sürücü programın kullanıcı ara yüzü Şekil 4.2’ de verilmiştir.

Şekil 4. 2. Sürücü programı arayüzü

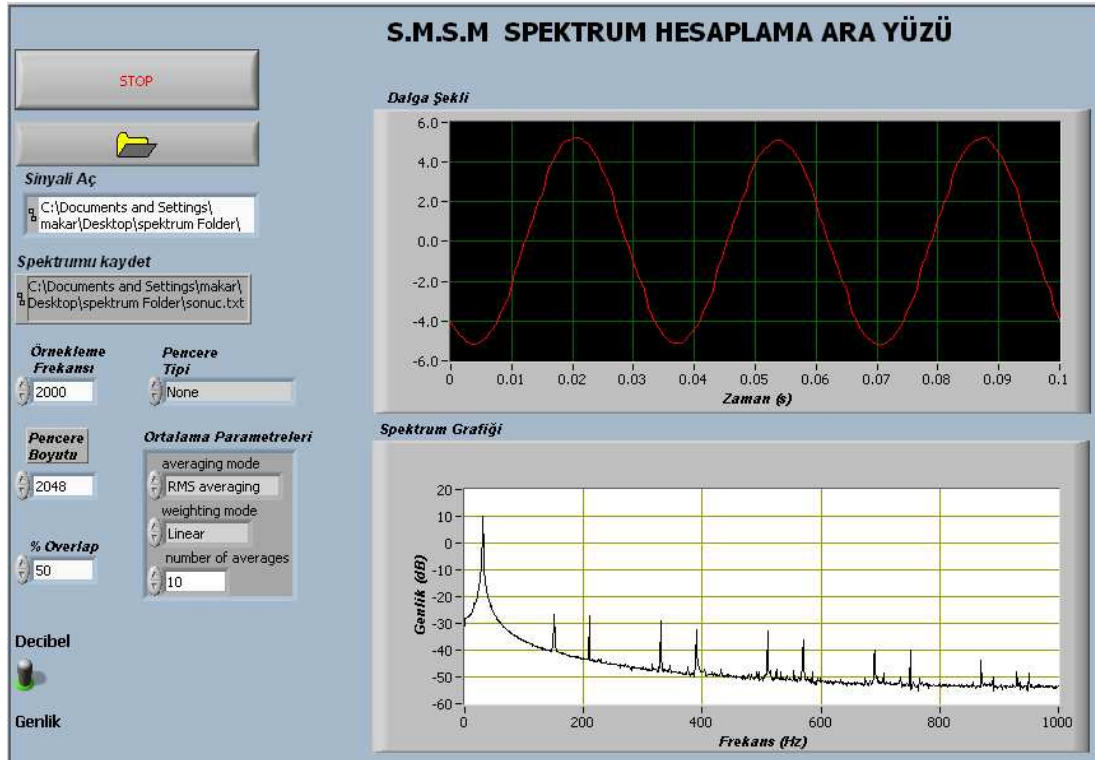
Kayıt altına alınan verilerin spektrum incelemesi “LabVIEW 8.2.1” de geliştirilen arayüz ile kolaylıkla sağlanmaktadır. LabVIEW 1980’lerin başında ilk ortaya çıkan, günümüzde gittikçe kullanımı yaygınlaşan, veri toplama ve kontrolünde, veri analizi ve sunumunda kullanılan grafiksel program dilidir (Akar ve Çankaya, 2007). Tasarlanan bu arayüz ile elde edilen spektrum değerleri yine istenilen uzantıda (txt, xls, mat, vb.) kaydedilebilmektedir. Oluşturulan arayüzle istenilen sinyal istenilen pencereleme fonksiyonu, pencere genişliği ve % düzeltme faktörü ile analiz edilebilmekte ve sonuçlar eşzamanlı arayüz grafiğinde çizdirilmektedir. Spektrum değerleri yine genlik veya decibel cinsinden gösterilebilmektedir. Şekil 4.3’ de LabVIEW programında oluşturulan arayüz görülmektedir.

Şekil 4. 3. Spektrum hesaplama program arayüzü

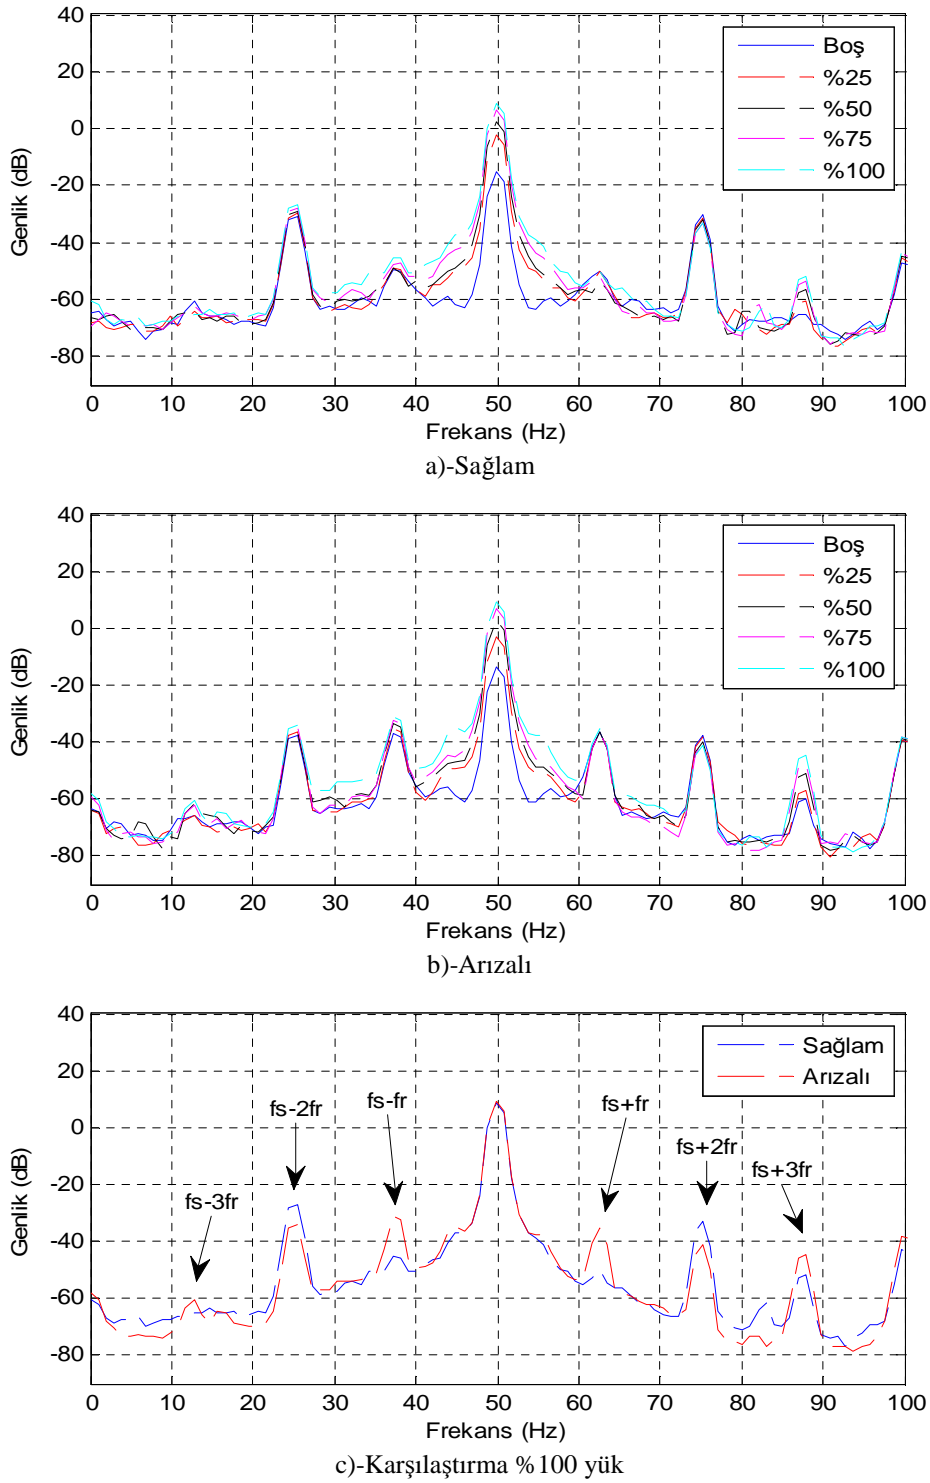
Şekil 4.4’ de 750 d/d (50 Hz) hızda sağlam ve arızalı motora ait beş farklı çalışma yükünde elde edilen akıma ait frekans spektrumları verilmiştir. Frekans spektrumu Tablo 4.2’ ye bağlı olarak 0-100 Hz arasında çizdirilmiştir.

Şekil 4. 4. 750 d/d (50 Hz) eksenden kaçıklık akım spektrumları
