**SABİT MIKNATISLI SENKRON MOTORDA YAPAY  
ZEKÂ YÖNTEMLERİ İLE MEKANİK HATALARIN  
TEŞHİSİ**

**DOKTORA TEZİ**

**Mehmet AKAR**

**Kasım 2009**

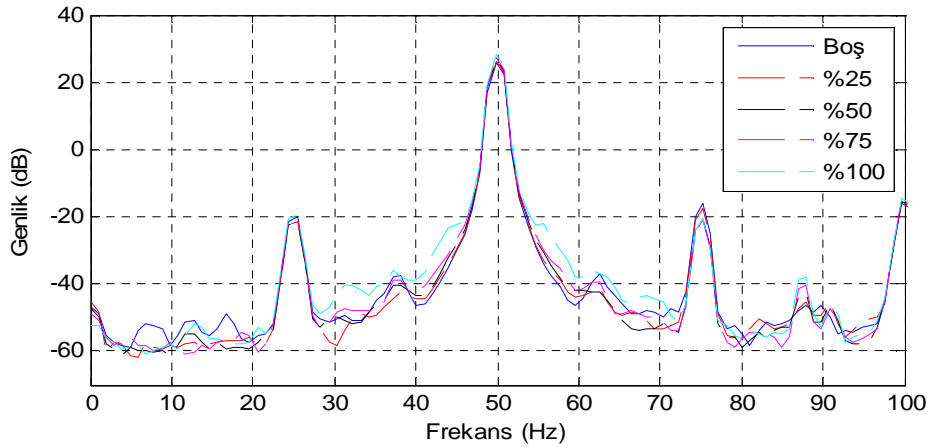
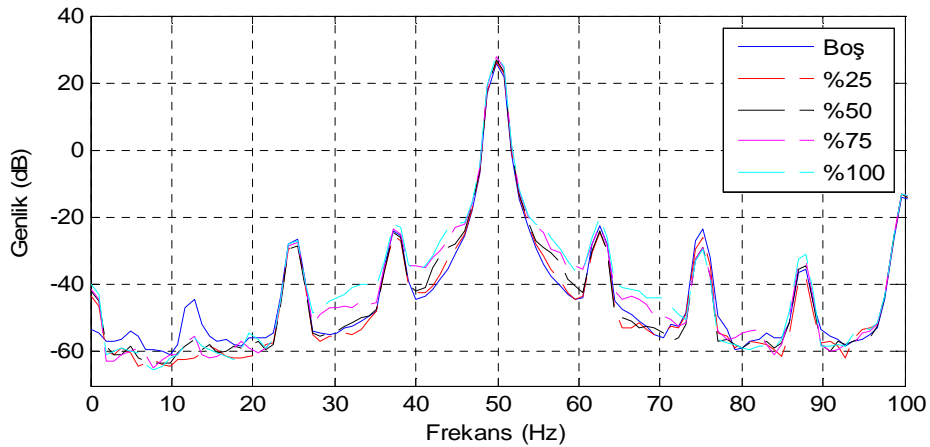
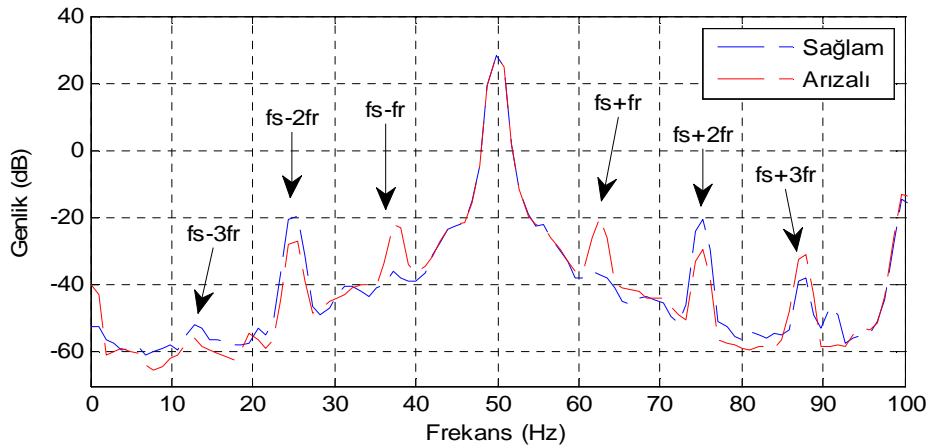
harmoniklerinde en büyük genlik değişimi temel frekansa en yakın harmoniklerde gözlemlenmiştir. Diğer arıza yanband harmonikleri ise; ( $f_s+2f_r=75$  Hz) -33dB' den -41 dB' ye ve ( $f_s-2f_r=25$  Hz) -26 dB 'den -34 dB' ye değişim göstermiştir. Arıza yanband frekansının üçüncü harmoniğinde ise değişim; ( $f_s+3f_r=87.5$  Hz) sağlam için -51.7 dB'den -44.7 dB 'ye ( $f_s-3f_r=12.5$  Hz) -65 dB 'den -60 dB' ye yükselmiştir.

Şekil 4.5' deki gerilim spektrumları incelendiğinde genlik değişimleri; birinci sağ yanbanda ( $f_s+f_r=62.5$  Hz)  $-37$  dB' den  $-20$  dB'ye ve birinci sol yanbanda ( $f_s-f_r=37.5$  Hz)  $-36$  dB'den  $-22$  dB' ye yükselmiştir. İkinci sağ yanband ( $f_s+2f_r=75$  Hz) için değişim  $-20.4$  dB' den  $-29.4$  dB' ye düşmüş, ikinci sol yanband ( $f_s-2f_r=25$  Hz) içinse değişim  $-19.7$  dB' den  $-27.4$  dB' ye azalmıştır. Üçüncü harmoniklerde ise durum;  $-37.9$  dB' den  $-31.6$  dB' ye ( $f_s+3f_r=87.5$  Hz),  $-51.5$  dB' den  $-55.6$  dB' ye ( $f_s-3f_r=12.5$  Hz) azalmıştır.

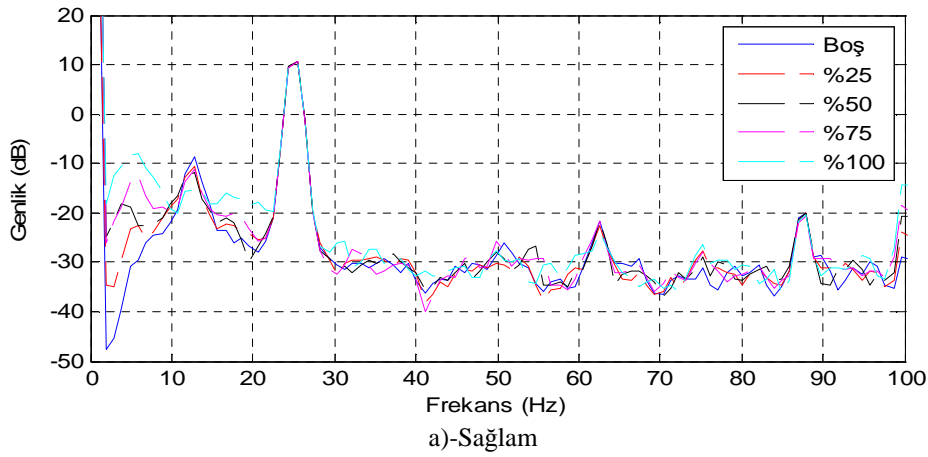
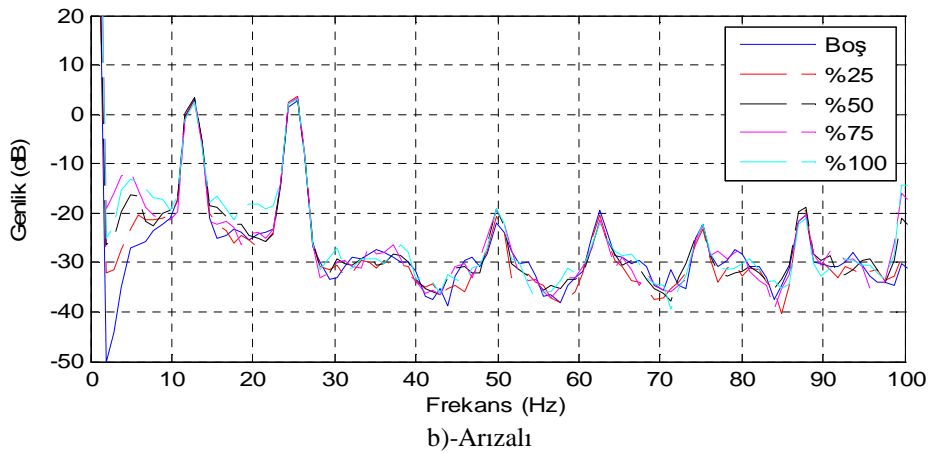
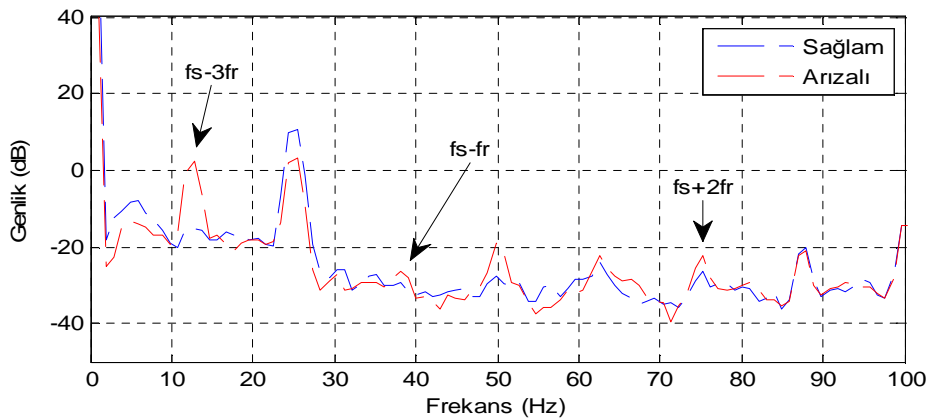
Şekil 4. 6. 750 d/d (50 Hz) eksenden kaçıklık hız spektrumları

Şekil 4.6' da verilen hız spektrumunda akım ve gerilim spektrumlarında olduğu gibi çok belirgin yanband harmonikleri görülmemiştir. Şekil 4.6.c incelendiğinde hız spektrumundaki değişim;  $-15.2$  dB' den  $1.7$  dB' ye ( $f_s-3f_r=12.5$  Hz) artış şeklinde görülmüştür. Yine  $-26.3$  dB' den  $-22.3$  dB' ye ( $f_s+2f_r=75$  Hz) değişim ikinci sağ yanband harmoniğinde artmıştır.

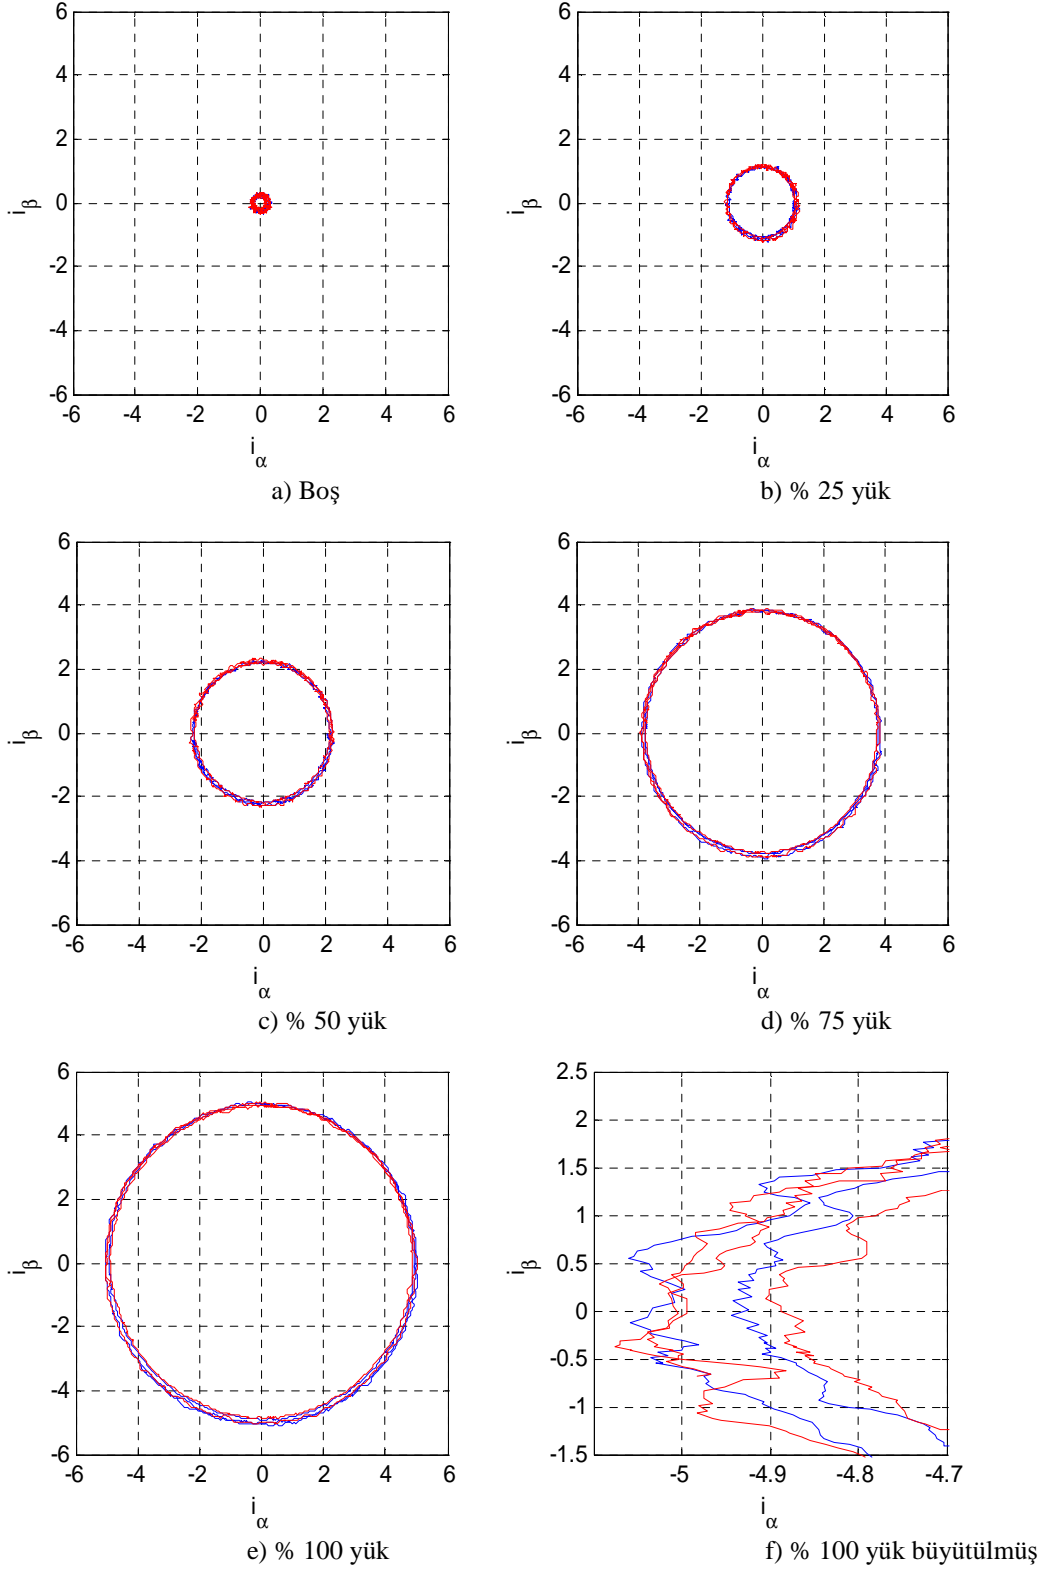
örnekleme frekansı seçilmiştir. Eşitlik 3.11 ile elde edilen Alfa-Beta akımlarına bağlı olarak oluşan şekillerde sağlam çalışma durumu mavi renk ile arızalı çalışma durumu ise kırmızı renk ile sunulmuştur.

Şekil 4. 8. 150 d/d (10 Hz) eksenden kaçıklık alfa-beta grafikleri

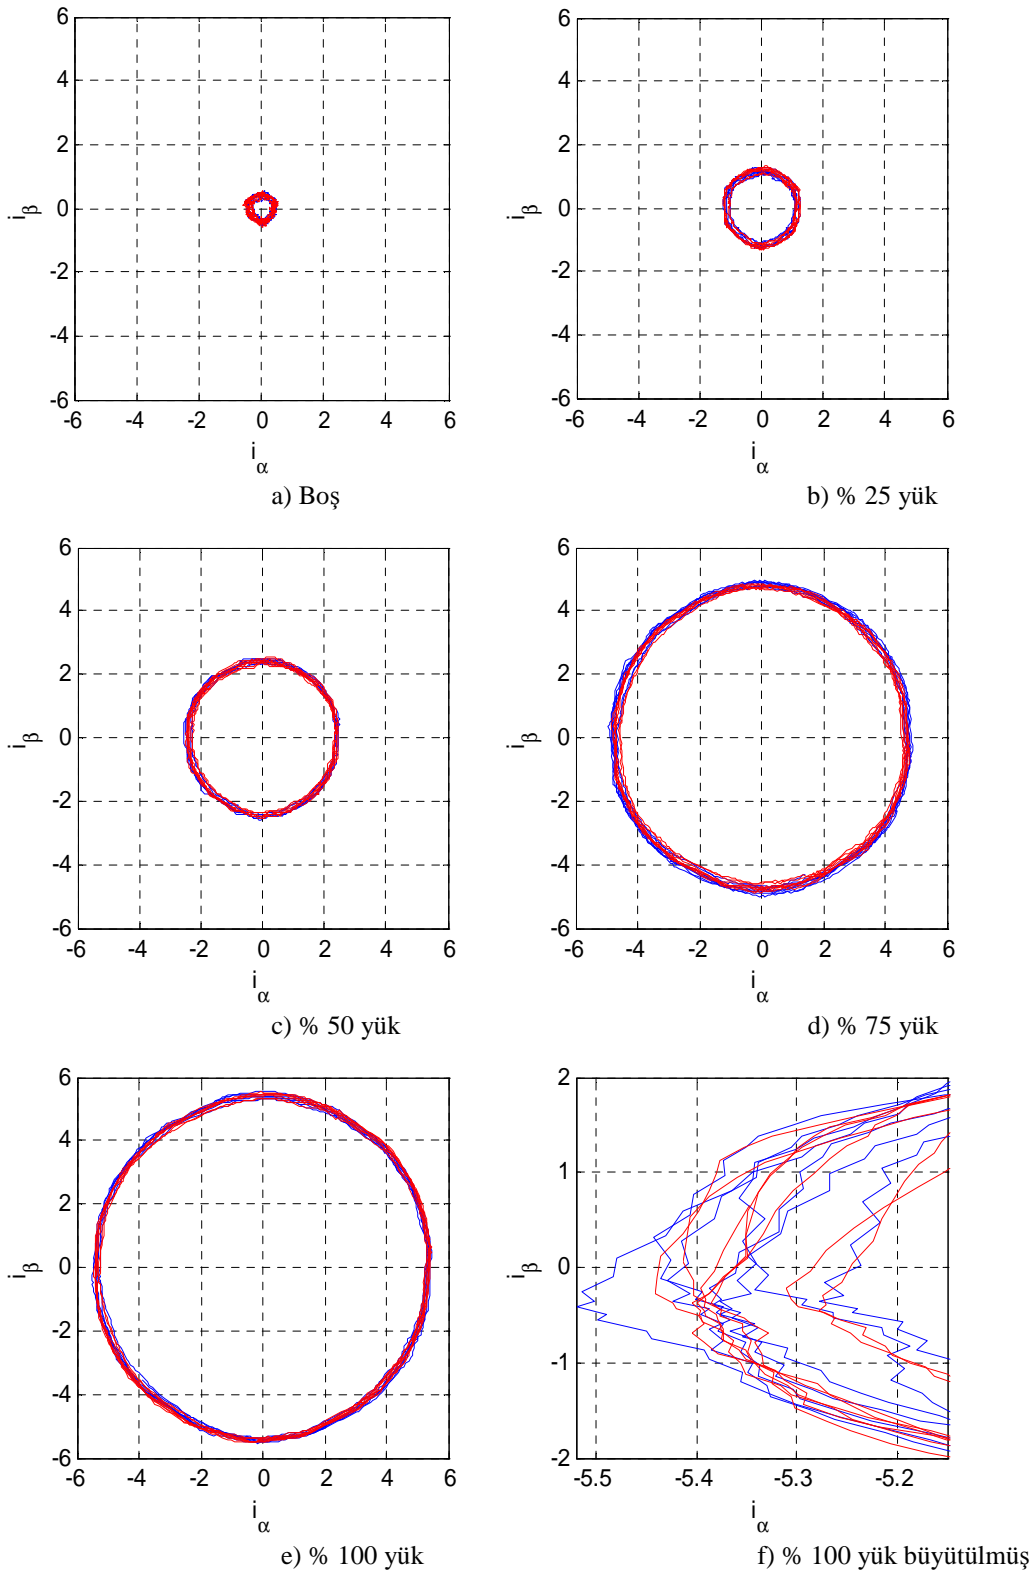
Şekil 4. 9. 450 d/d (30 Hz) eksenden kaçıklık alfa-beta grafikleri

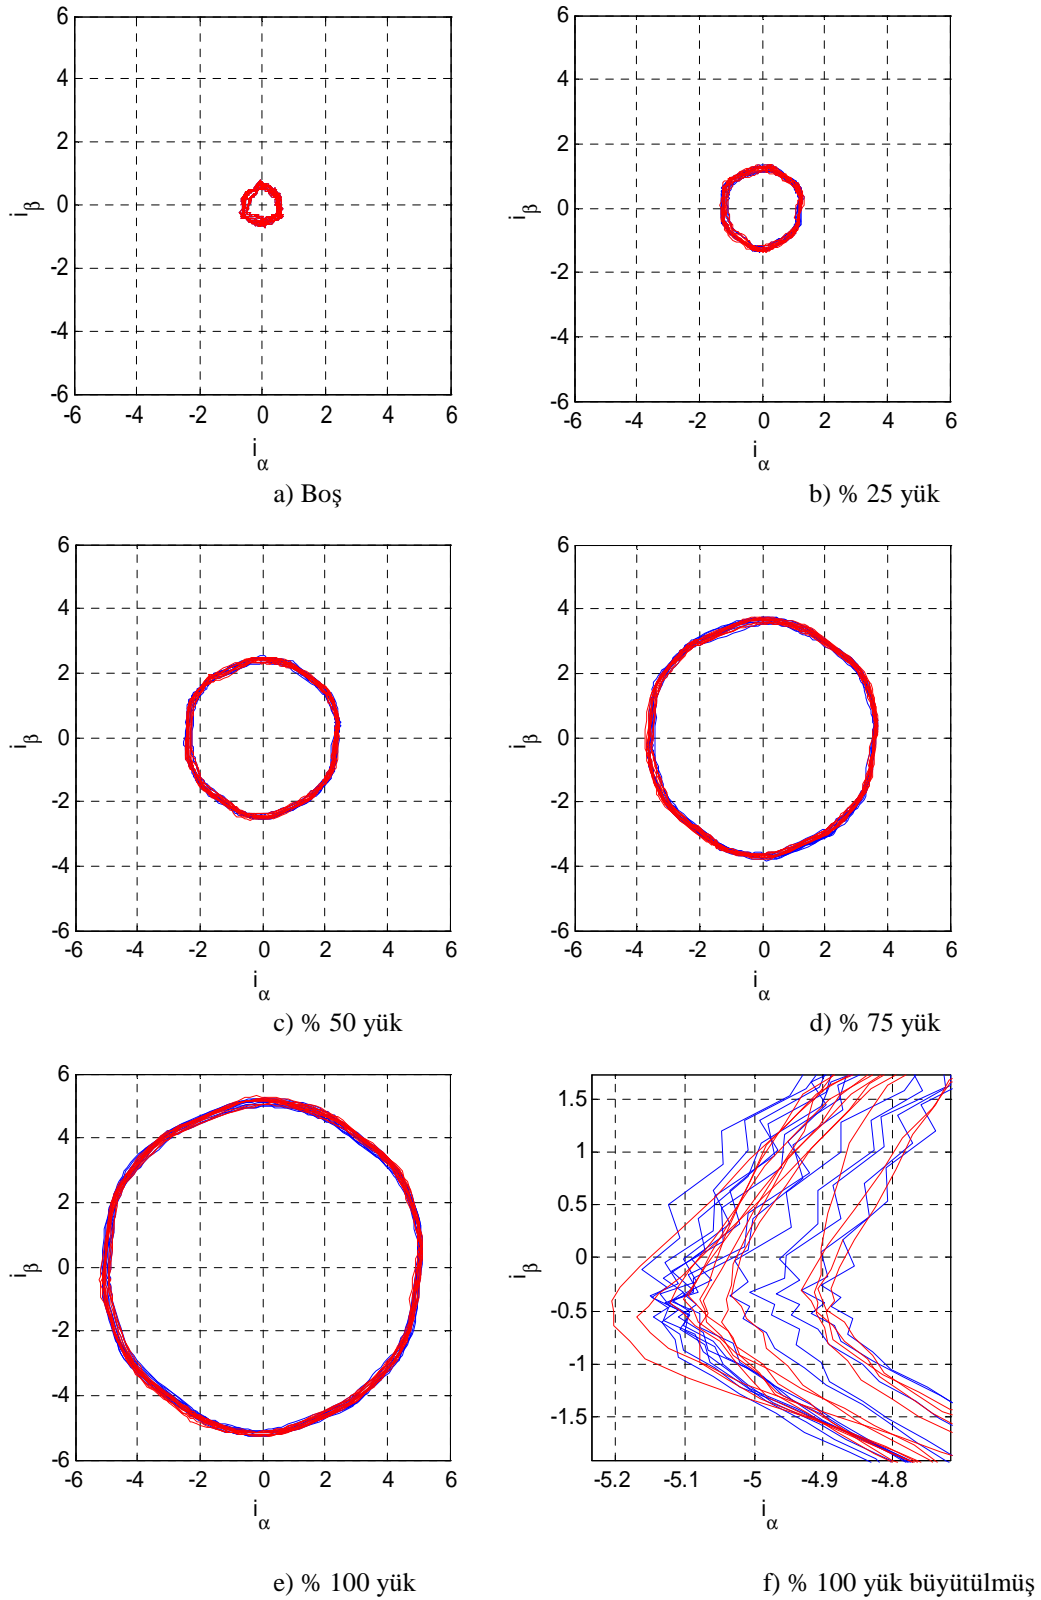
Şekil 4. 10. 750 d/d (50 Hz) eksenden kaçıklık alfa-beta grafikleri

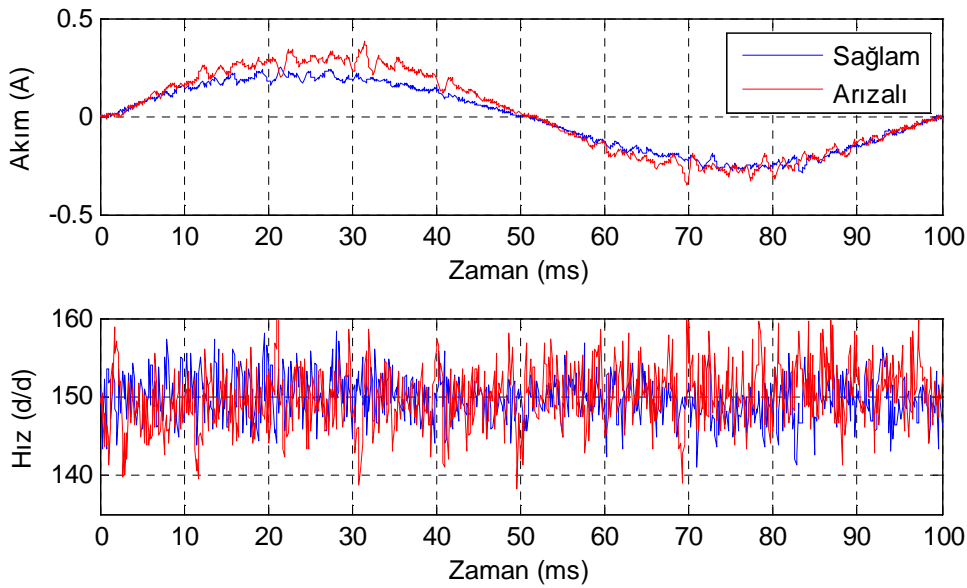
Motordan alınan veri sayısı arttıkça ve farklılaştıkça motorun durumu hakkında daha fazla bilgi sahibi olunur. Motor üç faz akımından başka bir diğer izlenebilecek parametrede motor hızıdır. Motorda herhangi bir arıza oluşması durumunda motor akımıyla birlikte motor hızında da değişim olacaktır. Bu bilgileri kullanmak motorda oluşan arızalar hakkında bilgi verecektir. Bu yöntemde de motor üç faz akımı ve rotor hızı 8 kHz örnekleme hızıyla kaydedilmiştir. Üç farklı çalışma hızında akım ve hızdaki değişim Şekil 4.11-4.13' de verilmiştir. Şekillerde karmaşıklıktan kurtulmak için bir faz akımının ve hızının bir periyotluk değişimi çizdirilmiştir.

Şekil 4. 11. 150 d/d (10 Hz) eksenden kaçıklık ani akım-hız boş çalışma grafiği

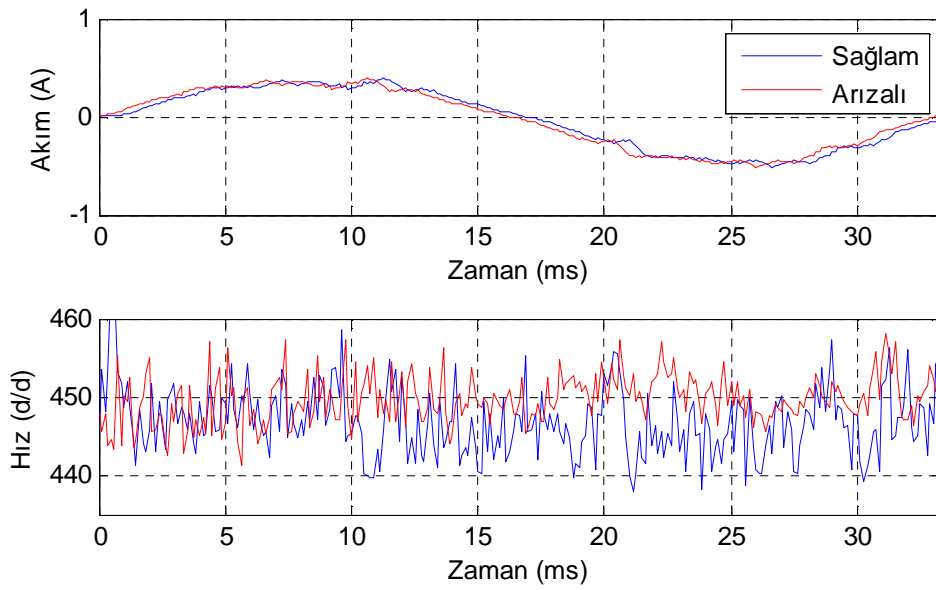
Şekil 4. 12. 450 d/d (30 Hz) eksenden kaçıklık ani akım-hız boş çalışma grafiği

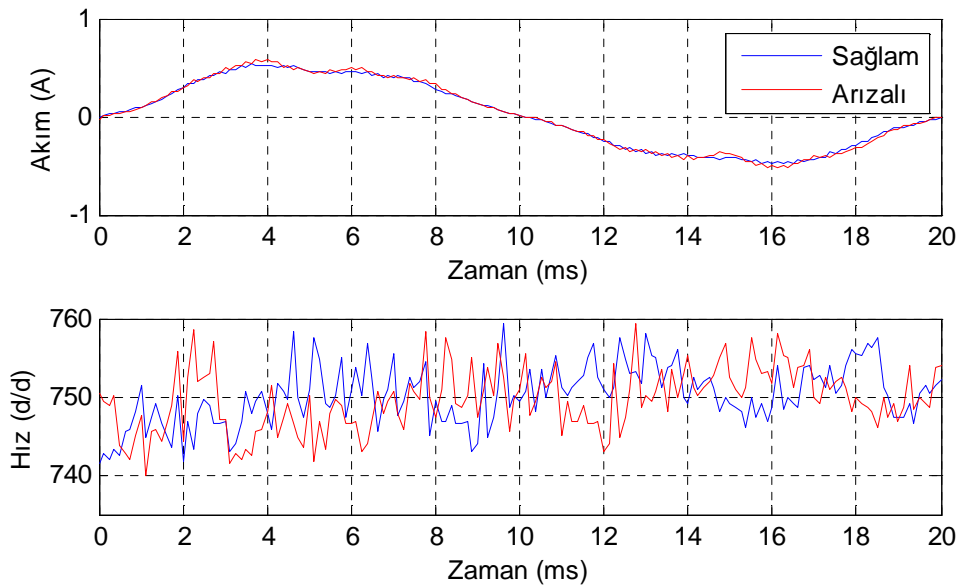
Şekil 4. 13. 750 d/d (50 Hz) eksenden kaçıklık ani akım-hız boş çalışma grafiği

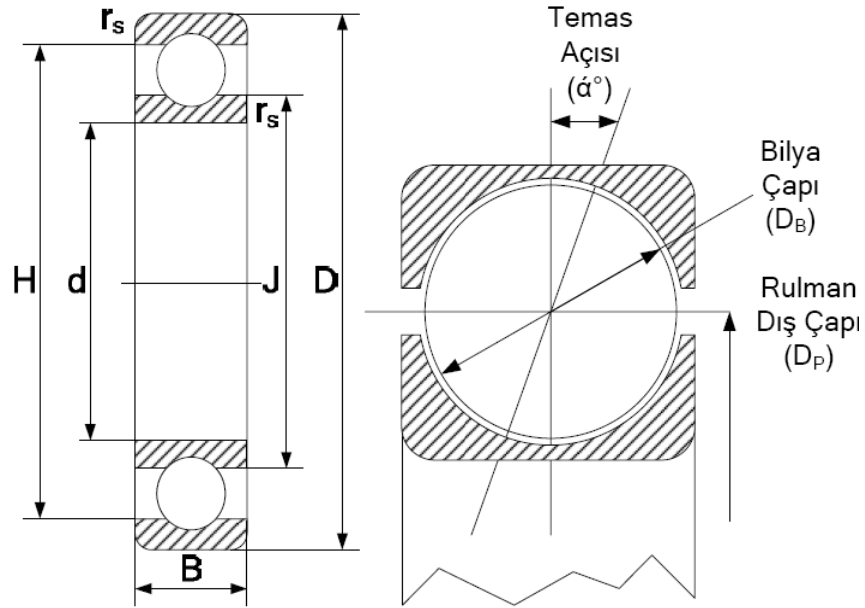
Deney düzeneğimizde kullanılan motorda 6204ZZ kodlu rulman tipi kullanılmaktadır. Kullanılan rulman geometrisi Şekil 4.14’ de görülmektedir.

Şekil 4. 14. Kullanılan rulman geometrisi

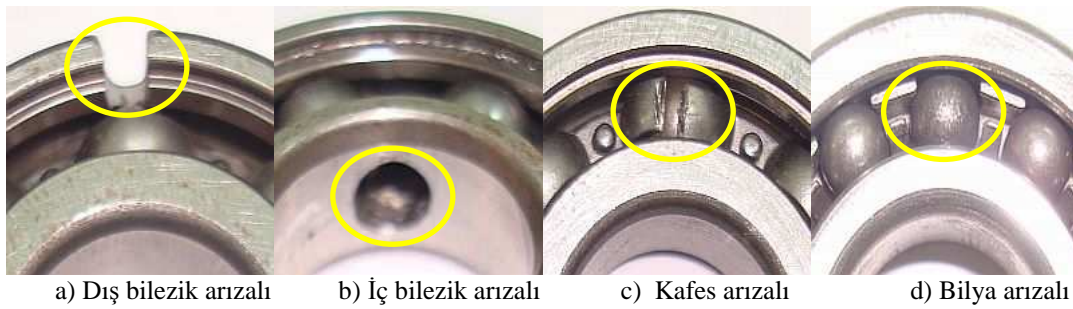
Rulmanlarda meydana gelebilecek muhtemel arızaları simule etmek için 4 farklı arıza tipi üzerinde durulmuştur. Rulman dış ve iç bilezik yüzeylerinde suni arızalar oluşturularak akım, gerilim, hız ve tork sinyalleri üzerindeki etkisi incelenmiştir. Yine rulmanda bilyaları tutmakta kullanılan kafeste çatlak arızası oluşturulmuştur. Bilya arızası ise aynı boyutlarda, aynı kodlu çift sıralı bir rulman üzerinde oluşturulmuştur. Bilya arızası rulmanda diğer kısımlara herhangi bir arıza vermeden gerçekleştirilmiştir. Deneysel çalışmada kullanılan arızalı rulmanlar Şekil 4.15’ de görülmektedir.

Şekil 4. 15. Deneysel çalışmada kullanılan rulmanlar

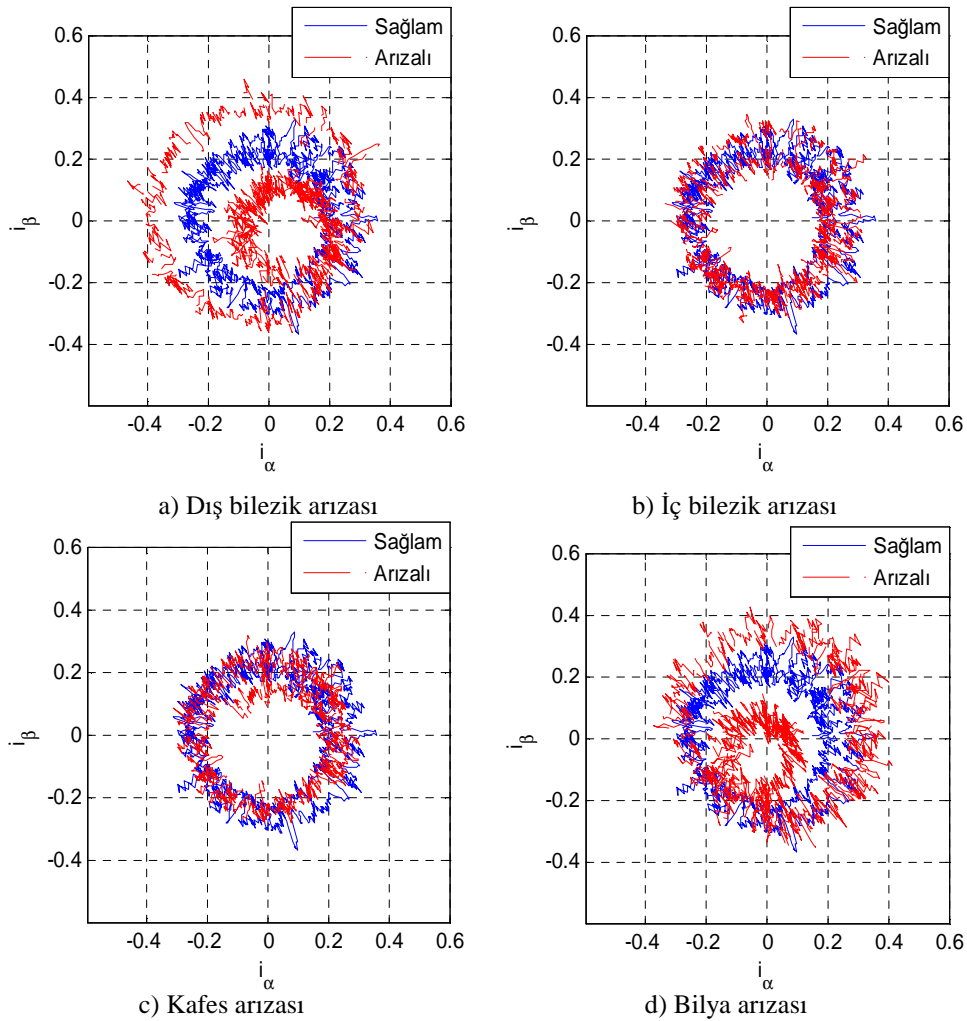
Rulman arızalarının motor akımında meydana getirdiği değişimleri incelemek amacıyla motor akımları 8 kHz örnekleme frekansı ile kayıt altına alınmıştır. Matlab programı vasıtasıyla akımın Alfa-Beta birleşenleri bulunmuştur. Deneysel çalışma üç farklı hızda 4 farklı rulman arızası için boş ve %100 yükte gerçekleştirilmiştir.

Şekil 4. 20. 150 d/d (10 Hz) rulman alfa-beta boş çalışma grafikleri

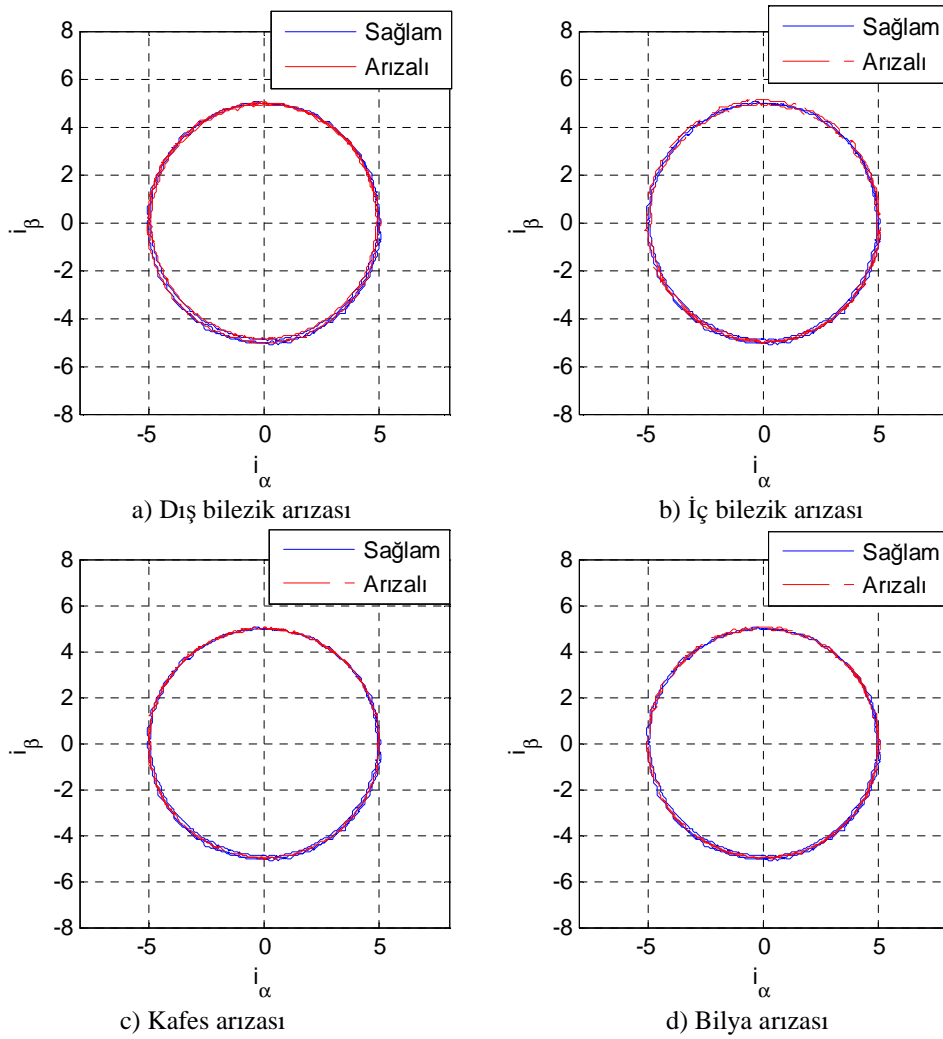
Şekil 4. 21. 150 d/d (10 Hz) rulman alfa-beta yüklü çalışma grafikleri

Yüklü çalışmada rulman arızalarının sağlam durumdan ayırt edilmesi boş çalışma kadar net görülmesede sağlam duruma göre farklılıklar içermektedir. Özellikle YSA gibi bir algoritma ile bu fark başarılı bir şekilde ayırt edilebilir. 450 d/d (30 Hz) çalışma hızında Alfa-Beta dönüşümüyle rulman arızası tekrar incelenmiştir.

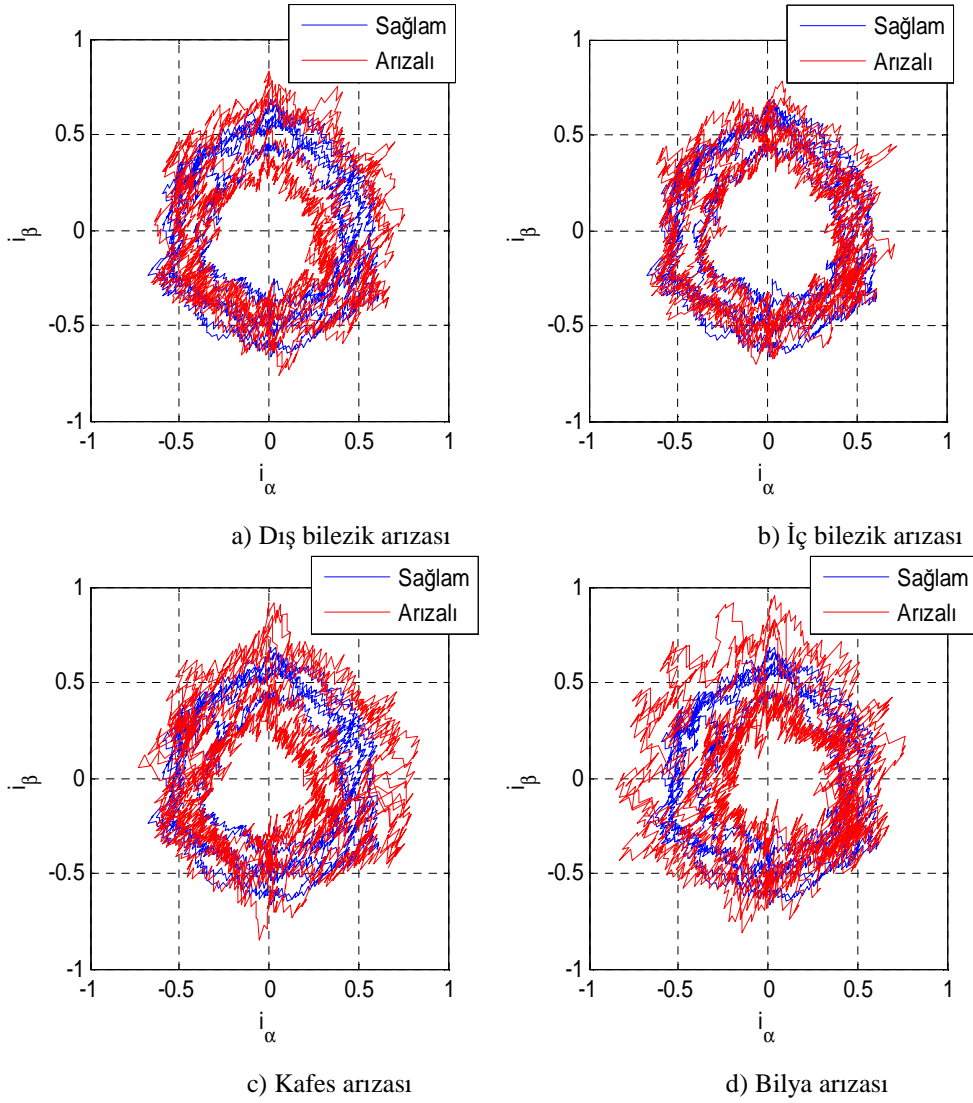
Şekil 4. 22. 450 d/d (30 Hz) rulman alfa-beta boş çalışma grafikleri

450 d/d (30 Hz) çalışma hızında da 150 d/d (10 Hz) çalışmada olduğu gibi boş çalışma durumunda sağlam ve arızalı durum rahatlıkla ayırt edilebilmektedir. Şekil 4.22' ye bakıldığında desenlerin çoğu yerde birbirinden ayrıldığı görülmektedir. Ayrıca arızaların kendi arasında sınıflandırılması da kolaylıkla yapılabilir.

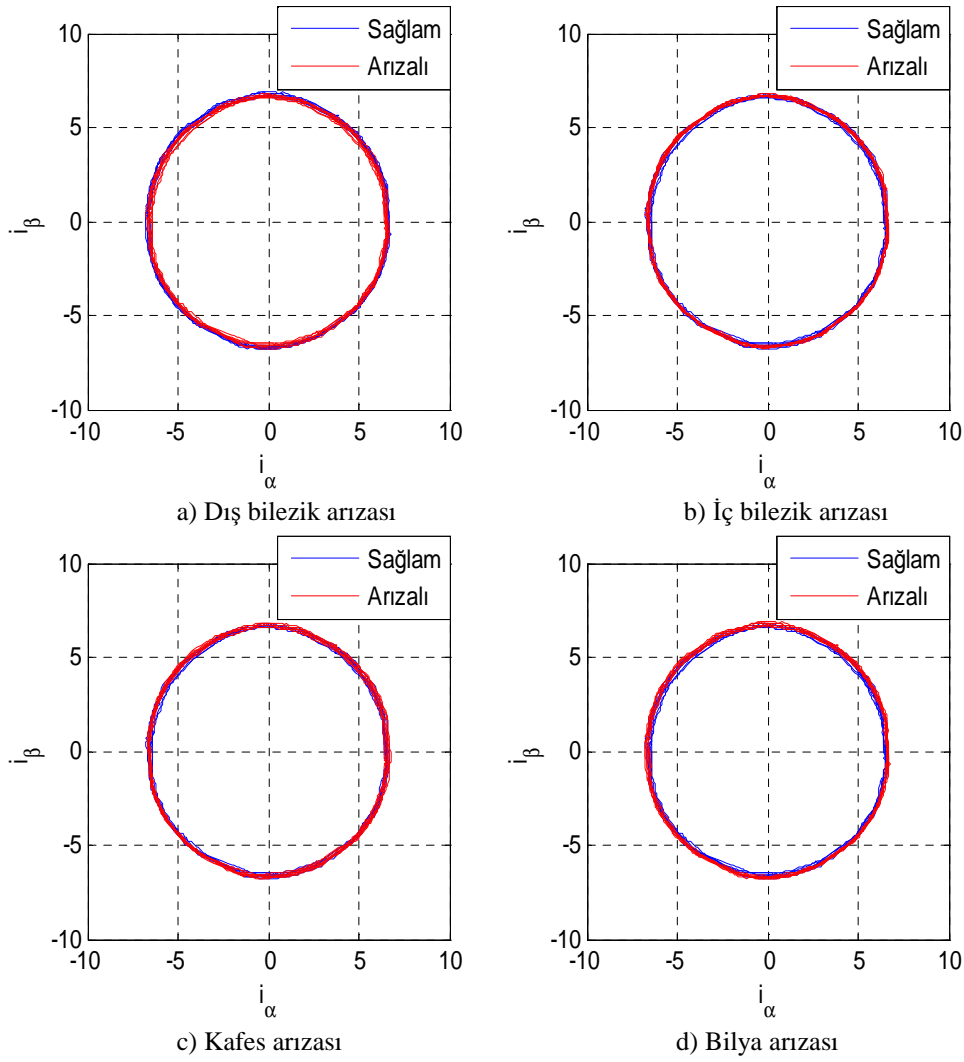
Şekil 4. 23. 450 d/d (30 Hz) rulman alfa-beta yüklü çalışma grafikleri

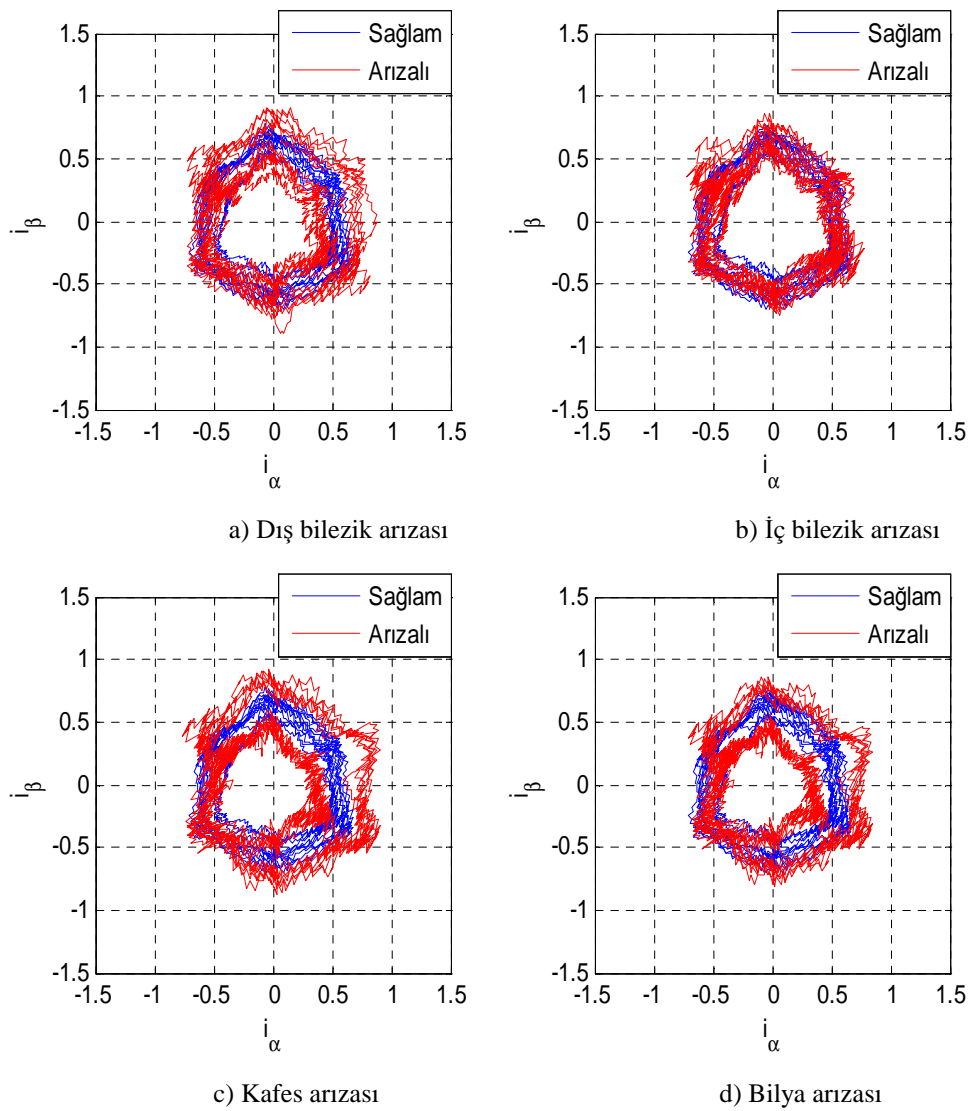
50 Hz çalışma için deneysel olarak elde edilen verilerle yapılan Alfa-Beta dönüşümü sonucu ortaya çıkan grafikler Şekil 4.24 ve 4.25' de verilmiştir.

Şekil 4. 24. 750 d/d (50 Hz) rulman alfa-beta boş çalışma grafikleri

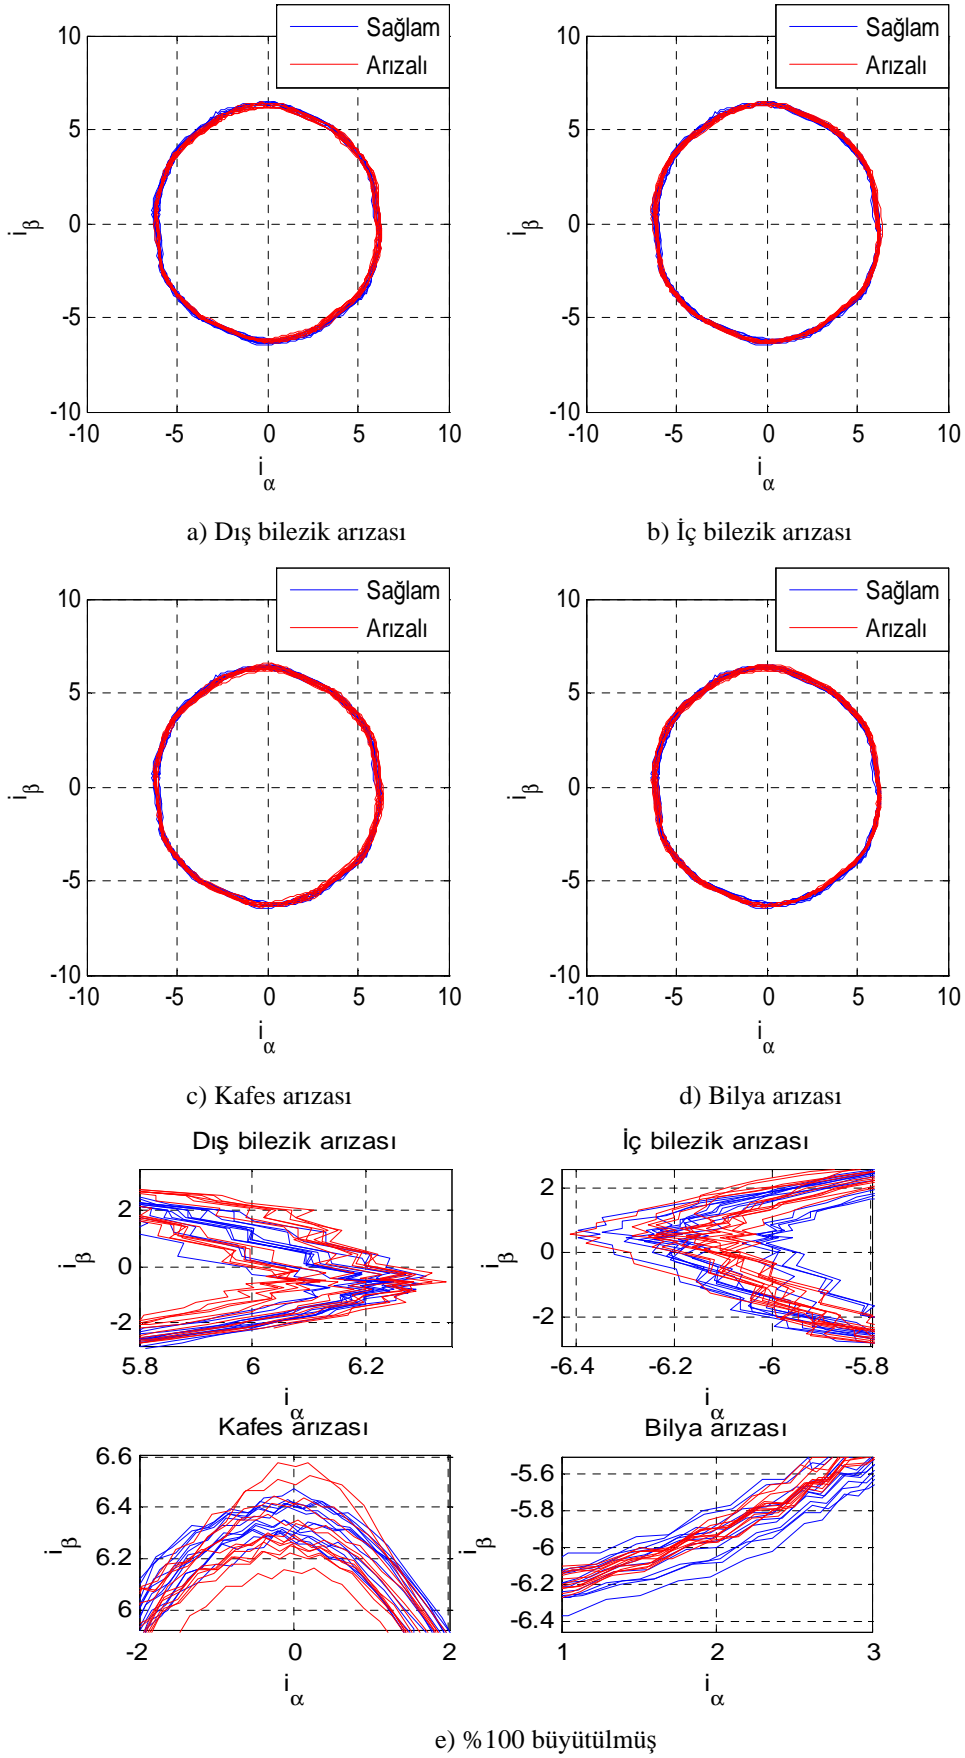
Şekil 4. 25. 750 d/d (50 Hz) rulman alfa-beta yüklü çalışma grafikleri

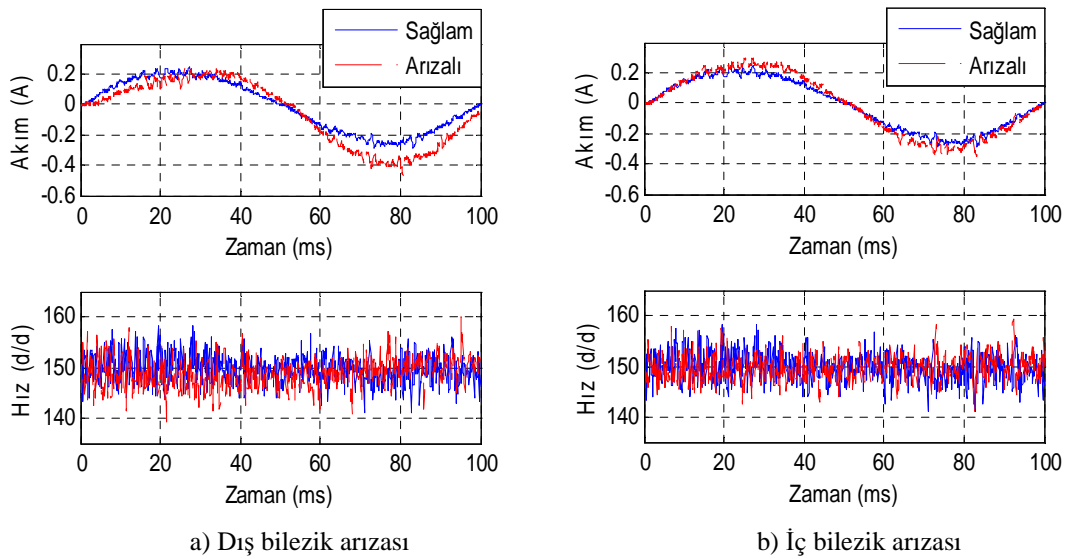
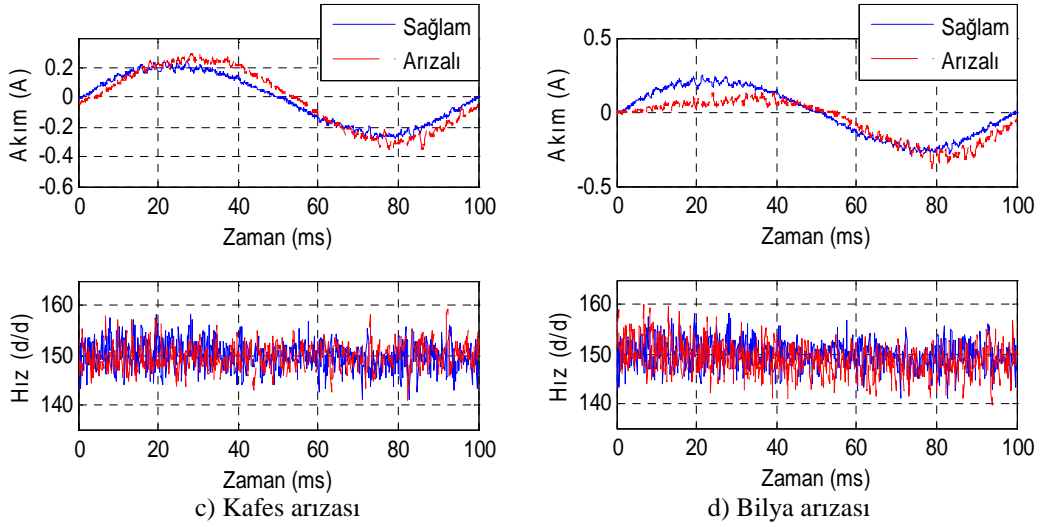
Şekil 4. 26. 150 d/d (10 Hz) rulman ani akım-hız boş çalışma grafiği

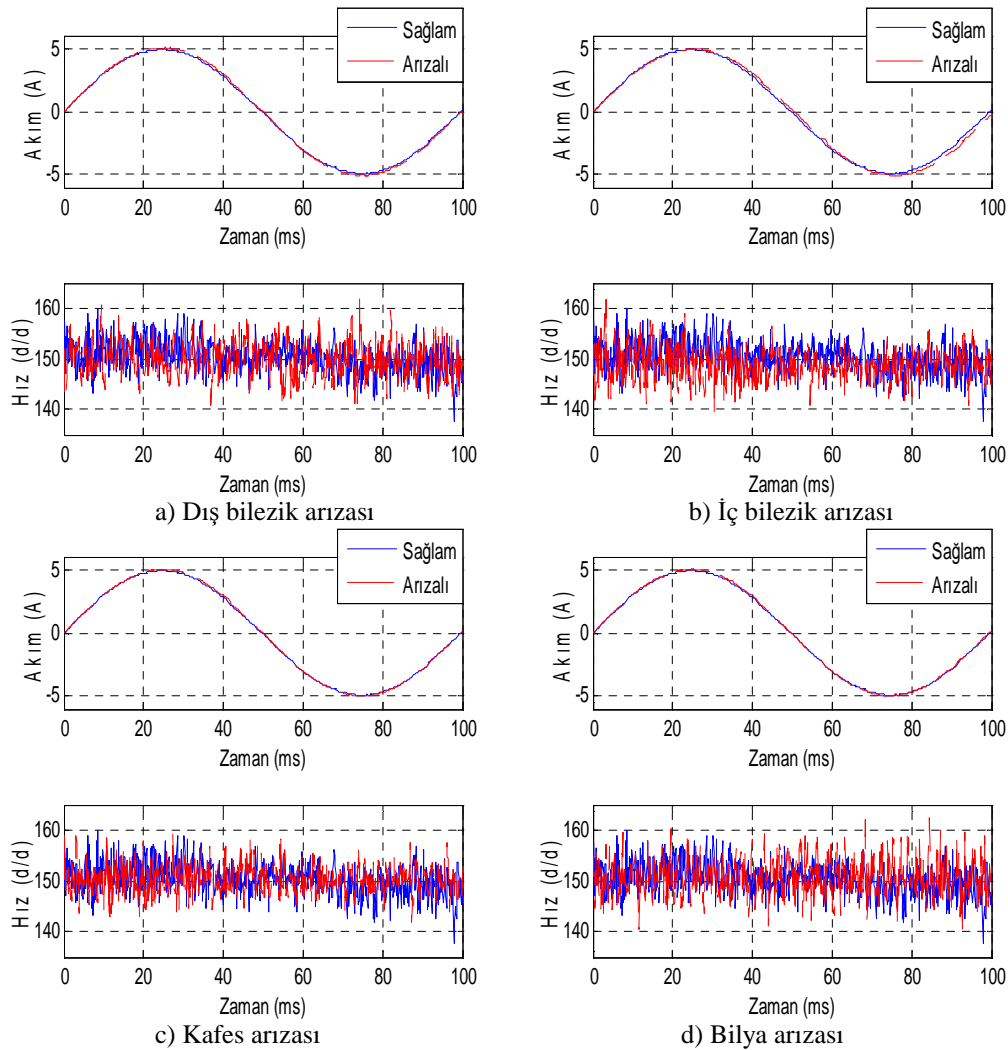
Şekil 4. 27. 150 d/d (10 Hz) rulman ani akım-hız yüklü çalışma grafiği

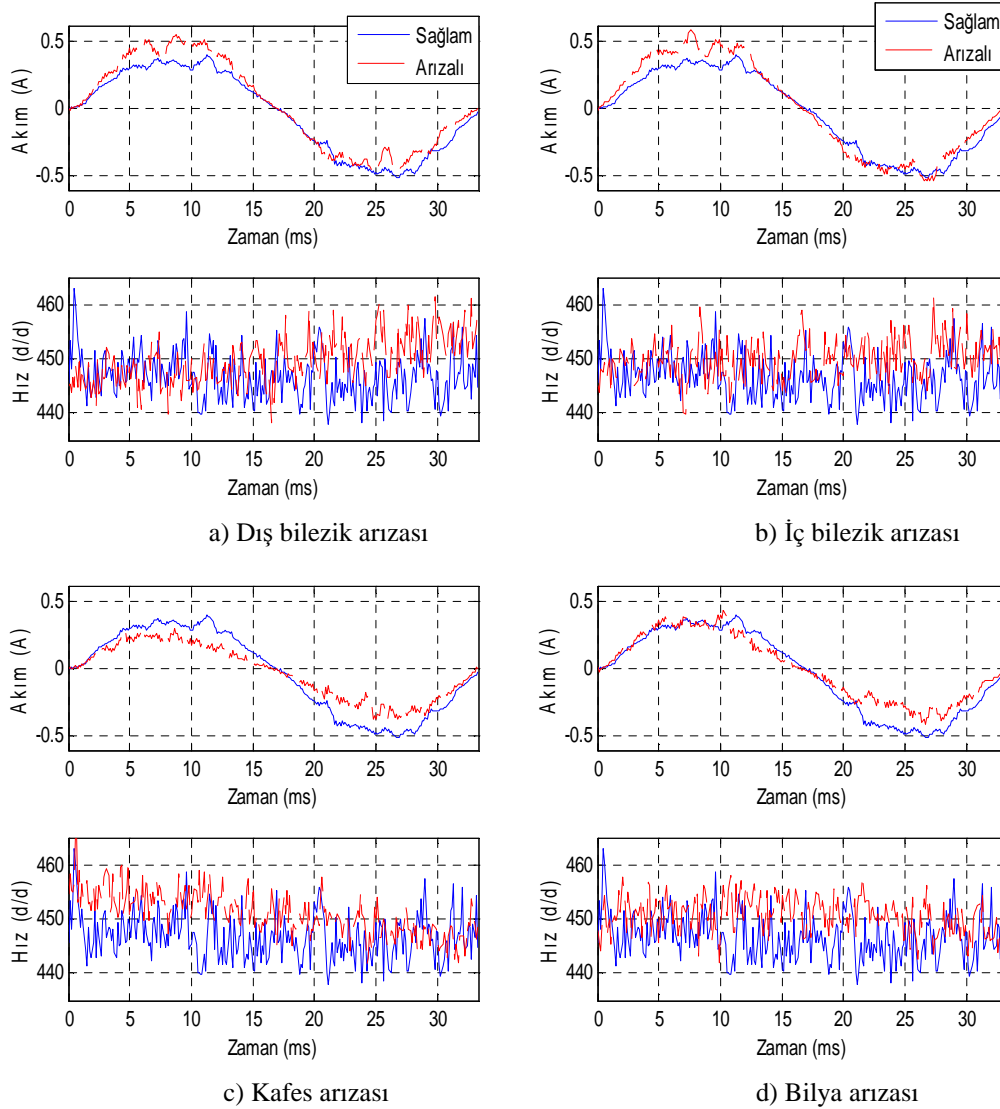
Şekil 4. 28. 450 d/d (30 Hz) rulman ani akım-hız boş çalışma grafiği

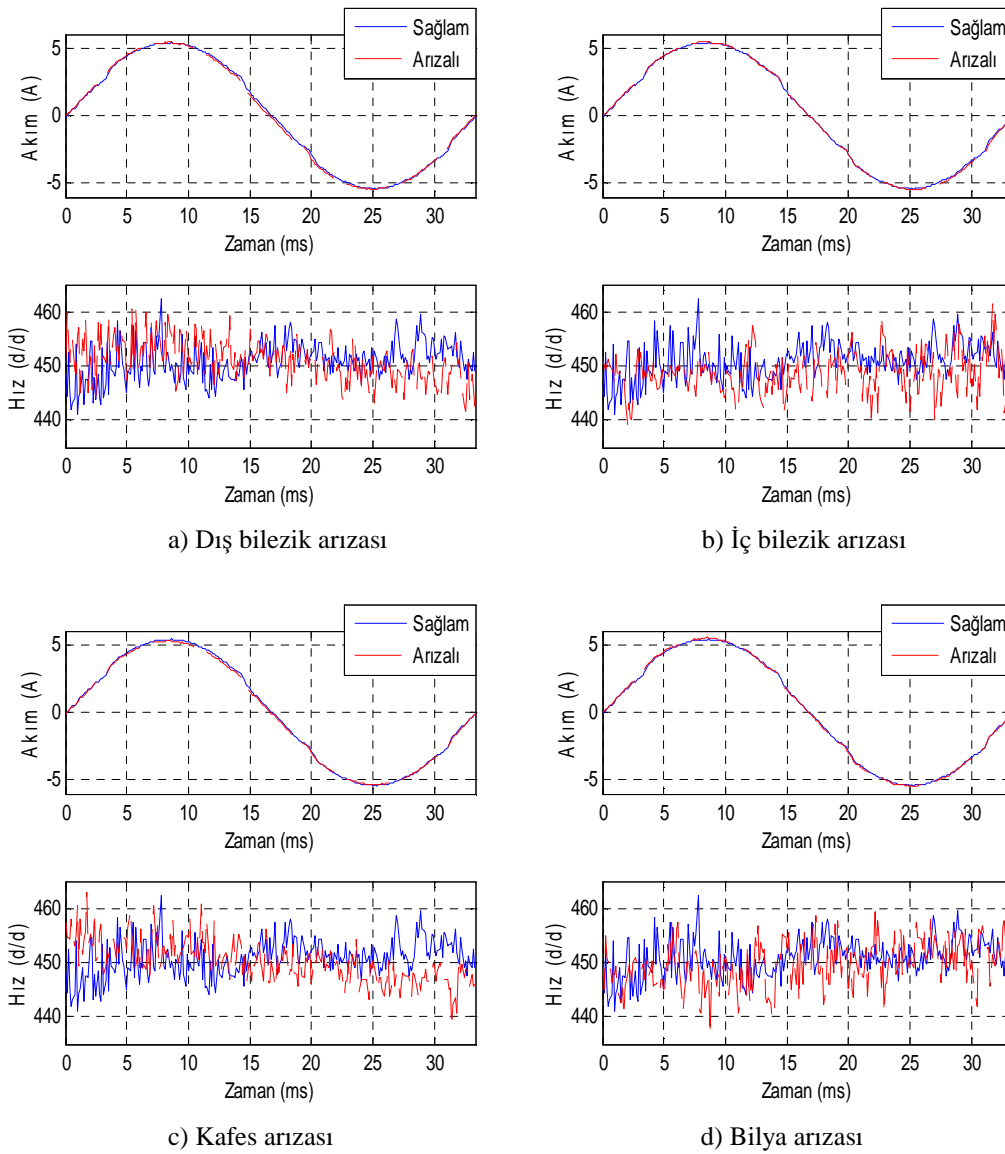
Şekil 4. 29. 450 d/d (30 Hz) rulman ani akım-hız yüklü çalışma grafiği
