**SABİT MIKNATISLI SENKRON MOTORDA YAPAY  
ZEKÂ YÖNTEMLERİ İLE MEKANİK HATALARIN  
TEŞHİSİ**

**DOKTORA TEZİ**

**Mehmet AKAR**

**Kasım 2009**

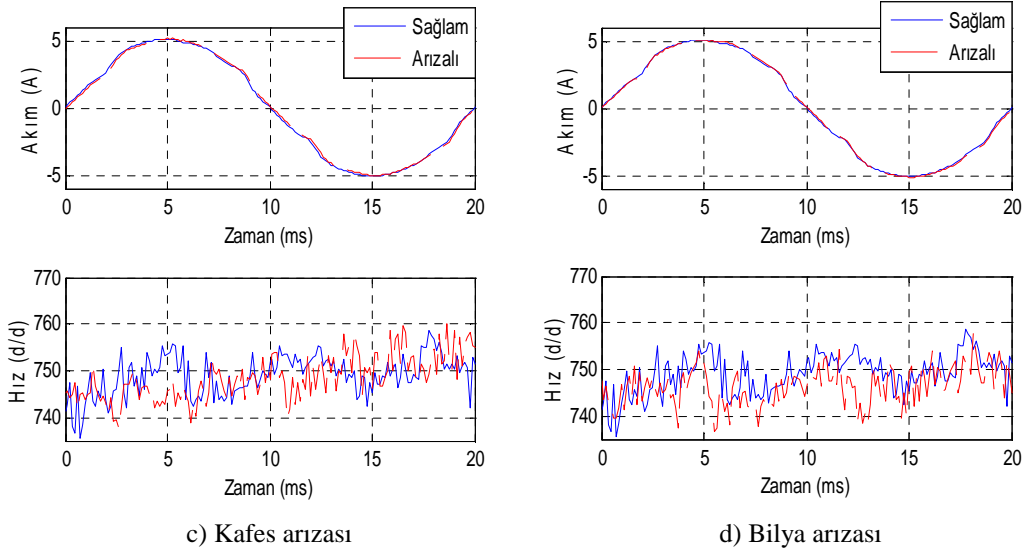
Şekil 4. 31. 750 d/d (50 Hz) rulman ani akım-hız yüklü çalışma grafiği

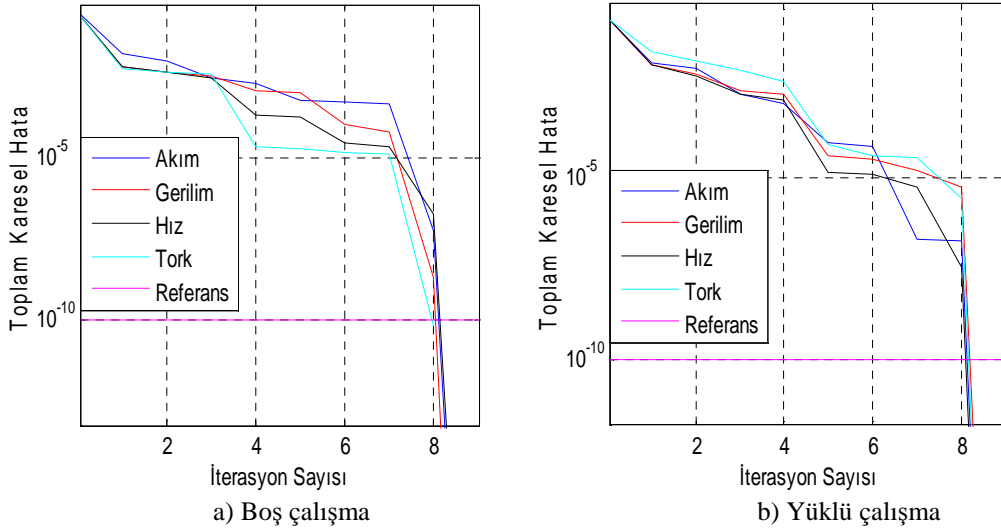
Şekil 5. 1. Eksenden kaçıklık RTFA-HFD hata- iterasyon değişimi

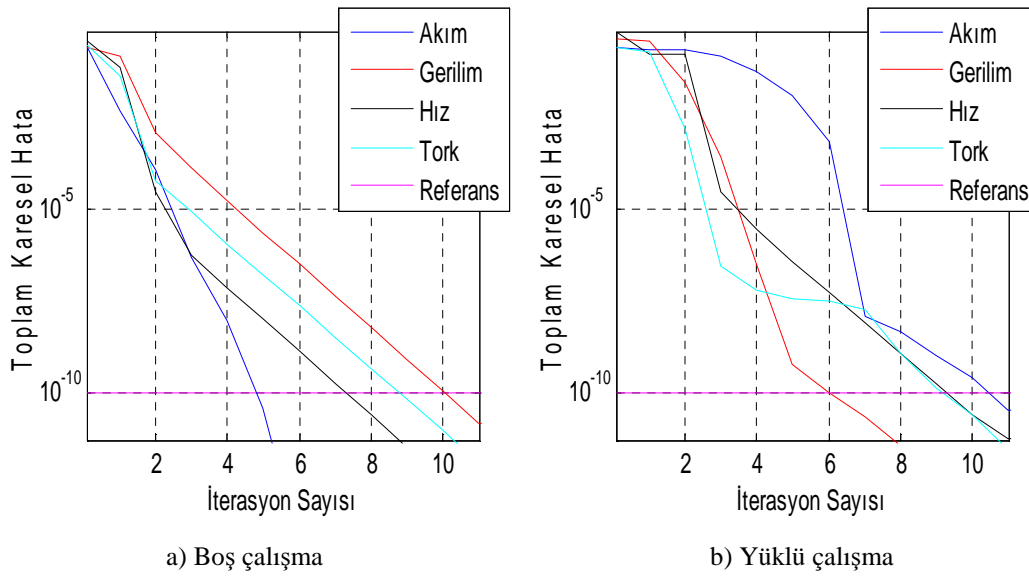
Şekil 5. 2. Eksenden kaçıklık ÇKİBA-HFD hata- iterasyon değişimi

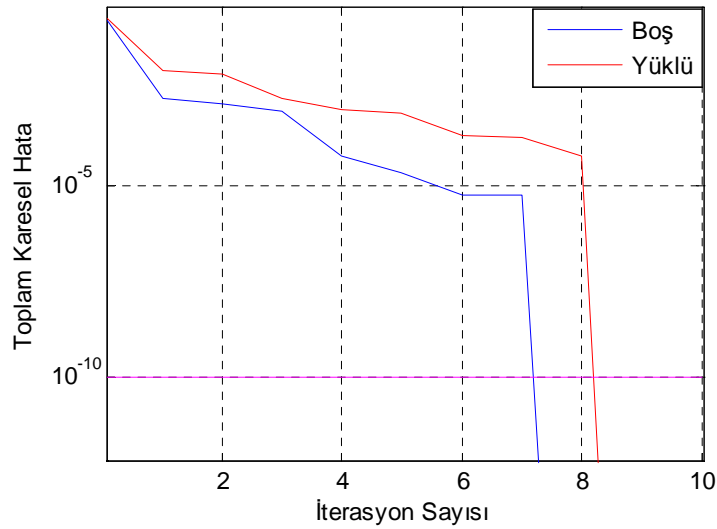
Şekil 5. 5. Eksenden kaçıklık RTFA-Ani akım-hız hata- iterasyon değişimi

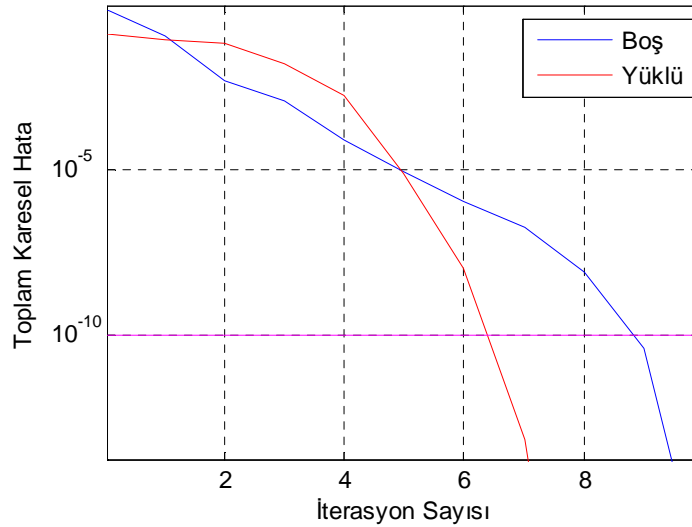
Şekil 5. 6. Eksenden kaçıklık ÇKİBA-Ani akım-hız hata- iterasyon değişimi

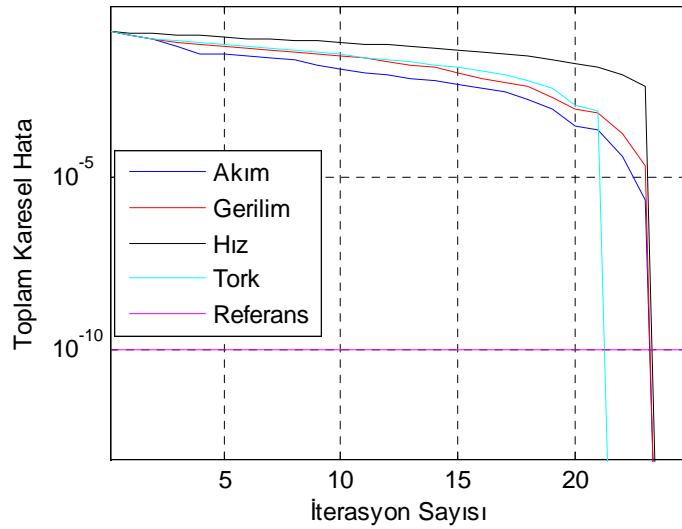
Şekil 5. 7. Rulman arızası RTFA-HFD hata- iterasyon değişimi

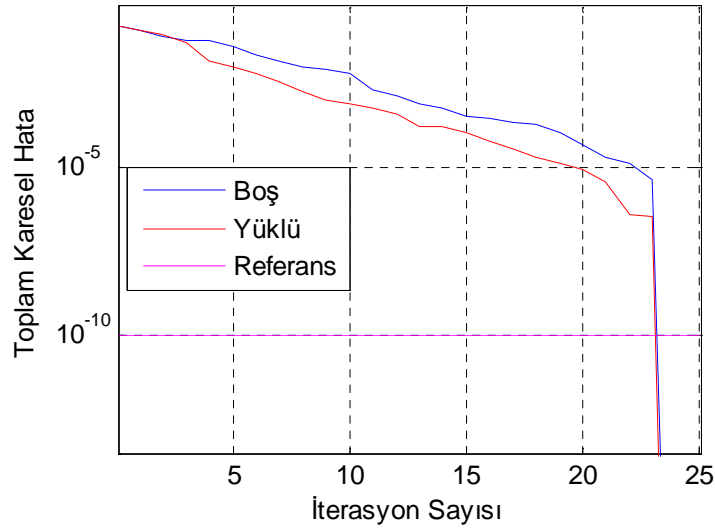
Şekil 5. 9. Rulman arızası Alfa Beta-RTFA hata-iterasyon değişimi
