**PULSE PLAZMA TEKNOLOJİSİ İLE ÇELİK YÜZEY
ÖZELLİKLERİNİN GELİŞTİRİLMESİ**

DOKTORA TEZİ

Met. ve Malz.Yük.Müh. Yıldız YARALI ÖZBEK

The surfaces of AISI 4140 steel were modified by a newly developed pulse plasma technique. The samples were investigated in optical microscope and modified coating layer thicknesses were measured. It was determined that pulse plasma process parameters affect the thickness of modification layer and its microstructure. It was seen that number of pulse, battery capacity and nozzle distance are the important factors affecting layer thickness and microstructure.

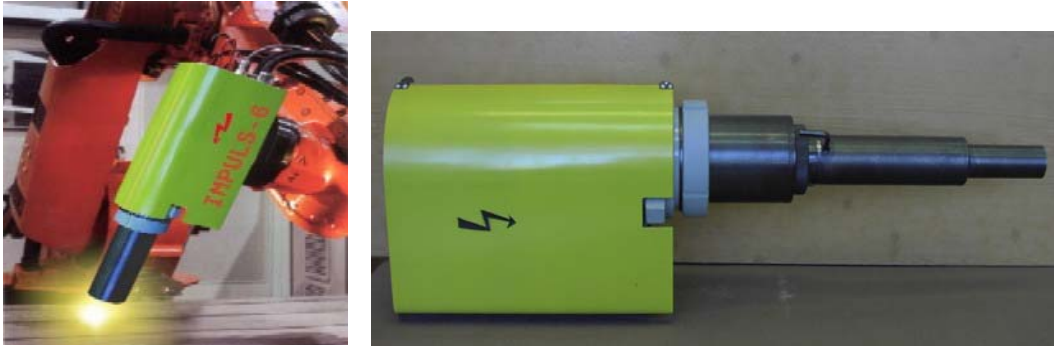
Pulse plazma sisteminde kullanılan plazmatron görüntüsü Şekil 3.2 (a) ve (b)'de verilmektedir.

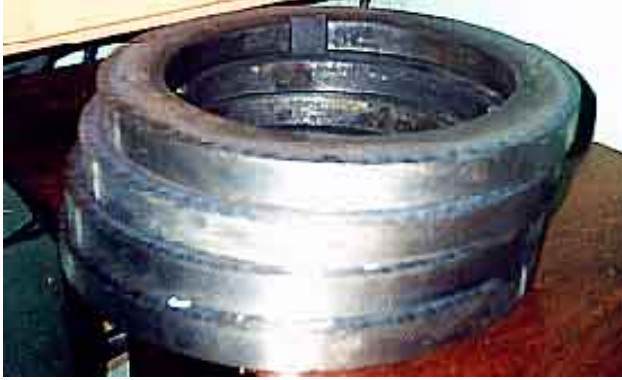
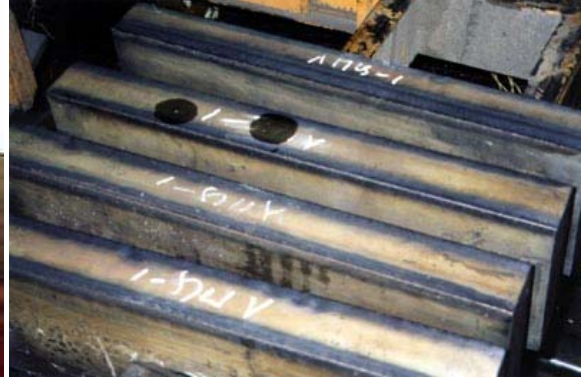
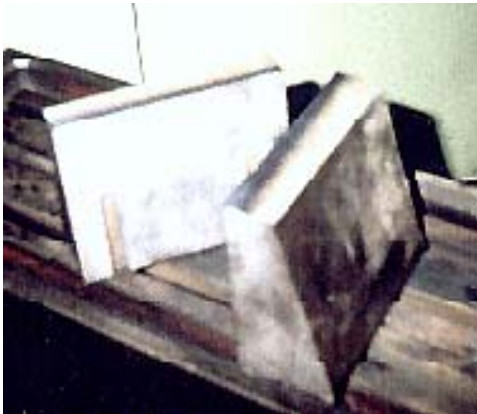
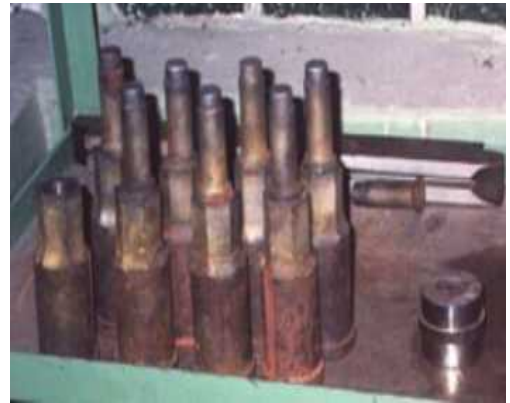
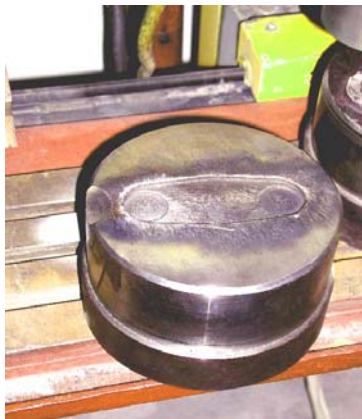
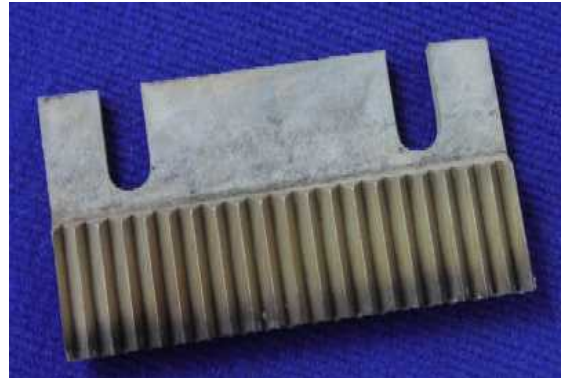
Pulse plazma uygulama örnekleri; yukarıda bahsedildiği üzere oldukça geniş kullanım alanına sahiptir. Pulse plazma teknolojisi ile yüzey modifikasyonuna uğrayan numune örnekleri Şekil 3.11’de verilmektedir.

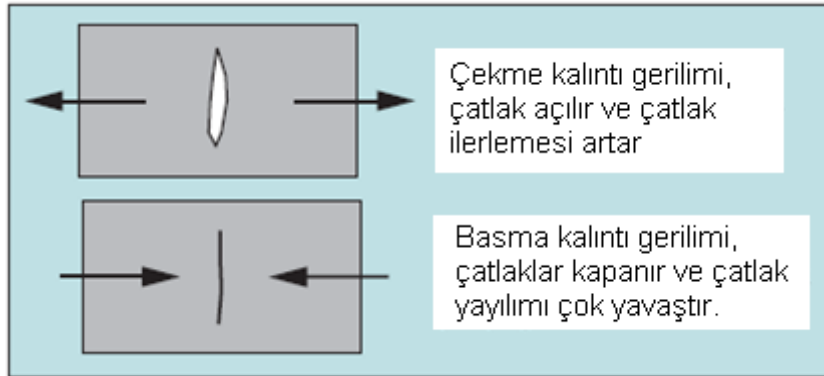
Şekil 6.3 Çekme ve basma kalıntı gerilmelerinin malzeme üzerindeki etkisi[116].

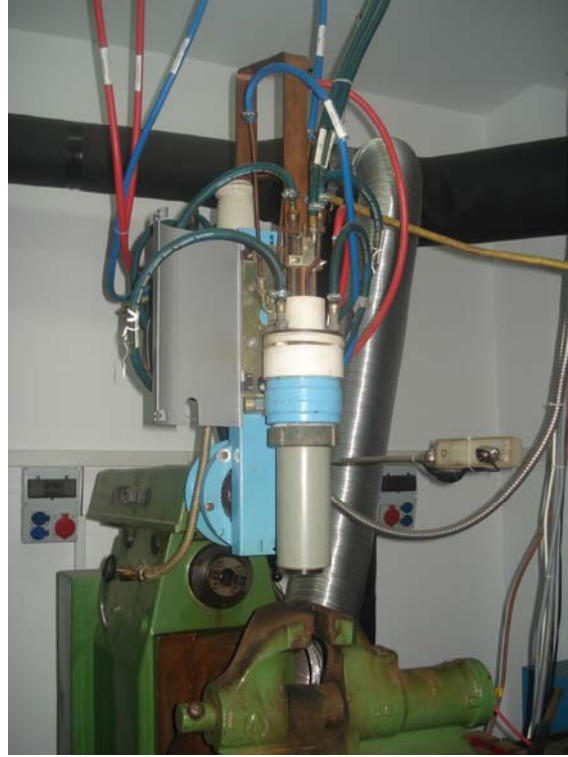
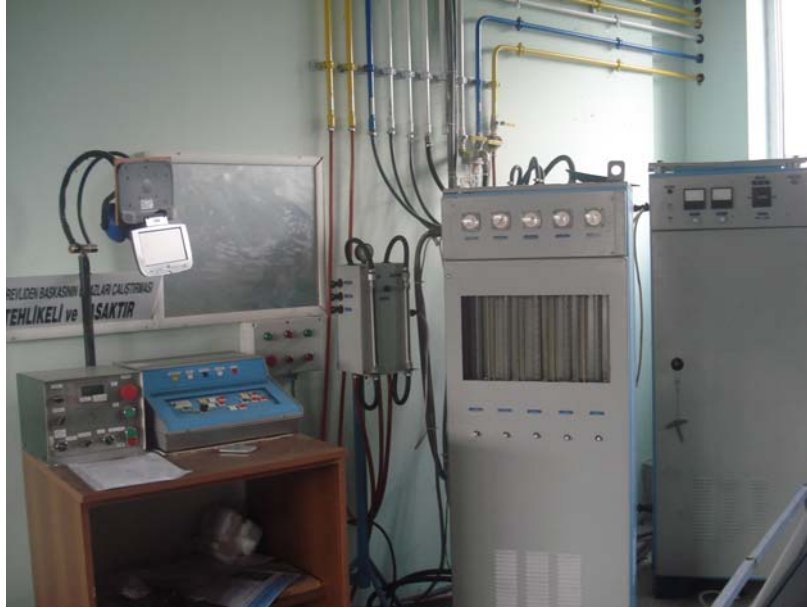
Şekil 7.1 a) Pulse plazma uygulama sistemi (plazmatron), b) kontrol paneli ve güç üniteleri

Kimyasal içeriği Tablo 7.1’de verilen çubuk halinde alınan AISI 4140 çeliği CNC tezgahında silindirik olarak 22cm çapında 10mm yüksekliğinde tüm numuneler aynı ölçüde olacak biçimde kesilmiştir. Kesim işlemi sonrası numuneler 60, 120, 240, 400 ve 600 mesh’lik zımparalardan geçirilmiştir. Zımpara işlemi sonrası numunelerin yüzeyleri alkolle temizlenmiş ve pulse plazma işlemi için hazır hale getirilmiştir. Pulse plazma sistemi için hazırlanan numuneler Tablo 7.2’de verilmekte olan deney şartlarına göre yüzeyleri modifiye edilmiştir. Pulse plazma öncesi numunelere herhangi bir ön işlem uygulanmamıştır (karbürizasyon vb. gibi). Uygulanan pulse plazma işlem şartları Tablo 7.2’de verilmektedir. Bu çalışmada tükenen elektrod olarak W kullanılmıştır.

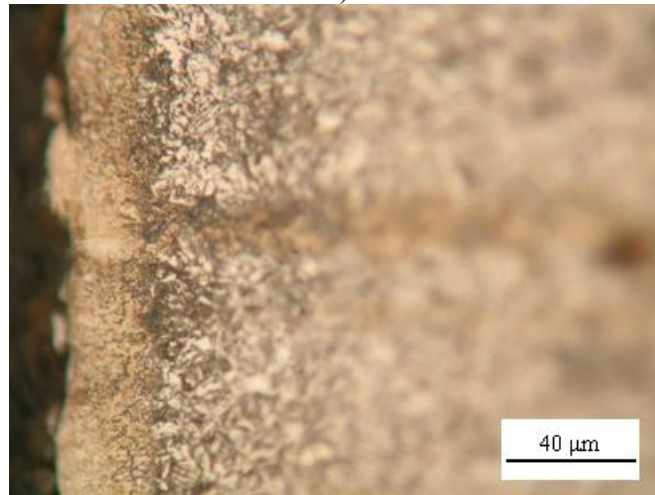
Şekil 8.1 a)1 (15pulse), b)2(10pulse), ve c)3(5pulse) no'lu numunelerin optik görüntüleri .

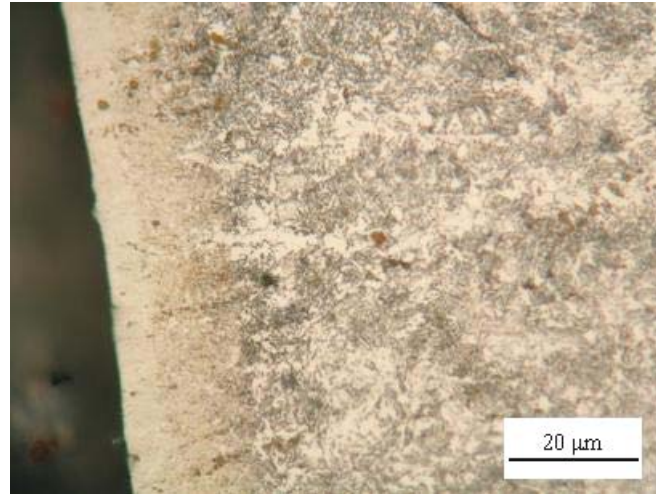
Şekil 8.8 'de ise 22(80mm, 15pulse), 23(80mm, 10pulse), ve 24(80mm, 5pulse) no'lu numunelerin optik yapıları görülmektedir. Bu grup numunede nozul numune arası mesafenin en yüksek değerde olması itibariyle kaplama tabaka kalınlıkları azalmıştır. Taneler daha kabadır. Mesafenin artması itibariyle nozul ve numunenin etkileşimin azalmasından ileri geldiği düşünülen düşük tabaka kalınlığı ve düzgün olmayan ve homojensiz yapı dikkat çekicidir. Hem pulse sayısının azalması hem mesafenin artışı 24 no'lu numune grubunda modifikasyon tabakasının düzgün oluşmamasına sebebiyet vermiştir.
