**HVOF İLE YAPILAN WC-CO ESASLI  
KAPLAMALARIN AŞINMA DAVRANIŞLARININ  
İNCELENMESİ**

**YÜKSEK LİSANS TEZİ**

**Ahmet İPEK**

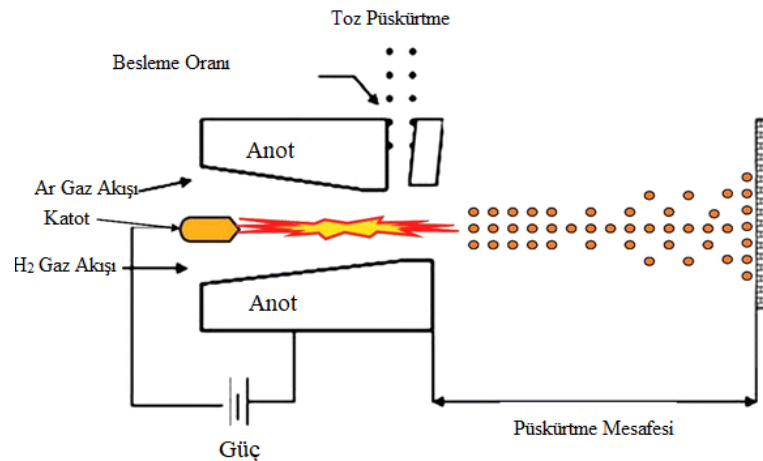
Şekil 2.3 Atmosferik Plazma Sprej Metodunun şematik görüntüsü [11].

Atmosferik plazma sprej metodu, atmosferik basınç altında plazma püskürtme aparatı ile enerji kaynağından elektrik arkı oluşturup püskürtülen malzemenin ergitilmesini sağlayan termal sprej prosesidir. Plazma ısı kaynağı 8000 K gibi çok yüksek sıcaklıklara çıkabilir. Anot boyunca katodun etrafında bir gaz karışımı püskürtülür. Elektrik arkının gaz karışımı ile etkileşimi, gaz atomlarının ayrılmasını ve iyonize olmasını sağlayarak, plazma jeti veya plazma püskürmesinin oluşumuna yol açar. Toz, bir taşıyıcı gaz ile taşınır ve plazmaya enjekte edilir. Parçacıkların tamamı veya bir kısmı plazma jeti ile eritilir ve altlık yüzeyine doğru itilir. Parçacıklar yüzeye çarparak deforme olur ve hızla katılaşır. Kaplama yapısı, oksitlenmiş parçacıklar, poroziteler ve ergimemiş veya kısmen eritilmiş parçacıkları meydana getiren lameller ve homojen olmayan yapılardan oluşur. Şekil 2.3.'de atmosferik plazma sprej metodunun işleyişi verilmiştir [10].

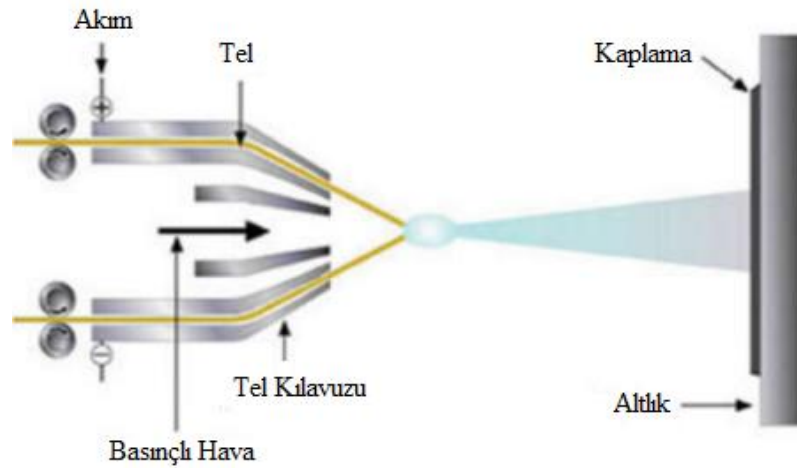
Şekil 2.4. Termal ark sprey sistemi işleyişi [12].

Ark sprey metodu 1900'lü yılların başında bulunsa da 1960'larda popüler olmuştur. Daha sonra metallerin korozyon direncini arttırmak için yoğun olarak kullanılmıştır [12]. Yüksek hızlı elektrik ark püskürtme, yeniden üretim mühendisliğinde kullanılan önemli bir tekniktir. Şekil 2.4.'de olduğu gibi bu teknikte elektrik akımları sürekli olarak iki tel üzerinden akar, tel uçları birbirine temas ederek kısa devre yapar ve bir elektrik arkı üretir. Sonuç olarak, tel uçları anında erir. Erimiş metal, sıkıştırılmış hava kullanılarak mikro damlacıklar halinde atomize edilir ve damlacıklar daha sonra bir kaplama oluşturmak için çok yüksek hızlarda bir iş parçası yüzeyine püskürtülür. Yüksek hızlı elektrik ark püskürtme yöntemi hatalı parçaların geri dönüştürülmesine, atık parçaların geri kazanımı ve yeniden üretilmesine yardımcı olur [13].

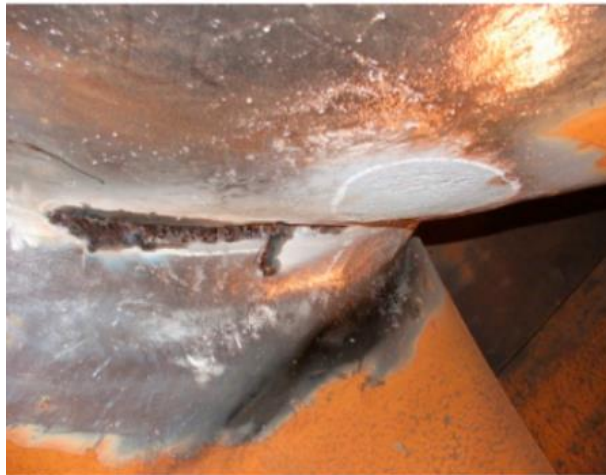
Şekil 3.4. Kılavuz kanadına ait bir eroziyon aşınma örneği [13].

Eroziyon aşınma bazı aşınma mekanizmalarını kapsar. Bu aşınma mekanizmaları, parçacık malzemesi, çarpma açısı, çarpma hızı ve parçacık boyutuyla kontrol edilebilir. Sıvı parçacıkların aşındırıcı olduğu bir durumda, abradif aşınmadan söz edilemez. Şekil 3.4. örneğinde olduğu gibi, çarpmaya bağlı tekrar tekrar meydana gelen çarpma kuvvetlerinin ve bunların meydana getirdiği gerilmeler aşınmaya sebep olur [29].

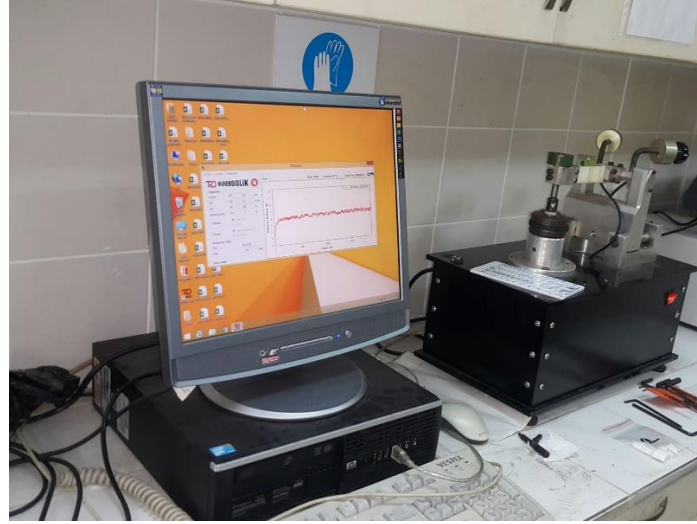
Şekil 5.2. ASTM G133 standardına uygun aşınma cihazı.

nemi %35 olarak ölçülmüştür. Çizgisel (lineer) aşınma yöntemi uygulanmıştır. Aşınma deneyleri alümina bilye ile yapılmıştır. Deney sırasında uygulanan yük 2 N ve 3N olarak alınmıştır. Aşınma deneyleri 0,1 m/s ve 0,2 m/s hızda yapılmıştır. Deney süresince alınan yol sabit 400 m olarak alınmıştır. Deney esnasında aşındırıcı bilyenin yönü her deney için çevrilmiştir. Deney esnasında yük uygulama kolunun yüzeye temasında hassas davranılmış yüzeyden doğru veriler alınması sağlanmıştır. Uygulanan deney esnasında elde edilen veriler yine ASTM G133 standardına uygun aşınma cihazına ait programa aktarılarak sürtünme katsayısı ve yol grafikleri elde edilerek sonuçlar yorumlanmıştır.

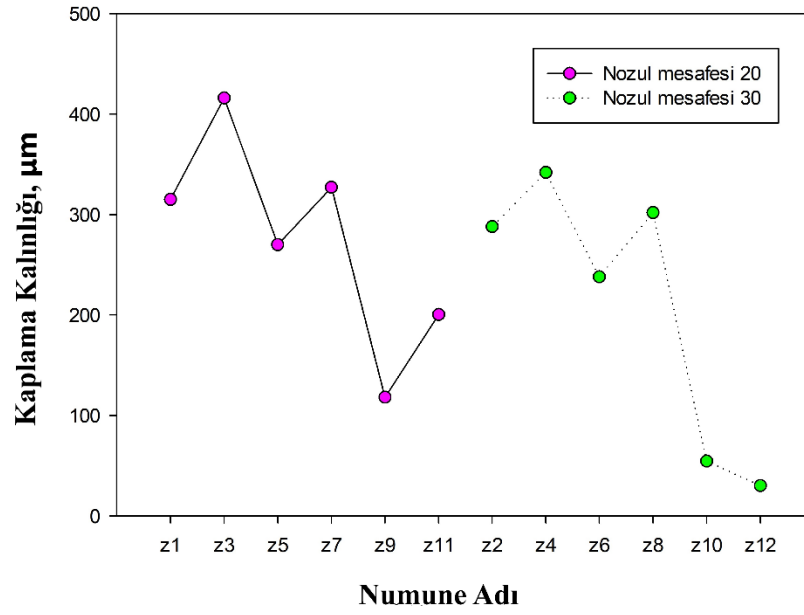
Şekil 6.1. HVOF kaplaması yapılan numunelerde nozul mesafesine göre kaplama kalınlığı değişimi.

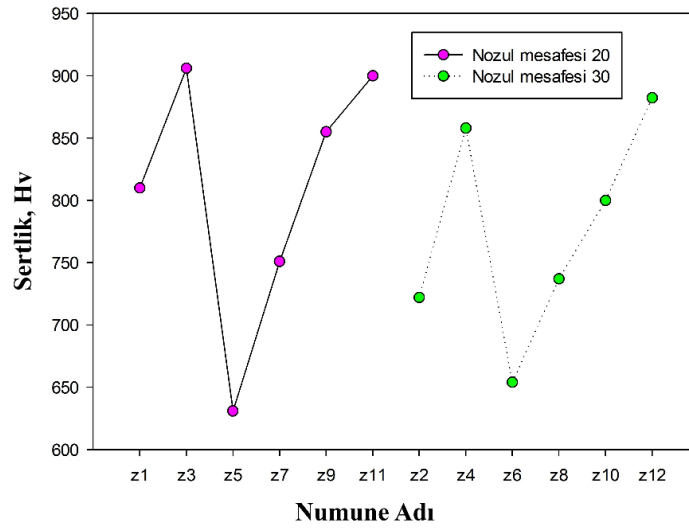
Şekil 6.9. HVOF kaplaması yapılan numunelerde nozul mesafesine göre sertlik değerlerinin değişimi.

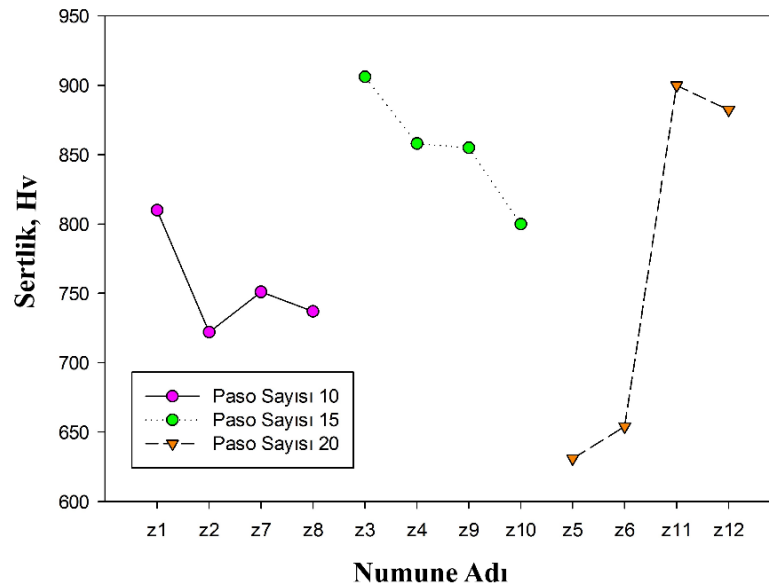
Şekil 6.10. HVOF kaplaması yapılan numunelerde paso sayısına göre sertlik değerlerinin değişimi.

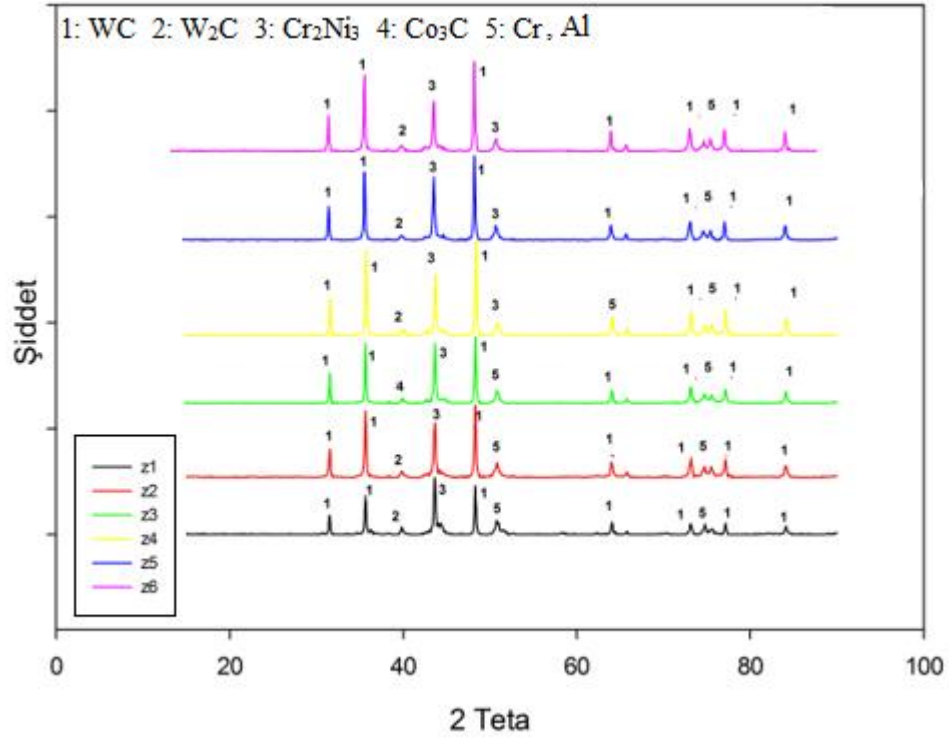
Şekil 6.11. Sulzer Metco 5810 ve Amdry 960 karışımı ile yapılan kaplama numunelerine ait (z1-z6) XRD analizi sonuçları.

iki şekilde açıklanabilir; birincisi kobalt ergime sıcaklığının ( $1495^{\circ}\text{C}$ ) alev ısısının ( $2800\text{-}3500^{\circ}\text{C}$  aralığında) çok altında olması ve erkenden sıvı hale geçmesi sonucu ergiyen kobaltta W ve C elementleri ergime göstermez. İkincisi ise karbon oksidasyon olayı ile oksijenle kolayca taşınarak WC ve Co partiküllerinin arasına yerleşerek  $\text{W}_2\text{C}$  fazını meydana getirir [34].

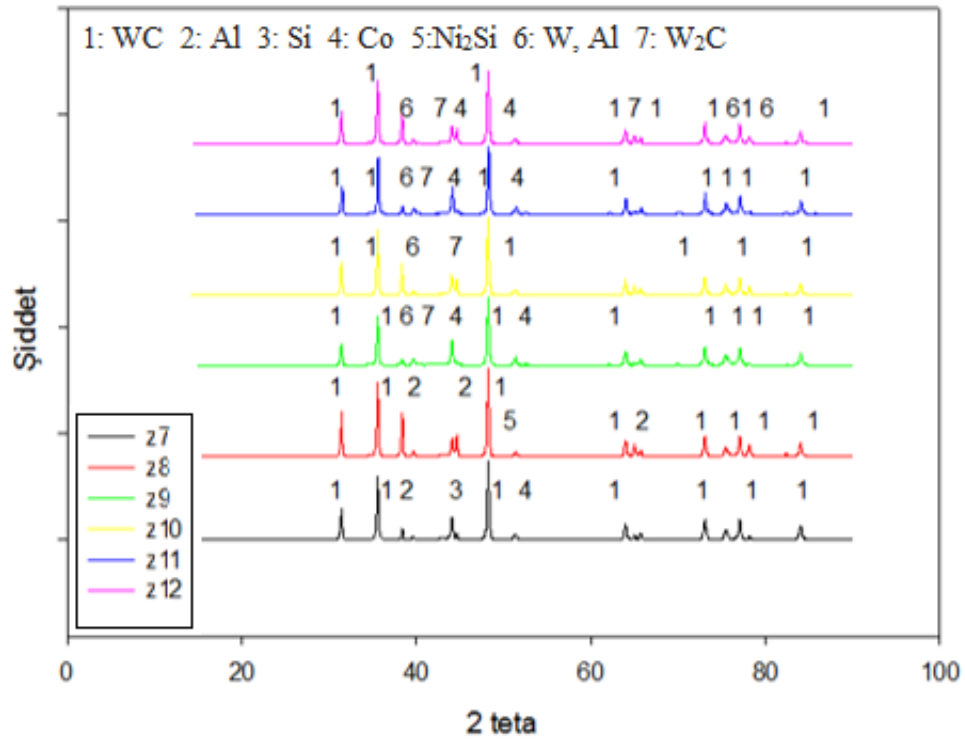
Şekil 6.12. Woka 3653 ve Amdry 960 toz karışımı ile kaplanan numunelere ait XRD analizi sonuçları.

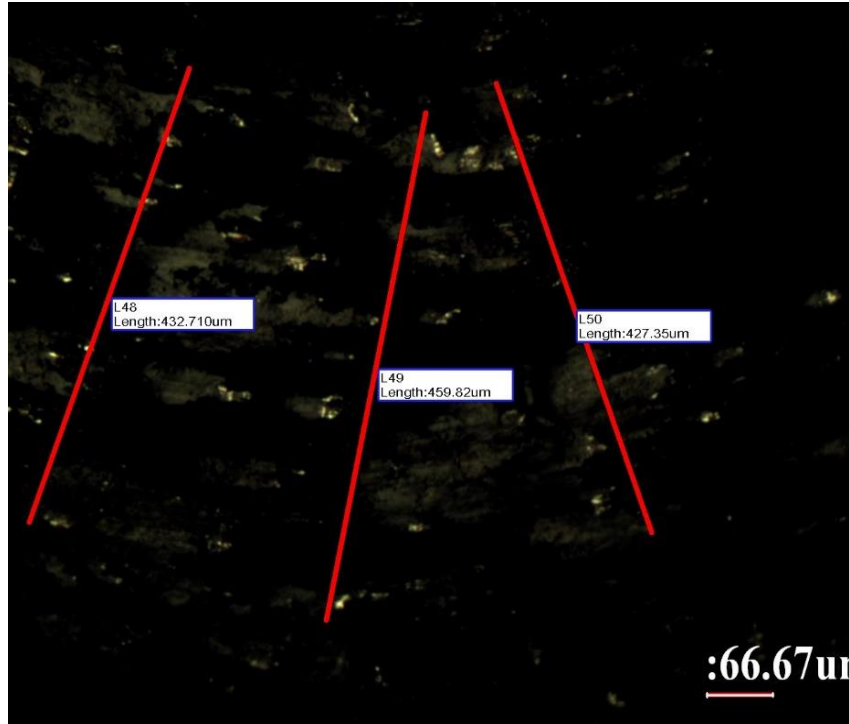
Şekil 6.23 5x büyütmede optik mikroskop ile alınan z8-3 no lu numuneye ait aşınma iz genişliği gösterimi.

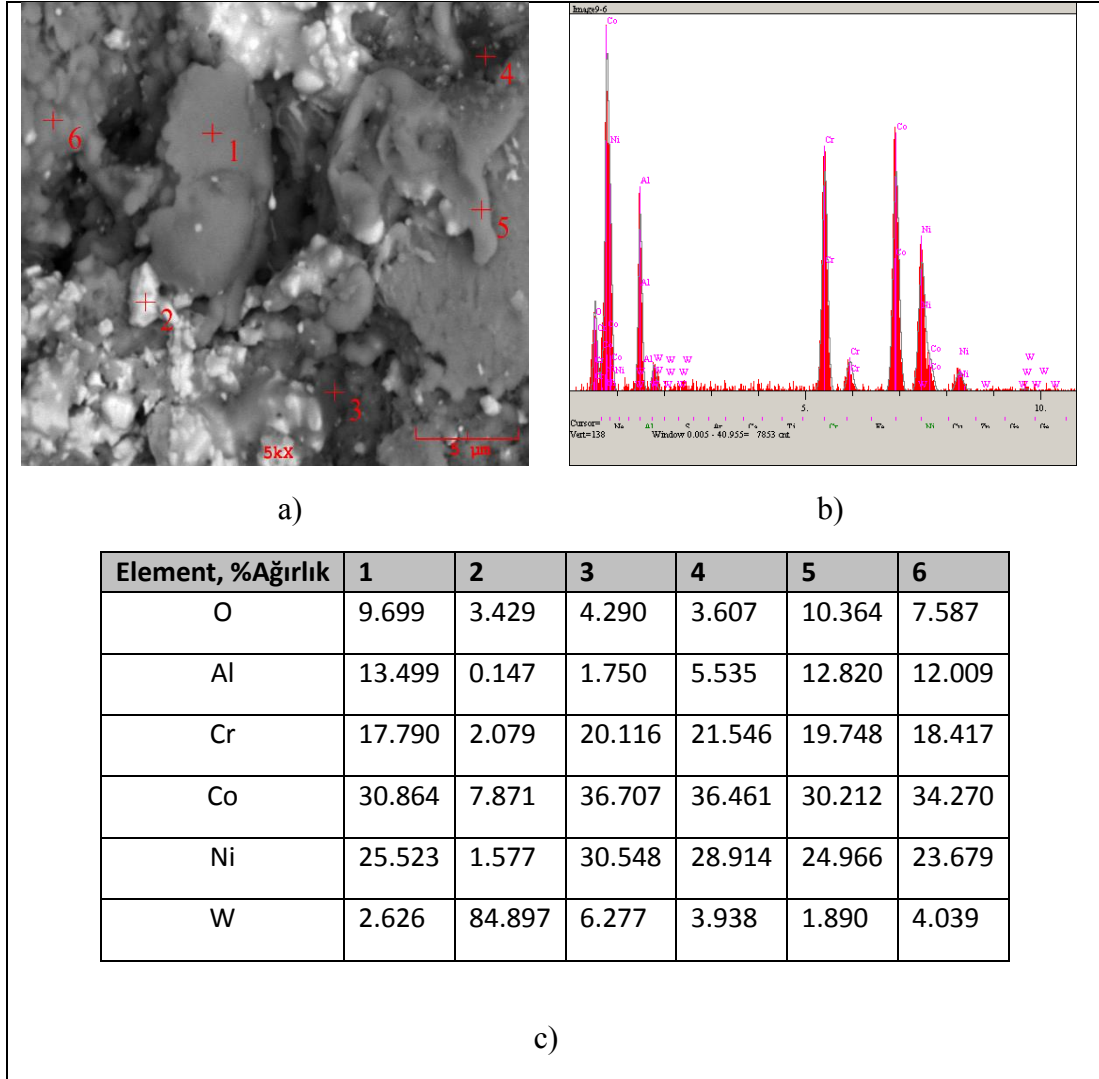
Şekil 6.27. Aşınma deneyi sonrası z5-1 kaplama numunesine ait 6 farklı bölgedeki EDS analizi.
