**CAM-POLİMER LİFLİ HİBRİT KUMAŞ İLE
GÜÇLENDİRİLMİŞ BİMS DUVAR ELEMANLARININ
PERFORMANSLARININ İNCELENMESİ**

YÜKSEK LİSANS TEZİ

Enstitü Anabilim Dalı : İNŞAAT MÜHENDİSLİĞİ

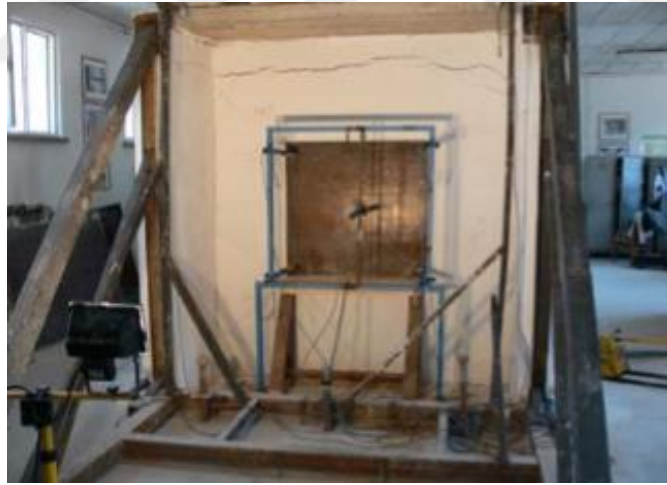
Şekil 1.18. 2 nolu numunede deney sonrasında oluşan çatlaklar [23]

Deneilerin sonucunda; yığma duvarların tersinir düzlem dışı yükler altında betonarme döşemelerde gerçekleşen kırılmalara benzeyen çatlaklar oluşturarak kırıldığı ve kırılma türünün gevrek olduğu tespit edilmiştir. Referans olarak alınan prototip yığma duvarın kırılma yükü 65 kN iken güçlendirilmiş yığma duvar 80 kN'luk yük taşıyabilmiştir. Epoksili FRP malzemesiyle güçlendirilmiş yığma duvarın $a_2=1,44g$ 'lik bir ivme etkisi ile, güçlendirilmemiş duvarın ise $a_1=0,468g$ 'lik bir ivme

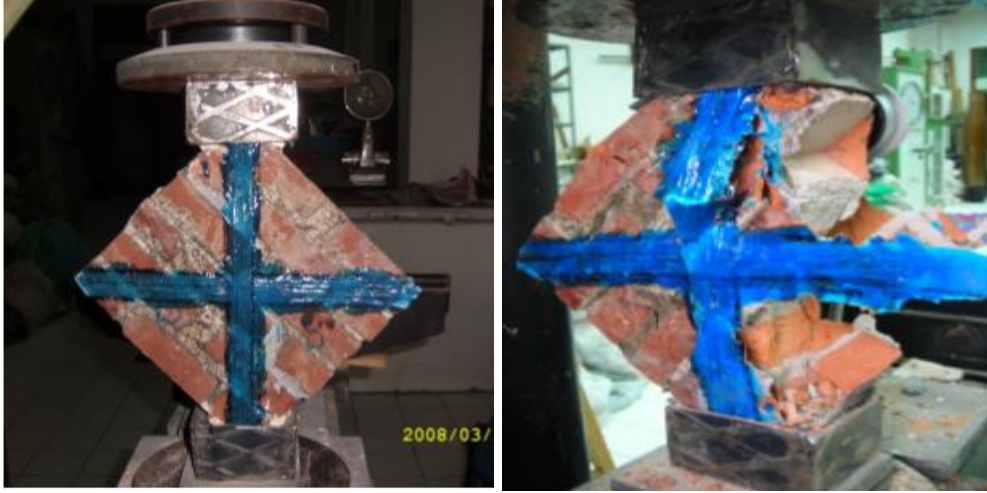
Şekil 1.19. Güçlendirilmiş numunenin yükleme öncesi ve sonrasındaki durumu [22]

Özsaraç 2009, bu çalışmasında DOKUMA GFRP (Glass Fiber Reinforced Polymer) malzemesinin yığma tuğla duvarların güçlendirmesi üzerindeki etkilerini araştırmıştır. Bunun için dolu harman tuğlasından 9,5x4,5x2,5 cm boyutlarında kesilerek üretilmiş model tuğlalar kullanarak 19,5x1,5x4,5 cm boyutlarında numune duvarlar üretmiş ve bunlarla çalışmıştır. Bu numune duvarlar çapraz şerit, çapraz ayrıklı şerit ve tüm yüzey olmak üzere 3 farklı tipte güçlendirmeye tabi tutulmuştur. Her bir deney grubu için 12 adet numune üretilmiştir. Bu numune duvarların altı tanesine ön hasar verilip daha sonra da epoksi ile güçlendirilmiştir. Diğer altısına ise hasar verilmeden güçlendirmeye tabi tutulmuştur. Hasar verilmiş ve hasar verilmemiş numune duvarların yarısına tek taraflı diğer yarısına ise çift taraflı güçlendirme uygulanmıştır. İlk deney grubunda, GFRP malzemesi 2,5 cm'lik iki adet şerit olarak duvar yüzeylerine aplik edilmiştir. İkinci deney grubunda, bir adet 1,5 cm ve iki adet 0,5 cm'lik şeritler olarak duvar yüzeylerine yapıştırılarak güçlendirme işlemi yapılmıştır. Son deney grubunda ise GFRP malzemesi duvar numunelerinin tüm yüzeyine yapıştırılmıştır. Daha sonra tüm numune duvarlara düşey yük ve deprem yükünün bileşkesini karşılamak için, derzlerle 45 derece açı yapacak şekilde basınç yükü uygulanmıştır (Şekil 1.19.). Deneylerin sonucunda; tüm yüzeye GFRP aplik edilen numunelerde en büyük dayanım artışının meydana geldiği görülmüştür. Tüm numune gruplarında önemli bir süneklik artışı tespit edilmiştir. Ayrıca GFRP malzemesinin şerit olarak uygulandığı durumlarda da büyük dayanımın artışları gözlemlenmiştir [22].

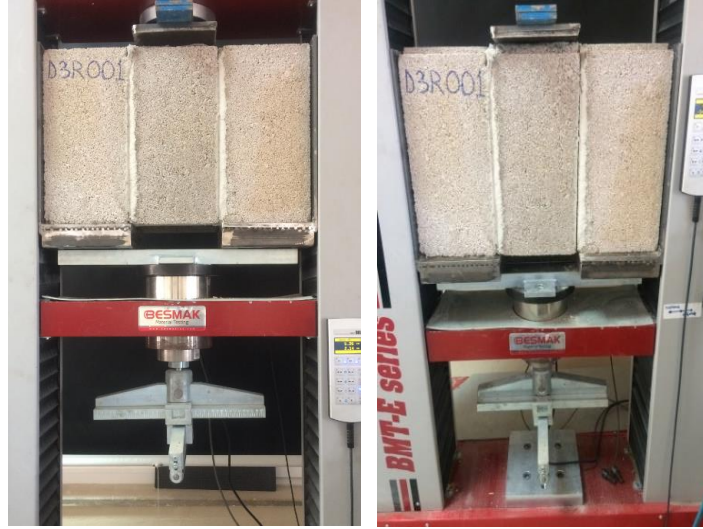
Şekil 3.19. D3R00-1 kodlu numunenin deney öncesi ve sonrasındaki durumu

Deney I grubunun ilk seti olan D3R00 kodlu numuneler referans numuneleri temsil etmekte olup, numunelere D3R00-1, D3R00-2 ve D3R00-3 şeklinde isimlendirme yapılmıştır. Deneylere başlanmadan önce üçlü numunelerdeki fabrikasyon kaynaklı yüzey bozuklukları törpülenmiş ve sonrasında 2 adet L şeklindeki çelik profilin arasına yerleştirilmiştir. Daha sonra numuneler profillerle beraber test cihazına oturtulmuştur. Numuneyi cihaza sabitlemek için test cihazı ile çelik profiller arasında kalan boşluklara ahşap plakalar konulmuştur. Böylece kayma davranışını gözlemleyebilmek için yeterli sıkıştırmayı sağlamak hedeflenmiştir. Bu sıkıştırmının miktarının her bir test numunesi için aynı değerde olduğu kabulü yapılmıştır. Son olarak üçlü numunenin ortasındaki bimsin üzerine çelik levha konularak düzeneğin hazırlığı tamamlanmıştır. Deneye başlanmadan önce numuneye çok küçük bir ön yükleme yapılarak numunenin ortasındaki bims blok ile üstündeki çelik levha arasındaki boşluk yok edilmiş ve numunenin cihaza tam olarak oturması sağlanmıştır. Sonrasında cihaz tekrar sıfır yükleme konumuna getirilmiş ve deneye başlanmıştır. Yükleme hızı 1,5 mm/dk olan düşey yük kontrollü silindir vasıtasıyla kesme kuvvetine tabi tutulan D3R00-1 kodlu numuneye ait deney öncesi ve sonrası durumları Şekil 3.19.'da sunulmuştur.

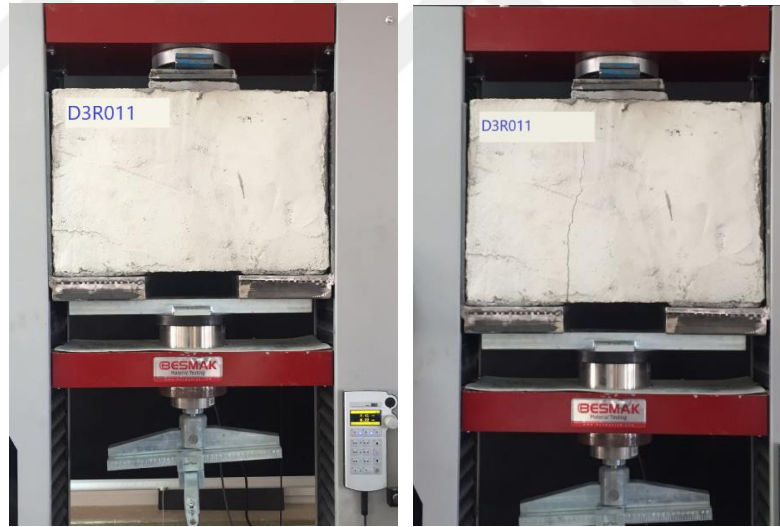
Şekil 3.27. D3R01-1 kodlu numunenin deney öncesi ve sonrasındaki durumu

Şekil 3.27.'de görüldüğü üzere deney sonrasında kum sıvalı numunenin alt yüzeyinden başlayan çatlaklar bims-harç ara yüzeyinden yukarı doğru genişlemiştir. Deney yaklaşık 4 dk sürmüştür ve numunenin ortasındaki bimsin derz yüzeyinden aşağıya kayma yaşanmamıştır. D3R01-1 kodlu numuneye ait kuvvet-yer değişirme grafiği Şekil 3.28.'de sunulmuştur.

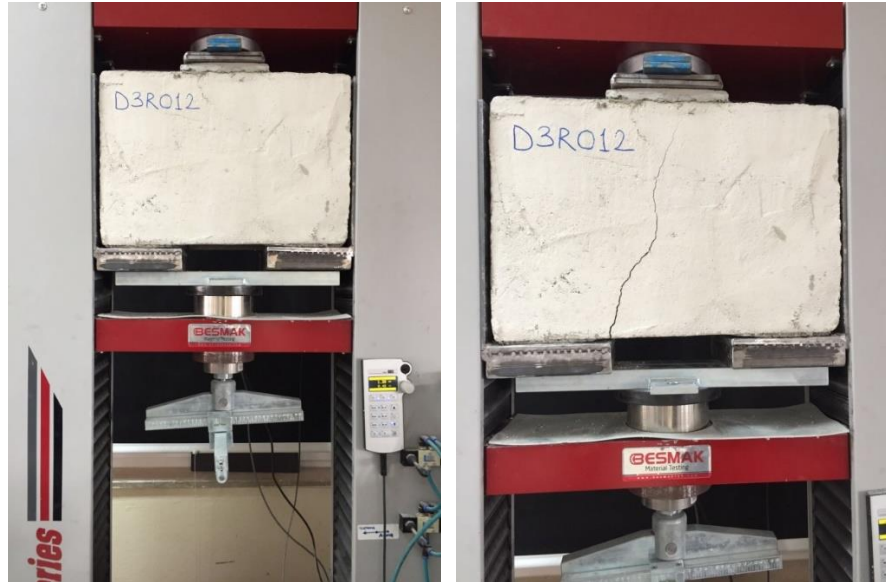
řekil 3.29. D3R01-2 kodlu numunenin deney öncesi ve sonrasındaki durumu

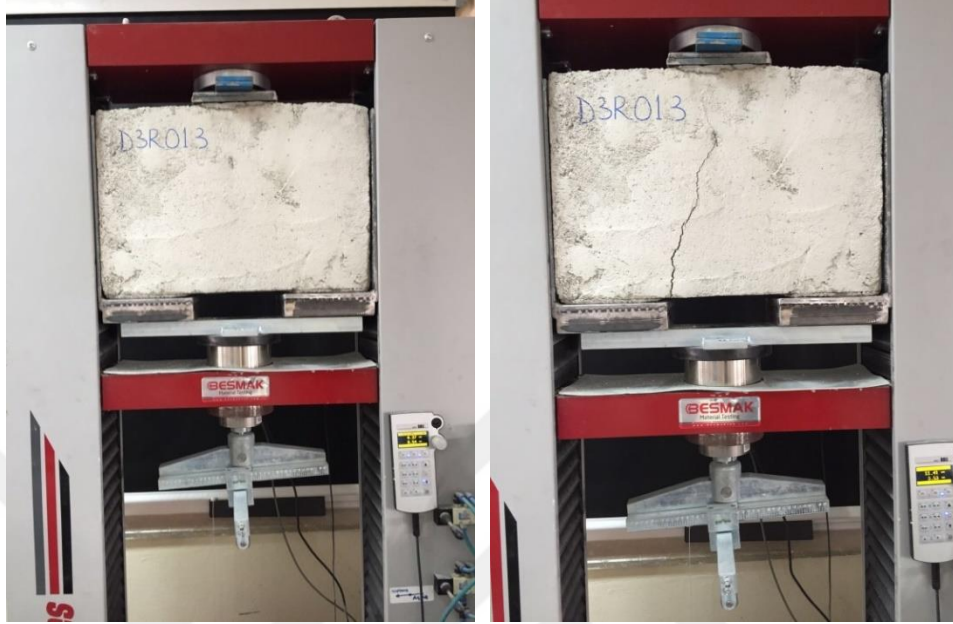
Şekil 3.32. D3R01-3 kodlu numunenin deney öncesi ve sonrasındaki durumu

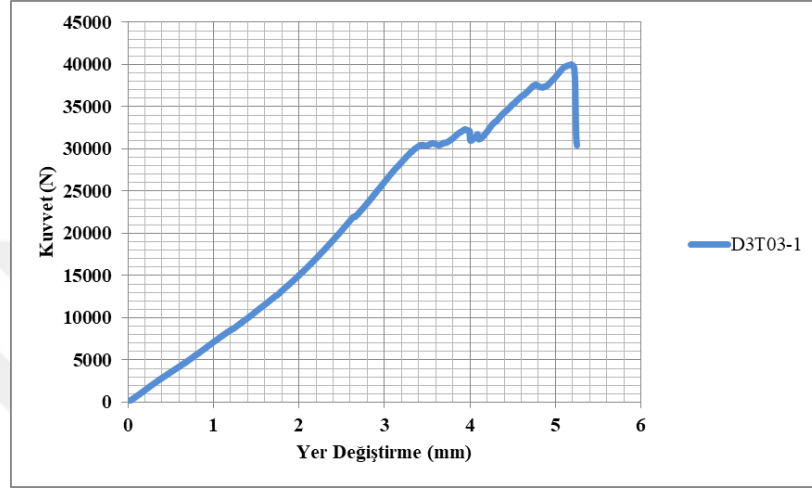
Şekil 3.49. D3T03-1 numunesine ait kesme kuvveti-yer değiştirme ilişkisi

Şekil 3.48.'den de görüldüğü üzere bu numunedeki kırılma numunenin tam ortasından başlamış; ancak çatlak yukarı doğru genişledikçe sol derz düzleminden ayrılma yaşanmıştır. Cam kürecik esaslı bağlayıcı sıvanın aderansının yüksek olması, bimslerin derz yüzeyinden gevrek bir davranışla ayrılmasına engel olmuştur. D3T03-1 kodlu numuneye ait kuvvet-deplasman ilişkisi Şekil 3.49.'da verilmiştir.

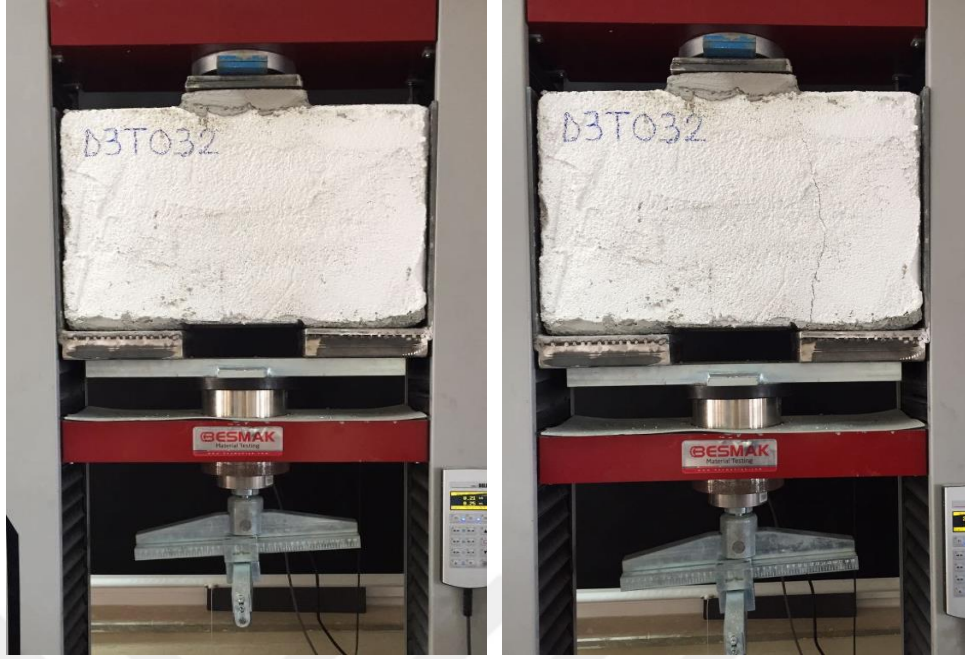
Şekil 3.50. D3T03-2 kodlu numunenin deney öncesi ve sonrasındaki durumu

Bu deney setine ait ikinci numune olan D3T03-2 kodlu numune de benzer şekilde test edilmiş ve numunenin deney öncesi ve sonrasındaki durumları Şekil 3.50.'de gösterilmiştir.

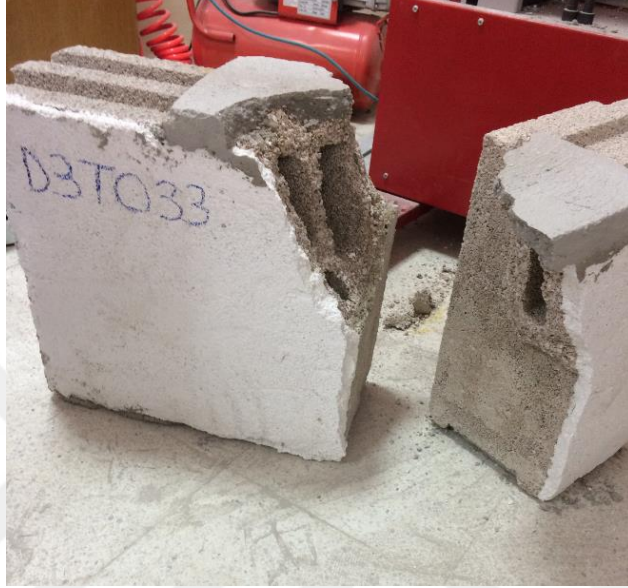
Şekil 3.54. D3T03-3 kodlu numunenin deney sonrasındaki durumu

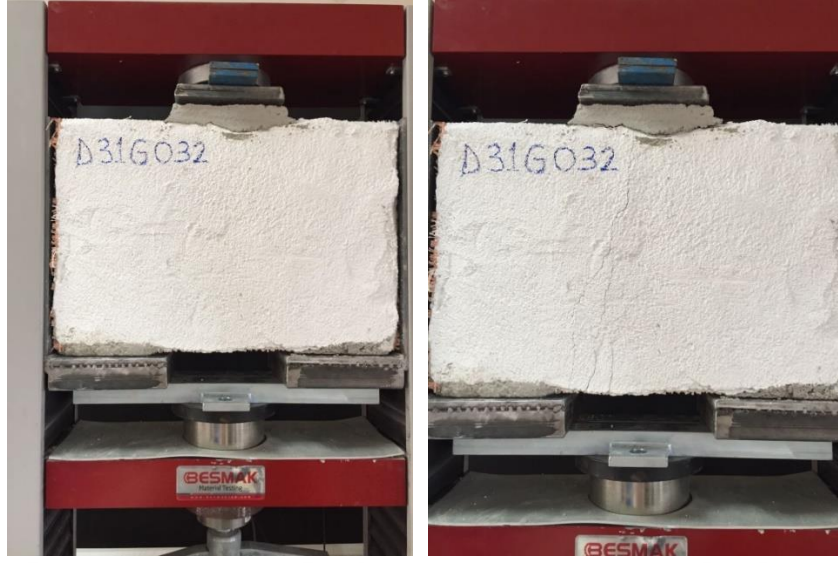
Şekil 3.62. D31G03-2 kodlu numunenin deney öncesi ve sonrasındaki durumu

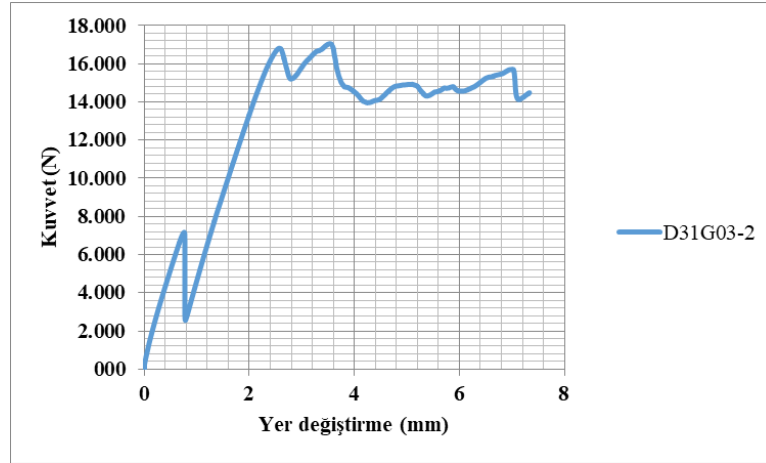
Şekil 3.63. D31G03-2 numunesine ait kesme kuvveti-yer değiştirme ilişkisi

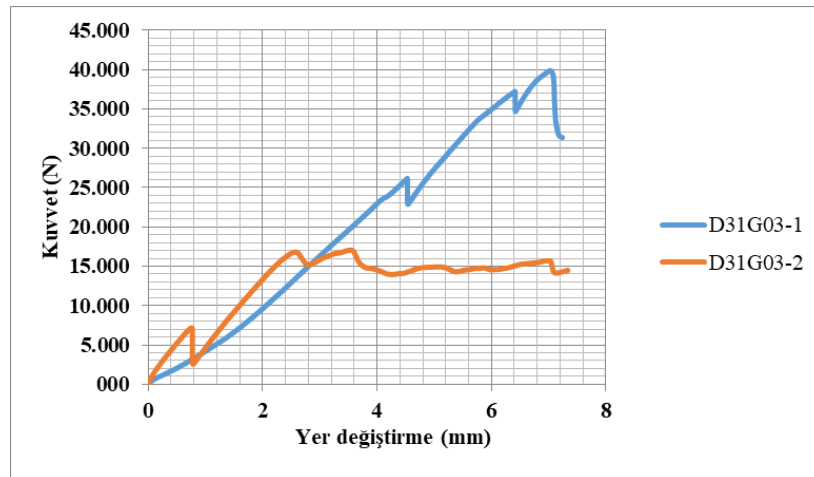
Şekil 3.64. D31G03 setine ait kuvvet-yer değiştirme ilişkilerinin karşılaştırılması

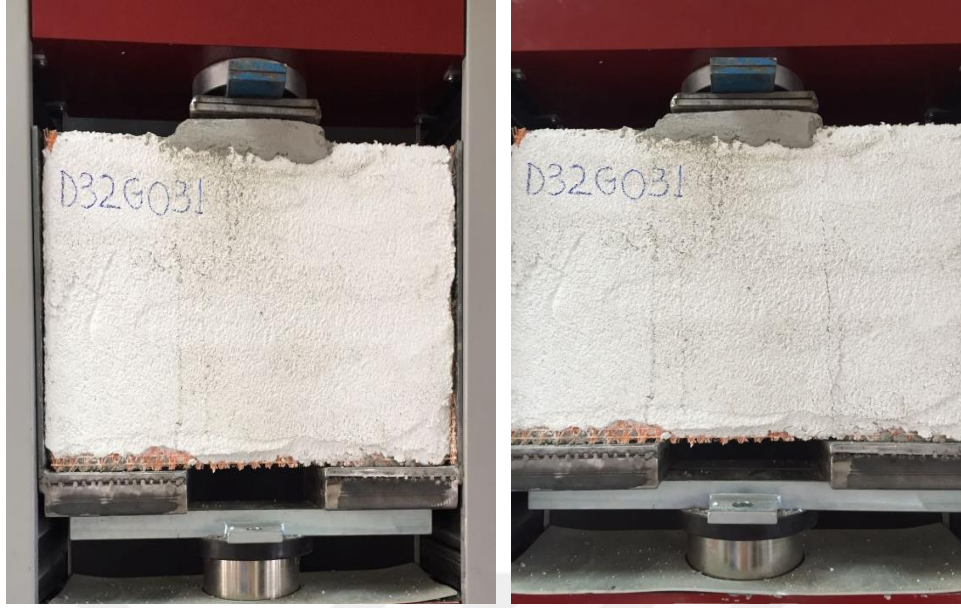
Şekil 3.65. D32G03-1 kodlu numunenin deney öncesi ve sonrasındaki durumu

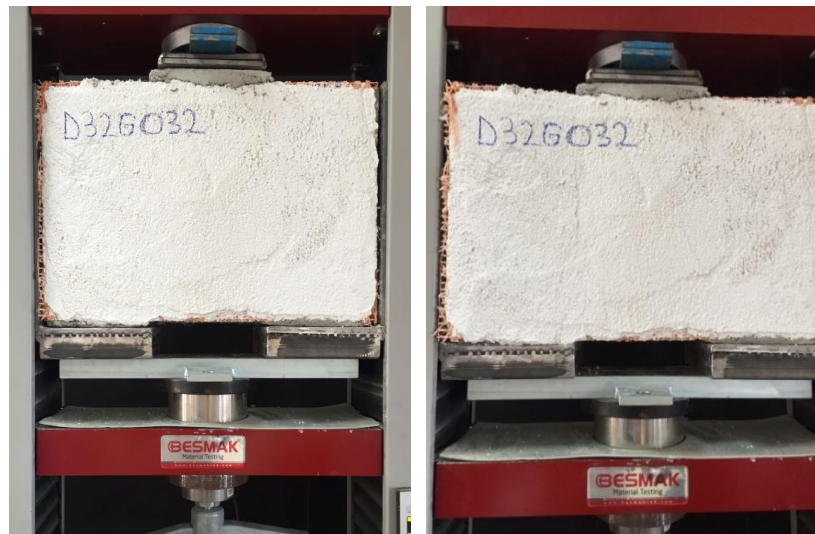
Şekil 3.68. D32G03-2 kodlu numunenin deney öncesi ve sonrasındaki durumu

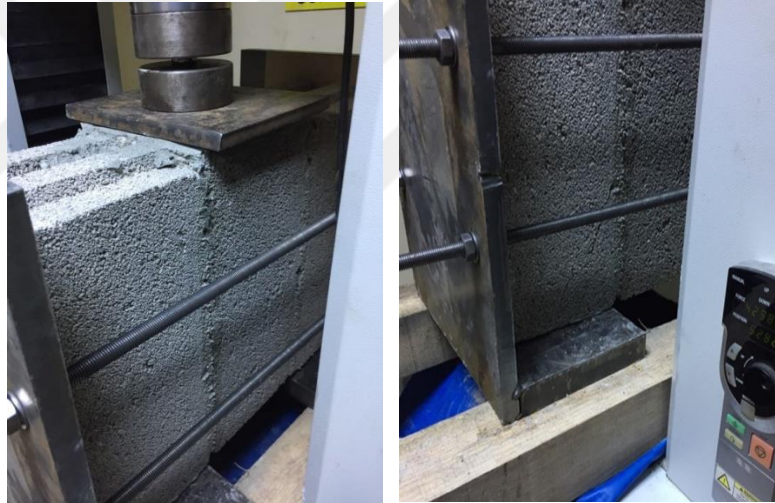
Şekil 3.74. D3R00-Y-1 kodlu numunenin deney öncesi ve sonrasındaki durumu

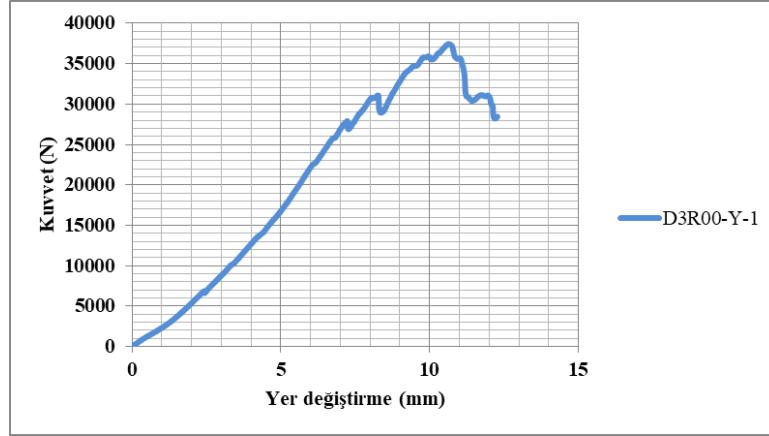
řekil 3.75. D3R00-Y-1 numunesine ait kesme kuvveti-yer deęiřtirme iliřkisi

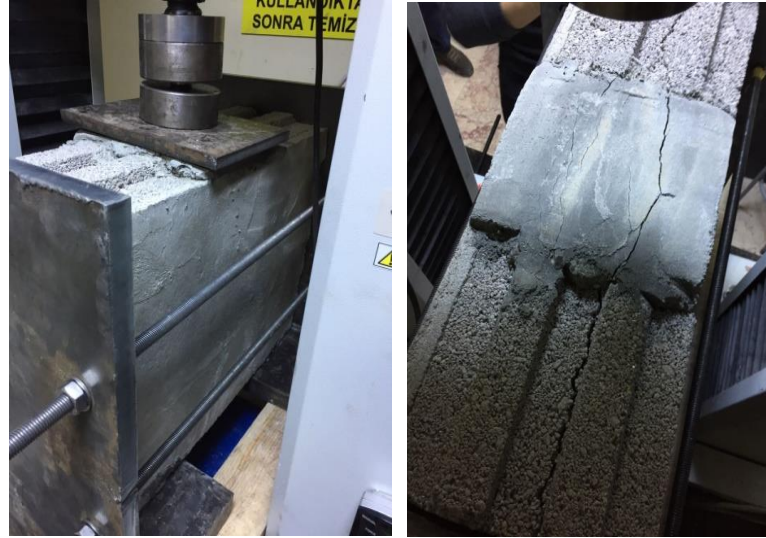
Şekil 3.81. D3R01-Y-1 kodlu numunenin deney öncesi ve sonrasındaki durumu

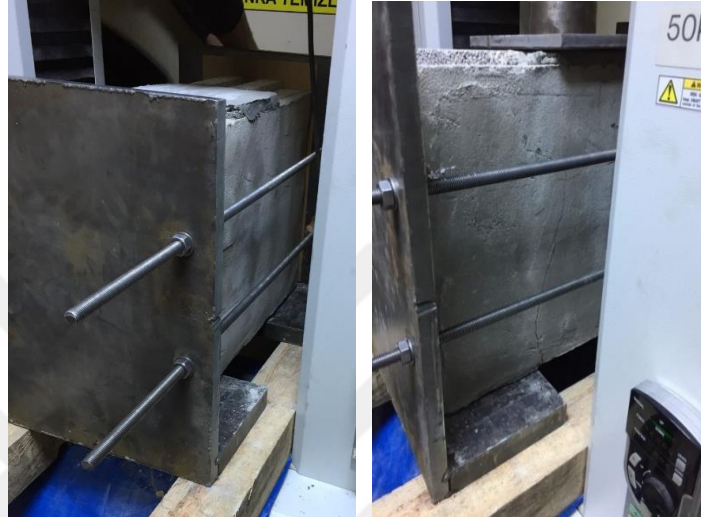
Şekil 3.83. D3R01-Y-2 kodlu numunenin deney öncesi ve sonrasındaki durumu

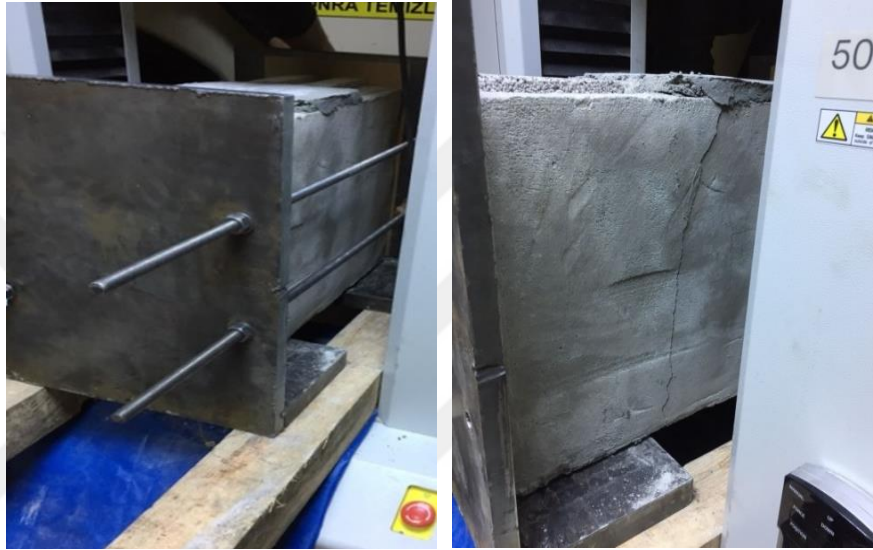
Şekil 3.85. D3R01-Y-3 kodlu numunenin deney öncesi ve sonrasında durumu

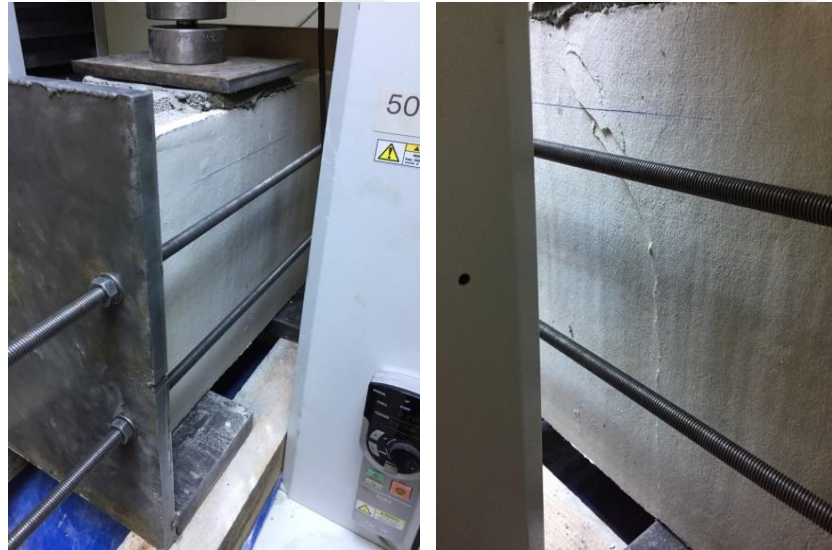
Şekil 3.88. D3S03-Y-1 kodlu numunenin deney öncesi ve sonrasındaki durumu

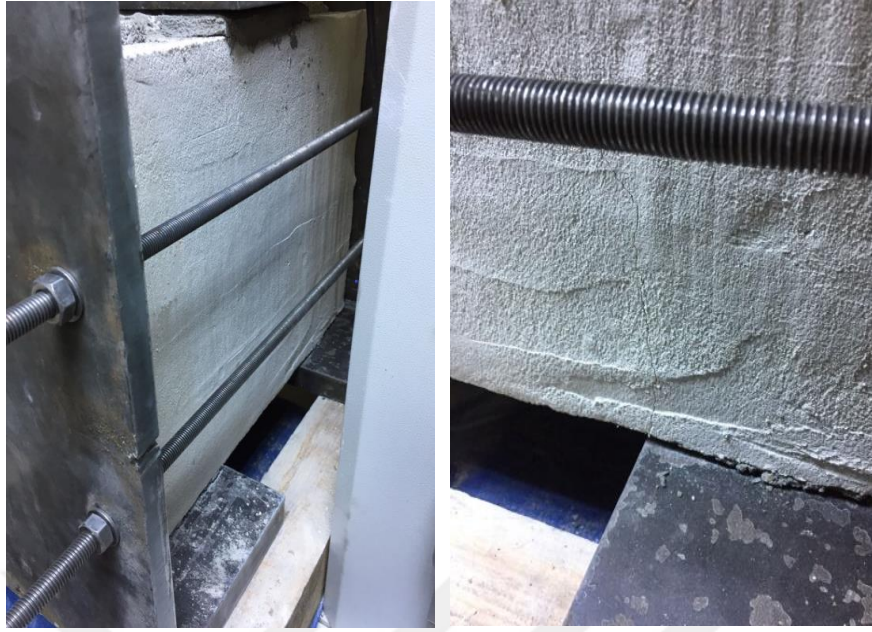
Şekil 3.90. D3S03-Y-2 kodlu numunenin deney öncesi ve sonrasındaki durumu

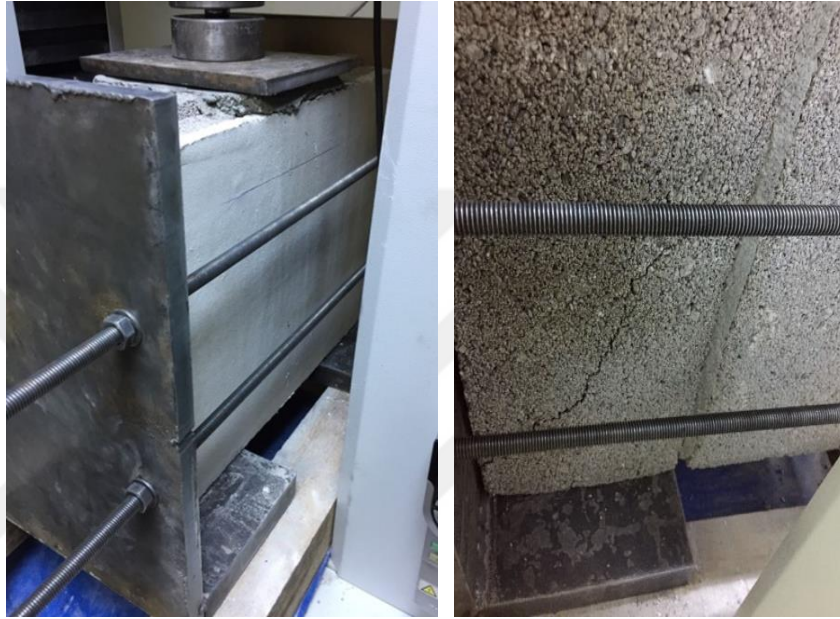
Şekil 3.92. D3S03-Y-3 kodlu numunenin deney öncesi ve sonrasındaki durumu

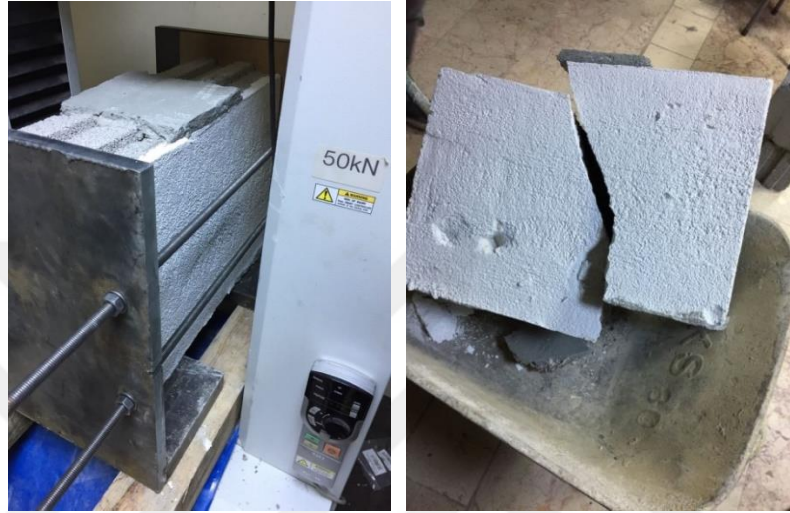
Şekil 3.96. D3T03-Y-1 kodlu numunenin deney öncesi ve sonrasındaki durumu

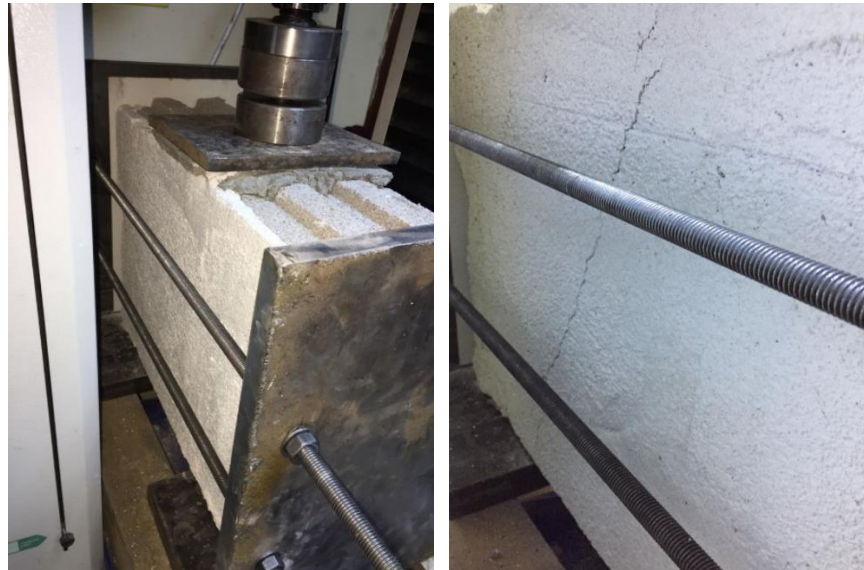
Şekil 3.100. D3T03-Y-3 kodlu numunenin deney öncesi ve sonrasındaki durumu

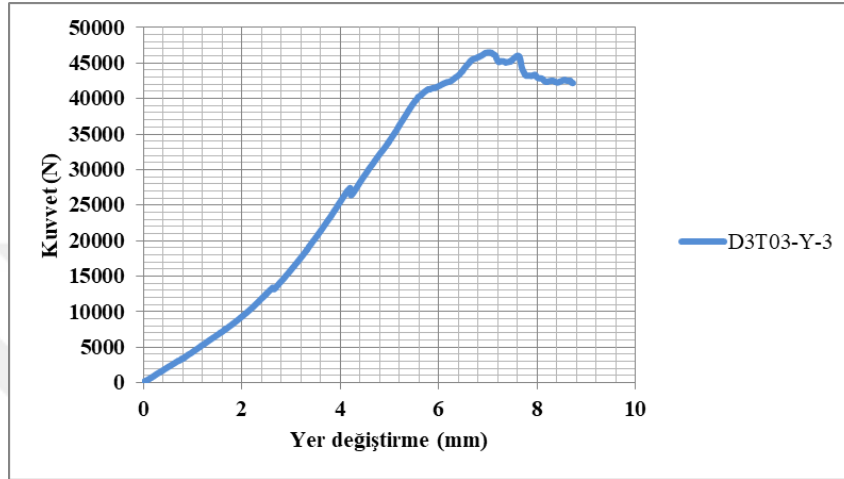
Şekil 3.101. D3T03-Y-3 numunesine ait kesme kuvveti-yer değiştirme ilişkisi

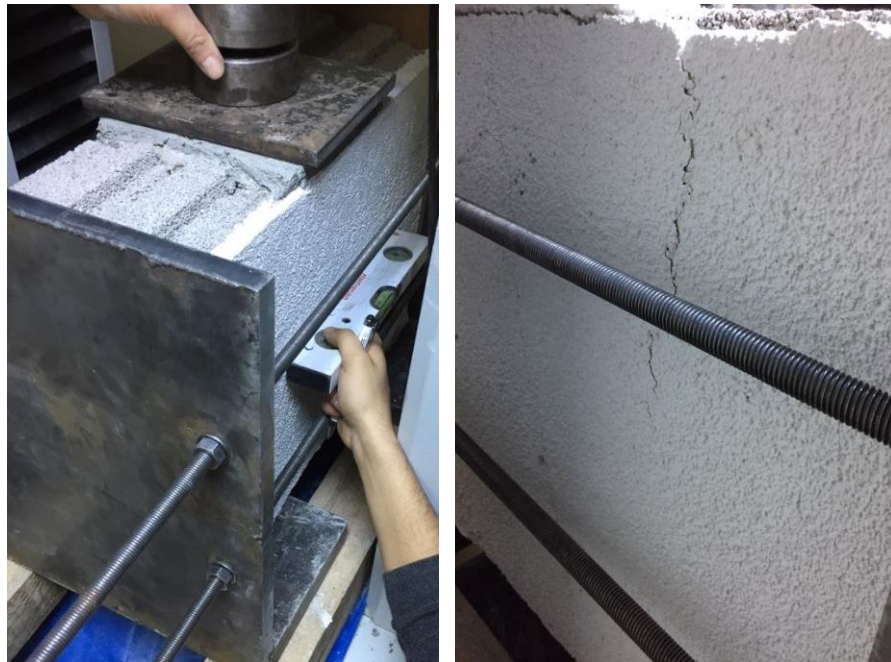
Şekil 3.105. D31G03-Y-1 kodlu numunenin deney öncesi ve sonrasındaki durumu

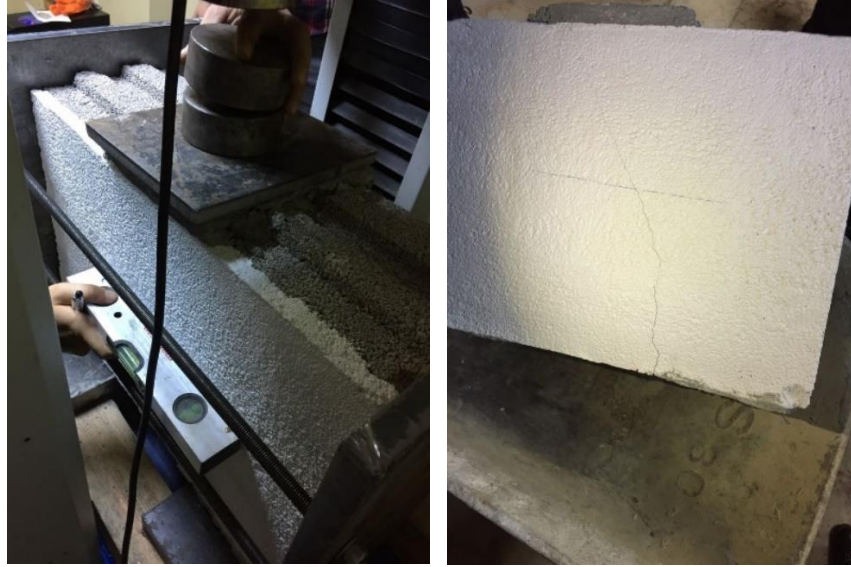
Şekil 3.107. D31G03-Y-2 kodlu numunenin deney öncesi ve sonrasındaki durumu

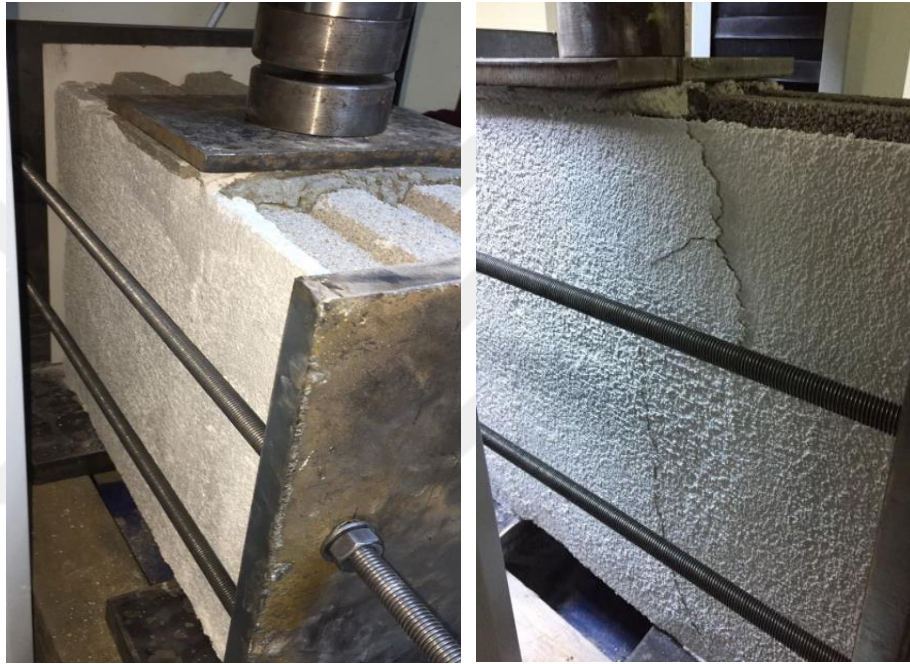
Şekil 3.113. D32T03-Y-1 kodlu numunenin deney öncesi ve sonrasındaki durumu

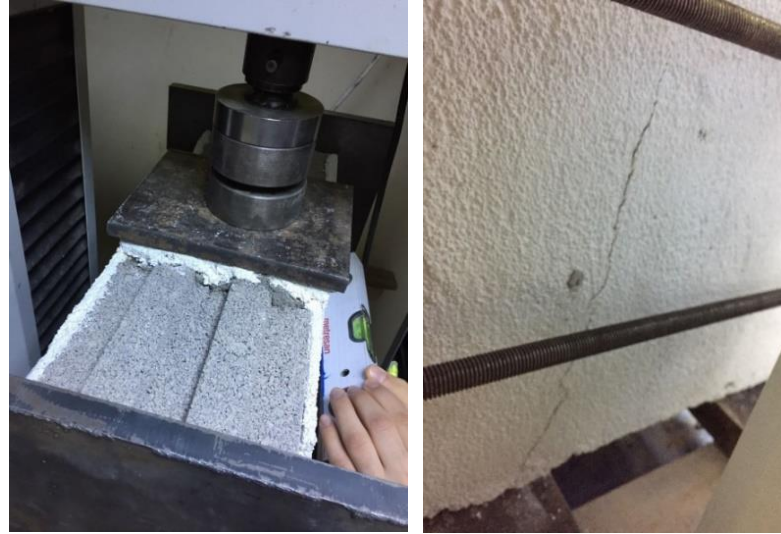
Şekil 3.117. D32T03-Y-3 kodlu numunenin deney öncesi ve sonrasındaki durumu
