**T.C.  
SAKARYA ÜNİVERSİTESİ  
FEN BİLİMLERİ ENSTİTÜSÜ**

**BİNA ISI YALITIM SİSTEMLERİNİN İNCELENMESİ  
VE OPTİMİZASYONU**

**YÜKSEK LİSANS TEZİ**

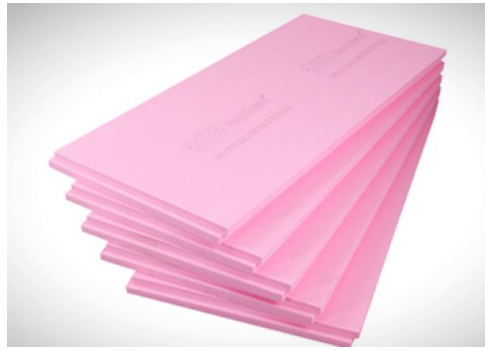
Şekil 3.1. Ekstrüde Polistren Köpük (XPS)

Ekstrüde polistren levha (XPS-Haddelenmiş Polistren Köpük), polistren ham maddesinin ekstrüzyon yöntemi ile levha halinde çekilerek ortaya çıkar. Ekstrüde polistrenin olumlu yönü haddeleme (ekstrüzyon) işlemi sonucunda ortaya çıkan kapalı gözenekli olan hücre yapısıdır. Polistren tanecikler halinde olup bu malzemenin hammaddesidir. Polistren, üretim hattında iken eritilir ve daha başka katkı maddeleri de eklenir. Köpük yapısını oluşturabilmek için şişirme malzemesi eklenir. Karışım belirlenen ısı ve basınç şartlarında hat boyunca arzu edilen boyutlarda, kalınlıkta çekilir. Üretilen malzeme ihtiyaca göre boyu ve yüzey yapısı (kenar binileri, kanallar, pürüzlendirme) düzenlenmesi ile son ürün ortaya çıkmış olur. Bu üretim aşamalarının önemli getirisi malzemelerin homojen ve kalitelerinin her zaman aynı seviyede kalmasıdır. Hat boyunca üretilmiş olan malzeme kapalı gözenekli hücre yapısına sahip ekstrüde polistrendir. Sürekli ve düzenli olan hücre yapısı ve de kapalı gözenekler ekstrüde polistreni suya karşı dayanıklı hale getirir. Ayrıca ömrünü uzatır. Yalıtımı yaparken kolaylık sağlar. Gelecek olan yüklere karşı da dayanımının yüksek olmasını sağlamaktadır. Polistren termoplastiktir. İşlendikten sonra tekrar üretim hattına sokulabilmektedir. Bu sebep ile ekstrüde polistren tesislerinde çalışmalar zayıtsızdır [2].

Ekstrüde Polistren Köpük (XPS) üretiminde şişirici gaz olarak kullanılan HCFC (hidrokloroflorokarbon) ozon tabakasına zarar vermektedir.

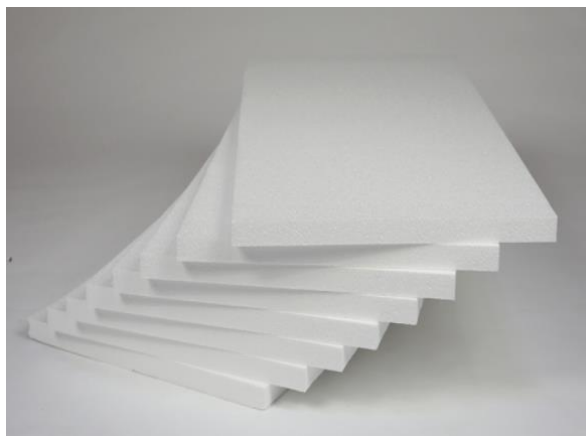
Şekil 3.2. Ekspande Polistren Köpük (EPS)

Ekspande polistren köpük, kapalı gözenekli bir ısı yalıtım malzemesidir. Polistren taneciklerinin şişirilmesi ve birbirine kaynaşması ile elde edilmektedir. EPS ürünlerinde, taneciklerin şişirilmesi ve de köpük elde edilmesi için pentan gazı kullanılmaktadır. Pentan gazı, tanecikler içinde çok sayıda küçük gözeneklerin oluşmasını sağlar. Üretimde çok kısa sürede hava ile yer değiştirme yapar. Bundan dolayı EPS levhalarda yer alan çok fazla sayıdaki (1 m<sup>3</sup> EPS 'de üç ila beş milyar kadar) küçük kapalı gözenekli hücreler içinde durgun hava hapsolür. Malzemenin çok büyük kısmı hareketsiz ve durgun havadan oluşmaktadır. Şekil verme işlemi yani kalıplamada taneciklerin birbirlerine kaynaşmaları sağlanır. Ekspande polistren köpük levha haline getirilebilir ya da levha şeklinde kalıp içerisinde genleştirilerek oluşturabilmek mümkündür [2].

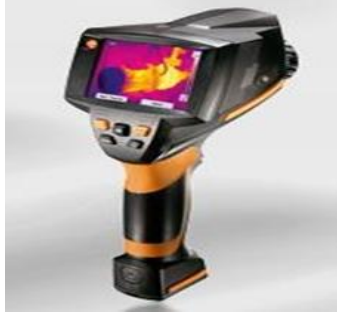
Tablo 4.1. Termal kamera özellikleri

Özellik	Değer	Resim
Markası	Testo 875

Dedektör	160x120 piksel	
Termal duyarlılık	< 80mK	
Sıcaklık aralığı	-20°C...+280°C	
Görüntü yenileme hızı	9 Hz	
Lens	32°x23° SuperResolution	
Otomatik sıcak/soğuk nokta belirleme	Solar mod	
Lens koruma camı

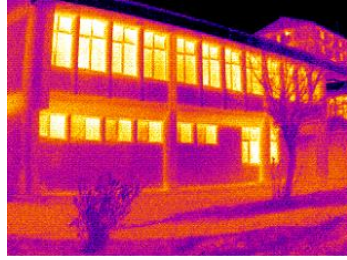
Şekil 4.5. Bolu İli Üniversite Kampüsü Binalarının Farklı Cephelerden Termal Kamera Görüntüleri 2

Termal görüntülerin renkleri siyahtan beyaza doğru geçiş olurken sıcaklıktaki karşılığı da soğuktan sığa doğru yükselmesidir. Termal görüntülerin yanında sıcaklık renk skalaları görülmekte, skaladaki en düşük sıcaklık değeri siyah renkteki bölgelerin bu değerin altında olduğunu, en yüksek sıcaklık ise beyaz renkteki bölgelerin bu değerin üstünde olduğunu söylemektedir. Siyah ve beyaz arasındaki tüm renkler, skaladaki en düşük ve en yüksek sıcaklık değerleri arasında dağılmıştır.

Termal kamera ile kampüs içerisinde 03.01.2018 tarihinde yapılan, yalıtım performansı ile ilgili elde edilen termal resimler binalarda yalıtım uygulamalarının ve enerji verimliliğinin iyileştirilmesine yönelik değerlendirilmektedir. Kampüs içerisinde bulunan binalarda dış cephe termal kamera görüntülerinde kiriş ve kolonları yüksek sıcaklıklarda gözlemlendi. Binanın görülen dış cephe termal görüntülerinde perde betonların yüksek sıcaklıklarda görülmesi kolon ve kirişlerle beraber perde betonlarında ısı köprüsü oldukları anlaşılmaktadır.

Binalarda görülen ısı köprüleri aynı zamanda yoğunlaşmaya da sebep olmaktadır. Yoğunlaşma genellikle ısı transferi yapan yapı elemanlarında kolon, kiriş, perde beton gibi yapının taşıyıcı elemanlarında gözlemlenmektedir. Yoğunlaşmaya maruz kalan inşaat demiri nem ve su ile reaksiyona girmesi sonucu korozyona uğramaktadır. Korozyon demir çapını inceltmekte dolayısıyla bina ömrünü azaltmaktadır.

Pencere yüzeylerinde yüksek sıcaklıklar ölçülmesi ısı kayıplarının bu bölgelerde daha fazla olduğu gözlemlenmektedir. Kat döşeme betonunun arasından geçen sıcak su hatları da dış cephe termal görüntülerinde tespit edilebilmiştir. Dış cepheden yapılacak ideal kalınlıktaki ısı yalıtımı cephede görülen ısı köprülerini engelleyerek, iç ortamın ısı kayıpları en aza indirilmelidir. Isı yalıtımı yapılmadan önce TS 825 Isı Yalıtım kurallarına göre ısı yalıtımının planlanması, en ideal yalıtımın yapılması sağlanarak ısı kayıpları en aza indirilecektir.

firmaları ve ustalarının ısı yalıtımı konusunda yeterli eğitim almamış olması, uygulama sonrası binalarda bazı hataları meydana getirmiştir. Yalıtım malzemesine uygulama sırasında yeterli sayıda dübel çakılmaması, uygun olmayan zemine yalıtım yapılması, yalıtım levhasının uygulama sırasında günlerce olumsuz hava şartlarına maruz bırakılması, yalıtım levhasına yapıştırma harcının eksik ya da yanlış sürülmesi, uygun kalınlıkta ve gerekli standartlara sahip olmayan ısı yalıtım malzemesi kullanılması ve bina sakinleri arasındaki uyumsuzluk sonucu yapılan parça yalıtımlar ildeki başlıca ısı yalıtım hatalarıdır. Bu hataların bazılarını gözle görmemiz mümkün olmamaktadır. Ancak uygulama sonrası üzerinden bir kış mevsimi geçtikten sonra bazı hatalar gözle görülmektedir. Örneğin, yalıtım levhasına yeterince sürülmeyen yapıştırma harcı sonucu yapılan ısı yalıtımlı bir binanın üzerinden bir kış mevsimi geçtikten sonra yalıtım levhalarının duvardan ayrılarak parçalandığı görülmektedir. Gözle görülmeyen yalıtım hatalarını termal kamera görüntüleri ile görmek mümkündür.

Termal çekimlerden de görüldüğü gibi yalıtımsız binalarda meydana gelen ısı kaybı yalıtımlı binalara göre çok fazladır. Yani yalıtımsız binada oturan kişi ısınma için fazla enerji harcamakta ve dolayısıyla daha fazla yakıt faturası ödemektedir. Yalıtımlı bina sahipleri ise daha az para ile ısıl konfora ulaşmaktadır. 1 Ocak 2011 tarihinden önce ilde yapılan ısı yalıtımsız binaların ısı yalıtım hesabı yetkili mühendisler ile görüşülerek hesap edilmelidir. Bu hesap ile birlikte mühendis kontrolünde, ısı yalıtımı konusunda eğitim almış firma yetkilileri ve ustalarına binaların ısı yalıtımı işi verilmelidir.
