T.C.
SAKARYA ÜNİVERSİTESİ
FEN BİLİMLERİ ENSTİTÜSÜ

ENERJİ SANTRALLERİNDE TİTREŞİM ANALİZİ İLE KESTİRİMCİ BAKIM

YÜKSEK LİSANS TEZİ

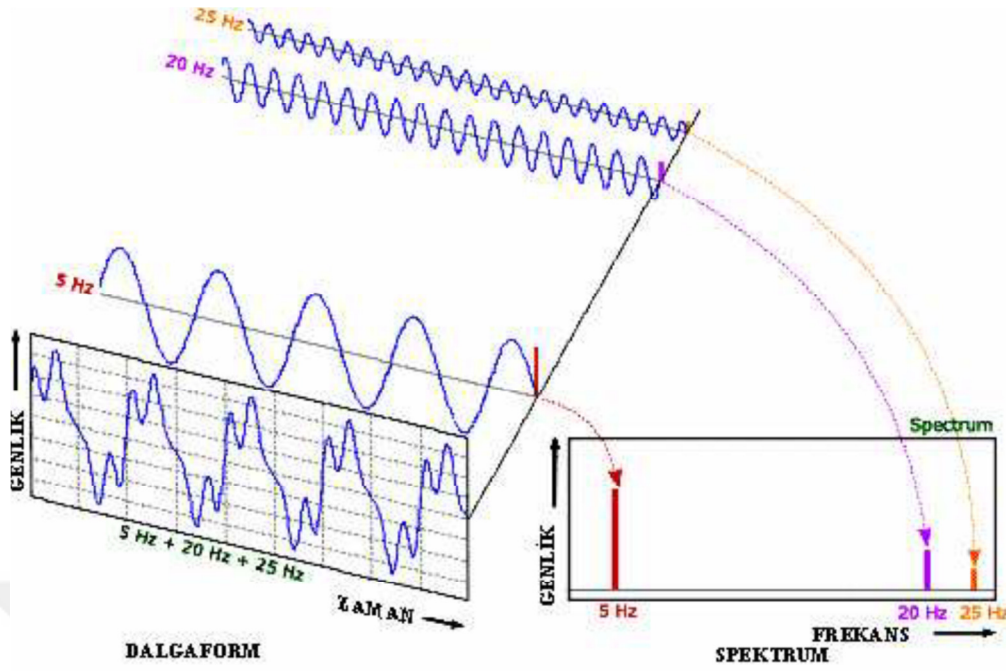
Şekil 1.2. Zaman-Frekans dönüşümü [10]

Frekans tanım bölgesi, titreşim sinyallerinin frekans içeriğini incelemek için kullanılır. Zaman sinyalinin Hızlı Fourier Dönüşümü (FFT) analizi ile frekans bileşenlerine ayrılmasıdır. FFT ile yapılan frekans dönüşümüne frekans spektrumu denir. Şekil 1.2.'de frekans spektrumunun oluşumu görülmektedir [10].

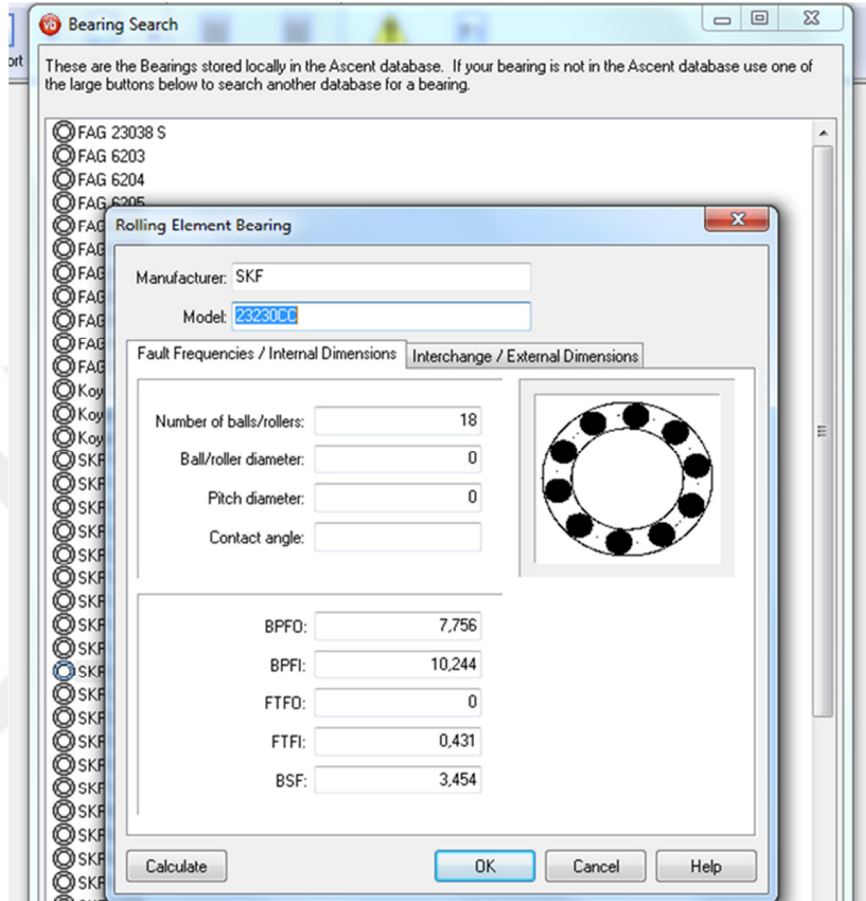
Şekil 2.9. Titreşim analiz programı içindeki SKF 23230 rulman arıza değerleri

girilmiştir. Kullanılan titreşim analiz programındaki SKF 23230 rulman arıza değerleri Şekil 2.9.'de örnek olarak gösterilmiştir.

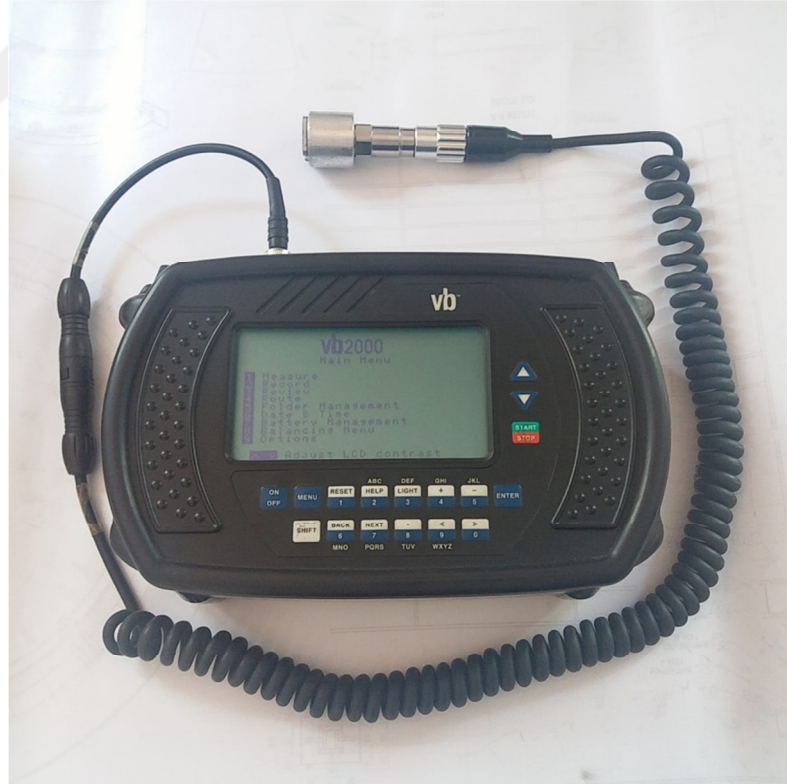
Şekil 3.1. Commtest VB2000 FFT titreşim analizör cihazı

Enerji Santrali ana ekipmanlarının periyodik olarak titreşim ölçümleri alınmıştır. Ekipmaların dönme devrine göre belirlenmiş frekans aralıklarında titreşim hızları mm/s RMS olarak ölçülmüştür. Titreşim ölçüm cihazı olarak Commtest VB2000 marka cihaz kullanılmıştır. Titreşim analiz programı olarak ise Ascent 2011 programı kullanılmıştır. Commtest VB2000 FFT titreşim analizör cihazı 2 kanallı, 2 ivmeölçerli-100mV/g, 3200 line FFT, 20 kHz Fmax, tek ve çift düzlem balansalma özelliklerinde olup resmi Şekil 3.1.'de gösterilmiştir [31,32].

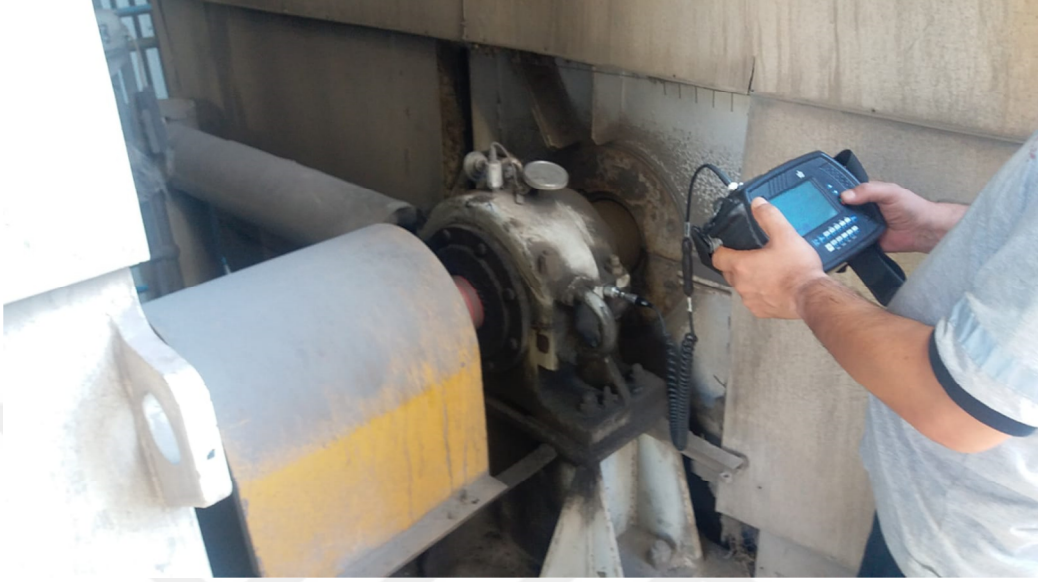
Şekil 3.2. Ekipman yatağından alınan titreşim ölçümünün gösterimi

Ekipman yatakları üzerinden daha önceden belirlenmiş noktalardan yatay (horizontal), dikey (vertical) ve eksenel (axial) yön olmak üzere üç eksenle titreşim

ölçümleri alınmıştır. Ekipman yatağından alınan ölçüm örnek olarak Şekil 3.2.'de verilmiştir.

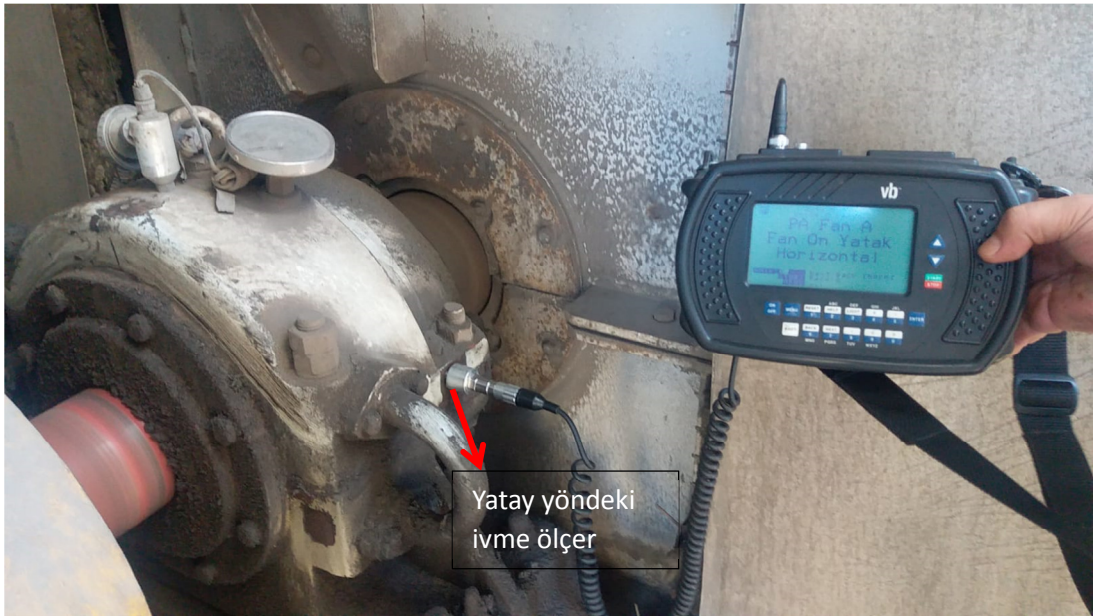
Şekil 3.3. Yatak eksenden alınan titreşim ölçümünün gösterimi

Yatay (horizontal) eksenden alınan ölçümlerin gösterimi Şekil 3.3.'de verilmiştir.

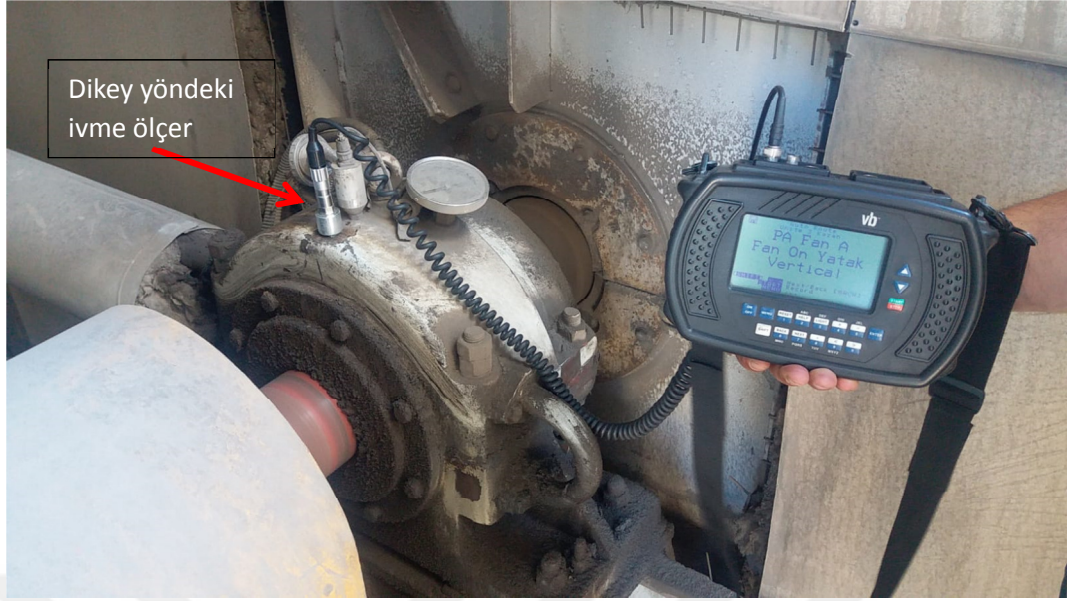
Şekil 3.4. Dikey eksenden alınan titreşim ölçümünün gösterimi

Dikey (vertical) eksenden alınan ölçümlerin gösterimi Şekil 3.4.'de verilmiştir.

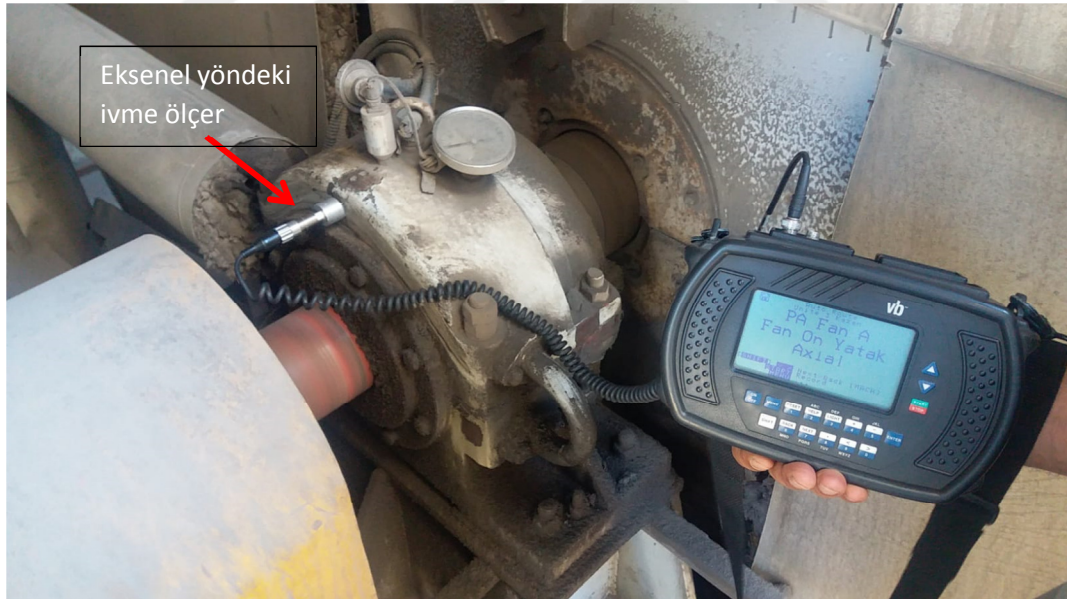
Şekil 3.5. Eksenel eksenden alınan titreşim ölçümünün gösterimi

Eksenel (axial) eksenden alınan ölçümlerin gösterimi Şekil 3.5.'de verilmiştir.

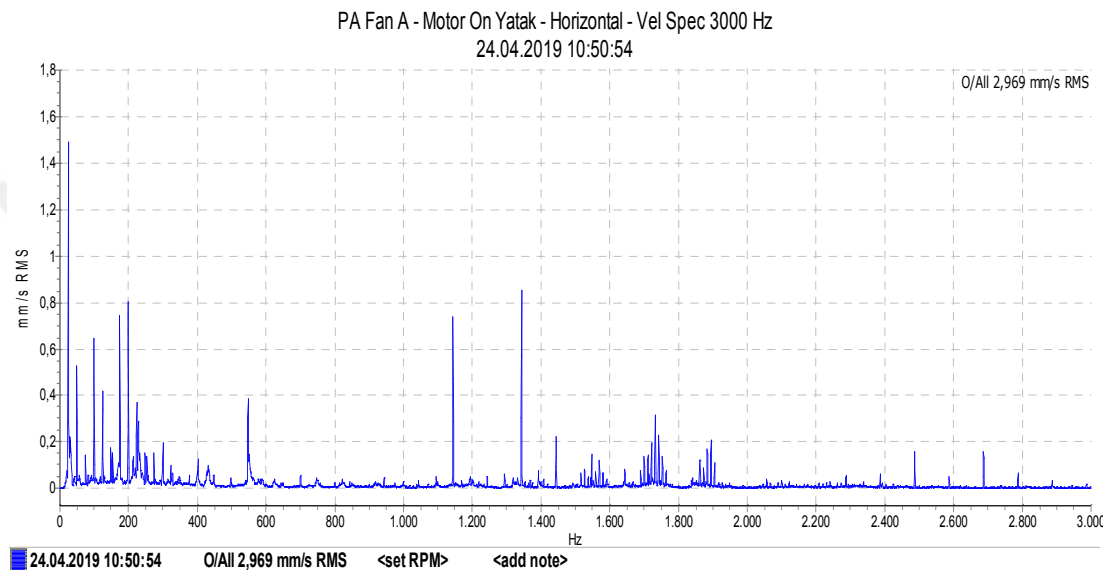
Şekil 3.12. PA Fan A motor ön yatak yatay titreşim hız spektrum (3000Hz) grafiği-24.04.2019

Bu değerler çalışma değerleri içinde olup herhangi bir müdahale yapılmamıştır. Ölçümlere ve takibe devam edilmiş olup bu süre zarfında herhangi bir ani değişim görülmemiştir. Fanın yük durumu yapılan ölçümlerde farklı olabileceği için ölçülen titreşim değerlerinde küçük değişikliklerin olması normaldir. 24.04.2019 tarihinde alınan son ölçümün titreşim hızı 2,969 mm/s olup titreşim hız spektrum grafiği Şekil 3.12.'de gösterilmiştir.

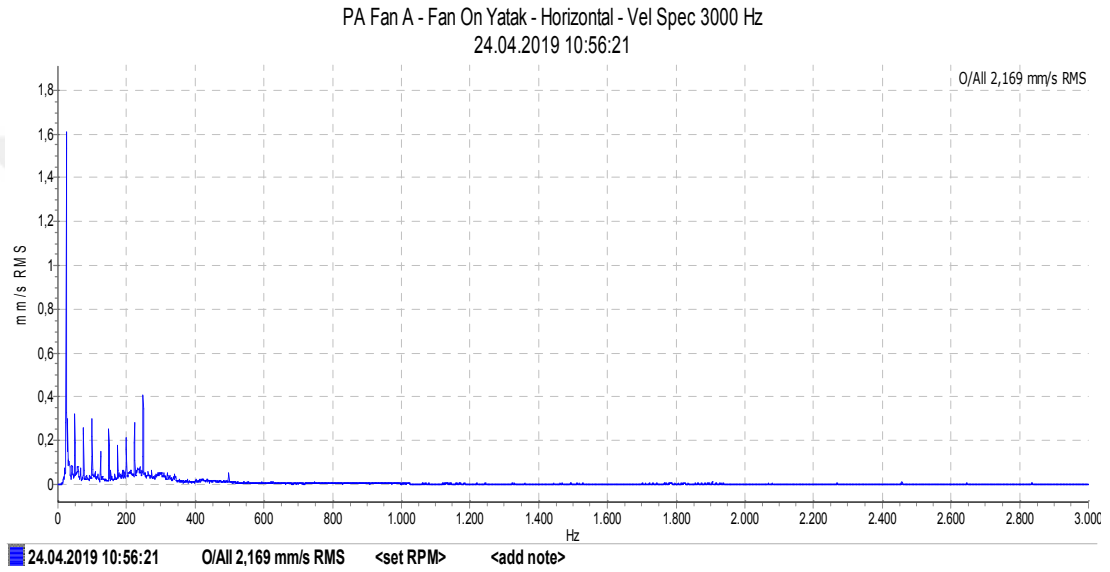
Şekil 3.14. PA Fan A fan ön yatak yatay titreşim hız spektrum (3000Hz) grafiği-24.04.2019

Tüm ölçümler incelendiğinde titreşim hızı değerinin 2,5 mm/s değerinin altında olup Şekil 3.13.'de görülmektedir. Bu değerler çalışma değerleri içinde olup herhangi bir müdahale yapılmamıştır. Ölçümlere ve takibe devam edilmiş olup bu süre zarfında herhangi bir ani değişim görülmemiştir. Fanın yük durumu yapılan ölçümlerde farklı olabileceği için ölçülen titreşim değerlerinde küçük değişikliklerin olması normaldir. 24.04.2019 tarihinde alınan son ölçümün titreşim hızı 2,169 mm/s olup titreşim hız spektrum grafiği Şekil 3.14.'de gösterilmiştir.

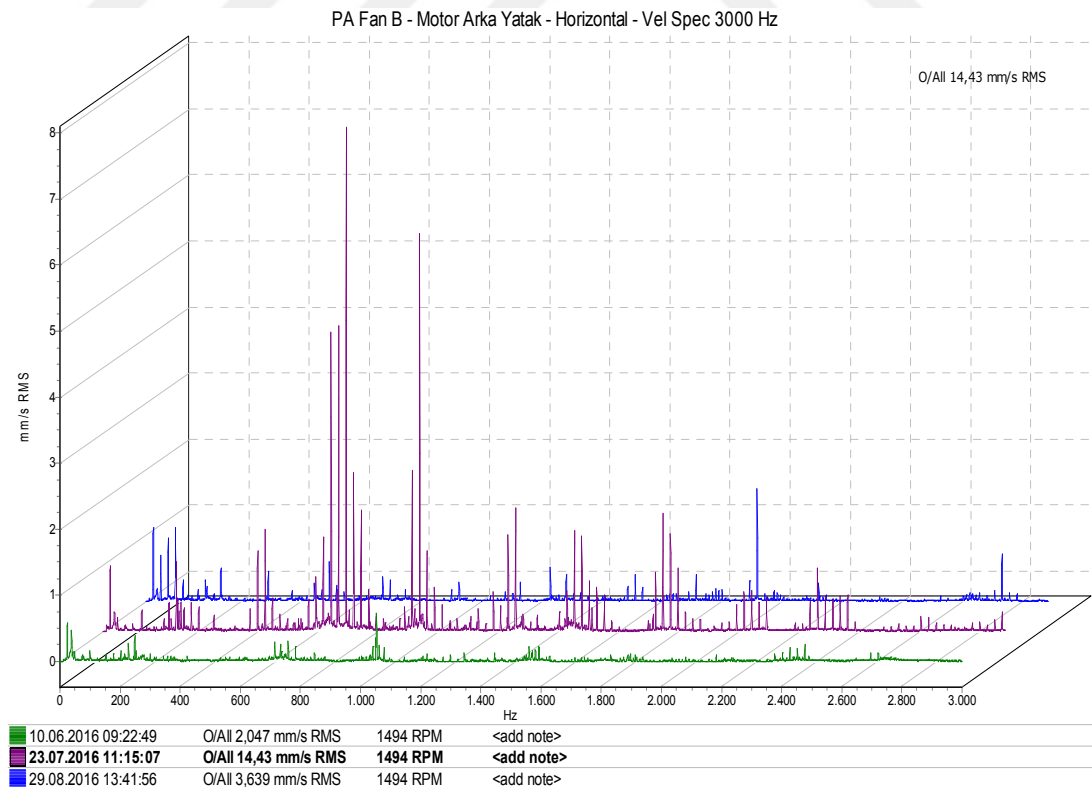
Şekil 3.21. PA Fan B motor arka yatak yatay titreşim çoklu spektrum (3000Hz) grafiği

Diğer bir değişim (Şekil 3.18.) ise 10.06.2016 tarihinde 2,047 mm/s olan titreşim hızı 23.07.2016 tarihinde 14,43 mm/s değerine çıktığı görülmüştür. Bu değişimden dolayı titreşim hız spektrum grafikleri incelenmiş ve Şekil 3.21.'de gösterilmiştir.

23.07.2016 tarihli titreşim hızı 14,43 mm/s olan ölçüm incelendiğinde, 269,6 Hz frekansı ve harmoniklerinde yüksek titreşim genlikleri tespit edilmiştir. Bu frekans Tablo 2.10.'da gösterilen NU232 rulman iç bilezik bilye geçiş arıza frekansıdır. 269,6 Hz frekansı, harmonikleri ve 1X yan bantlarındaki yüksek titreşim genlikleri aşağıdaki Şekil 3.22.'de gösterilmiştir. Motor rulman değişimi için program yapılmış olup Enerji Santrali için uygun bir zamanda motor rulmanları değiştirilmiştir. Motor rulmanları değiştirildikten sonra alınan 29.08.2016 tarihli ölçümde titreşim hızının 3,63 mm/s düştüğü Şekil 3.18. ve Şekil 3.21.'de görülmektedir.

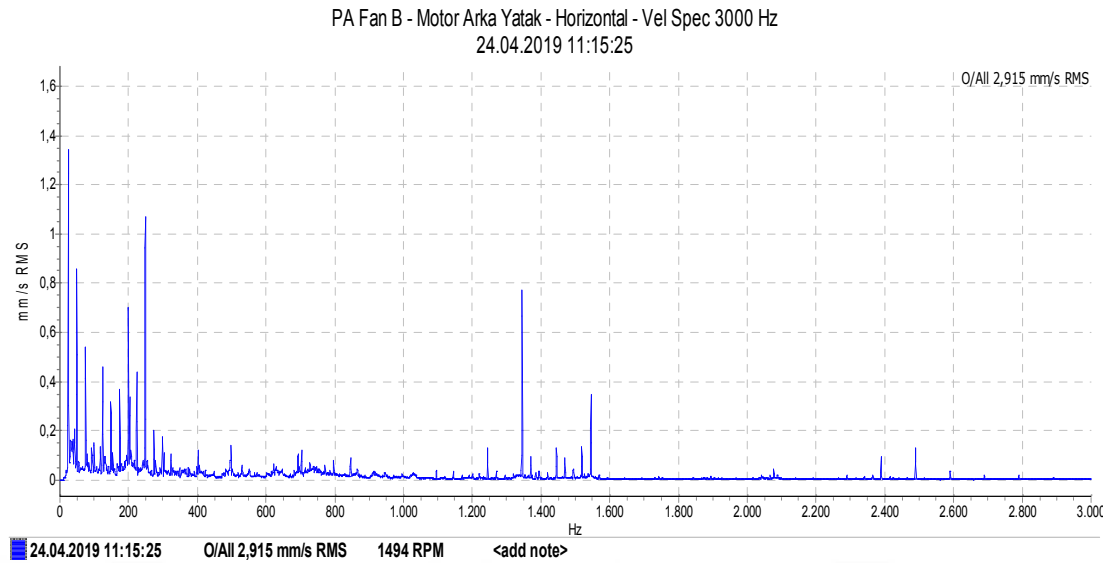
Şekil 3.26. PA Fan B motor arka yatak yatay titreşim hız spektrum (3000Hz) grafiği-24.04.2019

Daha sonraki ölçümlerde titreşim hızının 3,3 mm/s değerinin altında olduğu Şekil 3.18.'de görülmektedir. Bu değerler çalışma değerleri içinde olup bu süre zarfında herhangi bir arıza görülmemiştir. 24.04.2019 tarihinde alınan son ölçümün titreşim hızı 2,915 mm/s olup titreşim hız spektrum grafiği Şekil 3.26.'da gösterilmiştir.
