**ÇİMENTO FABRİKALARINDA KARŞILAŞILAN  
AŞINMA PROBLEMLERİNİN KAYNAK  
YÖNTEMLERİ İLE ÇÖZÜMÜ**

**YÜKSEK LİSANS TEZİ**

**Enstitü Anabilim Dalı : MAKİNE MÜHENDİSLİĞİ**  
**Enstitü Bilim Dalı : MAKİNE TASARIM VE İMALAT**  
**Tez Danışmanı : Prof. Dr. Ahmet OĞUR**

**Mayıs 2013**

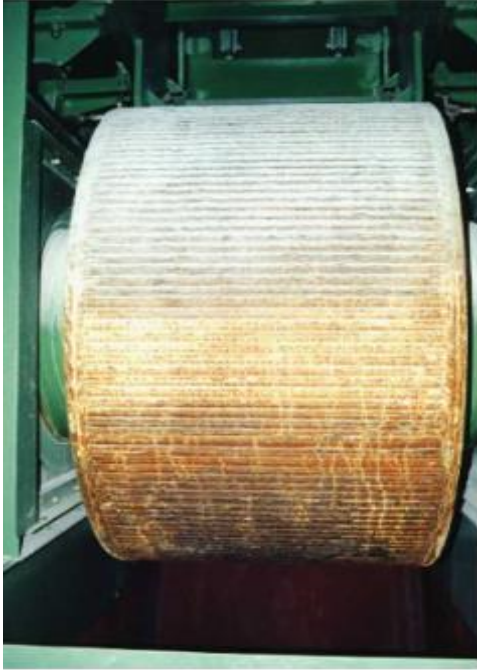
Şekil 4. 1. Aşınmış merdane görüntüsü

*Çözüm;* Merdane üzerindeki radüsler torna tezgahında torna kalemi aracılığı ile 25 mm talaş kaldırarak temizlenmiştir. Daha sonra yüzeyde çatlak olup olmadığına karar vermek için penetrant ile tahribatsız muayene yapılmıştır. Kaynak işleminin daha verimli gerçekleşmesi için malzemenin karbon eş değerine göre tav sıcaklığını tayin edilip, 150-200 °C civarına kadar tav verilmiştir. Kök paso olarak AWS A 5.22 E 307 T1 standardında Castolin DO-02 özlü teli ile 5mm dolgu yapılmıştır. Bu dolgunun üzerine AWS A 5.22 MF 7-200-400-GKP standardında Castolin DO-05 özlü teli ile 4 mm tampon dolgu yapılmıştır. Üçüncü paso olarak AWS A 5.22 MF 3-55-GPST standardında Castolin DO-15 özlü teli ile 8 mm sert dolgu yapılmıştır. Son olarak %4.7 Ti ve %6 Cr alaşımı DIN 8555 MF 6-60-G standardında Castolin 4923 özlü teli ile 8 mm dolgu yapılmıştır. Son pasoda kaynak işlemi yapılırken yüzeyde 4 mm yüksekliğinde 15 mm genişliğinde ve 10 mm aralıklarla bilye şeklinde çıkıntı desenleri olacak şekilde kaynak dolgusu yapılmıştır. Bu işlemin amacı aşınma faktörünün minimuma indirgenmesidir [8].

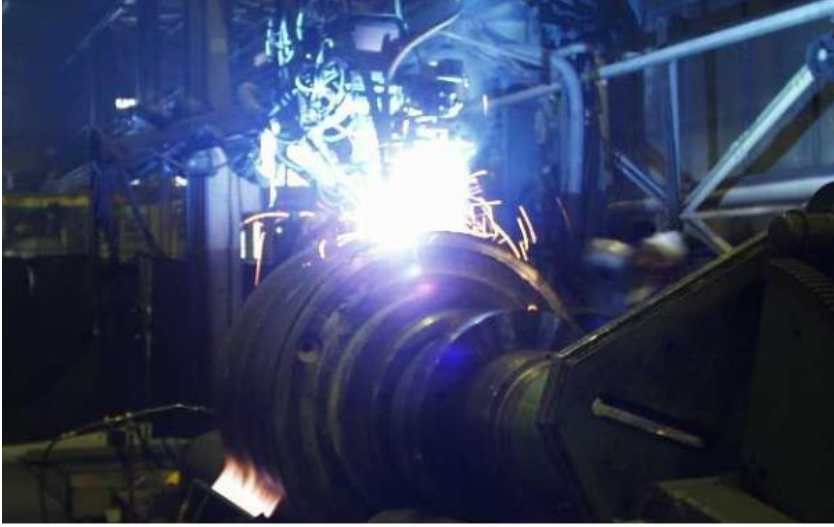
Şekil 4. 2. Kaynak işlemi pozisyonler de yapılırken bir görüntü

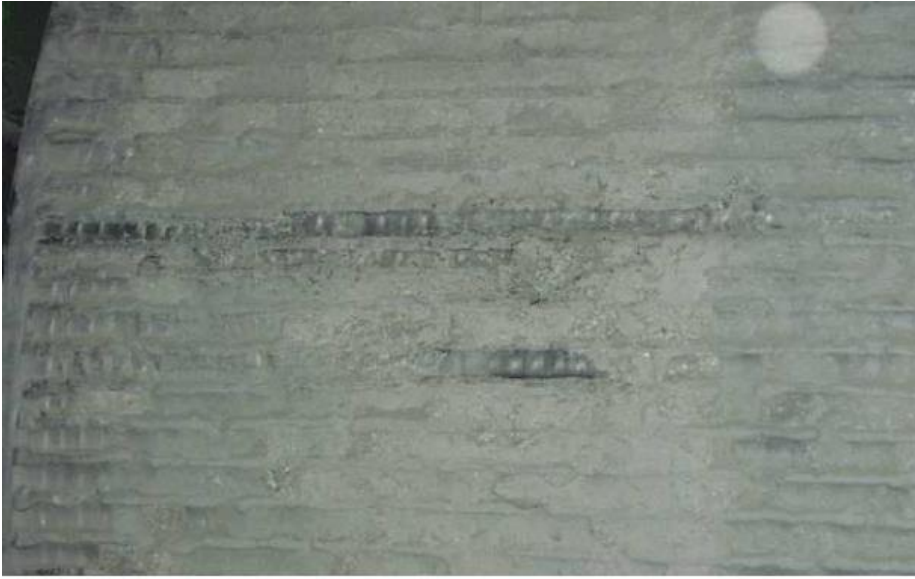
Şekil 4. 3. İkinci pasodan sonra kaynak dolgusunun görüntüsü

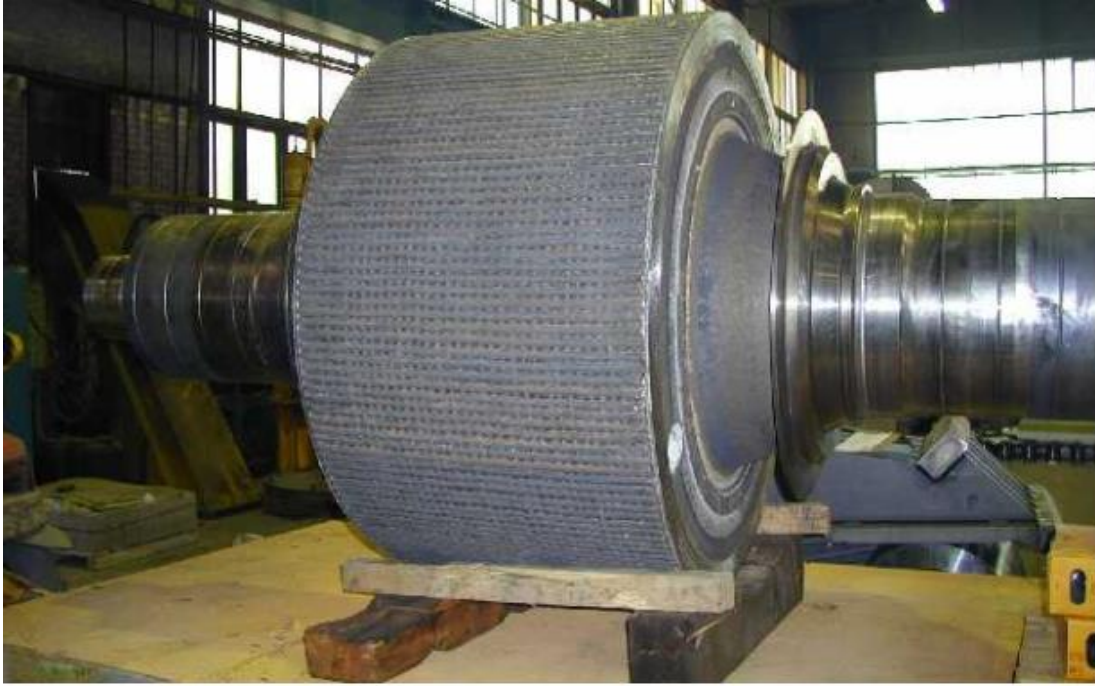
Şekil 4. 4. Kaynak dolgusu bittikten sonraki merdane yüzeyi

*Avantajlar*; bu yöntemde mühendislik bilgileri kullanılarak çok pasolu sert dolgu kaynağı yapılmıştır. Bu yöntemde kullandığımız ürünün; Çekme dayanımı=63-70 kg/mm<sup>2</sup>, Akma dayanımı=32-38 kg/mm<sup>2</sup>, Uzama=%30-40 (l=5d), Çentik darbe dayanımı 70J (20 °C)- 55J (-20°C)- 45J (-40 °C), kaynak sonrası sertliği=170 HB<sub>30</sub>, deformasyon sonrası sertliği=340 HB<sub>30</sub> olan üstün çatlama direncine sahip DO-02 özlü teli malzeme ile kaynak dolgusu arasında geçişi sağlamakta, kullandığımız Çekme dayanımı=87-93 kg/mm<sup>2</sup>, Akma dayanımı=56-60 kg/mm<sup>2</sup>, Uzama=%25-30 (l=5d), Çentik darbe dayanımı 70J (20 °C)- 50J (-240°C), kaynak sonrası sertliği=250 HB<sub>30</sub>, deformasyon sonrası sertliği=400 HB<sub>30</sub> olan krom-manganlı yapıdaki DO-05 özlü teli darbeyi absorbe etmekte, sertliği=55-60 HRC olan DO-15 teli sertlik geçişini sağlamakta, sertliği=52-58 HRC olan DIN 8555 MF 6-60-G standardında Castolin 4923 özlü teli ise darbe altında aşınmaya karşı direnci desteklemektedir [9]. Son pasonun sertliğinin 3. Pasoya göre düşük olmasının sebebi darbe ve zorlanma altında kaynak dolgusunun gevrek karakter sergileyerek çatlama kırılma ve dolgunun kabuk gibi atması problemlerinin önüne geçmektir. Fabrikada yeni bir merdane 35.000 TL ye mal olurken yaptığımız çözüm 15.000 TL'ye mal olmuş ve tesise 20.000 TL kazanç sağlamıştır. Ayrıca merdane kaplama yapılmadan

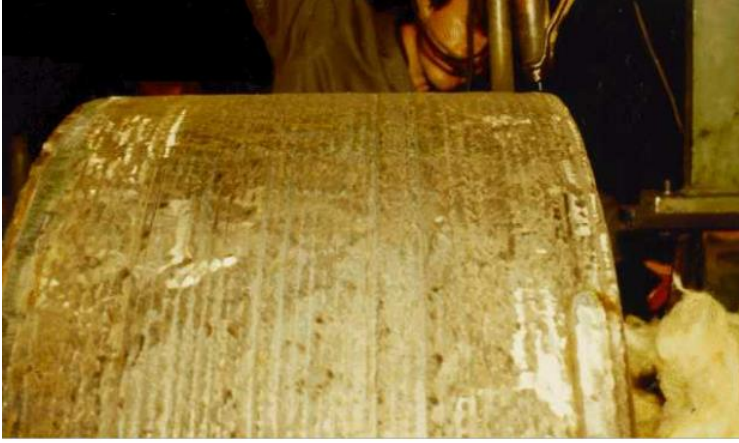
Şekil 4. 5. Kaynak işlemi hazırlıkları

*Çözüm;* Merdane üzerindeki radüsler torna tezgahında torna kalemi aracılığı ile 25 mm talaş kaldırarak temizlenmiştir. Daha sonra yüzeyde çatlak olup olmadığına karar vermek için penetrant ile tahribatsız muayene yapılmıştır. Kaynak işleminin daha verimli gerçekleşmesi için malzemenin karbon eş değerine göre tav sıcaklığını tayin edilip, 150-200 °C civarına kadar tav verilmiştir. Kök paso olarak AWS A5.22 E 307 T1 standardında Castolin DO-02 özlü teli ile 1 paso dolgu yapılmıştır. Bu dolgunun üzerine AWS A5.22 MF 7-200-400-GKP standardında Castolin DO-05 özlü teli ile 2 paso dolgu yapılmıştır. 3. Paso olarak AWS A5.22 MF 3-55-GPST standardında Castolin DO-15 özlü teli ile 1 paso dolgu yapılmıştır. Son olarak %4.7 Ti ve %6 Cr DIN 8555 MF 6-60-G standardında Castolin 4923 özlü teli ile 2 paso dolgu yapılmıştır. Bu yöntemde İş Parçası-3 e göre farklı olarak son iki paso atılmadan önce de malzemeye 200 °C tav verilmiştir. Bunun amacı sert dolgu olacak kısmın ısıl genişlemesini engellemek ve sert dolgunun tampon dolguya birleşmesini maksimum seviyede sağlamaktır [8].

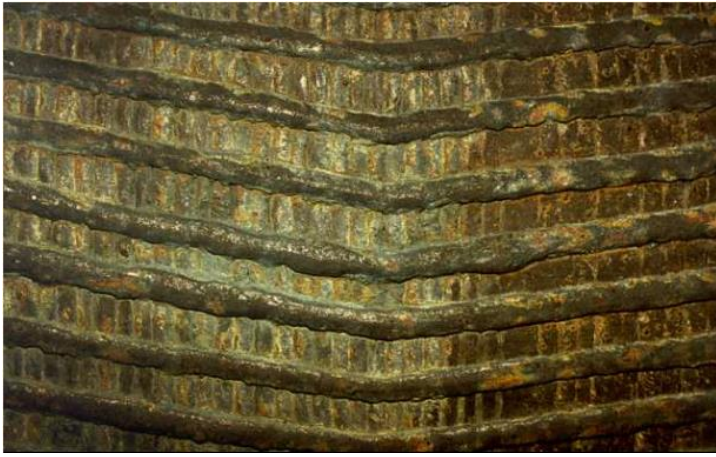
Şekil 4. 6. Kaynaktan sonra yüzeyin görüntüsü

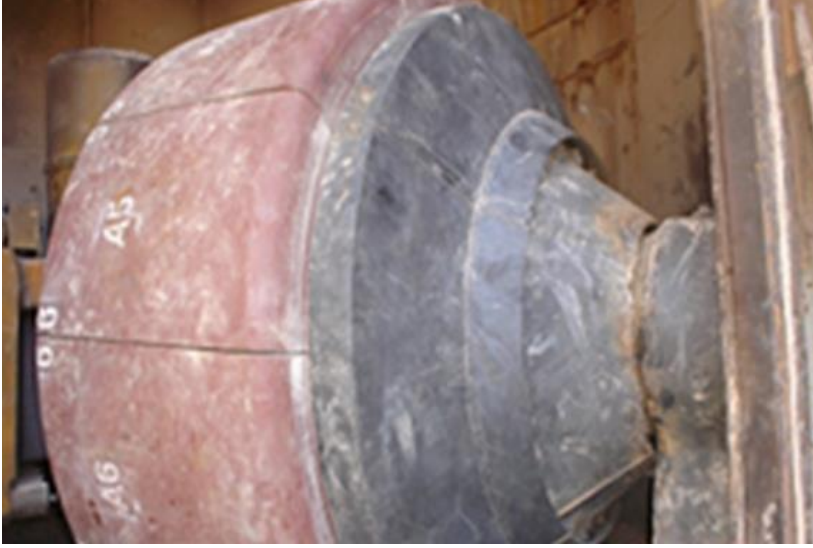
Şekil 4. 8. Merdanenin çalışma şekli

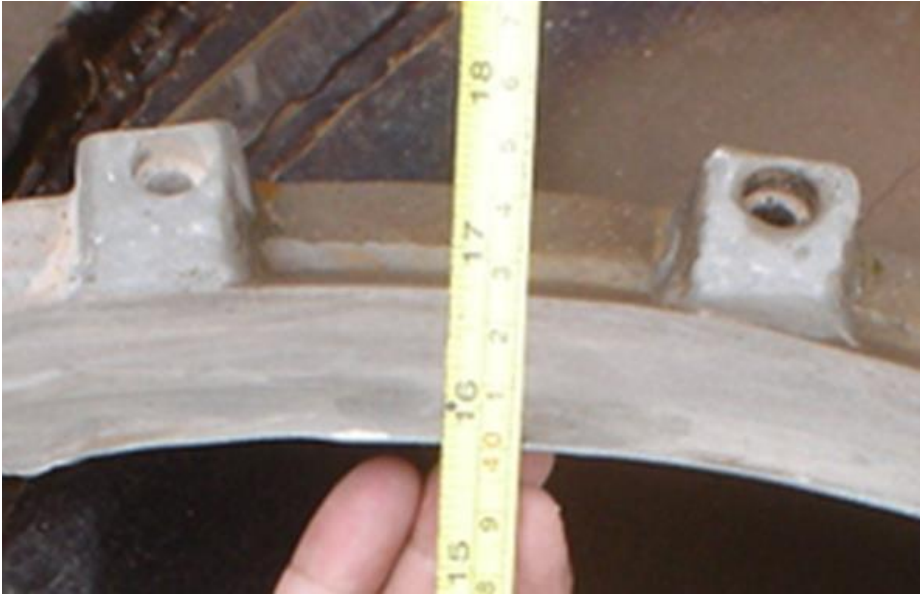
Şekil 4. 9. Merdanedeki aşınma

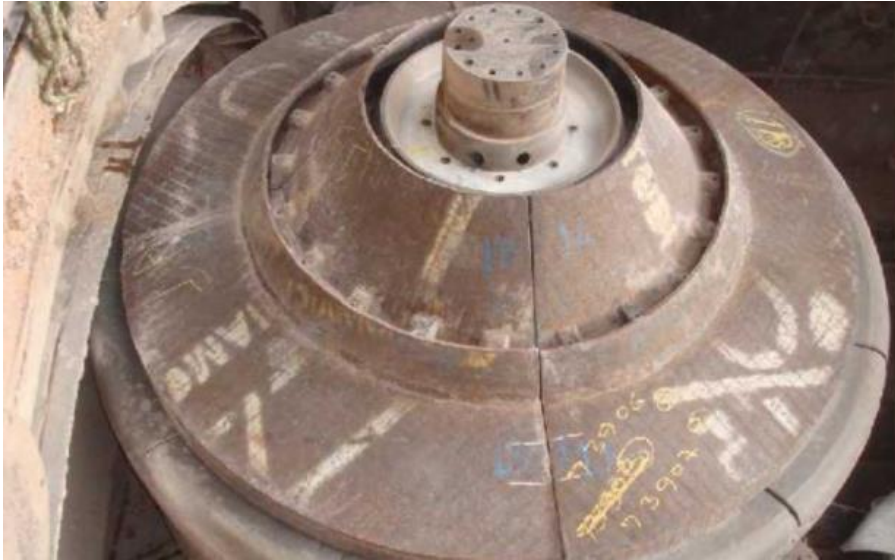
Şekil 4. 11. Merdanenin kaplandıktan sonraki görüntüsü

*Avantajlar*; kaplamada kullandığımız Castolin 4666 DXW 0805 aşınma plakalarının kimyasal içeriğine bakıldığında krom, niyobyum ve bor karbürlerini ihtiva ettiğini görmekteyiz. Krom bor ile  $\text{Cr}_2\text{B}$  (2200-2600HV), niyobyum karbon ile NbC (2400-2700HV) karbürlerini oluşturmaktadır [16]. Aşınma plakasının yüzey sertliği 62-65

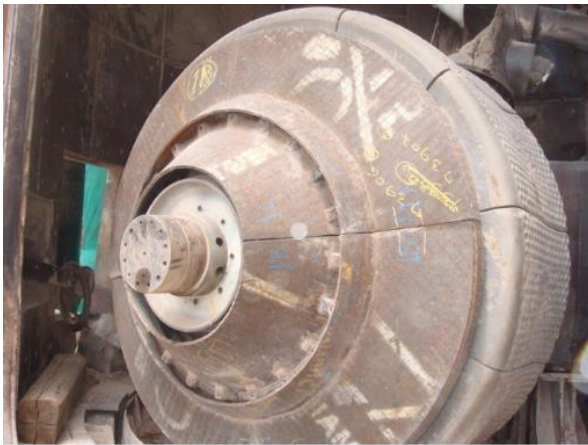
Şekil 4. 12. Merdanenin kaplanmış gövdesi

*Problem;* Merdanelerin gövdesi klinkerin abrasif özelliğinden dolayı aşınmaya maruz kalmaktadır.

*Çözüm;* Merdanenin gövdesini DIN 8555 MF 10-65-G standardında Castolin 4666 DXW 0503 5+3 aşınma plakası ile giydirme yöntemi yaparak kaplama yapılmasına karar verilmiştir [8].

*Avantajlar;* merdanenin aşınan gövdesinin kompleks krom, niyobyum [16], bor karbür ihtiva eden 62-65 HRC [9] sertlikte aşınma plakası ile kaplanması merdanenin çalışma süresini 180 günden 270 güne çıkardığı tespit edilmiştir.

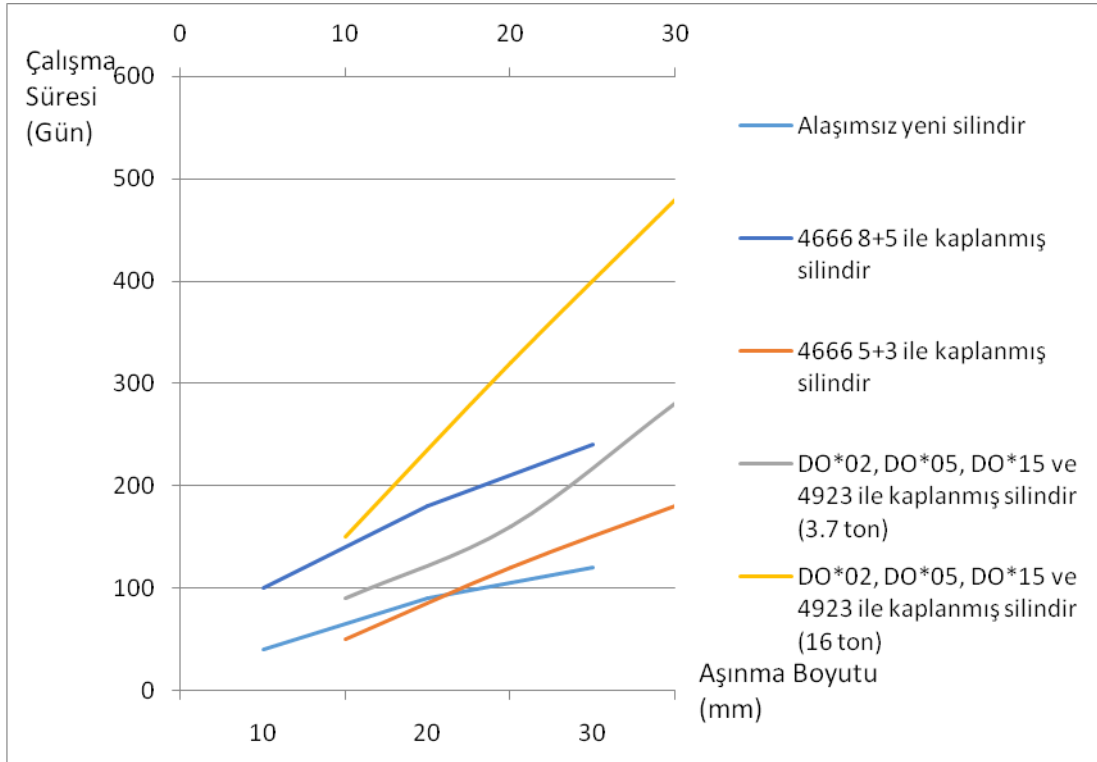
Şekil 4. 14. Döner merdane çalışma süresi-aşınma boyutu

İş Parçası-1, İş Parçası-2, İş Parçası-3 ve İş Parçası-4 merdanelerindeki aşınmayı önlemek için yapılan dört farklı yöntemle kaynaklı dolgu işlemi birbiri ile kıyaslanabilmesi için ortalama değerler alınarak oluşan aşınma boyutu ve çalışma süreleri değerlendirildiğinde aşağıdaki grafik ortaya çıkmıştır.

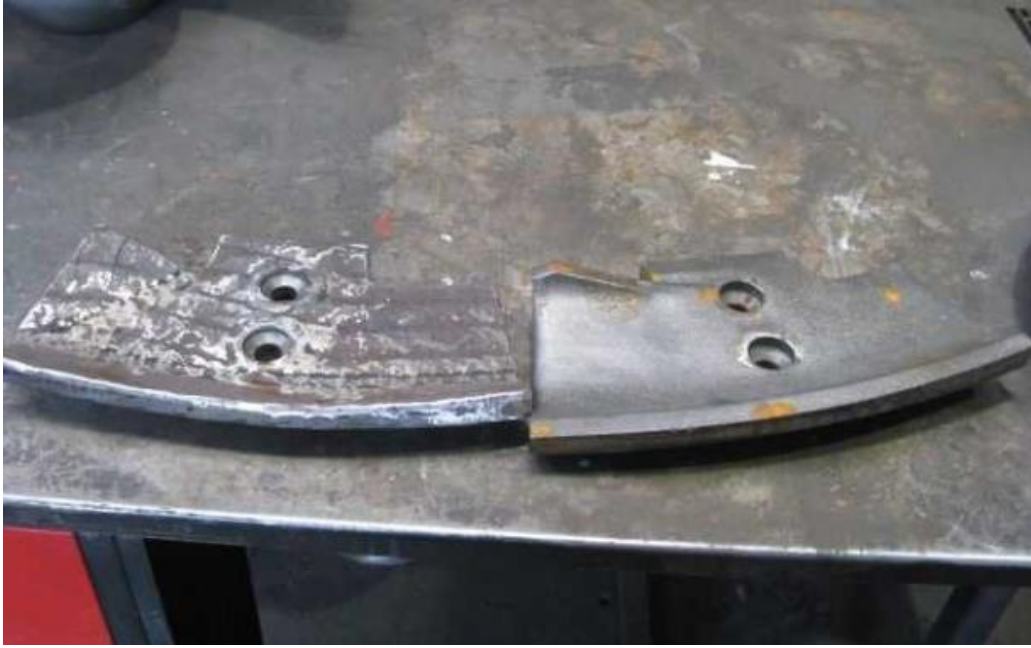
Şekil 4. 15. Castolin 4666 DXW (DIN 8555 MF 10-65-G) ile imal edilmiş kazıyıcı (solda), dökme demir kazıyıcı (sağda)

*Çözüm;* Mikserin DIN 8555 MF 10-65-G standardında Castolin 4666 DXW 1505 15+5 aşınma plakası ile imal edilmesi planlanmıştır [8].

*Avantajlar*; krom, niyobyum, bor karbürler içeren 62-65 HRC [9] sertlikteki aşınma plakasının yüksek abrazyon direnci [16] ve dökme demir gibi darbe altında çatlama-kırılma yapmaması parçanın ömrünü 90 günden 210 güne çıkardığı tespit edilmiştir.

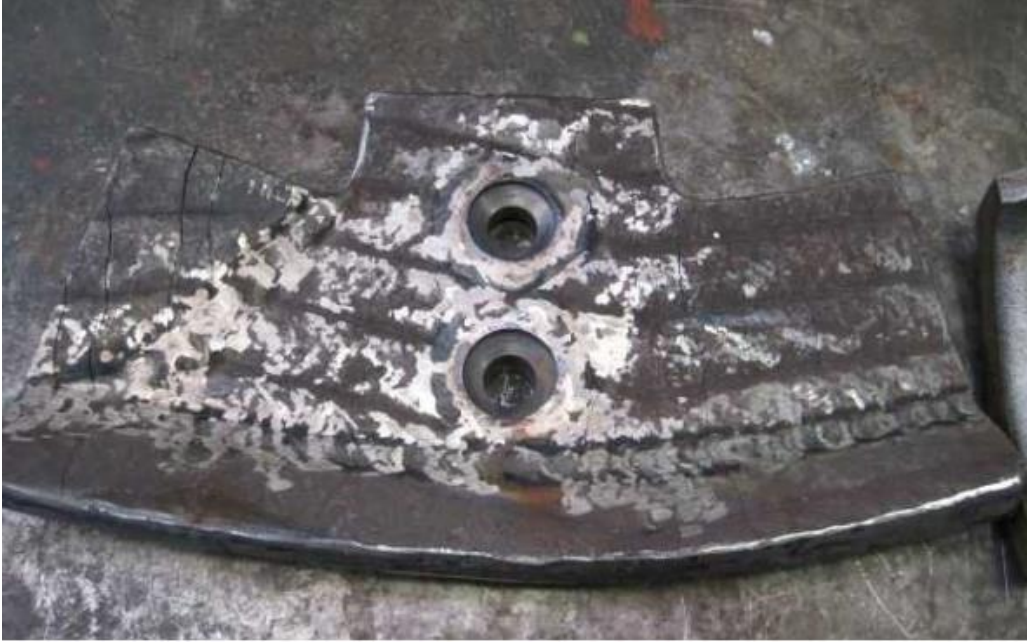
Şekil 4. 16. Castolin 4666 DXW (DIN 8555 MF 10-65-G) den imal edilmiş kazıyıcının yakın görüntüsü

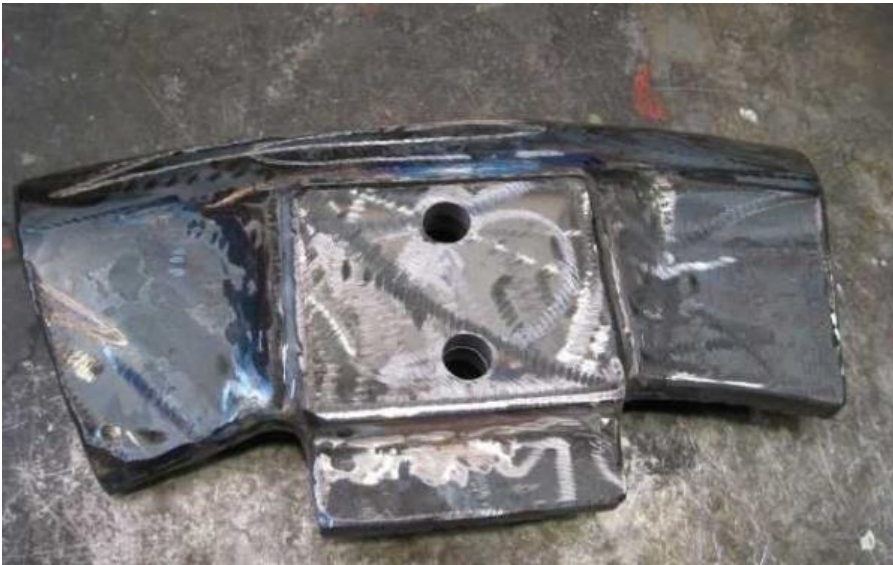
Şekil 4. 17. Kazıyıcının arka yüzeyinin görüntüsü

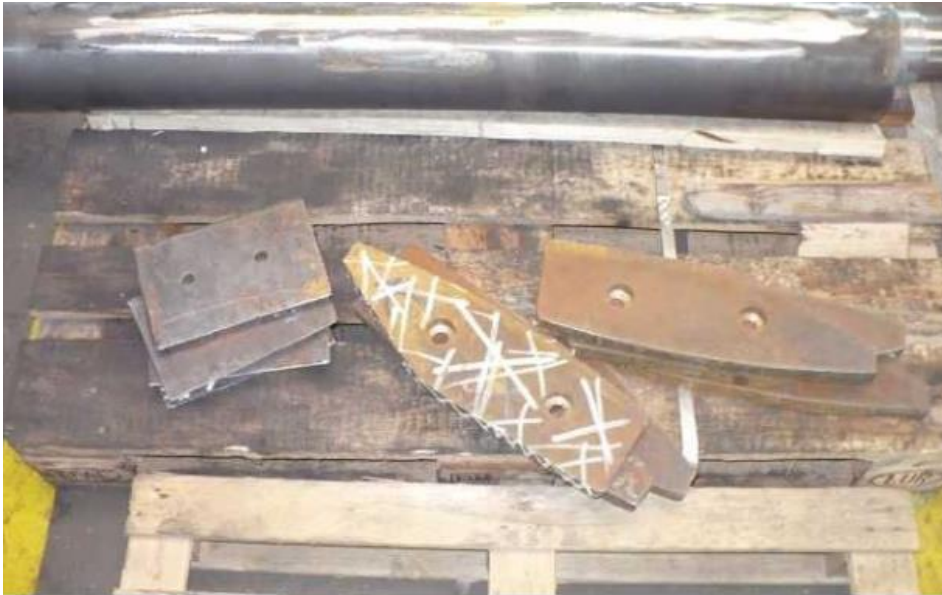
Şekil 4. 18. Kaplanacak kazıyıcıların görüntüsü

*Çözüm;* 58-60 HRC sertliğe sahip %50 den fazla krom karbür ihtiva eden AWS A 5.21 standardında Castolin 4601 (%32 Cr, %4,8 C) özlü teli ile sert dolgu kaplanması öngörülmüştür [14].

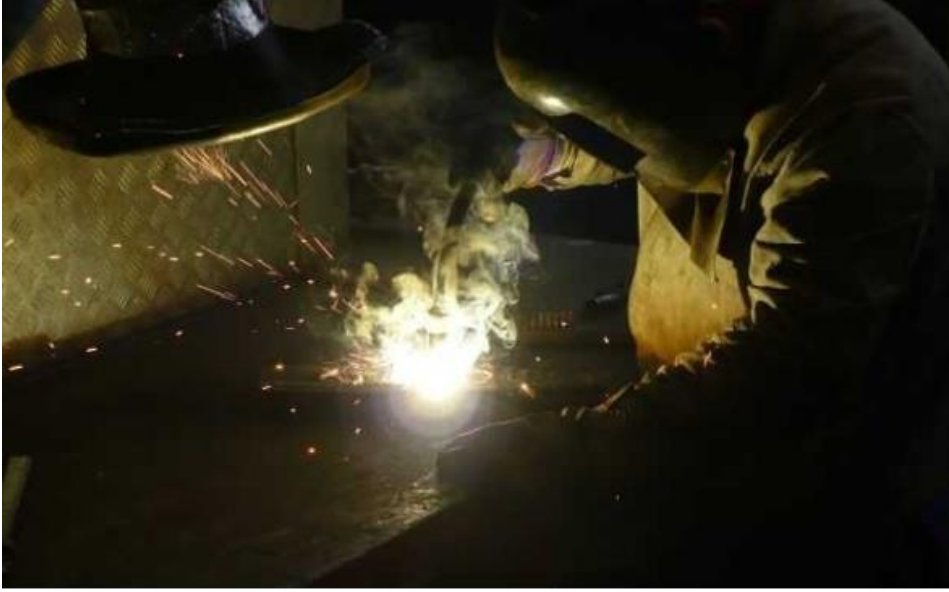
Şekil 4. 19. Kaynak dolgusu yapılırken çekilmiş bir görüntü

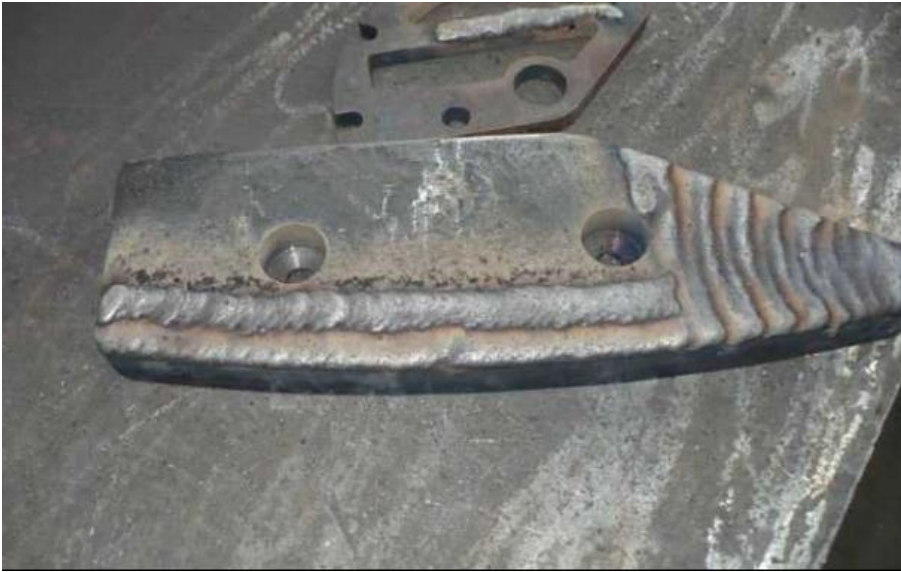
Şekil 4. 20. Kaynak dolgusunun görüntüsü

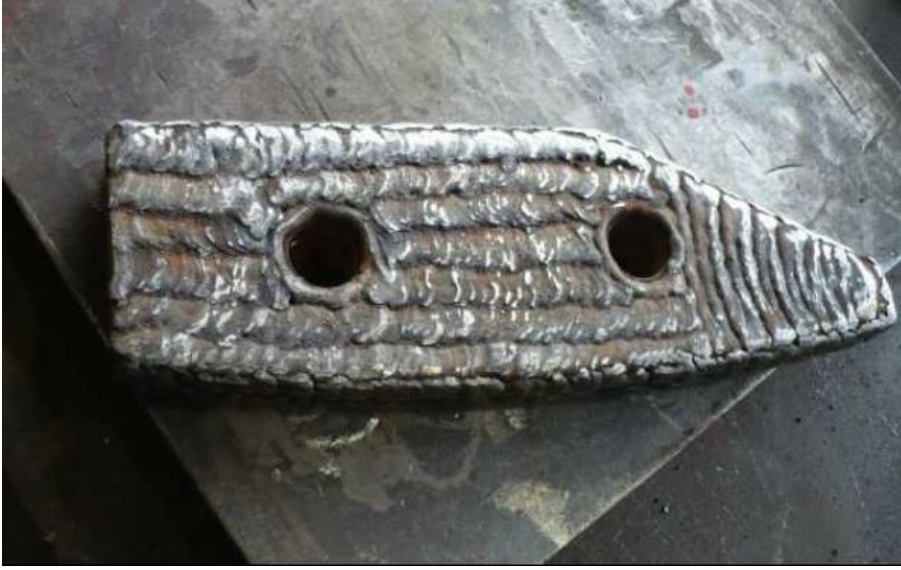
Şekil 4. 21. Kaynak dolgusu bittikten sonra kazıyıcının görüntüsü

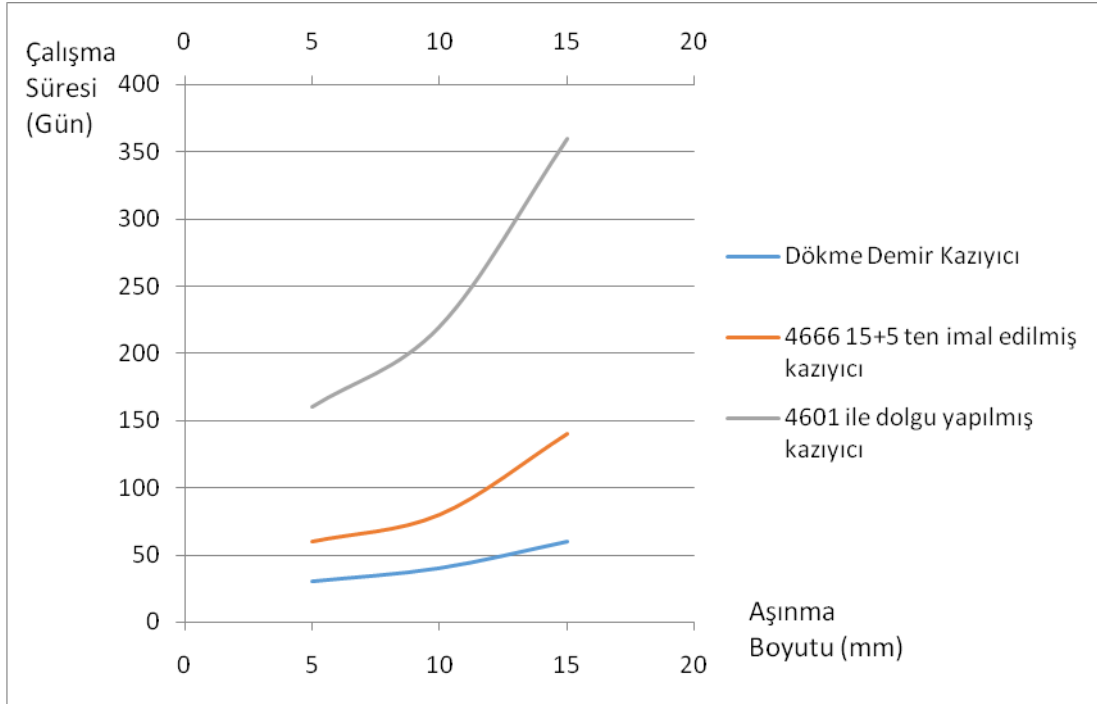
Şekil 4. 22. Kazıyıcı aşınma boyutu-çalışma süresi

İş Parçası-5 ve İş Parçası-6 kazıyıcılarındaki aşınmayı önlemek için yapılan iki farklı yöntemle kaynaklı dolgu işlemi birbiri ile kıyaslanabilmesi için ortalama değerler alınarak oluşan aşınma boyutu ve çalışma süreleri değerlendirildiğinde aşağıdaki grafik ortaya çıkmıştır.

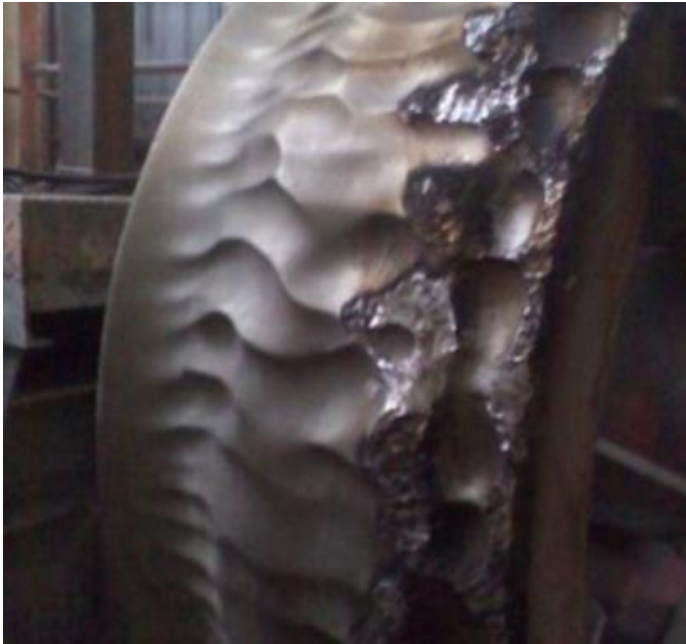
Şekil 4. 23. Aşınmış vals yüzeyi

*Problem;* çimentonun pişmemiş ham maddesi olan farin dik değirmenin zemininde durur. Vals tablası ve vals yüzeyinde silikat ve alümina konsantrasyonu basınçla birlikte aşırı abrasif etki gösterir. Ana metal spesifikasyonuna göre kontrollü bir öğütme olmazsa vals patlatma (çatlama başlangıcı yaparak kırılmaya yol açma) riski çok yüksektir.

*Çözüm;* 58-60 HRC sertliğe sahip %50 den fazla krom karbür ihtiva eden AWS A 5.21 standardunda Castolin 4601 (%32 Cr, %4,8 C) özlü teli ile aşınmış yüzeylerin tahsisi ve üzerine DIN 8555 MF 10-65-G standardında Castolin 4666 özlü teli ile sert dolgu yapılması, son olarak ta sert dolgu üzerine astsubay pırpırı şeklinde desenle patenti Castolin Eutectic firmasına ait olan içeriğinde W, Cr, B ve Nb ihtiva eden 390N nano teknoloji ürünü ile bir paso kaynak yapılması planlanmıştır [8].

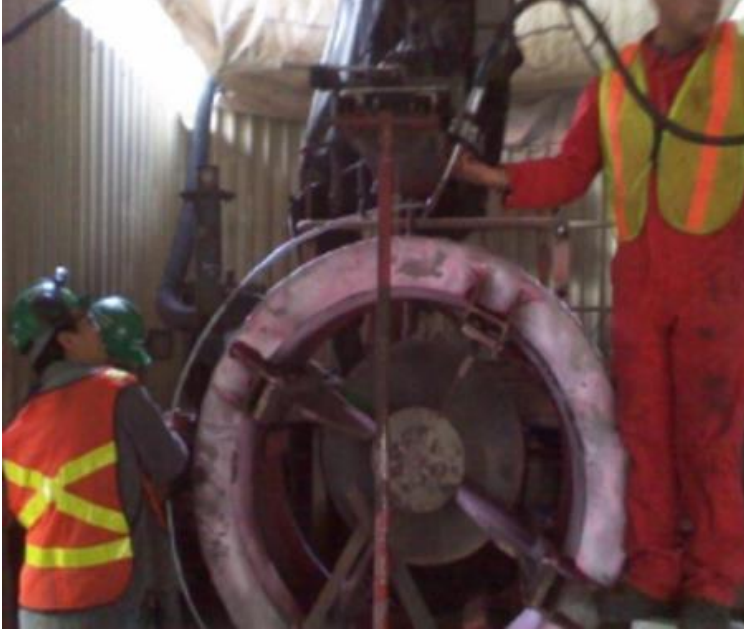
Şekil 4. 24. Kaynak işlemi pozisyonler de yapılırken

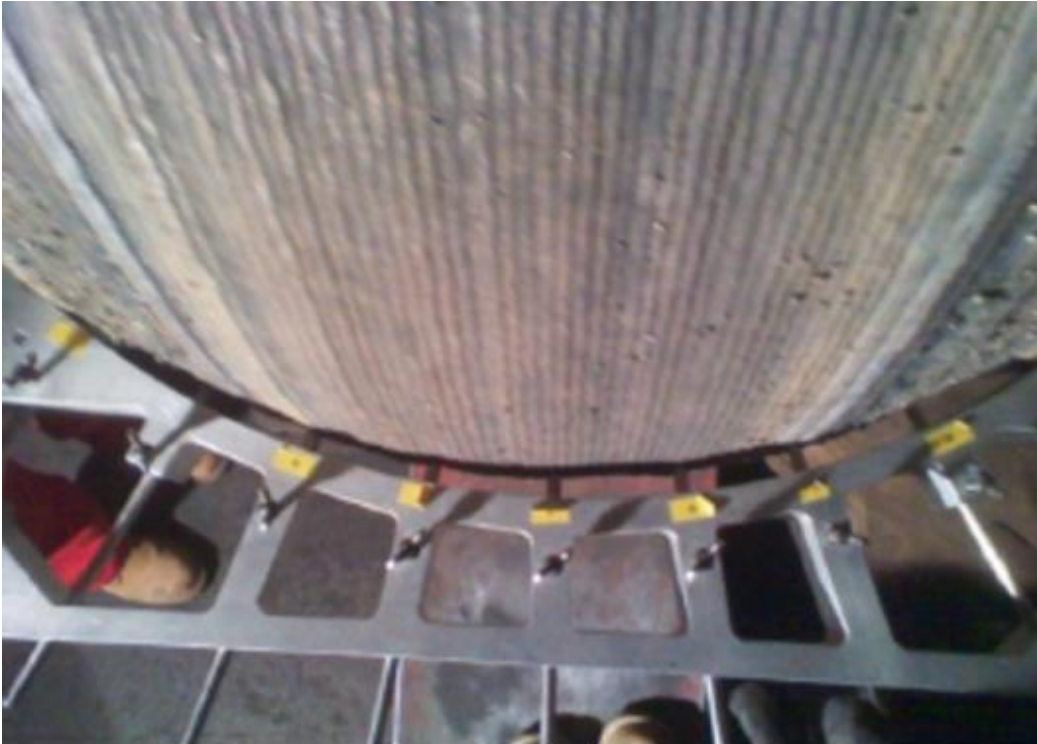
Şekil 4. 25. Castolin 4666 (DIN 8555 MF 10-65-G) özlü teli ile dolgusu yapıldıktan sonra valsın görüntüsü

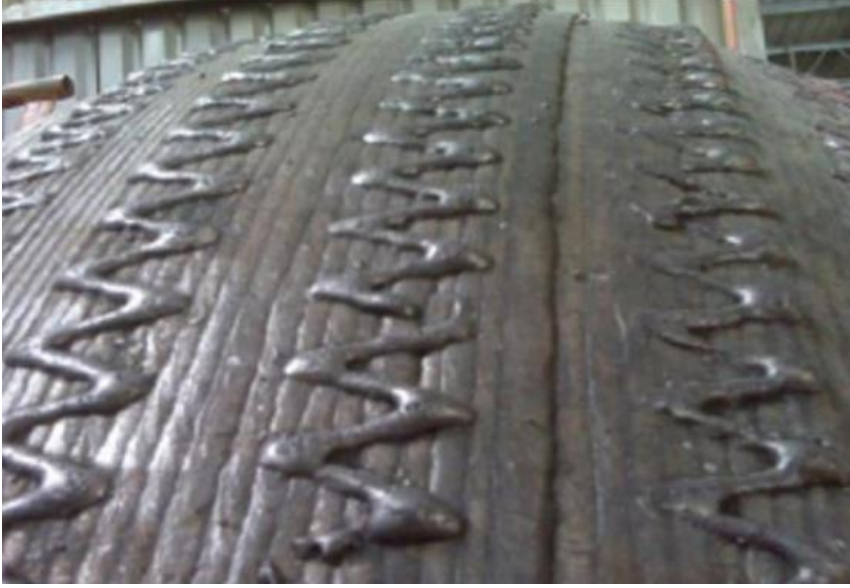
Şekil 4. 26. Castolin 390N nano teknoloji ürün ile pırpır desenli dolgunun görüntüsü

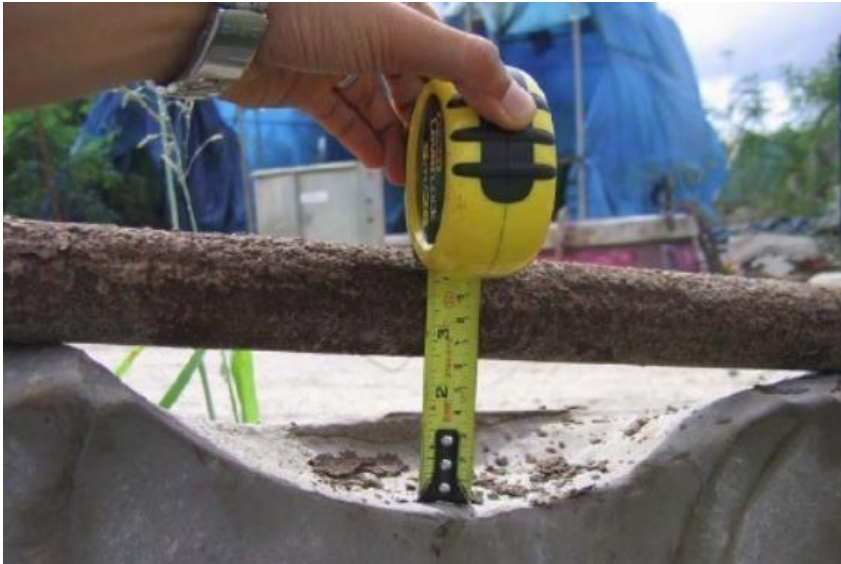
Şekil 4. 27. Valsteki aşınma boyutu

*Problem;* çimentonun pişmemiş ham maddesi olan farin dik değirmenin zemininde durur. Vals tablası ve vals yüzeyinde silikat ve alümina konsantrasyonu basınçla birlikte aşırı abrasif etki gösterir. Ana metal spesifikasyonuna göre kontrollü bir öğütme olmazsa valsi patlatma (çatlama başlangıcı yaparak kırılmaya yol açma) riski çok yüksektir.

*Çözüm;* 58-60 HRC sertliğe sahip %50 den fazla krom karbür ihtiva eden Castolin 4601 (%32 Cr, %4,8 C) özlü teli ile aşınmış yüzeylerin tahsisi ve üzerine DIN 8555 MF 10-65-G standardında Castolin 4666 özlü teli ile sert dolgu yapılması, son olarakta sert dolgu üzerine astsubay pırpırısı şeklinde desenle patenti Castolin Eutectic firmasına ait olan içeriğinde W, Cr, B ve Nb ihtiva eden 390N nano teknoloji ürünü ile bir paso kaynak yapılması planlanmıştır [8].

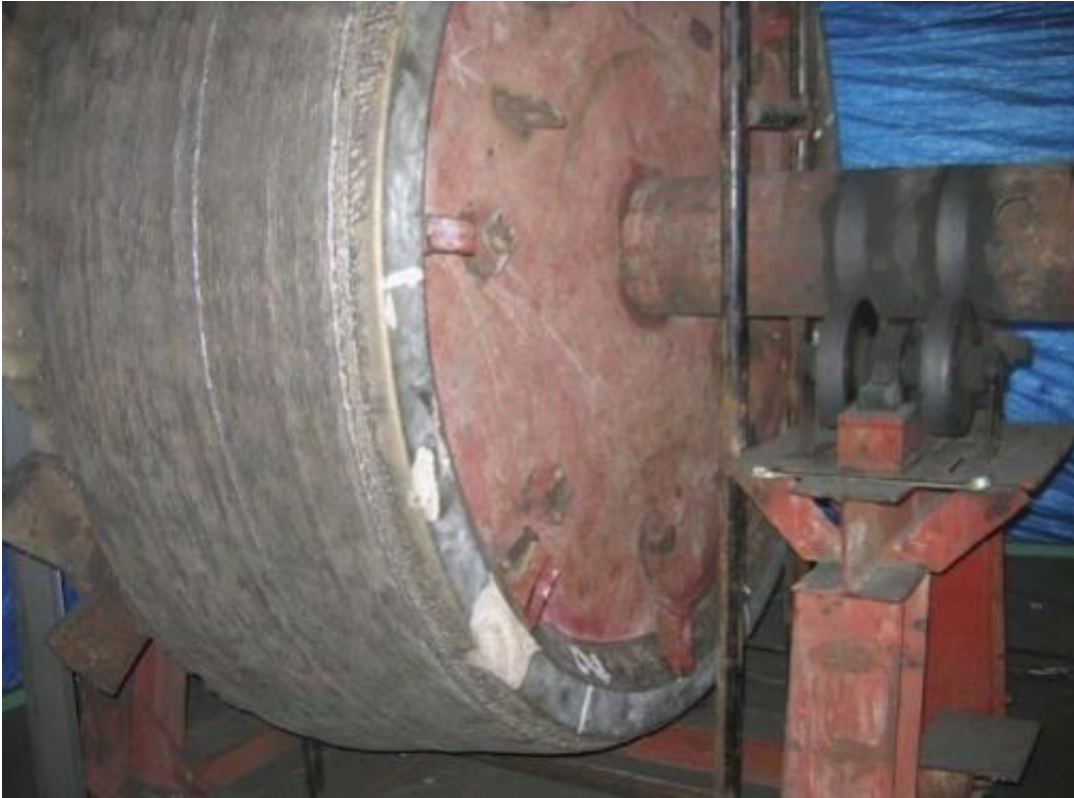
Şekil 4. 29. Valsin Castolin 4601 (AWS A 5.21) ve Castolin 4666 (DIN 8555 MF 10-65-G) ile dolgu yapılmış hali

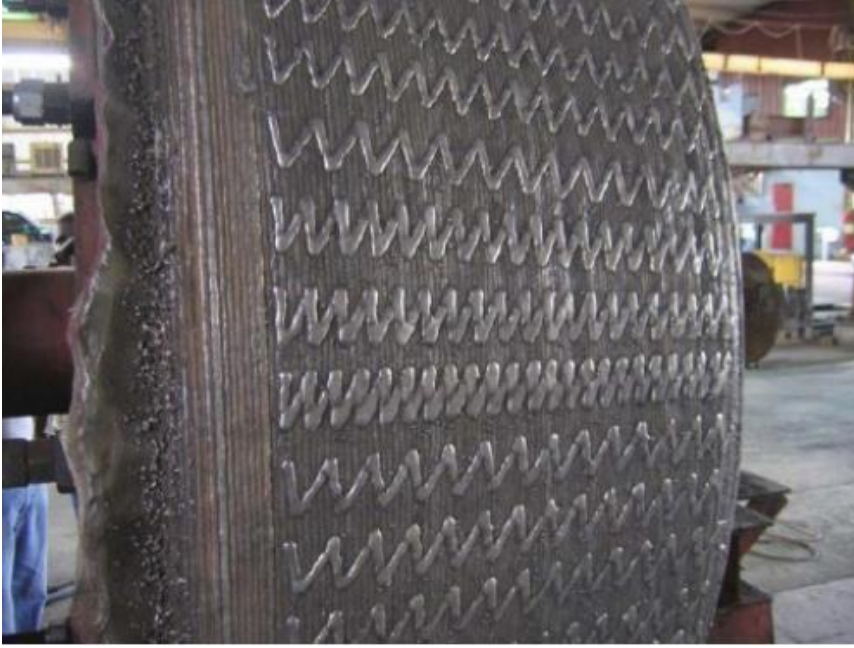
Şekil 4. 30. Valsin Castolin 390N nano teknoloji ürünü ile kaplandıktan sonraki son hali

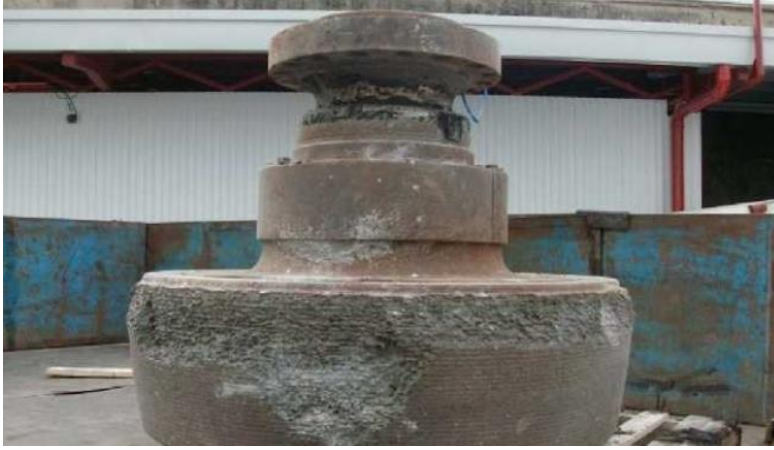
Şekil 4. 32. Valsin Aşınmış Hali

*Problem;* çimentonun pişmemiş ham maddesi olan farin dik değirmenin zemininde durur. Vals tablası ve vals yüzeyinde silikat ve alümina konsantrasyonu basınçla birlikte aşırı abrasif etki gösterir. Ana metal spesifikasyonuna göre kontrollü bir öğütme olmazsa vals patlatma (çatlama başlangıcı yaparak kırılmaya yol açma) riski çok yüksektir.

*Çözüm;* Valsin karbon eşdeğerine [10] göre 200 °C ön tav verilmesi ve 58-60 HRC sertliğe sahip DIN 8555 MF 10-60-G standardında Castolin 4602 (%28 Cr, %4,2 C) özlü teli ile kaynak işleminin bu sıcaklıkta yapılması öngörülmüştür [12].

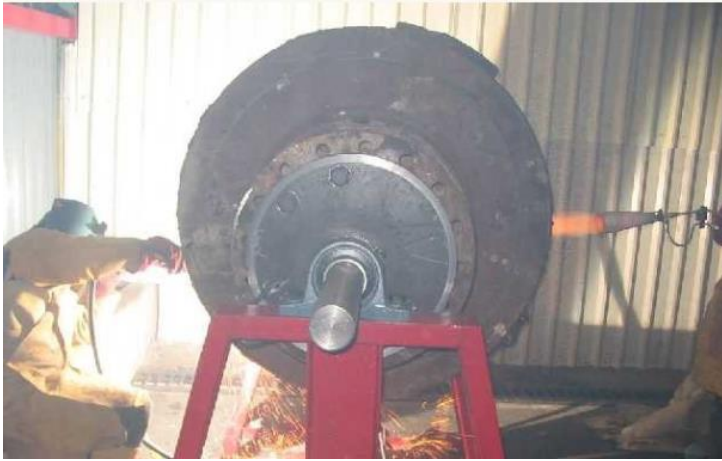
Şekil 4. 33. Kaynak işlemi esnasında valsın sıcaklığı 200 °C sabit tutuluyor

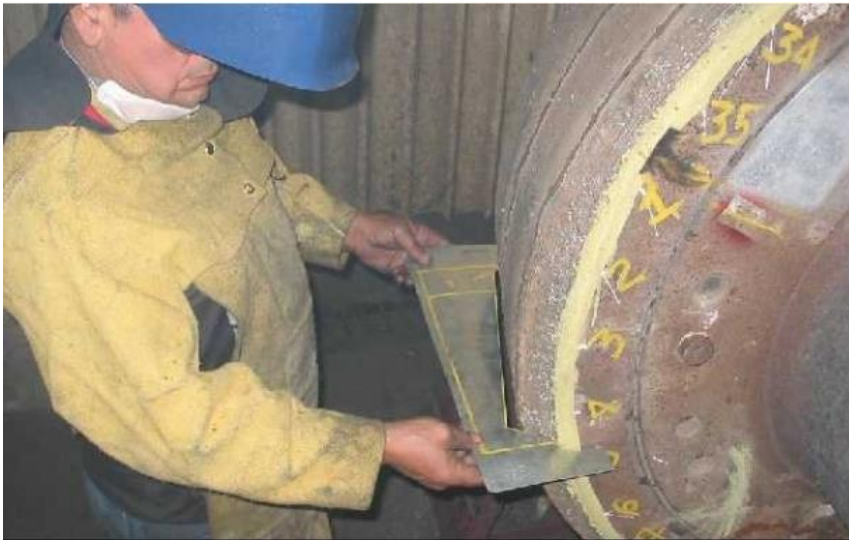
Şekil 4. 34. Dolgu işlemi bittikten sonra master yardımı ile dolgu kontrolü yapılıyor

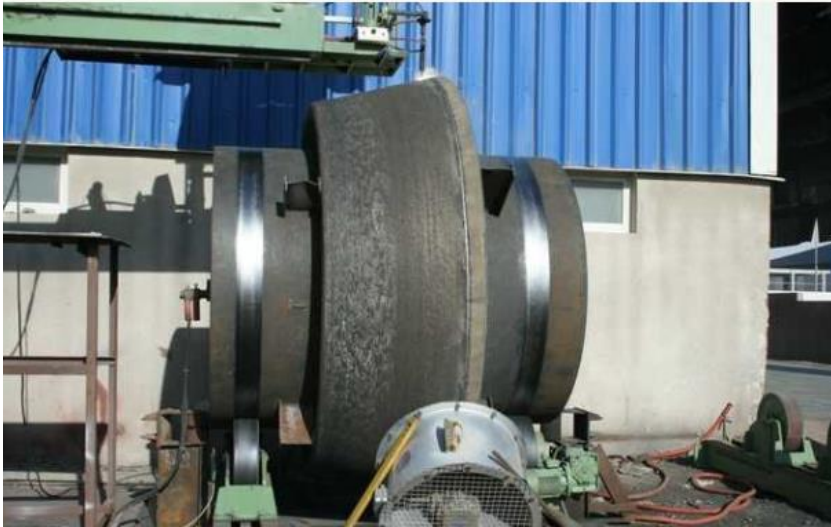
Şekil 4. 35. Kullandığımız pozisyoner ve kontrollü soğutma ekipmanları

*Çözüm*; Valsin aşınan yüzeyine pozisyoner de Castolin 4666 (DIN 8555 MF 10-65-G) özlü teli ile 30mm dolgu yapılmasına karar verilmiştir.

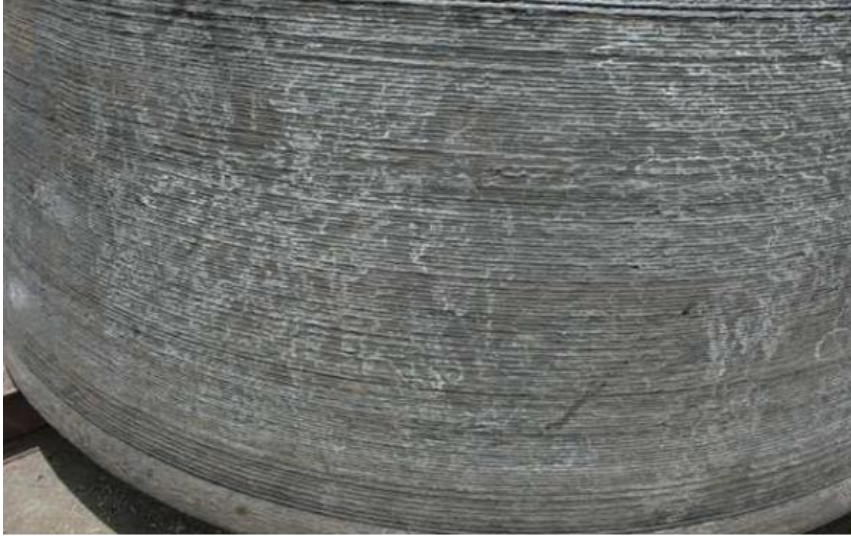
Şekil 4. 38. Valsin dolgu işlemi bittikten sonraki görüntüsü

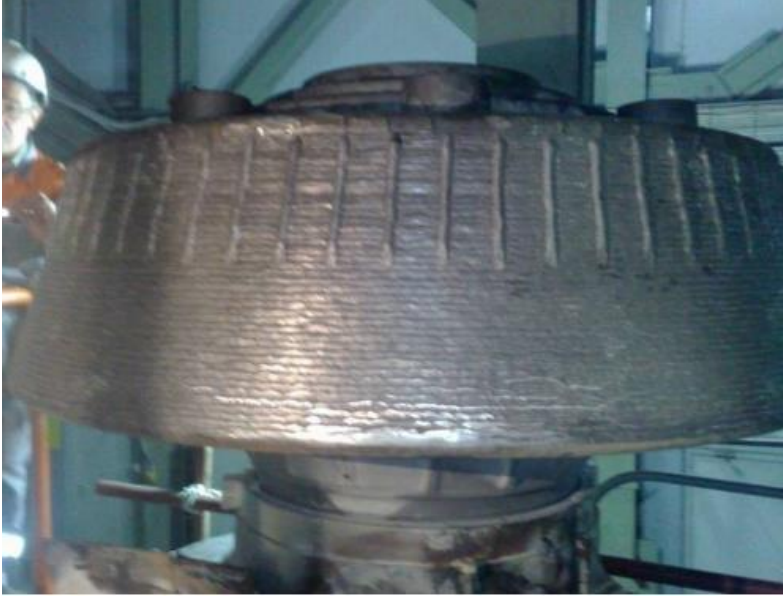
Şekil 4. 40. Valsin dolgusu yapılmış hali

*Çözüm;* 58-60 HRC sertliğe sahip %50 den fazla krom karbür ihtiva eden AWS A 5.21 standardında Castolin 4601 (%32 Cr, %4,8 C) özlü teli ile aşınan yerlerin tolerans dahilinde dolgusuna karar verilmiştir [12].

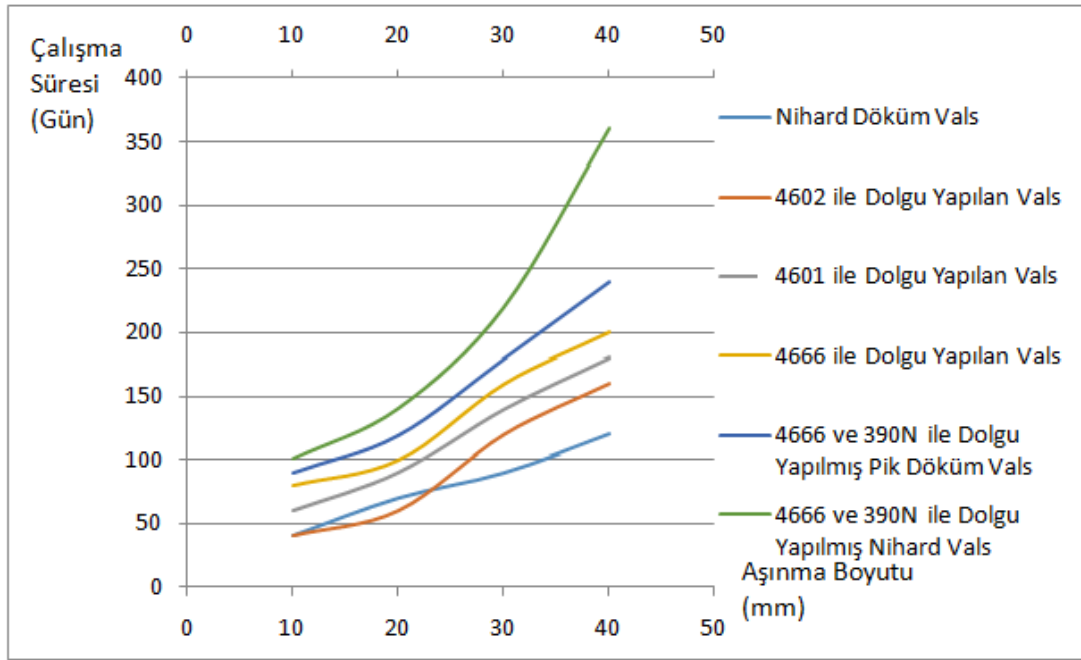
Şekil 4. 43. Vals çalışma süresi-aşınma boyutu

İş Parçası-7, İş Parçası-8, İş Parçası-9, İş Parçası-10 ve İş Parçası-11 valslerindeki aşınmayı önlemek için yapılan beş farklı yöntemle kaynaklı dolgu işlemi birbiri ile kıyaslanabilmesi için ortalama değerler alınarak oluşan aşınma boyutu ve çalışma süreleri değerlendirildiğinde aşağıdaki grafik ortaya çıkmıştır.

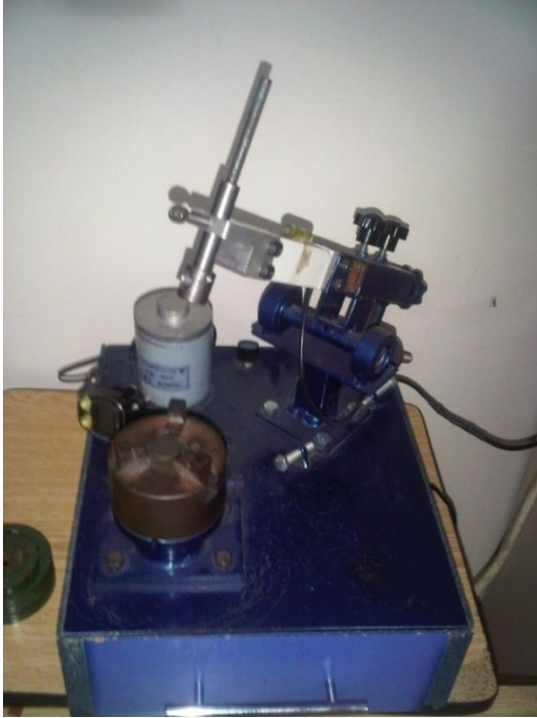
Şekil 5. 1. Ball on disc deney cihazı

Bu bölümde yapmış olduğum deneysel çalışmalarda Sakarya Üniversitesi Metalurji ve Malzeme Mühendisliği yüzey laboratuvarında bulunan ASTM G99 standardına uygun ball on disc deney cihazı kullanılmıştır. Aşındırıcı olarak 10mm çapında alümina bilye kullanılmıştır. Deney şartları her numune için standart olup; 250 metre yol 2.5N, 5N, 10N yüklerde yapılmıştır. Numuneler cihaz standartlarına uygun olup 20mm çap, 10mm kalınlık olarak hazırlanmıştır. Şartları belirlemek amacı güdülerek St37 numune, Castolin 4601 (AWS A 5.21) ürünü ile kaplanmış 60 HRC sertliğinde numune, Castolin 4666 (DIN 8555 MF 10-65-G) ürünü ile kaplanmış 65 HRC sertliğinde numune, Castolin 8811 (%70 WC) ürünü ile kaplanmış 2500-2700 HV sertliğinde numuneler kullanılmıştır [13]. Kaplama kalınlıkları 5mm olarak belirlenmiştir.

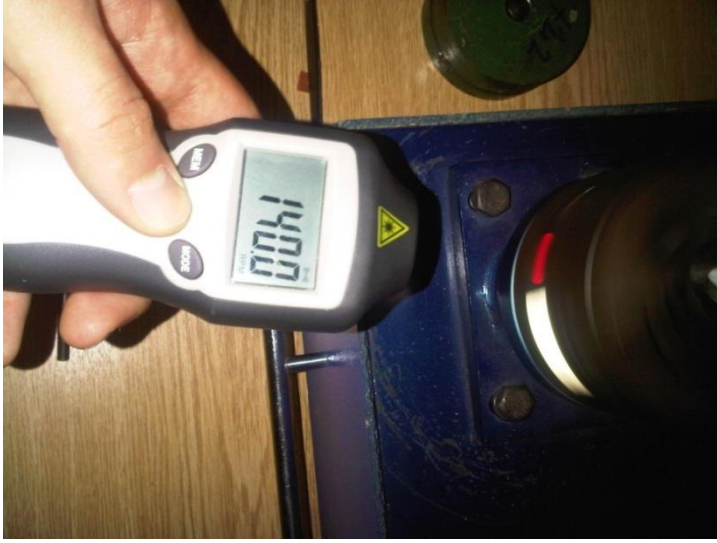
Şekil 5. 4. Deney hızı ayarlanması
