**ÇEVRESEL BARIYER KAPLAMALARIN ÜRETİMİ  
VE KARAKTERİZASYONU**

**YÜKSEK LİSANS TEZİ**

**Met. Malz. Müh. Garip ERDOĞAN**

Bu çalışma TÜBİTAK tarafından 107M059 proje numarası ile desteklenen Çevresel Bariyer Kaplamaların Üretimi ve Karakterizasyonu adlı proje kapsamında yüksek lisans tezi olarak hazırlanmıştır.

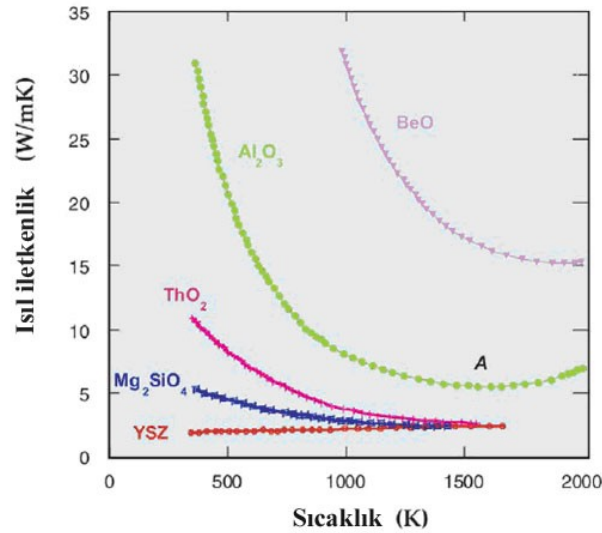
Şekil 2.3 Değişen sıcaklığa bağlı refrakter malzemelerin ısı iletim katsayıları [8]

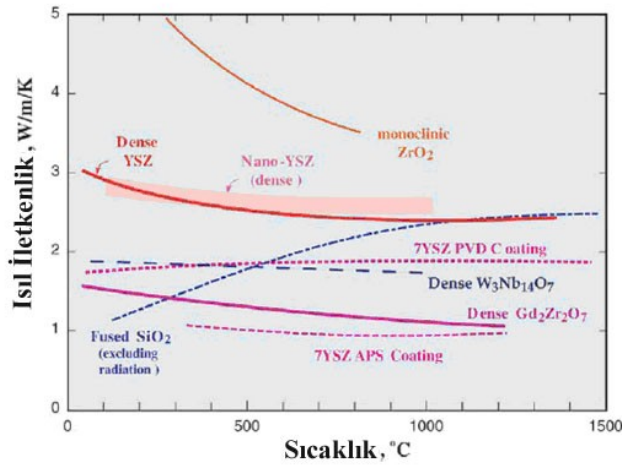
Şekil 2.4 Düşük ısı iletim katsayılı malzemelerin ısı iletkenliklerini karşılaştırılması [8]

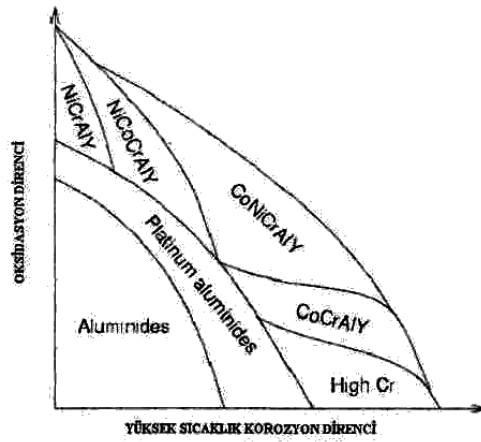
Şekil 2. 9 Korozyon direnci ile oksidasyon direnci ilişkin uygun değer kaplama bileşenleri

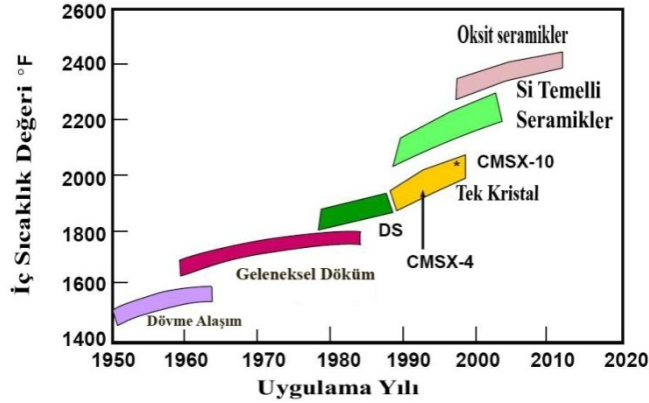
Şekil 3. 1 Motorlarda yanma sıcaklığının altlık malzemesi ile yıllara göre değişimi

Önümüzdeki on yıl içerisinde ABD de elektrik kullanımda 80 GW artış öngörülmektedir [16]. Bu artan talebin büyük bir kısmı, daha iyi verimlilik ve çevre dostu operasyon için yüksek sıcaklıklarda çalışan gaz türbinleri ile karşılanacaktır. Günümüzün termal bariyer kaplamaları ile birlikte çalışan süper alaşımlar kendi sınırlarına doğru ilerlemektedir. Daha yüksek çalışma sıcaklıklarını karşılayacak yeni nesil gaz türbinlerinin sıcak kesimlerine Si esaslı SiC ve Si<sub>3</sub>N<sub>4</sub> seramikleri alacaktır. Zaten seramik Si esaslı seramikler mikro türbinlerde enerji üretimde başarı ile kullanılmaktadır. Gövde (altlık) malzemesinin değişimine bağlı olarak yapıların ısı dayanımlarının zamanla artışı Şekil 3.1 de görülebilir.

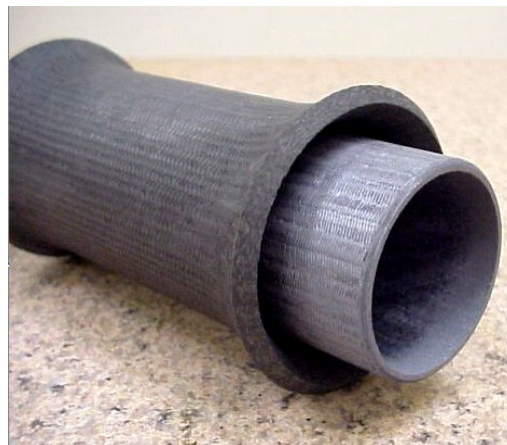
Şekil 3. 3 NASA tarafından yanma odası için geliştirilen soğutmasız C/SiC kompozit malzeme [19]

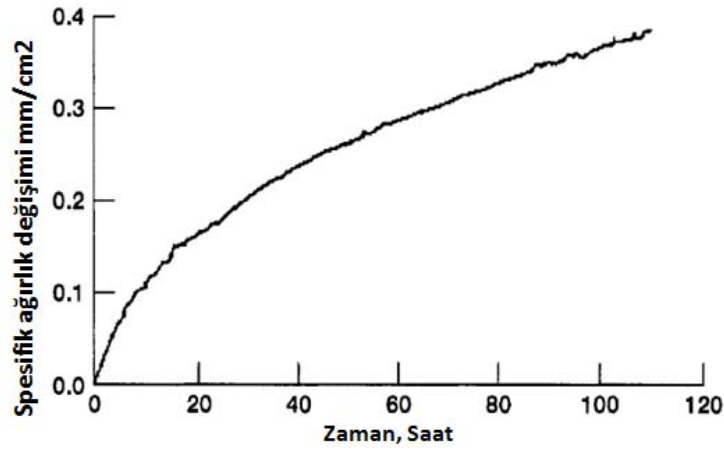
Şekil 3.4 Silisyum karbürün zamana bağlı oksit kalınlığındaki artışı [23]

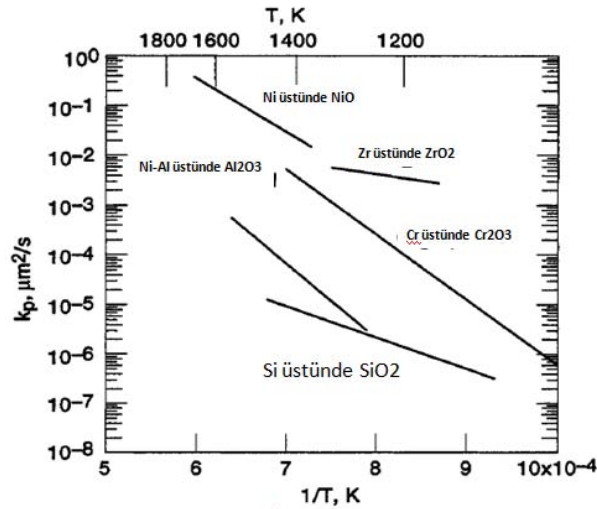
Şekil 3.5 Bazı metallerin parabolik reaksiyon katsayılarının sıcaklığa bağlı grafikleri [23]

Şekil 3.5 dikkate alındığında Si oksitlenmesi SiC oksitlenmesi ile birbirine yakın oranlardadır. Sadece SiO<sub>2</sub> büyümesi diğer metallere göre en yavaş değil aynı zamanda da en düşük aktivasyon enerjisine sahiptir. Bu yüzden saf oksijende de SiO<sub>2</sub> dikkate değer bir şekilde koruyucu oksit tabakası oluşturur.

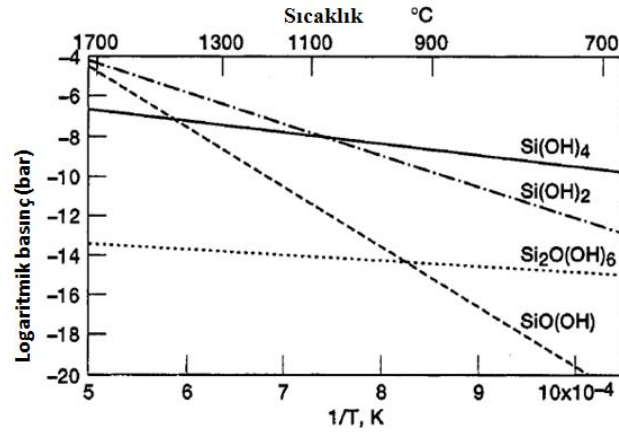
Şekil 3. 6 SiO<sub>2</sub> üzerinde buhar ürünleri 0,9 bar O<sub>2</sub>/0,1 bar H<sub>2</sub>O

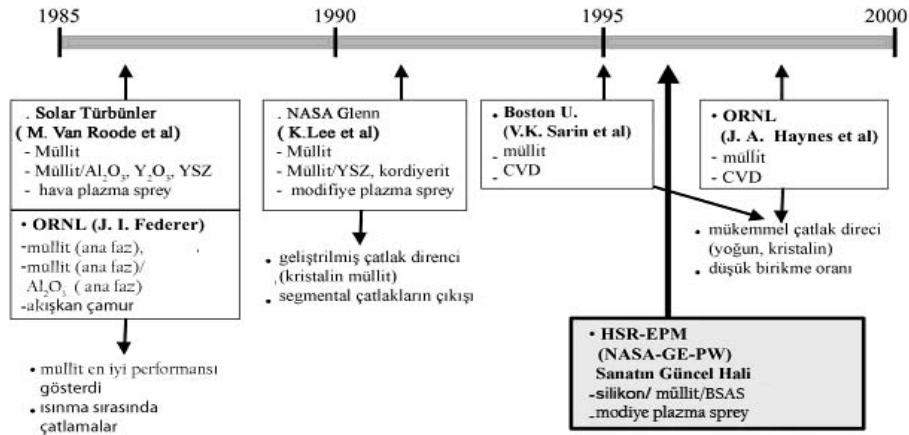
Şekil 3.7 Müllit bazlı Çevresel Bariyer Kaplamaların gelişimi [33]

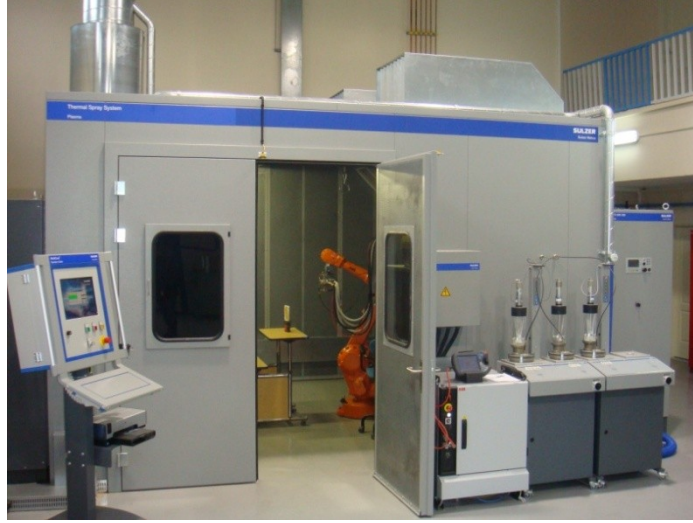
Şekil 4.3 Kaplama üretim sistemi

Kaplamaların üretilmesinde Multicoat kaplama ünitesinde (Şekil 4.3) bulunan Triplex PRO 200 ve F4 Torch kaplama tabancaları kullanılmıştır. Söz konusu üniteye kaplama tabancasında 80 kW'lık güçle plazma üretmek mümkün olup, beslenen plazma gaz (Ar) debisi dakikada 200 normal litredir (NLPM). Üretimde kullanılan tabanca Triplex Pro 200 model olup tabancanın manipülasyonu robot kullanılarak sağlanmıştır. Numune yüzeylerinde X ve Y eksenlerinde tarama yapılarak kaplamalar üretilmiştir. Kaplama kalınlık dağılımı, söz konusu sistem yardımıyla homojen olarak elde edilmiştir. 3MB ile üretim manuel olduğundan homojen kaplama kalınlığı kısmen sağlanmıştır.

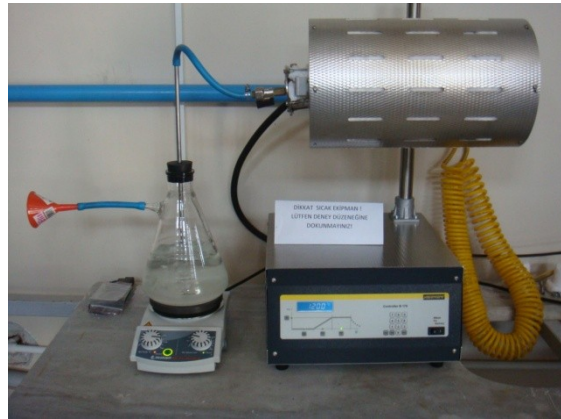
Şekil 4. 6 Su buharı test düzeneği

Çevresel bariyer kaplamalar için ilk sırada önem arz eden su buharı altında dayanıklılık ve kararlılık testler 1300°C de 1.4 ml/dk su buharı akışı altında 5-50-100 saatler için gerçekleştirilmiştir. Ancak bazı aksaklıklardan ötürü sadece 5 ve 50 saat için numeler SEM ile karakterize edilebilmişlerdir. Daha önceden oluşacak reaksiyonlardan kaçmak için fırın 1300 ulaştığında su buharı verilmiştir. Su buharı kaynağı olarak fırın dışında bulunan bir ısıtıcı ile suyun kaynama ile buharlaşması sağlanmıştır. Bu buhar ise hortum kanalı ile sızdırmazlık elemanları ile beraber fırına verilmiştir. Deney düzeneği Şekil 4.6'da görülmektedir.

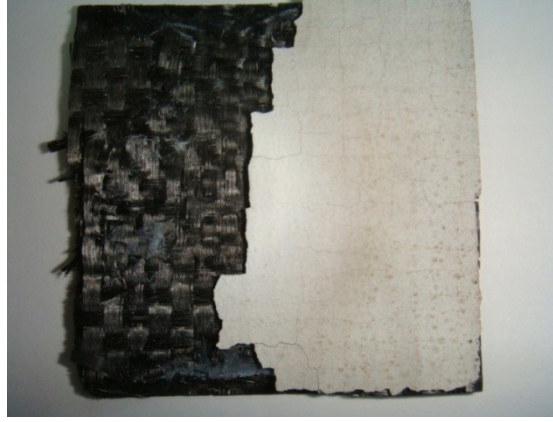
Şekil 5. 16 Kırkbeş çevrim sonrası Triplex mullit kaplamanın görüntüsü

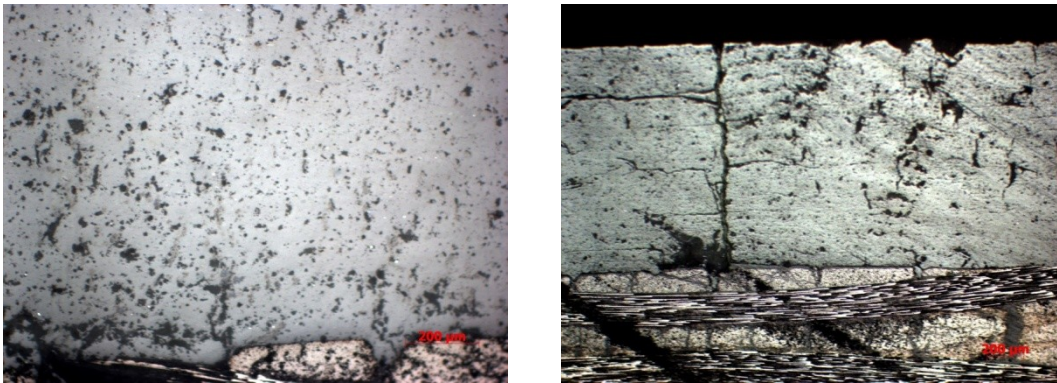
Şekil 5. 18 Kırkbeşinci çevrimde hasara uğrayan mullit kaplamanın a) çevrim öncesi b) çevrim sonrası görüntüleri

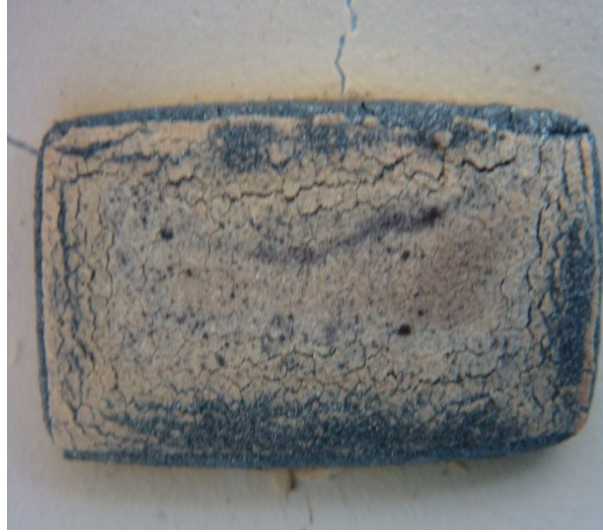
Şekil 5.21 Elli saat sonrası 3MB zirkon kaplamanın makro görüntüsü

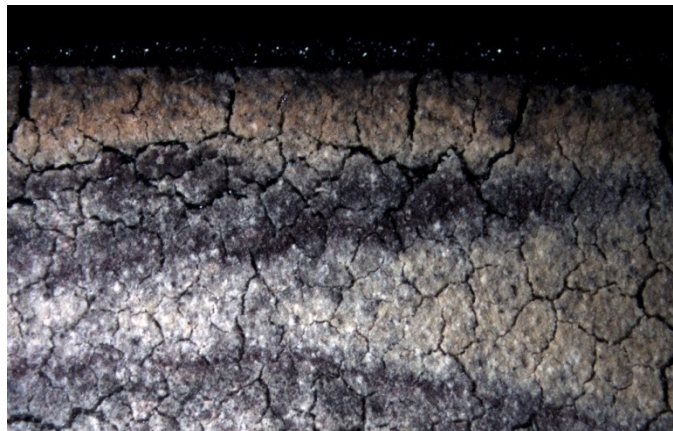
Şekil 5.22 Yüz saat sonrası 3MB zirkon kaplamanın makro görüntüsü

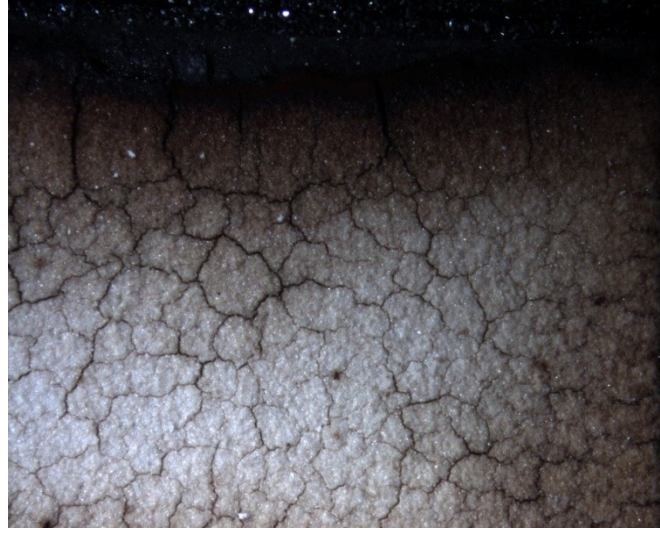
Şekil 5. 23 Yüz saat sonrası 3MB mullit kaplamanın makro görüntüsü

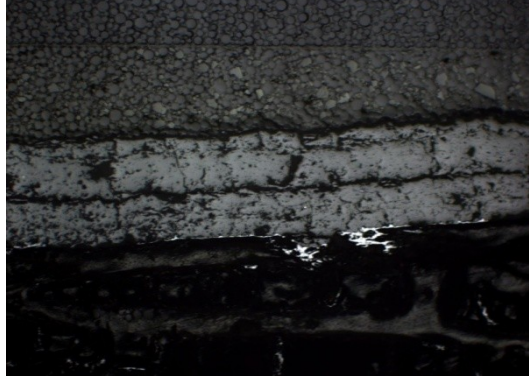
Şekil 5.29 3MB ile C/C+SiC üzerine mullit kaplamanın 5 saat fırın sonrası görüntüsü (5x)

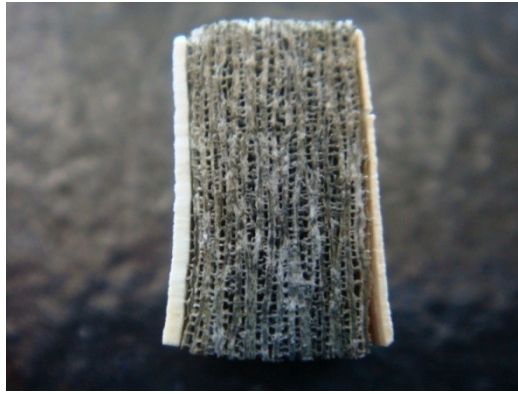
Şekil 5.32 Yüz saat sonrası mullit (sol) ve zirkon (sağ) kaplamanın kesit makro görüntüsü

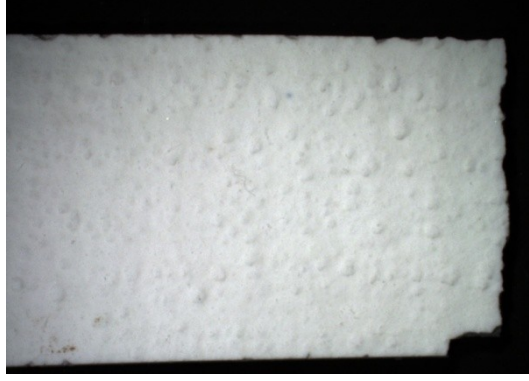
Şekil 5.36 Triplex ile C/C üzerine biriktirilen mullit kaplamanın 100 saat sonra makro görüntüsü
