**T.C.
SAKARYA ÜNİVERSİTESİ
SOSYAL BİLİMLER ENSTİTÜSÜ**

**BURSA'DA ERKEN DÖNEM OSMANLI MİMARİSİ'NDE
KEMER**

YÜKSEK LİSANS TEZİ

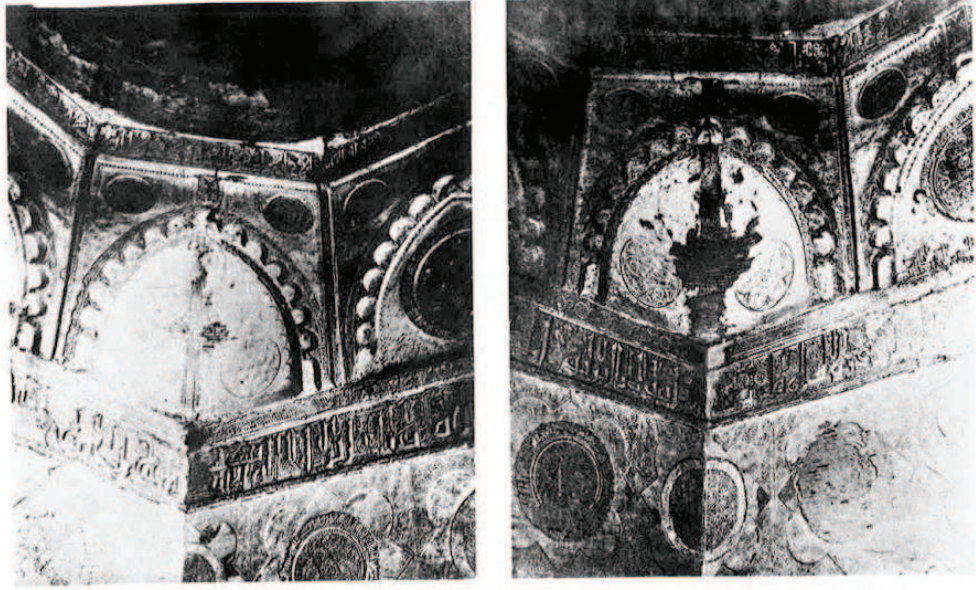
Fotoğraf 7:

Şeyh Fazıl Türbesi'nin Kemer Düzeni.

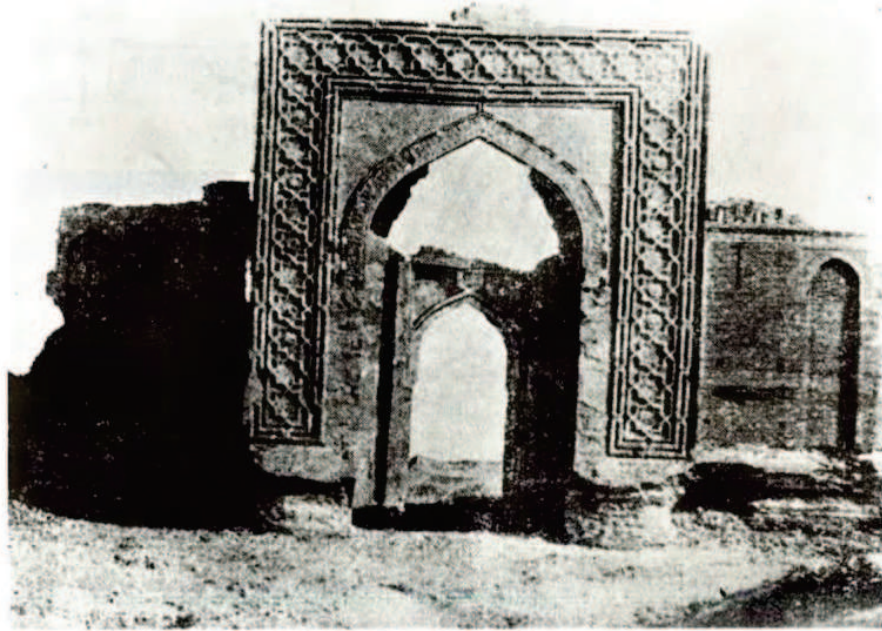
Fotoğraf 8:

Ribat-ı Melik Kervansarayı Portali'nin Kemer Düzeni, XI. Y.Y.

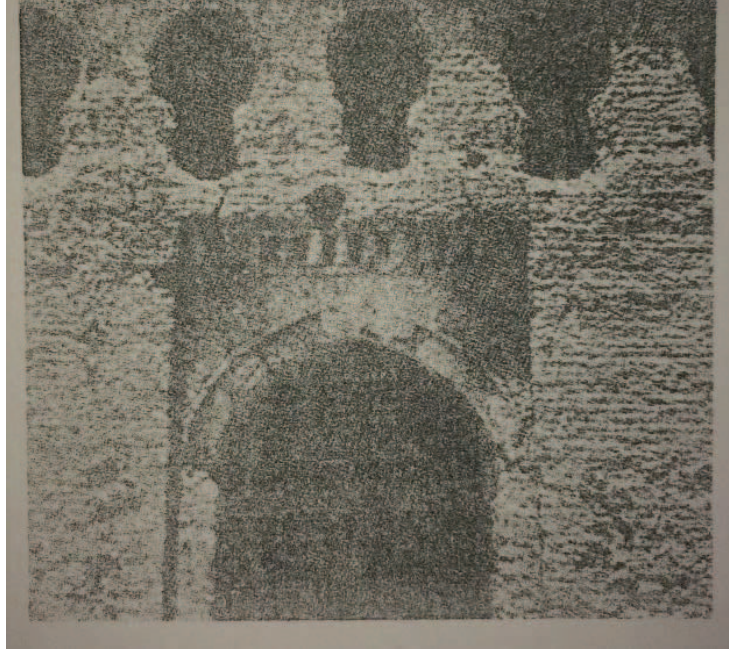
Fotoğraf 11:

Leşker-i Bazar Sarayı Güney Cephe Giriş Açıklığı'nın Sivri Kemer Düzeni, Afganistan, XI. Y.Y.

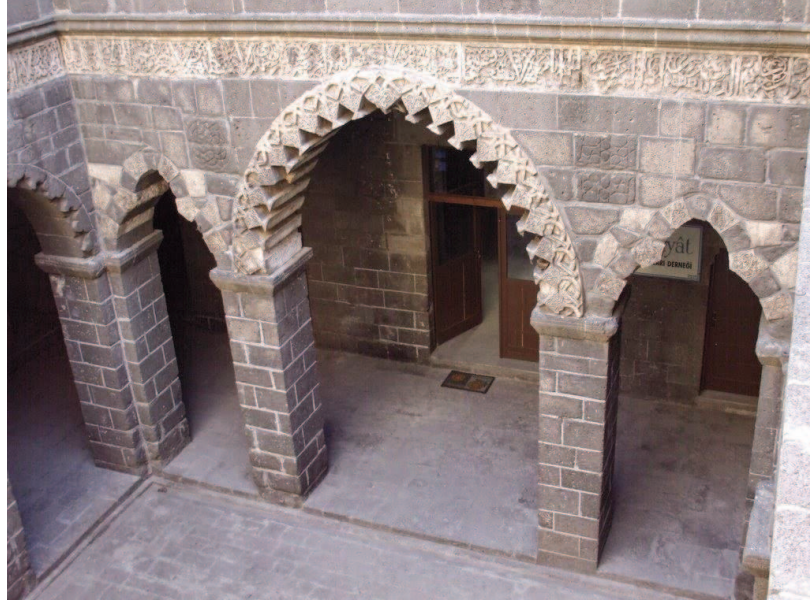
Fotoğraf 25:

Diyarbakır, Mesudiye Medresesi'nin Batı Cephesinde, Avlu Alt Kat Eliptik ve Dilimli Revak Kemerleri, XII. Y.Y. Sonu- XIII. Y.Y. İlk Yarısı

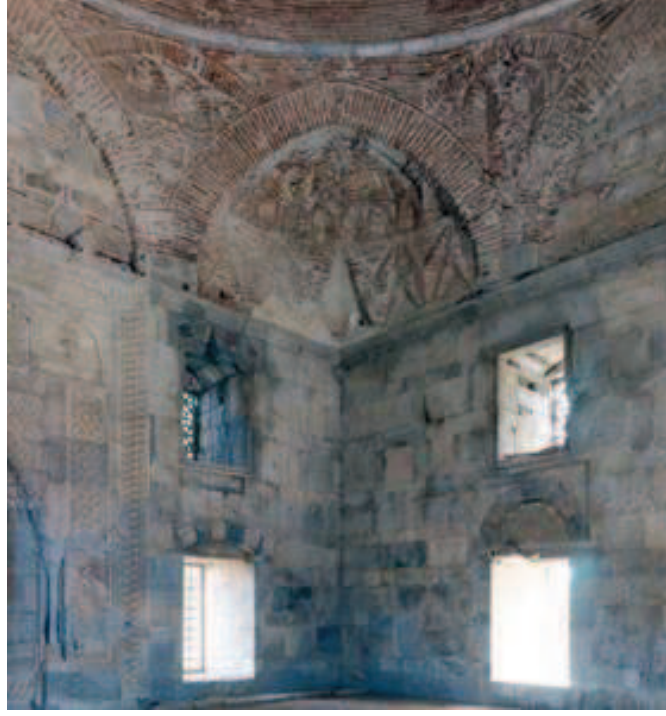
Fotoğraf 29:

Balat İlyas Bey Camii, İçerde Kubbe Geçiş Tromplarının Çift Merkezli Sivri Kemer Düzeni, 1374.

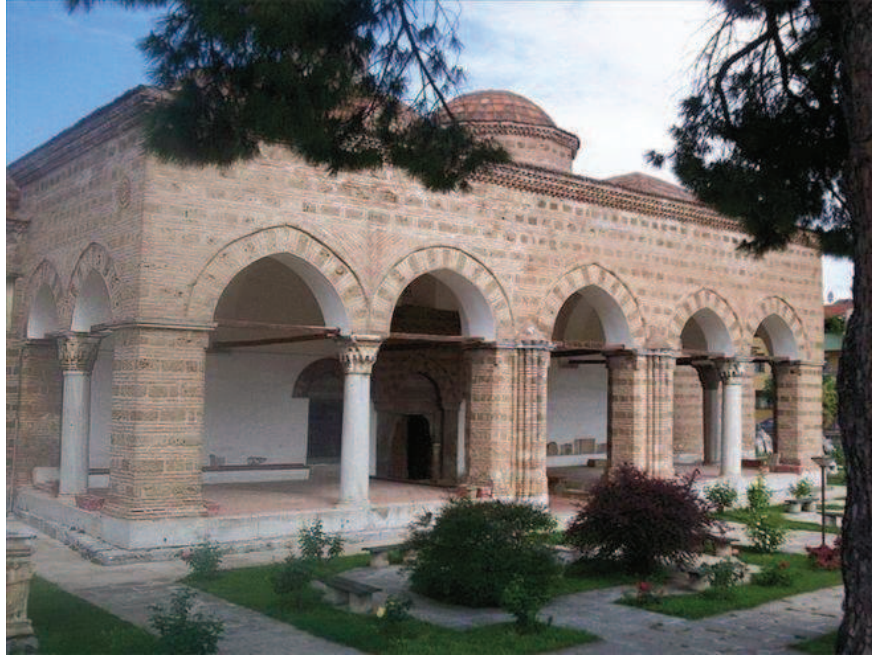
Fotoğraf 30:

İznik Nilüfer Hatun İmareti, Revakın Sivri, Girişin İse Sivri ve Bursa Tipi Kemerleri, 1388

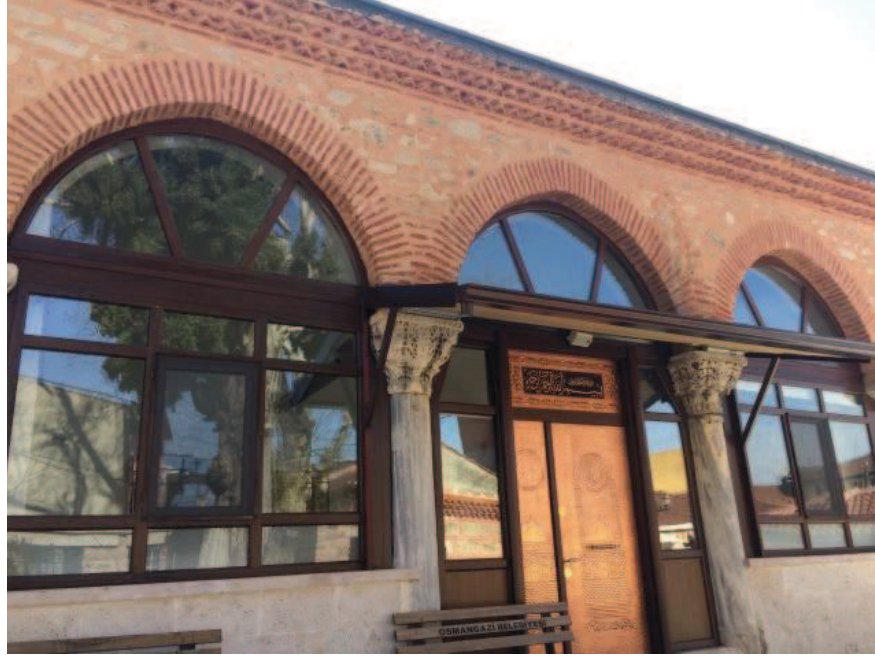
Fotoğraf 31:

Bursa Alâaddin Camii, Son Cemaat Yeri Revakının Çift Merkezli Sivri Kemer Düzeni.

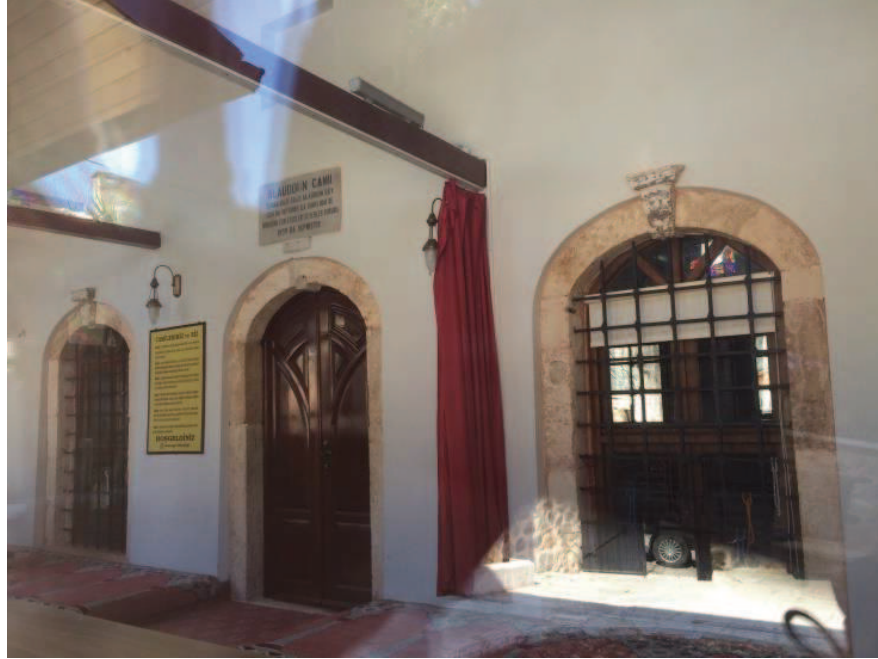
Fotoğraf 32:

Bursa Alâaddin Camii, Harim Girişinin ve Pencerelerin Basık Kemerleri.

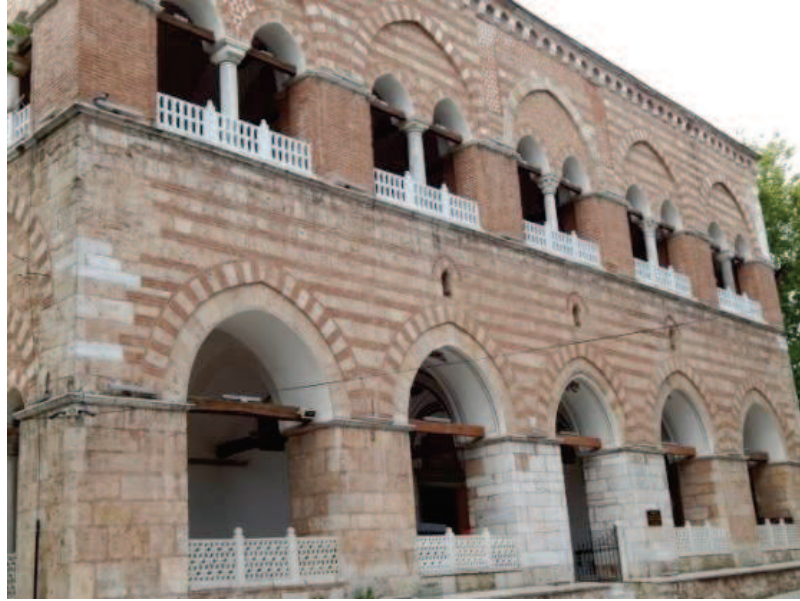
Fotoğraf 37:

Bursa I. Murad (Hüdavendigâr) Camii, Son Cemaat Yeri Revakının Çift Merkezli Sivri Revak Kemerleri.

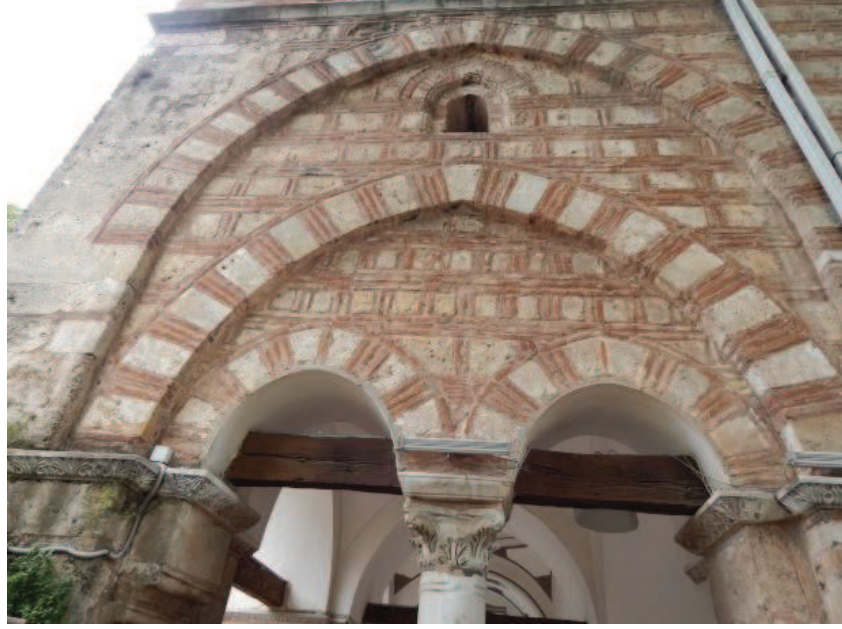
Fotoğraf 38:

Bursa I. Murad (Hüdavendigâr) Camii, Son Cemaat Yerinin Batı Cephesi Açıklığının İki Sivri Kemer İçinde İkiz Kemer Düzeni.

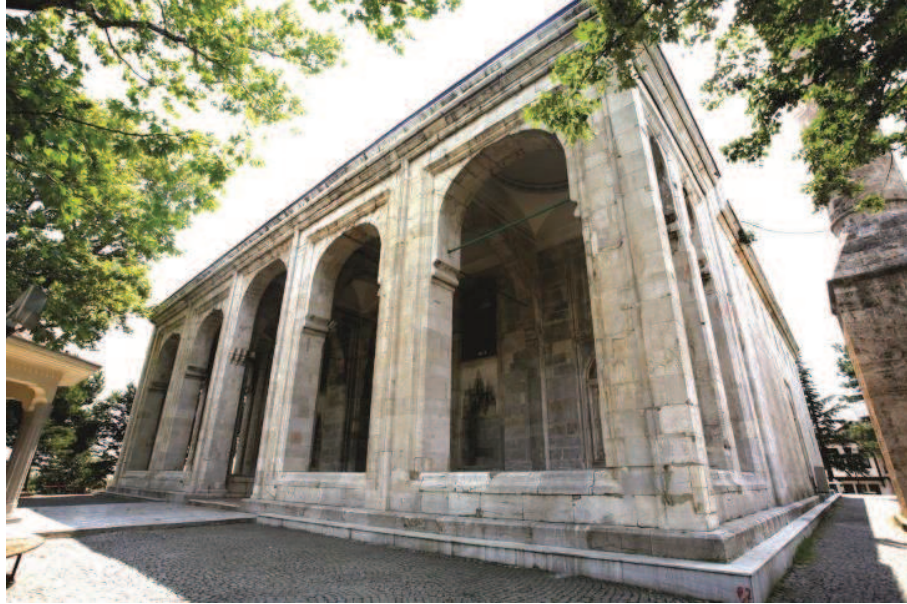
Fotoğraf 39:

Bursa Yıldırım Bayezid Camii, Son Cemaat Yeri Revakın Bursa Tipi Kemer Düzeni.

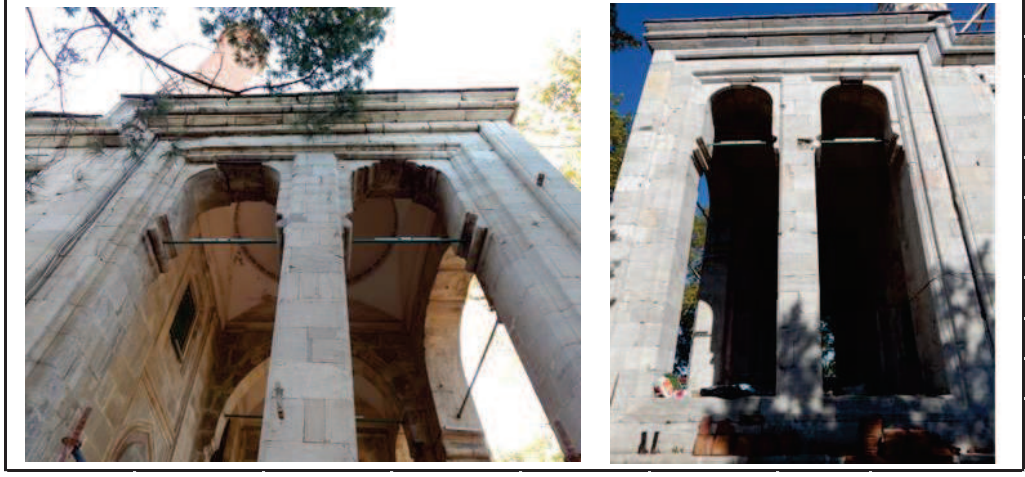
Fotoğraf 40:

Bursa Yıldırım Bayezid Camii, Son Cemaat Yeri Revakında Doğu ve Batı Açıklığının Bursa Tipi Kemer Düzeni.

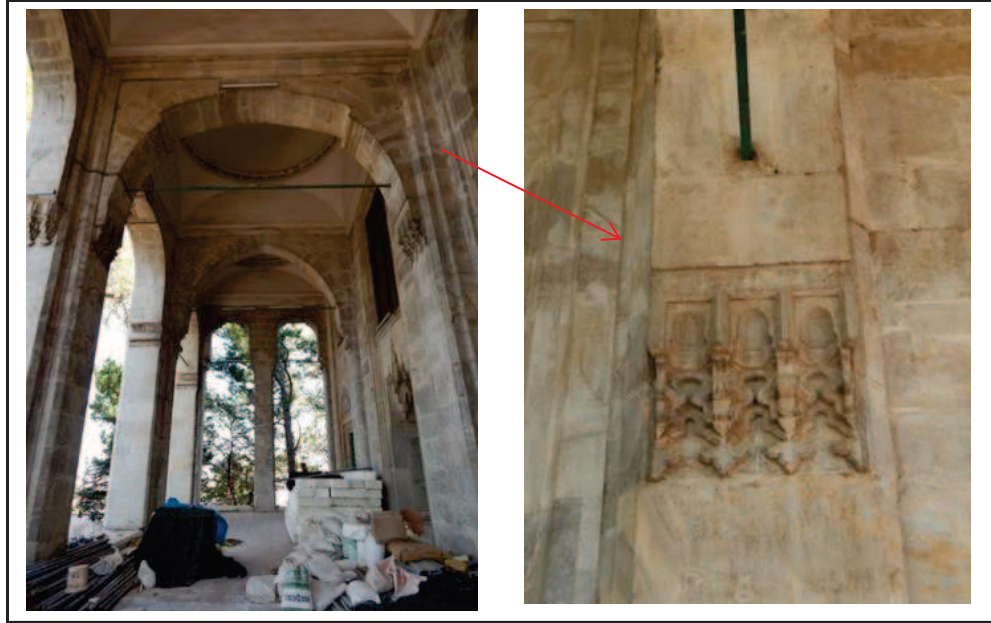
Fotoğraf 41:

Bursa Yıldırım Bayezid Camii, Son Cemaat Yeri nde Kuzey-Güney Yönlü Kemerlerin Düzeni ve Kemer Yastıklarında Mukarnaslı- Palmetli Bezeme

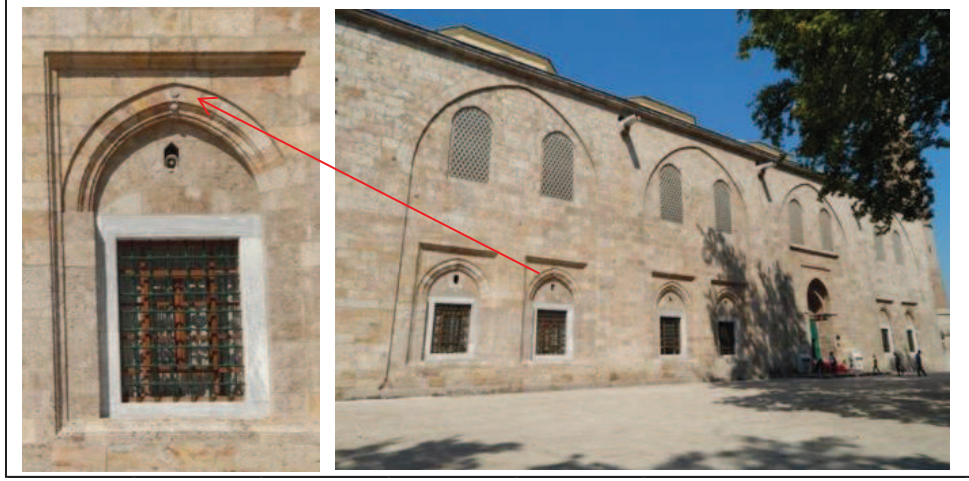
Fotoğraf 52:

Bursa Ulu Camii, Doğu Cephe'nin Kemer düzeni Ve Pencere Kemerinin Kilit Taşı Süslemesi

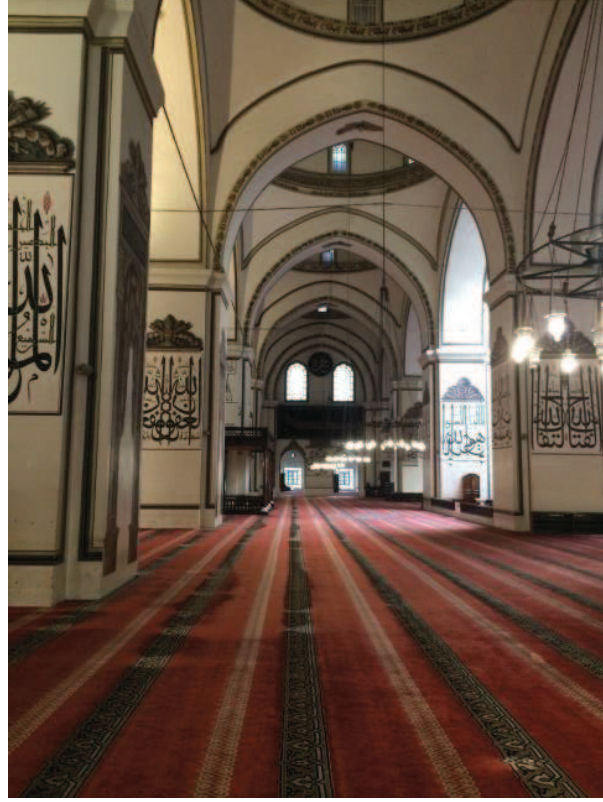
Fotoğraf 54:

Bursa Ulu Camii, Harimin Çift Merkezli Sivri Askı Kemerleri

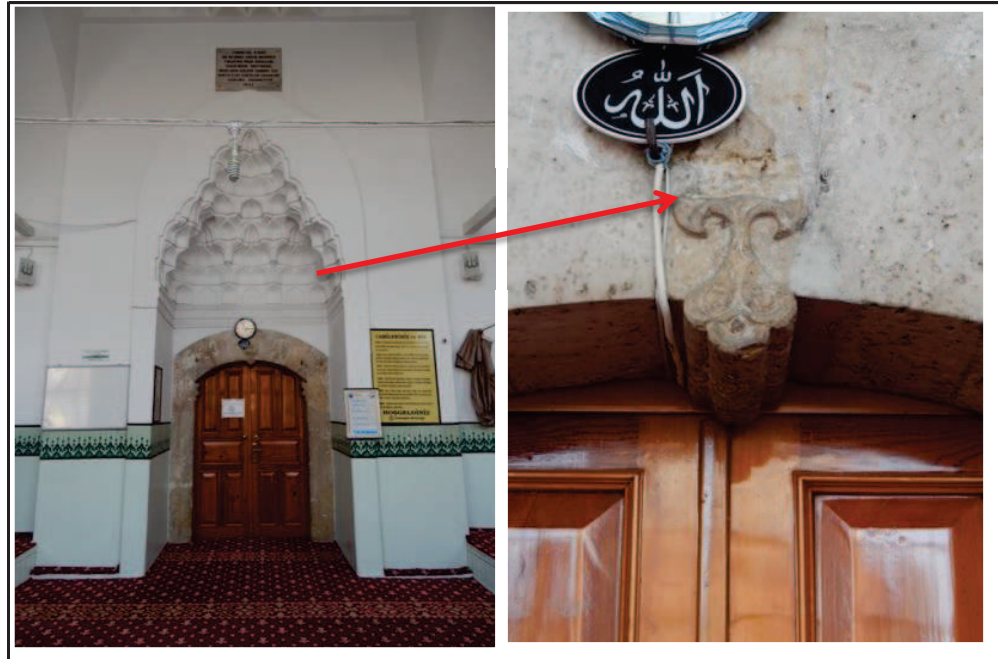
Fotoğraf 57:

Bursa Timurtaş Paşa Camii, Kuzey Taçkapının Sivri, Girişin Basık Kemerli ve Kemerin Kilittaşında Yer Alan Palmetli Bezeme

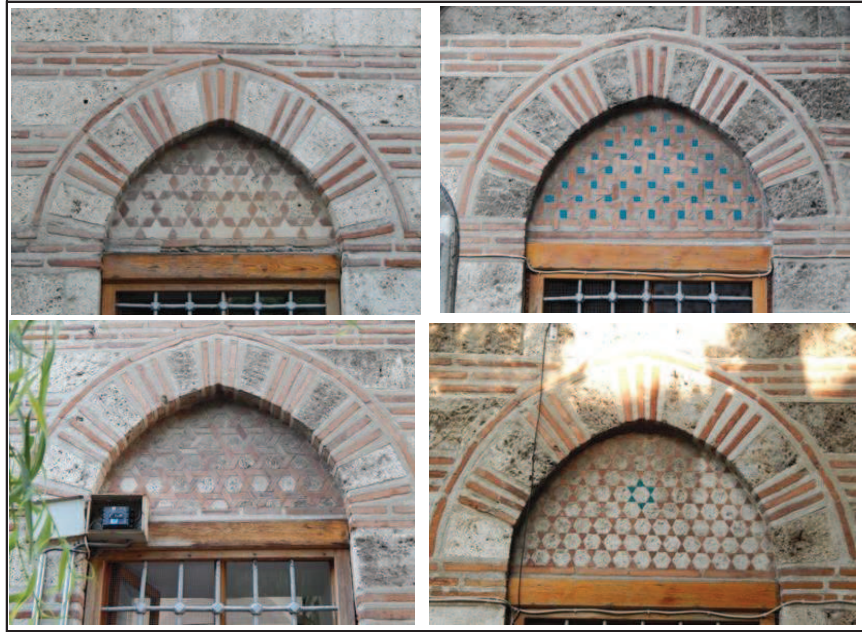
Fotoğraf 59:

Bursa Timurtaş Paşa Camii, Alt Sıra Pencere Kemer Alınlıklarında Yer Alan Geometrik Bezemeler

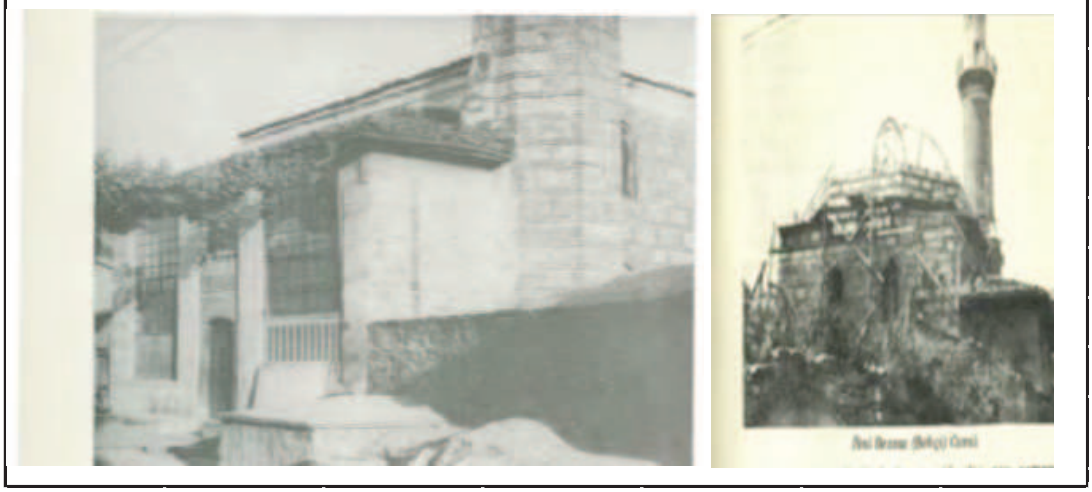
Fotoğraf 68:

Bursa İbni Bezzaz Camii, Solda Depremden Sonra Yapının Onarılmış Hali, Sağda Daha Sonraki Onarımda Yapının İlk Haline Dönüşümü.

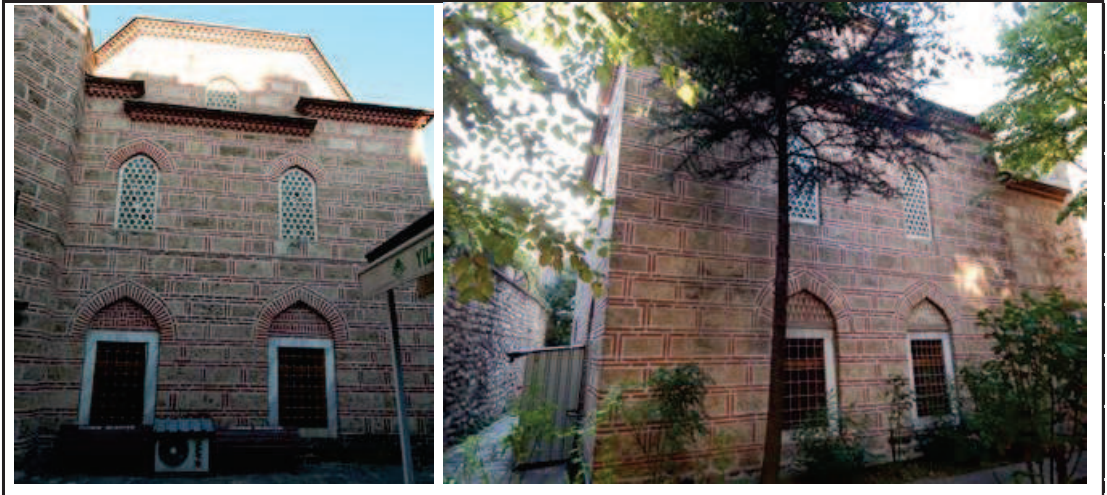
Fotoğraf 69:

Bursa İbni Bezzaz Camii, Solda Batı Cephe, Sağda Doğu Cephe Pencereilerin Çift Merkezli ve Üstten Teğetli Sivri Kemerleri.

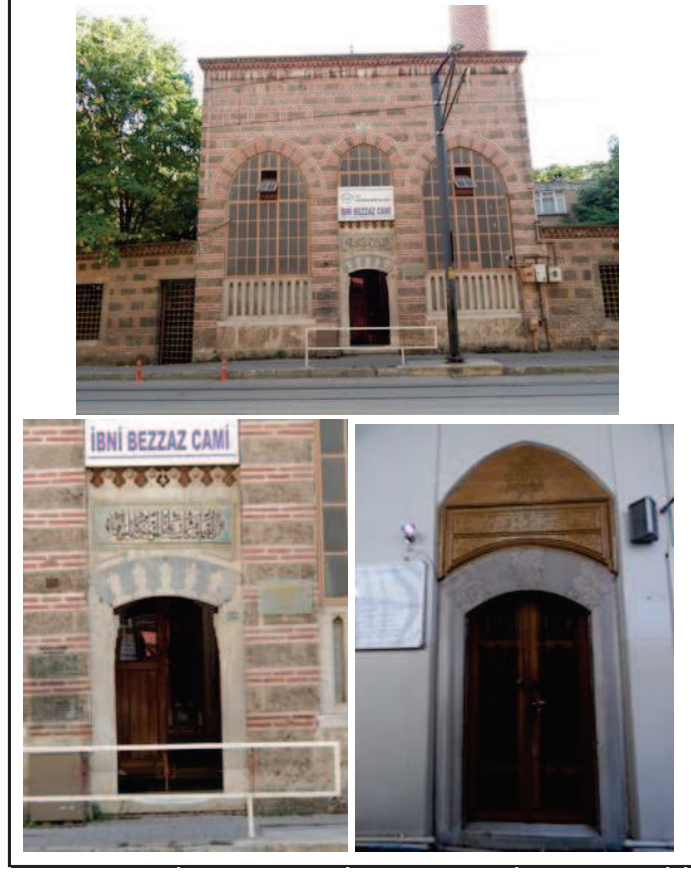
Fotoğraf 70:

Bursa İbni Bezzaz Camii, Son Cemaat Yeri Revak Kemerleri, İle Revakın ve Harim Girişinin Basık Kemerleri

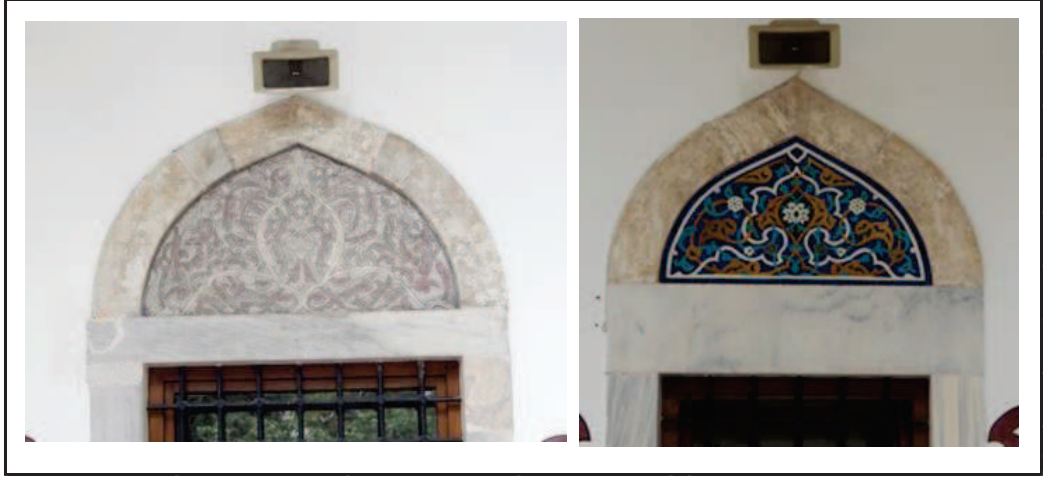
Fotoğraf 72:

Bursa Muradiye (II. Murad) Camii, Kuzey Cephe Alt Sıra Pencere Kemer Aynalarının Bezemesi

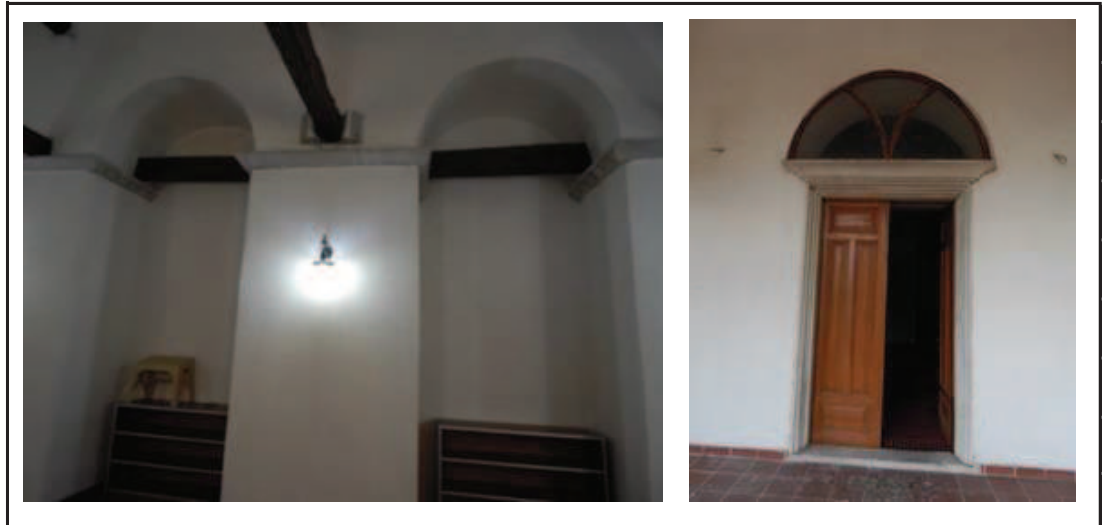
Fotoğraf 141:

Bursa I. Murad (Hüdavendigâr) Medresesi, Solda Öğrenci Hücreleri Koridorunun Karşı Duvarında Nişlerin, Sağda Revakın Giriş Açıklığının Yarım Daire Kemer Düzeni.

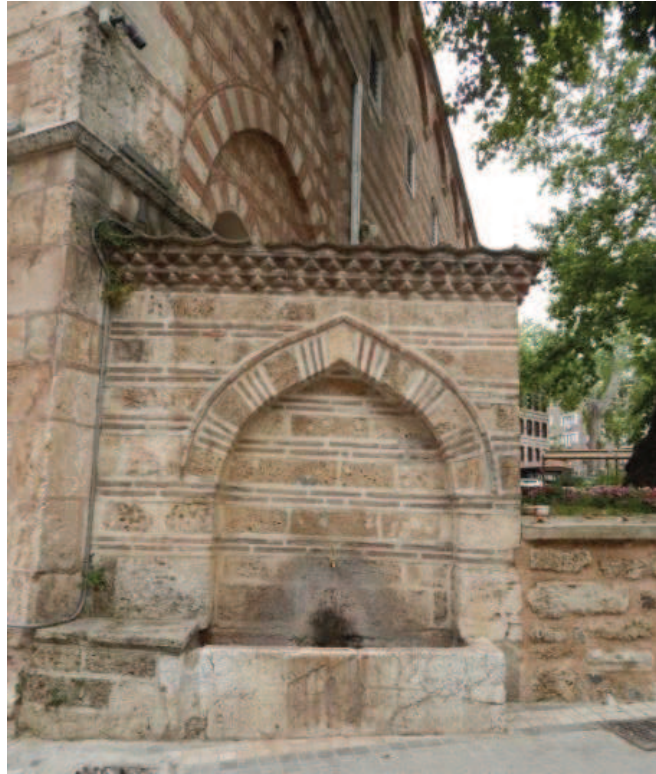
Fotoğraf 225:

Bursa I. Murad (Hüdavendigâr) Camii Çeşmesi'nin Çift Merkezli ve Üstten Teğetli Sivri Kemer Düzeni

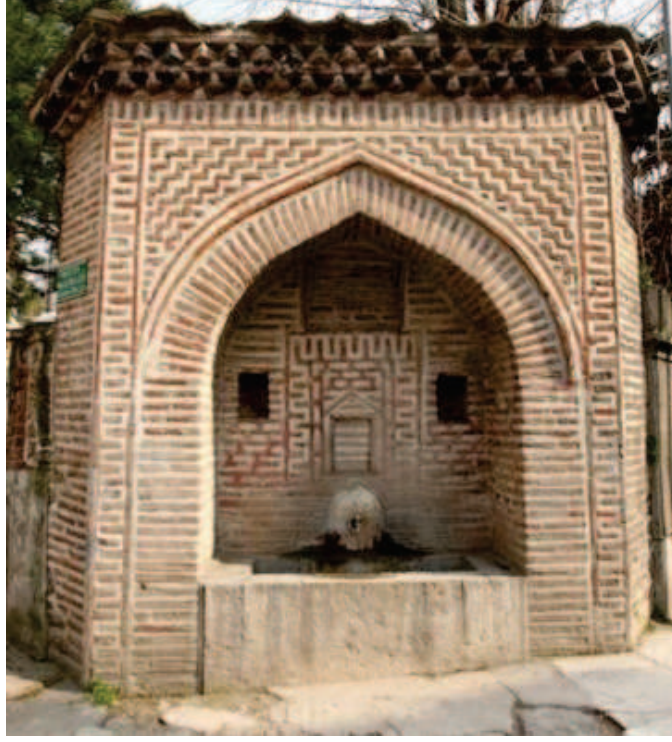
Fotoğraf 226:

Bursa Muradiye Medrese Çeşmesi'nin Çift Merkezli ve Üstten Teğetli Sivri Kemer Düzeni.

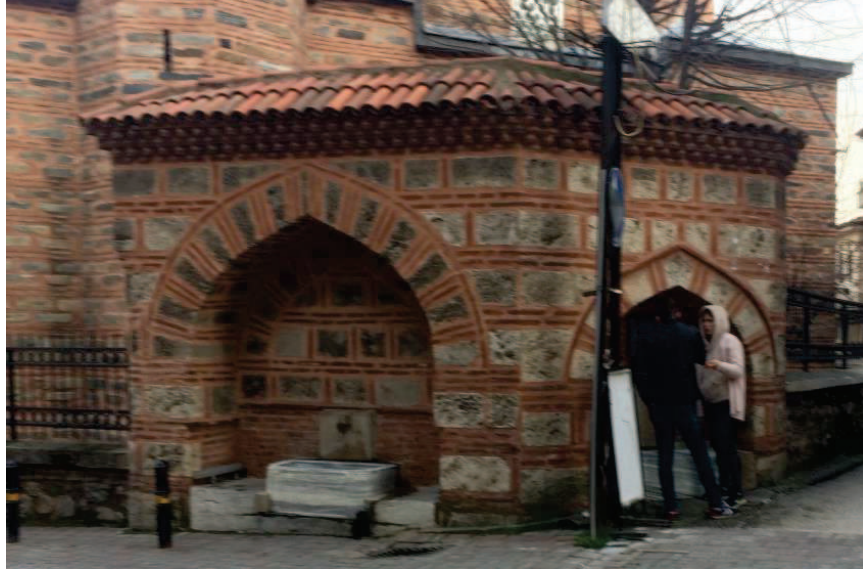
Fotoğraf 227:

Bursa Selçuk Hatun Mescidi Çeşmesi'nin Çift Merkezli ve Üstten Teğetli Sivri Kemer Düzeni.

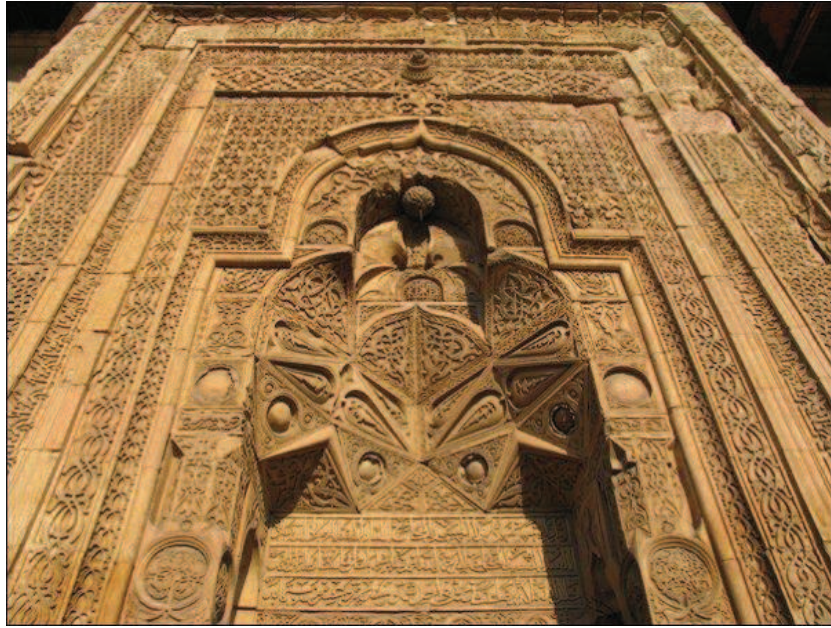
Karşılaştırma Fotoğrafi 66:

Sivas Divriği Ulu Camii Batı Taçkapısında Kemer Kilit Taşının Sarkıt Düzeni.

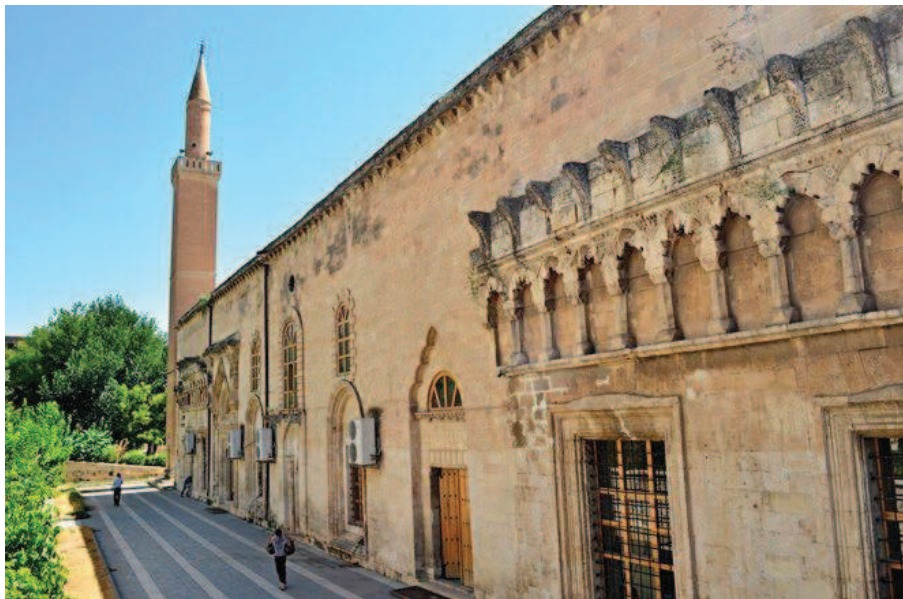
Karşılaştırma Fotoğrafi 70:

Silvan Ulu Camii Kuzey Cephe Alt Sıra Pencerelemin Üst Kısımındaki Saçır Kemerlerin Düzeni.

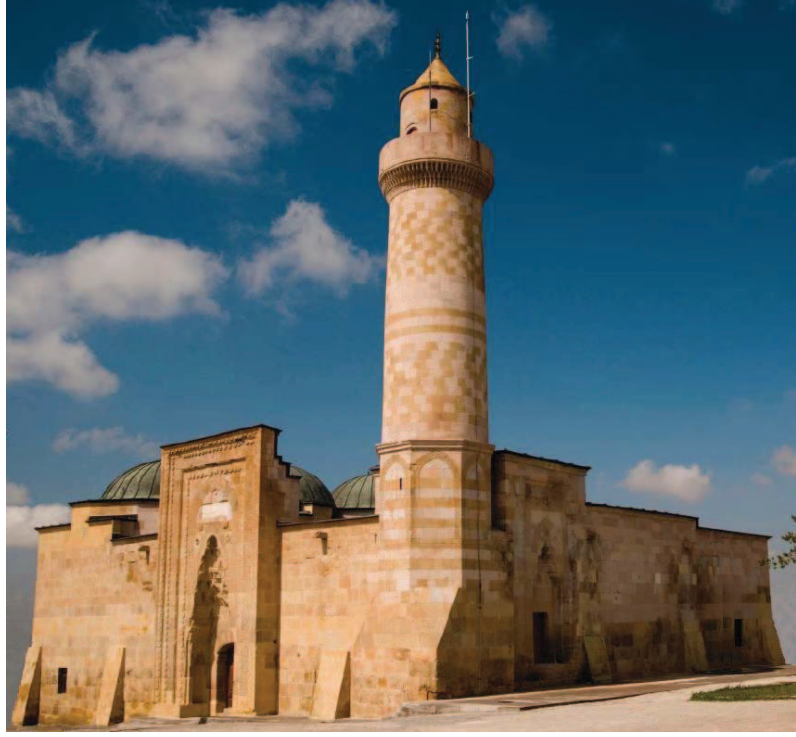
Kaşılaştırma Fotoğrafi 71:

Niğde Alâaddin Camii, Minare Kaidesinin Sağır Dekoratif Kemer Düzeni.
