**T.C.  
SAKARYA ÜNİVERSİTESİ  
SOSYAL BİLİMLER ENSTİTÜSÜ**

**ARŞİV BELGELERİ İŞİĞİNDA BEYLERBEYİ VE  
EMİRGAN CAMİLERİ**

**YÜKSEK LİSANS TEZİ**

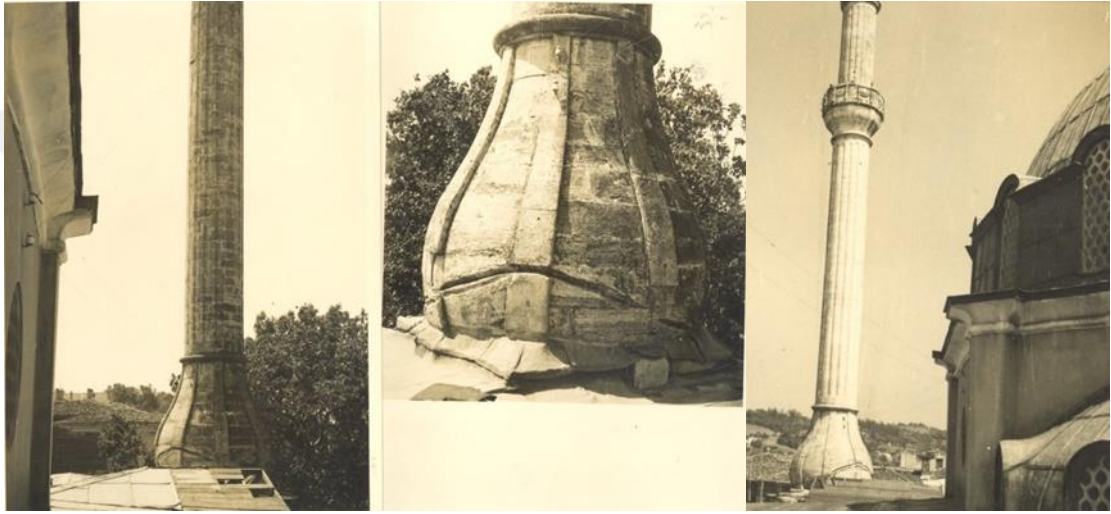
**Minarenin hasarlı kısmından örnekler**

Caminin zamanla deniz kenarındaki camilere özgü bozulmalar yaşadığı da ortadadır. Nitekim 19.08.1959'da Beylerbeyi Cami minareleri ile ilgili olarak Abide ve Yapı İşleri tarafından ortaya koyulan raporda;

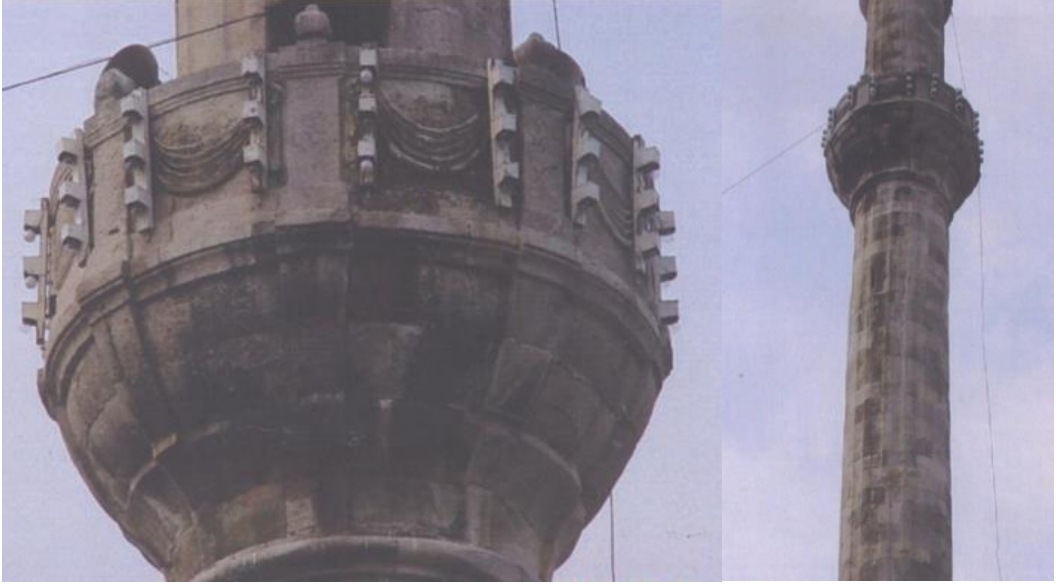
**1967'de onarılan minarenin şerefesi**

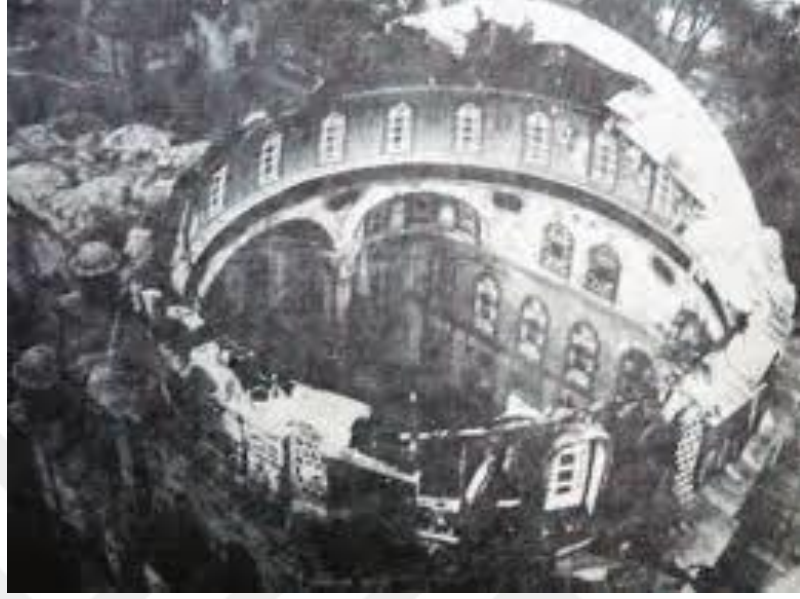
**Yangın sonrası kubbe**

Caminin 20. Yüzyılda yaşadığı büyük yıkımlardan biri de 1983'teki yangınla olmuştur. 13 Mart 1983'de Beylerbeyi Camii Şerifin bitişiğindeki Debreli İsmail paşa yalısında çıkan yangın camiye de sıçramıştır.<sup>159</sup> Debreli İsmail Paşa Yalısında çıkan yangının verdiği hasar büyük olmuştur. Kurşun kaplı kubbenin ahşap omurgalarının yanmasından dolayı kubbenin yarıdan fazlası çökmüş ve Vakıflar Genel Müdürlüğü duruma müdahale etmiştir. Müdürlük öncelikle caminin içinde bulunan eserleri koruma altına almış ve onarıma başlamıştır. Sonrasında kubbenin üstü örtülerek ahşap kaplamalar tamamlanmış, dökülen sıvalar yenilenmiş, zarar gören pencereler onararak veya yenilenerek yerlerine takılmış, kubbe rozeti ve barok kalemışleri elden geçirilmiştir. Ayrıca büyük zarar gören orta avize kullanabilir parçaları da değerlendirilerek orijinaline uygun bir hale getirilerek tamamlanmış ve yerine yerleştirilmiştir. Yapının zarar gören kapı ve pencere doğramaları, elektrik tesisatı, bovaları da elden geçirilmiştir.<sup>160</sup>

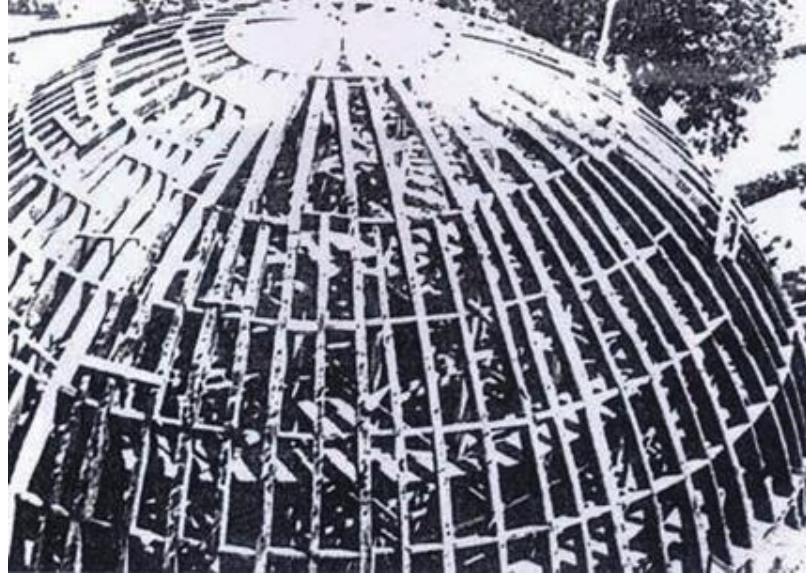
**Fotoğraf 23:**

**Meşe ağacından kubbe iskeleti**

Her ne kadar kubbe onarılsa da süsleme programındaki ilk halini kaybetmiştir. Nitekim 1983 yangınından önce kubbenin ortasında dalgalı yapraklardan meydana gelen bir

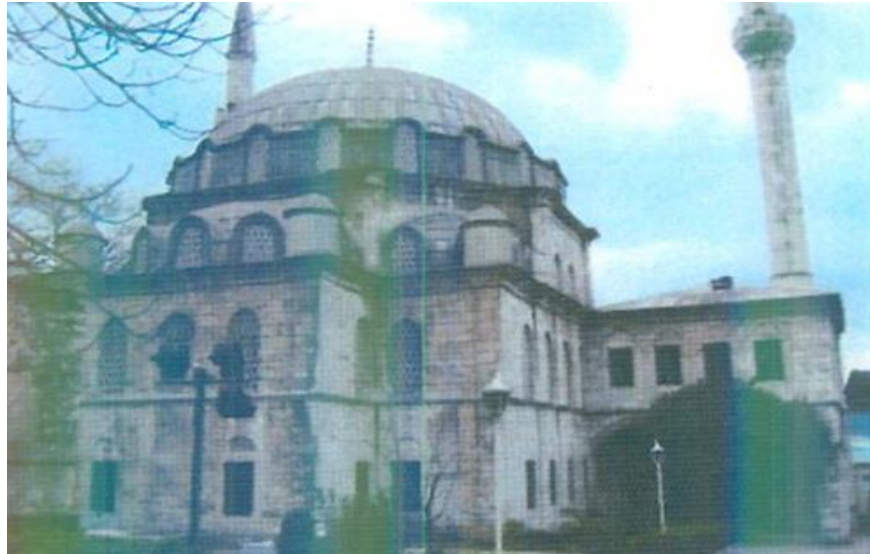
**Fotoğraf 26:**

**Caminin kuzey beden duvarlarındaki yüzey kirlilikleri**

Yapının güney cephesinde yüzey kirliliğinden dolayı taşlarda erime ve oyuklar ile pencere hatlarında çatlak oluşumlarının olduğu belirlenmiştir. Bu yüzey kirliliğinin aynılarının batı cephesi ve doğu cephesinde de görüldüğü belirlenmiştir. Ayrıca doğu cephesinde korniş taşlarından birinin eksik olduğu da tespit edilmiştir. Bu onarımların özgün malzeme özellikleri dikkate alınarak yapılması gerektiği vurgulanmıştır.

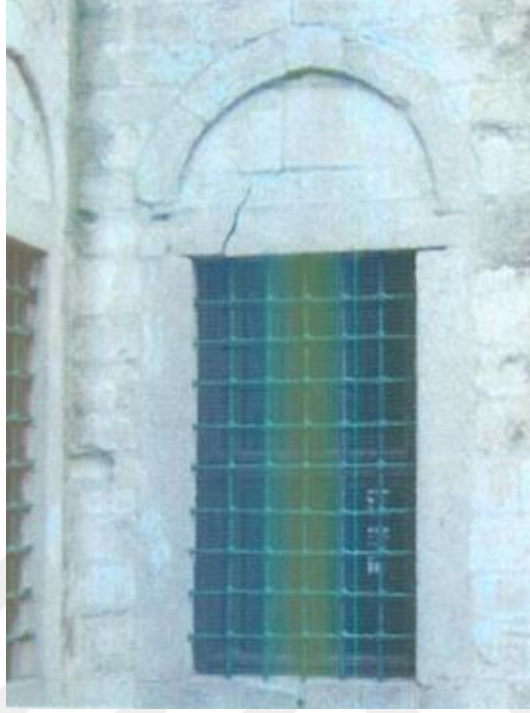
**Fotoğraf 27:**

**Pencere lentosundaki çatlaklar**

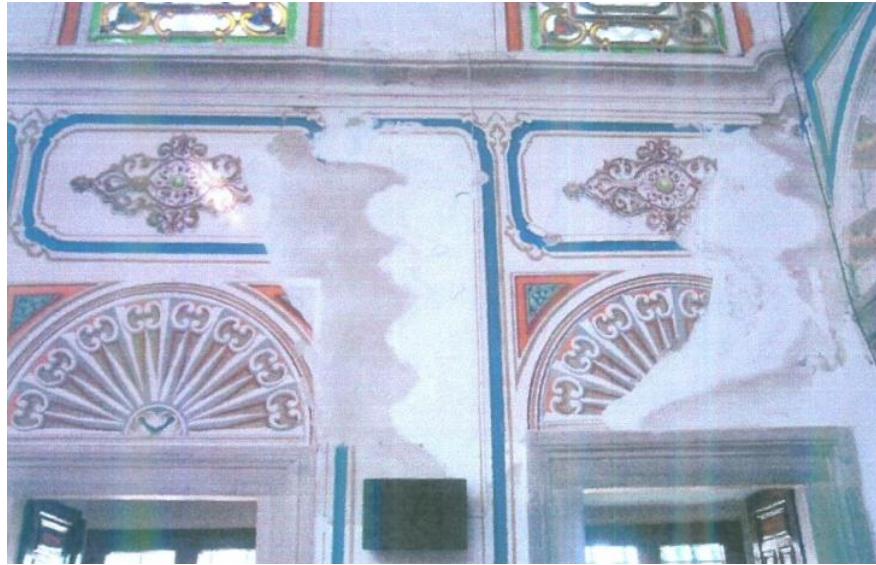
**Fotoğraf 28:**

**Harim kısmının duvar yüzeylerindeki bozulmalar**

Caminin harim kısmında mihrap cephesi ile mihrabın yan cephesinde çatlakların bulunduğu belirtilmekle birlikte buradaki çinilerin altında bir boşluk tespit edildiği bilgisi verilmiştir. Ayrıca süslemelerde de bozulmalar görülmektedir. Bu bozulmaların özgün malzeme kullanılarak üslubuna uygun olarak onarılmasının uygun olacağı belirtilmiştir.

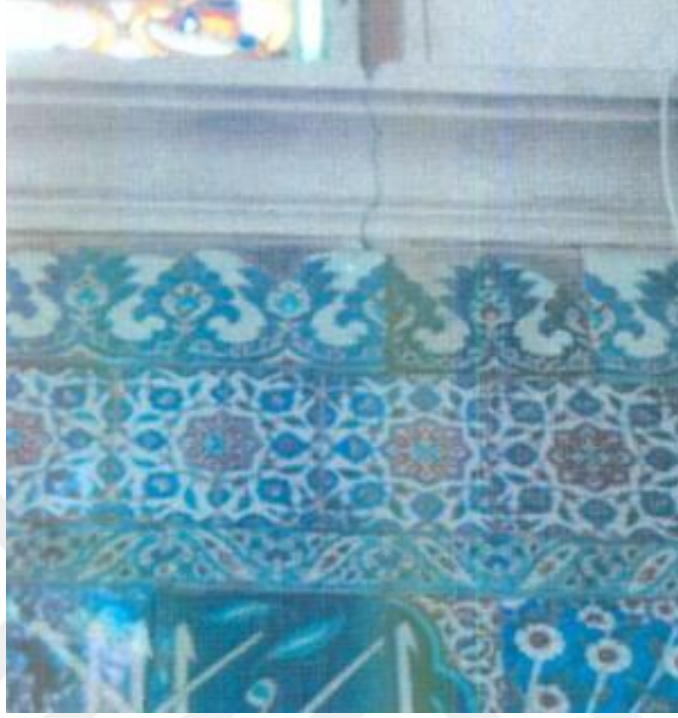
**Fotoğraf 29:**

**Mihrabın kornişindeki çatlak**

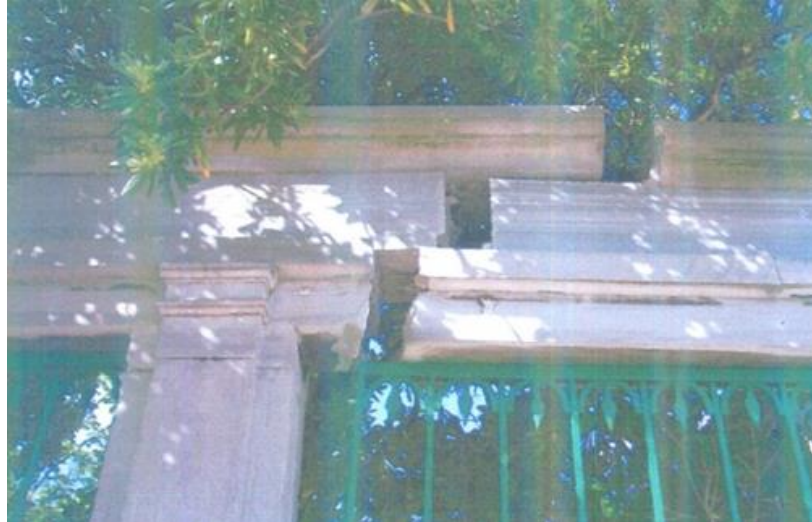
**Fotoğraf 30:**

**Avlu duvarındaki çatlama (Fatih Sultan Mehmet köprüsü tarafındaki cephede)**

Beylerbeyi Camii'nin denize paralel bahçe duvarında tespit edilen oturma ve çatlaklar nedeniyle tehlike arz ettiği ve bu sebeple 1998 yılı yatırım programına alındığı bilgisi yer almaktadır.<sup>162</sup>

Avlu duvarlarının onarılması ve duvarlardaki çatlakların arasında çıkan yeşilliklerin temizlenmesi gerektiği bildirilmiştir. Son cemaat yerinde ise kemer ve kubbelerde bir bozulma görülmediği fakat buradaki bazı sütun başlıklarının çatladığının görüldüğü belirtilmiştir. Sütun başlıklarındaki çatlaklarında epoksi

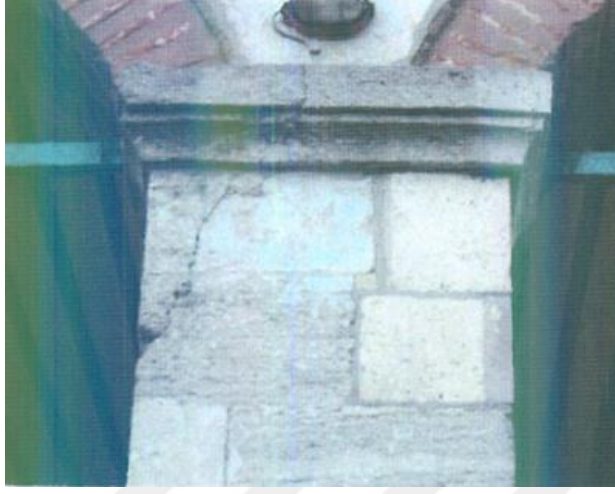
Fotoğraf 31:

Sütun başlığındaki çatlak

reçinesi harcının enjekte edilerek veya çatlakların paslanmaz çelik elemanlarla dikilerek onarılabileceği önerilmiştir.

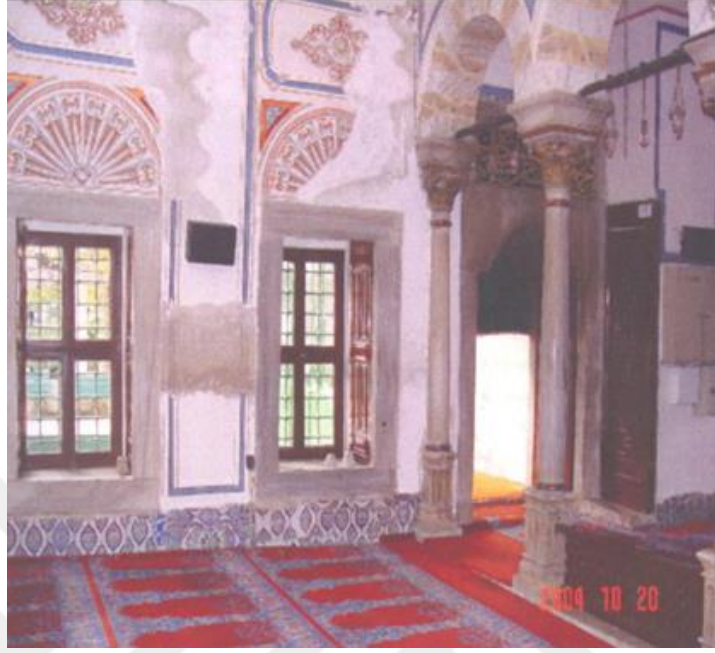
**Harem bölgesindeki sıva dökülmeleri**

Kubbeye çatlakların meydana geldiği ve yapının iç kısmında geçmiş zamanda yapılan onarımlarda çimento katkılı sıva kullanıldığı, yapıda kullanılan ahşap malzemelerin zaman içinde yenilendiği veya yağlı boya yada boya sökücü ile temizlendiğinin görüldüğü ifade edilmiştir.<sup>171</sup>

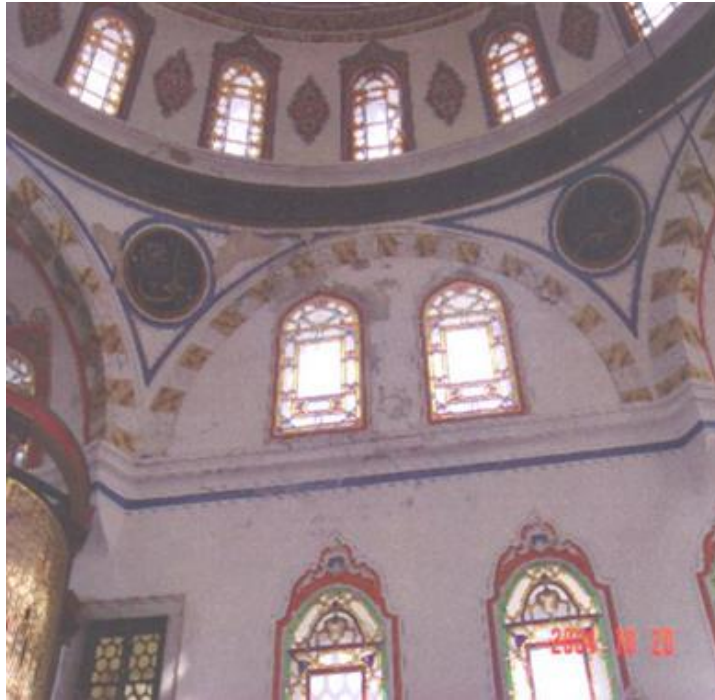
**Fotoğraf 33:**

**Kasnak altındaki sıva dökülmeleri**

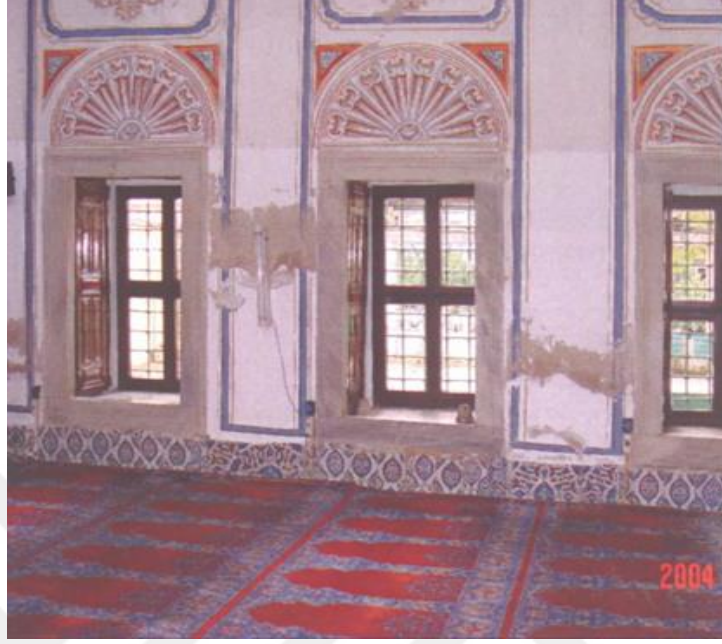
**Fotoğraf 34:**

**Harem bölgesindeki sıva dökülmeleri**

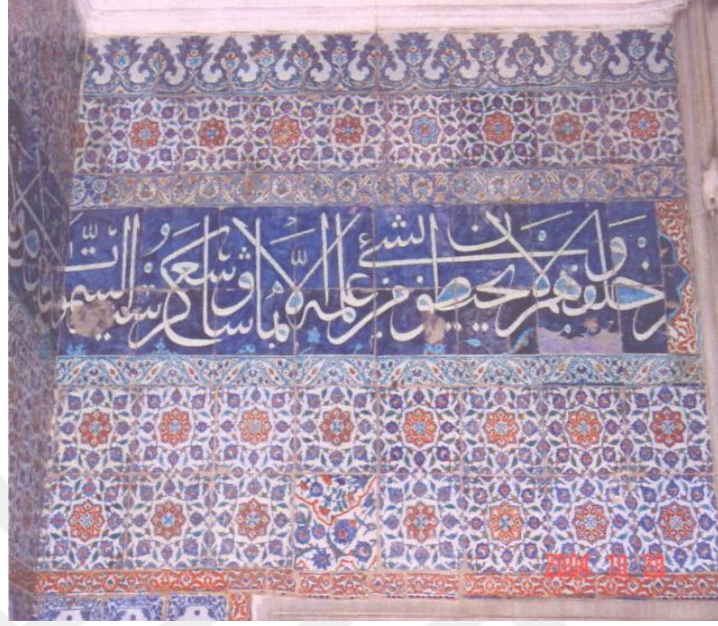
**Çini panolardaki derz araları**

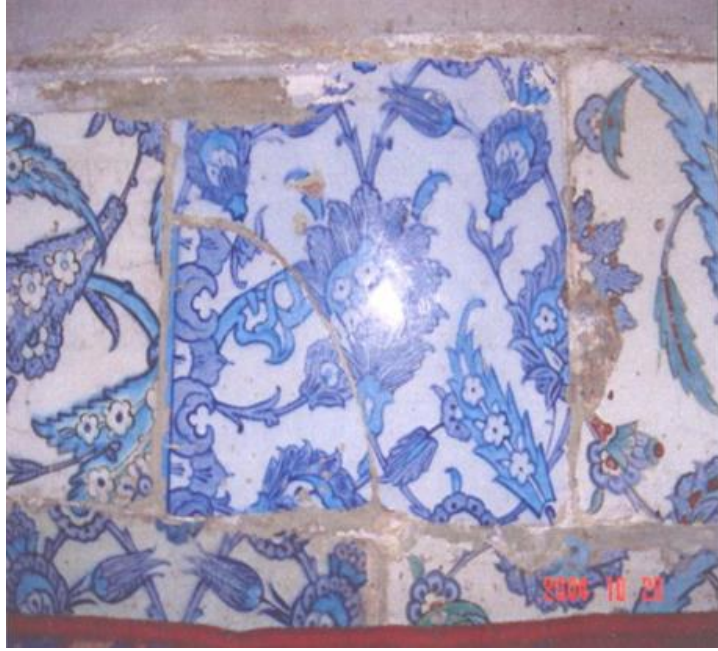
**Fotoğraf 39:**

**Çini panoların onarımlarından kalan detay**

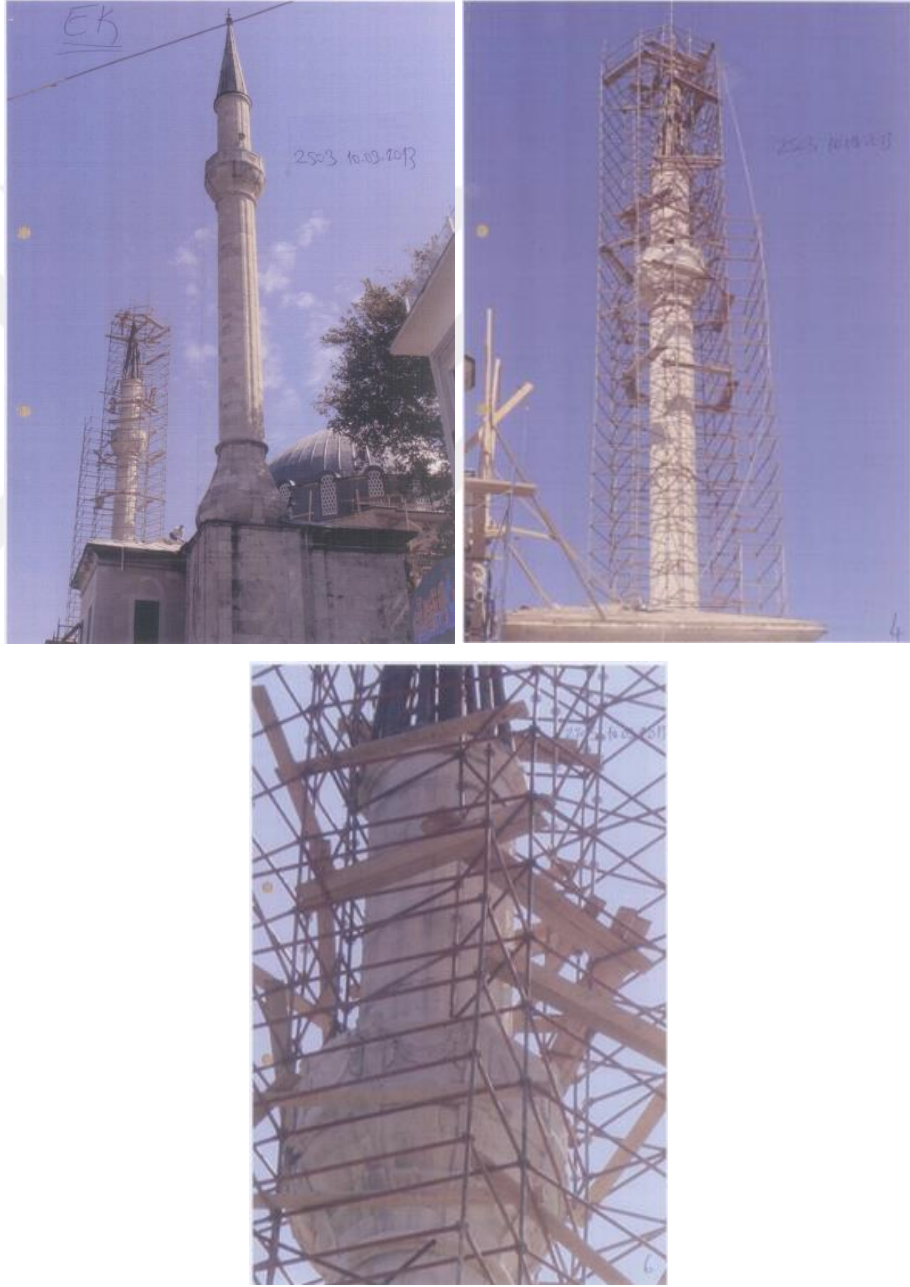
**Minare onarımı çalışmalarından detaylar**

Devam eden restorasyon çalışmalarına ek olarak minare gövdesinde çatlaklar, taş yüzeylerindeki kopmalar, derzlerin aşınması ve minare külahındaki sorunların giderilmesi gerektiği bildirilmiştir. Raporda minare külahının ve

peteğinin şerefe hizasına kadar sökülmesi, şerefe korkuluklarının sökülerek kenet ve zıvana takviyelerinin sağlanması, çürük ve çatlak taşların değiştirilmesinin gerekliliği vurgulanmıştır.<sup>177</sup> 11.09. 2013 tarihinde de gerekli karar alınarak minarelerin onarımına izin verilmiştir.

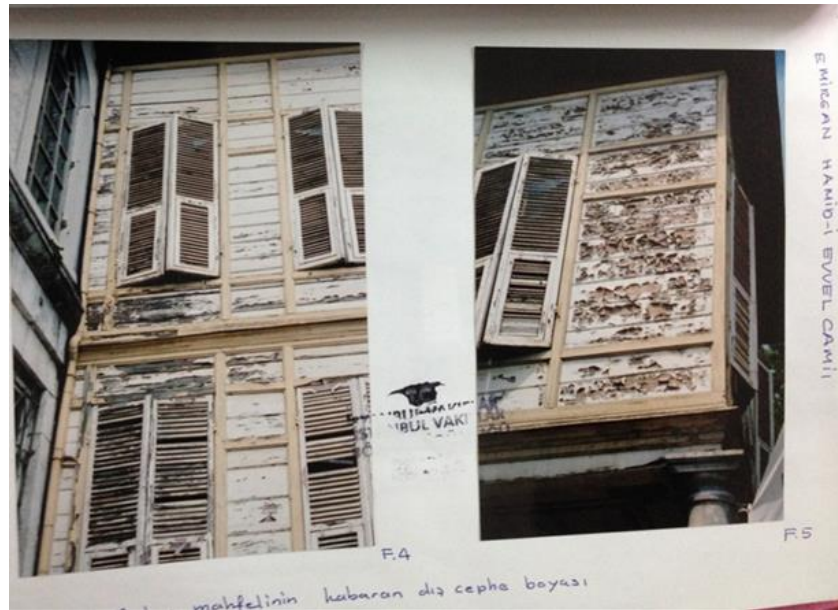
**Hünkâr kasrının ahşap dış cephe sorunları**

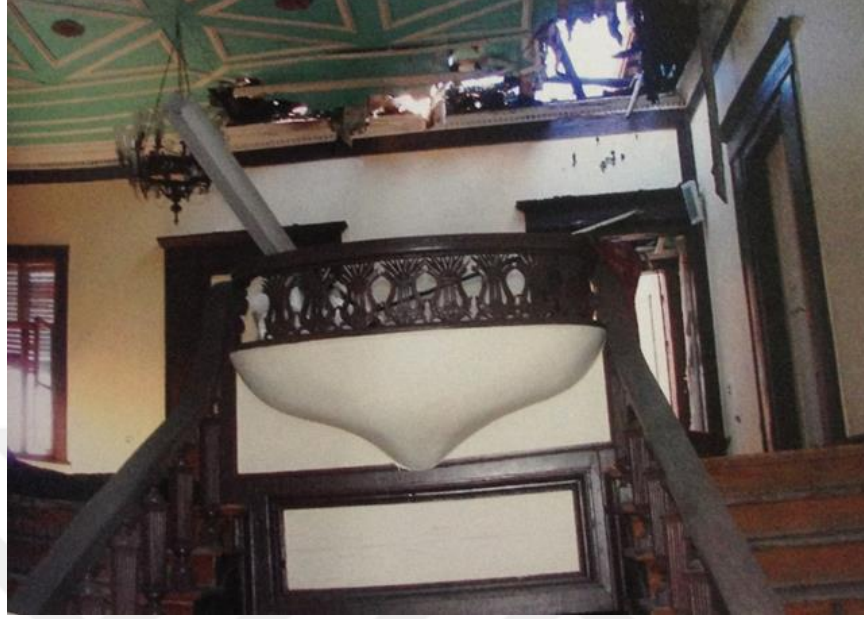
**Yangın sonrası Hünkâr Kasrının içten görünümü**

örtüsünde tahribata neden olmuştur. Bu sebeple kiremit örtü kaldırılarak ahşap çatıdaki hasarlı bölümler onarılacaktır. Daha sonra yangından zarar gören kiremit altı tahtaları ve kiremitler yenilenecektir. Ayrıca gizli dere şeklinde yapılmış olan kurşun derelerin kurşunları da değiştirilecektir. Hünkâr mahfilinde çıkan yangın sonucunda hünkâr dairesinin tavanı tamamen yanmıştır. Bu nedenle hünkâr dairesinin ahşap tavanı özgün malzemesi ile yeniden yapılarak çatının kiremit örtüsü, pvc yağmur olukları ve dereleri çinko olarak tamamen yenilenecektir.

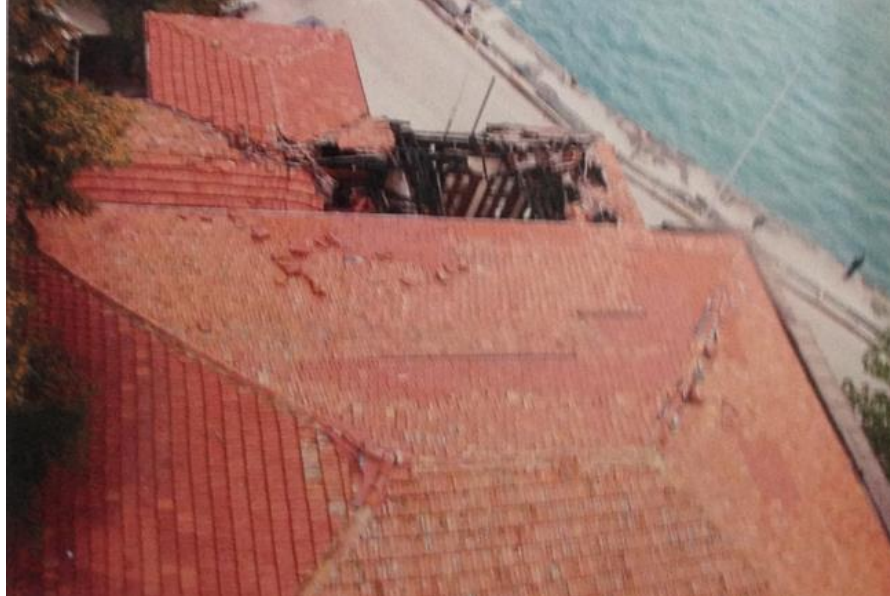
**Hünkâr Kasrı'nın yangın sonrası çöken çatısı**
