BOLU VE YÖRESİNDE BULUNAN TARİHİ ÇEŞMELER

YÜKSEK LİSANS TEZİ

Enstitü Anabilim Dalı: İslam Tarihi ve Sanatları

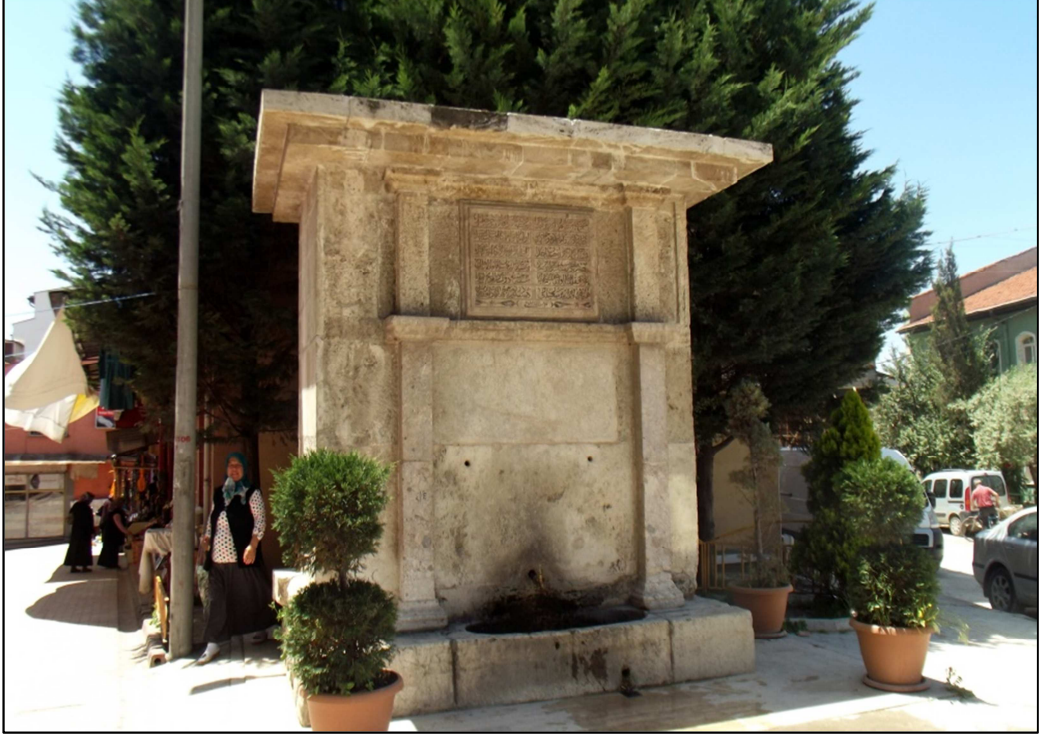
Fotoğraf 1: Yukarı Çarşı Çeşmesi Genel Görünümü

Çeşmede yapı malzemesi olarak kesme taş kullanılmıştır.

Hazneli çeşmelerden olup yan cephede hazne açıklığı yer almaktadır. Geniş düz bir saçak ile sonlanmakta olan çeşme günümüzde aktif olarak kullanılmaktadır.

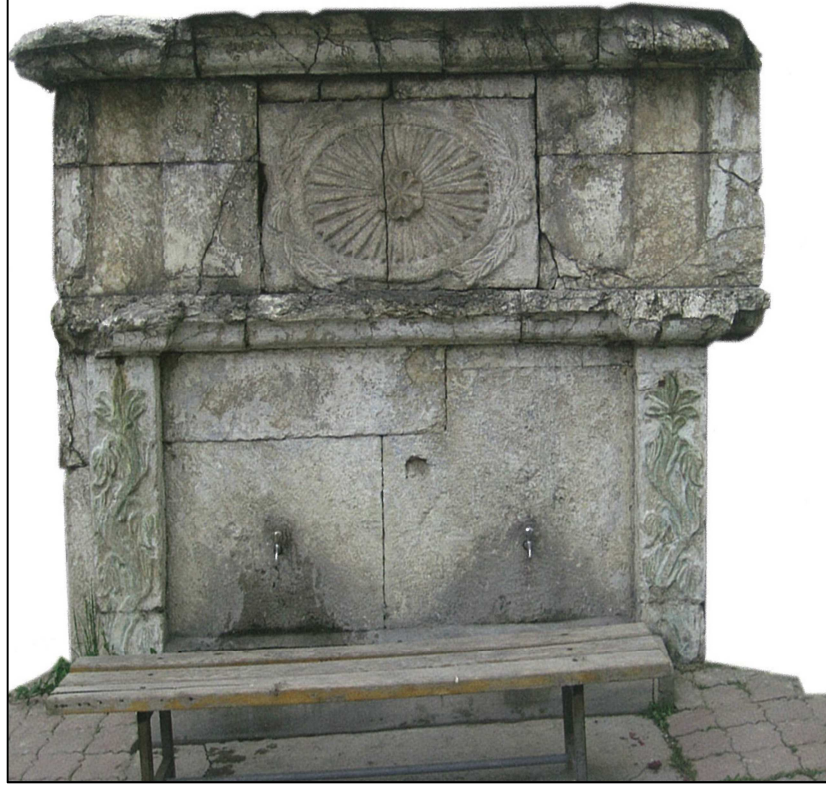
Fotoğraf 4: Karamanlı Cami Çeşmesinin Restorasyon Öncesi Görünümü

Yapının Mimari ve Süsleme Özellikleri: Yapı, Karamanlı Cami bahçesinde yer almakta olup tek cepheli bağımsız çeşmeler gurubundandır. Çeşme, yakın bir zamanda Bolu Belediyesi tarafından restore edilmiştir.

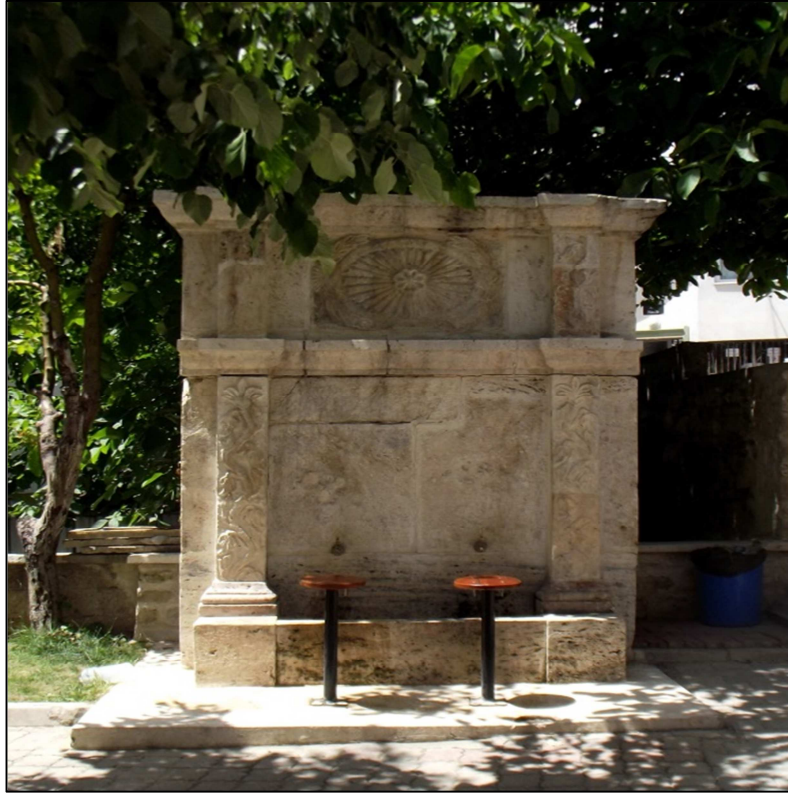
Fotoğraf 5: Karamanlı Cami Çeşmesinin Restorasyon Sonrası Görünümü

Restorasyondan sonra ortaya çıkan yapı boyutları itibari ile 273 cm. yüksekliğinde 235 cm. genişliğinde 98 cm. derinliğinde boyuna dikdörtgen prizma biçimindedir.

Çeşme form olarak köşelerde kaideli ayakları ve başlıkları olan iki katlı plasterler ve plasterler arasında uzanan silmelerden oluşmaktadır. İki katlı plasterlerden kasıt yerden

190 cm. yükseklikteki birinci kat ve alınlık kısmından itibaren başlayıp 80 cm. yükseklikte üst örtü ile son bulan ikinci kattır. Plasterlerin genişliği 24 cm.'dir.

Aynalık kısmı sadedir aynalık kısmında yer alan iki adet lüenin yerden yüksekliği 72 cm.'dir.

Yapının dörtgen bir pirizma şeklinde 98 cm. derinliğinde yalağı bulunmaktadır. Yan sekilerin genişliği 38 cm olup ön sekinin genişliği 10 cm.'dir.

Süsleme unsuru olarak kabartmalar bulunmaktadır. Her iki köşedeki plasterlerin üzerinde kabartmalı "S" kıvrımlı, bitkisel motifler yer almaktadır.

Çeşmenin alınlık kısmının ortasında kabartmalı bir rozet bulunmaktadır. Rozet yelpaze şeklinde oval bir madalyon formundadır. Madalyonun ortasında da yedi yapraklı bir çiçek motifi vardır.

Yapı malzemesi olarak kesme taş kullanılmıştır.

Günümüzde iyi durumda olup kullanıma açıktır.

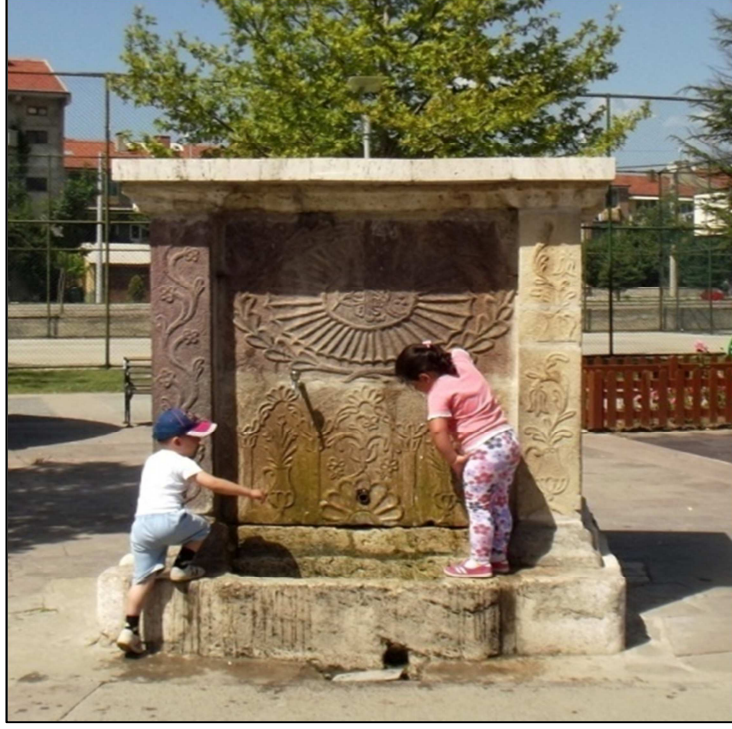
Fotoğraf 10: Kocabey Çeşmesinin Genel Görünümü

Önlü arkalı olmak üzere çift cepheli tasarlanan çeşme 208 cm. yüksekliğinde 180 cm. genişliğinde kareye yakın formudur.

Yapı köşelerde ayakları ve başlıkları olan 25 cm. genişliğinde plasterlerle sınırlandırılmıştır. Plasterlerin bitiş noktasında silmeler ve onun hemen üzerinde dışarıya 19 cm. çıkıntı oluşturmuş saçak ile sonlanmaktadır.

Çeşmenin ön cephesinde aynalık kısmı ile alınlık kısmının ara hizasında iki adet sonradan eklenmiş musluk yer almaktadır. Asıl musluk yeri ise aynalık kısmının ortasında bulunmaktadır. Yerden yüksekliği 40 cm. olan musluk yerinin lülesi bulunmamaktadır.

Yalak orijinal olup oval formu bir yapıdadır. Derinliği 19 cm., köşelerinde yer alan sekilerin genişliği 47 cm.' dir.

Bu cephede birbirinden farklı yoğun süsleme unsurları yer almaktadır. Alınlık kısmında etrafı çelenklerle çevrili güneş motifi ve bu motifin ortasında tuğra yer almaktadır. Aynalık bölümünde stilize yaprak motifleri, istiridy kabukları ve her iki tarafta tek kulplu vazo içine yerleştirilmiş lale motifleri bulunmaktadır. Kabartma sütunceler ve üzerinde ateşi andıran stilize yaprak motifleri yer almaktadır. Aynalık bölümü sütuncelerle üç bölüme ayrılmış ve her bölümün üzeri istiridy kabuğu ile sonlanmıştır. Bu üç bölümün ortasına bitkisel motifler yerleştirilmiştir. Çeşmenin asıl akarı bu bölümdeki istiridy kabuğunun ortasına yerleştirilmiştir.

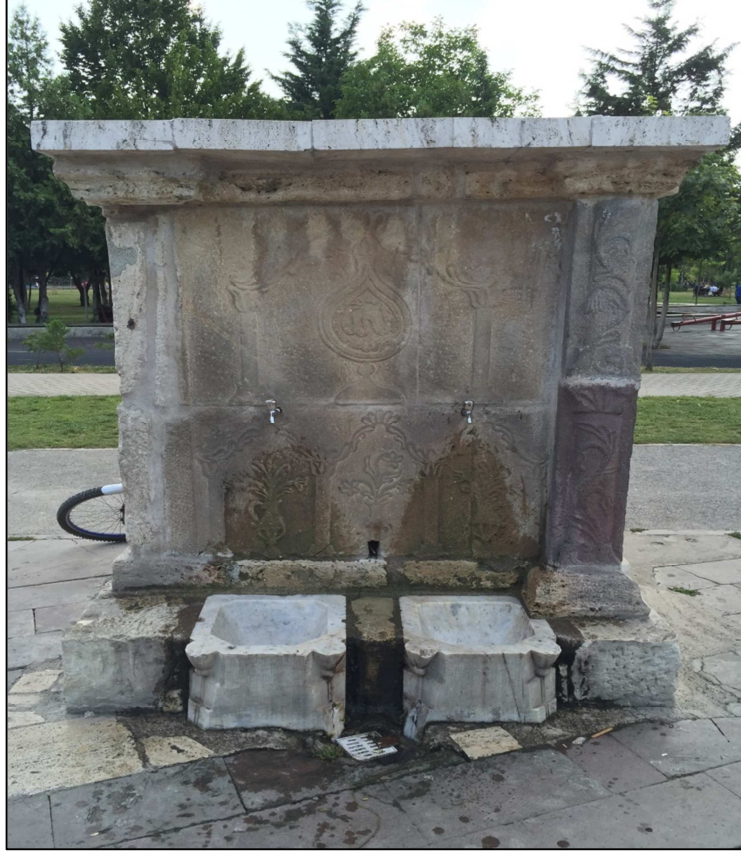
Fotoğraf 11: Kocabey Çeşmesinin Arka Cephe Görünümü

Arka cephesi ön cephesinde olduğu gibi mimari form ve küçük tasarımlar dışında benzerdir. Ön cepheden farklı olarak, arka cephede yer alan sağ köşedeki plaster günümüze ulaşamamıştır. Yine yalak kısmına sonradan yerleştirildiğini düşündüğümüz mermer malzemedeki derinlikleri 19 cm. 'olan iki adet kare formu, yalak yer almaktadır.

Bu cephede ön cephe gibi oldukça süslüdür. Alınlık kısmında yer alan iki adet sütünce ve sütuncelerin uçlarındaki stilize yaprak motifleri meşaleyi andırmaktadır. Bu sütuncelerin arasına yerleştirilmiş damla motifi ve motifin içinde "maşallah" yazısı dikkati çekmektedir.

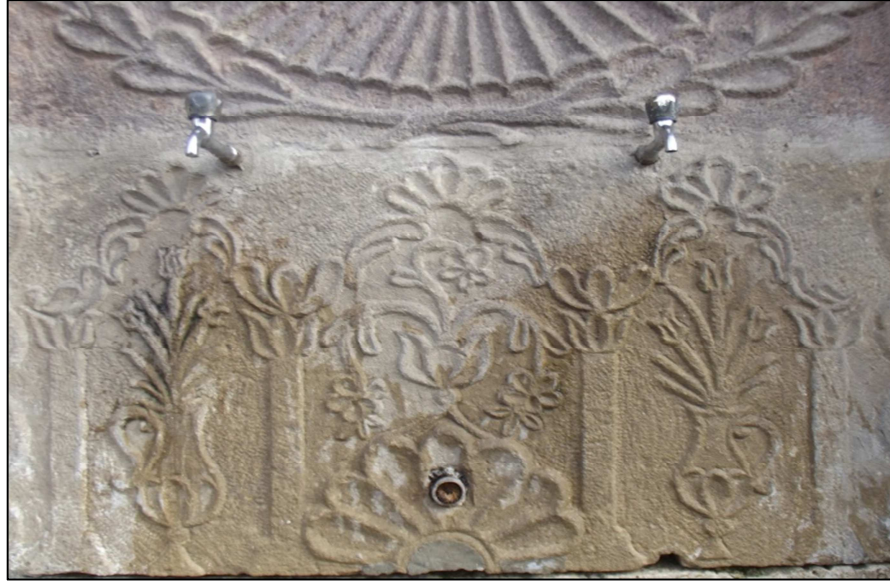
Fotoğraf 12: Kocabey Çeşmesinin Aynalık Bölünde Yer Alan Süslemelerinden Detaylar

Aynalık kısmı ön cephedeki gibi dört adet sütünce ile bölümlere ayrılmıştır. Her bölümün ortasında tek kulplu vazo içinde çiçek motifleri tasvir edilmiştir. Sütuncelerin uçlarında stilize yapraklar ve en üstte istiridyeye kabuğu ile sonlanmaktadır. Sağ köşedeki plaster günümüze ulaşamamıştır. Sol köşedeki plaster üzerinde “S” kıvrımlı bitkisel süslemeler bulunmaktadır.

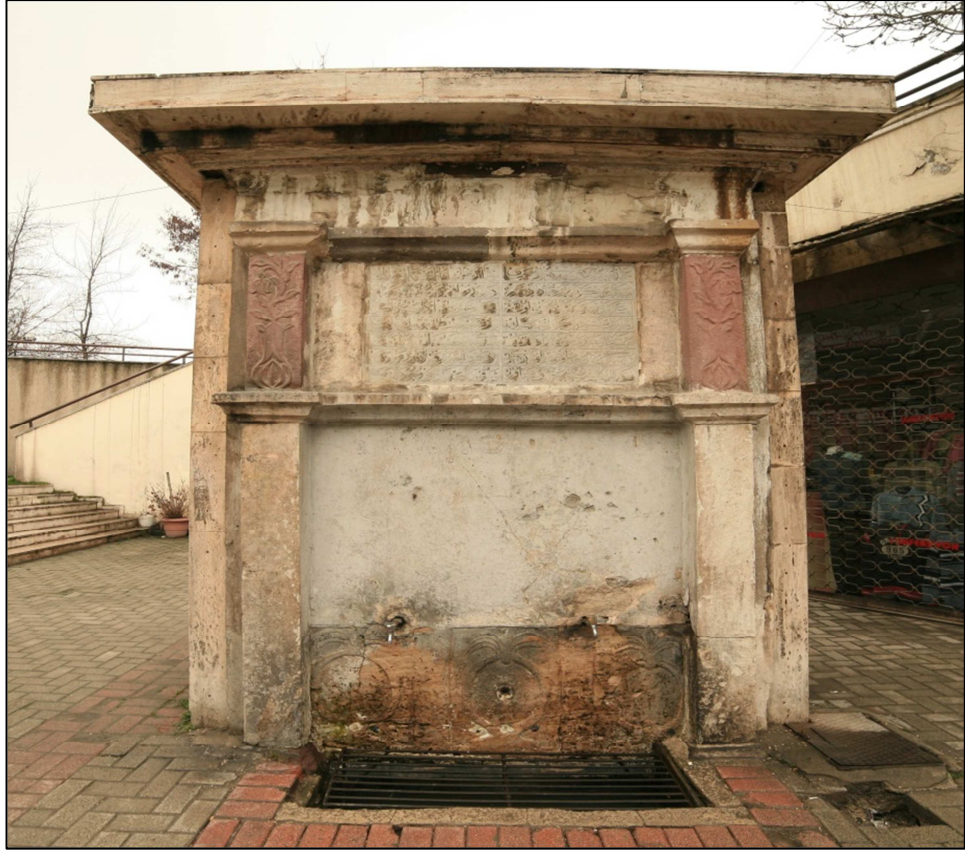
Fotoğraf 15: Kùltürpark Çeşmesinin Genel Görünümü (Sim Mimarlık)

Çeşmenin mimari form ve bezemeleri yakın zaman önce Sim Mimarlık tarafından fotoğraflanan görüntülerden elde edilmiştir. Boyuna dikdörtgen prizma bir yapıdır. Aynalık ve alınlık kısımlarında iki bölüm halinde düzenlenmiş başlıkları olan plasterler yer almaktadır. Plasterlerin arasında silmeler bulunmaktadır. Yapı üst kısımda ince bir silme ve dışarı taşan saçakla sonlanmaktadır.

Alınlık kısmında yer alan kitabe günümüze sağlam olarak ulaşmıştır. Aynalık kısmında ise iki adet musluk ve hemen altında üç adet süsleme panosu yer almaktadır.

Çeşmenin yalağı kot seviyesinin altında kalmıştır. Ancak yalağın bulunduğu bölüme bir açıklık eklenerek üzerine ızgara yerleştirilmek suretiyle yalak olarak kullanılmıştır.

Aynalık ve alınlık kısmında yer alan plasterlerin renkleri birbirinden farklıdır. Aynalık kısmında yer alan beyaz renkli plasterlerde süsleme yer almazken alınlık kısmındaki koyu kırmızı olan plasterler süslüdür. Bu durumda çeşmenin alınlık bölümündeki plasterler farklı yapıdan alınıp bu çeşmeye monte edilmiş olması muhtemeldir. Malzeme olarak kesme taş kullanılmıştır. Kitabesi mermerdir.

Yapının günümüzdeki durumu hakkında yetkililerden herhangi bir bilgi edinilememiştir. Saha çalışmalarında da çeşmeye ulaşamamıştır. Yapının tarifi Sim Mimarlık tarafından yakın zaman önce fotoğraflanan görüntülere göre yapılmıştır. Daha önce yapının yer aldığı İsmet Paşa Caddesinde çeşmenin konumlandığı nokta günümüzde de uygundur. Çeşmenin tekrar eski yerine yerleştirilmesi arzumuzdur.

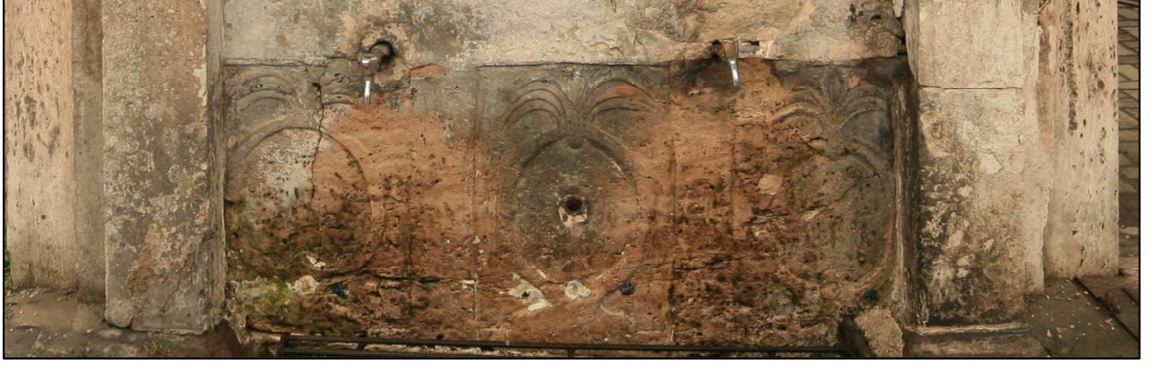
Fotoğraf 17: K lt rpark eşmesinin Aynalık B l m nde Yer Alan,  stlerinde Yaprak Motifi İşlenmiş Daireler

Aynalık bölümünde yer alan üç adet süsleme panosunda; kabartma olarak işlenmiş daireler, üstlerinde de yaprak demetleri yer almaktadır. Aynalık kısmındaki plasterler oldukça sadedir. Kitabenin yer aldığı alınlık kısmındaki plasterlerde ise vazoda içinde yer alan 'S' kıvrımlı dallar ve uçlarında ki çiçek motifi dikkati çeker.

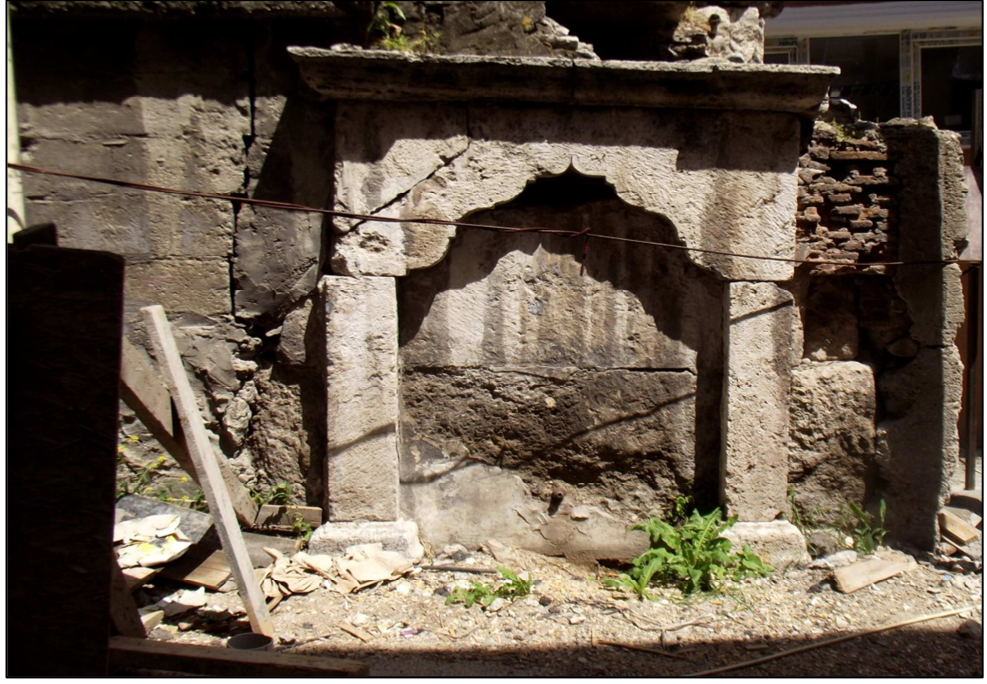
Fotoğraf 18: Semerkand Hayrat Yanı eşmesinin Ön Cephesi

Süsleme unsuru bakımından oldukça zengin olan çeşmede motifler yer yer yıpranmıştır. Alınlık kısmında daire içinde kabartma tuğra motifi görülmektedir. Aynalık kısmında yer alan iki blok kesme taşta ayrı ayrı iki adet kabartma halinde madalyon yer almaktadır. Aynalık bölümündeki üst blok kesme taşta yer alan madalyon oval formlu olup her iki ucunda da üç adet yaprak motifi bulunmaktadır. Alt bölümdeki blok kesme taşta yer alan madalyon yuvarlak formlu olup güneş demeti şeklinde tasarlanmıştır. Yine alt blok kesme taşta yer alan kabartma güneş demeti şeklindeki madalyonun sağında ve solunda natüralist üslupla yapılmış kabartmalı bitki dalları yer almaktadır. Ancak bu bitki dallarının formu aşırı yıpranmadan dolayı zor seçilebilmektedir.

Çeşme günümüzde kullanılmamaktadır. Oldukça bakımsız ve yıpranmıştır olan yapı ana hatları ile aslını korumuştur. Ancak motifler yer yer yıpranmış ve yakından bazı motifleri gözlemek zorlaşmıştır. Hemen bitişiğinde inşaat halinde olan bina çeşme için tehlike oluşturmaktadır. Çeşmenin acilen bulunduğu konumda koruma altına alınması ya da aynı mahalle içinde korunaklı bir alana taşınması gerekmektedir.

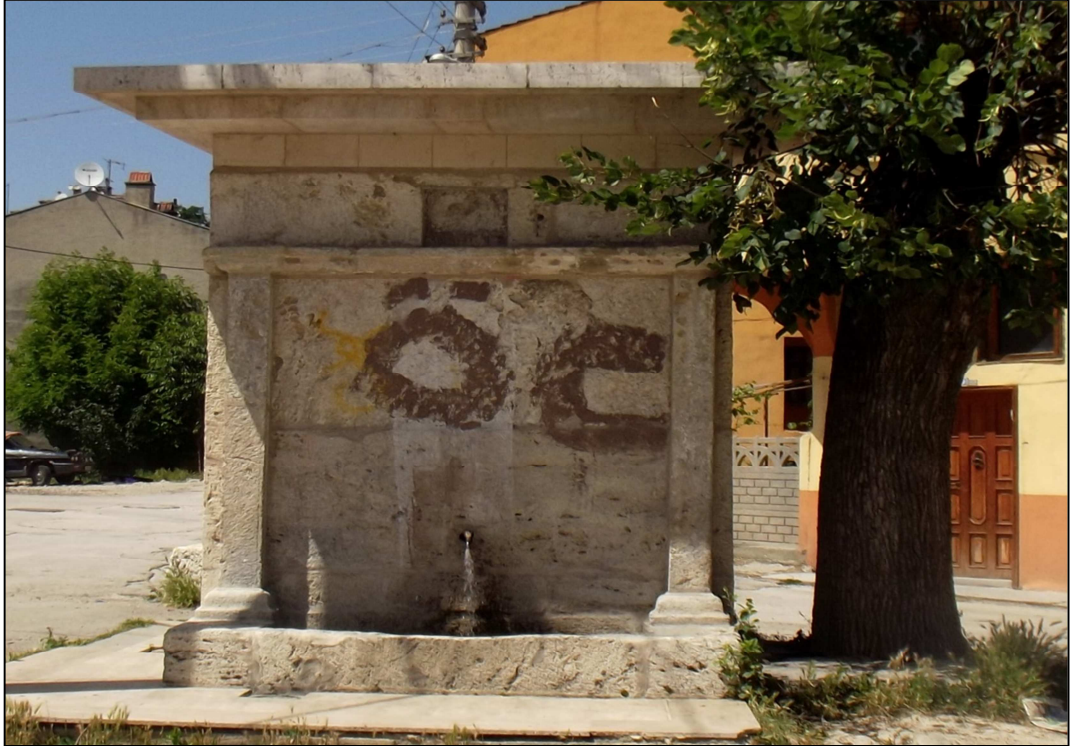
Fotoğraf 23: Semerkand Mahallesi Çeşmesinin Ön Cephe Görünümü (30. 06. 2014)

Çeşme sekiler üzerinde yükselen başlıkları ve kaideleri olan 10 cm. genişliğinde plasterler ile hareketlendirilmiş ve aralarına silmeler atılmıştır. Yapının ön cephesi ile arka cephesi mimari öğeler açısından paralellik arz etmektedir. Form ve görünüş olarak ta benzerlikler mevcuttur. Ön cephenin alınlık kısmında yer alan 40 x 35 cm.'lik ve 10 cm. derinliğinde niş bulunmaktadır. Bu niş arka cephede yer almamaktadır. Çeşmenin aynalık bölümünde yer alan kurnaların yerden yüksekliği 63 cm'dir. Yalak kısmının derinliği 16 cm. olup yan sekiler 43 cm. ön seki ise 15 cm. genişliğindedir. Su haznesi mevcuttur. Sağ cephesinde de hazne açıklığı yer almaktadır. Yapı dışarıya 45 cm.lik çıkıntı yapan düz bir saçakla son bulmaktadır. Herhangi bir süsleme unsuruna rastlanmamaktadır. Malzeme olarak kesme taş kullanılmıştır.

Günümüzde iyi durumda olun çeşme, kullanıma açıktır. Bolu Belediyesi tarafından yakın zamanda restore edilmiştir.

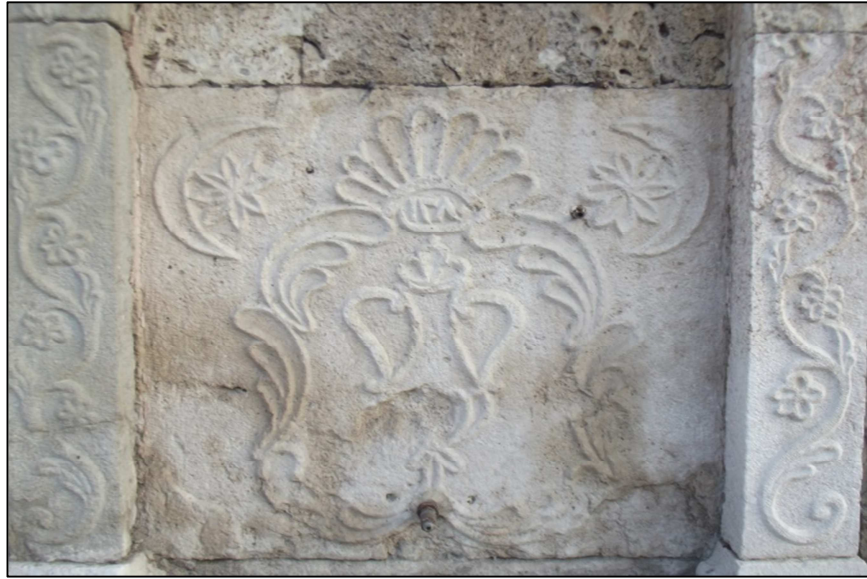
Fotoğraf 27: Samukaş Çeşmesinin Aynalık Bölümünde Yer Alan Çeşitli Süslemelerden Detay

Tezyinat bakımından oldukça zengin olan çeşmenin alınlık kısmında içine tuğra yerleştirilmiş oval bir madalyon yer almaktadır. Madalyonun sağında ve solunda çelenk şeklindeki bitkisel motifler bulunmaktadır. Aynalık bölümünde ise akantüs yaprakları, istiridye kabukları, vazo motifleri kabartma olarak işlenerek genel bir kompozisyon oluşturulmuştur. Kompozisyon, her iki köşedeki ay ve yıldız kombinasyonu ile tamamlanmıştır. Çeşmede yer alan plasterlerde bitkisel süsleme öğeleri görülmektedir. Aynalık kısmının iki yanında yer alan plasterlerde "S" kıvrımlı yaprak ve penç motifleri yer almaktadır. Alınlık kısmında yer alan plasterlerin üzerinde ise tek kulplu vazolar ve vazolar içinde betimlenmiş bitki tasvirleri bulunmaktadır. Ancak bitki tasvirleri yıpranmıştır.

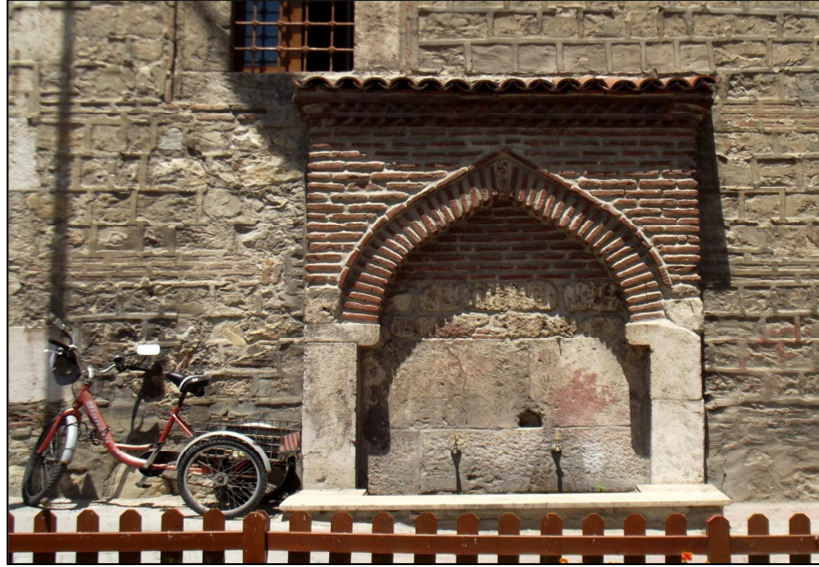
Fotoğraf 36: Saraçhane Cami çeşmesi I.'den Görünüm

Çeşmede yapı malzemesi olarak tuğla ve kesme taş kullanımı görülmektedir. Alınlık kısmı, sivri kemer örgüsü ve kemerin oluşturmuş olduğu nişin bir kısmı da tuğla örgülüdür. Bir tuğla, 22 cm uzunluğunda 3 cm. genişliğindedir. Aynalık kısmında, köşelerdeki başlıklı yekpare ayaklarda kesme taş kullanılmıştır.

Çeşme günümüzde oldukça iyi durumdadır. Konumu itibari ile merkezi bir konumda bulunmasından dolayı aktif olarak kullanılmaktadır.

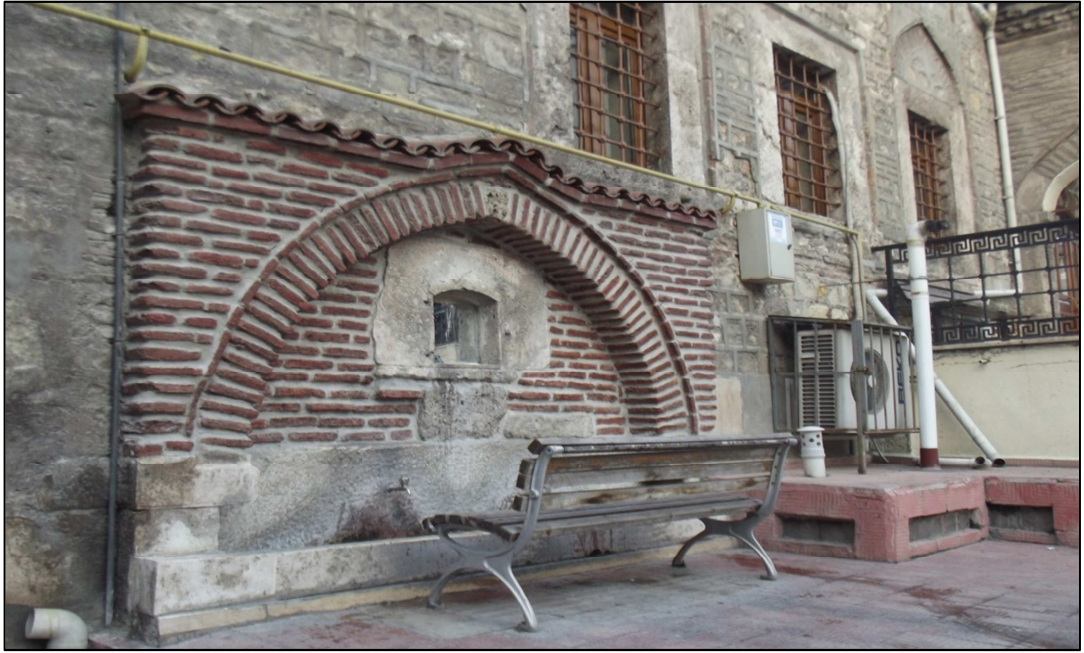
Fotoğraf 38: Sarayane Cami Çeşmesi II.'den görünüm

Çeşme yapı malzemesi olarak kible duvarındaki diğer çeşme ile benzerlik göstermektedir. Aynalık kısmının büyük bir bölümünde tuğla malzeme kullanılmıştır. Kemer nişinin orta kısmında kesme taş ve çevresinde de tuğla malzeme dikkati çeker. Aynalık kısmının tamamında ise kesme taş kullanılmıştır.

Günümüzde oldukça iyi durumda olan çeşme cami cemaati tarafından abdest alma yeri olarak kullanılmaktadır.

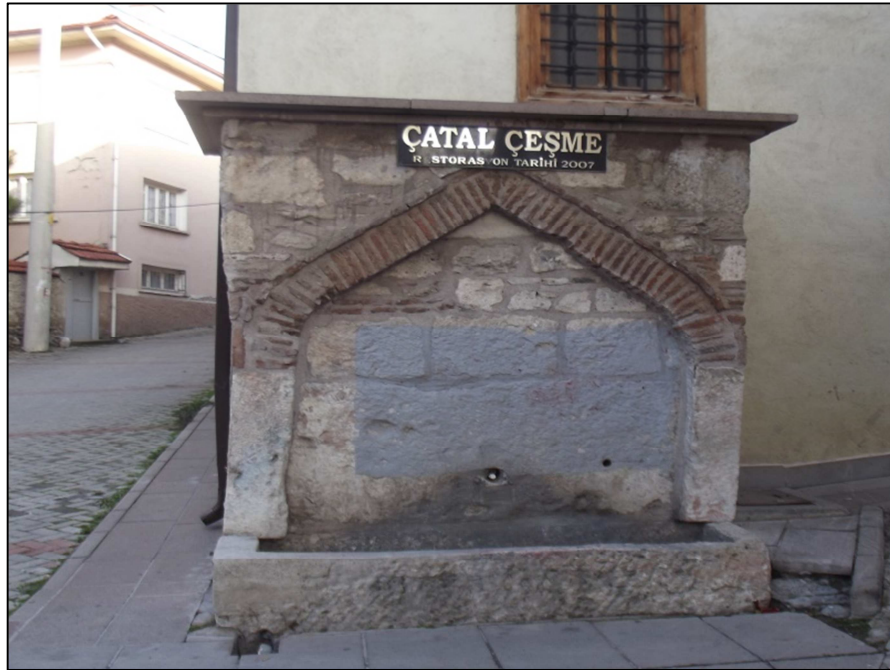
Fotoğraf 40: Çatal Çeşmenin Görünümü

Su haznesi bulunan çeşmenin sol cephesinde su haznesi ile bağlantılı olarak bir açıklık bulunmaktadır. Ayrıca haznenin temizliği için sağ cephede bir oluk yer almaktadır.

Çeşme günümüzde kullanılmamakla birlikte yapının fiziki görünümü oldukça iyidir.

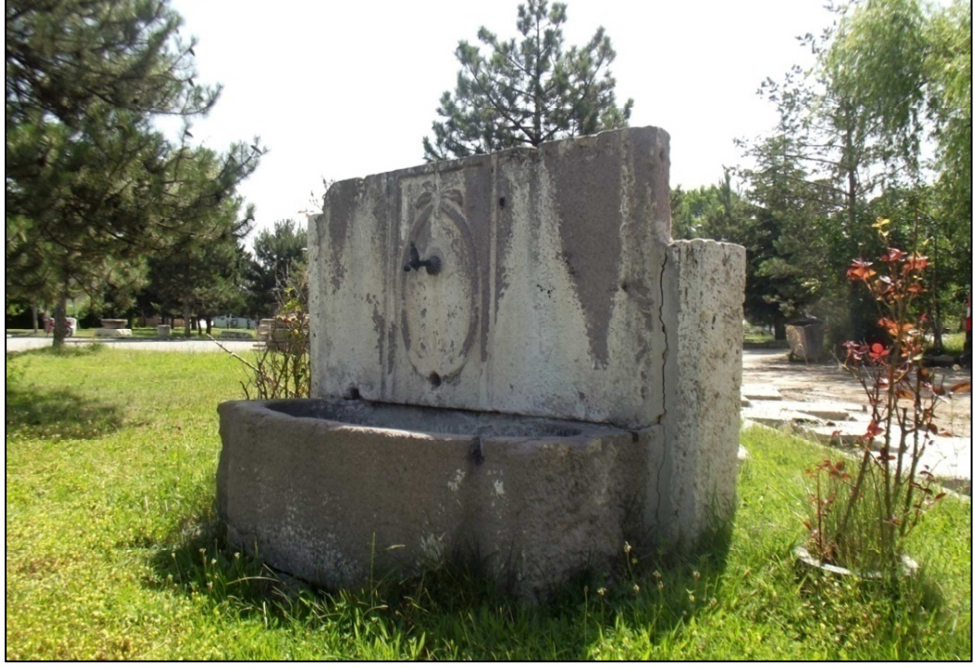
Fotoğraf 41: Bolu Belediyesi Asfaltlama Şantiyesi Bahçesinde Bulunan Şantiye Çeşmesi

Şantiye Çeşmesinden günümüze sadece aynalık ve yalak kısmı ulaşabilmiştir. Günümüze ulaşan bölümleri itibari ile 180 cm. genişliğinde 126 cm. yüksekliğinde enine dikdörtgen, prizma biçimindedir. Aynalık kısmında yer alan süsleme panosu ise 85 x 50 cm. ebatlarındadır.

Lülesi orijinal olup yerden yüksekliği 80 cm'dir. Lülenin hemen altında yer alan su tasfiye deliğinin yerden yüksekliği 40 cm.'dir. Çeşmenin yalağı orijinal olup oval bir görünüme sahiptir. 150 cm. uzunluğunda 30 cm. derinliğindedir. Sekilerin genişliği ise 10 cm'dir. Yapının günümüze ulaşan aynalık bölümünde pano içinde yer alan oval bir çember ve çemberin üst kısmında beş adet yaprak demeti motifi yer almaktadır. Yapı malzemesi olarak kesme taş kullanılmıştır. Çeşme günümüzde kullanılmamakla birlikte iyi durumdadır.

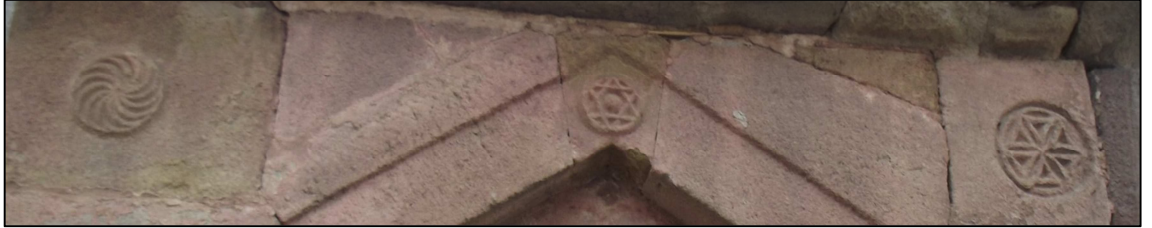
Fotoğraf 47: Demirciler Mahallesi Uлуу Sokak eşmesinde Yer Alan Rozetlerden Görünüm

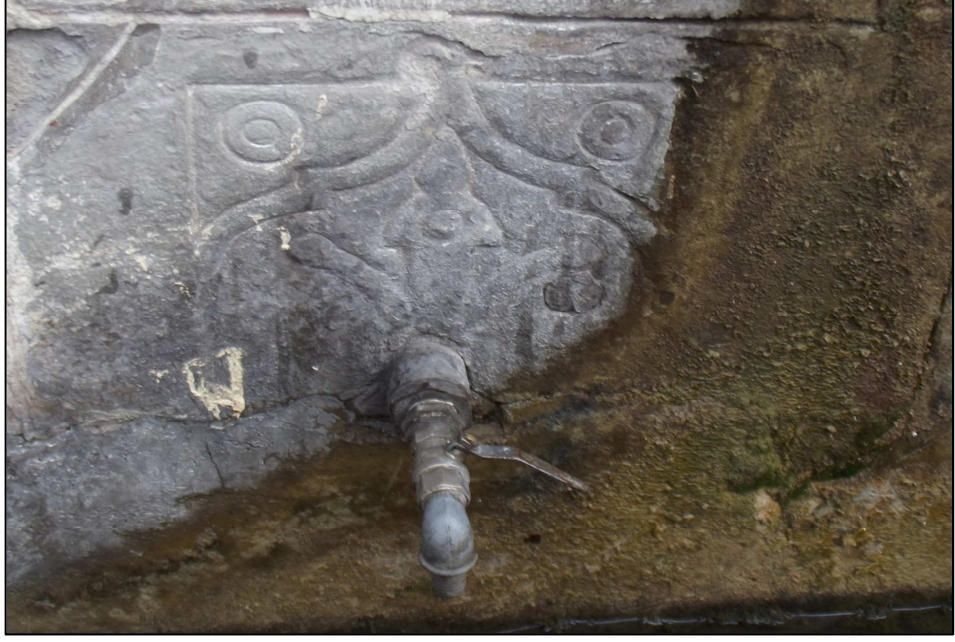
Fotoğraf 48: Demirciler Mahallesi Ulusu Sokak Çeşmesi Ayna Taşı

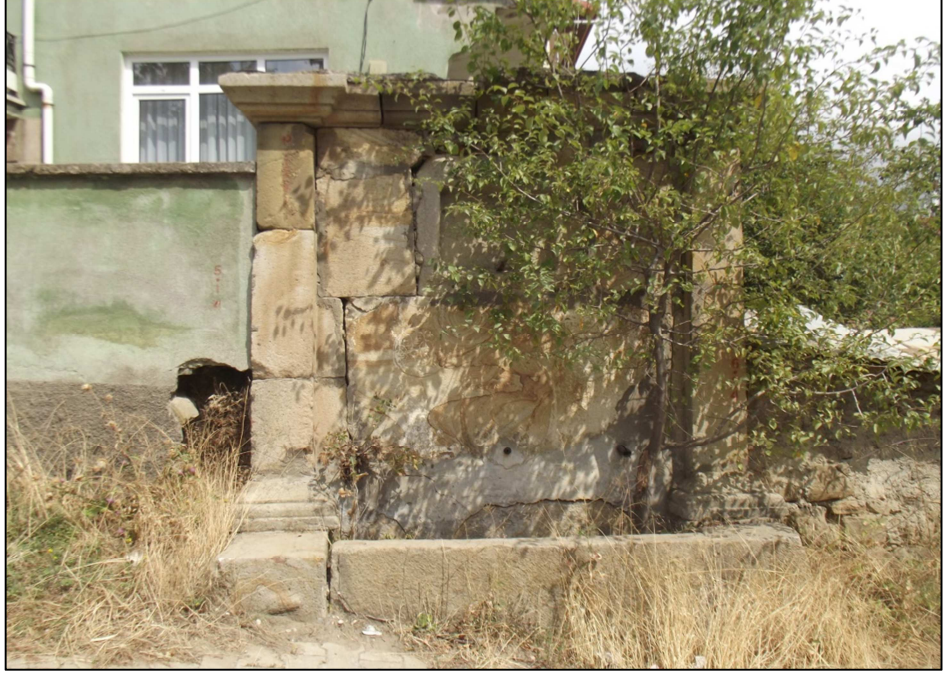
Yapının Mimari ve Süsleme Özellikleri: Çift cepheli bir yapı olan bu çeşmenin ön cephesi sokağa bakmaktadır. Arka cephesi müstakil bir bahçenin içinde yer almaktadır.

Yapı 250 cm. yüksekliğinde, 235 cm. Genişliğinde, 150 cm. derinliğinde kare prizma şeklindedir.

Sokağa bakan ön cephede her iki kenarında sekiler üzerinde yükselen 210 cm. ölçülerinde profilli kaide ve başlıkları olan plasterler dikkati çekmektedir. Plasterler arasında silmeler yer almaktadır. Plasterlerin genişliği 23 cm.'dir.

Yapının 62 cm. genişliğinde 46 cm. yüksekliğindeki kitabelik kısmı harçla çevrelenmiş ama kitabesi bulunmamaktadır.

Aynalık bölümünde birbirine eşit mesafede iki lüle yer almaktadır. Lülelerin yerden yüksekliği 63 cm.'dir. 235 cm. uzunluğundaki yalak orijinaldir. Yalağın her iki yakasında bulunan profilli kaidelerin oturmuş olduğu yan sekiler 40 cm. genişliğinde 40 cm. uzunluğundadır.

Fotoğraf 49: Kabiller Mahallesi Salih Bey Sokak I. Çeşme (Ön Cephe)

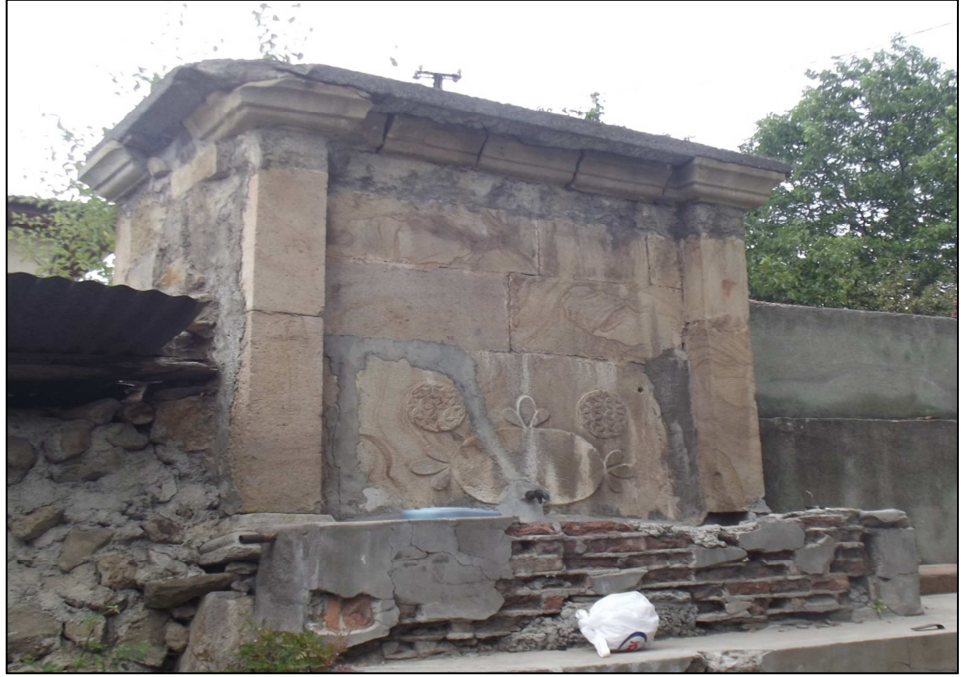
Müstakil bir apartman bahçesine bakan arka cephe ön cephedekine paralel bir görünüm arz etmektedir. Bu cephede ön cephedeki kitabelik kısmı yoktur. Ayrıca ayna taşı ve üzerindeki bezemeler ön cepheye oranla daha sağlam ve net bir görüntü oluşturmaktadır. Yine bu cephede sekiler üzerine oturan iki köşede de plasterler mevcuttur.

Arka cephenin yalak kısmı sonradan tuğla ve harçla yeniden yapılmıştır.

Fotoğraf 50: Kabiller Mahallesi Salih Bey Sokak I. Çeşme (Arka Cephe)

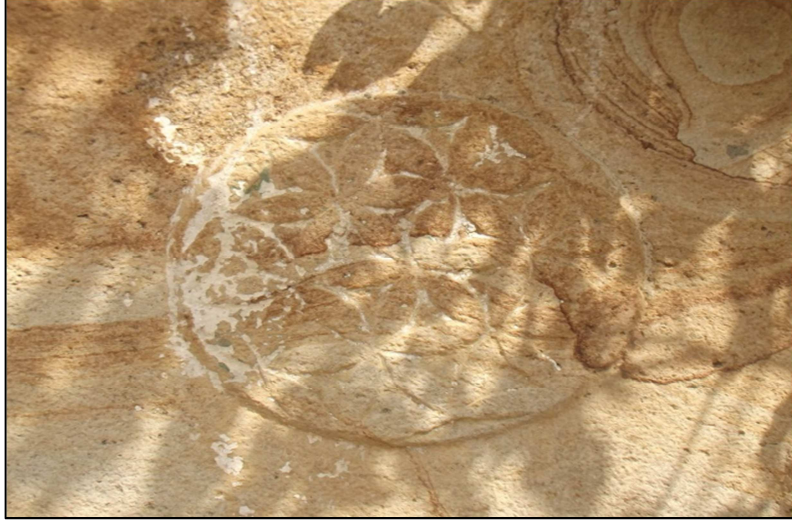
Çeşmede geniş bir ayna taşı ayna taşında oval bir çember yer almaktadır. Çemberin üç yönünde birbirine bitişik üç adet yaprak motifi yer almaktadır. Çemberin her iki üst köşesinde de içlerinde yaprak kompozisyonu bulunan rozetler yer almakta olup ayna taşının alt kısımları harçla sıvanmıştır.

Fotoğraf 51: Kabiller Mahallesi Salih Bey Sokak I. Çeşme Süslemeden Detay

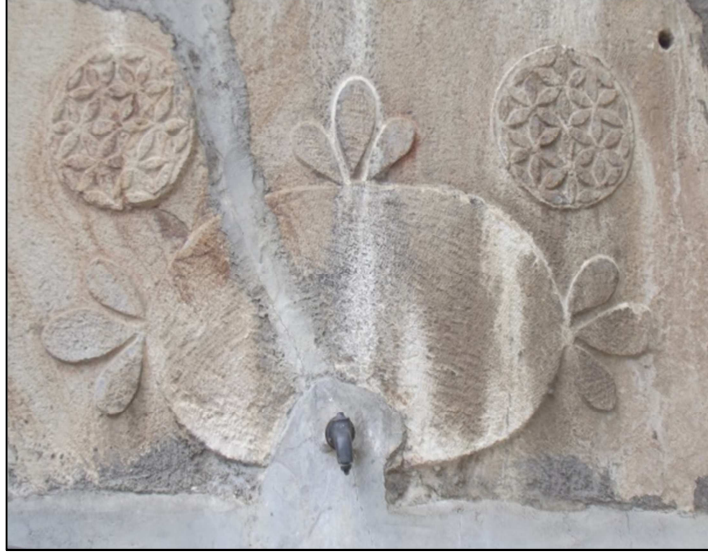
Fotoğraf 52: Kabiller Mahallesi Salih Bey Sokak I. Çeşmesinin Aynalık Bölümünde
Yer Alan Motiflerden Detay

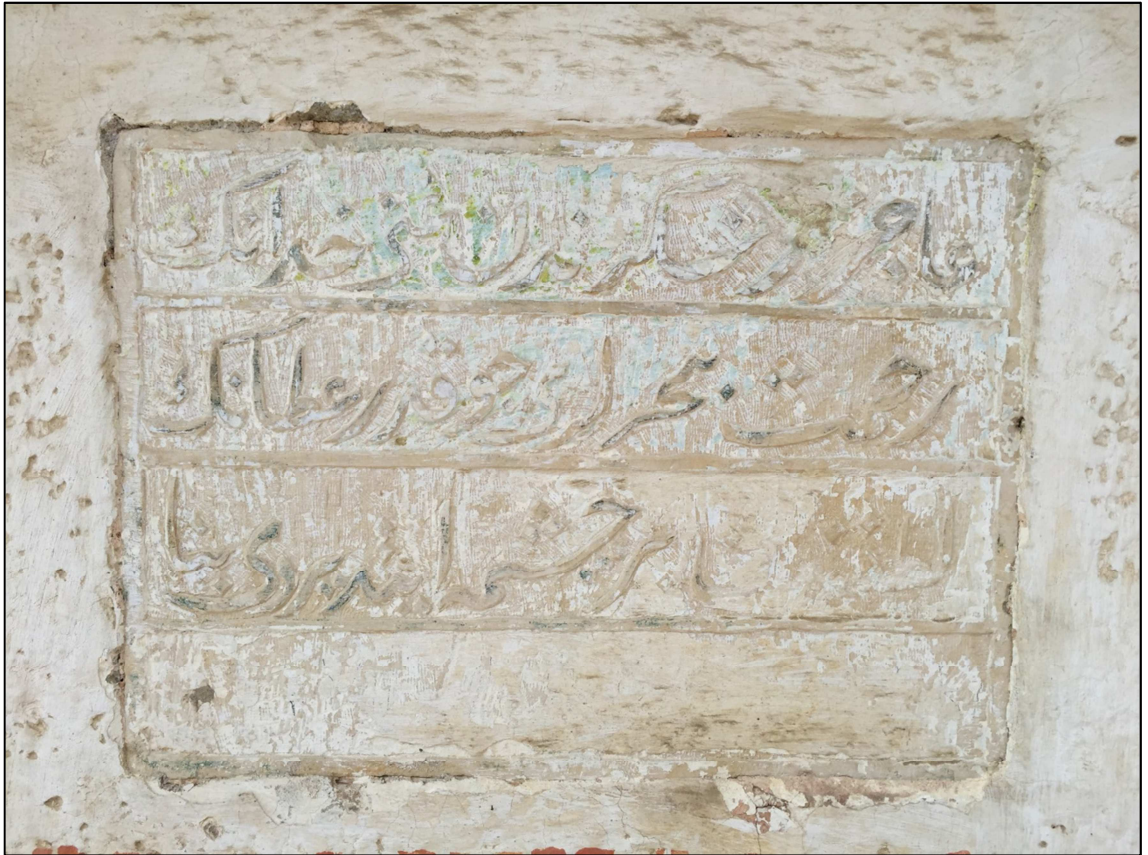
Tarihçesi ve Kitabesi: Yapının kitabesi mevcuttur. Yapıda dört satırlık celi talik hatla yazılmış bir kitabe bulunmaktadır. Kitabenin son satırı kazınmış olup okunamamaktadır.

Fotoğraf 54: Kabiller Mahallesi Çaybaşı Sokak I. Çeşmesinin İnşa Kitabesi

Gerede ilçesinde 7 adet kitabeli çeşme yer almaktadır. Ancak Gerede kitabelerin en çok hasar gördüğü ilçedir. Kitabelerin bir kısmı kırılmış bir kısmı ise kazınmıştır. Yer yer kitabe satırlarının üçüncü ve dördüncü satırlarında kazınma olan çeşmeler yer almaktadır.¹³ Bu durumda çeşmeleri tarihlendirmekte problem oluşturmaktadır. Gerede’de yer alan Bosnalı Çeşmesi, Kabiller Mahallesi Çaybaşı Sokak I. Çeşme,

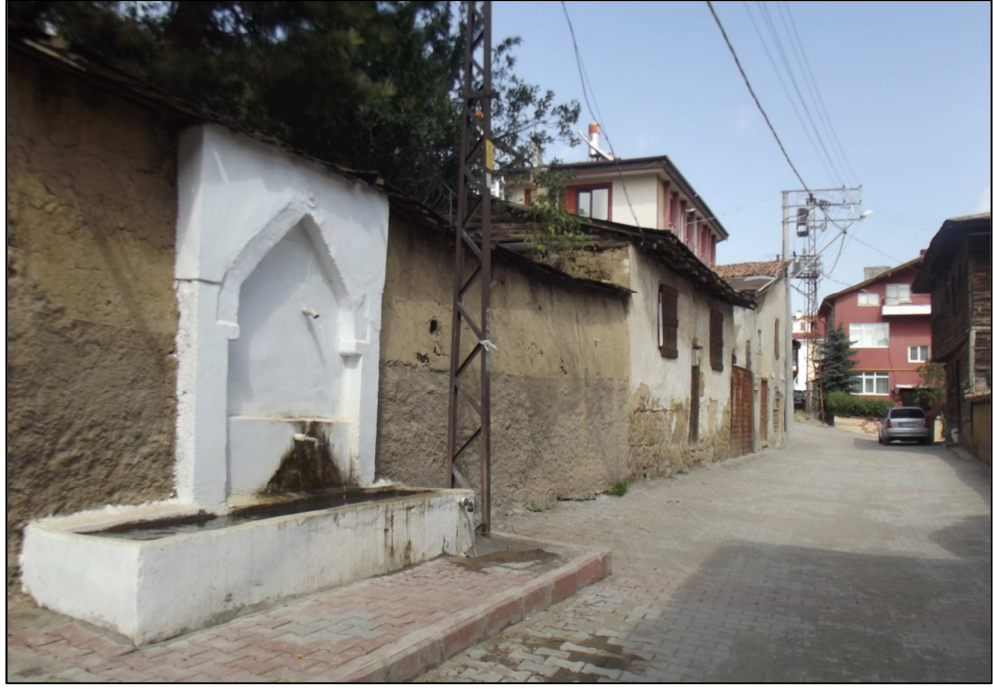
Yapının Mimari ve Süsleme Özellikleri: Avlu duvarına bitişik olarak inşa edilen çeşme 230 cm. yüksekliğinde 207 cm. genişliğindedir. eşmede 123 cm. genişliğinde 10 cm. derinliğinde köşelerde başlıkları olan yekpare ayaklar üzerine oturmuş sivri bir kemer yer almaktadır. Kemerin yer aldığı bölüm alt bölüme göre 4 cm. daha geniştir. Kemerin birleştiği kısımda nilüfer çiçeğini andıran motif rozet içinde gözlenebilmektedir. Yapının kitabesi 40 x 28 cm. ölçülerindedir. Lülenin yerden yüksekliği ise 86 cm.'dir. Yapıda fazla suyu dışarı vermek için yapılmış tahliye oluğu yer almaktadır. Tahliye oluğunun yerden yüksekliği ise 176 cm.'dir. Yapının yalak derinli 46 cm. olup uzunluğu 340 cm.'dir. Sekilerin genişliği ise 11 cm.'dir.

Fotoğraf 55: Kabiller Mahallesi Çaybaşı Sokak II. Çeşmesinin Konumu

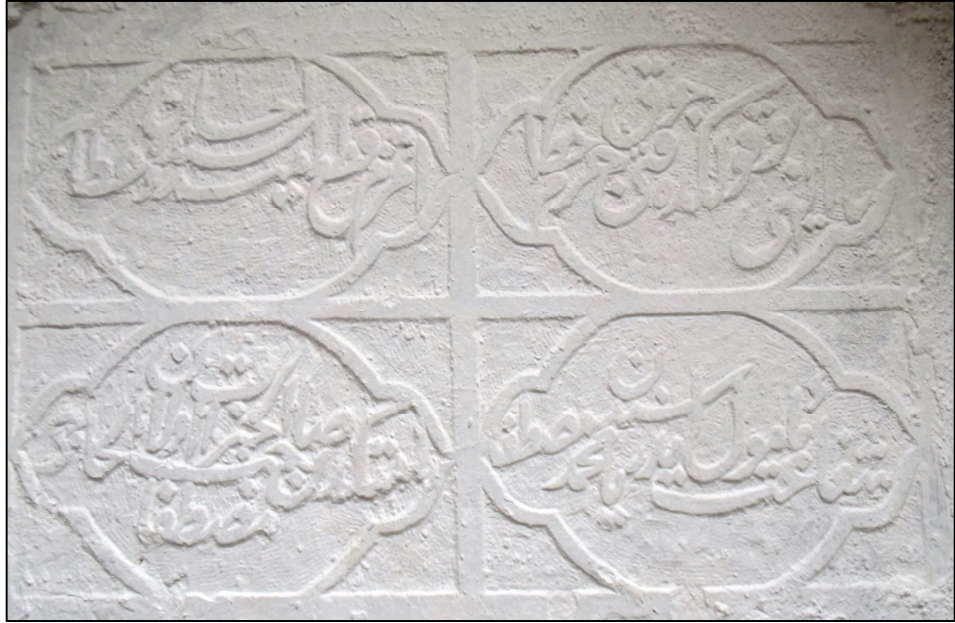
- Ya ilahi bu kulunda çok cürm hata
- İtmezem kat '-1 ümid sende ihsan ü ' ata
- Şefa 'at me'mül ider senden ya Muhammed Mustafa
- Ümmetinden sahibü '1 hayrat olan El Hac Mustafa

Fotoğraf 56: Kabiller Mahallesi Çaybaşı Sokak II. Çeşmesinin Kitabesi

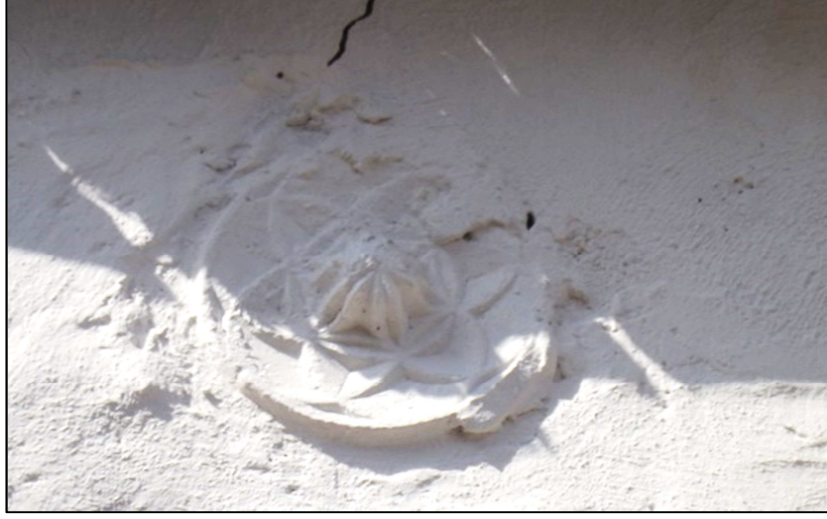
Yapıda sivri kemerin birleştiği nokta yer alan rozet dışında süsleme ögesi bulunmamaktadır.

Fotoğraf 57: Kabiller Mahallesi Çaybaşı Sokak II. Çeşmesinde Yer Alan Sivri Kemerin Hemen Üzerinde Yer Alan Rozet

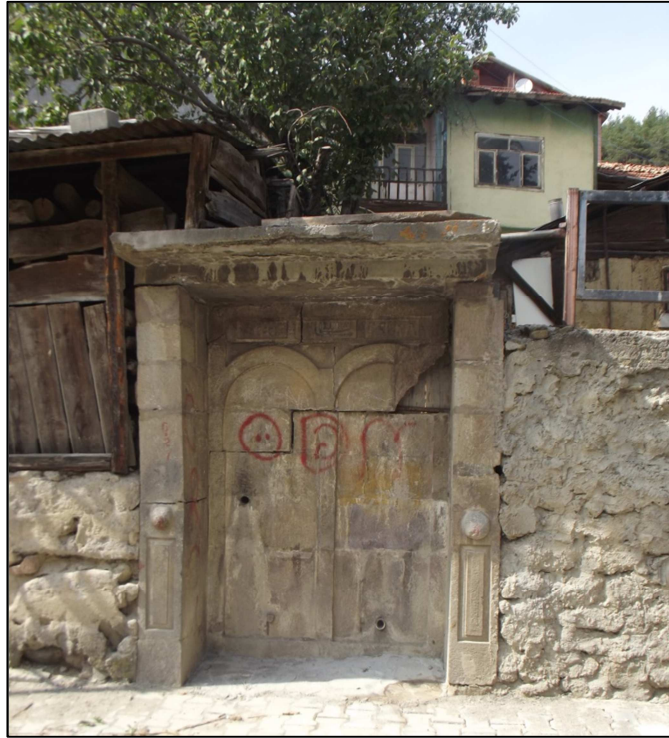
Çeşme 230 cm.yüksekliğinde,194 cm. genişliğinde dikdörtgen prizma yapıdadır. Geniş bir saçak ve köşelerde saçakları taşıyan iki adet duvar örgüsü ile oluşturulmuş 52 cm. derinliğinde bir nişe sahiptir.

Çeşmenin ana cephesi, simetrik olarak tasarlanmış iki adet yüksek kemerle iki bölüme ayrılmıştır. Kemerler burada işlevsel olarak değil sadece cepheye hareket kazandırmak için kabartma olarak yapılmıştır. Simetrik iki yüksek kemerle hareketlendirilen cephenin altında yerden yüksekliği 21 cm. olan iki adet oluk yer alır.

Geniş saçağı taşıyan yan duvarlarda kabartma rozet ve altında boyuna dikdörtgen panolar yer alır. Yalak toprak seviyesinin altında kaldığı için günümüze ulaşamamıştır.

Fotoğraf 58: Kabiller Mahallesi Çaybaşı Sokak III. Çeşmesi

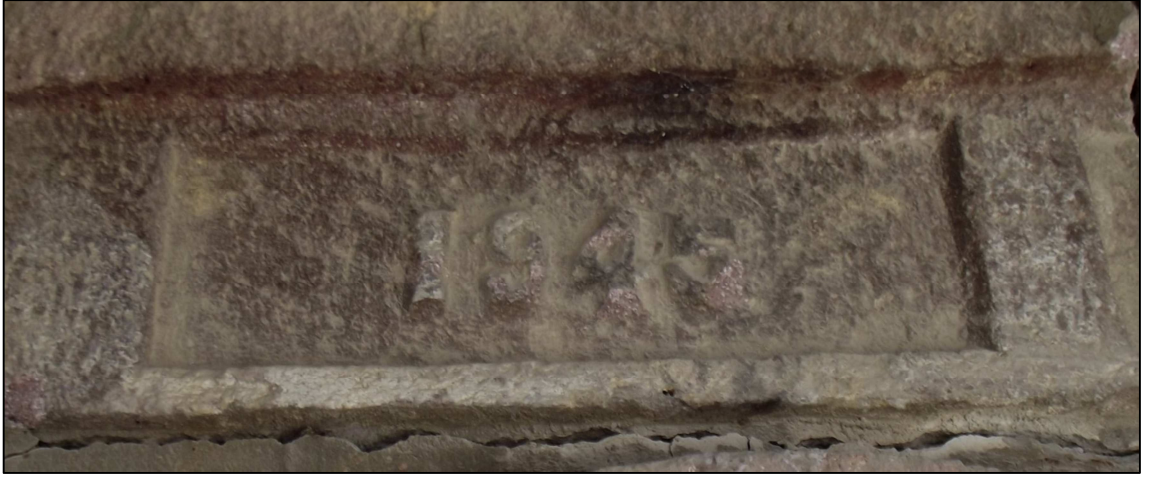
Çeşmenin sol üst tarafındaki paftada rakamlarla 1945 tarihi yer almaktadır. Ortada “maşallah” yazısı bulunmaktadır. Sağ taraftaki paftada ise latin harfleri ile “suna” yazısı okunabilmektedir. Ancak sağ taraftaki kitabe yıpranmış ve tam olarak okunamamaktadır.

Fotoğraf 59: Kabiller Mahallesi Çaybaşı Sokak III. Çeşmesi Tarih Panosu

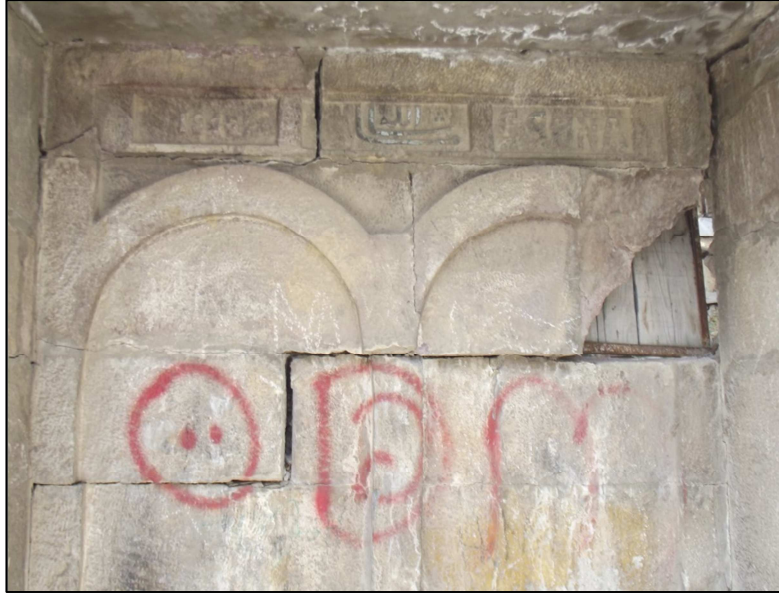
Yüksek kemerlerin üzerinde üç parça pafta halinde kitabeler yer almaktadır. Yapı malzemesi olarak kesme taş kullanılmıştır. Yapıda süsleme bulunmamaktadır. Ancak yapıyı hareketli kılmak için sağır yüksek kemerli mimari motifler kullanılmıştır. Çeşme günümüzde kullanılmamaktadır.

Fotoğraf 62: Kabiller Mahallesi Çaybaşı Sokak III. Çeşmesinde Bulunan Dekoratif Kemerlerden Görünüm

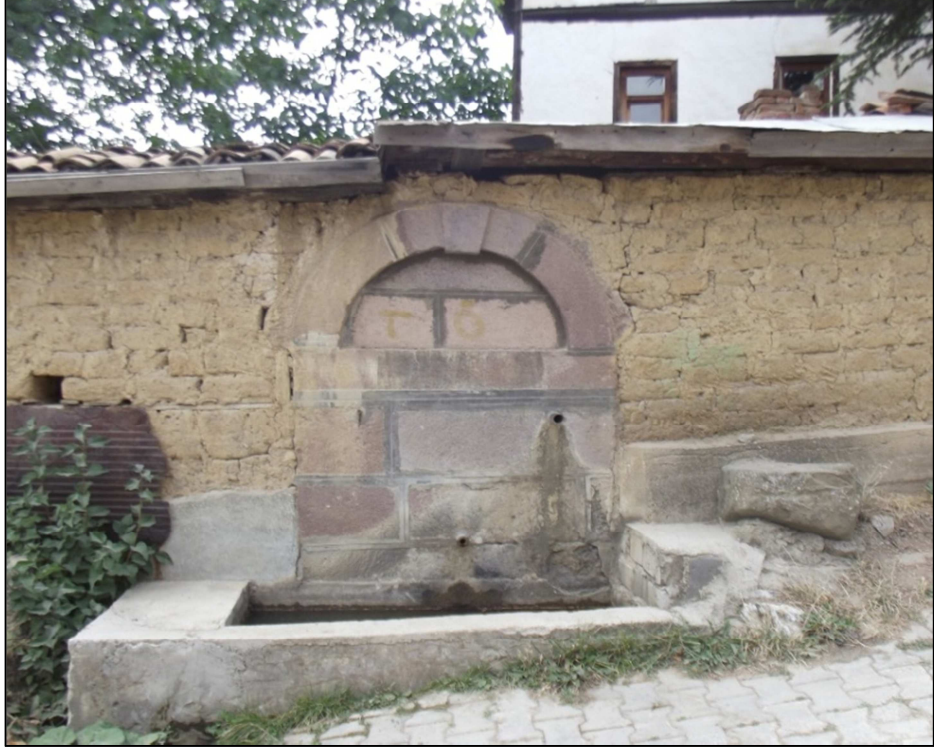
Yapının Mimari ve Süsleme Özellikleri: Bağımlı çeşmeler gurubundan olan Salih bey sokak çeşmesi bahçe avlusuna bitişik olarak yapılmıştır. Çeşme 182 cm. Yüksekliğinde 136 cm. genişliğinde dikdörtgen görünümlü bir yapıdır. Yapı 96 cm. genişliğinde beşik kemerle sonlanmaktadır. Beşik kemerin 22 x 14 cm. ölçülerinde kilit taşı bulunmaktadır. Lülenin yerden yüksekliği 86 cm., su tahliye sisteminin yerden yüksekliği ise 139 cm'dir.

Yalak kısmı sonradan yapılmış olup derinliği 68 cm., sekilerin genişliği 17 cm.'dir.

Kesme taştan inşa edilen çeşme avlu duvarına gömülmüş durumdadır. Herhangi bir süsleme unsuru bulunmayan yapı beşik kemerle hareketlendirilmiştir.

Fotoğraf 63: Kabiller Mahallesi Salih Bey Sokak II. Çeşmesi
