BOLU VE YÖRESİNDE BULUNAN TARİHİ ÇEŞMELER

YÜKSEK LİSANS TEZİ

Enstitü Anabilim Dalı: İslam Tarihi ve Sanatları

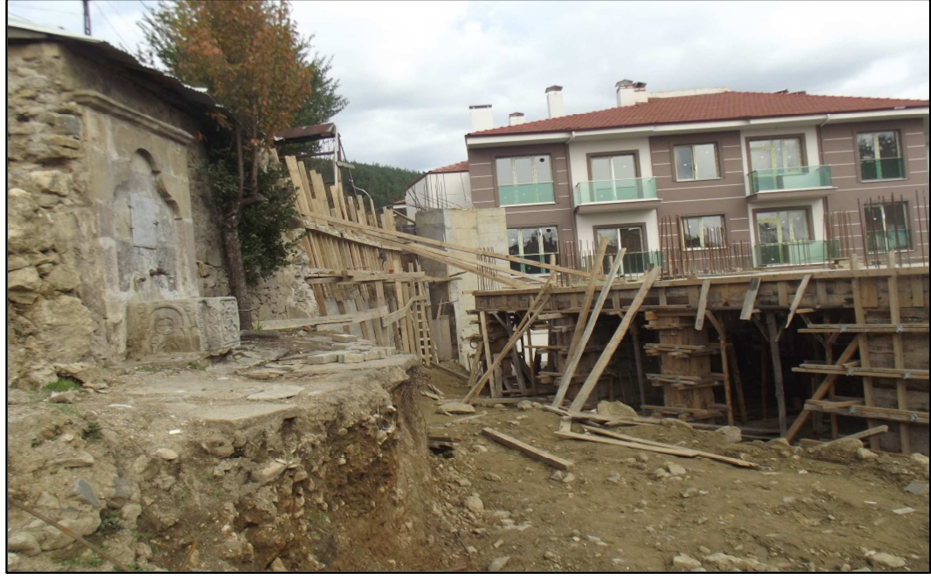
Günümüzdeki durumu iyi olmakla beraber çeşmenin hemen altına inşa edilen yeni bir bina çeşme için tehlike arz etmektedir. 02-03-04.09.2014 tarihlerindeki saha çalışmaları sırasında bu çeşmenin belediye tarafından saçlarla kapatıldığı görülmüştür. Bundan dolayı ölçü ve lama yapılamamıştır. Ancak 29.10.2014 tarihindeki ikinci saha çalışması sırasında çeşmenin üzerindeki saçların kaldırıldığı gözlemlenmiş, inşaat alanı kazı çalışmasının çeşmenin 1,5 m. kadar yakınına ulaştığı ve çeşmeye ait birkaç künk 'ün görülebildiği tespit edilmiştir.

Fotoğraf 64: Hacı Ayenler Çeşmesi ve Bitişindeki İnşaat Alanı

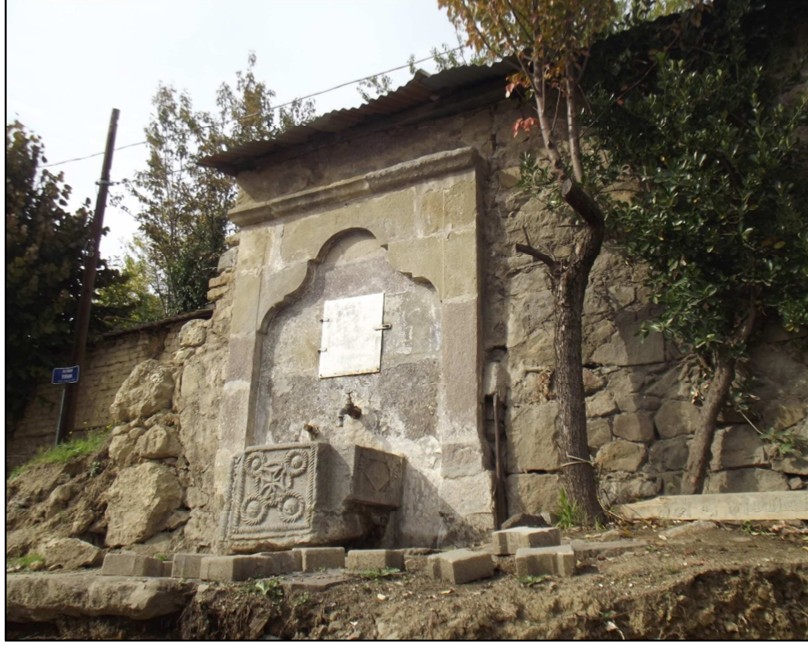
Yapının Mimari ve Süsleme Özellikleri: Kitirler mahallesinde yer alan çeşme avlu duvarına bitişik vaziyettedir. Yapının hemen altında yeni bir bina inşaat halindedir.

Yapıda yer alan oluğun yerden yüksekliği 68 cm'dir. Ayrıca yerden yüksekliği 60 cm. su tahliye oluğu bulunmaktadır.

Fotoğraf 65: Hacı Ayenler Çeşmesinin Genel Görünümü

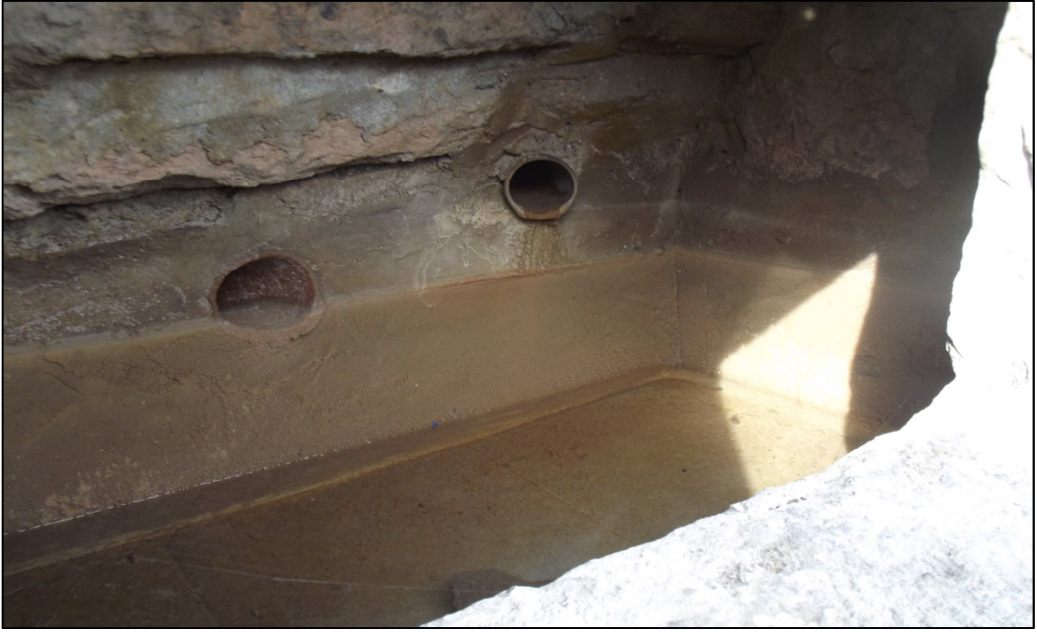
Fotoğraf 66: Hacı Ayenler Çeşmesinde Bulunan Su Haznesinden Görünüm

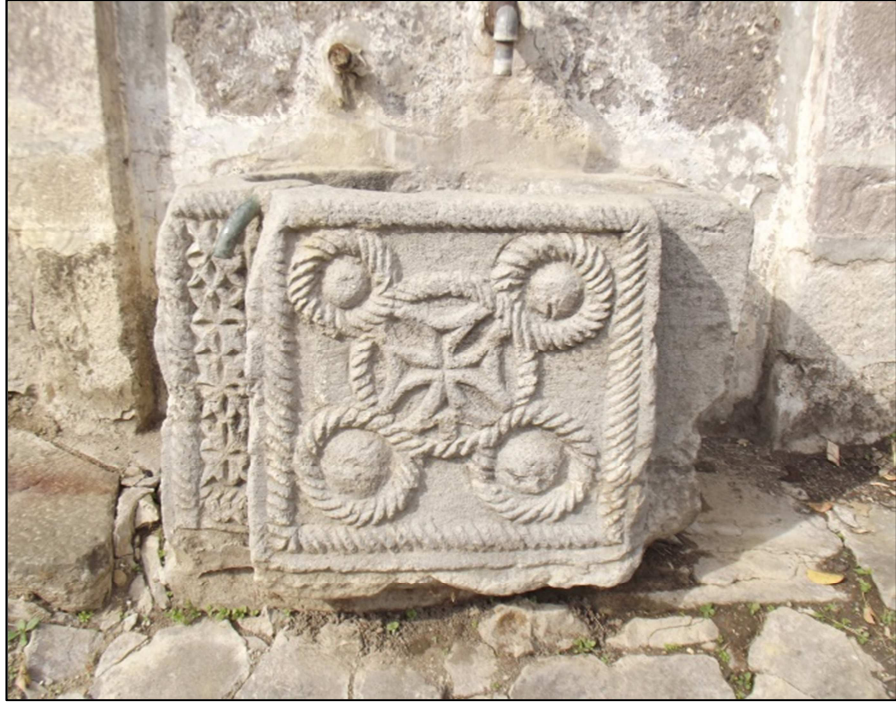
Fotoğraf 67: Hacı Ayenler Çeşmesinde Kullanılan Devşirme Malzemedен Detay

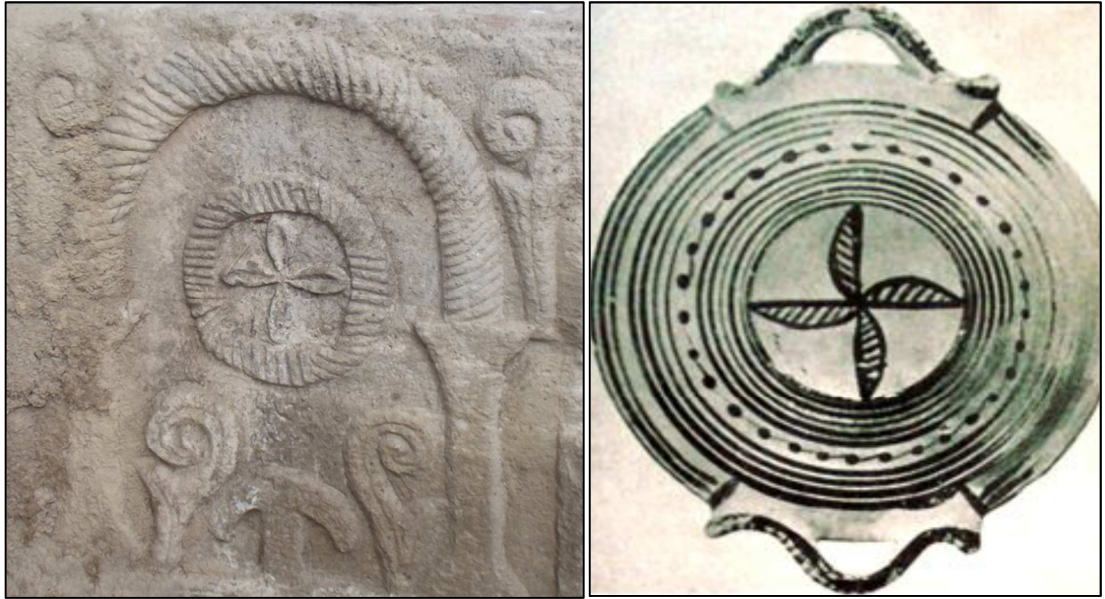
Fotoğraf 68: Hacı Ayenler Çeşmesi Devşirme Malzemedede Yaprak Formlu Haç Motifi ve Sağda, Seramikte Motifin Uygulanışı

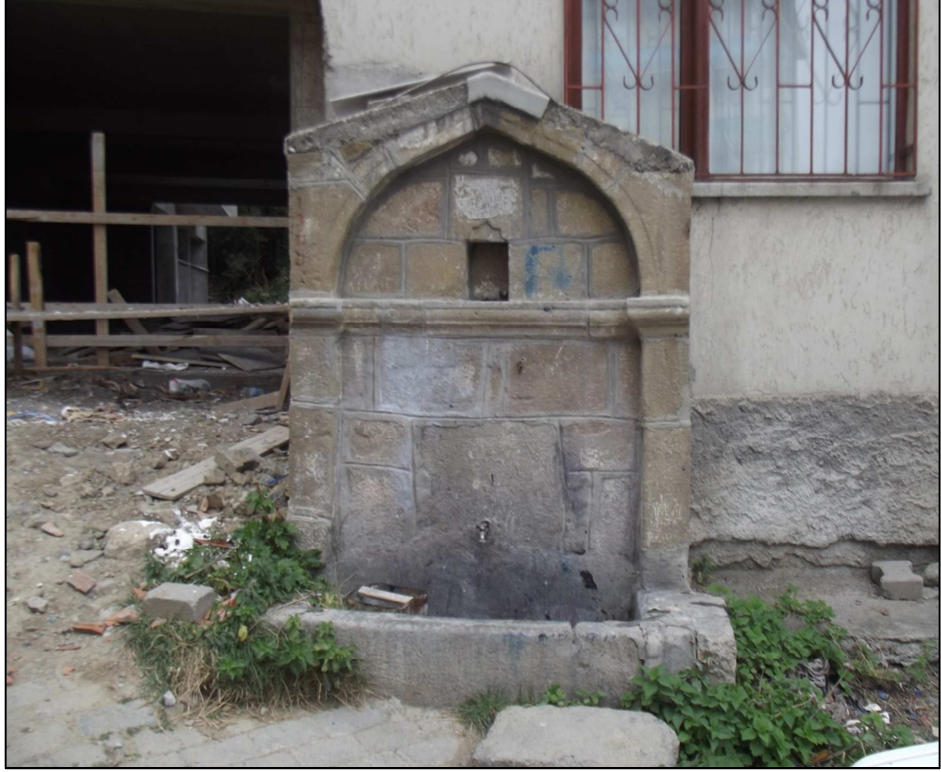
Fotoğraf 69: Kitiller Mahallesi Sakin Sokak eşmesi

Yapıda süsleme unsuru oldukça azdır. Çeşme genel itibari ile plasterler silmeler ve sivri bir kemerle hareketlendirilmiştir. Kitabenin altında yer alan derin nişin üzerinde beş köşeli bir yarım yıldız ve hemen köşelerinde de basit bitkisel bezemeler görülebilmektedir.

Çeşme günümüzde işlevini devam ettirmektedir.

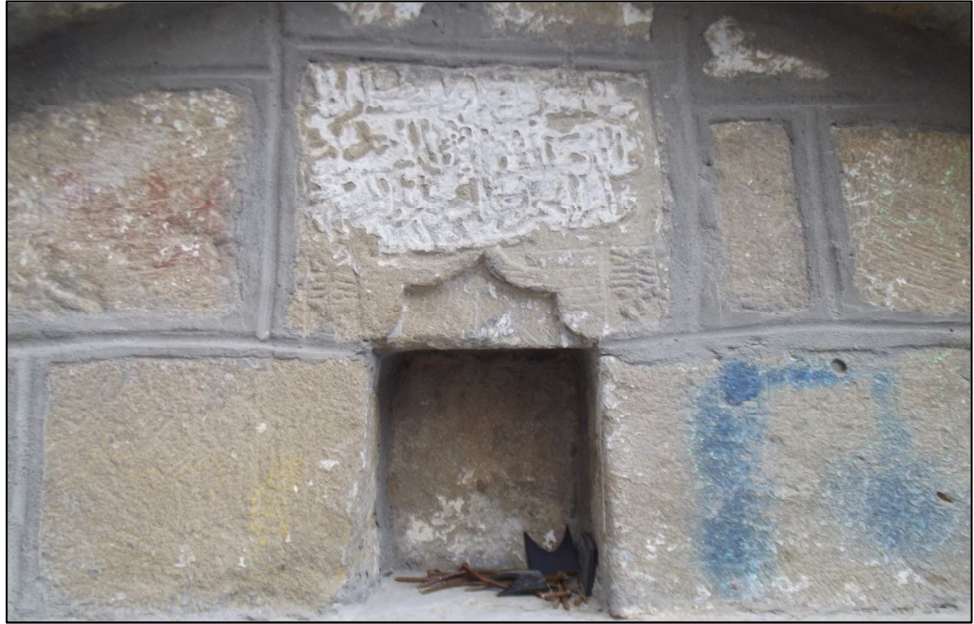
Fotoğraf 70: Kitiller Mahallesi Sakin Sokak eşmesi Kitabe ve Taslık Bölümlerinin Görünümü

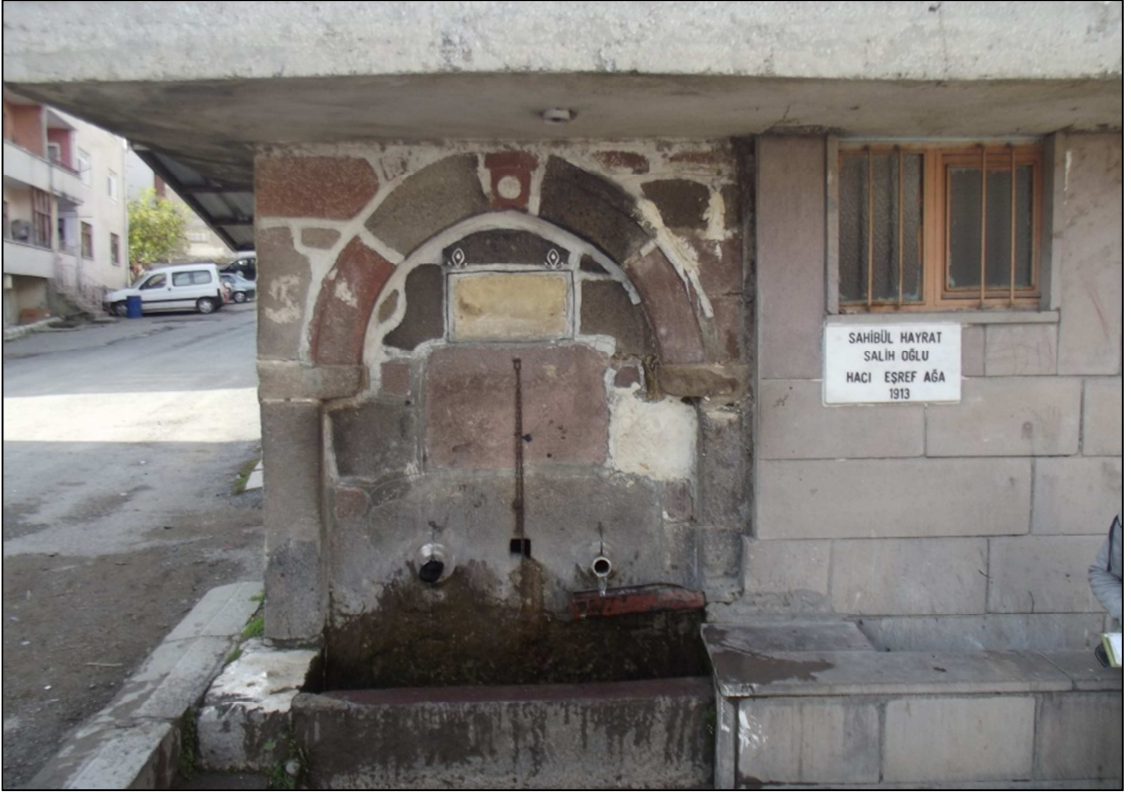
Fotoğraf 71: Çataklı Çeşmesinin Görünümü

Çeşme kesme taştan inşa edilmiş olup süslemesi bulunmamaktadır.

Çeşme günümüzde kullanılmaktadır.

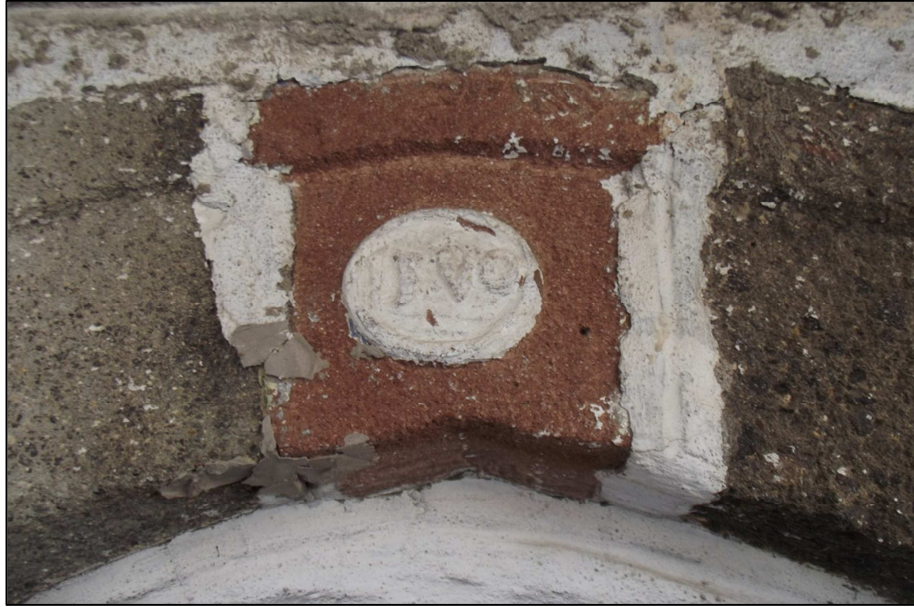
Fotoğraf 72: Çataklı Çeşmesinin Kilit Taşında Yer Alan Tarih Kitabesi

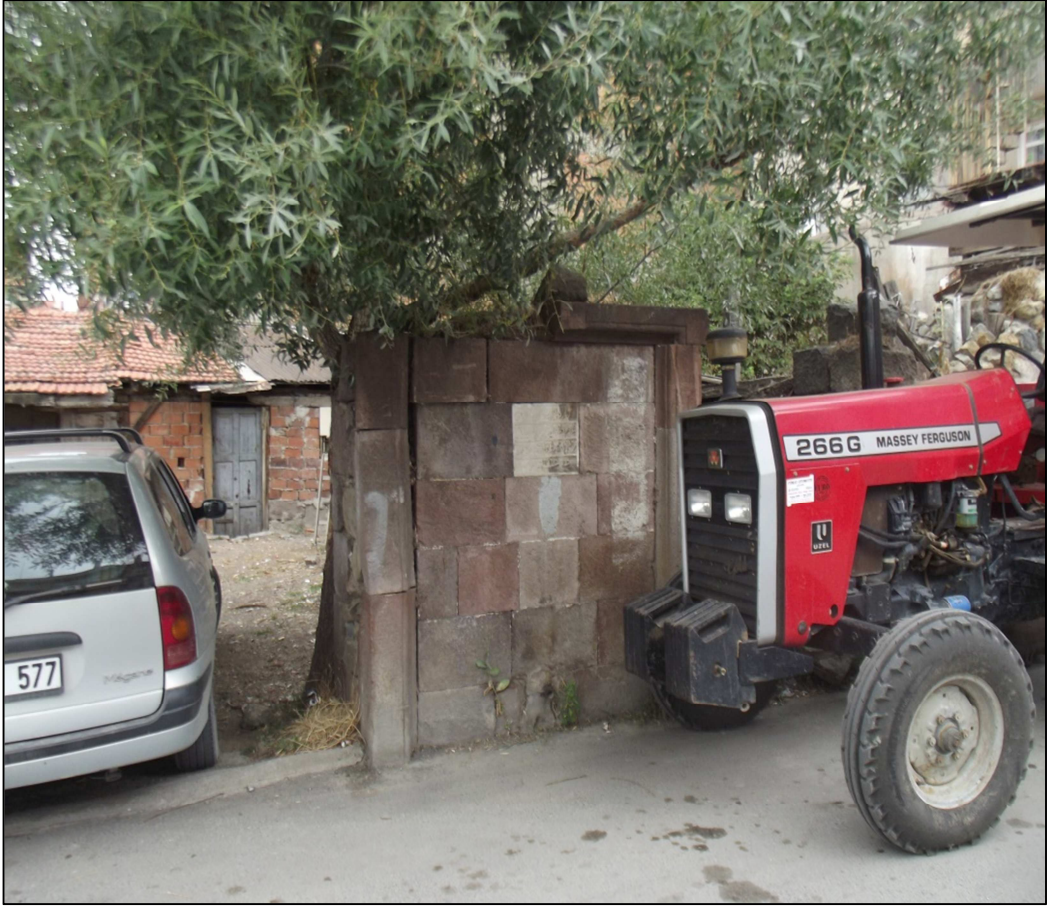
Fotoğraf 73: Kadınlar Panayırı Mevkii (Marazlı-zade Mehmet Efendi) Çeşmesi

Yapıda herhangi bir süsleme unsuruna rastlanılmamıştır.

Çeşme günümüzde kullanılmamaktadır.

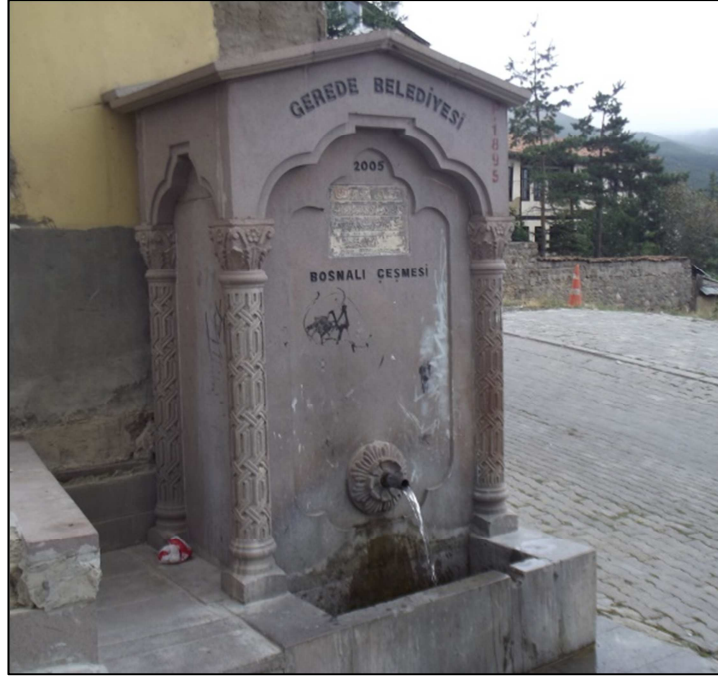
Yapının İncelenmesi: Bağımlı çeşmelerden olan çeşme Gerede belediyesi tarafından 2005 yılında tekrardan yapılmıştır. Tamamen orijinalliğini yitiren yapıdan günümüze kalan tek orijinal öge 40 x 30 ölçülerindeki kitabesidir.

Fotoğraf 77: Bosnalı (Bosnavi) Çeşmesi

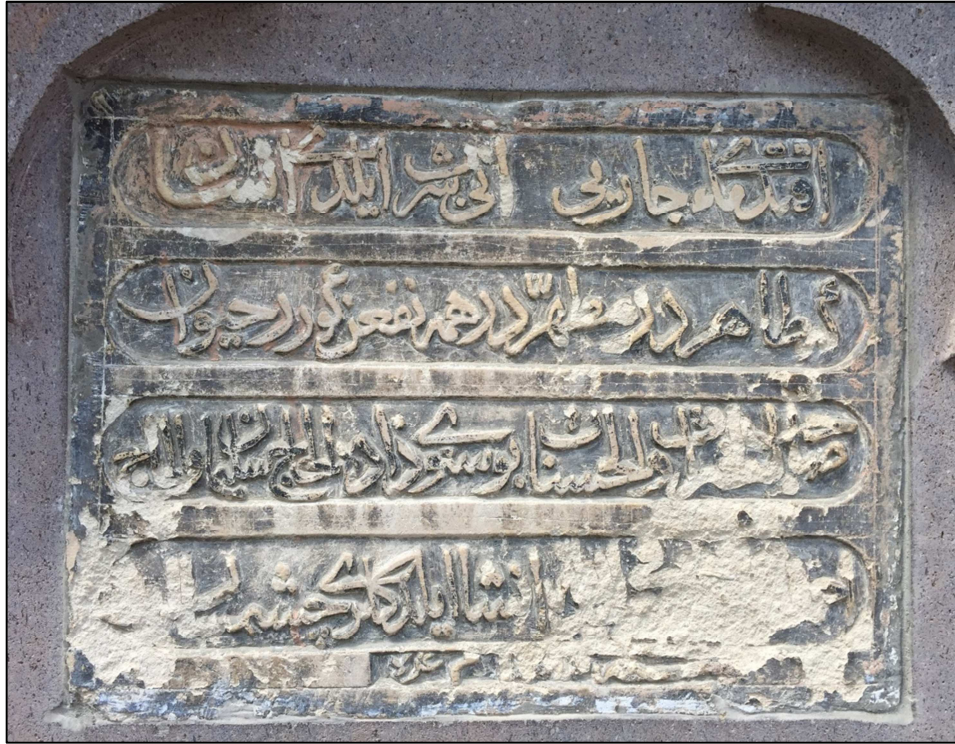
- Akıtdı mâ-i cârîyi anı şürb eyledi insan
- ... tâhirdir mutahhardır hem nef’in görür hayevân
- Sâhibü’l-hayrât ve’l-hasenât Bosnavî-zâde el-hâc Süleymân ...
- ... inşâ eyledikleri çeşme

Fotoğraf 78: Bosnalı (Bosnavi) Çeşmesinin Kitabesi

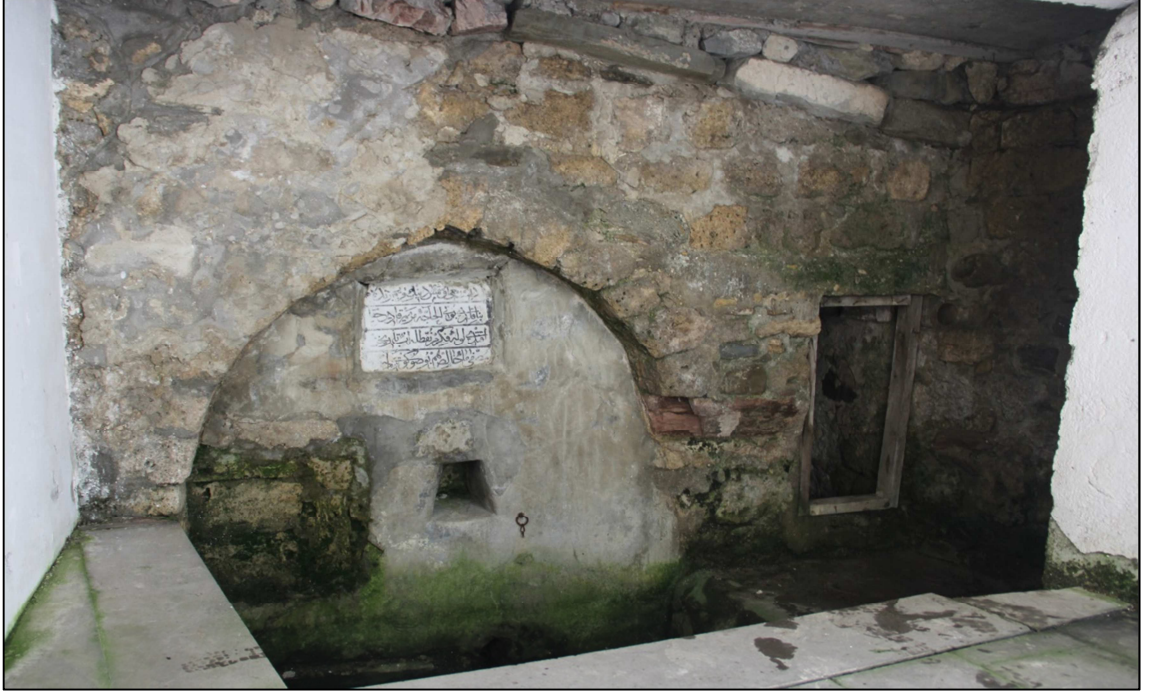
Fotoğraf 79: Kimsesizler Çeşmesinin Genel Görünümü

Çeşmeye bitişik olarak devam eden cephe duvarındaki açıklığa bakıldığında yapının arkasında muhtemelen ayrı bir yapıdan kalma bölüm bulunmaktadır. Halk arasında kimsesizler çeşmesi olarak adlandırılan bu çeşmenin bekarlar ve kimsesizlerin yıkanması için yapıldığı söylenmektedir. Buna göre yıkanma işleminin çeşmede değil, arkadaki bölümde gerçekleşmesi muhtemel görünmektedir.

Yapı günümüzde kullanılmamaktadır.

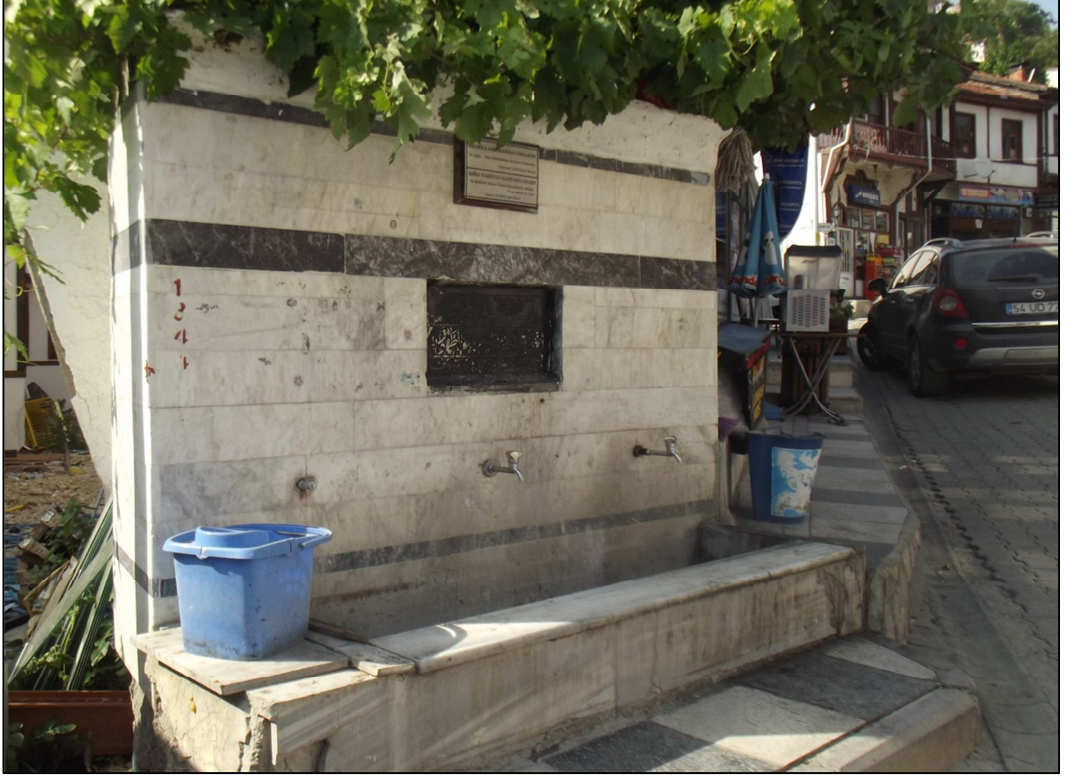
Fotoğraf 81: Yukarı Çarşı Çeşmesi

Çeşme tamamen mermer malzeme ile kaplanmış olup günümüze orijinal olarak ulaşan kitabe ve üst kısımdaki profilli silmelerdir.

Çeşme günümüzde kullanılmamaktadır.

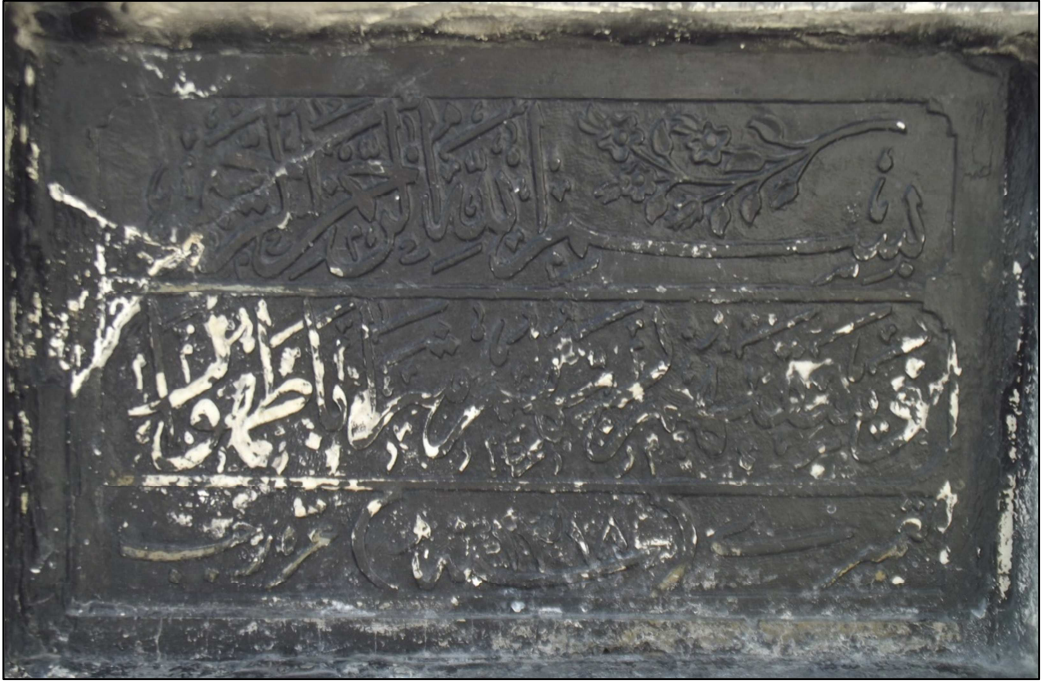
Fotoğraf 82: Yukarı Çarşı Çeşmesinin Tamir Kitabesi

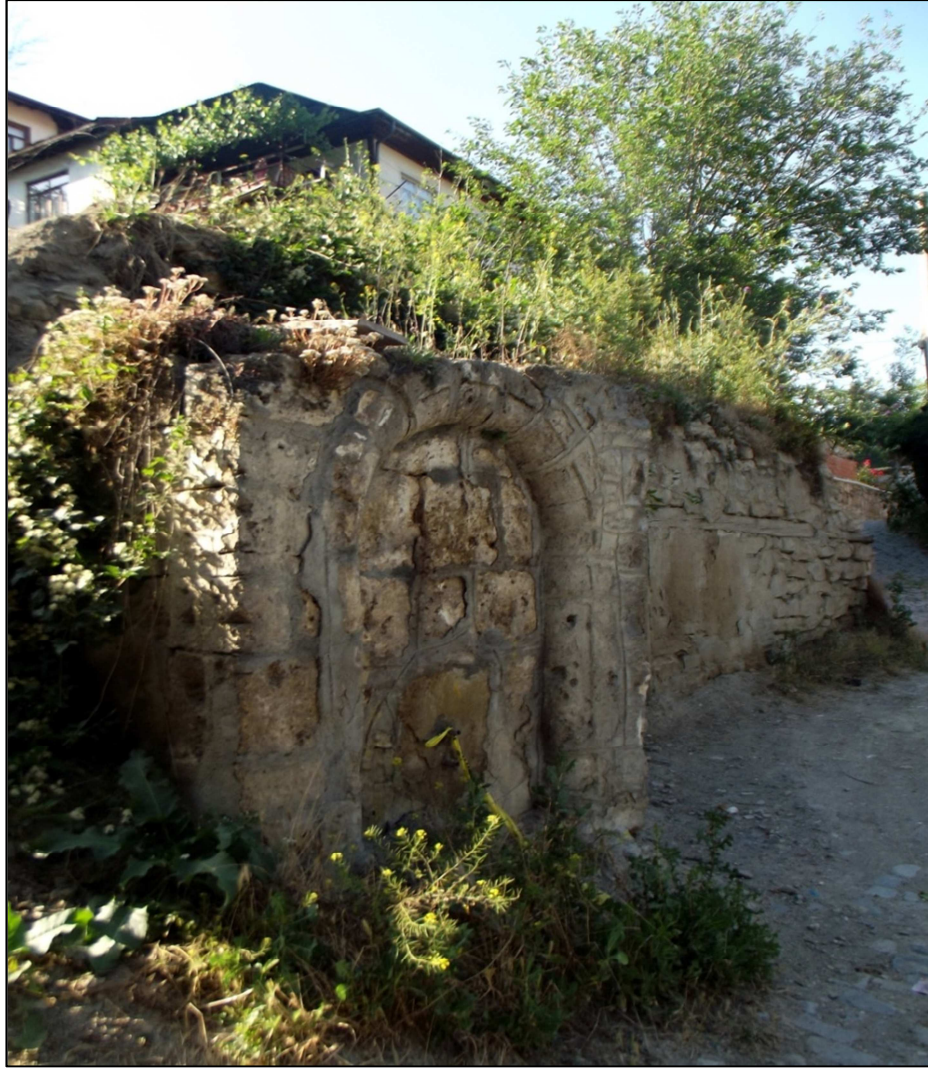
Fotoğraf 83: Sarayönü Sokak Çeşmesi

Çeşmenin arkasında yakın zamanda hasar görmüş yıkıntı halinde bir ev bulunmaktadır. Çeşme bu evin bahçe duvarına bitişik olarak inşa edilmiş olmalıdır.

Yapıda malzeme olarak kesme taş kullanılmıştır.

Herhangi bir süsleme unsuru bulunmamakla birlikte çeşme klasik Türk çeşme mimarisini yansıtmaktadır.

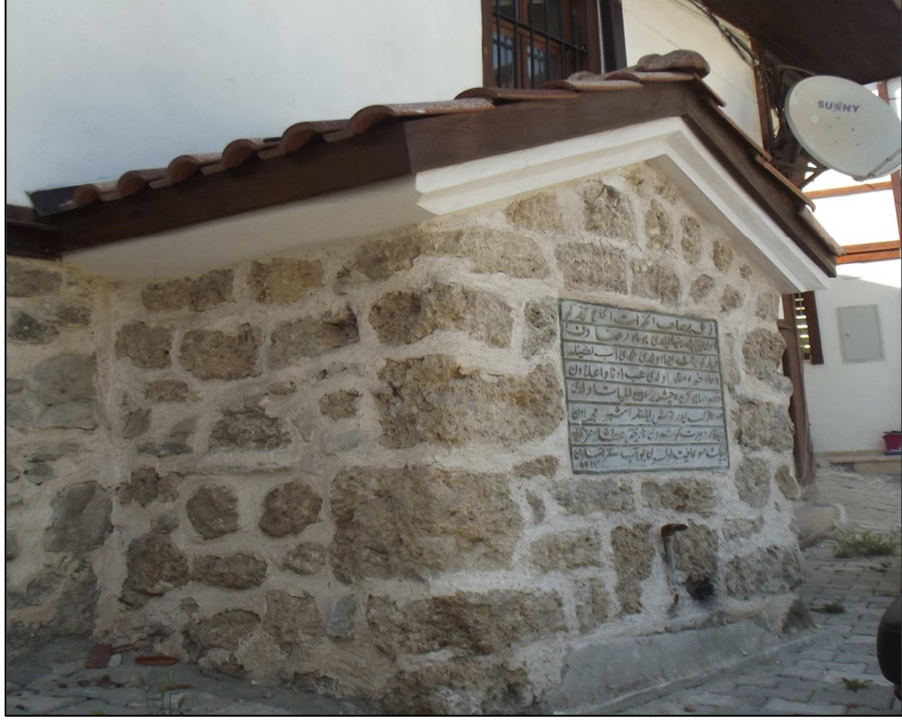
Yapının malzemesi hakkında herhangi bir bilgi bulunmamaktadır. Günümüzde çeşitli yenilemeler ile birlikte yapıda moloz taş görünümü hakimdir. Yapıda herhangi bir süsleme unsuruna rastlanılmamıştır.

Büyük ölçüde orijinalliğini yitiren çeşme günümüzde kullanılmamaktadır.

Fotoğraf 85: Maşatlar Çeşmesi

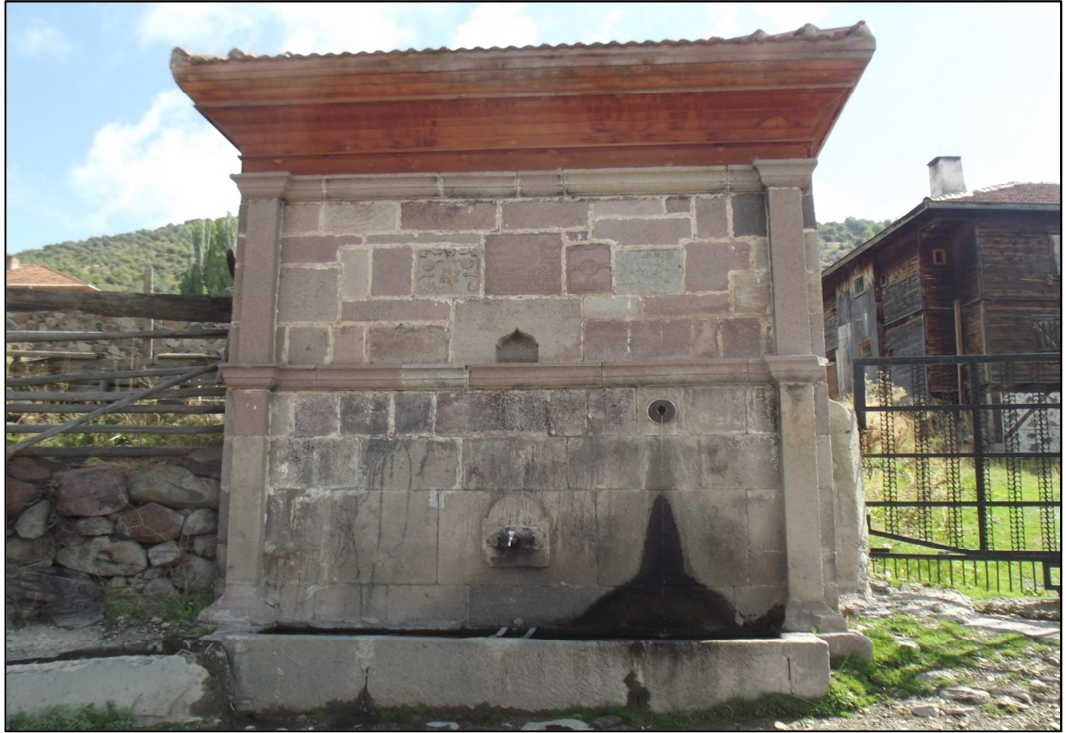
Çeşme günümüzde sonradan yapılmış 420 cm. ebatlarında 40 cm.' lik bir çıkıntıya sahip kırma çatı ile örtülüdür.

Fotoğraf 88: Alemdar Köyü Çeşmesi

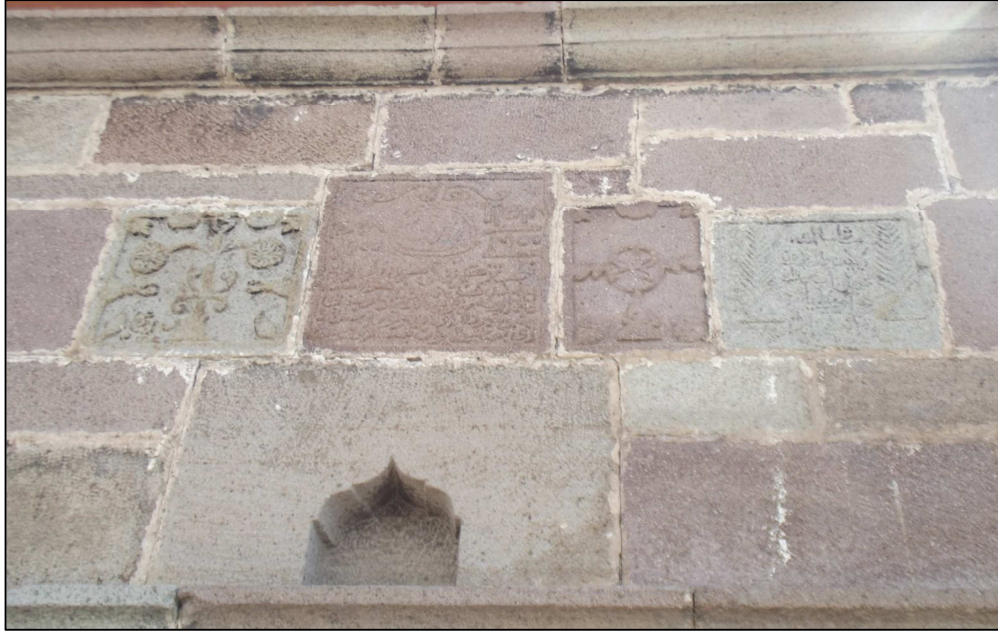
Fotoğraf 89: Alemdar Köyü Çeşmesinde Bulunan Kitabeler Devşirme Malzeme ve Taslık

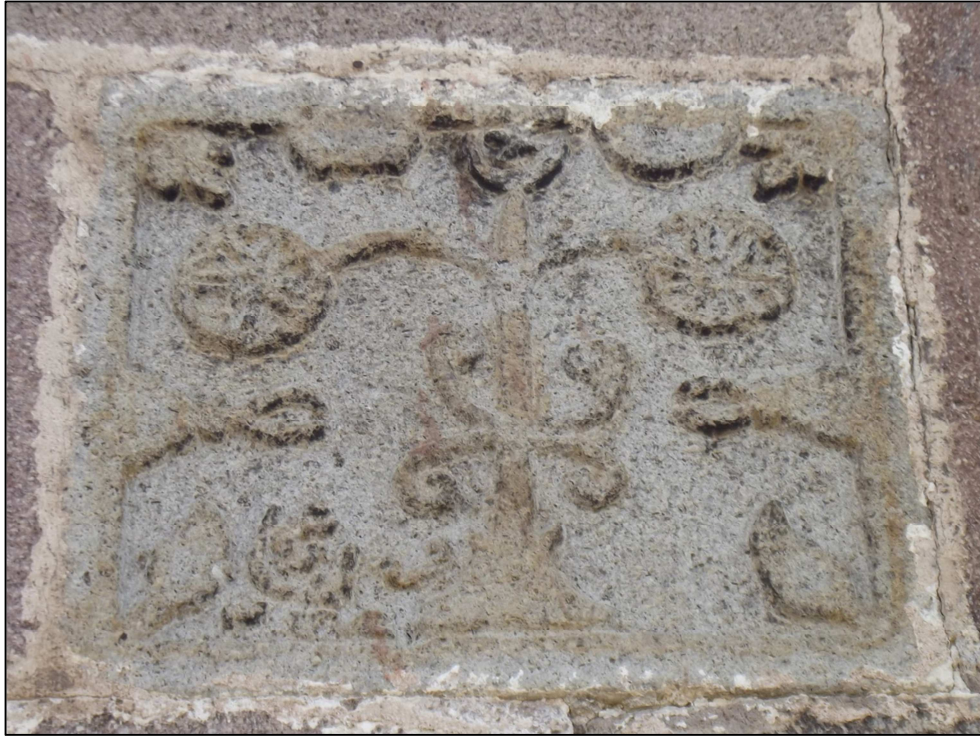
Fotoğraf 90: Alemdar Köyü Çeşmesi Devşirme Malzemedен Detay

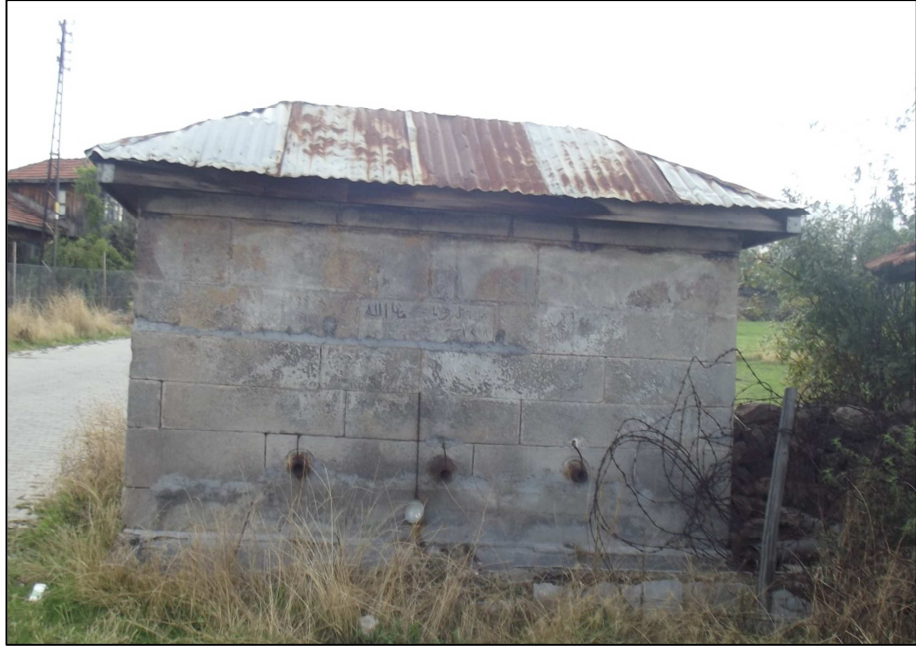
Yapının üst örtü sistemi köy ahalisi tarafından 395 cm. uzunluğunda bir saçla kaplanmıştır.

Günümüzde kullanılmayan yapının 10 m. uzağında yeni yapılmış bir çeşme köy halkının kullanımına açıktır.

Fotoğraf 91: Yazıca Köyü Çeşmesi

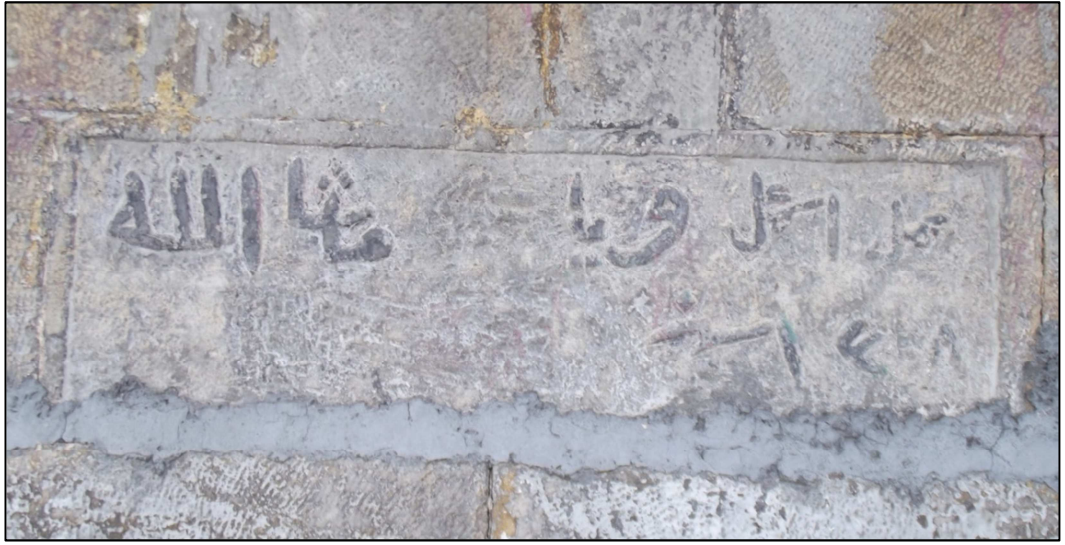
Fotoğraf 92: Yazıca Köyü Çeşme kitabesi

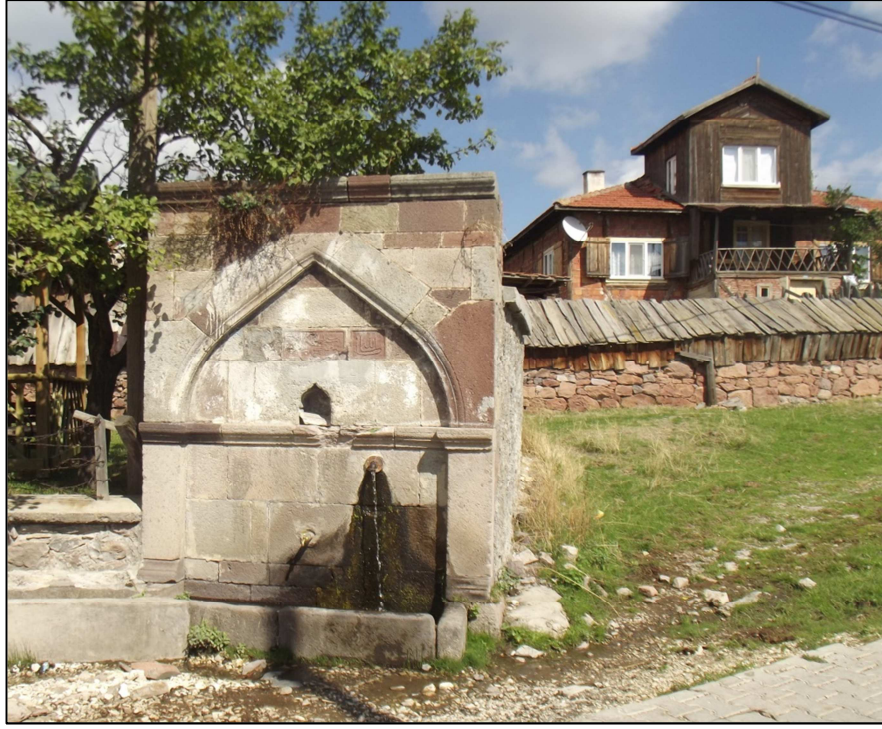
Yapı tamamen kesme taştan inşa edilmiştir. Çeşmenin arkasına bitişik olarak Sonradan yapıldığı söylenen su haznesi yer almaktadır.

Çeşme üst kısımda üç kademeli silme ile son bulmaktadır. Yapı günümüzde aktif olarak kullanılmaktadır.

Fotoğraf 93: Devören Köyü I. Çeşmesinin Görünümü

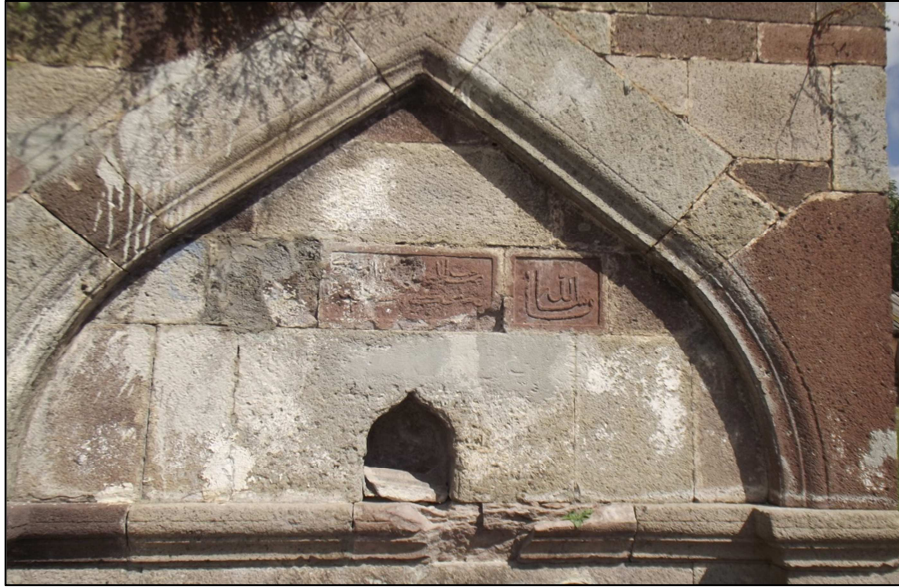
Fotoğraf 94: Devören Köyü I. Çeşmesinde Yer Alan Kemer Formu, Kitabe ve Tashıktan Detay

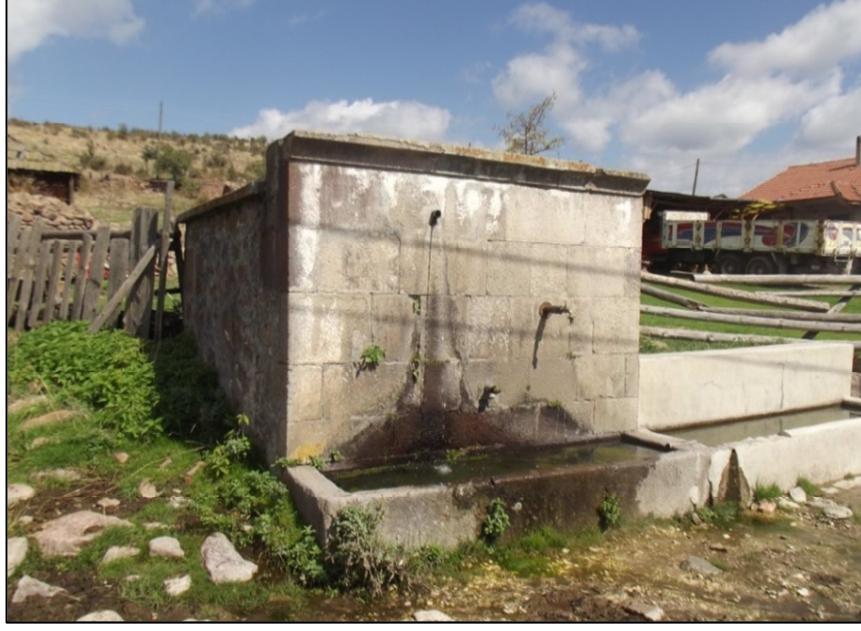
Yapıya bitişik olarak sonradan eklenmiş hazne bölümü yer almaktadır. 37 cm. derinliğindeki yalağın orijinal olduğu düşünülmektedir. Sekilerin genişliği ise 20 cm'dir.

Fotoğraf 95: Devören Köyü II. Çeşmesi

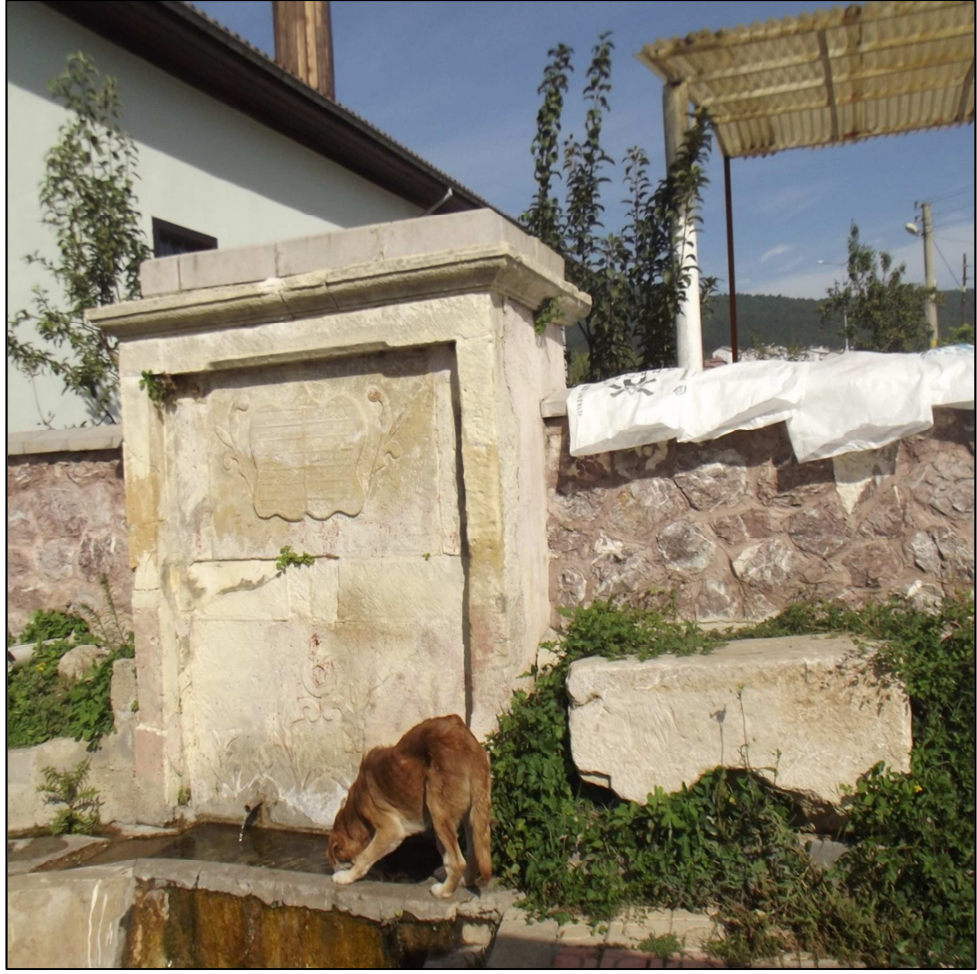
Çeşmenin sol üst köşesinde yapıdan bağımsız olarak duran, üzerinde salyangoz kıvrımları ve daire motifleri bulunan 115 x 75 cm. ölçülerindeki kesme taşın çeşmeye ait olup olmadığı konusunda herhangi bir bilgi yoktur.

Fotoğraf 96: Divan Çeşmesi

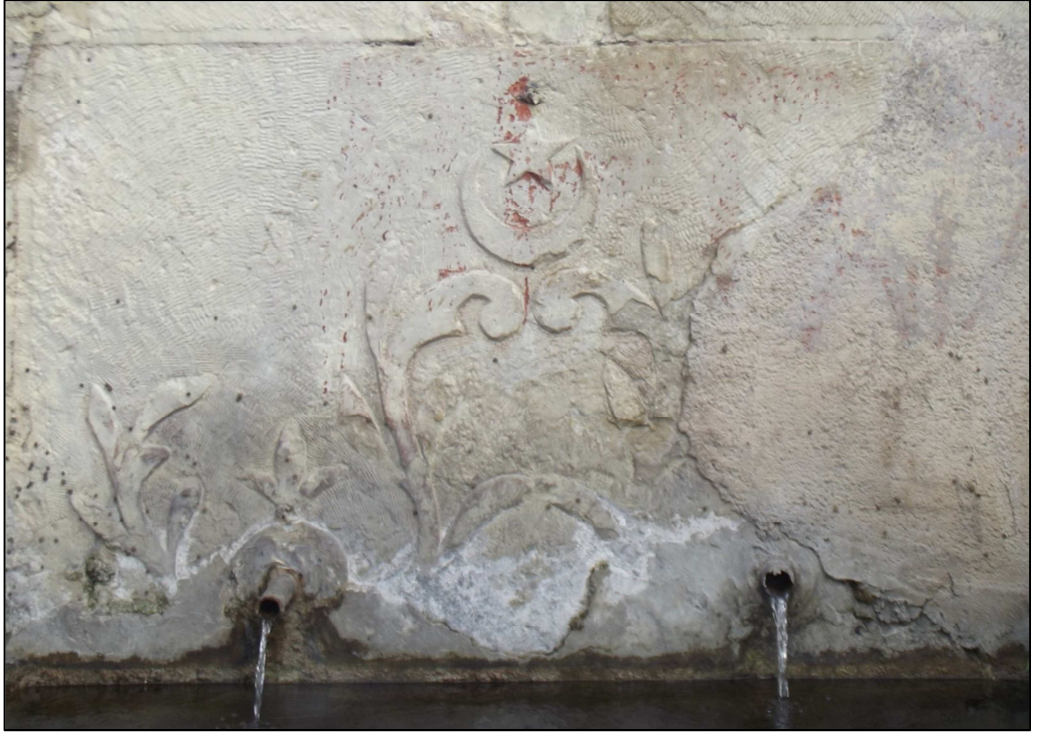
Fotoğraf 98: Divan Çeşmesinin Aynalık Bölümündeki Süslemelerinden Detay

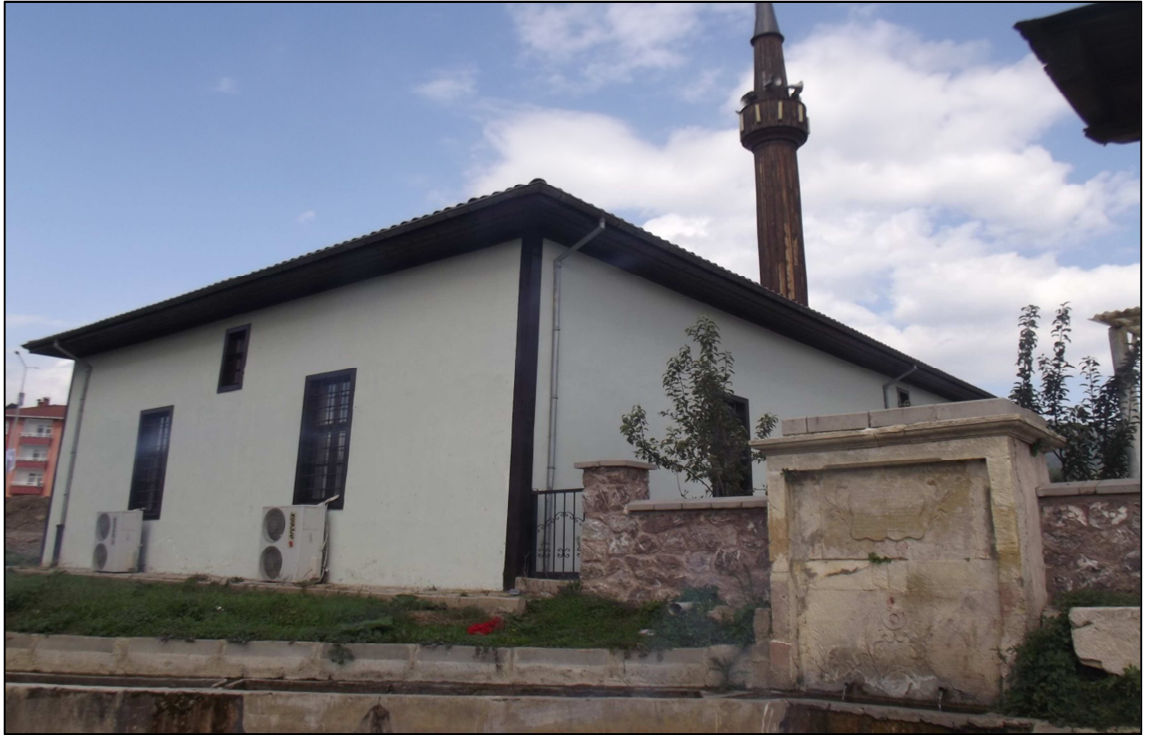
Fotoğraf 99: Divan Çeşmesinin Konumu ve Muhtelif Amaçlar Doğrultusunda Kullanmak İçin Uzatılmış Yalak

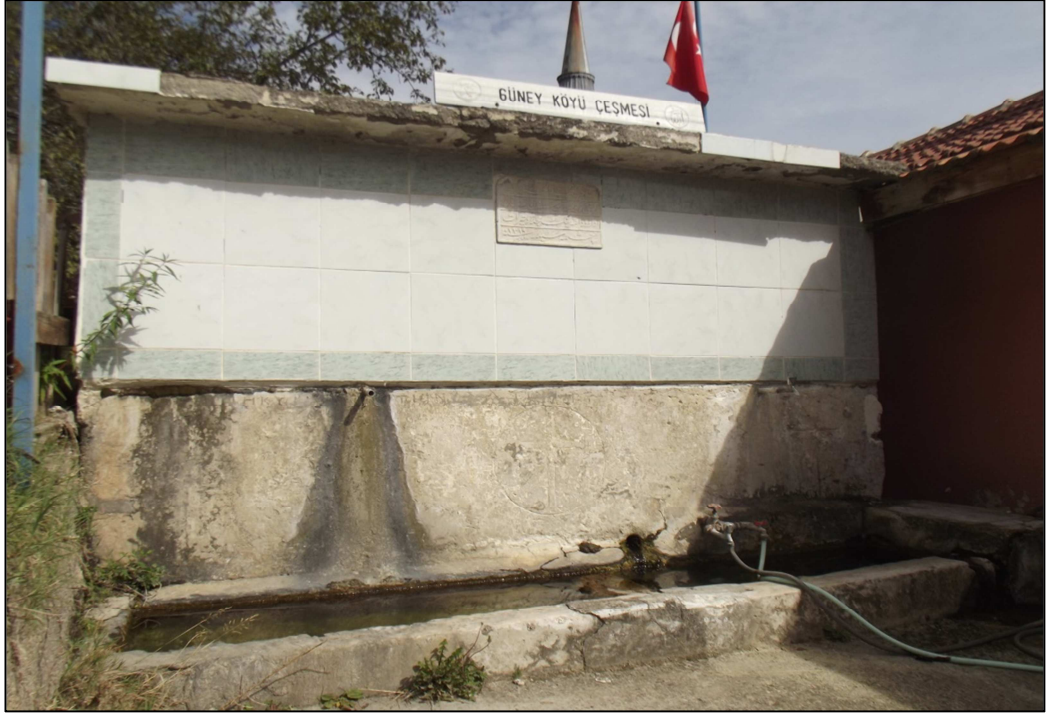
Fotoğraf 100: Güney Köyü Çeşmesi

Yapının Mimari ve Süsleme Özellikleri: Bağımsız çeşmeler gurubundan olan yapı 330 cm. genişliğinde 185 cm. yüksekliğinde ve 106 cm. derinliğinde enine dikdörtgen prizma şeklindedir.

Çeşmenin ön cephedeki 80 cm.'lik üst kısmı fayansla kaplanmıştır. Fayansla kaplı olan bu kısımda yer alan kitâbe 45 x 30 cm. ebatlarındadır.

Ön cephenin alt kısmında birbirine bitişik üç adet devşirme blok taş dikkati çekmektedir. Blokların ortasında çember içinde kabartma ve kazıma tekniğinde yapılmış olan haç motifleri yer almaktadır. Çeşmenin yerden yüksekliği 37 cm. olan orijinal olduğundan akan su kesilip sonradan çeşmeye yerleştirilen yerden yüksekliği 105 cm. olan birbirine paralel iki adet musluk yerleştirilmiştir.

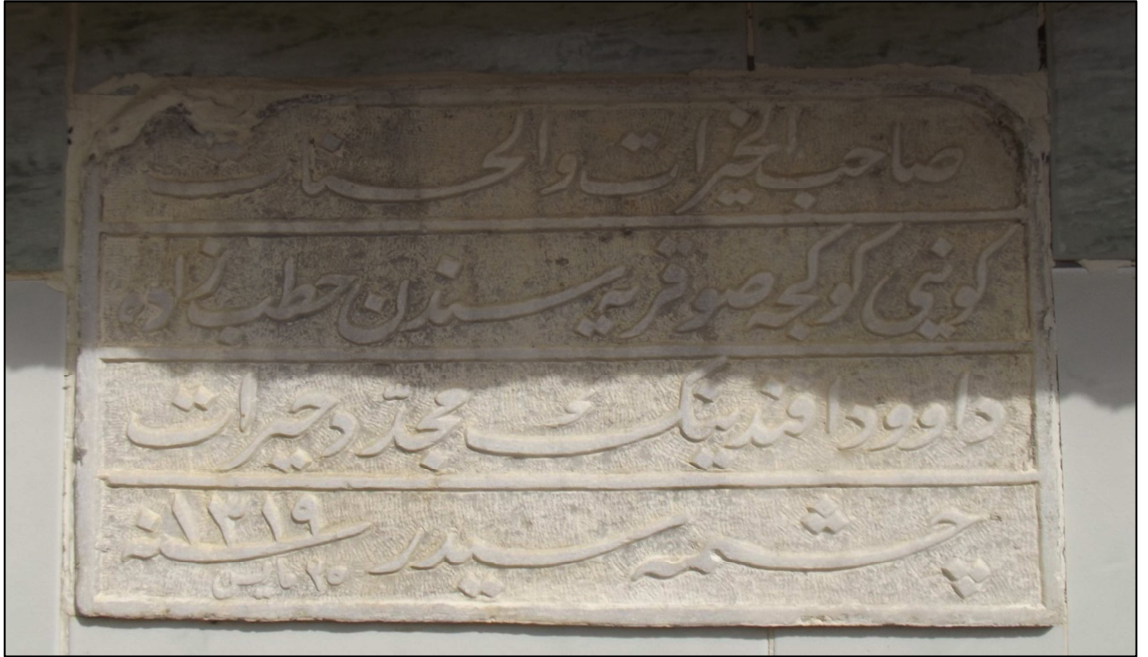
Fotoğraf 101: Güney Köyü Çeşmesinin Kitabesi

Çeşmede dört satırlık mermerden celi talik hatla yazılmış bir kitabe yer almaktadır. Kitabe çeşmenin alınlık kısmında köylüler tarafından yakın zamanda fayansla kaplanmış üst bölümdedir. Kitabe buraya sonradan eklenmiş olmalıdır. Okunuşu şöyledir.

- Sahibü'l- hayratü'vel – hasenat
- Güney Gökçesu karyesinden
- Hatipzade Davud Efendi'nin
- mücedded hayrat
- Çeşmesidir sene 1219, 25 Mayıs

Kitabesine göre Güney Köyü Çeşmesi H.1219 (M. 1804- 1805) tarihinde Hatip zade Davut Efendi tarafından yaptırılmıştır.
