BOLU VE YÖRESİNDE BULUNAN TARİHİ ÇEŞMELER

YÜKSEK LİSANS TEZİ

Enstitü Anabilim Dalı: İslam Tarihi ve Sanatları

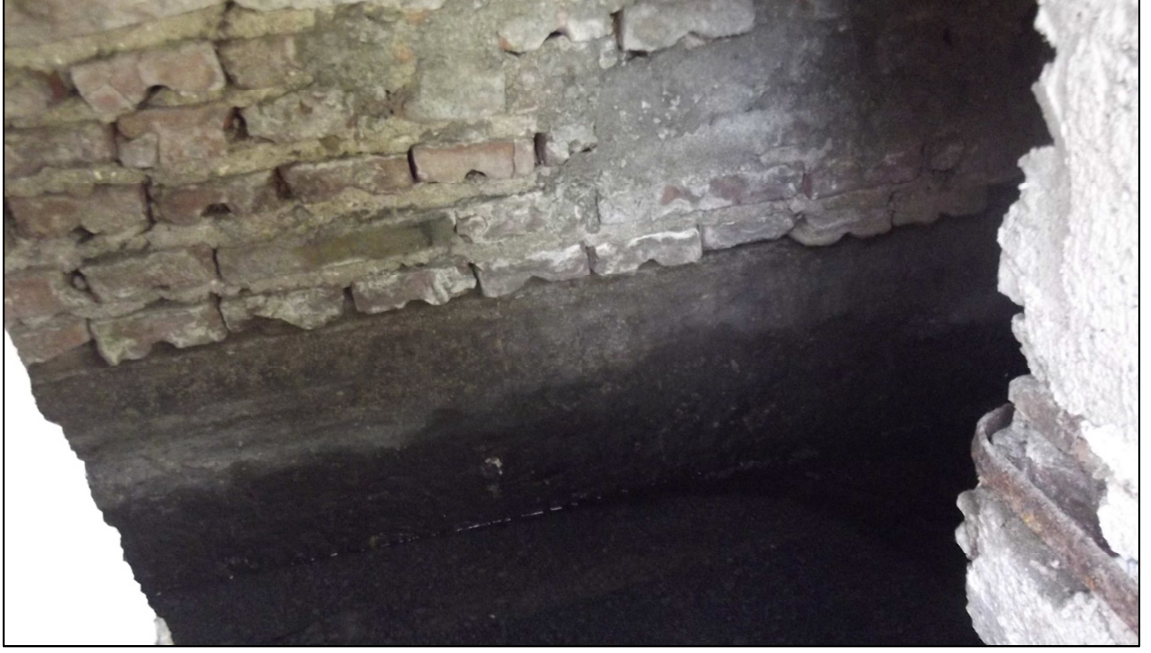
Fotoğraf 102: Güney Köyü Çeşmesinin Tekne Biçimli Devşirme Su Haznesi ve Sonradan Örülen Bölümden Görünüm

Yapının haznesi mevcut olup ön cephedeki devşirme malzemenin devamı olan yerden yüksekliği 78 cm. tekne formlu bir iç hacme sahiptir. Sonradan yükseltilen üst kısım hazne içerisinden bakıldığında tuğla görünümlüdür.

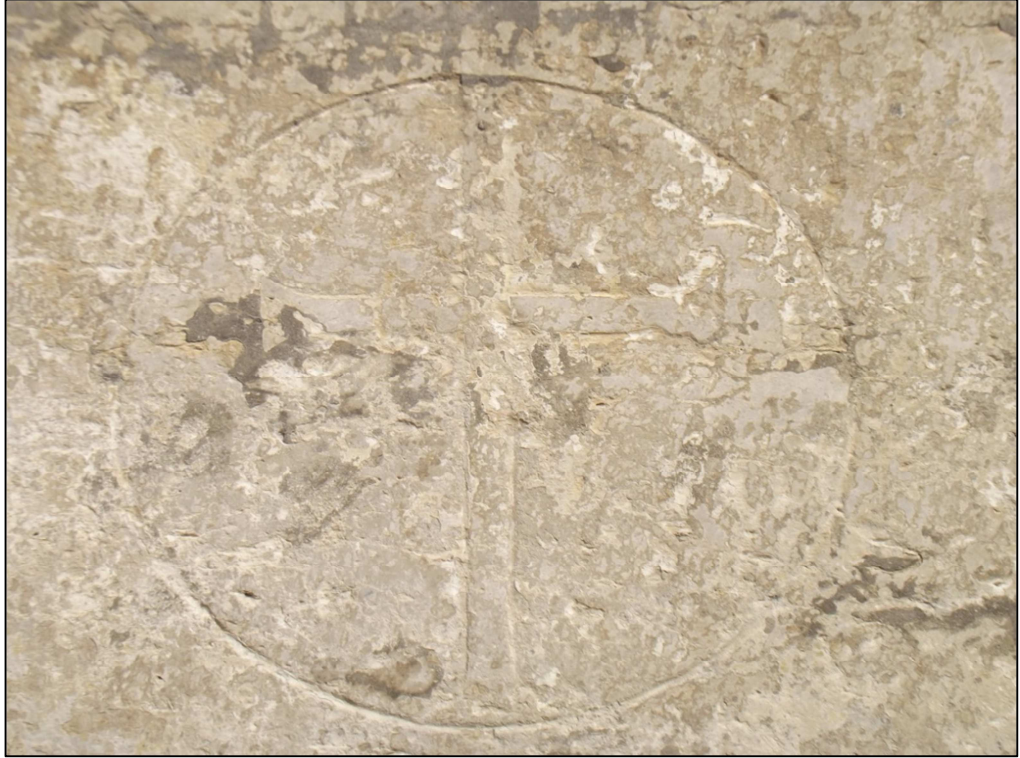
Fotoğraf 103: Güney Köyü Çeşmesinde Bulunan Devşirme Malzemedi Detay

Ön cephenin alt kısmında birbirine bitişik üç adet devşirme blok taş dikkati çekmektedir. Blokların ortasında çember içinde kabartma ve kazıma tekniğinde yapılmış olan haç motifleri yer almaktadır. Çeşmenin yerden yüksekliği 37 cm. olan orijinal olduğundan akan su kesilip sonradan çeşmeye yerleştirilen yerden yüksekliği 105 cm. olan birbirine paralel iki adet musluk yerleştirilmiştir.

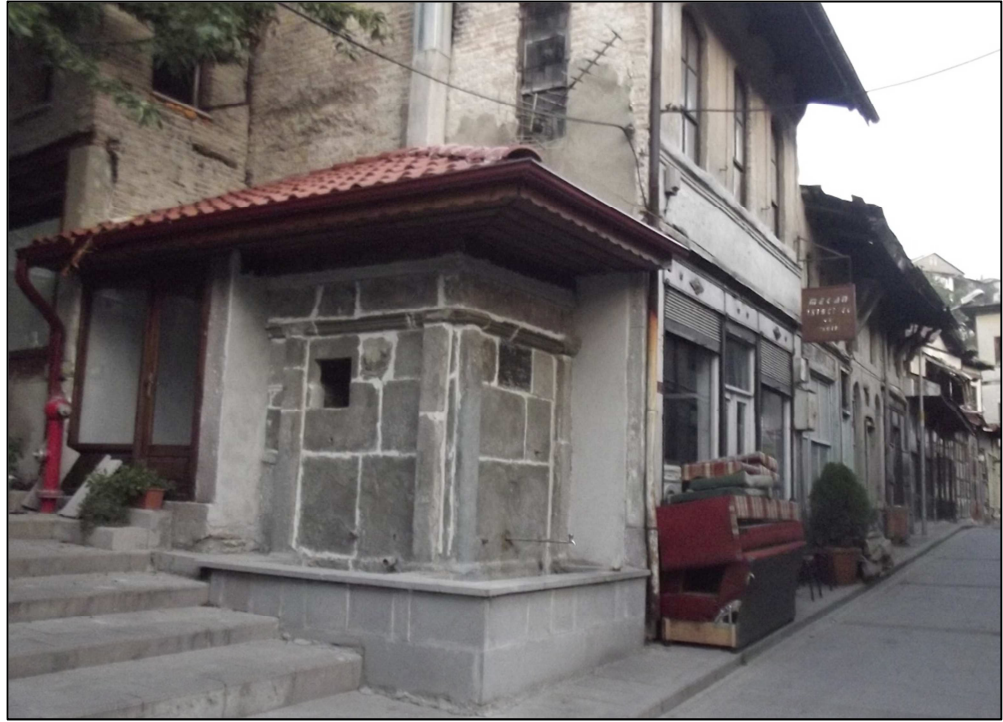
Fotođraf 104: Kaygana Mahallesi Demirciler Caddesi Çeşmesinin Görünümü

Ayrıca bu cephede haznenin görülebildiđi 40 x 40 cm. ebadında bir açıklık bulunmaktadır. Hazne 137 cm. genişliğinde 184 cm. derinliğindedir. Çeşmenin geniş saçaklı bir çatısı yer almaktadır.

Çeşmenin kitâbeli kısmı günümüzde işlevini devam ettirmektedir diđer cephe ise kullanılmamaktadır.

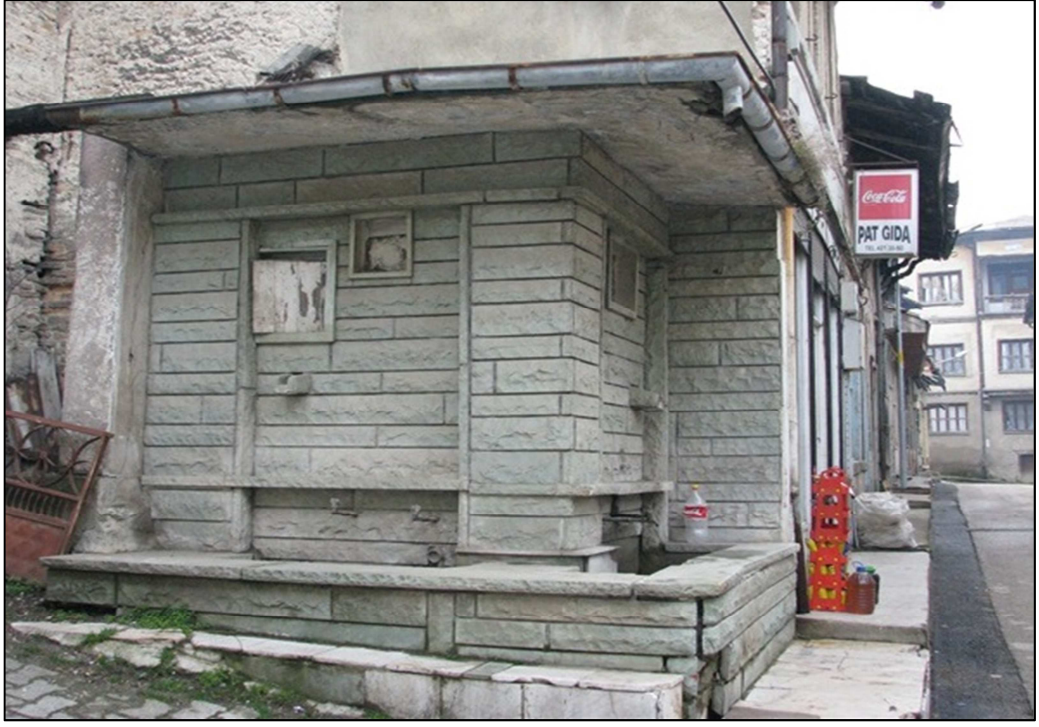
Fotoğraf 105: Çeşmenin Tescil Edildiği Yıllardaki Giydirilmiş Kaplaması (Mudurnu Belediyesi)

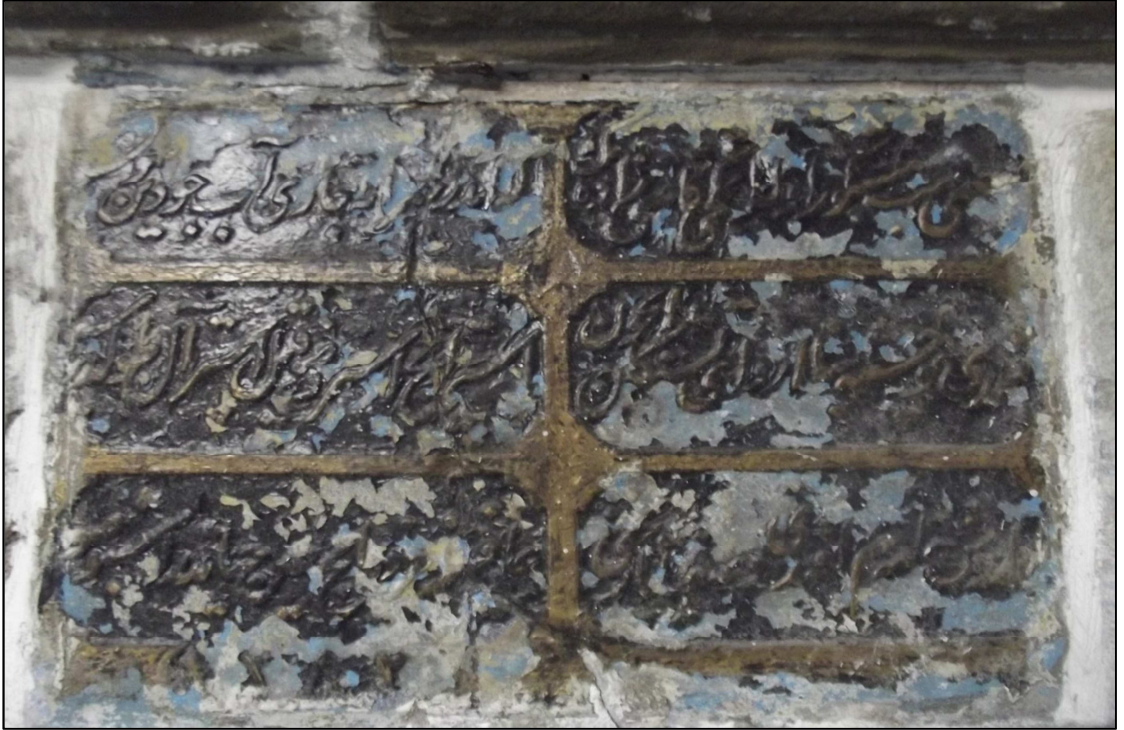
Fotoğraf 106: Kaygana Mahallesi Demirciler Caddesi Çeşmesi Kitabesinden Görünümü

Yapının üç satırlık celi talik hatla yazılmış kitabesi mevcuttur. Kitabesinden H.1282 (M. 1865/66) tarihi okunabilmektedir. (www.kulturportali.gov.tr 03.05.2015)

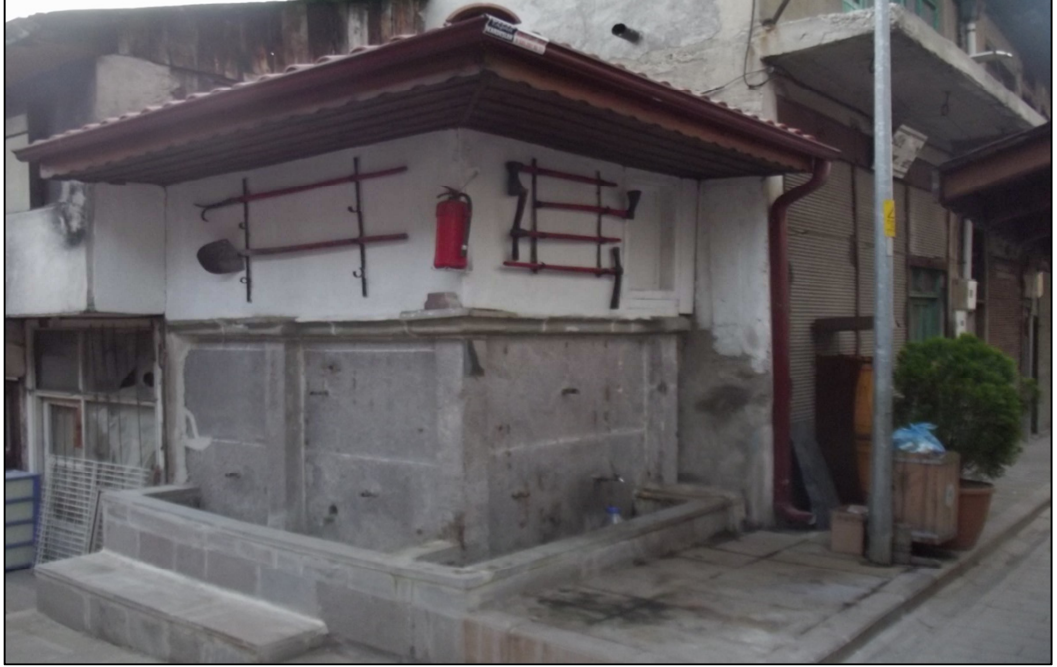
Fotoęraf 107: Kaygana Mahallesi Pabuular eřmesi

Musluğun yerden yüksekliği 71 cm.'dir. Tahliye oluğunun yerden yüksekliği ise 103 cm.'dir. Ayrıca çeşme 220 cm. genişliğinde 127 cm. derinliğinde bir su haznesine sahiptir.

Kesme tař malzemededen inřa edilen eřmede herhangi bir ssleme unsuru bulunmamaktadır. Yapıda geniř saaklı bir atı mevcuttur. eřmenin ikinci cephesi kullanıma kapalıdır.

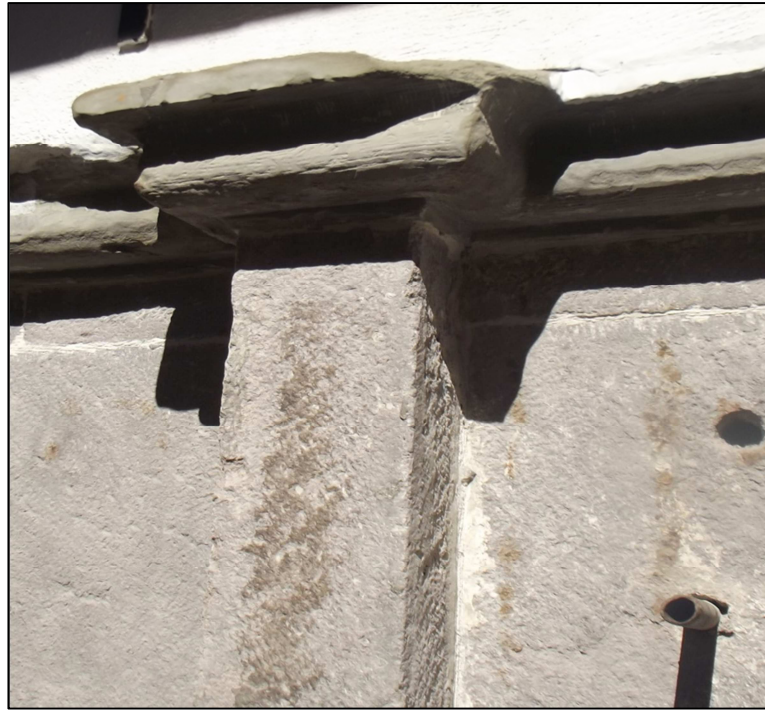
Fotoęraf 108: Kaygana Mahallesi Pabuular eřmesinde Bulunan Plaster ve Bařlıktan Detay

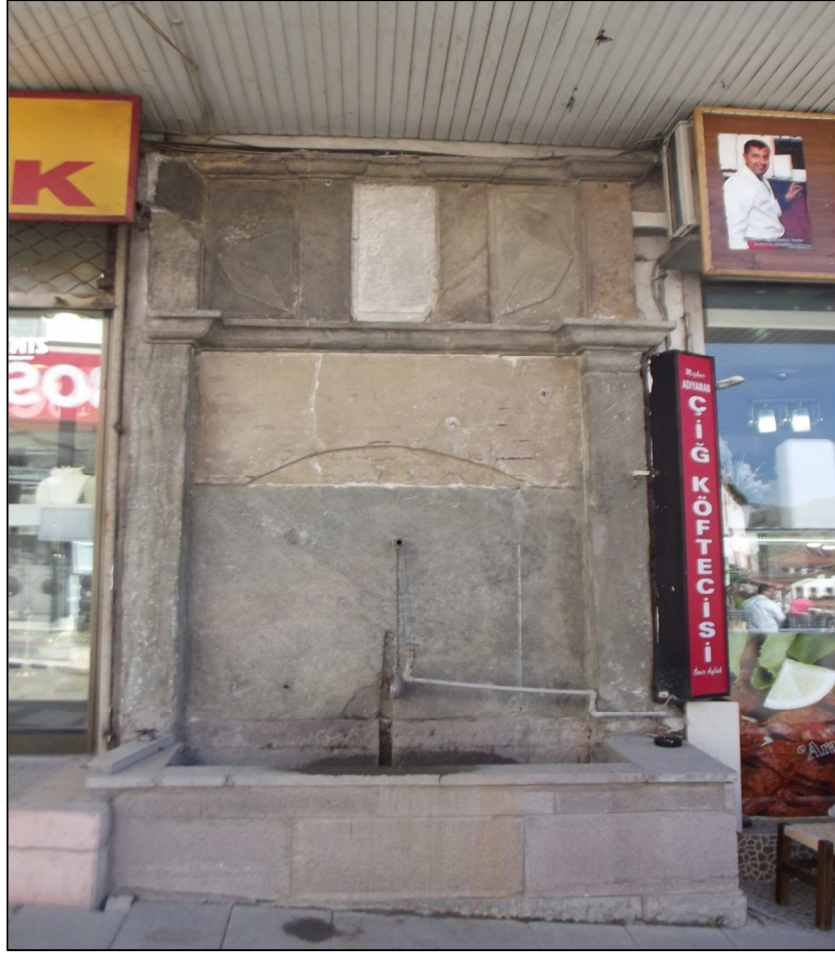
Fotoğraf 109: Kaygana Mahallesi Ankara Caddesi Çeşmesi

Çeşme her iki köşesinde başlıkları olan 18 cm. genişliğinde plasterlere sahiptir. Oldukça sade olan yapının alınlık kısmında baklava dilimli dört adet motif bulunmaktadır. Yapıda bir adet musluk ve bir adette su tahliye oluđu yer almaktadır.

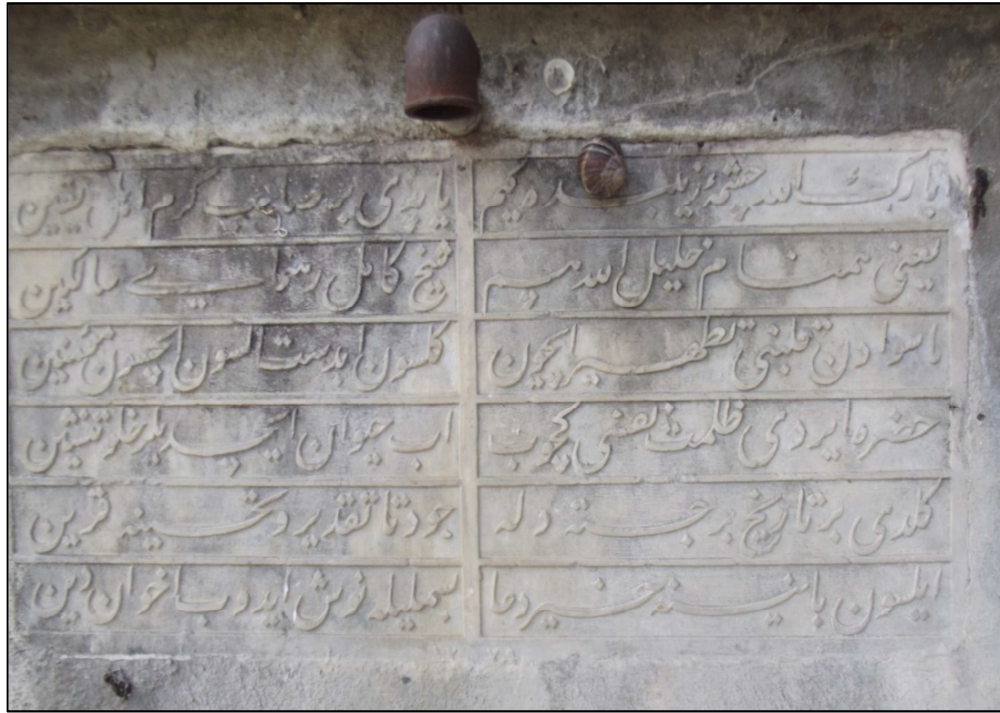
Fotoğraf 111: Büyükçam Mahallesi Kayacık Sokak Çeşme Kitabesi

Çeşmenin 90 x 44 cm. boyutlarında kitâbesi yapının cephesinde mevcuttur.

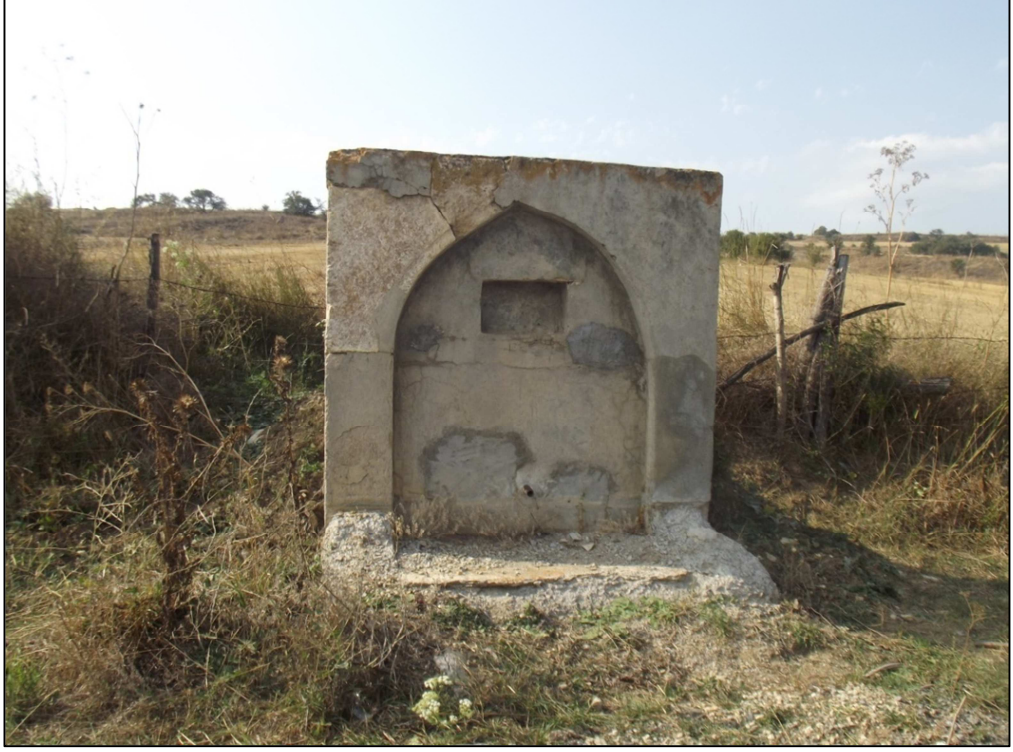
Fotoğraf 112: Hamzabey Köyü Çeşmesinin Genel Görünümü

Yapıda sivri kemer ve niş dışında herhangi bir öge bulunmamaktadır. Ancak yapı klasik Türk- İslam çeşme mimarisi görünümündedir.

Çeşme günümüzde kullanılmamaktadır.

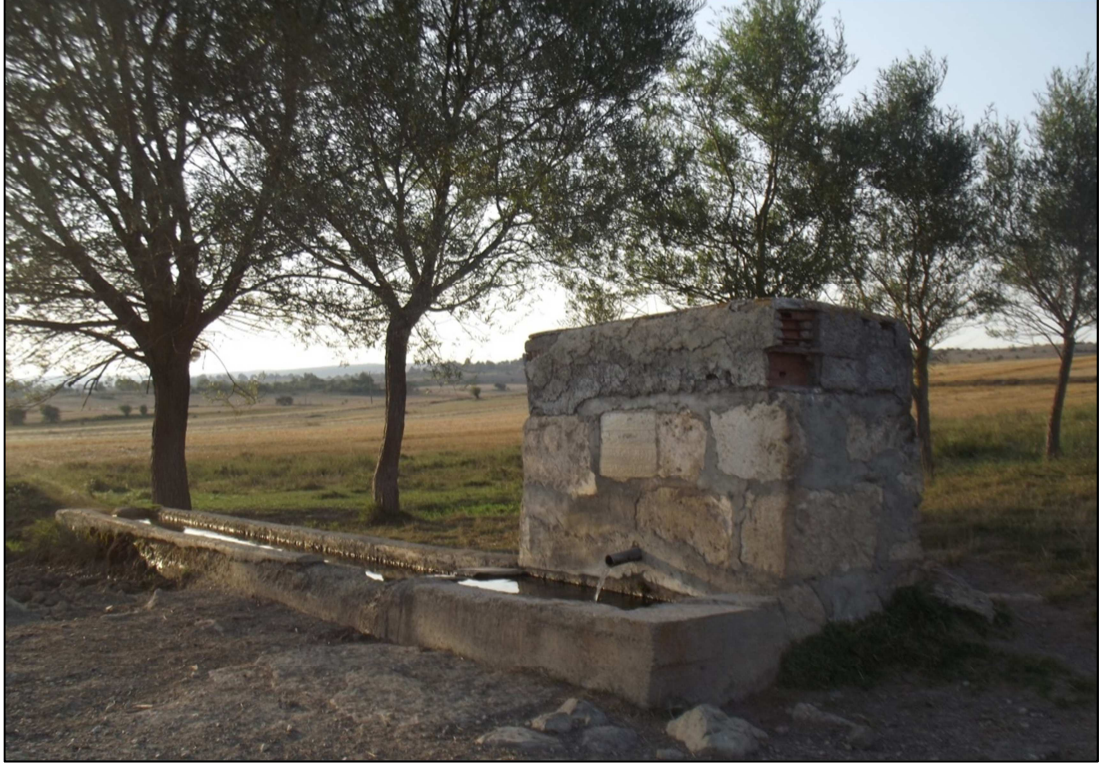
Fotoğraf 114: amlık Ky Yolu zerinde Bulunan emenin Konumu

Yapının ana cephesi kesme taştan olup 60 cm.'lik kısmı tuđla ile ykseltilmiştir. Kesme taşların arasına derz atılmıştır. Yalak kısmı orijinal deđildir.

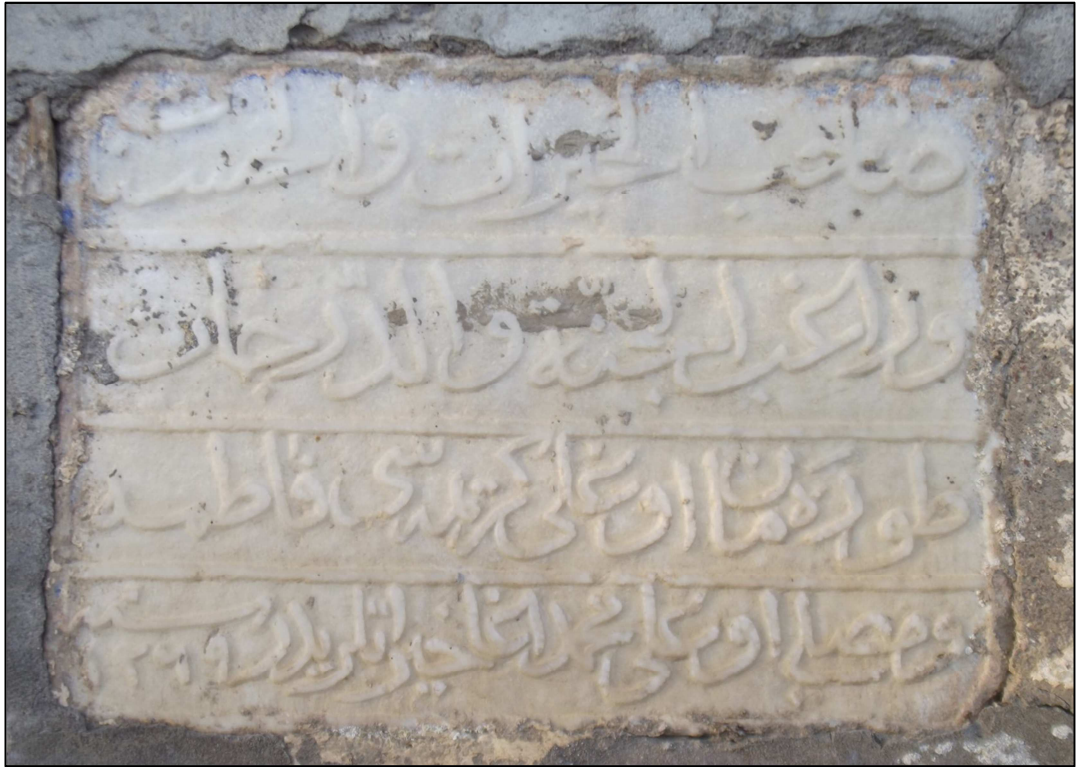
Fotoğraf 115: amlık Ky Yol zeri emesinin Kitabesi

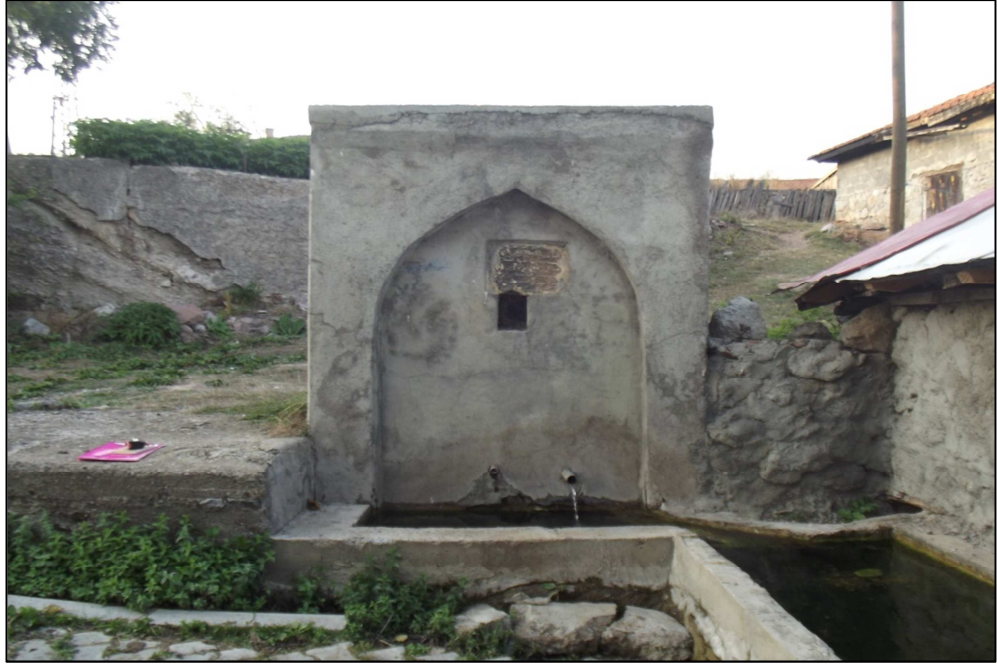
Fotoğraf 116: amlık Ky eşmesi (Ky Merkezi)

Yapı tamamen harla sıvanmıř olup yapı malzemesi ve sslemesi hakkında bir bilgimiz yoktur. Yapının yalak kısmı orijinal deėildir.

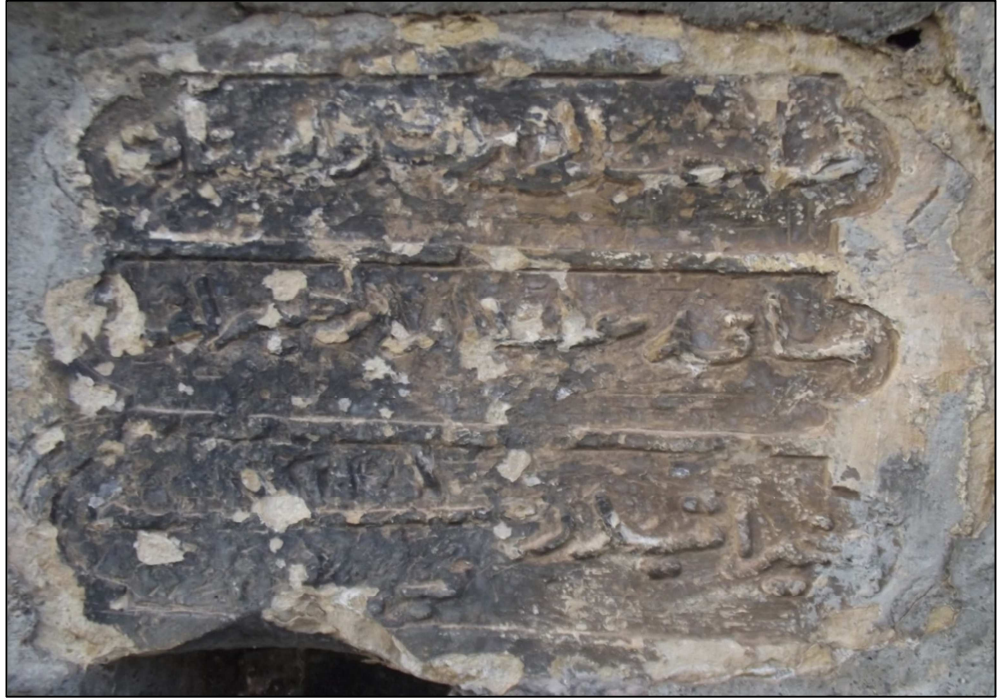
Fotoğraf 117: amlık Ky eşmesi Kitabesinden Grnm

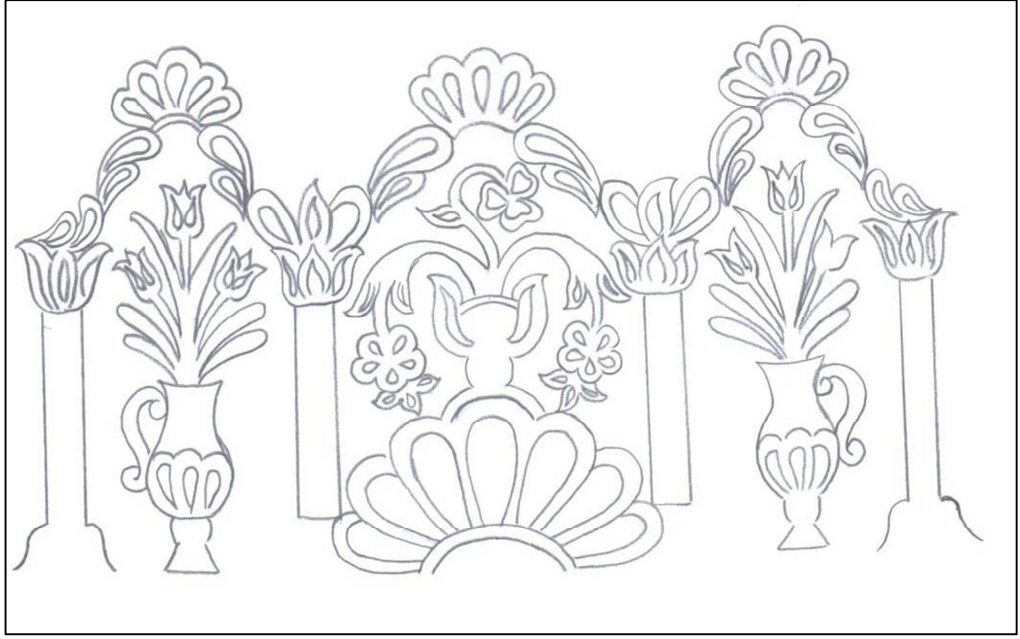
Çizim 13: Bolu Merkez Kocabey Çeşmesinin Aynalık Bölümünde Yer Alan Süslemelerden Detay

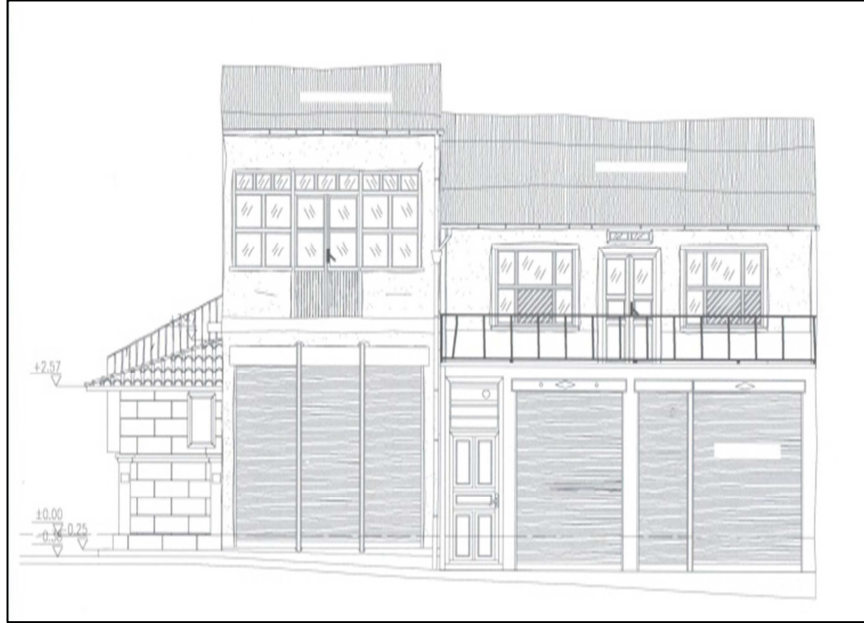
Çizim 59: Mudurnu Kaygana Mahallesi Pabuççular Çeşmesi Cephe Görünüşü
