**T.C.
SAKARYA ÜNİVERSİTESİ
SOSYAL BİLİMLER ENSTİTÜSÜ**

İSTANBUL ÇİNİLİ CAMİ ÇİNİLERİ

YÜKSEK LİSANS TEZİ

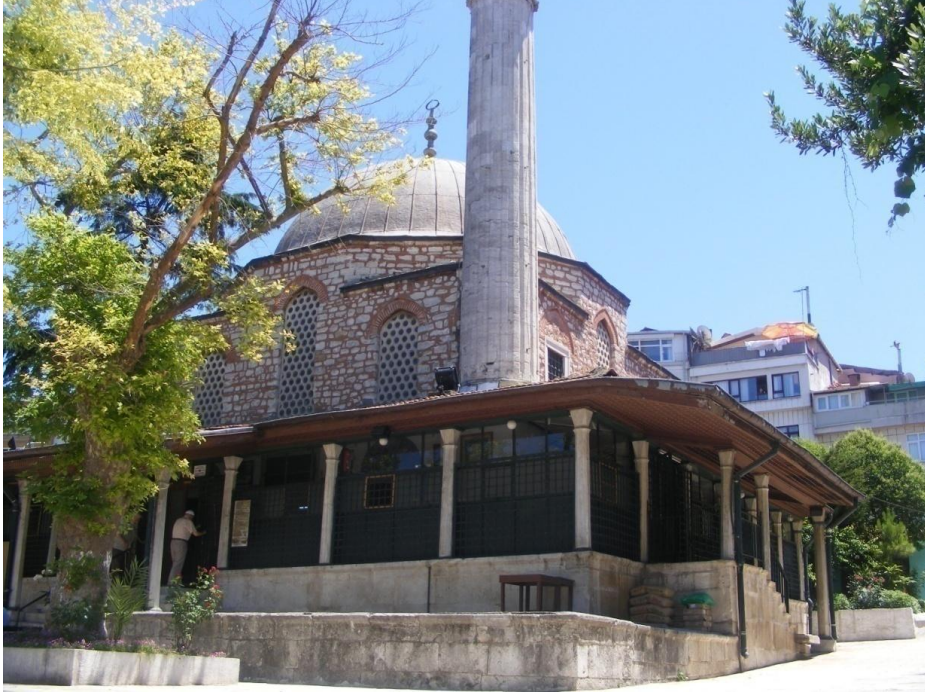
Resim 3: Çinili Cami Dış Görünüşü

Cami, avlunun orta kısmında yüksek bir platform üzerinde moloz taş kullanılarak yapılmıştır. Kare planlı ve tek kubbelidir (b.k.z. Resim:4). Caminin minaresi tek şerefelidir. Üsküdar'da Nuhkuyusu semtindeki camiye içerisindeki bol çini süslemeleri sebebiyle Çinili Cami denmektedir; ayrıca Eski ve Yeni Valide Camileri arasında yer almasından dolayı da Orta Valide Camii olarak da bilinmektedir.

Son cemaat yerinde, caminin kuzey duvarında buraya açılan iki pencerenin üst söve hizalarına kadar duvar yüzeyi ile iki pencerenin üzerinde yarım daire şeklindeki iki alınlık çini ile süslenerek kaplanmıştır (Haskan, 2001).

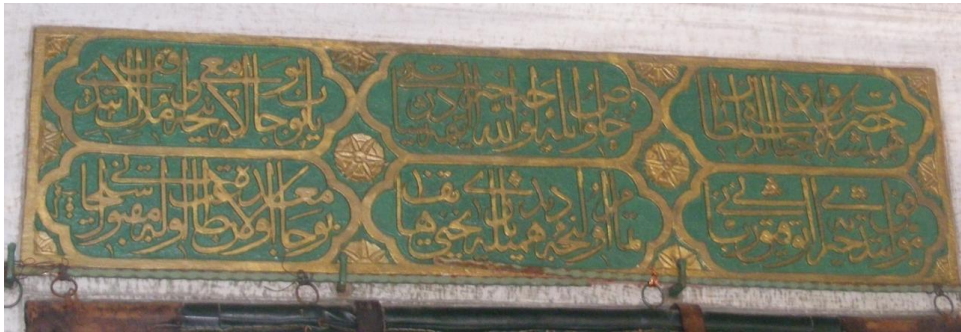
Resim 6: Çinili Cami Cümle Kapısı Üzerindeki Kitabe

“Caminin cümle kapısı üzerindeki iki satırlı ve her bir satırı üç kartuş halinde bölümlü kitabede şu yazı yer almaktadır:

Kitabede tarih yoktur; “Ebced hesabı” ile 1051 rakamı çıkartılmıştır” (Haskan, 2001:163).

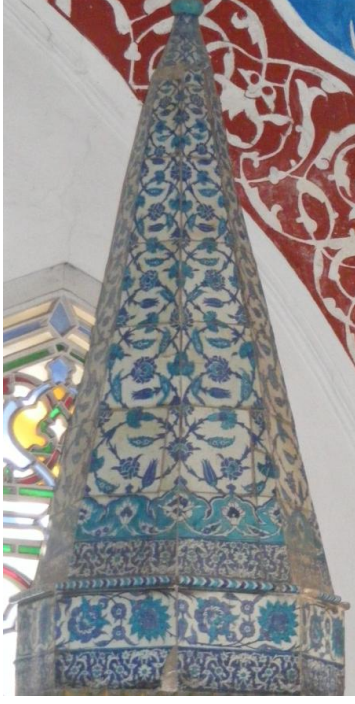
Resim 13: Çinili Cami Minberi

Mihrap nişi bütünüyle çini kaplamalıdır. Mermer minberin ise sadece külâhı çinilerle kaplıdır. Minberin alemi kırık olduğundan orijinal hali bilinmemektedir .

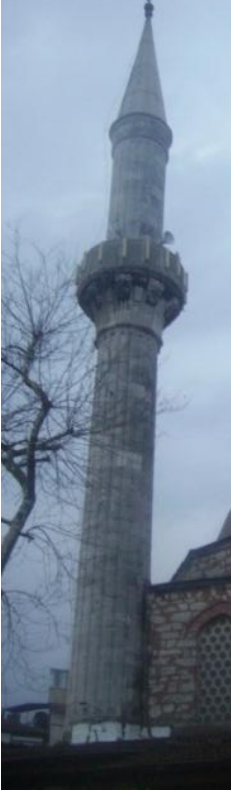
Resim 16: Çinili Cami Minaresi

Yapının minaresi ince görünümlü yivli ve tek şerefelidir. Caminin kuzey batı köşesine kürsü kısmının yarısı duvarın içinde kalacak şekilde yerleştirilmiş olarak yapılmıştır. Giriş kapısı kuzeydedir. Üst kısmında külah altında kurdeleler arasında çiçek deseni şeklinde bir firiz yer almaktadır. 1965 yılında Vakıflar Genel Müdürlüğünce minarenin onarımı yapılmış olup barok üslupta olduğu söylenebilir (İslam Ansiklopedisi, 1993).

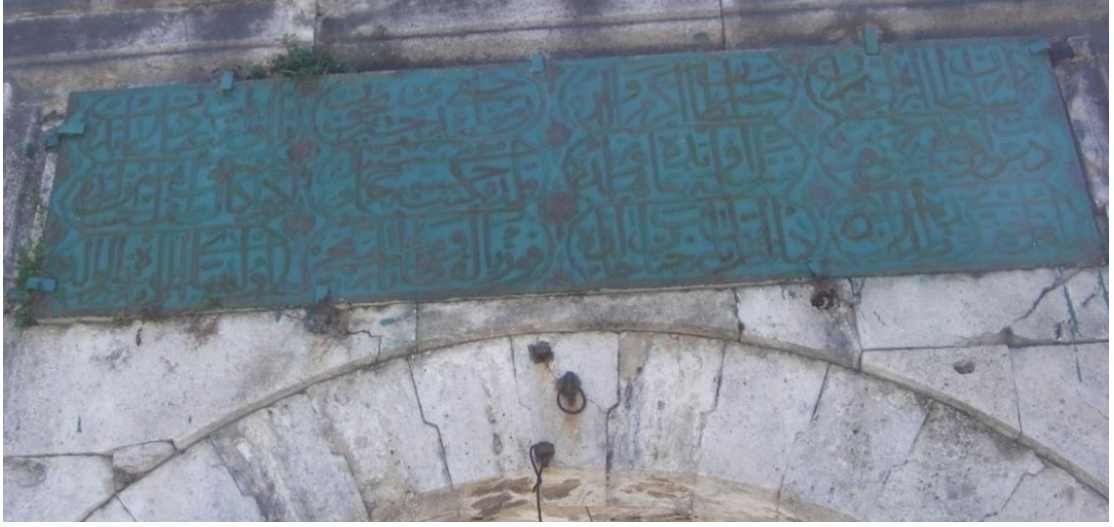
Resim 19: Çinili Cami Avlu Kapısı Kitabesi

Avlu kuzey kapısı üzerinde bulunan sülüs hatlı üç satırlı ve altı beyitli olan kitabenin yazarı Şair Fevzi'dir (b.k.z. Resim:19).

Bu kitabeden külliyeinin diğere yapılarından hamam, mektep ve sebilin aynı tarihte yapıldığı anlaşılır; ancak medreseden söz edilmeyişi, onun daha sonra yapılmış olduğu fikrini akla getirmektedir.

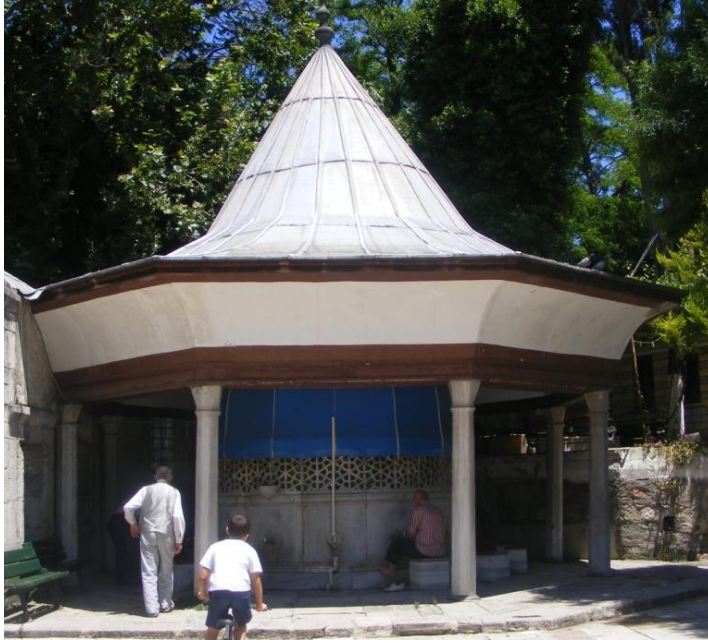
Resim 23: Çinili Cami Şadırvan

Avluda kuzey doğuda köşedeki avlu penceresi sebil şeklide olup şadırvanla birlikte tasarlandığı izlenimini vermektedir. Şadırvan, mermer bir hazne ile caminin son cemaat yerinde bulunan sütunların benzeri sekiz sütunun üzerindeki yer alan konik ahşap bir çatıdan oluşmuştur. Yuvarlak plana sahip mermer haznenin dış yüzünde eşit aralıklı musluk ve karşılarında oturma yerleri yer alınmıştır.

Haznenin üzeri yanlardaki geometrik şemalı mermer yapıya oturan kalın telden örülü kafes bir kubbe ile kaplıdır. Ahşap çatının içinde kalemişi bezeme bulunur.

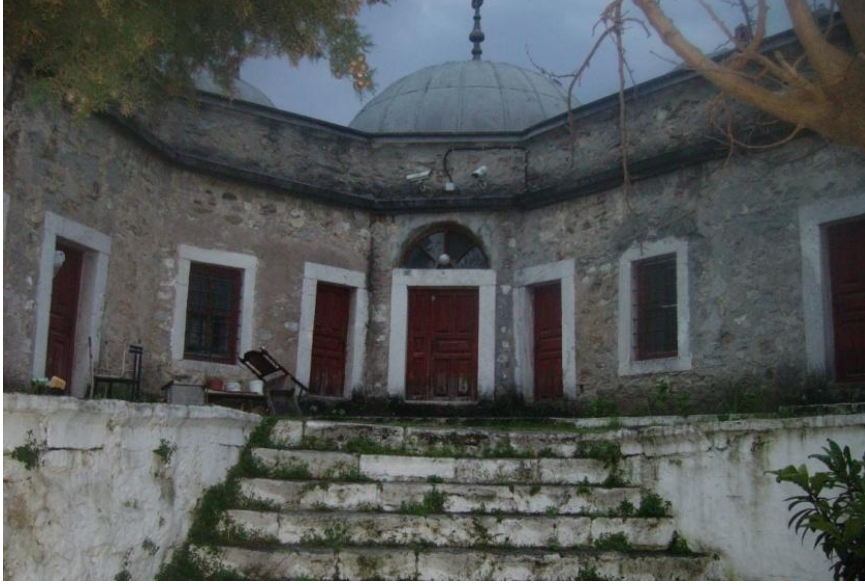
Resim 27: Çinili Külliyesi Avlusundaki Medrese

Medrese avlunun güneydoğu köşesinde adeta V şeklinde sıralanmış hücrelerden meydana gelmiştir. Medresenin, bu alışılmadık planının sebebi arsanın şekline uyma zorunluluğunun doğal sonucu olduğu görünmektedir. Medrese cami gibi merdivenlerle çıkılan yüksek bir platform üzerinde yer almaktadır. Hücrelerin kesiştikleri yerdeki oda daha büyüktür. Kubbeli hücrelere geçiş pandiflerledir. Medresenin hücreleri kible yönünde 4, doğu yönünde ise 3 hücre şeklindedir. Hücreler ocak ve dolap nişleriyle donatılmıştır. Hücrelerin dışa açılan birer kapı ve penceresi vardır. Medrese günümüzde Kuran kursu olarak kullanılmaktadır.

Medresenin yapımında kullanılan malzeme ve işçiliğinin özenli olmadığı görülmektedir. Hücreler asimetrik düzendedir. Birleşme yerlerinin dik açıyla olmaması özelliğiyle genel medrese plan şemalarından ayrılmaktadır (Erol, 1989).

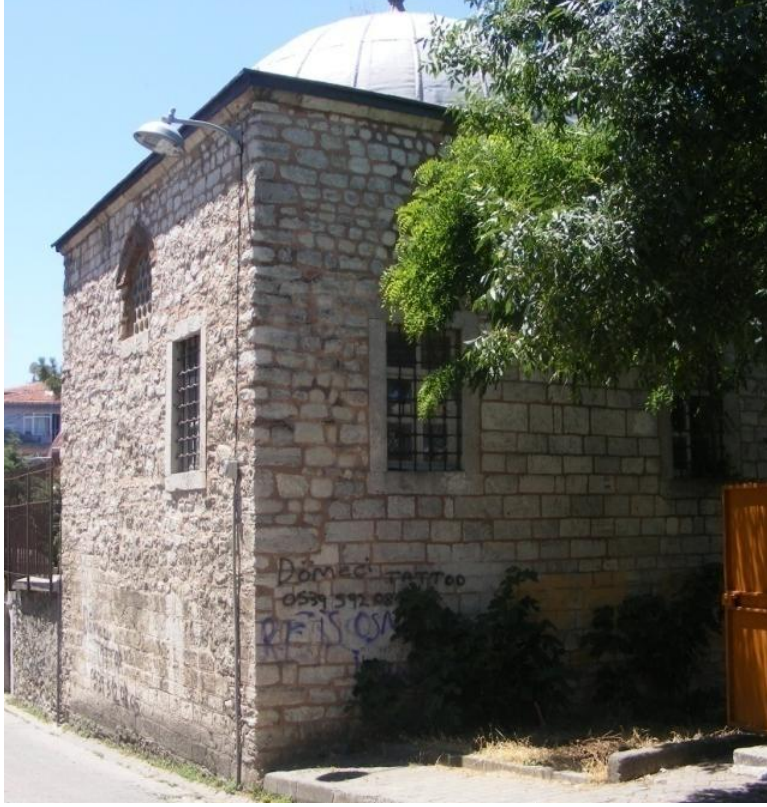
Resim 28: Çinili Külliyesi Sıbyan Mektebi

Günümüzde Çinili hamam sokağında küçük bir avlu içerisinde bulunan sıbyan mektebi kare planlı olup tek kubbeyle örtülüdür.

On beş basamaklı taş bir merdivenle dershaneye çıkılır. İki katlı pencere düzeni uygulanmıştır. Üst kısımdaki aydınlık pencereleri alçıdan revzenli ve yuvarlak tuğla kemerlidir. İç mekânda batı duvarında bir ocak, diğer duvarlarında ise nişler yer almıştır(Erol, 1989).

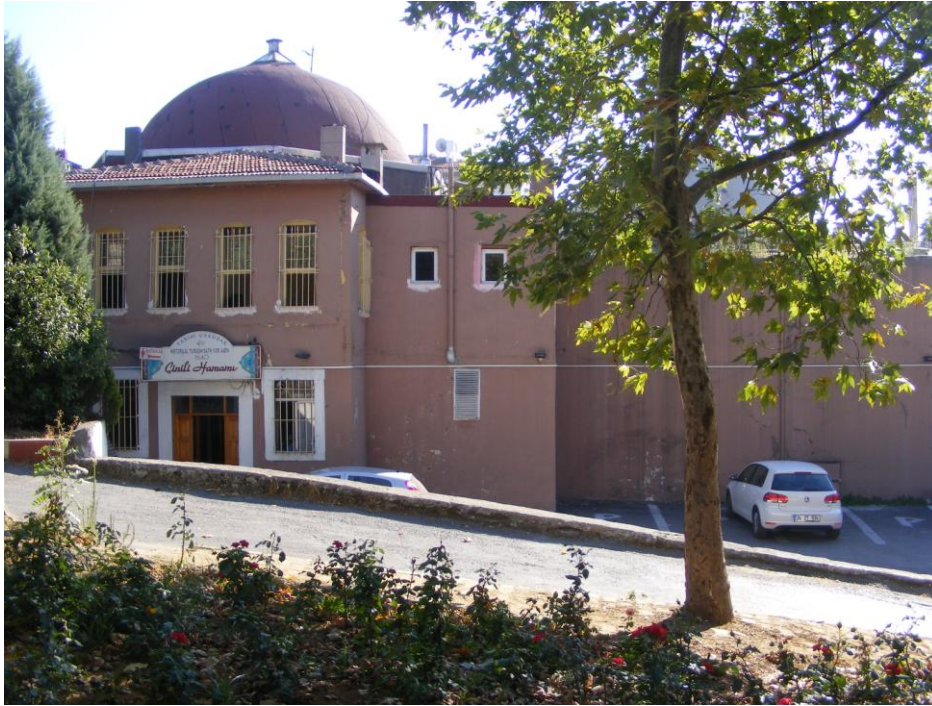
Resim 31: Çifte Hamam

Sıbyan mektebinin batısında çifte hamam bulunur. Külliye'nin en büyük yapısıdır. Kareye yakın bir planda olup her iki tarafında klasik Osmanlı hamamlarında yer alan soyunmalık, sıcaklık ve ılıklik kısımlarından meydana gelmiştir. Doğusu erkeklere, batısı kadınlara aittir. Kadınlar kısmı erkeklerin tarafından büyüktür. Kadınlar kısmının kapısı sokağa bakan güney yönünde, erkekler kısmında ise doğu cephesindedir. Soyunmalıkları kare planlıdır. Sivri kemerli tromplarla geçişi sağlanan kubbeyle örtülüdür. Erkekler tarafı üç, kadınlar tarafı dört kubbe ile örtülüdür.

Kadınlar ve erkekler kısmı sıcaklıkları farklı yapılmıştır. Erkekler kısmında sıcaklık kare planlı ve tek kubbe ile örtülüdür. Kadınlar kısmı sıcaklığı ise sekizgen planlı olup üzeri kubbe ile örtülmüştür. Mekân dört taraftan birer eyvanla yanlara doğru genişletilmiştir. Kuzeyde ise sıcaklıkların arka kısmında külâh ve su haznesi yer alır.

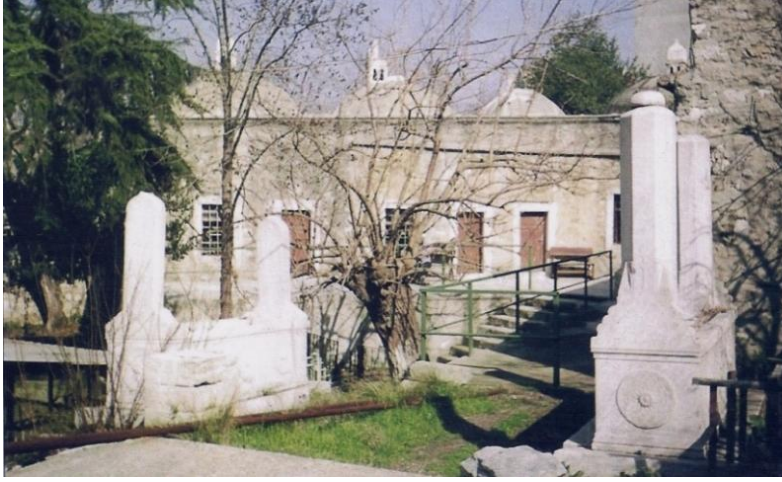
Resim 32: Valide Sultan Kethüdası Behram Ağa Ve Eşinin Kabirleri

Caminin kiblesi yönünde üzerinde herhangi bir yazı bulunmayan iki lahid mezar bulunmaktadır. Bunlar, Kösem Sultan’ın kethüdası Behram Ağa ve eşinin kabirleri olarak nitelendirilmekte, Behram Ağa’nın kabrinin yan yüzlerinde yuvarlak rozet şeklinde kabartmalar yer aldığı, eşinin kabri üzerinde ise desen olmadığı ileri sürülmektedir (Haskan, 2001).

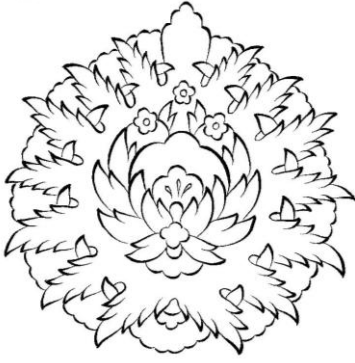
Çizim 1: Çinili Cami Nişli Pano Hatai Motifi

İstanbul Çinili Camide kullanılan hatailerin bünye özellikleri; klasik hatailer (b.k.z. Çizim: 2), sazyolu yaprakları ile süslü hatailer (b.k.z. çizim: 1), içleri lale, penç ve gonca ile hurdelenmiş hatailer (b.k.z. çizim:9) ve çizerken boşluklar bırakarak havalı çizilen negatif hatailer (b.k.z. çizim:19) şeklindedir.

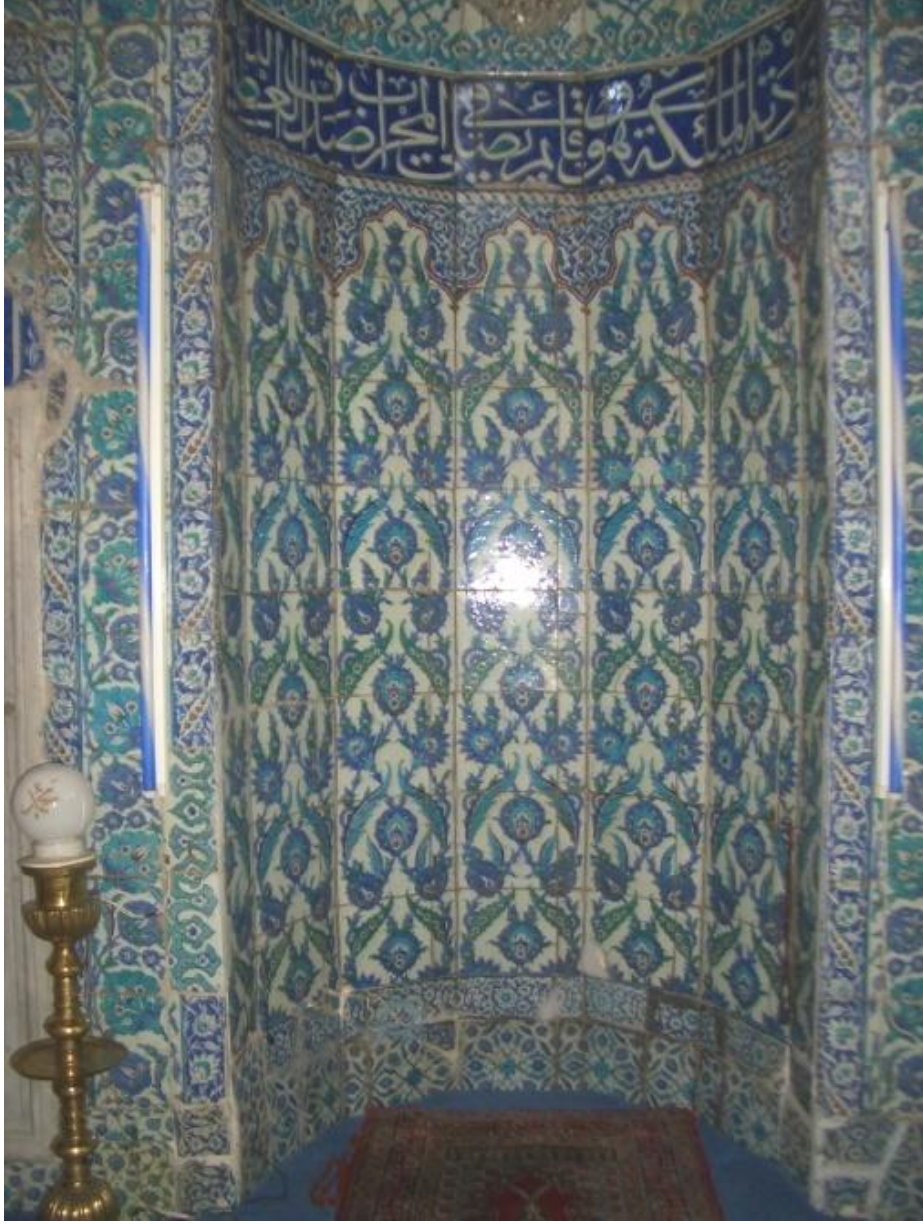
Resim 35: Mihrap

Nişi oluşturan yedi kenarda aynı kompozisyon tekrarlanmıştır. Her biri üste dizili bir kemer tamamı çini ile kaplı olan mihrap sivri kemerli olup yedi kenarlı bir niş şeklindedir. Her biri üstte dizili bir kemer motifi ile sınırlandırılmıştır. Bunlar yan yana boylandıklarından ters dönmüş tepelik görünüşünü vermektedir.

Bunun altı benzer hatailer ile sazyolu yaprakları motifinin alt alta sıralanmasıyla oluşturulmuştur. Bu bölüm üstte niş kemeri hizasında beyaz harflerle ve sülüs hatla yazılı olan, çini kitabe kuşağı ile çevrelenmiştir. Yazıda Kuran'dan "Fetih Suresi" yer alır.

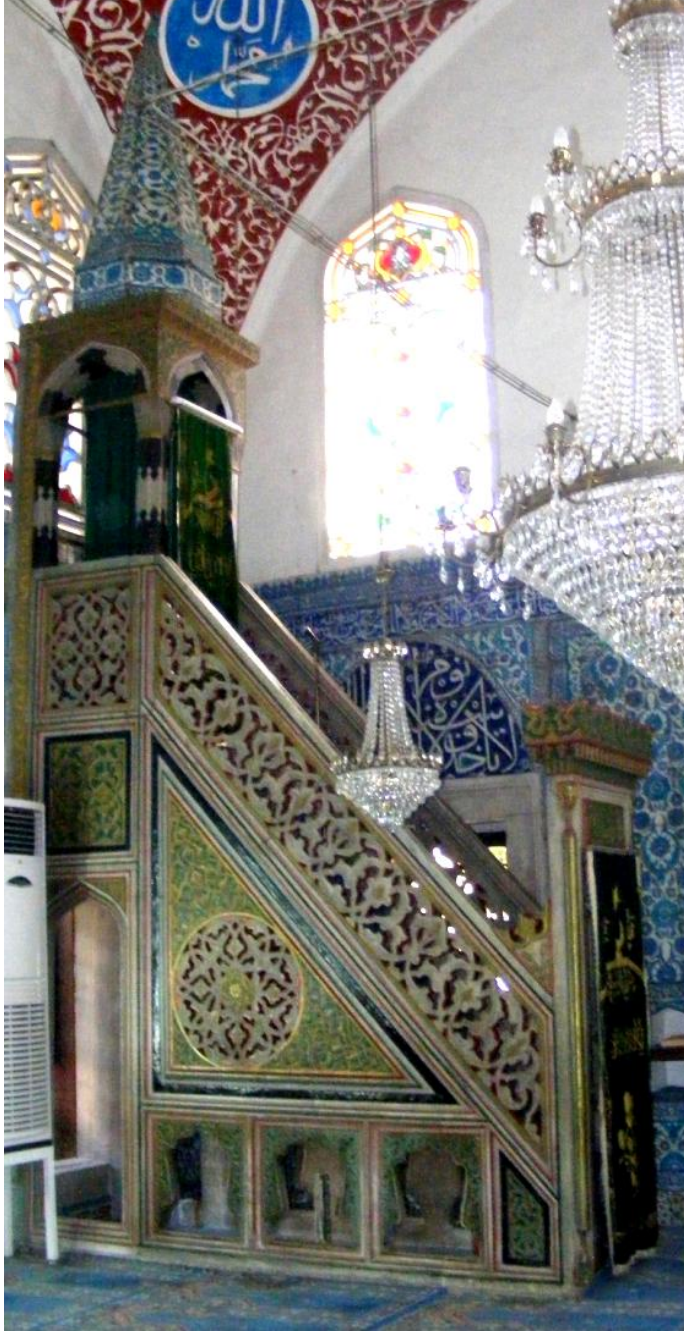
Resim 40: Çinili Cami Minberi

Minber mermerden yapılmıştır. Yanlarda dipte birer sivri kemerli geçiş açıklığı üçer sivri kaş kemerli pabuçluğu birer aynalıği, on basamaklı merdiveni, yanlardan korkulukları ile basık bir kemerli kapı açıklığına sahip olduđu görölmektedir.

Zarif sütunçelerle iki yanı yumuşatılmış olan minber kapı açıklığı kemer üzerinde aynalıktaki yazı kısımdan sonra mukarnas, rumi ve tepeliklerden oluşan bir taç ile son bulmaktadır(Dünden Bu Güne İstanbul Ansiklopedisi ,1994, C.2)

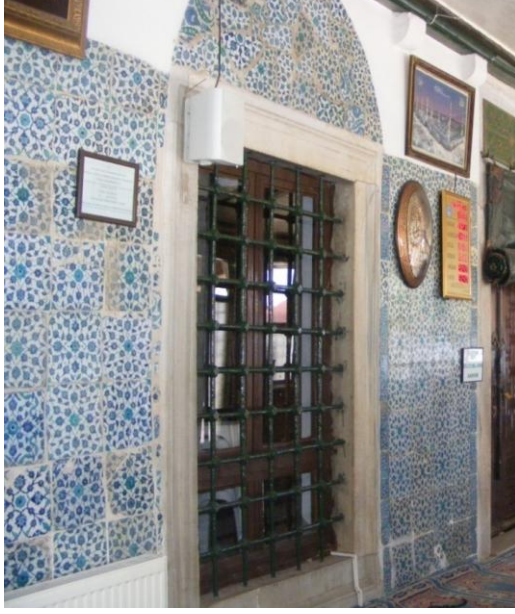
Resim 47: Çinili Cami Son Cemaat Yeri Çinileri

1640 tarihli Üsküdar Çinili Cami, Kütahya Çinileri ile kaplıdır. Son cemaat yerindeki çinilerde stilize edilmiş narçiçekleri, küçük çiçekler, lale ve sümbüllerden oluşan girift bir kompozisyonun bütün cephe boyunca tekrarladığı görülmektedir.

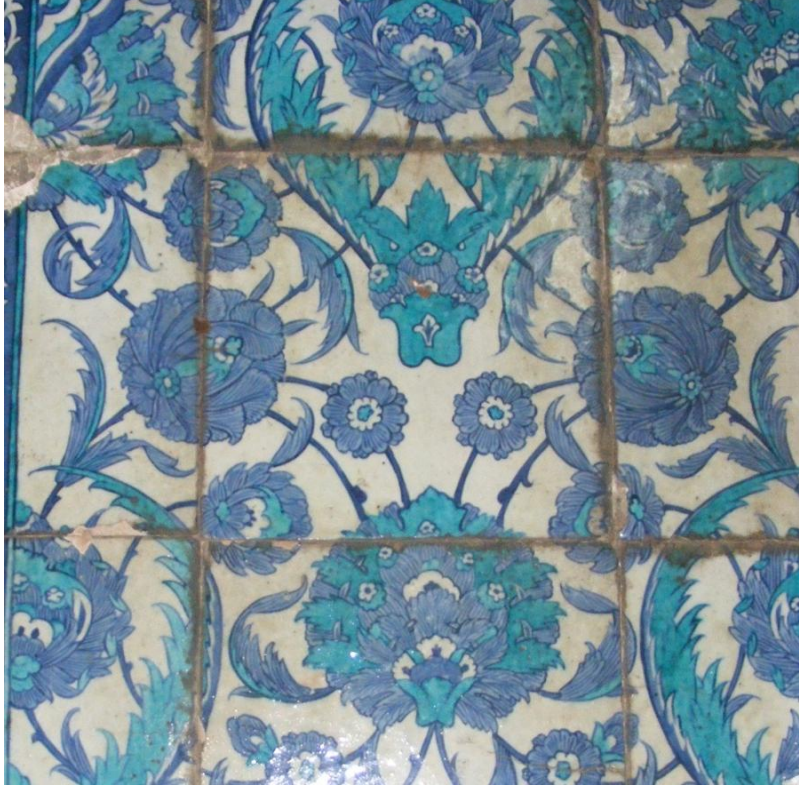
Resim 49: Çinili Cami İçi Çini Ayrıntı

Caminin içerisindeki çinilerin motifleri özen ile çizilmiştir. Desenler iri narçiçekleri ve büyük dekoratif yapraklarla oldukça zengin bir görünüm arz ederler.

- Sıra No : 1
- Bulunduğu Yer : Son cemaat yerinde kapının sağ ve sol tarafında yer alan duvar çinileri ve iç mekan kadınlar mahfili duvar çinileri
- Karo Ölçüsü : 25x25 cm.
- Teknik : Sıraltı tekniği
- Sır : Şeffaf, mat
- Özellik : XVII. yüzyıl Kütahya Çinisi
- Motifler : Penç, hatai ve yaprak
- Desen : Bir karo kendi içinde $\frac{1}{4}$ şeklinde hazırlanmıştır. Her karoda aynı kompozisyon tekrarı ile sürekli devam eder. Son cemaat yeri çinileri deseni her ne kadar birbirine benzer görünümde olsa bile üç farklı desen karolarda yer alır. Bunlardan ilkinin deseninde hatai, penç ve yaprak motifleri ile helezon sistemi belirlenmiştir(b.k.z. resim 49) . Bu kompozisyonda cami içerisinde yer alan diğer kompozisyonlardan farklı

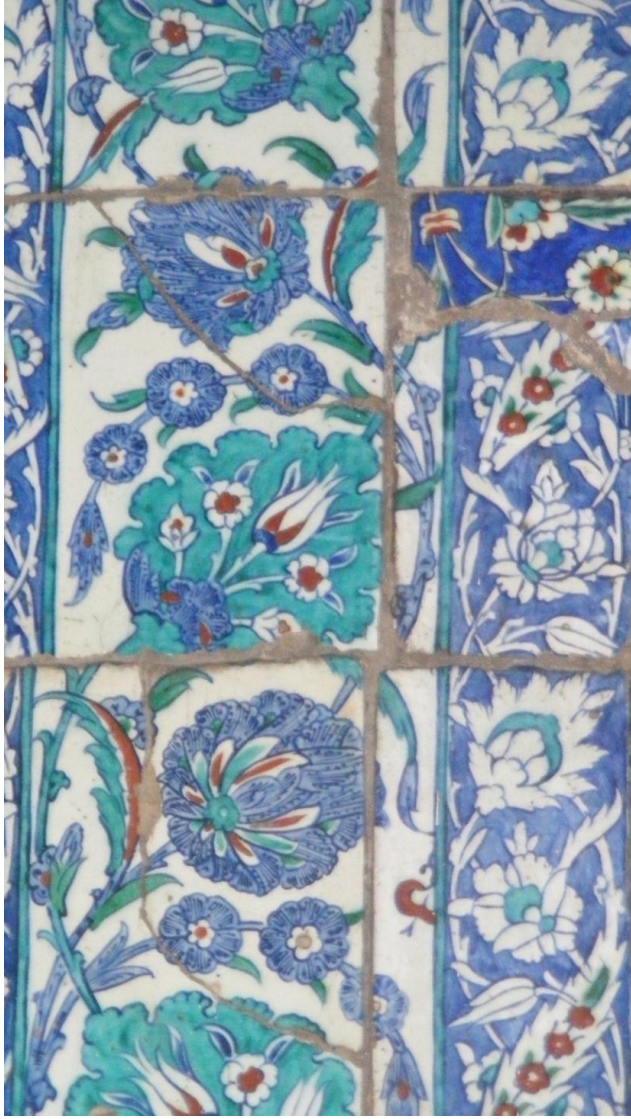
Resim 50: Çinili Cami Mihrap Kenarı Bordürü

Mihrabın kenarında yer alan bordürde ortada narçiçeği ve yanlardan bunu saran dekoratif yapraklar ve narçiçeğinin ucundan çıkarak taşıyan küçük yapraklar bu dekorun temelidir. Üst köşelerde bulut motifleri, bordürlerde narçiçekleri içine konulmuş lale motifleri vardır.

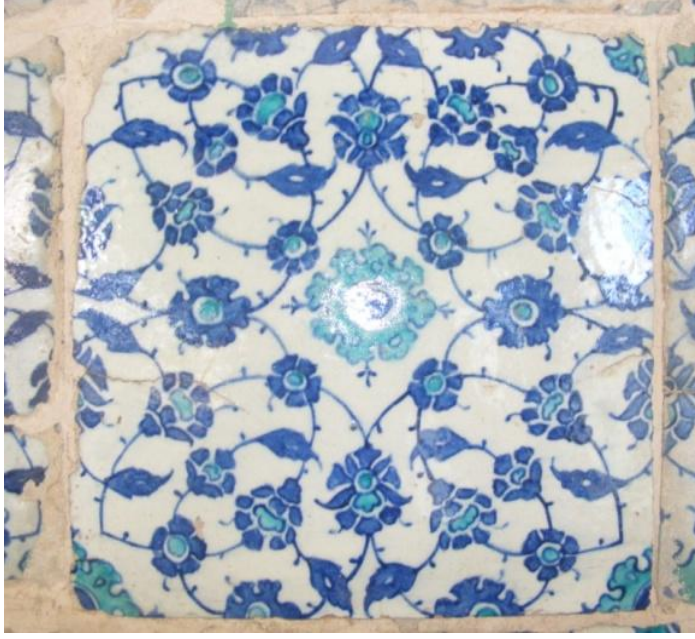
Resim 52: Çinili Cami Son Cemaat Yeri Ve Kadınlar Mahfili Çinisi

olarak klasik hatai üslubu ile negatif üslup bir arada yer alır. İnce dallar üzerinde minik yaprak çıkmaları vardır. Dallardan biri farklı olarak kırık bir biçimde işlenmiştir. Ana motifi negatif üslupta orta kısmında yer alan sekiz yapraklı iri bir penç oluşturur. Pencin yaprakları içinde su damlası şeklinde desen vardır. Pencin dış kısımlarında da aynı desen yaprak olarak kullanılmıştır.

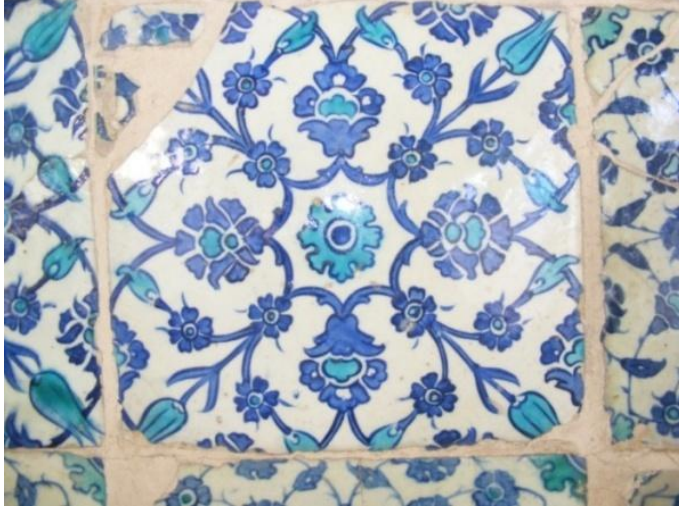
Resim 53: Çinili Cami Son Cemaat Yeri Ve Kadınlar Mahfili Çinisi

İkinci desen kompozisyonu ortada büyük bir pencin üzerinde sekizgen şeklinde görülen ve hatai ve pençlerin birleşme noktalarında yer aldığı dallarla oluşturulmuştur. Geleneksel desenin özelliği olan kurallı gidiş görülmemektedir. Kompozisyon içerisinde bitkisel ve natüralist üslup aynı dal üzerinde bir arada yer alır. Penç motifi üzerinden çıkan iki kıvrık dal arasında lale motifi vardır. (b.k.z. resim: 52). İlk kompozisyondaki motifler burada da yer almaktadır. Renklendirme de benzer olup dallar kalın olarak çizilmiştir. Lalenin renklendirilmesinde yapraklar kobalt, lalenin dip kısmında küçük bir alan beyaz, lalenin tamamı türkuaz renktedir.

Üçüncü desende ortadaki iri pençten çıkan ortabağ şeklindeki türkuaz hurdeleri beyaz rumiler görülmektedir. Yine diğer ilk iki motifte olduğu gibi pencin yukarı kısmından hatalardan çıkan ve sekizgen bir görüntü alan ince dalların kıvrımları yaprak ve pençlerle son bulmaktadır. Ayrıca dallar üzerinde fırça darbeleri şeklinde minik yapraklar ve noktacıklar yer alır. Hatai, penç boyamaları diğer son cemaat yeri desenleri ile ortaktır. Hatailer üzerinden çıkan dalların ucundaki saz yolu yapraklar kobalt orta kısmı türkuazdır. Son cemaat yerinde bir adet bulunur. Üç parça şeklinde kırık olan desen mozaik gibi birleştirilerek kullanılmıştır. Desen bütün gibi görünse de dış kısmında olması gereken ama yok olan kısımlar vardır. (b.k.z. resim 53).

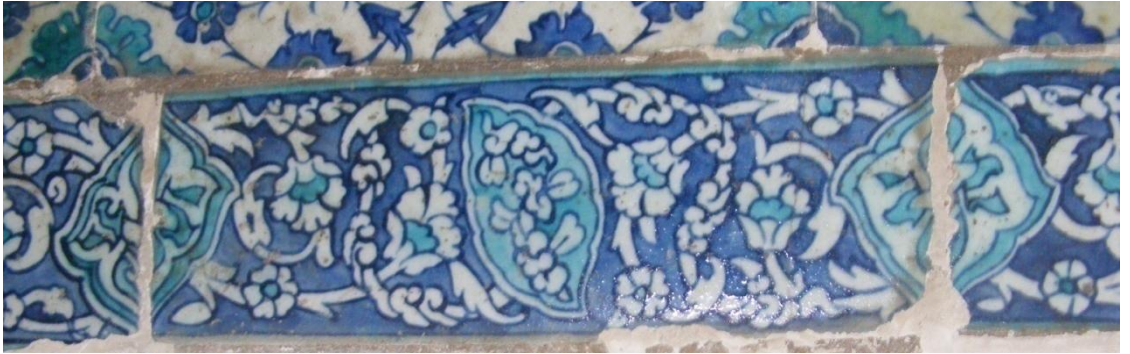
Resim 55: Çinili Cami Dış Cephe Çinisi Bordürü

- Sıra No : 2
- Bulunduğu Yer : Son cemaat yerinde kapının sağ ve sol tarafında yer alan duvar çinilerinin kenar bordürleri 2.'si
- Karo Ölçüsü : 25x12,5 cm.
- Teknik : Sıraltı tekniği
- Özellik : XVII. yüzyıl Kütahya Çinisi

- Sır : Şeffaf, mat
- Renk : Mavi, kobalt, türkuaz ve beyaz
- Motifler : Penç, hatai ve hançer yaprak
- Desen : Bir karo kendi içinde ½ şeklinde hazırlanmış daha sonra sağ ve sola doğru çoğalan kompozisyon özelliği taşımaktadır. Desenlerin ve boyamanın kaba bir işçilikle yapıldığı görülmektedir. Bordür deseninde bulut kompozisyonlu şemse motifi ve tepelik formundaki Rumili motif ana motifi oluşturur. Yardımcı motif olarak iç içe geçerek kıvrılmış dallar üzeri hatai, penç, yapraklar ve sarılma bulutlar kullanılmıştır. Lacivert kontürlü desenin hatai, penç,yaprak, rumi, şemse motifi ve bulutları beyaz olarak renklendirilmiştir. Ana zemin kobaltla birlikte kullanılan türkuaz hem zemin boyamada hem de hatai ve pençlerin meşime kısımlarında yer alır.
- Durum : Bazı yerlerde eskime ve dökülmeler görülmektedir.

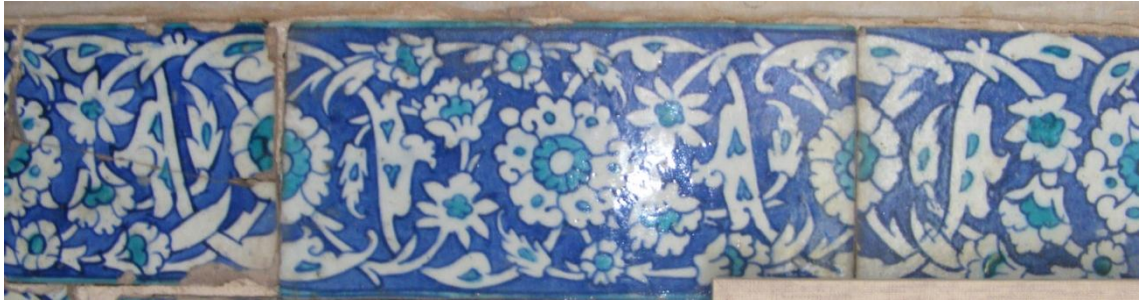
Resim 56: Çinili Cami Dış Ve İç Cephe Çinisi Bordürü

- Sıra No :3
- Bulunduğu Yer :Son cemaat yeri, iç mekan ve kadınlar mahfili
- Karo Ölçüsü :12.5x25 cm.
- Teknik :Sıraltı tekniği
- Sır :Şeffaf, mat
- Renk :Zeminde kobalt renklendirilmesinde kobalt ve türkuaz birlikte kullanılmıştır.
- Özellik :XVII. yüzyıl Kütahya Çinisi
- Motifler :Penç, hatai, yaprak ve hurdelenmiş rumi motifi

- **Desen** : İki iplik üzerinde aynı yöne sonsuz devam eden bir kompozisyonudur. Hatai, penç, gonca, yaprak ve rumi motifleri dengeli bir biçimde yerleştirilmiştir. Orta kısımda bulunan pençlerden birinden bitkisel birinden de rumi motifleri çıkış yapmıştır. Rumi motifi pençten kuralsız bir biçimde çıkmıştır. Kurallara göre normal olarak rumi motifinin ortabağ veya tepelikten çıkış yapması gerekmektedir. Orta kısımdaki penç motifleri altı yapraklıdır. Orta kısımları aynı üst kısımdaki yaprakları farklı şekildedir. Bitkisel uslubun çıktığı pençteki yapraklar iç kısımda iki dilimli üst yaprakları üç dilimlidir. Orta kısmı beyaz iç yaprakları türkuaz dış yaprakları ise beyaz renktedir. Rumi motifinin çıkış yaptığı pençte aynı renklerle boyanmıştır tek fark bulut biçiminde görülen dış yaprakların orta kısımlarında türkuaz noktaların yer almasıdır. Diğer beyazla renklendirilen hatai, penç, gonca, yaprak ve rumi motifinin meşime kısımlarında türkuaz renk kullanılmıştır. Kompozisyon da her ne kadar aynı motifler kullanılmış olsa da kullanılan kaba işçilik sonucu ufak tefek farklar göze çarpmaktadır.

- **Durum** : Bazı yerlerde eskime ve dökülmeler görülmektedir. Rastgele ve kırık olarak yerleştirilmiş kısımları vardır. Genel itibarıyla bordürün görünümü iyidir.

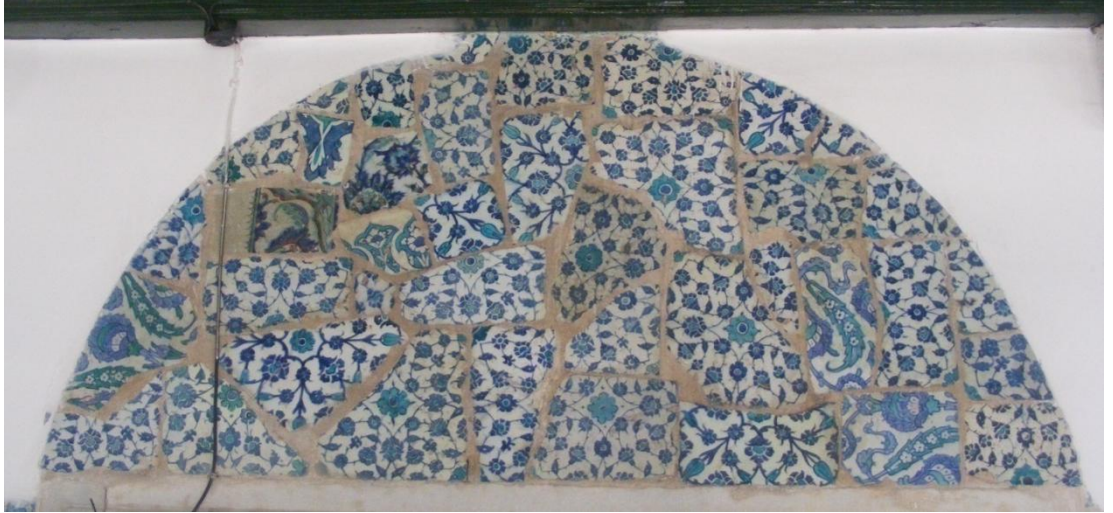
Resim 57: Çinili Cami Dış Cephe Çinilerinden Pencere Alınlığı Ayrıntısı

- **Sıra No** : 4
- **Bulunduğu Yer** : Son cemaat yeri pencere alınlığı (1)

- Karo Ölçüsü : Belirli bir ölçü tespit edilememektedir. Parça karolar gelişi güzel bir şekilde yerleştirilmiştir.
- Özellik : XVII. Yüzyıl Kütahya Çinisi

- Teknik : Sıraltı tekniği
- Sır : Şeffaf, mat
- Renk : Mavi, kobalt ve türkuaz
- Motifler : Penç, hatai ve yaprak
- Desen : Düzensiz. Çeşitli kırık çiniler kullanılarak hiç boş yer kalmaması amacı ile rastgele yerleştirilmiştir. Cami içerisinde yer alan dört farklı çini kullanılarak yapılan tepelik çinilerinde çoğunluğu dış cephe ve kadınlar mahfilinde yer alan çiniler oluşturur. Ayrıca mihrap içi çinilerinden iri hatai ve içerisinde bahar dalı olan saz yolu yaprakları desenli çinilerinden üç parça, Nişli pano çinilerinden yarım üç tane ile bir bütün şekilde hatai motifi ve bir adet sazyolu yaprak görülür. Tepelikte yer alan parçalardan biri ise mihrap üst kısım çinisi olan simetrik tepelik formundaki dendanların içerisinde penç motifi, dal ve yapraklar görülen desendir. Çiniler mozaik gibi parçalar birbirine uydurularak düzgün bir biçimde pencere alınlığının yapıldığı görülmektedir.

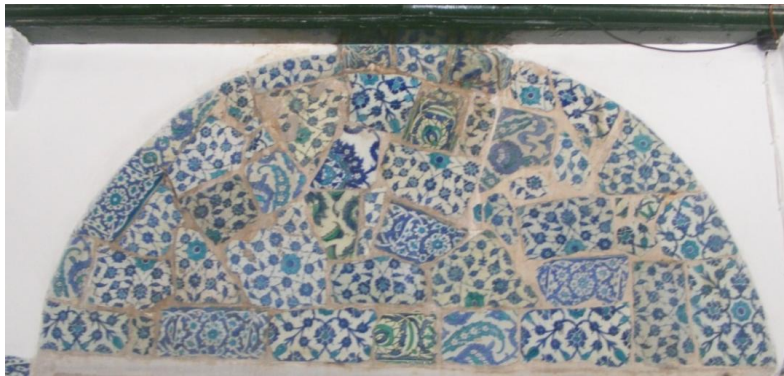
Resim 58: Çinili Cami Dış Cephe Çinilerinden Pencere Alınlığı Ayrıntısı

Sıra No: 5

- Bulunduğu Yer : Son cemaat yeri pencere alınlığı (2)

- Karo Ölçüsü : Belirli bir ölçü tespit edilememektedir. Parça karolar gelişi güzel bir şekilde yerleştirilmiştir.
- Özellik : XVII. Yüzyıl Kütahya Çinisi

- Teknik : Sıraltı tekniği
- Sır : Şeffaf, mat
- Renk : Mavi, kobalt ve türkuaz
- Motifler : Penç, hatai ve yaprak
- Desen : Düzensiz. Çeşitli kırık çiniler kullanılarak hiç boş yer kalmaması amacı ile rastgele yerleştirilmiştir. Son cemaat yeri çinileri ağırlıklı olarak yer doldurmak amaçlı büyüklü küçüklü parçalar halinde kullanılmıştır. Ayrıca alınlık içerisinde kıvrık dallar üzerinde hatai ve penç goncalarla hurdeleri rumilerin oluşturduğu kompozisyonun yer aldığı son cemaat yeri ve cami içerisinde sıklıkla kullanılan bordür çinisi dört büyük ve birde küçük parça şeklinde kullanılmıştır. Yine dört adet mihrap içi çinilerinden hatai ve içerisinde bahar dalı olan yaprak görülmektedir. Mihrap çinisi alt sırada yarım hatai neredeyse bütün yaprak, sol tarafta alttan ikinci ve üst sırada bulunan parçada yarım yaprak ve hatai şeklinde yer alır. Üst kısımlarda küçük bir parça nişli pano çinisi bulunur. Bu çini parçasında yarım bir hatai ve yarım yapraklar görülür. Ayrıca cami çinilerinden olmayan farklı aynı çini iki adet alttan orta kısımda ve üstte yer alır. Farklı olan parçalar içerisinde tam olan iki hatai, yarım penç ve tam olan iki adet yaprak yer alır. Çiniler diğer alınlık gibi mozaik şeklinde düzgün olarak yerleştirilmiştir.

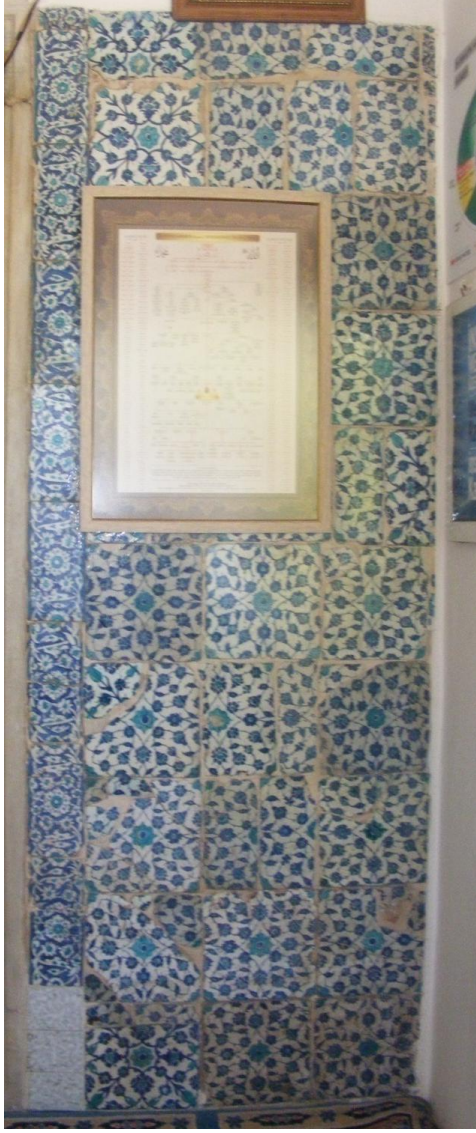
Resim 59: Çinili Cami Dış Mekan Çinileri

- Sıra No : 6
- Bulunduğu Yer : Son cemaat yerinde iç mekana giriş kapısının sağ tarafında yer alan ikinci kısım duvar çinileri.
- Karo Ölçüsü : 25x25 cm.
- Teknik : Sıraltı tekniği
- Sır : Şeffaf, mat
- Özellik : XVII. yüzyıl Kütahya Çinisi

- Motifler : Penç, hatai, gonca, yaprak ve lale
- Desen : Bir karo kendi içinde $\frac{1}{4}$ şeklinde hazırlanmıştır. Her karoda aynı kompozisyon tekrarı ile sonsuz şekilde devam eder. Kompozisyonda her ne kadar aynı motifler kullanılmış olsa da kullanılan kaba işçilik sonucu ufak tefek farklar göze çarpmaktadır. Bunlar desende deformasyona neden olmuştur. Alttan başlayarak incelendiğinde düşen bordürlerin yerine ilk sırada açık renk iki adet yer fayansı kaplandığı görülmektedir. Bu fayansların yanında içerisinde lale deseni yer alan ikinci kompozisyonun deseninden bütün bir karo yer alır. Aynı desenin yer aldığı küçük bir parça da bordürün bulunduğu taraftan dördüncü sırada üst köşede yer alır. Tam sayılabilecek lale, iki tam penç, yarım iki yaprak ve yine yarım olan iki hatai kullanılmıştır. Aynı desenden sağdan yedinci sırada desenin yarısı yarım karo olarak yerleştirilmiştir. Aynı desen bordür kısmında en üstte yarım alt kısmında ise tam olarak yer almaktadır. Diğer karolarda ise birinci desen kompozisyonu yarım ve tam karolar şeklinde yer almaktadır.

- Durum : Bazı yerlerde eskime ve dökülmeler görülmektedir. Rastgele ve kırık olarak yerleştirilmiş kısımları vardır.

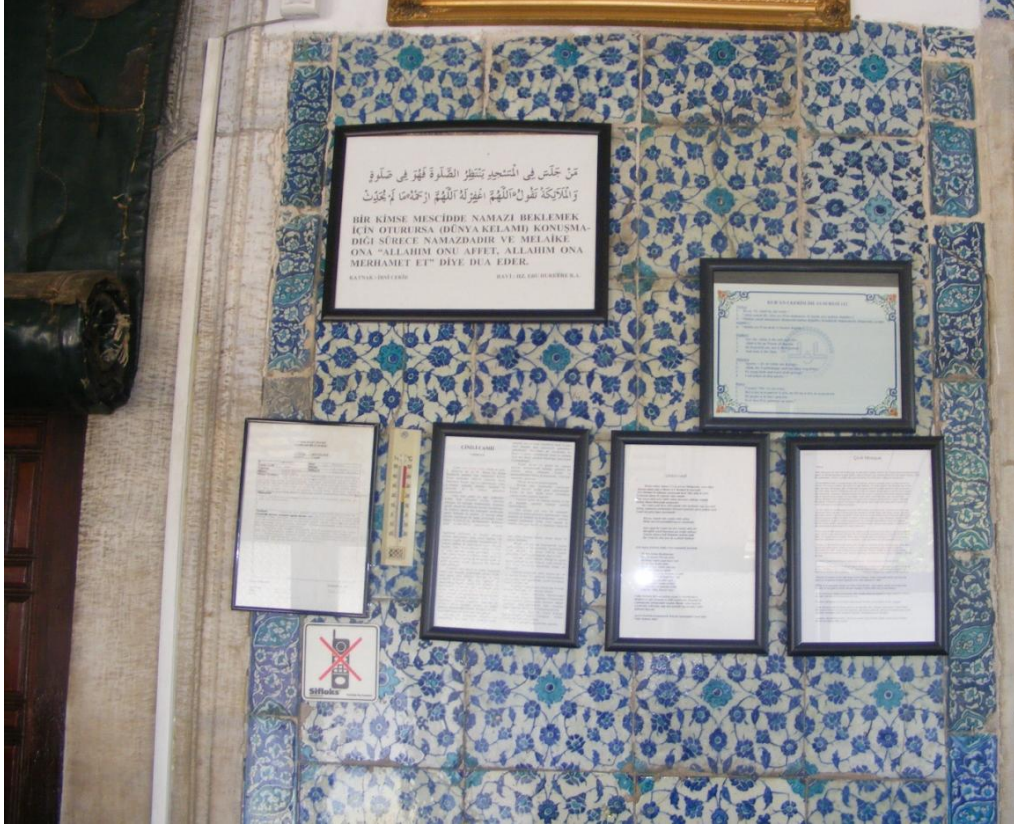
Resim 60: Çinili Cami Dış Mekan Çinileri

- Sıra No : 7
- Bulunduğu Yer : Son cemaat yerinde kapının sağ tarafında ilk yer alan yer alan duvar çinileri
- Karo Ölçüsü : 25x25 cm.
- Teknik : Sıraltı tekniği
- Sır : Şeffaf, mat
- Özellik : XVII. yüzyıl Kütahya Çinisi
- Motifler : Penç, hatai ve yaprak
- Desen : Birinci desenin kompozisyonu yer alır. Üsten birinci sıranın üst kısmından desen orta kısmının biraz yukarisından kesilerek yerleştirilmiştir. Diğer karolar tam şekilde yan yana sıralanmışlardır. Altan ilk sırada ikinci bordür, ikinci ve birinci desen kompozisyonu karışık olarak mozaik şeklinde yerleştirilmiştir. Üçüncü

sırada sağdan birinci karonun sağ alt kısmında dökülme sonucu desen belirginliğini yitirmiştir. Bu karo hariç diğer karolarda birinci desen kompozisyonu tam karo olarak duvarı kaplamaktadır. Zeminde beyaz Renklendirilmesinde Mavi, kobalt ve türkuaz birlikte kullanılmıştır.

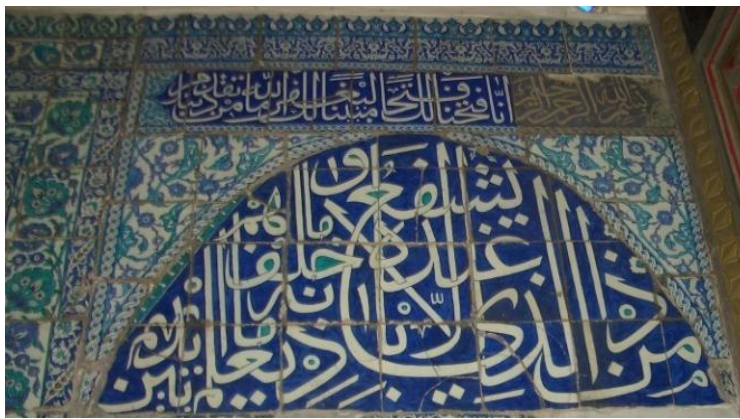
Resim 67: Çinili Cami İç Duvar Çinilerinden Hat Köşebent Motifi

- Sıra No : 10
- Bulunduğu Yer : Mihrabın sağ ve solunda ve yan duvarlarda bulunan alınlıkların köşebentleri
- Karo Ölçüsü : 25x25 cm.
- Özellik : XVII. yüzyıl Kütahya Çinisi

- Teknik : Sıraltı
- Sır : Şeffaf ve parlak
- Renk : Lacivert, mavi, türkuaz ve beyaz
- Motifler : Rumi, hatai, penç ve yaprak
- Desen :Hat yazılarının köşelerindeki alınlıkların kenar formlarında ayırma rumiler görülür, bunların iç kısımları sade rumilerle hurdelidir. Ayrıca penç ve hatailerden çıkış yapan kıvrık dallar üzerinde hatai, penç, genellikle türkuaz renkli sazyolu yaprak ve gonca motifleri yer alır. Bitkisel üslup ve rumiler iç içe bir görünümde dir. Etrafı zencerek motifiyle çevrelenmektedir. Çift iplik olan zencereğin iç kısmında penç tarzı küçük dört yapraklı türkuaz renkli sade bir motif yer almaktadır. mavi renkle boyanan desenlerde ince çizgiler halinde iç kısımlarında tarama yapılmıştır.

- Durum : Eskime, dökülmeler görülmektedir.

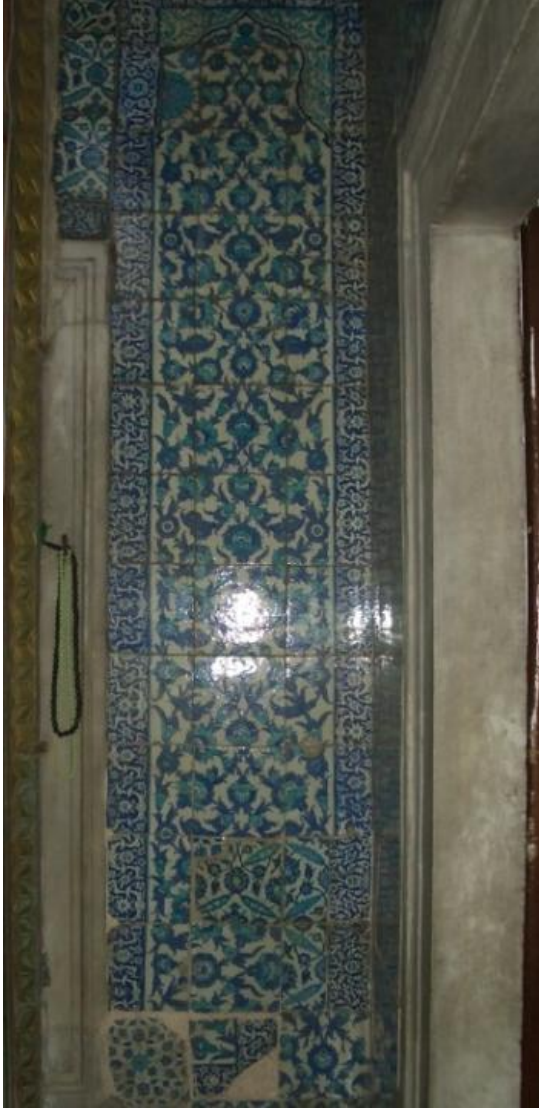
Resim 70: Çinili Cami İç Duvar Çinilerinden Pano

- Sıra No : 11
- Bulunduğu Yer : Caminin iç duvar köşelerinde bulunan pano
- Karo Ölçüsü : 25x25
- Teknik : Sıraltı
- Sır : Şeffaf, parlak
- Özellik : XVII. yüzyıl Kütahya Çinisi
- Renk : Lacivert, mavi, türkuaz

- Motifler : Hatai, penç, gonca ve yapraklar
- Desen : Pano ½ simetrik kompozisyon özelliği taşımaktadır. Desenin çıkış yeri belli değildir. İç içe sarmal dallar üzerinde 16. Yüzyıl üslubu olan klasik Hatai, penç, gonca ve sazyolu yapraklar sıralanmıştır. Rumi bezeli köşebent ile son bulur. Hurdeli ve de dandanlı olan rumiler ortabağ ve tepelikler aracılığı ile çıkış yapılan kıvrık dallar üzerinde yer alırlar. Rumi kompozisyonu birbiri altından ve üstünden geçerek oluşan iç içe bir görünümüdür. Mavi zeminli bordürle çevrelemektedir. Alt kısmında caminin çeşitli yerlerine ait olan çiniler boşluk doldurmak amaçlı yerleştirilmiştir. Bunlar dış mekan ve kadınlar mahfili çinilerinden bir karo üstten bir köşesi kesik bir şekilde yer alır, kullanılan diğer çini parçaların deseni raport panoda yer alan ulama kompozisyonlu desenli çiniden iki bütün ve iki yarım karo rastgele yerleştirilmiştir. Yerleştirilen bu desenin içerisinde bahar dalları olan geniş sazyolu yapraklar bir araya getirilerek baklava dilimi görüntüsü oluşturmuştur. Köşelerde aynı yönde hatai motifleri vardır. Ara motif olarak penç, gonca ve lale motifi yer alır. Ayrıca panonun kendi çinilerinden bir parça bir kısmı harçla bütünlenecek boşluk doldurmak amaçlı yerleştirilmiştir. Aynı olan diğer panolar bu durumda olmayıp panolar tam halde ve içerisinde farklı bir parça yoktur. Kaba işçilik sonucu renkler soluk bir görünümde ve desenlerde ufak tefek farklar vardır.

- Durum : Eskime ve dökülmeler görülmektedir.

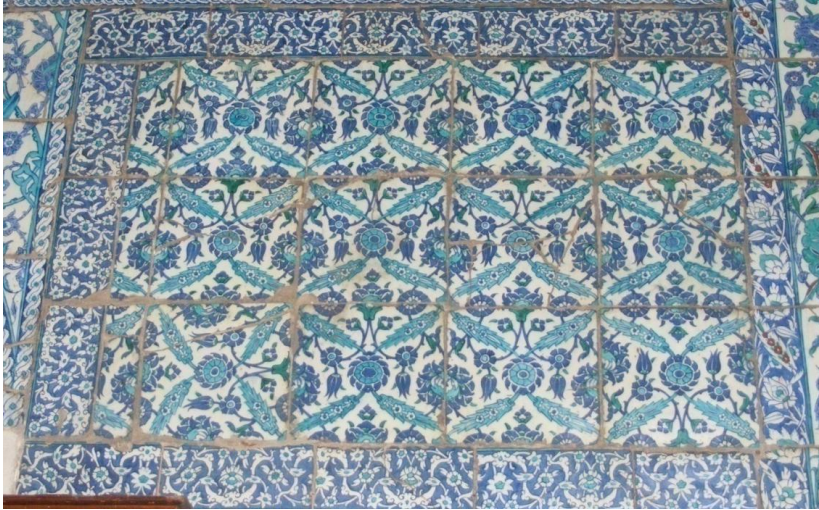
Resim 72: Çinili Cami İç Duvar Çinilerinden Raport Pano

- Sıra No : 12
- Bulunduğu Yer : Mihrabın sol tarafı

- Karo Ölçüsü : 25x25
- Özellik : XVII. yüzyıl Kütahya Çinisi
- Teknik : Sıraltı
- Sır : Şeffaf ve parlak
- Renk : Lacivert, mavi ve türkuaz
- Motifler : Hatai, penç, gonca, yaprak, lale ve orta bağ

- Desen : ½ kompozisyon düzeni içinde ulama şeklinde sonsuz şekilde çoğalabilme özelliği taşıyor. Baklava dilimi şeklinde görülen ortasında iki penç motifli bahar dalı bulunan iri hançer yaprakların başlangıç ve bitiş noktalarında hatai ile orta bağ motifi yer almaktadır. Hatai, penç, gonca, lale ve yapraklar kıvrılmış dallar üzerinde sıralanmıştır. Negatif üslup ve klasik üslup bir arada görülmektedir. Negatif üslupta farklı olarak desen boşluklar bırakılarak çizilmiştir. Pano üzerindeki yaprakların birleşme noktasındaki hatailer ve ortadaki büyük hatai motifleri aynı yöne bakmaktadır. Ayrıca bitkisel ve natüralist üslup aynı dal üzerinden çıkış yapılarak kullanılmıştır. Etrafı kobalt zeminli bordürlerle çevrilidir. Bordür üzerinde kıvrımlı dallar üzeri Penç, yaprak, hatai ve orta bağ motifleri bir arada kullanılmıştır. Buradaki bordür deseni kadınlar mahfilinde de yer almaktadır. Alttan birinci sırada soldan ikici karo ters bir şekilde yerleştirilmiştir. Bazı yerlerde de desen birleşme noktalarında kaymalar görülmektedir. Panoda on üç tam üç adet ince dikdörtgen şeklinde kesilmiş karo yer alır. Diğer panoda ise ikişerli alt alta yerleştirilmiş altı adet karo yer alır. Üstten ilk sıra yarım karo kullanılmış ve sağ taraftaki karoda ters yerleştirilmiştir. Alt sağdan birinci ve ikinci sıradaki karoların baş kısmındaki birleşme noktasında koparak dökülme sonucu boş kısım vardır. (b.k.z. resim: 69)

- Durum : Karoların dış kısımlarında eskime ve dökülmeler görülmektedir

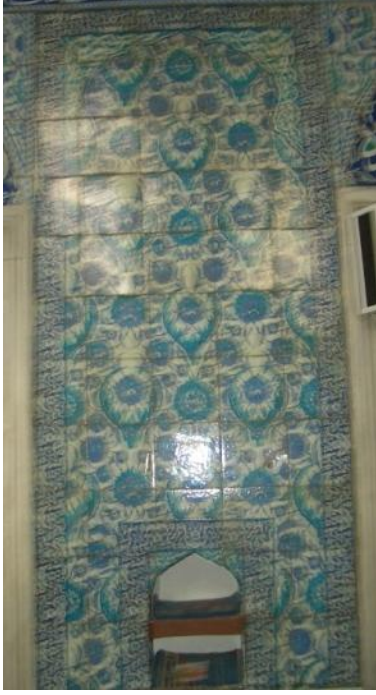
Resim 75: Çinili Cami İç Duvar Çinilerinden Nişli Pano

- Sıra No : 13
- Bulunduğu Yer : Caminin genelinde ağırlıklı olarak kullanılmıştır. Cami içinde mihrap duvarı hariç diğer duvarlarda toplam 6 adet bu panodan görülmektedir.
- Karo Ölçüsü : 25x25 cm.
- Özellik : XVII. yüzyıl Kütahya Çinisi
- Teknik : Sıraltı
- Sır : Şeffaf ve parlak
- Renk : Lacivert, türkuaz ve mavi
- Motifler : Rumi, hatai, penç, hançerli yaprak,
- Desen : Çıkış noktası belli olmayan panonun bitişinde türkuaz zeminli beyaz renkli rumi motiflerinden oluşan köşebent bulunmaktadır. Köşebent formu içersinde kompozisyonun çoğunluğunu ortabağ bulut oluşturmuştur. Helezon sistemi içersinde zaman zaman birbiri altından ve üstünden geçen rumi motifleri ile bezenmiştir. En büyük özelliği kompozisyon içinde niş bulunmasıdır. Kompozisyonun

tamamı saz yolu üslubu ile tamamıyla detaylı zengin hatai, penç ve yaprak motifleri çalışılmıştır. Kompozisyon içinde dikkati çeken bir diğer özellikse bağımsız olarak sazyolu yapraklarla çevrilmiş iri bir hatanın bulunmasıdır. Zemin rengi beyaz motiflerde mavi türkuaz renk kullanılmıştır. Kaba işçilik sonucu renkler bazı yerlerde birbirine karışmış, desenler yer yer bulanık bir şekildedir.

- Durum : Genel itibariyle sağlam durumdadırlar.

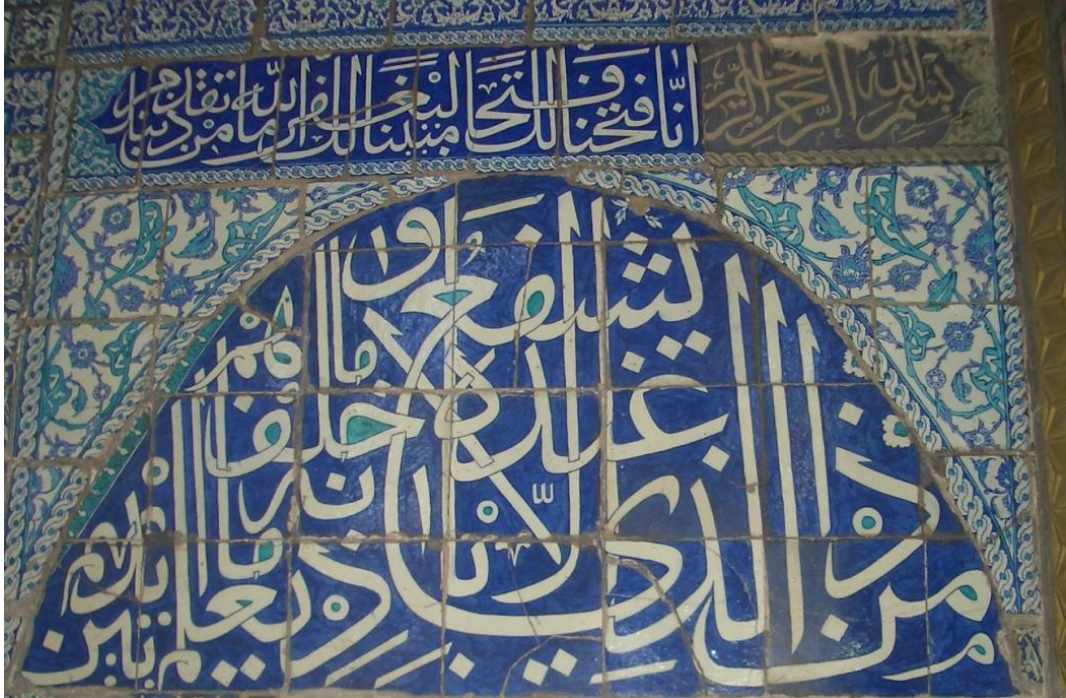
Resim 80: Çinili Cami İç Duvar Çinilerinden Hat Örneği

- Sıra No :14

- Bulunduğu Yer :Cami içinde muhtelif yerlerde toplam 6 adet bulunmaktadır. “Ayetel Kürsi” yazısı parçalanarak buralara yerleştirilmiştir.
- Karo Ölçüsü :25x25 cm.
- Özellik :XVII. yüzyıl Kütahya Çinisi
- Teknik :Sıraltı
- Sır :Şeffaf ve parlak
- Renk :Kobalt, türkuaz ve beyaz
- Motifler :Celi sülüs hat yazısı yer alır. Üç yapraklı beyaz orta kısmı türkuaz renkli pençler ve minik yapraklar yazılı kısmın dışında süsleme amaçlı yer alır. Yazılar beyaz, yazıların iç kısımlarında kalan boşluklar türkuaz, ana zemin ise kobalttır.
- Durum :Alınlıkları oluşturan çini karoların hepsinde aynı şekilde eskime, dökülme ve bazı kısımlarda kırık olarak yerleştirme görülür. Çiniler üzerinde eskime sonucu sararma ve matlaşma görülmektedir.
