**T.C.
SAKARYA ÜNİVERSİTESİ
SOSYAL BİLİMLER ENSTİTÜSÜ**

İSTANBUL ÇİNİLİ CAMİ ÇİNİLERİ

YÜKSEK LİSANS TEZİ

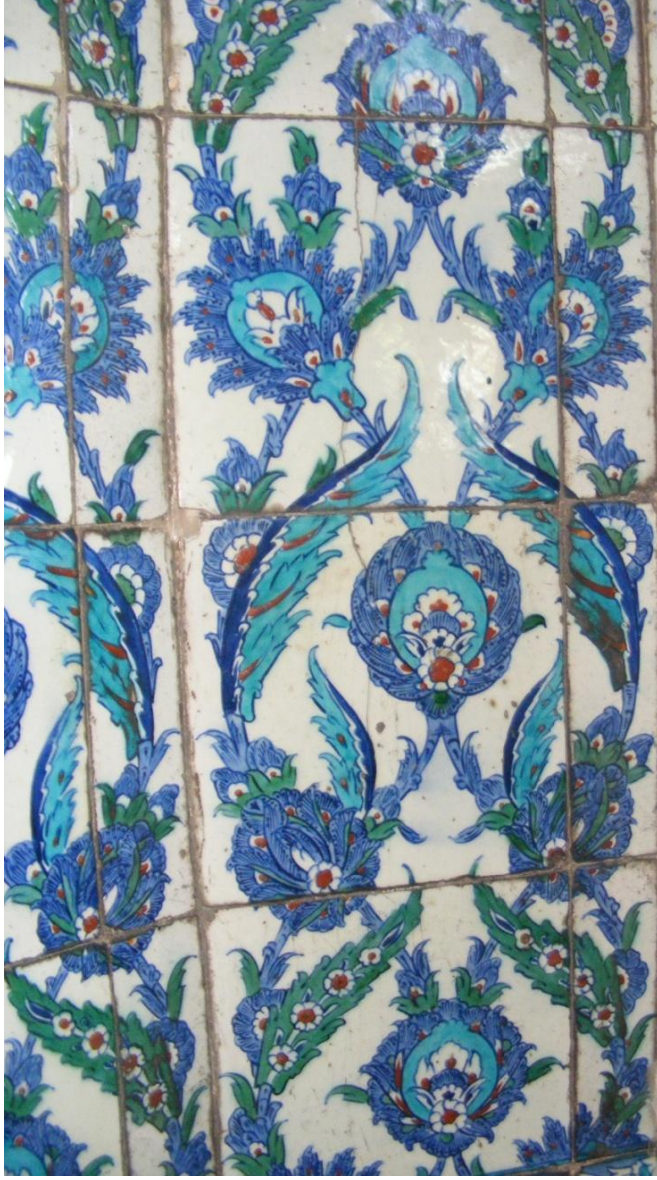
Resim 82: Çinili Cami Mihrap Ayrıntı

- Sıra No : 15
- Bulunduğu Yer : Kible yönü
- Karo Ölçüsü : 25x25 cm.
- Teknik : Sıraltı
- Sır : Şeffaf, parlak
- Özellik : XVII. yüzyıl Kütahya Çinisi
- Motifler : Rumi, hatai, penç, hançerli yaprak ve bahar dalı

- Desen : Kompozisyonun tamamında saz yolu üslubu ile zengin detaylı çalışılan hatai, penç, gonca ve yaprak motifleri bulunur. Tek bir yön belirlenmiş gösterişli hatailer kullanılmıştır. Saz yolu yaprakları içerisinde yer alan bahardalı ile detay oluşturulmuştur. Mihrap 7 köşeli olup çift iplik izlenerek, simetrik olarak hazırlanmış çıkış noktası belli olmayan, hatai, penç, gonca ve hançerli yaprak motifleri ile bitişinde hurdeli ve dendanlı ortabağ ve tepeliklerden çıkış yapan kıvrımlı dallar üzerindeki rumi motiflerinden meydana gelen köşebent motifi bulunmaktadır. Rumi desenin zemini kobalt rumiler beyaz hurdeli kısımlarında da yeşil renk yer almaktadır. Rumi beyaz ve sonra kırmızı çizgi şeklindeki dendanlarla çerçeve içine alınmıştır. Rumilerin aralarındaki boşluğa başlangıç kısmı olmayan alttaki desenin hatailerden çıkan daların ortada gonca ile birleşmesi ile alt desenin bitişi yapılmıştır. Gonca motifi hatailerden çıkan iki saz yolu yaprağının arasında yer almıştır. Desenlerin renklendirilmesinde beyaz zemin üzeri lacivert, mavi, türkuaz, kırmızı ve yeşil kullanılmıştır. Mavi boyanmış kısımlarda ince taramalar yer almaktadır.

- Durumu : Genel itibariyle sağlam görünümündedir. Bazı yerlerde çatlak renklerde kararma ve kırıklar görülmektedir.

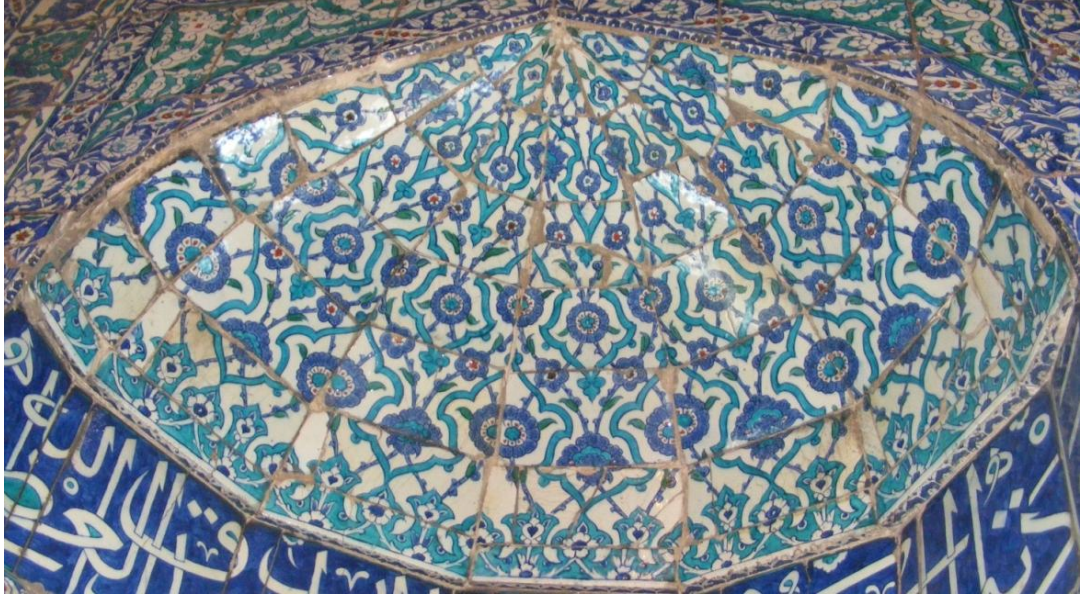
Resim 85: Çinili Cami Mihrap Üst Kısım

- Sıra No : 16
- Bulunduğu Yer :Mihrabın ayet kuşağının üst kısmı
- Karo Ölçüsü :Yukarı doğru konik olarak daralarak devam eden karo ölçüsü
- Teknik :Sıraltı

- Sır :Şeffaf ve parlak
- Özellik :XVII. yüzyıl Kütahya Çinisi
- Motifler :Tepelik, hatai, penç ve yaprak
- Desen :Desenin taç görünümünde içerisinde penç ve goncalar bulunan yan yana sıralanmış dendanlarla çıkışı yapılmıştır. Yarım pençlerden çıkan dallar orta birleşme noktasındaki tam olan bir pence girerek desen devam etmektedir. Yarım pençlerin üst kısımlarında dik bir şekilde çıkan dalın üzerinde gonca motifi yer almaktadır. Başlangıç kısmında yer alan desenin motifleri beyaz iç kısımları mavi zemini türkuaz rengindedir. Çıkışta kullanılan desen aynı zamanda iç mekan çinilerinin üstten bitiş kısmında yer alır. Başlangıcında yer alan desenin üzerinde yukarı doğru daralan tepelikten çıkan çift iplik düzeninde simetrik bir kompozisyon kullanılmıştır.

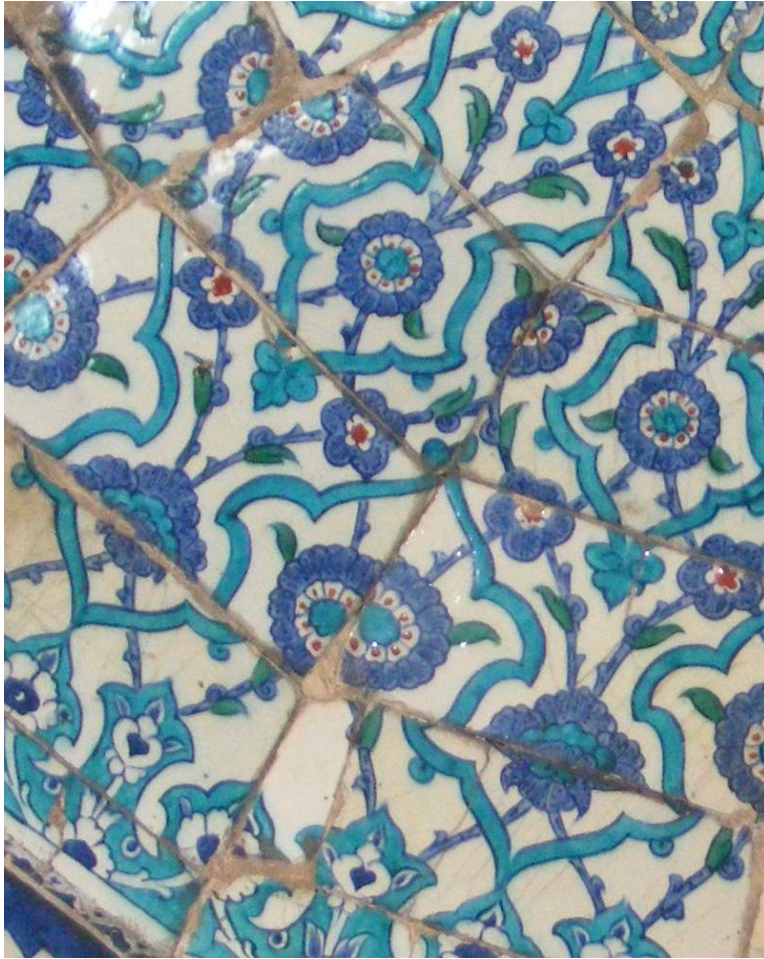
Resim 86: Çinili Cami Mihrap Üst Kısım Ayrıntı

Tepelik formundaki dendanlarla desenin orta kısmında denge oluşturulmuştur. Hatai motiflerinin sınırlı olduğu kompozisyonun temelini penç motifleri oluşturur. Tepelikler üzerinden çıkan dallar iç içe bir görünüm veren dendanlar içerisinde görülmektedir. Rumi, penç, hatai ve sazyolu yaprak motifleri kullanılmıştır. Ayet kuşağının üst kısmında yer alan ikinci sıradaki karoların üzerindeki desen ve üzerindeki desen birbirini tam olarak takip etmemektedir. Ayrıca bazı yerlerdeki desenlerin birleşme kısımlarında kaymalar bulunmaktadır. Beyaz zemin üzerindeki tepeliklerde türkuaz kullanılan desende yer alan diğer desenlerin renklendirilmesinde lacivert, mavi, türkuaz ve kırmızı kullanılmıştır. Penç ve hatailerin mavi renkli kısımlarında minik mavi noktalarla bezeme yapılmıştır.

- Durumu : Genel itibariyle sağlam durumdadır.

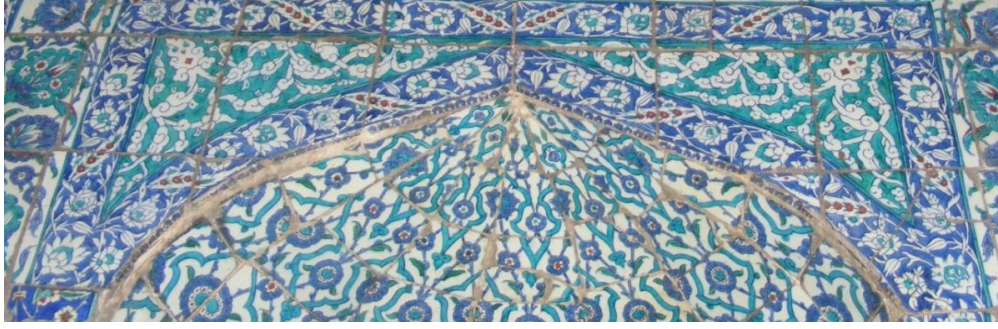
Resim 87: Çinili Cami Mihrap Üstü Çinileri

- Sıra No : 17
- Bulunduğu Yer :Mihrabın üst kısmındaki bulut motifli köşebent
- Teknik :Sıraltı
- Sır :Şeffaf ve parlak
- Özellik :XVII. yüzyıl Kütahya Çinisi
- Motifler : Bulut
- Renk :Türkuaz, beyaz ve kırmızı
- Desen :Köşe formu içerisinde helezon sistemi kullanılmış orta bağlar bulut karakterinde değerlendirilerek serbest bulut kompozisyonu oluşturulmuştur. Kompozisyonun ana deseni görünümündeki tepelikten sağa ve aşağıya doğru çıkış yapılmıştır. Tepelik içerisinde iki küçük kırmızı baklava şeklinde desen mevcuttur. Zemin türkuaz, bulutlar beyaz renktedir. v
- Durumu : Genel itibariyle sağlam durumdadır.

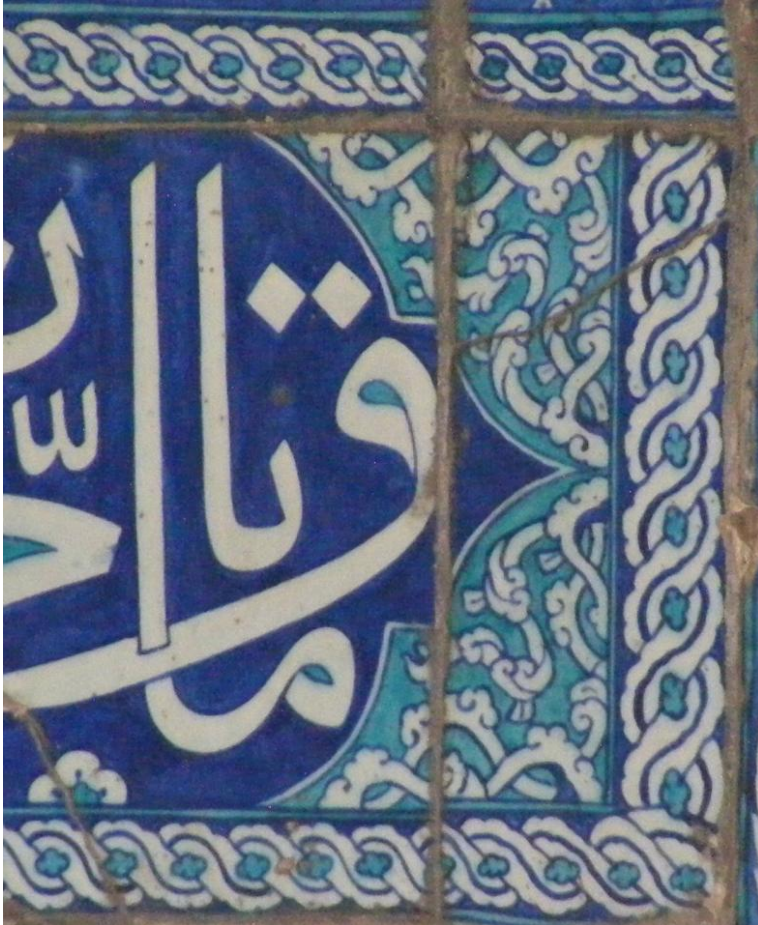
Resim 89: Hat Kuşağı Köşe Çinileri

- Sıra No : 18
- Bulunduğu Yer : Yazı şeridinin başlangıç ve bitiş noktaları

- Teknik :Sıraltı
- Sır :Şeffaf ve parlak
- Özellik :XVII. yüzyıl Kütahya Çinisi
- Motifler : Bulut
- Renk :Türkuaz ve beyaz
- Desen :Köşe formu içerisinde helezon sistemi kullanılmış ortabağlar bulut karakterinde değerlendirilerek serbest bulut kompozisyonu oluşturulmuştur. Köşebenttin dışında yazı şeridine doğru köşelerde ortası türkuaz dış kısmı beyaz olan yarım pençler yer almaktadırlar. Yazı şeritinin dış kısmında zencerek yer almaktadır. Köşebentnin zemini türkuaz, bulutlar beyaz renktedir.
- Durumu : Genel itibariyle sağlam durumdadır. Karolarda kırıklar görülmektedir.

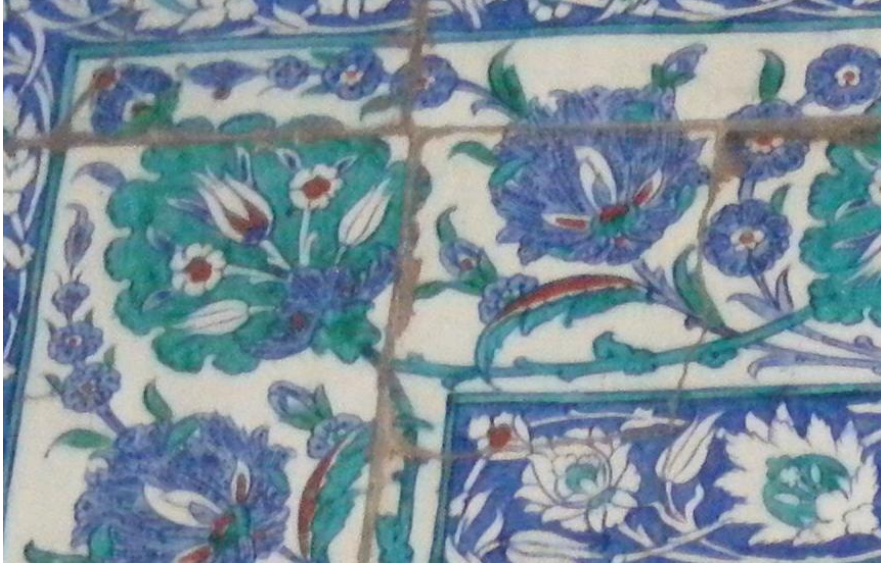
Resim 91: Çinili Cami Bordür

- Sıra No : 19
- Bulunduğu Yer :Mihrabın etrafında bulunmakta
- Karo Ölçüsü :25x25 cm.
- Teknik :Sır altı
- Sır :Şeffaf ve parlak
- Özellik :XVII. yüzyıl Kütahya Çinisi
- Motifler :Bahar dalı, hatai, penç ve yaprak
- Renk :Lacivert, mavi, turkuaz ve kırmızı
- Desen :İki iplikten oluşan tek bir yönde uzanan bir kompozisyon düzeni görülmektedir. Hatai, bahar dalları, lale ve hançerli yapraklar kullanılmıştır. Büyük hatailer ana motifi belirler. Türküaz, mavi ve kırmızı rengin kullanıldığı ortadaki küçük hatailer dengeyi sağlar. Mavi orta kısımlarında beyaz içerisinde kırmızı renk olan üç pençten oluşan bahar dalları ile kırmızı, yeşil ve turkuazın kullanıldığı yapraklar yardımcı motif olarak kompozisyonda yer alır. Büyük olan turkuaz, mavi ve kırmızı

renğin kullanıldığı hatailerin içerisinde lale, penç ve gonca motiflerinden oluşan yan yana bir kompozisyon görülmektedir. Mavi renkli kısımlarda ayrıca tarama ve minik noktacıklarla desenlere süsleme yapılmıştır. Desenin dönüş kısmı çift iplik olarak gelen dallardan birinin hatai üzerinden çıkan uç kısma doğru küçülen mavi renkli üç pençten oluşan bahardalı ile diğerinin dönüşte köşede yer alan ana hatai motifine girişi yapılarak sağlanmıştır.

- Durumu :Eskime, dökülme ve kırık olarak yapılandırılan yüzeyler göze çarpmaktadır.

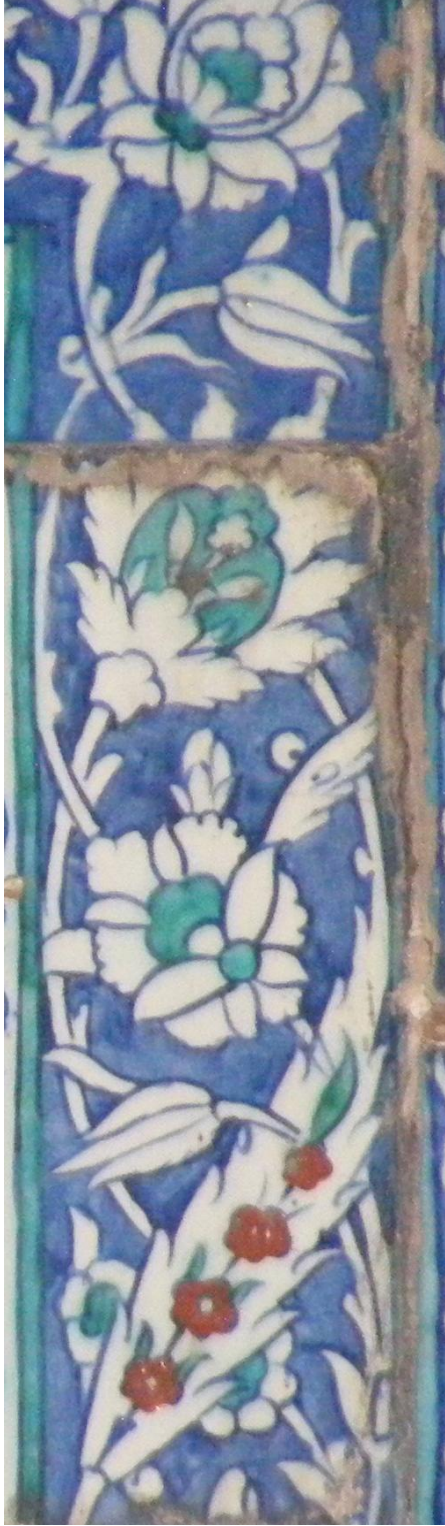
Resim 94: Çinili Cami Bordür Ayrıntı

- Sıra No : 20
- Bulunduğu Yer : Mihrabın etrafında bulunmakta
- Teknik : Sıraltı
- Karo Ölçüsü : 25x25 cm.
- Özellik : XVII. yüzyıl Kütahya Çinisi
- Renk : Lacivert, mavi, türkuaz ve kırmızı

- Sır : Şeffaf ve parlak
- Motifler : Hatai, bahar dalları, lale ve hançer yapraklar
- Desen : İki iplikten oluşan yukarıya doğru uzanan bir kompozisyon düzeni görülmektedir. Ana motif olarak iç kısmında bahardalı olan sazyolu yaprak yer alır. Kırmızı renkli bahar dalları büyükten küçüğe doğru sıralanmıştır. Bahar dalının yaprakları türkuaz renklidir. Ara motiflerde farklı üslupta olan hatailer kullanılmıştır. Lale, gonca, sap çıkmaları ve yapraklar kompozisyonda dengeyi sağlamıştır. Kompozisyonun belirgin özelliği natüralist ve hatai kompozisyonların aynı dal üzerinden çıkış yapmasıdır. Mavi zemin üzerinde beyaz olarak renklendirilen kompozisyonda, hatailerin ve pençelerin iç kısımlarında türkuaz renk kullanılmıştır. Küçük hatailerden çıkan yaprağın üzerinde tek damla şeklinde kırmızı renk yer alır. Başlangıcı olmayan desenin köşe dönüşlerinde ise köşenin orta kısmında bulunan hataiye dallardan biri giriş yaparken diğer dal ise lale motifi ile son bulmaktadır.

- Durumu : Genel görünümleri iyi haldedir. Ufak dökülmeler ve eskimeler görülür.

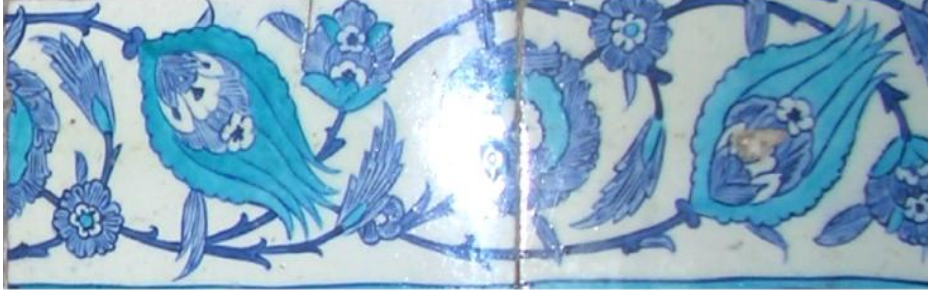
Resim 95: Çinili Cami Bordür

- Sıra No : 21
- Bulunduğu Yer : Mihrabın etrafında
- Karo Ölçüsü : 12.5x25 cm.
- Teknik : Sıraltı
- Sır : Şeffaf ve parlak
- Özellik : XVII. yüzyıl Kütahya çinisi
- Desen :Beyaz zemin üzerine Hatai, penç, hançerli yapraklar ve lale motifi kullanılan desen, tek bir yön doğrultusunda giden iki iplikten oluşan yukarıya doğru uzanan bir kompozisyon düzenidir. Birbirini tekrarı olan yorumlanmış lale motifini ve farklı üsluplarda hatai motifleri gonca, penç, sap çıkmaları ve yapraklarla denge sağlanmıştır. Desenlerin zemini beyaz renklendirmesinde Lacivert, mavi ve türkuaz kullanılmıştır. Hatai, penç ve yaprakların mavi renkli kısımlarında tarama ve küçük noktacıklarla süsleme görülür.
- Durumu :Birkaç yerde çok ufak dökülmeler olan bordür genel itibariyle sağlam durumdadır.

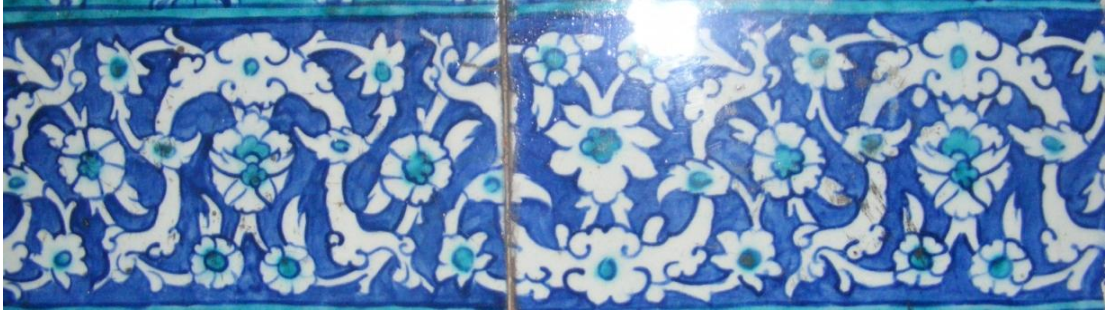
Resim 97: Çinili Cami Bordür

- Sıra No : 22
- Bulunduğu Yer : Bütün panoların etrafında
- Karo Ölçüsü : 25x16
- Teknik : Sıraltı
- Sır : Şeffaf ve parlak
- Özellik : XVII. yüzyıl Kütahya çinisi
- Desen : Lacivert zemin üzerinde sarmal bulut motifi ile birlikte kıvrık dallar üzerinde hatai, penç ve küçük sazyolu yaprak motifleri ile oluşmuş kompozisyon görülmektedir. Desende simetri kullanılmıştır. Motiflerin renklendirilmesinde lacivert zemin üzeri beyaz beyaz olan penç, hatai, yaprak ve bulutların iç kısımlarında türkuaz renk yer alır.

- Durumu :Bordürlerin üzerinde kırılma ve dökülmeler görülmektedir. Ancak bordürler görüntü bütünlüklerini korumuşlardır.

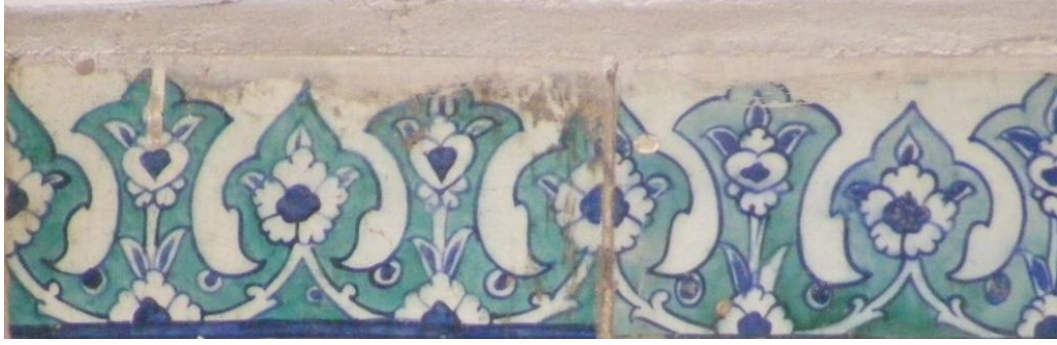
Resim 98: Çinili Cami Bordür

- Sıra No : 23
- Bulunduğu Yer : Çinili Cami iç mekan mihrap üstü son sıra bitiş bordürü
- Karo Ölçüsü : 25x16
- Teknik : Sıraltı
- Sır : Şeffaf ve parlak
- Özellik : XVII. yüzyıl Kütahya çinisi

- Desen : Simetrik desen kullanılmıştır. Taç şeklindeki tepelik formunda olan dendanların aralarındaki boşluklar rumi görünümündedir. Dendanların iç kısmında penç, yaprak ve gonca motifleri yer alır. Desen, yarım iç kısmı mavi dış kısmı beyaz olan pençten çıkış yapan dal yine aynı renklere sahip tepelik şeklindeki dendanın içerisindeki penç motifine giriş yapmaktadır. Yarım pençlerin üzerinde ortadan iki minik yaprak arasından dik bir şekilde çıkan dalın uç kısmı üzerinde minik üç yaprak bulunan gonca motifine son bulur. Dendanların rumi motifi görünümündeki kısımlarında beyaz ortası mavi olan noktacıklarla deseni dengeleme ve boşluk doldurma amaçlı süsleme yapılmıştır. Zemini türkuaz renktedir. Desenlerde mavi ve beyaz renk yer almaktadır.

- Durumu :Bordürlerin üzerinde kırılma ve dökülmeler görülmektedir.

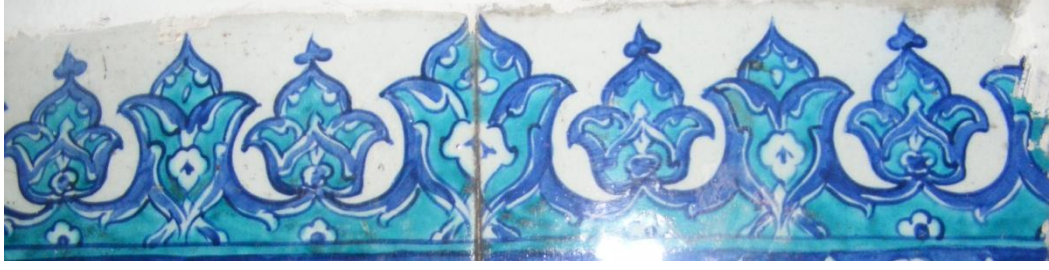
Resim 99: Çinili Cami Bordür

- Sıra No : 24
- Bulunduğu Yer : Çinili Cami kadınlar mahfili ve iç mekan üst sıra bitiş bordürü
- Karo Ölçüsü : 25x16
- Teknik : Sıraltı
- Sır : Şeffaf ve parlak

- Özellik : XVII. yüzyıl Kütahya çinisi
- Desen : Simetrik desen kullanılmıştır. Desen altaki kalın üsteki ince olan iki çizgiden oluşan kenar suyu ile başlar. Çizgilerin üzerinde boşluk doldurma amaçlı beyaz ortası mavi olan yarım pençler yer alır. Taç şeklindeki tepelik görünümünde olan kompozisyon sade ve dandanlı rumilerden meydana gelmektedir. Rumi deseni kurallı çıkış yapmamıştır. Rumi dalları tepeliğin üst kısmından değil alt kısmından çıkış yapmışlardır. Tepelikten çıkış yapan rumi dalları ve rumi kanatları ile kompozisyonun devamı sağlanmıştır. Zemin türkuaz ve beyaz renklindedir. Rumiler boşluklu bir şekilde havalı olarak mavi renge boyanmışlardır. Büyük tepelikler beyaz iç kısımları mavi, rumilerin birleşme kısmında üstte yer alan küçük tepelikler mavi renktedir.

- Durumu :Bordürlerin üzerinde kırılma ve dökülmeler görülmektedir.

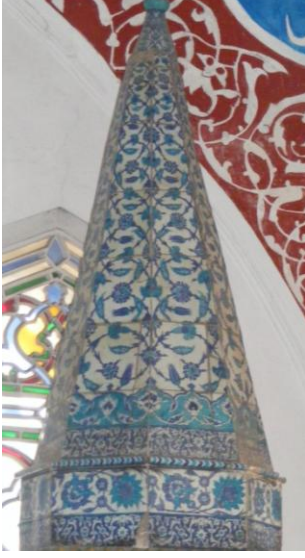
Resim 100: Çinili Cami Minberi Külahı

- Bulunduğu Yer : Çok kenarlı bir kaide üzerinde konik külahın üzerinde.
- Özellik : XVII. Yüzyıl Kütahya Çinisi
- Teknik : Sıraltı
- Sır : Şeffaf ve parlak

- Renk : Lacivert, türkuaz ve mavi
- Motifler : Hatai, penç, karanfil, lale ve yaprak
- Desen : Uçlarında rumi üst kısmında tepelik olan dendanların içindeki gonca ve yapraklardan oluşan bir bordür kompozisyonu ile desen kuşatılmıştır. Zemini türkuaz motifler mavi ve beyaz renktedir. Bu kompozisyonun üzerinde genişten dara doğru giden oval bir helezon sistemi üzerinde hatai, lale, karanfil ve yaprak motifleri ile süslenmiştir. Kompozisyonun en önemli özelliği natüralist üslupla hatai üslubunun harmanlanmış olmasıdır. Burada zemin beyaz motifler ise mavi, beyaz ve türkuaz olarak renklendirilmiştir. Bu kompozisyonun alt kısmında ve en alt kısımda kadınlar mahfili ve son cemaat yerinde de yer alan bordür bulunur. Bu bordürün arasında ise

sadece minberde yer alan bir bordür bulunur. Bu bordürde tek bir yön üzerinde sazyolu yaprakları ile oluşan hatai motifleri kullanılmıştır. Bir saptan iki çıkış yapılmıştır. Çıkışlarda iki pençten oluşan bahar dalları yer alır. Bordür beyaz zemin üzeri türkuaz, beyaz ve mavi renklerindedir. Bordürdeki desenlerin mavi renkli kısımlarında ince çizgiler halinde taramalar yapılmıştır. Bordürlerin üst kısmında zikzak şeklinde mavi ve türkuaz renkli, şerit şeklinde geçirilmiş bir kuşak yer alır. Minber külahında aba işçilik sonucu renklerin birbirine karışması ile desenlerin renklerinde yer yer bulanıklıklar vardır.

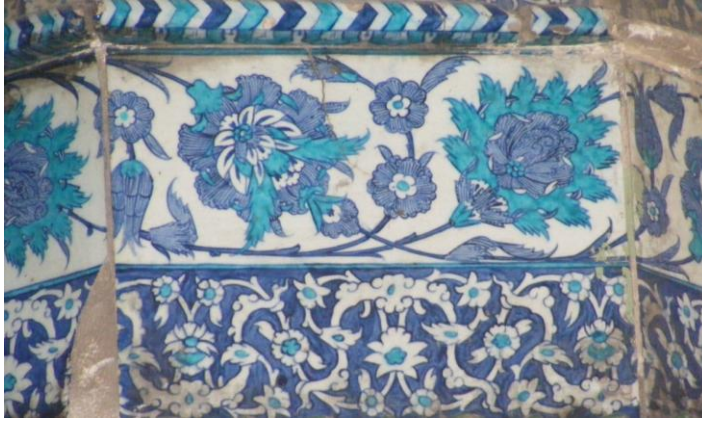
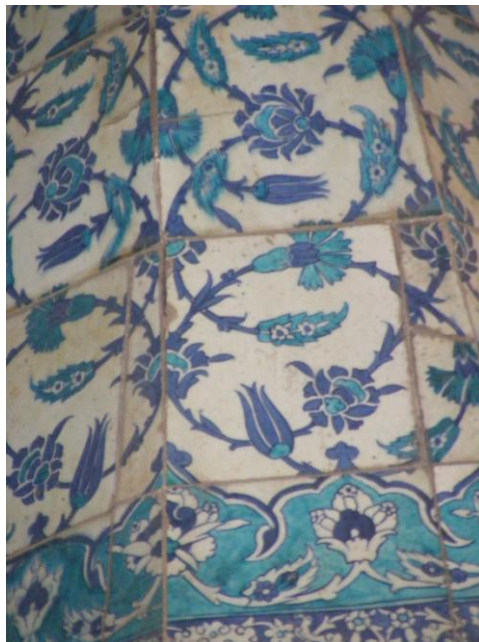
Resim 101: Çinili Cami Minberi Külahı Ayrıntı

- Durumu :Üzerinde ufak kırılma ve dökülmeler görülmektedir.

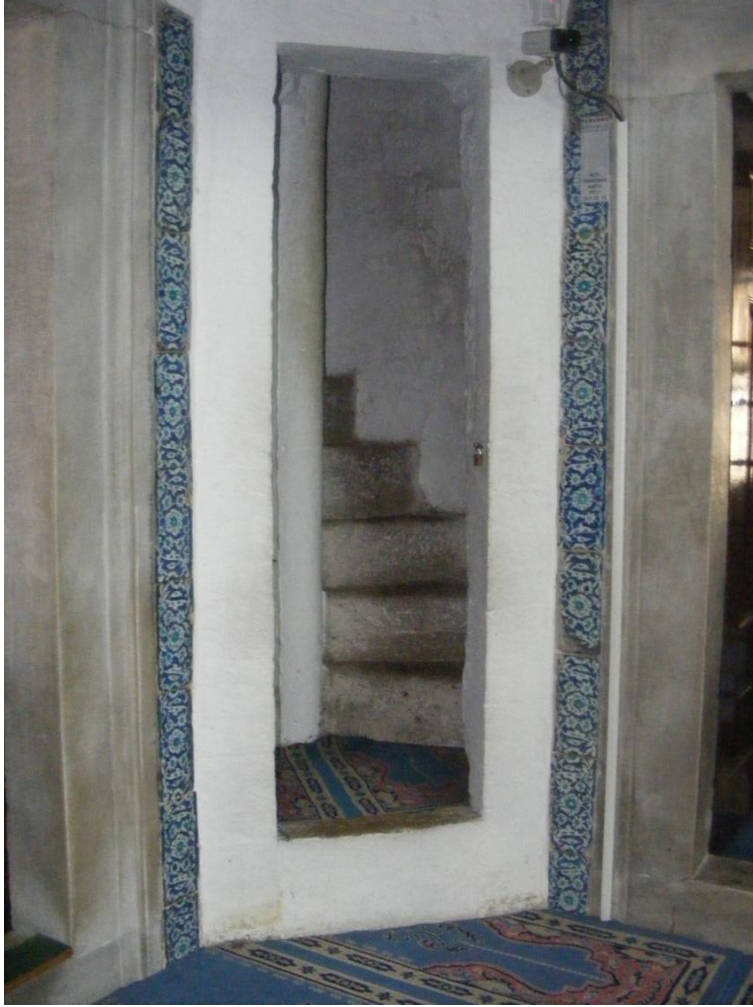
Resim 103: Kadınlar Mahfili Girişi Bordürü

- Sıra No : 26
- Bulunduğu Yer : Kadınlar mahfili girişi
- Desen : Son cemaat yerinde de olan çini bordür kullanılmıştır(b.k.z. Resim: 55). Bordür kompozisyonundan kapının her iki yanına tek sıra halinde uygulanmıştır.
- Durumu : Genel görünümüleri sağlamdır. Bazı yerlerde eskimeler ve dökülmeler görülmektedir.

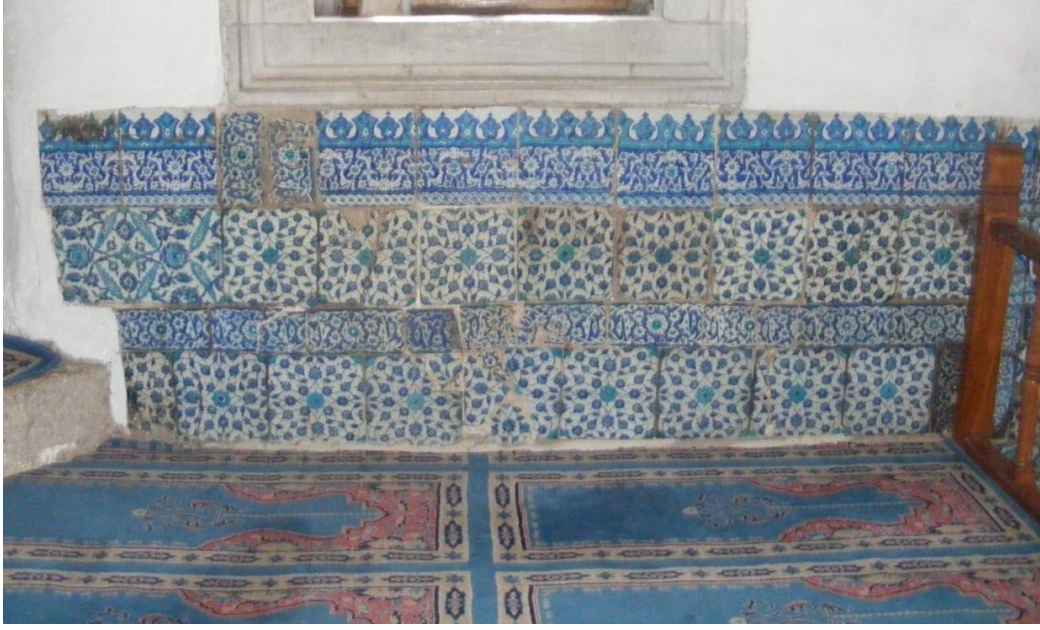
Resim 104: Kadınlar Mahfili Çinileri

- Sıra No : 27
- Bulunduğu Yer : Kadınlar mahfili üst kısım sağ duvar
- Desen : cami içerisindeki ve dış cemaat yerindeki çiniler kullanılmıştır. Alttan ilk sırada sekiz tam bir yarım adet son cemaat yerindeki birinci desen kompozisyonlu karolar yer alır. Üçüncü sırada yine aynı desenli karolardan yedi adet tam karo yer alır. İkinci sırada son cemaat yerindeki ikinci bordür deseni sekiz tam iki adette yarım karo tamamlanıp yerleştirilmiştir. Aynı bordür deseni üstten dikine iki adet yer doldurma amaçlı kullanılmıştır. Son sırada cami içerisinde bütün panoların etrafında olan bulut ve bitkisel motifli bordürün alt kısmında zencerek motifi üst kısmında ise cami içi çinilerinin üstten bitiş noktasında yer alan tepelikler içindeki bitkisel motiflerin yer aldığı bordür yer alır. Baklava desenli pano motifli karolardan üçüncü sırada bir tam bir adette baş kısmı kesik iki adet karo yer alır.

- Durumu : Genel görünümüleri sağlamdır. Bazı yerlerde eskimeler ve dökülmeler görülmektedir.

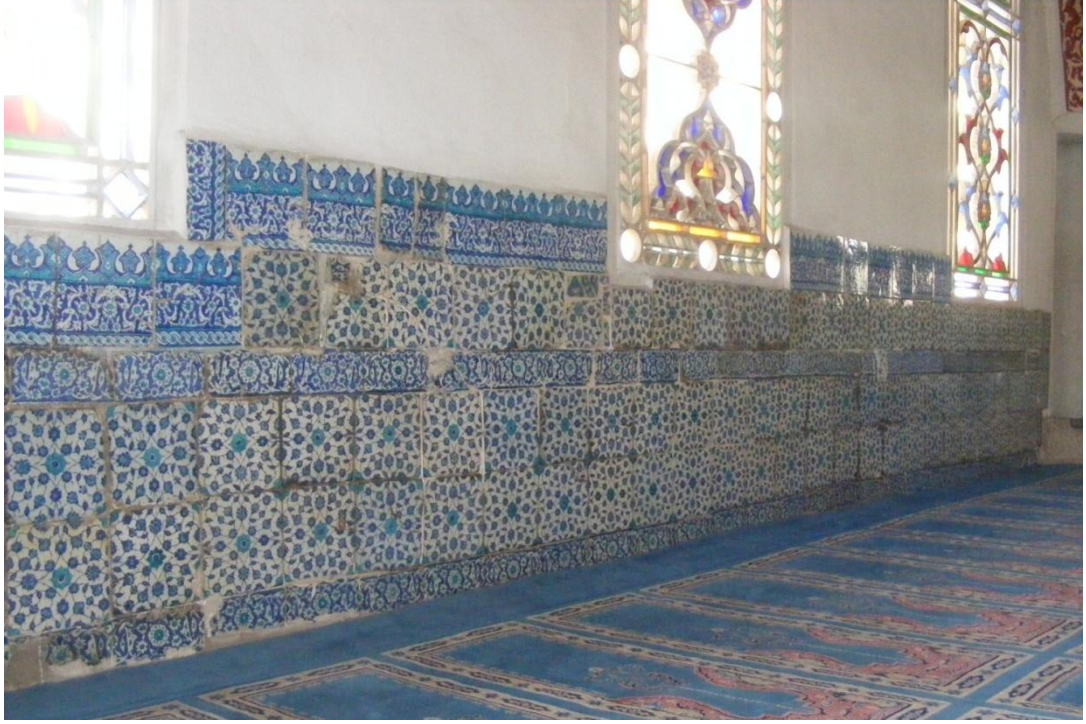
Resim 105: Kadınlar Mahfili Çinileri

- Sıra No : 28
- Bulunduğu Yer : Kadınlar mahfili üst kısım duvarı
- Desen : Cami içerisindeki ve dış cemaat yerindeki çiniler kullanılmıştır. Alttan ilk ve dördüncü sırada son cemaat yerindeki ikinci desen kompozisyonlu bordür karolar yer alır. İkinci ve üçüncü sırada son cemaat yerindeki birinci kompozisyonlu çini karolar tam karo şeklinde yer almaktadır. Aynı karolar üsten ikinci sırada sağdaki son pencerenin yanına kadar tam ve kırık olarak mozaik şeklinde tamlanmış karolar yerleştirilmiştir. Bu sıranın sağ tarafında ve son sıra olan pencerelerin arasına cami içerisinde bütün panoların etrafında olan bulut ve bitkisel motifli bordürün alt kısmında zencerek motifi üst kısmında ise cami içi çinilerinin üsten bitiş noktasında yer alan tepelikler içindeki bitkisel motiflerin yer aldığı bordür yer alır. Beşinci sıranın sağ baş kısmında bir adet son cemaat yeri çinilerinden birinci kompozisyonlu çini pano yarım olarak kullanılmıştır.

- Durumu : Genel görünümleri sağlamdır. Bazı yerlerde eskimeler, dökülmeler ve kırık olarak mozaik şeklinde birleştirilen karolar yer almaktadır.

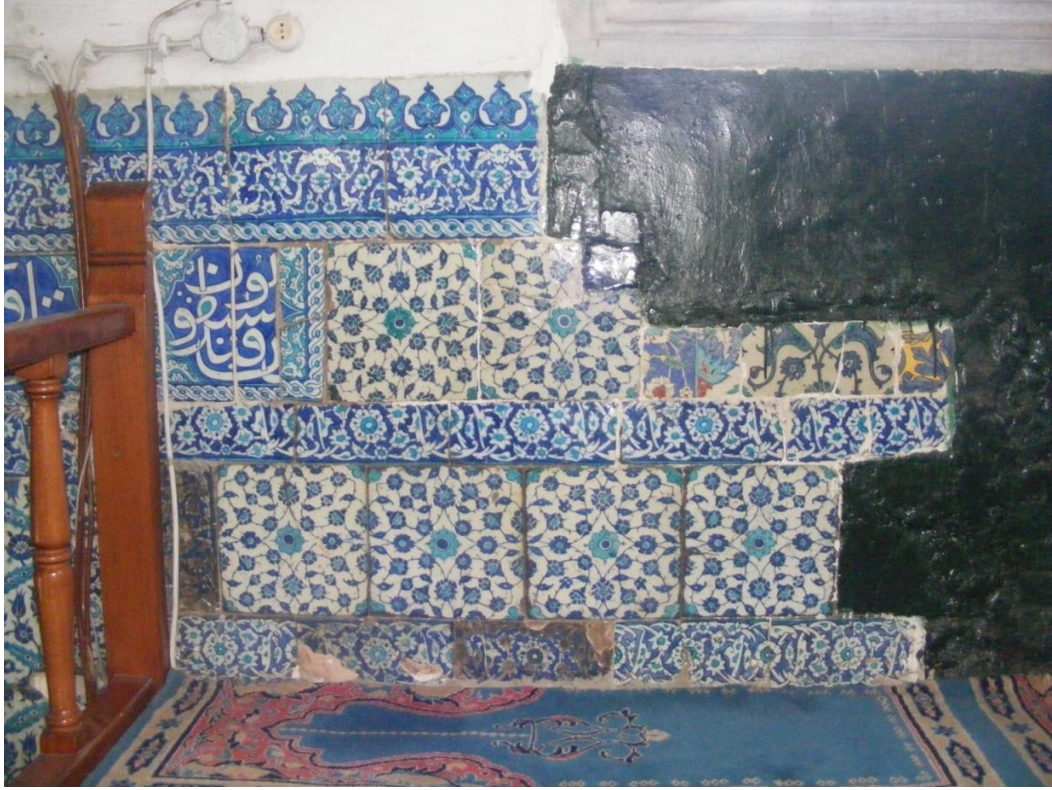
Resim 108: Kadınlar Mahfili Çinileri

- Sıra No : 29
- Bulunduğu Yer : Kadınlar mahfili sağ yan duvar
- Desen : İkinci ve üçüncü sırada son cemaat yerinde de olan ikinci bordür desenli karolar bulunmaktadır. İlk sıradaki karolardan ikisinde yoğun biçimde eskime ve boş kısımlar yer alır. İkinci sıranın cami içi tarafı baş kısmında ilk sırada yer alan bordür dikine yer doldurma amaçlı kullanılmıştır. Dördüncü sırada yağlı boyalı kısımda üç adet cami içerisinde yer almayan farklı desenli çini karolar yer alır. Bunlardan ilki içerisinde sarı zemin üzeri mavi tam ve yarım yapraklar görülen karodur. İkincisi kıvrık dallar içerisinde yaprak görünümünde hurdeleri ve dandanlı rumilert içerisinde sadece uç kısmı olan bir pençten çıkan dallar ve tam olan iki adet hatai görülmektedir. Bu karonun zemini beyaz desenler mavi renklidir. Yanındaki küçük bir parça zemini beyaz mavi, kırmızı ve türkuazla renklendirilmiş deseni tam olarak belli olmayan karo yer alır. Farklı son karo kobalt zemin üzeri beyaz, kırmızı, türkuaz ve yeşil renk kullanılmıştır. Yukarı kısmında iki adet hatai

veya penç olduđu belli olmayan desen yer almaktadır. İerisinde ayrıca iki adet tam yaprak, u kısmı olmayan bir adet hatayi, yine u kısmı olmayan gonca ve u adet dal grlmektedir(b.k.z. resim: 98). Son sırada Cami ii inilerinin en st bitiş kısmında yer alan karolardan u adet yer alır.
