**Uzay ve Havacılık Amaçlı, Termal ve Çevresel Bariyer Kaplamaların
Üretilmesi ve Karakterizasyonu**

Proje No: 107M059

EYLÜL 2009
SAKARYA

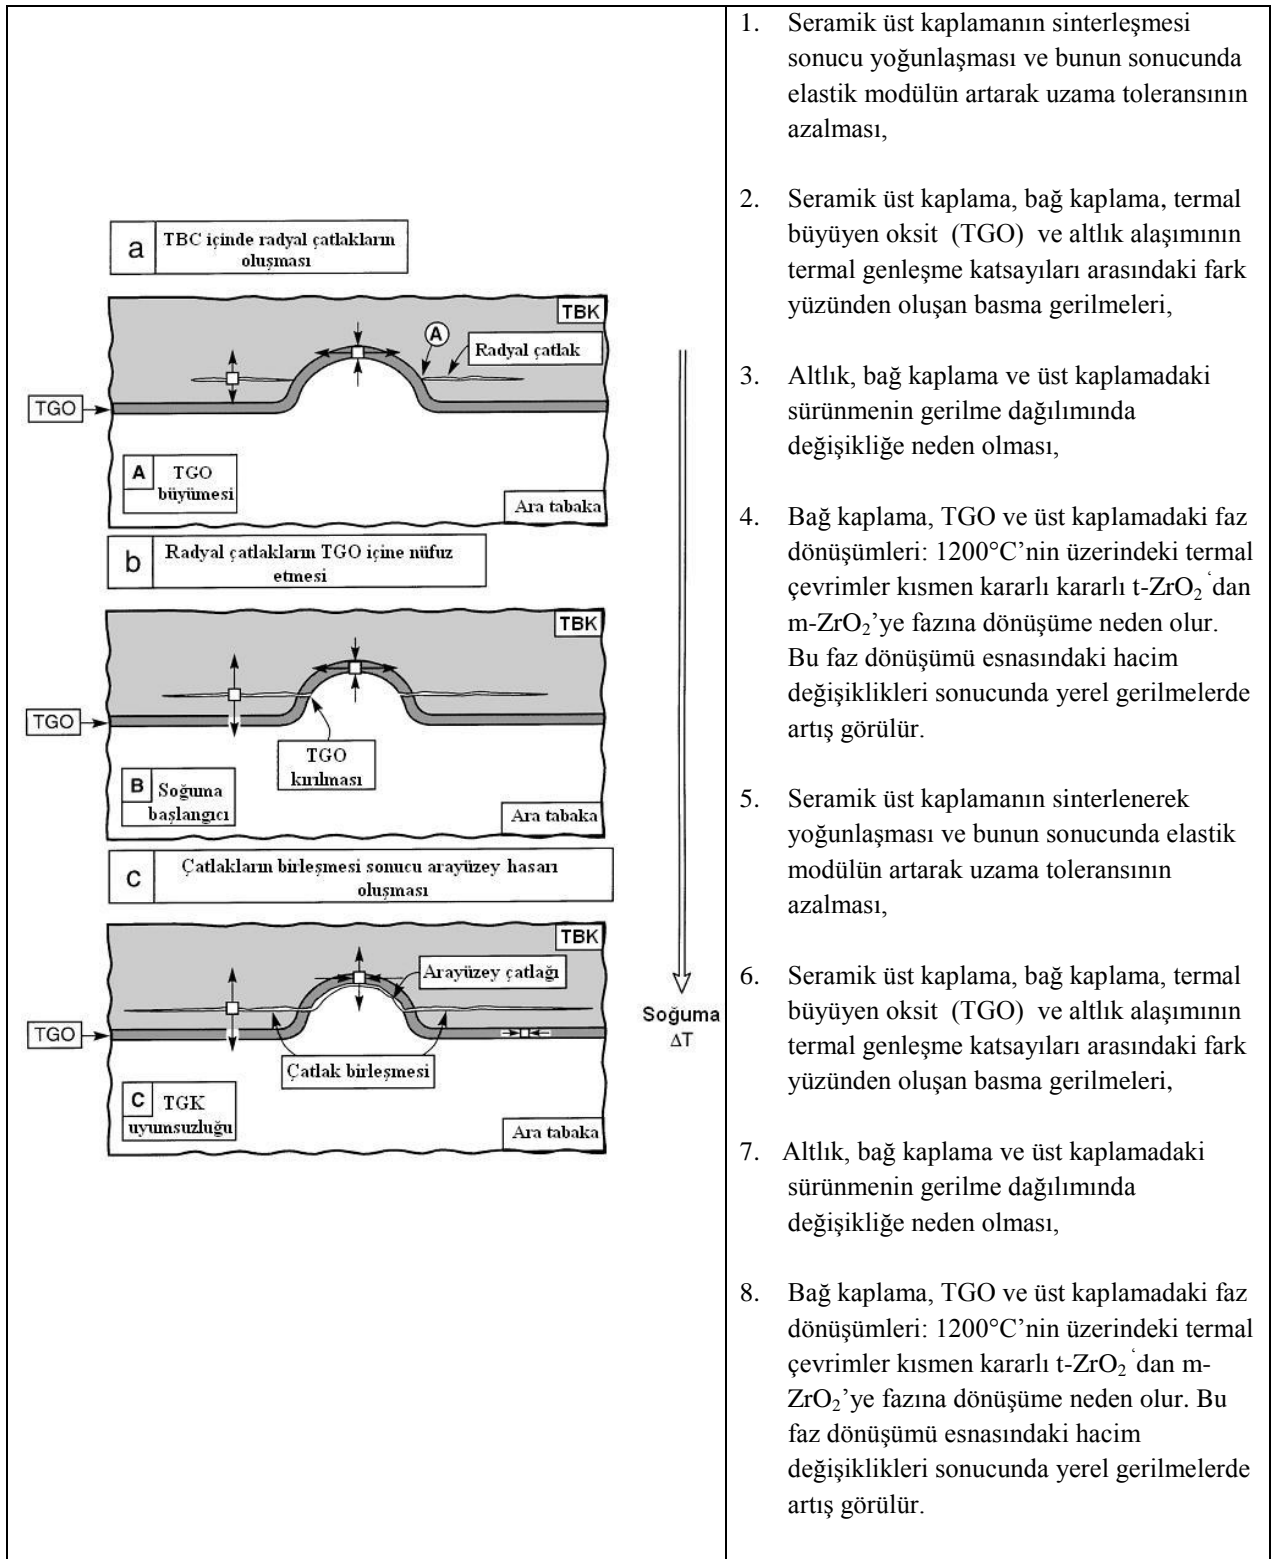
Proje kapsamında yapılan deneysel çalışmalarda, çevrim sayısının az olması nedeniyle, TGO etkisiyle numune yüzeyinden bir dökülme görülmemiştir. TGO tabakasının sebep olduğu hasar mekanizması Şekil 2.3'de açıklanmıştır.

Şekil 2.3. TGO hasarı gelişiminin şematik gösterimi [EVANS,2001].

Kaplama hasarlarına sebep olan en önemli mekanizmalardan biri de kaplama sisteminde uygulanan süper alaşım karakterli bağ tabakasının (Ni,Co-CrAlY) yüzeyinin oksitlenmesi ve termal genleşme katsayısı çok düşük olan Al_2O_3 tabakasının ara yüzeyde oluşmasıdır. Al_2O_3 tabakası ($\alpha_{Al_2O_3}:3-4 \times 10^{-6}/K$) metalik bağ tabakası ile üst seramik katman ($ZrO_2+Y_2O_3$, mullit, zirkon) arasında oluşur. Ara yüzeyde oluşan bu tabakaya sıcaklık etkisiyle büyüyen oksit tabakası (Thermal Growth Oxide: TGO) denir ve uzun süreli çevrimlerde ortaya çıkar. Artan çevrim sayısına bağlı olarak kalınlaşan TGO tabakasının kalınlığı belirli bir kritik kalınlık değerine ulaştığında kaplamada delaminasyon meydana gelir ve kaplama yüzeyden ayrılır/dökülür [EVANS, 2001].

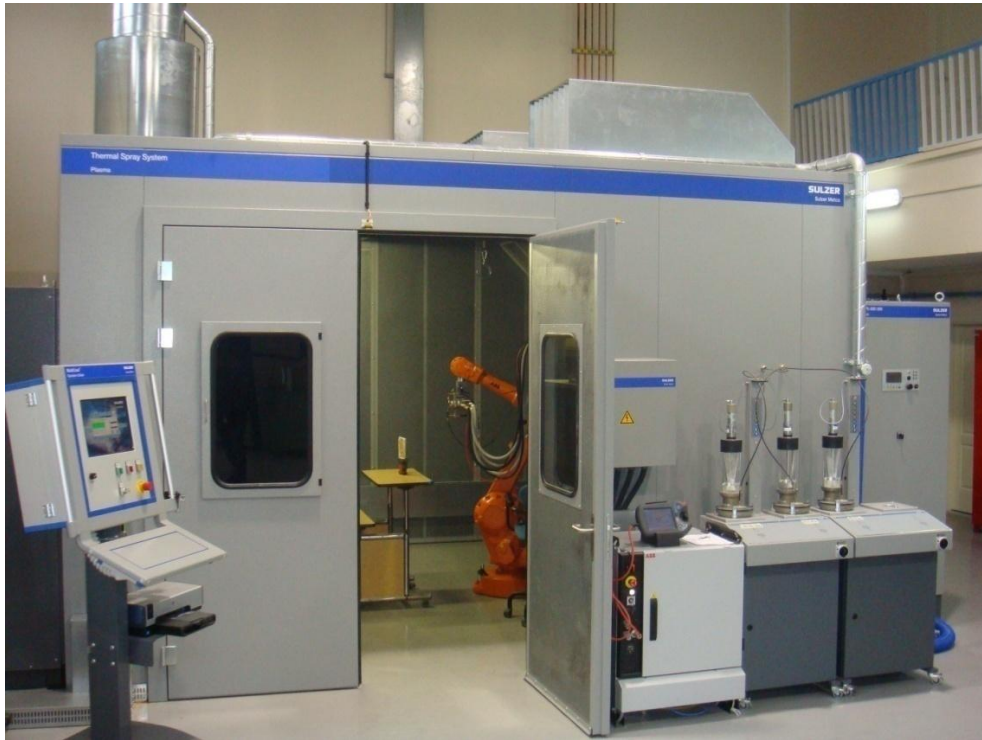
Şekil 3.5. Multicoat kaplama sistemi (F4 tabancalı, robotik ünite)

Numune yüzeylerinde X ve Y eksenlerinde tarama yapılarak kaplamalar üretilmiştir. Kaplama kalınlık dağılımı, robotik uygulamada manuel uygulamaya nazaran daha homojen olarak elde edilmiştir.

Termal ve çevresel bariyer kaplamaların üretimi atmosferik plazma sprey (APS) yöntemiyle iki farklı kaplama uygulaması şeklinde gerçekleştirilmiştir. Bunlardan biri F4 tabancasının kullanıldığı robot kolu yardımıyla yapılan kaplamalar, diğeri ise manuel 3MB tabancası kullanılarak yapılan kaplamalardır. Söz konusu F4 tabancası 80 kW'lık bir güce sahip iken 3MB tabancası 40 kW'lık bir güce sahip olup, tabanca gücü doğrudan kaplama tozlarının ergime davranışına etki etmektedir. Kullanılan kaplama sistemlerinin fotoğrafları Şekil 3.5 ve Şekil 3.6'da görülmektedir.

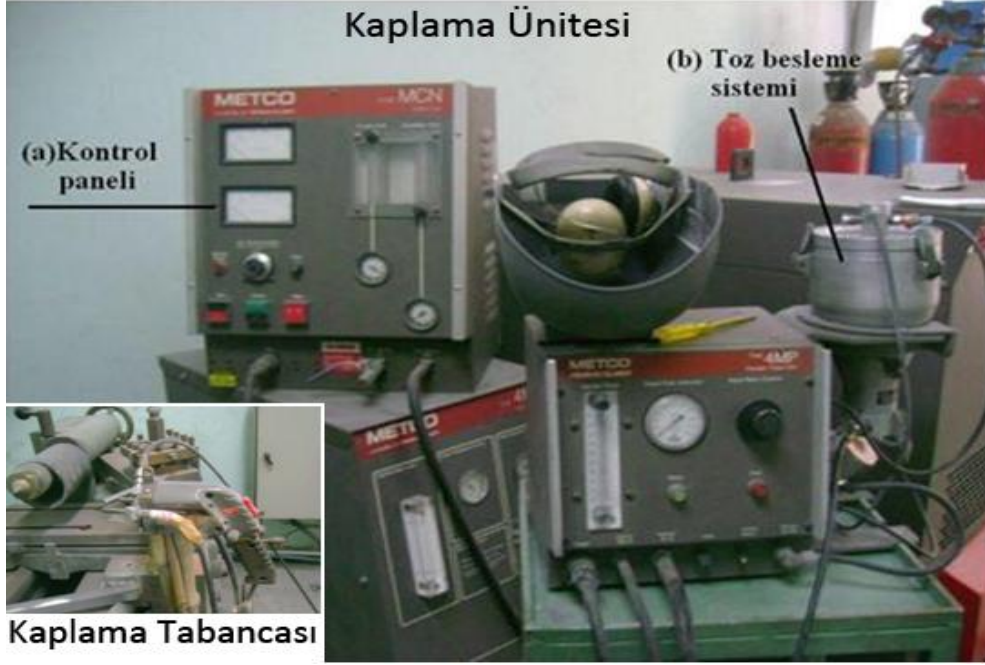
Şekil 3.6. Kaplamaların üretiminde kullanılan manuel kaplama sistemi (tabanca 3MB)

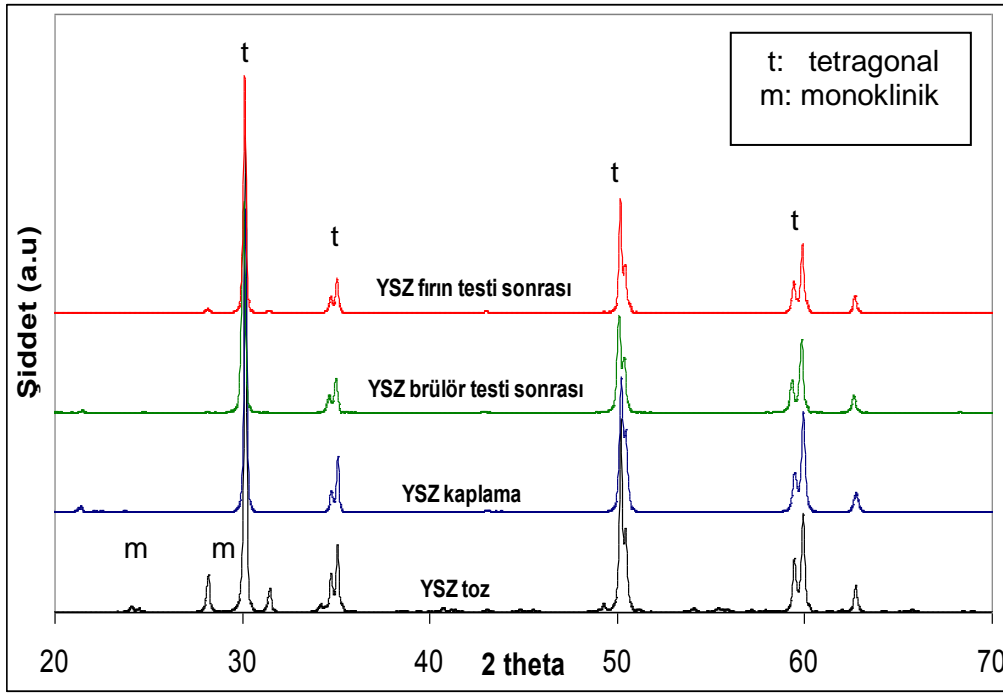
Şekil 4.6. YSZ tozunun ve kaplamanın termal şok öncesi ve sonrası XRD analizi

Ayrıca, termal şok testi sonrasında yapılan XRD incelemelerinde numunelerde herhangi bir faz dönüşümü görülmemesi, kaplama hasarının faz dönüşümü kaynaklı olmadığını düşündürmektedir.

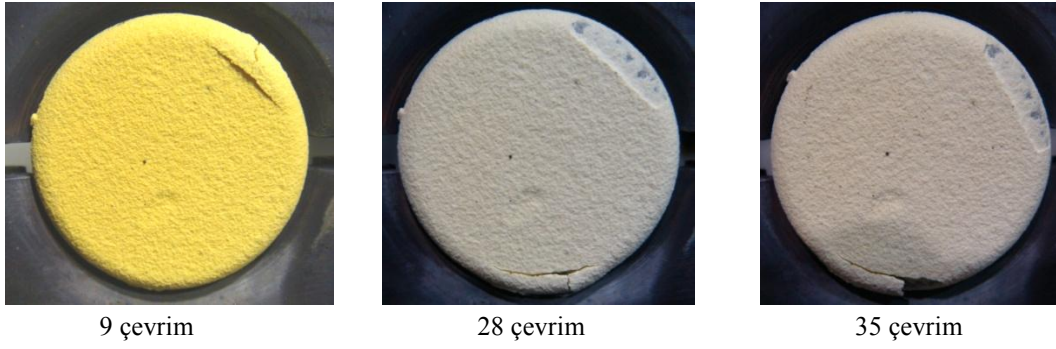
Şekil 4.13. Kalın kaplanmış (727 μ m), CSZ numunenin brülör testi sonrası yüzey görüntüleri

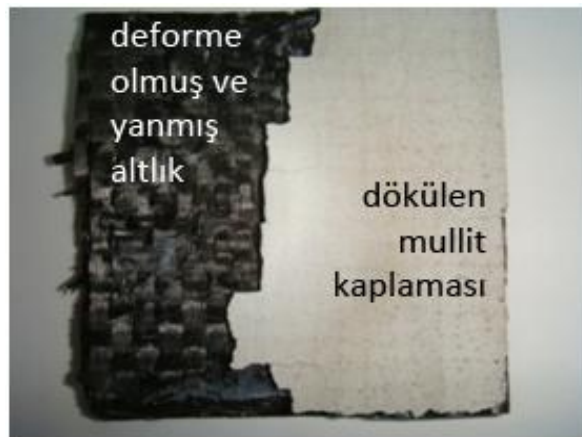
Şekil 4.40. Mullit kaplamanının 45 çevrim sonrası görüntüsü (F4)

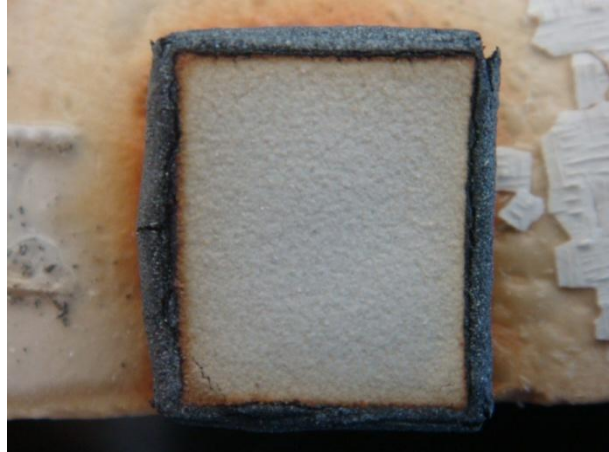
Şekil 4.52. Mullit kaplamasının 5 saat sonrası su buharı testi sonrası makro görüntüsü
