**Proje No: 105M061**

**Termal Püskürtme Tekniği ile Yüksek Performanslı  
Zn/Al 85/15 Kaplamaların Üretilimi ve  
Karakterizasyonu**

Eylül 2007  
SAKARYA

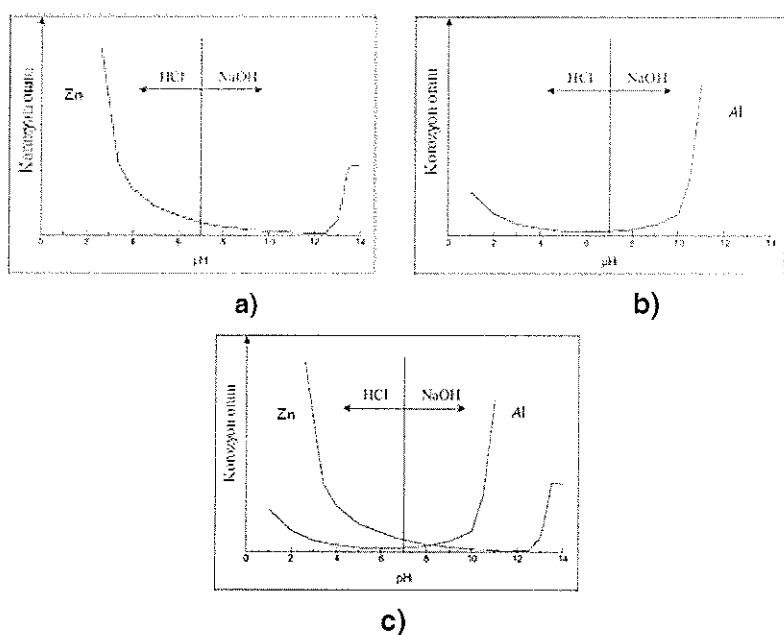
Şekil 1.2. pH-korozyon oranı diyagamları, a) Zn, b) Al, c) Zn/Al 85/15 [7]

Çinko kaplamaların korozyon koruyuculuğu alanı korozyon oranı-pH diyagramında sadece bazik bölgede bulunmaktadır (Şekil 2 a), alüminyumun korozyon koruyuculuğu ise asidik bölgede yer almaktadır (Şekil 2 b). Geniş pH aralığındaki toprak yapısında (asidik, bazik karakterli) kullanılan metalik malzemeleri korozyondan korumak için her iki metalin korozyon koruma mekanizmasının sinerjik etkisini sağlamak amacıyla çinko-alüminyum合金alar kaplamaları büyük önem kazanmıştır (Şekil 2 c).

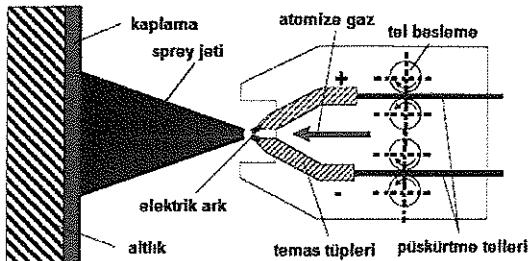
**Şekil 1.3.** Elektrik ark püskürtme tekniği [7]

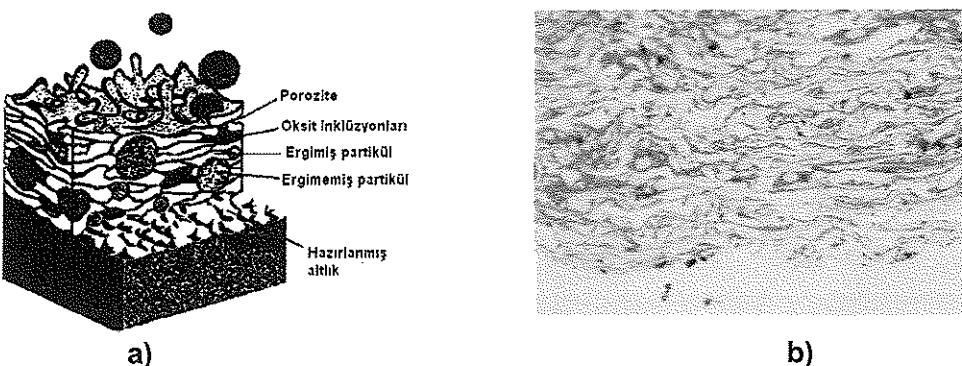
**Şekil 1.4. a) Elektrik ark sprey kaplama yapı bileşenleri [12], b) 13 Cr'lu çelik kaplama mikroyapısı**

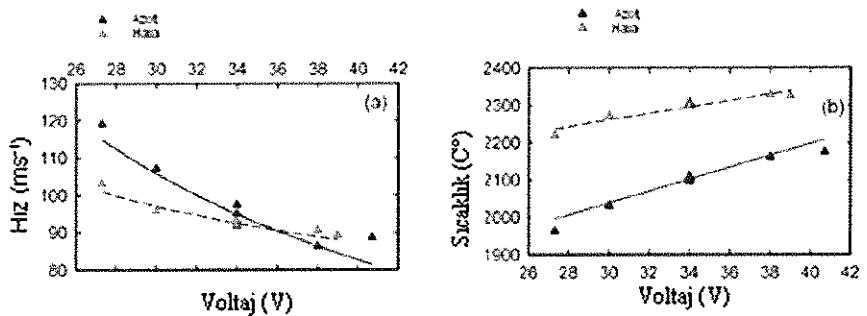
Şekil 1.5. Ark voltajının sprey hızı ve sıcaklığına etkisi [21]

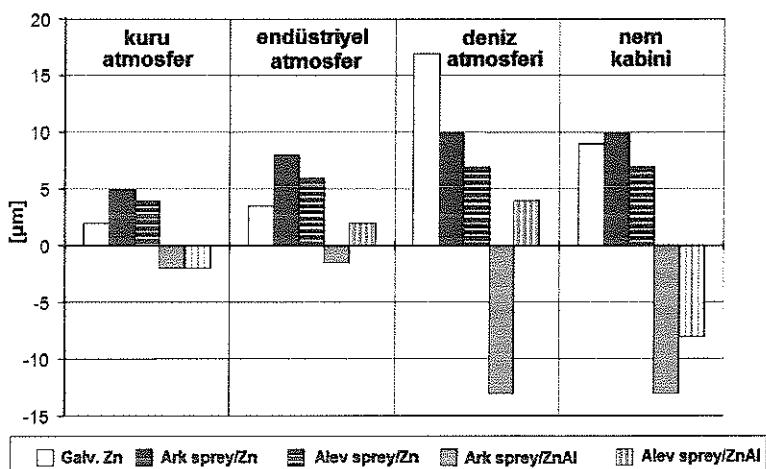
Şekil 1.8. Farklı atmosferlerde 3 yıllık alan testi ile kaplamalarda meydana gelen kalınlık değişimi [26]

Çeşitli atmosferlerde korozyon performansları kıyaslanan galvanizleme Zn, termal sprey Zn ve Zn/Al 85/15 kaplamaların özellikle deniz atmosferi, nemli atmosferde ve endüstriyel atmosferde Zn/Al 85/15 kaplamaların Zn kaplamalara (galvanizleme ve termal sprey) göre daha yüksek korozyon performansına sahip olduğu Şekil 1.8'de görülmektedir. En düşük kalınlık azalması Zn/Al 85/15 kaplamada görülmektedir.

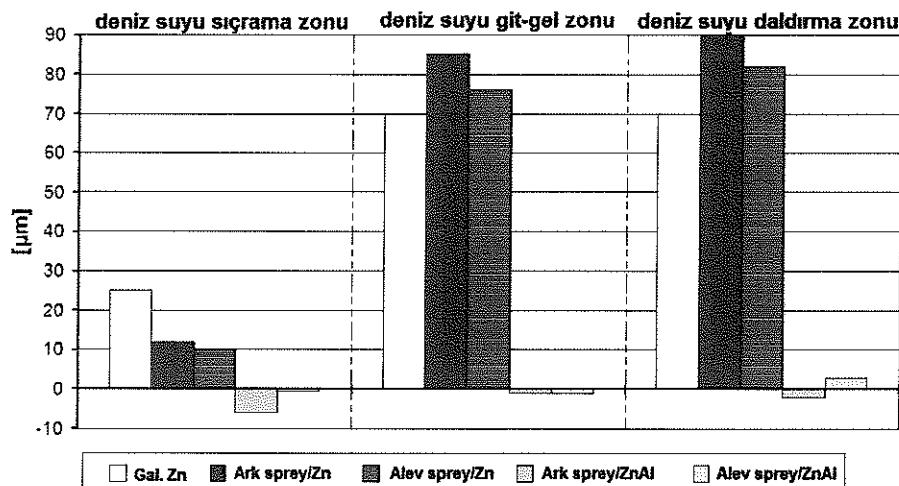
**Şekil 1.9.** Deniz suyunda 3 yıl test sonucu kaplamalarda meydana gelen kalınlık değişimi [26]

Benzer test deniz suyunda yapılmış olup Zn/Al 85/15 kaplamaların Zn kaplamalara göre çok yüksek bir korozyon performansı gösterdiği tespit edilmiştir (Şekil 1.9).

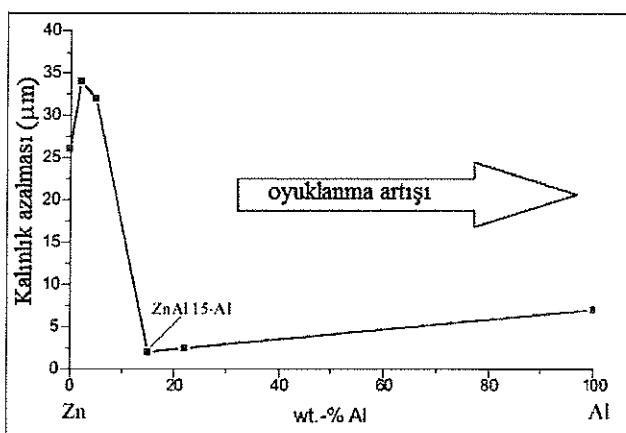
**Şekil 1.10.** 168 saatlik tuz püskürme testi sonrası alüminyum içeriğine bağlı olarak kalınlıktaki azalma [5]

M. Knepper ve J. Spriesterbagh'ın [5] yapmış olduğu bir diğer çalışmada tel ark sprey yöntemi ile çelik üzerine uygulanan Zn ve Zn/Al alaşımlarının korozyon performansları tuz püskürme testi ile karşılaştırılmıştır. 168 saat tuz püskürme testi sonrası kaplamadaki kalınlık azalması değerlendirilmiştir (Şekil 1.10). Test sonucu kütle azalması değerlendirilmesinde çinkoya alüminyum ilavesi ile tuz püskürme koşullarında korozyon direnci çarpıcı olarak artmaktadır.

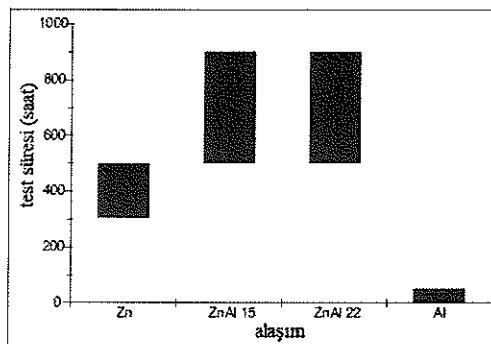
**Şekil 1.11.** Tuz püskürme testinde kaplamalardaki kırmızı pas oluşumu [5]

Bu çalışmada tuz püskürme testi boyunca Zn ve Zn/Al合金 kaplamaların kırmızı pas oluşumuna göre korozyon performansı da değerlendirilmiştir. Buna göre Zn kaplama için kırmızı pas oluşum aralığı 300 – 500 saat iken Zn/Al合金 kaplamaları için 500 – 900 saat arasında değişmektedir. Bu sonuç da Şekil 1.11'de görülmektedir.

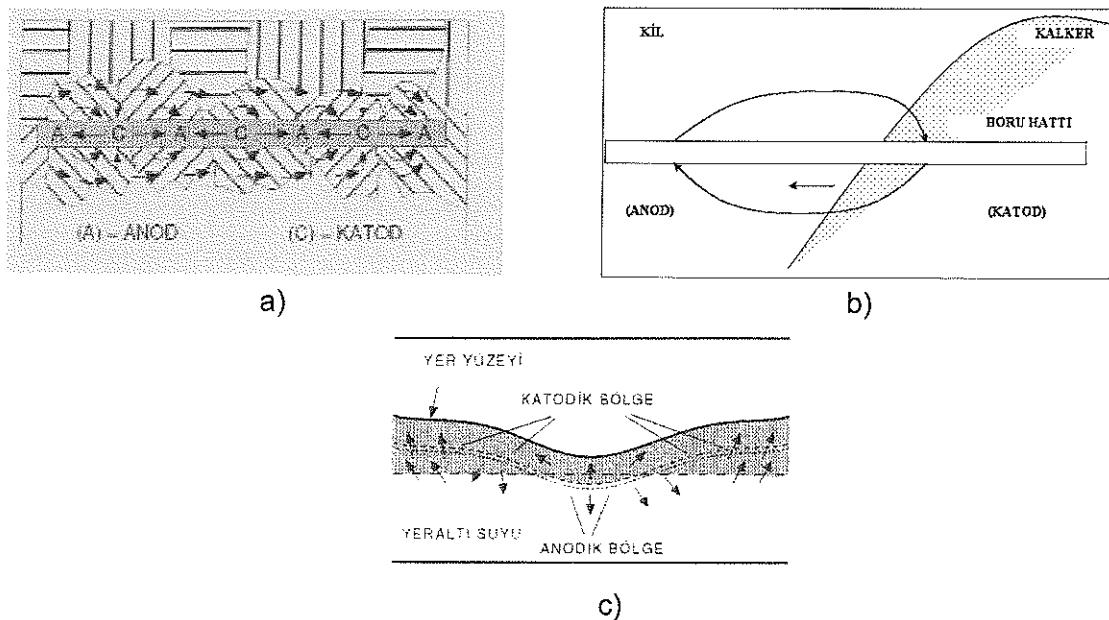
**Şekil 1.12.** Heterojen toprak yapısına bağlı olarak korozyon hücrelerinin meydana gelmesi; a) Kısa mesafede toprakta farklı bölgelerin oluşumu ile korozyon hücresinin oluşması, b) Uzun mesafede heterojen toprak yapısına bağlı olarak boruda oluşan galvanik hücre, c) Çözünmüş tuz konsantrasyonun farklı oluşundan ileri gelen korozyon [31].

Düktıl demir modern toplumlarda su iletim ve dağıtım hatlarında en çok kullanılan boru malzemesidir. Yüksek mukavemet, tokluk ve ince et kalınlığında üretilme avantajlarından dolayı gün geçtikçe de kullanımını yaygınlaşmaktadır. Su iletim ve dağıtım hatlarında kullanılan düktıl demir boru hasarlarının birincil nedeni korozyondur. Özellikle homojen olmayan toprak yapısı (farklı pH, Cl<sup>-</sup> iyon yoğunluğu, toprak özdirenci ve sülfit içeriği gibi) nedeniyle toprak içine gömülü bu malzemeler hızlı bir şekilde korozyona uğrayarak servis dışı kalmaktadır (Şekil 1.12) [27-31].

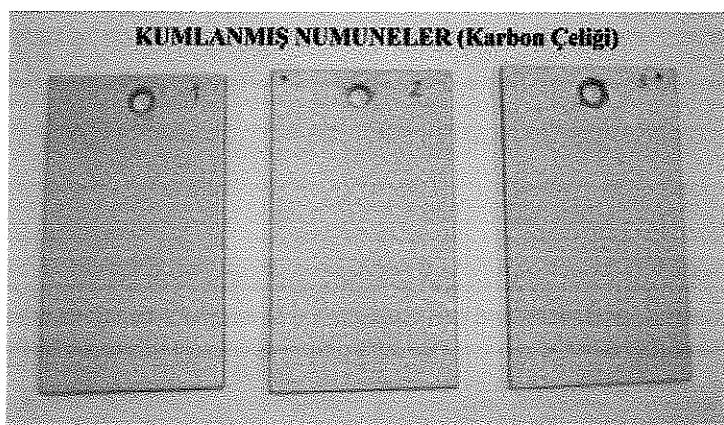
Şekil 2.1. Kumlama sonrası çelik numunelerin yüzey görüntüsü

Kaplama adhezyonunun mekanik olmasından dolayı, tüm numunelere kaplama öncesi kumlama işlemi uygulanmıştır (Şekil 2.1). Kumlama sonrası elde edilen yüzey pürüzlülüğü değerleri 5,6 mm tarama mesafesinde;  $R_a:98 \mu\text{m}$  ve  $R_z:124 \mu\text{m}$  olarak ölçülmüştür. Ölçülen yüzey pürüzlülüğü değerleri, iyi bir yapışma mukavemeti için (2.4-3.1 MPa) uygun değerlerdir [37].

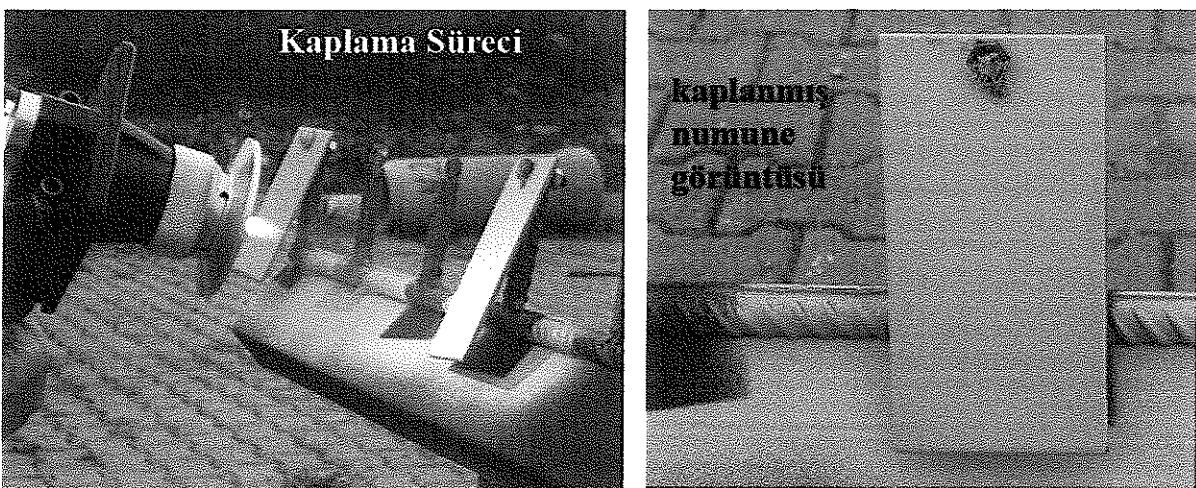
Şekil 2.2. Kaplama operasyonu (Zn/Al 85/15) ve kaplanmış numunenin görüntüsü

Şekil 2.2'de kaplama süreci ve kaplanmış bir numunenin fotoğrafı görülmektedir. Her bir akım değerinde en az 3 numune üretilmiş olup (Şekil 2.3), numuneler daha sonra küçük parçalara kesilerek faz analizi, mikroyapı incelemeleri ve mekanik testler için kullanılmıştır.

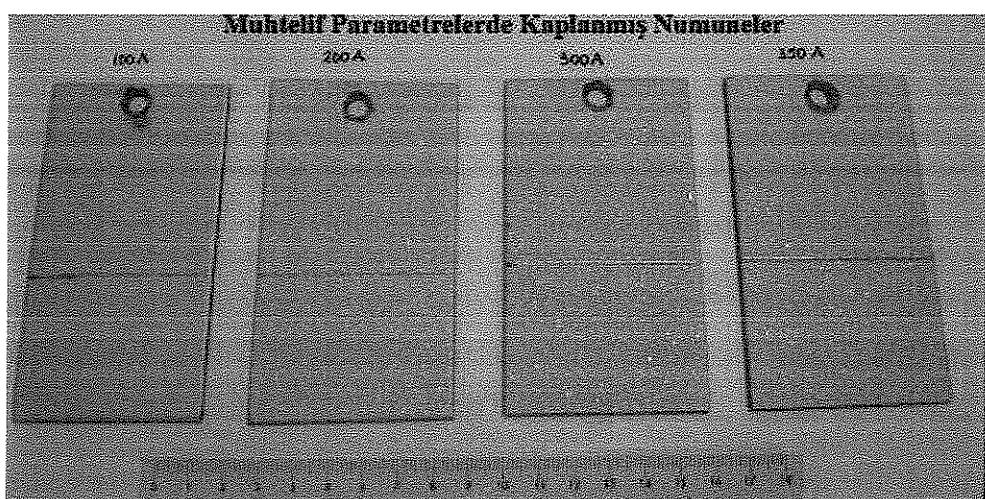
Şekil 2.3. Farklı ergitme akımlarında kaplanmış Zn/Al 85/15 numuneler (100–200-300-350 A)

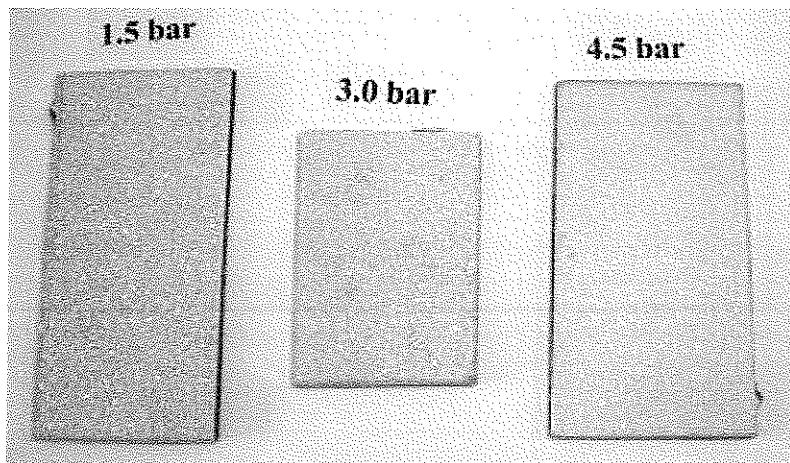
Şekil 2.4. Farklı atomizasyon gaz basıncında üretilen Zn/Al 85/15 numunelerin görünümü

Değişen atomizasyon gaz hava basıncına bağlı olarak farklı yüzey kalitesinde üretilen kaplamalar Şekil 2.2 ile Şekil 2.4'de görülmektedir. Şekillerden görüldüğü gibi artan gaz basıncında kaplamaların yüzey kalitesinde bir artma/ iyileşme tespit edilmiştir.

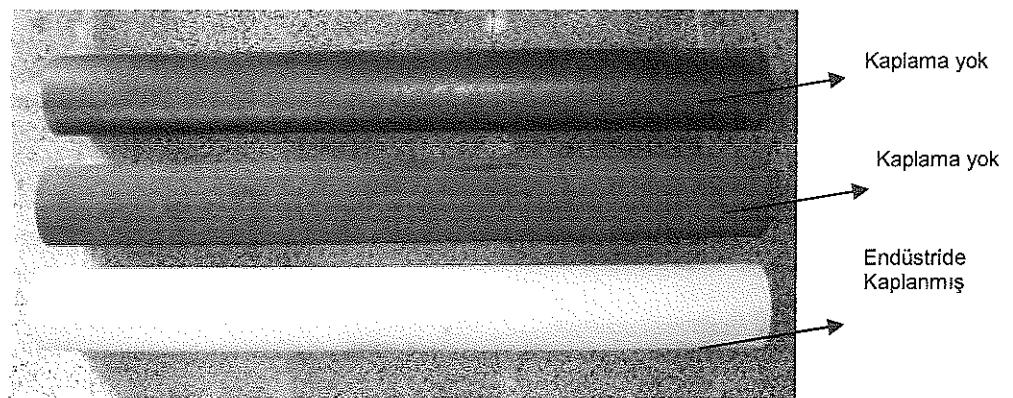
Şekil 2.5. Düktil demir borular a) Isıl işlem görmemiş b) Tavlanmış c) Endüstride kaplanmış

Endüstriden temin edilen ısıl işlem uygulanmamış, 900°C de 1 saat süreyle tavlanmış ve farklı kalınlıklarda kaplama uygulanmış düktil borular Şekil 2.5'de görülmektedir. Günümüzde su iletim hatlarında kullanılan borulara ( $\varnothing 100\text{mm}$ ) standartlarda belirtildiği şekilde  $200 \text{ g/m}^2$  ağırlığında Zn kaplanmıştır.

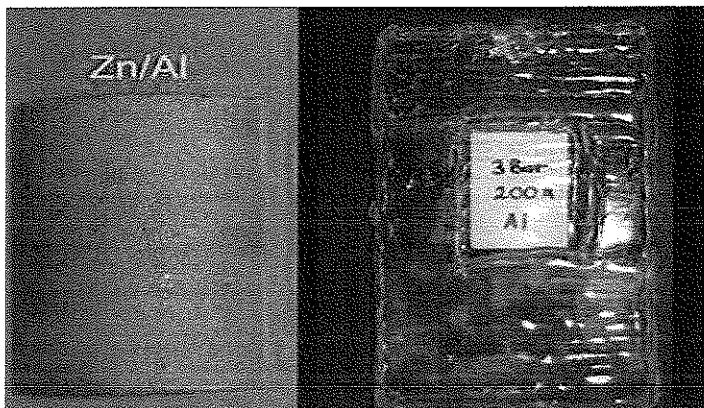
Şekil 2.8. Kaplanmış ve izole edilmiş numunelerin görüntüsü

Ayrıca, ticari olarak satılan galvanizlenmiş saç numuneler ve endüstride kullanılan düktıl boru parçalarına kaplama uygulanmış ve diğer test numuneleri de benzer şekilde hazırlanmıştır (Şekil 2.8). Boru yüzeyine uygulanan uzunluğu 5 cm ve genişliği 1 mm olan bir çizik oluşturulmuştur.

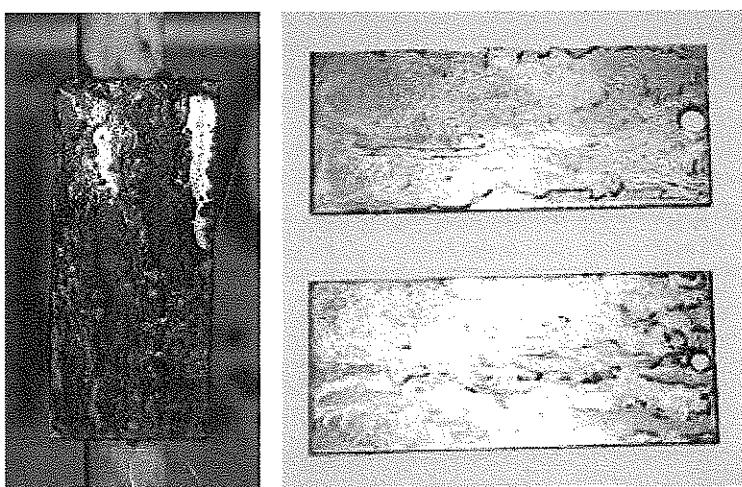
Şekil 2.12. Referans numuneler a) Korozyona uğramış sac b) Temizlenmiş sac halinde

Korozyon testlerinin, ASTM B117' de belirtildiği şekilde kontrol amacıyla bir tane kaplanmamış normal çelik plaka test ortamına yerleştirilmiştir. Bu standarda göre, bu plaka yüzeyinde meydana gelen korozyonun, ağırlık kaybı olarak %20 seviyesinin altında olması gerekmektedir (ASTM B117). Testler sonrası, referans numunelerin yüzey görünümleri Şekil 2.12'de verilmiştir.

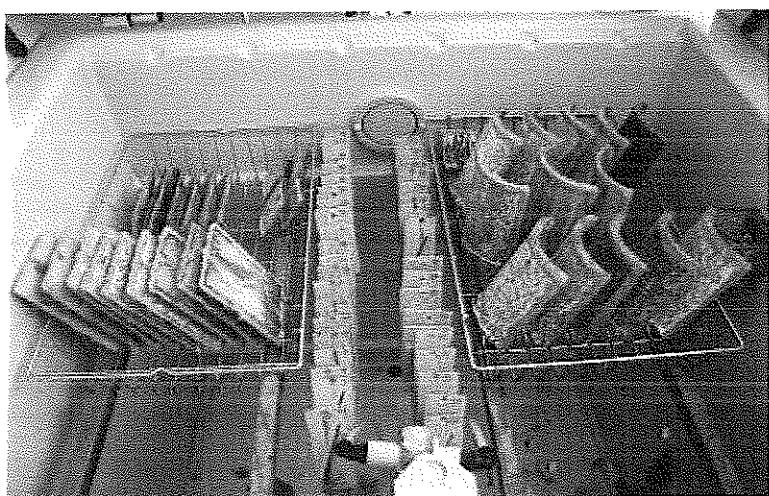
Şekil 2.13. Test numunelerinin test ünitesindeki yerleşimi

Numuneler, Şekil 2.13'de görüldüğü gibi test ortamına 15–30°lik açı ile yerleştirilmiştir. Numunelerin yüzeyinde korozyon ürünü olan kırmızı pas oluşumunun kontrol aralığı, test bilgilerinin (sıcaklık, pH) alınması ve kontrol edilmesi 24 saatlik peryodlarda yapılmıştır.

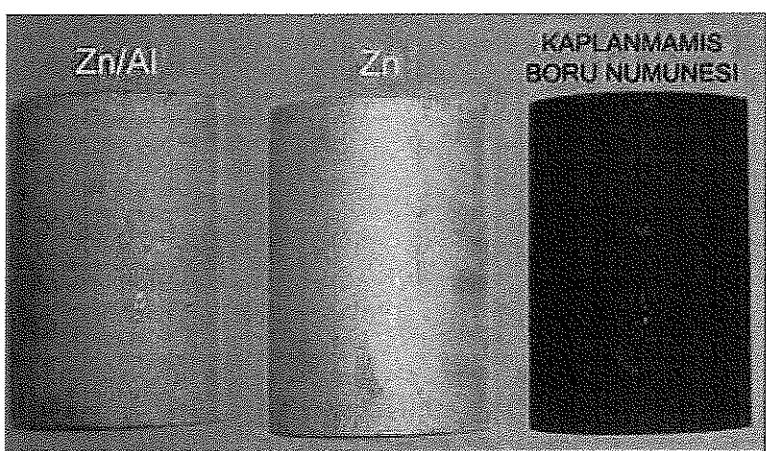
Şekil 2.14. Yüzeyi ark spreyle Zn/Al 85/15 ve Zn kaplanmış düktıl boru parçaları

Endüstriden temin edilen ve laboratuarımızda kaplanan düktıl boru parçaları da tuz testine tabi tutulmuştur (Şekil 2.14).

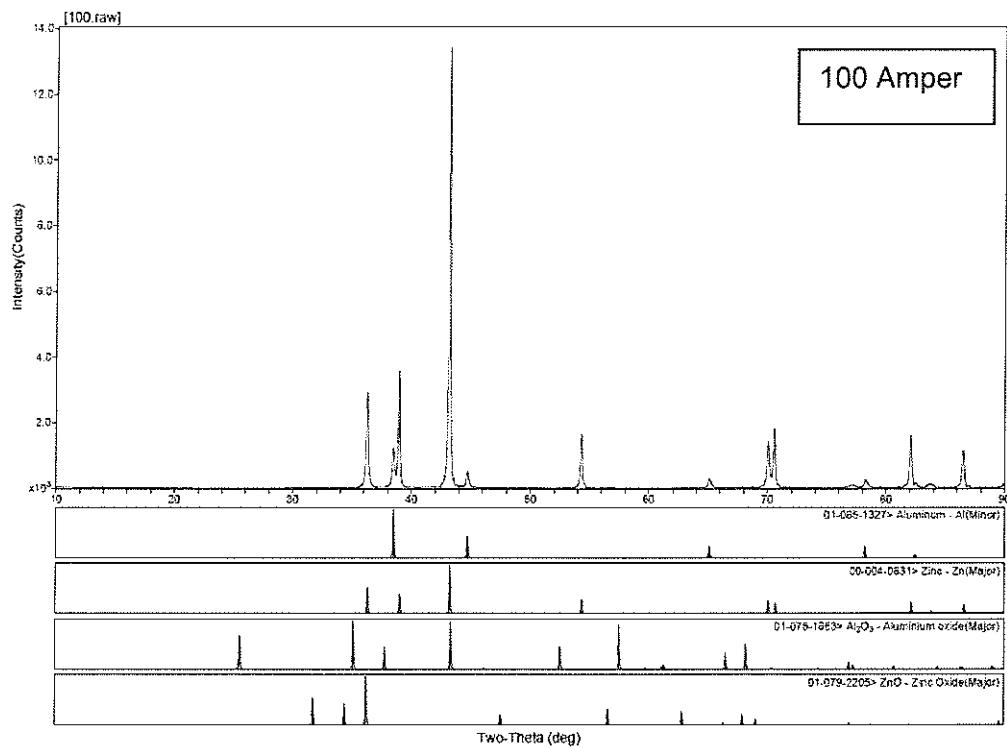
Şekil 3.7. 100 A'de üretilen Zn/Al 85/15 kaplamasının XRD çıktısı.

Bu kaplamaların faz yapısında tespit edilen fazlar, üretim parametresi olan amperden bağımsız olarak Zn ve Al meydana gelmiştir. Tabaka içerisinde mutlaka ZnO ve Al<sub>2</sub>O<sub>3</sub> türü bileşenlerin varlığı proses gereği kaçınılmaz olmakla birlikte püskürtme sürecinde oluşan aluminyumoksit ya çok incedir yada soğuma/katlaşma hızına bağlı olarak amorf karakterde olabilmektedir. Elde edilen X-işınları difraksiyon çıktıları aşağıda verilmiştir (Şekil 3.7–3.9).

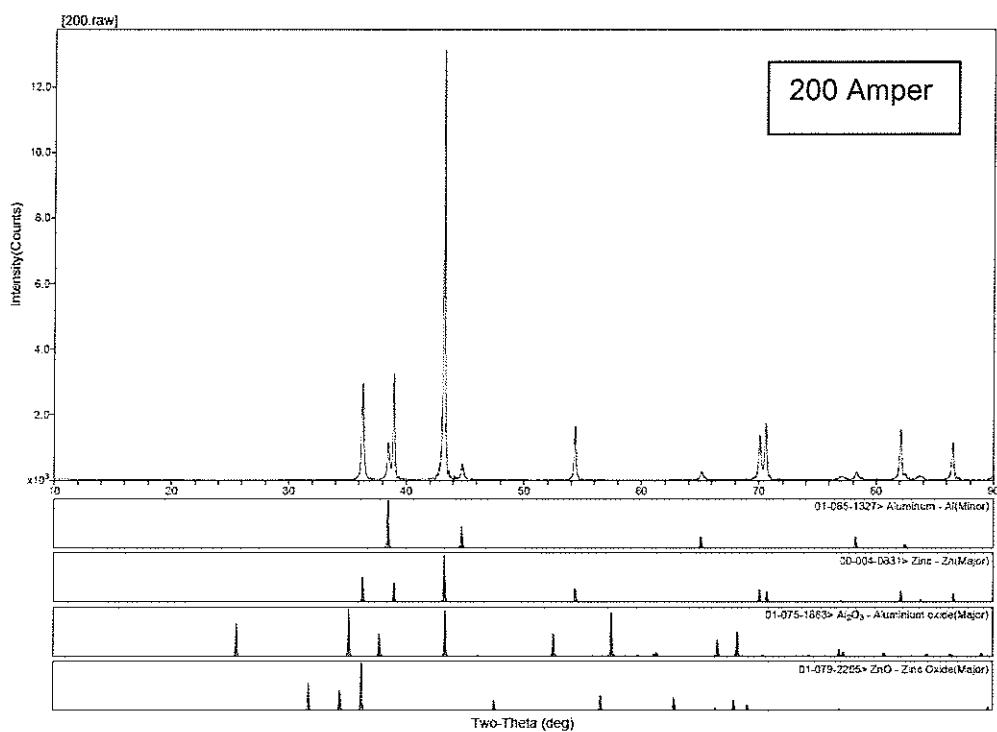
Şekil 3.8. 200 A'de üretilen Zn/Al 85/15 kaplamasının XRD çıktısı

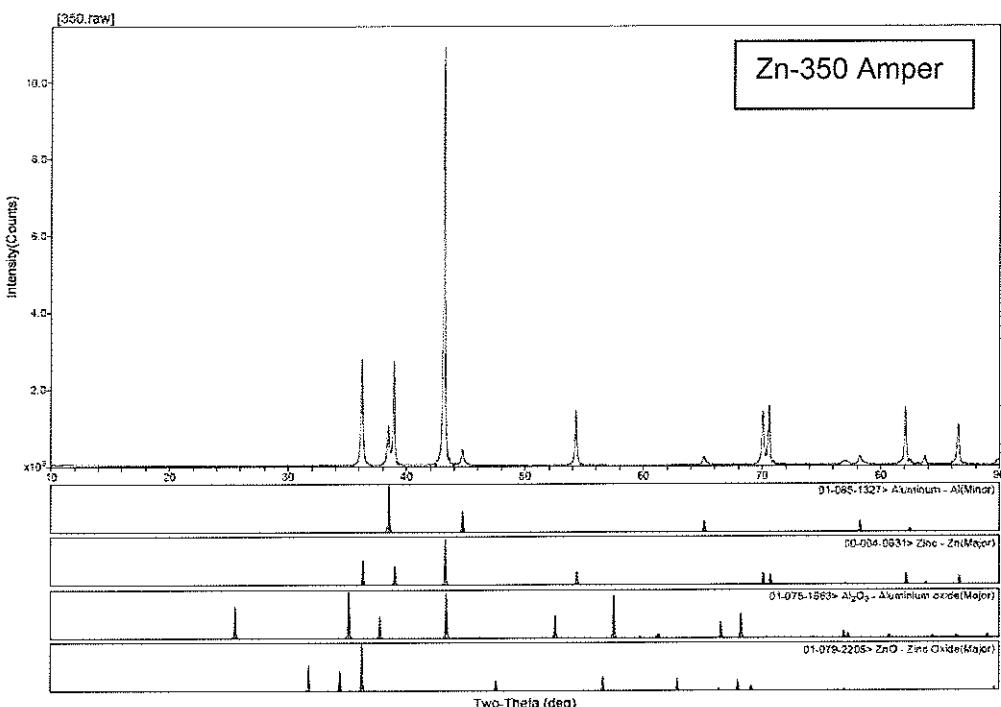
Şekil 3.9. 350 Amperde üretilen Zn/Al 85/15 kaplamasının XRD çıktısı.

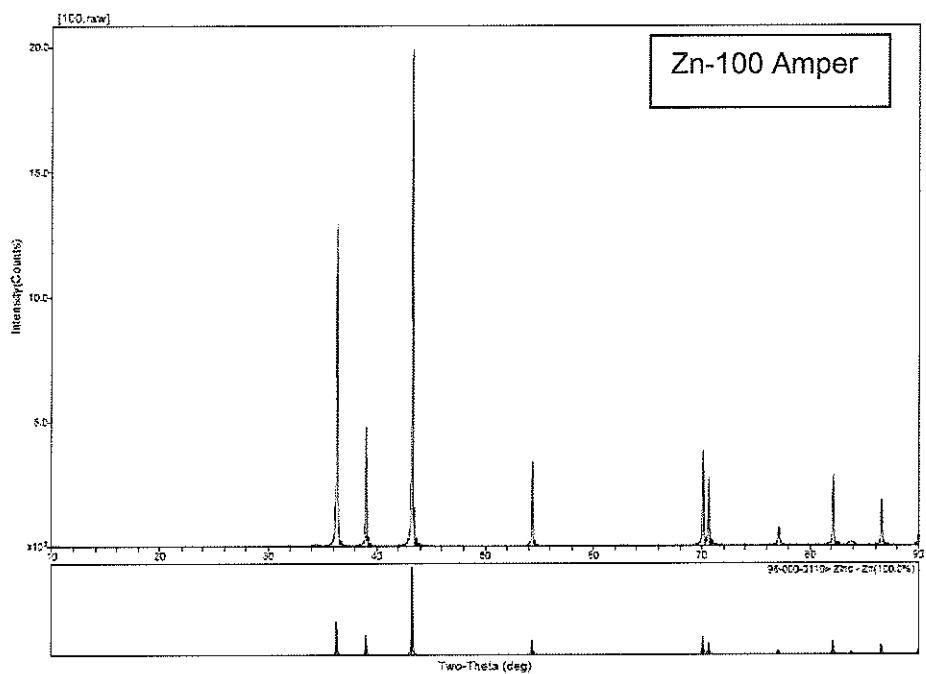
Şekil 3.10. 100 A'de üretilen saf Zn kaplamasının XRD çıktısı

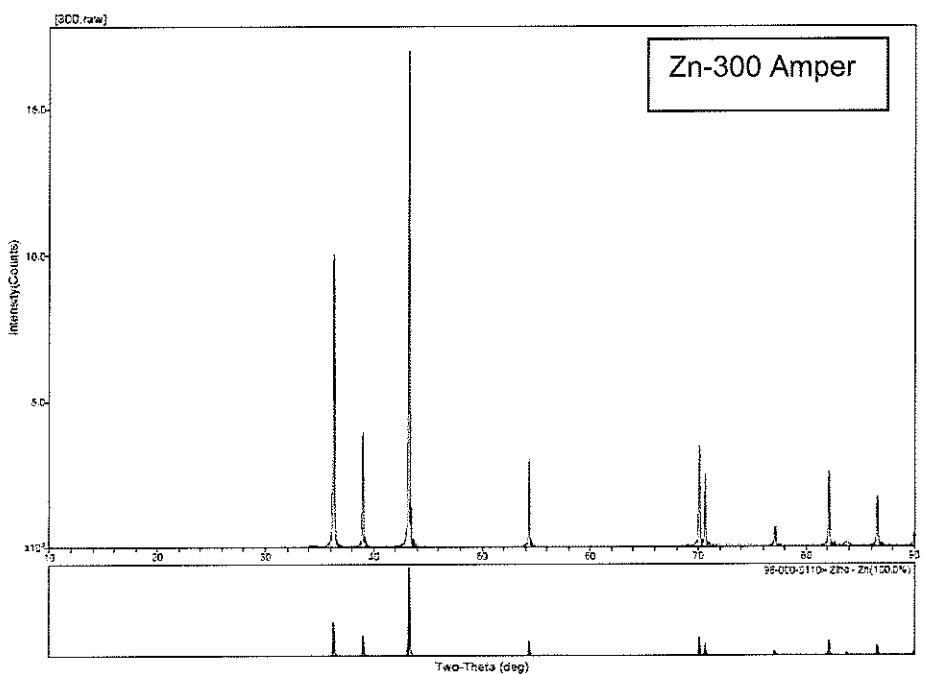
Şekil 3.11. 300 A'de üretilen saf Zn kaplamasının XRD çıktısı

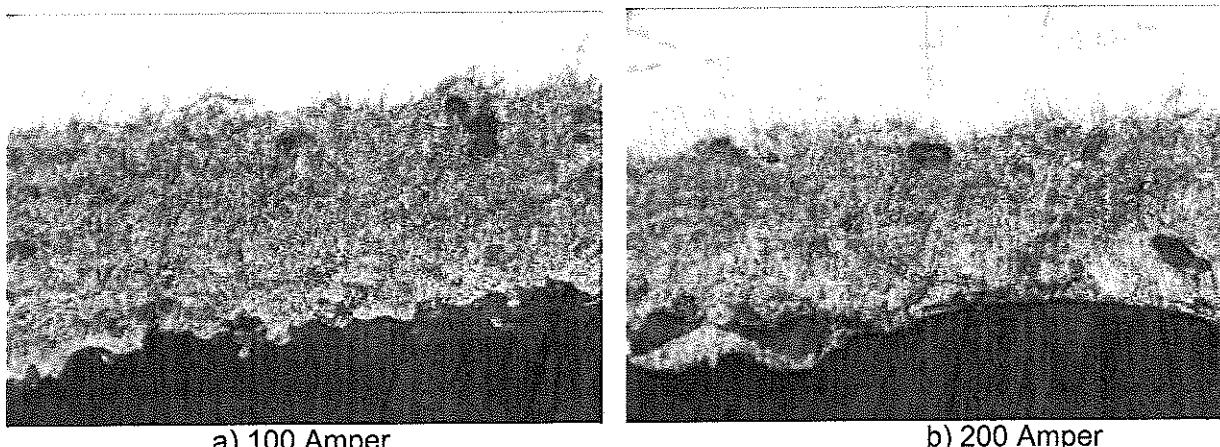
Şekil 3.12. Zn/Al 85/15 kaplamasının mikroyapısı (100A, 3bar)

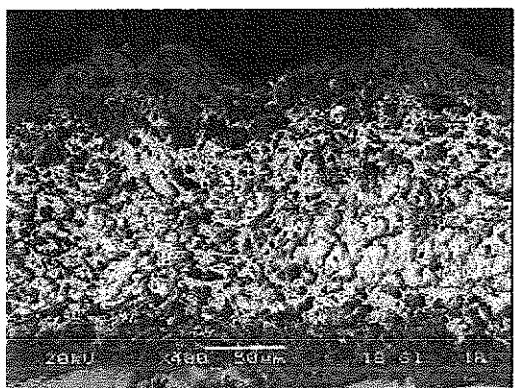
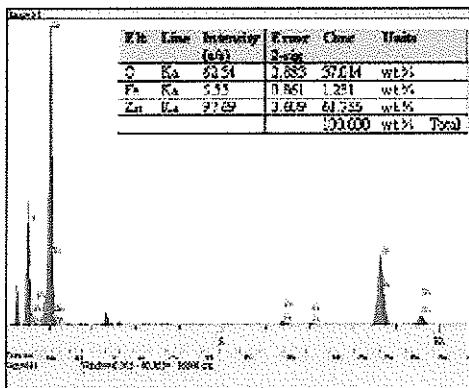
a) Zn kaplamasının SEM mikroyapı görüntüsü, oksit ürünü ZnO, altlık ürünü Fe

Kaplama örneğinin genel olarak mikroyapı özelliklerinin belirlenmesine yönelik olarak gerçekleştirilen SEM analizlerinde tüm kaplamaların lamelli bir morfolojiye sahip olduğu görülmektedir (Şekil 3.19). SEM analizlerinde Zn ve Zn/Al kaplamalarının kaplama kalınlıkları homojendir. Al kaplamasının tabaka kalınlığı daha az görülmektedir. Gerçekleştirilen EDX analizlerinde kaplamaların, ana metalinin oksit ürünleri ile karışım şeklinde bir bileşime sahip olduğu görülmüştür. SEM ve EDX analizleri korozyon testi sonrasında da gerçekleştirilmiştir.

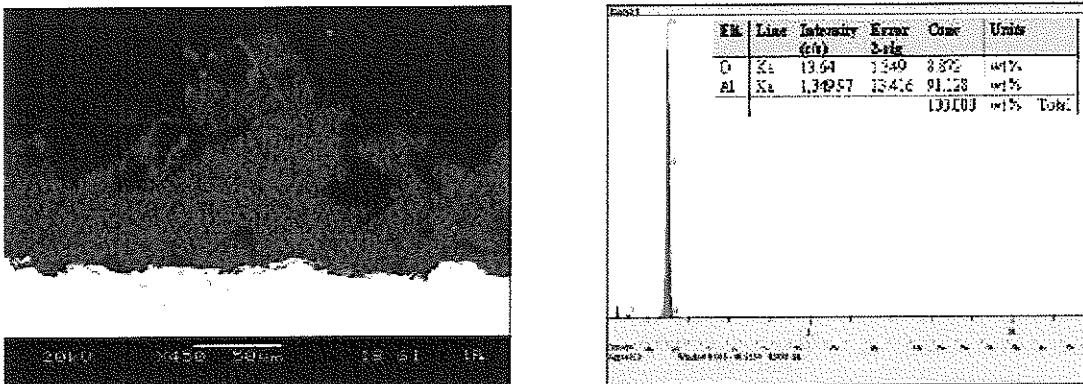
c) Al kaplamasının SEM mikroyapı görüntüsü, oksit ürünü  $\text{Al}_2\text{O}_3$

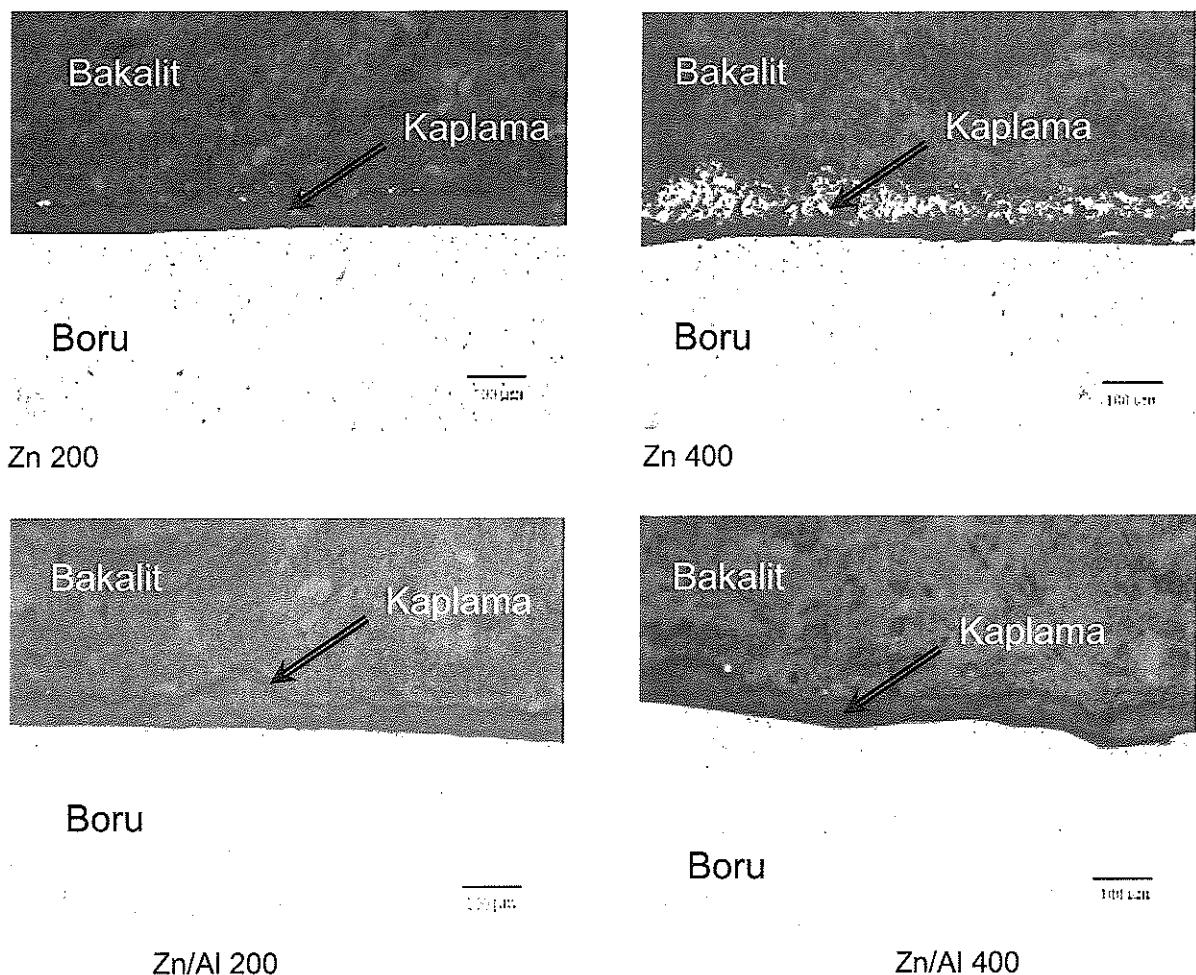
Bu numunelerde kaplama ile altlık malzeme arasında herhangi bir zon görülmemiştir. Arayüzey düzgündür ve herhangi bir boşluk veya delaminasyon görülmemiştir.

Şekil 3.20. Isıl işlem görmemiş farklı kalınlıklarda Zn ve Zn/Al 85/15 kaplanmış numunelerin mikroyapı görüntüleri

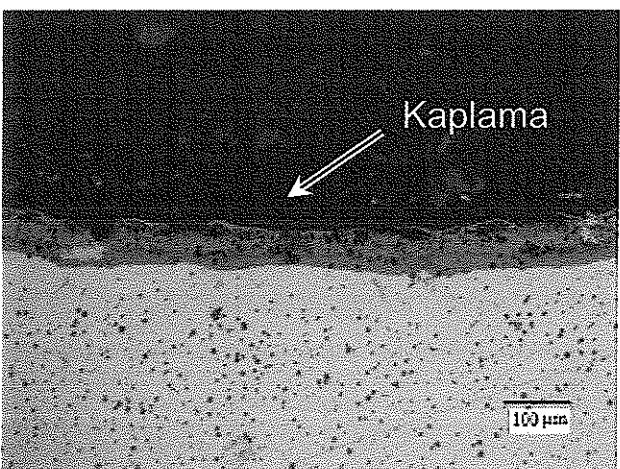
Şekil 3.22. Isıl işlem görmüş ve Zn kaplanmış numunenin mikroyapı görüntüsü

Şekil 3.22'de ise SMS'den temin edilen Zn kaplanmış düktile demir borudan elde edilen optik mikroskop görüntüsü verilmiştir. Bu mikroyapı da laboratuar ortamında kaplanmış malzemelerden elde edilen görüntülere benzerdir.

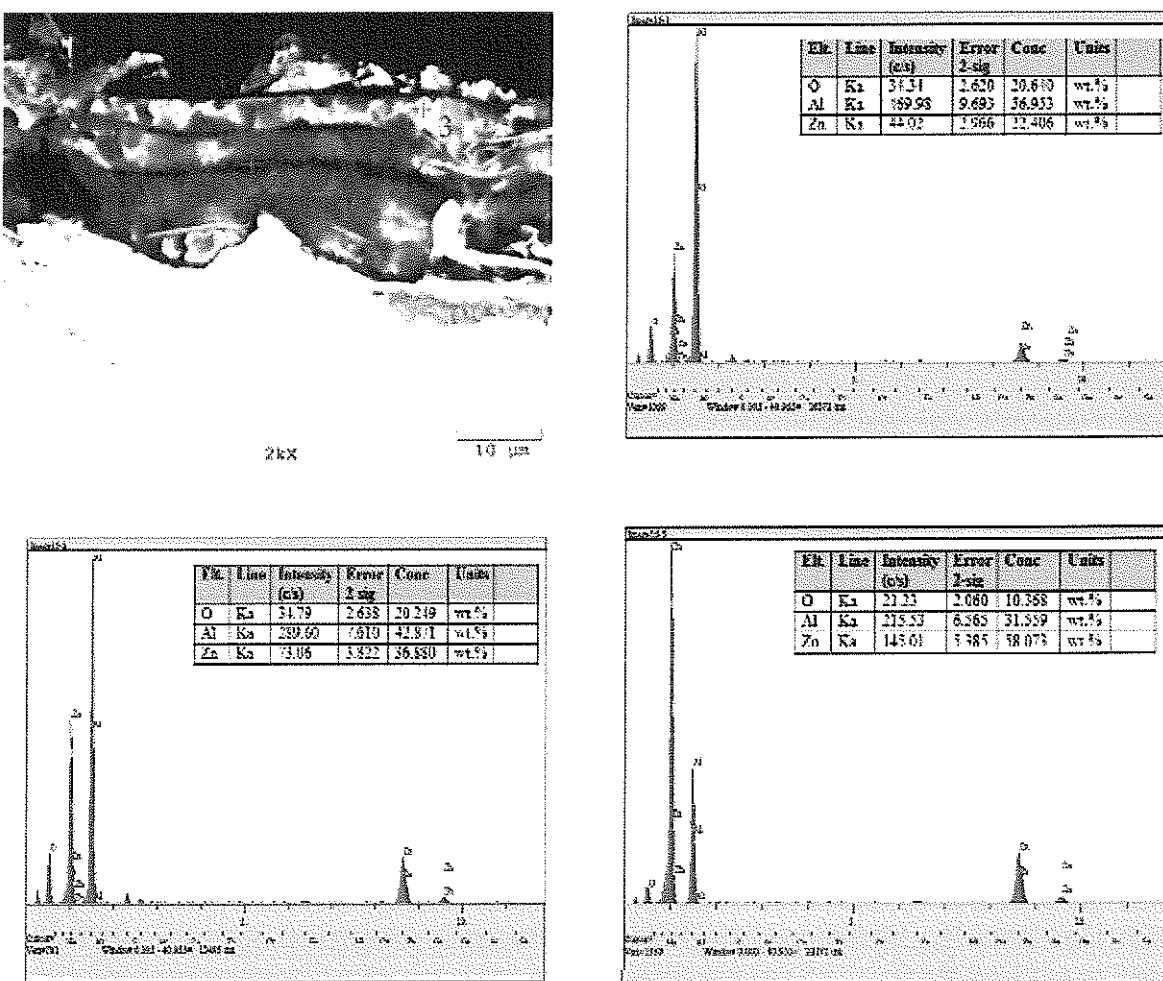
EDS analizlerinde Zn, Al elementleri ve bunların Oksijen pikleri göze çarpmaktadır. Kaplama kalınlığı homojen olmayıp, genel olarak kaplamanın özelliklerinin kötü olduğu mikroyapı resminden anlaşılmaktadır (örn. yapışma mukavemetinin düşük olması)

Şekil 3.25. Zn/Al 85/15 kaplaması (1,5 bar ve 150 A)

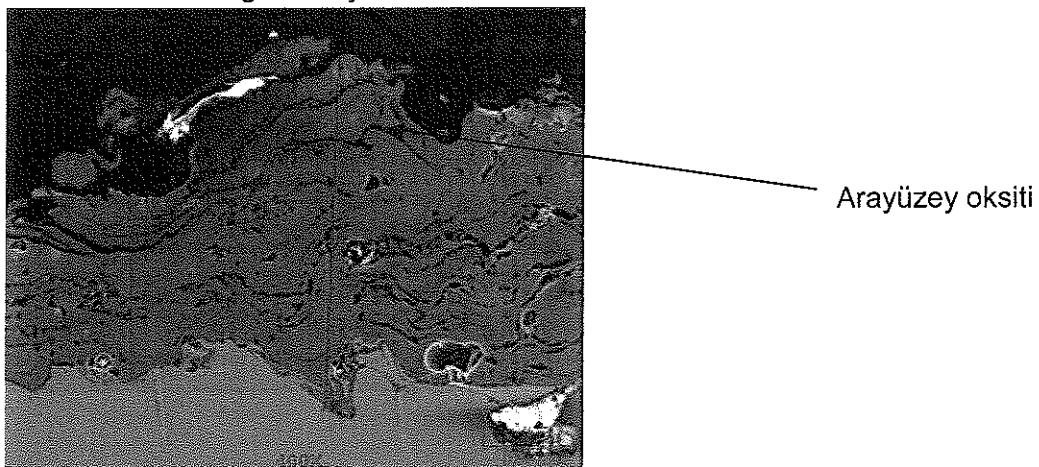
gözlemlenmemiştir. Dropletlerin yayılmasıyla oluşan lamelli yapının ara yüzeylerindeki oksit tabakasının kalınlığı oldukça azdır.

Şekil 3.26. Zn/Al 85/15 kaplaması 3 bar 250 A

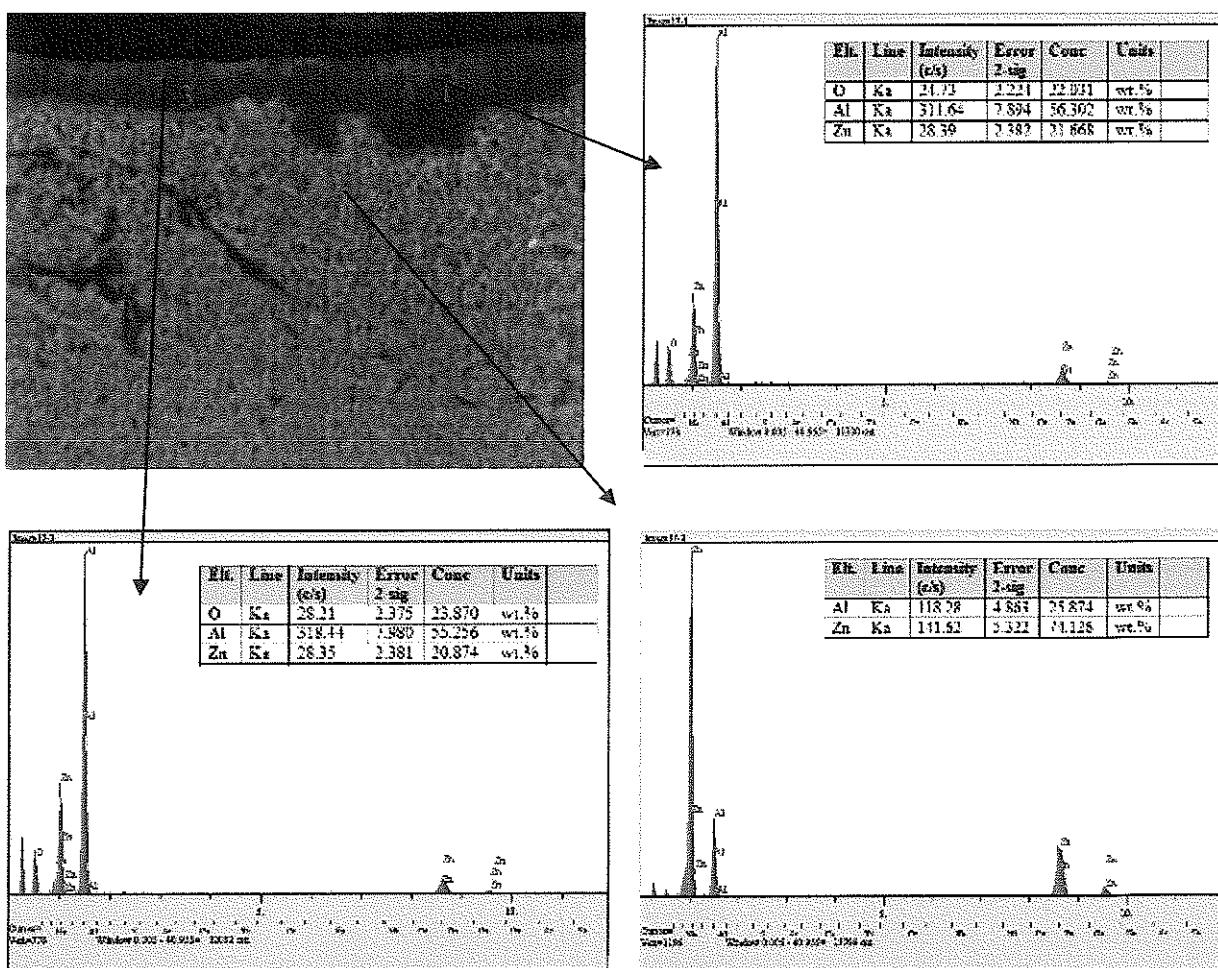
Şekil 3.27. Zn/Al 85/15 kaplamasının üst yüzeyinin SEM detay görüntüsü ve EDS analizleri

Kaplama yüzeyinin daha yüksek SEM analizlerinde farklı bir zon göze çarpmaktadır. Bu zonun kalınlığı 3-6 mikron arasında değişmektedir (Şekil 3.27). Gerçekleştirilen EDS analizlerinde bu bölgenin alüminyumca zengin olduğu görülmekte olup daha önce yapılan çalışmalarda da bu yapı belirtilmiştir [9,10].

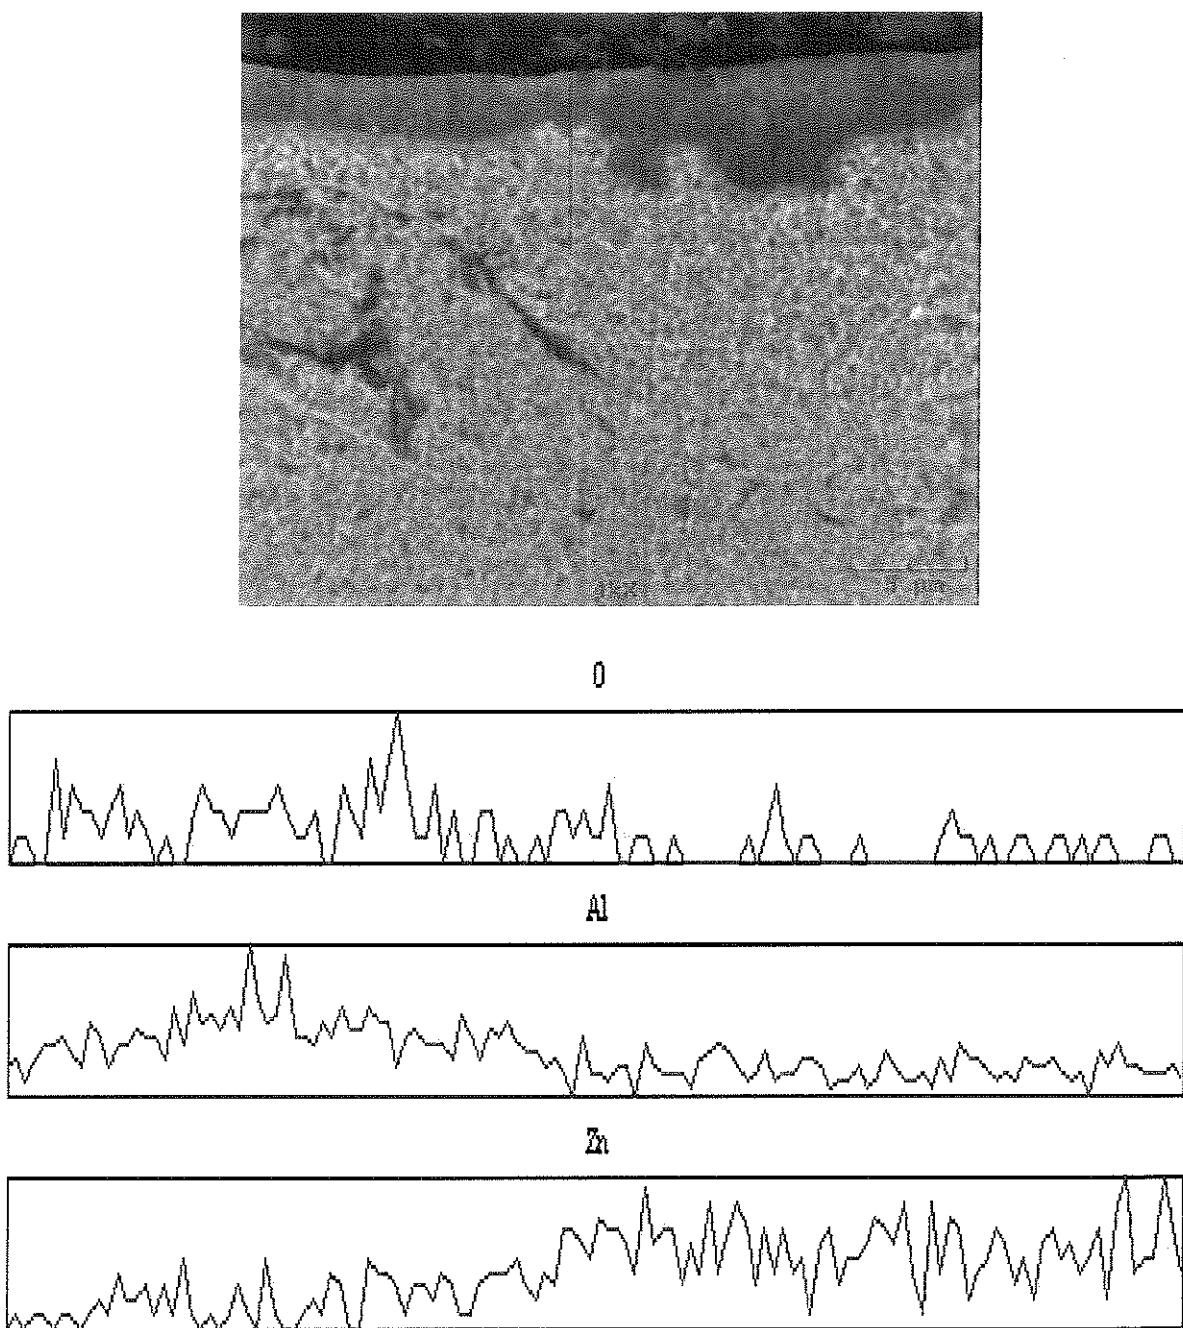
Şekil 3.28. Zn/Al 85/15 kaplamasının üst yüzeyinin çizgi analizi (üst yüzeyden altlığa doğru)

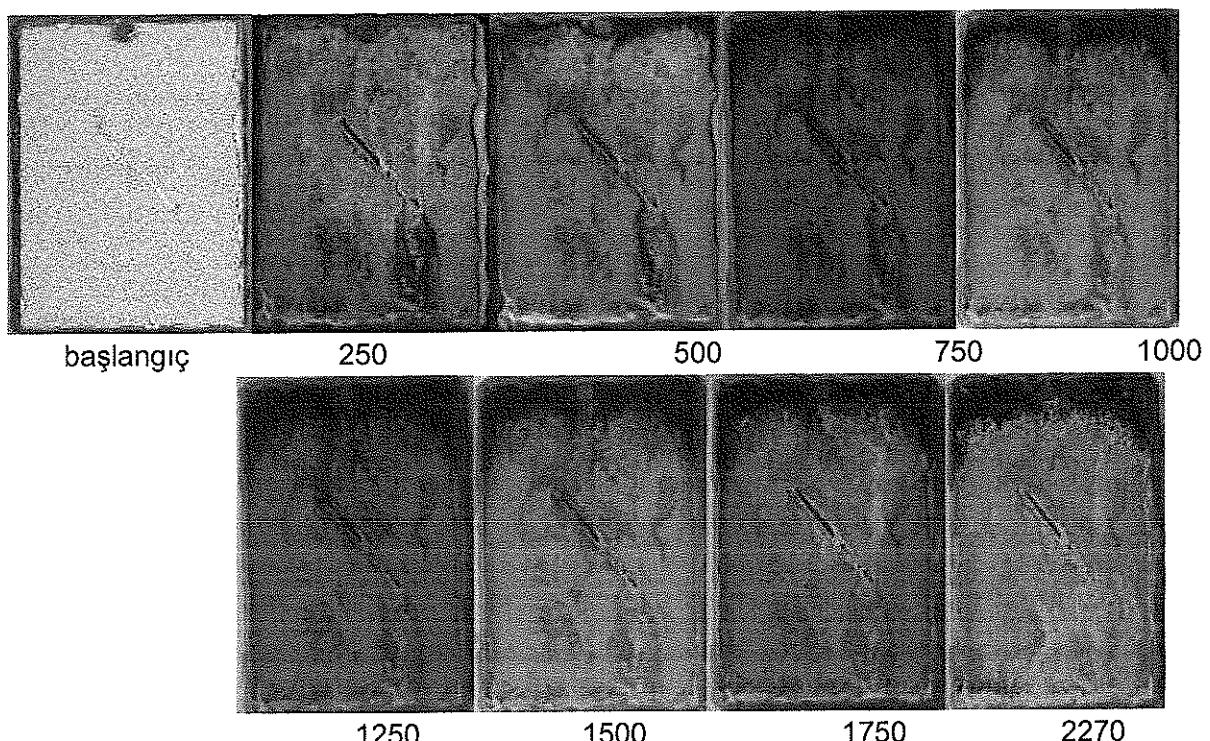
Şekil 3.29. Al esaslı kaplamaların tuz testi sonrası üst yüzey görünümleri

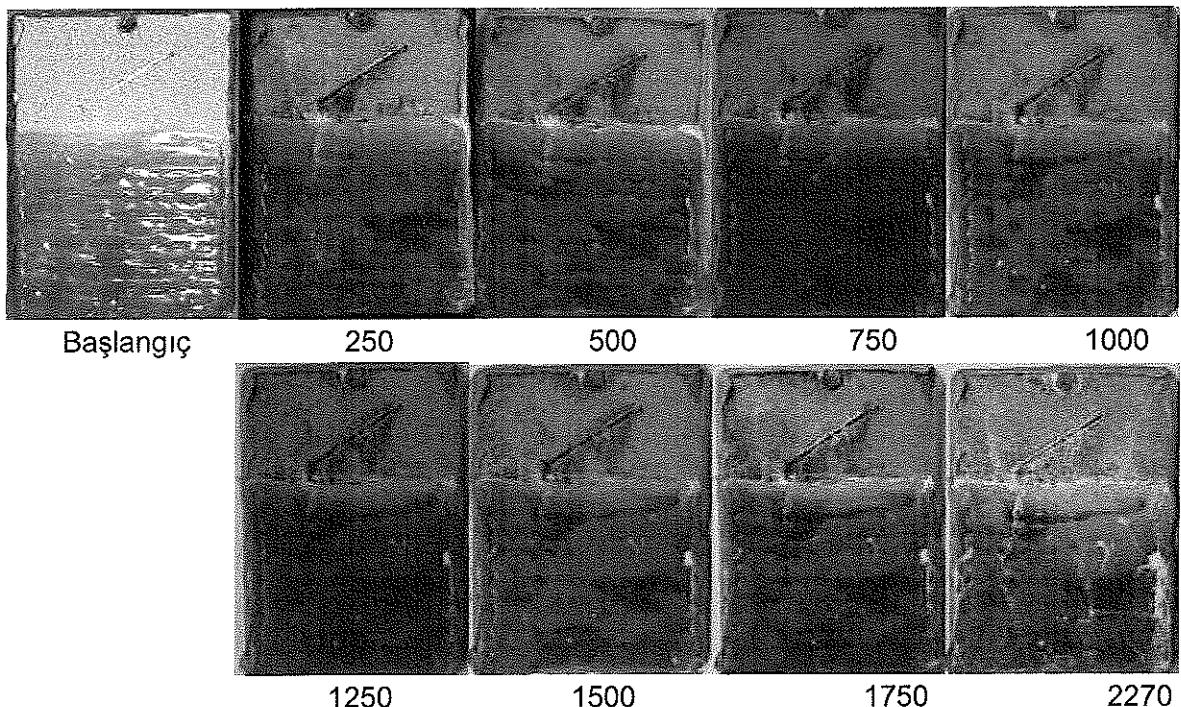
a) Al esaslı numuneleri Korozyon Testi (3 bar, 250A)

Şekil 3.30. Al esaslı kaplamaların tuz testi sonrası üst yüzey görünümleri

Ark spreyle farklı akımlarda üretilen kaplamaların üst yüzey görüntüleri Şekil 3.30 ve Şekil 3.31'de görülmektedir. Resimlerden Al kaplaması için üretim parametresinin, tabakanın tuz testine etki eden bir parametre olmadığı anlaşılmaktadır. Bilindiği gibi Al kaplaması pH: 6.6–7 arasında en yüksek dirence sahiptir. Tuz püskürtme testinin pH da bu aralıkta olduğu için Al tabakasının korozyona uğramaması doğaldır.

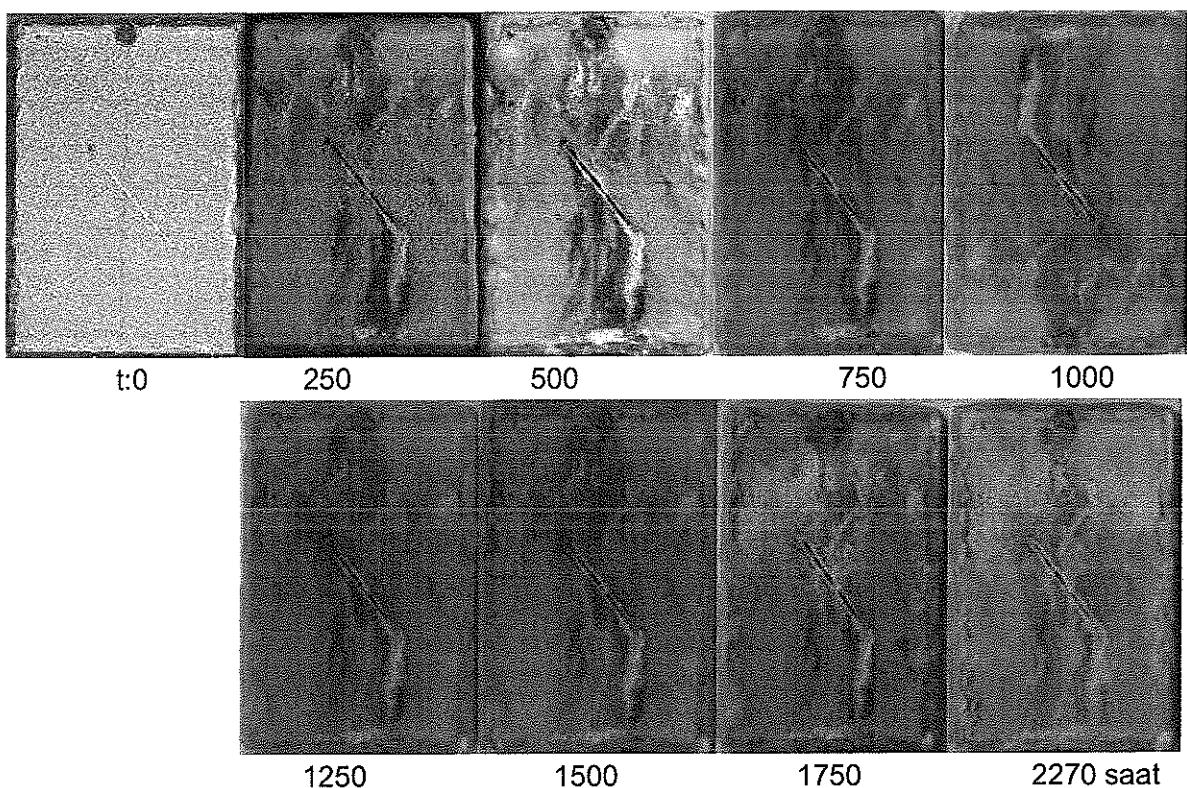
Şekil 3.31. Al esaslı kaplamaların tuz testi sonrası üst yüzey görünümleri (3 bar, 300 A)
