**Proje No: 105M061**

**Termal Püskürtme Tekniği ile Yüksek Performanslı  
Zn/Al 85/15 Kaplamaların Üretilimi ve  
Karakterizasyonu**

Eylül 2007  
SAKARYA

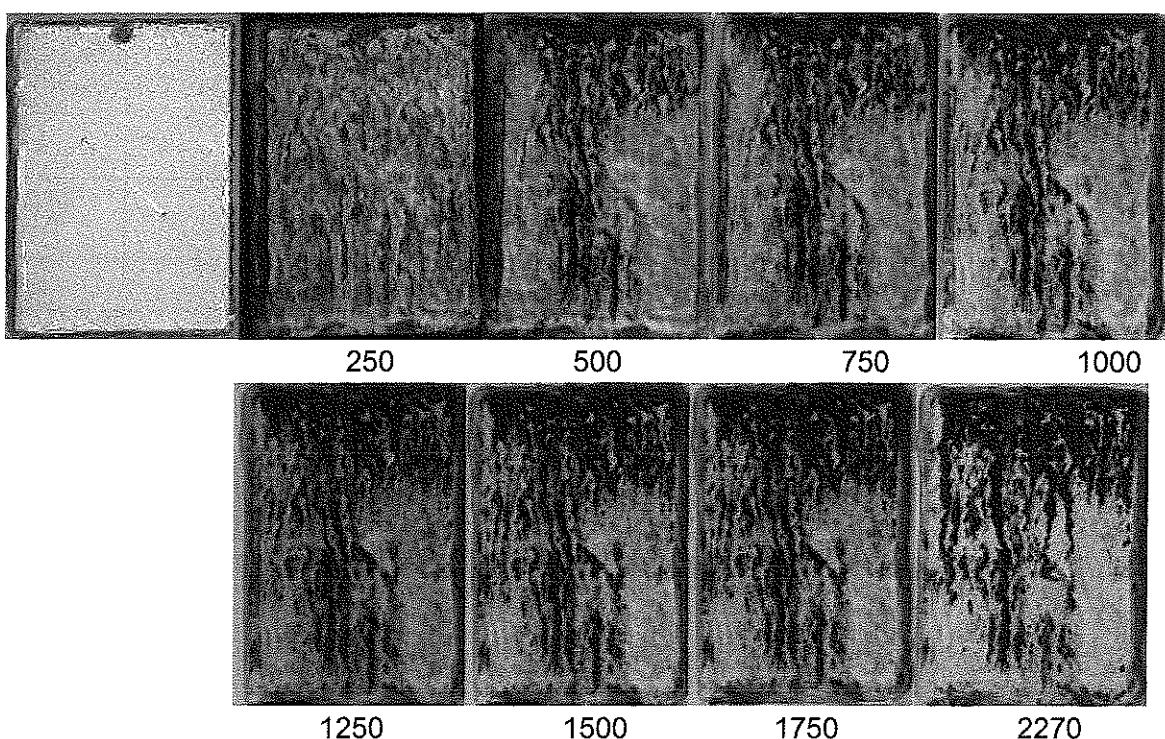
Şekil 3.32. Zn kaplaması 3 bar ve 100 A üretilmiş

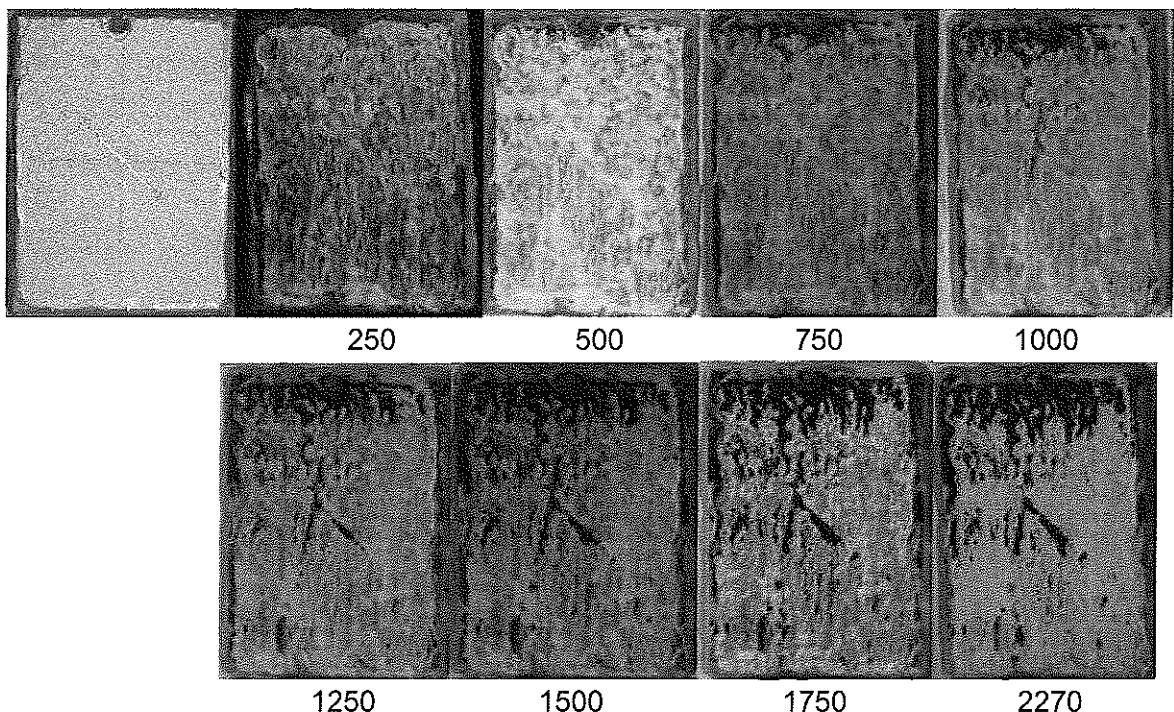
Şekil 3.33. Zn kaplaması 3 bar ve 200 A üretilmiş

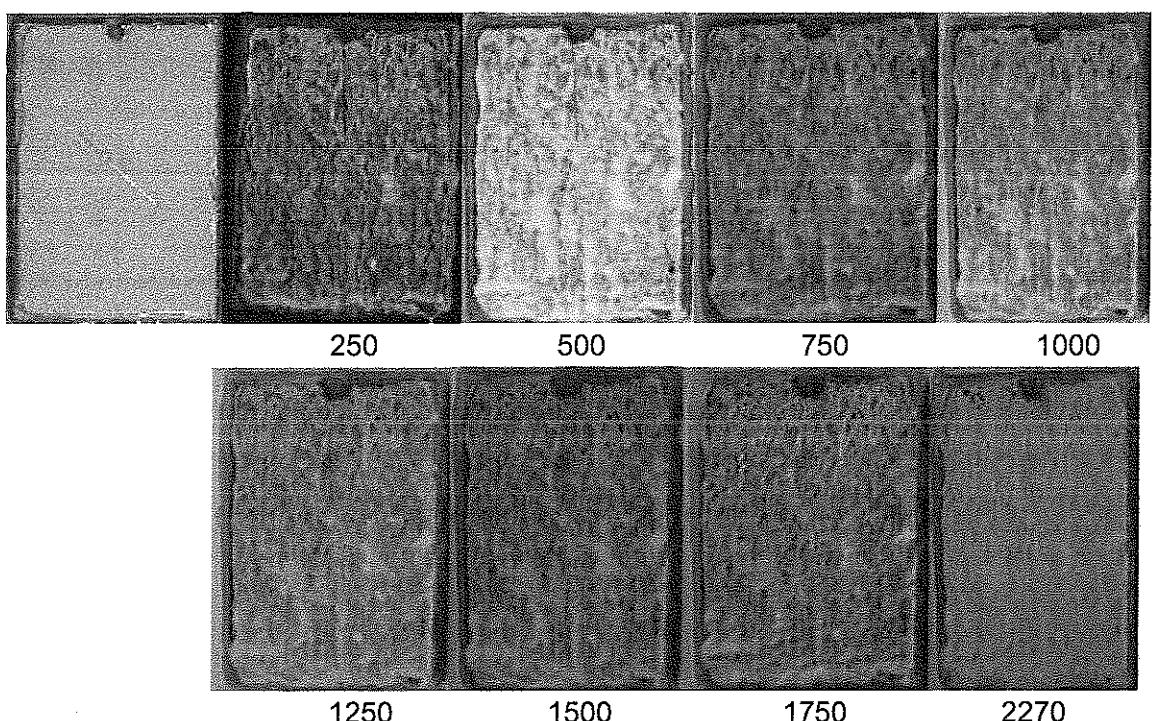
Şekil 3.34. Zn kaplaması 3 bar ve 300 A üretilmiş tabaka

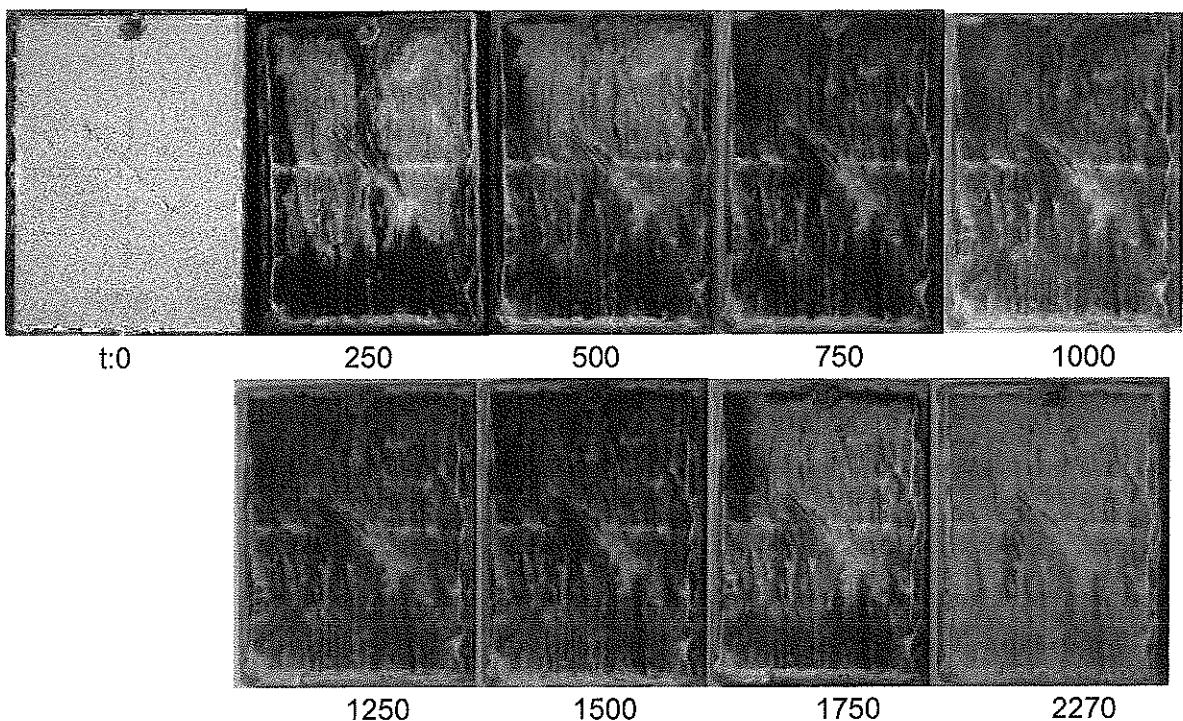
a) Zn/Al 85/15 esaslı numuneleri Korozyon Testi (3 bar sabit tutulmuş, 100A)

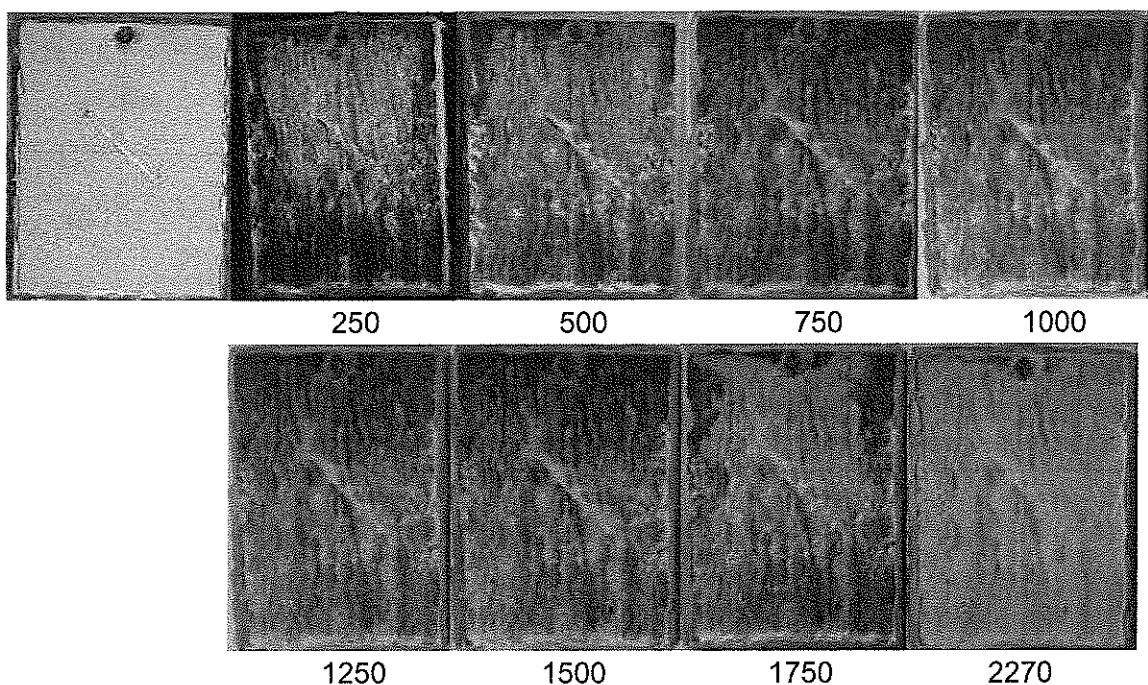
b) Zn/Al 85/15 esaslı numuneleri korozyon testi (3 bar sabit, 150A)

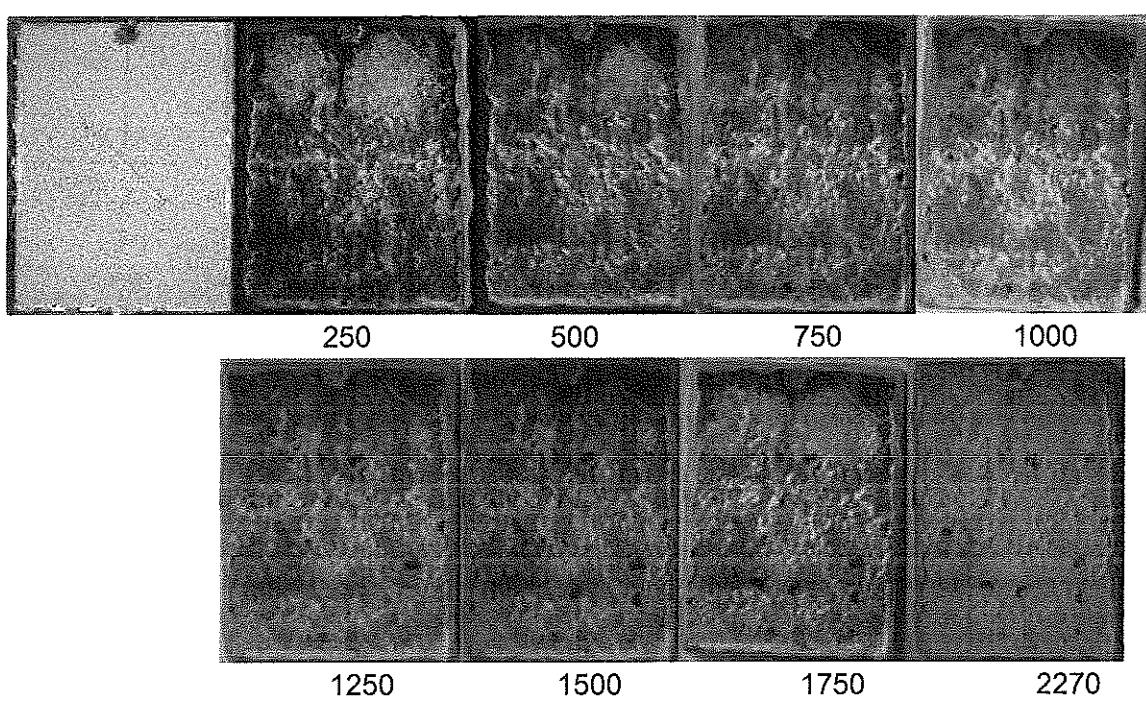
c) Zn/Al 85/15 esaslı numuneleri korozyon testi (3 bar sabit, 250A)

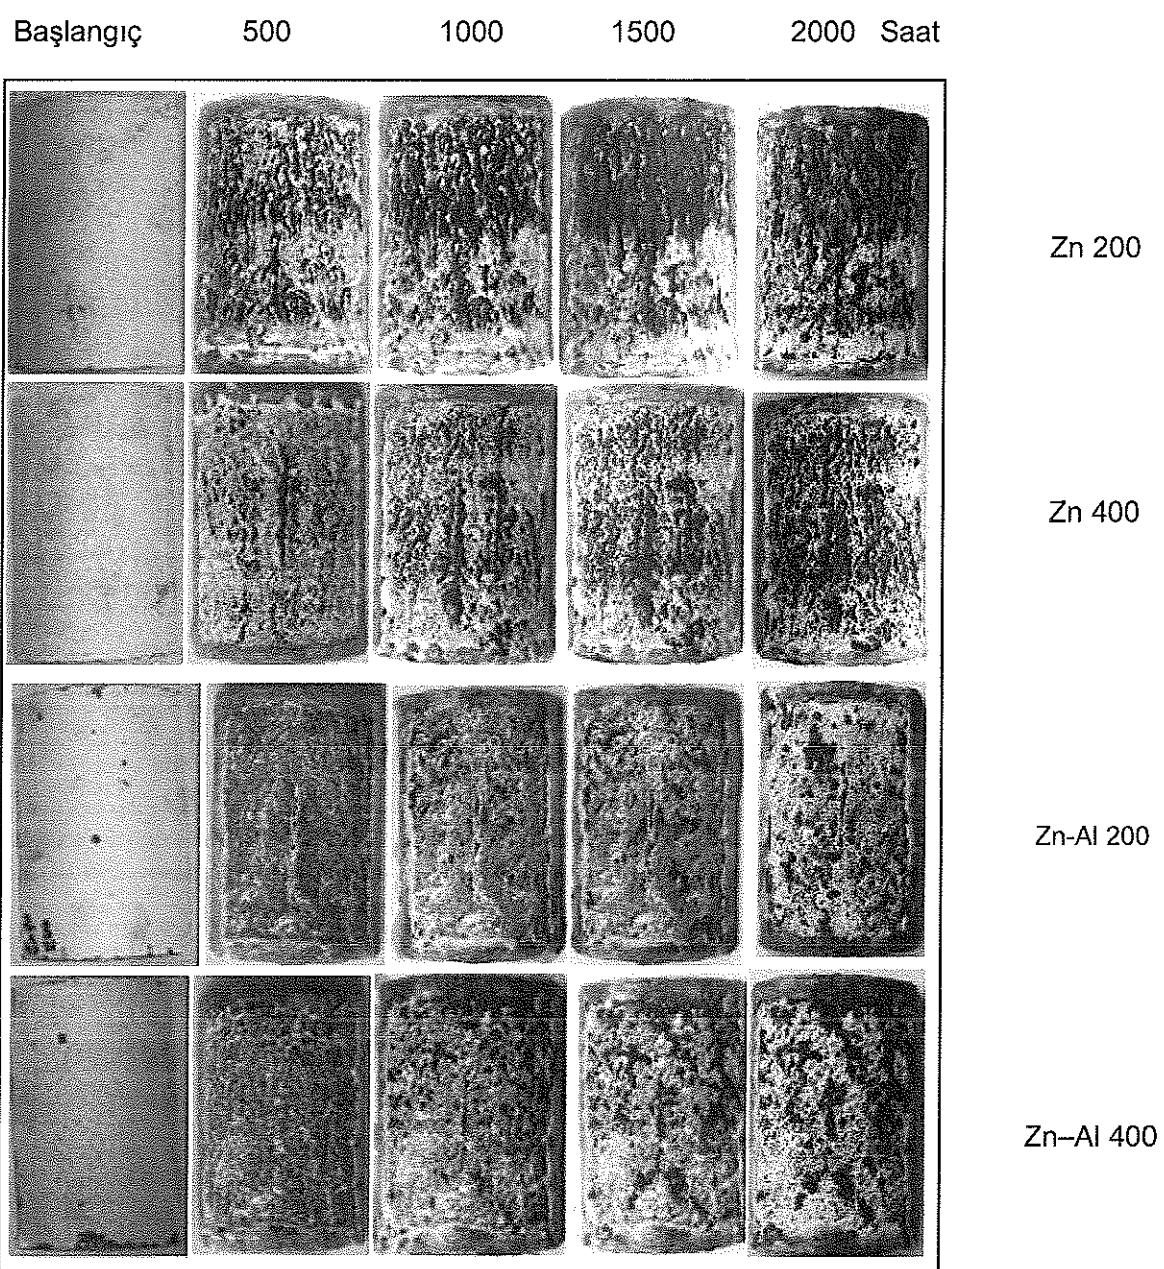
Şekil 3.36. Isıl işlem görmemiş numunelerin korozyon testi süresindeki performanslarının karşılaştırılması

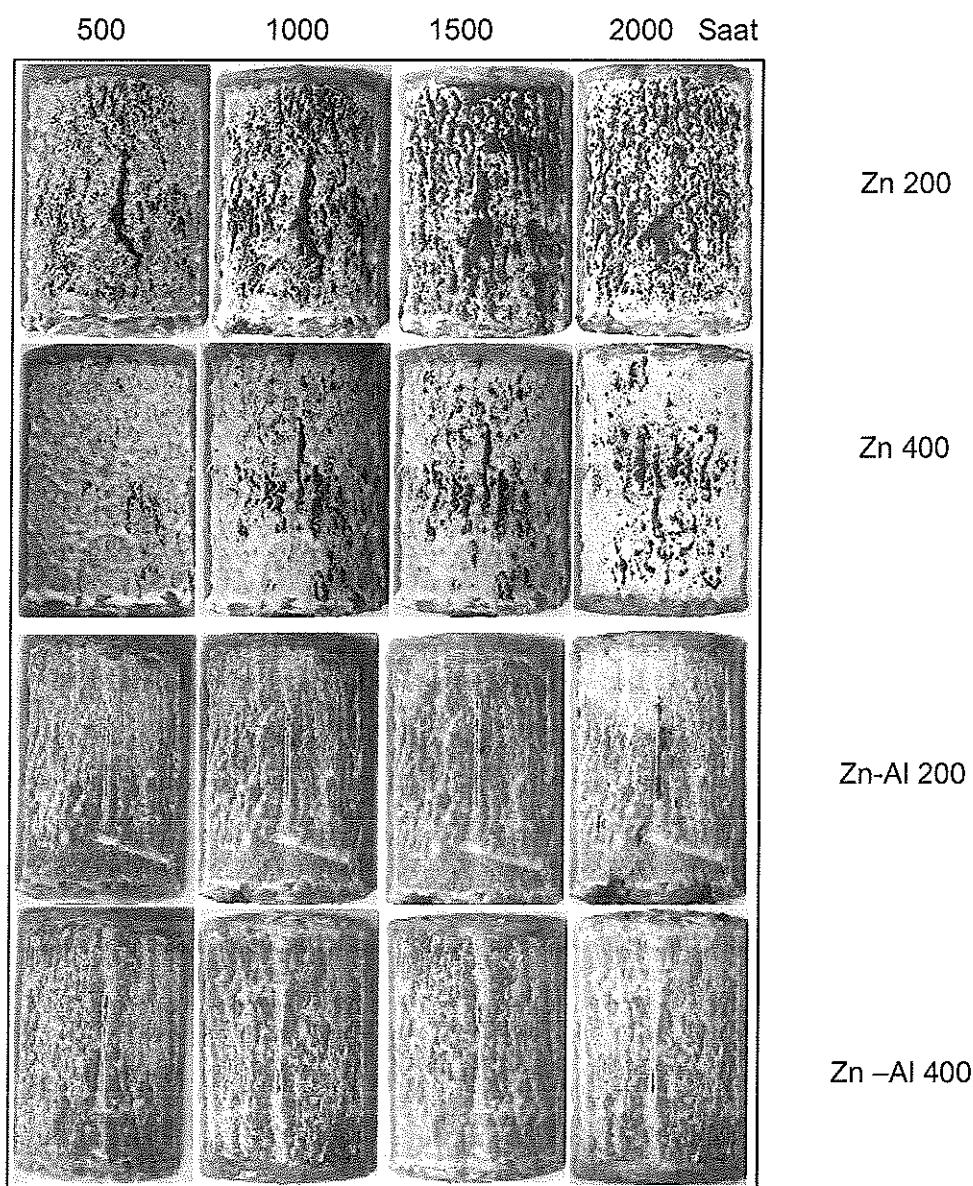
Şekil 3.37. Isıl işlem görmüş numunelerin korozyon testi süresindeki performanslarının karşılaştırılması

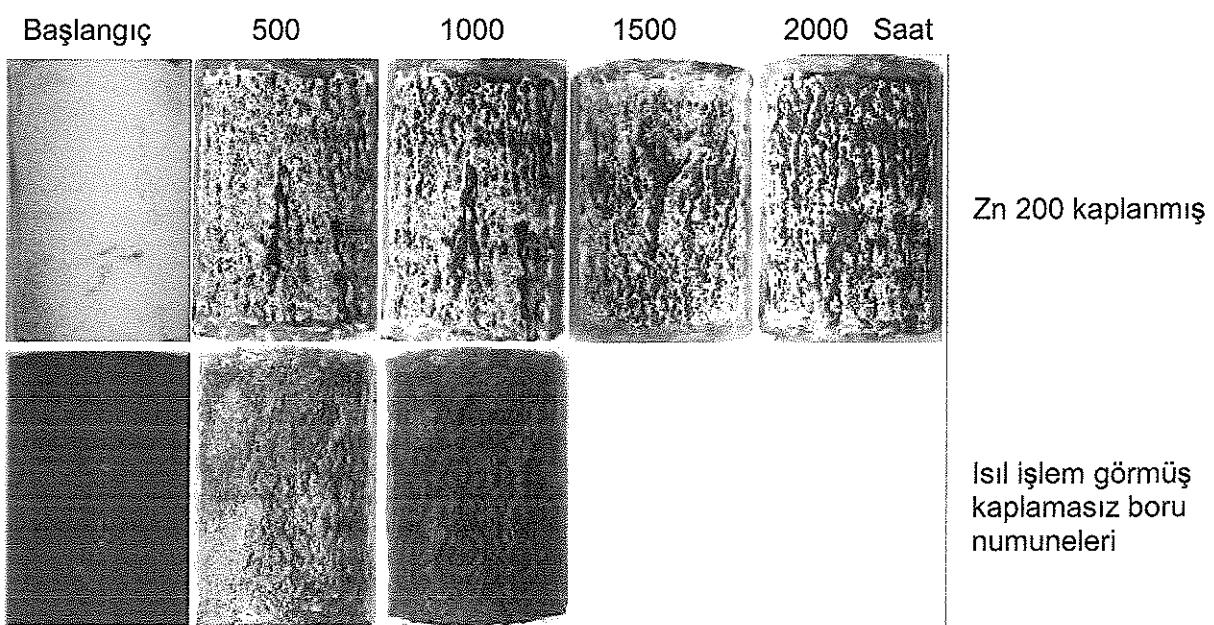
Şekil 3.38. Ticari olarak üretilmiş  $200 \text{ gr/cm}^2$  kalınlığında Zn kaplamalı düktıl demir boru numunesi ile ıslı işlem görmüş yüzeyi oksitli düktıl demir boru numunesi

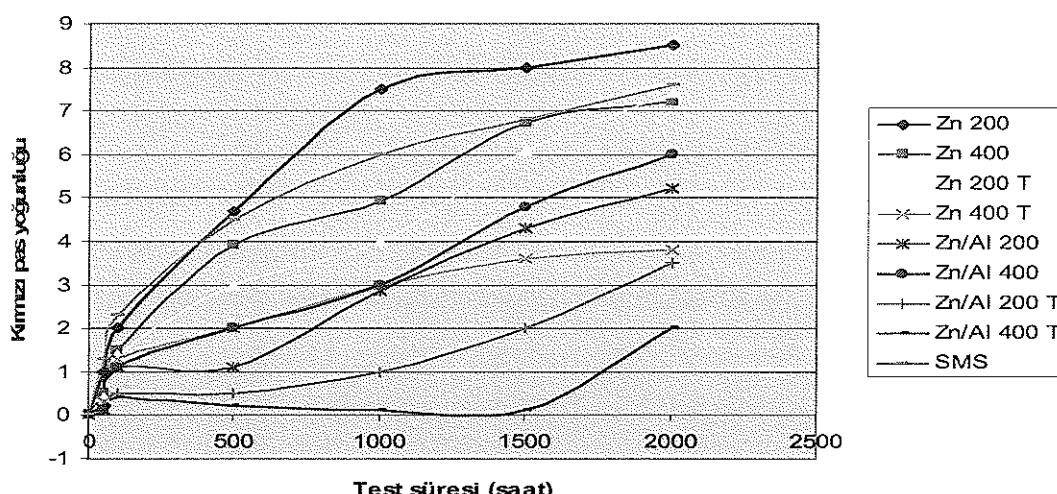
Şekil 3.39. Test numunelerinin korozyon testi boyunca kırmızı pas yoğunluğuna göre performans değerlendirmesi

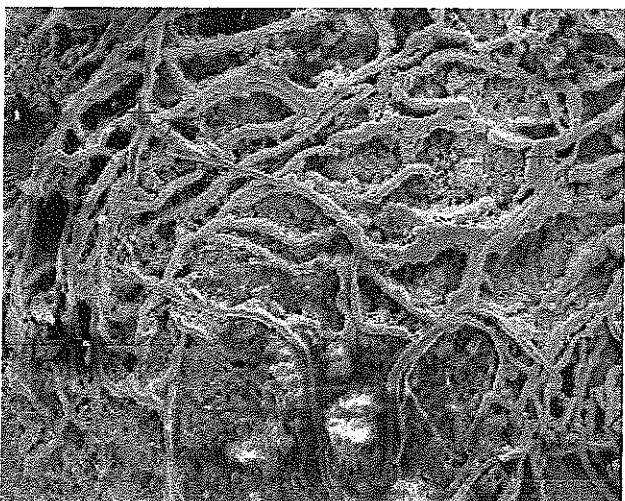
Şekil 3.40. Zn kaplamasının SEM görüntüsü ve EDS analiz tabloları

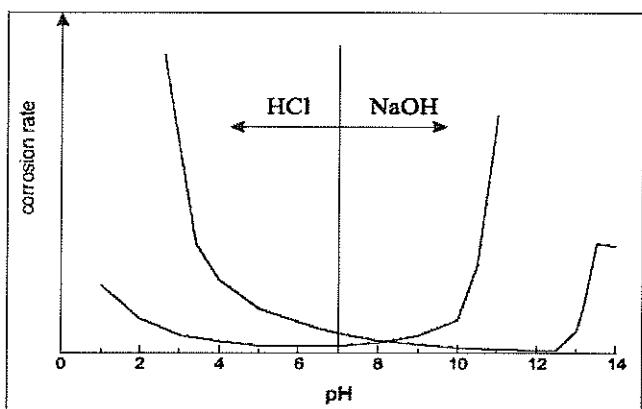
Şekil 3.45. pH değeri ve korozif ortama bağlı olarak Zn/Al kaplamasının korozyon hızı

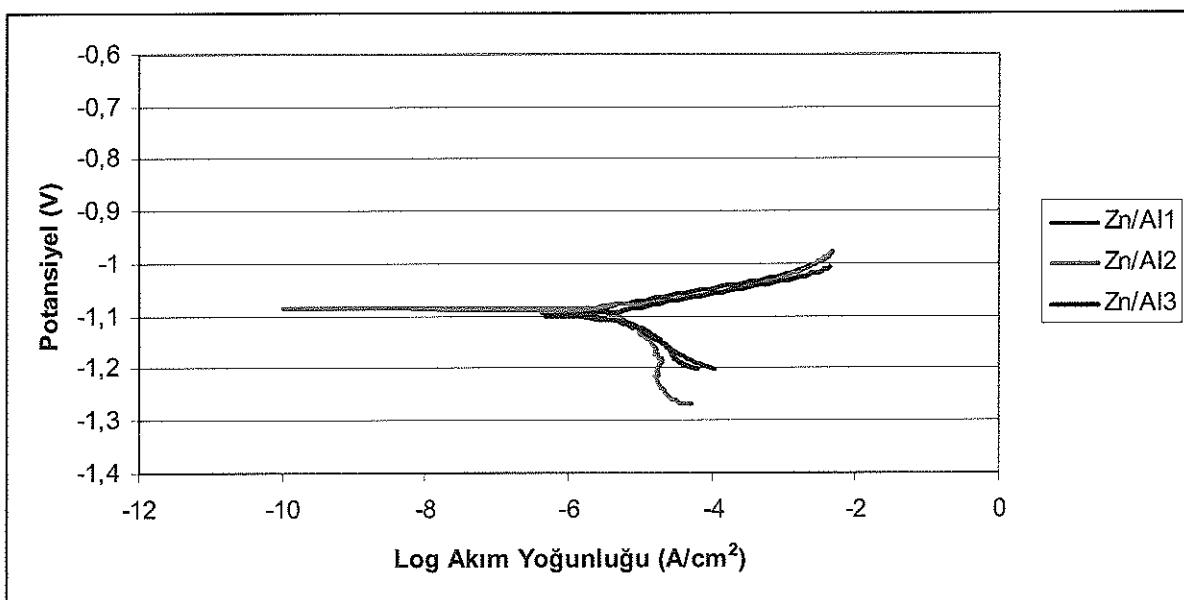
Şekil 3.47. Zn/Al kaplamaların anodik polarizasyon eğrileri ve  $i_{corr}$  değerleri tablosu

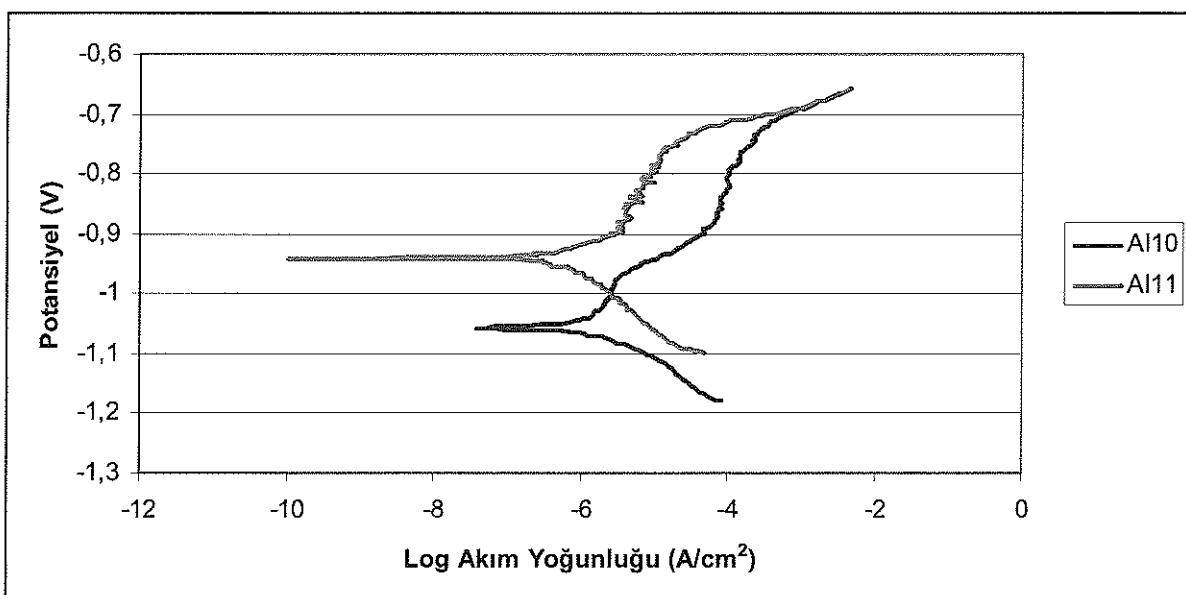
Şekil 3.48. Al numunelerinin anodik polarizasyon eğrileri ve  $i_{corr}$  değerleri tablosu
