**ATIKSU SİSTEMLERİNDE TIKANMALARA NEDEN
OLAN MAKSİMUM YÜKLEME DEĞERLERİNİN
BELİRLENMESİ**

YÜKSEK LİSANS TEZİ

Enstitü Anabilim Dalı : ÇEVRE MÜHENDİSLİĞİ

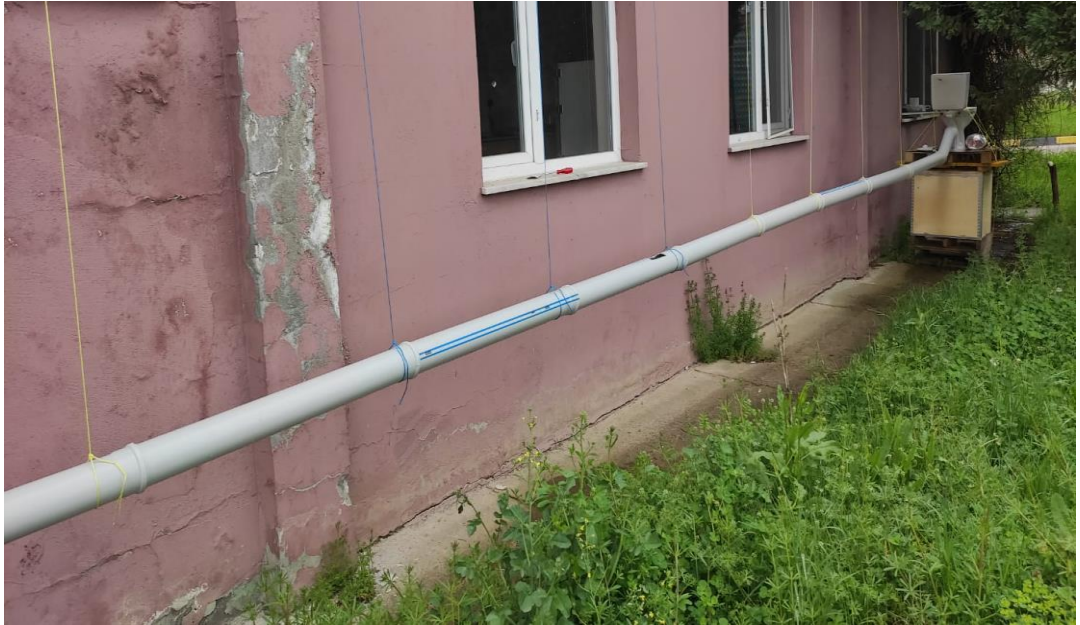
Şekil 3.1. Hendek atıksu arıtma tesisinde kurulan deney düzeneği

$$\%Eğim = \frac{Yükseklik * 100}{Uzunluk}$$

$$\%2 = \frac{Yükseklik (m) * 100}{20 (m)}$$

$Yükseklik = 0,4 m$ (toplam iki uç arası kot farkı)

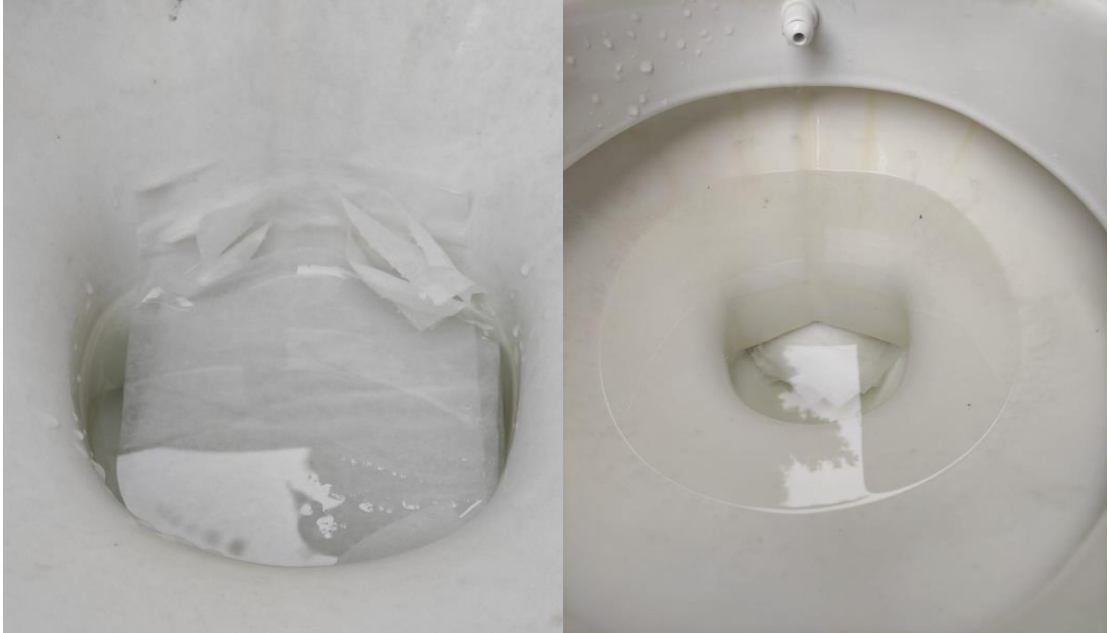
Şekil 3.2. Tuvalete atılan tuvalet kağıdı yaprakları (solda) ve tıkanan tuvalet gideri (sağda)

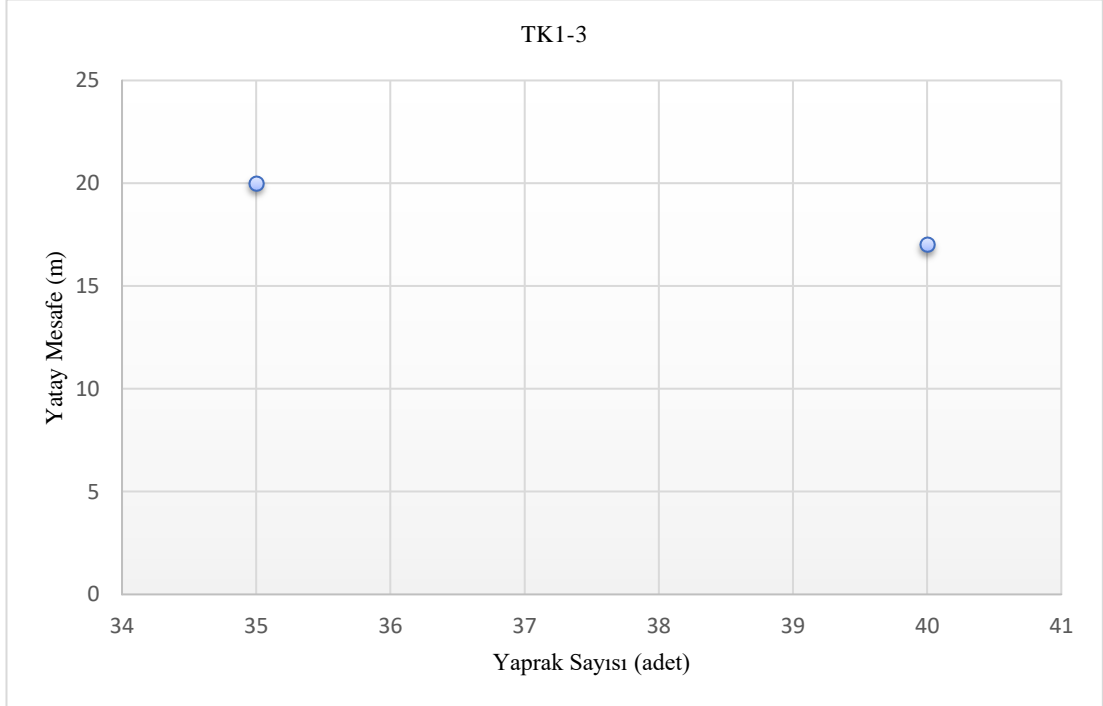
Şekil 4.3. TK1-3 çok riskli yüklemelere ait 3. sifon hareketi

2. ve 3. sifon çekimlerinde yaprakların boru hattı içerisindeki aldıkları mesafeleri aşağıdaki Şekil 4.2. ve Şekil 4.3.'te gösterilmiştir. Şekil 4.2.'de, tuvalete 8-30 arası yaprak atıldığında 2. sifon su hareketiyle, 30 yaprağa olan yüklemelerin sistemi terk ettiği gözlemlenmiştir. Fakat, 35 ve 40 adet yaprak atıldığında 2. sifonda boru hattından çıkış gerçekleşmemiştir. Bu yüklemelerden 35 yaprak 2. sifon hareketiyle 12 m ve 40 yaprak yükleme ise 2. sifon su ile pis su hattında 5 m kadar ilerleyebilmiştir. Şekil 4.3.'te, 3. sifon çekildiğinde 35 adet yaprak numunesi boru hattından çıkış yaptığı gösterilmektedir. Buna karşılık, 40 adet yaprak yüklemede, 3 sifon su ile 16 m kadar mesafe alabilmiş ve sistemden çıkış gerçekleştirememiştir. Bu sonuçlara göre, TK1-3

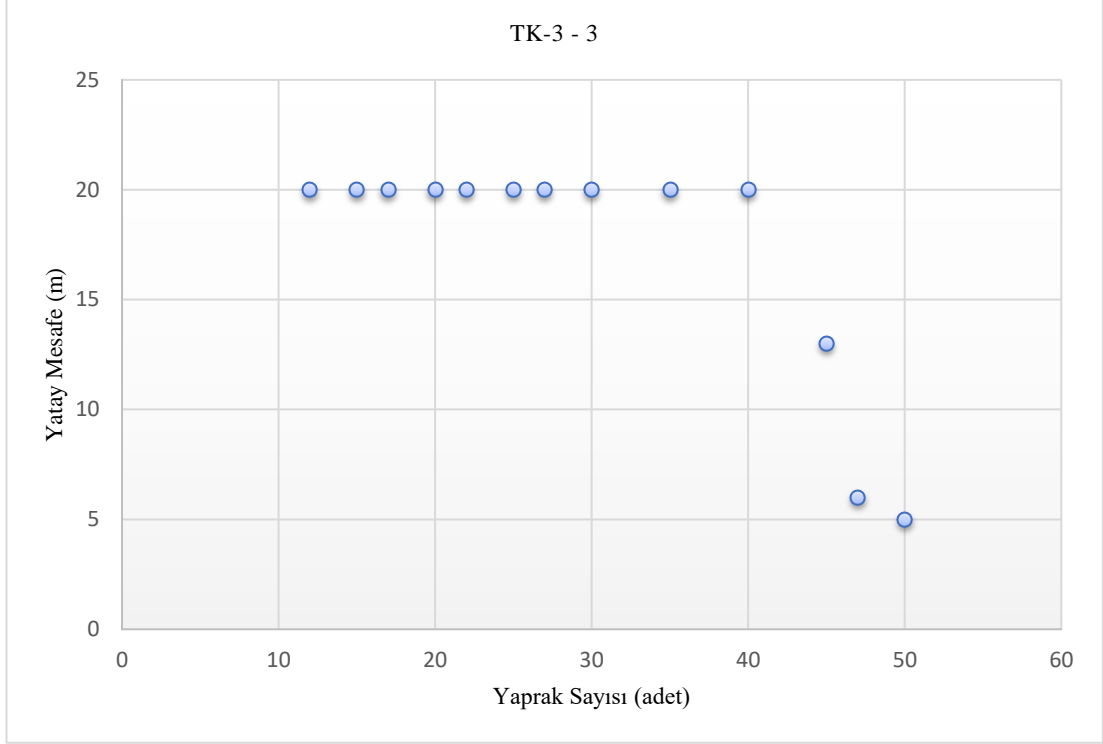
1. sifon su hareketiyle pissu giderini terk etmeyen miktarlar için, 2. ve 3. sifon çekimlerinde yaprakların boru hattındaki aldıkları mesafeler aşağıdaki Şekil 4.8. ve Şekil 4.9.'da gösterilmektedir. Örneğin, 12-40 yaprak arası yüklemelerin 2. sifonda pissu hattını terk ettiği gözlemlenmiştir. Fakat 45, 47 ve 50 adet yaprak atıldığında 2. sifonda boru hattından çıkış gerçekleşmemiştir. 3. sifon çekildiğinde ise 45 ve 47 adet yaprak numunesi boru hattından çıkış gerçekleştirirken 50 adet yaprak numunesi çıkış gerçekleştirilememiştir.

Şekil 4.8. TK3-3 riskli ve çok riskli yüklemelere ait 2. sifon hareketi

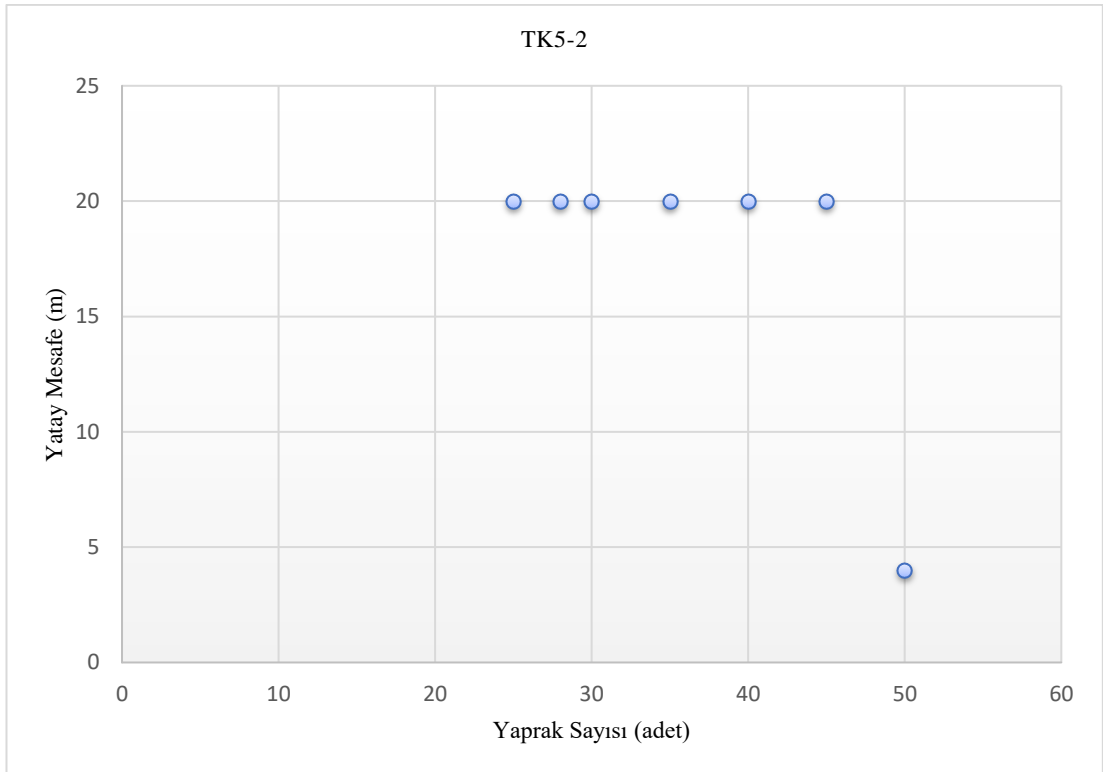
Şekil 4.15. TK5-2 çok riskli yüklemelere ait 3. sifon hareketi

2. ve 3. sifon çekimlerinde yaprakların boru hattı içerisindeki mesafeleri aşağıdaki Şekil 4.14. ve Şekil 4.15.'te gösterilmiştir. Tuvalete 10-22 arası yaprak atıldığında 2. sifonda çıkışlar gözlemlenmiştir. Fakat 25-50 arası yaprak atıldığında 2. sifonda boru hattından çıkış gerçekleşmemiştir. 3. sifon çekildiğinde ise 25-45 arası yaprak numunesi boru hattından çıkış gerçekleştirirken 50 adet yaprak numunesi çıkış gerçekleştirememiştir.

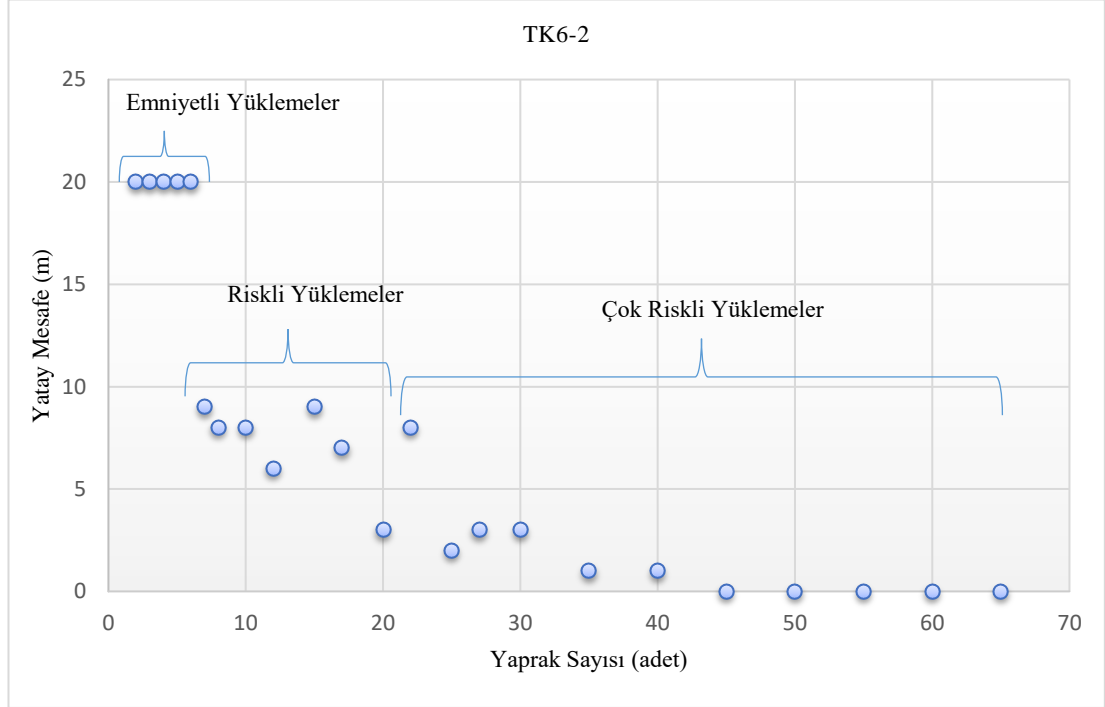
Şekil 4.16. TK6-2 tuvalete bırakılan yaprak sayısı ve bu miktarın 1. sifonda gittiği yatay mesafe

Şekil 4.16.'da görüldüğü üzere numuneye ait yaprak sayısı 2, 3, 4, 5 ve 6 olarak tuvalete atıldığında emniyetli yükleme meydana gelmiştir ve 1. sifonda boru hattını terk etmiştir. Maksimum emniyetli yükleme adedi ise 6 yapraktır. 7-18 yaprak arasındaki yüklemeler riskli ve daha fazla yaprak atıldığında ise çok riskli yüklemeler meydana gelmiştir.

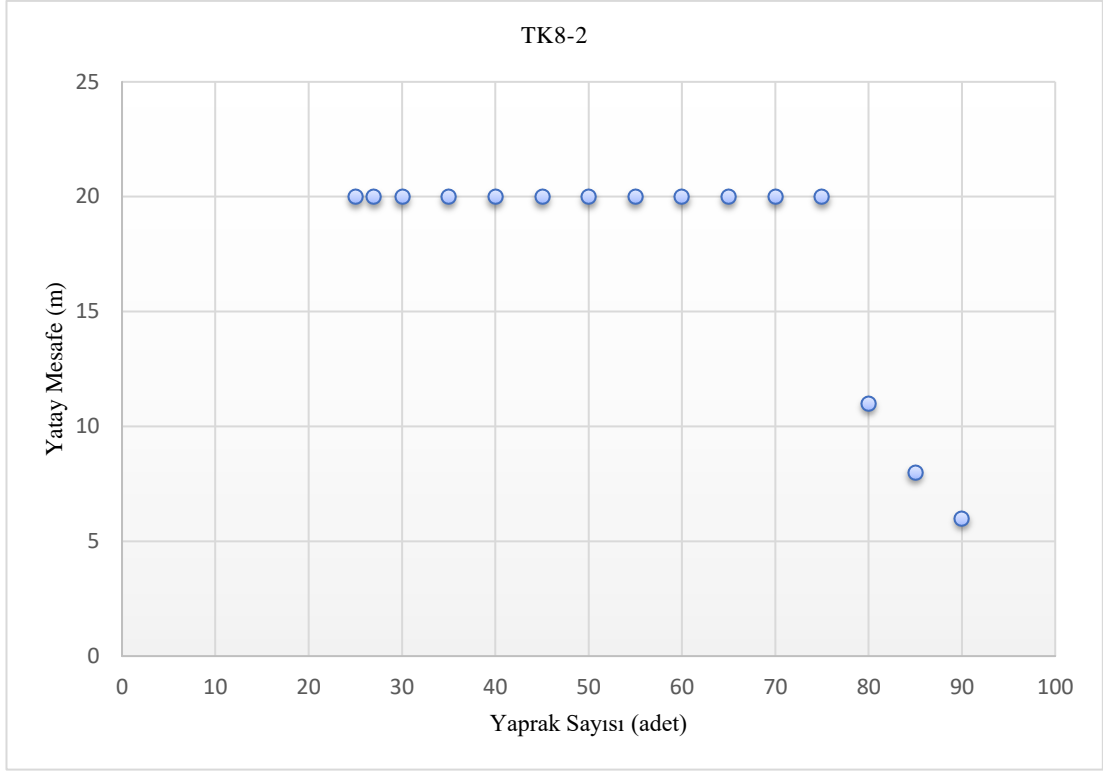
2. ve 3. sifon çekimlerinde yaprakların boru hattı içerisindeki mesafeleri aşağıdaki Şekil 4.23. ve Şekil 4.24.'te gösterilmiştir. Tuvalete 25-75 arası yaprak atıldığında 2. sifonda çıkışlar gözlemlenmiştir. Fakat 80-90 arası yaprak atıldığında 2. sifonda boru hattından çıkış gerçekleşmemiştir. 3. sifon çekildiğinde ise 80 ve 85 adet yaprak numunesi boru hattından çıkış gerçekleştirirken 90 adet yaprak numunesi çıkış gerçekleştirememiştir.

Şekil 4.23. TK8-2 riskli ve çok riskli yüklemelere ait 2. sifon hareketi

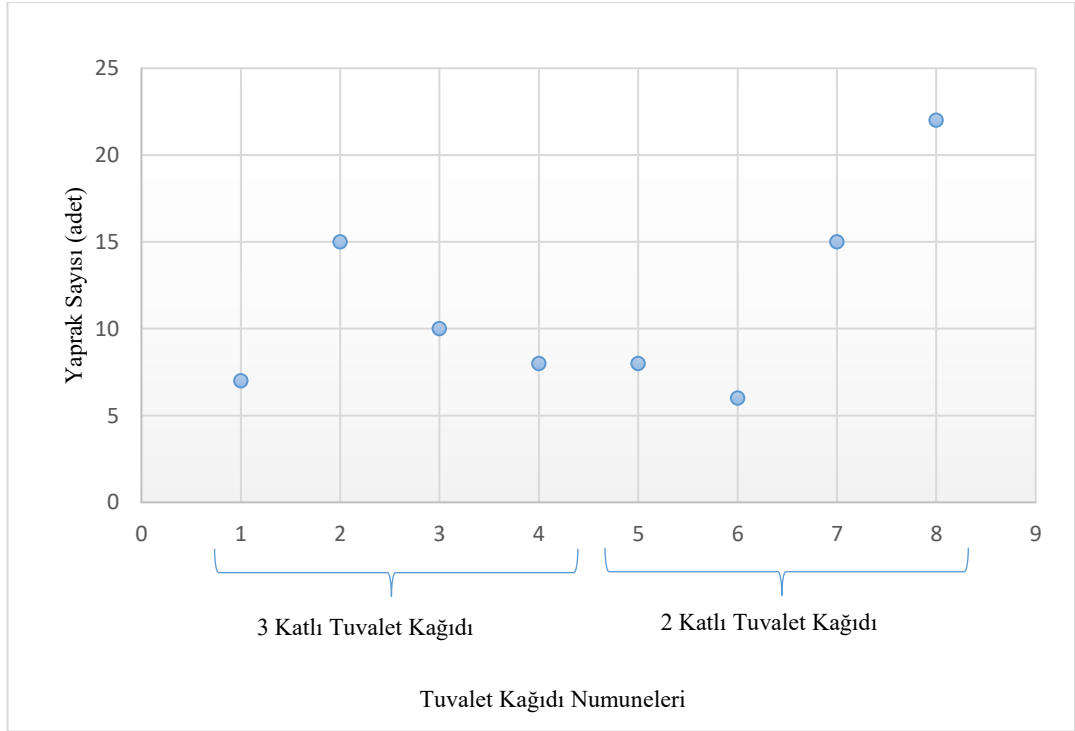
Şekil 4.25. Maksimum emniyetli yükleme yaprak adetleri

Yukarıdaki Tablo 4.10. ve Şekil 4.25.'de görüldüğü üzere emniyetli yüklemeler açısından 2 katlı ve 3 katlı tuvalet kağıtlarının arasında önemli bir fark gözlemlenmemektedir. Ancak, 2 katlı tuvalet kağıtlarının bazılarının (numune no. 8) 20-25 yaprak arasında emniyetli yükleme değerine ulaşması önemli bir tespit olmuştur. Buna göre, 2-katlı ve ekonomik ürünlerin maksimum emniyetli taşıma yaprak adetleri biraz daha fazladır. Bu durum 2 katlı tuvalet kağıdı atılan tuvaletlerde, 3 katlı tuvalet kağıdı atılan tuvaletlere göre tıkanma olaylarının daha az meydana geleceğine işaret etmektedir.

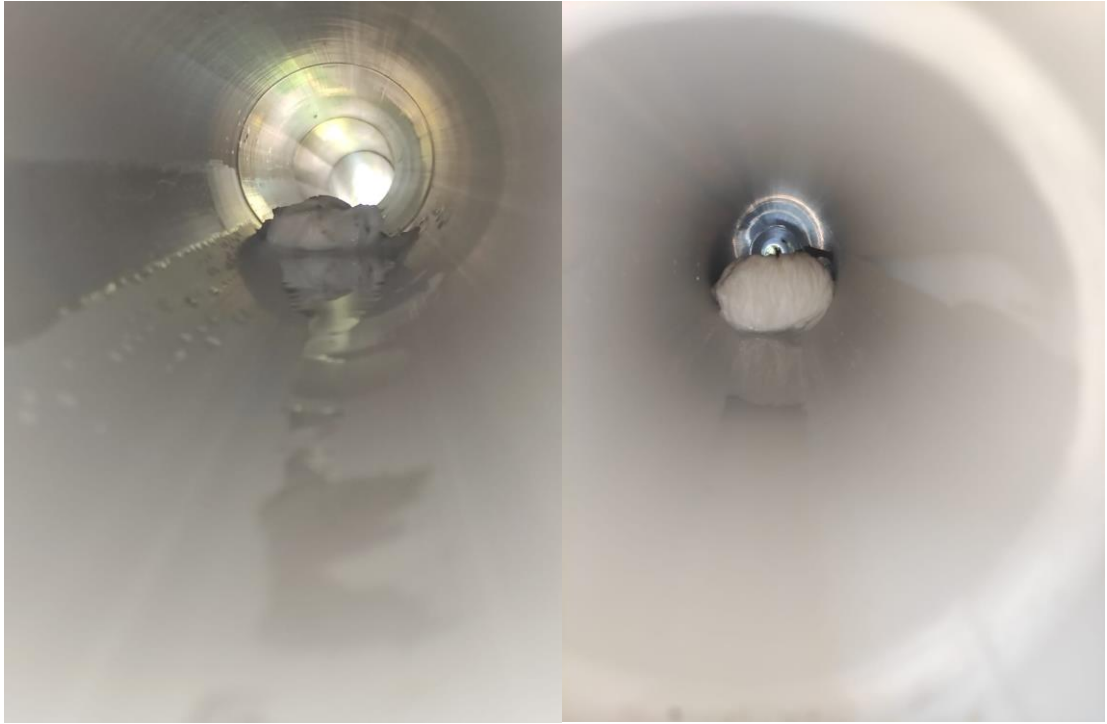
Şekil 4.26. Boru hattı içerisinde maksimum emniyetli taşıma mesafesine ulaşamayan tuvalet kağıtları

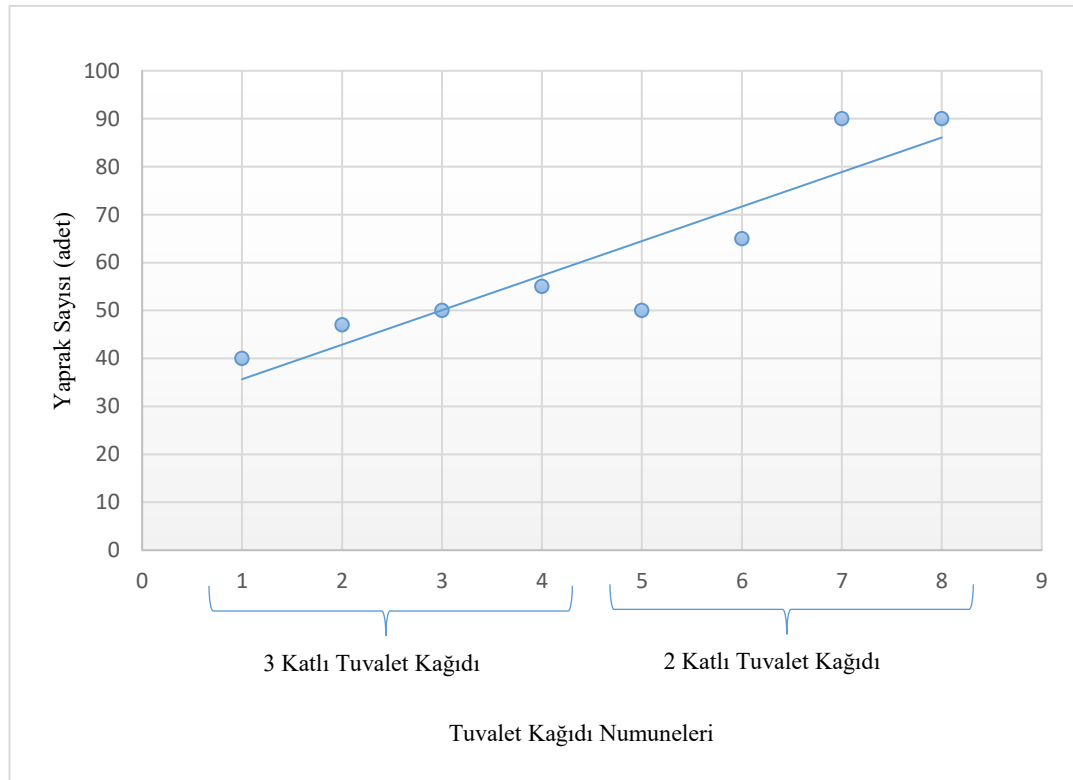
Şekil 4.27. Tıkanmaya sebep olan minimum yaprak adetleri

Şekil 4.27.'de sunulan bilgilere göre, tıkanmalara neden olan yaprak sayıları 3 katlı ürünler için 40-55 yaprak bandında oluşurken, bu değer 2 katlı ürünler için 50-90 yaprak bandında kalmaktadır. Bu karşılaştırmaya göre, 2 katlı ürünlerin tıkanma olaylarında daha az düzeyde katkı sağlayacağı anlaşılmaktadır.

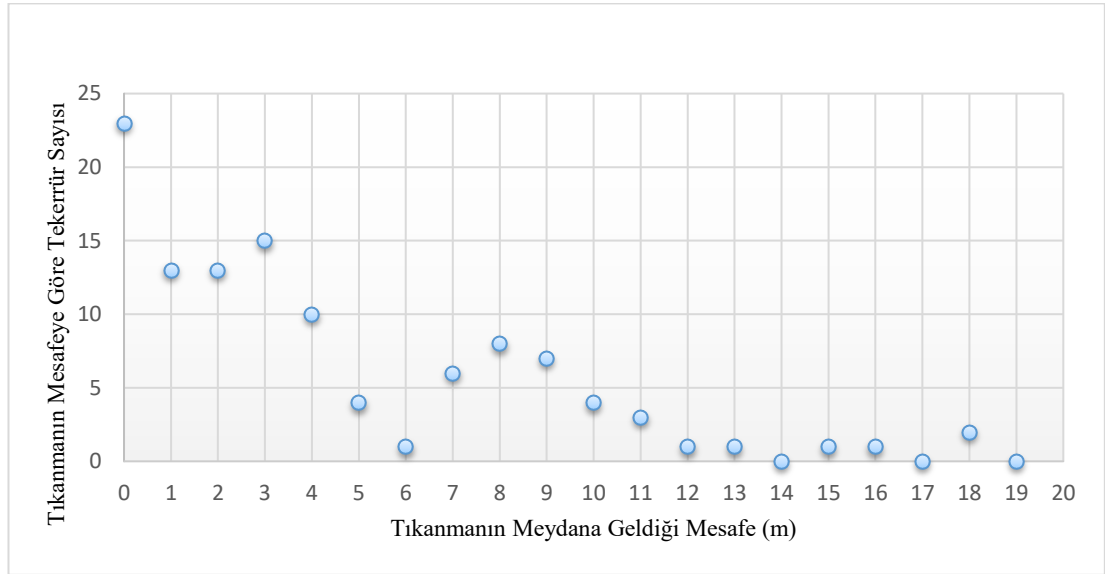
Şekil 4.28. Numunelerin tıkanma gerçekleştirdikleri mesafe ve tekerrür sayısı

Şekil 4.28.'deki verilere göre, tıkanma olayları çoğunlukla tuvaletin çıkışında ve pissu hattının baş taraflarında (0-3 m arasında) meydana gelmektedir. Yapılan 113 farklı denemeden 78'inde (%69) tıkanma olayı 0-5 metre arasında olmuştur. Benzer şekilde, 113 denemenin 104'ünde (%92) tıkanma olayı pissu giderinin ilk 10 metrelik kısmında meydana gelmiştir.

Tuvalet kağıtlarının pissu hattının en çok hangi noktalarında tıkanmalara sebep oldukları hususu incelenmiştir. Buna göre, tıkanmanın tekerrür sayısı ile pissu giderinde meydana geldiği mesafe aşağıda Şekil 4.28.'de gösterildiği gibi analiz edilmiştir.

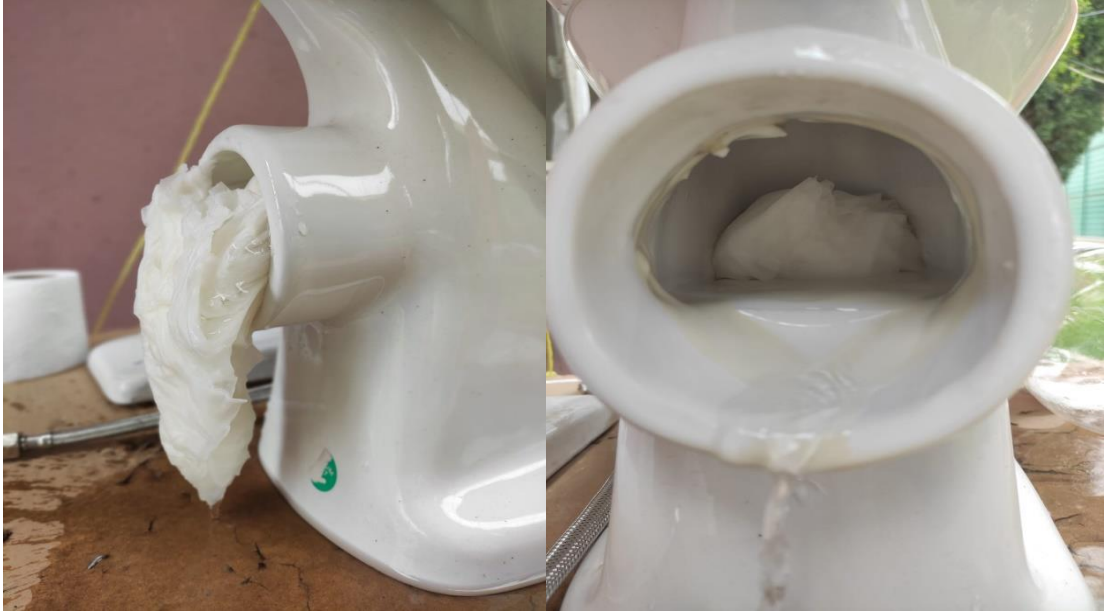
Bu denemelerde yapılan gözlemlere göre, tuvalete yüklenen kağıtlar genellikle tuvaletin çıkışında sıkışıp kalmaktadır. Bu durumla ilgili bir örnek aşağıdaki Şekil 4.29.'da gösterilmektedir. Bu tür tıkanmalar, bu çalışmada kullanılan deney düzeneğine özgü bir durum olabilir. Ancak, genel olarak alafranga tuvalet tipleri birbirine yakın olacağından, tüm alafranga tuvaletler için benzer sonuçlar görülebilir. Öte yandan, ala turka tip tuvaletler için ilgili çalışmaların ayrıca yapılması gerekmektedir.

Şekil 4.29. Pissu boru hattına ulaşamadan tıkanma gerçekleştiren tuvalet kağıtları
