**KADEMELİ IZGARA SİSTEMİ TASARIMI, İMALATI
VE SAHA UYGULAMASI**

YÜKSEK LİSANS TEZİ
Hüseyin KUŞKONMAZ

Enstitü Anabilim Dalı : **ÇEVRE MÜHENDİSLİĞİ**
Tez Danışmanı : **Prof. Dr. Fatih KARADAĞLI**

DESIGN, MANUFACTURING, AND FIELD-APPLICATION OF A NEW COARSE-SCREEN SYSTEM

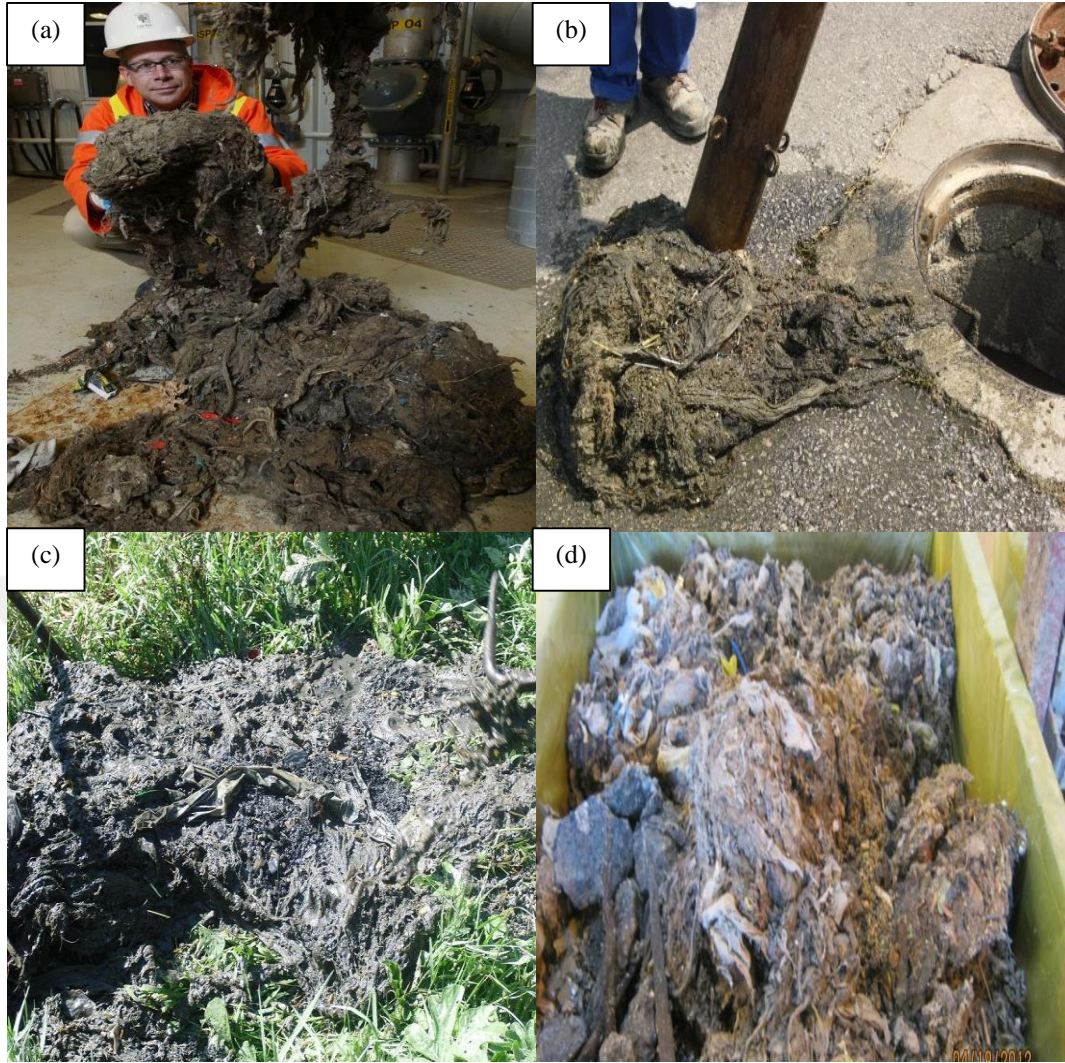
Şekil 1.1. Kanalizasyon sistemlerine atılan ve birleşerek yumaklar haline gelen atıkların, ön arıtma işlemleri ile tutulmuş olan bazı örnekleri sunulmaktadır. (a) Kanada'nın Londra şehrinde bir evsel atıksu arıtma tesisinin kaba ızgarasından çıkarılan atık kütlesi (Resimdeki kişinin (Barry Orr) izni alınmıştır. (b) Kanalizasyon sistemlerine atılmış ve birbirlerine bağlanarak yumak haline gelmiş atıklar. (c) Kırsal ve yeni yapılaşmanın olduğu bir bölgede meydana gelen bir tıkanma olayında ortaya çıkan birleşmiş atık yumağı. (d) Kanada da bulunan bir evsel atıksu arıtma tesisinin kaba ızgarasından temizlenen mendil vb. maddeler.

Konuyla ilgili bazı örnekler aşağıda Şekil 1.1.'de sunulmuştur. Bu problemler ele alındığında, ıslak mendillerin kanalizasyon sistemlerindeki parçalanması ve davranışlarıyla ilgili geri besleme yapılması gerekmektedir. Bu bilgiler ürünlerin yeniden tasarlanmasını sağlayacak, kanalizasyon sistemleriyle uyumlu olan ürünlerin geliştirilmesine neden olacaktır.

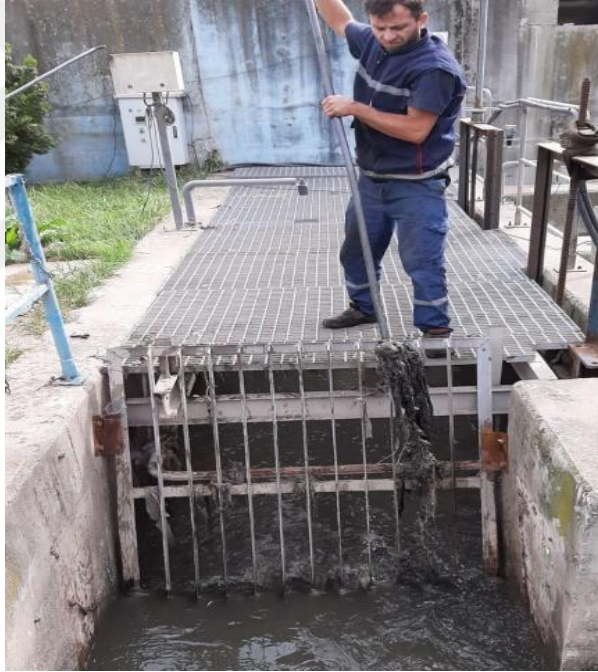
Şekil 1.2. Kocaeli ilinde bir tesisten alınmış kaba ızgaranın tuttuğu kirliliği gösteren örnek.

Buna paralel olarak, atıksuyun debisindeki veya akış hızındaki ani değişimler nedeniyle, örneğin, atıksuyun borulardan bir bacaya giriş yaptığında, akışın kesit alanının aniden büyümesi sonucu akış hızının düşmesi gibi durumlarda, atıkların belirli noktalarda birikim yaptığı ve daha sonra, atık suyun debisinin arttığı koşullarda (yağmurlu günler gibi), bu atıkların toplu olarak borularda veya sokak bacalarında tıkanmalara neden olduğu anlaşılmıştır. Bununla beraber, Tesis girişlerine ulaşan bu atıklar önce giriş yapısında karşılandıktan sonra, Şekil 1.2.'de gösterildiği gibi kaba ızgaralarda tutulmaktadır.

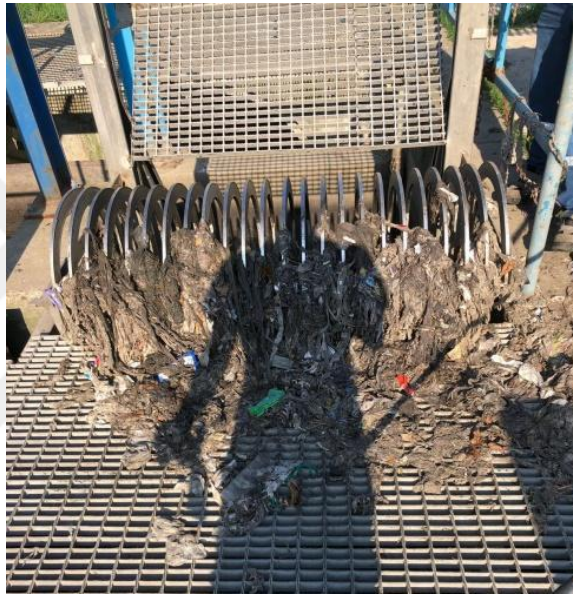
Şekil 1.3. Manuel temizlemeli kaba ızgara kullanan bir tesisin gelen atıklar nedeniyle tıkanan kaba ızgarası.

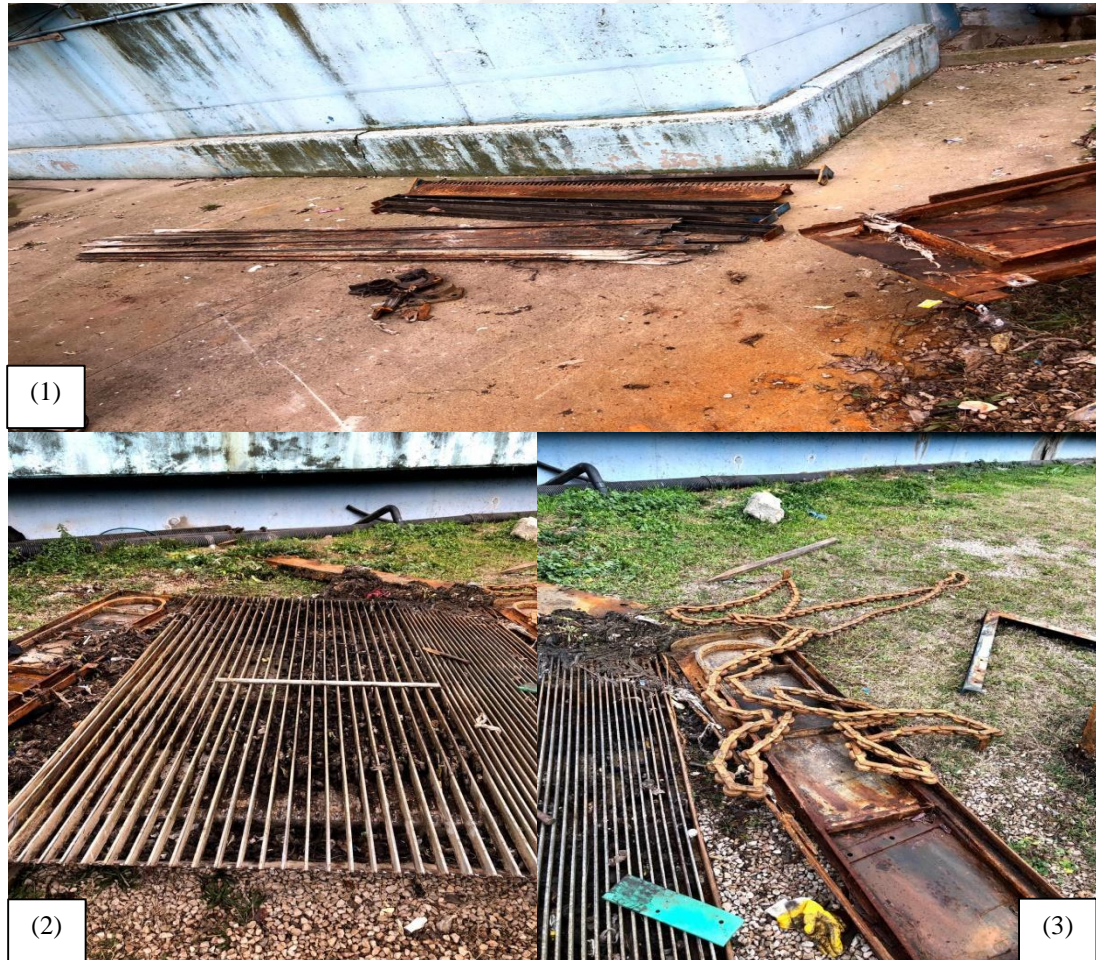
Şekil 3.1. Söz konusu tesiste kullanılmayan fakat yeniden kullanıma uygun bazı parçalar. (1) Kullanımdan kaldırılmış ızgara lamaları ve bir adet ızgara tırnağı. (2) Kullanım dışına ayrılmış ince ızgaranın kullanılabilir lamaları. (3) Bazı baklaları hala kullanılabilir durumda olan zincir parçaları.

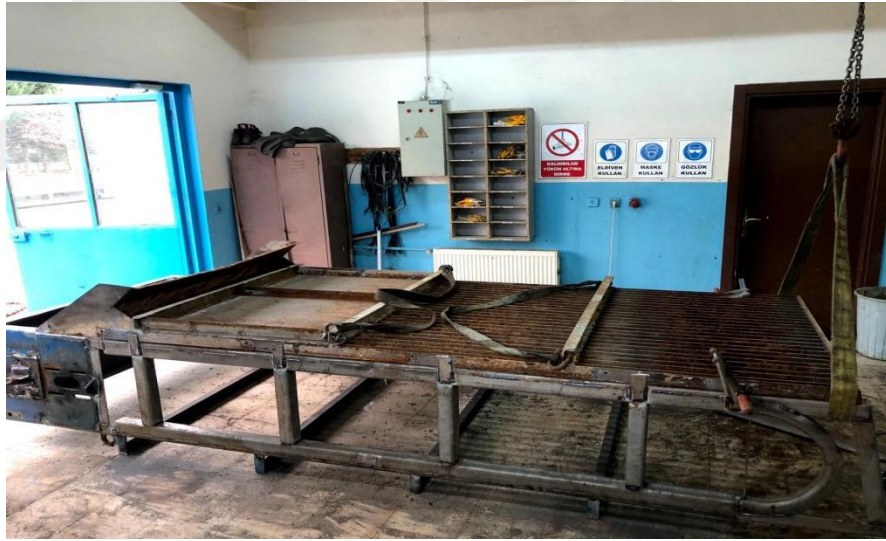
Şekil 3.9. Bir araya toplanmış ve krom kaynak uygulanmış kaba ızgara ana görseli.

Tasarlanan ızgara çerçevesi ve ray sistemi aşağıdaki Şekil 3.9.'da sunulmaktadır.

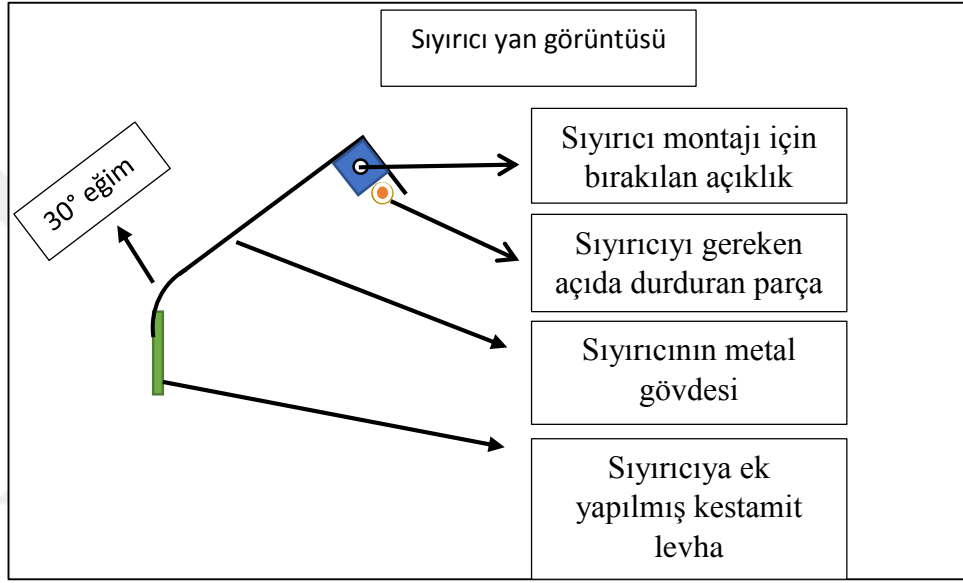
Şekil 3.13. Sıyırıcı kesit görüntüsü.

Sıyırıcı tasarımı ise ana ızgaranın en üst kısmına miller yardımı ile sabitlenmiş bir metal levha yerleştirildi. Uzun ömürlü olabilmesi için malzeme türü galvaniz kaplı metal olarak seçildi. Toplam boy uzunluğu 750 mm, en uzunluğu ise 1450 mm olarak tasarlanan sıyırıcının alt kısmında kalan 100*1450 mm'lik alanına 30° eğim verildi. Bu eğimli alan üzerine sıyırma verimini arttırmak ve az da olsa esneklik katabilmek için 100*1450 mm'lik kestamit levha eklendi. Şekil 3.13.'te sıyırıcı levhayı anlatmaktadır.

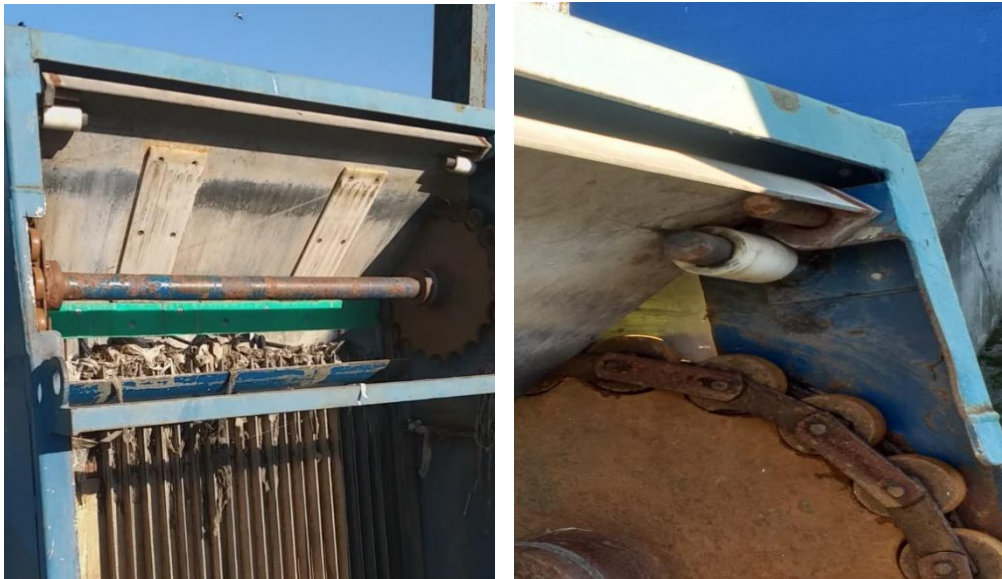
Şekil 3.14. Sıyırıcı ön görüş görseli ve bağlantı bölgesi.

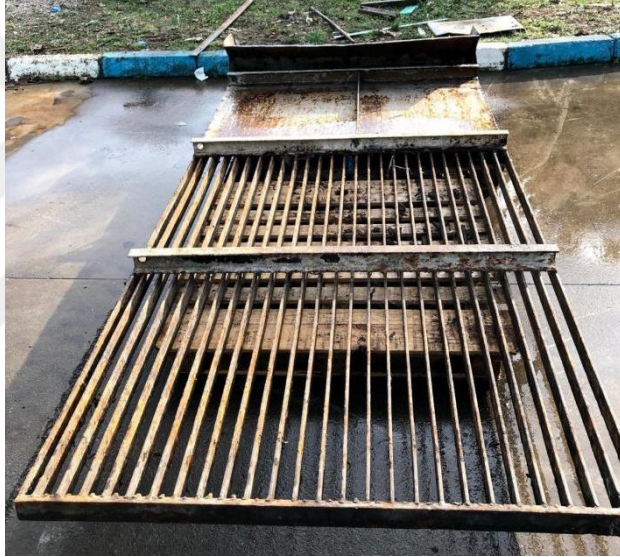
Şekil 3.15. H demiri yardımı ile bir araya getirilmiş ara boşlukları 50 mm olan ızgara lamaları.

Tasarım aşaması sonlanan kaba ızgaranın imalatına başlandı. Tesisin deposunda bulunan hurda malzemeler kullanılarak ızgara bir araya getirilmeye başlandı. Tasarlanan ızgara lamaları kaba ızgara tasarımına uygun şekilde 4 adet uzunlukları 150 cm olan ince profiller (H demiri) üzerine monte edildi. Alternatif bir ızgara bulunamadığı takdirde gerekli ölçülere uyan galvaniz kaplı metaller bu lamaları oluşturmak için kullanılabilir. Bu monte işlemleri sırasında her bir gerekli noktaya krom kaynak uygulandı. Aşağıdaki şekilde lamaların H demire montajlanmış hali sunulmaktadır.

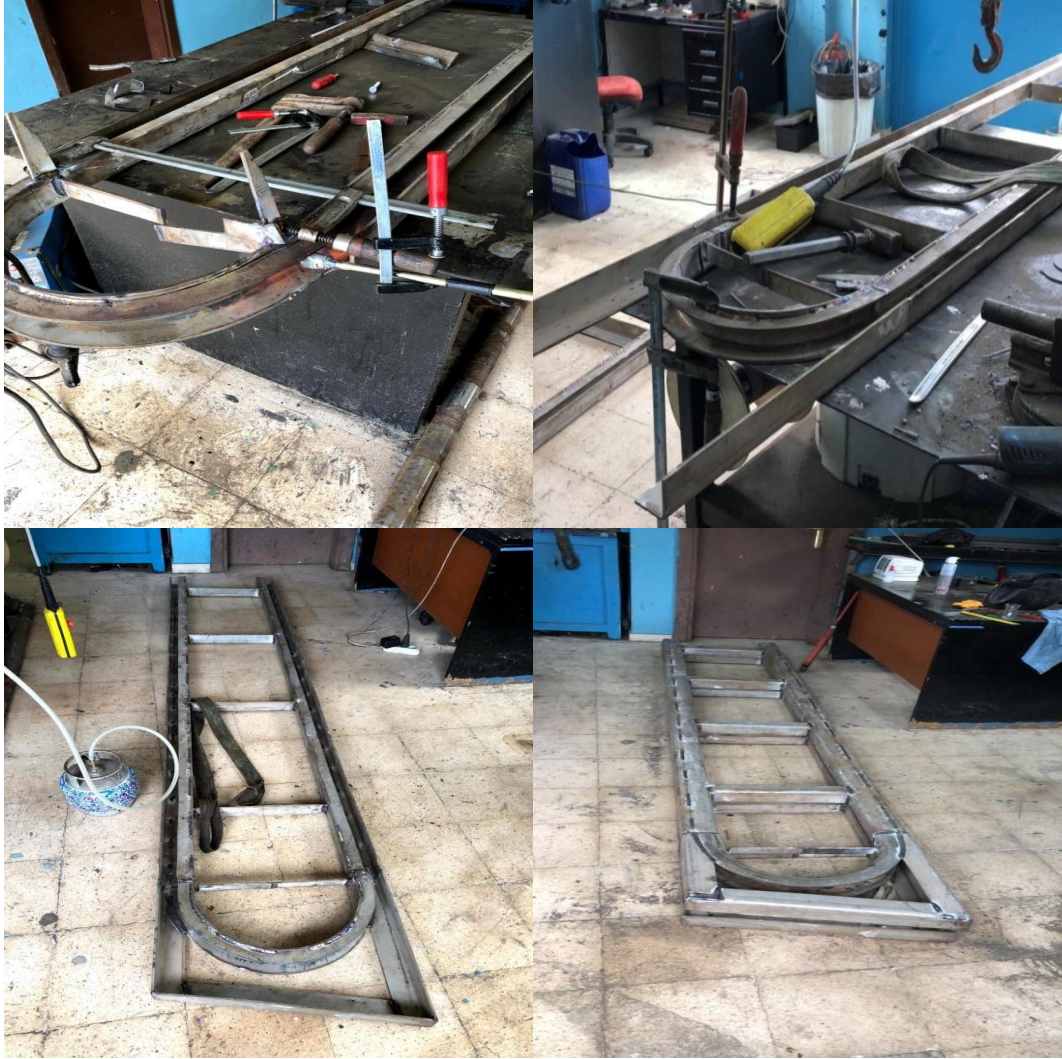
Şekil 3.16. Rayların imalat görüntüleri.

Hazırlanan bu raya kapak olarak, bir köşebentten kesilen 40 mm uzunluğundaki parça tam boy kaynakla eklendi. Tasarım kısmında anlatılmış olan 60*80*60*40 şeklinde bir zincir haznesi oluşturuldu. Eklenen bu kapak zincirin işlevini görmesine yardımcı olacak ve aynı zamanda zincirin raydan çıkmasına engel olacak şekilde projelendirildi. Aşağıdaki Şekil 3.16.'da ızgaranın yan yüzeylerini ve rayları göstermektedir.

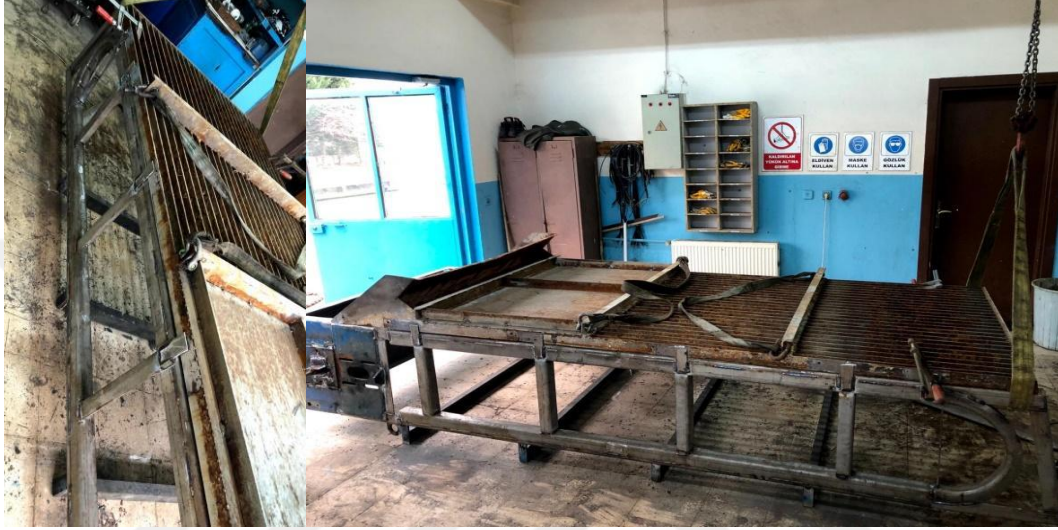
Şekil 3.17. Lamalar ve rayların birleştirilmesi.

Rayların imalatı bittikten sonra raylar ve ızgaralar lamalarını oluşturan parçalar birbirlerine krom kaynak uygulanarak sabitlendi. Güvenliği ve temizlik kalitesini arttırmak, sıyrılan parçaların tekrar düşmesini engellemek için yan kapaklar yarıya kadar saç levhalarla kapatıldı. Izgaraların suda olmayan en üstteki 1 metrelik kısımlarına da bu işlem uygulandı.

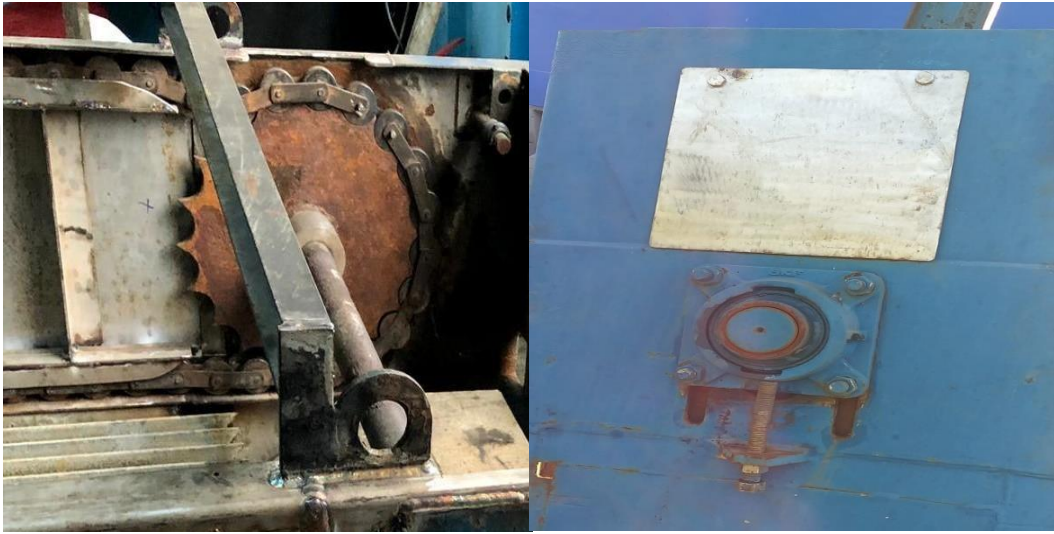
Şekil 3.18. Dişliler ve rulmanlar.

Yapılan bu işlemler sonrasında tasarım aşamasında seçilmiş olan görselleri verilen, iç çapı 430 mm, dış çapı 560 mm, malzeme et kalınlığı 25mm seçilmiş olan 2 adet dişli ve 2 adet F214 modelli rulman temin edildi.

Tasarım aşamasında seçilen bu dişliler son olarak yan kapakların en üst kısmında kalacak şekilde yerlerine sabitlendi.

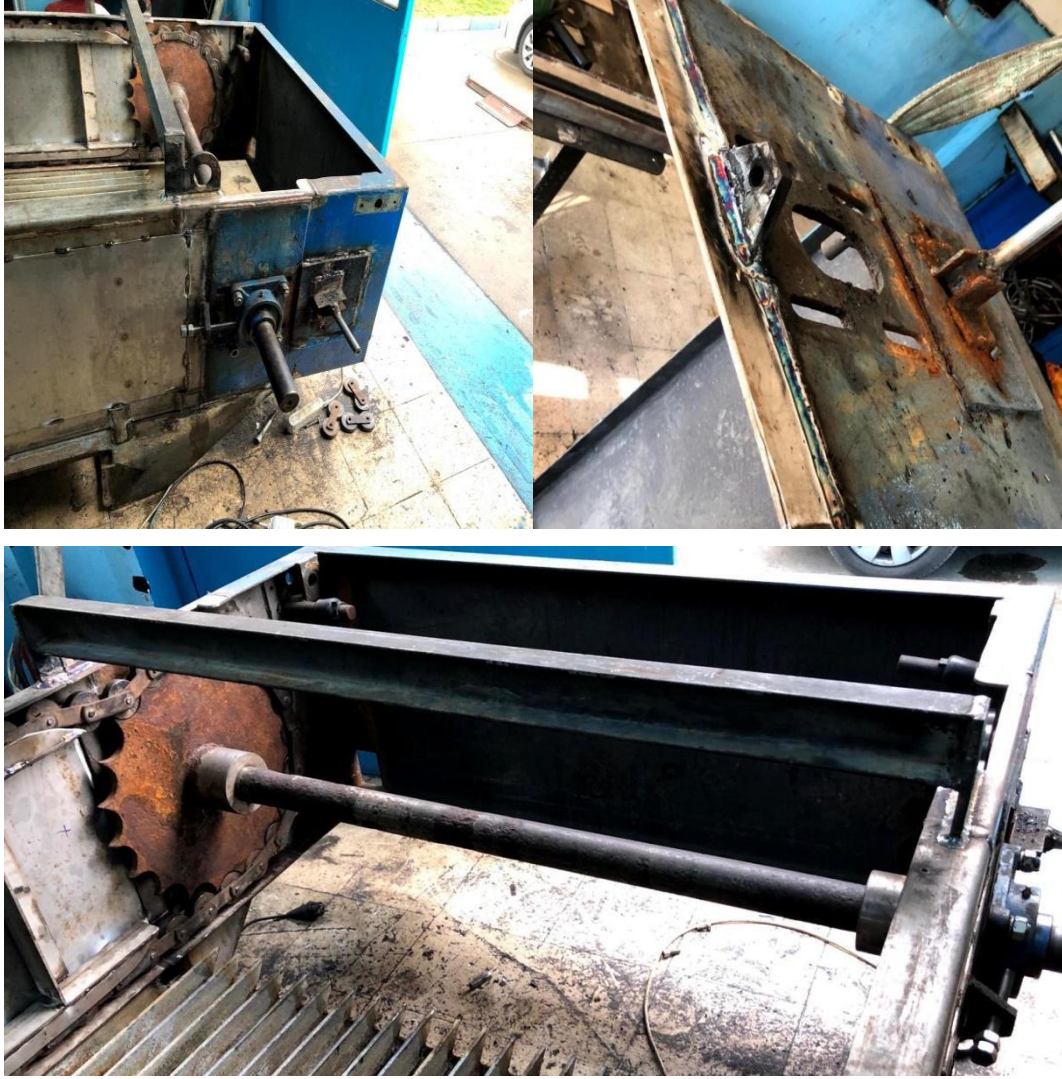
Şekil 3.19. Ray sistemi ve yardımcı elemanlar.

Tasarıma göre bu pimler dişli ve rulman arasında çıkabilecek arızaları neredeyse sıfıra indirdi. Dişlilerin monte işlemi sonlandıktan sonra tasarım aşamasında seçilen zincir modeli yataklarına takılarak dişlilerle tam monte bir şekilde birleştirildi. Bi önceki ızgaradan sökülen temizlenen üst kapaktaki delikler, yeni tasarlanan kaba ızgarada yeniden kullanılabilmek için gerekli şekilde oksijen kaynağıyla kesildi. Rulmanlar ve dişliler monte edildikten sonra rulman altlarında kalan bölgeye metrik 18 galvaniz kaplı zincir gerdirme saplamları monte edildi.

Olası arızalara müdahaleye hızlandırabilmek için ızgara yan yüzeylerinde, rulman üstlerine arıza müdahale kapakları bırakıldı.

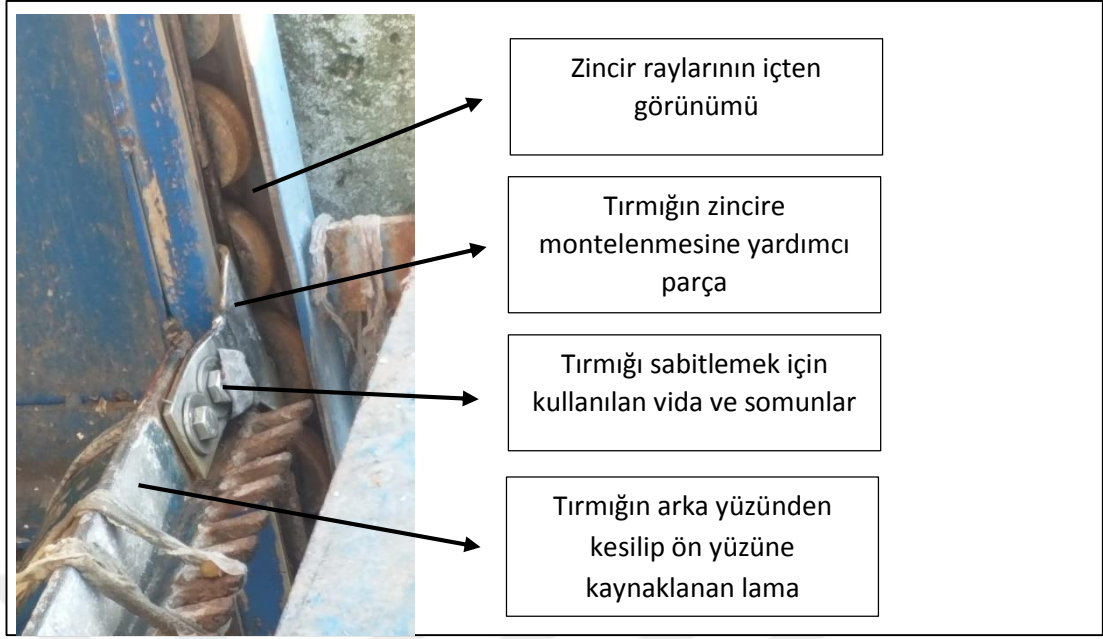
Şekil 3.20. Tırmık işlemleri ve bağlantısı.

Yapılan bu monte işlemleri sonucunda kaba ızgara ana şeklini almış bulunmakla beraber tırmık ve sıyırıcı montesi eksik kalmıştır. Bu eksiklikleri sonlandırıp ızgarayı tamamlamak için çalışmalar hemen başlamış ve tasarım aşamasında seçilen tırmık(tarak) ve sıyırıcı imalatına başlanmıştır. Tırmığı sıfırdan imal ettirmek yerine maliyeti düşürmek için daha öncesinde tesis bünyesinden bulunan ve kullanılmaz halde olan ızgaralardan birinin tırmığı kullanılmıştır. Tasarım ölçülerine uydurabilmek için yapılan kesim işleri tasarım kısmında tarif edilmiştir. Kesim işlemleri sonrasında elde edilen yeni tırmık zincir baklası üzerine pimler yardımıyla düz bir şekilde sabitlenmiştir. Böylelikle rahat hareket edebilecek ve arıtma kalitesini maksimum seviyelere çıkarabilecektir.

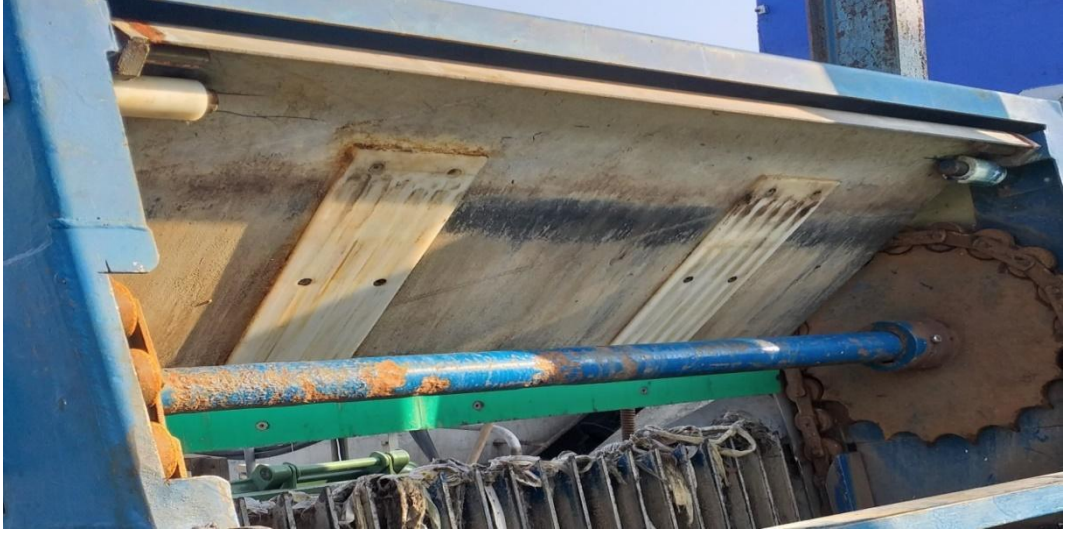
Şekil 3.21. Sıyrıcı görüntüsü.

Sıyırıcı ise yeniden tesis bünyesinde geçmişten bulunan, kullanılmayan tırmığın sökülmüş olduğu aynı ızgaradan sökülmüştür. Fakat genişliği tırmıkla bire bir uyumlu olmadığı tespit edilmiştir. Tırmığın ölçülerinde sıyırıcı parçaya da kesim işlemi uygulanmıştır. Bu sıyırıcı için tasarım kısmında sıyırma kalitesini arttırmak için kullanılan kestamitin monte delikleri açılmıştır. Bu delikler sıyırıcının en altta kalan 30° eğimli 100*1450 mm olan kısmın en altına 4 adet olacak şekilde açılmıştır. Kauçuk benzeri bir madde olan kestamit parça, 100*1450 mm olacak şekilde kesilmiştir. Fakat verimi arttırmak ve oluşabilecek arızaları minimuma indirmek için 50*1450 mm lik kısmı sıyırıcının üzerinde 50*1450 mm lik kısmı ise dışında kalacak şekilde açılan 4 delikten geçirilen vida ve somunlar yardımıyla sıyırıcıya sabitlenmiştir.

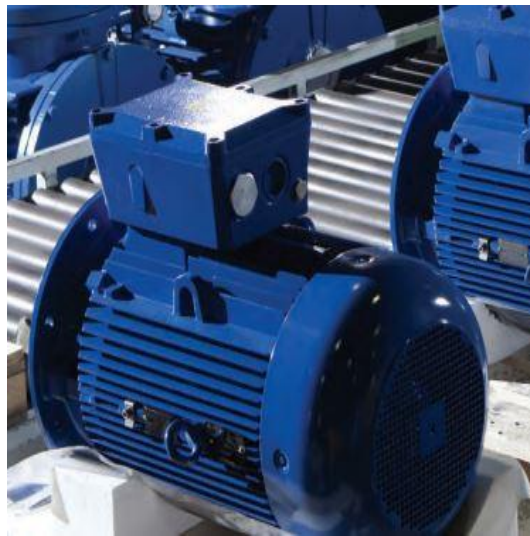
Şekil 3.22. Motor görseli.

Monte işlemi esnasında kullanılan motor, tekrardan tesis bünyesinde var olup kullanılmayan eski bir motordan seçilmiştir. Kullanılan bu motor MarelliMotori marka motorlardan biri olup 1,5 – 1,8 kW güce sahip bir motordur. Motor üreticisi şirket politikalarında dolayı motor hakkında daha fazla bilgi verilememiştir.
