**T.C.
SAKARYA ÜNİVERSİTESİ
SOSYAL BİLİMLER ENSTİTÜSÜ
İSLAM TARİHİ VE SANATLARI ANABİLİM DALI**

**BOLU YÖRESİNDE BULUNAN CAMİ VE MESCİDLERİN
OSMANLI MİMARİSİNDEKİ YERİ**

DOKTORA TEZİ

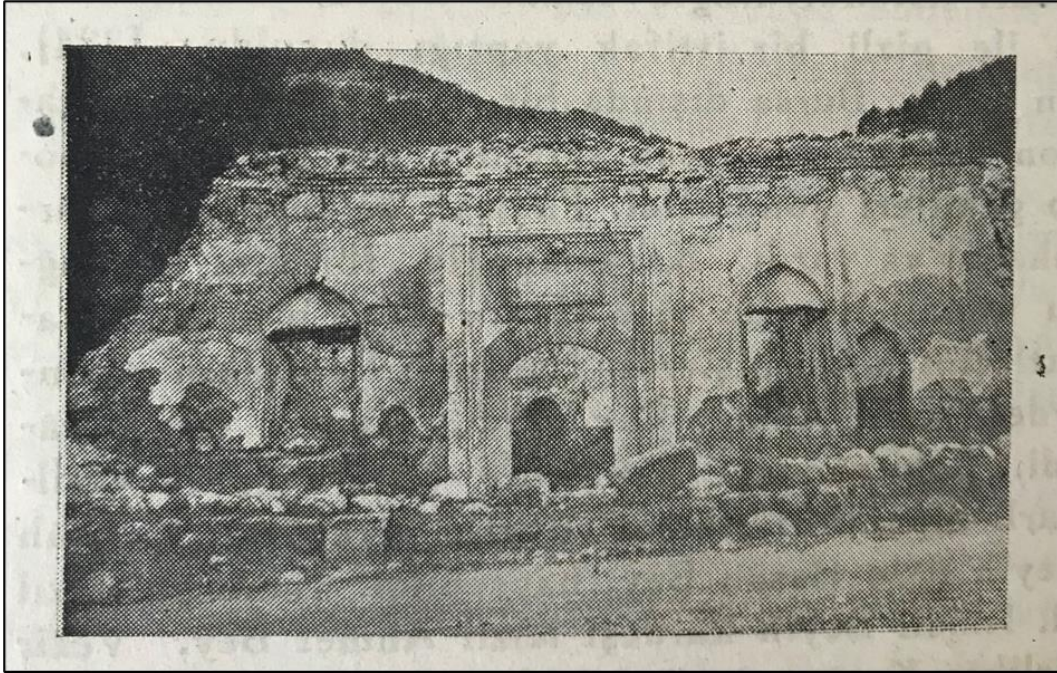
Fotoğraf 7: 1944 Yılındaki Depremde Ağır Hasar Alan Ilıca Musa Paşa Camii

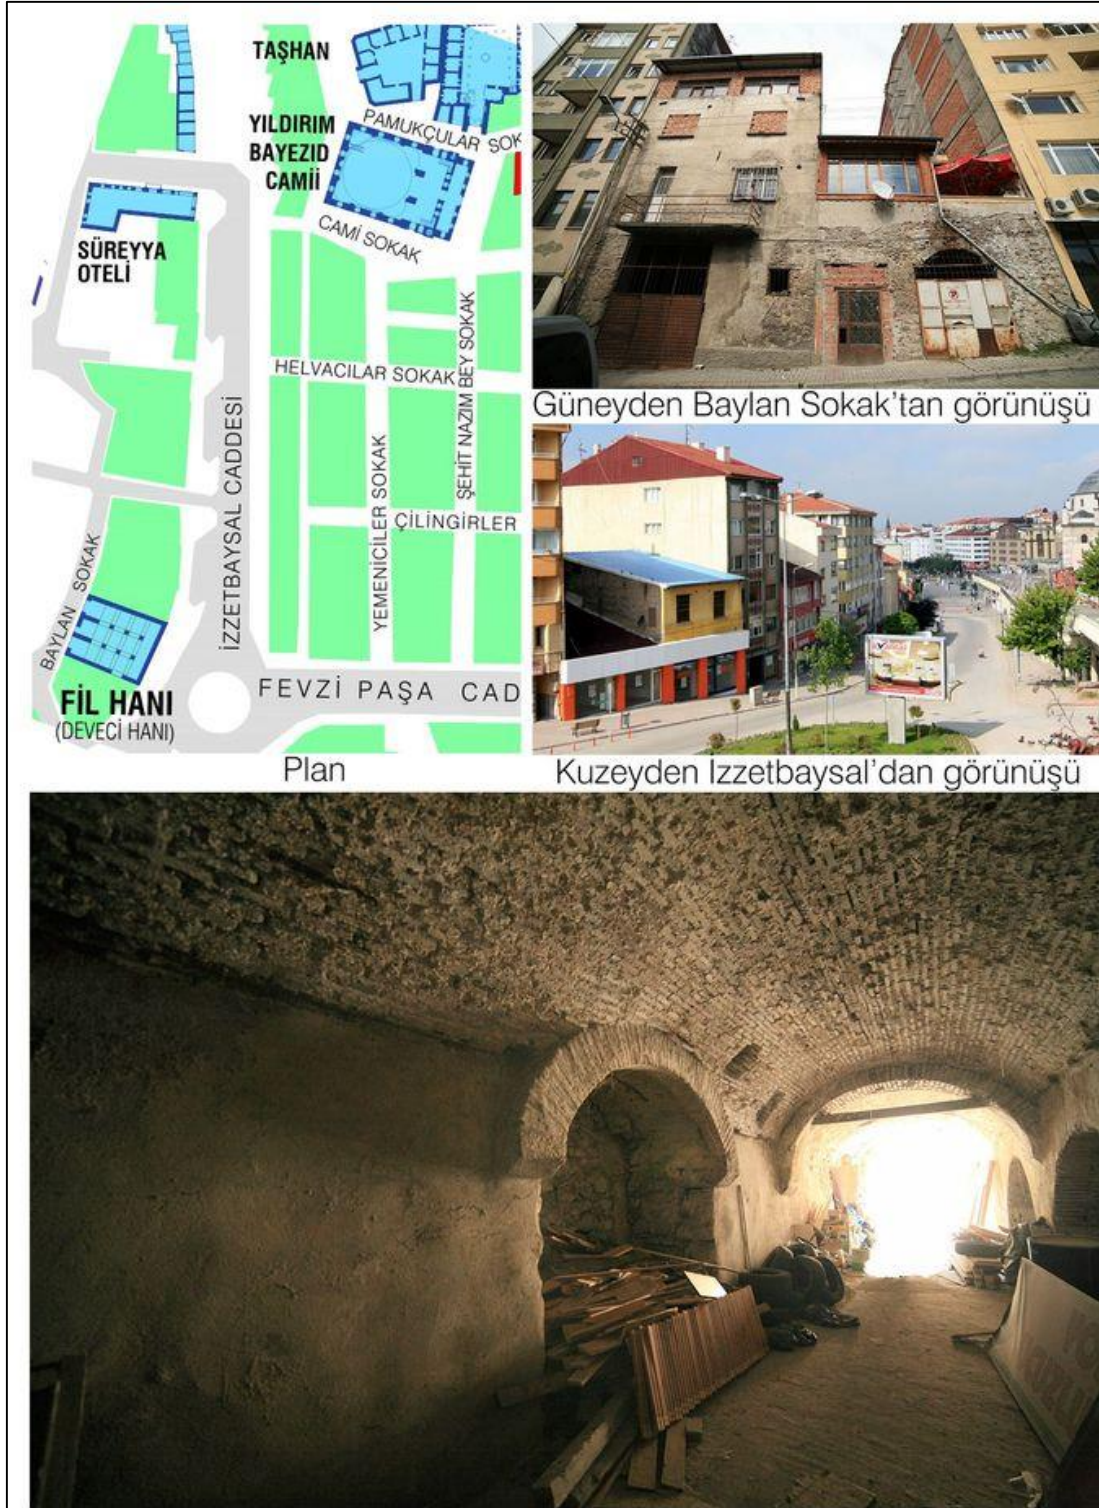
Fotoğraf 12: Deveci, Diğer Adıyla Fil Hanı'nın Planı ve Farklı Açılardan Görünüşleri

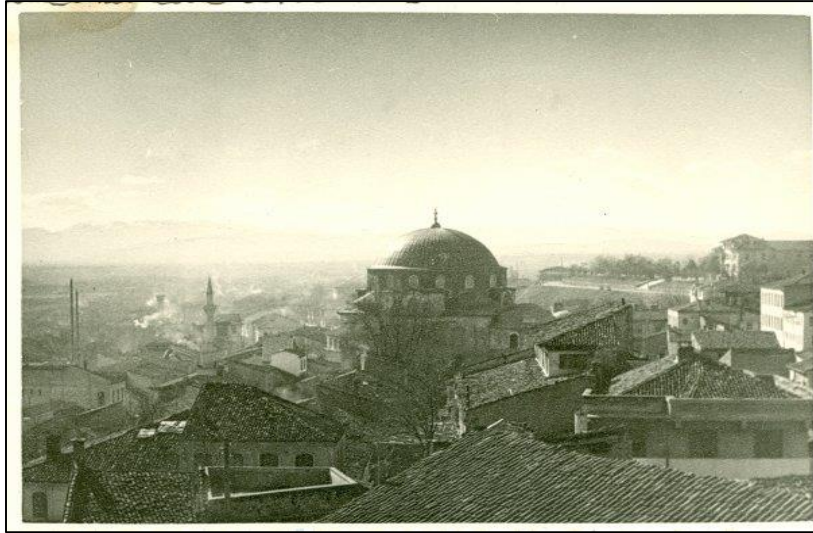
Fotoğraf 27: 1944 Yılıının Hemen Sonrası Yapının Durumu

Yıldırım Bayezid Camii'nin yeniden inşa sürecinin tamamlanmasından sonra 1 Şubat 1944 yılında Bolu'da büyük bir deprem meydana gelmiştir. Bu depremde cami büyük

hasara uğramıştır. Caminin iki minaresi yıkılmış minarelerden biri caminin kuzeydoğusuna diğeri ise kubbenin üzerine devrilmiştir. Kubbe tahribata uğramış ve taşlar iç mekânlara kadar girmiştir. Deprem sonrasında onarımı yapılsa da caminin birçok orijinal mimari öge ve unsurları yapıya dâhil edilmemiştir. Orijinalinde yer alan ince zarif minareler yerine sonrasında inşa edilen, kalın kısa ve tek minare olarak uzun yıllar kullanılmıştır.⁹⁶

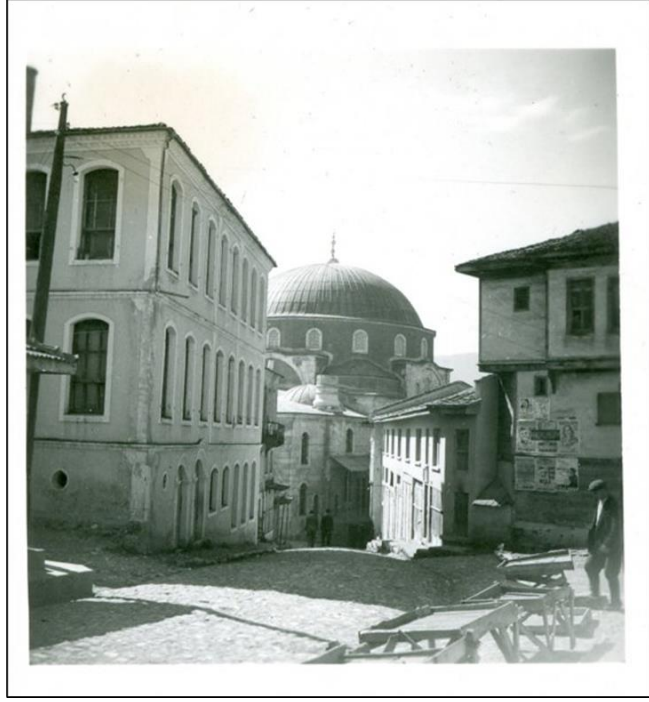
Fotoğraf 28: 1944 Yılı Sonrası Yapının Durumu

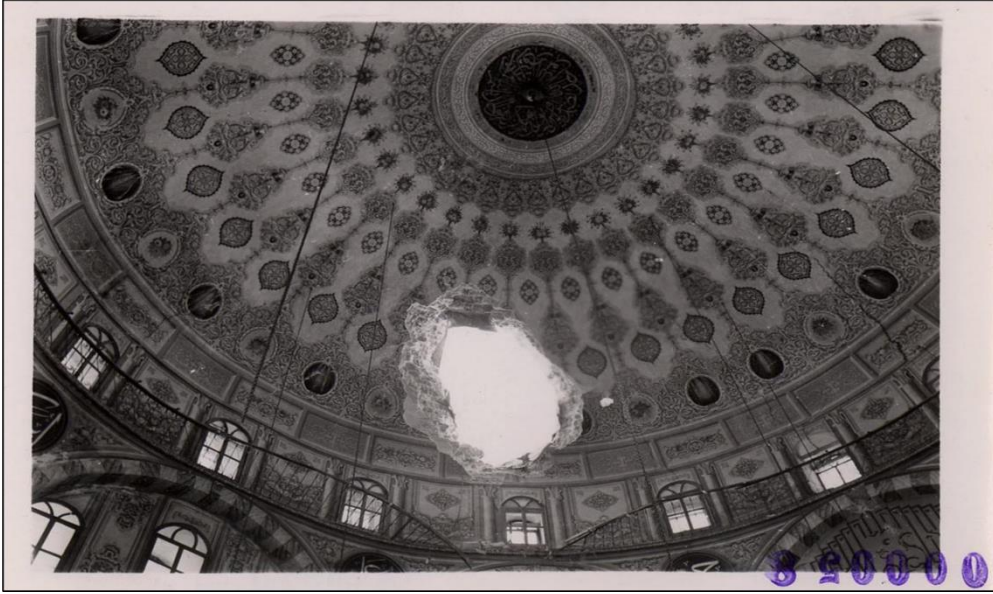
Fotoğraf 29: 1944 Yılında Meydana Gelen Depremde Yapının Delinmiş Kubbesi

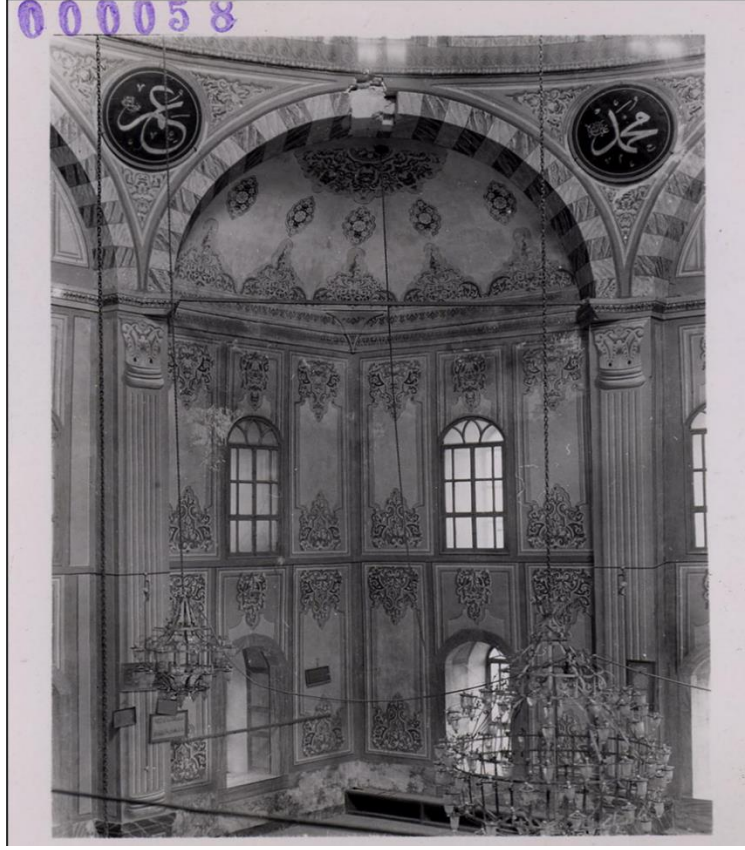
Fotoğraf 30: 1944 Yılında Meydana Gelen Depremde Yapının İç Görünümü Kemerdeki Kilit Taşı Yıpranmış Vaziyettedir

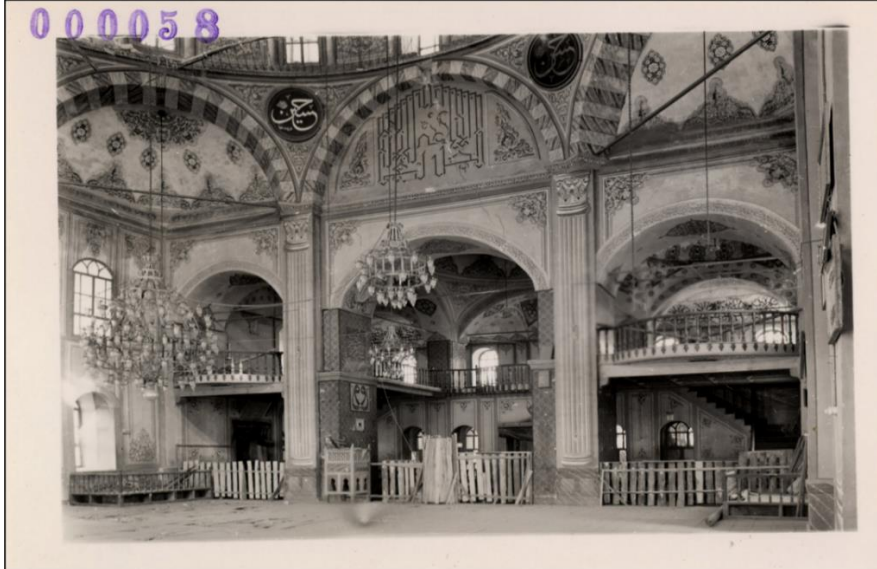
Fotoğraf 31: 1944 Yılında Meydana Gelen Depremde Yapının İçinden Görünümü, İç Mekânda Deprem Sonrası Önlem Alınmış

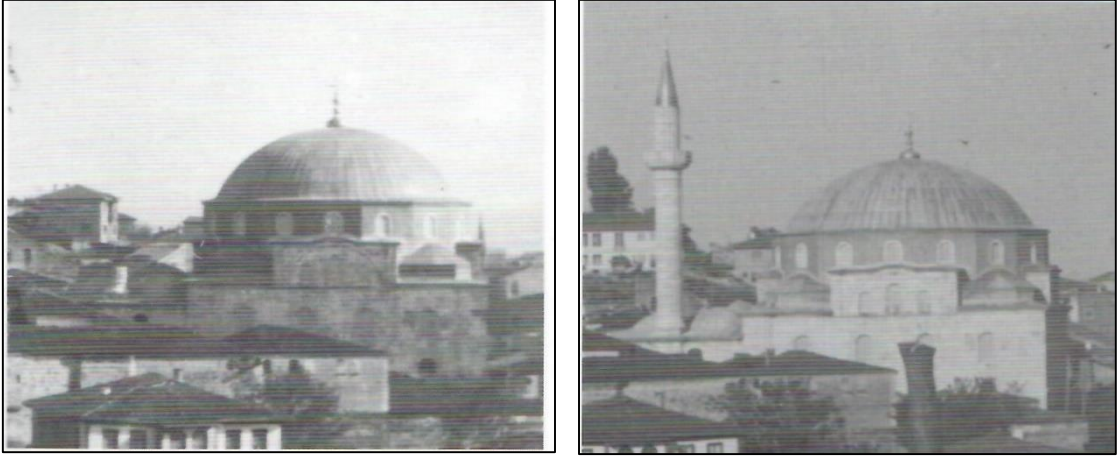
Fotoğraf 32: 1944 Depreminde Yıkılan Minareler ile 1958’li Yıllarda Kısa ve Kalın Olarak Yapılan Tek Minare

Yukarıdaki bilgiler ışığında anlaşılıyor ki 1944 yılında meydana gelen depremde cami büyük hasar almış, deprem sonrasında eser birçok bakım ve onarım geçirmiştir. Bu bakım ve onarımlar özellikle kubbe, minareler ve diğer müstemilatla ilgilidir. Deprem sonrası yapıya küçük ve kalın gövdeli minare ilave edilmiştir. Arkasından bir minare daha eklenmiştir. 1957 yılındaki depremde cami tekrar hasar almış kubbe ve minareler tekrar onarılmıştır. Ancak kamuoyu minarelerin boyutlarının birbirine uyumsuzluğunu görmüş ve minarelerin tekrar yapılması için baskı yapmıştır. Yeniden inşa edilen minarelerin malzemesi sağlam olmadığından orijinal minarelerinin yapılması 1975’li yıllara kadar süre gelmiştir. Bu süreçte sadece kubbe ve minareler onarım görmemiş aynı zamanda yapının iç mekânları ile tezyinatında da restorasyon çalışmaları gerçekleştirilmiştir.

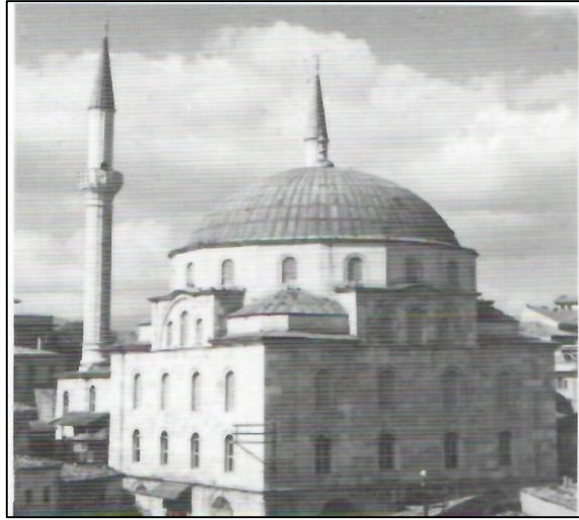
Fotoğraf 33: 1963’lü Yıllarda Tek Minare Yıkılmış ve Yerine İlk Minarelerin Üslubuna Yakın Minareler Eklenmiştir

Aynı gazetenin 13 Kasım 1958 tarihindeki haberinde Vakıflar İdaresine dayandığı haberde caminin 1958 yılında onarım ihalesi yapıldığı belirtilmiştir. Eserin ikinci minaresi içinde Mart 1959 yılında ihale yapılacağı duyurulmuştur.⁹⁹ 4 Aralık 1958 senesinde ise restorasyon işlemlerine fiilen başlandığı belirtilmiştir. Restorasyon programı kapsamında zelzelede çatlakmış olan kubbenin içten tamiri, yine kubbenin dıştan beton kuşakla takviyesi ve iç mahfil kısımlarının onarılması düşünülmüştür. 1959 yılında ise kalem işleri ile 1944 depreminde yıkılmış olan ikinci minaresinin yapılması kararlaştırılmıştır. 1 Ocak 1959 yılında vakıflar genel müdürlüğünden bütçe çıkarılmış ve ihalesine başlanılacağı duyurulmuştur. 1960 yılında caminin tamirat ve tezyinatının yapıldığı ve caminin ibadete açıldığı belirtilmiştir.¹⁰⁰ 1960 yılında caminin kubbe ve iç mekânlardaki tamiri ve eksiklikleri giderilmiştir. 25 Temmuz 1960 tarihli Dostadam isimli gazetede 1944 yılında yıkılan caminin ikinci minaresinin halen yapılmadığı vurgulanmıştır. Aynı gazetenin 1962 tarihli nüshasında ise caminin iki minareli olarak yapımının kısa zamanda tamamlanacağı haberi verilmiştir.¹⁰¹

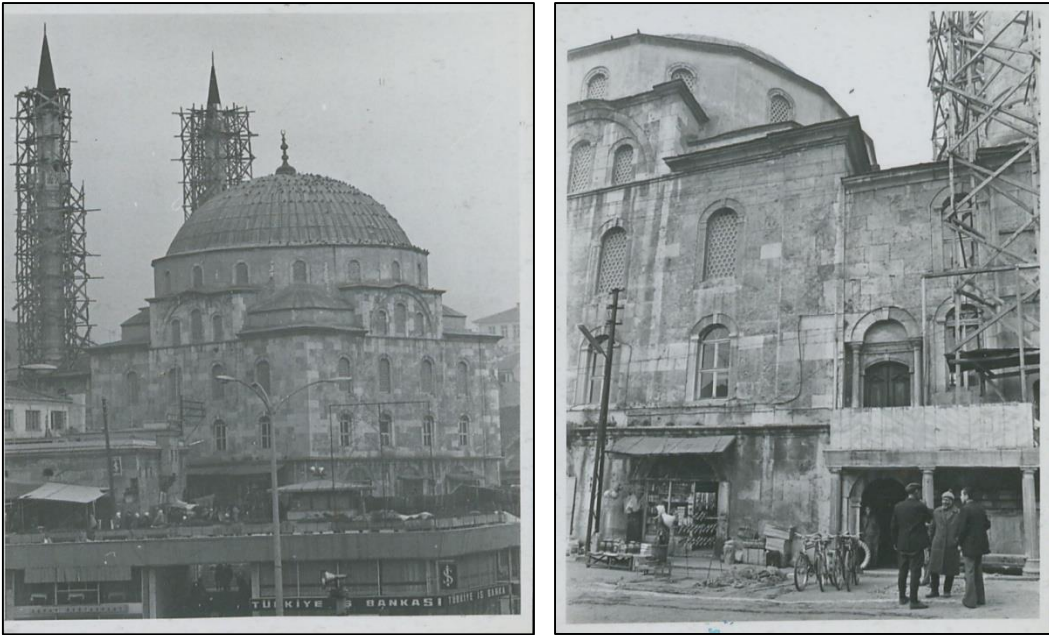
Fotoğraf 34: Bolu Yıldırım Bayezid Camii'nin Aptullah Kuran Arşivinde Yer Alan Fotoğrafları

Arşivdeki Fotoğraflar dikkatlice incelendiğinde yapının restorasyonda olduğu görülebilmektedir. İki minaresi inşaat halindedir. Yıldız albümlerindeki fotoğraflar ile kıyaslandığında farklılıklar ve eksiklikler olduğu görülmektedir. Yapının ana giriş kapısında yer alan sultanın tuğrası, yanlardaki çift sütun ile oval formlu silme görülememektedir. Yapının her iki yanındaki mahfil hizasına tekabül eden üç sütun üzerine oturan kemerli bölümler mevcut değildir. Muhtemelen bu bölümler için minarelerin tamamlanması beklenilmiştir. İç kısımdaki kalem işlerinin bir kısmı tamamlanmış olup beden duvarlarındaki süsleme programları eksiktir. Ayrıca mahfil katı hizasında kubbeyi taşıyan ayaklardaki çiniler görülememektedir. Mihrabın tezyinatında da eksiklikler mevcuttur.

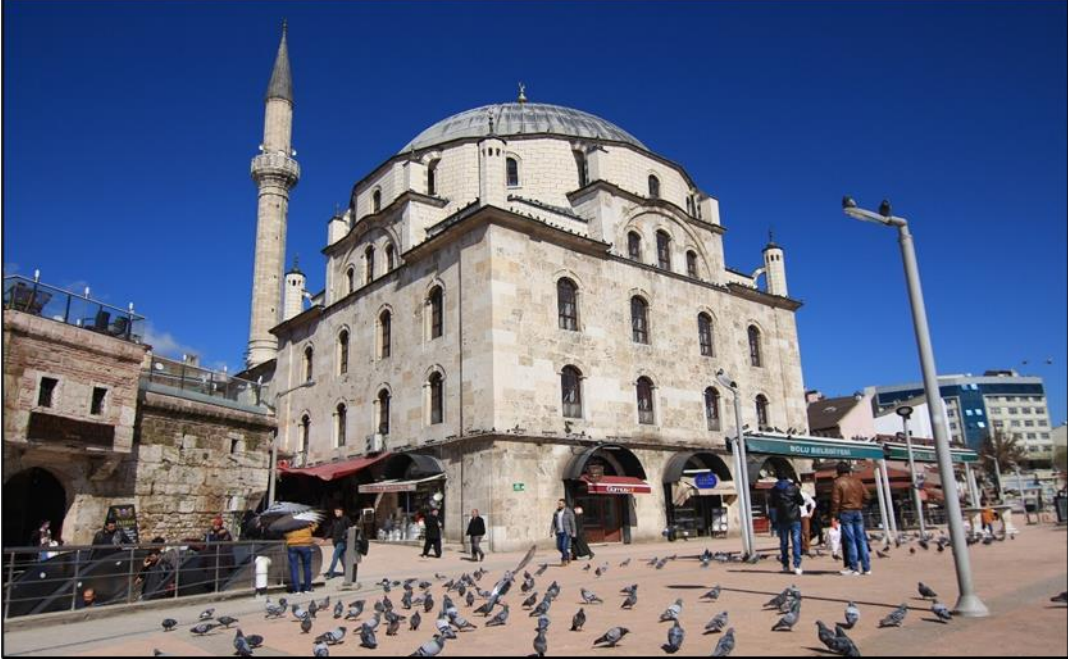
Yapının güney cephesi aynı zamanda kible duvarının olduğu bölümdür. Sade bir görünümüne sahiptir. Önünde günümüzde geniş bir alan bulunmaktadır. Cephenin birinci katında kemerli girişe sahip üç adet dükkân yer almaktadır. Bu katta pahlı köşe duvarları mevcuttur. Dükkânların hemen üzerinde birinci kat ile ikinci kat arasında kademeli bir silme dolanmaktadır. İkinci katında ise cephelere simetrik olarak açılmış olan üzeri kemerli sekiz adet pencere vardır. Ayrıca bu cephenin üst kısmındaki yükseltide üç adet pencere yerleştirilmiştir. Üst köşelerde dışarıya taşkın çıkmalar, köşeler arasında da silmeler mevcuttur. Çıkmaların üzerinde ayrıca köşe kuleleri yer almaktadır. Cephe silmeler ile sonlanmaktadır.

Fotoğraf 41: Bolu Yıldırım Bayezid Camii'nin Güney Cehesi

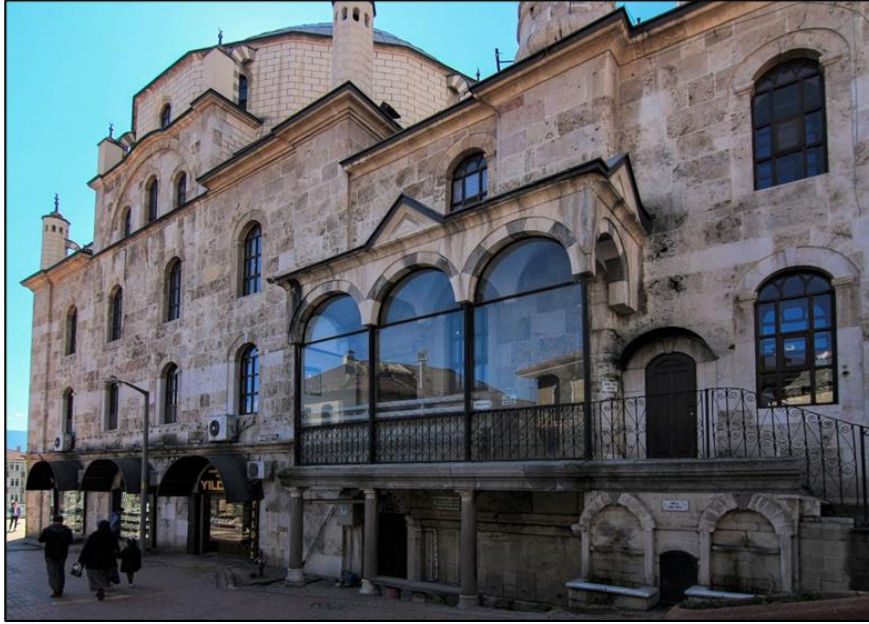
Doğudaki giriş kısmında dışarıya taşkın bir görünüm oluşturan revaklı tarzda bir bölüm yer alır. Burası dışarıya taşkın kademeli silme ile belirginleştirilmiş dört sütun üzerine oturan kemerli bir bölüm olarak düzenlenmiştir. Üç yönde küçük üçgen alınlık ile sonlanmıştır. Hemen altında ise abdest muslukları vardır. Bu cephede ayrıca son cemaat yerine girişi sağlayan bir kapı bulunmaktadır. Girişin hemen altında sonradan yapıldığını düşündüğümüz plasterli ve yuvarlak kemerli iki adet çeşme mevcuttur.

Mahfil katında bir, son cemaat yerinde altı üstlü iki adet basık kemerli pencere yer alır. Harim bölümüne açılan pencereler ile birlikte bu cephede toplamda on dört adet pencere bulunur. Cephe, dışa taşkın kademeli silmeler ile sonlanmaktadır.

Fotoğraf 43: Bolu Yıldırım Bayezid Camii Doğu Cehesi

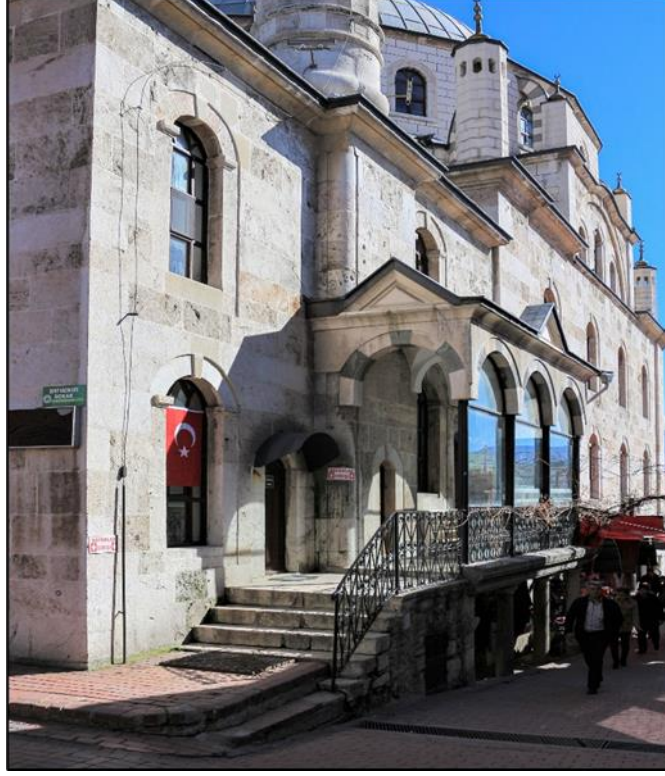
Batı cephesi Aşağı Taşhan ile Yukarı Taşhan'ın bulunduğu ara sokağa bakmaktadır. Bu cephe, doğu cephesi ile simetrik bir görünüm oluşturmaktadır. Bu cephede katları birbirinden silmeler ayırmaktadır. Birinci katta üç adet dükkân yer almaktadır. İkinci katta harim kısmında sekiz adet, hemen üzerinde ise yarım daire kemer içerisinde dört

adet pencere mevcuttur. Harim hizasındaki batı giriş kısmında doğu cephedeki düzenleme ile aynı olan revaklı alan tarzında bir çıkma mevcuttur. Hemen altında abdest muslukları bulunmaktadır. Burada son cemaat yerine geçişi sağlayan bir giriş, ayrıca mahfil ve son cemaat bölümlerine açılan üç adet pencere mevcuttur. Silmeler ile sonlanmaktadır.

Fotoğraf 44: Bolu Yıldırım Bayezid Camii Batı Cehesi

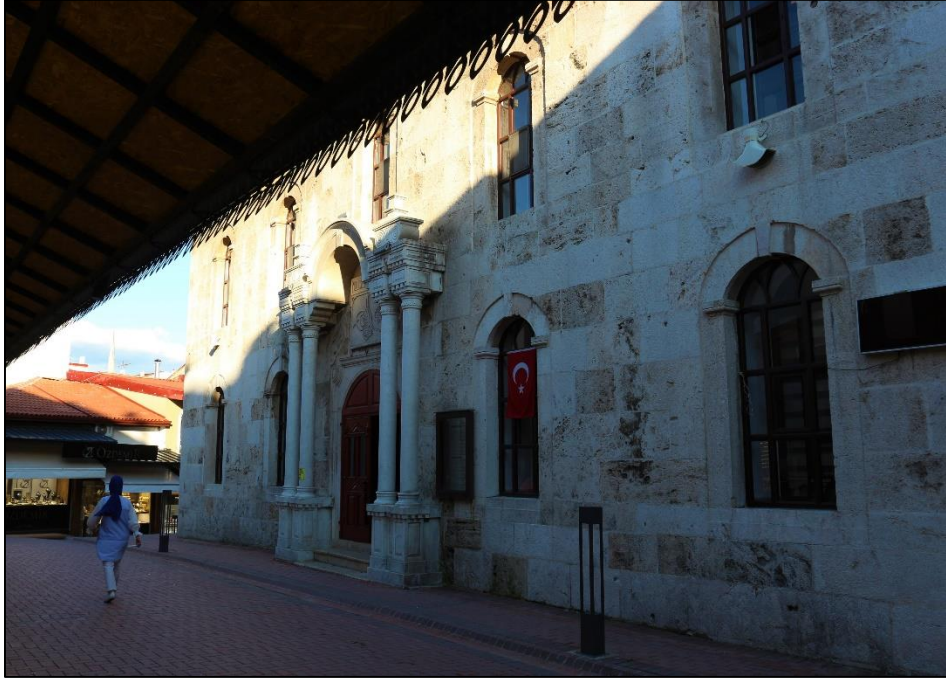
Kuzey cephenin etrafında Tarihi Bolu Arastası bulunmaktadır. Yapıya giriş bu cepheden sağlanmaktadır. Cephenin ortasında Neo klasik üslupta yapıldığını düşündüğümüz cümle kapısı yer almaktadır. Sağında ve solunda hafif yüksekçe kaide üzerine çift sütun yerleştirilmiştir. Bu sütunlar kare formulu başlıklar ile birlikte saçaklı yuvarlak kemer ile birleşmektedir. Yuvarlak kemerin hemen altında Sultan Abdülhamid'in tuğrası mevcuttur. Son cemaat yeri üzerinde beşi üstte dördü ise alt kısımda bulunan yuvarlak kemerli dokuz adet pencere dizilidir. Ayrıca bu bölüm bina ile birleştirilmiş ve mahfil bu son cemaat yeri üzerine kadar taşmaktadır. Giriş kapısı dışında oldukça sadedir. Son cemaat yerini kapsamaktadır. Minareler bu bölümün sağında ve solundadır.

Fotoğraf 45: Yıldırım Bayezid Camii'nin Kuzey Cephesi

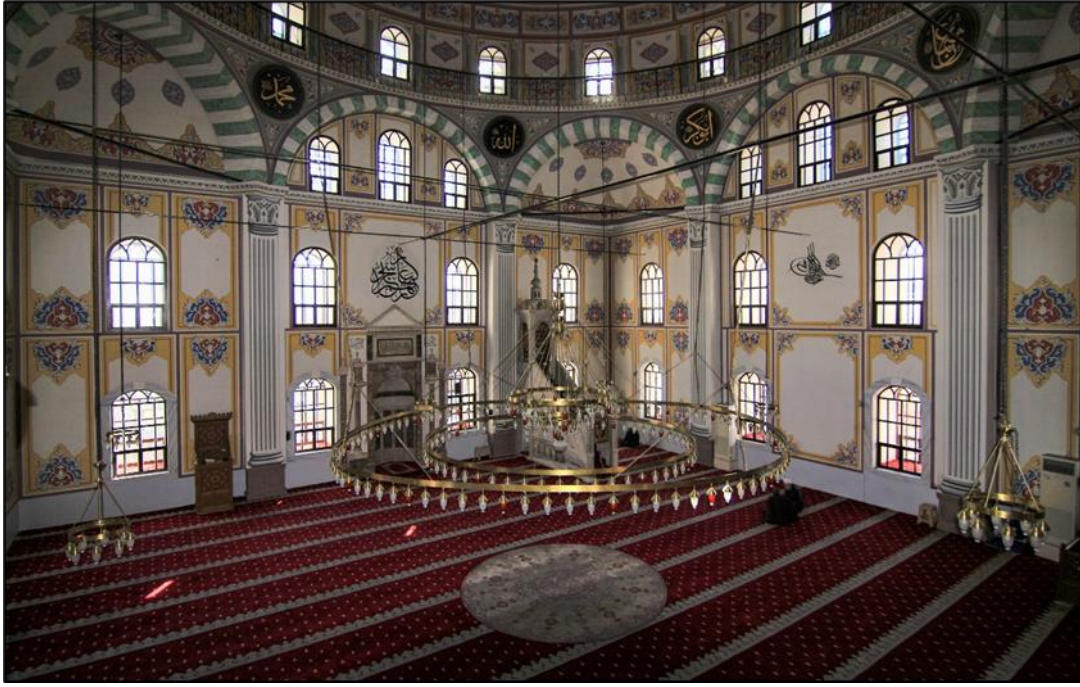
Yıldırım Bayezid Camii iç mekân, harim bölümü, mahfil bölümü ve son cemaat yerinden müteşekkildir. Kubbe; altısı duvara bitişik, ikisi serbest olmak üzere toplamda sekiz ayak üzerine yerleştirilmiştir. Serbest olan ayaklar, duvara bitişik ayaklara nazaran daha büyük ve geniştir. Ayakların bağlantısı üst kısımda kemerler ile sağlanmış olup kubbeye geçiş elamanı olarak pandantif kullanılmıştır. Hemen üzerinde kubbe kasnağı ve kubbe ile son bulmaktadır.

Fotoğraf 47: Caminin Harim Bölümü

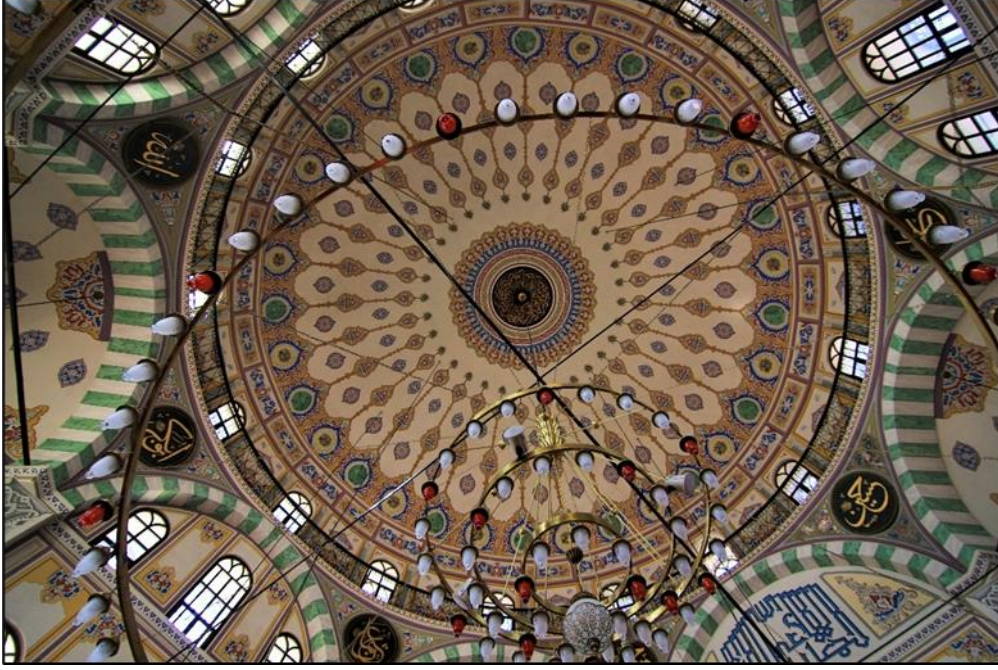
Büyük kubbe genel itibari ile harim kısmını örtmektedir. Tek kubbenin kapladığı mekânın dışındaki bölümler ise mahfil katı ile son cemaat yeridir. Mahfil dört küçük kubbe ve bunlara bağlı tonozlar ile örtülmüştür. Son cemaat yeri dönemin mimari anlayışına uygun olarak binanın içinde yer almakta ve mahfil katı son cemaat yerinin üzerine taşmaktadır.

Harim bölümü, mahfil ve son cemaat yerine göre daha yüksekte tutulmuştur. Bu durumun oluşmasında cami yerleşim alanının eğimli olması da etkilidir.

Fotoğraf 48: Kubbe Sistemi

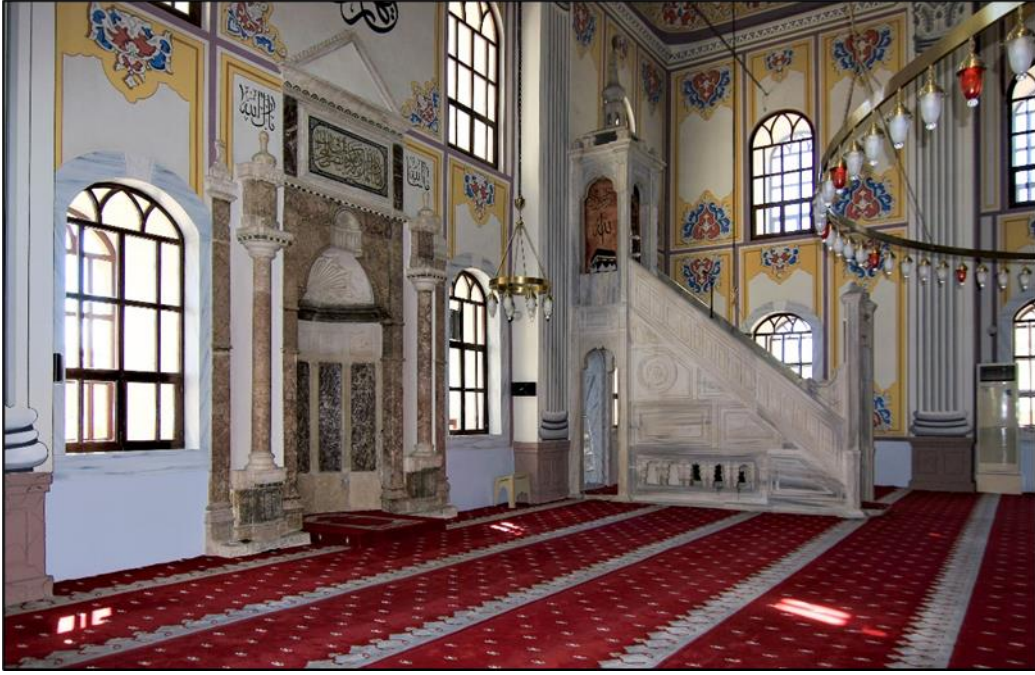
Mihrap kahverengi ve beyaz mermerler ile Neo Klasik üslup izlerini taşır. Mihrabın her iki tarafına yerleştirilmiş kaide ve başlıklı sütunlar bulunmaktadır. Oval formulu mihrap nişi kahverengi ve beyaz mermerler ile panolara ayrılmıştır. Kademeli olarak yükselen mihrapta muhtelif batı etkisinde bezemeler yer almaktadır. Mihrabın çevresi her iki yanda da plasterler ile çevrelenmiştir. Mihrabın hemen üzerinde ise mihrap ayeti yazılmış ve altına tarih düşülmüştür. Mihrap üçgen alınlıkla sonlanmaktadır.

Fotoğraf 50: Caminin Mihrap ve Minberinden Görünüm

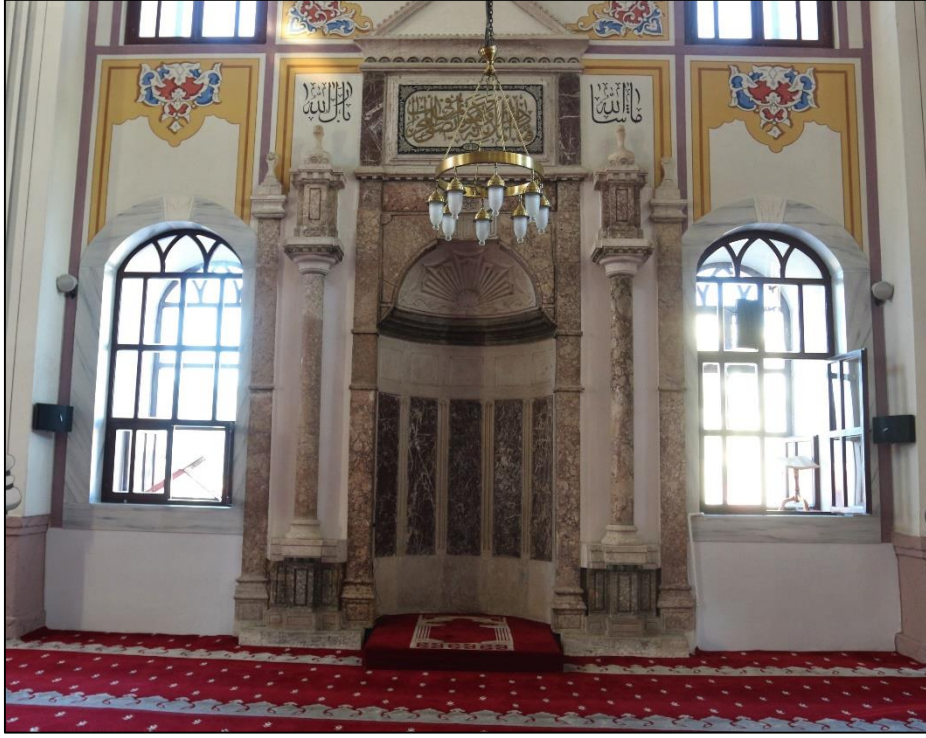
Fotoğraf 51: Yapının Mihrabı

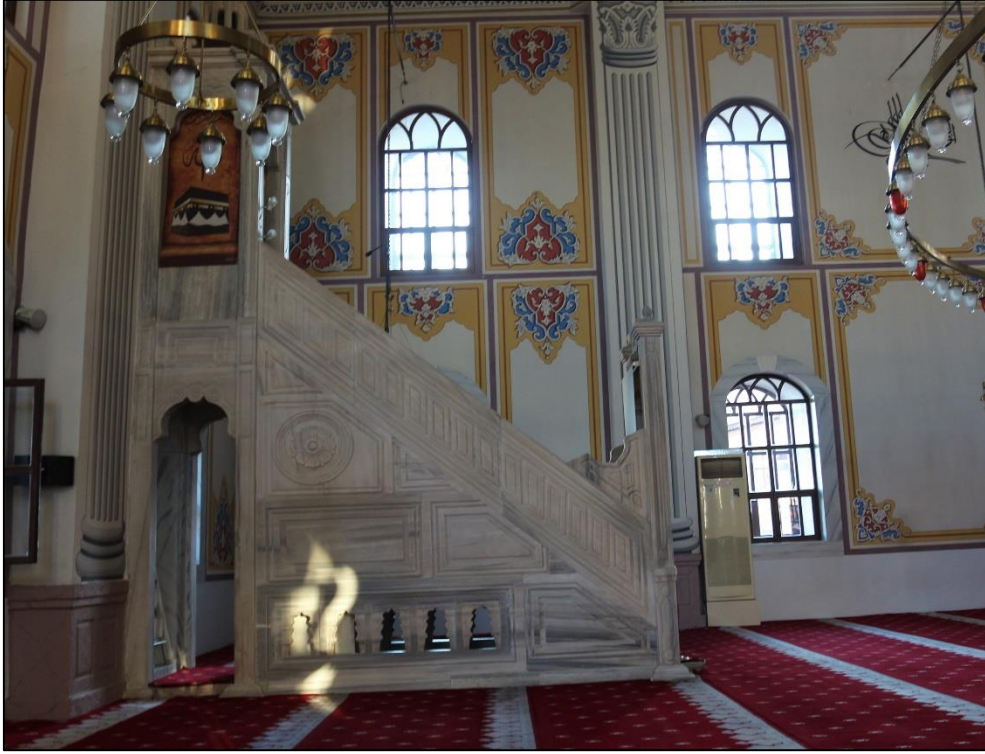
Minber beyaz mermerden olup form olarak klasik dönem özellikleri hakimdir. Aynalık kısmı geometrik panolara ayrılmıştır. Ortasında büyük bir rozet bulunmaktadır. Süpürgeli kısmında ise beş adet açıklık yer almaktadır. Yine köşk ve köşk kemerlerinde de derin olmayan geometrik kabartmalar mevcuttur.

Fotoğraf 52: Minberden Görünüm

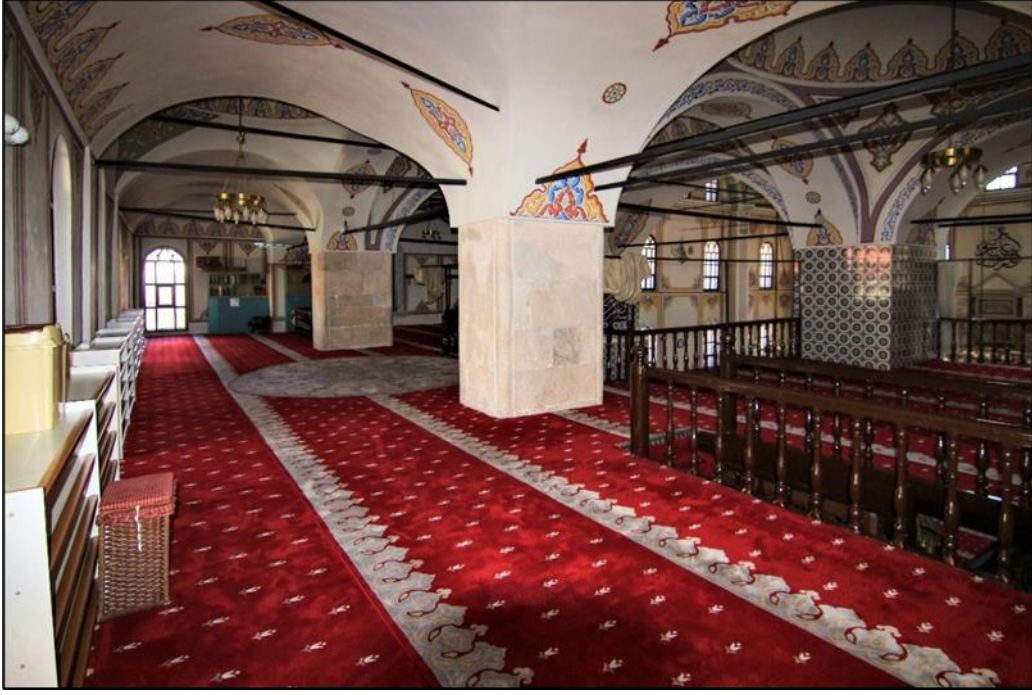
Mahfil bölümü dikdörtgen planlı olarak düzenlenmiş iki serbest ayağa ve son cemaat yerinin üzerindedir. Genel olarak tabanı ve korkulukları ahşaptır. Üzeri yarım kubbe ve bağlantılı olarak tonozlar ile örtülmüştür. Mekâna her iki köşesinden ahşap merdiven ile çıkılmaktadır.

Fotoğraf 53: İkinci Kat Mahfil Bölümü

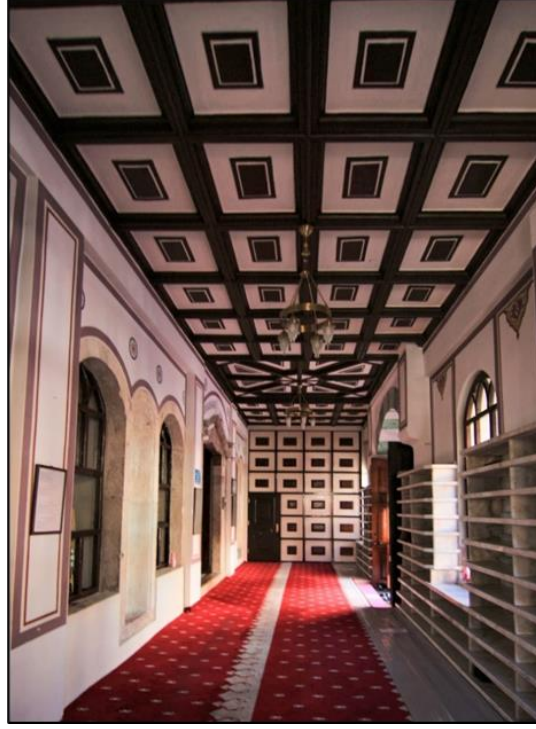
Son cemaat yeri kuzey yönünde bulunmaktadır. Bu bölümde ayrıca camiye her iki yönden giriş kapısı mevcuttur. Enine dikdörtgen planlıdır. Burada kible yönünde iki adet mihrap yer almaktadır. Mihrapların bulunduğu cephenin ortasında harime bağlanan bir kapı mevcuttur. Tavanı ahşaptır. İmam odası ve ayakkabılık bu bölümde yer almaktadır.

Fotoğraf 54: Son Cemaat Yeri

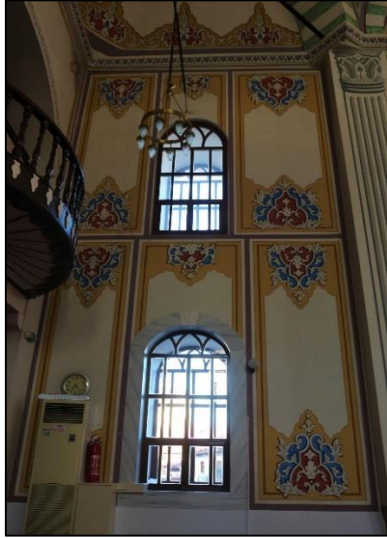
İç mekân cephe duvarlarında panolara ayrılmış kare ve dikdörtgen alanlar, mekânın durumuna göre rumî ve palmet motifleri ile süslenmiştir. Kare formlu panolarda tezyinat genellikle köşelerden başlamış ve bitmiş orta kısım boş bırakılmıştır. Dikdörtgen panolarda ise motifler köşelerden değil üst orta kısımdan başlamıştır. Cephelerde uygulanan kalem işi süsleme programı panolara ayrılmış rumî ve palmet motifini tekrarından oluşmaktadır. Genellikle sarı, kırmızı, mavi ve beyaz renk tercih edilmiştir.

Fotoğraf 55: İç Mekândaki Süsleme Panolarından Detay

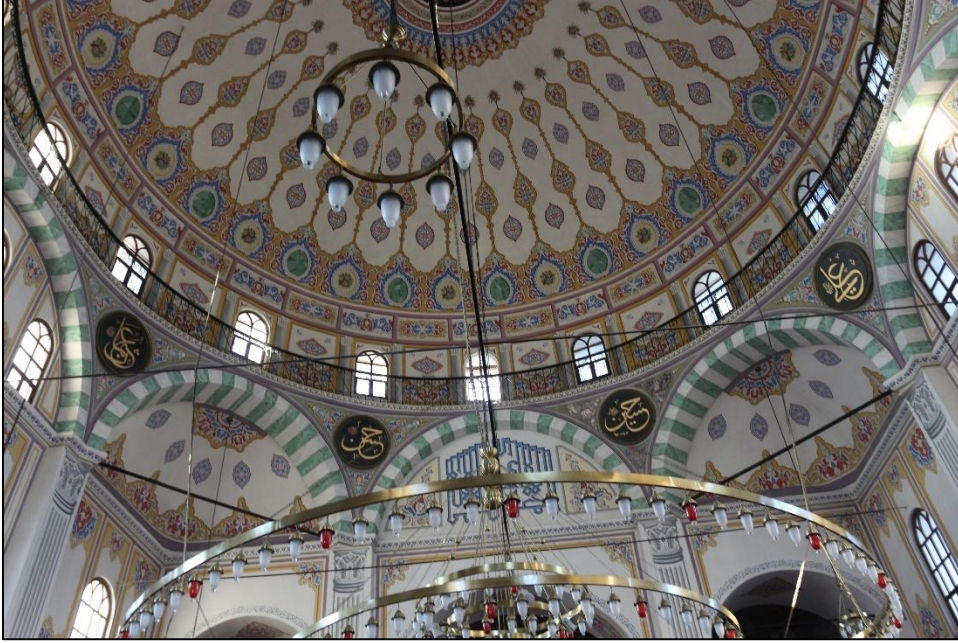
Üst örtü sisteminde ana kubbe dışındaki alanlarda da mekân kullanımına göre farklı bir form düşünülmüştür. Küçük kubbelerin iç kısımları, üstte beş kollu içleri rumî ve palmet motifleri ile bezenmiş altta yine yayvan beş kollu bir form ile rumî ve palmet uygulaması

görülür. Orta kısımda ise beş uca tekabül eden şemse motifleri yapılmıştır. Kubbe kasnağı panolara ayrılmış, panolar pencereler ve pencere kenarlarındaki boşluklara yerleştirilmiştir. Pencere kenarı boşluklarında altta yarım şemse hemen üzerinde ise şemse motifi görülür. Pandantiflerin üzerinde ise ortada Hz. Muhammed ve dört halifenin isimlerinin yazılı olduğu hatlar ile etrafında üç adet iri palmet motifi yer almaktadır.

Fotoğraf 56: Kubbe ve Kubbeye Geçiş ile Tezyinat Örnekleri

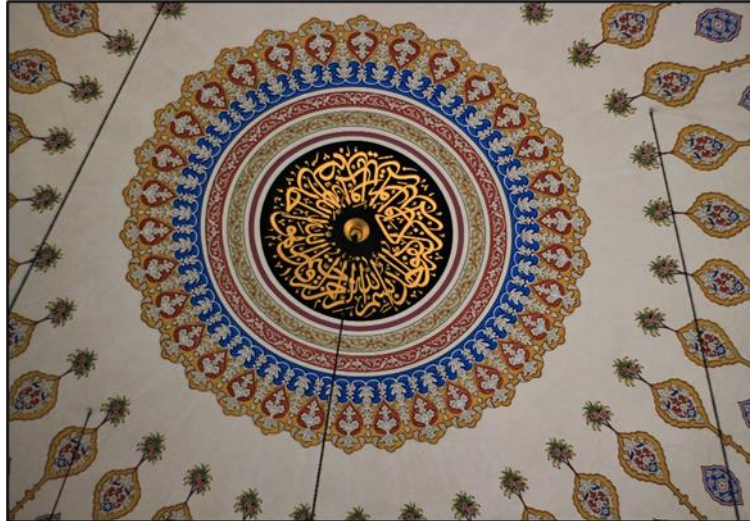
Fotoğraf 57: Kubbeye İşlenen İhlâs Suresi

Ana kubbe motifleri biraz daha küçük işlemeli olup klasik üsluba daha yakındır. Diğer alanlara göre farklı bir süsleme programı mevcuttur. Merkezinde ihlas suresi çevresindeki iki adet bordür içerisinde rumiler yerleştirilmiştir. Bunun dışında ise mavi kırmızı tonun yoğun olduğu palmet sıraları bulunur. Dıştan merkeze doğru gidildiğinde tığlar ile birbirine bağlanmış şemseler devam etmektedir. En dışta dendanların içerisine yerleştirilmiş çelenkler yer alır. Çelenklerin içerisinde yapraklı gül ile damarlı yeşil mermeri andıran soyut uygulama vardır. Yapraklı gül motifi natüralist üslupta yapılmıştır. Şemse formlarının içleri ise palmet ve rumî motifleri ile zenginleştirilmiştir.

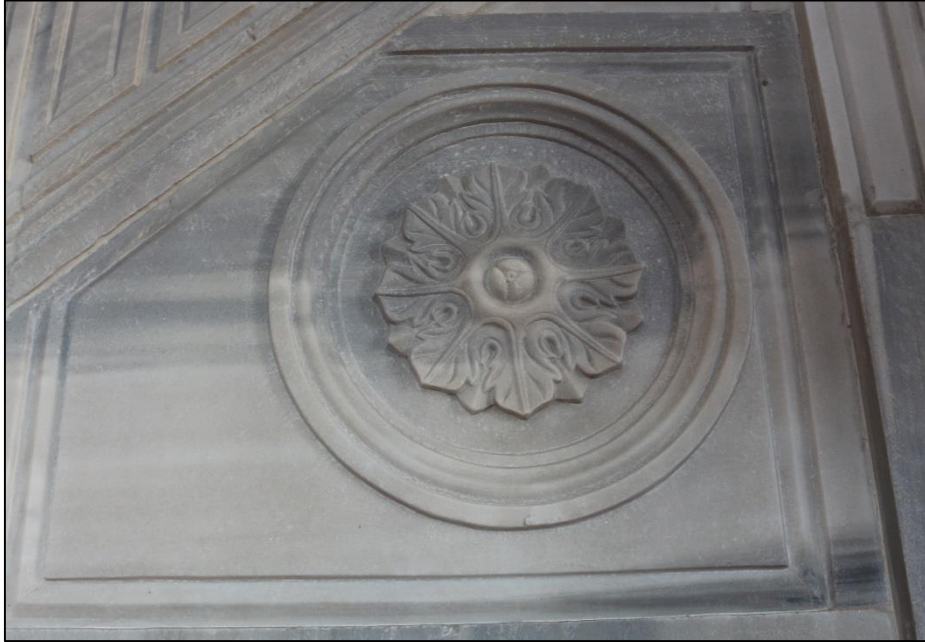
Caminin mermer minberi sade olmakla birlikte aynalık bölümünde büyükçe, sekiz yapraklı natüralist motifli bir rozet işlenmiştir.

Fotoğraf 58: Minberden Detay

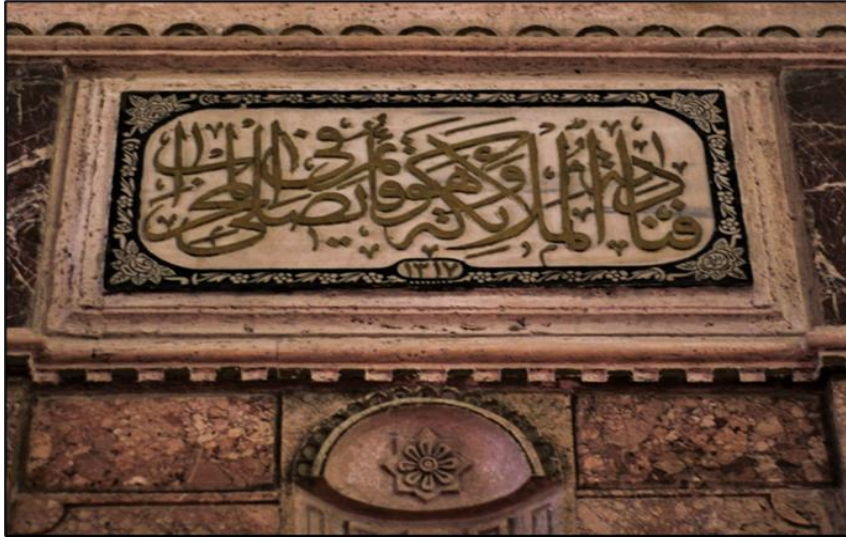
Mihrabın üzerindeki üçgen alınlığın hemen üzerinde mihrap duvarında Mimarzade Mehmet Ali Efendi imzalı “terâhüm rukkea’n sücceden”, 1317 (Onları rükü ederken görürsün) ayeti vardır. Üçgen alınlığın altında mermere işlenmiş mihrap ayetinde ise “Fenâdethü’l- melâiketüve hüve kâimün yüsallî fi’l-mihrab” (o mihrapta namaza durduğunda melekler ona nida ettiler) ayeti bulunmaktadır. Mihrabın her iki yanında ise

Fotoğraf 59: Mihrap Ayeti

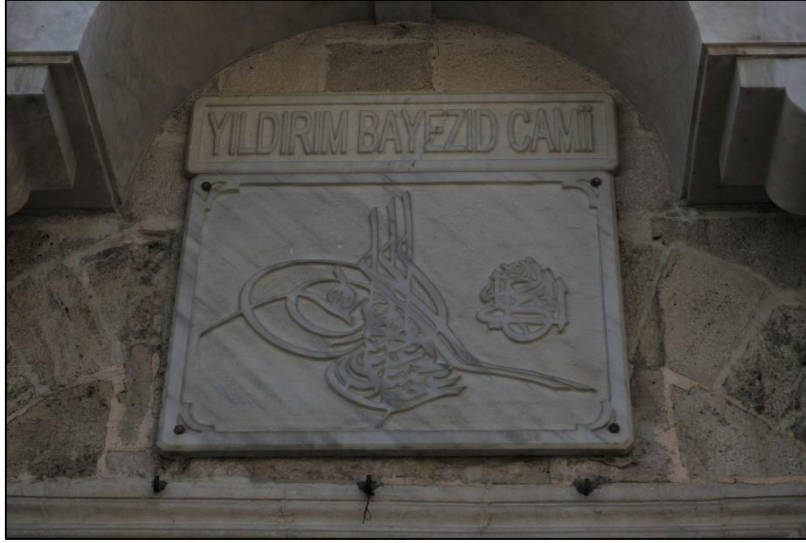
Kuzey cephedeki ana giriş kapısında, her iki yanda kaide ve başlıkları bulunan çifte sütunlar bulunmaktadır. Çifte sütunlar başlıkları ile birlikte daire kemer ve dışa taşkın silmeler ile birleştirilmiştir. Kemerin hemen altında sultan II. Abdülhamid'in tuğrası bulunmaktadır. Giriş kapısındaki bu uygulamanın dekorasyon amaçlı olduğu düşünülebilir. Dönemin neoklasik üslup anlayışına uygun düzenlemelerdir.

Fotoğraf 61: Ana Girişte Bulunan II. Abdülhamid Tuğrası

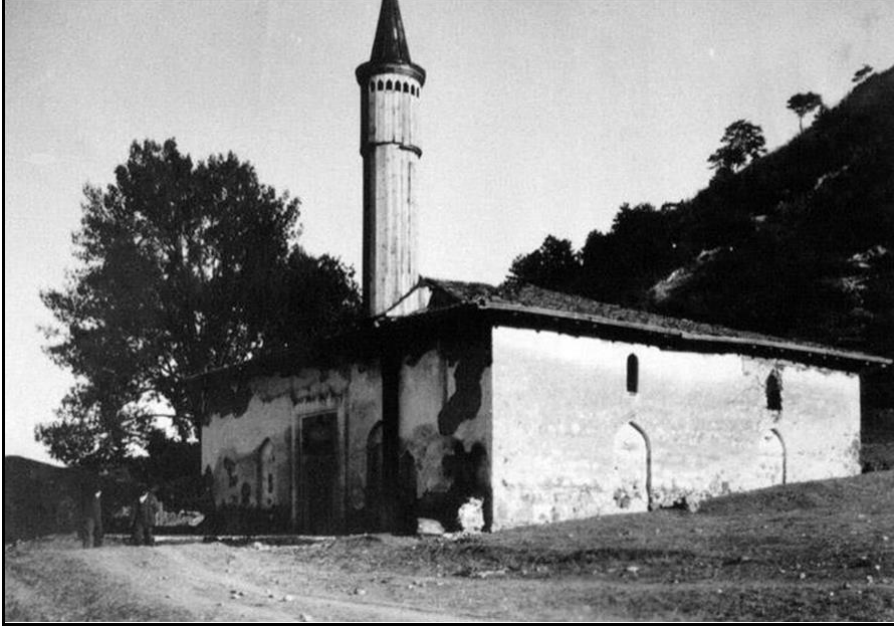
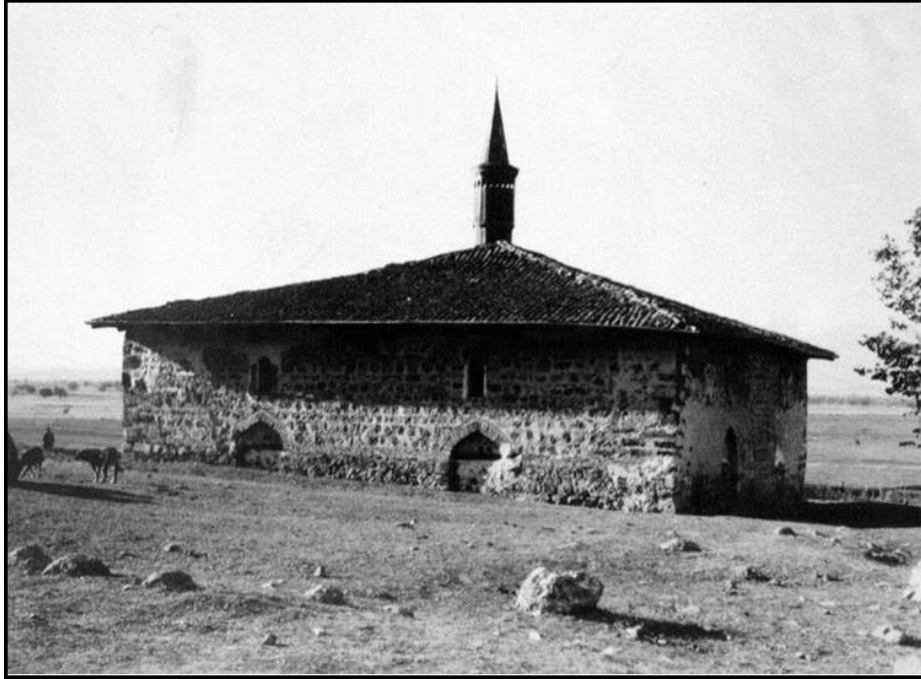
1928 yıllarına ait Yapı ile ilgili diğer önemli görsellere alman arkeoloji enstitüsü arşivinde ulaşılmıştır. Bu fotoğraflarda II. Abdülhamit'in Yıldız Albümlerinde bulunan fotoğraf ile benzerlikler vardır. Gerek cephelerdeki mimari unsurlar gerekse yapının durumu hakkında karşılaştırmalı bilgi vermektedir. 1928 yılında yapının durumunun iyi olduğu gözlemlenmektedir.

Kırma çatı ve moloz malzemenin kullanımı görseldeki yapı ile benzerlikler göstermektedir. Eserin 1944 yılındaki depremden ağır hasar almasına rağmen orijinaline yakın bir biçimde onarımının gerçekleştirildiği söylenebilir.

Fotoğraf 64: Ilıca Musa Paşa Camii'nin 1928 Yıllarına Ait Görünümü

Fotoğraf 65: 1928 Yıllarında Ilıca Musa Paşa Camii'nin Görünümü

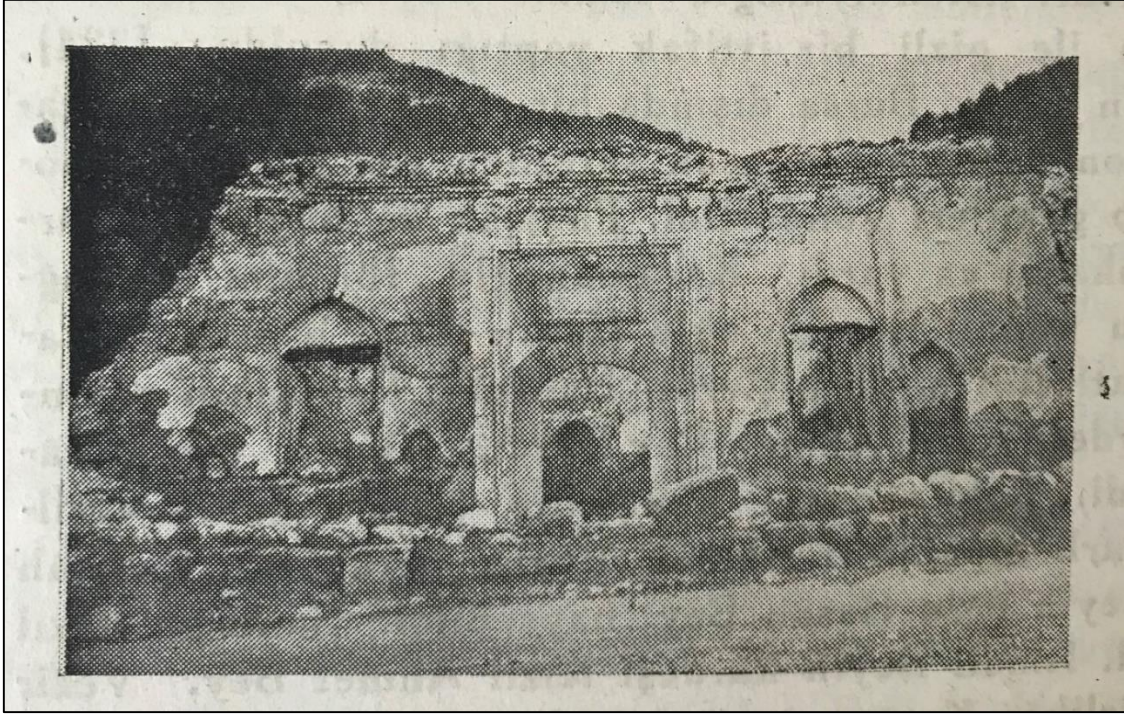
Cumhuriyet döneminde Bolu ve çevresinde yaşanan 1944 depreminde diğer yapılar gibi ılıca Musa Paşa Camii de etkilendi. Bu depremde eser büyük bir hasar aldı. Ahmet Gökoğlu “Paphlagonia-Gayri Menkul Eski Eserleri ve Arkeolojisi” isimli eserinde bu bölgeyi 1949 yılında ziyaret ettiğini belirtmiş ve ahşap çatısının göçtüğünü, enkaz yığını halinde durduğunu, yapının sadece kesme taştan inşa edilen kapısı ile kemerlerinin ayakta kaldığını bildirmiştir.¹²⁷

Fotoğraf 66: 1944 Yılındaki Depremde Ağır Hasar Alan Ilıca Musa Paşa Camii
