**T.C.
SAKARYA ÜNİVERSİTESİ
SOSYAL BİLİMLER ENSTİTÜSÜ
İSLAM TARİHİ VE SANATLARI ANABİLİM DALI**

**BOLU YÖRESİNDE BULUNAN CAMİ VE MESCİDLERİN
OSMANLI MİMARİSİNDEKİ YERİ**

DOKTORA TEZİ

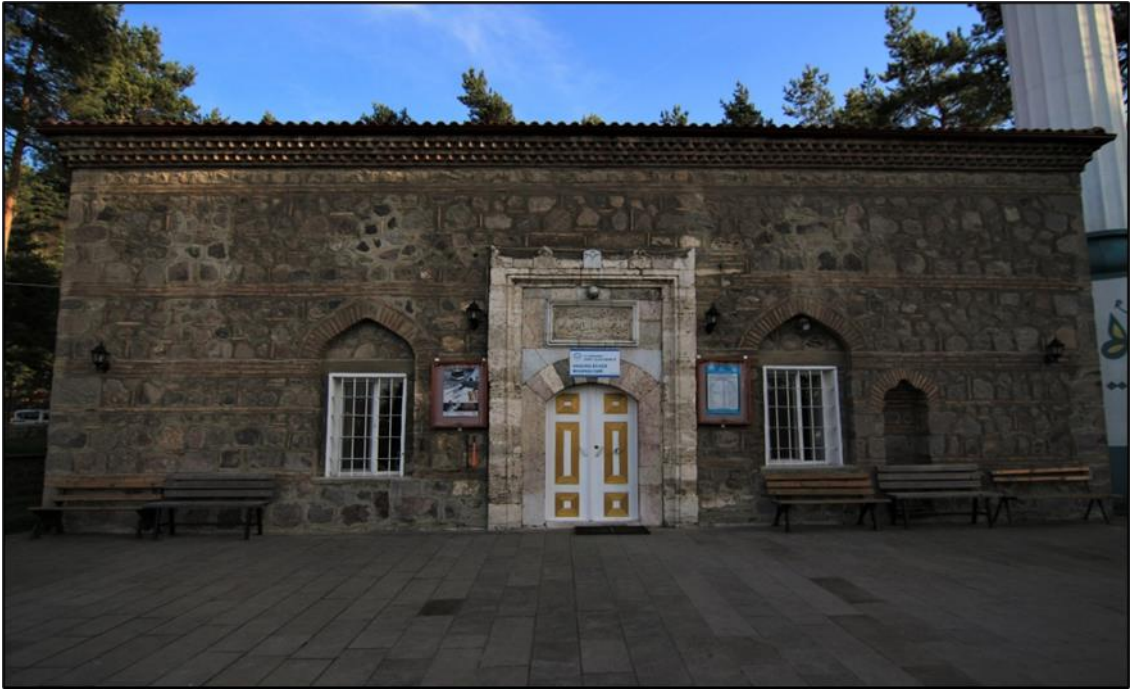
Yapı günümüzde kare planlı olup tek katlı ve üzeri düz çatı ile örtülüdür. Yapının birimleri; ibadet mekânı, son cemaat yeri ve mahfil katından oluşmaktadır. Cephe duvarlarının büyük bir bölümü moloz taş ve tuğla almaşığı kullanılarak inşa edilmiştir. Köşelerde yapıyı sağlamlaştırmak amacıyla kesme taş kullanımı mevcuttur. Kitabesiyle birlikte iyi bir görünüme sahip olan taç kapısı tamamen kesme taştan yapılmıştır. Tavanı ahşaptır.

Fotoğraf 68: Caminin Giriş Cephesi

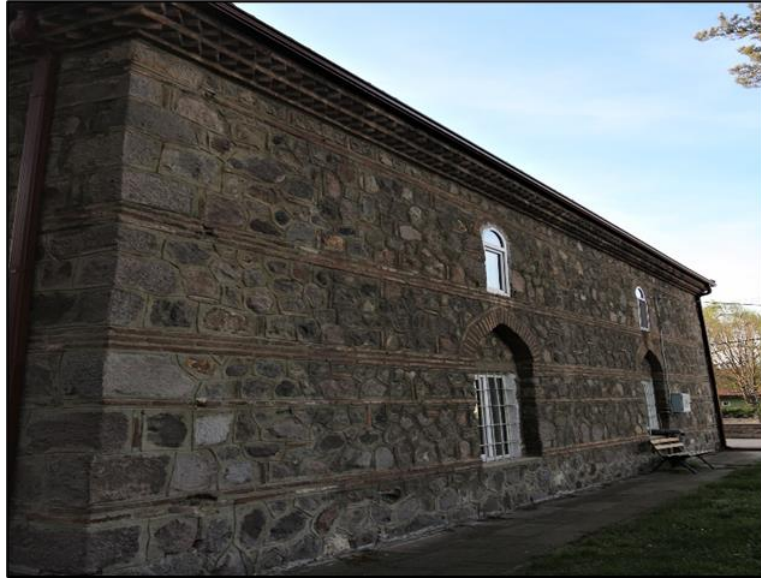
Eserin dış cephede bulunan güney, doğu ve batı cepheleri form olarak birbirine benzemektedir. Bu cephelere hareket kazandıran unsurlar sivri kemerle çevrelenmiş pencerelerdir. Her üç cephede de pencere kurgusu aynıdır. Alt katlardaki pencereler üst katlardaki pencerelere oranla daha büyük tutulmuştur. Cephelerde üst katta iki alt katta iki pencere olmak üzere toplam dört adet pencere mevcuttur.

Fotoğraf 70: Yapının Güney Cephesi

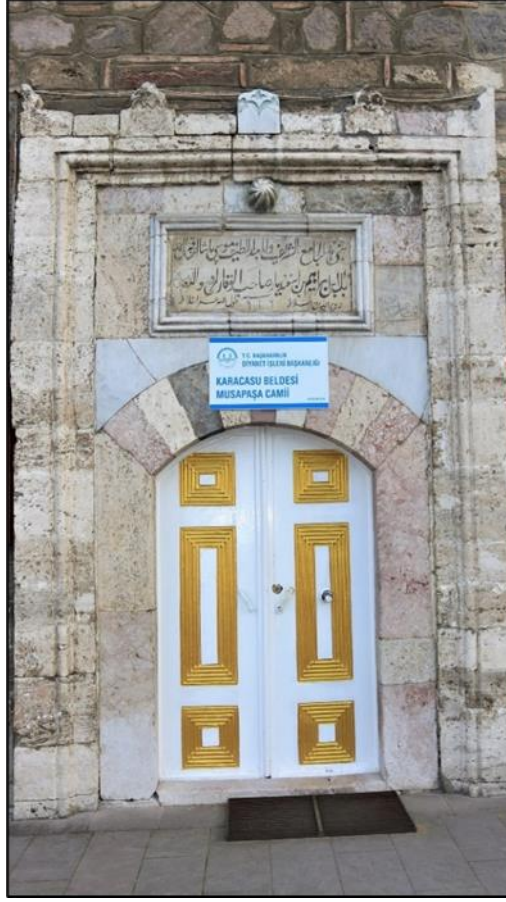
Fotoğraf 72: Yapının Ana Giriş Kapsı

Taç kapı kesme taştan yapılmıştır. Etrafı silmeli bordür ile çevrelenmektedir. Basık kemerli kapının üzerinde silmelerle çevrelenmiş üç satırlık kitabesi bulunmaktadır. Kitabenin hemen üzerinde dışa taşkın vaziyette bir rozet yerleştirilmiştir.

Kuzey cephe yapıya girişin sağlandığı birimdir. Diğer cephelere oranla daha hareketli bir bölümdür. Moloz taş ve tuğla almaşık tekniği burada da uygulanmıştır. Cephenin tam ortasına taç kapı yerleştirilmiştir. Taç kapının her iki yanında sivri kemerli pencereler mevcuttur. Bu cephenin batısında mihrabiye formunda yuvarlak kemerli bir niş bulunmaktadır.

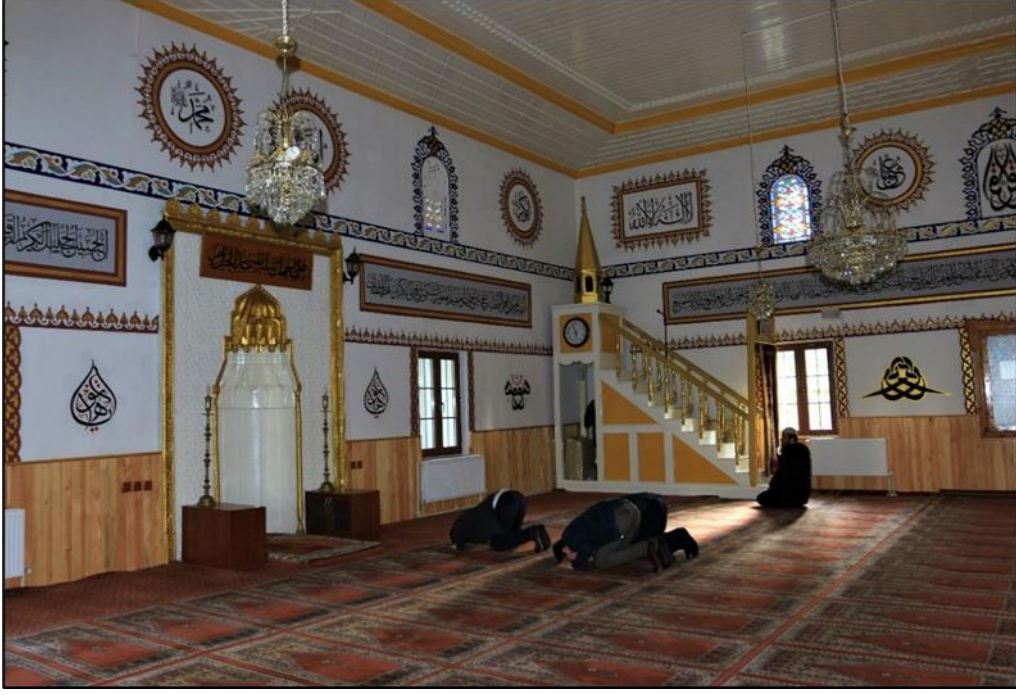
Mihrap mukarnaslı bir nişe sahiptir. Hemen üzerinde ahşap bir levha üzerine mihrap ayeti yer almaktadır. Minberi oldukça sade olup ahşaptan yapılmıştır.

Fotoğraf 73: Yapının Mihrap ve Minberi

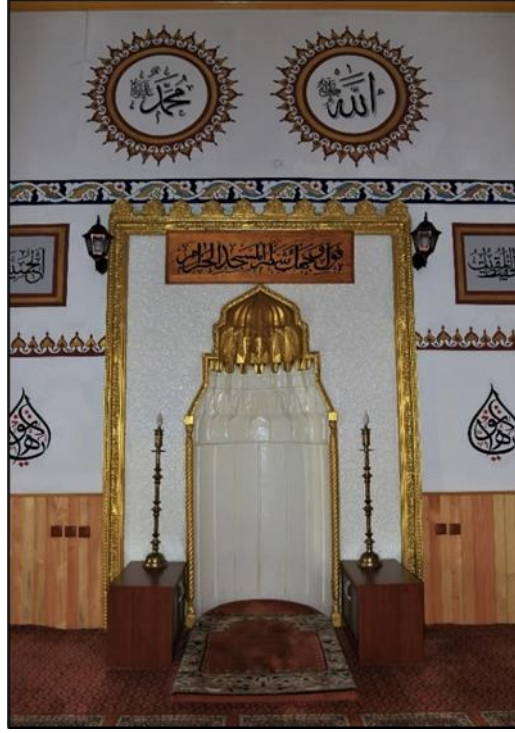
Fotoğraf 75: Mihraptan Görünüm

Mihrap alçıdan olup yapıya sonradan eklenmiştir. Mihrap nişinde mukarnas uygulanmış, hemen üzerinde ahşap zemine mihrap ayeti yerleştirilmiştir. Minber ise oldukça sadedir.

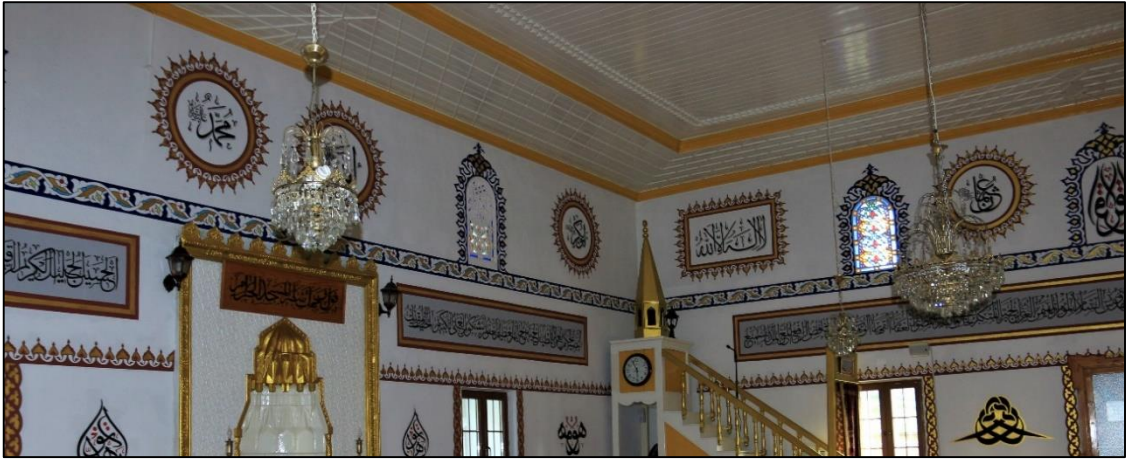
Fotoğraf 76: Caminin Duvar Tezyinatı

1944 depreminde hasar alıp büyük ölçüde yıkılan eserin iç cephe tezyinatı büyük hasar almış olmalıdır. Günümüzdeki iç cephe tezyinatı ve hat uygulamaları yapıya sonradan eklenmiştir. İç mekân tezyinat unsurları Osmanlının son dönem tezyinat uygulamaları ile benzerlik göstermektedir. Cephelerdeki boş alanlar gerek hat uygulamaları gerekse tezyinat ile doldurulmuştur.

Tavan göbeğinde oval olarak yerleştirilmiş sülüs ve mâkılî hat uygulaması ile birlikte geometrik ve bitkisel süslemeler görülmektedir.

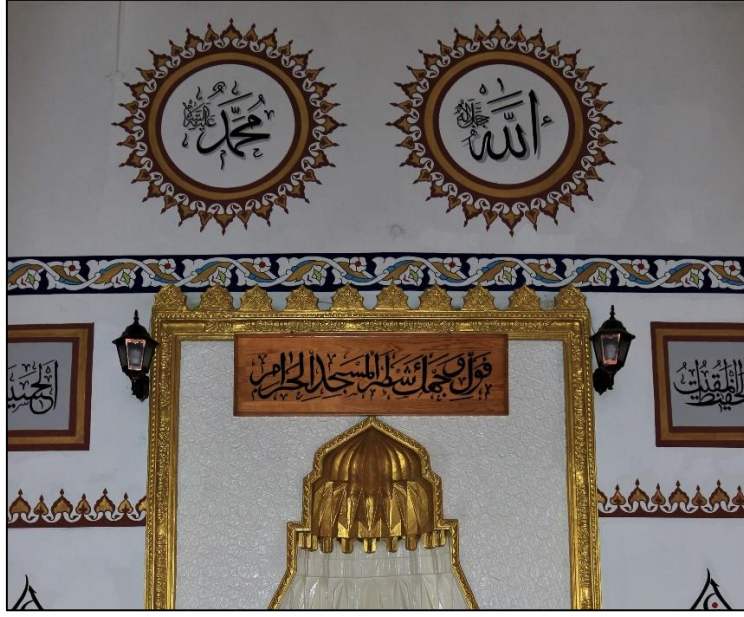
Fotoğraf 77: Caminin Mihrap Ayeti

Ilıca Musa Paşa Camii, mihrap ayetinde Bakara Suresinin 149. Ayeti ahşap bir zemin üzerine siyah renkte işlenmiş, celi sülüs hatlıdır. Bunların yanında doğu, batı ve güney cephe duvarlarında kalem işi olarak güneş motifini andıran formun içerisinde celi sülüs hatla cami yazı takımları oluşturulmuştur. Cephelerde kalem işinin uygulandığı diğer bir tezyini unsur yatay dikdörtgen formlu bir çerçeve içerisinde Emaü-l Hüsna'nın işlenmesidir. Tavan göbeğinde ise celi sülüs hat ile dairevi olarak istiflenmiş İhlas Suresi'ne yer verilmiştir. Zeminde siyah, hatta ise altın yıldız kullanılmıştır. Etrafında makili hatla “Allâhu Ekber” ibaresi tekrarlanmıştır.

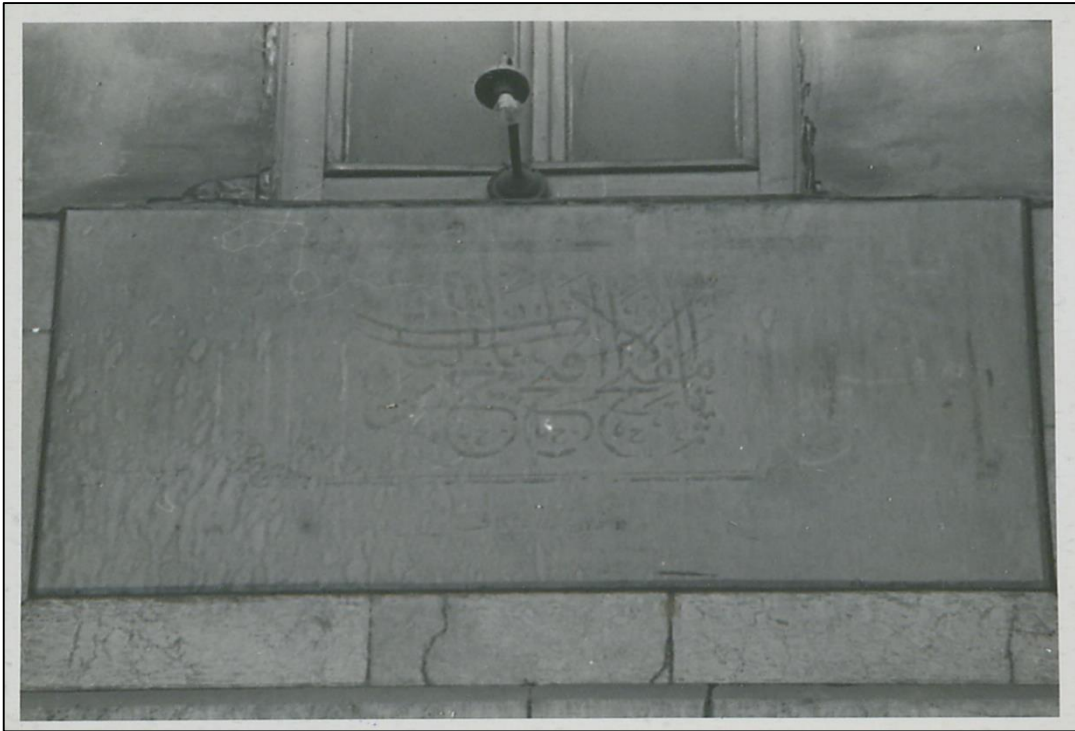
Fotoğraf 79: 1976 Tarihli Aptullah Kuran Arşivinde Bulunan Kadı Camii Taç Kapısının Üzerindeki Dua Kitabesi

Kadı Camii'nin inşa kitabesi günümüze ulaşmamıştır. Ancak Aptullah Kuran'ın 1976 tarihli arşivindeki fotoğraflarda taç kapının hemen üzerinde yapı kitabesi görülmektedir.¹³² Kitabe bir dua kitabesi olup üzerinde herhangi bir tarih kaydına rastlanılmamıştır. Kitabede "Yâ mufettiha'l-ebvâb iftah lenâ hayral-bâb" (Ey kapıları açan, bize hayır kapısını aç) ibaresi bulunmaktadır. Arşivdeki bir fotoğrafa ait bu kitabe günümüzde yerinde değildir. Onun yerine silik siyah bir kalemle yazılmış farklı hat örneği görülebilmektedir. Yazının rengi okunamayacak derecede kaybolmuştur.

üzerinde günümüze ulaşamamış duanın yer aldığı kitabe taşıdır. Bu kitabe taşının fotoğrafı arşivdeki fotoğrafta yer almasına rağmen gününüzde burada üzeri silik ve okunmaz vaziyette bir hat örneği mevcuttur. Muhtemelen sonradan yapıya yazılmış olmalıdır. İç cephede ise dikkat çeken özellik yapının tezyinat bakımından sıvalı ve sade olduğudur. Aptullah Kuran arşivi ile yakın tarihli olan Semavi Eyice'nin "Tarihde Bolu" isimli makalesinde ahşap tavanının yeşille boyalı olduğunu belirtmektedir. Günümüzde ise tavanın yenilendiğini düşünmekteyiz.

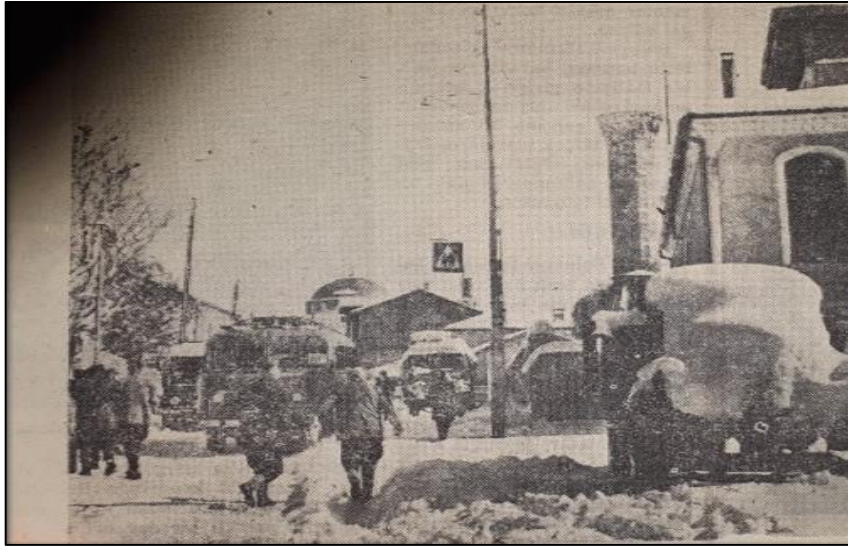
Fotoğraf 82: Kadı Camii’nin 1944 Yılında Yıkılan Minaresi

1952 senesinde Vatan Gazetesi’nin Bolu eki ilavesinde yer alan fotoğrafta Kadı Camii minaresinin şerefeye kadar yıkıldığı, hemen arkasında Yıldırım Bayezid Camii minaresiz olarak görülmektedir.¹⁴⁷ Bu fotoğraf depremden sonraki erken tarihli görsellerden birini oluşturması bakımından önemli bir kaynaktır.

1944 yılında Bolu’da meydana gelen deprem bölgeyi önemli ölçüde etkilemiştir. Bu depremden diğer yapılar gibi Kadı Camii de etkilenmiştir. Kaynaklarda minarenin şerefenin hemen üzerinden yıkıldığı belirtilmektedir. Minare restorasyonun ise uzunca bir süre yapılmadığı anlaşılmaktadır. Bu durum dönemin Bolu basınında sıkça dile getirilmiştir. Aşağıda Kadı Camii ile ilgili çıkan gazete haberleri de ayrıca derlenmiştir. 1955 ile 1965 yılları arasında yayınlanan Bolu gazeteleri ve ulusal basında cami ile ilgili mühim bilgiler verilmiştir.

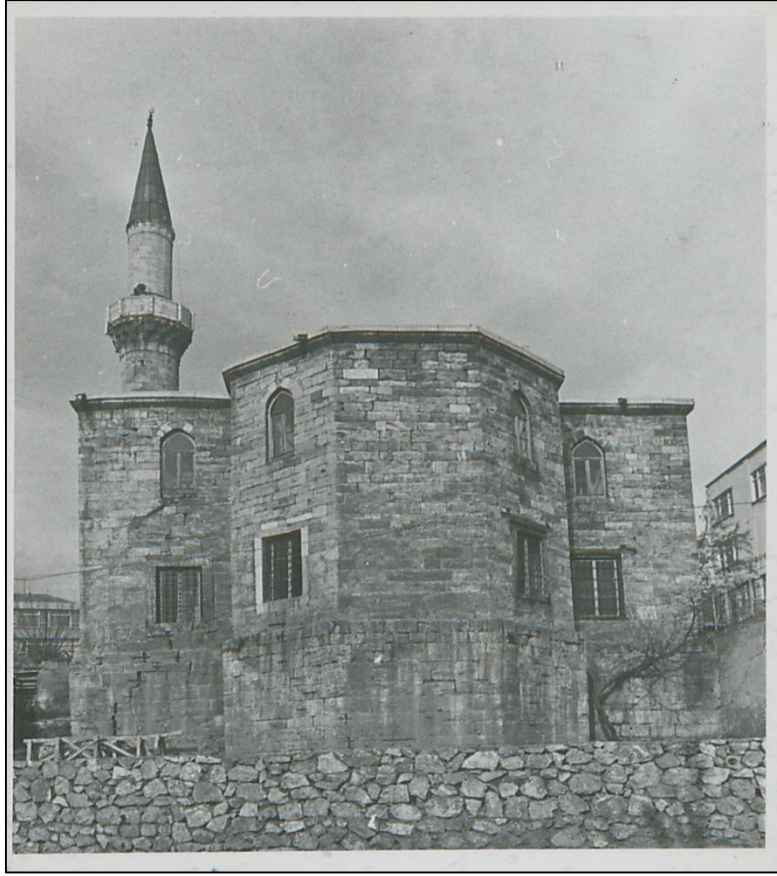
Fotoğraf 86: Kadı Camii'nin 1976 Tarihli Aptullah Kuran Arşivinde Bulunan Kible Duvarından Görünümü

Aptullah Kuran'ın arşivindeki fotoğrafları günümüzdeki yapı ile kıyasladığımızda farklılıklar olduğu göze çarpmaktadır. Caminin güney cephesi yani kible duvarının olduğu bölüm meyilli bir arazi üzerinde yükselmekte olduğu, buranın moloz taşlar ile bir set şeklinde örüldüğü görülmektedir. Günümüzde bu yükselti çevresinde farklı amaçlar için kullanılan dükkânlar bulunmaktadır. Dikkat çeken diğer bir özellik ise taç kapısı

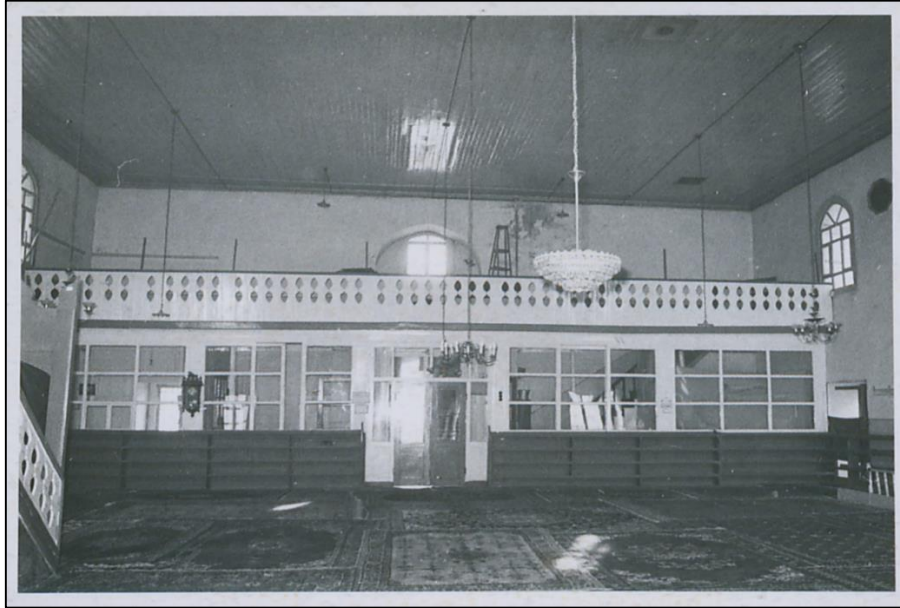
Fotoğraf 88: 1976 Tarihli Aptullah Kuran Arşivinde Bulunan Ama Günümüzde Mevcut Olmayan Mahfil Katı

Diğer dikkat çeken husus ise fotoğrafların yapının geçmişte ahşap bir mahfili bulunduğunu göstermesidir. Günümüzde yapıda mahfil katı bulunmayıp bayanlar için ayrılmış bir bölüm mevcuttur.

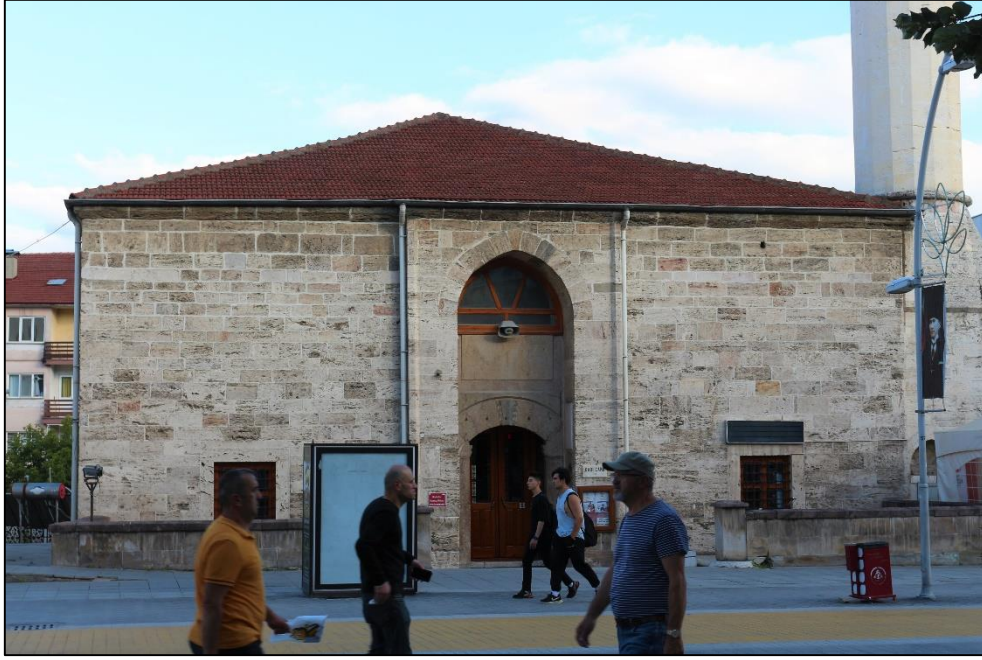
Fotoğraf 91: Kadı Camii'nin Kuzey Cephesi

Kuzey cephe aynı zamanda yapıya girişin sağlandığı bölümdür. Bu cephede eyvan şeklinde düzenlenmiş sivri kemerli ve iki tarafı mihrabiyeli bir taç kapısı vardır. Taç kapı kemerinin hemen altında yarım daire formunda bir pencere mevcuttur. Bu cephedeki diğer iki pencere açıklıkları dikdörtgen formlu olup taç kapının sağına ve soluna yerleştirilmiştir.

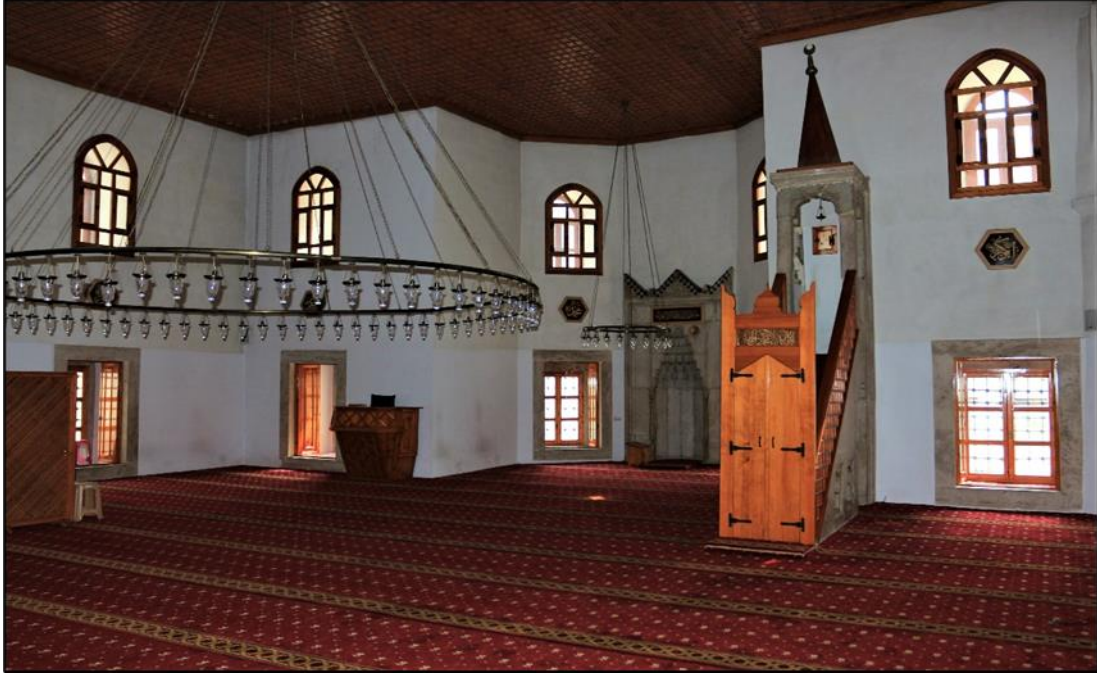
Fotoğraf 94: Caminin Harim Bölümü

çekmektedir. Mihrap sofasının ortasında kesme taştan yapılmış mihrap yerleştirilmiştir. Sağında yine kesme taştan yapılmış minber yer almaktadır. Solunda ise sonradan yerleştirildiğini düşündüğümüz ahşap bir kürsü bulunmaktadır. Duvarlar oldukça sade olup sıvalıdır. Herhangi bir tezyinat unsuru mevcut değildir. Ancak kaynaklar zengin bir süslemeye sahip olabileceğini belirtmiştir.¹⁶¹

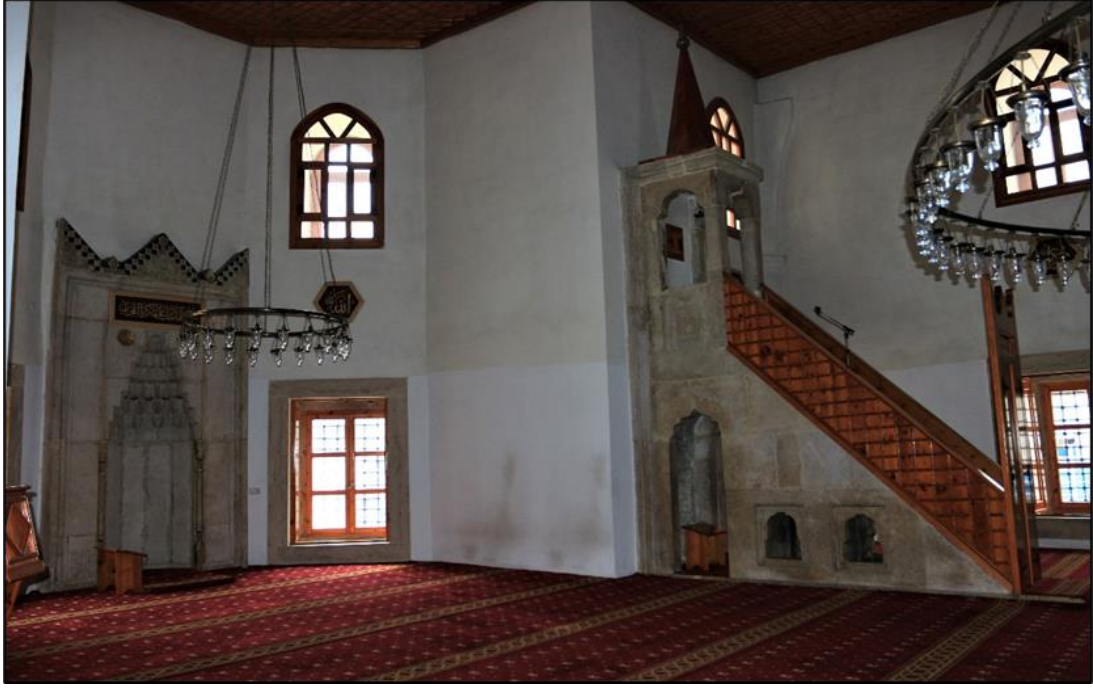
Fotoğraf 95: Yapının Mihrap ve Minberinden Görünüm

Minber oldukça sadedir. İki adet süpürgelik nişi ile sivri kemerli bir dolaba sahiptir. Dört sütun üzerine oturan köşkü mevcuttur. Ahşaptan bir külâh ile sonlanmaktadır. Kapısı ve korkulukları ahşap olup sonradan minbere eklenmiştir.

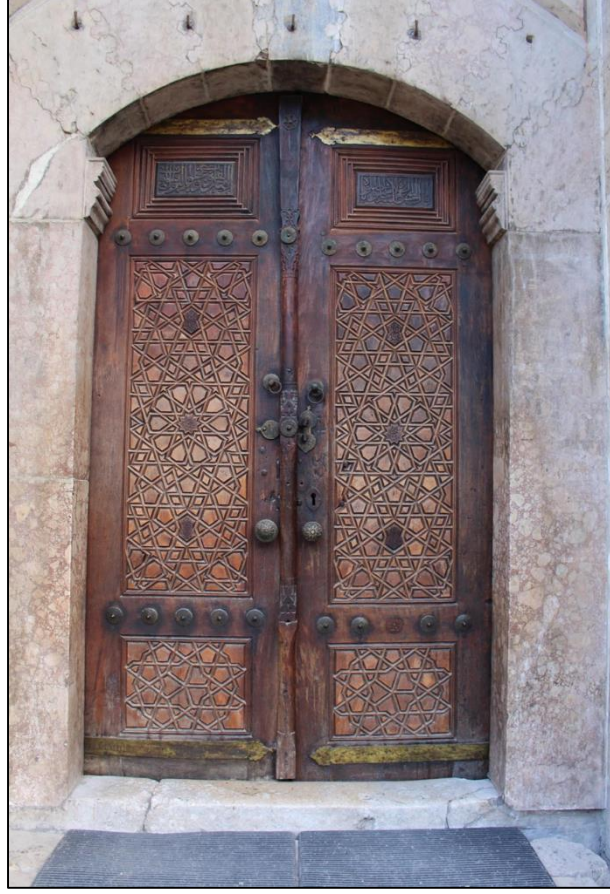
Fotoğraf 97: Yapının Kündekari Tekniğinde Yapılmış Ahşap Kapısı

Geometrik motifler her iki kanadın ortasına yerleştirilmiş iç içe geçmiş üç adet on kollu yıldız ve bunlar ile birlikte oluşturulan çokgenlerden meydana gelmiştir. Bitkisel motifler ise kanatların birleştiği orta eşikte görülebilmektedir. Yine geometrik formlu bazı süslemelerin içerisine rumî ve yaprak motifleri işlenmiştir. Kapı kanatlarının üst aynalarında hat örneği bulunmaktadır.

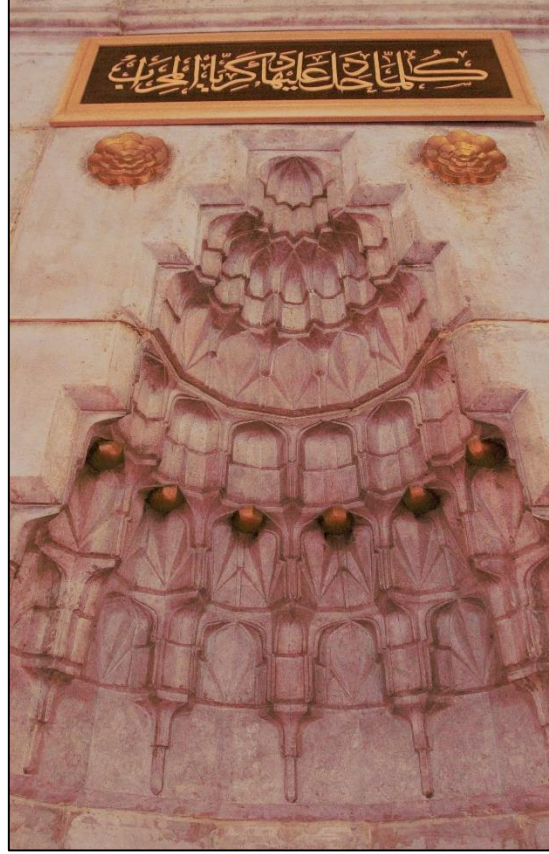
Fotoğraf 99: Mihrapta Bulunan Mukarnas Uygulaması

Tezminatın kullanıldığı diđer bir mimari eleman ise mihraptır. Mihrap ayetinin altında köşelere yerleştirilmiş kabartma tekniğindeki adet gülbezek bulunur. Mukarnaslı bir nişe sahiptir. Döneminin zarif, ince mukarnas uygulamalarındandır. Minarenin şerefe altlığındaki mukarnas uygulaması da diđer bir tezminat örneğidir.

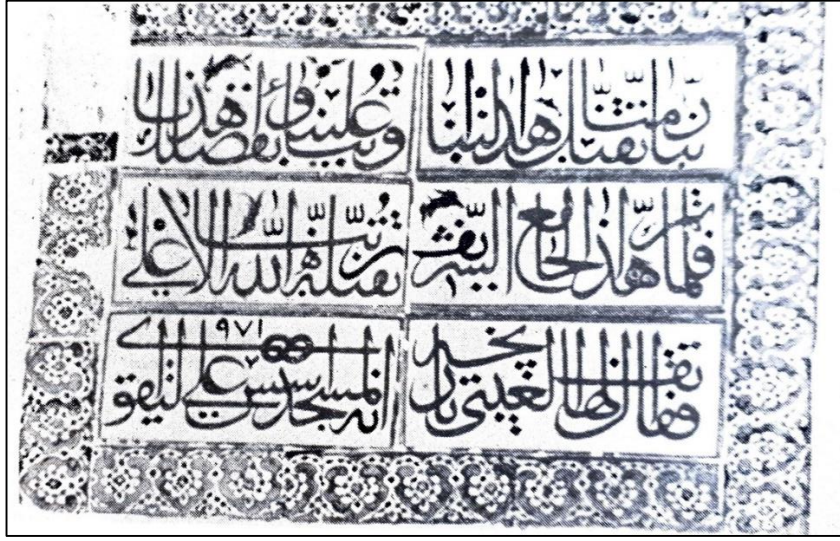
Fotoğraf 102: Günümüze Ulaşamayan inşa Kitabesi

Günümüze ulaşamayan bu kitabe yapının inşa tarihiyle ilgili en önemli belgelerden birisidir. Son satırında ebced hesabıyla tarih düşürülmüştür.

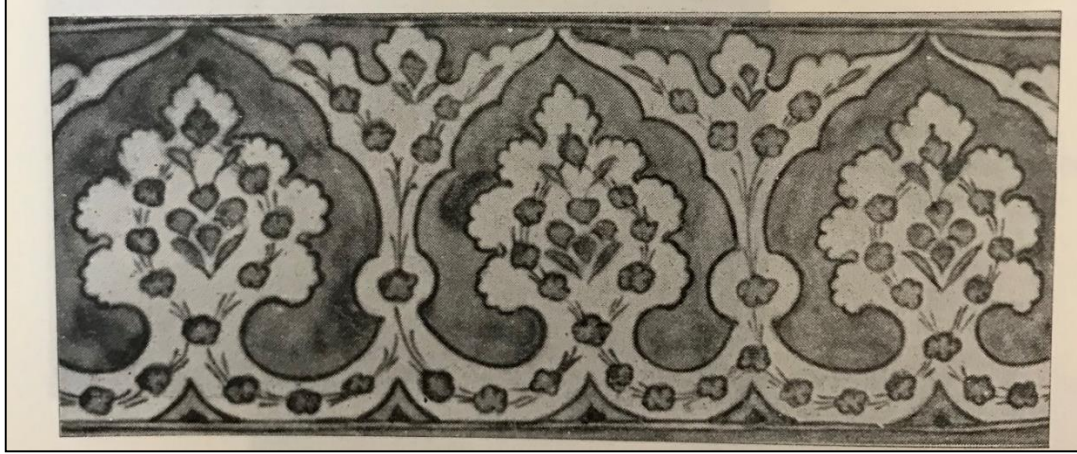
Fotoğraf 104: 1967 Tarihli Bolu İl Yıllığı'nda Yer Alan, Yapının Depolarında Saklanan Çini Pano Örneği

Yakın zamanlara kadar içerideki depolarda saklanan bu çini panoların bugün kaybolduğu söylenmektedir. 1967 tarihli Bolu İl Yıllığı'nda çinili kitabelerin dışında çini bir panoya yer verilmiştir.¹⁶⁵ Bu çini pano kitabenin çevresinde bulunan çinilerin bir parçası olduğu düşünülmektedir. Yukarıdaki bilgilerden yola çıkarak geçmişte caminin döneminin önemli bir çini koleksiyonuna ev sahipliği yaptığı söylenebilir.

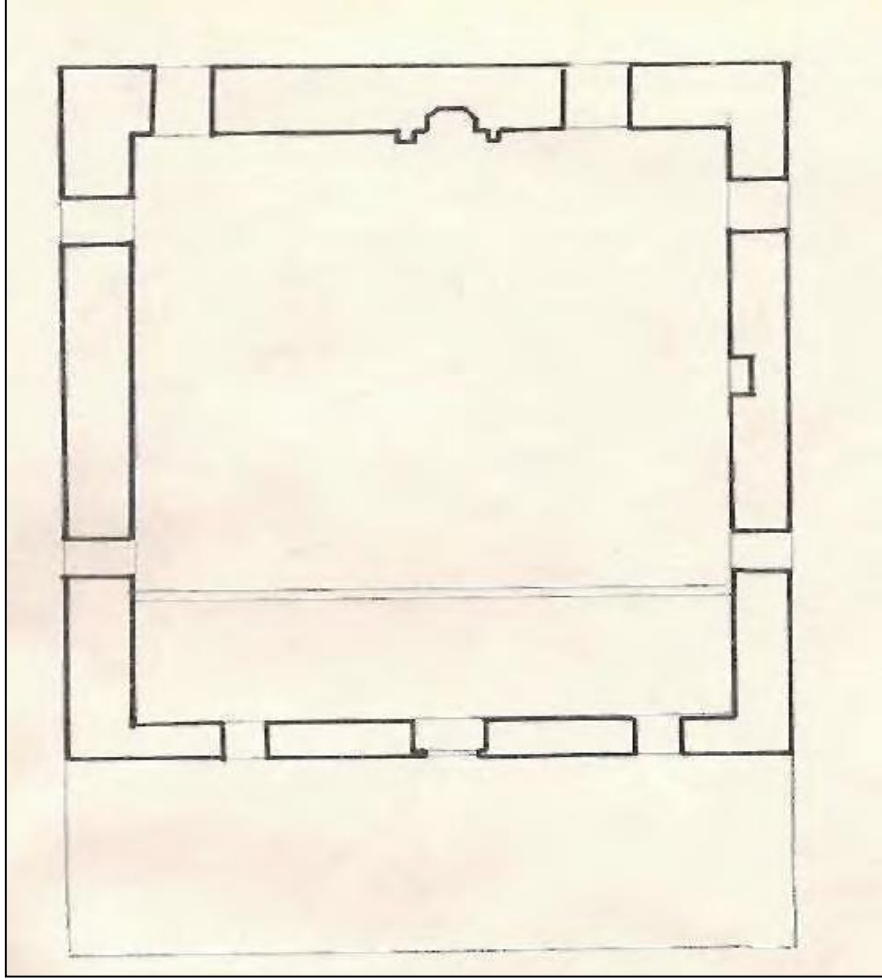
Eser ana hatları ile dikdörtgen planlı olup harim bölümü, mahfil katı ile son cemaat yerinden oluşmaktadır. Ahşap bir çatı ile örtülüdür. Cephelerde büyük oranda moloz taş örgü sistemi görülmektedir. İç mekânda üst örtü taşıyıcı sistemi olarak ta ahşap direkler dikkati çekmektedir.

Şekil 8: Bolu Karaköy Camii Planı

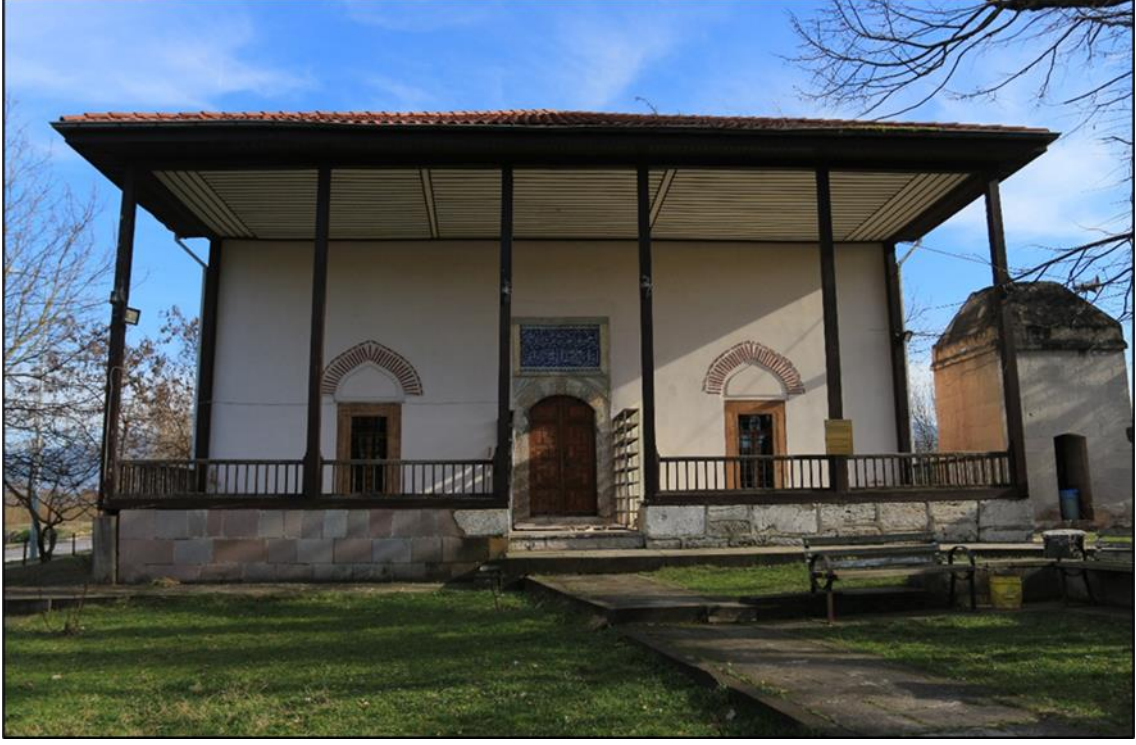
Kuzey cephe yapıya girişi sağlayan cümle kapısının bulunduğu cephedir. Burada sekiz adet ahşap ayağın desteklediği sundurma şeklinde bir son cemaat yeri bulunmaktadır. İki ayak cephe duvarlarına bitişiktir. Cümle kapısı mermerden basık kemerli olup kapı kanatları ahşaptır. Kapının hemen üzerinde iki satırlık çini kitabesi mevcuttur. Bu çini kitabe döneminin önemli bir yansımasıdır. Cümle kapısının sağında ve solunda iki adet sivri kemerli pencere bulunmaktadır. Bu cephe günümüzde olduğu gibi sıvalıdır.

Fotoğraf 105: Karaköy Camii'nin Kuzey Cephesi

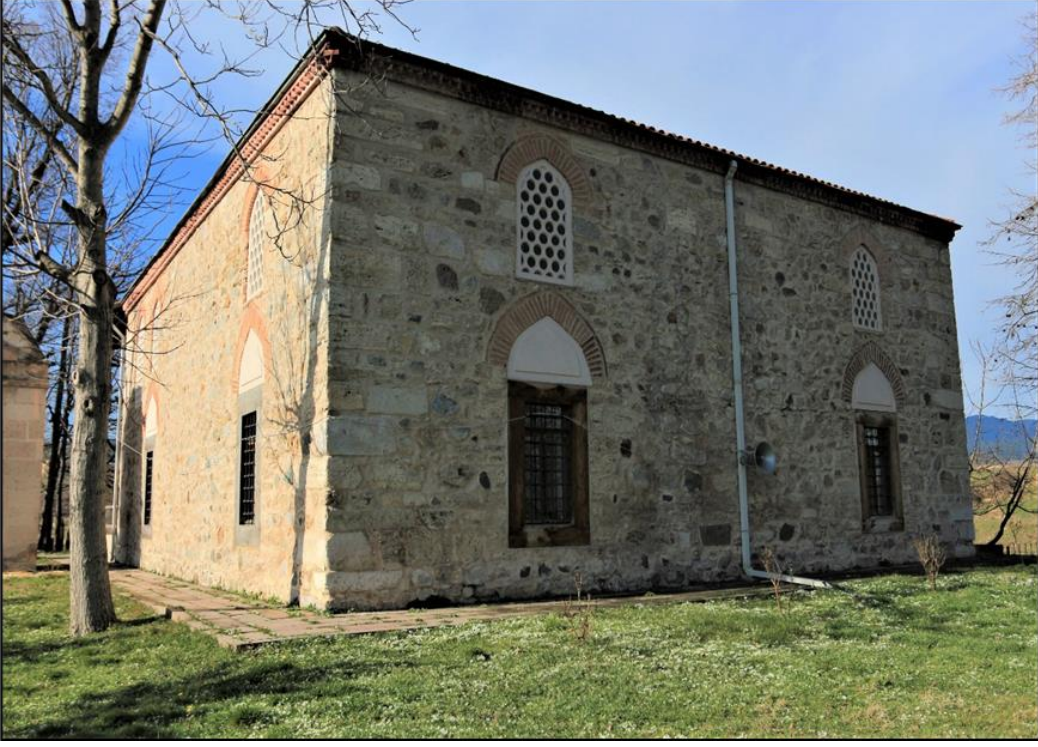
Doğu ve batı cepheleri birbiri ile benzerlik göstermektedir. Her cephede iki sıra halinde üstte üç adet altta iki adet olmak üzere beş tane pencere bulunmaktadır. Pencereler güney cephede olduğu gibi tuğla dizilimiyle oluşturulmuş sivri kemer alınlıklıdır. Üst pencereler alçı şebekeli ve kenar konturları taş sövelidir.

Fotoğraf 106: Karaköy Camii'nin Batı ve Güney Cephesi

Dış cephelerde genellikle moloz taş kullanılmıştır. Ancak köşelerde yapıyı sağlamlaştırmak amacıyla kesme taş uygulaması mevcuttur. Cepheler dikkatli incelendiğinde yıllar içinde duvar örgü sisteminin yıprandığı ve duvarların hasar aldığı gözlemlenebilmektedir. Bu durumun oluşmasında 1944 depremi ile 1999 yılı depremlerinin etkisi olduğu düşünülebilir.

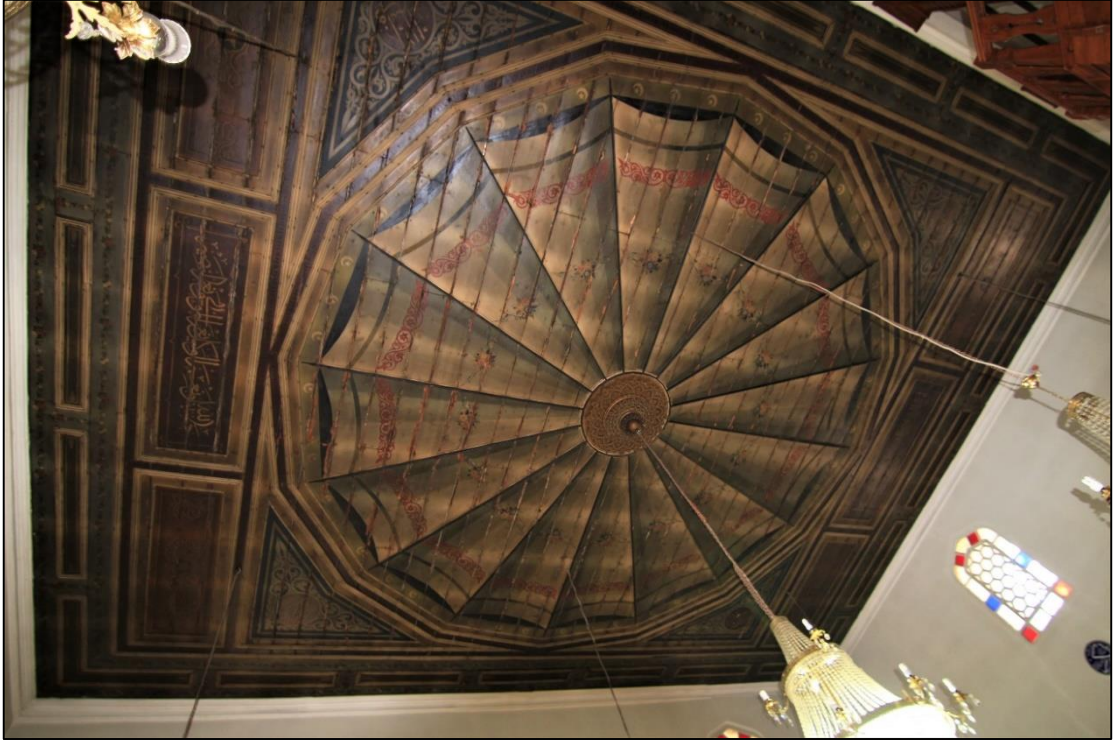
Caminin en önemli ve dikkat çekici kısımlarından bir tanesi tamamen ahşap olan tavanıdır. On altı kenarlı olarak tasarlanan tavan merkezden çevreye doğru genişleyen üçgenlerden oluşmuştur. Tavanda ayetler ile köşelerinde dört meleğin isimleri yazmaktadır. Ayrıca süsleme motifleri olarak stilize edilmiş bitkisel motifler ile birlikte doğal çiçek resimleri bulunmaktadır. Oymalı tavan göbeği dışa dönük palmet dizileriyle çevrelenmektedir. Yapının içi günümüzde beyaz renkte sıvalıdır.

Fotoğraf 127: Yapının Ahşap Tavanından Görünüm

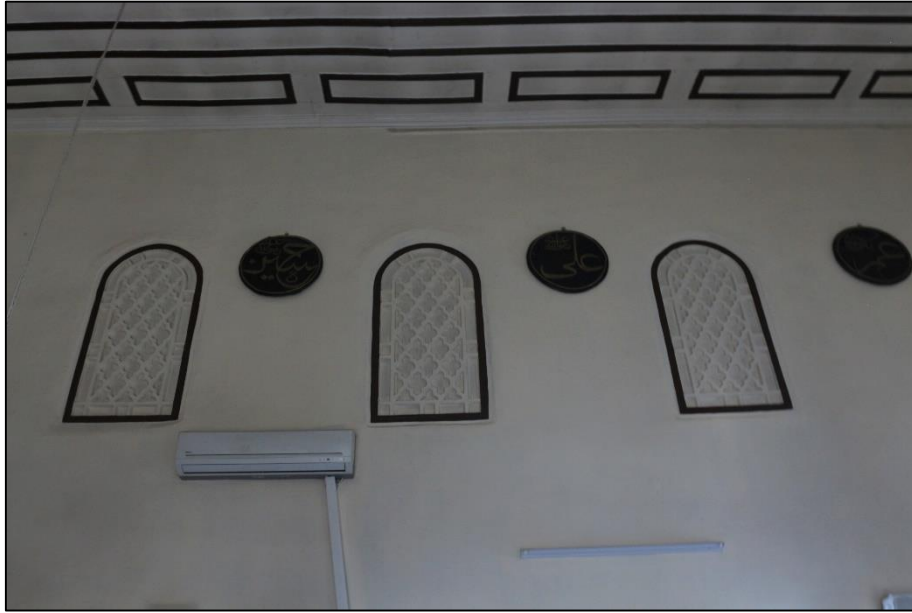
Fotoğraf 150: Pencere Şebekelerinde Görülen Alçı Malzeme

İç mekânda ahşap malzeme kullanımı yaygındır. Özellikle minber, mahfil ve tavan katında ahşap uygulamasını görmekteyiz. Alçı malzeme mihrapta ve pencere şebekelerinde karşımıza çıkmaktadır. Camiye girişi sağlayan baldeken tarzlı örtü birimi taşıyan iki sütun ise devşirme malzeme olarak karşımıza çıkmaktadır.

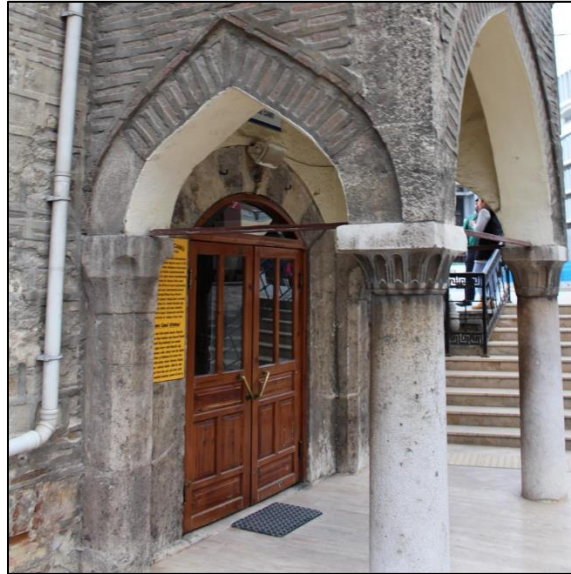
Fotoğraf 152: Saraçhane Cami Giriş Kapısı ve Devşirme Sütunları

Eserde günümüze ulaşmış sistemli bir süsleme programı mevcut değildir. Ancak özellikle dış cephelerde malzemenin kullanımı cephelere hareketlilik katmıştır. Özellikle cephe duvarlarında tuğla ve taşın birlikte kullanımından oluşan almaşık teknik dikkat çekicidir. Pencerelerdeki tuğla ile sivri kemer uygulaması ve batı cephelerindeki kuş evleri de yapıya ayrı bir estetik kazandırmıştır. Bunun yanında kible duvarı ve doğu cephesindeki iki bağımlı çeşmede yapı ile bir bütünlük oluşturması bakımından önemlidir. Bunun yanında güney batı cephesinin ucuna gülbezek işlenmiştir. Camiye girişi sağlayan baldeken tarzlı örtü birimi taşıyan iki sütun ise devşirme malzemedir.

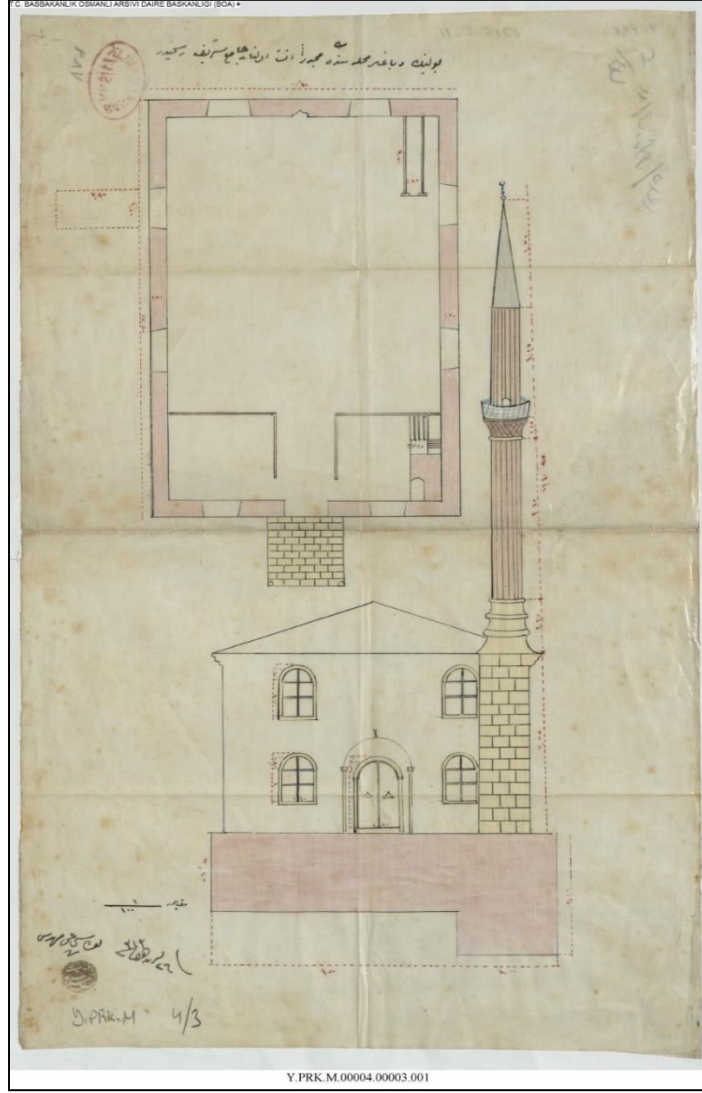
Şekil 11: Karamanlı Caminin Planını ve Kesitini Gösteren Osmanlı Dönemine Ait Planı

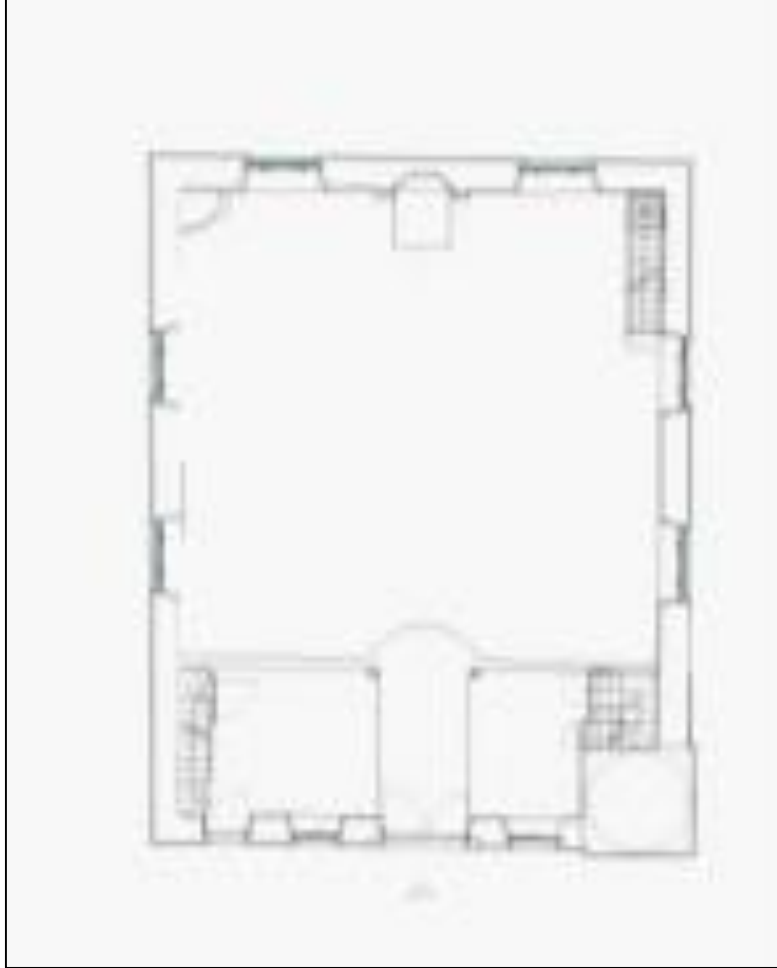
Şekil 12: Karamanlı Camii Planı

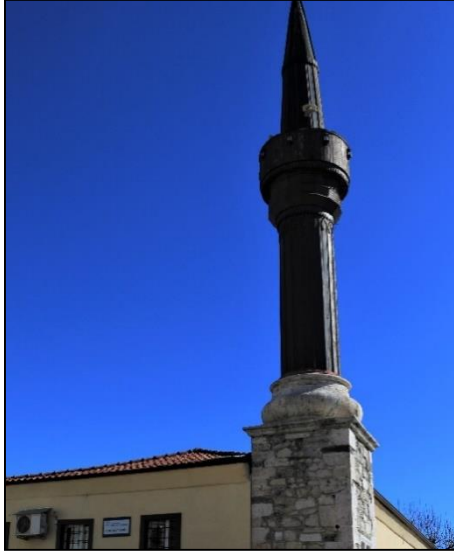
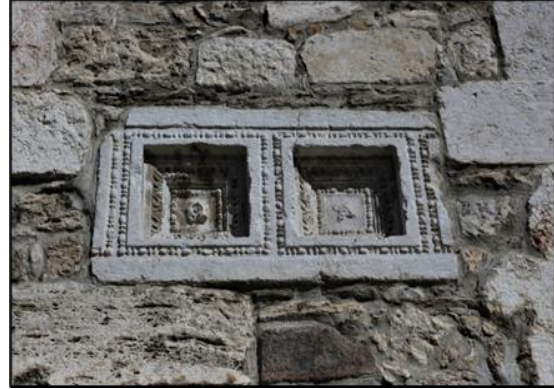
Fotoğraf 166: Minareden Detay

Minare kuzey batı köşeye yerleştirilmiştir. Caminin beden duvarlarına kadar yükseklikte bir kaide bölümü yer alır. Kaide bölümü sıvasız olup köşelerde kesme taş ile sağlamlaştırılmıştır. İç kısımlarda ise moloz taş örgüsü görülür. Kaidenin batı cephesinin tam ortasında devşirme malzeme görülür. Dikdörtgen formlu ortasında kare formlu iki adet bezeli niş mevcuttur. Minarenin pabucu ise oval formlu olup iyi işçiliktir. Bu pabucun içine yerleştirilmiş ahşap minare gövdesi yükselmektedir. Ahşap minare gövdesi de iyi işçilikli olup zarif görünümlüdür. Şerefe bölümüne geçişi sağlamak için kademeli olarak genişletilmiştir. Şerefe altında ahşap yivler ile baklava dilimleri tezyinat açısından oldukça ilgi çekicidir. Alem ile sonlanmaktadır.

Minarenin kaide kısmı köşelerde kesme taş ortalarında ise moloz taş kullanımı görülmektedir. Kısmen tuğla malzeme kullanılmıştır. Minarenin gövdesi ve şerefesi iyi işçilikli olup ahşaptır. Ayrıca minarenin kürsüsünde devşirme malzeme diyebileceğimiz dikdörtgen formlu firizli bir oyma taş mevcuttur.

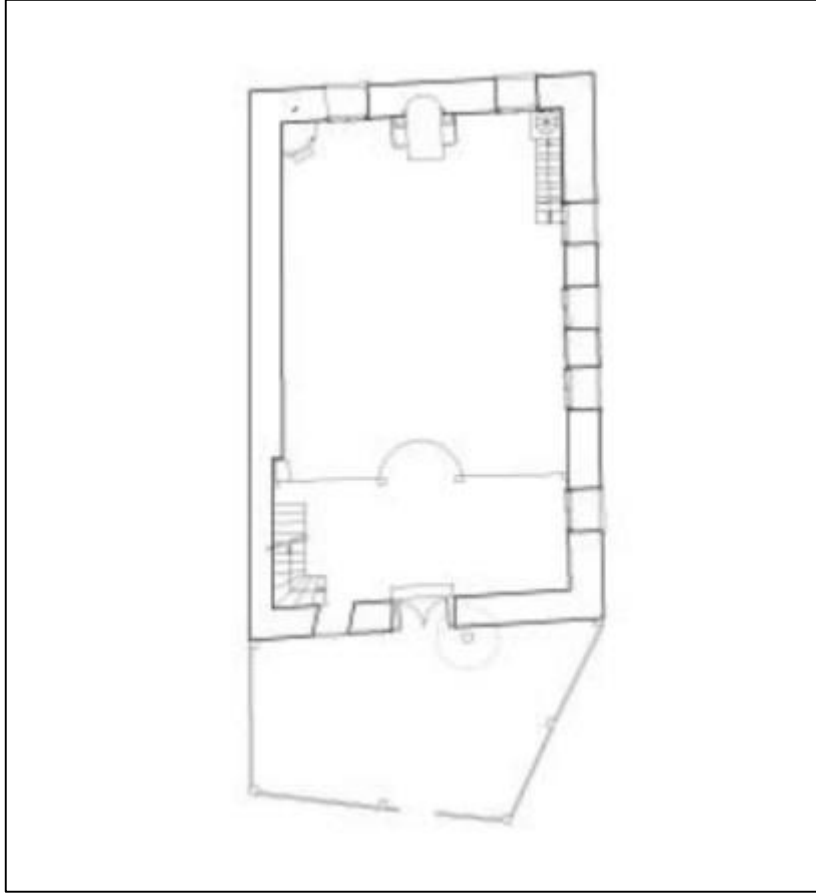
Şekil 13: Keçeci Mehmet Efendi Camii Planı

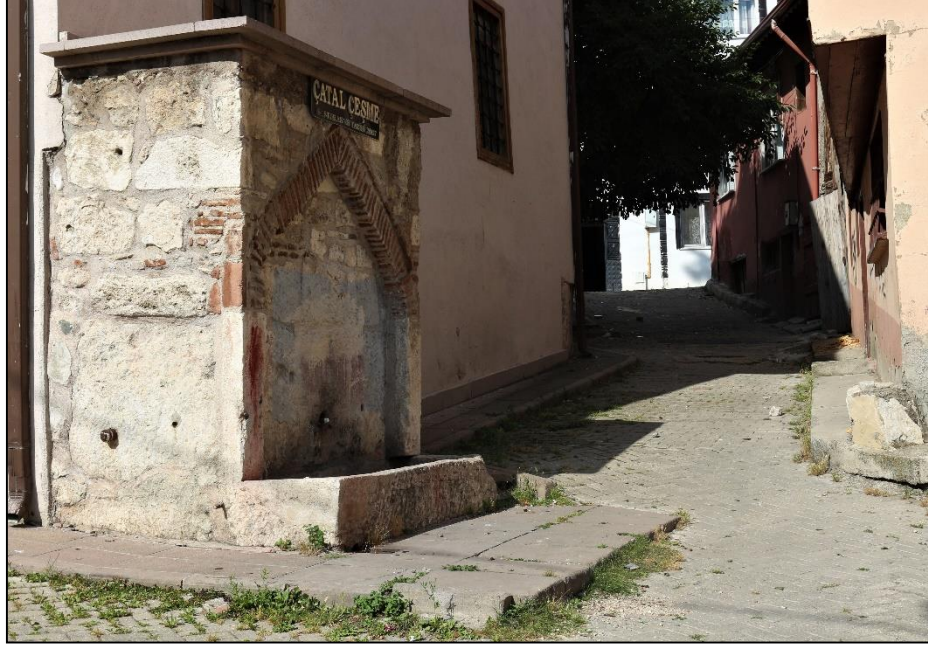
Fotoğraf 174: Yapının Güney Batı Cephesinde Bulunan Bağımlı Çeşmesi

Dış Cepheler oldukça sade olup sıvalıdır. Güney cephede ikisi üst sırada ikisi ise alt sırada bulunan ahşap söveli dikdörtgen formlu dört adet pencere vardır. Ayrıca bu cephenin güney batı köşesinde sivri kemerli bağımlı bir çeşme mevcuttur. Çeşmede düzensiz kesme taş ile birlikte moloz taş, kemer örgüsünde ise tuğla kullanımı görülür. Doğu ve batı cephelerinde üst sırada üçer alt sırada ise ahşap söveli dörder pencere yerleştirilmiştir. Yapının doğusunda bir hazire bulunmakta olup hazirede bir adet mezar bulunmaktadır. Minare harim ile mahfil katı içerisinden verilmiş olup güzel işçiliktir.

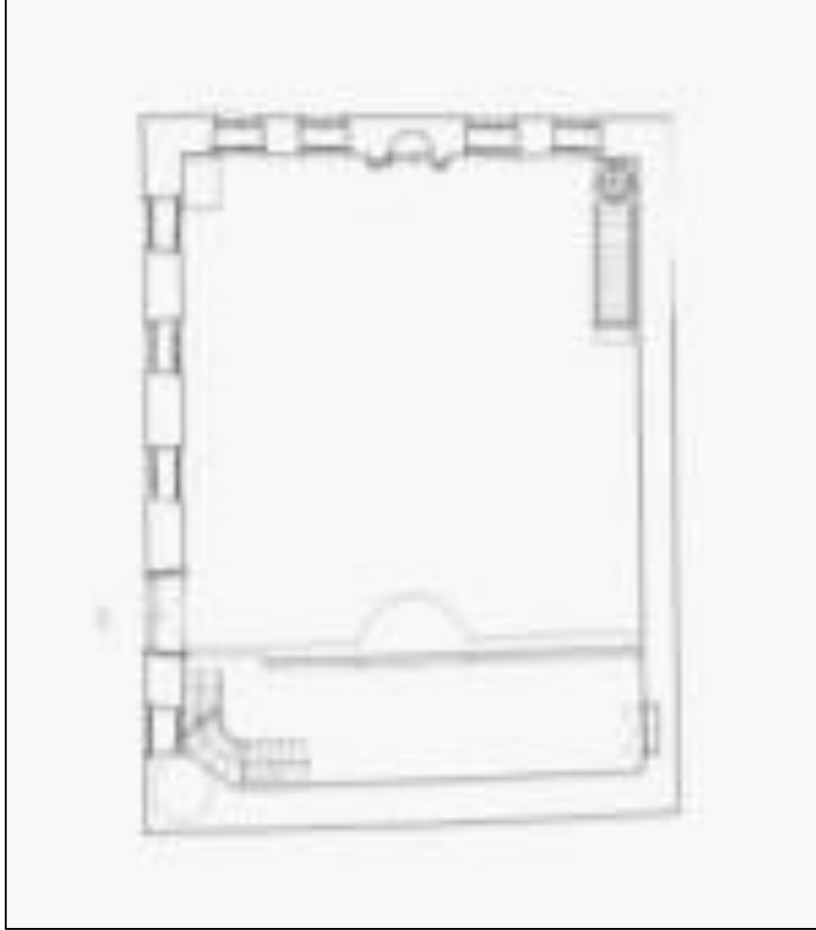
Şekil 14: Ağda Camii Planı
