**T.C.
SAKARYA ÜNİVERSİTESİ
SOSYAL BİLİMLER ENSTİTÜSÜ
İSLAM TARİHİ VE SANATLARI ANABİLİM DALI**

**BOLU YÖRESİNDE BULUNAN CAMİ VE MESCİDLERİN
OSMANLI MİMARİSİNDEKİ YERİ**

DOKTORA TEZİ

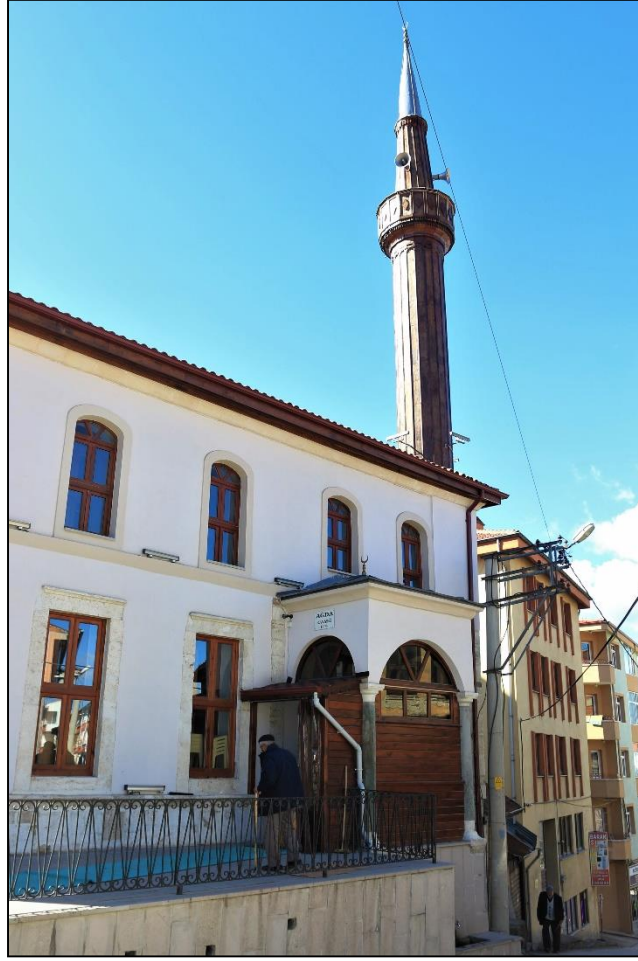
Fotoğraf 182: Yapının Kuzey Doğuda Yer Alan Girişi ve Minaresi

Doğu cephesi yapıya girişin sağlandığı bölümdür. Burada Silmenin üstünde basık kemerli beş adet pencere, silmenin altında ise dikdörtgen formlu üç adet pencere vardır. Kuzeydoğu yönünde camiye girişi sağlayan üç yönlü yuvarlak kemerli, iki sütun üzerine oturan baldeken tarzında bir giriş mekânı bulunmaktadır.

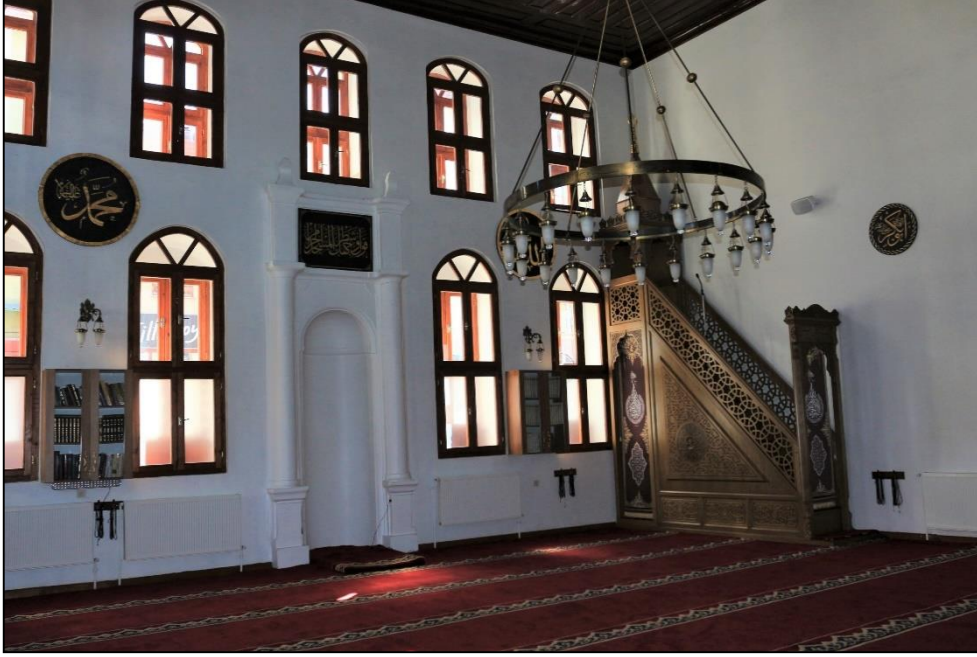
Fotoğraf 183: Yapının İç mekânından Görünümü

İçeride kareye yakın bir ibadet mekânı ile küçük bir mahfil katı mevcuttur. Oldukça sade olan mekân günümüzde sıvalı vaziyettedir. Mihrap son dönem Osmanlı mimarisi etkisindedir. Oval formlu bir mihrap nişi ile her iki yanda ayakları ve başlıkları olan plasterler ile belirginleştirilmiştir. Mihrap nişinin hemen üzerinde plasterler ile oluşturulmuş kare alan içerisine mihrap ayeti yerleştirilmiştir. Mihrabın hemen üzerinde duvarda iki adet cami takımı asılmıştır. Minber ahşaptan olup klasik üslup özellikleri göstermektedir. Minberin üzerinde geometrik ve bitkisel süslemeler mevcuttur. Minber

yapıya sonradan eklenmiş olmalıdır. Çünkü caminin bütünü ile minber arasında üslup farklılığı mevcuttur. Minber ise ahşaptan olup klasik üslup özellikleri göstermektedir.

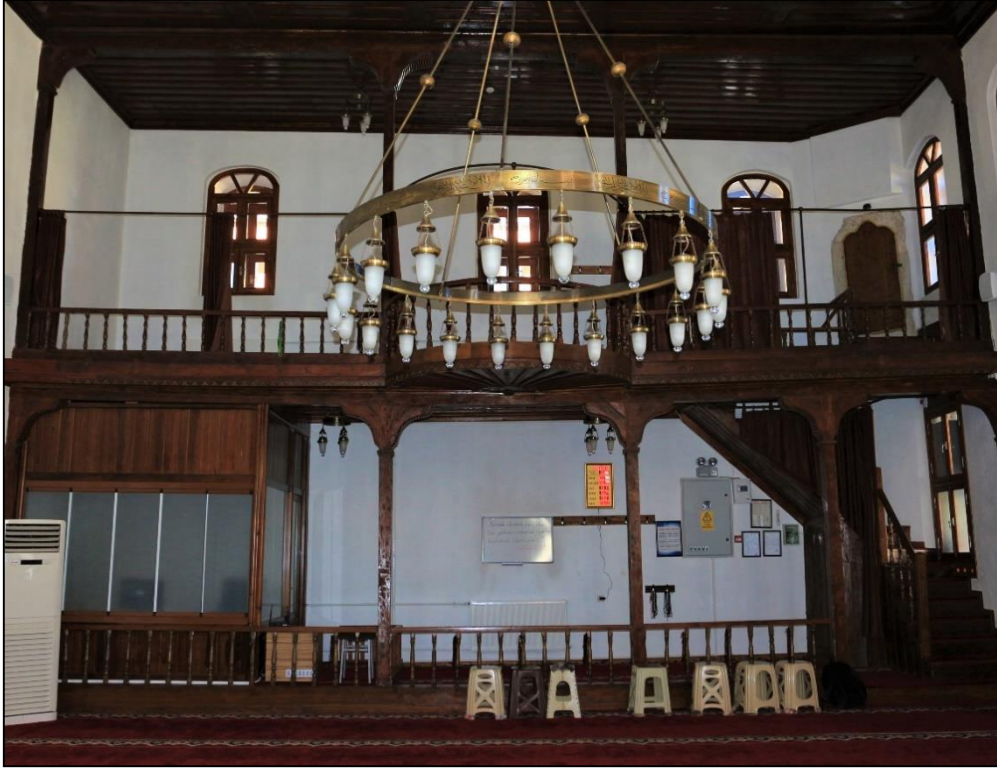
Fotoğraf 184: Mahfil Katı Görünümü

Mahfil katı beş ahşap ayak ile desteklenmektedir. Batı köşede bir imam odası bulunmaktadır. Üst kat ahşap şerefeler ile çevrelenmektedir. Mahfil bölümü alan olarak oldukça küçük olup dikdörtgen formludur. Tavanı ahşaptır. Tavan göbeği tezyinat işlemelidir.

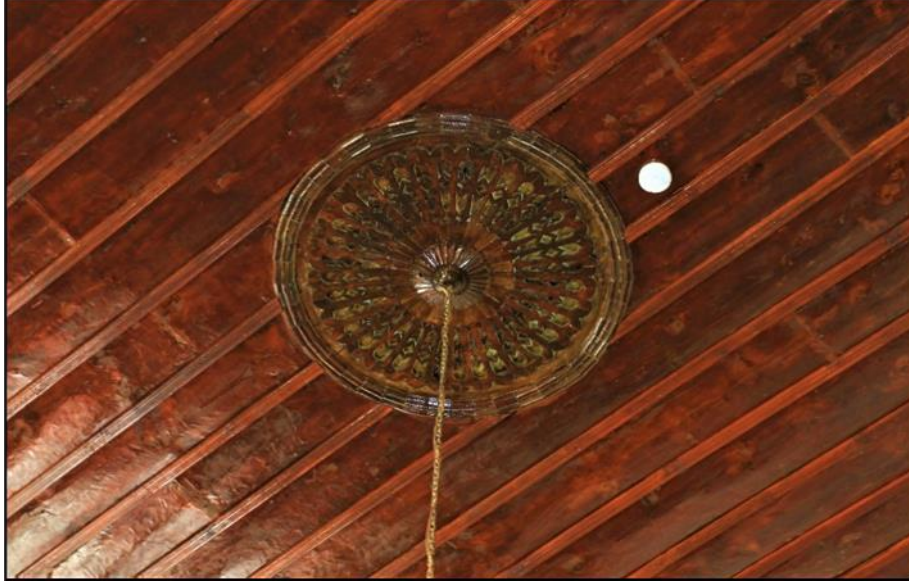
Fotoğraf 185: Tavan Göbeğinden Görünüm

Tezyinatı yok denecek kadar azdır. İç ve dış cepheler sıvalı vaziyettedir. Dönemin özelliklerini gösteren ayakları ve başlıkları olan plaster uygulamalı bir mihrabı bulunmaktadır. Oyma tekniği ile yapılmış olan tavan göbeği güneş motifini andırmaktadır.

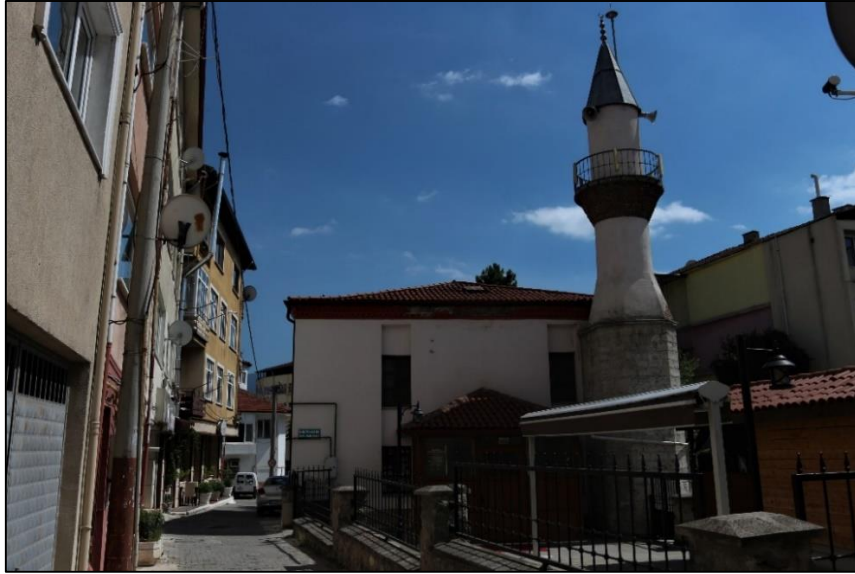
Fotoğraf 186: Somuncu Camii Kuzey Cephe

Cami Dikdörtgen planlı ve düz tavanlıdır. Yığma kargir tekniğinde inşa edilmiştir. Saha çalışmasından elde edilen bilgiler ışığında yapının dış cephe duvarları betonarme duvar ile sonradan kalınlaştırılmıştır. Dış cephesi günümüzde sıvalıdır. Üst örtünün camiyi çepeçevre saran iki kademeli kirpi saçaklar mevcuttur.

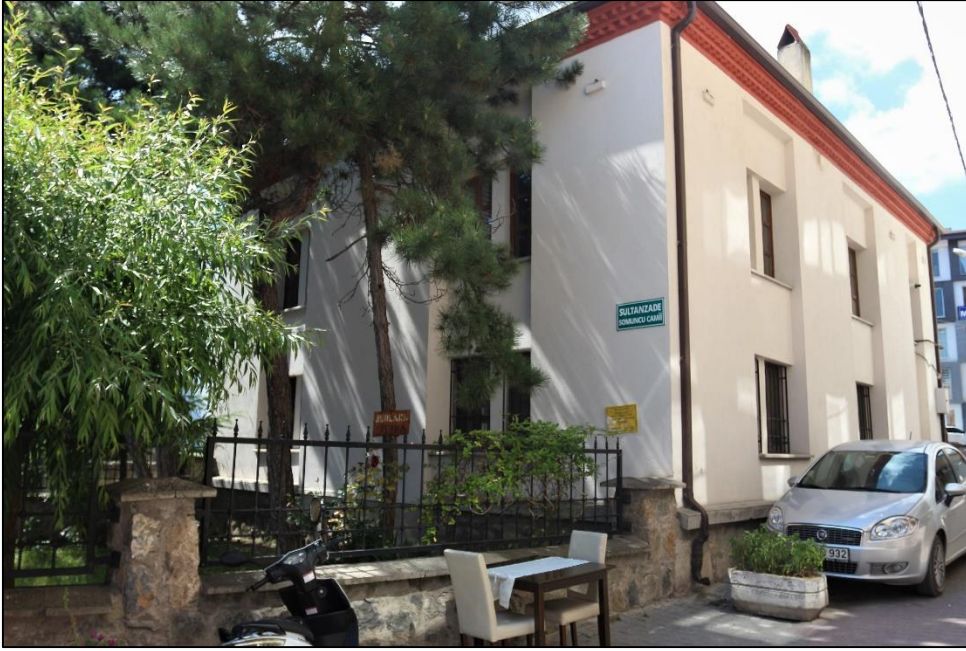
Fotoğraf 187: Yapının Güney ve Doğu Cephesinden Görünüm

Yapıya giriş kare formlu kırma çatılı bir mekandan sağlanmaktadır. Burası aynı zamanda ayakkabılık olarak kullanılmaktadır. Buradan dikdörtgen formlu Son cemaat yerine geçilmektedir. Buranın sağından iki ayağın taşıdığı ahşap kadınlar mahfiline çıkılmaktadır. Oldukça sade harim bölümüm mevcuttur. Basit bir plaster uygulamasına sahip olup Yarım silindirik niş şeklinde mihrabı vardır. Minber soğan kubbeli ahşaptır. Caminin dikdörtgen formlu pencereleri iki sıra halinde simetrik olarak yerleştirilmiştir. Her cephede sekiz adet pencere olup, ahşap sövelidir. Yapı Kırma çatı ile sonlanmaktadır.

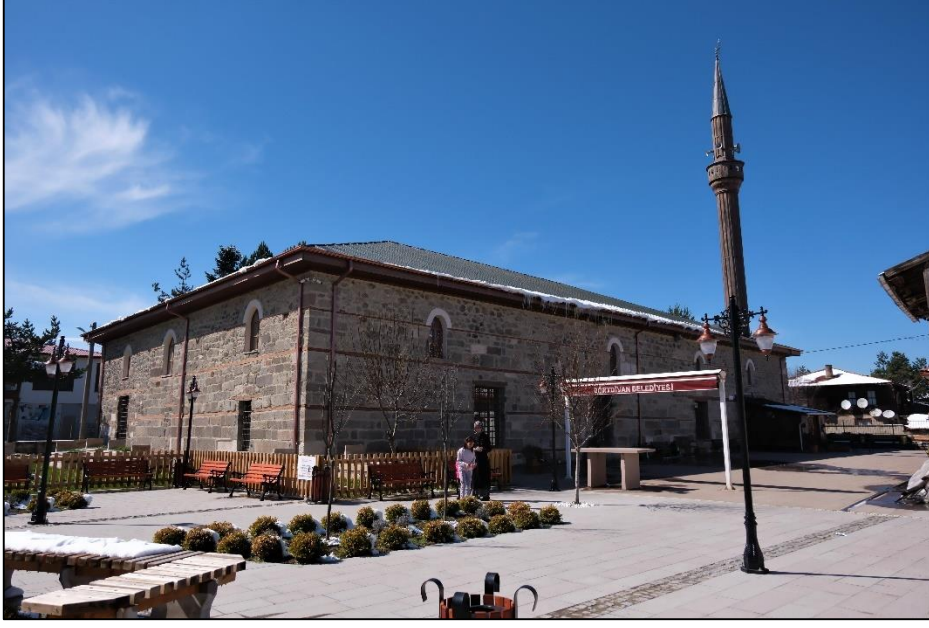
Fotoğraf 201: Caminin Genel Görünümü

Yapı enine dikdörtgen planlıdır. Örgü sisteminde moloz taş ile kesme taş kullanımı görülmektedir. Ayrıca aralarına dört sıra ahşap hatıl atılmıştır. Kıрма Çatılıdır. Cephelerdeki üst sıra pencereler küçük olup yuvarlak kemerlidir. Alt sıra pencereler üst sıra pencere oranla daha büyük ve dikdörtgen formludur. Doğu ile batı, kuzey ile güney cepheleri pencere sistemi olarak simetriktir. Doğu ve batı cephelerde Üst sırada dört alt sırada ise üç pencere açıklığı bulunmaktadır. Kuzey ve güney cephelerde üst sırada iki alt sırada iki adet olma üzere dört pencere bulunmaktadır. Minare kuzey doğu olup tek şerefeli ve ahşaptır. Yapıya girişler hem kuzey doğu hem de kuzey batıdan açılan iki adet ahşap dikdörtgen formlu birimden sağlanmaktadır. Kuzey batı girişi kadınlar için ayrılmıştır.

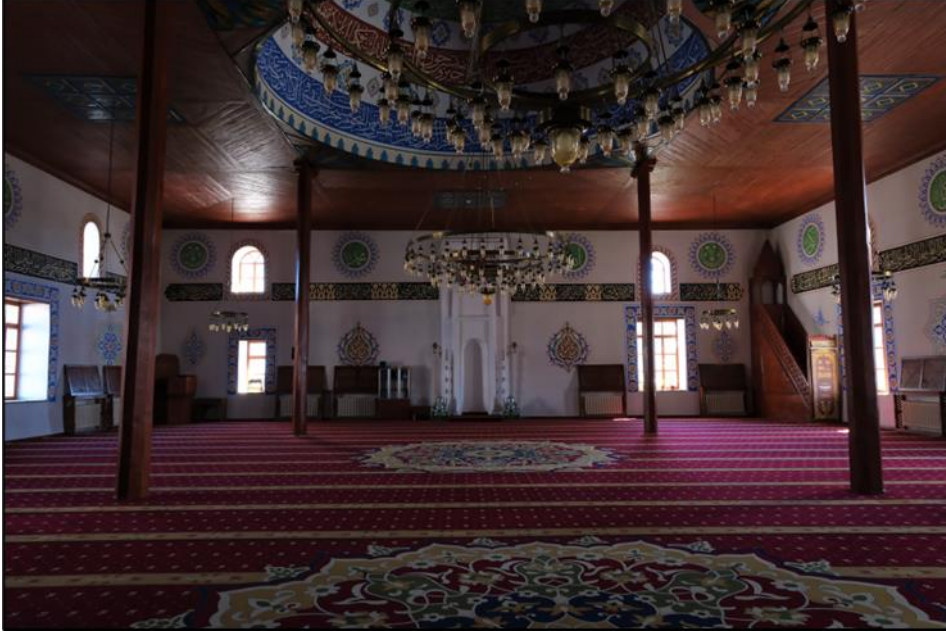
Fotoğraf 206: Harimden Görünüm

İç mekâna giriş kuzey doğu cepheden basık kemerli çift kanatlı ahşap bir kapıdan sağlanmaktadır. İçeride harim ve mahfil katı bulunmaktadır. Harim dört adet ahşap direk tarafından taşınmaktadır. Mihrap plaster uygulamasını andıran iç içe oluşturulmuş dışa taşkın iki dikdörtgen alandan oluşmaktadır. Minber ahşaptan ve sadedir. Mahfil katını iki sekiz sıra önde sekiz sıra arkada olmak üzere başlıkları olan toplamda on altı ahşap direk taşımaktadır. Her iki yanda ahşap merdiven ile kadınlar mahfiline ulaşılmaktadır. Kadınlar mahfili de geniş tutulmuştur. Tavanda üç adet büyük ahşap kubbe uygulaması mevcuttur. Bu kubbelerden ikisi harim bölümü hizasında diğeri ise mahfil katı hizasındadır. Kubbelerin striktüel bir amacı yoktur. Yapıya hareket katması amacıyla yapılmış olmalıdır. Bu özelliği ile Bolu yöresindeki camilerde tek örnektir. Harim içerisinde, mahfilinin altında ahşap korkuluklarla çevrilen alanda bir adet sanduka yer almaktadır.

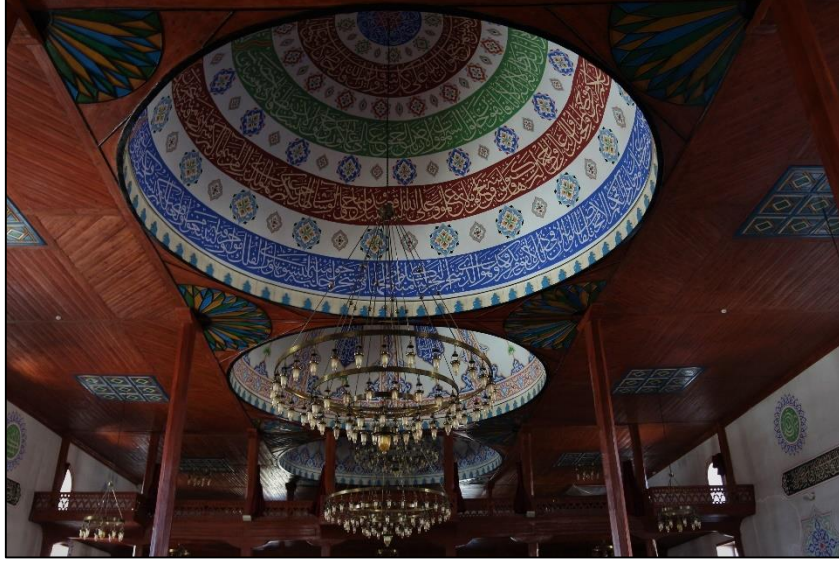
Fotoğraf 212: Kubbelerden Görünüm

Tavanda bulunan üç kubbe farklı kompozisyonlarda tezyin edilmiştir. Kubbelerde farklı hat örnekleri de işlenmiştir. Güneyde bulunan kubbede kahverengi, yeşil ve mavi zemin üzerine hat örnekleri uygulanmıştır. Diğer alanlara ise şemse motifleri bağımsız olarak yapılmıştır. Kubbenin tam ortasında sekiz kollu bir yıldız bulunmaktadır. Ortadaki kubbede istifli hat uygulamaları mevcut olup bu istiflerin aralarındaki bordürler ile en alt kısımdaki bordüre rumî ve palmet motifleri yerleştirilmiştir. Tavan göbeğinde ihlas suresi ile tam ortasında penç motifi işlenmiştir. Kuzeydeki kadınlar mahfilinde bulunan kubbede alt ve üst bölümde rumî palmet motifleri bunları birbirine bağlayan aralarda ise şemse motifleri yerleştirilmiştir. Şemselerin içerisine rumî ve palmetler işlenmiştir. Tavanda ayrıca kare panolar mevcuttur. Bu panolar kendi içerisinde küçük kareler birimlere bölünmüştür.

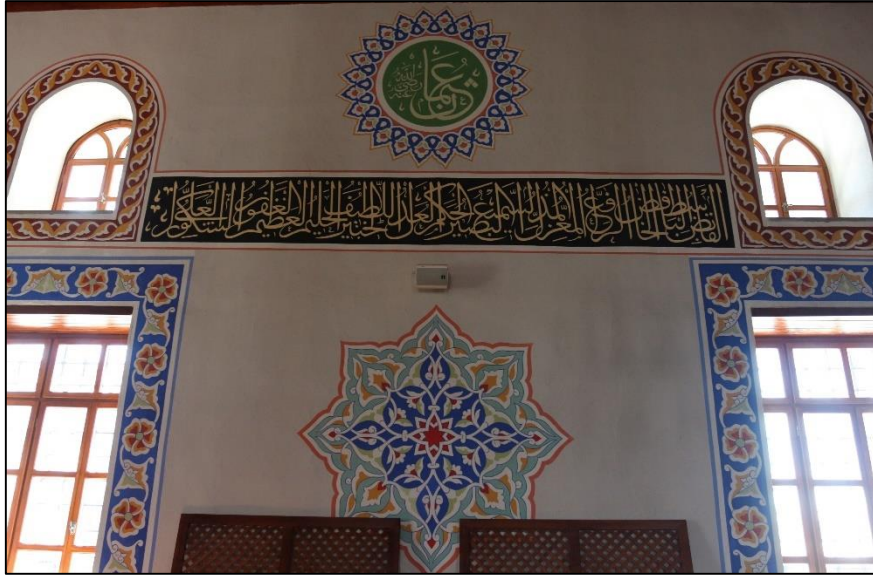
Fotoğraf 215: İç Cephe Duvarlarındaki Tezyini Unsurlardan Detay

Dış cephelerde sade olan cami iç mekânda tezyini bakımdan oldukça zengindir. Beden duvarları, mihrap ve tavan dikkate değerdir. Beden duvarlarında bulunan cami yazı takımları kalemişi olarak daire formlu işlenmekle birlikte çevresinde Goncagül motifi yapılmıştır. Üst sıra pencerelerin çevresinde ise kahverenginin tonları kullanılarak rumî motifleri uygulanmıştır. Alt sıra pencerelerini çevreleyen bordürlerde rumî motifi ile birlikte beş yapraklı çiçek motifleri görülmektedir. Kuşak yazısında esmaül hüsnaların arasına palmet motifleri yerleştirilmiştir. Cephelerde bağımsız olarak işlenen şemse motifinin içlerine rumî motifleri eklenmiştir. Mihrapta ortada ay ve yıldız motifinin bulunduğu bayrağın he iki yanında saksı içerisinde dört yapraklı çiçek motifi bulunmaktadır.

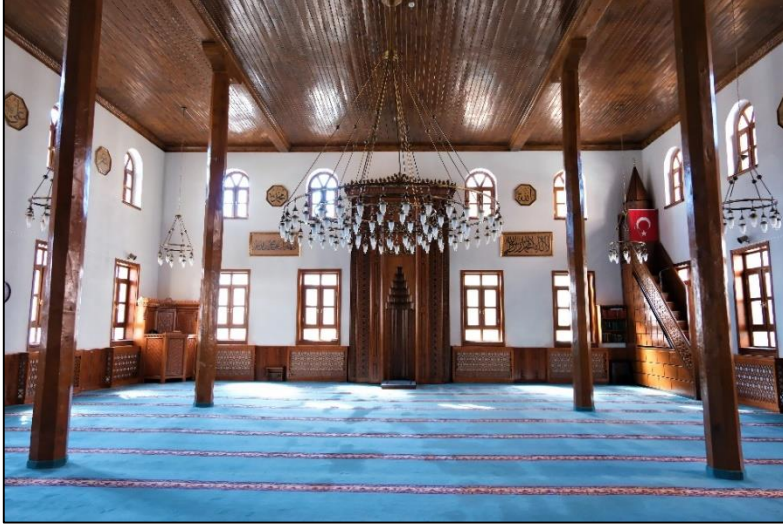
Fotođraf 221: Harim Bölümünden Görünüm

Kuzey cephenin ortasındaki basmakla çıkılan ahşap küçük bölümlü giriş mekânından, kapalı son cemaat yerine geçilmektedir. Bu bölümün iki tarafındaki merdivenlerle kadınlar mahfiline çıkılmaktadır. Caminin harim bölümü sıvalıdır. Mihrap ahşap olup

yapıya sonradan eklendiđi düşünölmektedir. Mukarnas kavsaralıdır. Minber ahşaptan ve sadedir.

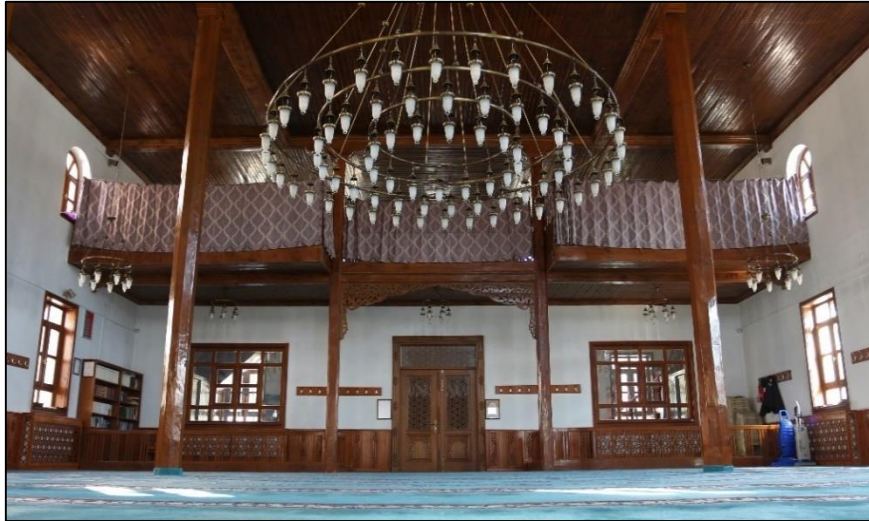
Fotoğraf 224: Mahfil Katından Görünüm

Kuzey yönündeki mahfi katı, iki bağımsız ahşap taşıyıcı ahşap tavana kadar yükselmektedir. Ahşap korkuluğu stilize bitkisel motiflidir. Caminin tüm cepheleri taş söveli, altta dikdörtgen formlu, üstte yuvarlak kemerli pencereler ile aydınlatılmaktadır. Kıırma çatı ile sonlanmaktadır.

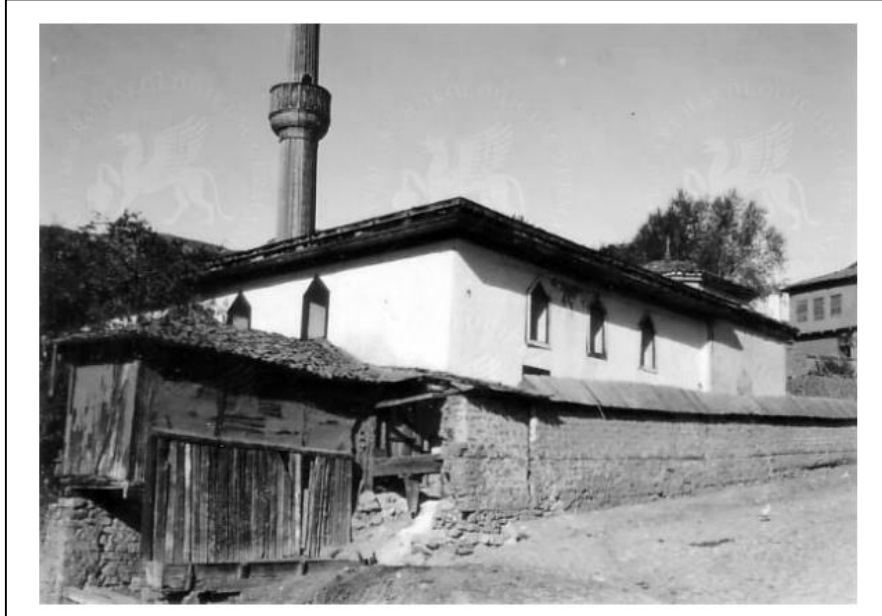
Fotoğraf 227: Aşağı Tekke Camii'nin 1928 Yılına Ait Fotoğrafi

Yapının güney batı yönüne doğru çekilen 1928 yılına ait bir fotoğrafı mevcuttur. Bu fotoğraf yapının geçmiş dönemine ait az da olsa fikir vermektedir. Doğu batı doğrultusunda hafif meyilli arazi üzerine inşa edilmiştir. Fotoğrafta yapının sıvalı olduğu görülmektedir. Batı cephesinin üst sırasında ahşap söveli üç adet pencere, Kuzey cephede de iki adet üst sıra pencere görülmektedir. Doğu cephesinde de tel şerefeli ahşap minaresi vardır.

Kuzey cephenin hemen önünde ahşaptan birim mevcuttur. Muhtemelen burası camiye giriş alanıdır. Bu gibi ahşap kare veya dikdörtgen formlu yapıya giriş birimleri bölgede oldukça yaygındır. Bu bölüm genellikle hem giriş mekânı hem de ayakkabılık olarak kullanılmaktadır. Fotoğrafta arkada görülen kubbeli yapı ise türbedir.

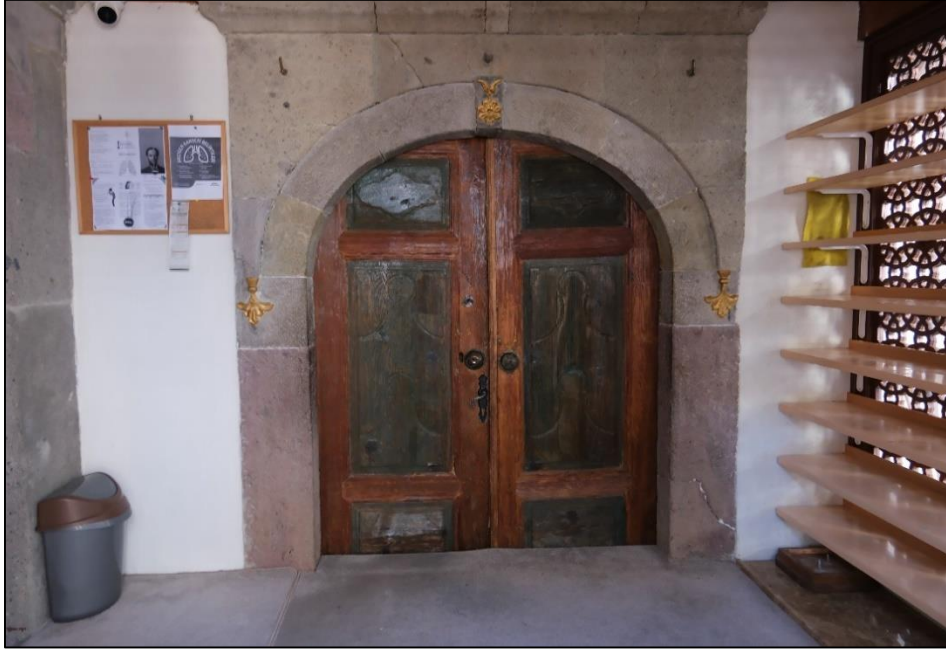
Fotoğraf 234: Camiye Girişin Sağlandığı Basık Kemerli Kapı

Cami ve türbeye giriş doğu cepheden sağlanmaktadır. Kıрма çatılı kare formlu ahşap bir bölümden içeriye girilmektedir. Burası aynı zamanda ayakkabılıktır. Güneyinde türbeye açılan bir giriş karşısında ise camiye açılan giriş bulunmaktadır. Camiye kesme taştan yuvarlak geniş kemerli kapıdan girilmektedir. İç mekân sıvalı olup mahfil ve harim bölümünden oluşmaktadır. Mihrap, 19. Yüzyıl yapılarında sıkça karşılaşılan plasterli bir elemandır. Basit mihrap nişi vardır. Üst kısmına mihrap ayeti yerleştirilmiştir. Ahşap olan minber sadedir. Mahfil tamamen ahşaptan olup arkalı önlü yerleştirilmiş on adet ayak tarafından taşınmaktadır. Kadınlar mahfiline giriş kuzey doğu köşeden ayrı bir giriş ile sağlanmaktadır. Tavanı ahşaptır. Ortasında tavan göbeği mevcuttur.

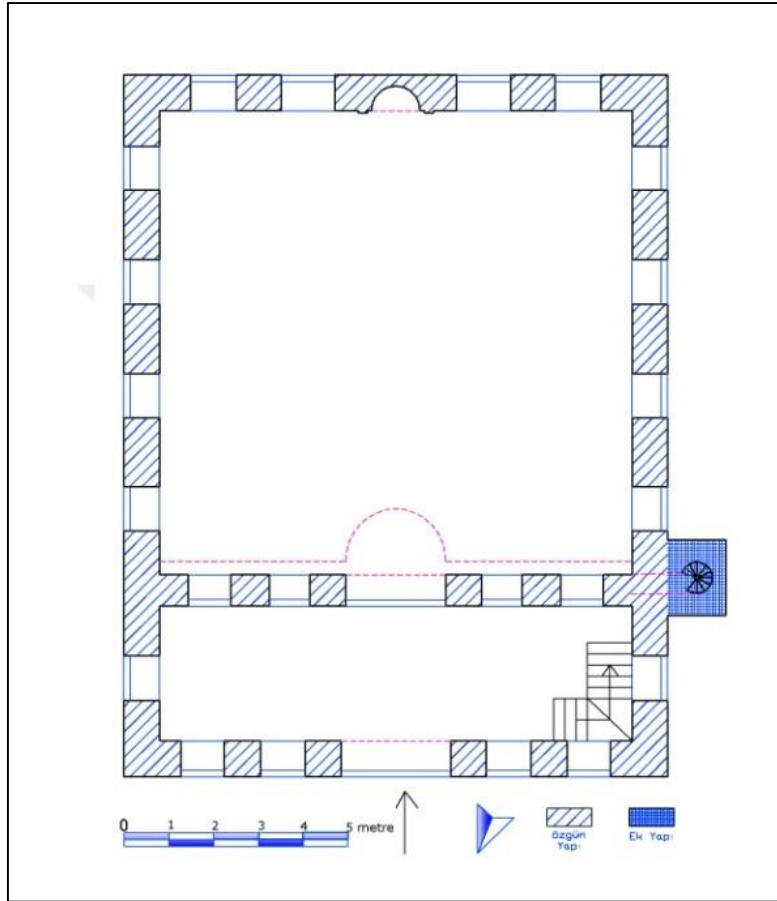
Şekil 16: Gere de Aşağıovacık Köyü Camii Planı

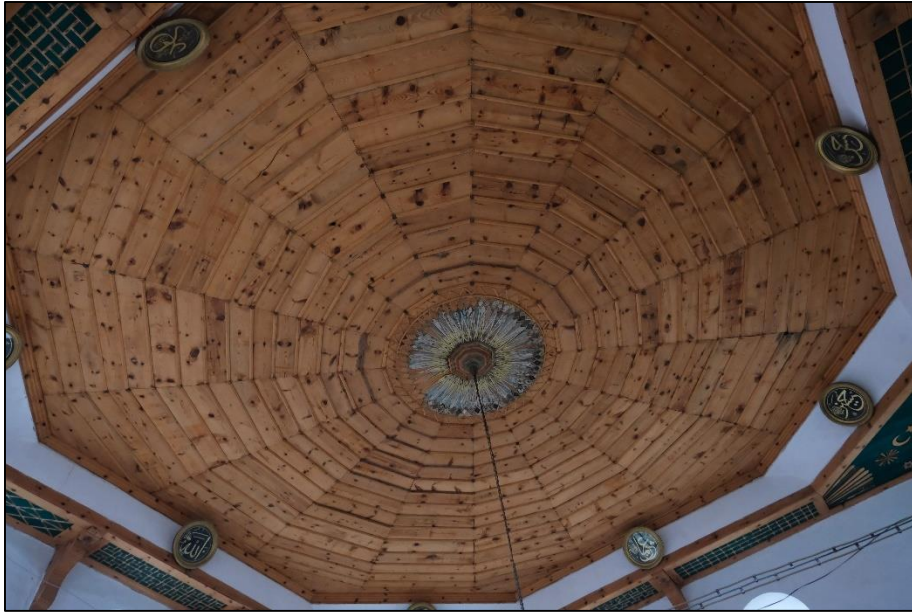
Fotoğraf 246: Yapının Tavanından Görünüm

Genel olarak sade bir görünüme sahip olan yapı, ince işçilikli bitkisel desene sahip ahşap tavanı ile dikkat çekmektedir. Tavan merkezde, kenarlara oranla daha yüksek tutulan sekizgen biçiminde olup bu sekizgenin orta noktasında, çubuklardan yapılmış, sarı, mavi, kırmızı, yeşil ve beyaz renklerle boyalı, güneş ışınları motifleriyle bezeli bir göbek yer almaktadır. Sekizgen alanın etrafı ahşap sütunlarla kaşelenmiş olup kenar ve köşeler, ahşap çubuklar vasıtasıyla geometrik şekiller, çarkifelek, ay-yıldız ve ışınal güneş motifleriyle süslenmiştir.

Caminin tavanı işçilik olarak dikkat çekicidir. Geniş bir alanda sekizgen olarak yerleştiren ahşap kaplama mevcuttur. Ortasında ise kalemişi tezyinat mevcuttur. Bu sekizgen alanın dışında kalan yerlerde çepe çevre harimi dolaşmaktadır. Bu alanlarda ayrıca tezyin edilmiştir.

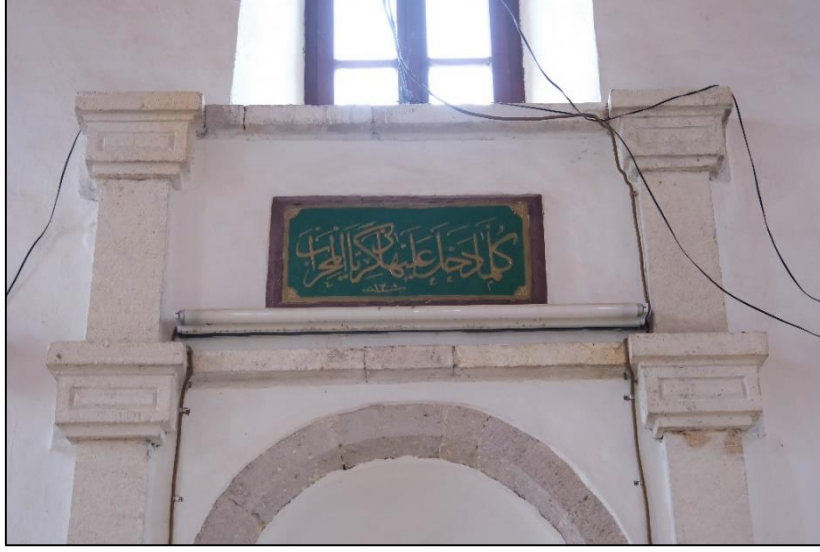
Fotoğraf 248: Mihrap Ayetinden Görünüm

Mihrap üstünde, Âli imrân Suresi'nin 37. Ayeti bulunmaktadır. Mihrap ayeti yeşil zemin üzerinde altın yıldızlı olup celi sülüs hatlıdır. Sonradan özensiz boyandığı anlaşılan mihrap ayeti orijinal olarak günümüze ulaşan ender unsurlardan birisidir. Cami takımları tavanın köşelerine yerleştirilmiştir. Daire çerçeveli celi sülüs hatlıdır. Kitabesi de orijinal olarak günümüze ulaşmış olup, celi ta'lik hatlıdır. Kitabenin hemen üzerinde II. Abdülhamid'in tuğrası bulunmaktadır.

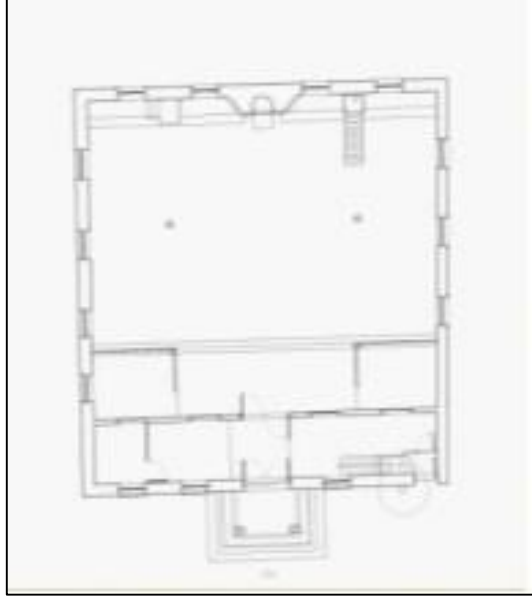
Şekil 17: Hacı Emin Efendi Camii Planı

bölümünden sağlanmaktadır. Ayrıca bu cephenin kuzey batı köşesinde son cemaat yerine ve kütüphane yapısına bağlanan bir kapı mevcuttur. Kütüphane kare planlı olup yapı ile birleşiktir. Minarede bu cephededir. Tek şerefeli ahşap bir minaresi mevcuttur. Eser Kıрма çatılı, alaturka kiremit ile örtülüdür.

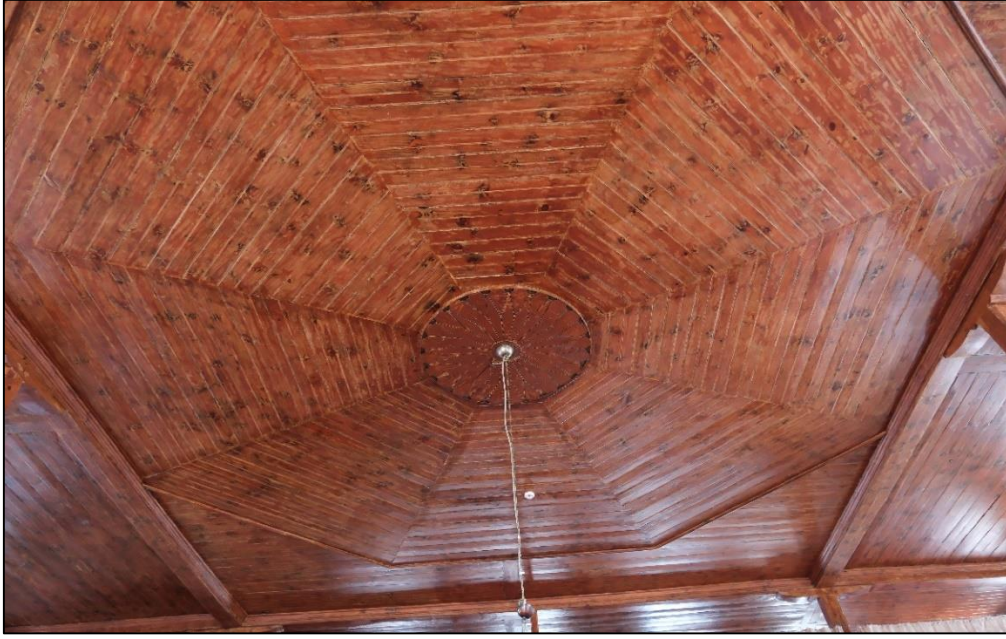
Fotoğraf 257: Yapının Ahşap Tavanı

Son cemaat yerinin batısında dikdörtgen kapı, kadınlar mahfiline çıkan merdivenlere açılmaktadır. Son cemaat yerine harime, dikdörtgen formlu çift kanatlı kapıdan girilmektedir. Harim kısmı kareye yakın planlı olup kuzey-güney yönünde ikişer sıra ahşap ayakla desteklenmiştir. Kuzey güney yönünde atılan kirişler ahşap yastıklarla ayaklara bağlanmıştır. Mihrap nişi yarım daire şeklinde, düz silmelere sahiptir. Minber ahşap olup sadedir. Tavanı ahşaptır Sekizgen geniş göbeğin ortasında yirmi dört kollu ışınsal yıldızın bulunduğu tavan göbeği vardır.

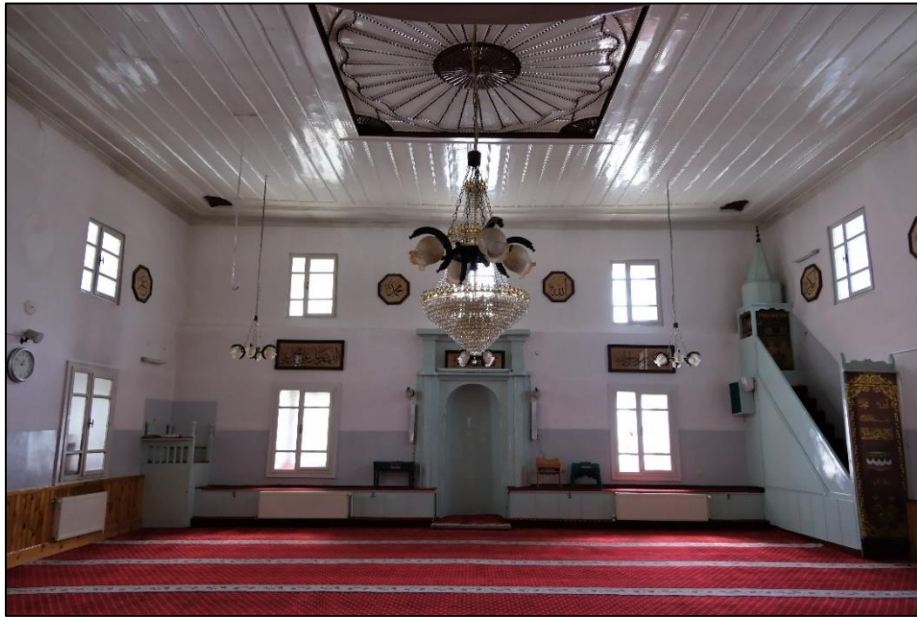
Fotoğraf 261: Harim Bölümü

İç mekân sıvalıdır. Mihrapta başlıkları olan plaster uygulaması görülür. Minber ahşap olup geniş bir aynalık bölümü vardır. Sadedir. Mahfil katını başlıkları olan dört adet ahşap direk taşımaktadır. Kadınlar mahfili geniş tutulmuştur. Ahşap tavan ve tavanın ortasında göbek bulunmaktadır.

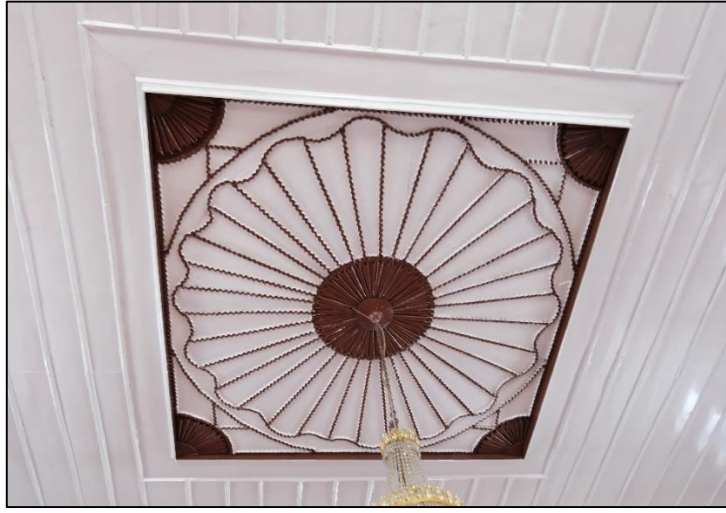
Fotoğraf 266: Tavan Göbeği

Yapıda tezyini unsur yok denecek kadar azdır. Tavan göbeği kare formu ve süslü olup güneş motifi formundadır. Beyaz ve ahşap renkleri ile belirginleştirilmiştir.

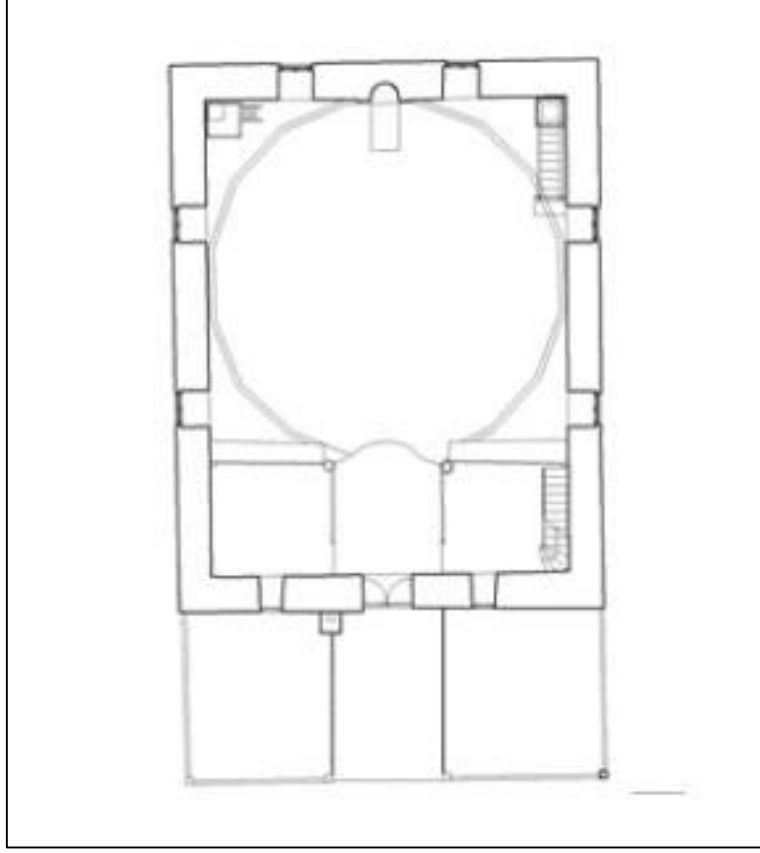
Şekil 18: Divan Camii Planı

kuzey cephede ise ikisi mahfil katı ikisi ise son cemaat yerinde olmak üzere dört adet pencere açıklığı vardır. Minare kuzey batı köşede olup yapının içinden yükselmektedir.

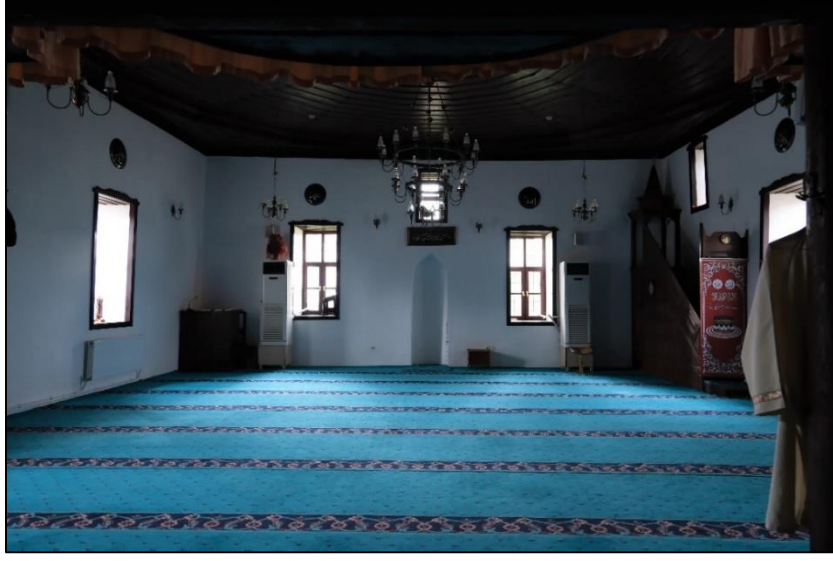
Fotoğraf 271: Harim Bölümü

Yapıya giriş kuzeyde bulunan kare planlı ahşap bir bölümden sağlanmaktadır. Bu ahşap bölüm aynı zamanda ayakkabılıktır. Buradan çift kanatlı bir kapı ile geniş bir son cemaat yerine ulaşılmaktadır. Son cemaat yerinden sonra mahfil ve harim bölümü gelmektedir. Harim bölümü sade olup sıvalıdır. Basit bir nişten oluşan mihrap bulunmaktadır. Minber ise sade olup ahşaptır. Dört ahşap ayağın taşıdığı mahfil katı bulunmaktadır. Mahfil katının hemen arkasında ayrı bir alan bulunmaktadır. Bu alan camideki eğitimler için ayrılmıştır. Yapı ahşap tavan ile sonlanmaktadır.

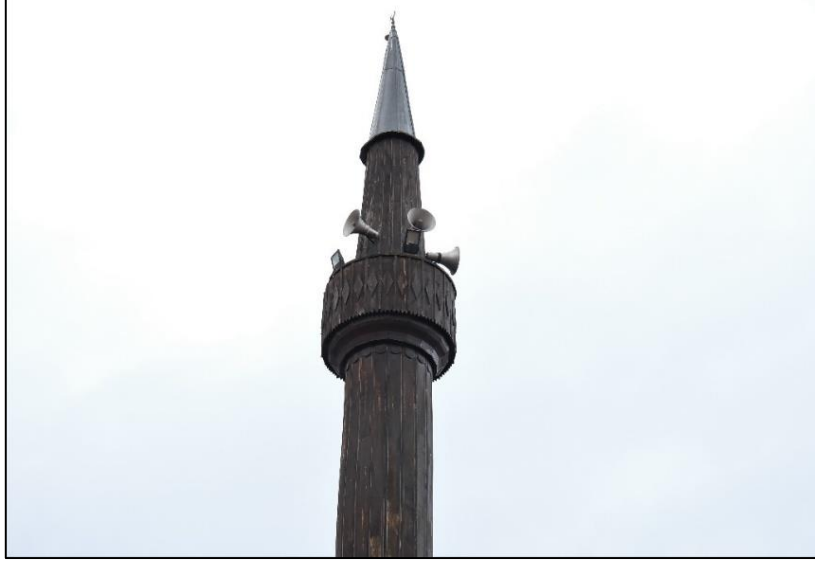
Fotoğraf 276: Ahşap Minareden Detay

Yapı tezyini unsurlar bakımından zayıftır. Ahşap minaresinin şerefe bölümünde baklava dilimi desenler ile şerefenin altında zikzaklar bulunmaktadır.

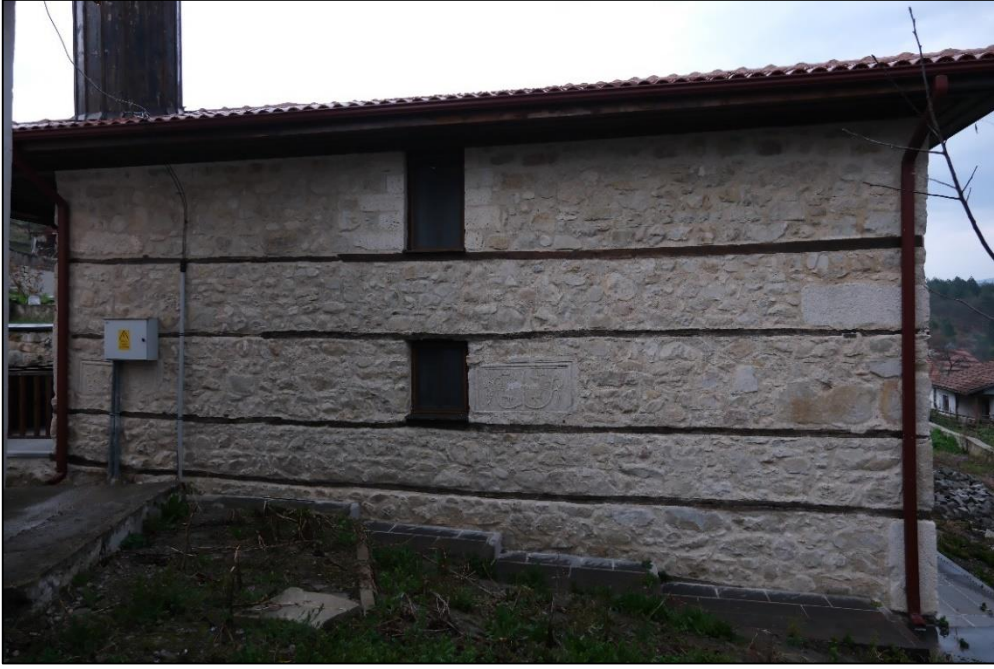
Fotoğraf 282: Yapının Batı Cephe Duvarı

Cami güney kuzey doğrultuda meyilli bir arazi üzerine inşa edilmiştir. Boyuna dikdörtgen planlıdır. Yapı yakın zamanda restorasyon geçirmiştir. Caminin kuzeyinde yüksekçe bir alanda haziresi mevcuttur. Dış cephe duvarları yığma moloz taş olup aralarına dört sıra ahşap hatıl atılarak güçlendirilmiştir. Doğu ve batı cephelerinde ikişer adet, güney cephede ise dört adet dikdörtgen formlu pencere bulunmaktadır. Kuzey cephede pencere açıklığı yer almamaktadır. Minare mahfil katı iç kısmının kuzey batı köşesinden yükselmektedir.

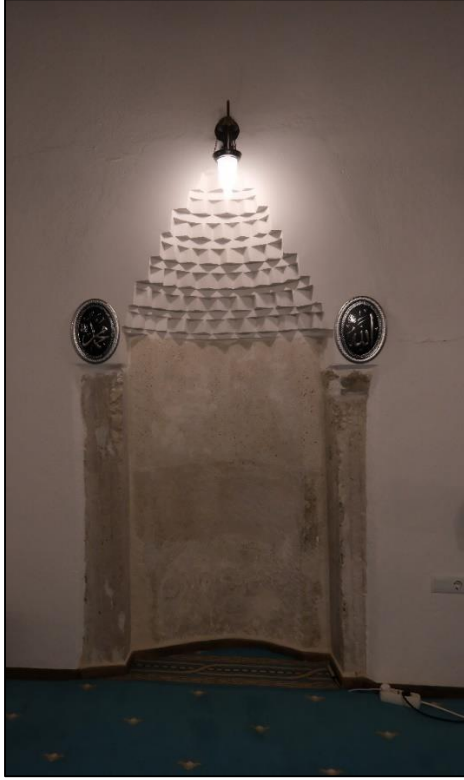
Fotoğraf 284: Mihrabından Görünüm

Mihrap devşirme malzemedен olup yekpare bir taştır. Mihrap nişinin hemen üzeri mukarnas biçimine benzer piramidal yivler ile aşağıdan yukarıya doğru daralmaktadır. Minber ahşaptadır. Mahfil katı dört adet ahşap ayak tarafından taşınmakta olup sadedir. Tavanda ahşap kaplama görülmektedir.

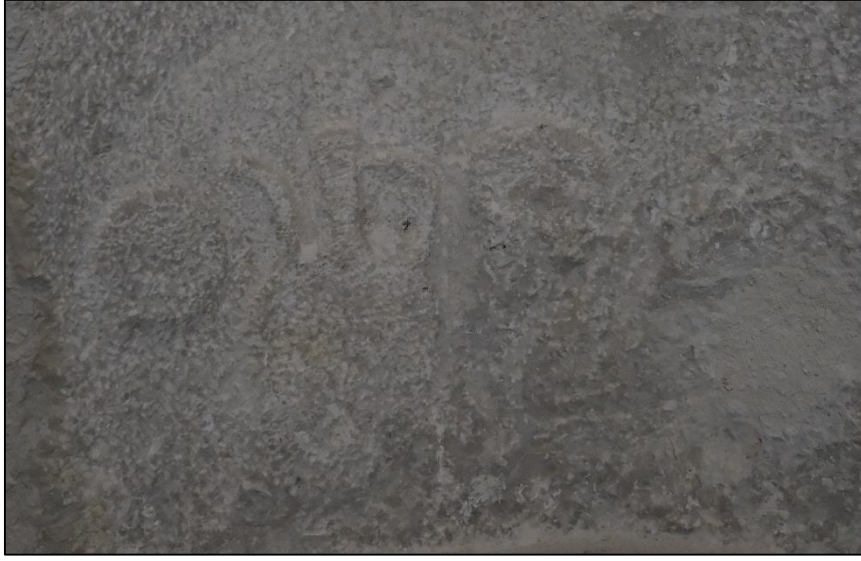
Fotoğraf 292: Yapının Mihrabındaki Devşirme Malzemedeki Detay

İç mekânda mihrap nişinin hemen altında silik vaziyette figür ve bezemeler mevcuttur. Seçilebilen motifler arasında testi formlu “amphora” seçilebilmektedir.

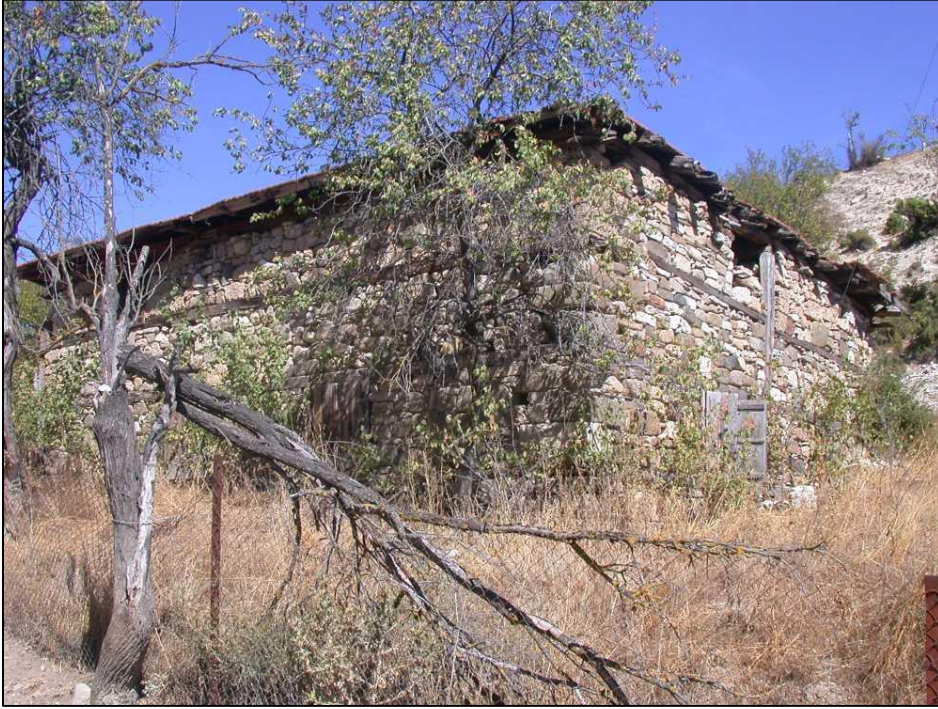
Fotoğraf 302: Yapının Restorasyon Öncesi Güney Batı Cephelerinin Görünümü

1973 Tarihli Bolu İl Yıllığı'nda yapı ile ilgili olarak “Harap durumda olan caminin minberindeki bütün çiniler yok olmuştur.” Bilgisi paylaşılmıştır.²²² Yapının geçmişteki durumu ile ilgili fazla yayın olmadığı için bu bilginin doğruluğu hakkında fikir sahibi değiliz. Restorasyon öncesi ve sonrası görsellerde eserin minberinin ahşap olduğu görülmektedir.

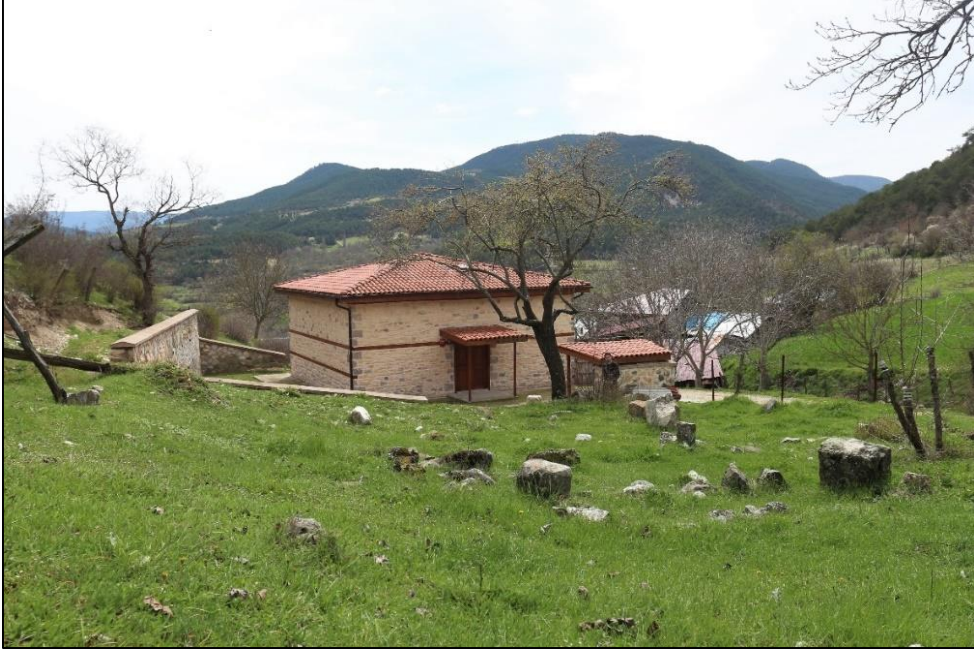
Mimari plan özellikleri ele alınırken yapının 2022 yılında geçirmiş olduğu restorasyon ölçeğinde tanımlaması yapılmıştır. Cami Kareye yakın dikdörtgen planlıdır. Moloz taşlarla aralara ahşap hatıl atılmak suretiyle inşa edilmiştir. Köşelerinde kesme taşlar kullanılmıştır. Yapının güney ve batı ve cephelerinin alt sıralarına dikdörtgen formlu iki adet ahşap söveli pencere açılmıştır. Yine üst sırada da küçük ölçekli kare formlu birer pencere açıklığı bulunmaktadır. Ancak bu pencere açıklıkları günümüzde ahşap panjurlar ile kapatılmıştır. Kuzey ve doğu cephelerinde herhangi bir açıklık bulunmayıp sağır bırakılmıştır. Caminin minaresi yoktur.

Fotoğraf 304: Samsa Çavuş Camii'nin Genel Görünümü. Önünde Bakımsız Haziresi Görülmektedir

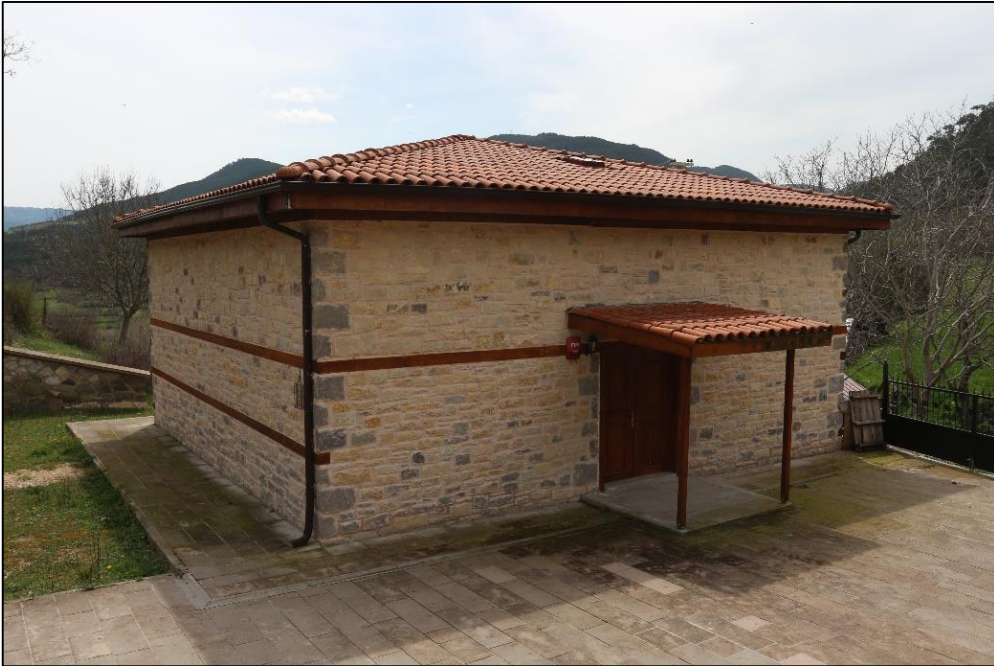
Fotoğraf 305: Caminin Kuzey Cephesi

Yapıya girişinde sağlandığı Kuzey cephede iki ahşap direğin taşıdığı sundurma bir açıklık eklenmiştir. Çift kanatlı bir ahşap kapıdan doğrudan mahfil ve harim bölümüne geçilmektedir. İç mekân sıvalı ve sadedir. Harim bölümünde tavanı taşıyan kare formlu ahşap bir direk bulunmaktadır. Mihrap alçı olup nişin hemen üzerinde kademeli olarak yukarıya doğru daralan bir kavsara mevcuttur. Minberi ahşaptır.

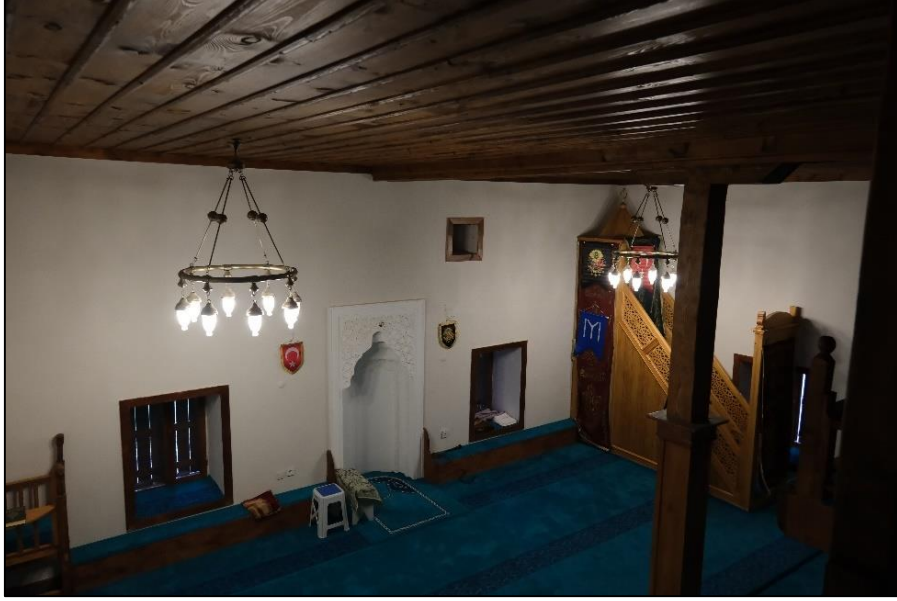
Fotoğraf 308: Caminin Harim Bölümü

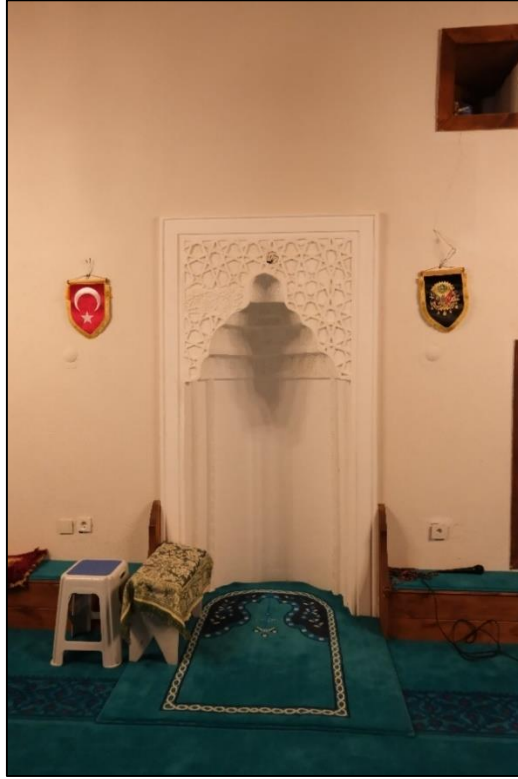
Fotoğraf 309: Mihrabından Görünüm

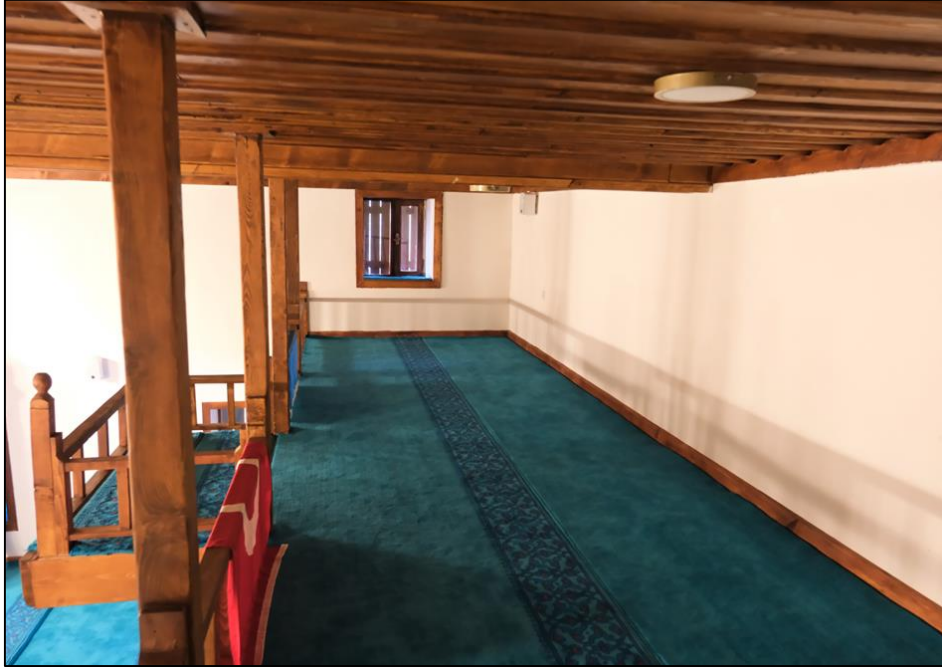
Mahfil katı dört adet ahşap direk ile taşınmaktadır. Mahfile kuzey doğu köşesinden ahşap merdivenle çıkılmaktadır. Caminin ahşap çatısı alaturka kiremitle örtülüdür.

Fotoğraf 312: Kadınlar Mahfili Görünümü
