**T.C.
SAKARYA ÜNİVERSİTESİ
SOSYAL BİLİMLER ENSTİTÜSÜ
İSLAM TARİHİ VE SANATLARI ANABİLİM DALI**

**BOLU YÖRESİNDE BULUNAN CAMİ VE MESCİDLERİN
OSMANLI MİMARİSİNDEKİ YERİ**

DOKTORA TEZİ

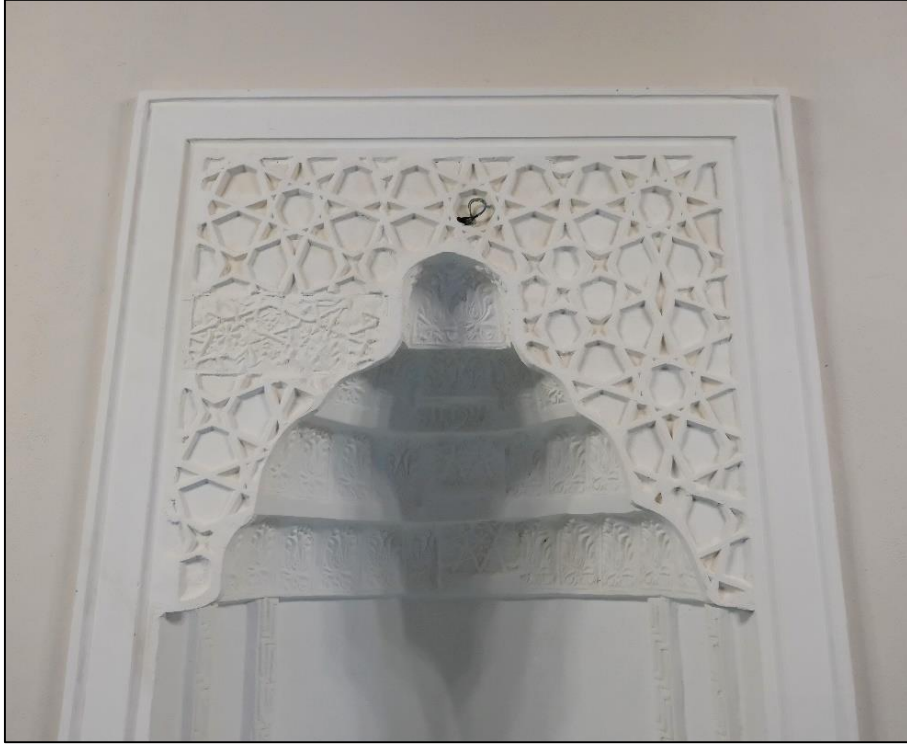
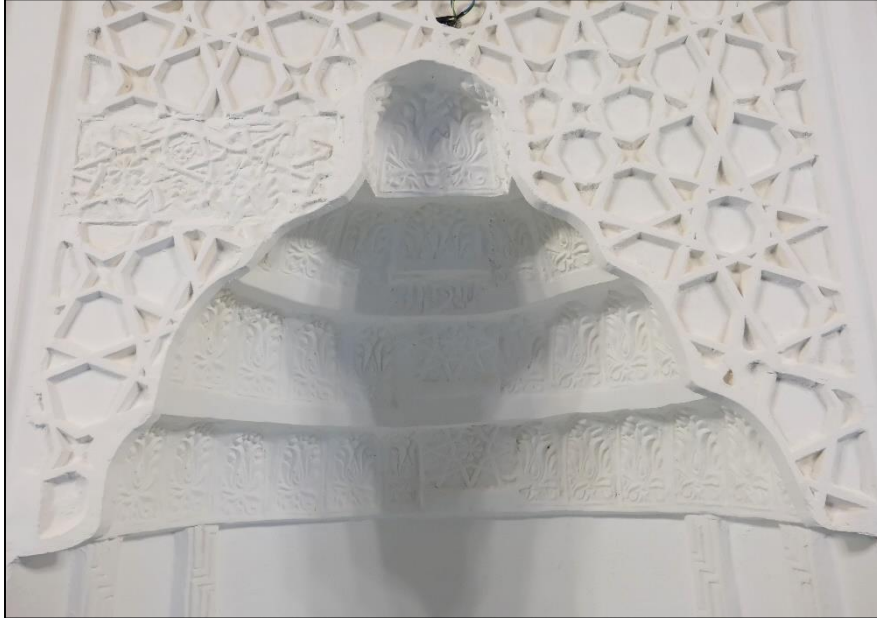
Tezyinat unsuru mihrap ve minber korkuluğunda rastlanılmaktadır. Mihrabın alınlık bölümünde sekiz kollu, dört kollu yıldız ve çokgenlerin birleşiminden oluşan geometrik süsleme unsurları yer almaktadır. Kademeli olarak daralan kavsara içerisinde ise bitkisel ve geometrik motiflerin ayrı ayrı ve birlikte işlendiği görülmektedir. Palmet ve rumî motifleri ile sekiz yapraklı çiçek motifleri işlenmiştir.

Fotoğraf 313: Mihraptan Detay

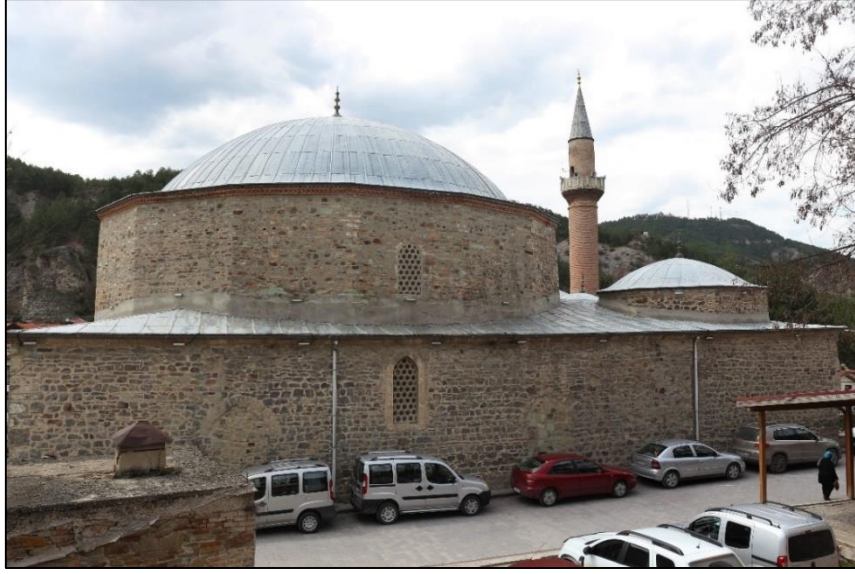
Caminin güney cephesinde dört adet taş söveli dikdörtgen formlu alt pencereler ile üstte ortada ve kubbe kasnağında alçı şebekeli birer pencere bulunmaktadır. Doğu ve batı cephelerinde altta iki, üstte ve kasnakta birer pencere yerleştirilmiştir. Doğu cephedeki iki alt sıra pencere açıklığı günümüzde moloz taşlar kapatılmıştır. Kapatılan Pencerelerin kemerleri mevcuttur. Kuzey cephesinde kapının üzerinde dikdörtgen bir pencere yer almaktadır. Minaresi kuzey batı köşede olup, tek şerefelidir. Caminin ilk minaresi son cemaat yerinin önünde ve bağımsız iken 1744 yılında bugünkü yerinde binanın sağında yapılmış, 1957 yılındaki depremde hasar alan minarenin taş kaideden sonrası tuğla ile yenilenmiştir.

Fotoğraf 316: Yapının Doğu Cephesi

cephelerde simetrik olarak açılmamıştır. Bu durumda güney cephedeki pencerenin sonradan açılmış olabileceği ihtimalini güçlendirmektedir. Mudurnu Yıldırım Bayezid Camii'nin (1382) doğu cephesindeki iki adet pencere açıklığı günümüzde kapalıdır. Gerede'de bulunan camilerin birçoğu 1944 depreminde yıkılmış veya da hasar almıştır. Bunun neticesinde cephelere açılmış olan pencere açıklıklarında a simetrik bir görünüm tespit edilmiştir. Aydınlatmayı iyileştirmek için cephelerin farklı yönlerine pencereler açılmıştır.

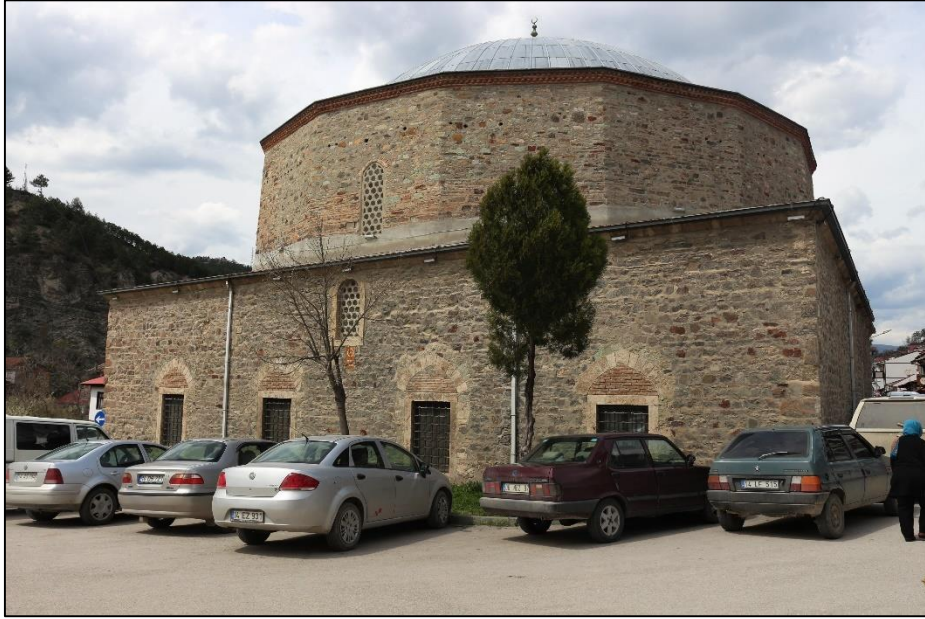
Fotoğraf 318: Yapının Güney Cephesi

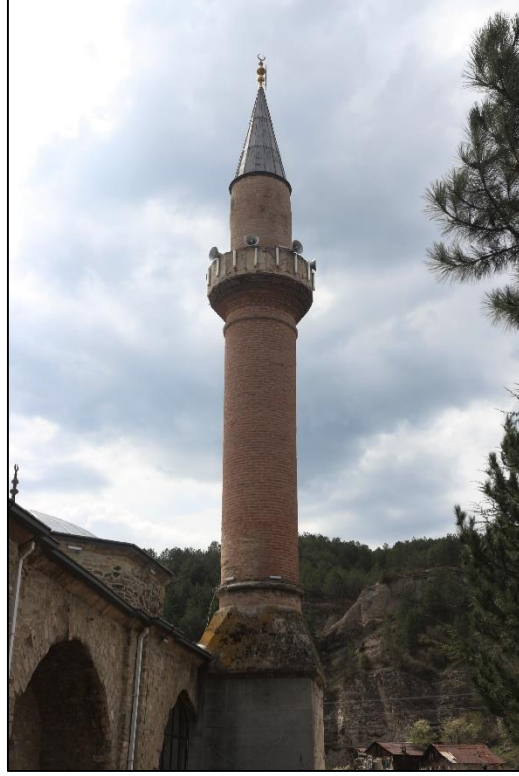
Fotoğraf 319: Yapının Kuzeybatı Cehesinde Bulunan Minaresi

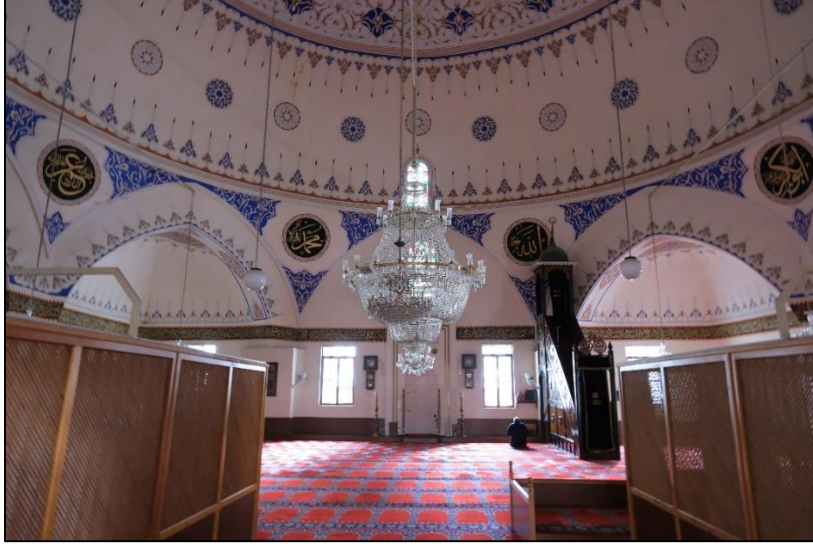
Minber ahşaptır. Minberin aynalık kısmı kare ve üçgen formlu bölümlere ayrılarak her bölümün ortasına kabaralar bulunmaktadır. Kabaralar ayrıca korkulukta da uygulanmıştır. Günümüzde yapıda mahfil katı bulunmamaktadır. Harim bölümünün kuzey batı ve kuzey doğusu ahşap şebekeler ile çevrelenmiş olup hanımlara ayrılmıştır.

Fotoğraf 320: Harim Bölümü

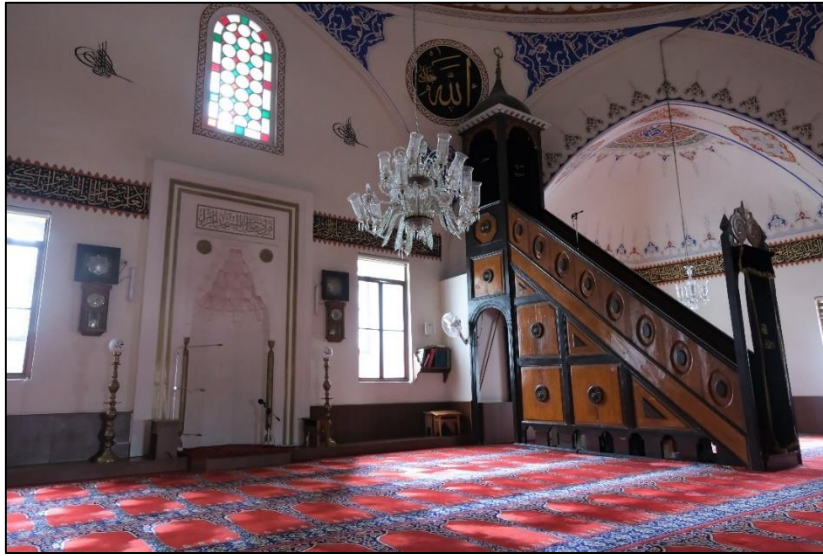
Mihrap, dikdörtgen olup çerçeve içinde kenar bordürü vardır. Mihrap nişi çok kenarlı, kavsarası kademelidir. Taç kısmını iki güzel kabara süsler. Taç kısmının hemen üzerinde mihrap ayeti vardır.

Fotoğraf 321: Mihrap ve Minberden Görünüm

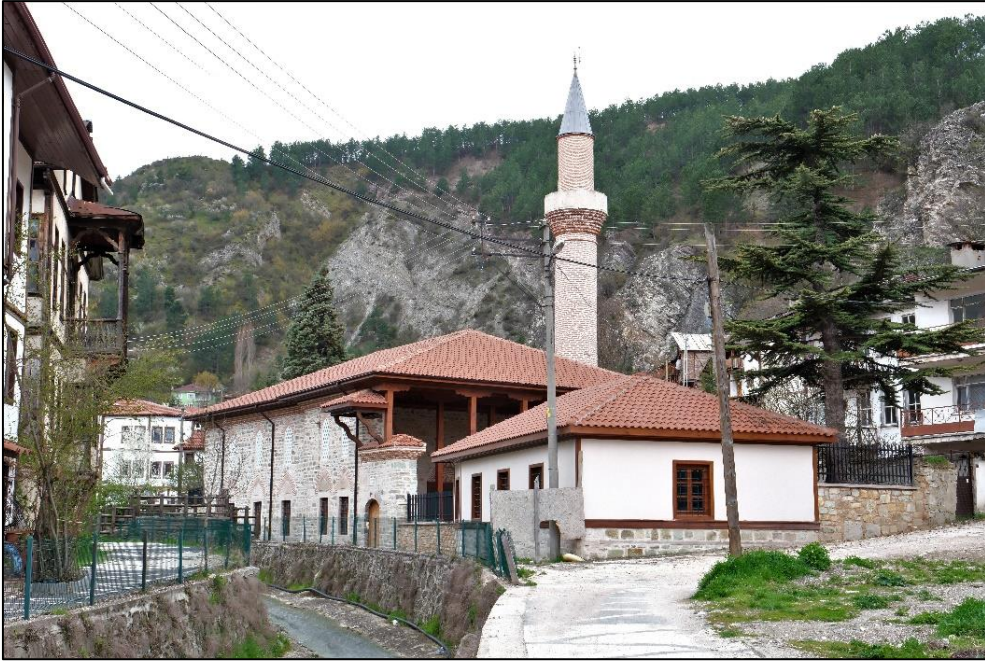
ve batı tarafında avluya sahiptir. Kuzey ve güneyinde haziresi mevcuttur. Yapı genel olarak moloz taş kullanılarak inşa edilmiştir. Doğu cephesinde harim bölümünde sivri kemer alınlıklı üç sıra üstte üç sıra altta olmak üzere altı pencere vardır. Bu cephenin son cemaat yeri hizasında ise aynı form ve biçimde iki sıra üstte iki sıra altta dört pencere vardır. Batı cephesinde harim bölümündeki pencere açıklıkları doğu cephesi ile benzerlik gösterir. Bu cephede son cemaat yerinde pencere açıklığı yer almaz. Kible duvarında sivri kemerli üst sırada iki adet pencere ile bunların ortasına yerleştirilmiş yuvarlak formlu küçük bir pencere de vardır. Alt sırada sivri kemerli iki adet pencere bulunur. Kuzey cephede son cemaat yerinde ise iki adet üst sırada iki adet alt sırada olmak üzere sivri kemerli pencere yerleştirilmiştir. Genel olarak pencereler dikdörtgen formlu olup, üst sıra pencereler alçı şebekeli, Alt sıra pencereler ise taş sövelidir. Sadece güney cephedeki üst orta pencere yuvarlak formdadır.

Fotoğraf 323: Caminin Genel Görünümü

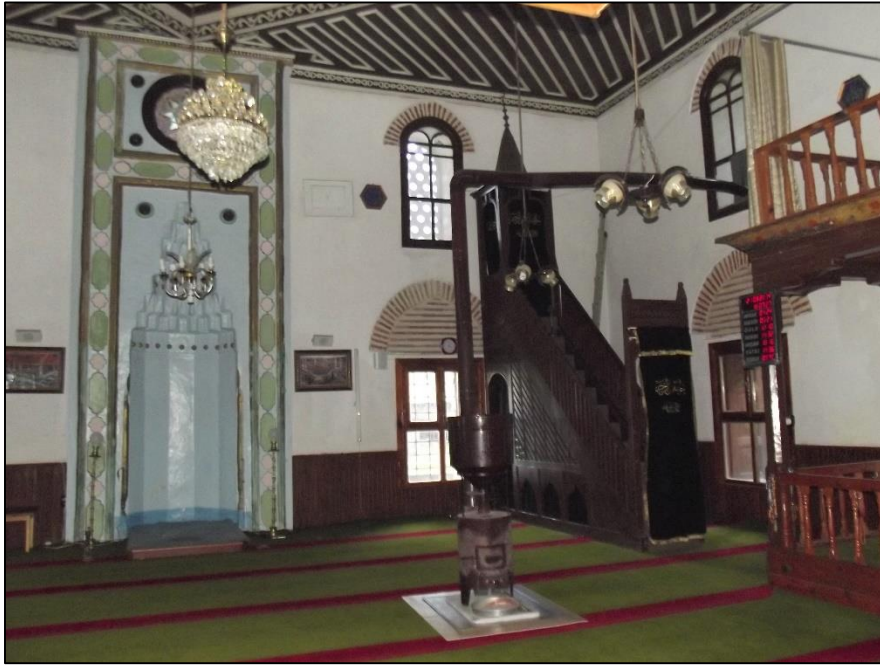
Yapının iç cepheleri sıvalıdır. Ancak mihrap, minber ve tavanı tezyini bakımdan zengindir. Mihrap dikdörtgen formlu olup tavan hizasına kadar uzanmaktadır. mukarnas kavsaralıdır. Her iki yanda süsleme bordürleri bulunmaktadır. Minber ahşaptır. Aynalık ve süpürgelik kısımları vardır. Mahfil katı ahşaptan ve “u” şeklindedir. İç mekân pencere ve kapı alınlıkları geniş kemer belirginleştirilmiştir. Tavanı geometrik desenli ve ahşaptır.

Fotoğraf 328: Mihrap ve Minberden Görünüm

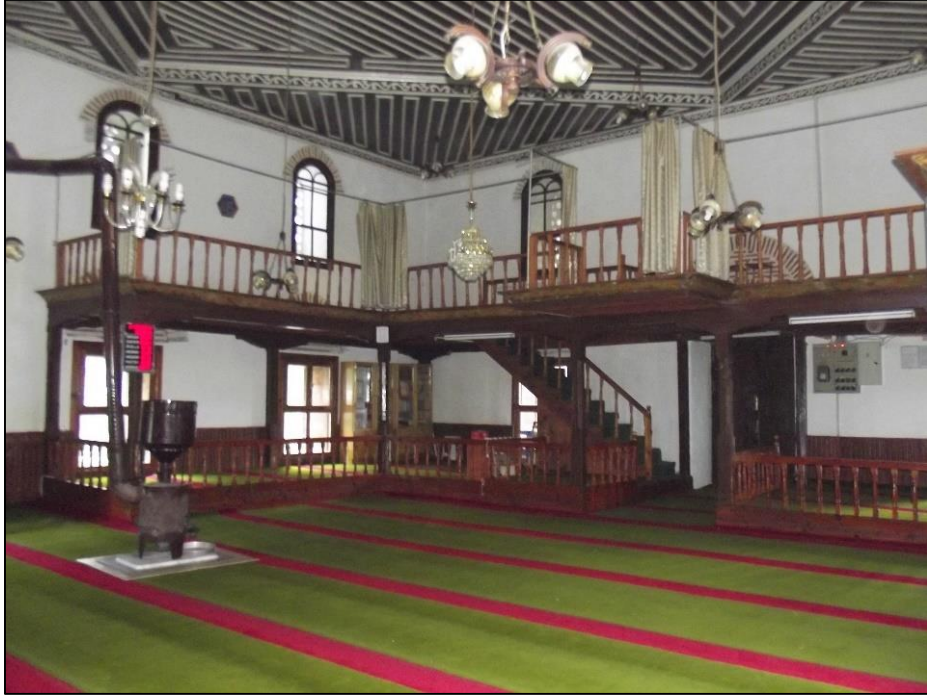
Fotoğraf 329: Mahfil Katından Görünüm

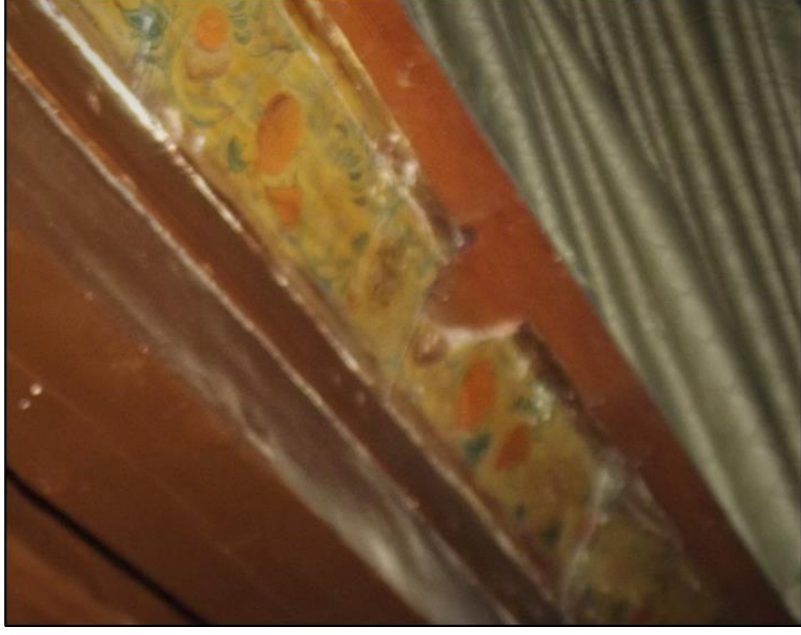
Süsleme unsurunun görüldüğü diğer bir bölüm mahfil katıdır. “U” formu katı dolaşan ahşap asma katta kalem işi olarak gül motifleri ile bu motifleri birbirine bağlayan dal ve yapraklar işlenmiştir.

Fotoğraf 331: Mahfil Katında Bulunan Kalem İşi Örnekleri

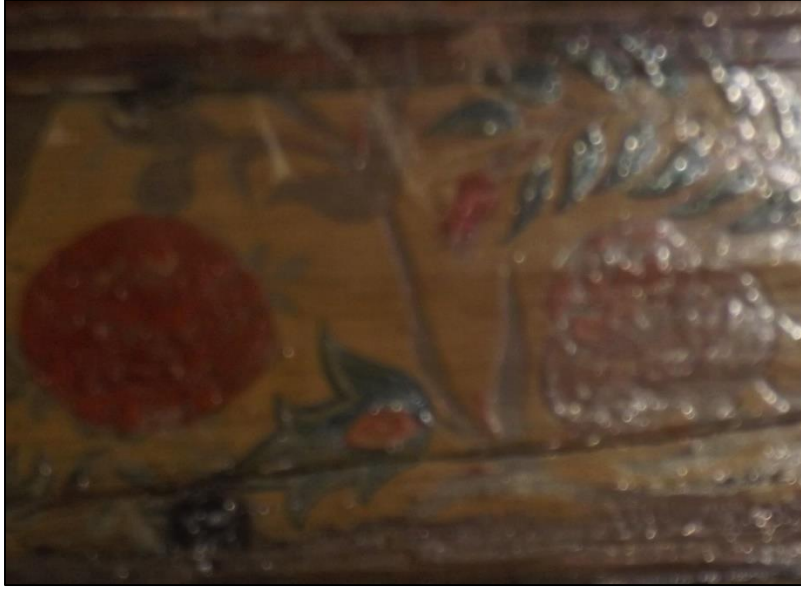
Fotoğraf 332: Mahfil Katında Bulunan Kalem İşi Örneklerinden Detay

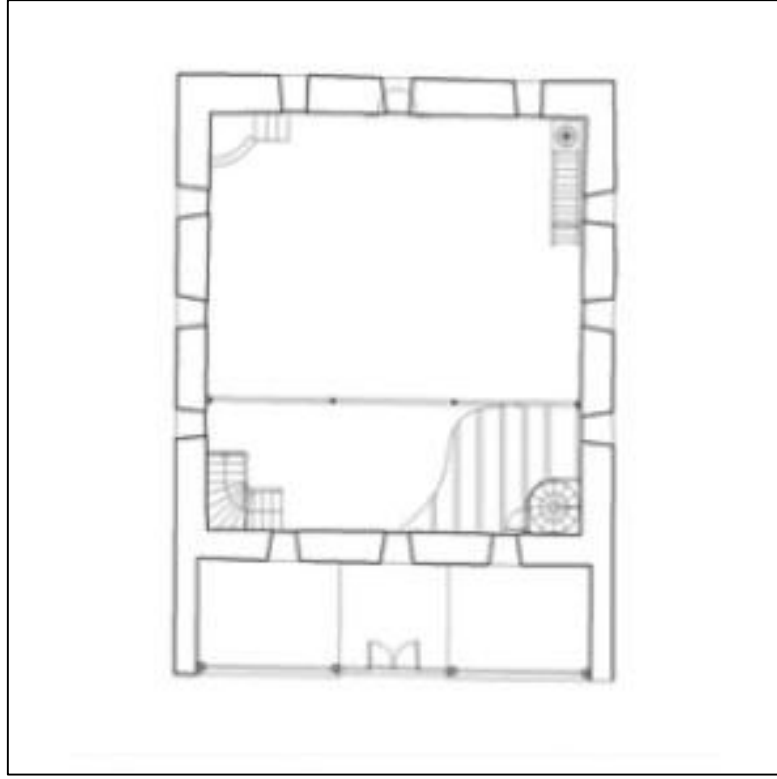
Şekil 19: Asil Bey Camii Planı

Güney Alt sırada mihrap duvarının olduğu hizada pencere açıklığı bulunmamaktadır. Pencereleler dikdörtgen formludur. Kuzey batı köşedeki minaresi tek şerefeli olup ahşaptır.

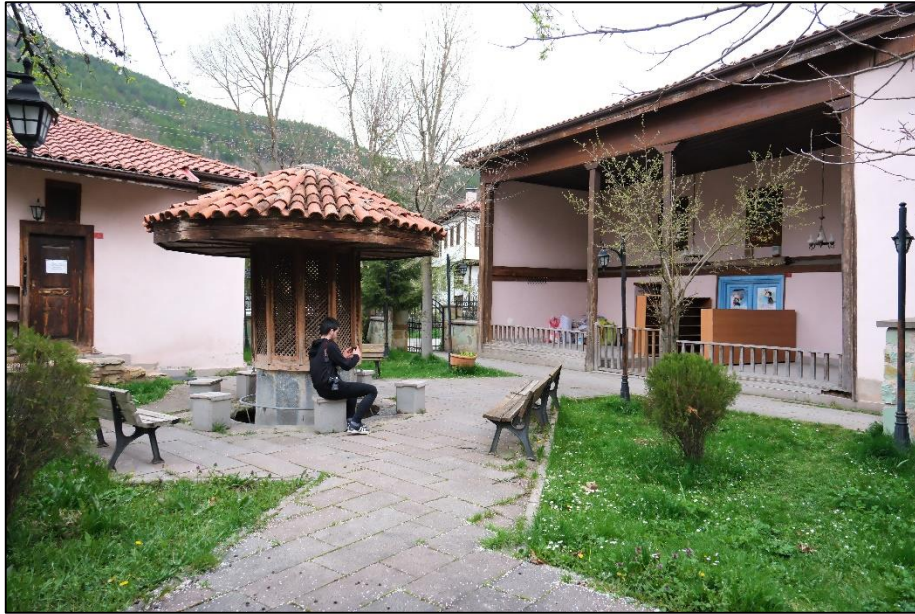
Fotoğraf 333: Asil Bey Camii'nin Kuzey Cephe Görünümü ve Şadırvanı

Yapıya giriş kuzey cepheden sağlanmaktadır. Bu cephede başlıkları olan dört adet ahşap direk tarafından taşınan geniş saçaklı son cemaat yeri açıklığı bulunmaktadır. Ahşap korkuluklar ile çevrilidir.

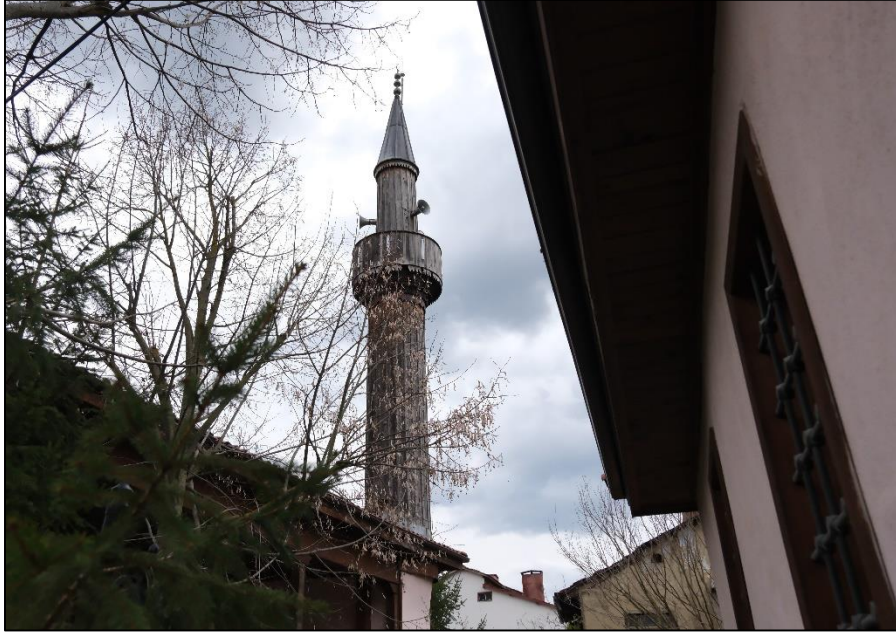
Fotoğraf 337: Caminin Minaresi

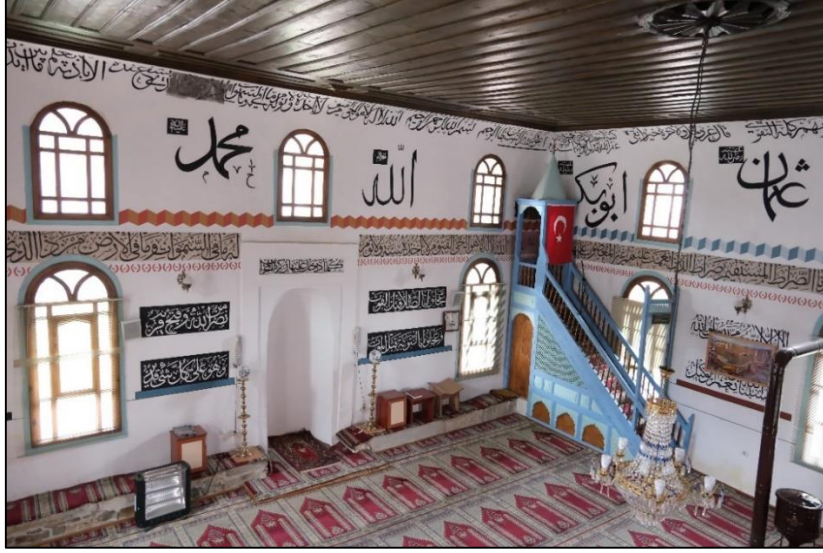
Kareye yakın formlu çift kanatlı ahşap kapıdan mahfil ve harim bölümüne ulaşılmaktadır. Harim bölümü kuşak yazıları ve kalem işi süslemeler ile tezyin edilmiştir. Mihrap basit bir nişten ibarettir. Minber ahşap olup mavi ve açık yeşil renkler ile boyalıdır. Minberde aynalık, süpürgelik, dolap vb. unsurlar mevcuttur. Mahfil altı ahşap direk tarafından taşınmaktadır. Mahfil katı geniş tutulmuştur. Tavanı sade olup ahşaptır.

Fotoğraf 338: Yapının Harim Bölümü, Mihrap ve Minberi

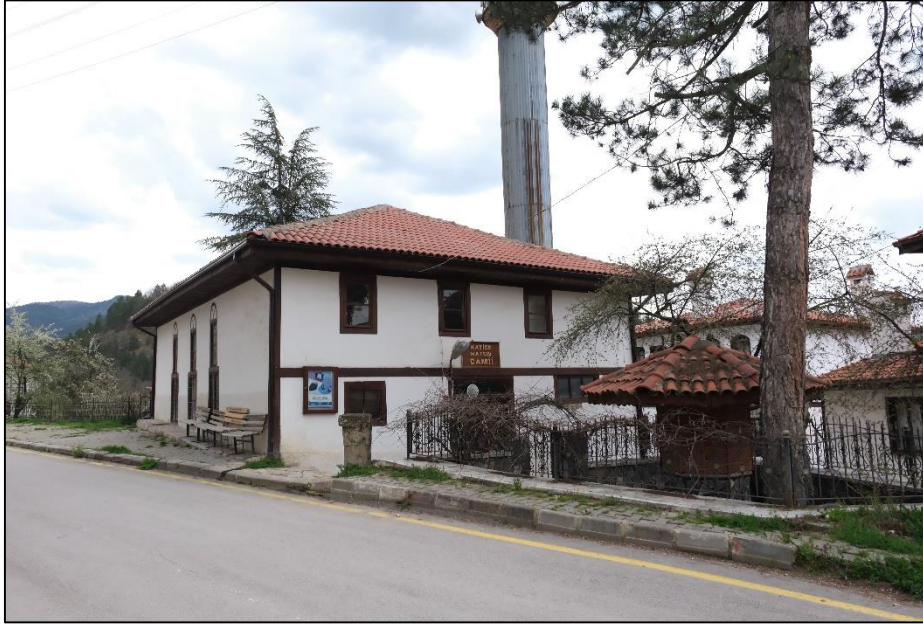
Fotoğraf 340: Hatice Hatun Camii'nin Genel Görünümü

Enine dikdörtgen planlı, kırma çatılıdır. Kuzey güney doğrultuda meyilli bir arazi üzerindedir. Doğu cephesinde altı adet demir parmaklıklı dikdörtgen formlu pencereler yer alır. Kuzey cephesinde zemin hizasında ortada yenilenmiş çift kanatlı ahşap kapı bulunmaktadır. Girişin iki yanında demir parmaklıklı 1 er pencere onların üzerinde de yine ahşap söveli dikdörtgen pencere açıklığı vardır. Minaresi tek şerefeli olup, gövde ve külah çinko kaplıdır. Dış cepheler günümüzde sıvalıdır.

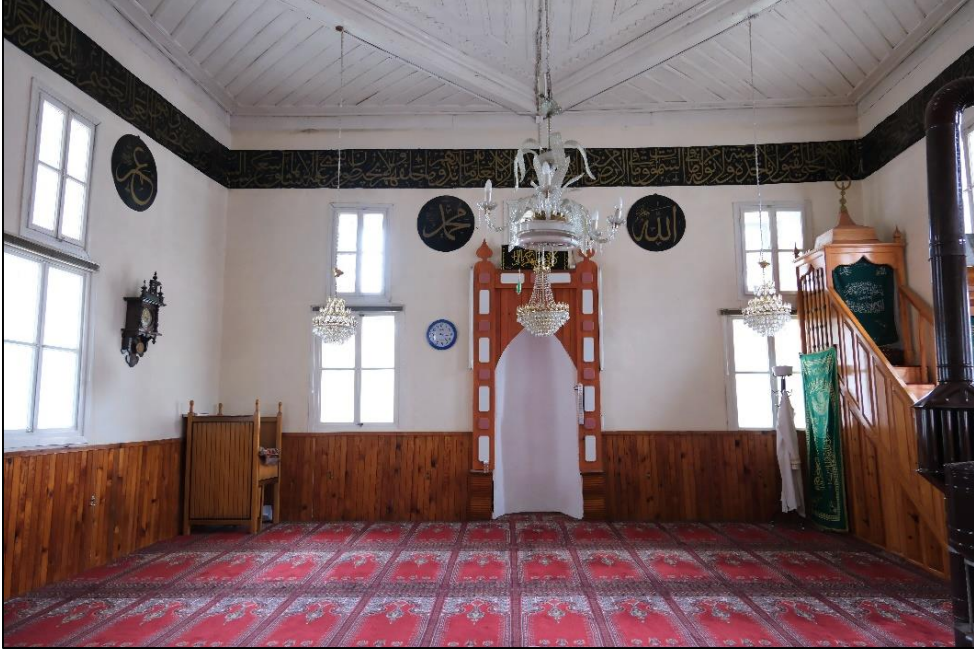
Fotoğraf 344: Harim Bölümü

Harim bölümü sadedir. Tavanın hemen altında yapıyı çepre çevre saran kuşak yazısı mevcuttur. Mihrap nişi sadedir. Plaster uygulamasına benzer bir uygulama mevcuttur. Minberi ahşap olup yenilenmiştir.

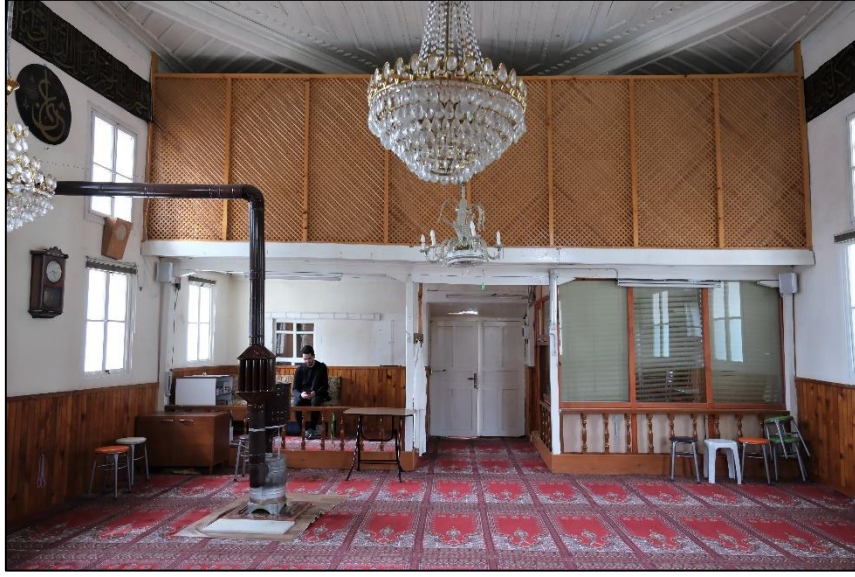
Fotoğraf 346: Mahfil Katından Görünüm

Mahfil katı dört adet ahşap direk ile taşınmaktadır. Tava ahşap olup geometrik formlar ile hareketlendirilmiştir. Tavanın geometrik bezemeli bir göbeği vardır.

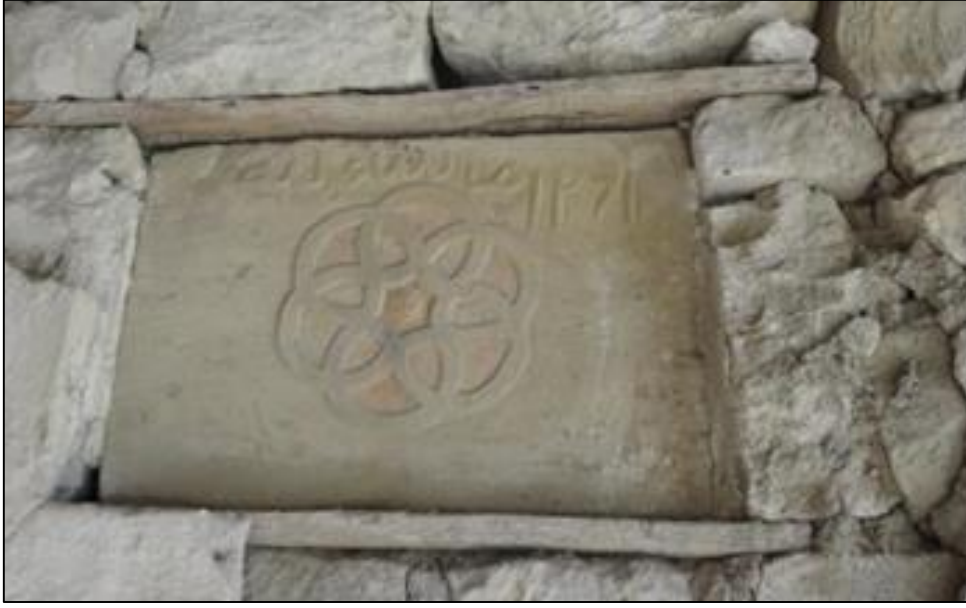
Fotoğraf 348: Giriş Kapısı Üzerindeki Kitabe

Giriş kapısı üzerinde kabartma tekniğinde yapılmış olan gülbezek motifli kitabesine göre yapı H. 1261 /M. 1845 yılına tarihlendirilmektedir. Kitabe üzerinde oldukça bozulmuş bir "Sübhanallah" ibaresi de bulunmaktadır. Ayrıca yapının birimlerinde bulunan tezyini unsurlarında 19. Yüzyıl özellikleri göstermesi yapının tarihini aydınlatmaktadır.

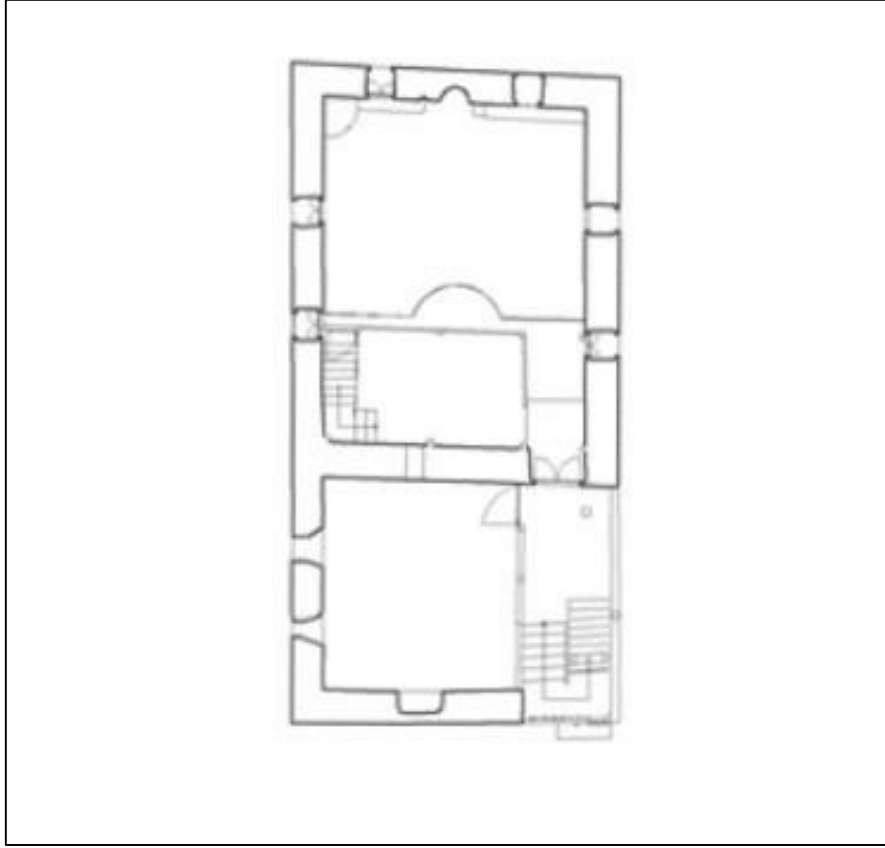
Şekil 20: Nimetli Köyü Mescidi

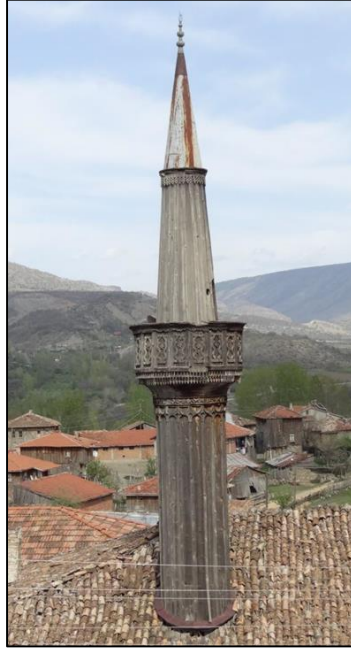
Fotoğraf 355: Yapının Minaresi

Çatının içinden yükselen minare tamamen ahşaptır. Gövde şerefe ve külahtan oluşan minarenin gövdesinde dikine atılmış ahşap çizgiler bulunmaktadır. Şerefe korkuluğu tamamen ahşap olup, üzerinde ahşap çıtalarla dikey “S” kıvrımlı desenler ile ortasına yıldız motifi işlenmiştir. Şerefe altında da yine sarkıt biçimli zikzaklar mevcuttur.

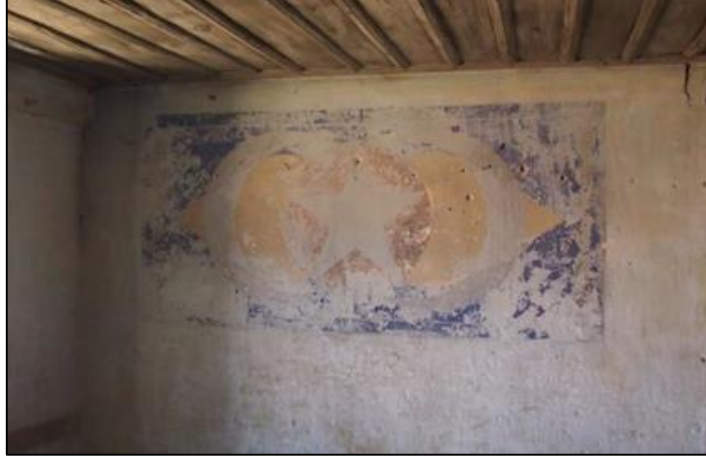
Fotoğraf 368: Toplanma Odasındaki Ay ve Yıldız Motifi

Odanın batı duvarında, pencerenin bir yanında ibrik tasviri, pencerenin diğer yanında karşılıklı iki ay ve ortada beş köşeli yıldızdan oluşan bayrak tasviri işlenmiştir. Güney duvarında mavi ve sarı zeminli dikdörtgen bir pano oluşturularak beş köşeli bir yıldız ile yıldızın iki yanında simetrik ay motifleri yerleştirilmiştir.

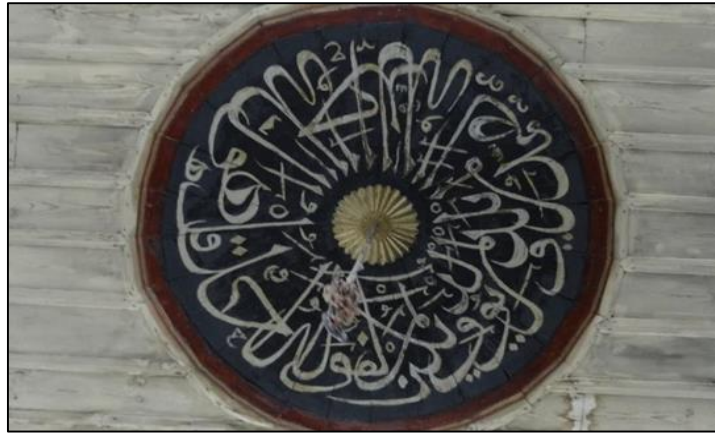
Fotoğraf 370: Tavana Uygulanan İhlas Suresi

Harim bölümünün tavan göbeğinde mavi zemin üzerine beyaz renkte İhlas Suresi bulunmaktadır. Bunun yanında mahfil katı hizasında bulunan zikir, ibadet, dini sohbet gibi amaçlarla kullanılmış olabileceği düşünülen Odanın kuzey cephesindeki duvara mavi zemin üzerine beyaz renkte dört satırlık bir kıt'a vardır.

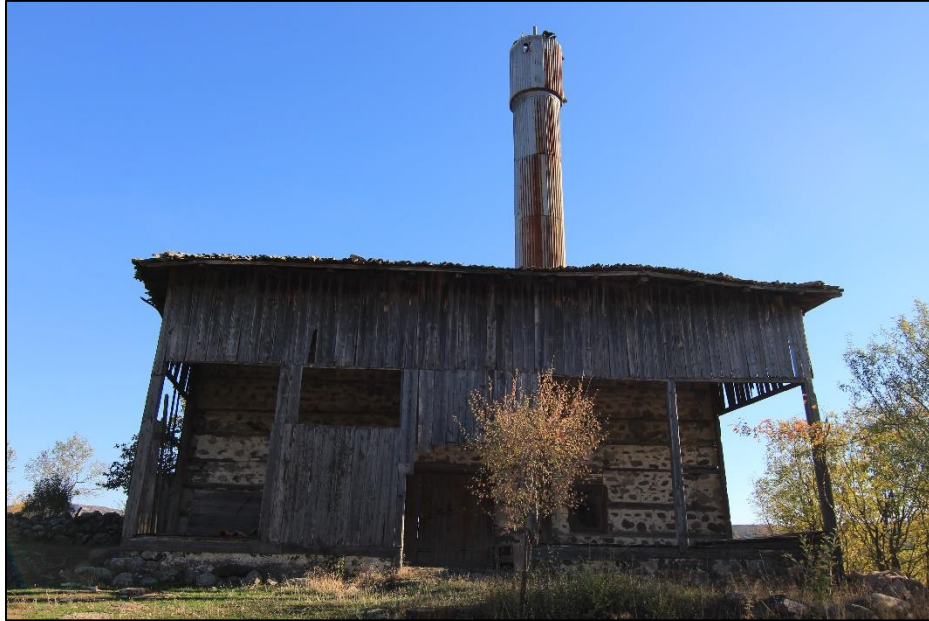
Fotoğraf 372: Caminin Kuzey Cephesi

Cami dikdörtgen planlı olup, son cemaat, harim ve mahfili bölümlerinden oluşmaktadır. Yapının güneydoğu duvarı dışında ahşap hatılların arasına moloz taş atılarak inşa edilmiştir. Caminin güneydoğu duvarının tamamı, kuzeybatı ve güneybatı duvarlarının küçük bölümü 26.05.1957 tarihinde meydana gelen Abant depreminde yıkılmıştır. Bu cepheler sonradan tuğla ile tekrar örülmüştür. Son cemaat yeri ise Ahşap zemin döşemeli olup yarı açık bir mekân görünümündedir. Ahşap işçilikli bir bölümdür. Batı cephede bulunan minare ise basit olup sac örtülüdür.

dođu cephesi ise depremde hasar almasından dolayı tamamen tuđla ile örölmüştür. Yapıda ahşap malzemenin yoğun olarak kullanıldığı görölmektedir. Duvar hatıllarında, son cemaat bölümünde mahfil döşemesinde, yapının bütün tavanlarında, harim zemin döşeme giriş ve kaplamalarında, son cemaat yerinin zemin ve döşeme giriş kaplamalarında, pencere pervazlarında, pencere kepenklerinde, kapı doğramasında, merdivenlerde, korkuluklarda, minberde, vaaz kürsüsünde ve çatısında ahşap kullanılmıştır. Yapının giriş kapısı tokmaklarında, minare aleminde, minarenin dış kısmında metal kullanılmıştır. Yapının iç cepheleri ise sıva ile kaplıdır.

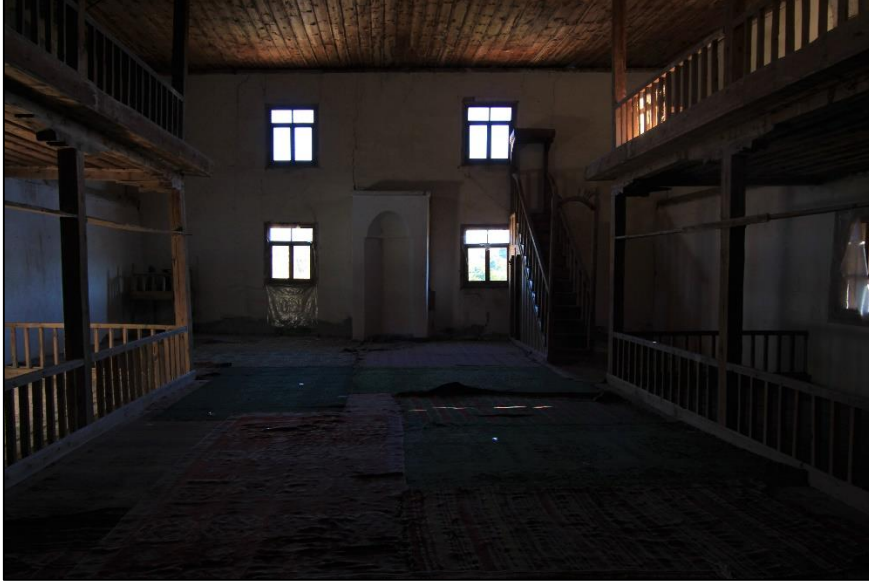
İç mekâna kuzey yönden çift kanatlı bir kapı ile girilmektedir. Harim ile mahfil birimleri sıvalı olup sadedir. Mihrap yarım yuvarlak bir niş şeklinde olup sadedir. İçeriye taşkın olarak dikdörtgen formlu olarak yerleştirilmiştir. Güney cephe duvarı ile mihrap arasında çatlaklar mevcuttur. Doğusunda kare formlu kürsü batısında ise minber bulunmaktadır. Mahfil katı kuzey önde olup on iki ahşap direk tarafından taşınmaktadır. Bu kata ulaşım karşılıklı çift merdiven ile sağlanmaktadır. Mahfil katı geniş olup doğu ve batısındaki kanatlar harim bölümünün yarısına kadar uzanmaktadır. Tavan ahşap olup tavanın ortasında tavan göbeği bulunmaktadır.

Fotoğraf 376: Harim Bölümü

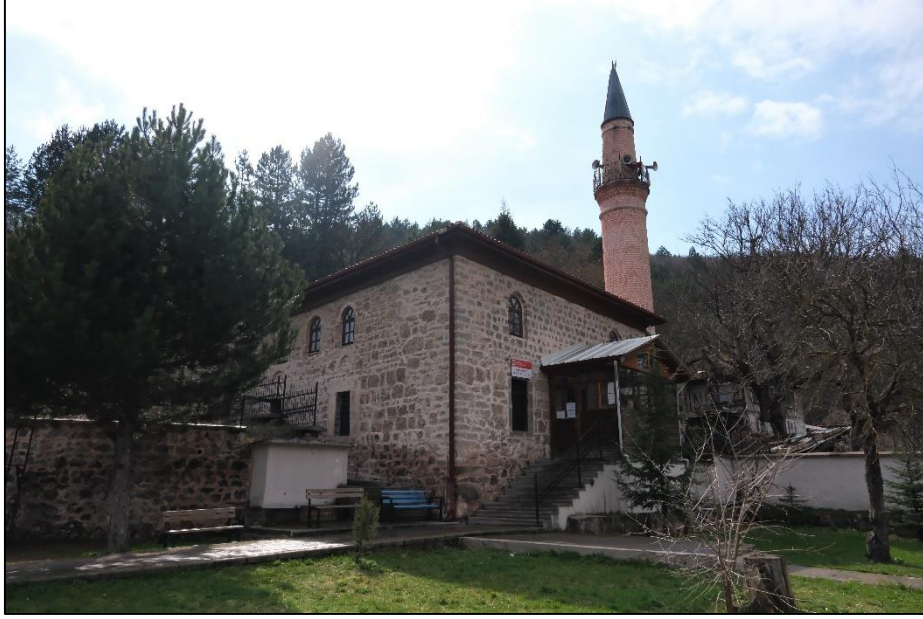
Fotoğraf 380: Caminin Genel Görünümü

Zaman içerisinde onarımlar geçirenler yapı günümüzde dikdörtgen planlı ve ahşap tavanlıdır. Cephelerde moloz taş ağırlıklı olmak üzere kesme taş kullanılmıştır.

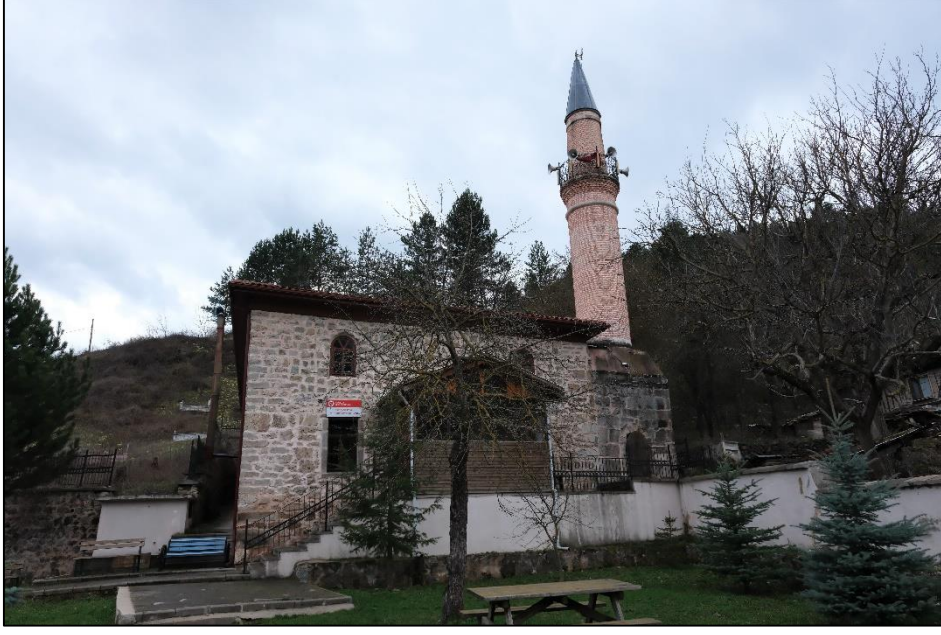
Fotoğraf 381: Caminin Kuzey Cephesinden Görünümü

Cephelerde kullanılan pencere açıklıkları üst sıralarda yuvarlak kemerli ahşap söveli, alt sıralarda dikdörtgen formlu ve taş sövelidir. Cephelerdeki pencere açıklıkları farklılık göstermektedir. Kuzey cephede üst sırada iki adet alt sırada ise kuzey doğu cephesinde bir adet pencere açıklığı vardır. Doğu cephesinde üst sırada beş alt sırada ise iki adet pencere mevcuttur. Batı cephesinde üst sıra da üç adet alt sırada ise iki adet pencere bulunmaktadır. Güney cephesinde yani kible duvarı sağır olup pencere açıklığı bulunmamaktadır. Minaresi kuzey batı köşesindedir. Kaidesi kesme taştan olup orijinal olarak günümüze ulaşmıştır.

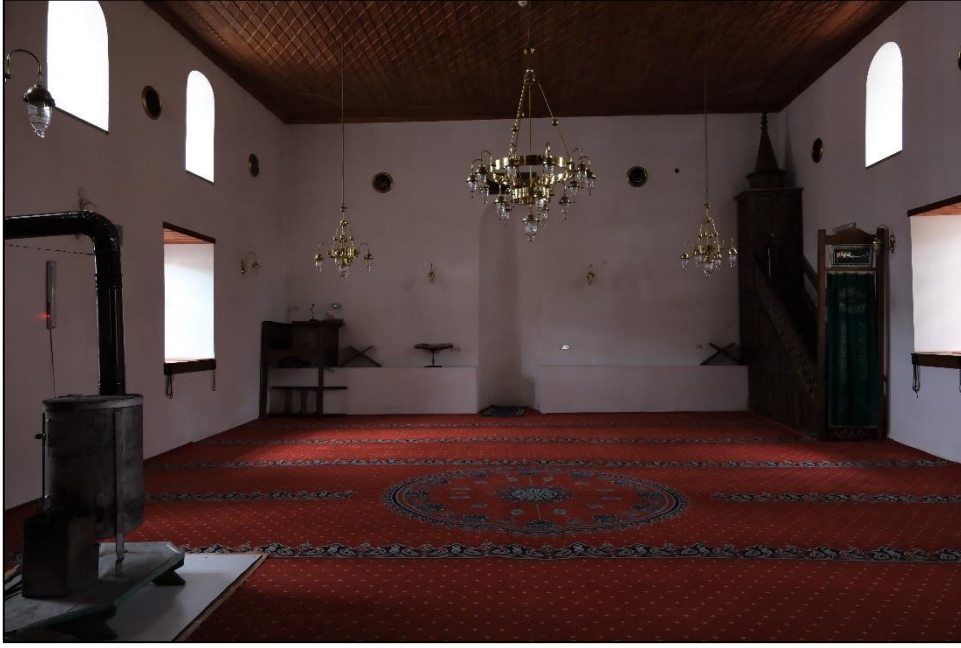
Fotoğraf 387: Harim Bölümünden Görünüm

bölümüne ulaşılır. Harim bölümü sıvalı olup sadedir. Yarım silindirik nişli basit bir mihrap ve ahşap bir minberi vardır.

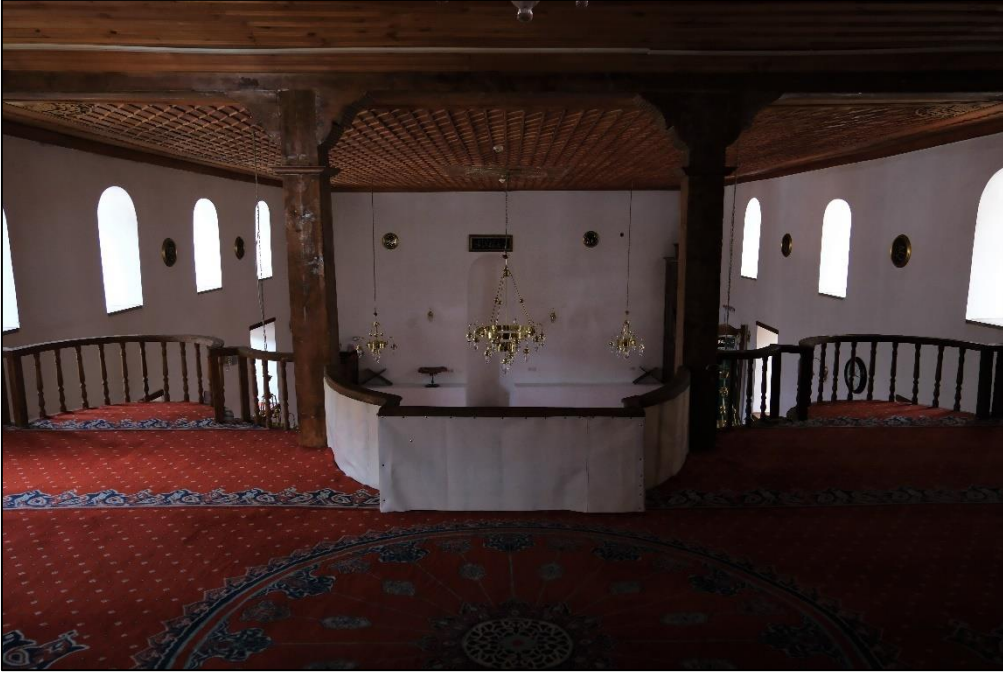
Fotoğraf 390: Kadınlar Mahfilinden Görünüm

Kadınlar mahfiline sağdan ahşap merdivenle çıkılmaktadır. Kadınlar mahfili geniş olup; iki köşede duvara gömülü olarak, ortada iki ahşap direkle taşınmaktadır. Mahfil ortada içeriye çekik, her iki kenarda da yarım daire olarak harime doğru çıkıntılıdır. Harimin tavanında ortası kare çerçeveye alınmış, içi çıtalarla, renkli geometrik sekilerle bezenmiş yuvarlak göbek ve bunun köşelerinde çeyrek göbekler mevcuttur.

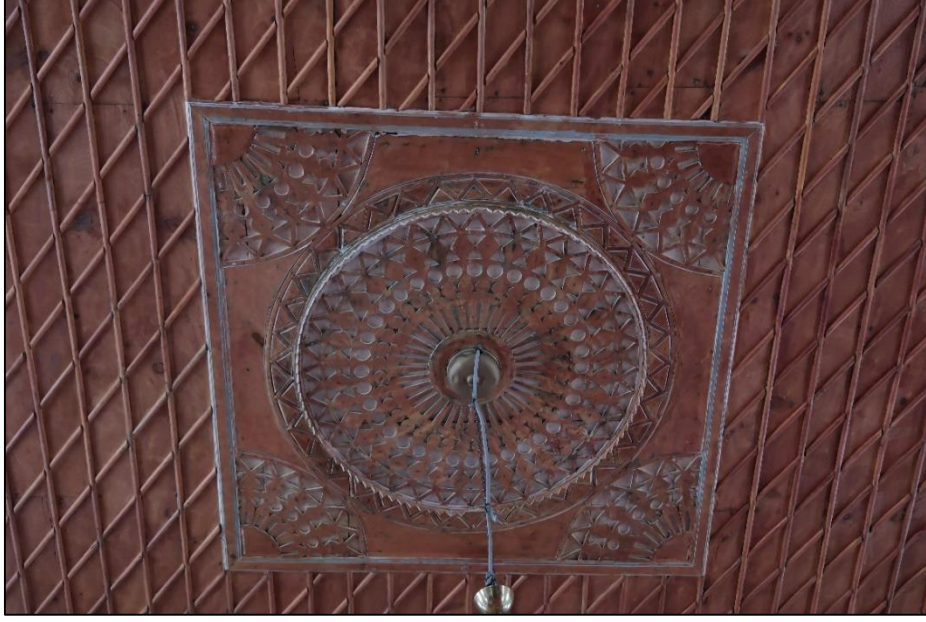
Fotoğraf 391: Tavan Göbeğinden Görünüm

Cami tezyini bakımından zayıftır. Tezyini unsur olarak caminin ahşap tavanı dikkate değerdir. Tavanında ortası kare çerçeveye alınmış, içi çıtalarla, renkli geometrik şekillerle bezenmiş yuvarlak göbek bulunur. Tavan köşelerinde çeyrek göbekler mevcuttur. Bu çeyrek göbeklerin içerisine oyma tekniğinde çeşitli geometrik unsurlar işlenmiştir. Tavanda ince çıtalarla baklava şekilleri oluşturulmuştur. Minare şerefesinde tuğla ile oluşturulmuş yivli örgü sistemi bulunmaktadır. Kaidesinde kesme taşta kabartma tekniğinde işlenmiş altı yapraklı bir çiçek motifi görülmektedir.

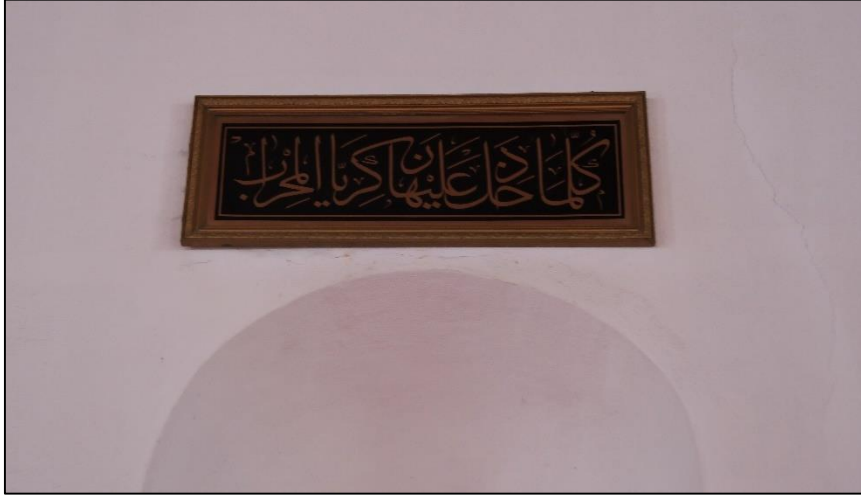
Fotoğraf 392: Mihrap Ayetinden Görünüm

Mihrapta tablo halinde Ali İmran Suresi 37. Ayeti işlenmiştir. Celi sülüs hatlı olup siyah zemin üzerine altın yıldızlıdır. Mihrap ayeti dışında dairesel cami takımları cephe duvarlarına asılmıştır.

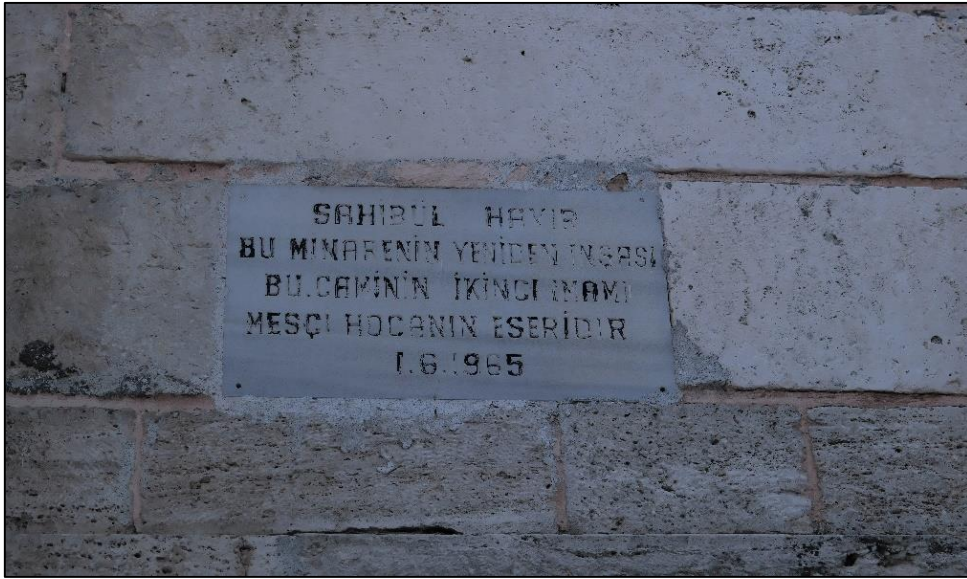
Fotoğraf 393: Caminin Minaresindeki Mermer Kitabe

Minare 01 Haziran 1965 senesinde tekrardan inşa edilmiştir.

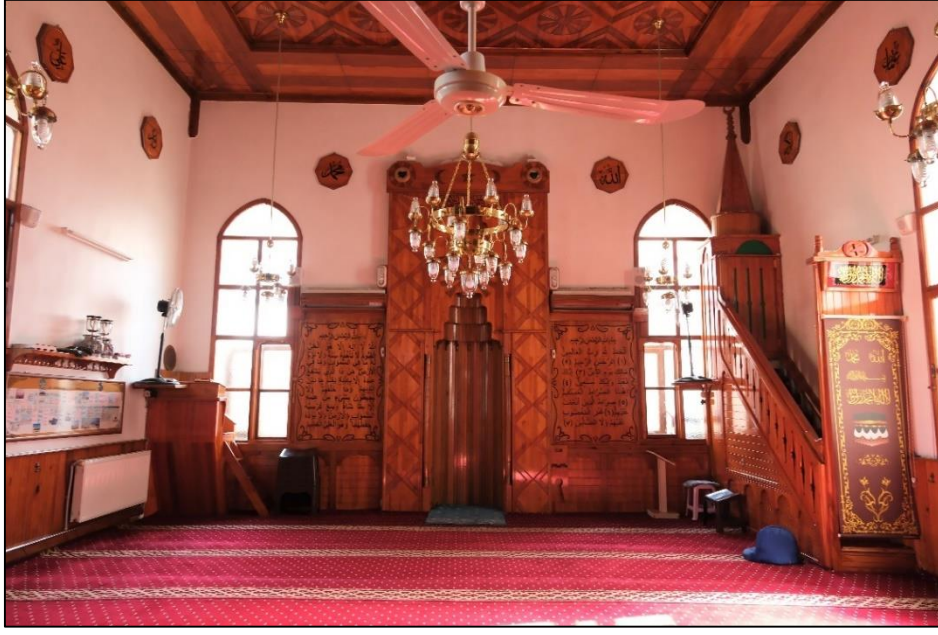
Fotoğraf 399: İbadet Mekanından Görünüm

Yapıya giriş kuzey cepheden sağlanmaktadır. Burada camekânlı bir ayakkabılık bölümü vardır. İki pencere açıklığının tam orasında dışa taşkın kenarları profilli taş söveli dikdörtgen formlu üzerinde sivri kemerli alınlıkla biten kapıyla içeriye girilmektedir. Sırası ile son cemaat yeri sonrasında mahfil katı ve harim bölümlerine ulaşılmaktadır. İç mekânın sonradan yenilendiğini söylemek mümkündür. Mihrap ahşap olup yekpare bir biçimde cepheye yerleştirilmiştir. Mukarnaslı kavsaralı bir niş bulunmaktadır. Minber sade olup ahşaptır. Mahfil katı ikisi serbest dört ayak tarafından taşınmaktadır. Kadınlar mahfili kareye yakın dikdörtgen planlı olup oldukça geniştir. Ahşap tavanla sonlanmaktadır.
