**T.C.
SAKARYA ÜNİVERSİTESİ
FEN BİLİMLERİ ENSTİTÜSÜ**

**KOMPOZİT SİSMİK KUMAŞ İLE GÜÇLENDİRİLMİŞ TAŞIYICI
DUVAR ELEMANLARININ ÜÇ NOKTALI KESME DENEYLERİ
İLE PERFORMANSLARININ DEĞERLENDİRİLMESİ**

YÜKSEK LİSANS TEZİ

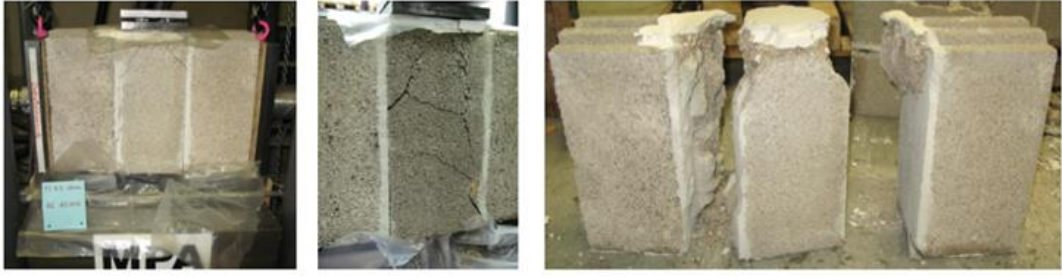
Şekil 1.8. Referans bims blokların deney sonrası görünümü [14]

Çalışmanın ilk aşamasında referans numuneler test edilmiş ve numunelerin mekanik davranışı maksimum kesme kuvveti ve yer değiştirme ilişkisi bakımından karşılaştırmalı olarak ifade edilmiştir. Güçlendirilmemiş numunelere ait ortalama kesme kuvveti değeri 52 kN ve bu değere karşılık gelen ortalama deplasman miktarı ise 4 mm olarak ölçülmüştür. Kontrol grubunda bulunan bütün numunelere ait göçme mekanizması, ortadaki bims blokta başlayan çatlakların genişlemesi ve bims elemanın sağ ve sol derz düzleminde aşağı doğru kayması ile karakterize edilmiştir (Şekil 1.8.).

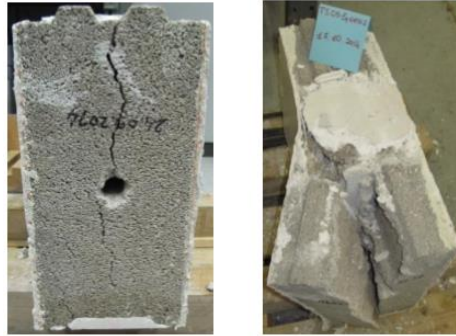
Şekil 1.9. Güçlendirilmiş bims blokların deney sonrası görünümü [14]

Deneysel çalışmanın ikinci evresinde ise 1 cm kalınlığında sıva yardımıyla çift taraflı olarak numune yüzeyine uygulanan sismik kumaşın, bims elemanlardan oluşturulan üçlü numunelere ait kesme performansını ne ölçüde iyileştirdiği araştırılmış ve taşınabilen ortalama kesme kuvveti değeri 85 MPa olarak belirlenmiştir. Burada deprem kumaşı ve yapıştırma sıvasının bir kombinasyonu olan güçlendirme işleminin kesme kapasitesini %65 oranında artırdığı sonucuna varılmıştır. Bununla birlikte her iki güçlendirilmiş yüzeyde oluşan eğik çatlaklar ve dış bloklarda meydana gelen geniş dikey çatlaklar ile numune bünyesindeki enerji sönmülenerik kontrol grubunun aksine sünek bir kırılma gerçekleşmiş ve numune bütünlüğü bozulmamıştır (Şekil 1.9.).

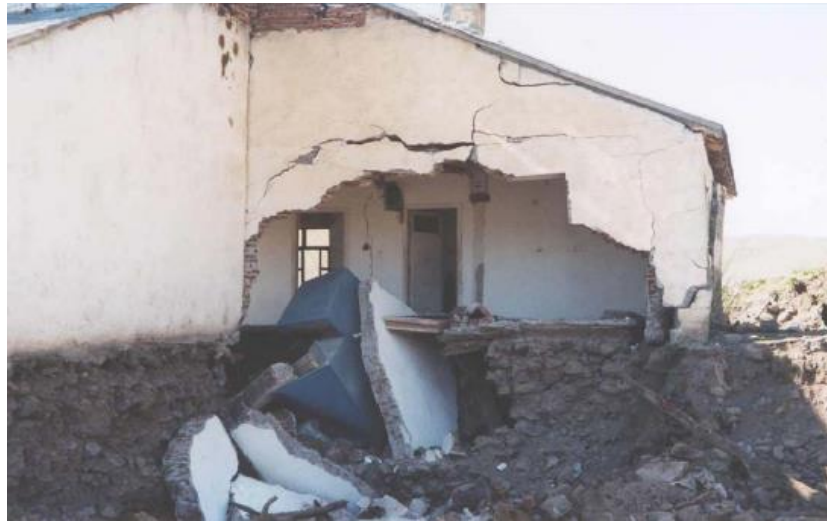
Şekil 2.6. 2003 Bingöl Depremi'nde yığma bir yapının oturma kaynaklı göçmesi [31]

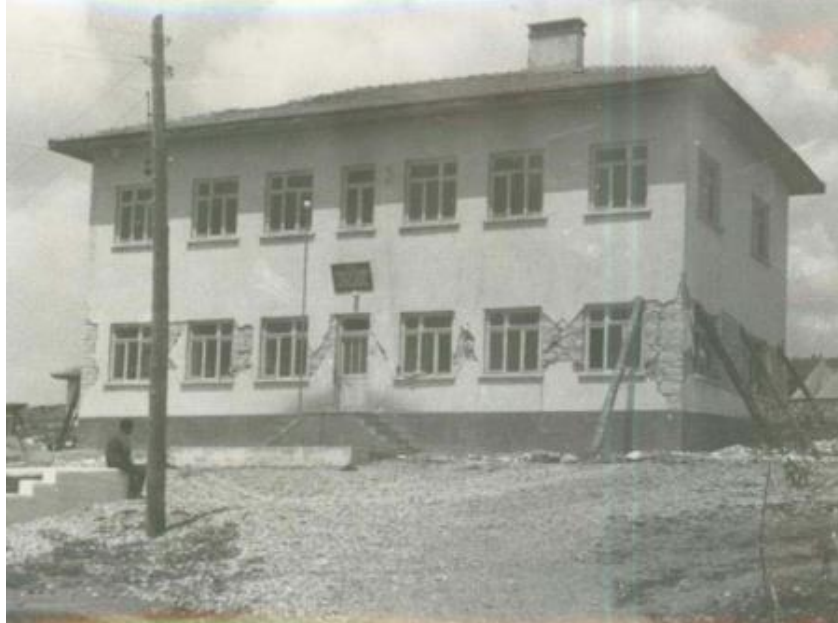
Şekil 2.8. Rijit kat döşemeli yığma yapıda deprem hasarı [33]

Genel olarak deprem etkisi altında iki tür davranıştan bahsetmek mümkündür. Bunlardan ilki, yığma yapının betonarme bir döşemeye sahip olması durumunda ortaya çıkar. Şöyle ki; söz konusu döşemenin yer hareketi etkisinde oluşan yatay yükleri yığma duvarlara rijitlikleri oranında aktarmasıyla, duvarlarda kesme hasarları meydana gelmektedir (Şekil 2.8.).

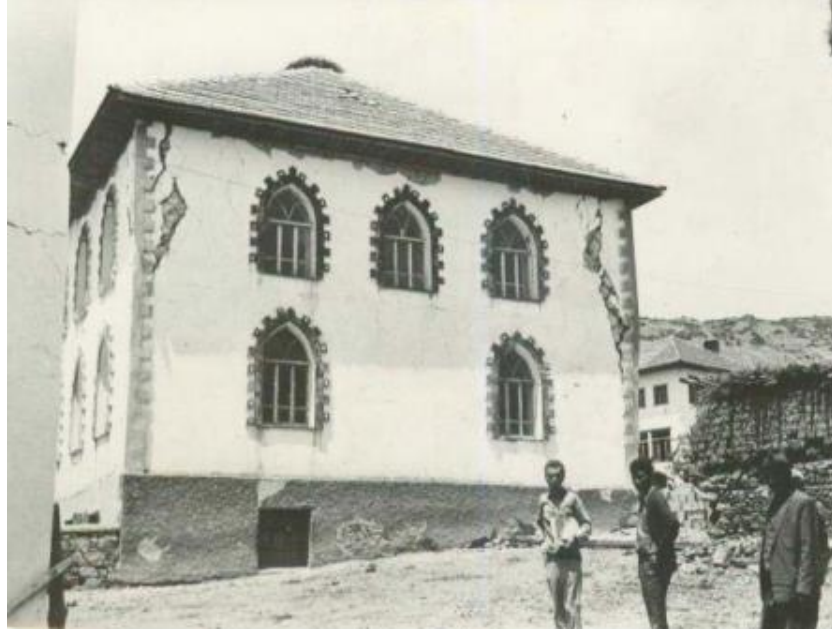
Şekil 2.9. Esnek kat döşemeli yığma yapıda deprem hasarı [33]

Rijit bir kat döşemesi olmayan yığma yapılarda ise duvarlar, düzlem dışı salınım yaparak hasarlar yapının köşelerinde oluşmaya başlamaktadır. Şekil 2.8. ve 2.9.'da verilen binalar, 1970 Gediz Depremi'nde birbirine yakın konumda bulunmalarına rağmen rijit ve esnek döşemelerinden ötürü farklı şekillerde hasar almışlardır.

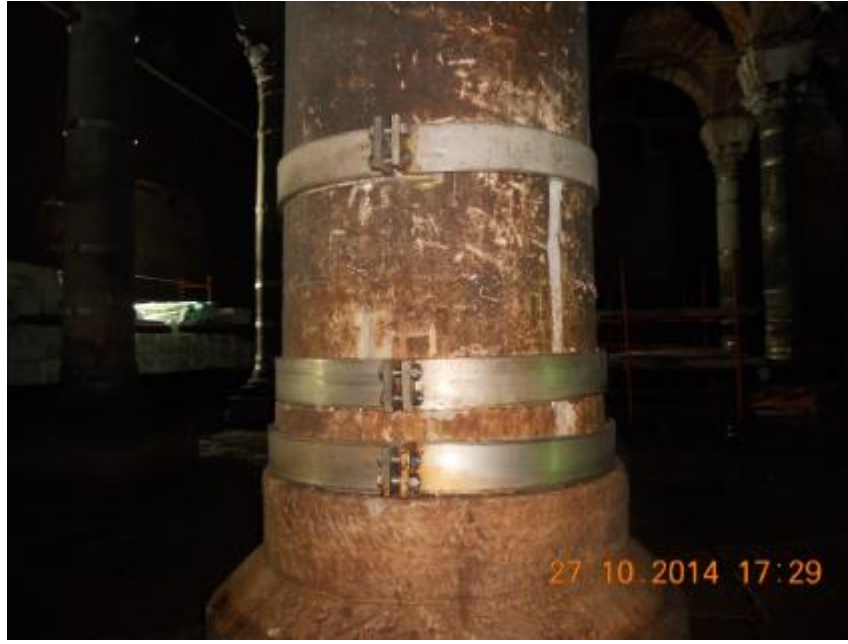
Şekil 2.12. Sütun elemanların çelik çemberler ile güçlendirilmesi [28]

Çelik elemanların eklenmesi ile yapılan güçlendirme işlemine verilebilecek bir diğer örnek ise kubbe ve sütun gibi daha çok tarihi yapılarda bulunan elemanların iyileştirilmesidir. Yığma yapı elemanını tamamen çevreleyecek şekilde çelik çemberler kullanılarak mevcut hasarların büyümesi önlenmektedir (Şekil 2.12.). Kullanılan çelik elemanların pas, yangın ve olası diğer dış etkenlere karşı dayanıklı ve korunaklı olması önem arz etmektedir.

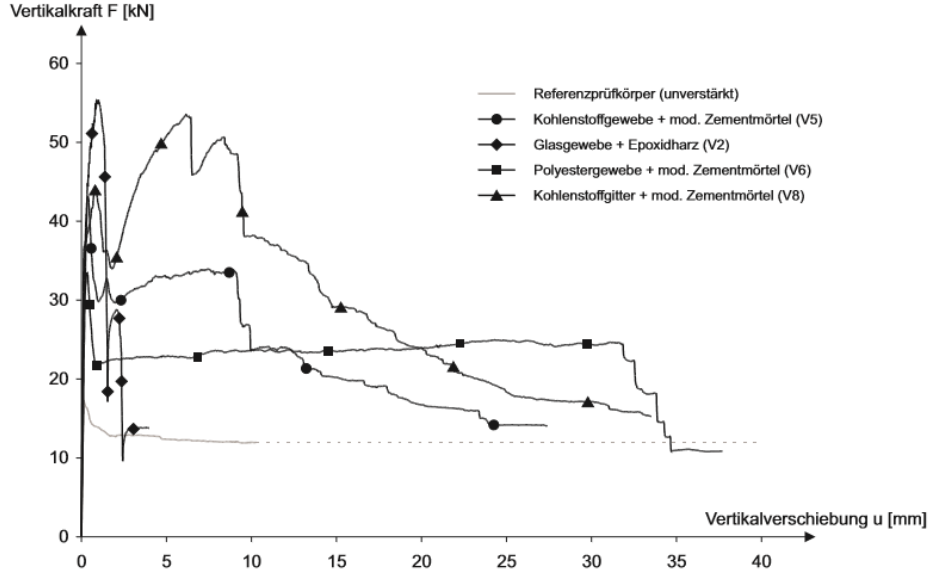
Şekil 2.23. Farklı içeriklerde lifli polimer uygulamasının yığma eleman davranışına etkisi [15]

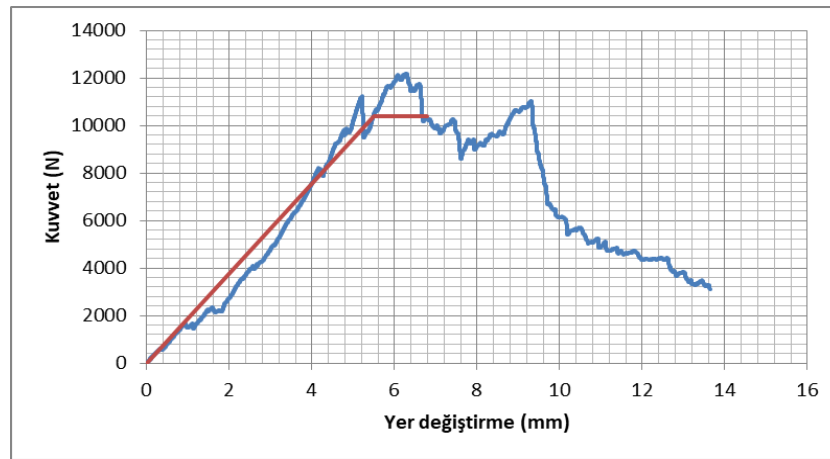
Şekil 3.17. D1R00-2 numunesine ait kesme kuvveti-yer değiştirme ilişkisi

Deney yaklaşık 9 dakika sürmüş ve derzlerde başlayan kırılma, tuğla duvar elemanlarının da çatlayarak kırılmasına sebep olmuştur. Taşınabilen maksimum kesme kuvveti 12 kN mertebelerine ulaştıktan sonra numune yatay yük taşıma kapasitesini büyük oranda yitirmiş ve maksimum deplasman değeri yaklaşık 7 mm iken ortadaki tuğla derz düzleminde ayrılarak aşağı doğru kaymıştır. 7 mm'den sonra okunan deplasman değerleri ortadaki tuğlanın davranışını temsil etmemekte olup cihaza sıkışan numunenin düzlemi dışında dönmesi ve orta tuğla üst yüzeyinin yük olarak ezilmeye devam etmesinden kaynaklanmaktadır. Burada numune yüzeyinde çok fazla kılcal çatlak gözlenmemiş, ani kırılmalar ile sistem göçme mekanizmasına ulaşmıştır. Deney sonuçları basma-çekme test cihazına bağlı bir bilgisayarda bulunan Trapezium yazılımı tarafından kesme kuvveti-yer değiştirme ilişkisi şeklinde verilmiştir (Şekil 3.17.).

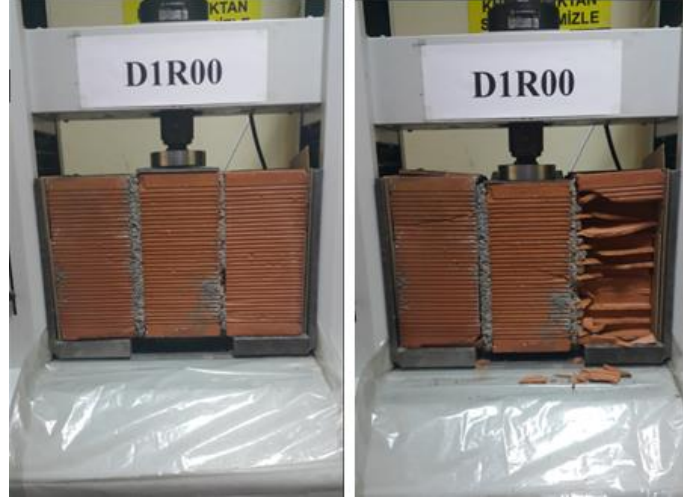
Şekil 3.18. D1R00-2 kodlu numunenin deney öncesi ve sonrası görünümü

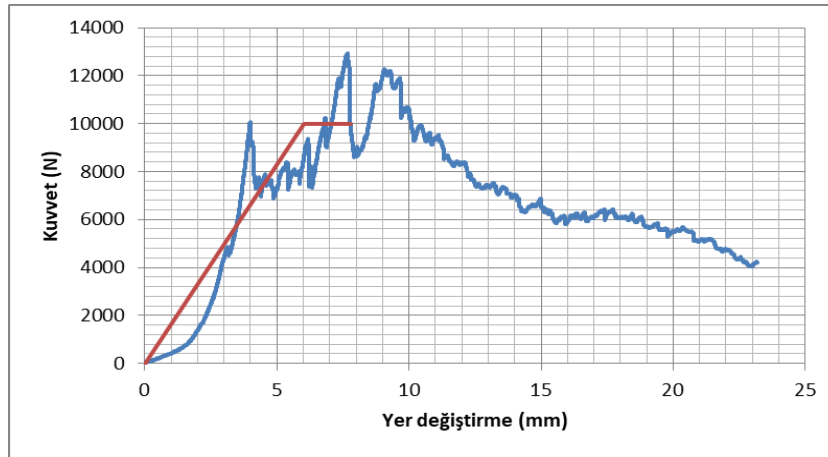
Şekil 3.19. D1R00-2 numunesine ait kesme kuvveti-yer değiştirme ilişkisi

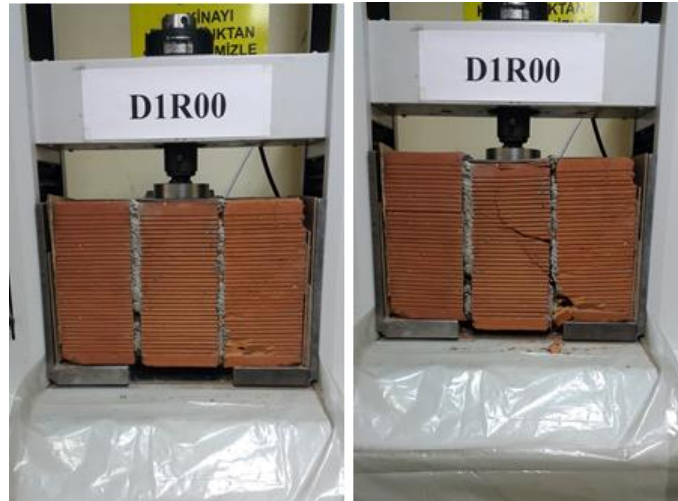
Şekil 3.20. D1R00-3 kodlu numunenin deney öncesi ve sonrası görünümü

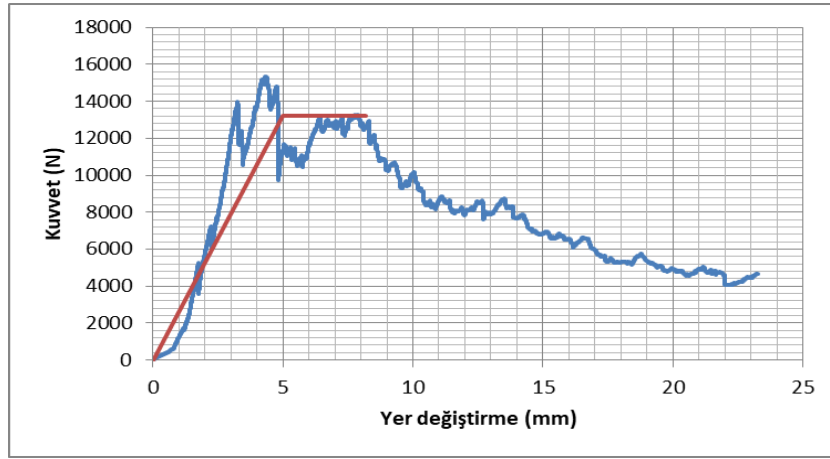
Şekil 3.21. D1R00-3 numunesine ait kesme kuvveti-yer değiştirme ilişkisi

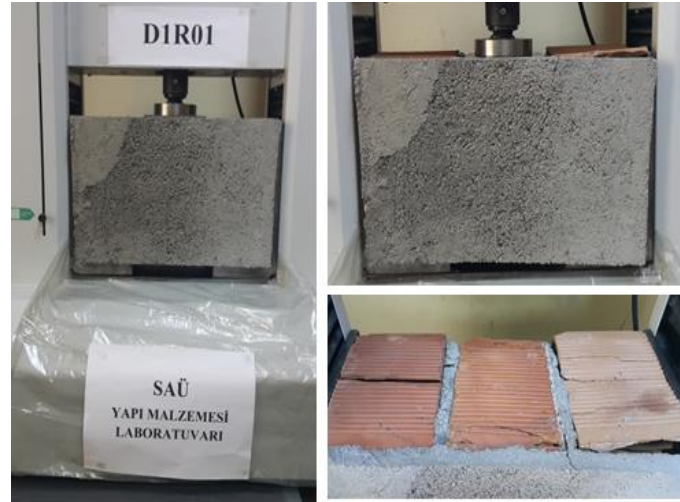
Şekil 3.23. D1R01-1 kodlu numunenin deney öncesi ve sonrası görünümü

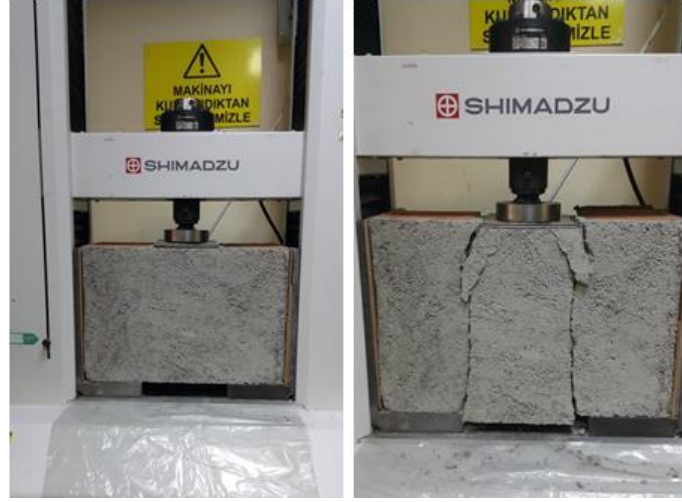
Şekil 3.27. D1R01-3 kodlu numunenin deney öncesi ve sonrası görünümü

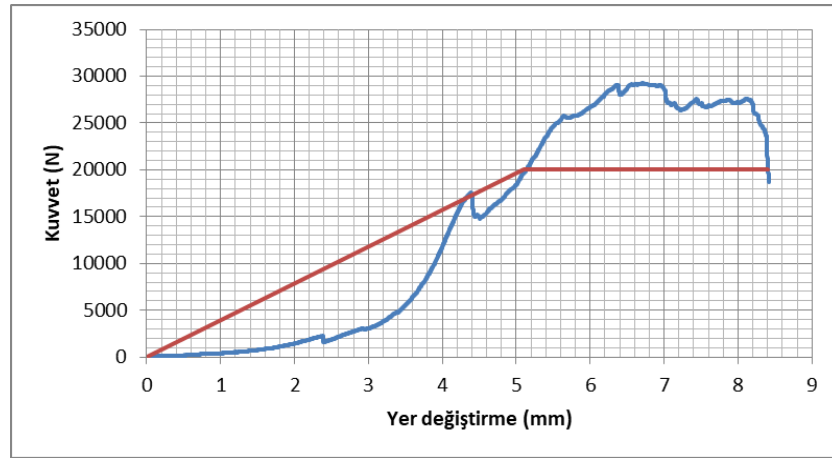
Şekil 3.28. D1R01-3 numunesine ait kesme kuvveti-yer değiştirme ilişkisi

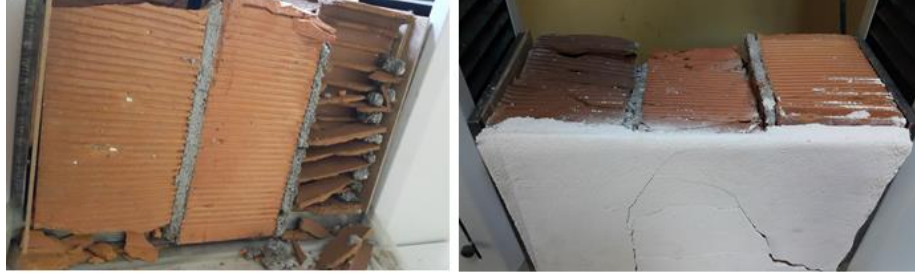
Şekil 3.31. D1G02-1 kodlu numunenin deney sonrası görünümü

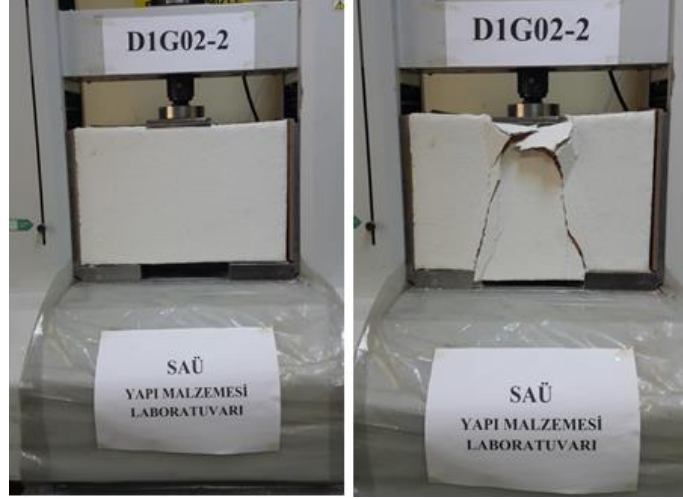
Şekil 3.33. D1G02-2 kodlu numunenin deney öncesi ve sonrası görünümü

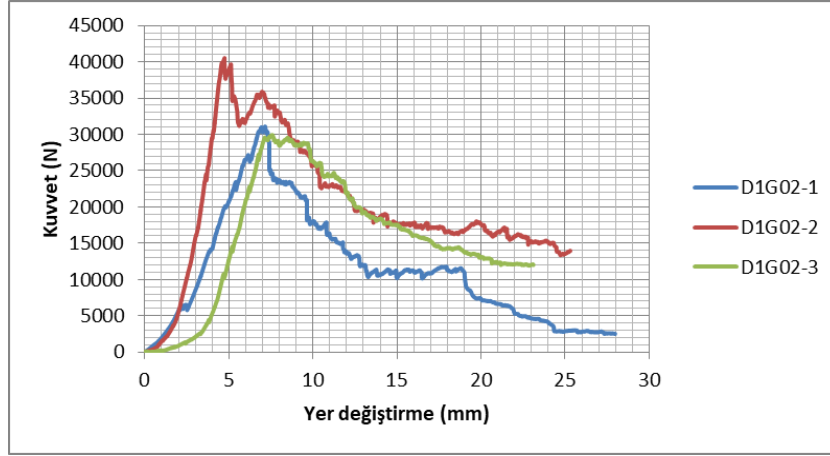
Şekil 3.37. D1G02 setine ait kuvvet-yer değiştirme ilişkilerinin karşılaştırılması

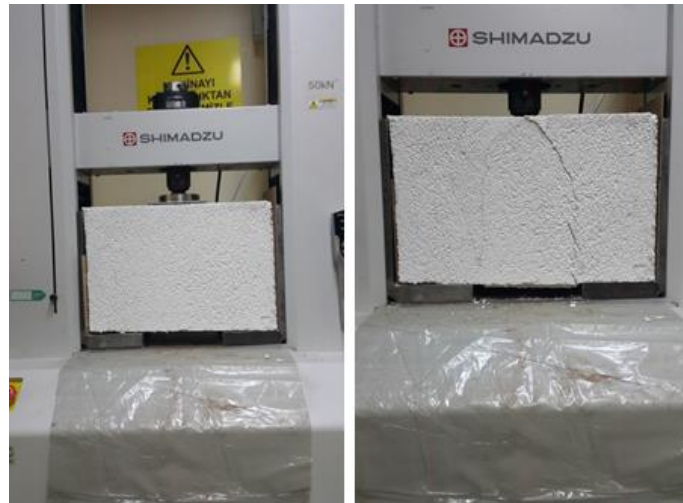
Şekil 3.39. D1G03-1 kodlu numunenin deney öncesi ve sonrası görünümü

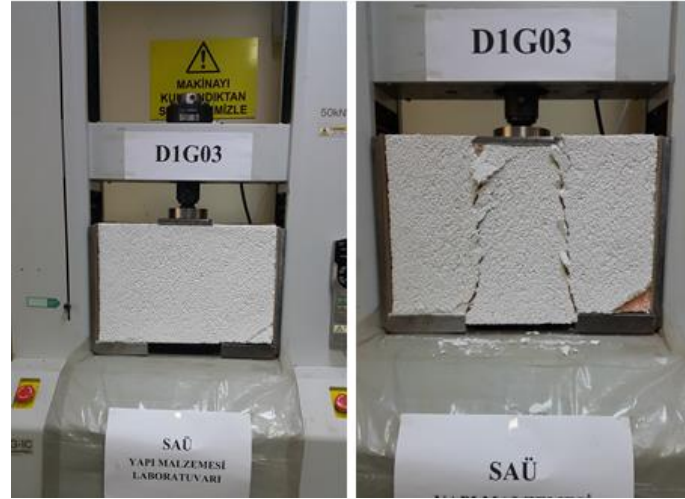
Şekil 3.41. D1G03-2 kodlu numunenin deney öncesi ve sonrası görünümü

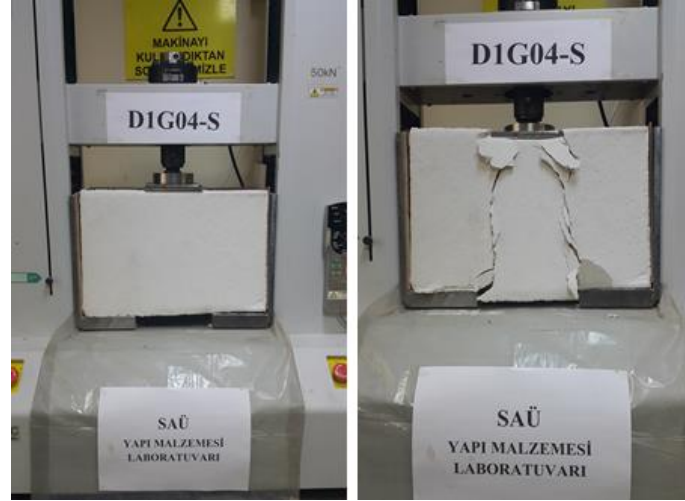
Şekil 3.48. DIG04-S-1 kodlu numunenin deney öncesi ve sonrası görünümü

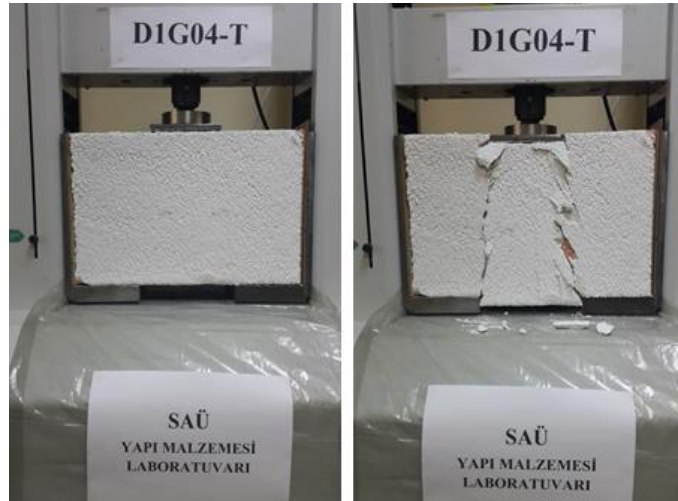
Şekil 3.54. D1G04-T-1 kodlu numunenin deney öncesi ve sonrası görünümü

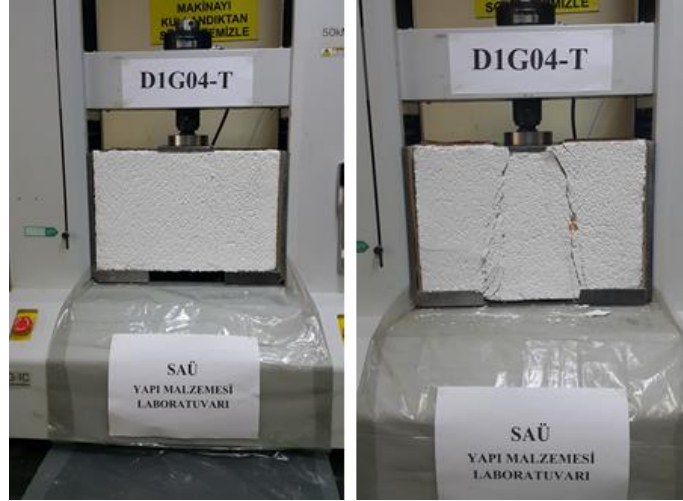
Şekil 3.56. DIG04-T-2 kodlu numunenin deney öncesi ve sonrası görünümü

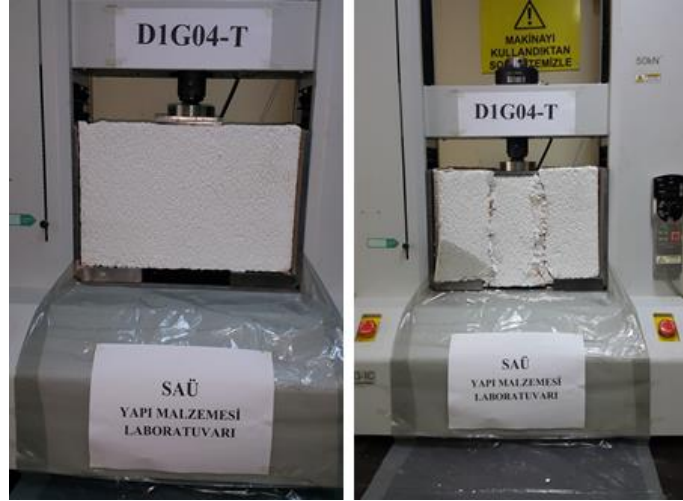
Şekil 3.58. D1G04-T-3 kodlu numunenin deney öncesi ve sonrası görünümü

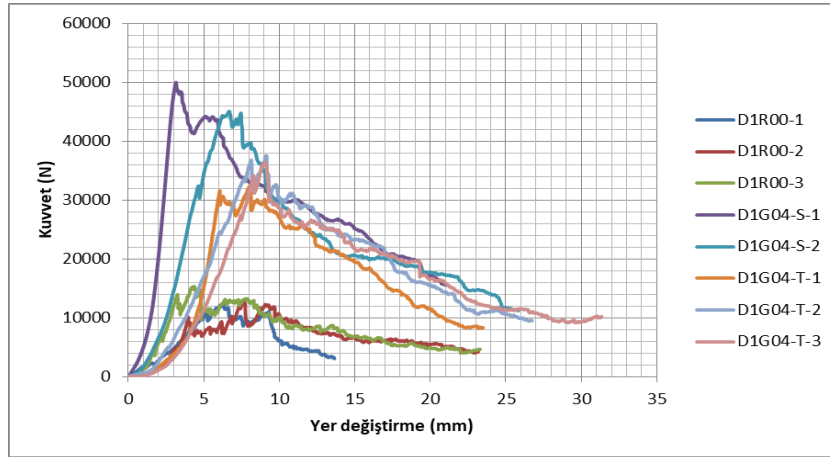
Şekil 3.62. D1R00, D1G04-T ve D1G04-S deney setlerinin karşılaştırılması

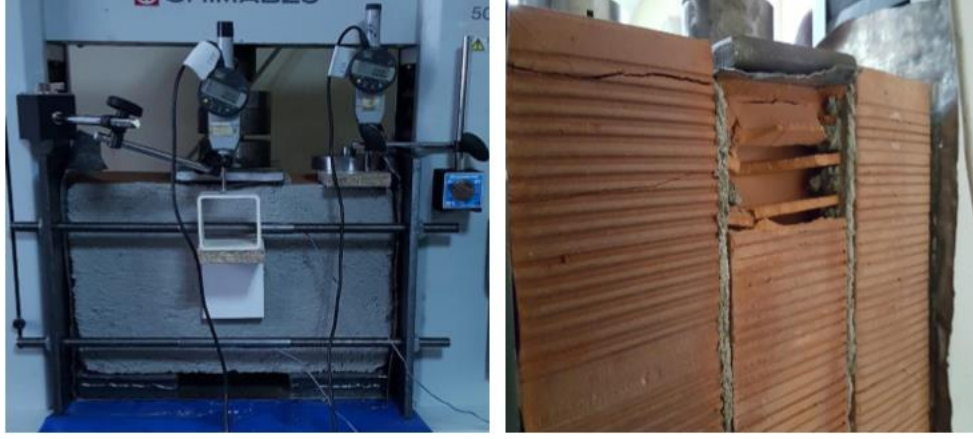
Şekil 3.63. D1R01-Y-1 kodlu numunenin deney öncesi ve sonrası görünümü

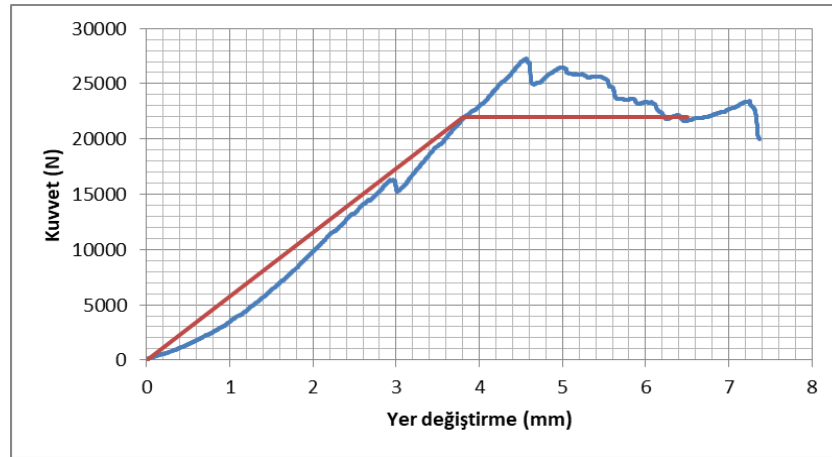
Şekil 3.64. D1R01-Y-1 numunesine ait kesme kuvveti-yer değiştirme ilişkisi

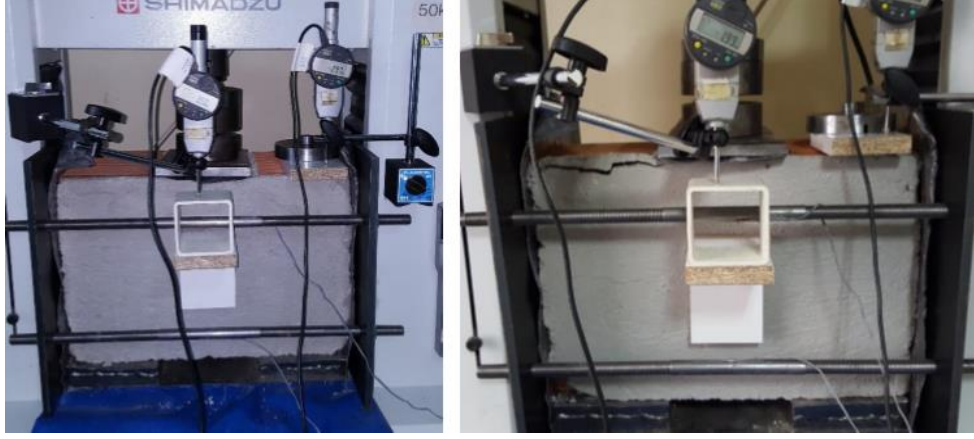
Şekil 3.65. D1R01-Y-2 kodlu numunenin deney öncesi ve sonrası görünümü

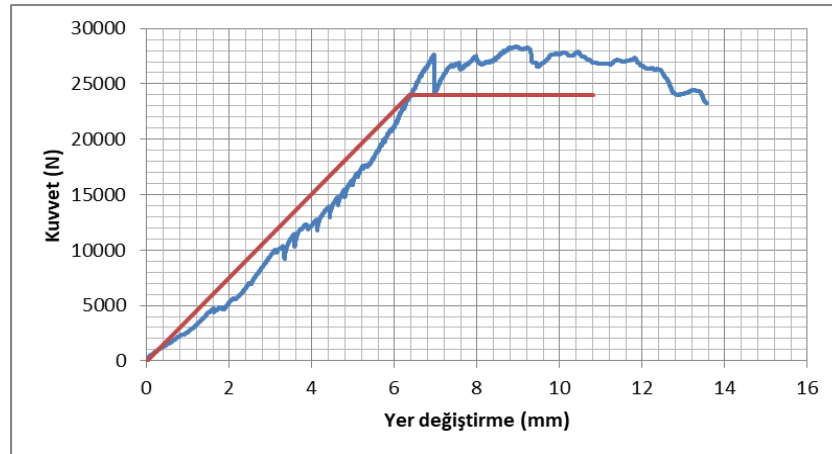
Şekil 3.66. D1R01-Y-2 numunesine ait kesme kuvveti-yer değiştirme ilişkisi

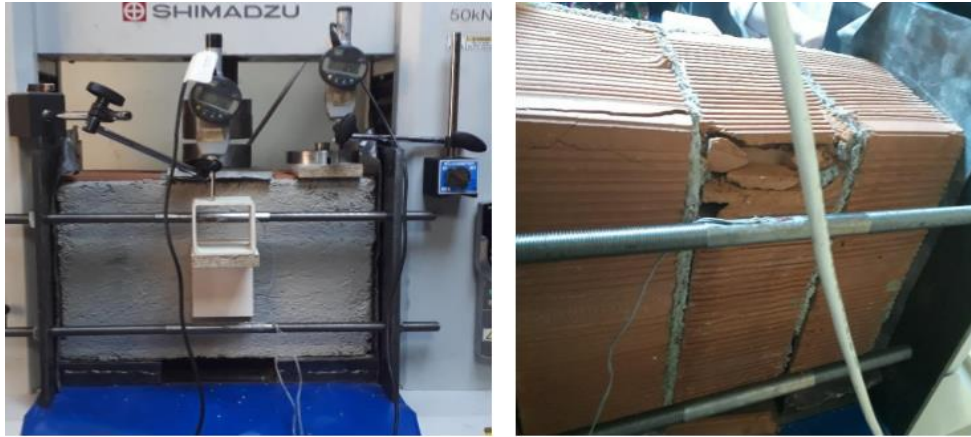
Şekil 3.67. D1R01-Y-2 kodlu numunenin deney öncesi ve sonrası görünümü

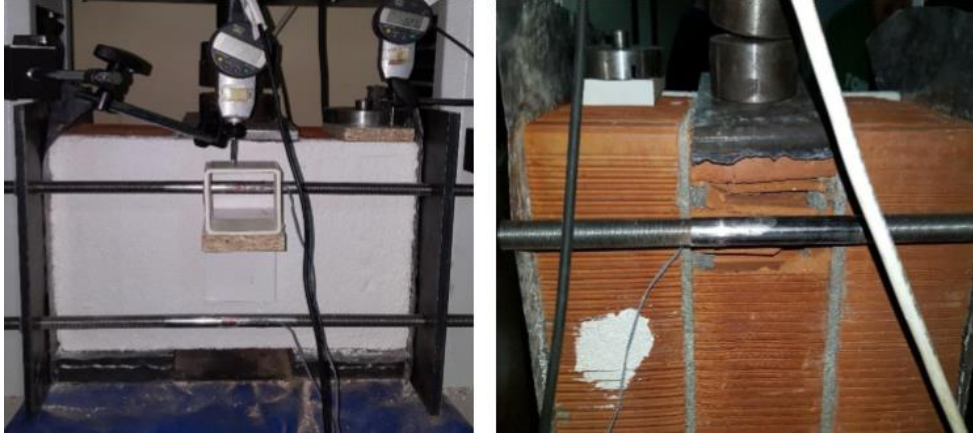
Şekil 3.72. D1G03-Y-2 kodlu numunenin deney öncesi ve sonrası görünümü

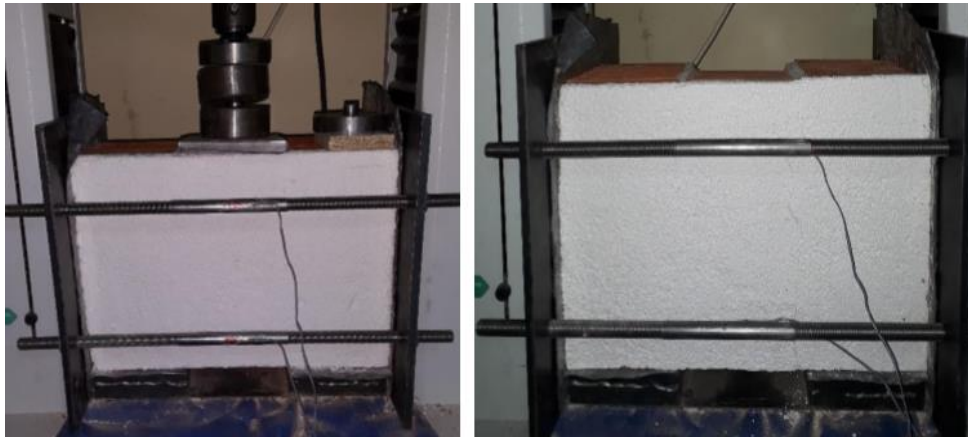
Şekil 3.74. D1G03-Y-3 kodlu numunenin deney ncesi ve sonrası grnm
