**TEKSTİL ENDÜSTRİSİ ATIKSUYUNDA VE İÇ
ORTAM HAVASINDA MİKROPLASTİKLER'İN
İNCELENMESİ**

YÜKSEK LİSANS TEZİ

Enstitü Anabilim Dalı : ÇEVRE MÜHENDİSLİĞİ
Tez Danışmanı : Dr. Öğr. Üyesi Meral YURTSEVER

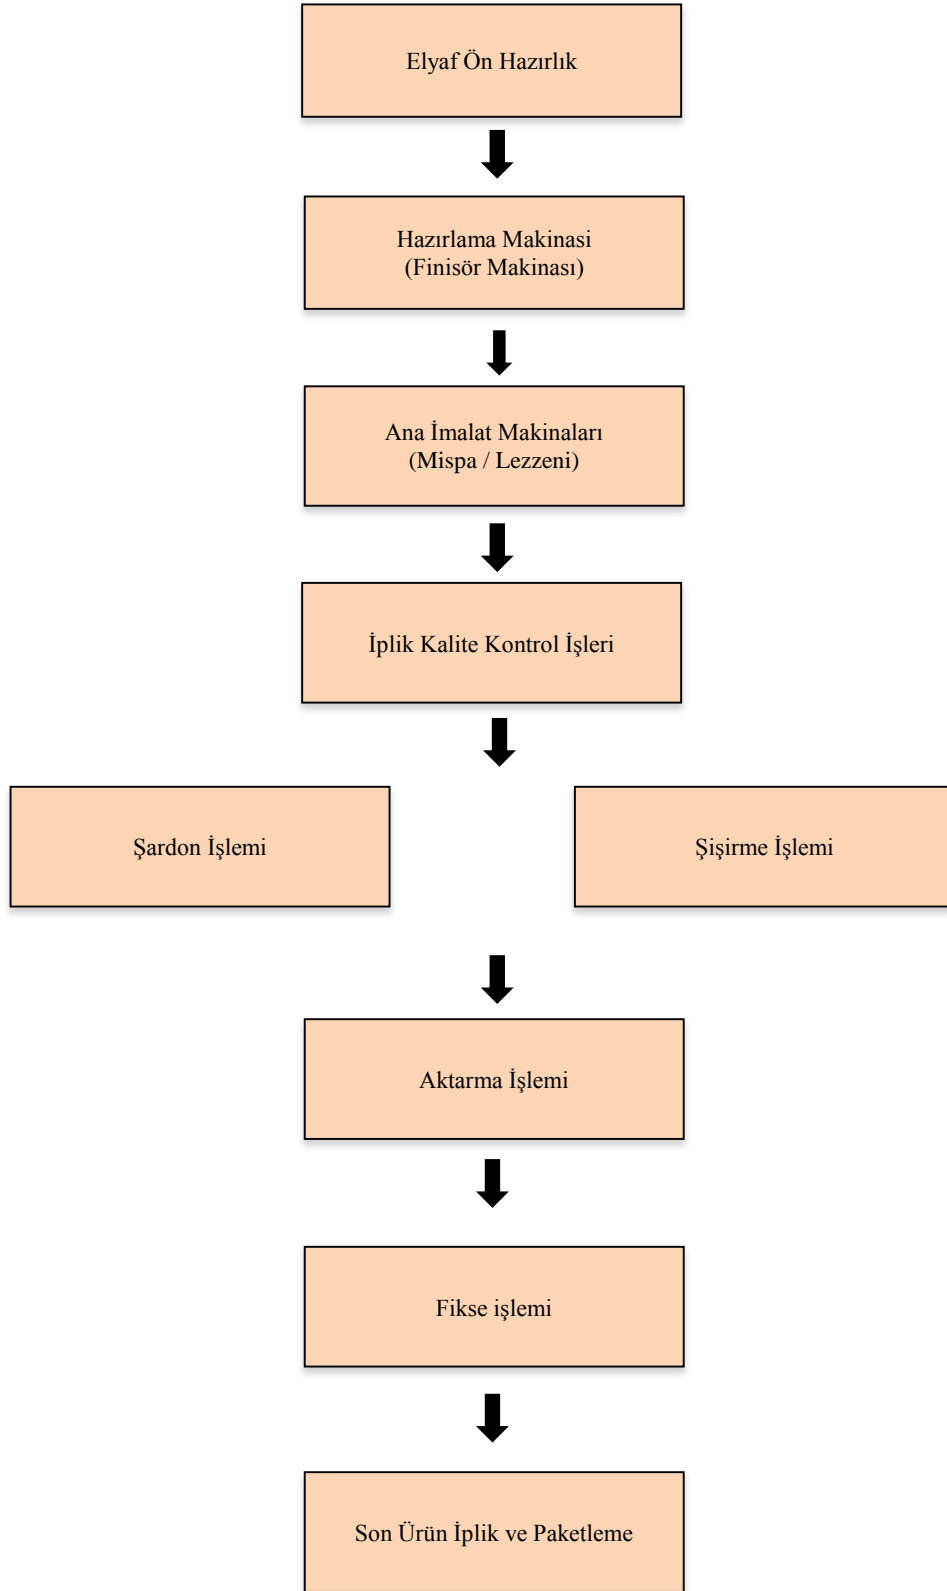
Şekil 2.1. İplik Üretimi Akış Şeması

Sentetik elyafın tesise giriřiyle geçirdiđi işlem aşamaları; ipliđe dönüşümü, ipliđin ise son ürün olan trikoya dönüşmesine kadar geçirdiđi işlemler ve tez için çalışma alanı olarak belirlenen iplik üretim bölümü akış řeması ařađıda ifade edilmiştir.

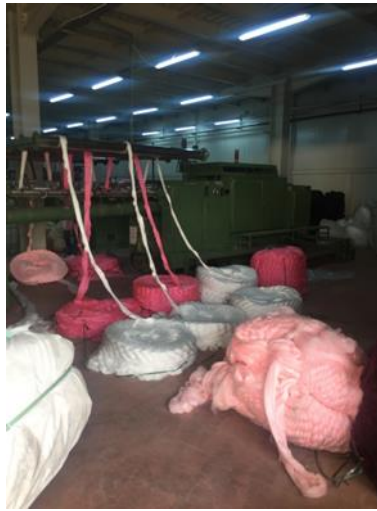
Şekil 2.2. Elyaf Ön Hazırlık Bölümü-Hazırlama (Finisör Makinesi) Makinesi

İşlenmemiş halde tesise gelen boyalı elyaf istenilen naylon, yün, akrilik oranlarına göre ve istenilen renk tonuna göre çekme makinesinde birbirine karıştırılmaktadır. Çekme makinesinden özel kovalara toplanan karışımlar daha sonra finisör makinesinde bobinlere sarılarak fitil haline getirilmektedir.

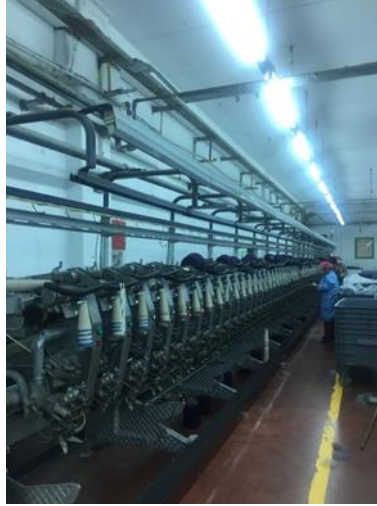
Şekil 2.3. Mispa Makinesi

Finisör makinesinde fitil haline gelen hammadde mispa makinelerinde istenilen iplik kalınlığı ve inceliğini elde etmek için işlem görmektedir.

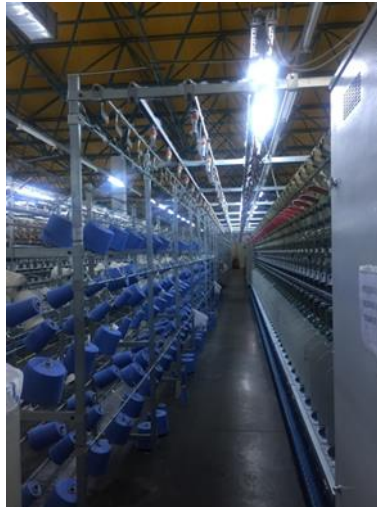
Şekil 2.4. Lezzini Makinesi

Hazırlanması istenilen iplik ince ise mispa makinesinin ardından hammadde lezzini makinelerinde geçirilerek ipliğe dayanıklılık katılmaktadır.

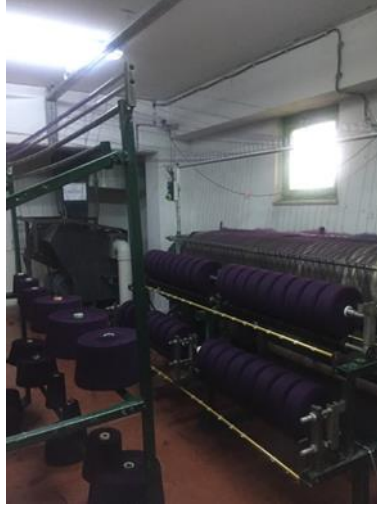
Şekil 2.5. Şardon Makinesi

Bu işlem sırasında iplik şardon makinesinden geçirilerek tüyendirilmektedir. İplik tozunun en yoğun bulunduğu bölümdür.

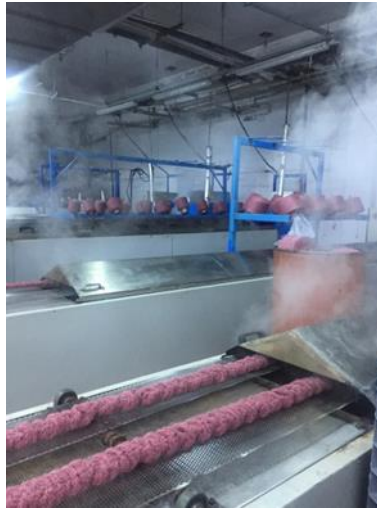
Şekil 2.6. Şişirme Makinesi

Bu bölümde iplik buhardan geçirilerek çekme özelliği ortadan kaldırılmakta ve iplik kabarak hacim kazanmaktadır.

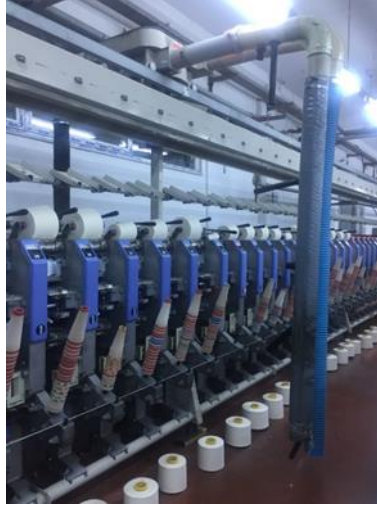
Şekil 2.7. Aktarma İşlemi Bölümü

Aktarma işleminde bobin üzerinde sarılı şekilde makineye bağlanan iplik boş başka bir bobine aktarılarak hata var ise ipliğin hatalı bölümleri kesilerek giderilmektedir.

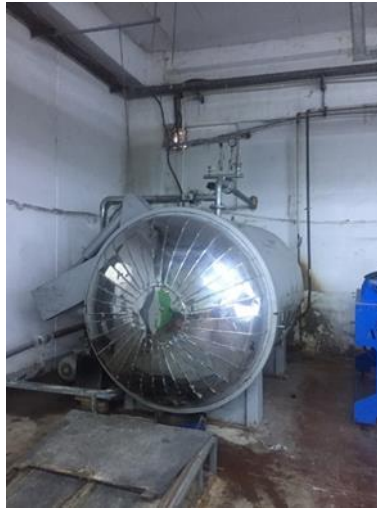
Şekil 2.8. Fikse Makinesi

Son işlem olarak hazırlanan iplik fikse makinesine yerleştirilerek yüksek sıcaklıkta bir saat bekletilmekte ve dayanım gücü artırılmaktadır.

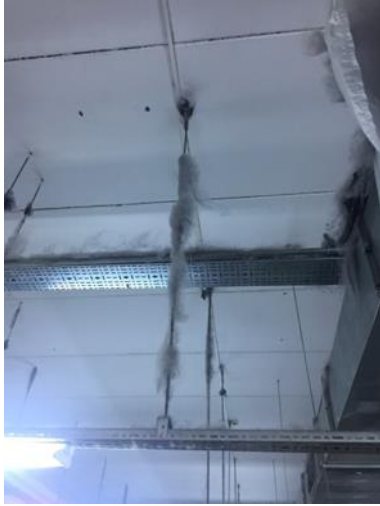
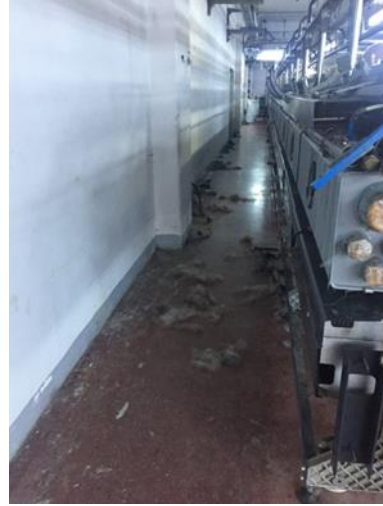
Bu çalışmada örneklemenin yapıldığı yer; bir tekstil fabrikasının, 3 vardiya çalışma sistemiyle devamlı faaliyette olan 15 adet iplik makinesinin bulunduğu 3000 m² lik iplik sarma bölümüdür. Bu bölümde elyafın işlenmesinden başlayıp istenilen özellikte iplik oluşarak bobinlere sarılmasına dek havaya oldukça fazla iplik döküntüleri geçmektedir. Hatta havada ve yerler de iplik döküntülerinin ve birikintilerinin oluşturduğu yumaklar göze çarpmaktadır. Şekil 3.1.'de buna ait görüntüler verilmiştir.

Şekil 3.1. Fabrika iplik bölümünde hava ve yerdeki döküntü ve birikintiler

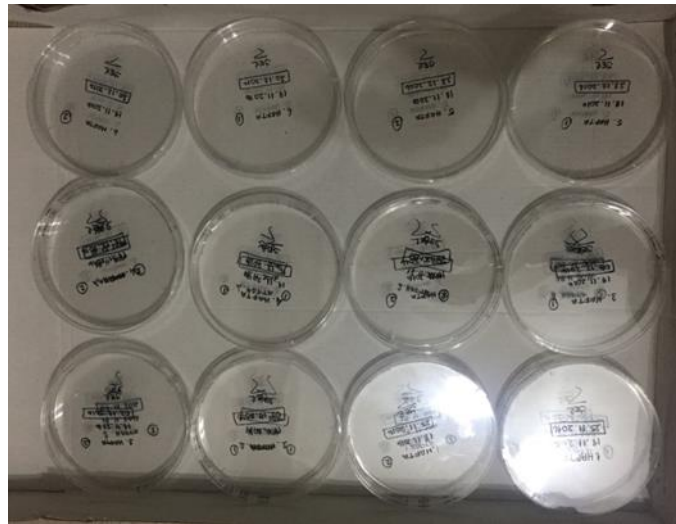
düşen liflerden oluşan “iplik yığınları”, fiberlerin sayımı değil tartılıp ağırlığının bildirilmesine imkân verecek miktardaki yığınlardır. Bu yüzden örneklemeler; Şekil 3.2.’deki gibi bir düzende, iplik makinelerinden 10 metre uzaklıktaki zemine ve yine makinelerden 10 metre uzaklıkta yerden 1,8 metre yükseklikteki bir rafa yerleştirilerek 2 farklı noktada yapılmıştır. Örneklemenin 1,8 metre yükseklikte yapılmasındaki amaçlardan biride insan sağlığına zararlı olabileceği düşünülen askıda tozların sayısının belirlenmek istenmesidir. Çalışmalarda, örnekler, atmosferik kirleticilerin herhangi bir hidrometeor (sis, yağmur, kar gibi) etkisi olmadan sadece yerçekimi kuvveti etkisiyle atmosferden ayrılma prosesi olan “kuru çökme” ile toplanmıştır.

Şekil 3.2. Numune kaplarının fabrika ortamına yerleştirilme düzeni

Örneklemeler Şekil 3.2.’de görünen petri kaplarının fabrika ortamına getirilerek kapaklarını açılmasıyla başlamış olup 1 haftalık, 2 haftalık, 3 haftalık ve 4 haftalık birikimlerin olması beklenmiştir. Bekleme süresi tamamlanan petri kapları kapaklarını kapatılarak fabrika ortamından alınarak laboratuvar ortamına taşınmış ve değerlendirme yapılmıştır. Dış ortam incelemeleri için konulan kaplar; fabrikanın bahçesinde, direk fabrika duvar dibi ve fabrikadan 10 metre uzaklıkta olmak üzere iki farklı noktaya konulmuştur. Burada yapılan örneklemeler de tıpkı iç atmosferindeki döküntü örnekleme çalışması gibi yapılmıştır. Ağzı kapatılarak laboratuvara getirilen kaplardaki rastgele 7 farklı noktada (1cm^2) incelenen MPLer sayılarak kaydedilmiştir.

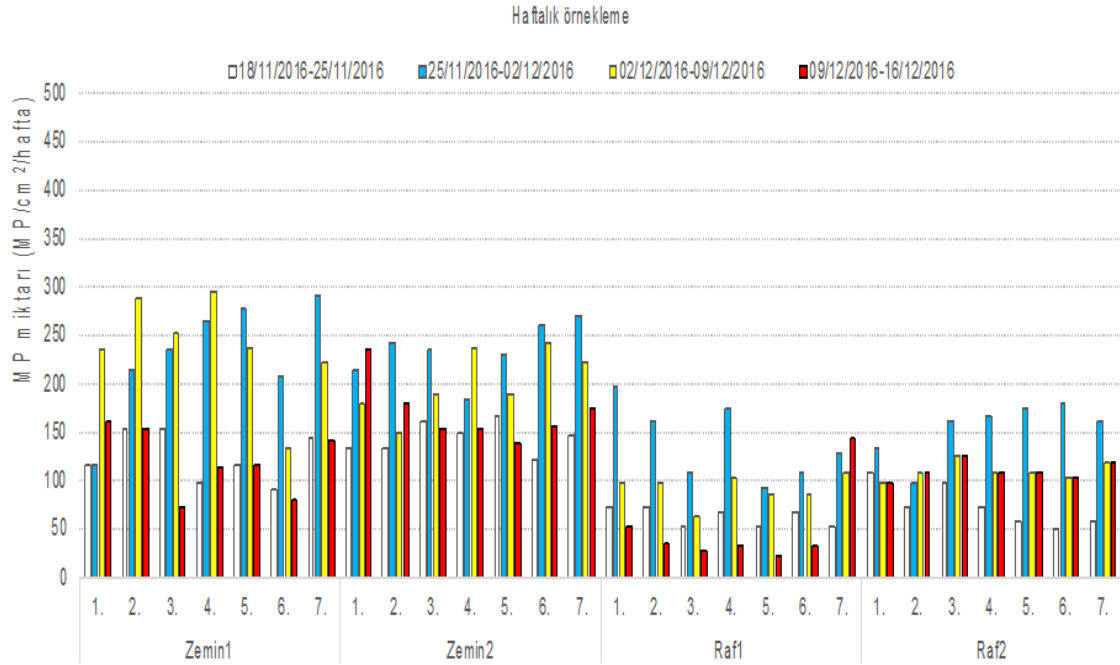
Tesiste farklı tarihlere yapılan örnekleme sonuçları elde edilen MP sayısı (her bir 1cm² yüzeye düşen) sonuçları ve grafikler Şekil 4.1.-4.6.'de gösterilmiştir. Asıl ve yedek

numune kaplarının içindeki rastgele seçilip sayılan 7' şer farklı bölgedeki sonuçlara bu grafiklerde yer verilmiştir.

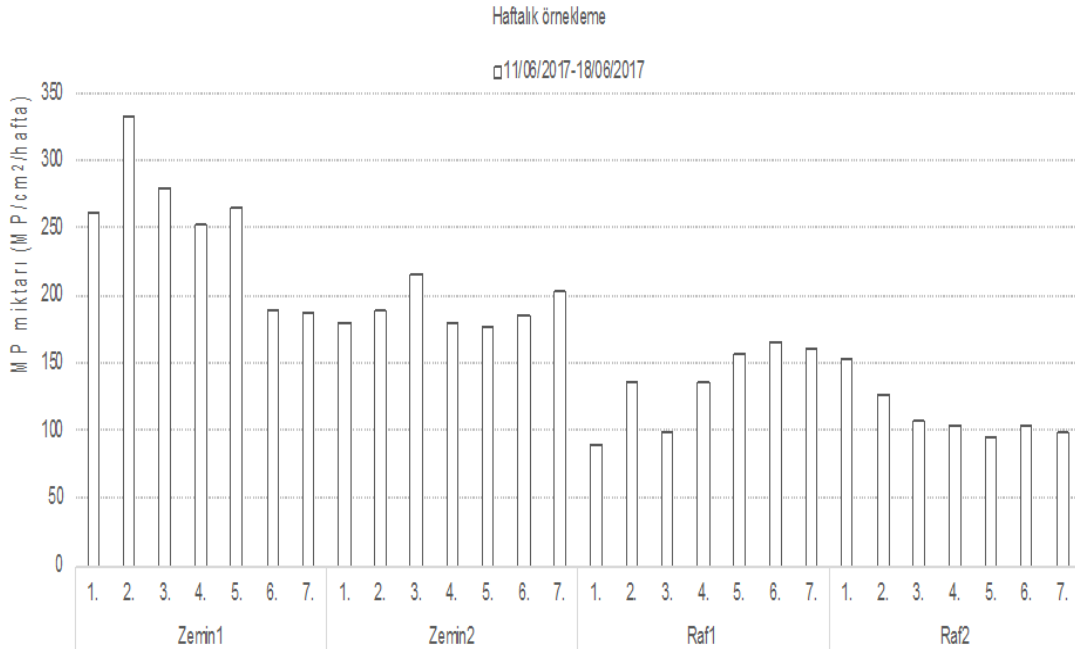
Şekil 4.7. 11-18 Haziran 2017 tarihleri arasında tespit edilen MP miktarı

Fabrikada Haziran ayında da bir hafta boyunca iç ve dış ortam numuneleri alınarak inceleme yapılmıştır. Haziran ayına ait iç ortam sonuçları da Şekil 4.7.'de gösterilmiştir.
