**SAPANCA HAVZASI YAN DERELERİ VE SAPANCA
GÖLÜ'NDEKİ FOSFOR YÜKLERİNİN
BELİRLENMESİ**

YÜKSEK LİSANS TEZİ

Enstitü Anabilim Dalı : ÇEVRE MÜHENDİSLİĞİ
Tez Danışmanı : Prof. Dr. Bülent ŞENGÖRÜR

DETERMINATION OF PHOSPHORUS LOADS IN SAPANCA BASIN TRIBUTARIES AND LAKE SAPANCA

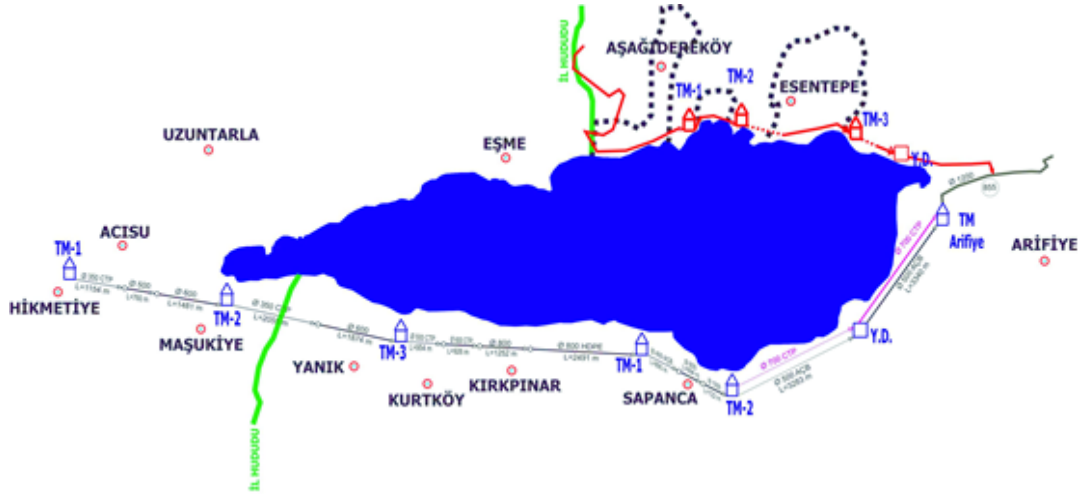
İlçede 252287 m kanalizasyon şebeke hattı bulunmaktadır. Atıksular bölgede bulunan atıksu terfi istasyonlarında toplanarak Karaman Atıksu Arıtma Tesisinde arıtıldıktan sonra Çark Deresine deşarj edilmektedir. Sapanca İlçesinde 5235 m yağmursuyu şebeke hattı bulunmaktadır (Şekil 2.17) (SASKİ Faaliyet Raporu, 2013).

Şekil 2.17. Sapanca gölü kollektör durumu (Saski, 2010)

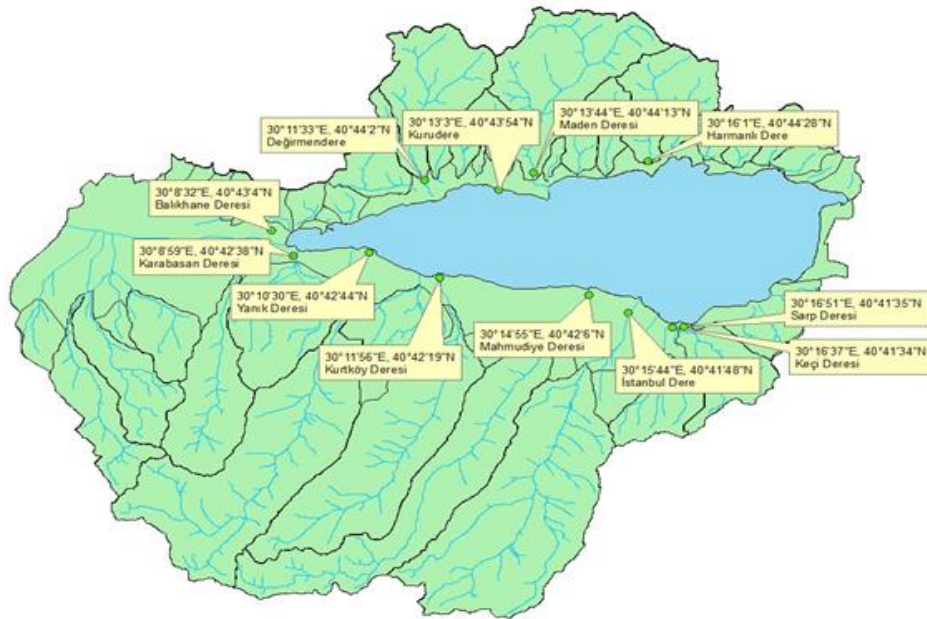
Şekil 3.1. Derelerdeki ölçüm istasyonları ve koordinatları

Sapanca Gölü'nü besleyen başlıca dereler olan Harmanlı Deresi, Maden Deresi, Kurudere, Değirmendere, Balıkhane Deresi, Kasabasin Deresi, Yanık Deresi, Kurtköy Deresi, Mahmudiye Deresi, İstanbuldere, Keçi Deresi ve Sarp Deresi'nde belirlenen noktalarda (Tablo 3.1) ve belirlenen aralıklarla saha ölçümleri ve su numunesi alımı gerçekleştirilmiştir. Bunun yanında, endüstriyel, evsel ve tarımsal kirlilik yüklerini taşıyan başlıca derelerin karışım noktaları, tarımsal ve kentsel yayılı etkiler, örnekleme noktaları arası mesafe gibi faktörler dikkate alınarak tüm gölü temsil edecek şekilde 6 örnekleme noktası seçilmiştir (Tablo 3.2). Çalışma alanı ve örnekleme noktalarının konumları Şekil 3.1 ve Şekil 3.2'de gösterilmiştir. Sapanca Gölü örnekleme noktaları ve özellikleri Tablo 3.3'de verilmiştir.

İstasyonlar	Koordinatlar	
	K	D
1. Harmanlı Deresi	40°44'28''	30°16'01''
2. Maden Deresi	40°44'13''	30°13'44''
3. Kurudere	40°43'54''	30°13'03''
4. Değirmendere	40°44'02''	30°11'33''
5. Balıkthane Deresi	40°43'04''	30°08'32''
6. Kasabası Deresi	40°42'38''	30°08'59''
7. Yanık Deresi	40°42'44''	30°10'30''
8. Kurtköy Deresi	40°42'19''	30°11'56''
9. Mahmudiye Deresi	40°42'06''	30°14'55''
10. İstanbuldere	40°41'48''	30°15'44''
11. Keçi Deresi	40°41'34''	30°16'37''
12. Sarp Deresi	40°41'35''	30°16'51''

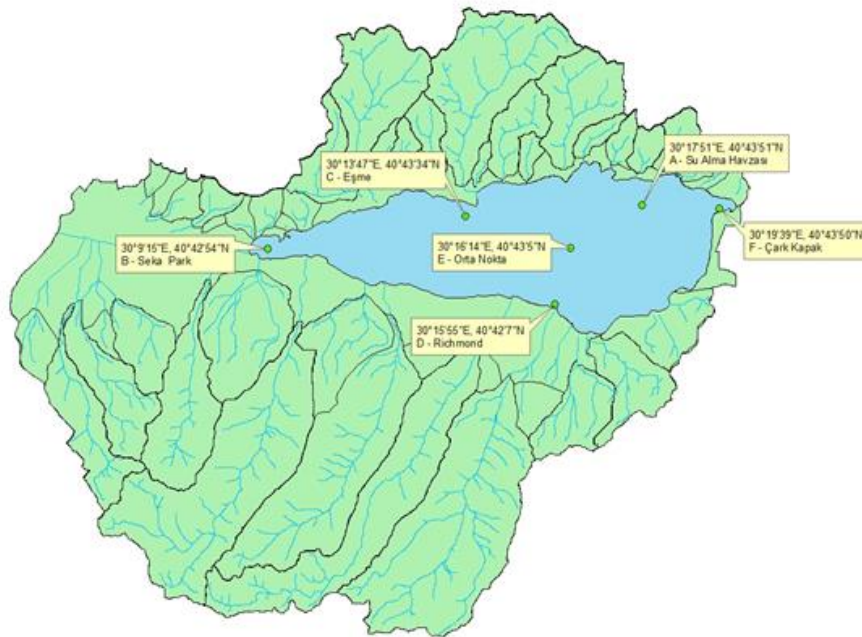
Şekil 3.2. Göldeki ölçüm istasyonları

İstasyonlar	Koordinatlar	
	K	D
1. A İstasyonu (Su Alma Havzası)	40° 43' 51''	30° 17' 51''
2. B İstasyonu (Seka Park)	40° 42' 54 ''	30° 9' 15''
3. C İstasyonu(Eşme)	40° 43' 34 ''	30° 13' 47''
4. D İstasyonu (Richmond)	40° 42' 27''	30° 15' 55''
5. E İstasyonu (Orta Nokta)	40° 43' 5''	30° 16' 14''
6. F İstasyonu (Çark Kapak)	40° 43' 50''	30° 19' 39''

No	Örnekleme Noktası	Örnekleme Derinlikleri	Örnekleme Noktası Özellikleri
1.	Su Alma Havzası	Yüzey	Adapazarı kenti için su alma yapısı Göl derinliği: 30 m
		10m	
		25m	
2.	Seka Park	Yüzey	Gölün batı ucu Göl derinliği: 2 m
		5m	Eşme kıyı karşısı
3.	Eşme	10m	Göl derinliği: 23 m
		20m	
		5m	
4.	Richmond	15m	Gölün güney kısmı, Richmond otel Karşısı Göl derinliği: 20 m
		5m	Göl orta noktası
5.	Orta Nokta	15m	Göl derinliği: 61 m
		25m	
		Yüzey	
6.	Çark Kapak	Yüzey

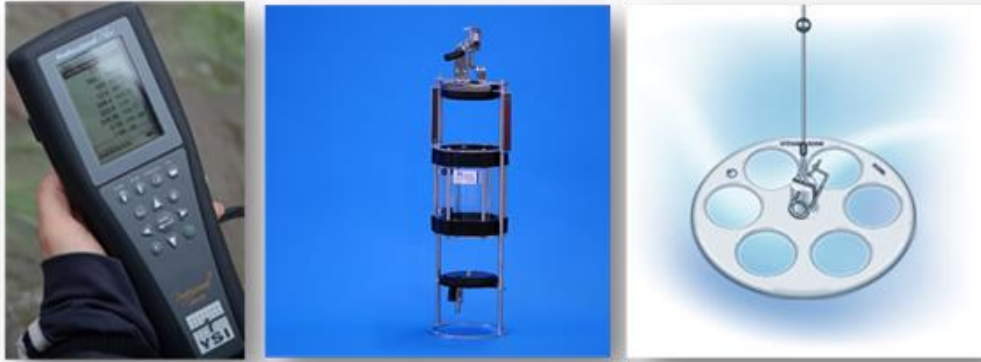
Şekil 3.4. YSI Professional Plus, Ruttner su alma kabı, Seki diski

Sapanca Gölü havzasındaki derelerde ve göl içindeki örnekleme noktalarında yapılan örnekleme çalışmasında, anlık ölçümü yapılan parametreler olan pH, sıcaklık ve çözünmüş oksijen parametrelerinin ölçümleri, YSI Professional Plus multiparametre ölçüm cihazı kullanılarak sahada gerçekleştirilmiştir. Su numuneleri, derelerde debiye bağlı olarak her ay veya ayda iki defa olmak üzere mansap noktalarından 0,5

L'lik pet şişeler ile alınmıştır. Gölde ise, kirlilik dağılımına göre belirlenmiş, gölün tamamını temsil eden 6 istasyondan, istasyonun derinliğine bağlı olarak yüzey, 5m, 10m, 15m, 20m ve 25m derinliklerden dikey olarak Ruttner kapalı su alma kabıyla alınmış ve 0,5 L'lik pet şişeler yardımıyla laboratuvara getirilmiştir. Klorofil – a numunesi ölçümü için ise ışık geçirgenliğini önleyen kahverengi cam şişeler kullanılmıştır. Sahada şişelere doldurulan numunelerin ışıktan etkilenmelerini en aza indirmek amacıyla, laboratuvara getirilene kadar kapalı kutuda muhafaza edilmeleri sağlanmıştır. Laboratuvara getirilen numuneler buzdolabında muhafaza edilmiştir. Göldeki görünürlük ölçülerinde ise seki diski kullanılmıştır (Şekil 3.4). Seki diski suya daldırılarak yavaşça indirilmiş ve görüntüsü kaybolduğu andaki derinlik seki diski derinliği olarak kaydedilmiştir.

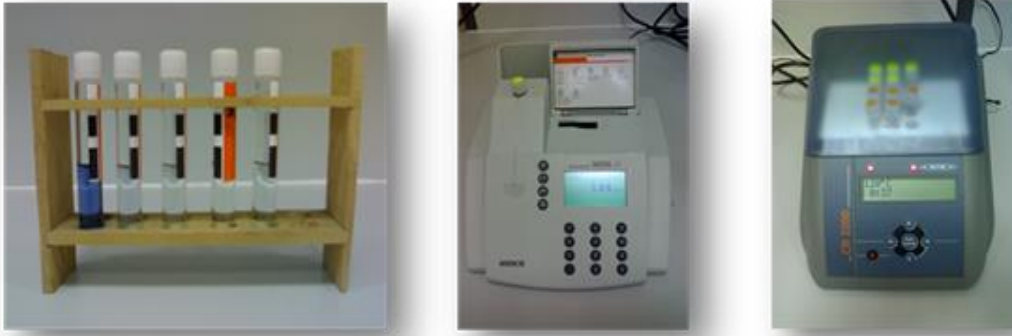
Şekil 3.5. Merck Test Kitleri, Merck Nova 60 Spektrofotometre, Termoreaktör (WTW CR 4200 ve CR 2010-Germany)

Sapanca Gölü havzasındaki derelerde ve göl içindeki örnekleme noktalarından alınan numunelerin laboratuvar çalışmalarında azot formları olan toplam azot, amonyum, nitrit ve nitrat parametreleri; fosfor formları olan toplam fosfor ve ortofosfat parametreleri spektrofotometrik yöntemle analiz edilmiştir. Numuneler, yüzeysel su ölçüm aralıklarına uygun olarak seçilen Merck Spectroquant test kitleri kullanılarak talimatlar doğrultusunda hazırlanmış ve Merck Nova 60 Spektrofotometre cihazında ölçülmüştür (Şekil 3.5).

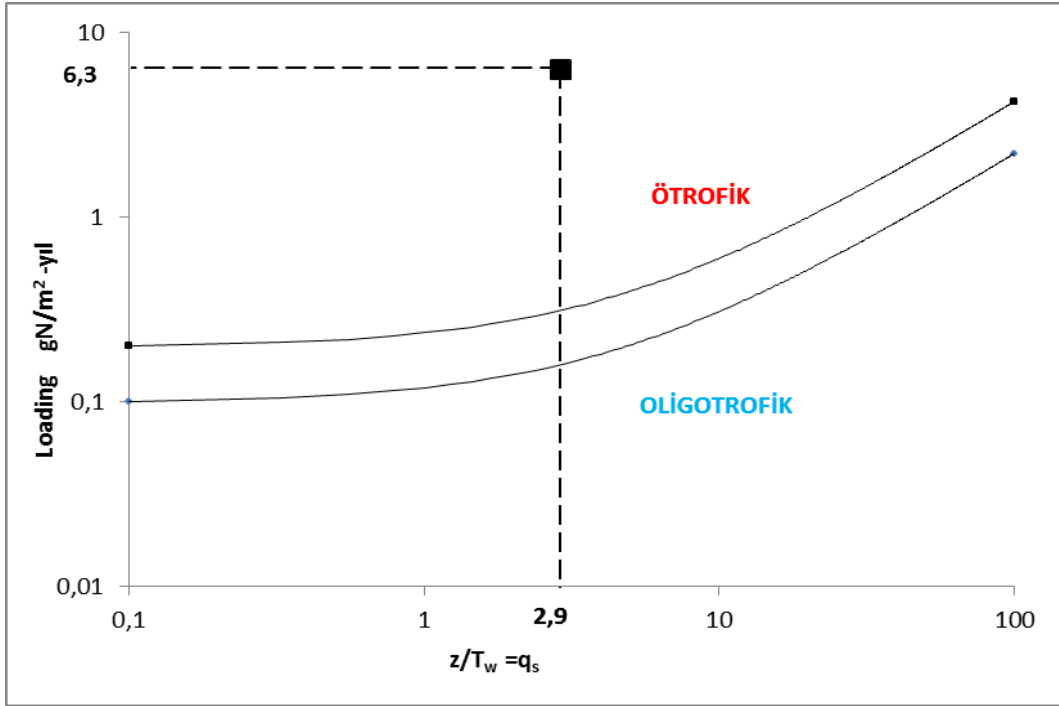
Şekil 4.67. Sapanca Gölü'ndeki azot yüklemesi ve trofik durum (2013)
