**T.C.  
SAKARYA ÜNİVERSİTESİ  
FEN BİLİMLERİ ENSTİTÜSÜ**

**ÇERÇEVELİ VE PERDELİ ÇERÇEVELİ BİNALARDA  
A1 TÜRÜ DÜZENSİZLİKLERİN ARAŞTIRILMASI**

**YÜKSEK LİSANS TEZİ**

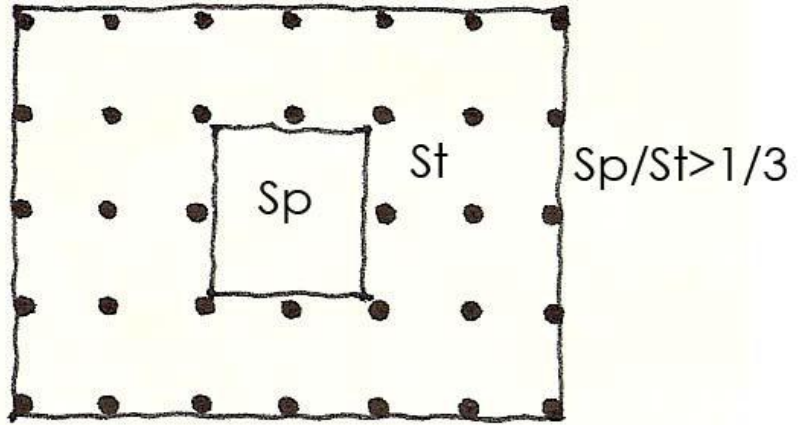
Şekil 2.1 de döşeme boşluk alanlarının toplam kat alanına oranının 1/3 den fazla olması durumu iki farklı durum için gösterilmiştir.

$$\frac{A_n}{A} > \frac{1}{3}$$

Şekil 2.1. Döşemede Yer Alan Boşluk Alanının, Toplam Kat Döşeme Brüt Alanının 1/3'ünden Fazla Olması Durumu

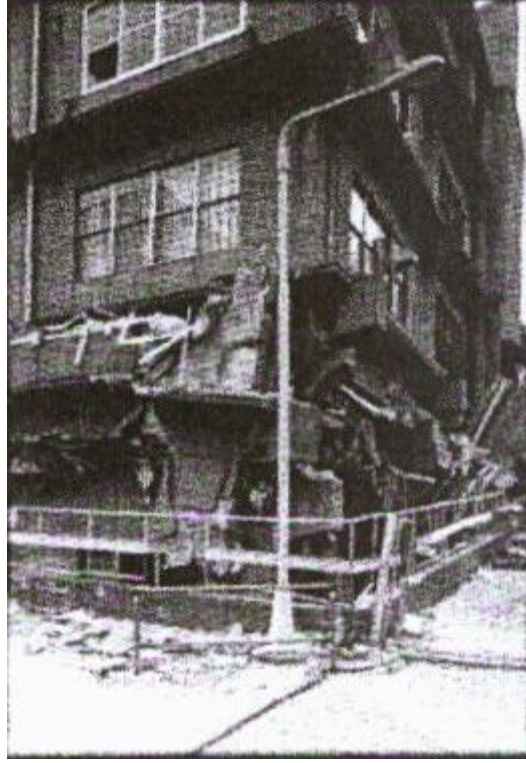
Cepheyi hareketlendirmek amacıyla yapılan girinti ve çıkıntılarının deprem sırasında neden olacağı hasarların bir örneği Şekil 2.5. de görülebilmektedir [5].

Şekil 2.5. Cephede Çıkma Yapan Binada Hasar, Kobe, 1995

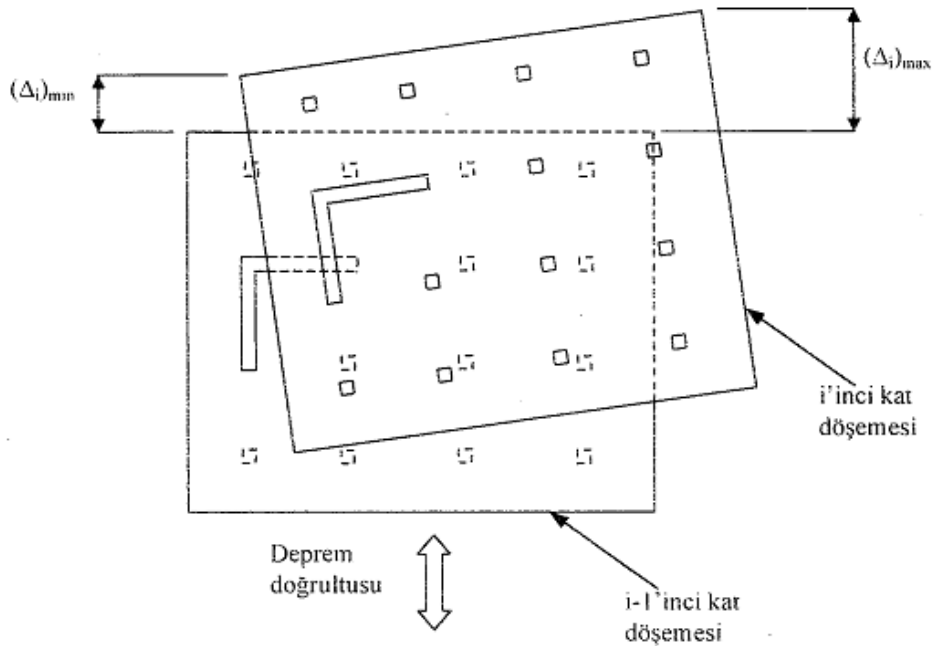
Aşağıda (şekil 3.1) de burulma düzensizliğinin oluşmasına sebep olan görelî kat ötelenmesi gösterilmiştir.

Şekil 3.1 Görelî Kat Ötelenesi

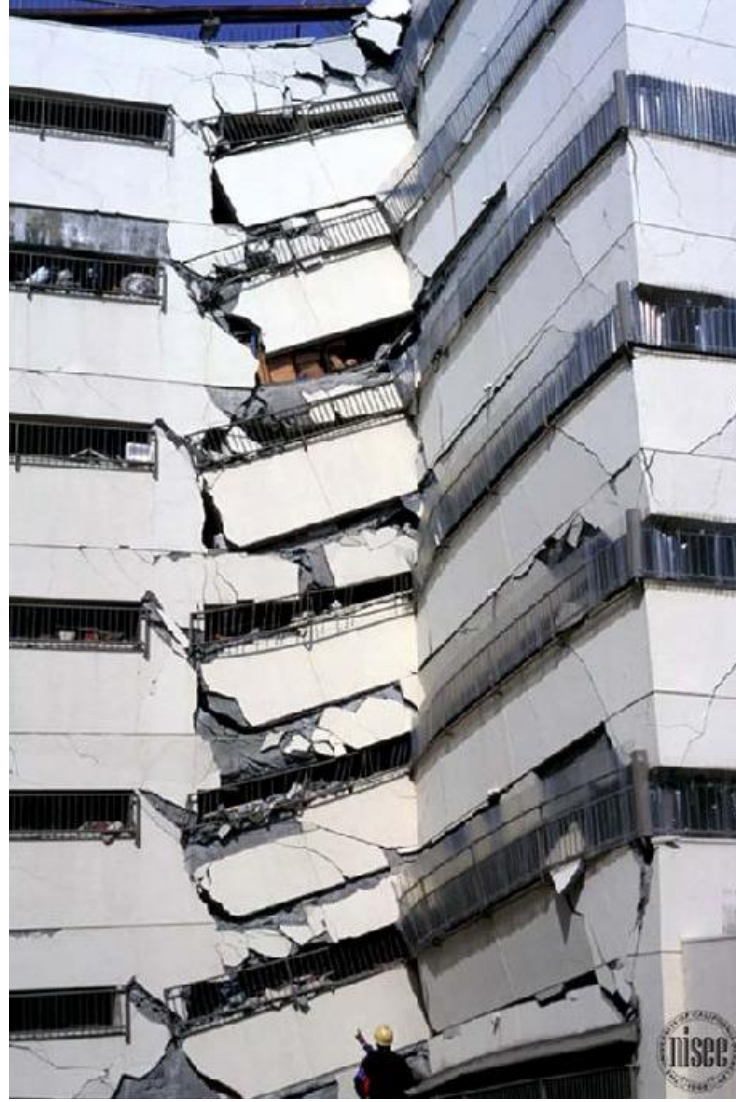
Bu tip plana sahip bir yapıda binanın kollarının kesişim noktasında ortaya çıkmış hasar gözlemlenmiştir (şekil 3.3).

Şekil 3.3. Binanın Kollar Birleşiminde Hasar, Kobe,1995.

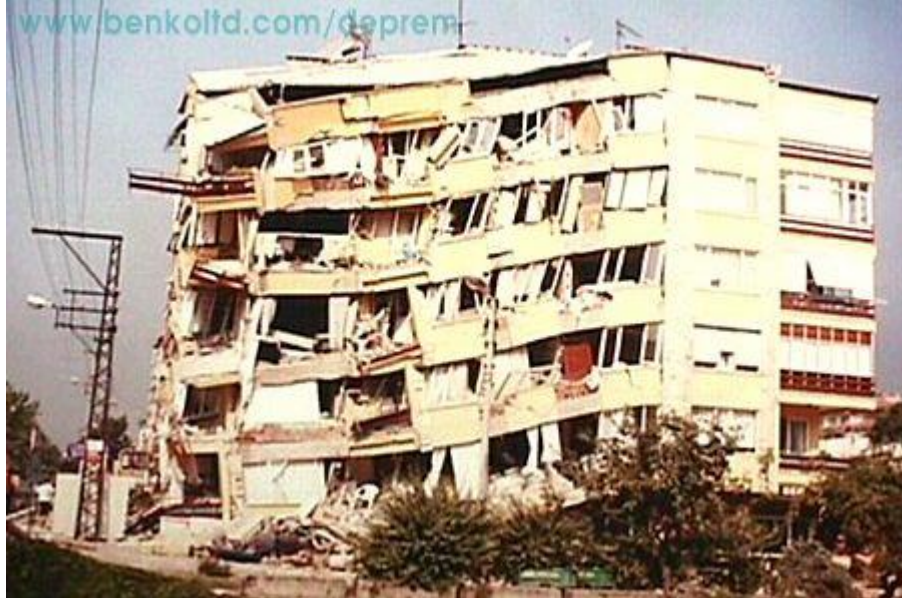
Katlarda rijitlik merkezinin ağırlık merkezinden uzaklaşması sebebiyle düşey bir eksen etrafında meydana gelen burulma, Şekil 3.4 de olduğu gibi köşe kolonlarda ağır hasara neden olabilmektedir [6].

Şekil 3.4 Bina Köşelerinde Ağır Hasar, Yalova, 1999

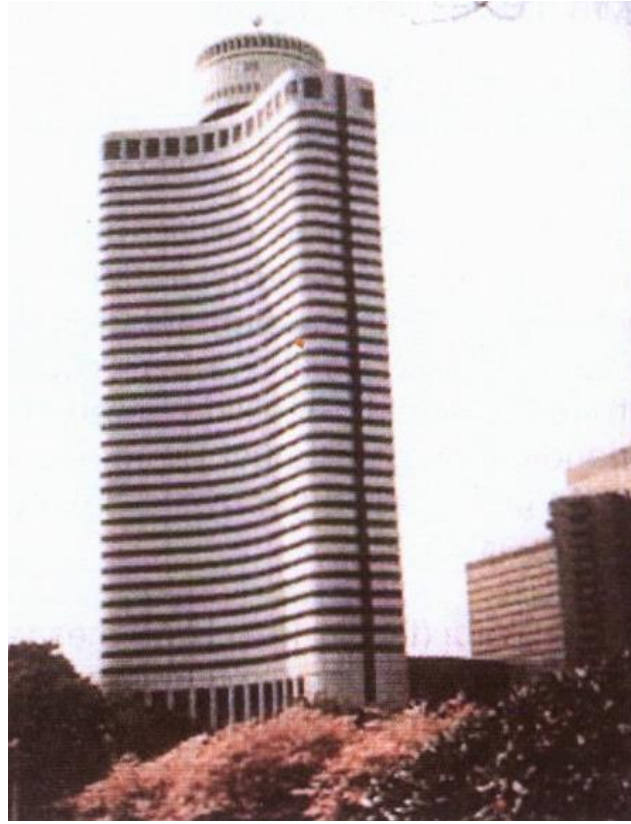
L, T gibi geometriye sahip yapılarda kolların 90 derece ile birleşmesi yerine, dairesel bir yayla birleştirilmesi şeklinde mimari bir çözümlenmeyi kapsar (Şekil 3.5). Böylece kolların deprem hareketi sırasında bir bütün gibi hareket etmesi sağlanır.

Şekil 3.5. Dar Açılı Köşesi Yumuşatılmış Tokyo da Bir Bina

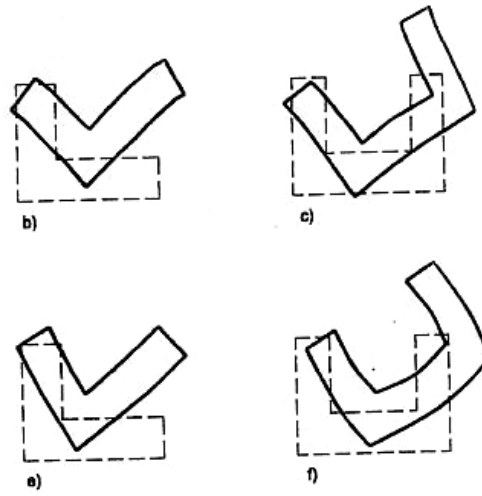
Plan Geometrileri L,T,H Tipi olan yapılar da geometrilerinden kaynaklanan burulma etkileri şekil 3.11 de gösterilmiştir.

Not: Kesikli çizgiler yapının deforme olmadan önceki halini göstermektedir.

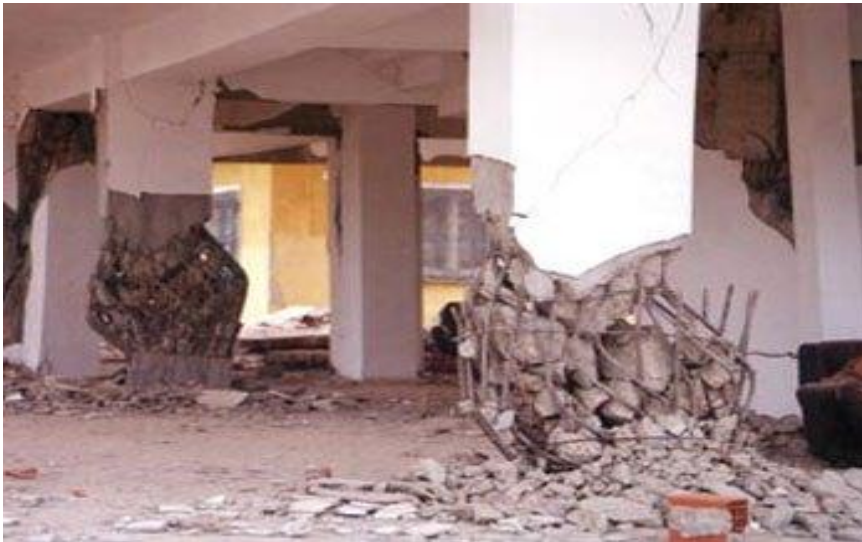
Burulmanın etkili olduğu yapılarda; kolon alt başında donatının dışa doğru bükülmesi beton örtüsünün patlaması sonucu kolonlarda meydana gelen boy kısılmaları şekil 3.13 de görüldüğü gibi gerçekleşmekte olup yapının düşey stabilitesini sıkıntıya düşüren bir hasar şeklidir[6].

Şekil 3.13 Burulma Kuvveti Tesirinde Kalmış Kolonlar

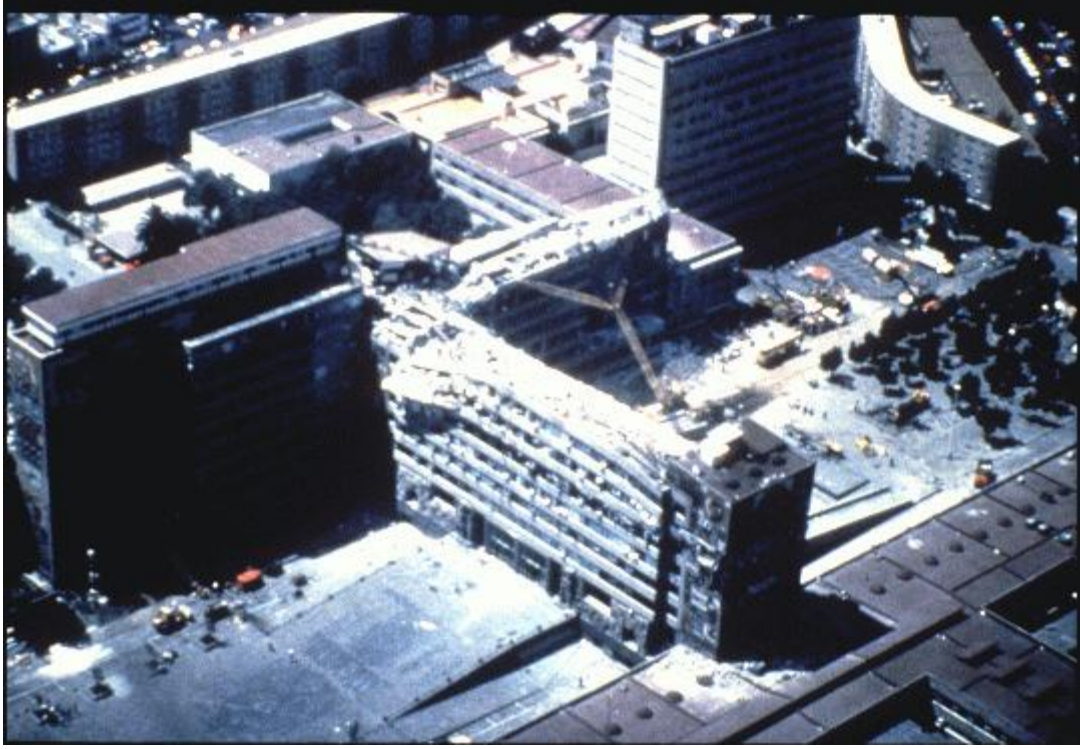
Şekil 3.14 de keskin köşelere sahip olan bir yapı modelinin derzlerle ayrılmamış olmasından kaynaklanan ve burulma kuvvetinin de etkisiyle depremde aldığı hasar şekli gösterilmiştir.

Şekil 3.14 Deprem Derzi Olmayan L Tipi Yapı Hasarı [9].

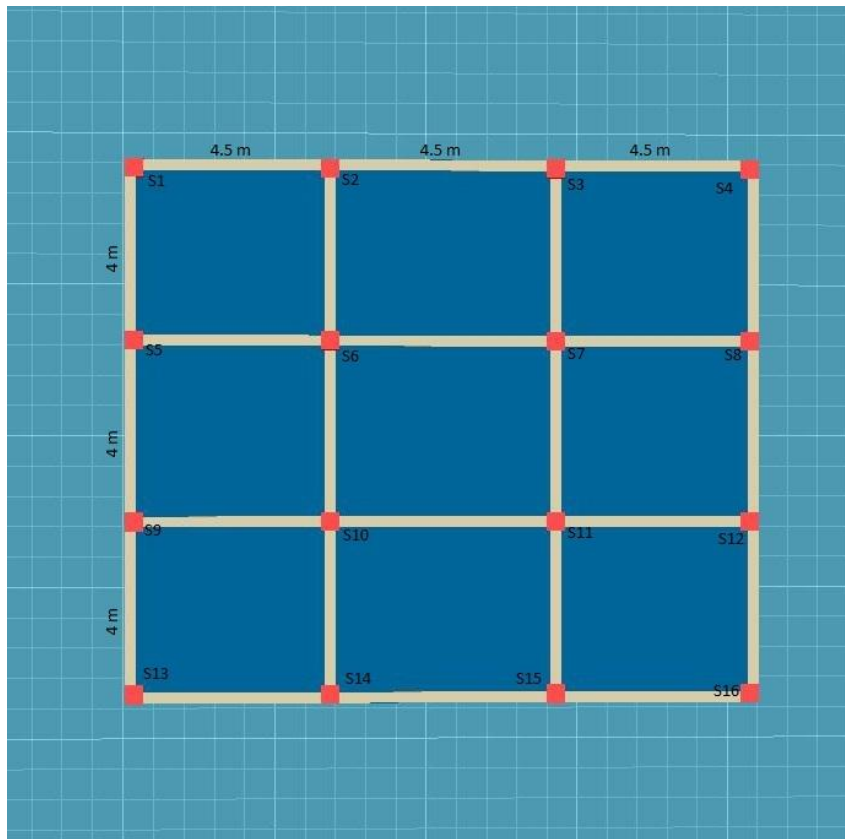
1-Seçilen Düzenli Durum: 13.5m X 12m ebadında ki betonarme yapı ilk önce sadece kolon kiriř ve plak döřemeden oluřan çerçevesel sistem olarak analiz edilmiřtir (řekil 4.2).

řekil 4.2. İncelenen Düzenli Duruma ait yapı planı

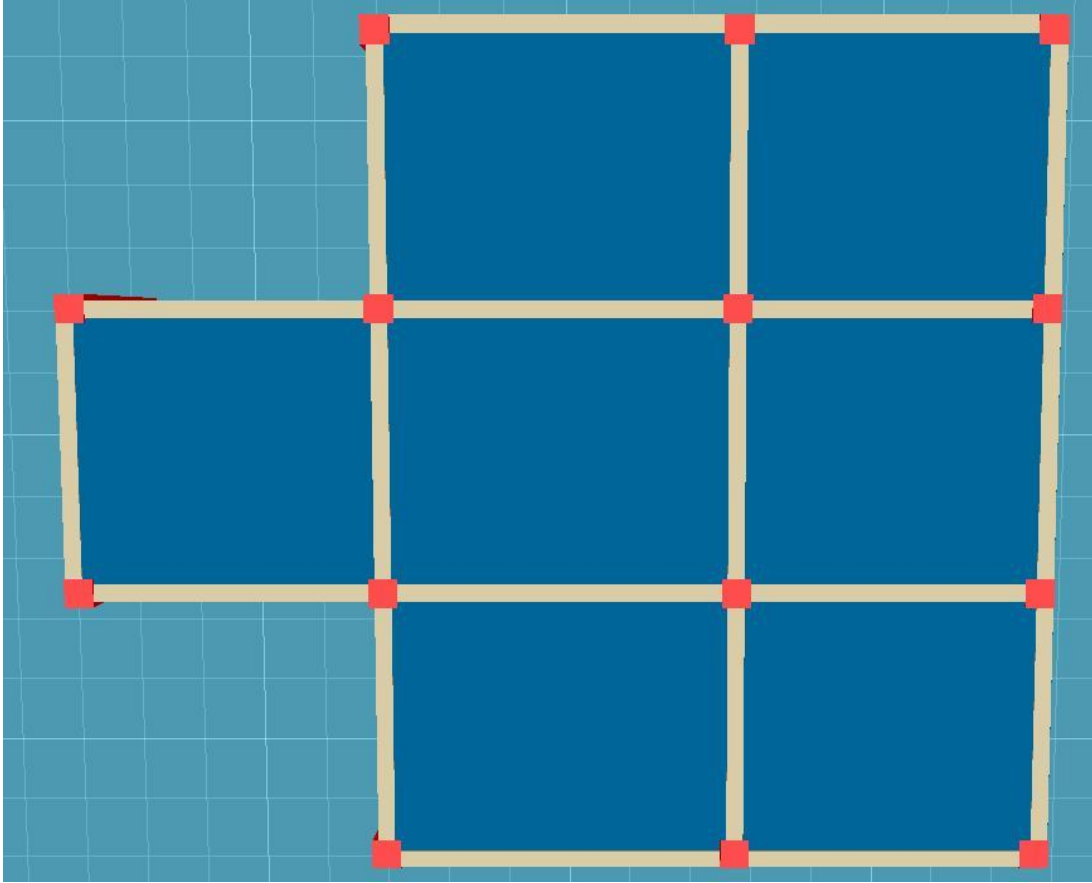
İncelenen 2. B tipi yapı (2 BTY): Binanın sol üst köşesinden 4m X 4.5m ebadında bir kütlenin çıkarılması durumuna ilave olarak sol alt köşeden de aynı ebat da bir kütlenin de çıkarıldığı durum ile elde edilen sistem (Şekil 4.9).

Şekil 4.9. İncelenen 2. B Tipi Yapı Planı

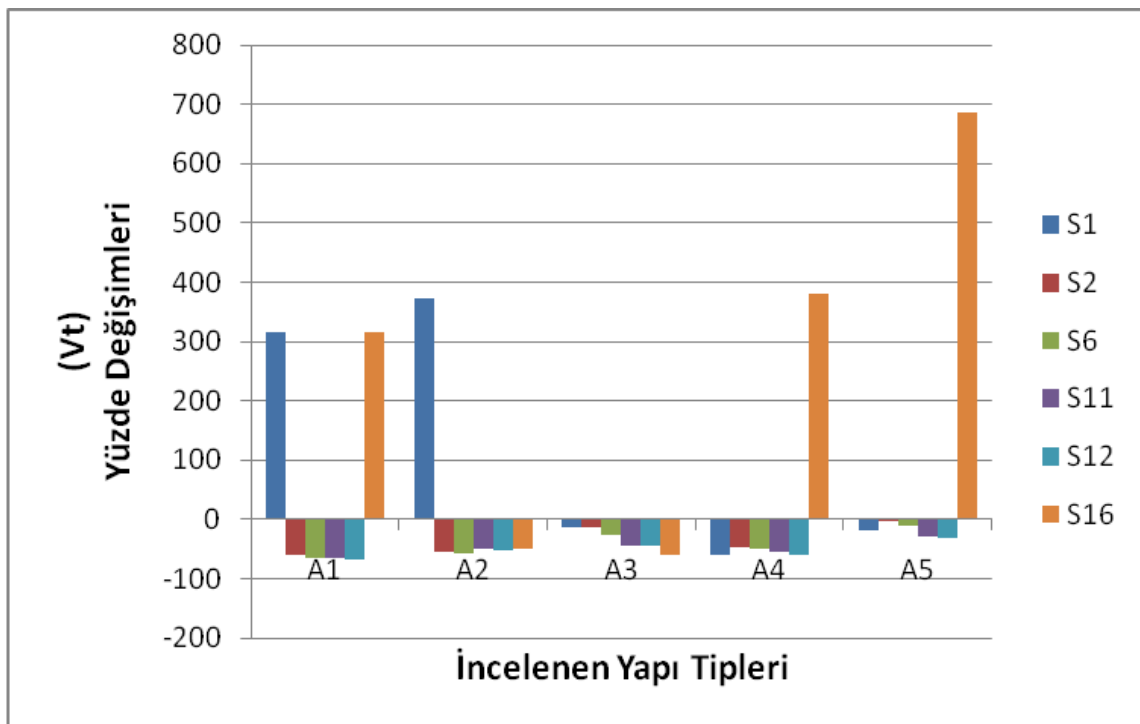
Şekil 4.14. A Tipi Yapıların Düzenli Yapıya Göre X Yönündeki Kesme Kuvvetlerinin Yüzesel Değişimleri Bakımından Karşılaştırılması

Şekil 4.13 ve 4.14 teki grafiklerden yapıya perde ilave edilmesi sonucu oluşan yapı tiplerinden A5 tipi yapıda X yönünde en fazla kesme kuvveti artışının S16 köşe kolonunda % 687,5 oranında gerçekleştiği gözlemlenmiştir. S16 kolonunun bu oranda artış göstermesinin sebebi olarak kolonun ebatlarının artırılarak perde gibi çalışması ve bu köşe kolonun bulunduğu bölgedeki kesme kuvveti kapasitesinin büyük bir kısmını karşılaması gösterilebilir.

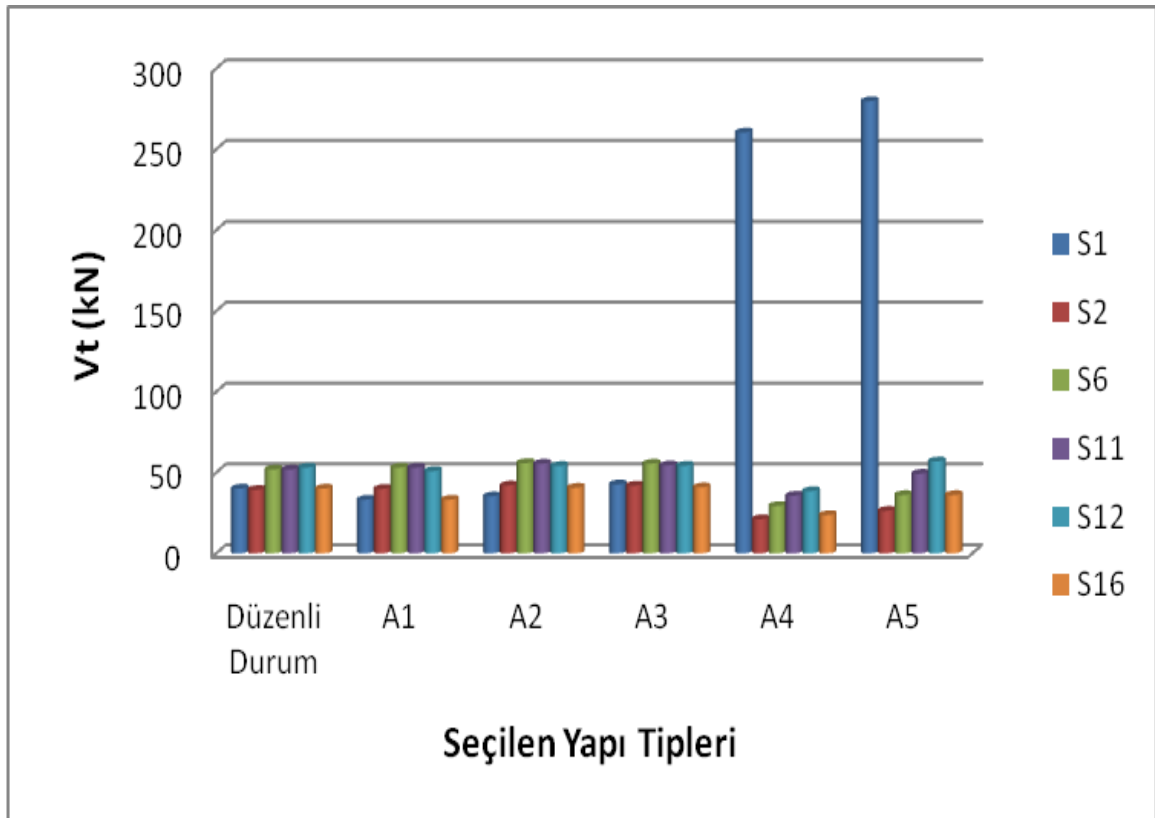
Şekil 4.15. A Tipi Yapıların ve Düzenli Yapıların y Yönünde Oluşan Kesme Kuvveti Değerleri Bakımından Karşılaştırılması

Şekil 4.15 ve 4.16 teki grafiklerden yapıya perde ilave edilmesi sonucu oluşan yapı tiplerinden A5 tipi yapıda Y yönünde en fazla kesme kuvveti artışının S1 köşe kolonunda % 597,7 oranında gerçekleştiği gözlemlenmiştir. S1 kolonunun bu oranda artış göstermesinin sebebi olarak kolonun ebatlarının arttırılarak perde gibi çalışması ve bu köşe kolonun bulunduğu bölgedeki kesme kuvveti kapasitesinin büyük bir kısmını karşılaması gösterilebilir.

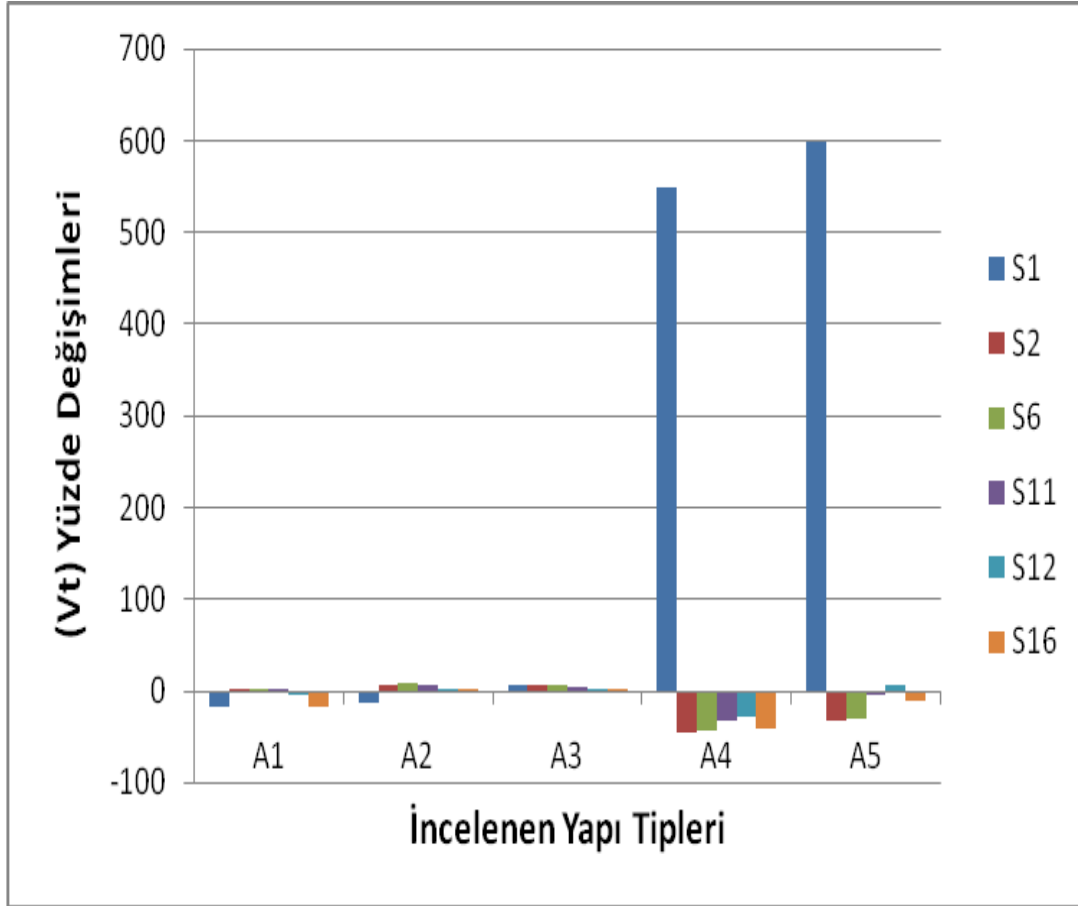
Şekil 4.16. A Tipi Yapıların Düzenli Yapıya Göre Y Yönündeki Kesme Kuvvetinin Yüzdesel Değişimleri Bakımından Karşılaştırılması

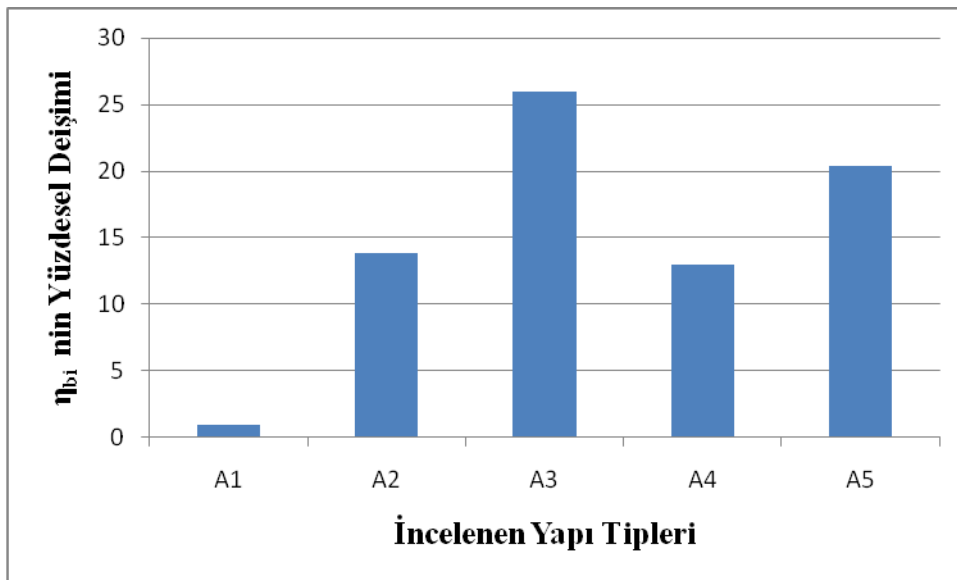
Şekil 4.18. A Tipi Yapıların Düzenli Yapıya Göre X Yönünde Oluşan  $\eta_{bi}$  Değerinin Yüzdesele Değişimleri Bakımından Karşılaştırılması

en olumsuz etkileyen formlardan birinin yapının sadece bir köşesine hiçbir simetrik karşılığı olmayan perde yerleştirmek olduğu anlaşılmaktadır.

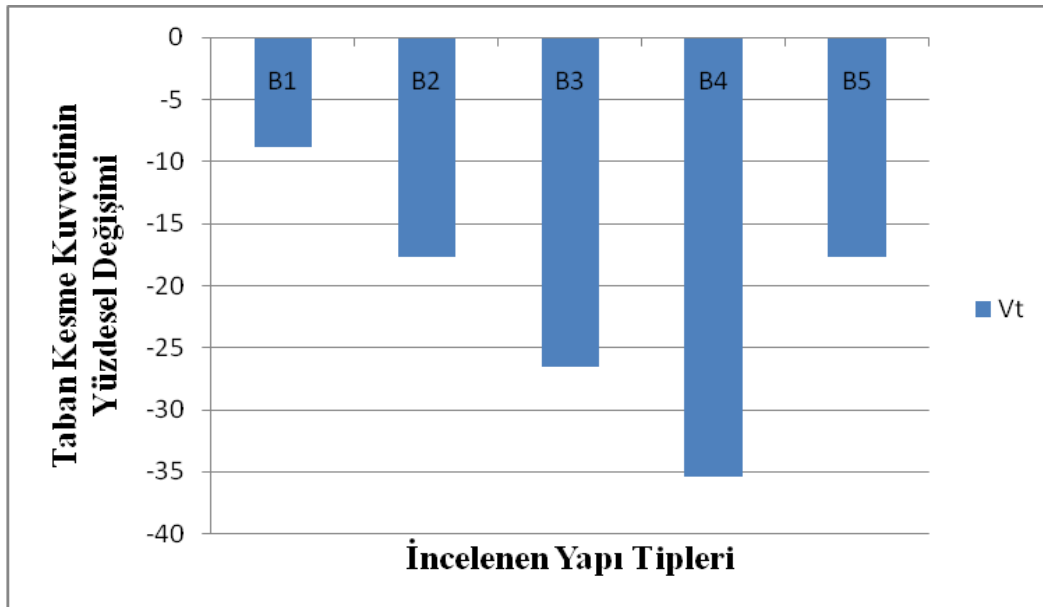
Şekil 4.34. B Tipi Yapıların Düzenli Duruma Göre Tabanda X Yönünde Oluşan Vt Değerinin Yüzdesele Değişimleri Bakımından Karşılaştırılması
