**T.C.
SAKARYA ÜNİVERSİTESİ
FEN BİLİMLERİ ENSTİTÜSÜ**

**TBK KAPLAMALARIN TERMAL ŞOK
ÖZELLİKLERİNİN İNCELENMESİ**

YÜKSEK LİSANS TEZİ

**Enstitü Anabilim Dalı : METALURJİ VE MALZEME MÜH.
Tez Danışmanı : Doç. Dr. Fatih ÜSTEL**

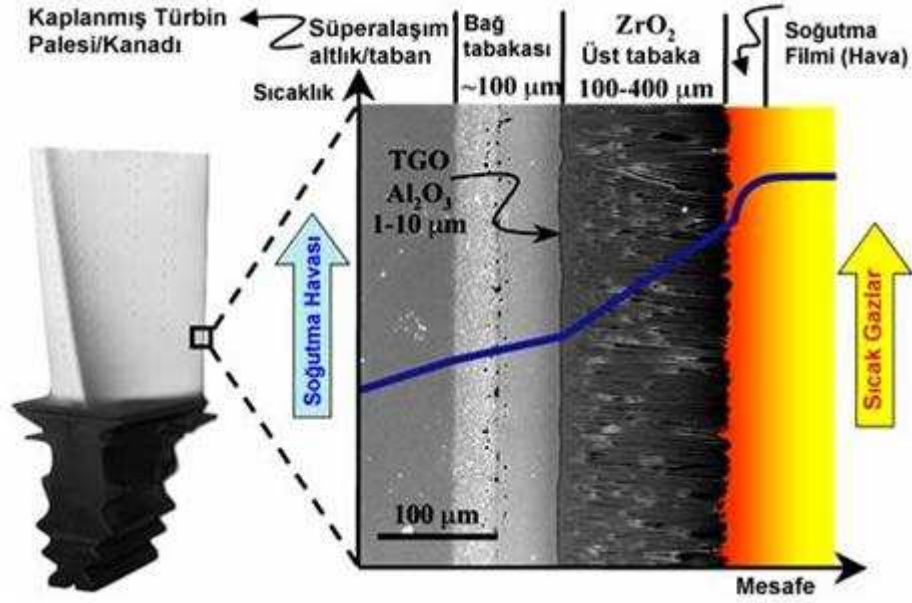
Şekil 2.2. Bir gaz türbin kanatçığı ve üzerine uygulanmış termal bariyer kaplama kesiti [10]

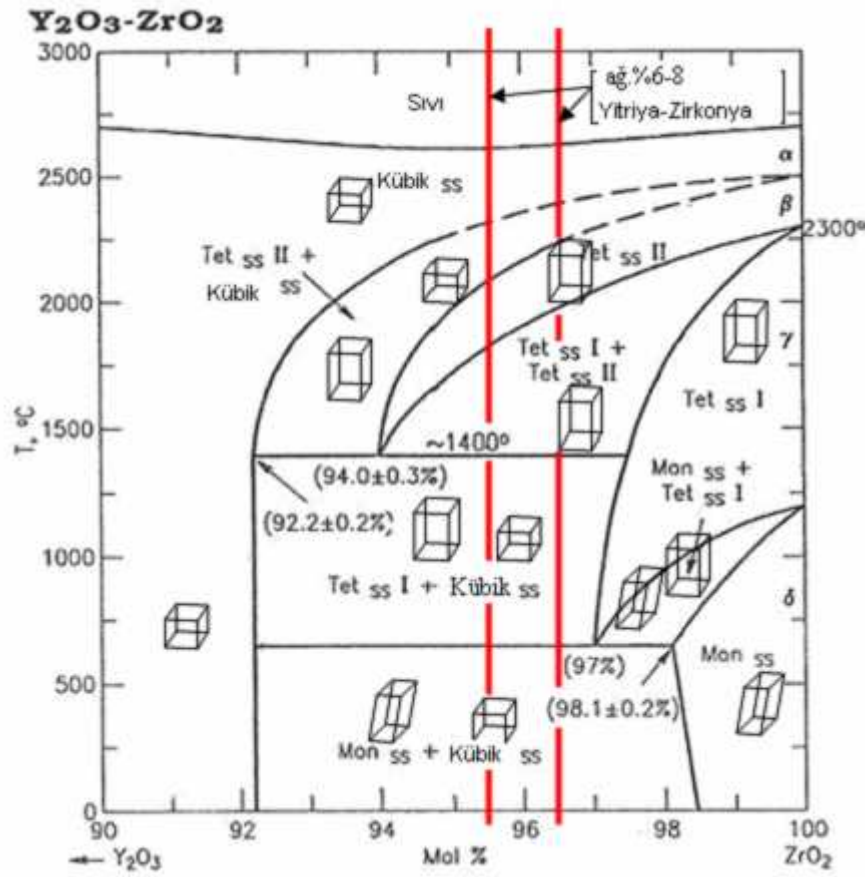
Şekil 2.17. $ZrO_2-Y_2O_3$ ikili denge diyagramı [27]

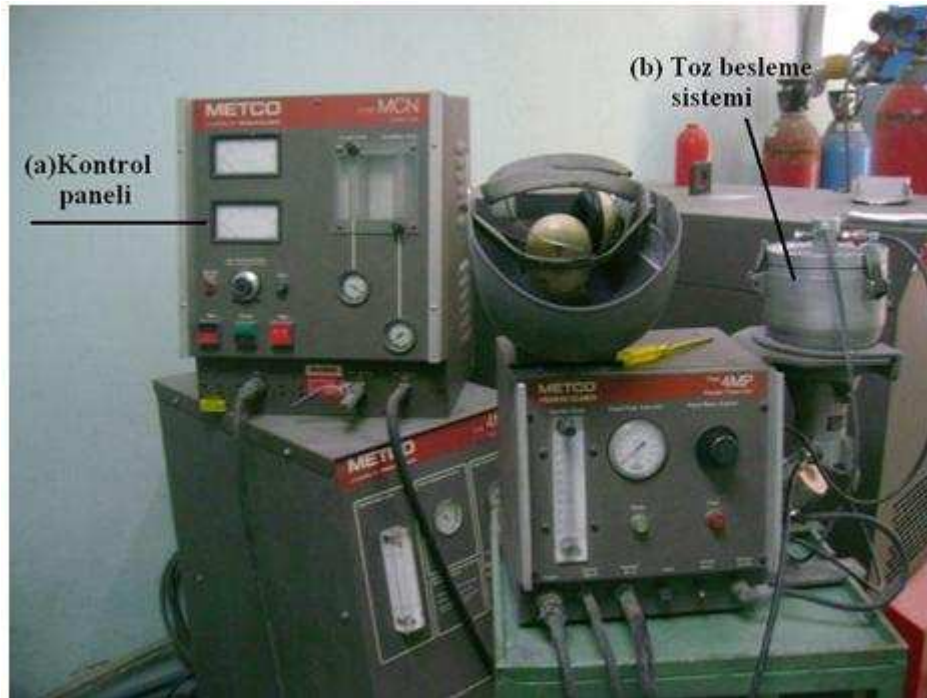
Şekil 4.4. Kaplama sistemi a) kontrol paneli b) toz besleme sistemi

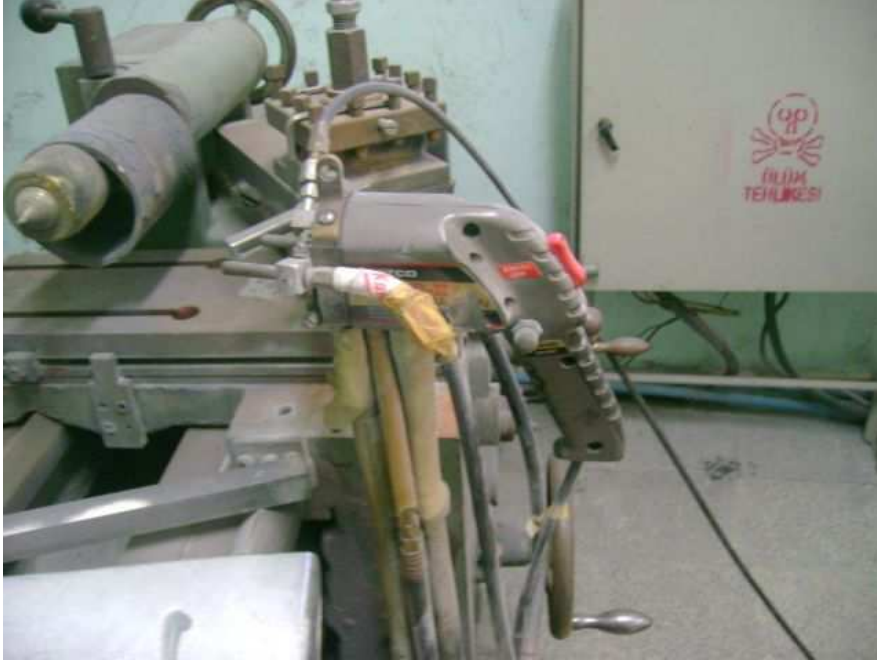
Şekil 4.5. Kaplama tabancası

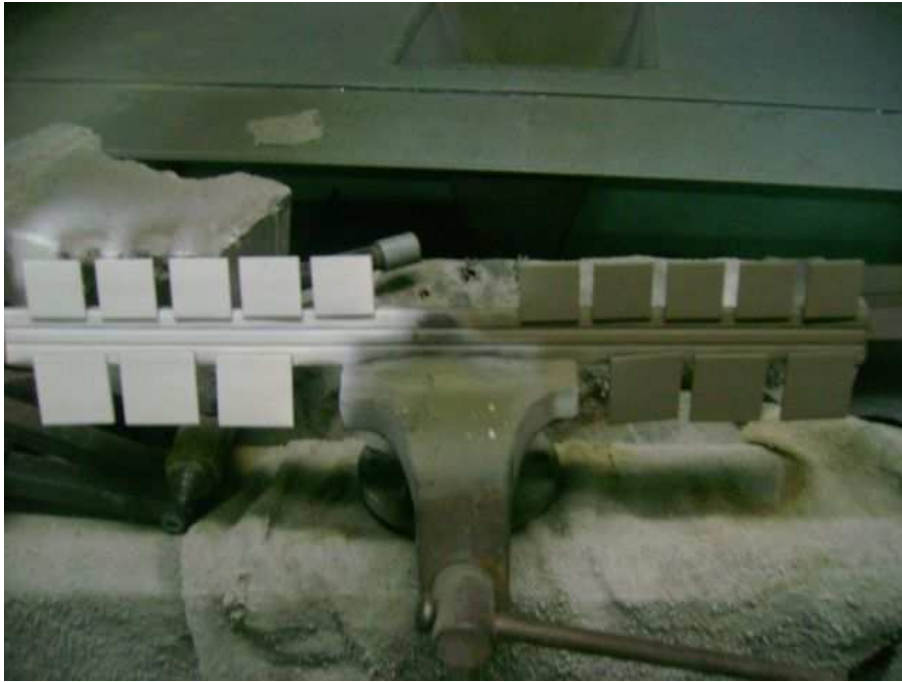
Şekil 4.6. Kaplanmış numuneler

Hazırlanan çelik altlıklar üzerine Tablo 4.3. 'de verilen parametrelerle önce NiCrAlY tozu ile bağ tabaka uygulanmış, bunun üstüne YSZ ve CSZ tozlarla seramik esaslı kaplamalar üretilmiştir.

Tüm bileşimler aynı parametrelerle kaplanmış olup; karakterizasyon ve termal şok testleri için gerçekleştirilen kaplama makro görüntüleri Şekil 4.7.-Şekil 4.9.'da verilmektedir.

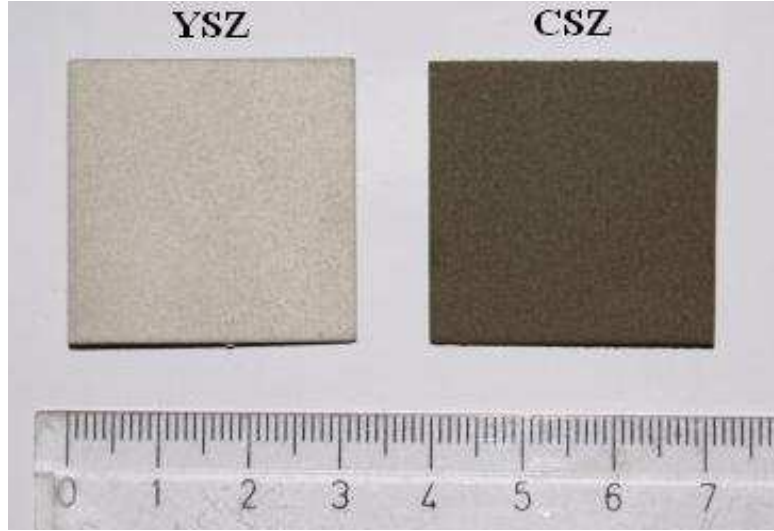
Şekil 4.7. Metalografik incelemelere yönelik üretilmiş numuneler

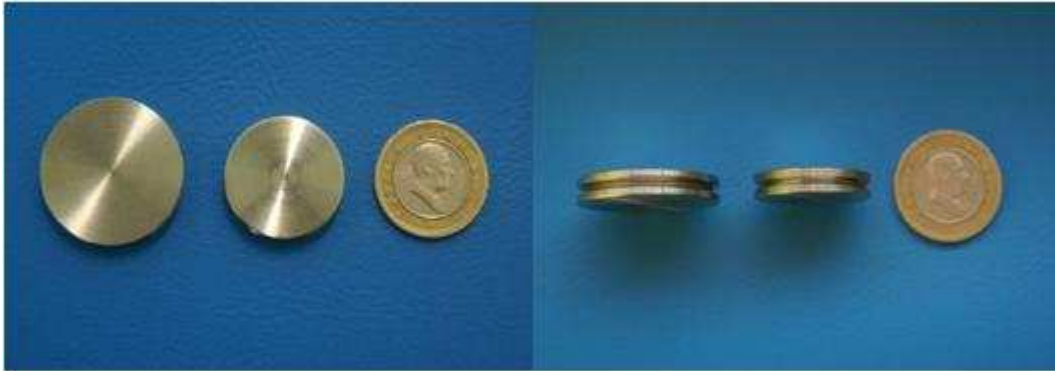
Şekil 4.8. Termal şok testi için işlenip kenarlarına yiv açılmış paslanmaz çelik altlıklar

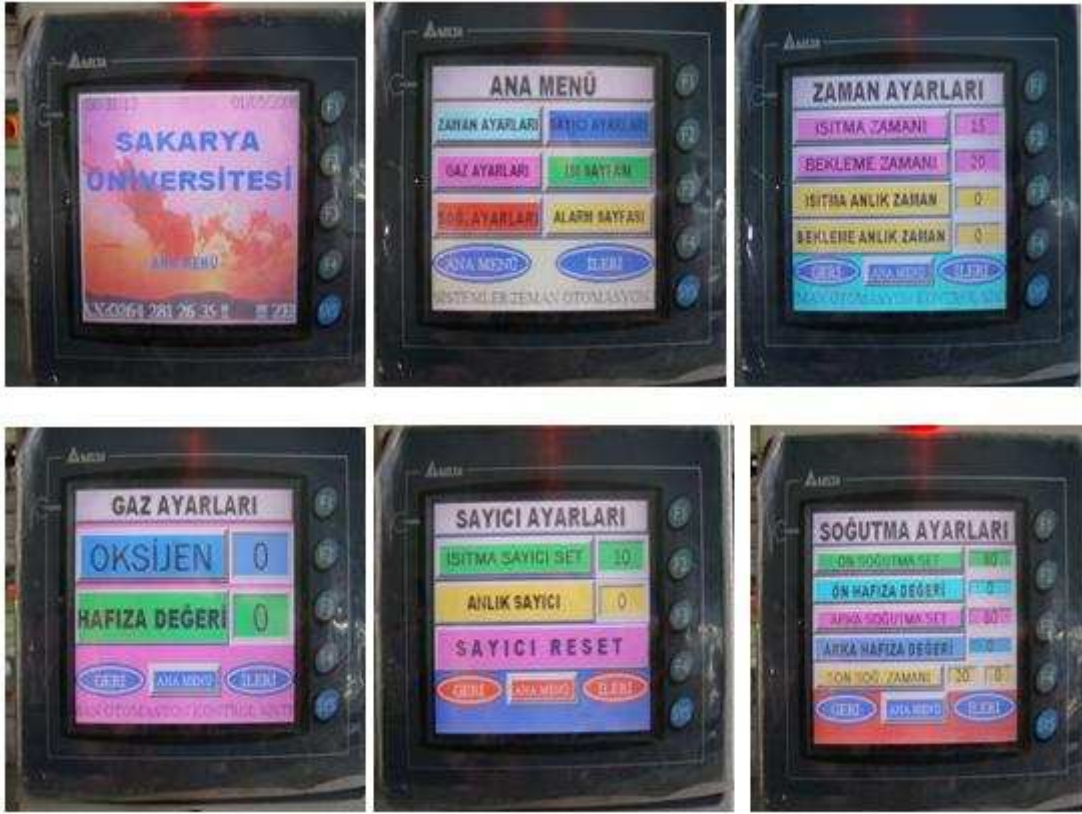
Şekil 4.11. PLC ile kontrol edilen termal şok ünitesinin kontrol paneli

Termal Şok Deneyleri, proje çerçevesinde dizaynı edilen test ünitesinde yapılmıştır. PLC kontrolörlü bir şekilde deney parametreleri gaz basınçları, test sıcaklıkları, ısıtma ve soğutma süreleri ayarlanmıştır (Şekil 4.11.). Numune ön yüzeyinden brülör ile hızlı bir şekilde ısıtılırken, numune yüzeyi arka taraftan basınçlı hava ile soğutulmaktadır. Numune yüzeyinde ulaşılabilen sıcaklık yaklaşık 1200°C numunenin arka tarafındaki sıcaklık ise 800°C civarında tutulmaya çalışılmıştır. Brülör test ünitesi ve test sırasındaki görüntüler Şekil 4.12 ve Şekil 4.13'de verilmiştir.

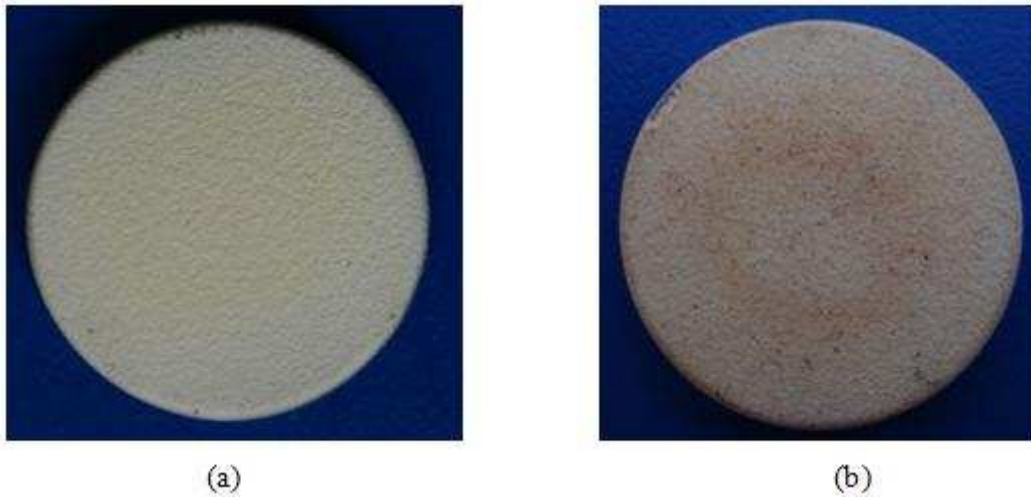
Şekil 5.3. YSZ 1 numunesi (a) termal şok öncesi (b) brülör testi 100 çevrim sonrası görüntüsü

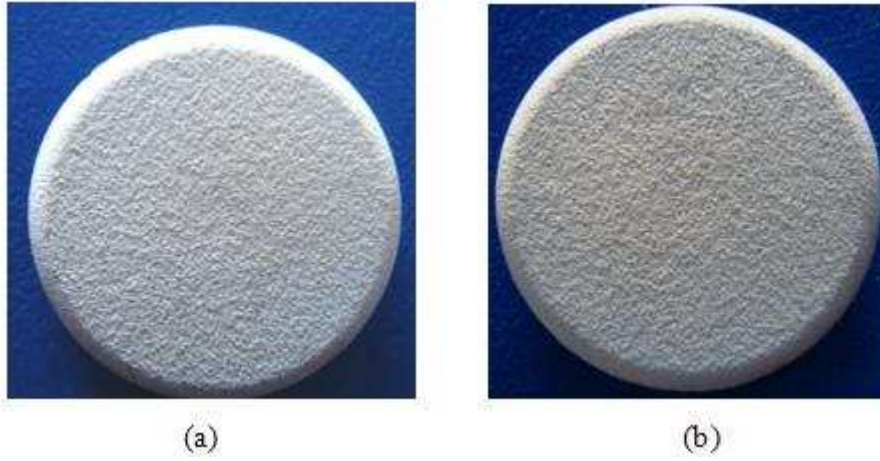
Dairesel altlık yüzeyine kaplanan YSZ 3 kaplamasının fırın testi sonrasındaki numune görüntüsü Şekil 5.10'da verilmektedir. Çevrim sayısının 100'e çıkarılmasına rağmen numunede herhangi bir hasar gözlenmemiştir. Kaplama, bağ tabakası altlık yüzeyine iyi uygulanmıştır.

Şekil 5.10. YSZ 3 numunesi (a) termal şok öncesi (b) 100 çevrim sonrası görüntüsü

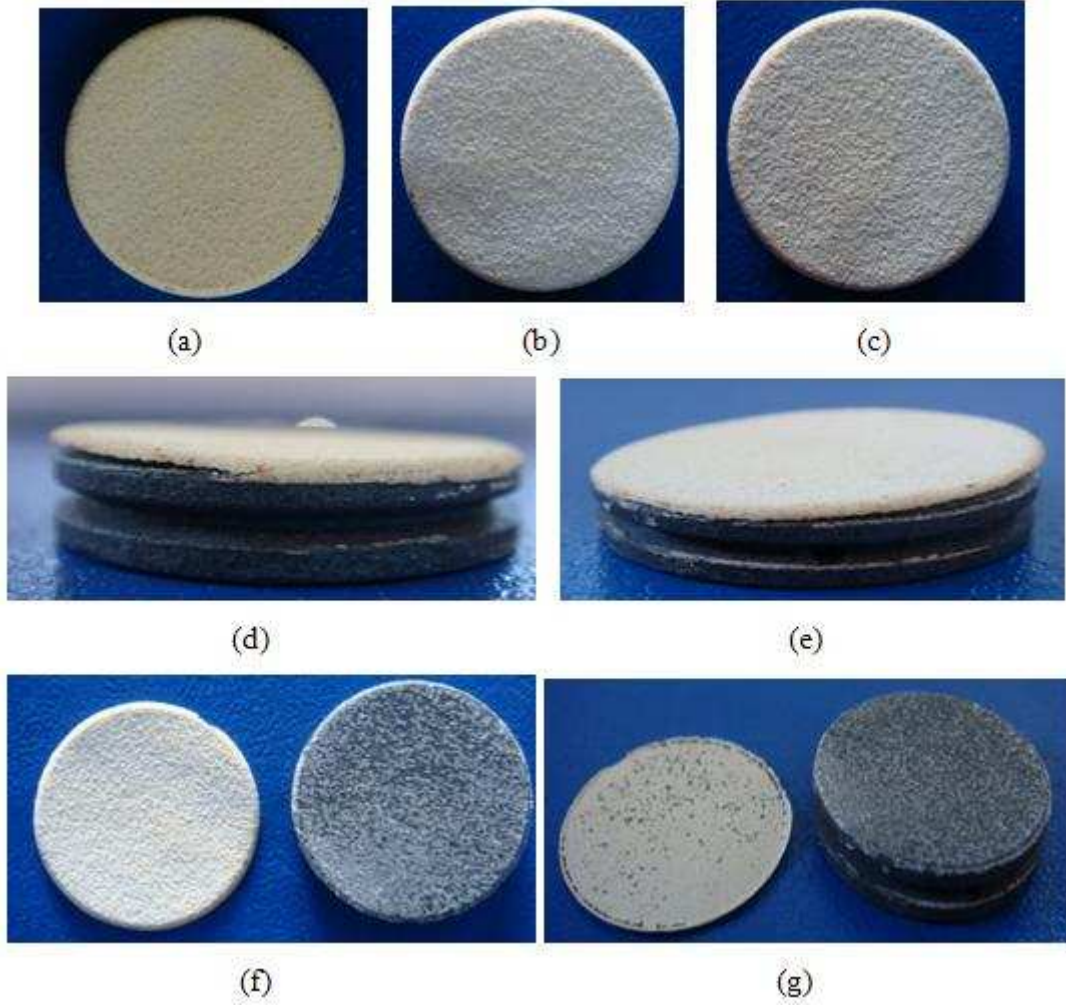
Şekil 5.12. YSZ 5 numunesi (a) termal şok testi öncesi (b) 45 (c) 60 (d) 77 (e) 80 (f) 82 çevrim ön yüzey (g) 82 çevrim arka yüzey görüntüsü

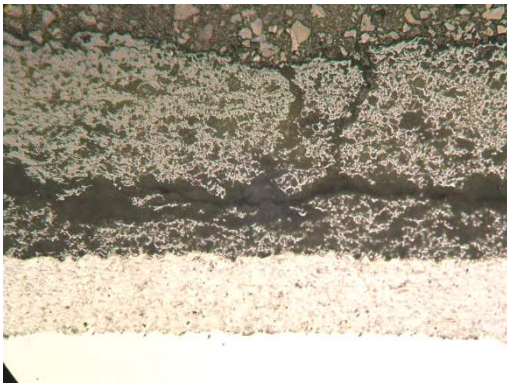
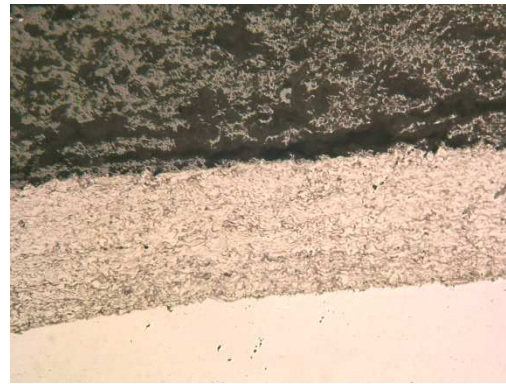
a) brülör testi sonrası

b) fırın testi sonrası

Şekil 5.16. YSZ kaplamasının mikroyapı görüntüleri (x75) a) Brülör testi sonrası b) Fırın testi sonrası

Şekil 5.16'da brülör ve fırında gerçekleştirilen termal şok testi 100 çevrim sonrasında, YSZ kaplamasının mikroyapı görüntüsü verilmiştir. Mikroyapı incelemesinde, bağ tabakası ile altlık arasında herhangi bir ayrılma gözlenmemiştir. Benzer durum bağ tabakası ile üst seramik tabaka arasında da görülmüştür. Kaplamanın üst tabakası olan seramik kısımda kaplama tabakasına paralel yatay bir delaminasyon/ayrılma meydana gelmiştir. Ayrıca brülör testi sonrasında kaplama tabakasında dikey çatlaklar meydana gelmiştir. Kaplama tabakasının bağ tabakasından ayrılmaması, bir yapışma problemi olmadığına göstergesidir. Kaplama kohezif kusura bağlı olarak hasara uğramıştır. Bu durum, kaplama üretiminin ve parametrelerinin optimum olmadığına işaret etmektedir.

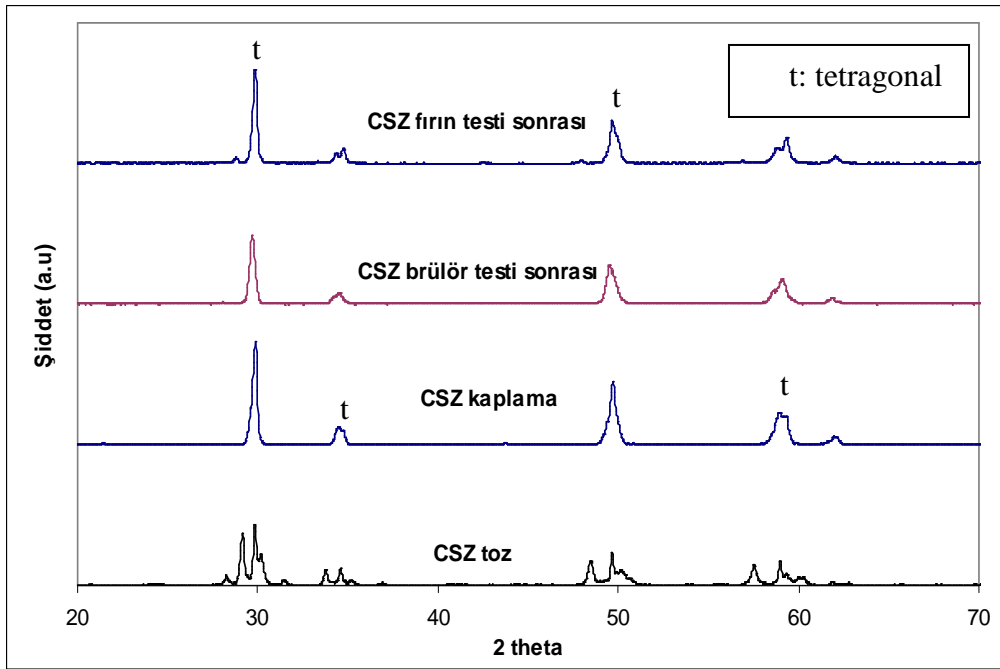
Şekil 5.31. CSZ tozu, termal şok testinden önce ve sonra kaplama bileşiminin XRD analizi
