**HATİCE TURHAN SULTAN TÜRBESİNİN
ÇİNİ PANO ANALİZLERİ**

YÜKSEK LİSANS TEZİ

HATİCE TURHAN SULTAN TÜRBEİNİN
ÇİNİ PANO ANALİZLERİ

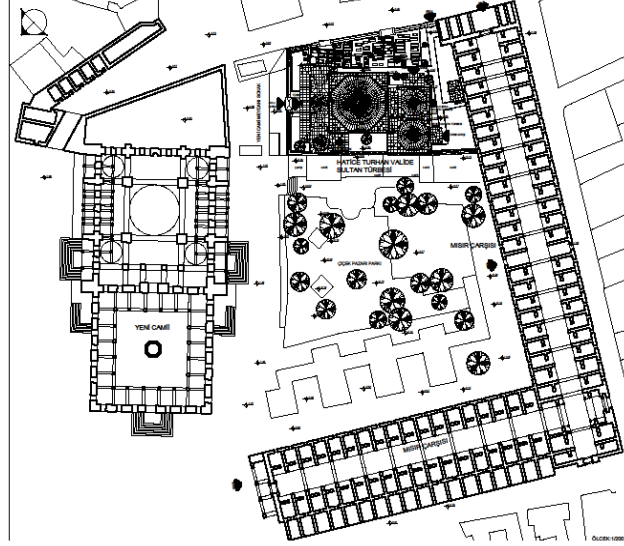
Plan 1: Hatice Turhan Sultan Genel Vaziyet Planı

Hatice Turhan Sultan Türbesi, Eminönü'nde Yeni Caminin güneybatısında yer alır. Ana kapısı Hünkar Kasrı'ndan görülür. Türbenin yapımı net olarak bilinmese de 1663 yılında Yeni Camii ile birlikte tamamlandığı düşünülmektedir. Mimarı Mimar Mustafa Ağadır.

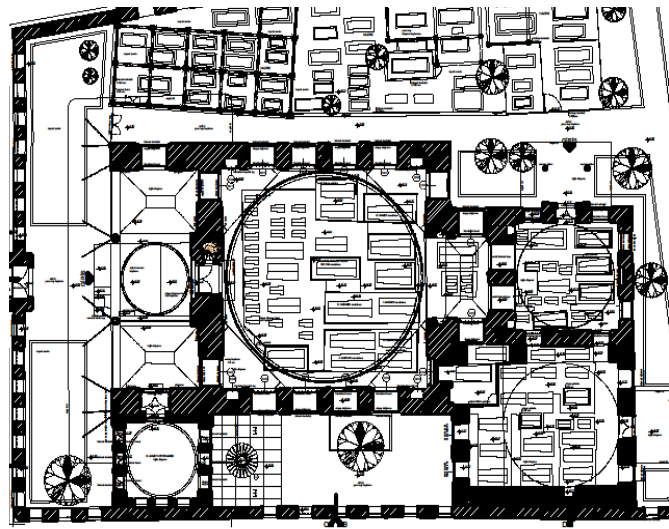
Plan 2: Hatice Turhan Sultan Türbesi Plan Görünüş

Hatice Turhan Sultan Türbesi en büyük hanedan türbesidir. Kenar uzunluğu 15m olan kare biçimli, kubbeli yapının planı ve boyutları Sultanahmet Külliyesi'ndeki Sultanahmet türbesine çok benzer¹⁶ (Resim 1-2).

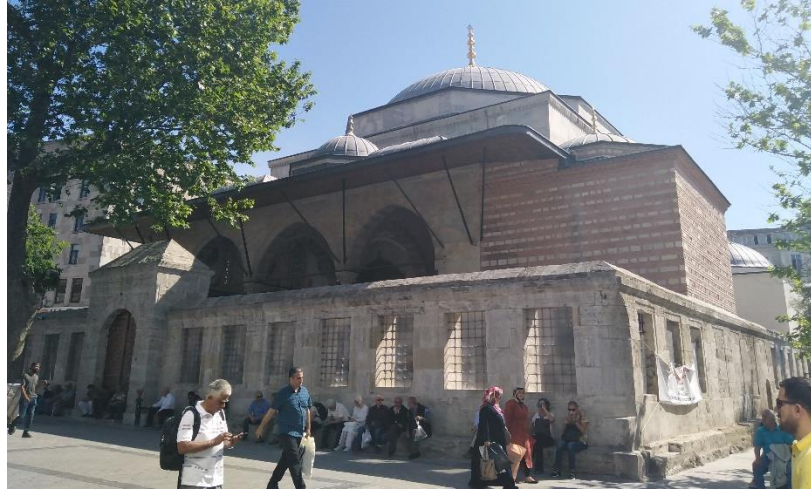
Resim 2: Hatice Turhan Sultan Türbesi

Batı cephesinde dışarıya doğru çıkıntılı bir eyvanı bulunan kübik eserin, girişi kısmında üç kemer gözlü bir revakı olup, bu revak önde iki sütuna, yanlarda ve dipte duvarlara dayalı kemerlerin taşıdığı kubbe ve tonozlarla örtülmüştür¹⁷. Sekiz köşeli sütun başlıklarında mukarnaslar dikkat çeker. Revakın orta bölümünde köşeleri pahlı, satırları baklava motifleri ile bezenmiş, dikdörtgen şeklinde bir nişin içine yerleştirilmiş mermerden yekpare bir kemere sahip kapı yer almaktadır¹⁸. Kurşun kaplı kubbe sekizgen bir kasmağa oturtulmuş ve türbenin cepheleri kesme taş ile kaplanmıştır.

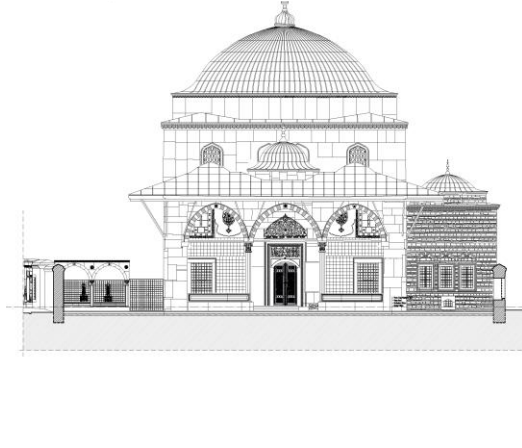
Çizim 1: Hatice Turhan Sultan Türbesi Girişi- Kuzeydoğu Cephesi

Dışta mermer plakalar ile kaplı türbe, sonradan eklenen ilave yapılarla dış etkisini kaybetmiş olsa da hanedan türbelerinin en büyüğü ve çok sayıda saltanat ailesinin gömüldüğü yer olması ile dikkat çeken bir yapıdır. Türbenin cephe görünümüleri (Çizim 1-2)'deki gibidir.

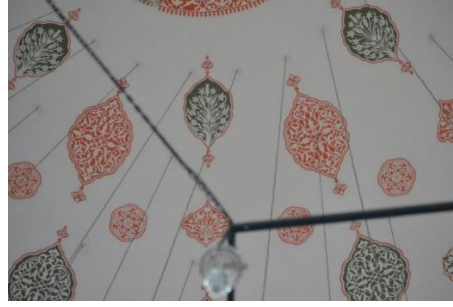
Resim 3: Malakari ile süslenmiş tavan

Duvar yüzeylerinde ise çok zarif malakariler bulunur (Resim 3). Türbenin içinde, pandantiflerde, kubbede ve kapının üst bölümünde kalem işleri yer almaktadır. Ana mekân üç sıra halinde pencerelerle aydınlatılmış olup, toplamda kırk yedi penceresi vardır. Kapı kanatları sedef ve bağa işçiliği ile künde kari tekniğini özelliklerini yansıtır²⁰. Vitraylarla süslü bazı pencereler göz alıcıdır (Resim 4).

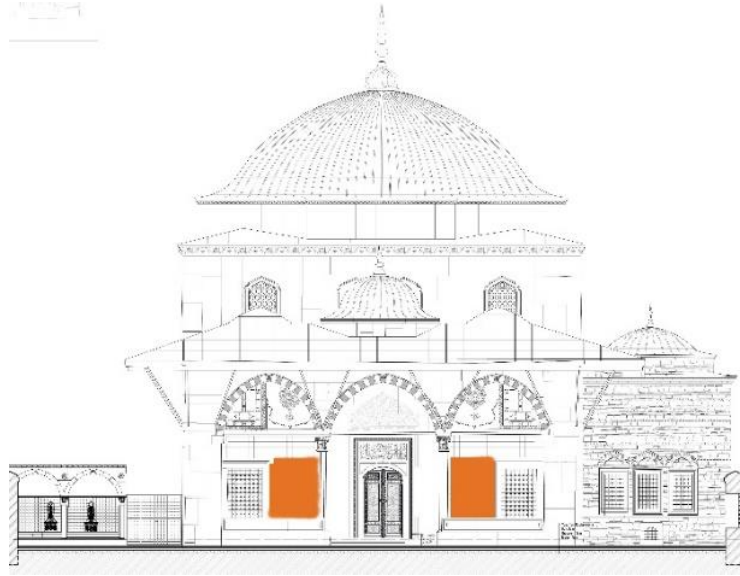
Çizim 5: Kuzeydoğu Cephesi Görünüş

Türbenin dış cephesinde, turuncu renk ile belirtilmiş olan alanlar, giriş revak kısmında yer alan çini panoları göstermektedir. Kuzeydoğu, kuzeybatı ve güneydoğu cephelerini de kapsayan bu çini panoların konumlandıkları yerler aşağıda yer alan çizimler üzerinden renklendirilerek gösterilmiştir. Toplamda altı adet çini pano bulunan bu kısımda iki farklı kompozisyon bulunmaktadır. İki panonun orta kısmının alt bölümü vazo çıkışlı olup simetrik kıvrımlı dallarla ana şemayı dolanmaktadır. Diğer çini panolarda vazolara yer verilmemiş işlemeli rumi motifi ana şemada hatayı dalları ile birlikte kompozisyonun genelini oluşturmuştur. Benzer şekilde çalışılmış bu panolarında aralarında küçük farklılıklar kendini göstermektedir. Dış cephede yer alan panolar türbenin içinde yer alan birçok panoya göre en ve boy bakımından daha büyük ölçülere sahiptirler. Kırmızı rengin kullanımı sadece bu bölümde yer alan iki adet çini pano için söz konusudur.

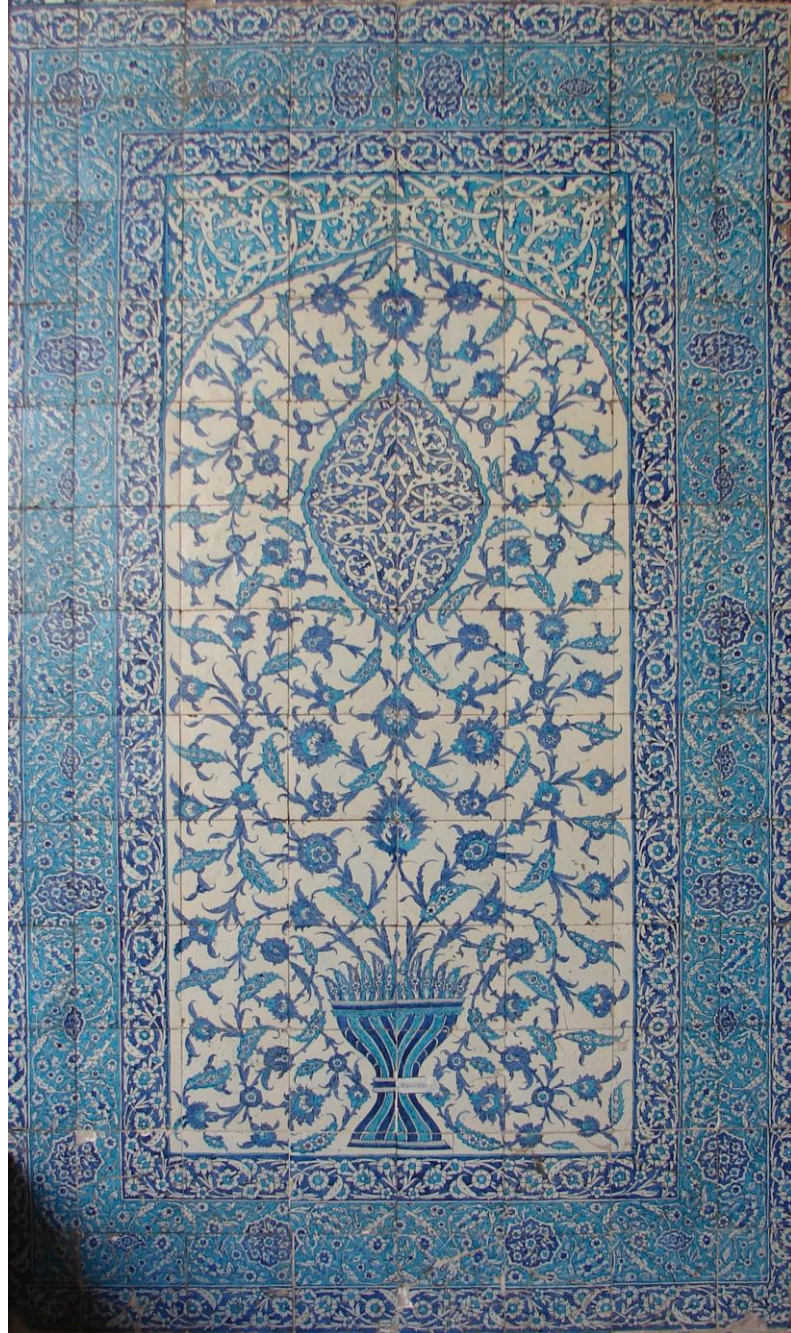
Resim 29

Bulunduğu Yer: Giriş revakı sol kısım- Güneydoğu Cephesi

Motif: Penç, hatayi, yaprak, rumi, bulut, karanfil, gonca, şemse, ortabağ, tepelik

Renk: Kobalt mavi, turkuaz

Türbenin giriş revak kısmında ilk sırada yer alan çini pano, sol kısımda bulunmaktadır. Tam karşısına denk gelecek şekilde birebiri çalışılmış başka bir çini pano örneği daha mevcuttur. Simetrik olan kompozisyonun ana temasını hatayi desenleri oluşturmaktadır. Alt bölümde ayaklı bir vazodan çıkan dallarla şematığını oluşturan pano, üst kısımda yanlarda köşebentlerle sınırlanmıştır. Orta kısımlarına yakın bir noktada rumi ile bezenmiş şemse motifi yer almaktadır. Desenlerin konturları kobalt mavi ile çekilmiştir. Pano üç sıra bordür ile çevrelenmiş zeminler turkuaz ve kobalt renklerine boyanarak geçişler sağlanmıştır. Dış ve iç kısımda yer alan bordürde yarı stilize çiçekler, yapraklar ve kıvrım dallar görülürken orta kısımda yer alan geniş ebattaki bordürde içleri küçük çiçekler ile dolu üç farklı formda şemse motifi yer almaktadır. Bulut, kıvrım dallar, penç ve hatayi motifleri küçük ebatlarda tasarlanmıştır. Hatayi üsluplu ana zemin ise beyaz bırakılmıştır. Karo ölçüleri birbiri ile uyumlu olmayan panoda kırık ve çatlaklar gözlemlenmiş olup restorasyon öncesi ve sonrası değerlendirme çalışmaları yapılmıştır.

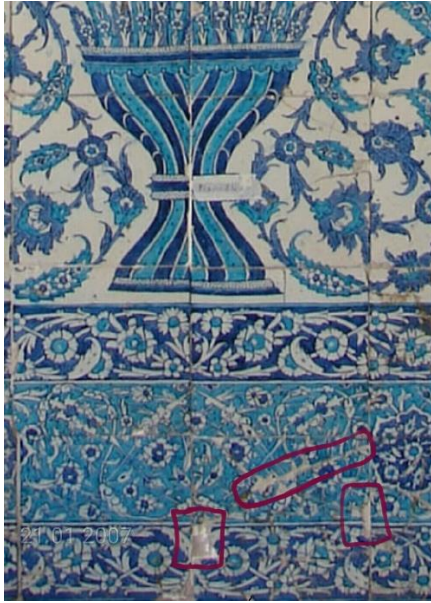
Resim 30: Restorasyon Öncesi

Katalog A-1 numaralı çini panoda restorasyon öncesi görülen kırık ve çatlak alanların (Resim 30) sonrasında zeminin doldurularak kalemşi ile tamamlandığı görülmektedir (Resim31).

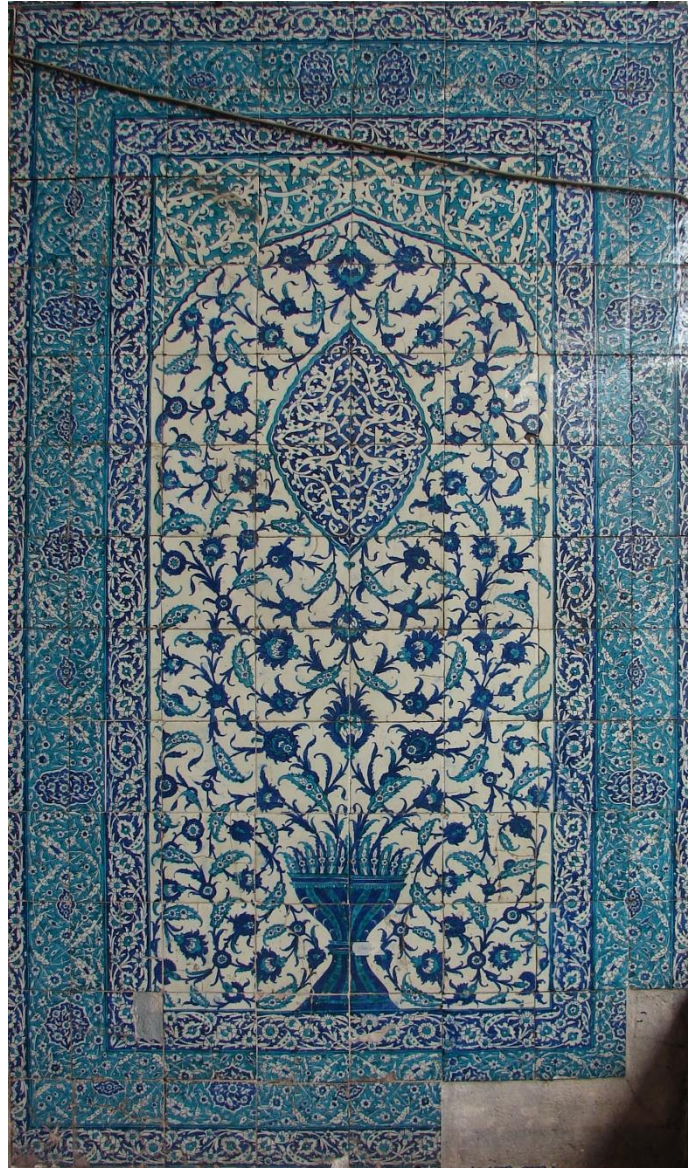
Resim 32

Bulunduğu Yer: Revak kısım sağ kısım-Kuzeybatı Cephesi

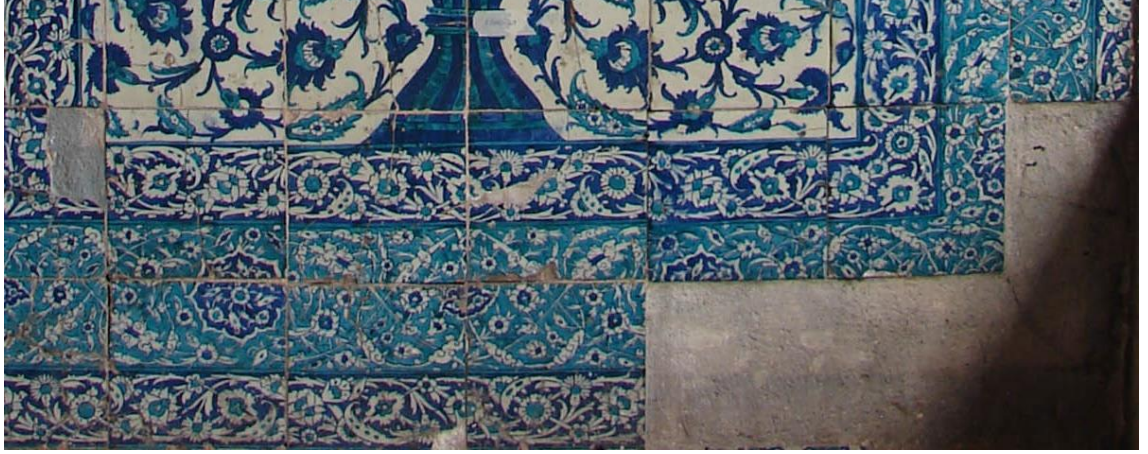
Resim 33: Restorasyon Öncesi

Katalog A-2 numaralı çini panonun restorasyon öncesi (Resim 33) ve sonrası (Resim 34) görselleri paylaşılmıştır. Sıvanın üzeri harç ile kapatılarak alan düzeltilmiştir. Desen tamamlama işleminin yapılmadığı dikkat çekmiştir.

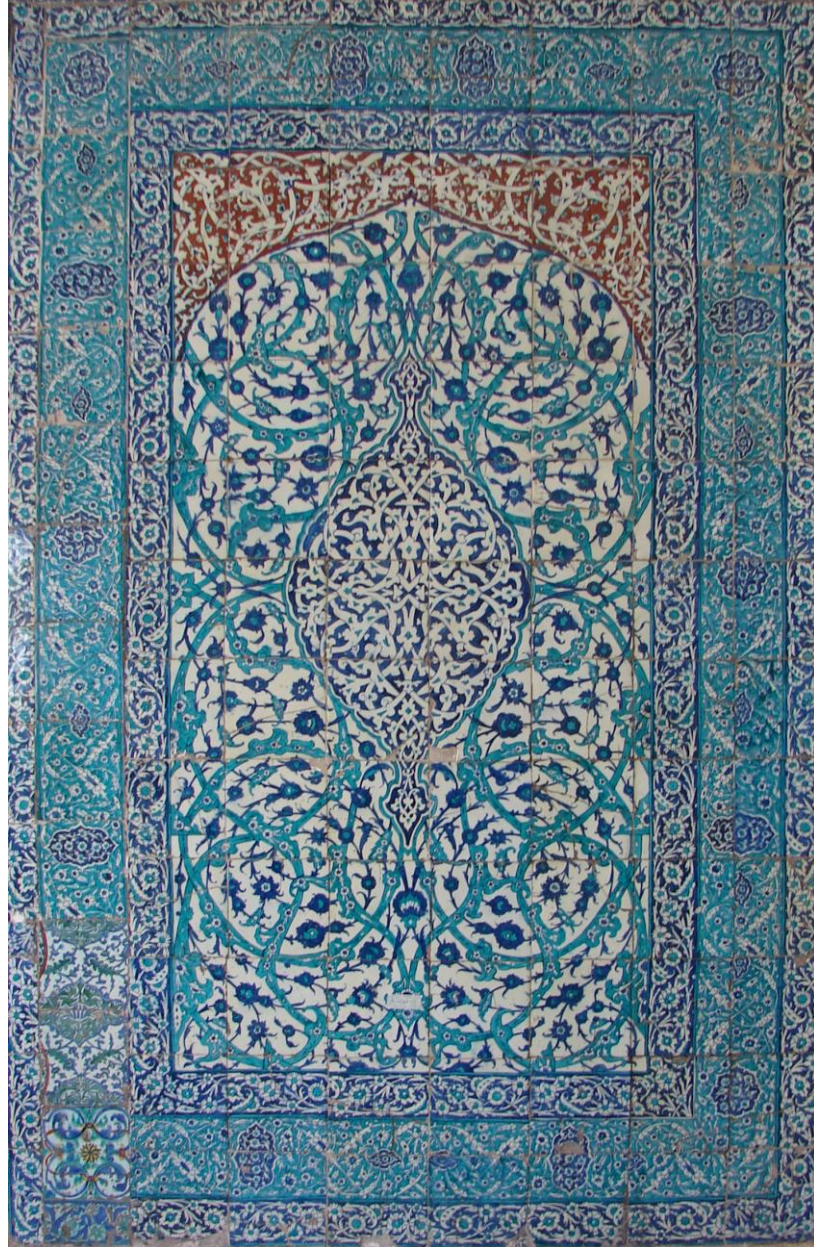
Resim 35

Motif: Penç, hatayi, yaprak, rumi, işlemeli rumi, bulut, gonca, şemse, madalyon, karanfil, ortabağ, tepelik

Renk: Kobalt mavi, turkuaz, kırmızı

Giriş revak sol kısmında yer alan çini panonun kenarları üç sıra bordür ile çevrelenmiş olup bordürlerin renk tonlamasında zemini kobalt mavi ve turkuaz olarak iki renkte kullanılmış olup desenler beyaz bırakılmıştır. Bu durum geçiş noktaları yaratarak kompozisyonu dengede tutmuş ve desenlerin daha iyi anlaşılmasını sağlamıştır. Türbenin tüm panolarında mavi beyaz çalışmalar görülürken bu panoda üst kısımdaki köşebentlerin zemin renginde kırmızı rengin kullanıldığı görülmektedir. Panonun iç kısmında işlemeli rumi kıvrımlı bir şekilde kompozisyonun her noktasına ulaşırken aralarında hatayili dallar spiral şeklinde boş alanları tamamlamaktadır. Simetrik çalışmış bu kompozisyonda karo ölçüleri birbiri ile uyumlu değildir. Hemen karşı cephesinde birebiri çalışılmış pano yer almaktadır. Panonun sol alt bordür kısmında kompozisyon ve yüzyıl olarak uyuşmayan karo ve bordür dikkat çekmektedir. Restorasyon öncesi ve sonrası panoda küçük değişiklikler görülse de kompozisyon ile bütünlük sağlamayan karolar ve bordür yine pano içinde tutulmuştur. Katalog A-3 numaralı görsel, tez sürecince restorasyon sahası içinde bulunduğundan çizim aşaması fotoğraf üzerinden yapılarak ilerletilmiştir. Bu durumdan dolayı çizimin bordür kısmı fotoğrafın düz açılarda olamamasından dolayı yarım şekilde çizilmiştir (Çizim 18).

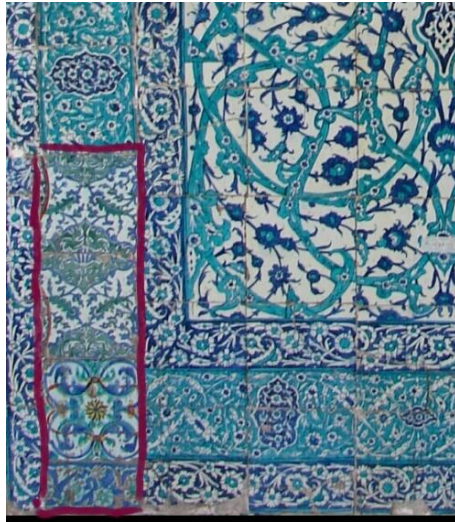
Resim 36: Restorasyon Öncesi

Katalog A-3 numaralı panoda yer alan kırmızı alan içerisinde gösterilen iki adet farklı karo parçası bir adet bordür parçası toplamda 4 adet farklı çalışma yer almaktadır. Renk, dönem ve kompozisyon olarak çini pano ile uyuşmamaktadırlar. Avrupa çinileri grubuna giren iki farklı çini karo parçalarının işçiliklerinin bozulmuş olduğu ve renklerinin aktığı gözlemlenmiştir. Çini bordür ise; 17. yüzyılda sık görülen tasarımlarından olup renk olarak uyuşmazlıklar dikkat çekmiştir. Bordür yüzeyinde hasar oranı biraz fazladır.

Restorasyon sırasında farklı olan bu parçaların alınıp, yerine panonun devamını sağlayacak çinilerin konulması gerekirken karolar ve bordürün alınmadığı gözlemlenmiştir. Restorasyon öncesi durum (Resim 36)'de görüldüğü gibiyken restorasyon sonrası (Resim 37)'da sadece bordür yerinin değiştirildiği dikkat çekmiştir. Farklı çini parçalarının yerlerinden alınmaması pano parçalarına ait çinilerin kayıp olabileceği sorusunu ayrıca akla getirmiştir. Farklı çini parçaları bilgisayar ortamında çizim ve boyamaları yapılarak kayıt altına alınmış, belgelenmiştir.

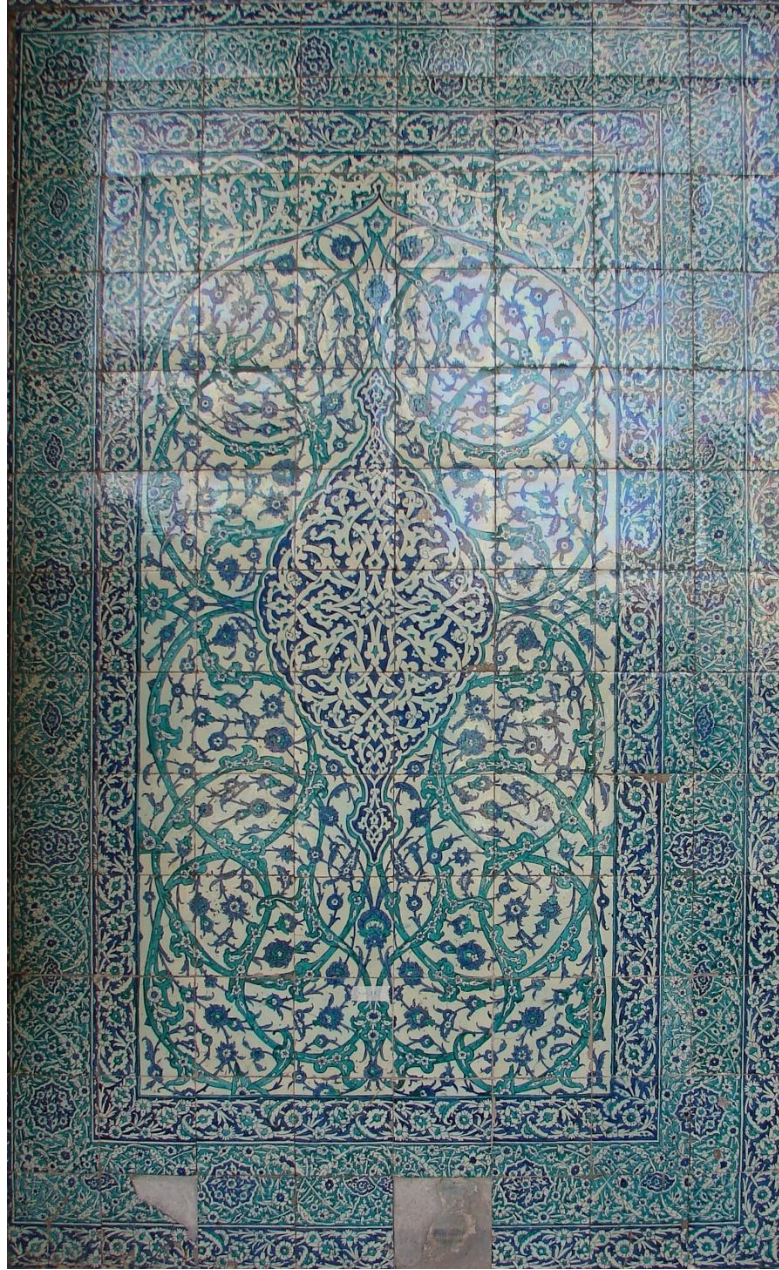
Resim 39

Motif:Hatayi, penç, işlemeli rumi, bulut, şemse, karanfil, tepelik,ortabağ

Renk: Kobalt mavi, firuze

Katalog A-3 ve A-4 ile aynı kompozisyonlara sahip olan bu sıraltı çini pano arasında çok küçük farklılıklar vardır. Renk olarak bu panoda kobalt ve firuze kullanılmışken diğer benzer panoda kırmızı da göze çarpmaktadır. Revak kısmında giriş kapısının solunda ve sağında olmak üzere iki tane aynı çini panoyu görmek mümkündür. (Resim 34) de ki gibi üç sıra bordür ile çevrelenmiş olup zeminleri kobalt ve turkuaz renkler kullanılarak birbirinden ayrılmıştır. Penç, hatayi, yaprak, rumi, işlemeli rumi, bulut, gonca, şemse, madalyon, karanfil gibi motifleri bu panoda da görmek mümkündür.

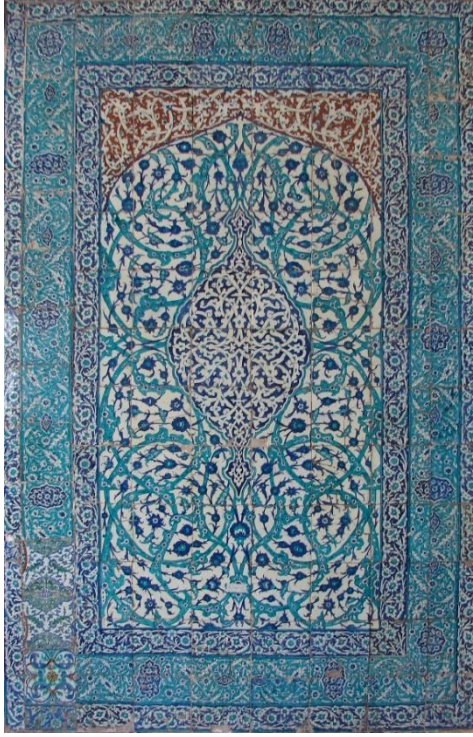
Resim 40

Katalog A-3, A-4 ile A-5 de ele alınan panolarda bazı küçük farklılıklar söz konusudur. Bu farklılıklar resim 40 ve resim 41 de gösterilmiştir. Kırmızı renkle daire içine alınan kısımlar kompozisyonda farklı tasarlanmış bölümlerdir. Çini panoda (Resim 41) tepelik ile sonlandırılan kısım diğer panoda (Resim 40) rumilerin iki yana açılması ile bitirilmiştir. Panoda görülen diğer bir farklılık ise (Resim 41) işlemeli rumi motifi bordür kısmından teğet geçerken, (Resim 40)'da bordüre bitştirilmiştir. Köşebent kısımlarında zemin rengi olarak kullanılan kırmızı ve firuze tonlar diğer görülen farklılıklardandır. Simetrik çalışılan kompozisyonlarda karo ölçüleri birbiri ile uyumlu değildir.

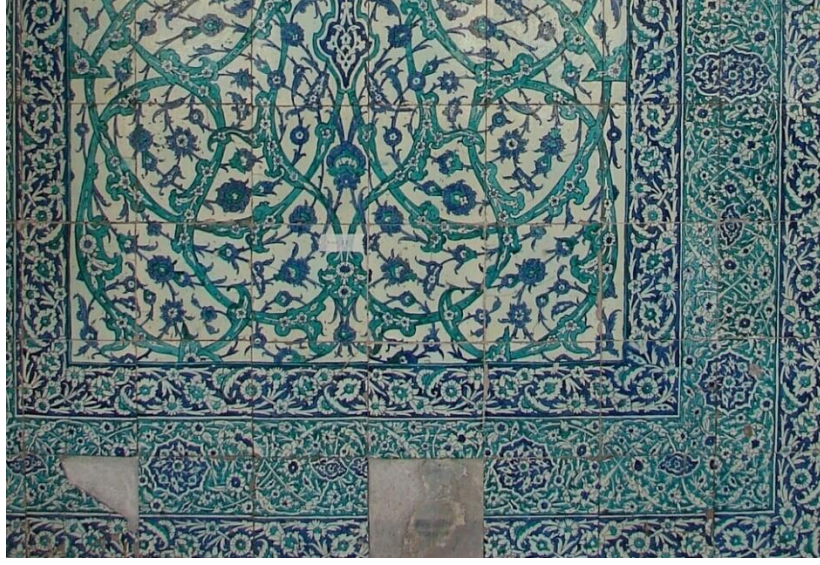
Resim 42: Restorasyon Öncesi

Katalog numarası A-5 de bulunan panonun alt bölümünde boş alanlar restorasyon sonrası harç ile doldurulmuş üzerleri kalemışı ile tamamlanmıştır. Bu kısımlar kırmızı içinde gösterilmiştir. Sol kısımda tamamlanıp boyanan yerin zemin renginin aktığı gözlemlenmiştir. Bordür kısmında zeminde kullanılan kobalt renginin orjinalinden farklı bir tonda olduğu dikkat çekmekte, tamamlanan bordür kısmında motiflerin dengeli kullanılmadığı görülmektedir.

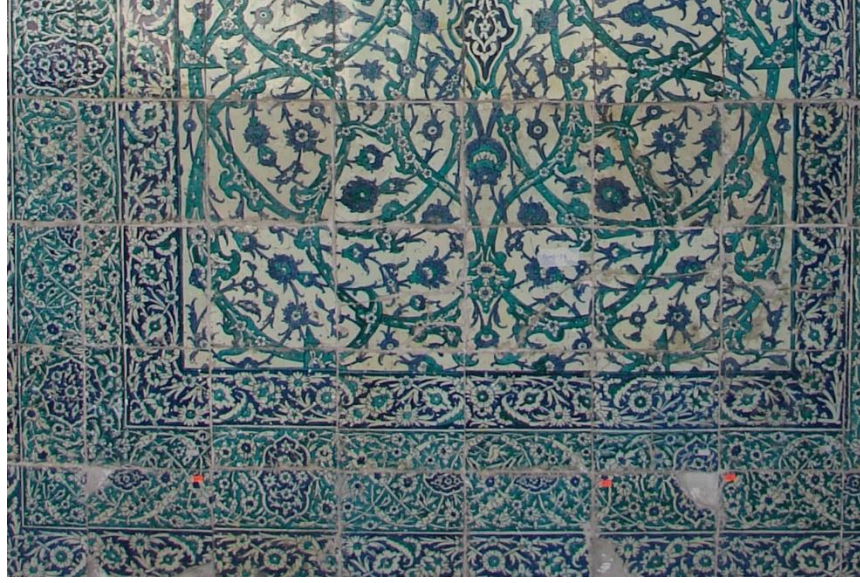
Resim 45: Restorasyon Öncesi

Katalog A-6 numaralı giriş revak kısmında sağ bölümde yer alan çini panoda restorasyon öncesi sonrası yapılan çalışmalarda küçük boş alanların doldurulduğu ve kalemışı ile tamamlandığı gözlemlenmiştir. (Resim 45) de görülen çatlak ve hasarlı birçok kısmın düzeltilip onarıldığı kırmızı alanlarda daire içine alınarak gösterilmiştir

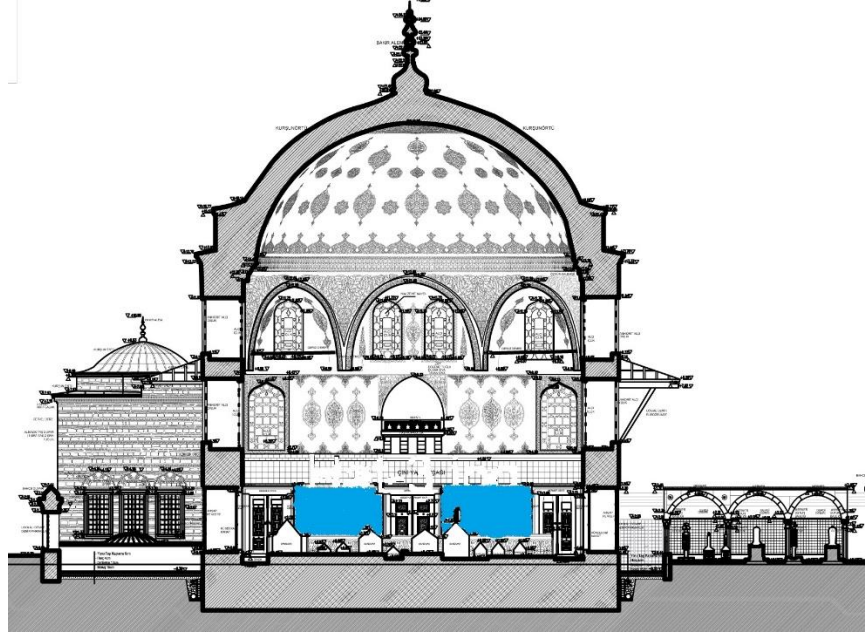
Çizim 20: Türbenin Kesit Görünüşü

Türbenin iç kısmında, giriş kapısının sağ ve sol kısımlarında bulunan çini panolar mavi renk olarak gösterilmiştir. Aynı zamanda aynı cephede yer alan ve pencere içlerinde kalan çini panolar da yine bu bölümde gösterilmiştir. Pencere içlerinde yer alan eksik çini panolar fotoğraflanmış bunlar resimlerle belgelenmiştir.

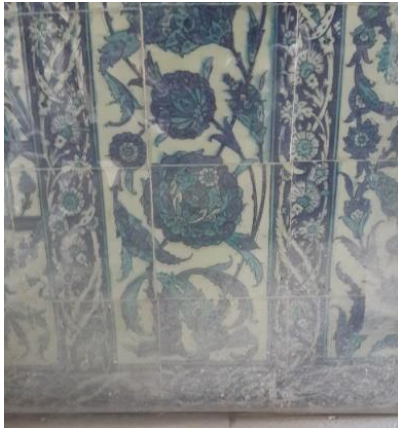
Resim 47: Çini Pano Alt Kısım

Fotoğraflarda panonun alt (Resim 47) ve üst (Resim 48) kısımları gösterilmiştir. Pencere içinde yer alan bu panonun eksik kısmı üst bölümünde bulunmaktadır. Türbe içinde bulunamayan eksik pano parçası restorasyon sonrasında da olduğu şekilde bırakılmıştır. Derz araları ve küçük çatlak kısımlar harç ile doldurulmuştur. Diğer çini panolara göre desen ölçüleri daha büyük ebatlıdır.

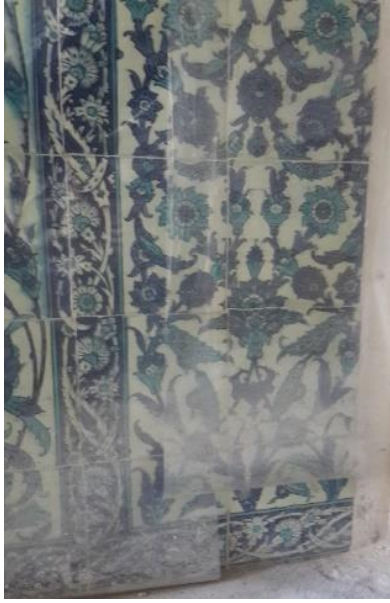
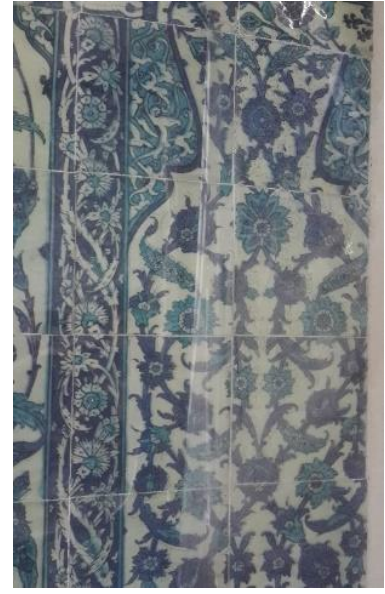
(Resim 47-48) panonun hemen yanında yer alan bu pano (Resim 49-50) pencere içinde yer almaktadır. Bu panonunda diğer pano gibi üst kısmından parçası eksiktir ve türbe içinde bulunamamıştır. Restorasyon sonrası çini pano değiştirilmeden olduğu gibi bırakılmıştır. Sadece derz araları ve küçük çatlak kısımlar harç ile doldurulmuştur. 17.yüzyıl çinileri olan bu panolarda sıraltı tekniği kullanılmıştır. Kobalt ve firuze kullanılan renklerde şeffaf sır uygulanmıştır.

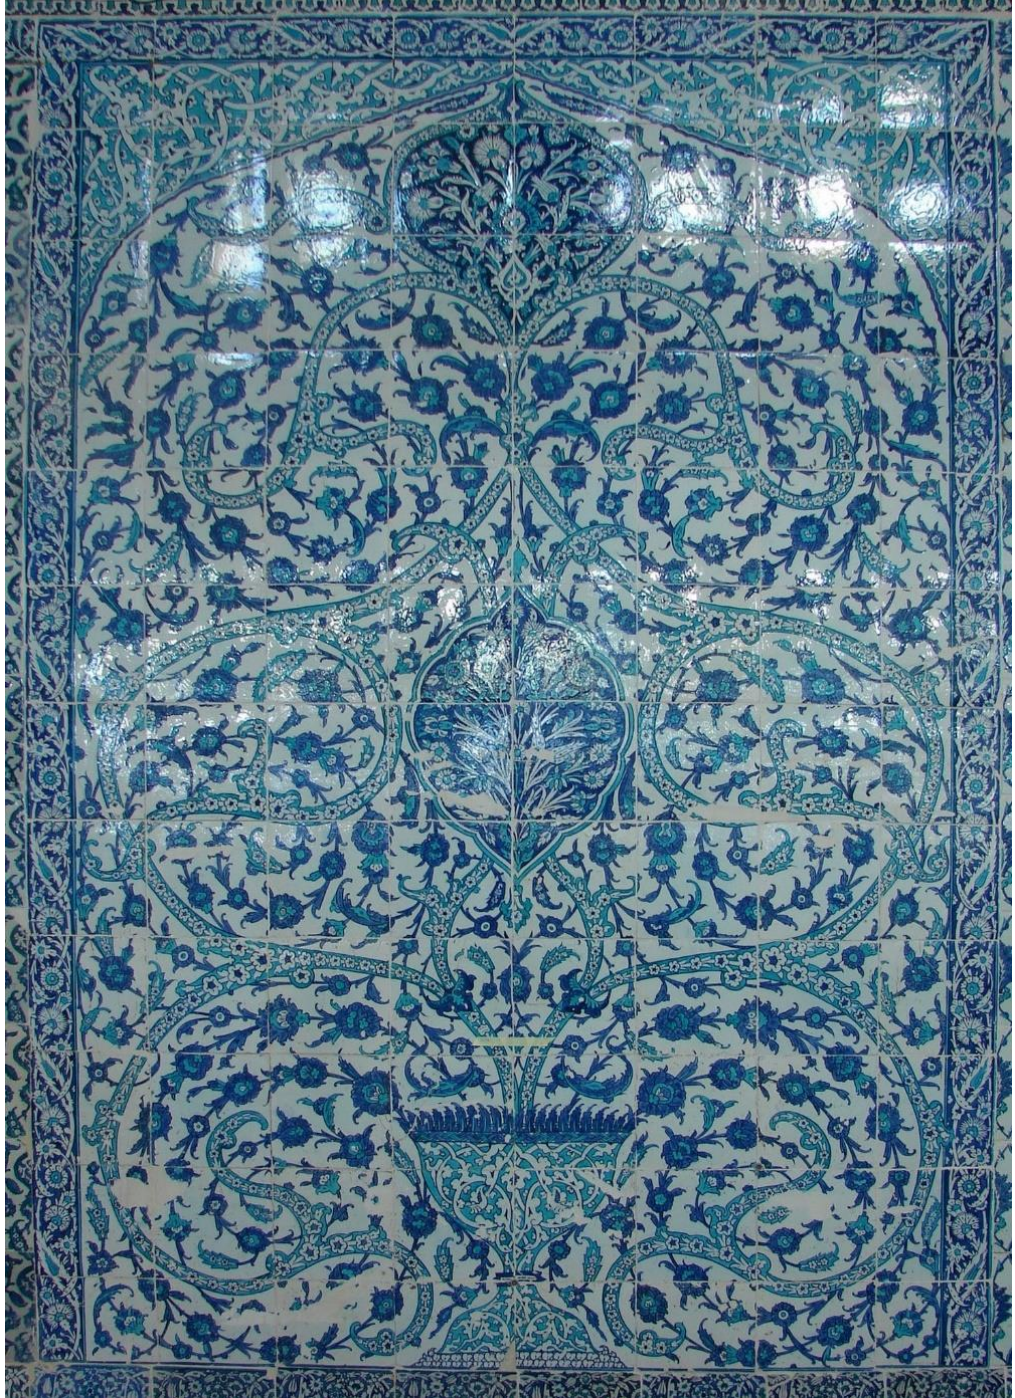
Resim 51

Motif: hatayi, penç,karanfil, lale, süsen, rumi, gonca bahar dalları, yaprak, şemse, tepelik, ortabağ

Renk: Kobalt mavi, Turkuaz

Türbeden içeri girildiğinde kapının sağ kısmında yer almaktadır. Birebiri yapılmış diğer çini pano ise kapının sol kısmında yer almaktadır. Vazonun içinden çıkan dallarla oluşturulan kompozisyonda, hatayi sapları kendi içinde helezonik kıvrımlar oluştururken, ayrı bir hat üzerinde yer alan rumi kollar kompozisyonun genelinde dolaşmaktadır. Bahar dalı ile işlenen bu rumili kollar uçlara doğru incelererek iki yana doğru açılmışlardır. Kompozisyonun üst kısmında bu dallar birleşerek kapalı bir form oluşturmuş içleri yarı stilize edilmiş çiçeklerle donatılmıştır. Orta kısımda yer alan şemse motifinin içinde de yine yarı stilize edilmiş çiçekler görülmektedir. Çini panoda zemin rengi beyaz bırakılmışken kapalı formların içi kobalt mavisi renge boyanmıştır. Panonun etrafı bir sıra bordür ile kaplanmış zemin rengi olarak yine kobalt mavi kullanılmış, tahrir rengi mavi ile çekilmiştir. Düz ağızlı, ayaklı bir vazo ile başlatılan kompozisyonda vazonun içi rumi motifi ile doldurulmuştur. Panonun üst sağ ve sol kısımlarında yer alan köşebentlerin içinde yine rumi motiflerini görmek mümkündür. Simetrik bir tasarım olan çini panoda karo ölçüleri birbirileri ile uyumlu değildir. Diğer panolara göre kırık ve çatlak oranı daha azdır. Türbedeki diğer panolar ile kıyaslandığında enden en geniş ölçülere sahip olan çini panodur.

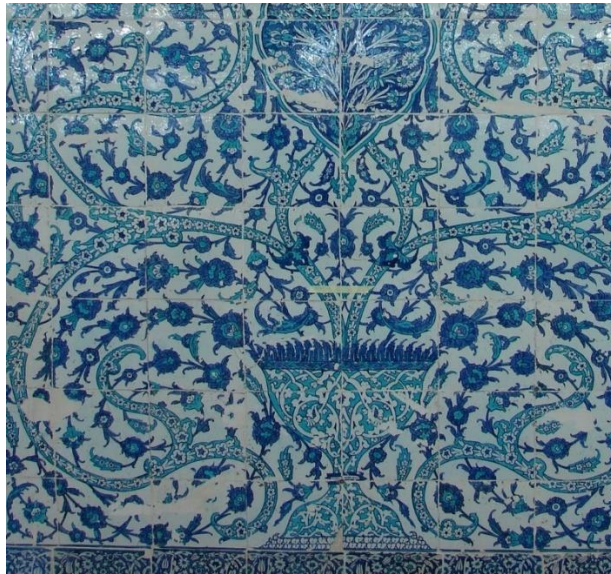
Resim 52: Restorasyon Öncesi

Restorasyon öncesi (Resim 52) ve sonrası (Resim 53-54) çekilen fotoğraflar ile çini panoda yapılan tamamlama çalışmaları işaretli alanlarda görülmektedir. Yakından bakıldığında anlaşılacak kalemişi çalışmasında renk tonlaması birbiri ile yakın durumdadır.

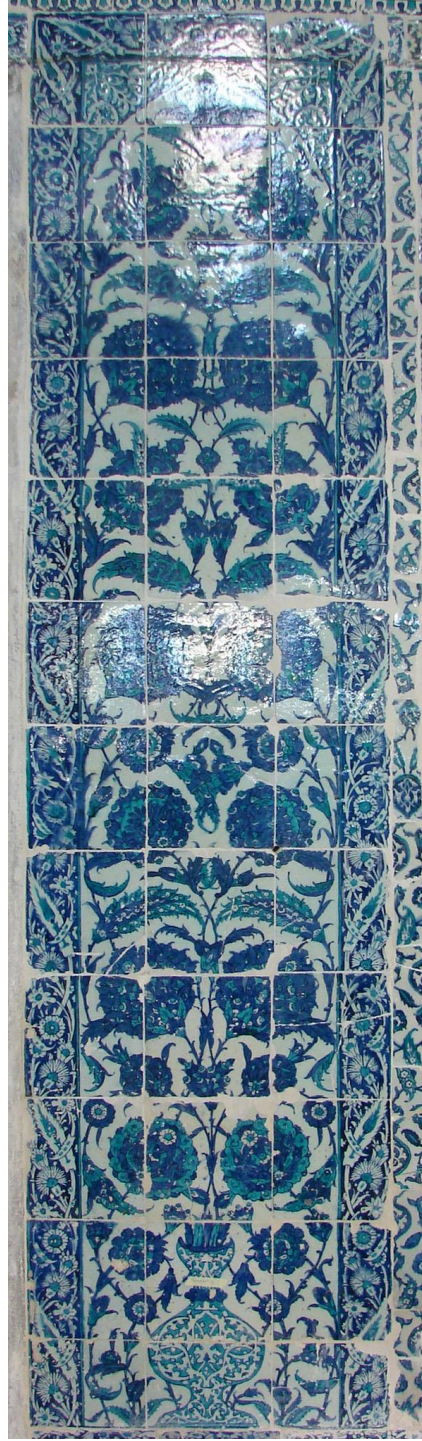
Resim 55

Motif: Hatayi, penç, yaprak, bulut, karanfil, lale, gonca, rumi, tepeliki ortabağ

Renk: Turkuaz, Kobalt mavi

Bu çini panoda giriş kapısının sağ kısmında yer almaktadır. Hatayi ve penç motiflerinin ağırlıklı kullanıldığı kompozisyonda ara motif olarak yapraklar kullanılmış, bazı yaprakların içi bulut motifi ile doldurulmuştur. Hatayi ve penç grubuna dahil olan şakayık ve penç tomurcukları tasarımda dikkat çeker. Alt kısma yerleştirilen vazonun içi rumiler ile bezenmiş zemin rengi olarak turkuaz kullanılmıştır. Başlangıç noktası olarak yapraklar belirtilmiş ve buralardan çıkan dallar ile kompozisyon oluşturulmuştur. Simetrik bir kompozisyon olmasına rağmen orta kısımlarda birleşen motifler serbest çizim olarak ele alınmış bu da kompozisyonun belli noktalarında kırılmalara sebebiyet vermiştir. Panonun etrafı bir sıra bordür ile çevrelenmiş olup zemin rengi olarak kobalt kullanılmıştır. Üst kısımda yer alan köşebentlerin içi rumi motifi ile tasarlanmış zemin rengi olarak turkuaz kullanılmıştır. Diğer panolar ile karşılaştırıldığında motiflerin daha iri ölçekte olduğu dikkat çekmektedir. Tahriri koyu kobalt ile çekilmiş olup panonun zemin rengi beyaz bırakılmıştır.

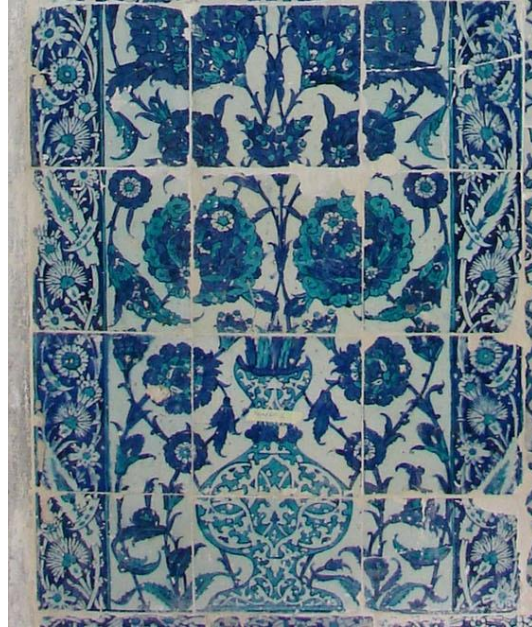
Resim 56: Restorasyon Öncesi

Restorasyon sonrasında çini panoda görülen küçük çatlaklar ve derz boşlukları doldurularak daha düzgün bir görünüm kazandırılmış, desenlerdeki eksik kısımlar kalem işi ile tamamlanmıştır. Zemin rengi olarak kullanılan beyaz rengin tamamlanan kısımlarda griye döndüğü gözlemlenmiştir. Kobalt ve turkuaz rengi beyaz renge göre daha başarılı kullanılmıştır.

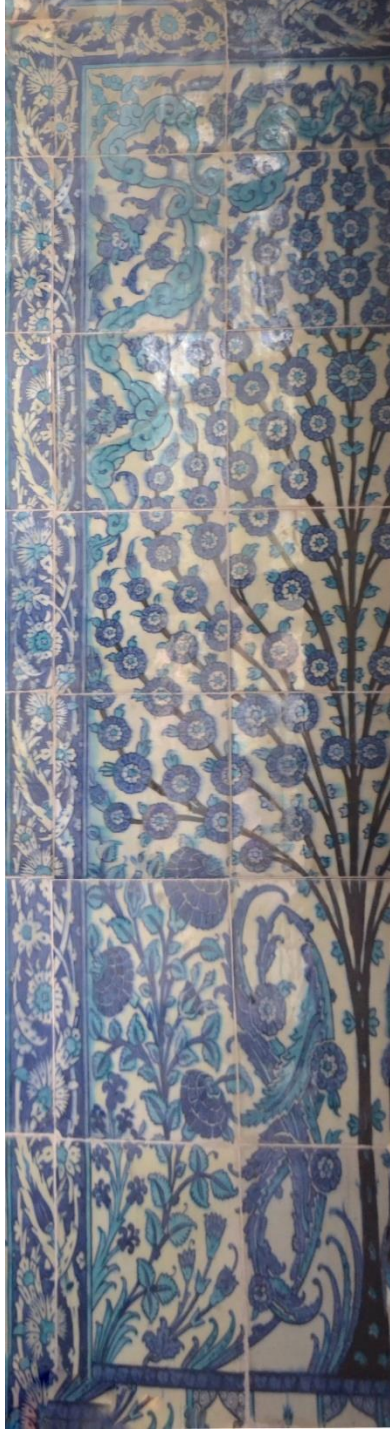
Resim 58

Motif: Bahar dalı, sümbül, gül, yaprak, manisa lalesi, bulut, karanfil, lale, gonca

Renk: Kobalt ve turkuaz

Türbenin içine girildiğinde kapının sağ kısmında, pencere içinde yer almaktadır. Çini pano orta kısımda yer alan bir pencere ile bölünmüş ve desenin diğer yarısı karşı tarafa gelecek şekilde konumlanmıştır. Normalde tek başına bir panodan oluşabiliyorken, bordür kısımları panonun yanında yer alan diğer farklı kompozisyonlardaki çini pano ile birleşik tasarlanmış ve yerlerine monte edilmiştir. 2007 yılında türbeden çalınan bu panolar bulunarak yeniden yerlerine yerleştirilmiştir. Kompozisyonun büyük bir çoğunluğunu bahar dalı oluşturuyorken alt kısımlarda yanlarda yarı stilize edilmiş çiçekler ve yapraklar kullanılmış üst köşe kısımlarında ise bulut motifleri ile boş alanlar dengeli şekilde tasarlanmıştır. Beyaz zemin üzerine çalışılan motiflerin tahrir renkleri kobalttır. Diğer çini panolara göre rengi biraz daha soluk olan bu panonun fırınlanma ya da sırdan kaynaklı hatalar yaşandığı söylenebilir.

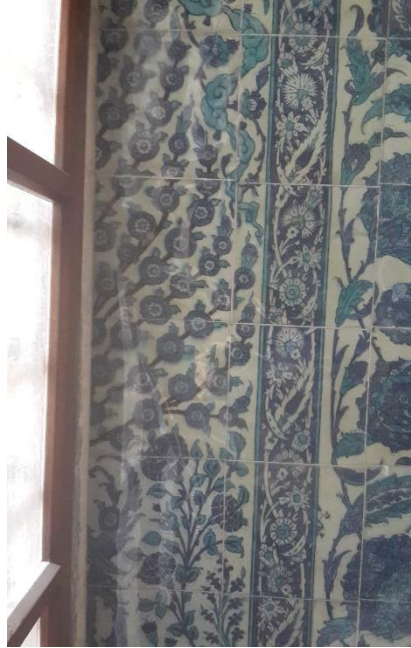
Resim 59: Bahar Dallı Çini Panonun Diğer Kısmı

Fotoğrafta görülen çini panonun diğer kısmıdır ve başka bir çini pano ile desen devam etmektedir. Autocad çiziminde desen bir bütünmüş gibi ele alınmıştır.

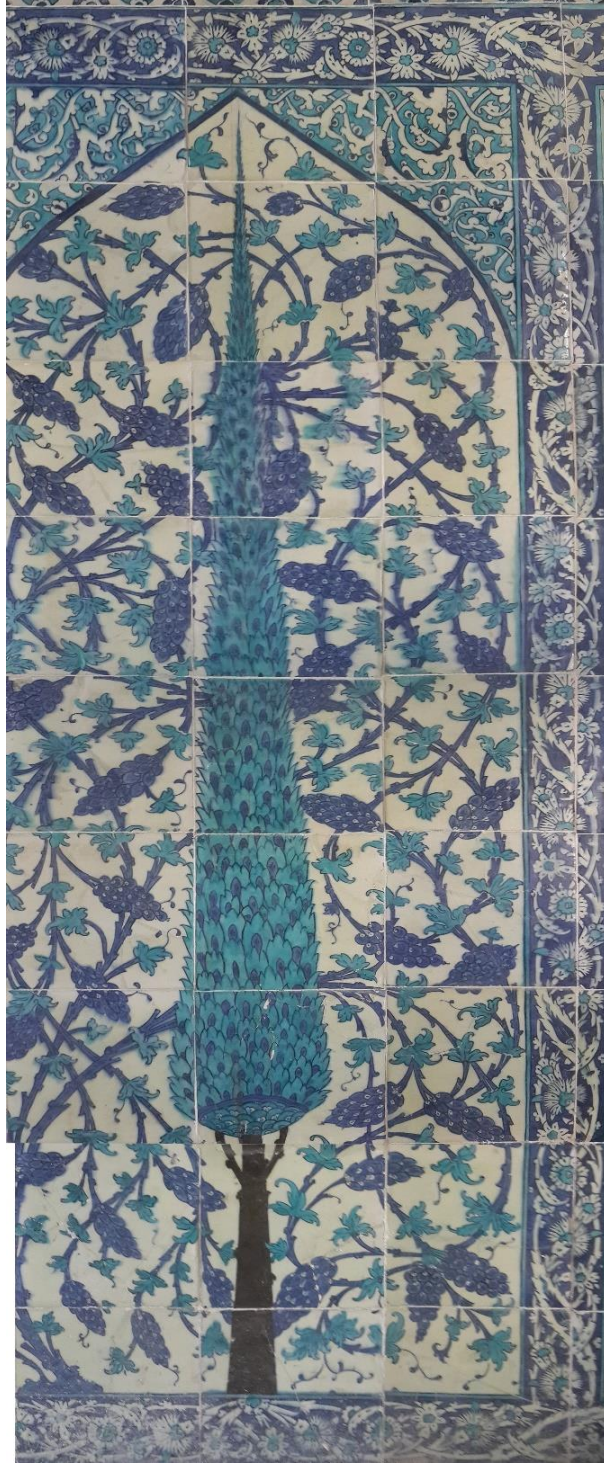
Resim 60

Bu çini panoda giriş kapısının sağ kısmında pencere içinde yer almaktadır. Bahar dalı (Resim 58) panosu ile yan yana olan bu pano bitişik olarak tasarlanmış çalışmalardır. Tek bir bordüre bağlanarak oluşturulan birden fazla pano örneklerine çok fazla rastlanılmamaktadır. Bu çini panoda 2007 yılında çalınan çiniler arasında olup, bulunarak yerlerine geri koyulmuşlardır. Servi ağacı kompozisyonun belirleyici unsuru olurken arka fon komple asma dalı üzerinde üzüm salkımları ile tasarlanmıştır. Üst kısımlarda yer alan köşebentler rumi motifleri ile doldurulmuş, zemin rengi turkuaz boyanmıştır. Tahrir rengi kobalt mavidir. Diğer çini panolara göre bu panonun da rengi daha soluktur. Bazı motiflerin renklerinde akmalar mevcuttur. Servi ağaçlı, bahar dallı çini panolara başka yapılarda çok sık rastlanılsa da kompozisyonları birbirinden çok farklı olan tasarımlar arasındalardır. Çini pano (Resim 60)' da görüldüğü gibi yarım olarak çalışılmıştır. Panonun tam hali duvarda yer almamaktadır.

Pano üzerinde görülen küçük çatlaklar (Resim 61) restorasyon sonrası kapatılmış ve boyanmıştır. (Resim 60)

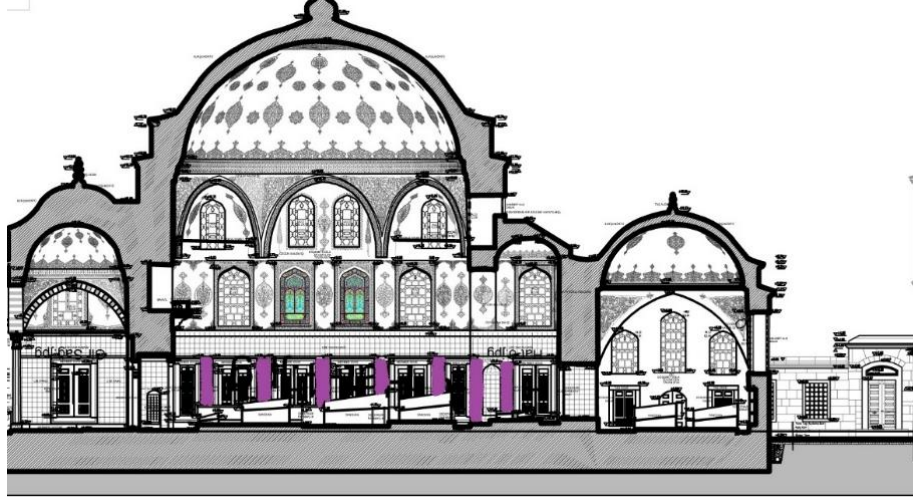
Çizim 33: Türbenin Kesit Görünüşü

Güneydoğu cephesi cephesinde bulunan çini panolar mor renkte gösterilmiştir. Bu cephedeki beş adet birbirinden farklı olan pano ele alınmıştır. Panoların birebir çalışmaları tam karşılıklarına gelecek şekilde konumlandığı gibi yan yana sıralanmış halde aynı çini panoları da görmek mümkündür. Bu kesitte çini panoların arasına bir pencere boşluğu yerleştirilmiştir. Yan yana dizilen panolar bir sırada dizilmiş gibi görünseler de aralarında ölçü olarak oynamalar vardır. Bu cephede benzerleri olan panolar katalog siteminde yer alacak olup sadece görsel olarak paylaşılacaktır.

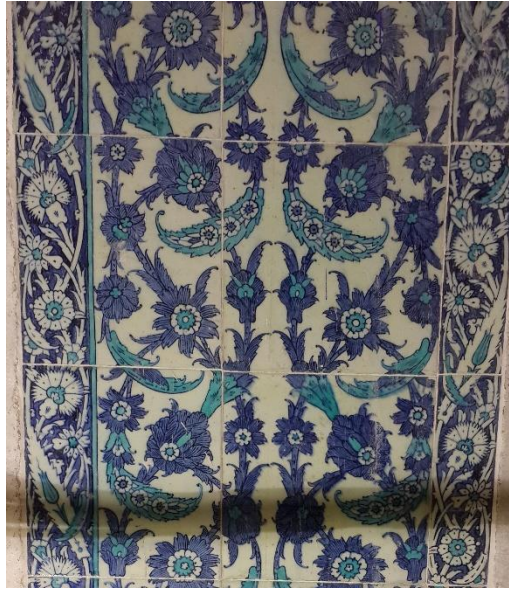
Güneydoğu cephesinde yer alan çini panonun birebiri çalışılmış hali hemen yanında sol kısmında yer almaktadır. Bir sıra bordür ile çevrelen panonun bordür zemin kısmı için kobalt kullanılmışken iç kısım zemin rengi beyaz olarak bırakılmıştır. Çini panoda sıraltı tekniği kullanılmış olup şeffaf sır ile sırlaması yapılmıştır. Üst kısım yanlarda yer alan köşebentlerin içi rumi deseni ile doldurulmuş zemin rengi olarak turkuaz kullanılmıştır. Alt kısma çizilen vazunun içi de rumiler ile bezenmiş zemin rengi turkuaza boyanmıştır. Vazonun içinden çıkan yapraklardan desen başlatıldığı gibi yanlarında çizilen yapraklardan çıkan dallarla da kompozisyon kurulumu gerçekleşmiştir. Simetrik olarak tasarlanmış kompozisyonda karo ölçüleri birbiri ile uyuşmamaktadır. Bordür kısmında, köşe dönüşlerinde yer alan motiflerin tam olarak görünmediği bu şekilde panoya tasarlandığı dikkat çekmektedir. Çini pano üzerinde küçük çatlaklar ve derz aralarında boşalmalar gözlemlenmiş olup bunun haricinde panoda çok büyük tahribatlar yoktur. Restorasyon çalışmaları sonrası gerekli alanlar düzeltilerek gerekli tadilatları yapılmıştır. Kalemişi yapılması gereken küçük yerler tamamlanmıştır.

Resim 64: Derz Boşlukları Düzenlenmiş Hali

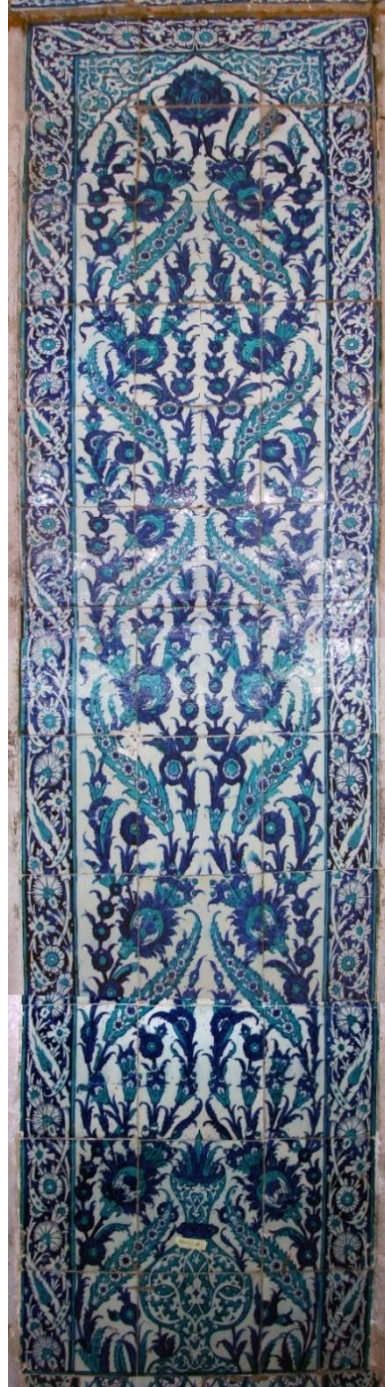
Resim 65

Güneydoğu cephesinde yer alan çini panoların hepsi yan yana dizilmiş olup aralarına pencereler yerleştirilmiştir. Sıralı tekniğinde çalışılmış panonun üzerine şeffaf sır kullanılmıştır. Kobalt ve turkuaz renkler dengeli bir şekilde kullanılmıştır. En alta yerleştiren vazo her ne kadar tasarımın başlangıç noktası gibi görülse de yanlardan çıkan yapraklar ile kompozisyon oluşturulmuş ve bu kısımdan desen yukarıya doğru ilerletilmiştir. Vazonun içi rumi motifleri ile bezenmiş zemini turkuaz renge boyanmıştır. Ağız kısmından çıkan yapraklar ile bu kısım sonlandırılmıştır. Simetrik çalışılmış bir kompozisyon olan panonun üst kısımlarına köşebentler tasarlanmış içleri rumi deseni ile doldurulmuştur. Zemin rengi olarak yine turkuaz tercih edilmiştir. Panonun etrafı bir sıra bordür ile çevrelenmiş zemin rengi olarak kobalt kullanılmıştır. Restorasyon sonrası derz araları ve görülen küçük çatlaklar harç ile düzeltilerek kapatılmıştır.

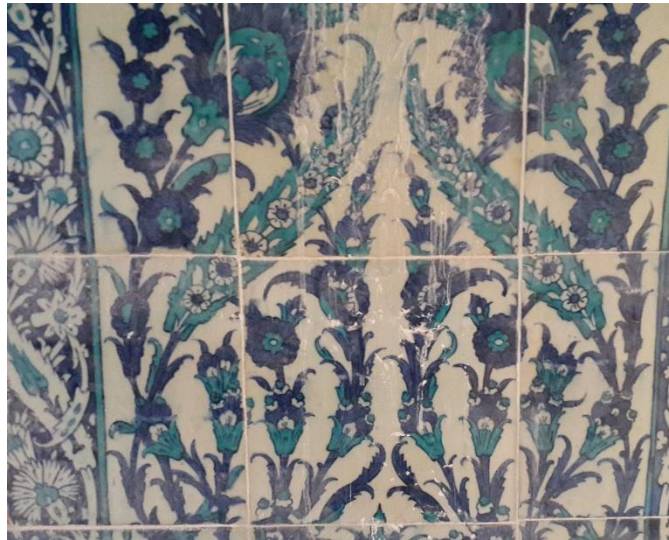
Resim 66: Derz Boşlukları Düzenlenmiş Hali

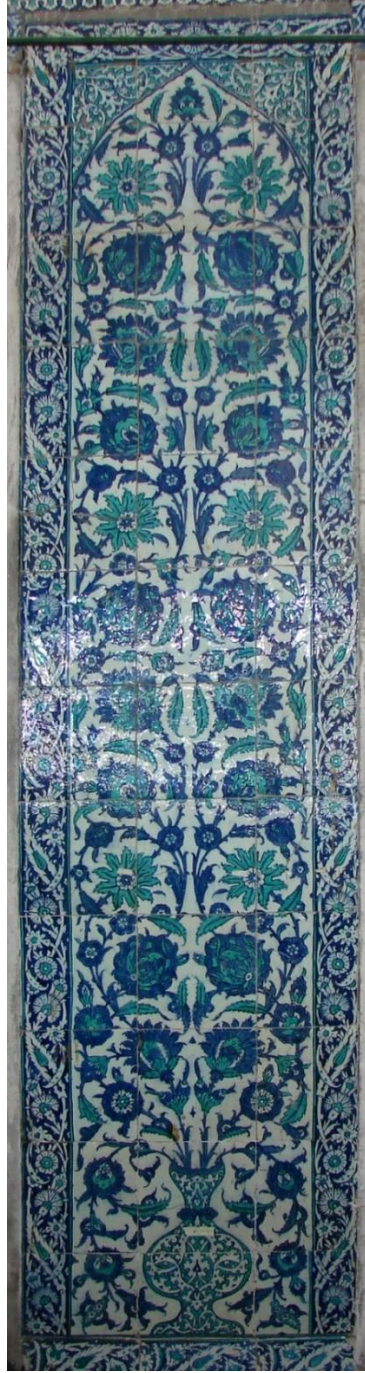
Resim 68

Güneydoğu cephesinde yer alan bu çini pano diğer panolarda olduğu gibi bir sıra bordür ile çevrelenmiştir. Bordür kısmında zemin rengi olarak kobalt kullanılmıştır. Sadece en alt sırada kullanılan bordür panonun diğer bordür kısımları ile uyuşmamaktadır (Resim 69). Farklı ton ve kompozisyona sahip bordürler boş alan doldurulmak için panoya ilave edilmiş gibi bir görüntü vermektedir. Alt kısımda yer alan vazo tasarımının tek başlangıç noktasıdır. Diğer panolarda hem vazodan hem de yapraktan çıkan dallar ile iki yerden kompozisyon yürütülmüş iken bu kompozisyonda teke düşürülmüştür. Vazonun zemin rengi olarak turkuaz kullanılmış iç kısmı rumiler ile doldurulmuştur. Kobalt ve turkuaz renkler yine panoda dengeli dağıtılmıştır. Birebiri çalışılmış diğer aynı çini panoda tam karşısına gelecek şekilde yerleştirilmiştir. Sıraltı tekniği kullanılmış olup şeffaf sır ile sırlanmıştır. Restorasyon sonrası küçük çatlaklar doldurulmuş ve üzerlerine kalemişi tamamlamalar yapılmıştır.

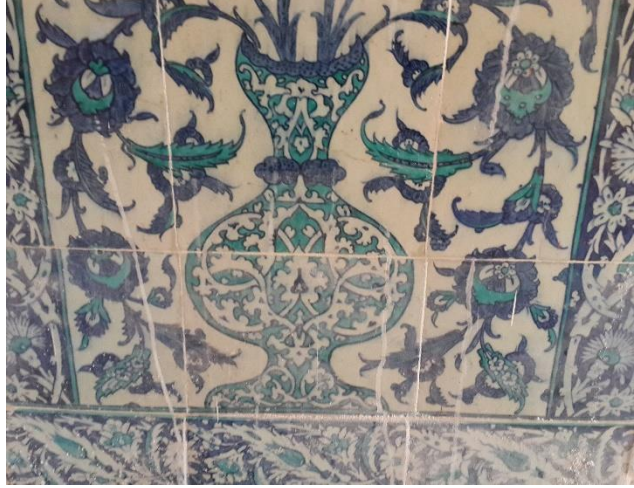
Resim 69 : Alt Sırada Yer Alan Bordürlerin Farklılığı

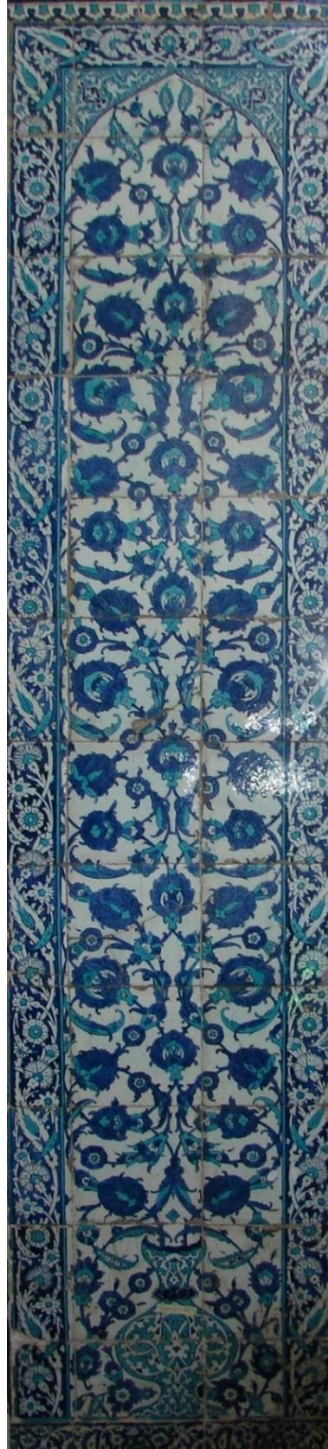
Resim 70

Güneydoğu cephesinde yer alan bu pano, türbenin içinde yer alan diğer panolar gibi bir sıra bordür ile çevrelenmiştir. Bordürde zemin rengi kobalt kullanılmıştır. Simetrik tasarlanmış bir kompozisyon olan pano, üst kısımlarında yer alan köşebentler ile sonlandırılmıştır. Zemin rengi turkuaz boyanan köşebentlerin orta noktasında yer alan kapalı form kısımları ise kobalt olarak boyanmıştır. Alt sırada yer alan vazo her ne kadar desenin başlangıç noktası gibi görünse de vazunun yanlarında yer alan yapraklardan çıkan dallar ile şematik oluşturulmuş ve ilerletilmiştir. Vazonun zemin rengi olarak turkuaz kullanılmış kobalt ve turkuaz renkleri arasında dengeli geçişler yapıldığına dikkat çekilmiştir. Pano üzerinde küçük çatlaklar ve hasarlar gözlemlenmiş, bunlar restorasyon sonrası onarılmıştır. Derz araları temizlenerek yeniden ince harç ile doldurulmuş ve panoda gerekli yerler kalemişi ile tamamlanmıştır. Resimde kutu içine alınan yer kalemişi ile tamamlanan yerlerden bir örnektir. Çini panonun etrafını saran bordür kuşağının yerine alt kısmında farklı bir bordür kullanıldığı göze çarpmaktadır.
