**HATİCE TURHAN SULTAN TÜRBESİNİN
ÇİNİ PANO ANALİZLERİ**

YÜKSEK LİSANS TEZİ

HATİCE TURHAN SULTAN TÜRBEİNİN
ÇİNİ PANO ANALİZLERİ

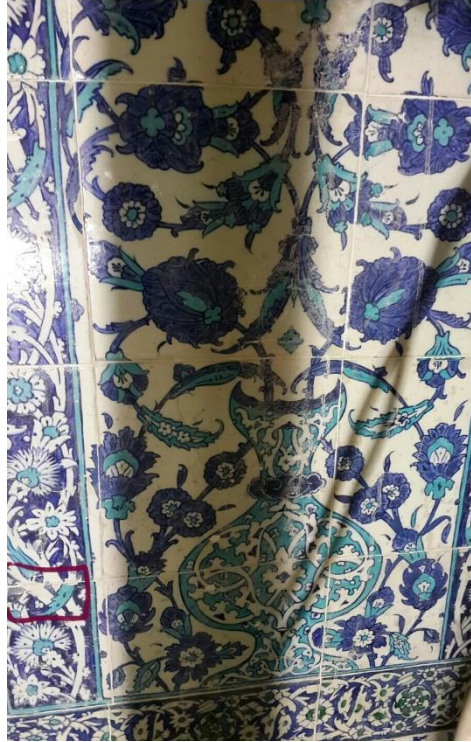
Güneydoğu cephesinde yer alan bu pano, türbenin içinde yer alan diğer panolar gibi bir sıra bordür ile çevrelenmiştir. Bordürde zemin rengi kobalt kullanılmıştır. Simetrik tasarlanmış bir kompozisyon olan pano, üst kısımlarında yer alan köşebentler ile sonlandırılmıştır. Zemin rengi turkuaz boyanan köşebentlerin orta noktasında yer alan kapalı form kısımları ise kobalt olarak boyanmıştır. Alt sırada yer alan vazo her ne kadar desenin başlangıç noktası gibi görünse de vazunun yanlarında yer alan yapraklardan çıkan dallar ile şematik oluşturulmuş ve ilerletilmiştir. Vazonun zemin rengi olarak turkuaz kullanılmış kobalt ve turkuaz renkleri arasında dengeli geçişler yapıldığına dikkat çekilmiştir. Pano üzerinde küçük çatlaklar ve hasarlar gözlemlenmiş, bunlar restorasyon sonrası onarılmıştır. Derz araları temizlenerek yeniden ince harç ile doldurulmuş ve panoda gerekli yerler kalemişi ile tamamlanmıştır. Resimde kutu içine alınan yer kalemişi ile tamamlanan yerlerden bir örnektir. Çini panonun etrafını saran bordür kuşağının yerine alt kısmında farklı bir bordür kullanıldığı göze çarpmaktadır.

Resim 71: Kalemişi Tamamlanmış Kısım

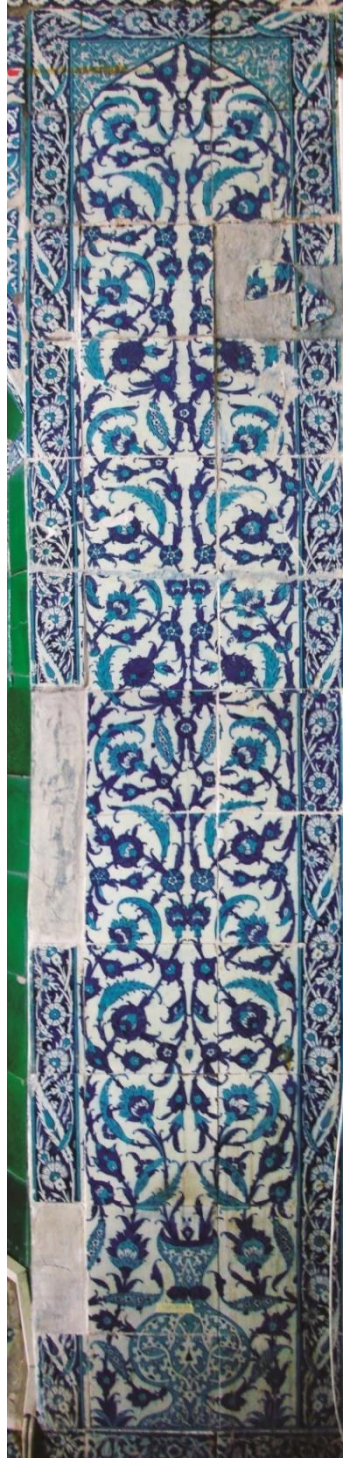
Resim 72

Güneydoğu cephesinde yer alan panoda diğer panolar gibi kobalt ve turkuaz renkleri yine dengeli bir şekilde kullanılmış panonun etrafı bir sıra bordür ile çevrelenmiştir. Zemin rengi olarak kobalt kullanılmıştır. Vazodan ve yanlarında çıkan yapraklardan başlayan kompozisyon dalların S kıvrımlı hareketleri ile ilerlemesini sürdürmüştür. Simetrik bir tasarım olan panonun diğer panolardan çok büyük bir farkı yoktur. Üst kısmında yine köşebentler ile sınırlandırılmış zemin rengi turkuaz ile boyanmıştır. Alt sırasında yer alan bordürler panoyu saran diğer bordür hattından farklıdır. Pano parçalarında ciddi kayıplar olduğu gözlemlenmiş (Resim 70)'de kırmızı ile işaretlenmiş alanların bölümlerin yüzeyinde kararmalar olduğu dikkat çekmiştir. Restorasyon sonrası boş alanlar harç karışımı ile yüzeye sürülmüş düzeltilerek üzerlerine kalemişi çalışmalar yapılmıştır.

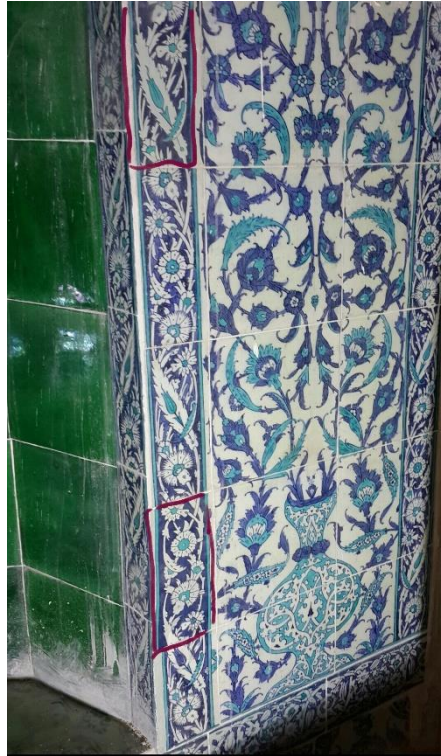
Resim 73: Kalemişi Tamamlanmış Kısımlar

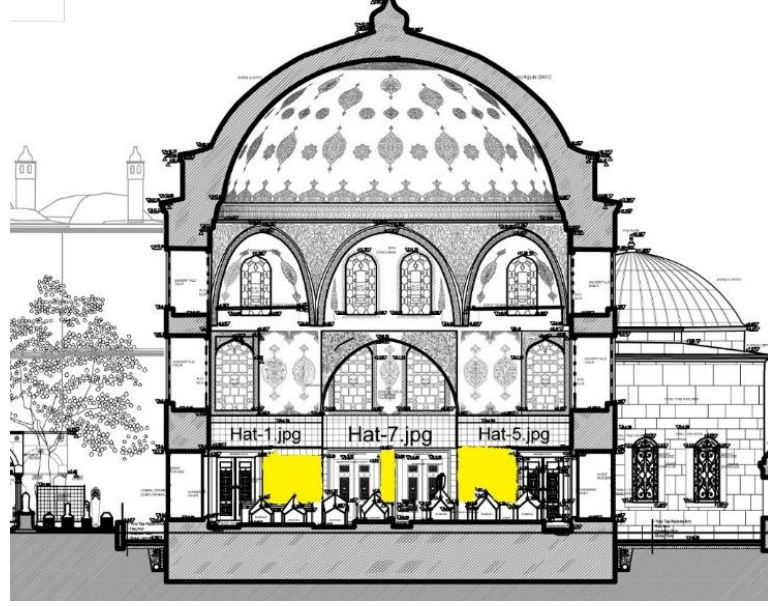
Çizim 49: Türbenin Kesit Görünüşü

Bu cephede yer alan çini panolar sarı renk ile gösterilmiş beş adet çini pano ele alınmıştır. Dört adet farklı çini pano detaylı çizimler ile anlatılmış; bir adet çini pano benzeri çalışıldığı için sadece görsel olarak katalog listesine eklenmiştir. Karşılıklı paralel iki cephede benzer panolar mevcuttur.

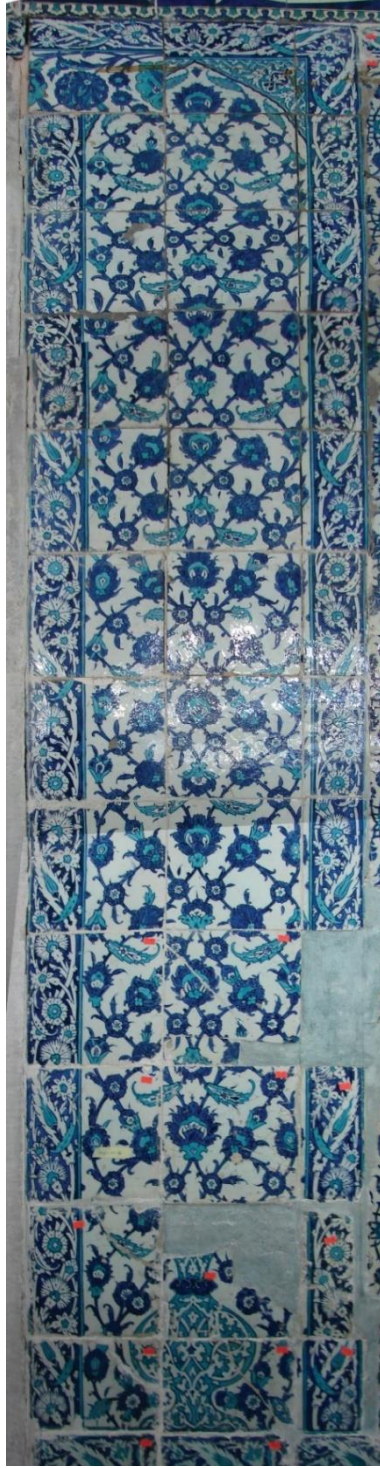
Resim 75

Güneybatı cephesinde yer alan bu çini pano en çok hasarlı olan panolardan biridir. Diğer panolarda olduğu gibi bir sıra bordür ile çevrelenmiştir ancak üst sol kısımda bordür dağılımı farklı bir pano parçasının yerleştirilmesi ile bozulmuştur. Aynı dönem işçiliklerine benzeseler de kompozisyon olarak çok farklı bir parça yer almaktadır. Üst bölümde yer alan köşebentlerin sol kısım desenine denk gelen yine bu farklı parça desen şematüğünü bozmuş olsa da sağ kısmından köşebentin nasıl olduğu anlaşılmaktadır. Köşebentlerin zemin rengi olarak turkuaz kullanılmış orta kısmında yer alan kapalı formun içi kobalt olarak boyanmıştır. Çini panoda kompozisyon simetrik çalışılmış desenler birbirinin tekrarı niteliğinde devam ettirilmiştir. Kobalt ve turkuaz renkler yine bu panoda da hakimdir. Panoda çini sır kayıpları ve bordür parçalarında kayıplar vardır. Restorasyon sonrası hasarlı yerler tamamlanmış gerekli tadilatlar yapılmıştır. Panoya ait olmayan karo parçası restorasyon sonrasında da yerinde bırakılmıştır. Katalog C-7 numaralı çini pano ile aynı kompozisyona sahiptir.

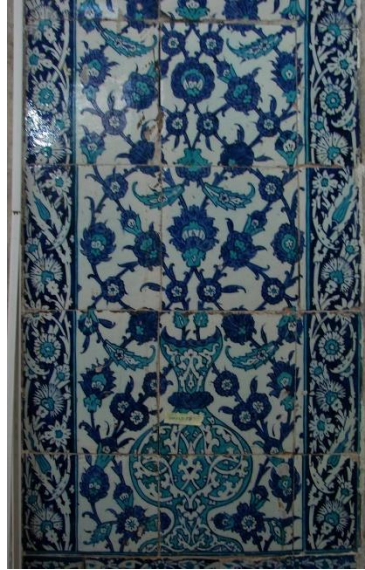
Resim 76: Kalemîşi Tamamlama Sonrası

Birebiri olan bu çini panoda vazo tamamlanmış hali şeklindeki gibidir. Birebir çalışılmış panoda hemen yanında sağ kısmında yer almaktadır.

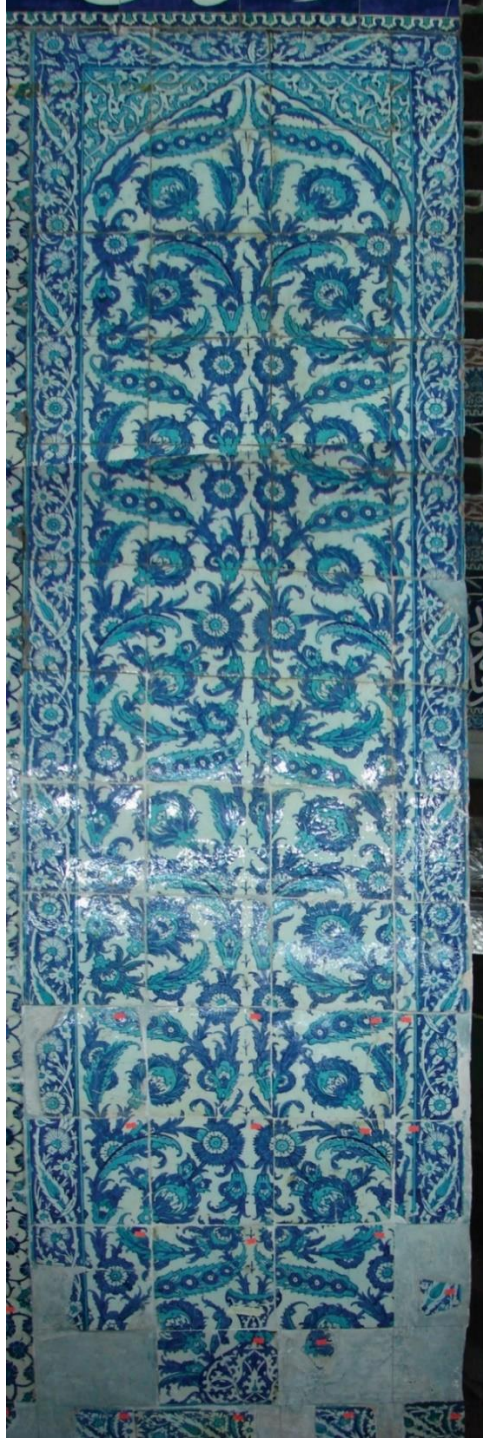
Resim 77

Sıraltı tekniğinde çalışmış bu pano güneybatı cephesinde yer almaktadır. Türbenin genelindeki panolara bakıldığında daha küçük ebatlarda motif ve tasarımlar göze çarpıyorken bu panodaki motifler daha büyük ebatlarda çizilmiştir. Çini motiflerinde ana desenler hatayi, penç veya natüralist üslupta çizilen çizimlerin yanında bir yaprak gibi yan motifler varsa genel anlamda küçük çizildiği bilinmektedir. Bu panoda yer alan desenler incelediğinde yaprak boyunun hatayi karanfil ve penç gibi çiçeklerle aynı ebatlarda çizildiği göze çarpmaktadır. Çini tasarımlarında çok görülmeyen bir tasarım olan bu tarz çizimler belki de 17.yüzyıldan sonra bozulmaya başlayan tasarımların habercisi niteliğinde olabilir. Bu panoda bir 16. yüzyıl işçiliği görülmesi de buradaki çizim ve el işçiliği hala iyi sayılabilecek düzeydedir. Panonun etrafı yine bir sıra bordür ile çevrelenmiş olup zemin rengi olarak kobalt kullanılmıştır. Alt kısımda yer alan vazo desenlere göre çok küçük kaldığı için tasarımda kendi gösterememektedir. Yine üst kısımda köşbentler ile sonlandırılan tasarımda zemin rengi turkuaz olarak renklendirilmiştir. Güneybatı cephesinde yer alan çini panoların diğer cephelere göre daha fazla hasarlı olduğu tespit edilmiştir. Kaybolan ya da tahrip olduğu gerekçesiyle yerlerinde olamayan pano parçalarının yerine kalemişi yapılarak, pano çalışmaları tamamlanmıştır. Benzeri çalışılmış diğer pano yine aynı kesitte yer almaktadır.(Resim 78).

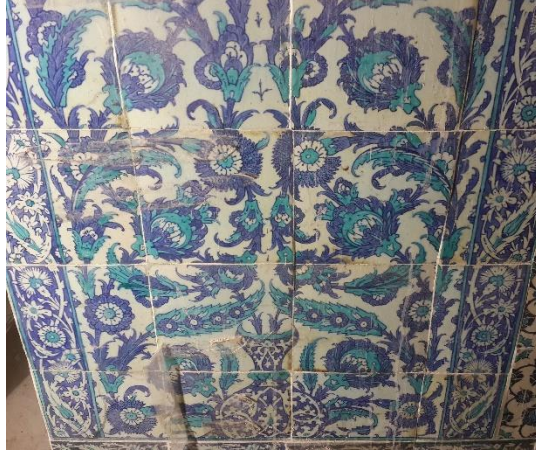
Resim 78: Benzeri Diğer Pano

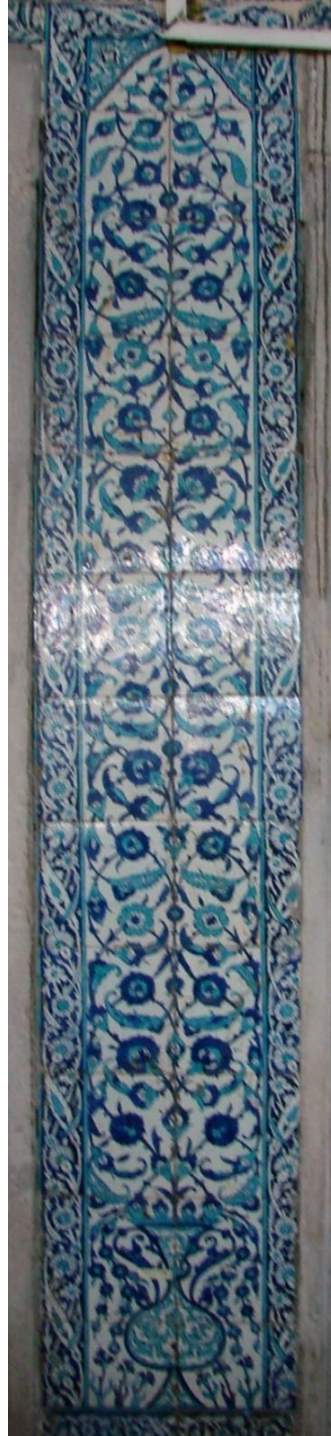
Resim 80

Güneybatı cephesinde bulunan çini pano diğer çini panolar gibi kobalt ve turkuaz renklerinde boyanmış şeffaf sır ile sırlanmıştır. Etrafı bir sıra bordür ile çevrelenmiş panonun alt kısmında yer alan bordürler diğerlerinden farklılık göstermektedir (Resim 81). Yine alt kısımda yer alan vazodan çıkan dallar S kıvrımları çizerek ilerlemiş üst kısımda köşebentler ile sınırlandırılmıştır. Simetrik bir kompozisyon kurulumuna sahip bu çini panoda eksik parçalar olduğu ve panonun tam halinin duvar yüzeyinde olmadığı, desenlerin birbiri ile uyuşmadığı gözlemlenmiştir (Resim 82).

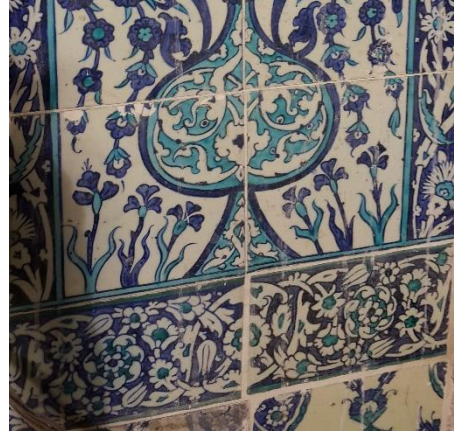
Resim 81: Alt Kısımda Yer Alan Bordürlerin Farklılığı

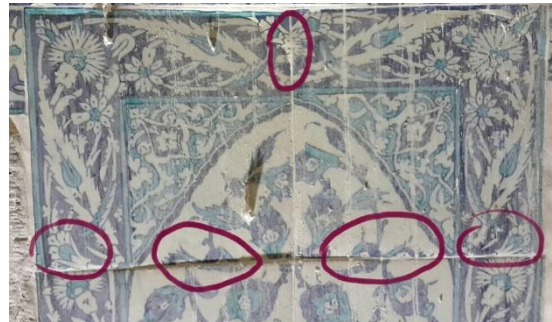
Resim 82: Motif Uyuşmazlıkları-Eksik Çini Parçaları

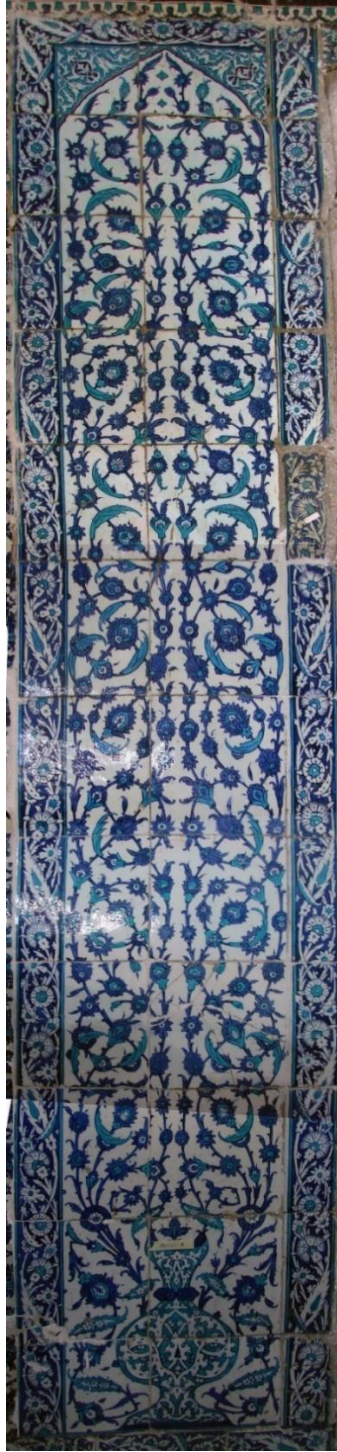
Resim 83

Simetrik bir kompozisyon olan çini panoda desenler küçük formlarda çizilmiştir. Genellikle 16.yüzyıl saz yolu üslubunda görülen kırık dallar, birbiri içinden geçen yapraklar gibi tasarımların bu çini panoda da kullanıldığı gözlemlenmiştir (Resim 84-85). Klasik üslubun işçiliğini yansıtmasa da iyi sayılabilecek düzeyde bir kompozisyonudur. Kobalt ve turkuaz renkler kullanılmış ana zemin beyaz bırakılmıştır. Panonun etrafını çevreleyen bordürün zemini ise kobalttır. Alt sırada yer alan vazodan çıkan dallar hem ağız kısmından hem de vazonun yanlarından çıkarak tasarımı oluşturmuştur. Panonun üst orta kısımlarında boş alanları doldurma amaçlı küçük ebatlarda kapalı formlar kullanıldığı dikkat çekmektedir. İçleri turkuaz olarak boyanmıştır. Çini pano yüzeyinde kararmalar ve çatlaklar olduğu görülmüş, restorasyon sonrası pano üzerinde gerekli onarımlar yapılmıştır.

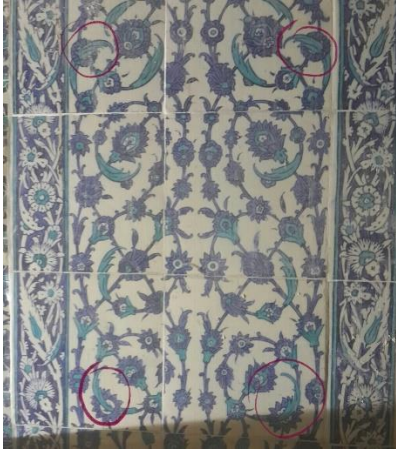
Resim 84: Kalemîşi Tamamlama

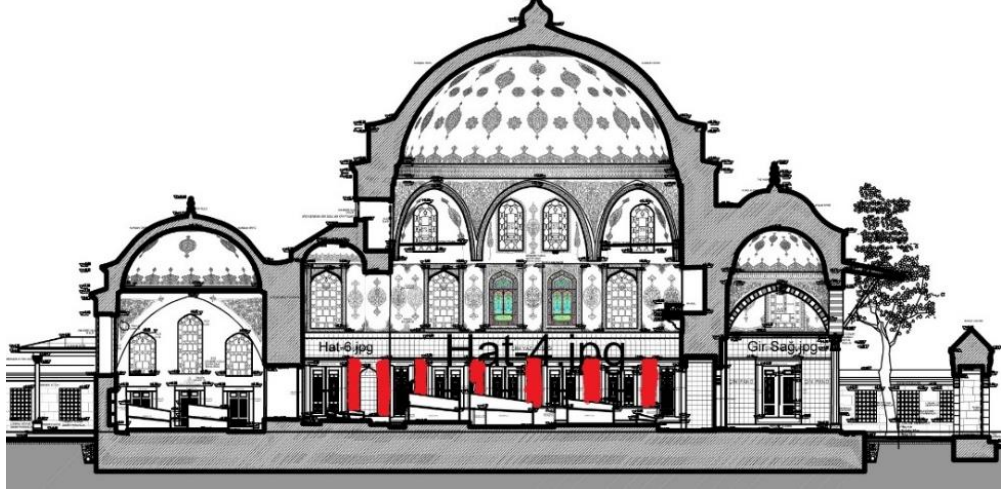
Çizim 62: Türbenin Kesit Görünüşü

Bu kesitte yer alan çini panolar kırmızı renk ile gösterilmiştir. Her bir çini panonun arası pencere bölmeleri ile ayrılmıştır. Pano ölçüleri (en-boy) arasında çok büyük farklar gözlemlenmemiştir. Birebiri çalışılan çoğu pano Güneydoğu cephesi ve Kuzeybatı cephesinde karşılıklı olarak konumlanmıştır. Sadece renk olarak küçük farklıklar gözlemlenen bazı panoların kompozisyon şematiği aynıdır. Güneybatı cephesinde yer alan hasarlı çini panolar gibi fazla tahrip olmuş panolar bu kesitte yoktur. Benzerleri olan panolar katalog sistemine dahil edilmiş sadece görsel olarak paylaşılmıştır.

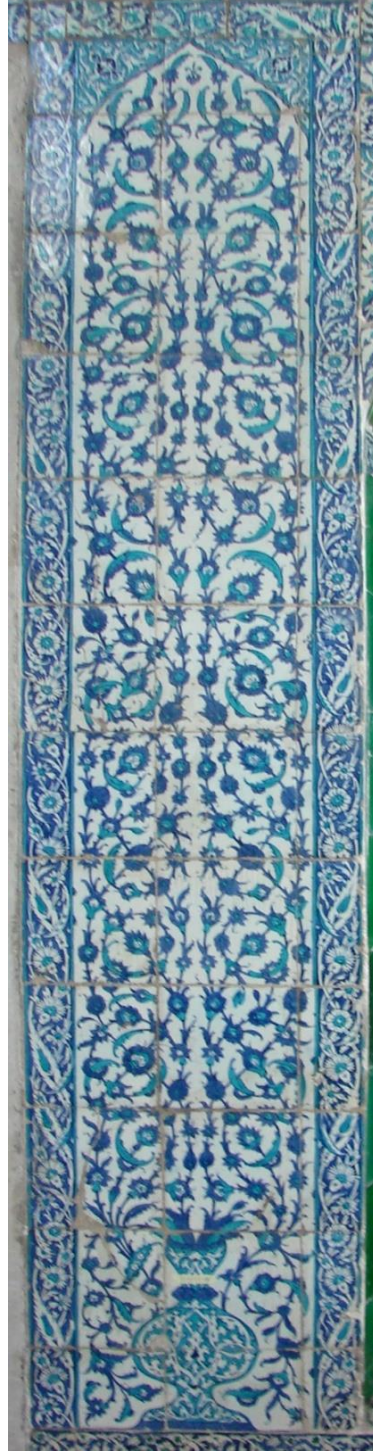
Resim 89

Motif: Hatayi, penç, yaprak, karanfil, lale, gonca, rumi, bulut, tepelik,ortabağ

Renk: Kobalt, turkuaz

Kuzeybatı cephesinde yer alan bu pano hatayi üsluplu bir kompozisyonundan oluşmuş ana zemin beyaz olarak bırakılmıştır. Desenler küçük ebatlarda tasarlanarak çizilmiştir. Alt sırada yer alan vazonun ağız kısmından ve kenarlarından çıkan dallar ile ana şema oluşturulmuştur. Vazonun iç kısmı rumiler ile bezenmiş zemin rengi turkuaz olarak boyanmıştır. Rumilerin içinde mavi küçük bezemeler mevcuttur. Panonun etrafını çevreleyen bordürün içi yarı stilize çiçeklerle tasarlanmış kıvrımlı dallarla kompozisyonun şematiği oluşturulmuştur. Zemin rengi kobalt mavi olarak renklendirilmiştir. Üst kısımda yer alan deseni sonlandıran köşebentlerin içleri yine rumi bezemelidir. Tahrirler kobalt ile çekilmiştir. Panonun etrafını saran bordürlerin üst ve alt kısımlarında farklı bordür parçaları olduğu dikkat çekmektedir (Resim 90-91). Çini yüzeyinde ve derz aralarında kararmalar, deformasyonlar ve küçük çatlaklar olduğu gözlemlenmiştir Düz yeşil renkli çini mihrabın yanında bulunan bu panoda hasarlı yerler kalemşi fırça çalışmaları ile tamamlanmış gerekli yerler onarılmıştır. Derz araları ince harç ile yeniden doldurulmuştur.Restorasyon sonrası bordürlerde görülen farklı parçalar değiştirilmemiş olduğu gibi bırakılmıştır.

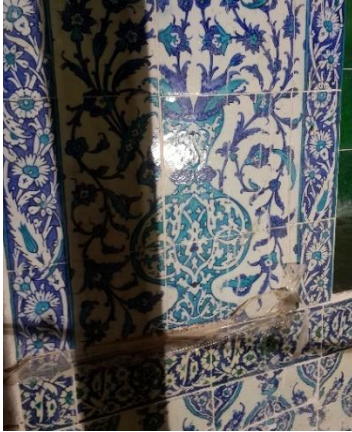
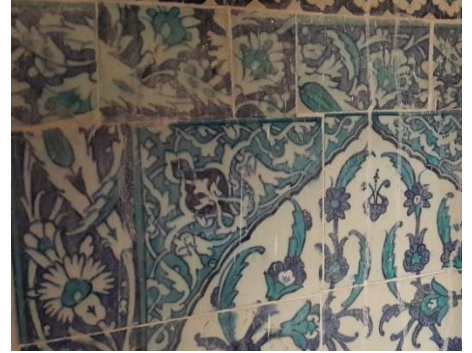
Resim 90: Bordür Uyuşmazlıkları

Resim 91: Bordür Uyuşmazlıkları

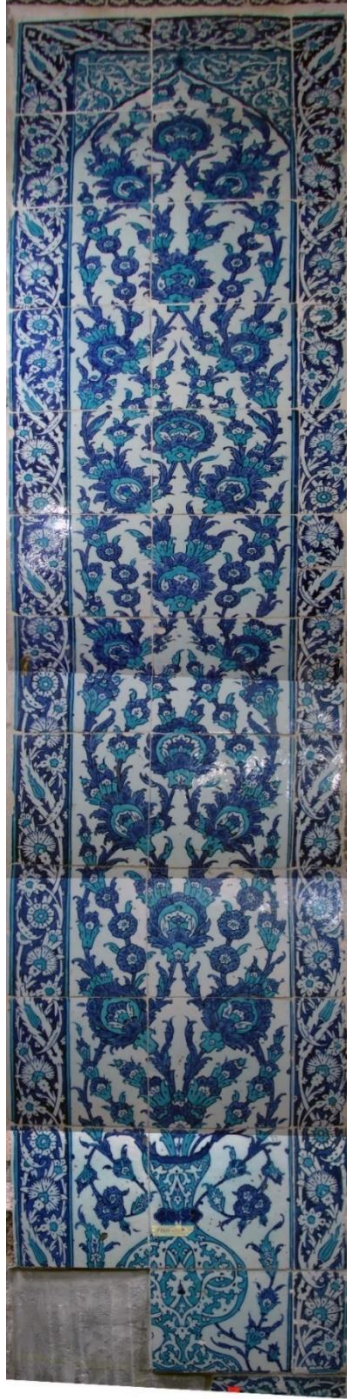
Resim 92

Motif: Hatayi, penç, yaprak, lale, karanfil, gonca, bahar dalı, rumi, tepelik, ortabağ

Renk: Kobalt, turkuaz

Vazonun içinden çıkan dallar ile ana şemayı oluşturan kompozisyon büyük ebatlardaki hatayi çiçeklerinin S kıvrımlar çizerek ilerlemesi ile tasarlanmıştır. Simetrik çalışılmış bir panodur. Kobalt ve turkuaz renklerin kullanıldığı desenlerde ana şemanın zemini beyaz bırakılmıştır. Panonun etrafı bir sıra bordür ile çevrelenmiş yarı stilize motifler kullanılmıştır. Zemin rengi kobalt olarak boyanmıştır. Üst kısımda köşebent ile sınırlandırılan alanın içi rumiler ile bezenmiştir. Aynı şekilde alt sırada yer alan vazonun içide rumi ile tasarlanmıştır. Rumilerin içinde küçük mavi bezemeler mevcuttur. Pano parçalarında eksiklikler olduğu gözlenmiştir. Diğer panolara göre hasar oranı ve yüzey üzerinde kararmalar daha az orandadır. Restorasyon sonrası kalemişi yapılarak tamamlanan alanda boyanın kalktığı ve desenlerin kaybolduğu gözlemlenmiştir. Bordür yerlerine ise yeni parçalar eklenerek boş alanlar doldurulmuştur (Resim93).

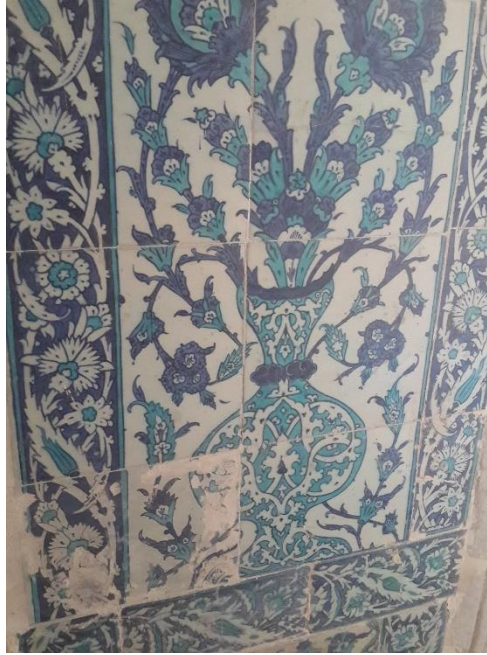
Resim 93: Tamamlama Yapılan Alandaki Bozulma

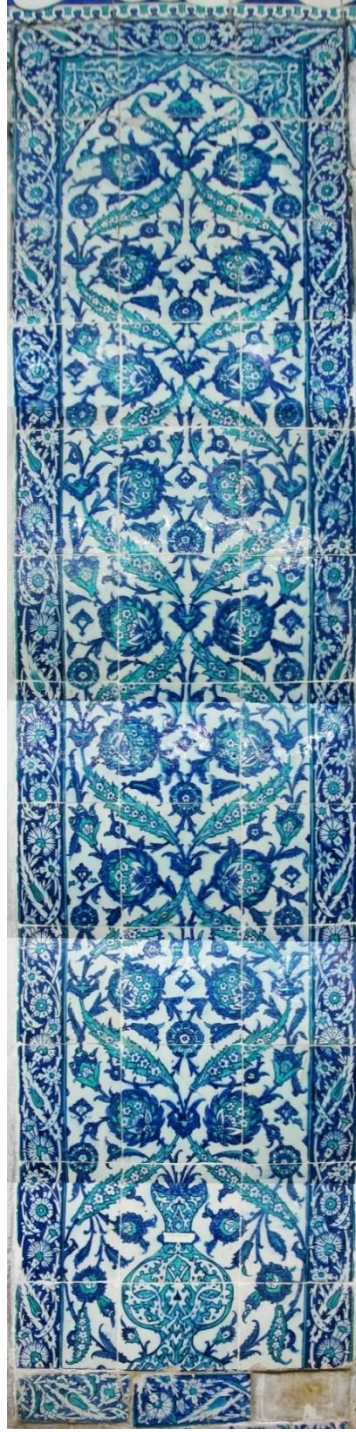
Resim 94

Motif: Hatayi, penç,yaprak, lale, karanfil, rumi, ortabağ, tepelik, gonca

Renk: Kobalt, Turkuaz

Kuzeybatı cephesinde yer alan panonun birebiri çalışılmış diğer panosuda aynı kesitte yer almaktadır. Çok küçük detaylar ile birkaç motifi değişen panonun kanaviçe, autocad ve photosop gibi çizim aşamaları diğer pano üzerinden yapılmıştır. Genel kompozisyonun görülmesi açısından tam hali olan (E-6)'deki fotoğraf kullanılmıştır. Vazonun içinden ve yanlarından çıkan dallar ile oluşan kompozisyonda yapraklar S kıvrımları çizerek ilerlemiştir. Simetrik bir tasarım olan panoda kobalt ve turkuaz renkleri kullanılmıştır. Panonun etrafı bir sıra bordür ile çevrelenmiştir. Zemin rengi kobalt olarak boyanmıştır. Alt sırada yer alan vazonun içi rumiler ile bezenmiş zemin rengi için turkuaz kullanılmıştır. Üst kısım köşebentler ile sınırlandırılmış içleri rumiler ile tasarlanmıştır. Altta yer alan fotoğraflarda diğer panodan farklı olarak çizilen bölmelerden paylaşım yapılmıştır.

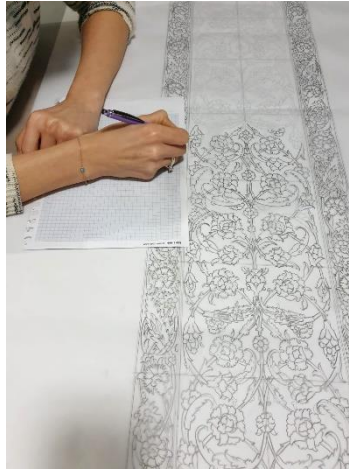
Oluşturulan desen aydınır kağıdına geçirilir.

Resim 98:Desenin eskiz kağıdına geçirilme aşaması

Hatice Turhan Sultan Türbesinde bulunan çini panolarının çoğu 3 m boylarına yakındır. Çalışmalardan birincisi birebir olarak çalışılmış çini panolardandır. Hatayi, penç, yaprak, rumi gibi motiflerin ağırlıkta kullanıldığı bir çalışmadır. Yarı yarıya ölçeklendirme yapılarak çizilen desenlerde renk kullanımına aynı şekilde uyulmuştur. Çalışmanın ebadı 25x140cm.' dir. 25x20cm.'lik 7 karodan oluşmaktadır.

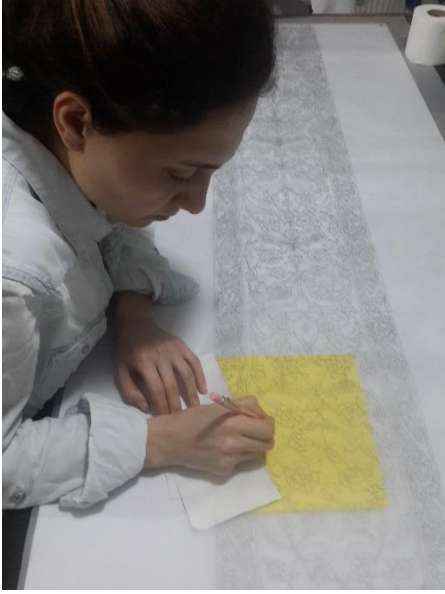
Bitmiş desen iğnelenir.

Resim 99: İğneleme işlemi

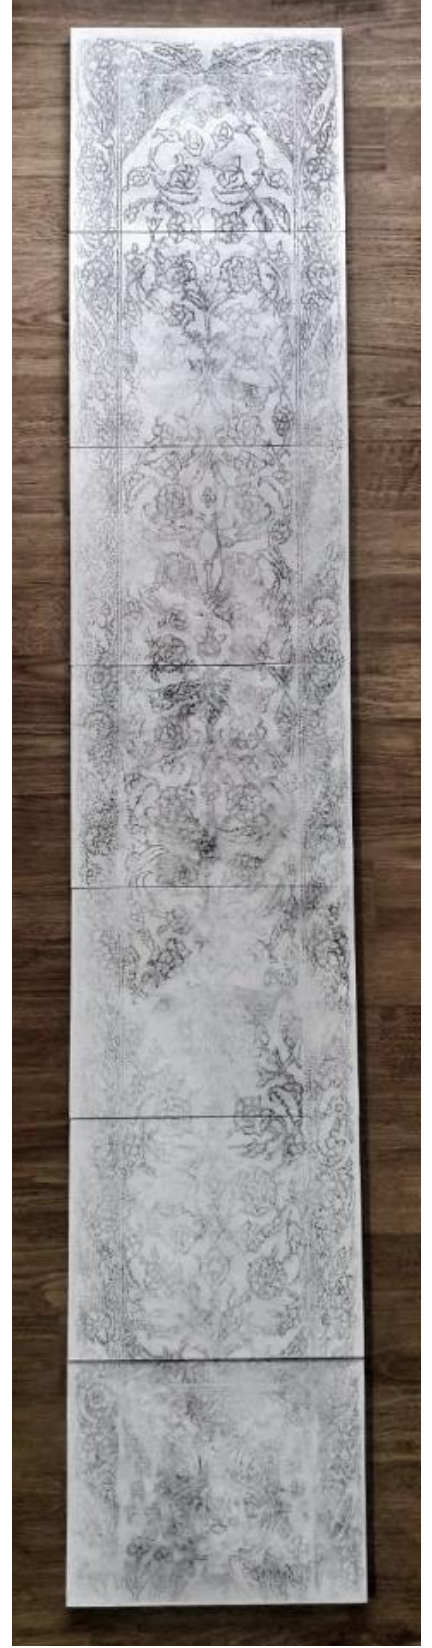
İğnelenen desen kömür tozu ile uygulanacak forma basılır.

Resim 100: K m rleme işlemi

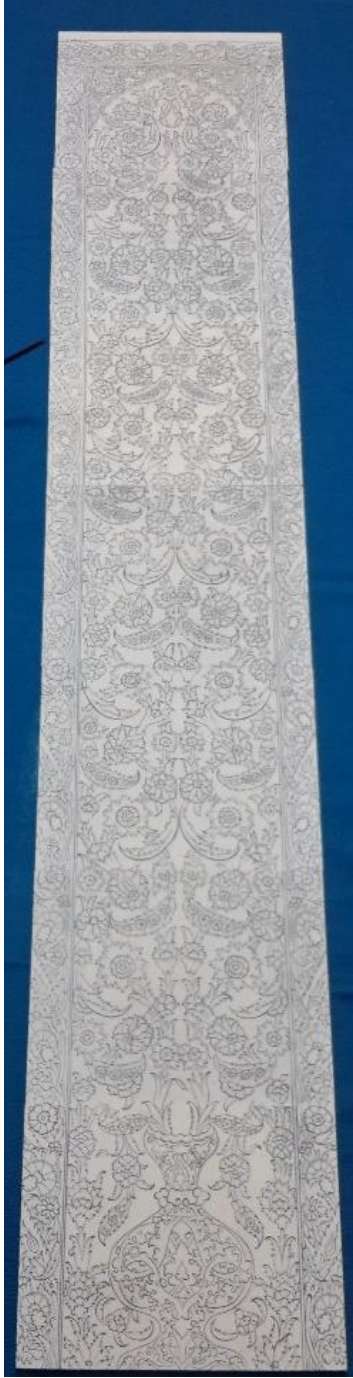
Aktarılan desen kontür boyası ile tahrirlenir.

Resim 101: Kontürleme Çalışması

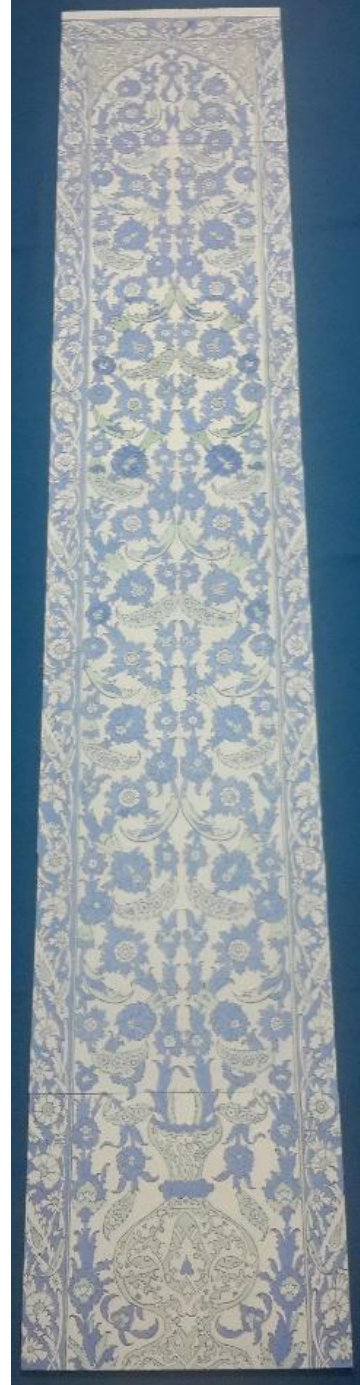
Tahrirlenen desen özel çini boya ile boyanır.

Resim 102: Boyama Çalışması

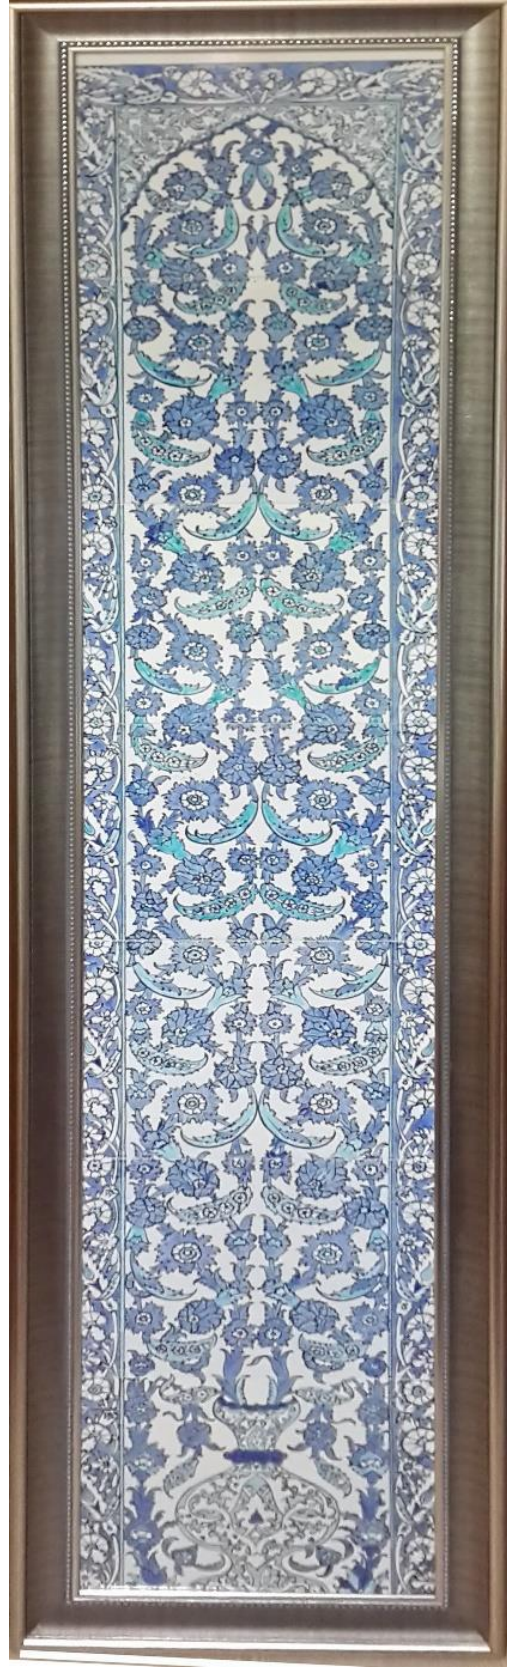
Boyama işlemi biten objeler sırlanır ve fırına yerleştirilerek pişirilir.

Resim 103:Fırınlanmış Hali.

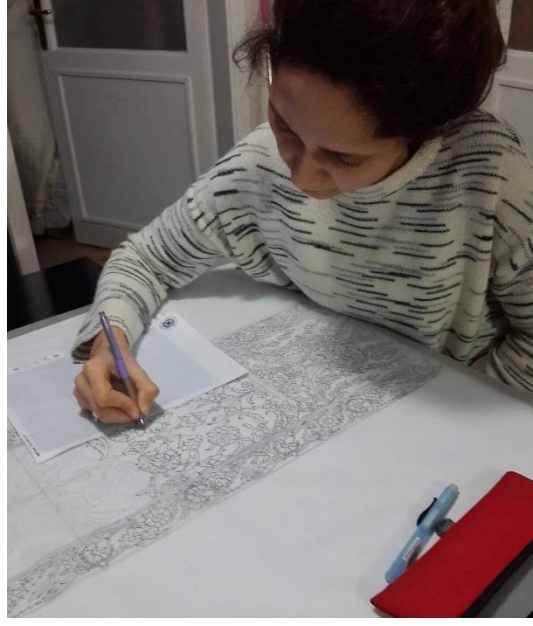
Resim 104: Desenin eskiz kağıdına geçirilme aşaması

İkinci uygulama çalışması da türbede yer alan çini panolardan birinin kompozisyon olarak birebir çalışılmış halidir. 25x 140 cm ebatlarındaki pano 20x25 cm olan yedi tane karodan oluşmaktadır. Renk tonlamalarına ve motiflere bağlı kalınarak çalışma tamamlanmıştır.

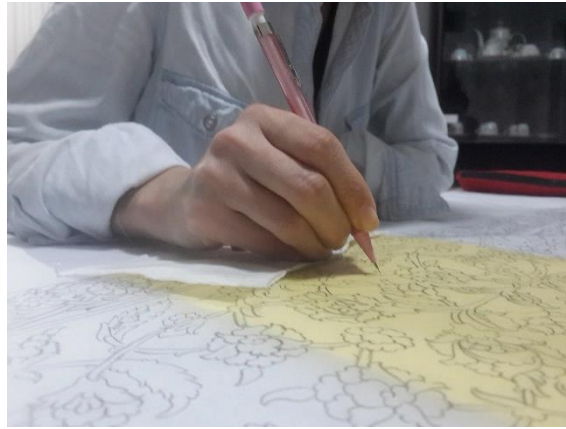
Resim 105:İğneleme işlemi

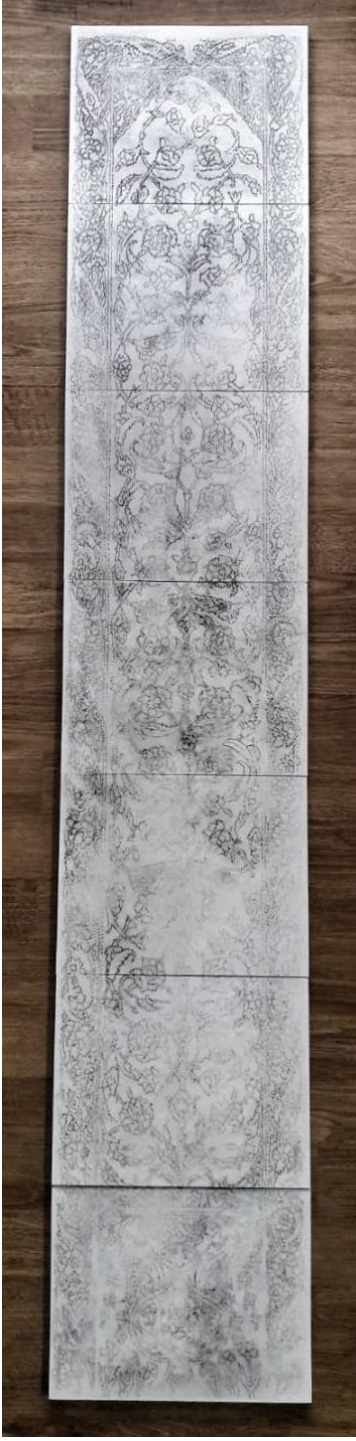
Resim 106:Kömürleme İşlemi

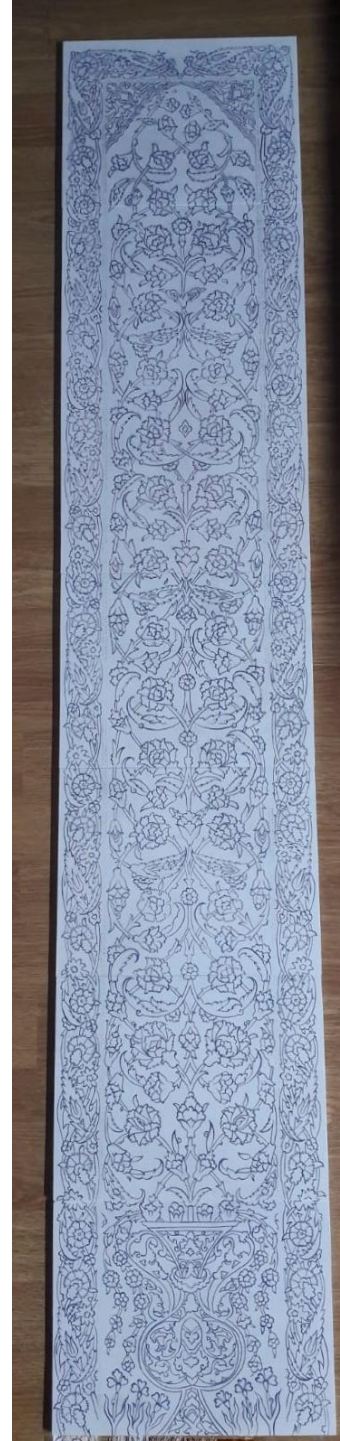
Resim 107: Kontürleme İşlemi

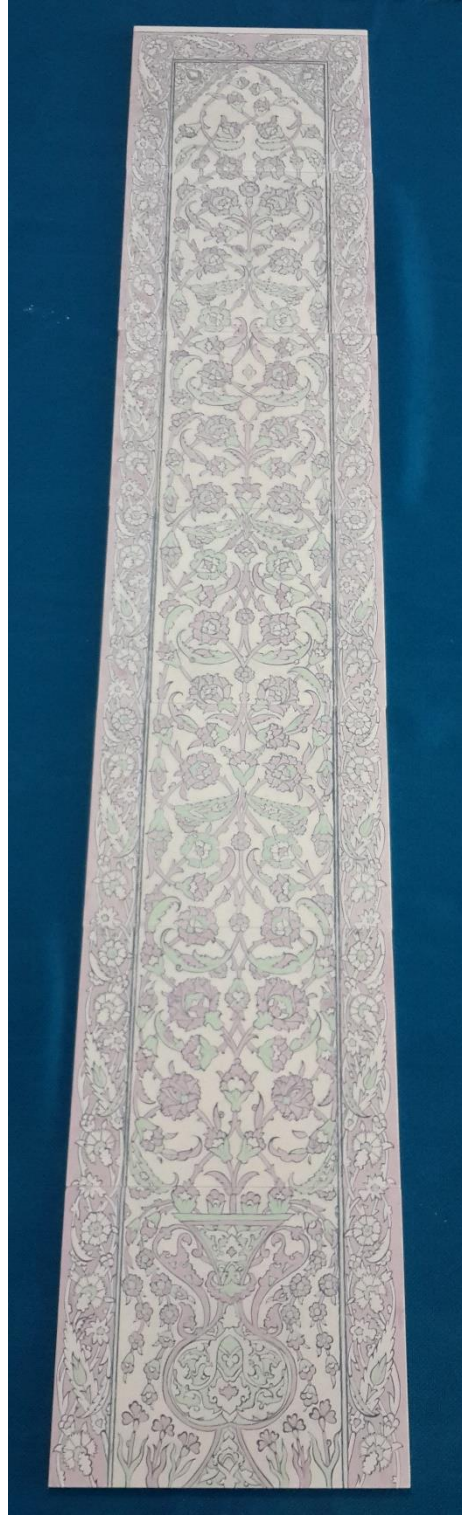
Resim 108: Boyama çalışması

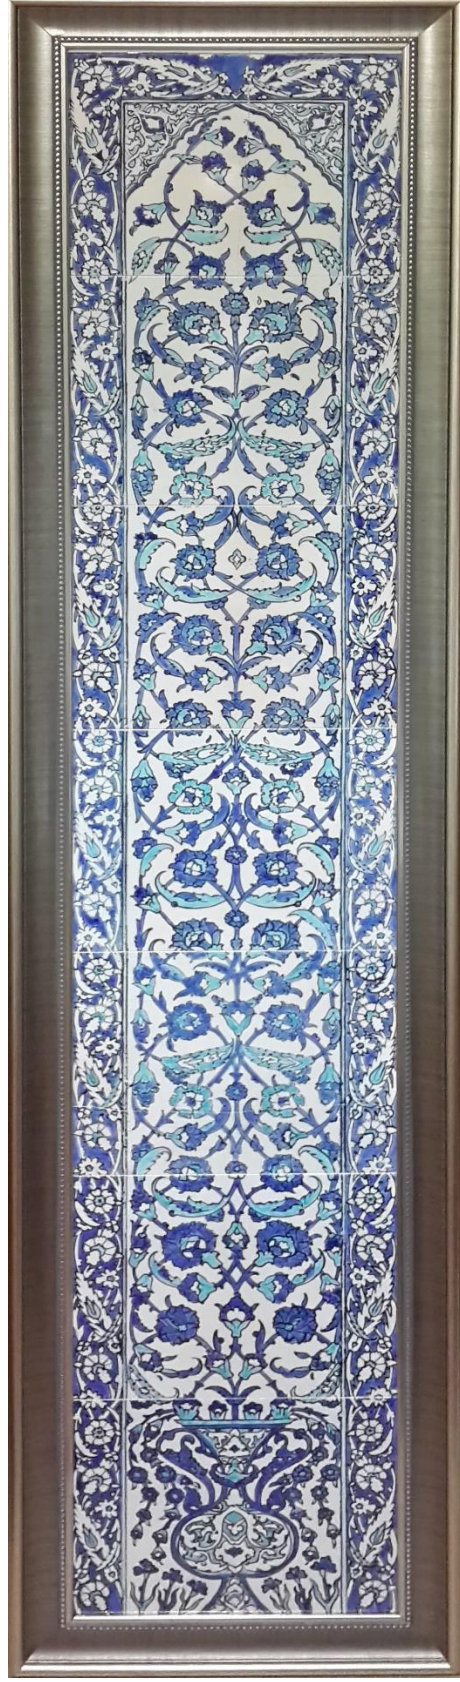
Resim 109:Fırınlanmış Hali

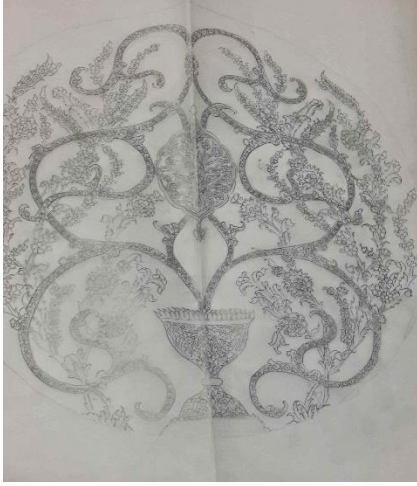
Resim 110: Desen çizim aşaması

Üçüncü uygulama türbede bulunan çini panoların tabak formlarına göre yorumlanarak çalışılması şeklinde olmuştur. Motiflerden bir kısmı değiştirilerek tasarlanmış, pano renklerine bağlı kalınmıştır. 30cm'lik tabak formu kullanılmıştır.

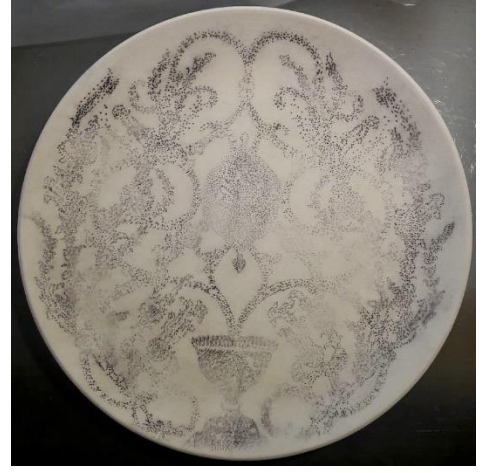
Resim 111: Kömürleme İşlemi

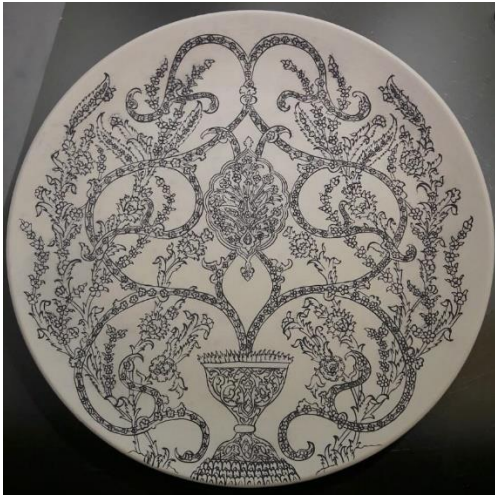
Resim 112: Kontürleme Çalışması

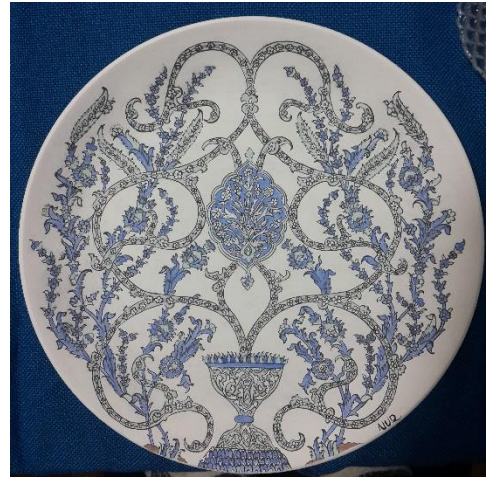
Resim 113: Boyama Çalışması

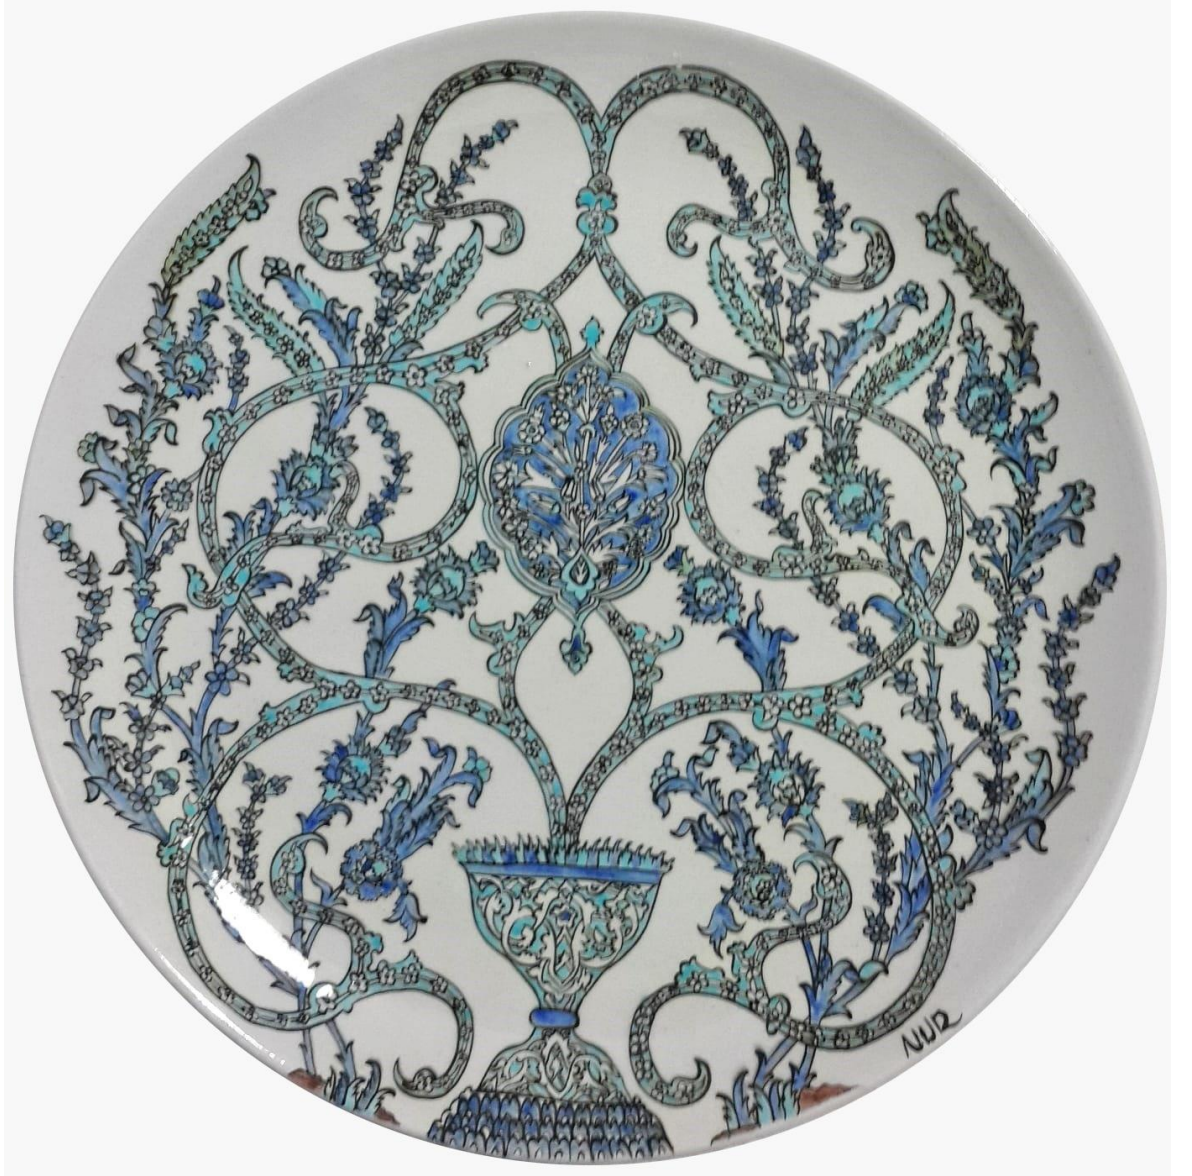
Resim 114:Fırınlanmış Hali

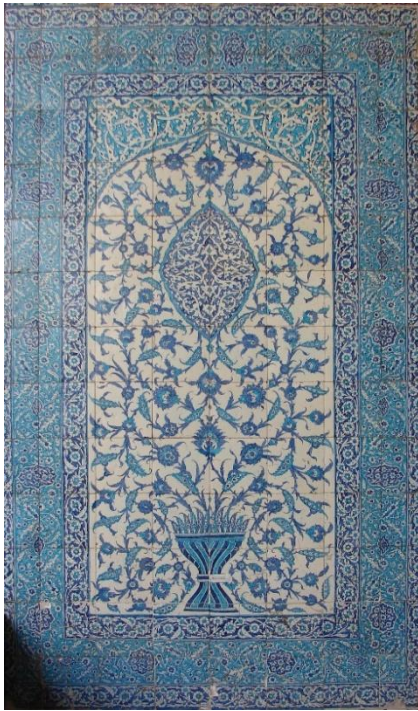
Resim 128: Hatice Turhan Sultan Türbesi

Katalog (A-1) numarası ile Hatice Turhan Sultan Türbesinde bulunan çini pano (Resim 128) ve Topkapı Sarayı Harem Dairesi Şadırvanlı Sofa kısmında, Karaağlar Taşlığına geçişi sağlayan kapının solunda yer alan çini pano arasında kompozisyon ve motifler bakımından benzer özellikler bulunmaktadır. (Resim 129)'da orta kısımda yer alan şemse motifi ebat olarak daha büyük ve alt sırada yer alan vazoya daha yakın çizilmiştir. Her iki panonun üst kısmı köşebentler ile bitirilmiş içleri rumi ile bezenmiştir. (Resim 129)'da pano bir sıra bordür ile çevrelenmişken diğer panoda üç sıra halinde tasarlanmıştır. Her iki panoda da ilk bordür hattı yarı natüralist ve kıvrımlı dallardan oluşmuştur. Hatayi üsluplu ana şemalarda iki panoda da zemin beyaz bırakılmıştır. İlk sıra için tasarlanan bordür hattında zemin rengi kobalt kullanılmıştır. (Resim 129)'da ana şemada kullanılan hatayi motiflerinin cetvel çizgilerine değerken diğer panoda böyle bir şey görülmemektedir. Panolarda kobalt ve turkuaz renkler ağırlıklı kullanılırken (Resim 129)'da kırmızı rengin olduğu da dikkat çekmektedir. Dönem olarak birbirine yakın olma ihtimali yüksek olan panoların ikisi de ½ simetrik olarak tasarlanmıştır.

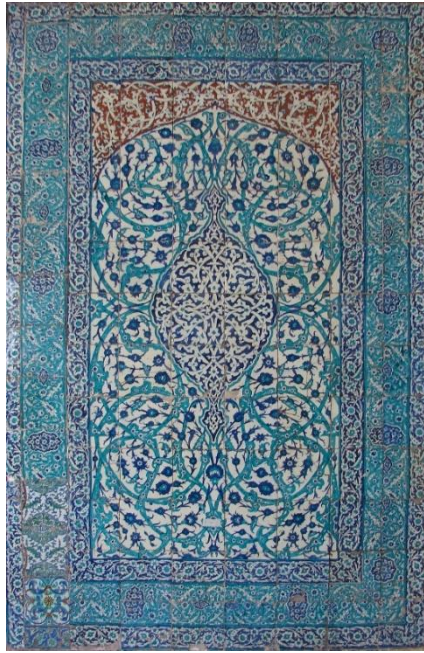
Resim 130: Hatice Turhan Sultan Türbesi

Tez kapsamında katalog (A-3) numarası ile Hatice Turhan Sultan Türbesinde bulunan çini pano (Resim 130), Topkapı Sarayı Harem Dairesinde Cümle Kapısı bölümünde yer alan çini pano (Resim 131), Topkapı Sarayı Valide Sultan Taşlığında olan çini pano (Resim 132) ve Yeni Cami Hünkar Mahfili kısmında bulunan çini pano (Resim 133) karşılaştırılmıştır.

Ana şema, kullanılan motifler gibi benzer özellikler gösteren bu panolar dönem olarak birbirine yakın çalışmalardır. Panoların hepsinde ana sahayı işlemeli rumiler kıvrımlı dallar eşliğinde dolanmaktadır. Rumi dallarının arasında hatayi motifli dallar spiral şeklinde boş alanları doldurmuş orta kısımda içi rumi bezemeli bir şemse motifi yer almıştır. Simetrik olan tasarlanan kompozisyonlarda boy en ölçülerinin farklı olduğu gözlemlenmiştir.

Topkapı Sarayında yer alan çini panolarda (Resim 131-132) kırmızı renk kullanılmışken Yeni Cami ve Hatice Turhan Sultan Türbesi çini panolarında (Resim 130-133) çoğunlukla kobalt, turkuaz ve daha az olarak da firuze renkleri kullanılmıştır. Topkapı Sarayında yer alan panoların mavi tonlarının da diğer panolara göre farklı kullanıldığı dikkat çekmektedir. (Resim131-132)'de bordür dizilinde farklı kompozisyonlar göze çarpmaktadır. Özellikle (Resim 131)'de ilk sırada yer alan bordür kısmında örnekleri çok görülmeyen bir tasarım söz konusudur.

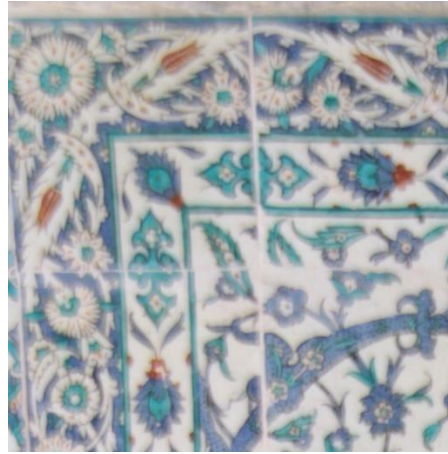
Resim 134: Topkapı Sarayı

(Resim 131)'de yer alan çini panonun detalandırılmış hali (Resim 134)'de görülmektedir. Genellikle XVII. yüzyıl çini panoların bordür kısımlarında, kıvrımlı dallardan çıkan natüralist üsluptaki çiçekler, hatayi formlu motifler ve yapraklar burada da kullanılmıştır. (Resim 134)'de yukarıda anlatılan bordür örneğinin yanı sıra farklı bir bordür tasarımı dikkat çekmektedir. Çini panolarda çok sık karşılaşılmayan bu bordür örneği hatayi, yapraklar ve tepelik motiflerinin oluşturduğu kapalı form şeklini yansıtmaktadır. Belli bir dal hattı üzerinden ilerlemeyen motifler belirli aralıklarla boşluklara yerleştirilmiş ve bordür hattı tamamlanmıştır.

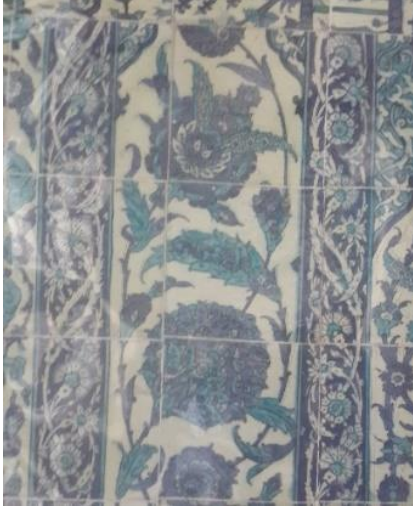
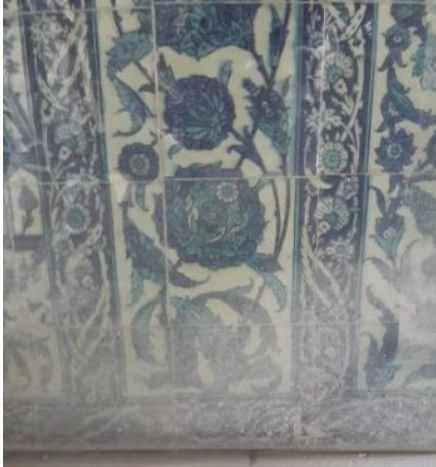
Resim 135: Hatice Turhan Sultan Türbesi

Kuzeydoğu cephesinde pencere içlerinde yer alan (Resim 135-136)'de görülen çini panonun üst bölümünde eksik kısımları bulunmaktadır. (Resim137)'de görülen çini pano ise; Yeni Cami Hünkar Kasrı bölümünde yer almakta ve kompozisyonun tamamı görülmektedir. Panonun tam halinin görüldüğü bu çalışma diğer pano ile kompozisyon, renk ve motif anlamında uyum sağlamaktadır

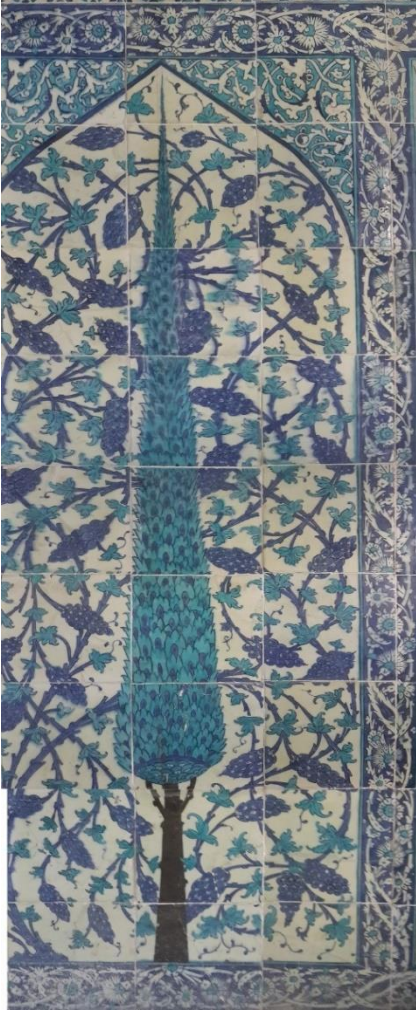
Resim 138: Hatice Turhan Sultan Türbesi

Hatice Turhan Sultan Türbesinde ve Hünkar Kasrında yer alan bu panolar kompozisyon ve motif olarak birbirlerine çok benzemektedir. Hünkar Kasrında tam hali görülen çini panonun (Resim 139)⁴⁹ servi ağacı kısmı renk olarak diğer panodan farklılık göstermektedir. Ana şemada bulunan üzüm dallarının yer aldığı tasarım üst kısımlarda (Resim 138)'den biraz farklıdır.

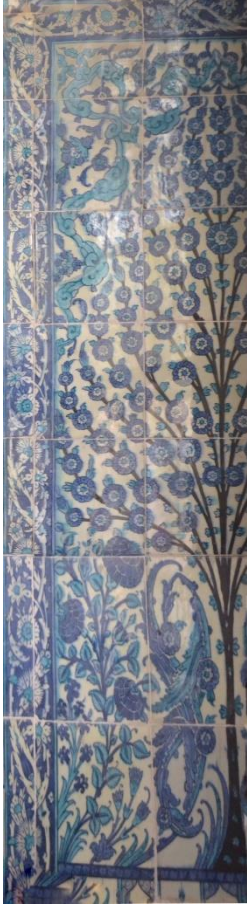
Resim140: Hatice Turhan Sultan Türbesi

Hatice Turhan Sultan Türbesi ve Hünkar Kasrında yer alan aşağıdaki panolar benzer çalışmalar olup çok küçük farklılıklar ile birbirinden ayrılmaktadır. Ana sahada alt sırada yarı stilize üslupta çizilmiş motifler (Resim 141)⁵⁰ cetvel kısımlarından biraz uzak tasarlanmışken diğer panoda (Resim 140) çizgilere daha yakın bir kompozisyon oluşturulmuştur. Renk, form ve motif açısından aynı üslupta çalışılmış bu panolar 17.yüzyıla tarihlendirilmektedir.
