**HATİCE TURHAN SULTAN TÜRBESİNİN
ÇİNİ PANO ANALİZLERİ**

YÜKSEK LİSANS TEZİ

HATİCE TURHAN SULTAN TÜRBEİNİN
ÇİNİ PANO ANALİZLERİ

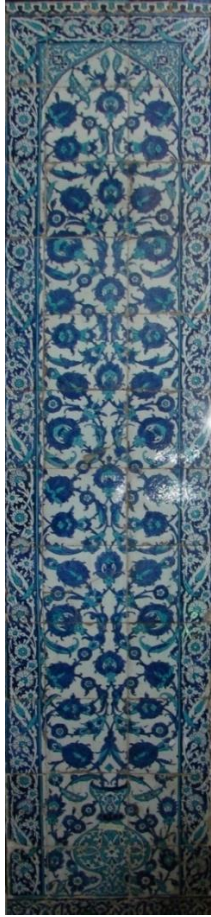
Resim 142: Hatice Turhan Sultan Türbesi

Hatice Turhan Sultan Türbesi ile Yeni Cami Hünkar Mahfilinde bulunan bu benzer çalışmalar kompozisyon şematiği olarak birbirine benzemektedir. 17. yüzyıl dönemine ait bu çalışmalar sıraltı tekniğinde yapılmıştır. Kobalt ve turkuaz renkleri her iki panoda da kullanılmıştır. (Resim 143)'da görülen pano çalışmasının orta kısmında yer alan İtalyan işi bir pano bulunmaktadır. Eksik kısımlar için uygulanan bu yöntem çini panonun şematiğini bozmaktadır. Alt kısımlarda yer alan vazo çıkışları ve kullanılan motifler birbirine benzemektedir. İki panoda simetrik çalışılmıştır. Köşebent kısımlarındaki dilimli alanlar farklılık göstermekte, her iki panonun içi rumi ile bezenmiştir. Panoların etrafını bir sıra bordür çevrelemekte olup (Resim143)'da kullanılan bordür genel çini panolarda görülen kompozisyon şematiğinden biraz farklıdır.

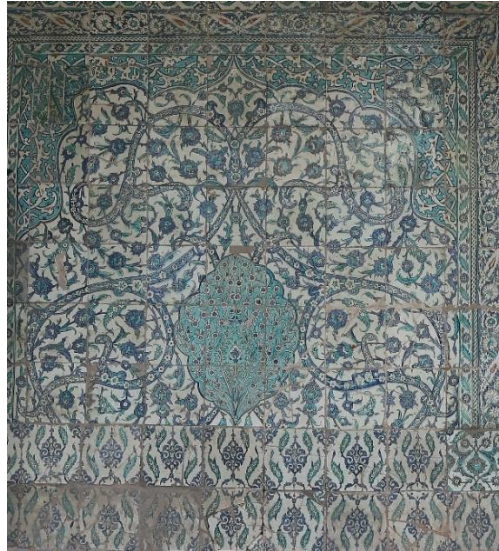
Resim 144:Topkapı Sarayı Valide Sultan Taşlığı

Değerlendirmeye konu olan üç farklı yapıdan örnekleri içeren görseller benzer pano tasarımlarına sahiptir. Topkapı Sarayı Valide Sultan Taşlığında bulunan panonun (Resim 144) tam hali maalesef yerinde mevcut değildir. Hatice Turhan Sultan Türbesi ile aynı kompozisyona sahip olan bu panonun orta kısımlarında şemse motifi yer almaktadır. İç bezemeleri ve motiflerin ölçüleri değişiklik göstermektedir. Türbe de yer alan panoda şemse formu içinde karanfil, süsen, hatayi gibi (Resim 145) örnekler görülürken diğer formda bahar dalı, hatayi gibi çiçeklere yer verilmiştir (Resim 144). Kobalt ve turkuaz renklerin yanısıra (Resim 144)'de kırmızı renginde kullandığı dikkat çekmektedir. Üst kısımda yer alan köşebentlerin içi rumi ile bezenmiş zemin rengi olarak turkuaz kullanılmıştır. İki panoda köşebent dilimleri farklılık göstermektedir.

Hatice Turhan Sultan Türbesinde yer alan pano ile benzer bir panoda Yeni Cami Hünkar Mahfili kısmında yer almaktadır (Resim 146). Vazo formundan çıkan işlemeli rumi örnekleri ana sahada her yeri dolanmış bunları yine vazodan çıkan spiral bir hat çizerek takip eden hatayi dalları takip etmiştir. (Resim 146)'de yer alan panonun orta kısmında eksik parçalar olduğu için bu alan İtalyan işi panolar ile kapatılmıştır. Bu nedenle orta kısımda nasıl bir motif olduğu tam olarak bilinmemektedir. Genel kompozisyon şematiği incelendiğinde motif, kullanılan renkler ve tasarım birbirine çok yakındır. Bu panoda da işlemeli rumi dallarda kırmızı kullanılmıştır. Köşebent geçişlerindeki dilimler Valide Sultan Taşlığında yer alan pano ile benzerlik göstermektedir (Resim 144).

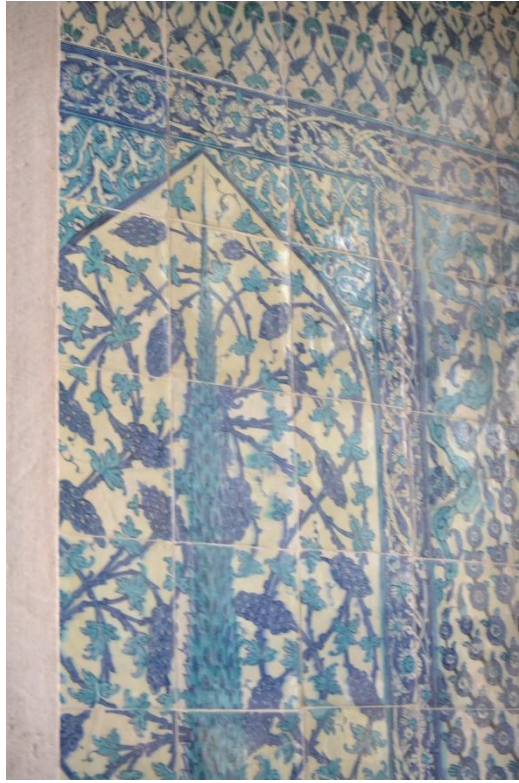
Resim 147: Çalınan çini parçaları

Bir grup servi ağaçlı, bahar dallı parçalar ile panoların üst kısmında yer alan ulama çinilerden üç tanesi çalınmıştır (Resim 147).

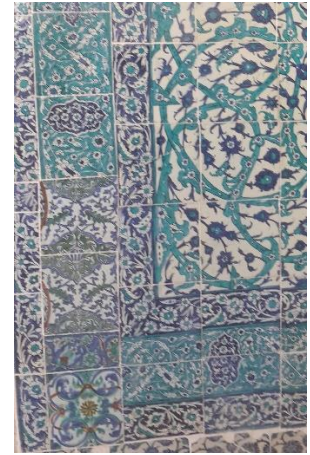
Resim 151: Eksik Paralı ini Pano

(Resim 151)'de eksik kısımların yerlerine konulan dört ini paradan üç tanesi XVII. yüzyıl inilerine dönem olarak uymamaktadır. Avrupa iři olarak adlandırılan bu iniler XVIII. yüzyıl inilerinde görülen tasarımlara daha ok uymaktadır. Renklerde akmalar mevcut olup izimlerde bozulmalar gözlemlenmiřtir.
