**Kesici Karbür Uçlarının Pirometalurjik Yolla Geri Kazanımı
ve Kaplama Uygulamalarında Kullanım Potansiyelinin
Araştırılması**

Proje No: 110M201

KASIM 2012
SAKARYA

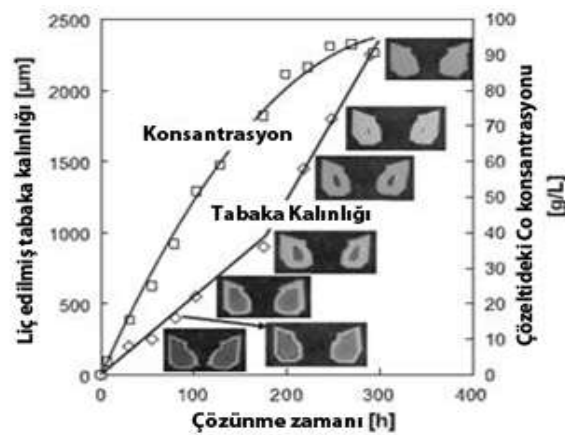
Şekil 2.1. Asetik asit liçi esnasında konsantrasyon, liç zamanı ve çözündürme derinliği ilişkisi.

Şekil 2.1.'de kesici uç hurdasının asetik asit ile yapılan liç işleminde, asitin ulaştığı liç tabakası kalınlığı ile asit konsantrasyonu ve çözünme zamanı görülmektedir. Şekilden görüldüğü gibi sadece 2,5 mm asit etki derinliği için yaklaşık 300 saat bir bekleme zamanına gereksinim duyulmaktadır [EDTMAIER, 2005]. Bu durum asetik asit liçinin cm ölçülerine sahip bir hurda kesici uçun değerlendirilmesinde kullanıldığında gereken zamanın ne kadar uzun olduğunu göstermektedir.

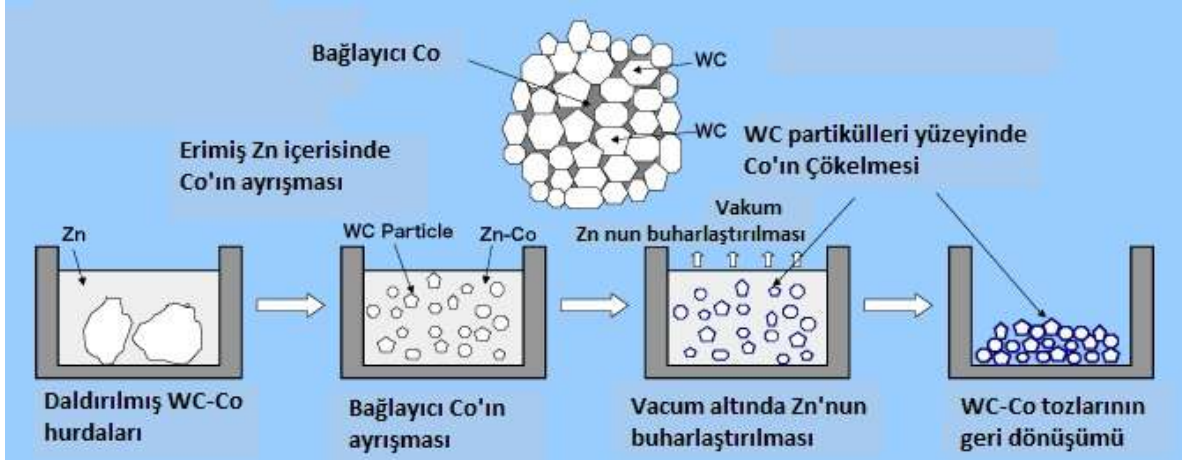
Şekil 3.3. Çinko banyosunda geri kazanım sürecinin adımları.

Kesici uçlardan volfram karbürün eldesine yönelik olarak çinko banyosundan geri kazanım sürecinin adımları Şekil 3.3.'de şematik olarak gösterilmiştir.

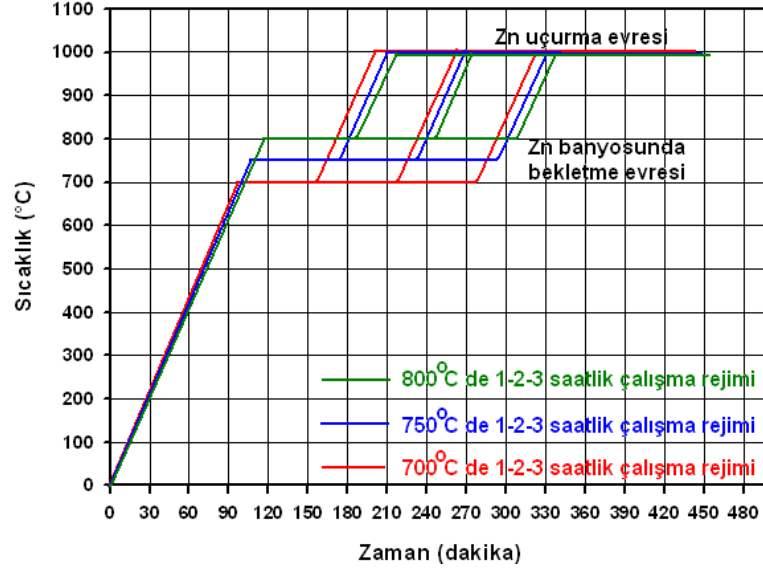
Şekil 3.4. Deneysel çalışmalarda kullanılan çözündürme-buharlaştırma süreci

Laboratuar ölçekli yapılan deneysel çalışmalarda fırının ve buna bağlı olarak kullanılan potanın kapasitesinin küçük olmasına nedeniyle bir birim çözündürülecek parça (hurda WC-Co) miktarına 28 grama karşılık, %99,9 saflıkta 300gr çinko metali kullanılmıştır. Bu miktar, (çözünen/çözen metal oranı) yaklaşık %10'a tekabül etmekte olup, bu değer literatürden alınmıştır. Çözündürme çalışmalarında Zn ve WC-Co hurda parçaları grafit pota içerisinde fırın soğuk durumda iken konulmuş ve ısıtma süresi boyunca koruyucu Ar gazı atmosferi altında 700°C, 750°C ve 800°C sıcaklıklarda 1, 2 ve 3'er saat olmak üzere bekletilmiştir. Daha sonra fırın sıcaklığı 1000°C'ye çıkartılarak, buharlaştırma aşamasına geçilmiş ve bu aşamada çinkonun 2 saat süreyle uçurulma işlemi gerçekleştirilmiştir. Çözündürme işlemlerinde kullanılan sıcaklık–zaman değişimi ilişkisi Şekil 3.4'de görülmektedir.

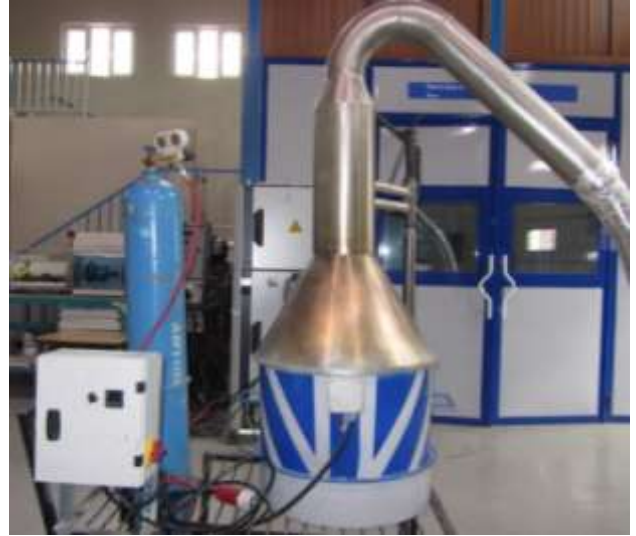
Şekil 3.5. Deney fırının şematik görünümü ve imal ettirilen deney düzeneği (sağda).

Hurda WC-Co kesici takım uçları Zn banyosunda çözündürme ve uçurma işlemlerinin gerçekleştirildiği özel yapım fırının şematik görünümü ve resmi Şekil 3.5.'de verilmiştir.

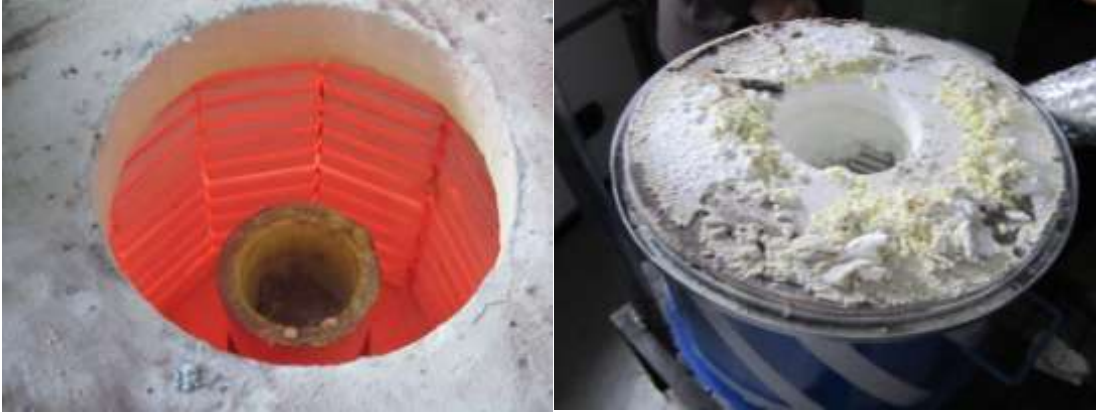
Şekil 3.6. Geri kazanım sürecinde fırın üzerinde biriken çinko oksit (buharlaştırma sonrası)

Pota içerisine yerleştirilen kesici uçlar çözünme sürecinde inert gaz atmosferi altında olmasına rağmen pota yüzeyinde bir oksit tabakası oluşmaktadır. Zn uçurma sürecinde argon gazı kesilerek çinkonun buharlaşması sağlanmaktadır. Fırın üst kısmı ve baca bölümü (borunun içi) tamamen yoğunlaşan çinko oksit ile dolmaktadır (Şekil 3.6.).

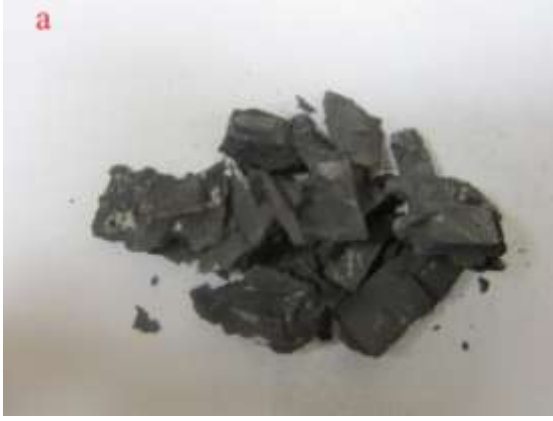
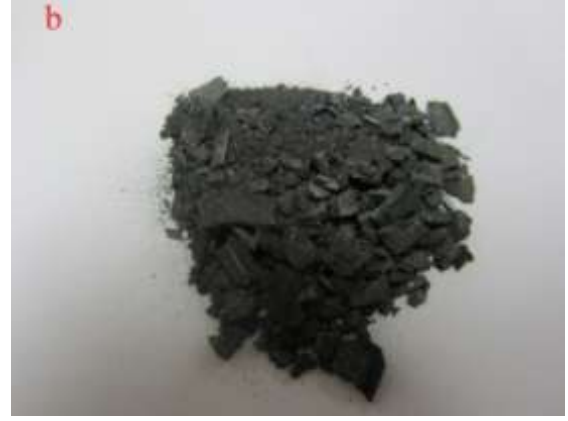
Şekil 3.7. Zn banyosunda 700°C'de 1 saat işlem gören kesici uç hurdasının makro görüntüleri

Düşük sıcaklıkta, 700°C'de yapılan çalışmalarda 1 saatlik sürenin kobaltın çözünmesi için yeterli gelmediği geri kazanılan keklerin öğütülememesinden anlaşılmıştır. Kobal kesici uç bünyesinde bağlayıcılık görevini sürdürmektedir. Sürenin 3 saate çıkarılmasıyla elde edilen hurda ürün öğütülebilmüş fakat tozda bir miktar iri/kaba parçacıklar görülmüştür. Bu durum öğütme süresinin biraz uzatılmasıyla ortadan kaldırılabilinecek bir durumdur.

a) Fırından çıkmış numune

b) Öğütülmüş numune

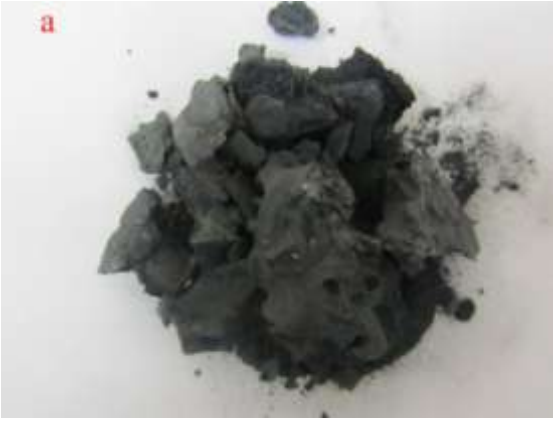
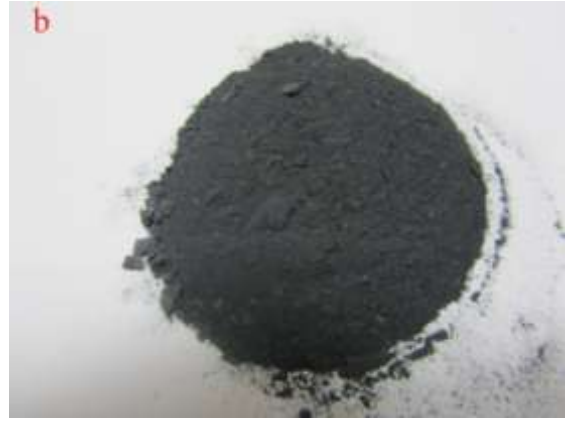
a) Fırından çıkmış haldeki numune

b) Öğütülmüş numune

Şekil 3.8. Zn banyosunda 700°C'de 3 saat işlem gören hürdanın makro görüntüleri

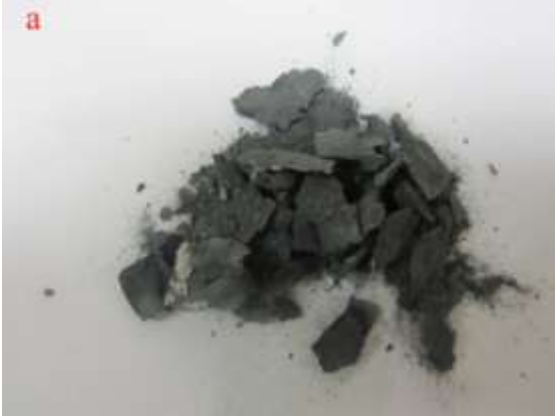
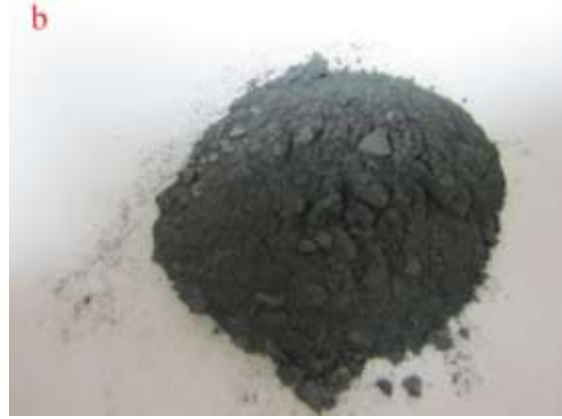
Şekil 3.9. Zn banyosunda 750°C'de 1 saat bekletilmiş hurdanın makro görüntüleri

Sıcaklığın 50°C'ye yükseltilmesine rağmen çinko banyosunda çözündürme işlemlerinde 1 saat süre kesici uç bünyesindeki bağlayıcı kobaltın Zn çözeltisine geçmesine yeterli gelmemektedir. 750°C'de 1s ve 3 saat işlem gören numunelerde, öğütme işlemi ile toz haline getirilmeye çalışılmış olmakla birlikte yine iri toz parçacıkları gözlenmiştir.

a) Fırından çıkmış numune

b) Öğütülmüş numune

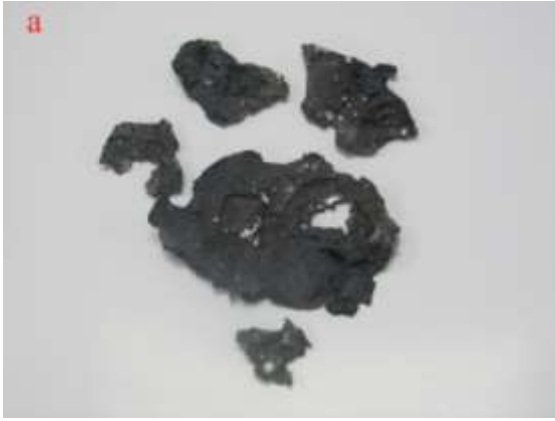
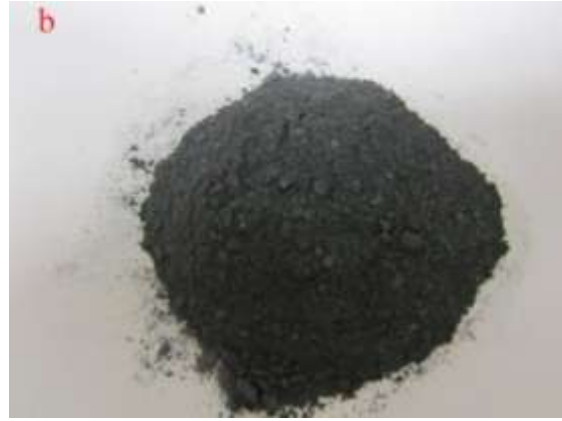
a) Fırından çıkmış numune

b) Öğütülmüş numune

Şekil 3.10. Zn banyosunda 750°C'de 3 saat bekletilmiş hurdanın makro görüntüleri

Çözündürme banyosu sıcaklığının 750°C'ye yükseltilmesiyle aynı şartlarda deneylere devam edilmiştir. 750°C sıcaklıkta 1 s ve 3 saat süre ile bekletilen numunenin çinko buharlaştırma sonrası elde edilen ürünün öğütme öncesi ve sonrası fotoğrafları Şekil 3.9 ve Şekil 3.10'da görülmektedir.

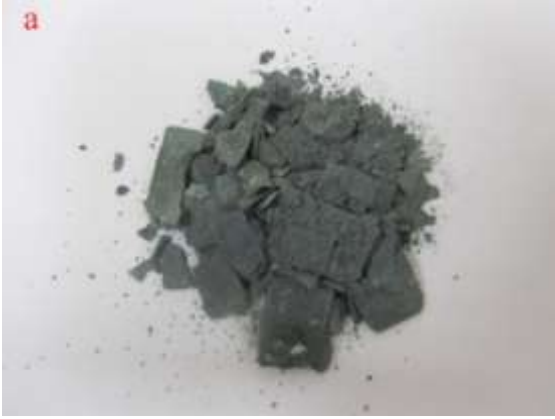
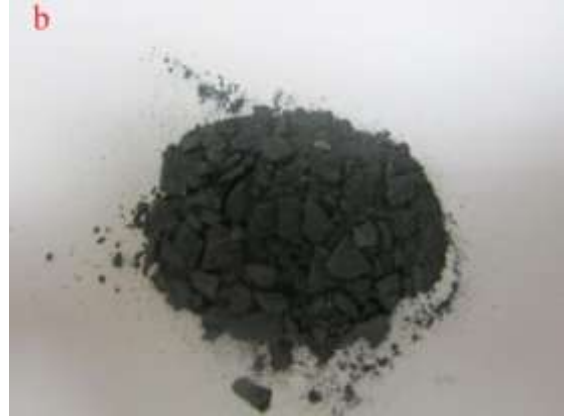
Şekil 3.11. Zn banyosunda 800°C'de 1 saat bekletilmiş hurdanın makro görüntüleri

Banyo sıcaklığının 800°C'ye yükseltilmesi ve artan çözündürme süresiyle kesici uç bünyesindeki kobaltın çinko çözeltisine daha hızlı ve fazla miktarda geçmesi nedeniyle geri kazanılan tozların kolayca öğütülmesi sağlanmıştır.

a) Fırından çıkmış numune

b) Öğütülmüş numune

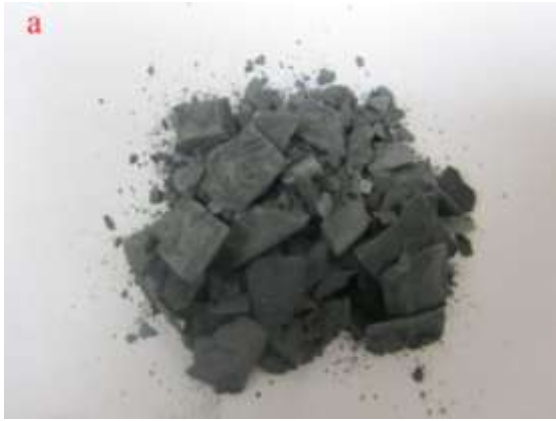
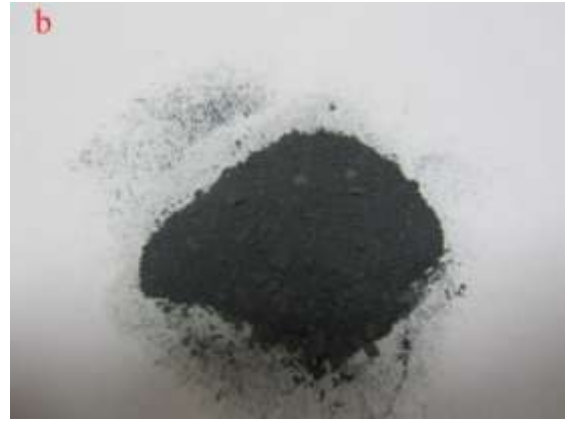
Şekil 3.12. Zn banyosunda 800°C'de 2 saat bekletilmiş hurdanın makro görüntüleri

a) Fırından çıkmış numune

b) Öğütülmüş numune

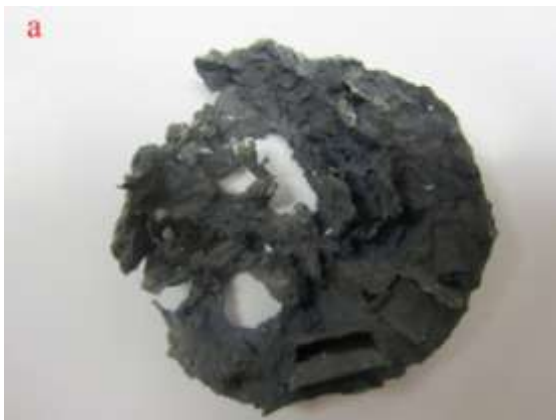
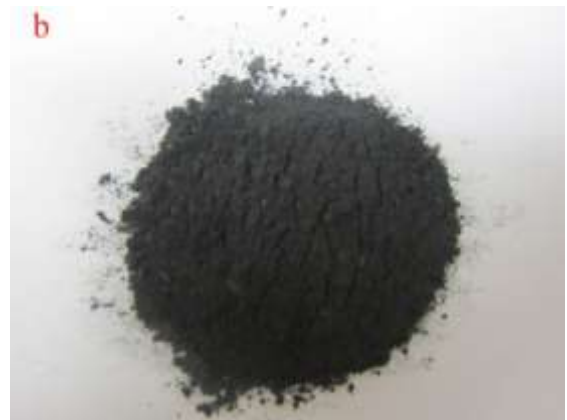
a) Fırından çıkmış numune

b) Öğütülmüş numune

Şekil 3.13. Zn banyosunda 800°C'de 3 saat bekletilmiş hurdanın makro görüntüleri

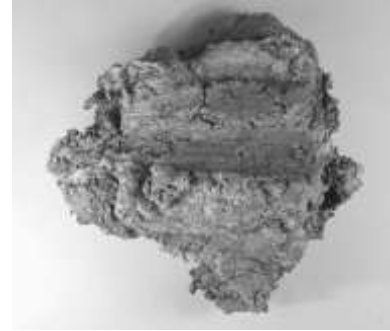
Seramik süzgeç orijinal (sol), tıkanmış (sağ)

Kesici uç içindeki karbür partiküllerinin (WC ve diğerleri) kazanılması amacıyla ergitilmiş sıvı metal bir filtreden geçirilmek suretiyle süzölmeye çalışılmış olmakla birlikte sıcaklığın ani düşmesi nedeniyle metalin katılaşması sonucu filtre tıkanmış ve bu işlem yapılamamıştır (Şekil 3.22). Zn banyosu içerisinde kesici uçlar, 750°C 'de 16 saat boyunca çözündürme işlemine tabi tutulmuştur. Sonrasında karbür partikülleri süzülerek ayrılmaya çalışılmış ve sıcaklık yükseltilerek çinko, oksit şeklinde uçurulmuştur. Geriye kalan karışık oksitli kekin incelenmesinde karbür partiküllerine ve yaklaşık %10 oranında ise kobalt olduğu tespit edilmiştir.

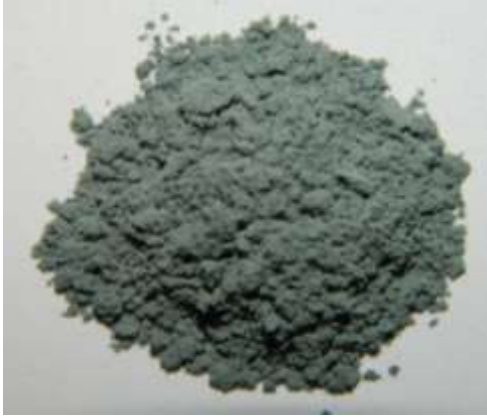
Püskürtme kurutucusunda küresel hale getirilen tozların açık atmosferde sinterlenmesi sürecinde tozlar ilk olarak açık atmosfer şartlarında parçalanma ve dağılmaya uğramış ve oksitlenmiştir (Şekil 3.33).

Oksitlenme sonrasında tozlarda hacimsel bir artış gözlenmiştir.

(O₂: 39,0 ; W: 37,2 ; C: 14,7 ; Co: 6,8 ; Ti: 2,2)

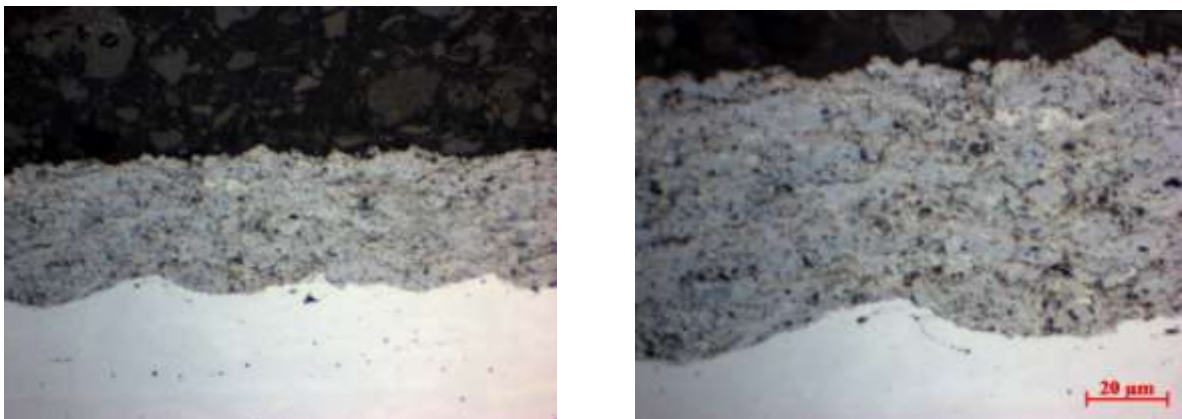
Şekil 3. 38. Geri kazanılan tozlardan üretilen kaplamaların optik mikroskop görüntüleri

HVOF uygulaması sonrasında geri kazanılan tozlardan da kaplama üretilmiş optik mikroskop görüntüleri Şekil 3.38'de verilmiştir. Hurda kesici uçlardan kazanılan tozlardan üretilen kaplama altlık ara yüzeyin düzgün bir şekilde bağlanmış ve ara yüzeyde bir boşluğa rastlanılmamıştır. Tozların üretim parametresi olarak en önemli nokta, püskürtme mesafesinin ticari toza göre daha yakın (20 cm) tutulmasıdır.

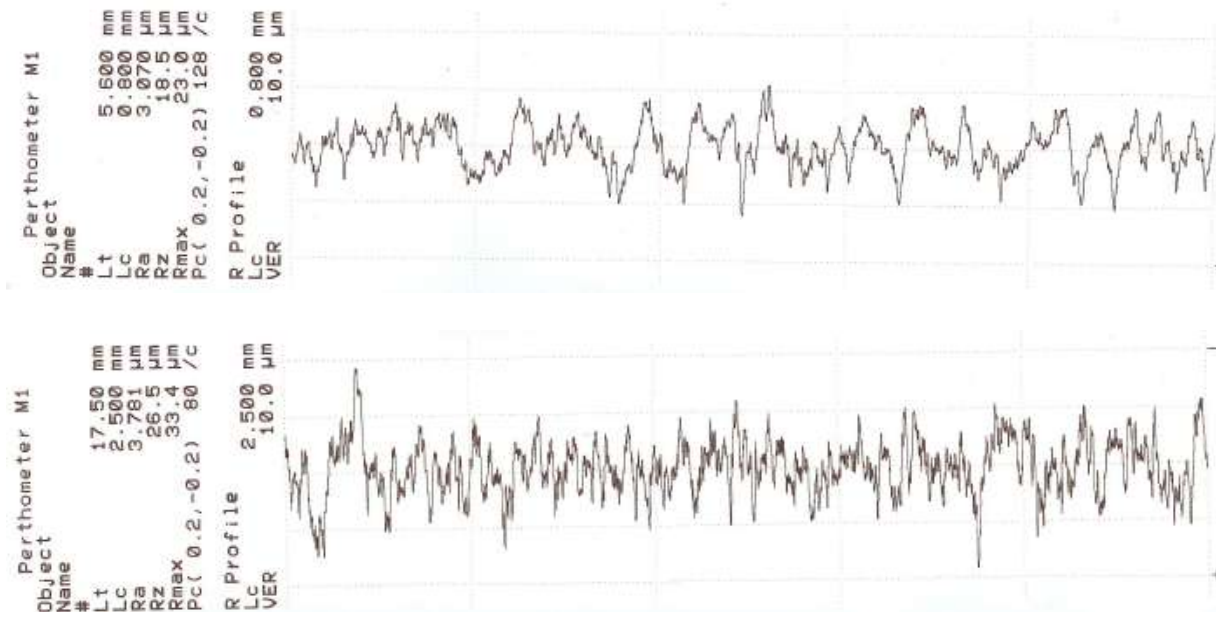
Geri dönüşümden elde edilen tozlardan üretilen kaplamaların yüzey pürüzlülük değerleri ise Ra değerleri sırasıyla 3,07 μ m; 3,71 μ m Rz değerleri ise 18,5 μ m ve 26,5 μ m olarak ölçülmüştür (Şekil 3.41). Geri kazanım tozlarından üretilen kaplamaların yüzey pürüzlülük değeri Rz'nin farklı çıkmasının sebebi, kaplama mikro yapılarından da anlaşılacağı gibi toz bünyesindeki karbür partikül boyutunun çok farklılık göstermesindedir. Ticari tozun bünyesindeki karbür partikül boyutları birbirine yakındır ve dar bir aralıkta değişmekte iken geri kazanım tozlarında karbür boyut aralığı çok değişkendir.

a) Ticari tozlardan üretilen kaplamaların yüzey pürüzlülük ölçümleri(Şekil 3.41 Devam)

b) Geri kazanılan tozlardan üretilen kaplamaların yüzey pürüzlülükleri

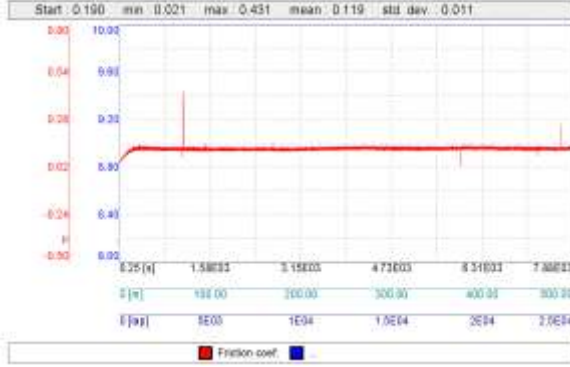
yol: 500 metre, yük 5 N

Sürtünme katsayısı : 0,119

Ticari tozlardan üretilen kaplamaların sürtünme katsayıları yola bağlı olarak 0,119 ve 0,128 olarak bulunmuştur (Şekil 3.45).

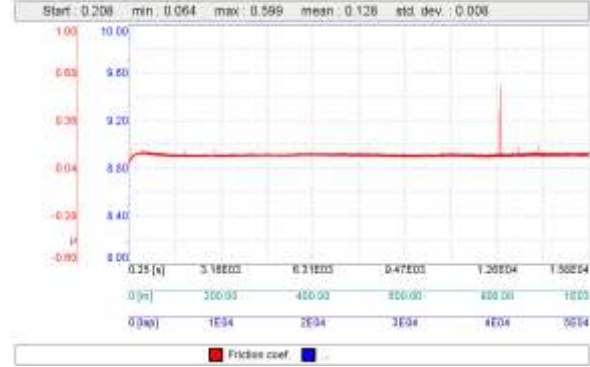
yol: 1000 metre, yük 5 N

Sürtünme katsayısı 0,128
