**SAKARYA KAYNARCA HAVZASI TAŞKIN
YAYILIM-TEHLİKE-RİSK HARİTALARININ
MODELLENMESİ: SEYREN DERESİ**

YÜKSEK LİSANS TEZİ

Yiğit KIZMAZ

Aralık 2020

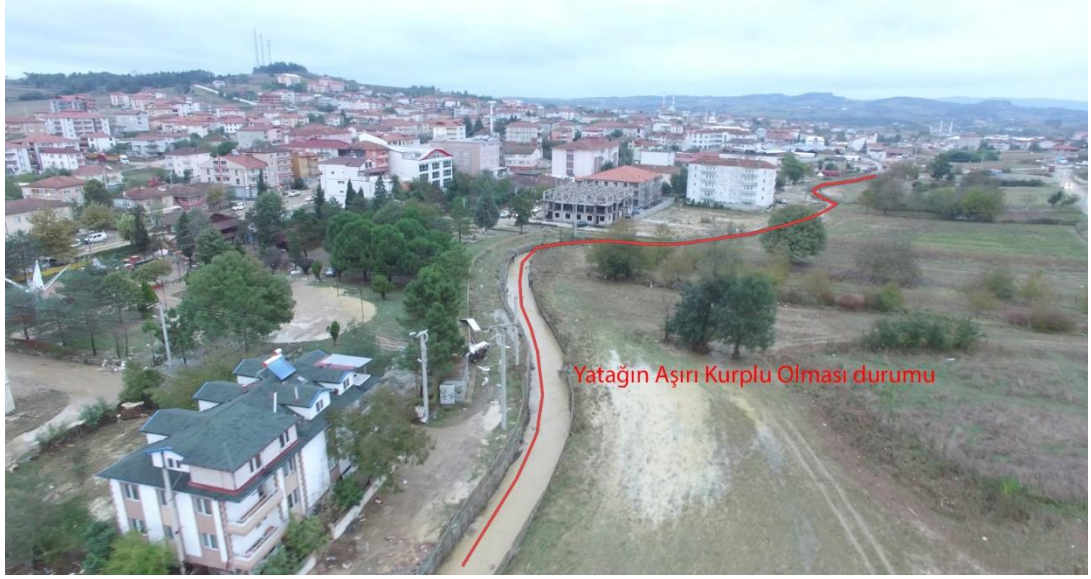
Şekil 2.1. Sakarya, Kaynarca, Seyren deresinde dar kesitli aşırı kurplu yatak

Kaynarca İlçesinde yer alan Seyren deresi önceki yıllarda DSİ tarafından ıslah edilmiştir. Ancak DSİ’de küçük su işleri kapsamına giren dere ıslahı projelerinde kamulaştırma için çok kritik bölgeler haricinde ödenek ayrılmaması nedeniyle dere yatağının mevcut kadastro sınırlarına uyularak ıslah edildiği görülmüştür. Bu nedenle dere yatağı oldukça dar kesitli ve aşırı kıvrımlı durumdadır. Yatağın fazla kurplu olması dönüşlerde rusubat birikmesine, suyun taşıdığı rusubat ile birlikte yavaşlamasına ve taşmasına sebep olan önemli faktörlerden birisidir.

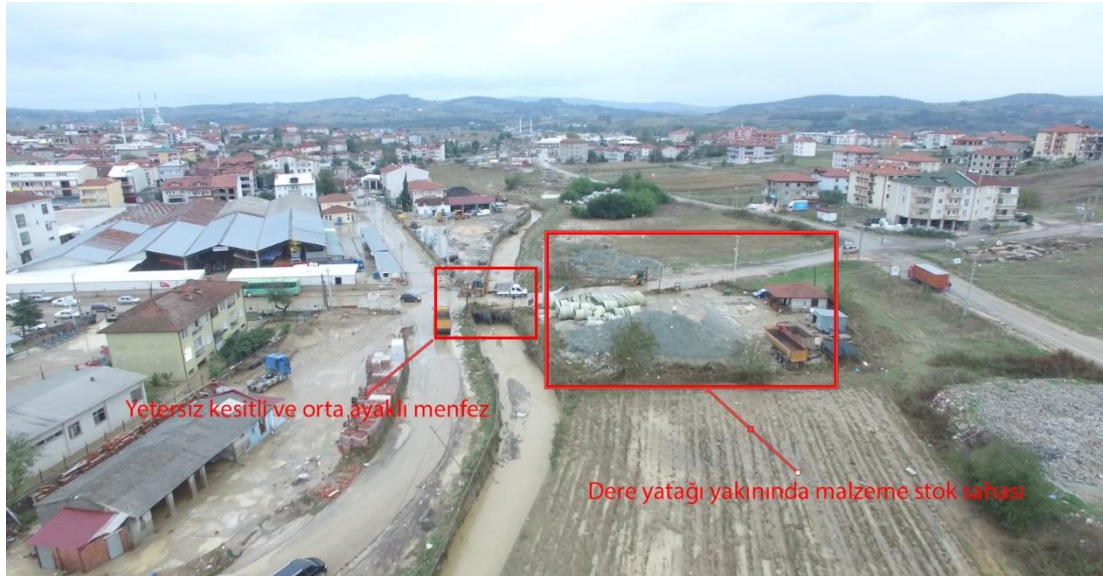
Şekil 2.2. Sakarya, Kaynarca, Seyren deresinde yetersiz kesitli geçiş yapısı ve uygusuz stok sahası

Çalışma sahasında 8 adet geçiş yapısı bulunmakta olup, bu yapıların tamamının kesiti yetersizdir. 8 adet yapının 2'si orta ayaklıdır. 30.09.2018 tarihli taşkında özellikle orta ayaklı geçişlerde yukarı havzadan ve çevredeki stok sahalarından gelen malzemelerle birlikte tıkanma olayı gözlenmiştir. Dere yatağı yakınlarında yer alan stok sahalarındaki malzemelerin taşkın ile birlikte yüzme ihtimali nedeniyle taşkın etkisini arttıracak risk faktörü olduğu açıktır. Dere yatakları çevresinde ağaç ürünleri, plastik ürünleri, tarım ürünleri gibi malzemelerin stok edilmesi taşkın esnasında büyük mal kayıplarına neden olacağı gibi bu malzemelerin su ile akışa geçmesi ile birlikte taşkın yıkıcı etkisini de arttıracığı açıktır.

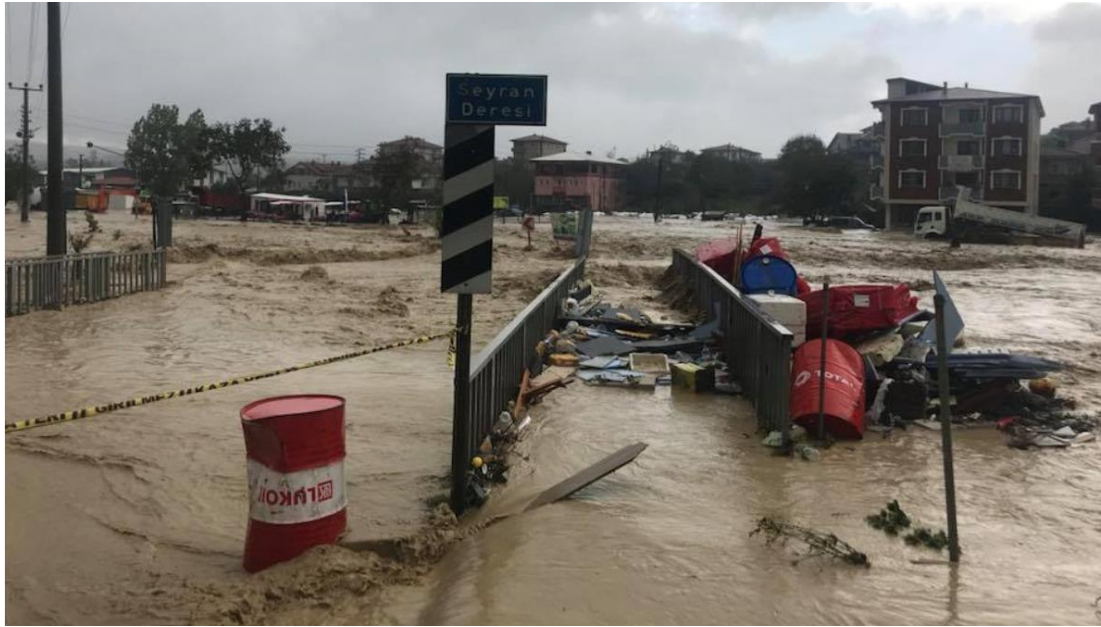
Şekil 2.3. Sakarya, Kaynarca, Seyren deresi çevresinde uygunsuz malzeme stoğunun taşkın tesirini arttırıcı etkisi

Şekil 2.3.'ten görüleceği üzere dere yatağı çevresindeki stok sahalarından taşkınla birlikte gelen malzemeler köprü geçişlerinin önünü tıkamış ve 30.09.2018 taşkının etkisini arttırmıştır.

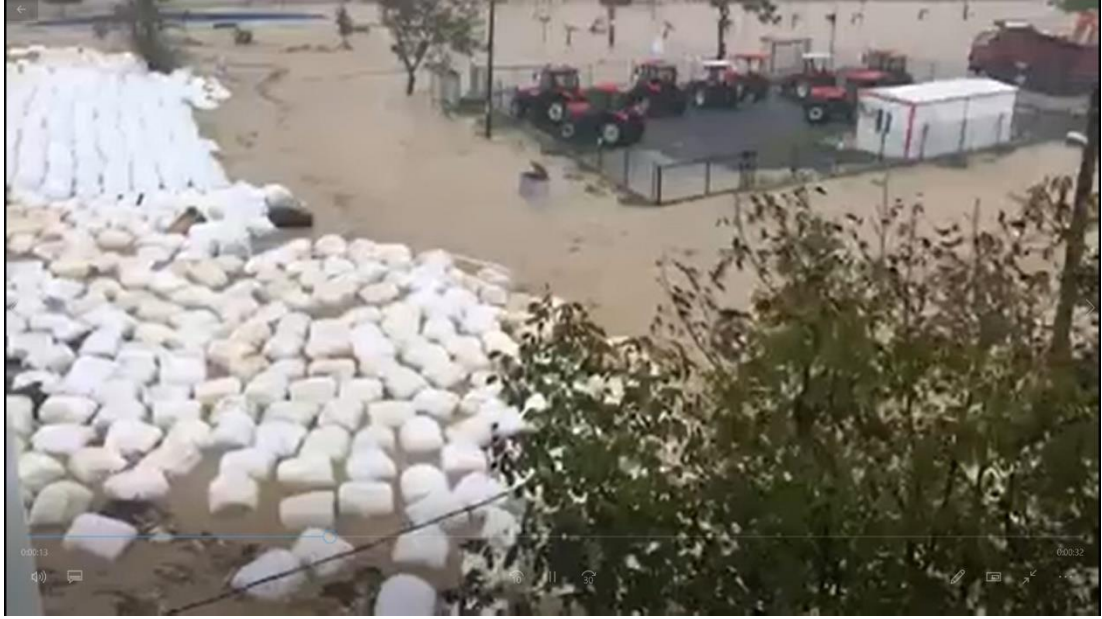
Şekil 2.4. Sakarya, Kaynarca, Seyren deresi çevresinde uygunsuz malzeme stoğunun taşkın tesirini artırıcı etkisi

Şekil 2.4.'ten görüleceği üzere dere yatağı çevresindeki stok sahalarından taşkınla birlikte harekete geçen hayvan silaj balyaları köprü geçişlerinin ve dere yatağının önünü tıkamış ve 30.09.2018 taşkınının etkisini arttırmıştır.

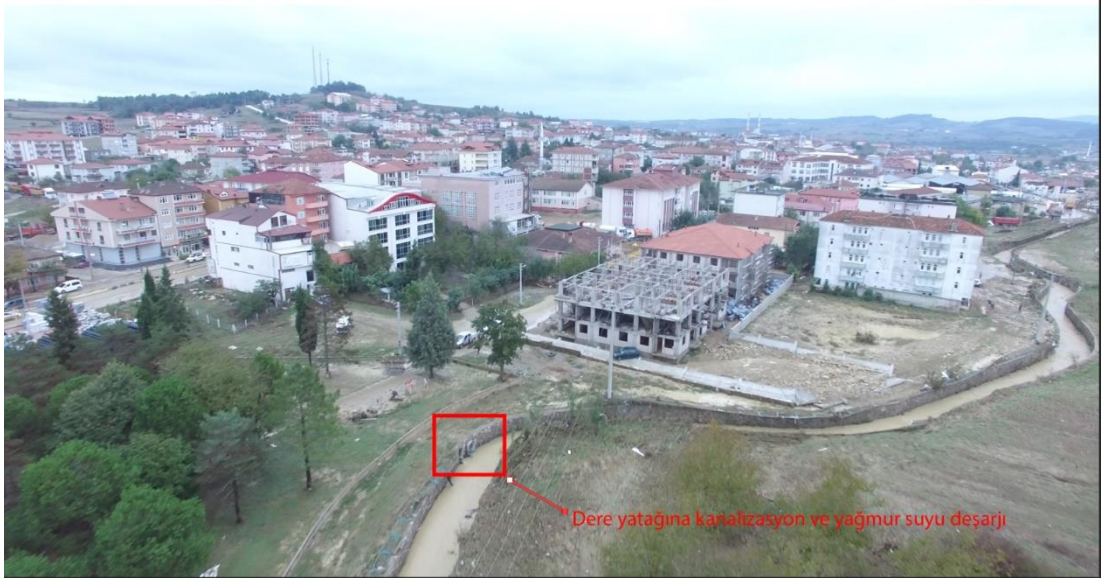
Şekil 2.5. Sakarya, Kaynarca, Seyren deresi uygunsuz kanalizasyon ve yağmur suyu deşarjı

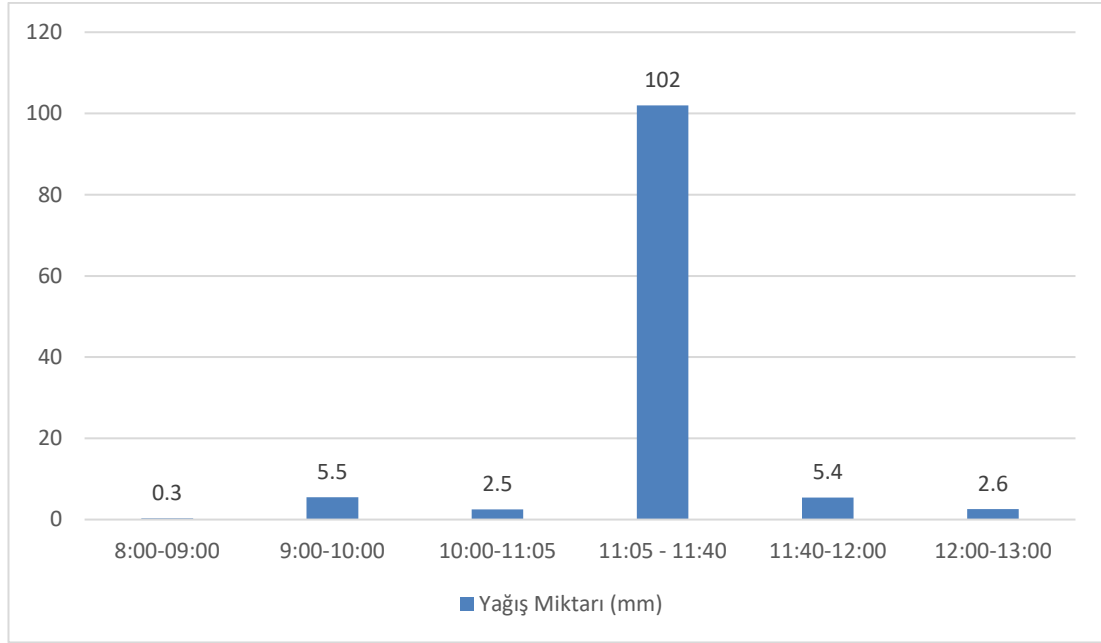
Şekil 5.2. 30.09.2018 tarihinde seyren deresi havzasına düşen yağış miktarlarını gösteren grafik

Sakarya İli Kaynarca İlçesine 30.09.2018 tarihinde MGM verisine göre saat 11:05 ile 11:40 arasında 35 dakikada 102 mm, aynı gün içerisinde ise toplam 118,3 mm yağış düşmüştür (Şekil 5.2.).

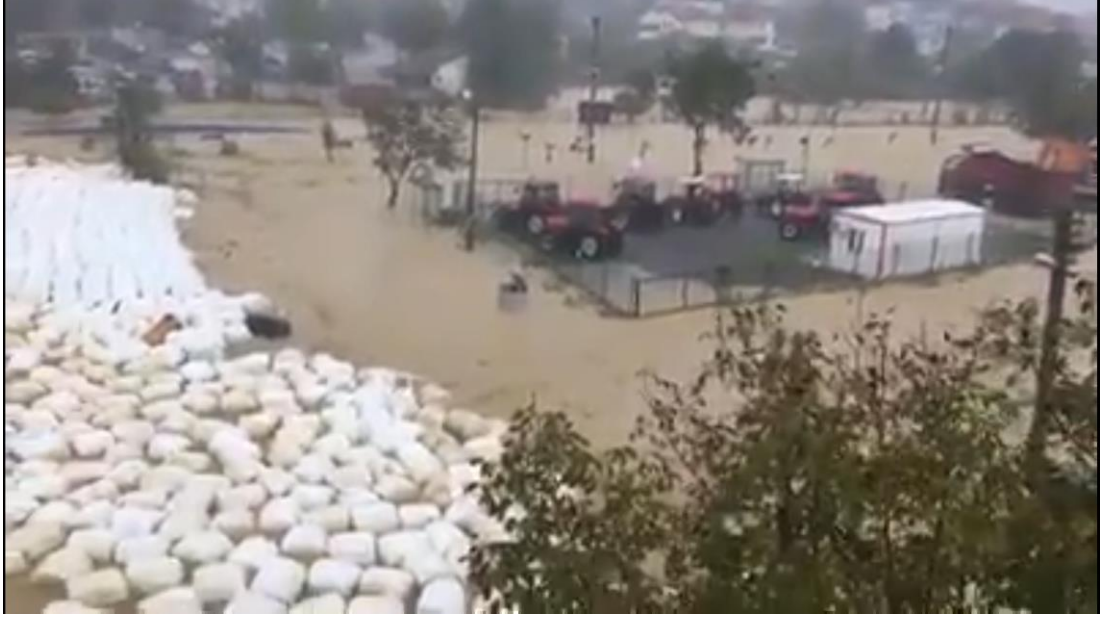
Şekil 5.3. Silaj depo sahasındaki paketlerin taşkın sonucu harekete geçmesi

Dere yatağı çevresinin yer yer açık depo sahası olarak kullanılması nedeniyle taşkınla sürüklenen depo malzemeleri yetersiz kesitli köprü ve menfezleri tıkayarak taşkın yıkıcı etkisini arttırmıştır (Şekil 5.3.).

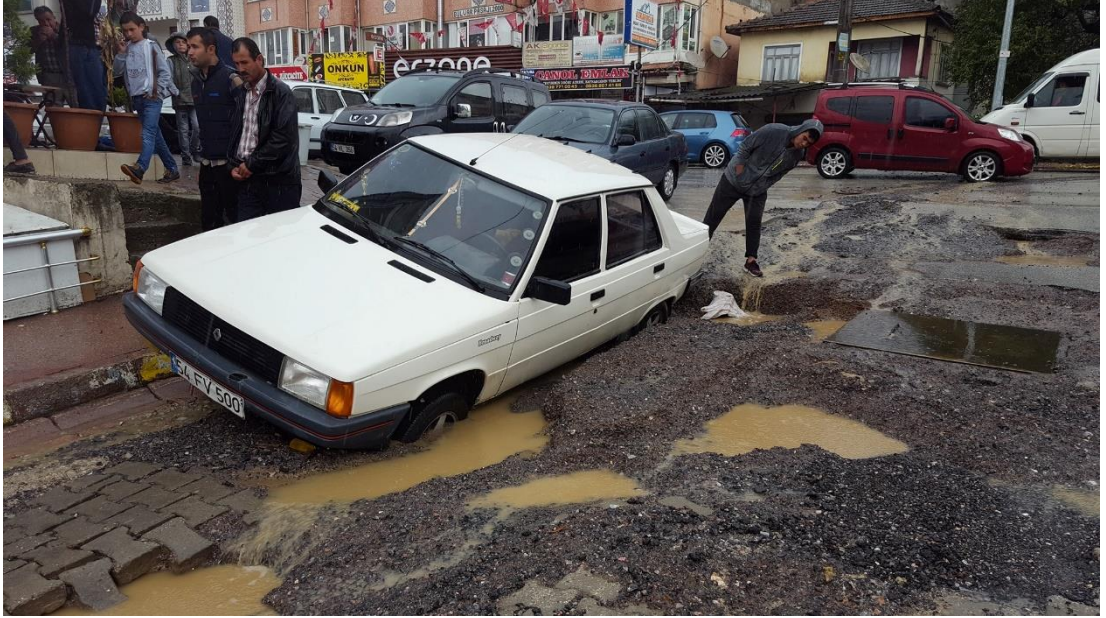
Şekil 5.4. Kaynarca ilçe merkezinden altyapı olmaması sebebiyle meydana gelen hasar

edilmektedir. İlçe merkezinde yağmur suyu altyapısı bulunmaması nedeniyle taşkından etkilenmeyen yamaca kurulu yerleşim birimlerinde dahi yamaç sellenmesi nedeniyle hasar meydana gelmiştir (Şekil 5.4.).

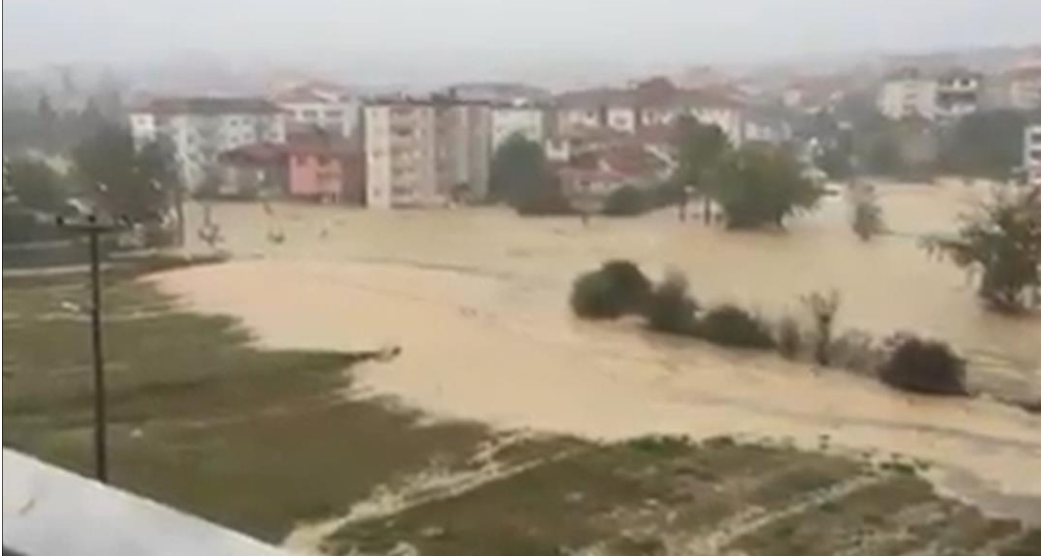
Şekil 5.5. Kaynarca ilçe merkezinde taşkından etkilenen yerleşim birimlerinin bir kısmı

30.09.2018 taşkının ciddi bir alanda yayılım göstermiş olduğu Şekil 5.5.'ten anlaşılmaktadır. Taşkına neden olan Seyren deresi eski tarihlerde DSİ tarafından ıslah edilmiştir. Kamulaştırma sorunu nedeniyle kadastro genişliğine uyularak duvarlı kanal şeklinde ıslah yapılmış olduğu gözlenmiştir. Dere ıslah yüksekliğinin 2.2 m, ıslah genişliğinin 5m olduğu tespit edilmiştir. Dere yatağının, köprü ve menfez girişlerinde daha geniş olduğu görülmüştür. Mevcut durumda yatağın taşıma kapasitesinin 500 yıllık tekerrürlü taşkın debisinin yarısı kadar olduğu ve şiddetli yağış dönemlerinde taşkın yaşanma ihtimalinin çok yüksek olduğu gözlenmiştir. Ayrıca yatağın çok kıvrımlı şekilde ıslah edilmesi nedeniyle yüksek su seviyelerinde taşkın yaşanma ihtimali artmaktadır (Şekil 5.6.).

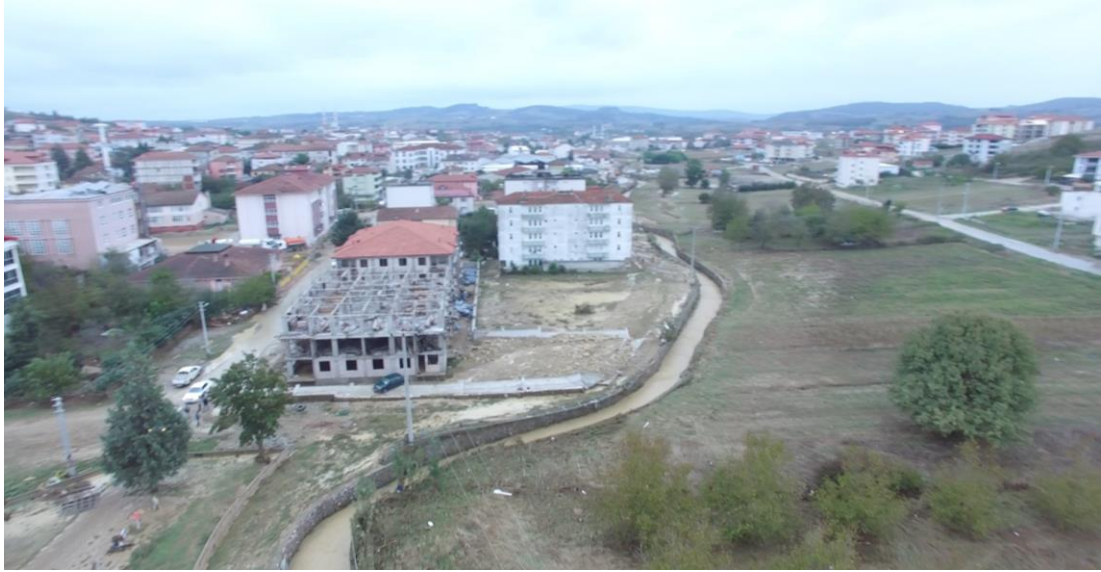
Şekil 5.6. Seyren deresinin Dar ve kıvrımlı yatağı

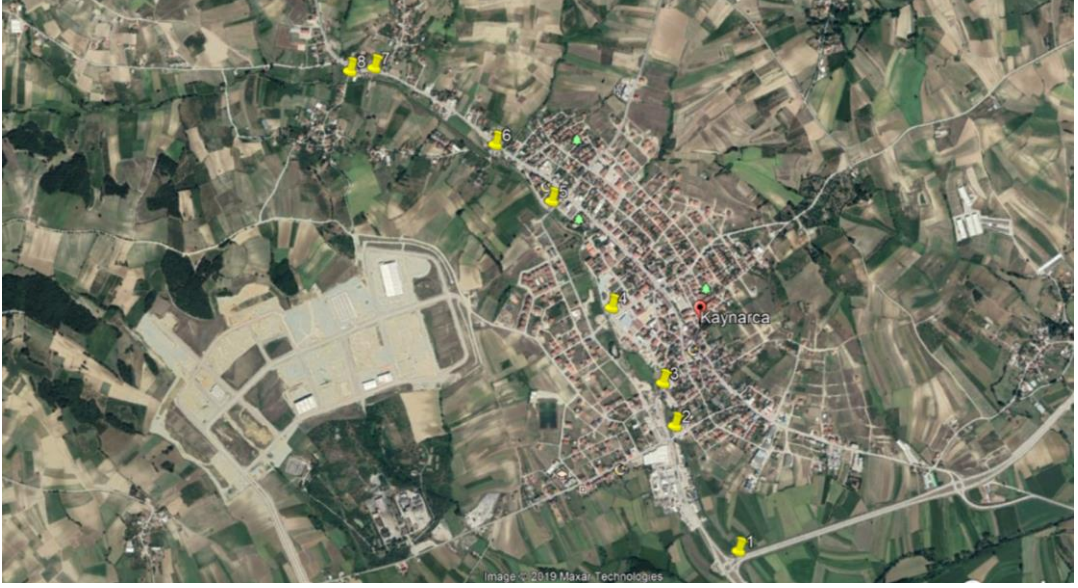
Şekil 5.7. Seyren deresi üzerinde yer alan köprü ve menfez geçişleri

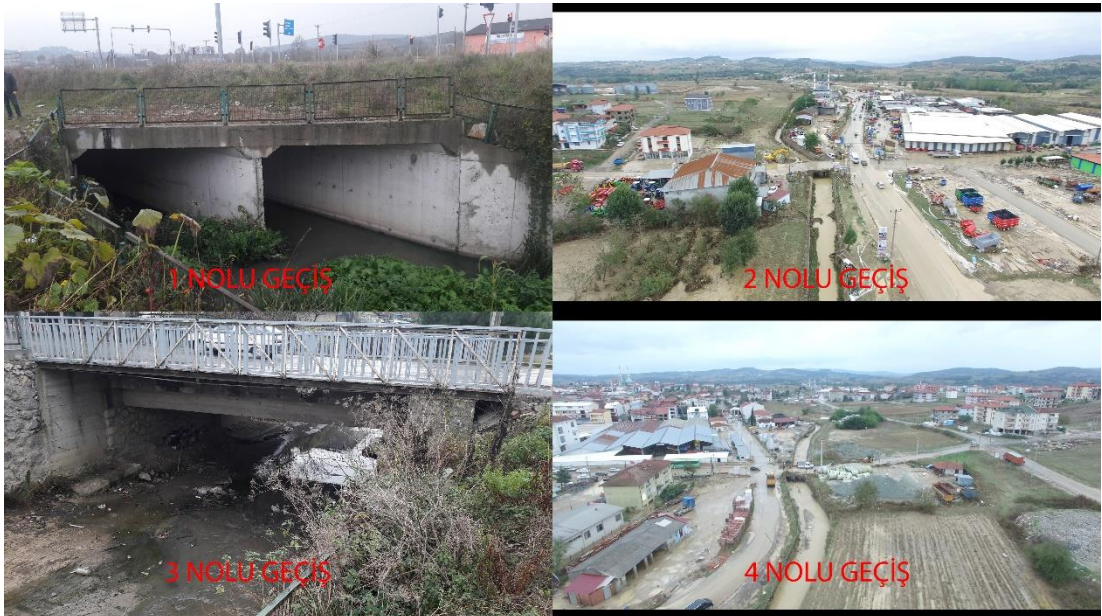
Şekil 5.8. Kaynarca ilçe merkezinde Seyren deresi üzerindeki 1,2,3 ve 4 nolu geçiş yapıları

Söz konusu menfez ve köprülerin kesitlerinin yetersiz olduğu gözlenmiştir (Şekil 5.8. ve 5.9.). Özellikle orta ayaklı menfezlerde yukarı havzadan gelen ağaç parçaları veya evsel atıklar takılarak geçişi kapamakta ve taşkın etkilerini arttırmaktadır. Tablo 5.2.'de verilen köprülerin açıklık bilgileri taşkın modelinde kullanılmıştır.

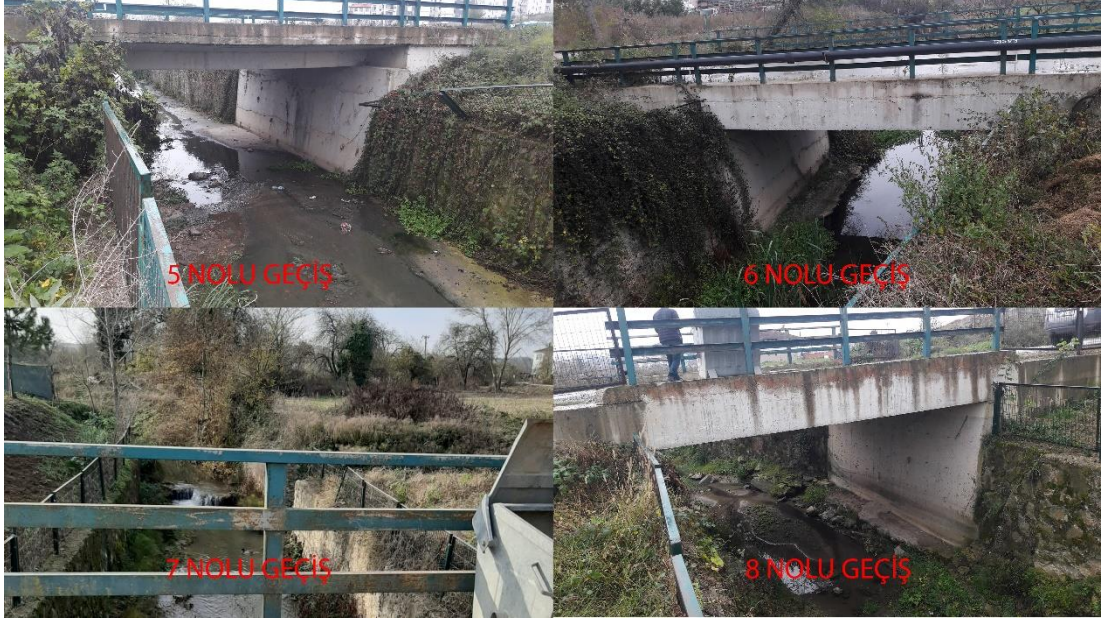
Şekil 5.9. Kaynarca ilçe merkezinde Seyren deresi üzerindeki 5,6,7 ve 8 nolu geçiş yapıları

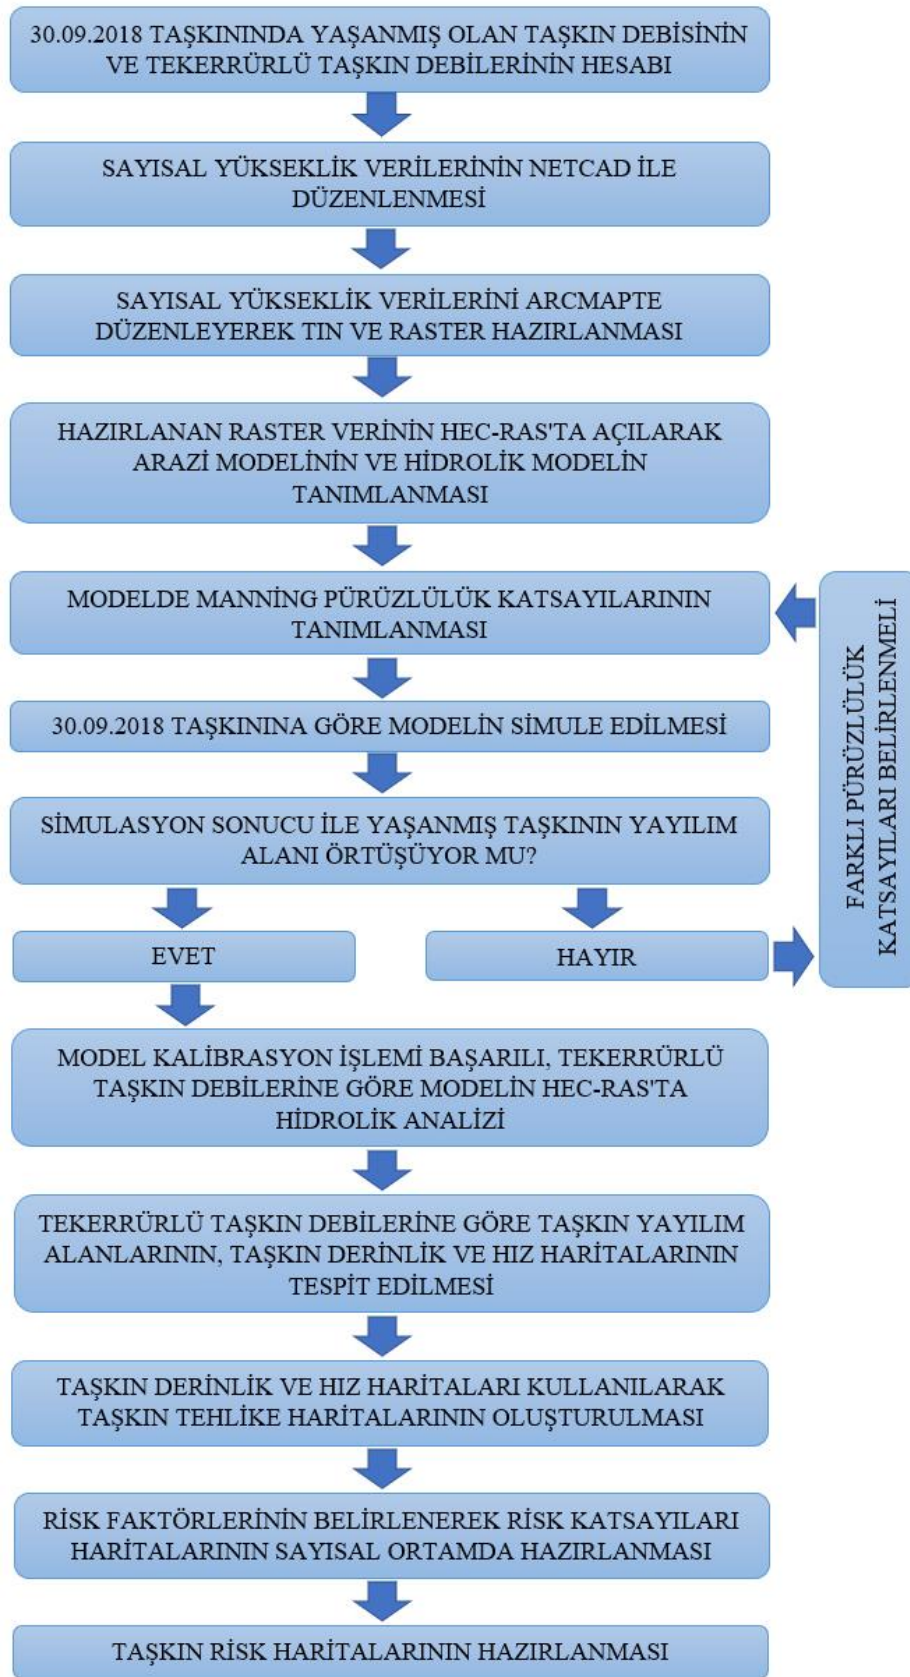
Şekil 6.3. Çalışma akış diyagramı

arazi kullanımı modelde gerçeđi yansıtacak şekilde tanımlanmaz ise analiz sonuçları yanlış olur. Bu nedenle taşkın yayılım alanlarının tespitinde tarihi taşkınlar modellenerek analizin arazi kullanımını yansıtması sağlanır. Bu duruma modelin arazi kullanımına göre kalibrasyonu denilebilir. Çalışmamızda HEC-RAS v5.07 programı kullanılarak kalibre edilen arazi modeli ile tekerrürlü taşkın debilerine göre 2 boyutlu analiz yapılmış ve suyun yatađını aşarak taşıđı alanlar haritalandırılmıştır. Çalışmanın aşamaları Şekil 6.3.'de gösterilmiştir.

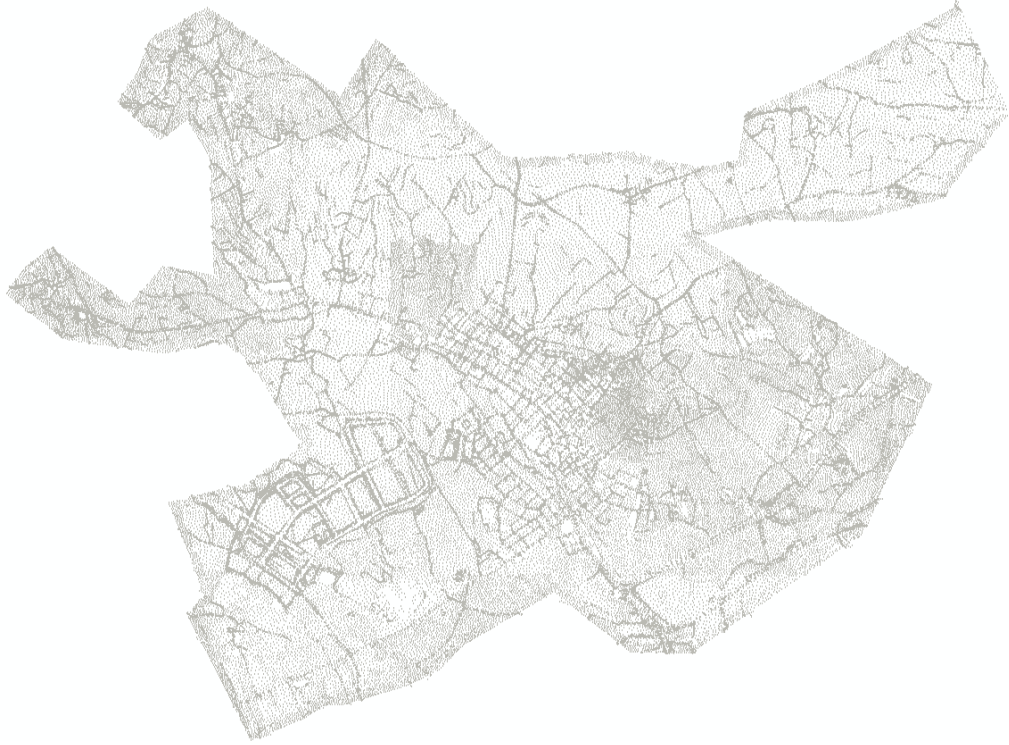
Şekil 6.6. Çalışma alanı nokta bulutu görünümü

Nokta bulutu verisinde arazi tam anlamıyla tanımlı değilse elde edilecek veri hatalı olur. Bu nedenle verinin doğruluğu ve düzgünlüğü kontrol edilerek teyit edilmelidir (Şekil 6.6.).

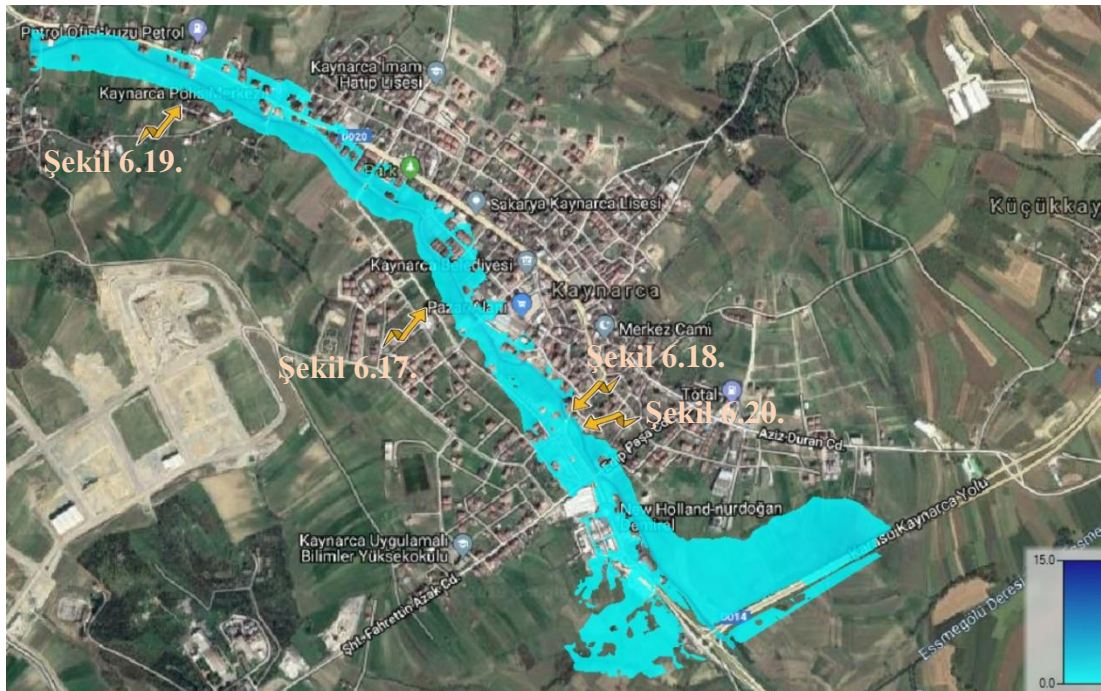
Şekil 6.16. Taşkın yayılımı ve model sonucu kıyası vaziyeti

Taşkın anında hava fotoğrafı bulunmadığı için vatandaşlar tarafından çekilen taşkın anı resim ve videoları incelenerek taşkın yayılımının arazi ile model arasındaki uyumu kontrol edilmiştir. 30.09.2018 taşkınının kalibre edilmiş analiz sonucu ve kalibrasyonda kullanılan şekillerin lokasyonları Şekil 6.16.'da görülmektedir.

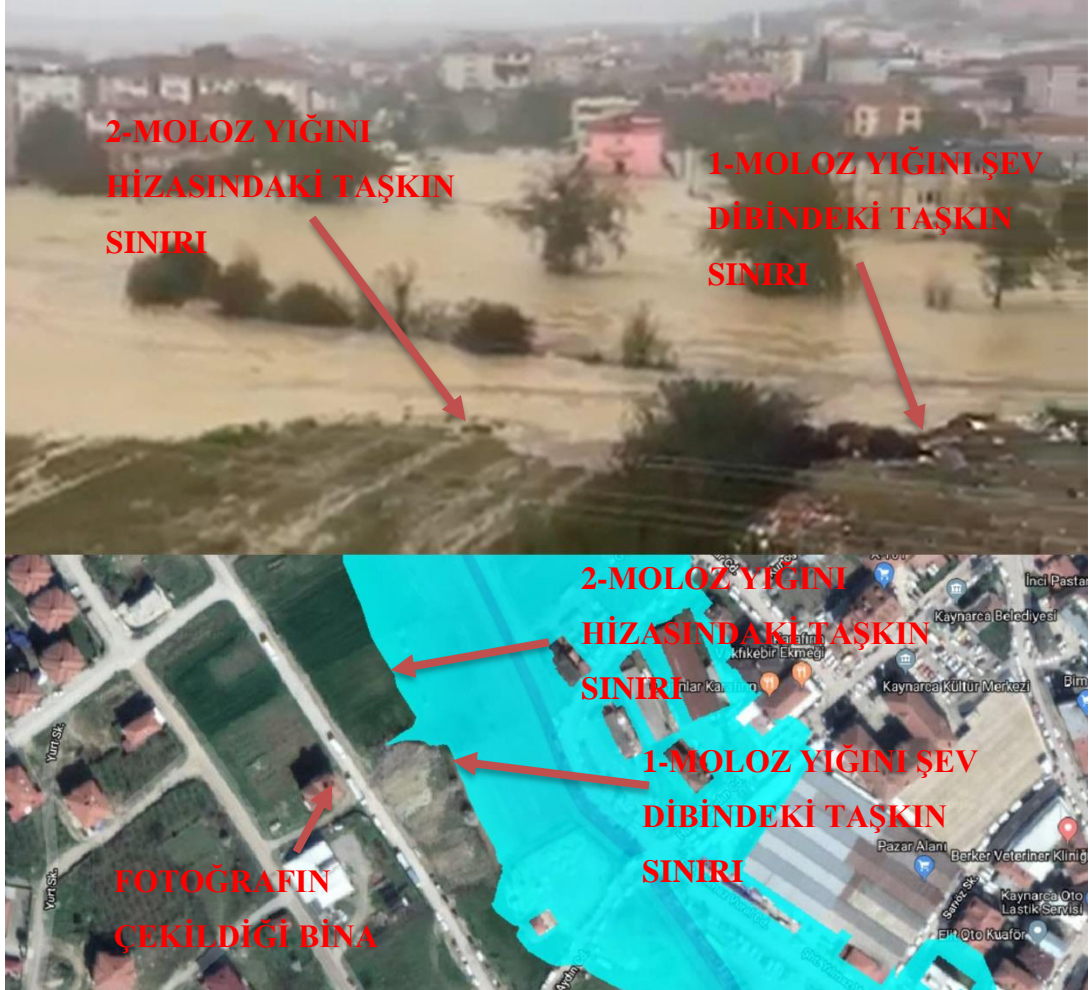
Şekil 6.17. Taşkın yayılımı ve model sonucu kıyası-1

Şekil 6.17.'de resmin çekildiği evin konumu model resminde görülmekte olup evin önündeki moloz yığını gösterilmiştir. Taşkın sınırının moloz yığını ve hizasında olduğu vatandaş tarafından çekilen resimden anlaşılmaktadır.

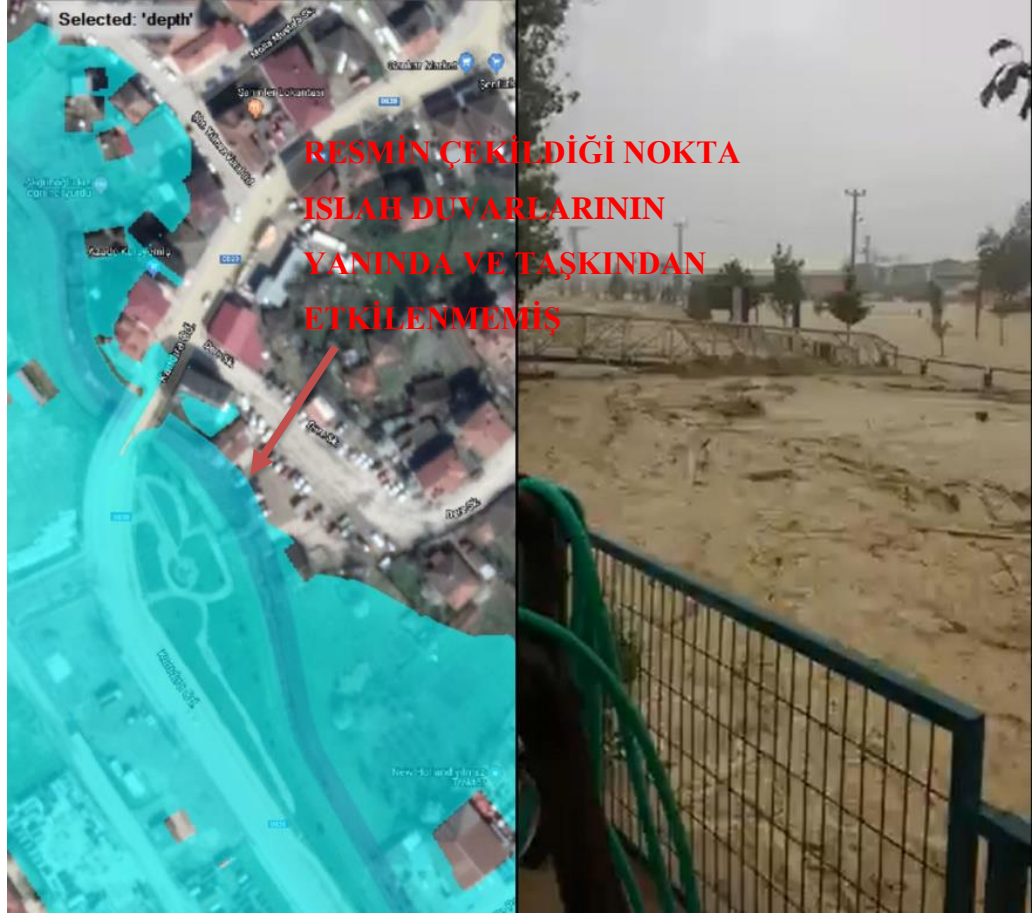
Şekil 6.20. Taşkın yayılımı ve model sonucu kıyası-4

Şekil 6.20.'de fotoğrafı çeken vatandaşın kuru bir alanda ve DSİ dere ıslahının hemen yanında olduğu anlaşılmaktadır. Model görünümünde de bu noktanın taşkından etkilenmediği görülmektedir.

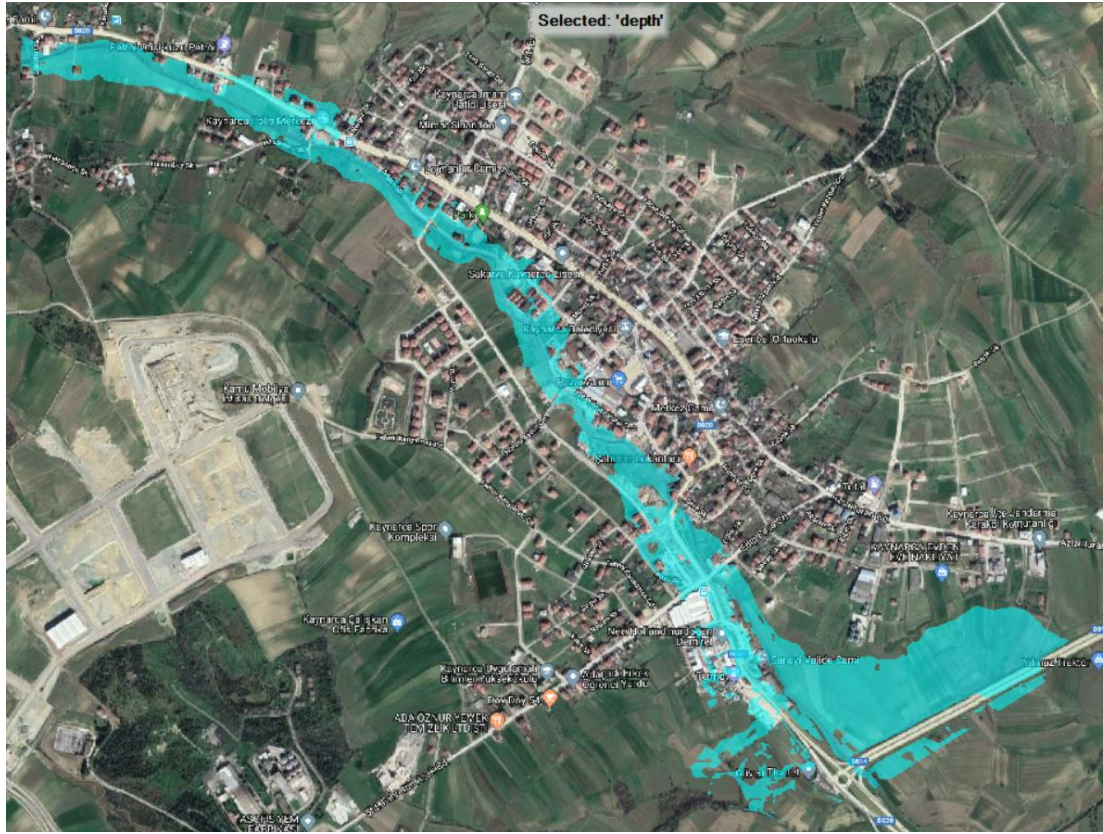
Şekil 6.22. Seyren deresi havzası için Q_{500} taşkın yayılım haritası

Model Q_{500} taşkın debisi olan $73,82 \text{ m}^3/\text{sn}$ ile analiz edilmiş olup 44 ha arazide yayılım göstermiştir (Şekil 6.22.). Taşkın yayılımında 21 ha alan tarım arazisi 23 ha alan kentsel alan olarak belirlenmiştir (Şekil 6.23.). Tarımsal alanlar imar sınırında olsun olmasın, ekilip biçilme durumuna göre dikkate alınmıştır.

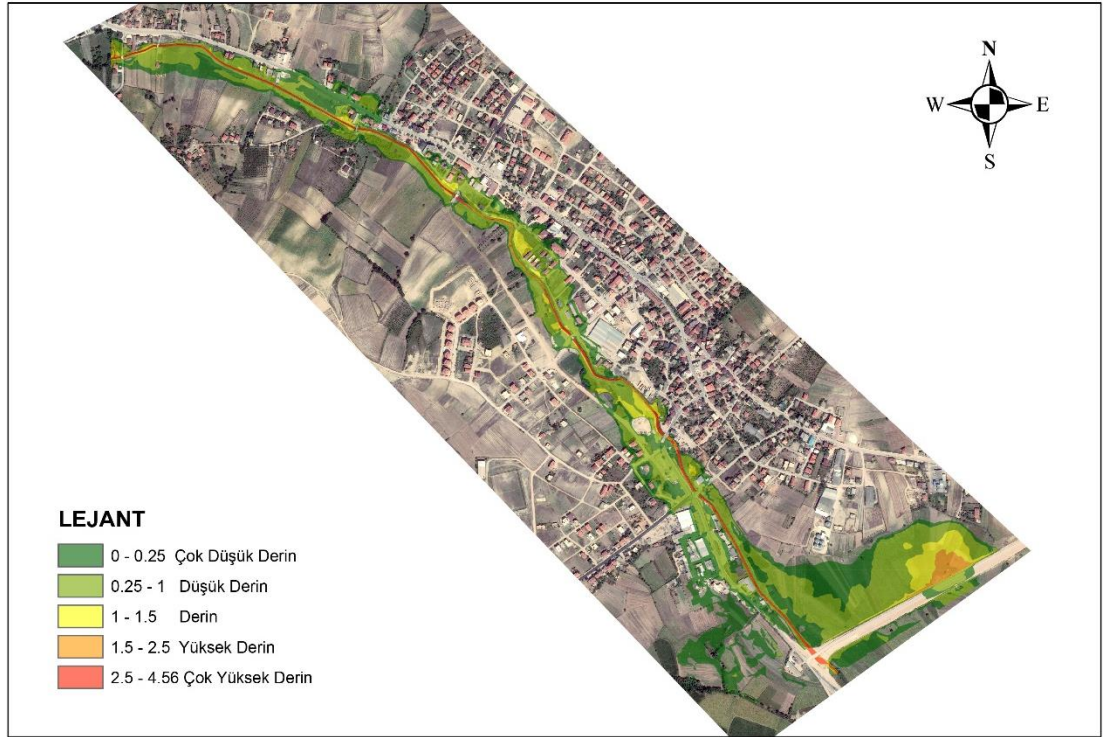
Şekil 6.25. Seyren deresi havzası için Q_{500} taşkın derinlik haritası

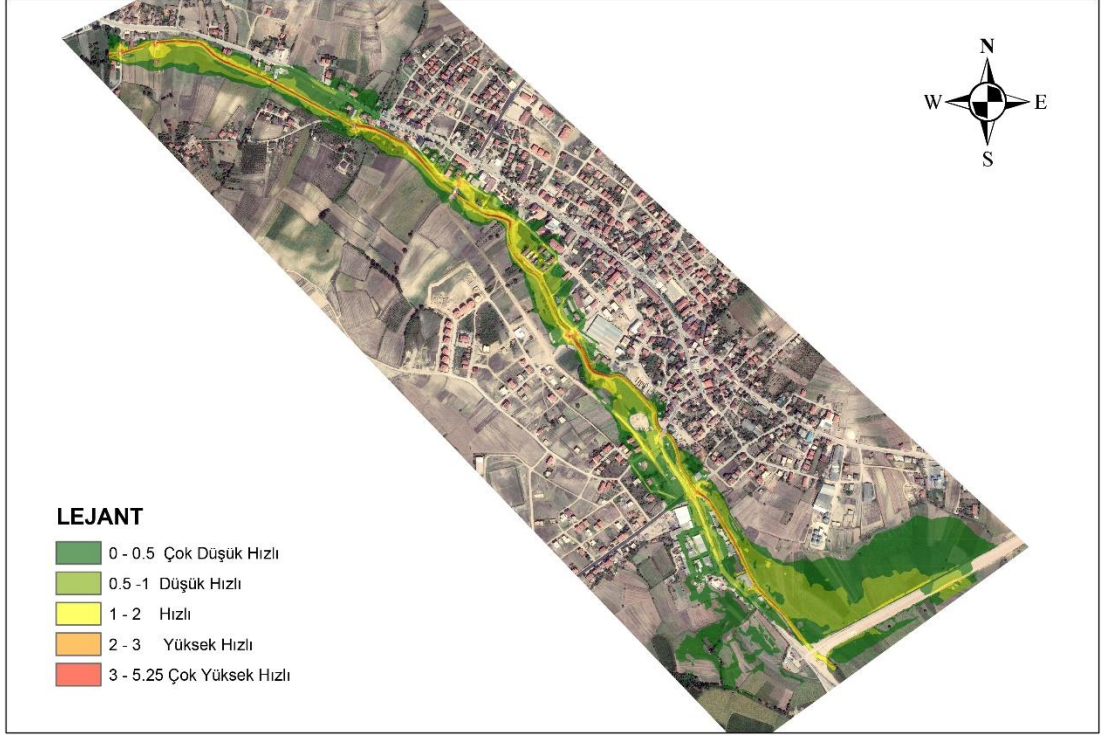
Şekil 6.26. Seyren deresi havzası için Q₅₀₀ taşkın hız haritası

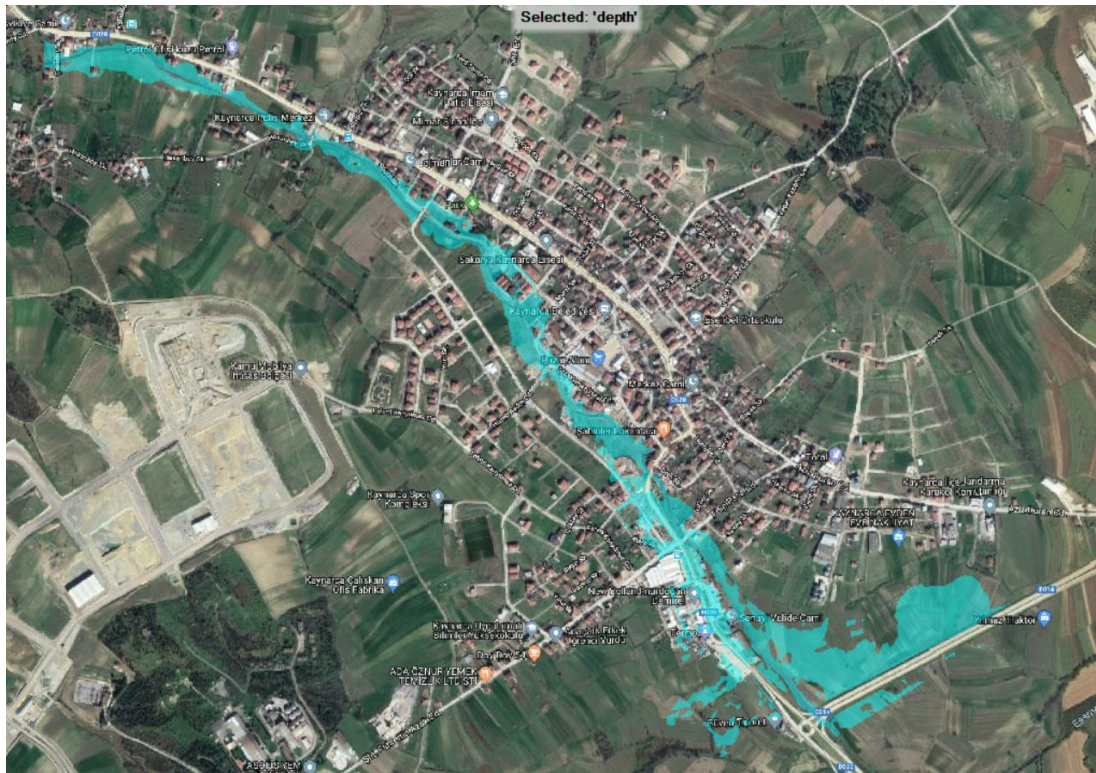
Şekil 6.28. Seyren deresi havzası için Q₁₀₀ taşkın yayılım haritası

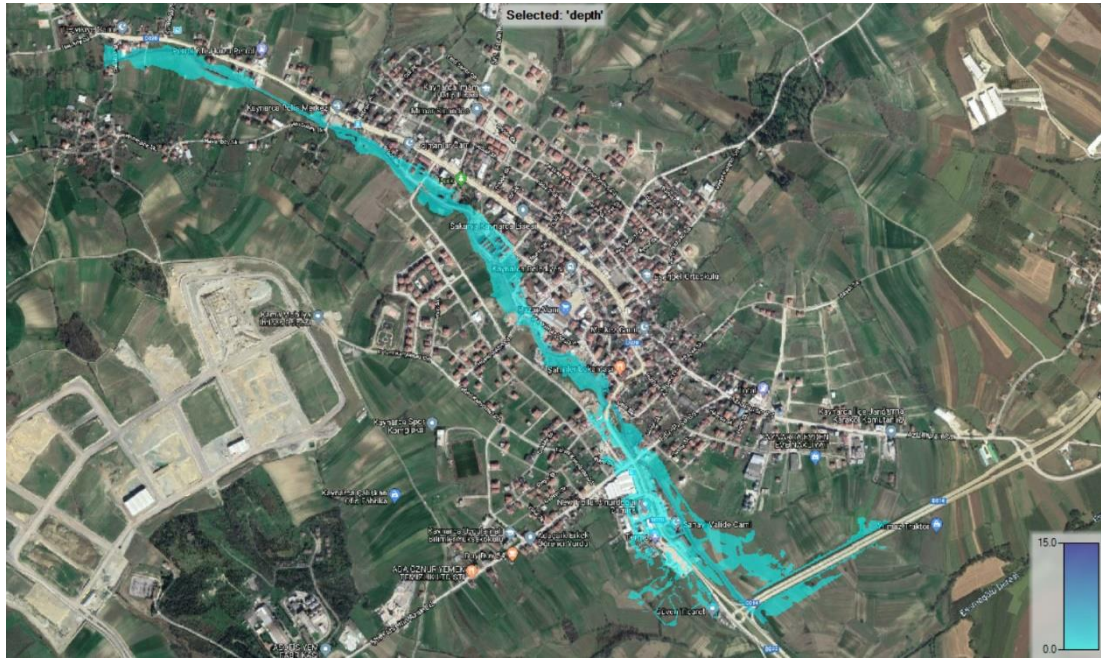
Şekil 6.34. Seyren deresi havzası için Q₅₀ taşkın yayılım haritası

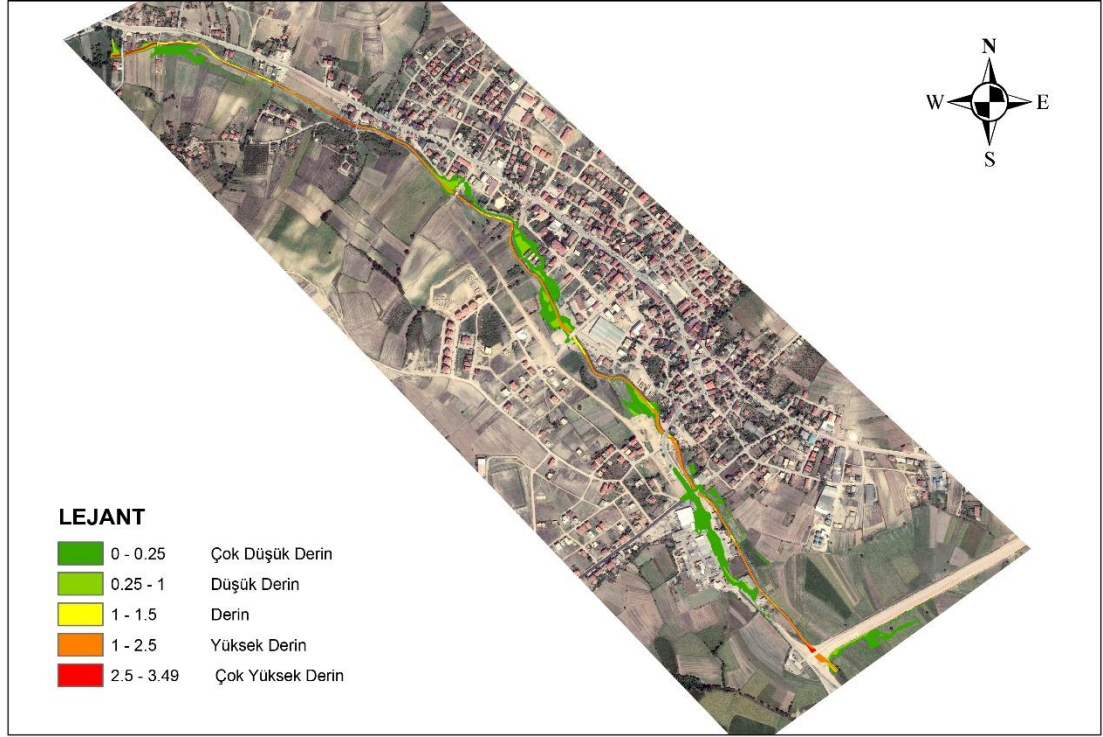
Şekil 6.42. Seyren deresi havzası için Q₂₅ taşkın derinlik haritası

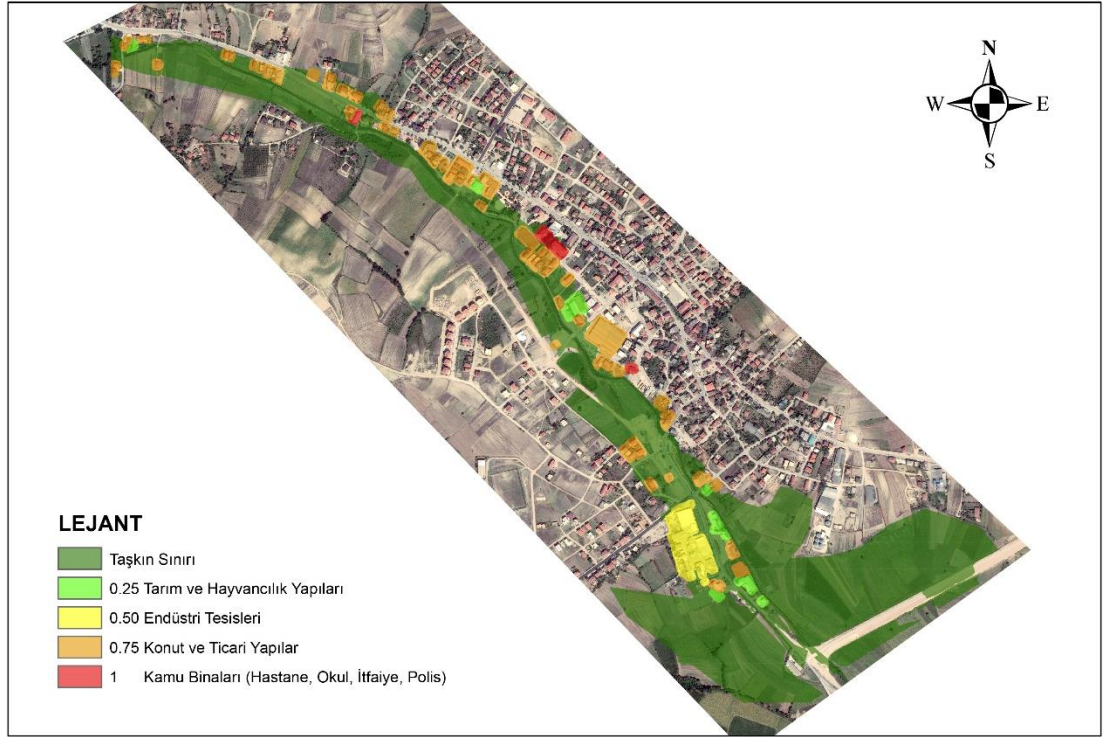
Şekil 6.59. Seyren deresi maksimum taşkın sınırlarındaki yapı kullanım katsayısı

Yapı kullanım katsayısının; tespit edilen yapı kullanımlarına göre işlenerek haritası oluşturulmuştur. Yapı kullanım katsayısını gösterir harita Şekil 6.43.'te gösterilmiştir. Yapı kullanımları tarım ve hayvancılık yapıları, endüstri tesisleri, konut ve ticari yapılar ve kamu binaları olarak dört kademedeki sınıflandırılmıştır. Kamu binaları her türlü afet durumunda işleyişlerini sürdürmek zorunda olduğundan yapı kullanım katsayısı %100 arttırıcı faktör olarak belirlenmiştir. Katsayı önem derecelerine göre belirlenerek konut ve ticari yapılarda 0,75, endüstri tesislerinde 0,5, tarım ve hayvancılık yapılarında 0,25 olarak belirlenmiştir (Şekil 6.59.).

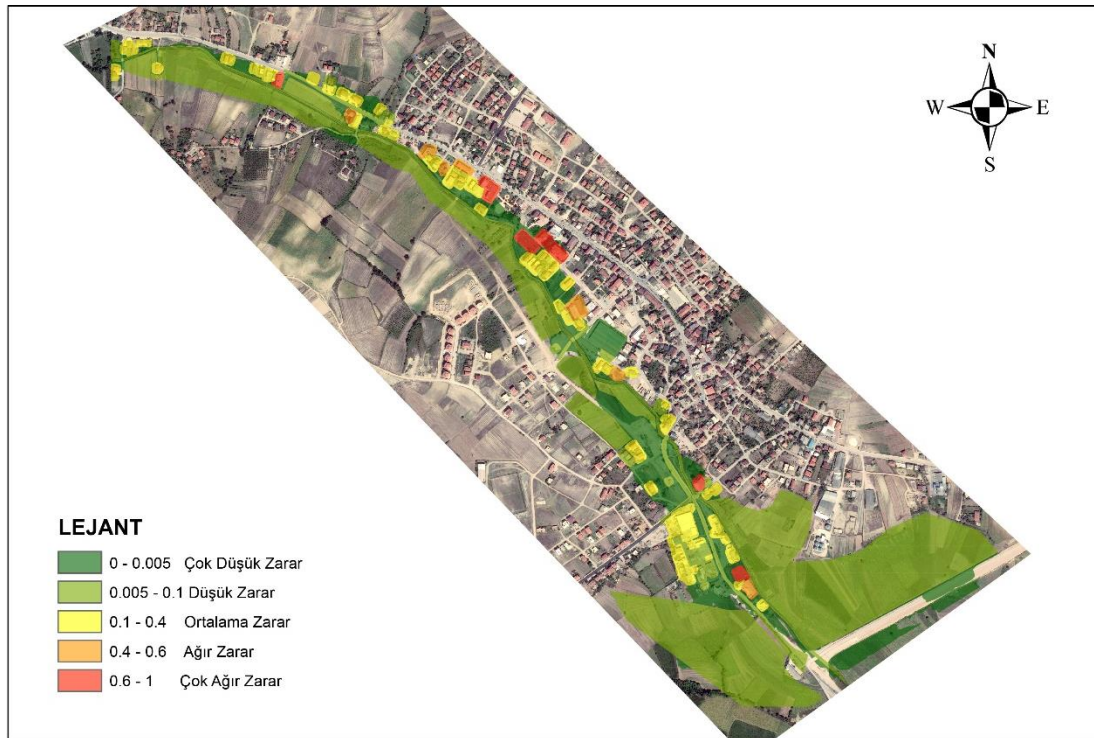
Şekil 6.61. Seyren deresi maksimum taşkın sınırında maddi zarar katsayısı haritası

Osman Sönmez ve arkadaşları (2017), İstanbul'un turistik yerleşim bölgesi Ağva'da yer alan yapılarda taşkın derinliğine göre oluşan zararın tespitini yaparak derinlik-maddi zarar eğrisi tespitinde bulunmuşlardır. Bu çalışmadaki yerleşim karakteristikleri ile Ağva bölgesi yerleşim karakteristikleri birbirine yakın olduğu görülmektedir. Derinliğe bağlı maddi zarar hesaplamasında bu çalışmadan faydalanılmıştır. Birimlerde derinliğe göre oluşacak maddi zarar tespiti yapıldıktan sonra birimde oluşan zararın tüm birimler içinde maksimum oluşan birim zararına oranlanması ile maddi zarar katsayısı belirlenmiştir. Maddi zarar katsayısını gösterir harita Şekil 6.61.'de verilmiştir.
