**ENDÜSTRİYEL MİRAS OLARAK İZMİT ÇUHA
FABRİKASI**

YÜKSEK LİSANS TEZİ

Enstitü Anabilim Dalı : MİMARLIK

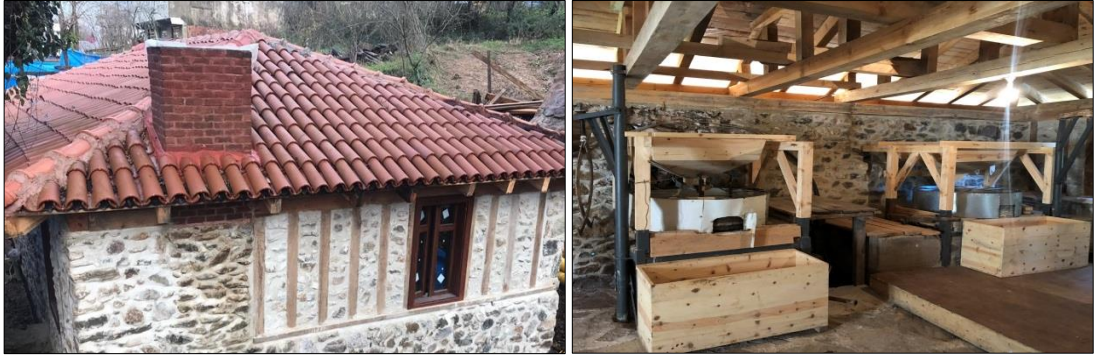
Şekil 3.17. Restorasyonu tamamlanan Suadiye Su Değirmeni (Kaynak: Yazarın Fotoğraf Arşivi)

Kuzeydoğu-Güneybatı doğrultusunda uzanan dikdörtgen planlı yapının oturma alanı 79 m² olup, kullanım alanı 62 m²'dir. Tek katlı yapıya kuzeybatı yönündeki kısa cephesinden, 191cm genişliğindeki kapı açıklığından giriş sağlanmaktadır. Kapıdan geçilince ulaşılan ilk alan değirmen 56.85m² kullanım alanına sahiptir. Küçüksu Deresi üzerine kurulmuş olan yapı özgün işlevini sürdürmektedir (Şekil 3.17. ve Şekil 3.18.).

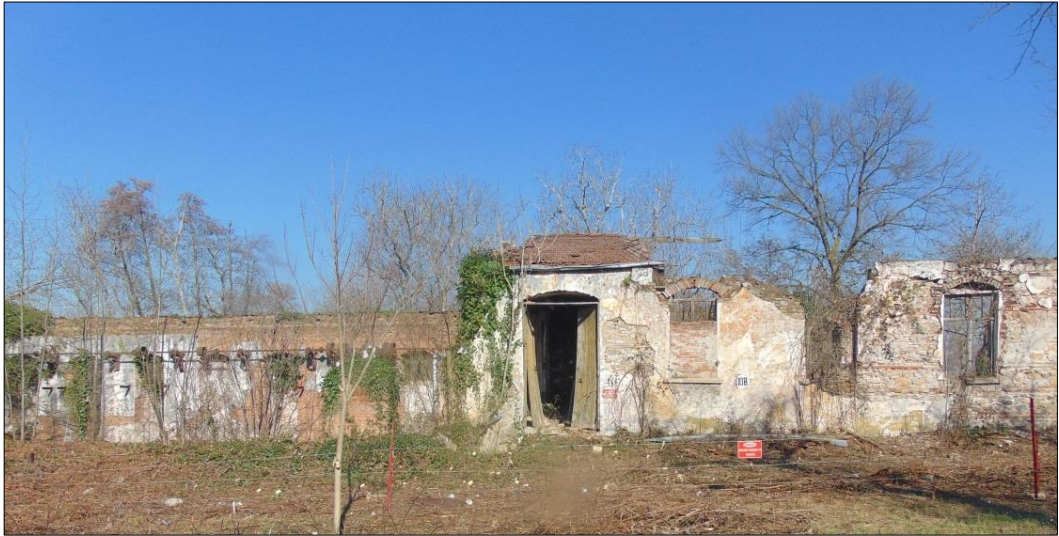
Şekil 5.20. Dokuma Atölyesi Binası (Kartepe Belediyesi Arşivi, 2018)

Dokuma Atölyesi: Fabrikada artan üretim ihtiyacını karşılamak amacıyla ana üretim binasına ek hizmet için kurulan, tek katlı, 19. yüzyıl yapısıdır. Bina, kagir yapım sistemi ile inşa edilmiş olup duvarları taşlardan oluşmaktadır. Çatıdaki kiremit malzeme Fransa'dan getirilmiştir. Günümüzde ise sadece duvarların ve çatının bir kısmı ayakta kalabilmiştir (Şekil 5.20. ve Şekil 5.21., Ek 53).

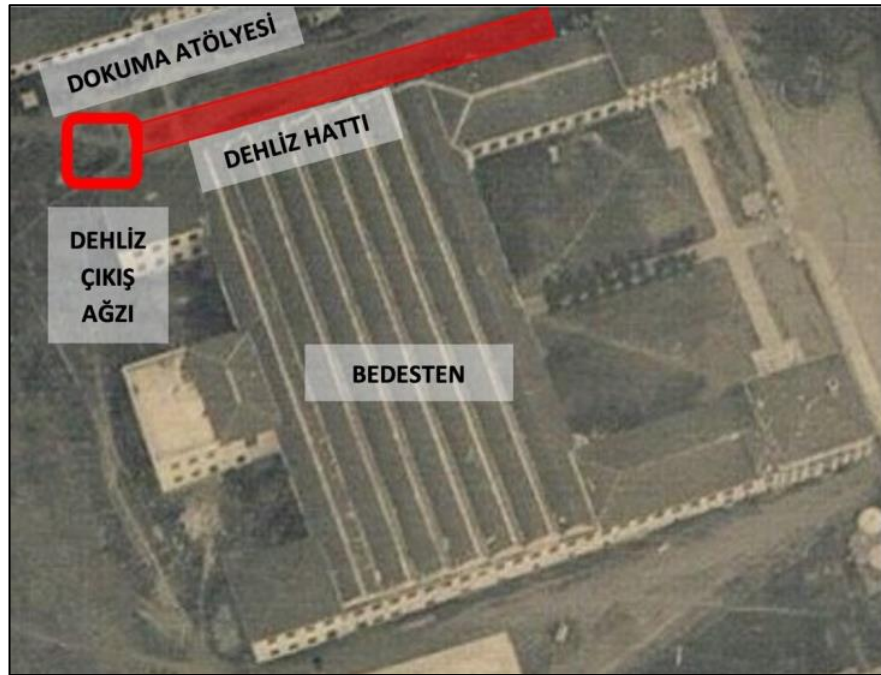
Şekil 5.22. 19 Haziran 1920 tarihinde bombardıman önsesi çekilen fotoğraf üzerinde dehliz hattının yeri (kısmi)

Dehliz: Dokuma Atölyesi ve Bedesten arasında, üretilen ürünlerin taşınması amacıyla raylı sistem olarak inşa edilmiştir (Şekil 5.22.). Mehtap Ekinci (2013)'nin yaptığı çalışmada hat uzunluğunun yaklaşık 500 m olduğu ve dehlizin sonlandığı kısımda Bedesten yapısına bağlantısından bahsedilmektedir. Dehlizin çıkış ağzı ve geçiş hattı zemin kotunun altında kalmaktadır. Günümüzde varlığını sürdürmektedir (Şekil 5.25.).

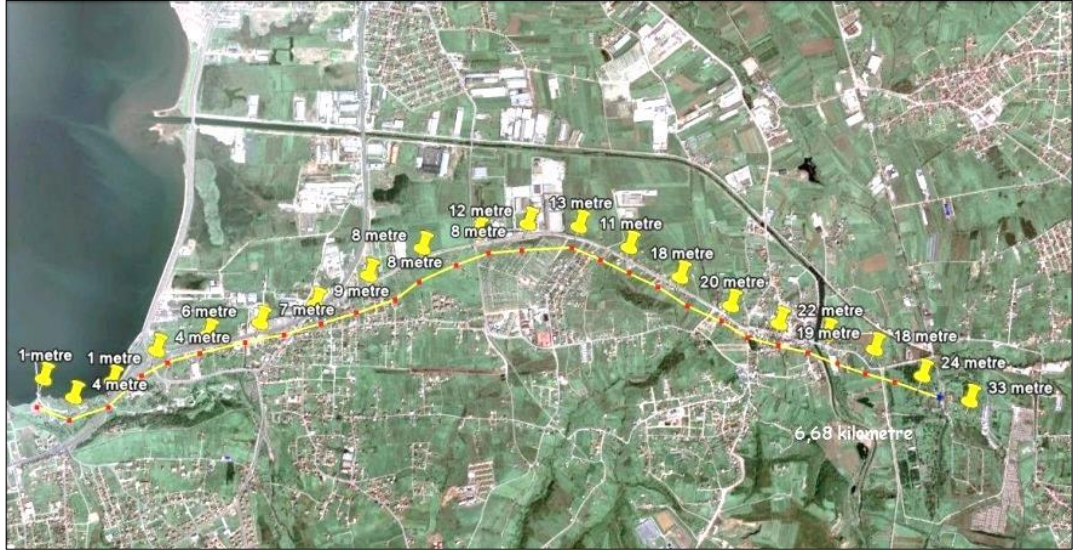
Şekil 5.24. Dekovil hattının harita üzerinde değerlendirilmesi

Dr. Fehmi İnel tarafından googlemaps üzerinden TCDD arşivinde çıkan haritanın yorumlaması yapılmış ve hat uzunluğunun 6.68 km olduğu değerlendirilmiştir (Şekil

5.24.). Yol uzmanları hattın %05 (binde beş) oranında bir eğimli iskeleden başlayıp Kullar'a ulaştığı, sonrasında ise yokuş aşağı devam ettiği belirtilmiştir (URL-29).

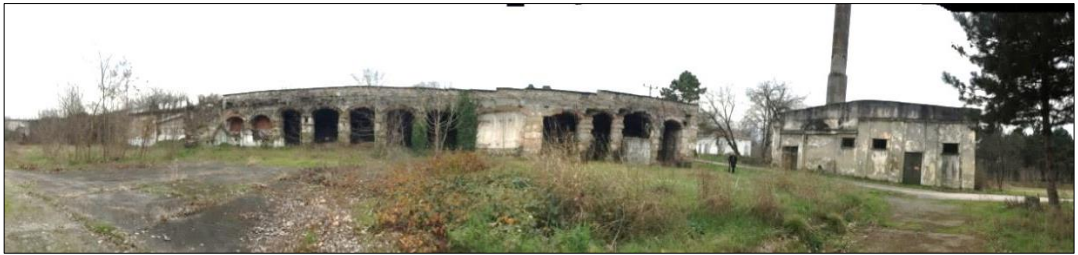
Şekil 5.26. Bedesten yapısı ve bacalı ambarın panoramik görüntüsü (Kartepe Belediyesi arşivi, 10.01.2018)

Bedesten: Fabrika hakkında yapılan tarihi araştırmalarda ana üretim binası (Şekil 5.6., Ek 57) olarak yapılan yapının, Sir. William Fairbairn'in tasarladığı yünlü dokuma fabrikası (bedesten) olduğu anlaşılmaktadır. Bacalı ambar ve dokuma atölyesi arasında konumlanan yapı günümüzde atıl durumdadır (Şekil 5.26. ve Şekil 5.27.).

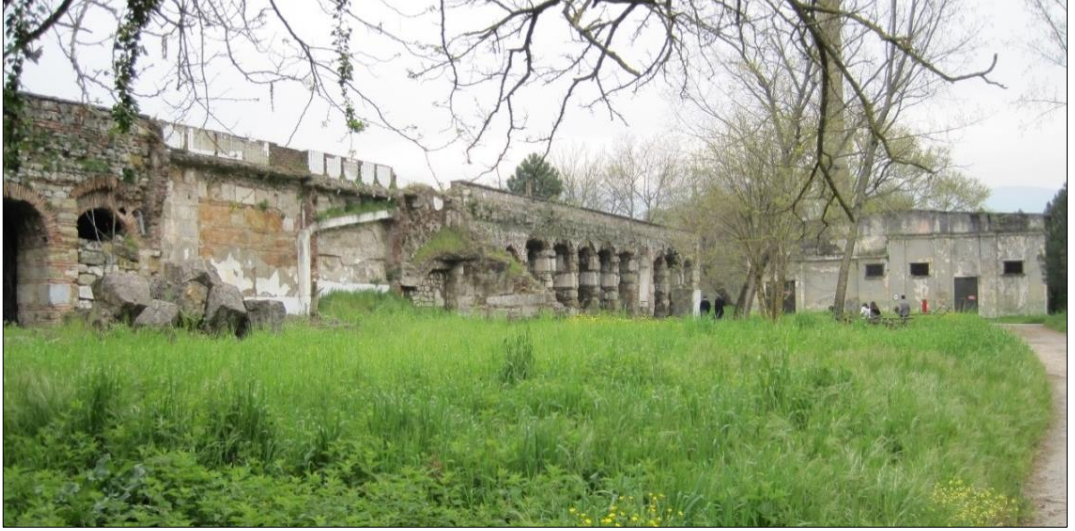
Şekil 5.27. Bedesten (Fabrika Yapısı) ve Bacalı Ambar Yapısı (Kartepe Belediyesi Arşivi)

Yapı Klasik Osmanlı (almaşık duvar tekniği, moloz taş, tuğla malzeme) ve Geç Osmanlı dönemi mimari özelliklerini yansıtmaktadır. Yapı 16.yy'da yapılmış olup, 19. yy'da taş ve beton eklentiler yapılmıştır. Yapı dikdörtgen planlıdır. Yapının örtü sistemi betonarmedir.

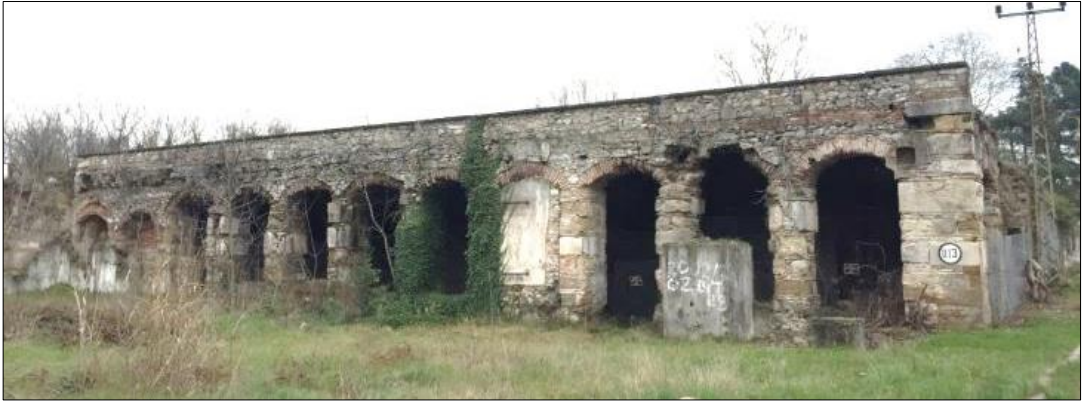
Şekil 5.28. Bedesten (Fabrika Yapısı) (Kartepe Belediyesi Arşivi)

Ön cephe kısmında kemerli bir hat devam etmektedir. Ön cephenin arka kısmında “L” biçimli bir koridor (kemerli geçişle bağlantılı) ve koridora açılan kapalı mekanlar mevcuttur (Şekil 5.28. ve Şekil 5.29.). Yapının yanında bulunan dehliz ile bağlantısı mevcuttur. Giriş cephesindeki kemerleri kapatılarak yapıya müdahaleler yapılmıştır (Şekil 5.29.). Kocaeli sınırları içinde saptanan tek yapı olması nedeniyle önemli olduğu, envanter fişlerinde belirtilmiştir (Ek 52).

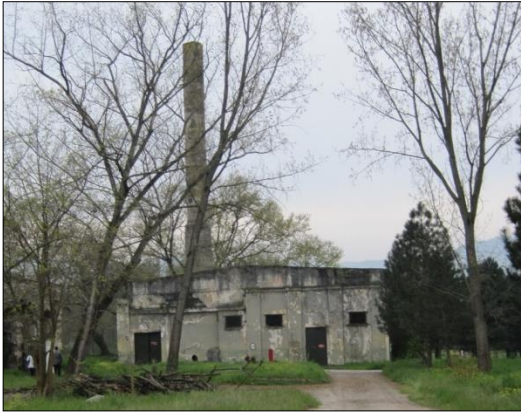
Bacalı Ambar (6 nolu Ambar Binası): Konfeksiyon işlemlerinin yürütüldüğü Bedesten ve diğer dokuma atölyeleri ile yakın mesafedeki yapı, boyama atölyesi olarak inşa edilmiştir. Kagir yapım sistemi ile inşa edilen ve iki bölümden oluşan yapının, baca kısmının kaidesi çokgen, üstü ise silindiriktir (Şekil 5.31.). Günümüzde yapının bir bölümü ve baca kısmı durmaktadır (Şekil 5.30.).

Şekil 5.30. Bacalı Ambar Yapısı

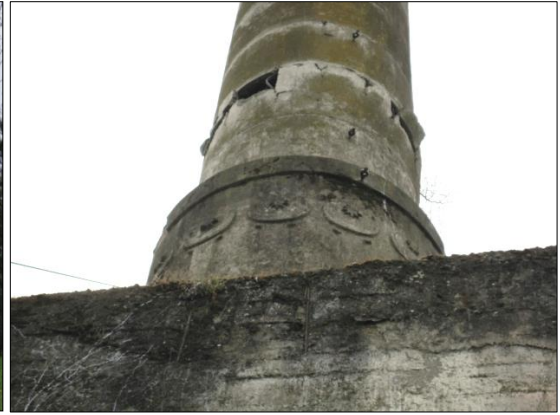
Şekil 5.31. Baca kısmı kaidesi

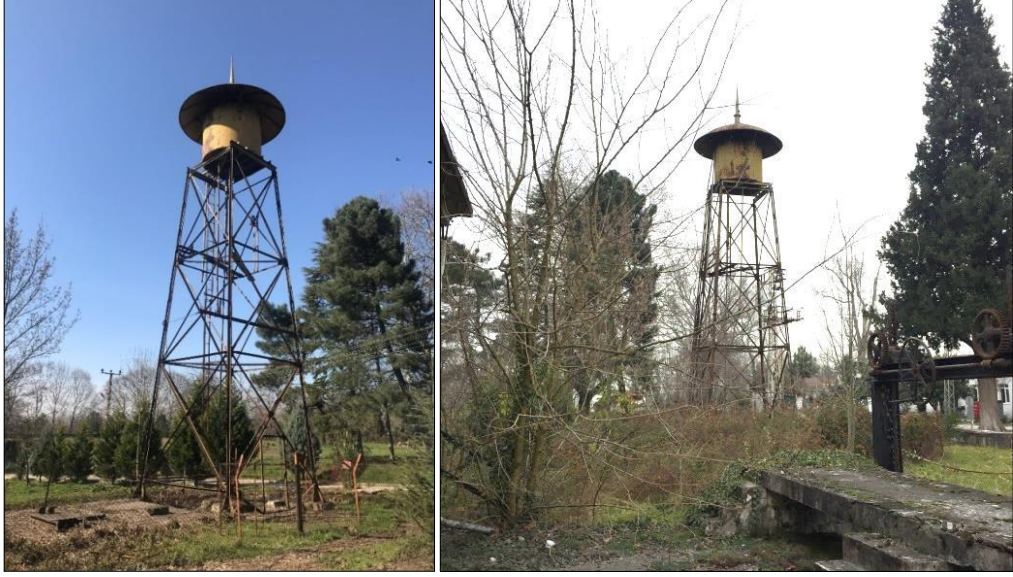
Su Deposu: Almanlar tarafından 1900'lü yılların başında kule şeklinde ve demir aksamı inşa edilmiş olup günümüzde kullanılabilir vaziyettedir (Şekil 5.32.).

Şekil 5.32. Su Deposu (Yazarın fotoğraf arşivi, 2019 (solda), KBB arşivi, 2012 (sağda))

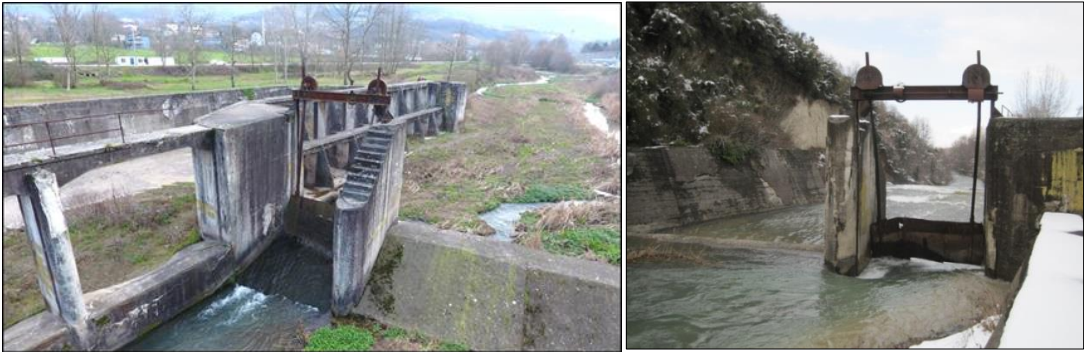
Makine dairesinin bulunduğu ana bina, su sistemi (Ek 55) ve köprüden oluşan tesis Cumhuriyet Dönemi'nin ilk yıllarından günümüze ulaşmıştır. Bina ve köprü kullanılabilir durumda olup mekanik aletler korozyona uğramıştır (5.34., Şekil 5.35., Şekil 5.36. ve Şekil 5.37.).

Şekil 5.35. Hidroelektrik santrali baraj kısmı (Kartepi Belediyesi Arşivi, 2018)

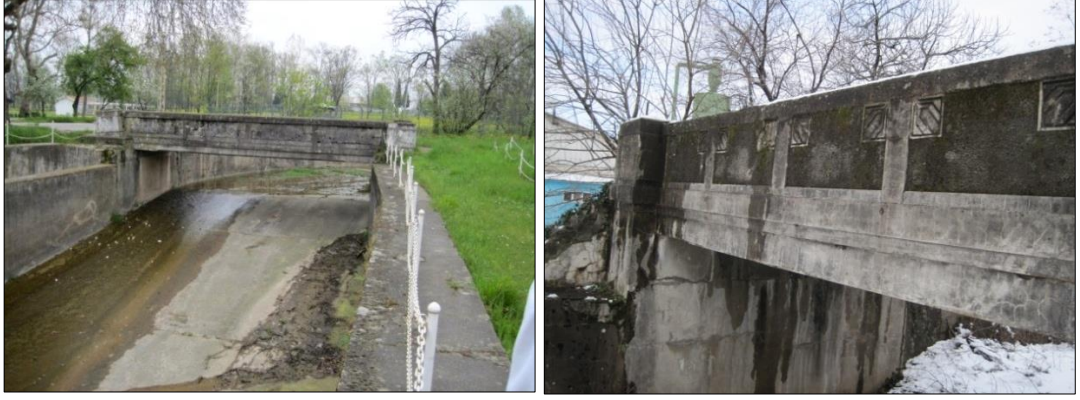
Şekil 5.36. Hidroelektrik santrali köprü kısmı (Yazarın Fotoğraf Arşivi)

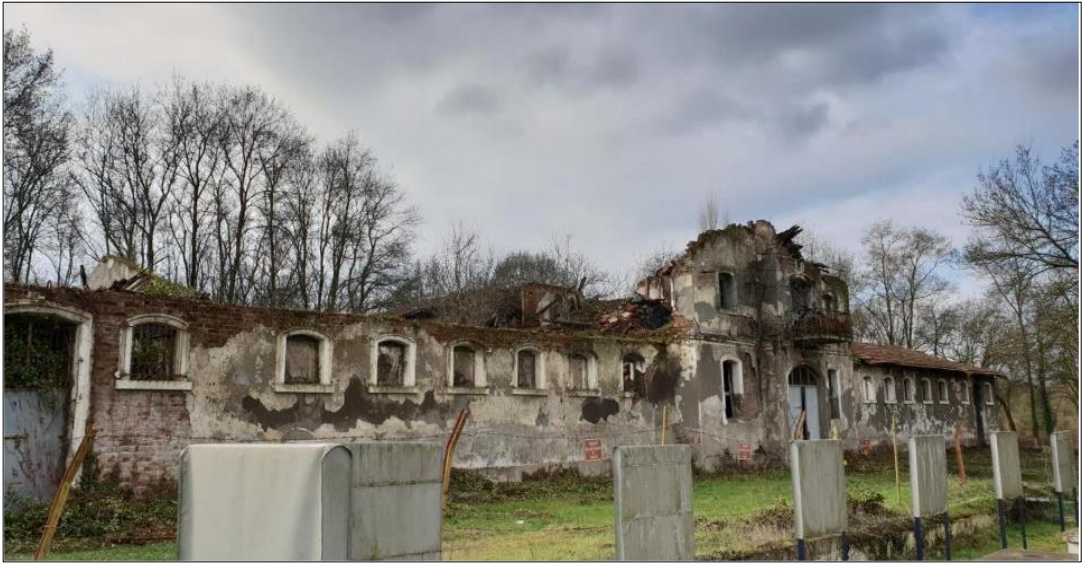
Av Köşkü (Ahr Yapısı): 19. Yüzyılda 2 katlı olarak T plan şeması şeklinde inşa edilmiştir. Padişah'ın avlanmak için geldiği dönemlerde kullandığı bir yapıdır. Günümüzde ise sadece duvarların ve çatının bir kısmı ayakta kalmıştır (Şekil 5.38.).

Şekil 5.38. Av köşkü yapısı (Kartepe Belediyesi Arşivi)

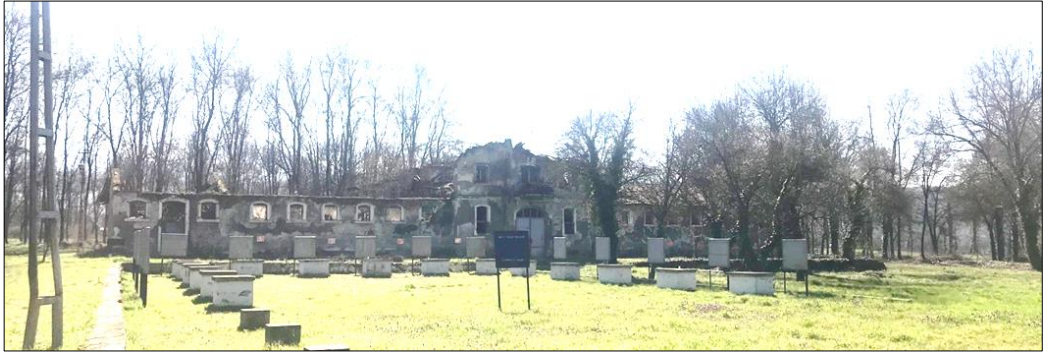
Şekil 5.41. Av Köşkü Mevcut Durum Kuzey Cephe Fotoğrafi (Yazarın fotoğraf arşivi Tarih: 05.03.2019)

Ahır yapısının güncel durumu incelendiğinde zemin katta ve birinci katta mimari yapının kısmen korunduğu, cephelerde çatlaklar ve bitkilenmeler olduğu (Şekil 5.41.), malzemelerde bozunmalar olduğu ve çatıda yapısal hasarlar neticesinde eksiklikler olduğu gözlemlenmektedir (Şekil 5.42. ve Şekil 5.43.).

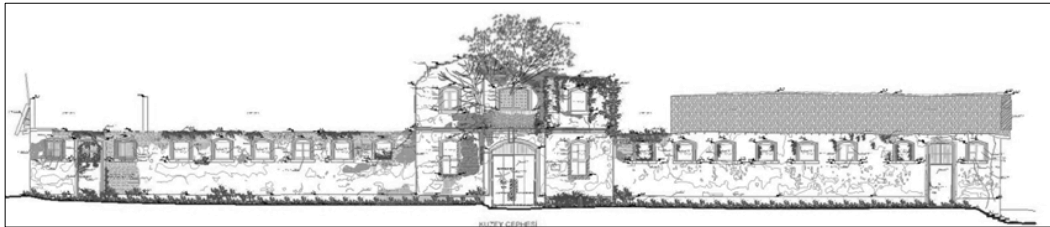
Şekil 5.42. Kuzey Cephe Rölöve Çizimi (Karteppe Belediyesi arşivi, 2019)

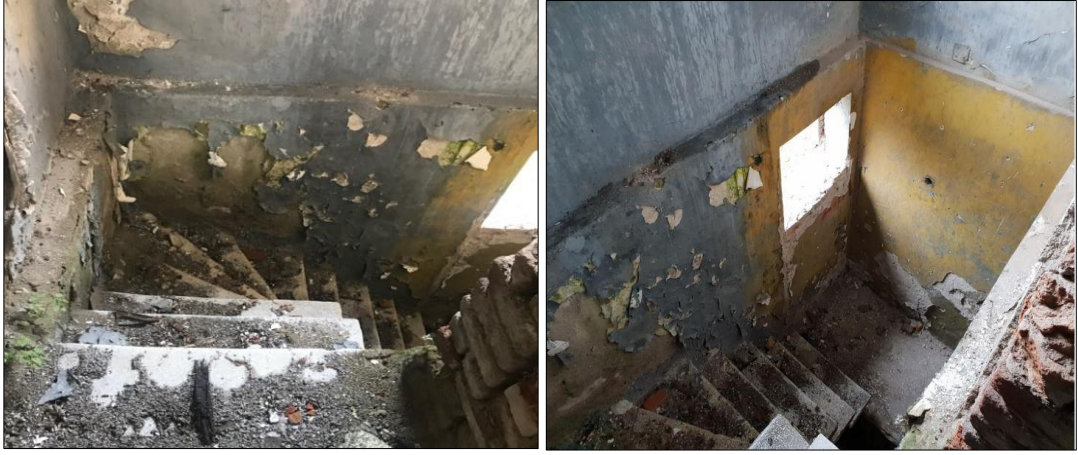
Şekil 5.56. Üst kattan Z10 kodlu alana inen merdivenler (Yazarın fotoğraf arşivi, 05.03.2019)

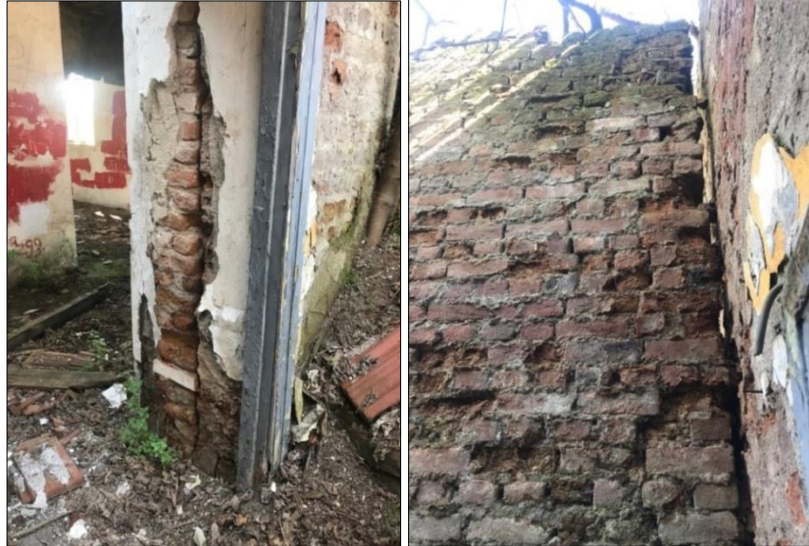
- r. 1. Kat kotuna gelindiğinde ise ana hacimler bulunmaktadır (Şekil 5.58.).
- s. 101-oda kodlu mekanın alanı 125.60 m²'dir. Zemini çimento şap, duvarları sıvalıdır. Duvarların büyük bir çoğunluğunda sıva dökülmüş ve duvar örgü malzemesi olarak tuğla açığa çıkmıştır. Aynı zamanda çatıda da kısmi olarak hem kontraplak tavan kaplama malzemesinde hem de çatı konstrüksiyonunda çökme olmuştur. Bu odada 10 adet pencere boşluğu bulunmaktadır. Çoğu pencerenin doğraması mevcut değildir. Odanın duvarları betonarme hatıl ile birleştirilmiştir ve bu sayede güney duvarında oluşmuş olan ayrılmaya rağmen duvarlar hala ayakta ve bir arada kalmıştır. Söz konusu ayrılma çok ciddi bir boyuttadır. Duvarda kolayca gözle görülen bir eğilmeler olmuştur (Şekil 5.59.).

Şekil 5.59. Av köşkü birinci kat ayrılmış davar kısımları (Yazarın fotoğraf arşivi, 05.03.2019)

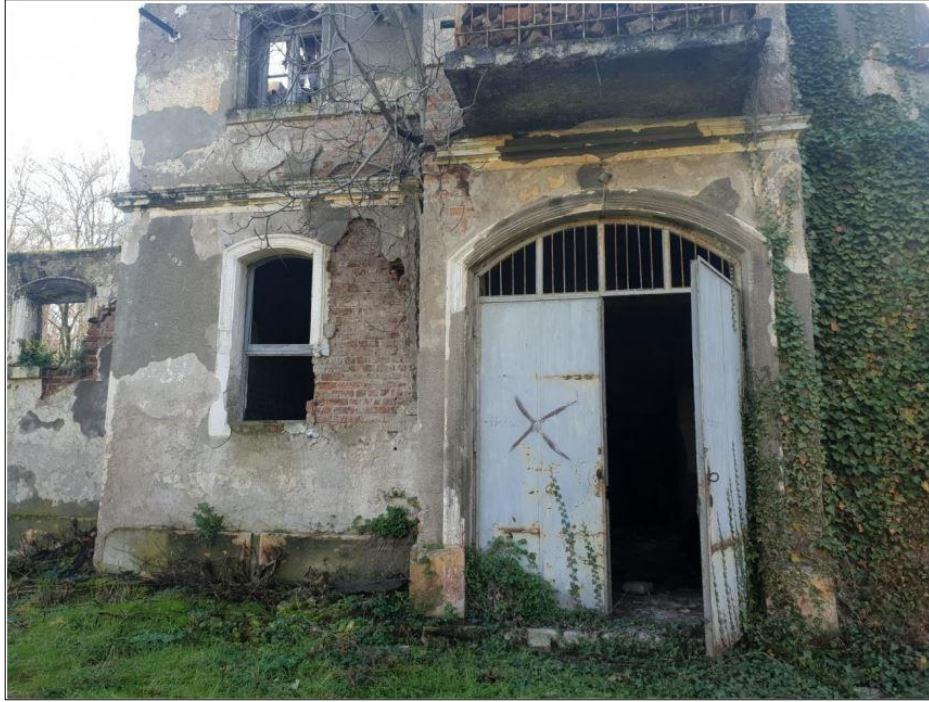
- Yapının cepheleri sıvalıdır. Ön cephedeki (kuzey cephesi) pencereler ve kapılar profilli sövelere sahiptirler ve basık kemerli formları vardır.
- Ayrıca iki kattan oluşan orta kısımda da profilli kat silmesi vardır.
- Bölgenin ikliminden dolayı oluşmuş olan yoğun bitkilenme yapının genelinde olduğu gibi cephe elemanlarında da hasara yol açmıştır (Şekil 5.62.).
- Kuzey cephesi hariç yoğun bir şekilde sıva dökülmesi görülmektedir. Rutubetlenme ve kirlilikte cephelerdeki diğer sorunlardır.

Şekil 5.62. Kat silmesi, kapı ve pencere söveleri (Kartepe Belediyesi Arşivi, Rölöve Raporu, 2019)

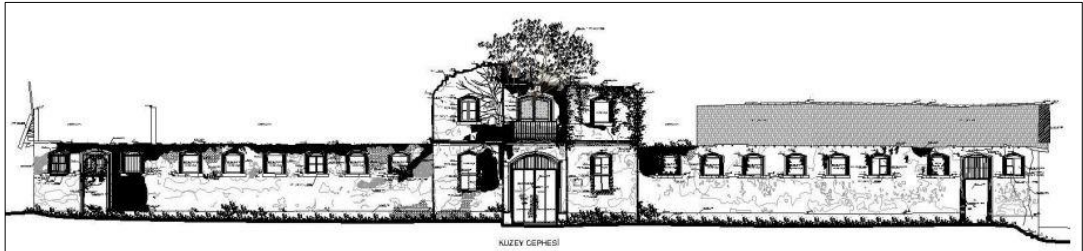
- e. Kuzey cephesi orta eksen baz alındığında sağ ve sol taraf birbirinin simetriğidir (Şekil 5.53.).
- f. Tüm cephe elemanları aynıdır. Sade bir cephe düzenine sahip olan yapıda ön cephe kapı ve pencere boşluklarını çevreleyen sövelerle diğer cephelere göre daha vurgulu hale gelmiştir (Şekil 5.62.). Bu cephede kapatılmış bir pencere-kapı boşluğu olmamasına rağmen diğer cephelerde birçok boşluk kapatılmıştır (Şekil 5.63.). Bunun da sebebi yapının askeriye dönemindeki kullanım şeklidir.

Şekil 5.63. Kuzey cephesi rölövesi (Kartepe Belediyesi Arşivi, Rölöve Raporu, 2019)

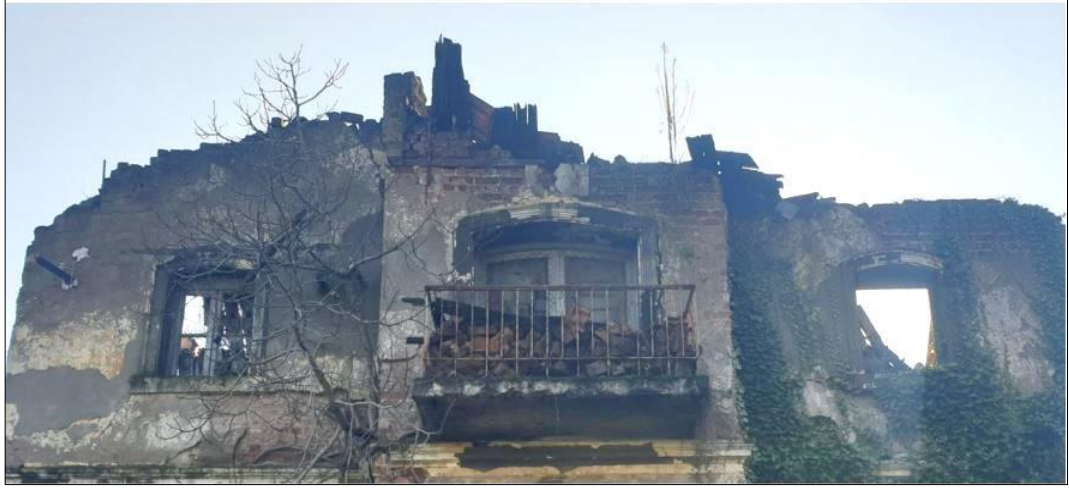
- g. Kuzey cephesinde hareketi sağlayan bir öge de balkondur. Balkonun demir parmaklıkları vardır. Ahşap camlı doğramaları çift kanatlıdır (Şekil 5.64.).

Şekil 5.64. Balkon kapısı (Kartepe Belediyesi Arşivi, Rölöve Raporu, 2019)

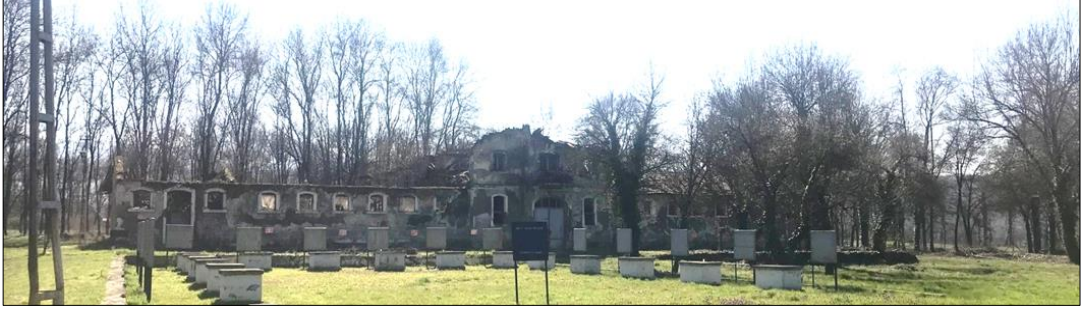
Yapı askeriye tarafından kullanıldığı süreçte değişiklikler ve ilaveler yapılarak; yemekhane, koğuş ve silah deposu olarak kullanılmıştır. 1999 Gölçük Depremi'nde hasar gören yapı metruk durumdadır. Günümüzde ciddi derecede hasarlı durumda olup ana kütle nin bir kısmı ayakta dır (Şekil 5.66.).

Şekil 5.66. Av Köşkü Mevcut Durum Kuzey Cephe Fotoğrafı (Yazarın fotoğraf arşivi Tarih: 05.03.2019)

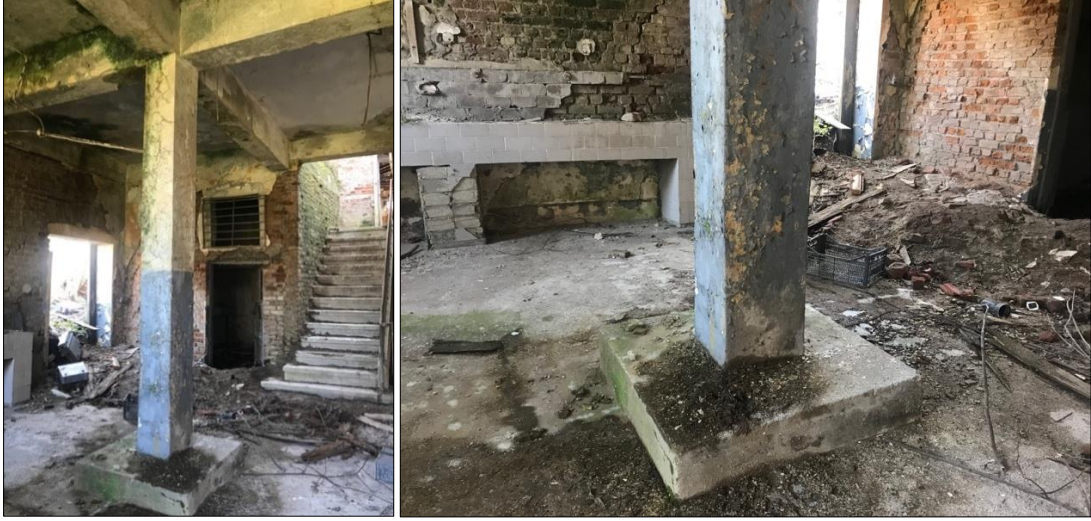
Zemin kattaki mekanlar, ahşap çatı makası ile örtülmüş ahır mekanlarıdır. Giriş holü'nde yer alan betonarme kolonlar ile kirişlerin yapıya eklenen arkadaki betonarme kısım ile bir bütün olarak çalışması amacıyla yapıya dahil olduğu düşünülmektedir (Şekil 5.67.).

Şekil 5.67. Av köşkü zemin kat giriş alanı kolonlar ve merdiven kısmı (Yazarın fotoğraf arşivi, 05.03.2019)

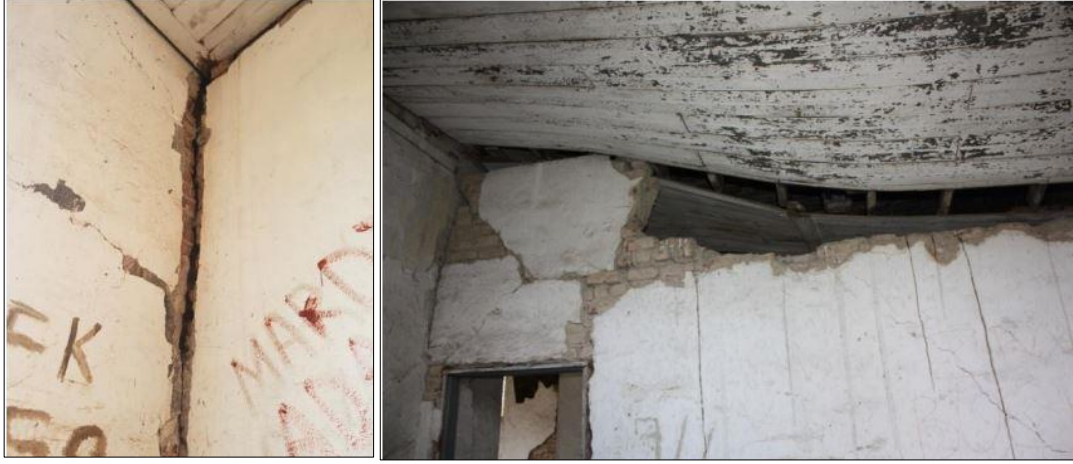
Şekil 5.69. Z14-Z15 ve Z13-Z14 arasındaki duvarlar (Kartepe Belediyesi Arşivi)

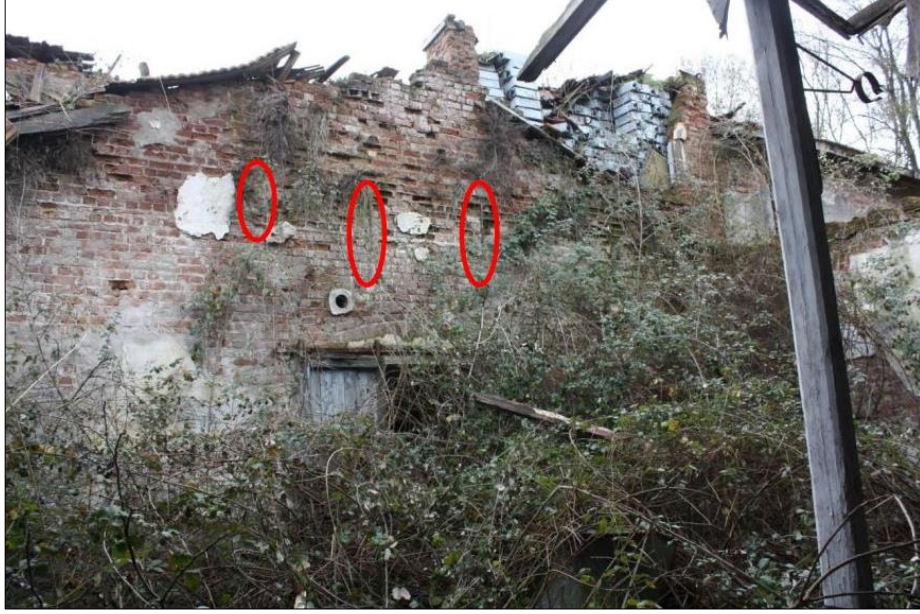
Tümüyle simetrik düzende yapılmış olan yapının giriş holü bir karşılama mekanı olarak düzenlenmiştir. Kapısının diğer kapılara göre heybetli ve büyük olması, kapının iki kenarındaki pencerelerin diğer pencerelere göre daha yüksek ve alçak bir seviyede başlamış olması bu alanın yaşam mekanı olarak tasarlanmış olacağını düşündürmektedir. İlk inşa edildiği dönemde de bu kısım 2 katlı olarak tasarlanmış olduğu duvarlarda yer alan demir kılıçlardan anlaşılmaktadır (Şekil 5.76.).

Şekil 5.76. Z01 ve Z04 numaralı mekanlar arasındaki duvarda yer alan demir kılıçlar (Kartepe Bel. Arşivi)

Şekil 5.77. Z01 ve Z02 nolu mekanlar arasındaki duvarda yer alan demir kılıçlar (Kartepe Belediyesi Arşivi)

Şekil 5.76. ve Şekil 5.77.'de Z01 numaralı giriş holü ile iki yanında yer alan mekanlar arasındaki duvarlarda demir kılıçlar yer aldığı görülmektedir. Bu kılıçların düğüm noktasının, kuzey cephesindeki kat kornişinin hemen üzerinde ve balkon döşemesi ile aynı seviyede olduğu dikkat çekmiştir.

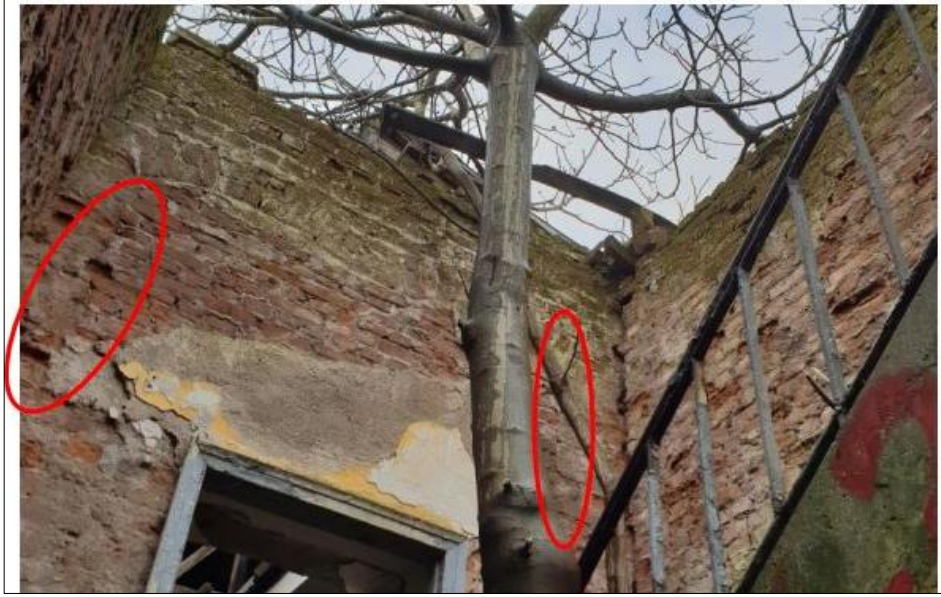
Şekil 5.81. Merdiven kovası duvarında yer alan pencere izleri (Kartepe Belediyesi Arşivi)

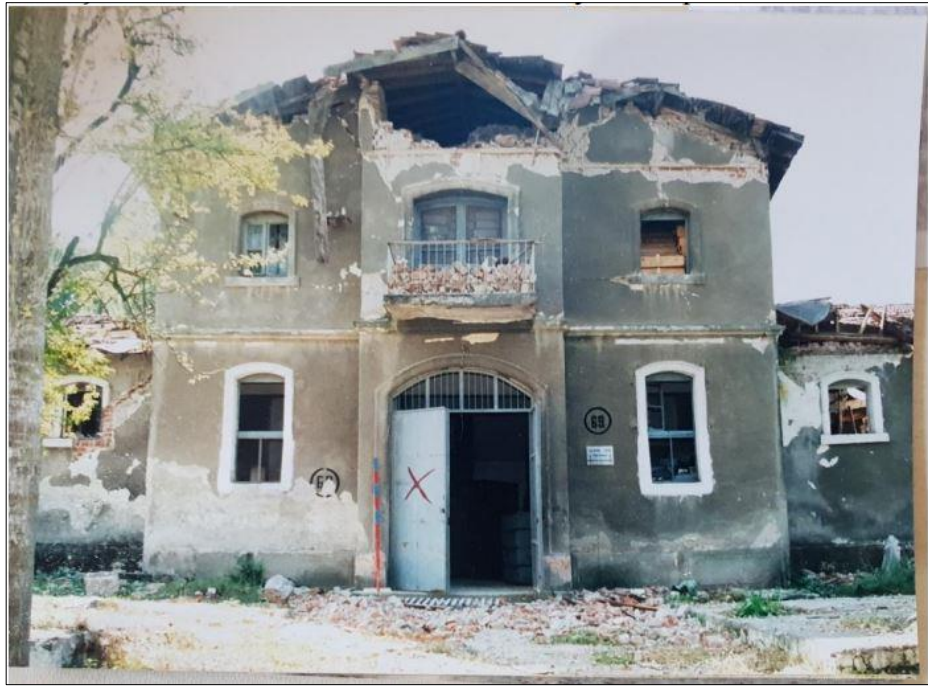
Yapıya ilişkin 1999 yılı fotoğrafında, bu kısmın beşik çatı ile örtülmüş olduğu ve cumba kısmına doğru devam ettiği görülmektedir (Şekil 5.82.). Rölöve belgeleme çalışmalarında da duvar izlerinden hareketle, restitüsyon projesi için çatı örtüsünün formu tayin edilmiştir. Kuzey cephesi rölövesinde kagir duvarların yukarıya doğru üçgen bir alınlığı destekleyecek şekilde yükselmiş olduğu bu iki verinin de birbirini doğruladığı görülmektedir.

Şekil 5.82. Kuzey cephesi ana giriş kısmı, 1999 yılına ait fotoğraf (KKVKK Arşivi)

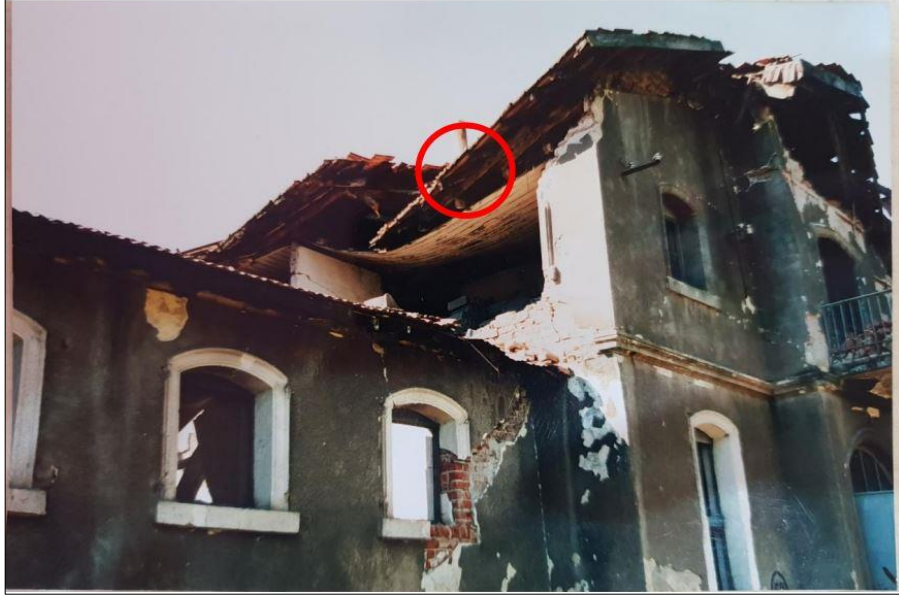
Yapının bu kısmını gösteren bir başka fotoğrafta da, çatı örtüsünü taşıyan merteklerin yapının özgününe ait mertekler olduğu dikkat çekmektedir (Şekil 5.83.). Ahır kısımlarının yer aldığı mekanların günümüze ulaşmış olan özgün merteklerinin uç kısımlarının kertilerek bezeme oluşturulduğu görülmüştür (Şekil 5.84.).

Şekil 5.83. Kuzey cephesi ana giriş kısmı ve özgün mertekleri, 1999 (KKVKK Arşivi)

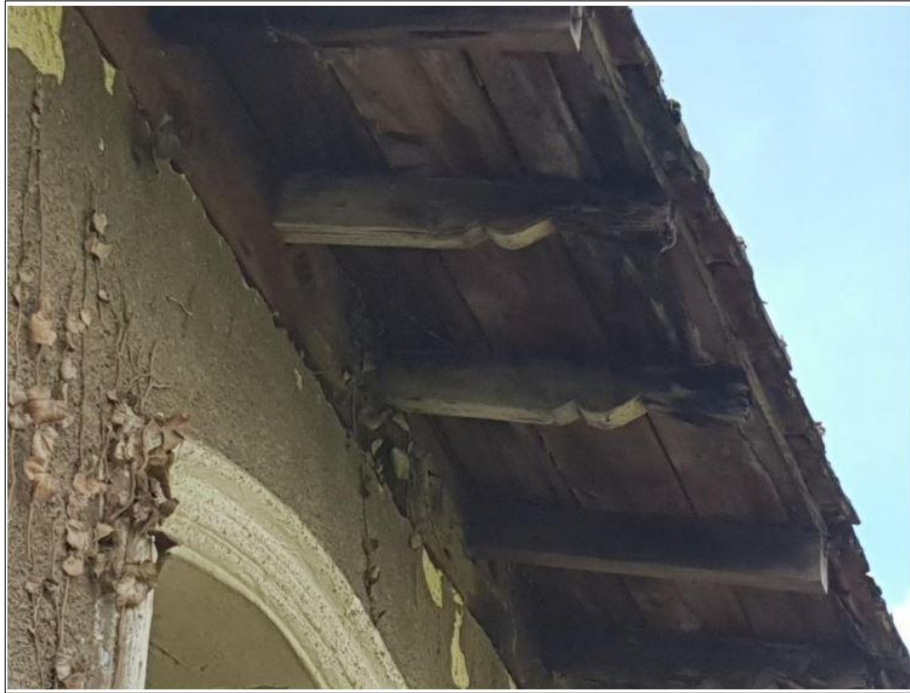
Benzer örneğin ana giriş kapısının da üzerinde bulunuyor olması özgün çatı örtüsünün korunarak yapıya müdahaleler yapılmış olduğunu düşündürmektedir. Şekil 5.84.'teki fotoğrafta da aşıkların kagir beden duvarlarına oturduğu ve dışarıya doğru çıktığı görülmektedir ve restitüsyon çizimlerinde de bu verilerden faydalanılmıştır.

Şekil 5.84. Yapının ahır mekanlarının çatı örtüsünde yer alan günümüze ulaşmış olan özgün profilli mertekler

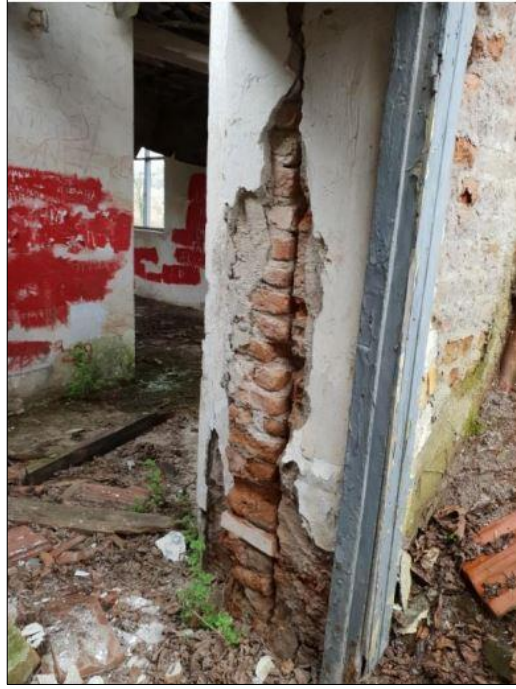
101 numaralı odadan 106 numaralı odaya geçişteki kapının sağ ve sol duvarlarında iki dönemin duvar örgülerinin birbirinden dilatasyon derzi gibi ayrıldıkları görülmektedir (Şekil 5.85.).

Şekil 5.85. 101 ve 106 nolu mekanlar arasında yer alan kapı geçişinde birbiri ile kenetlenmeyen duvar örgüsü

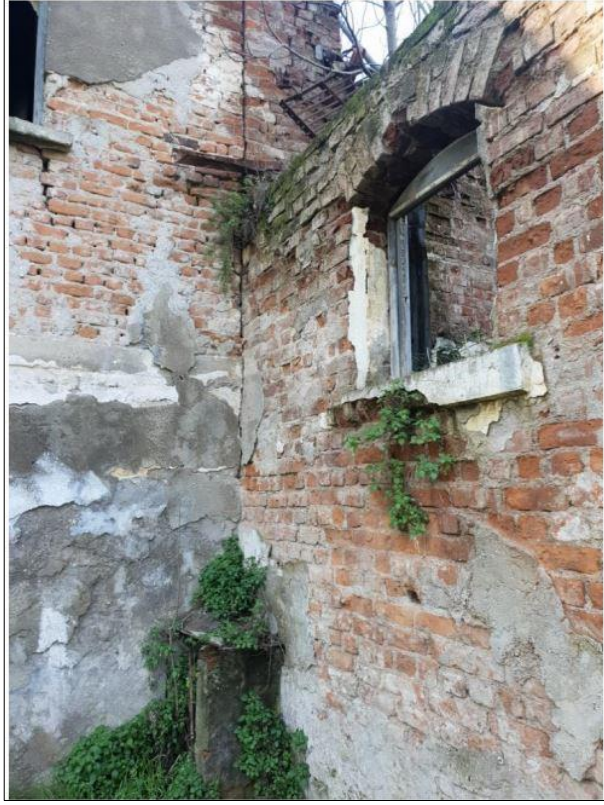
Güney cephesinde de yapının özgün kısmı ile sonradan eklenen betonarme kısmının örgülerinin düşey bir doğrultuda birbirinden ayrıldığı görülmektedir (Şekil 5.85.).

Mekan içlerinde de Z08, Z09 numaralı odalarda kuzey-güney aksında kirişler mevcut iken, Z10 numaralı mekanda doğu-batı aksında kirişler düzenlenmiştir. Kat yükseklikleri alçak olarak tasarlanmış olan (yaklaşık 2.80 m.) bu mekanların bir düzen veya mimari estetik gözetilmeden yalnızca mekan eklemek amacıyla yapılmış oldukları dikkat çekmektedir (Şekil 5.86.).

Şekil 5.86. Güney cephesinde ana kol ile betonarme kısmın ayrı olarak inşa edildiğini gösteren duvar örgü izi

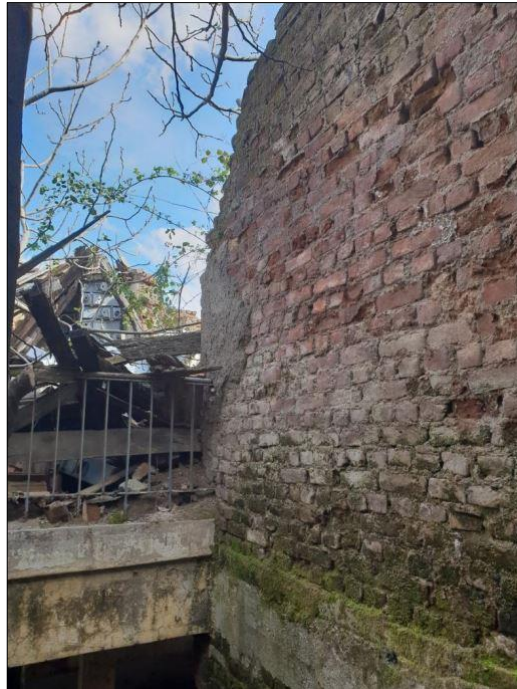
Merdiven sahanlığının iki yanında bulunan kirişler düzgün bir yatay doğrultuda devam etmemektedir (Şekil 5.88.).

Z01 mekanında yer alan kolonların ve betonarme kirişlerin de bu dönemde yapıya ilave edilmiş olduğu düşünülmektedir. Bu kirişlerin ana beden duvarlarına mesnetlenebilmesi için mekana bakan duvar yüzeyleri çürütülerek kirişler eklenmiş, bu şekilde duvarın dış yüzeyindeki özgün demir kılıçlar doğu ve batı duvarlarında mevcudiyetini koruyabilmiştir (Şekil 5.76. ve Şekil 5.77.).

Şekil 5.88. Merdiven sahanlığının yan duvarındaki ve Z01 numaralı mekânda bulunan betonarme kirişler

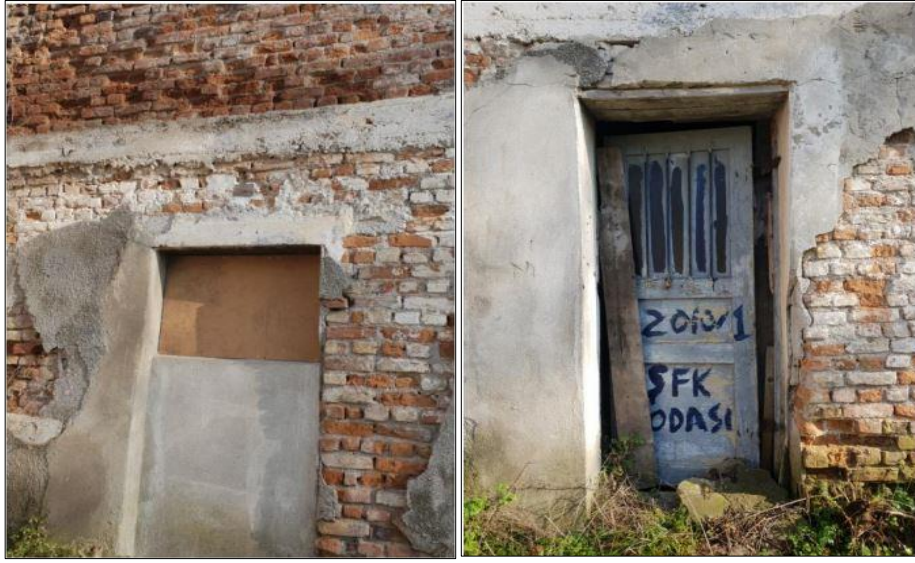
Sağdaki fotoğrafta görülen kapının üst kısmının da niteliksiz malzemelerle doldurulduğu, ahşap bir lento yapılmış olduğu ve üstteki dolgudan dolayı da bu ahşap kısmın sehim yaptığı gözlemlenmiştir. Bu açıklıklar zemin kattaki betonarme kirişe kadar devam eden kapı ve pencere boşluklarıdır. Batı cephesinin sağ kısmında da örülerek daraltılmış pencerenin üstteki pencereler ile aynı düşey aksta olduğu, cephedeki izlerden anlaşılmaktadır.

Şekil 5.92. Batı cephesinde örülerek daraltılmış pencere ve kapı boşlukları

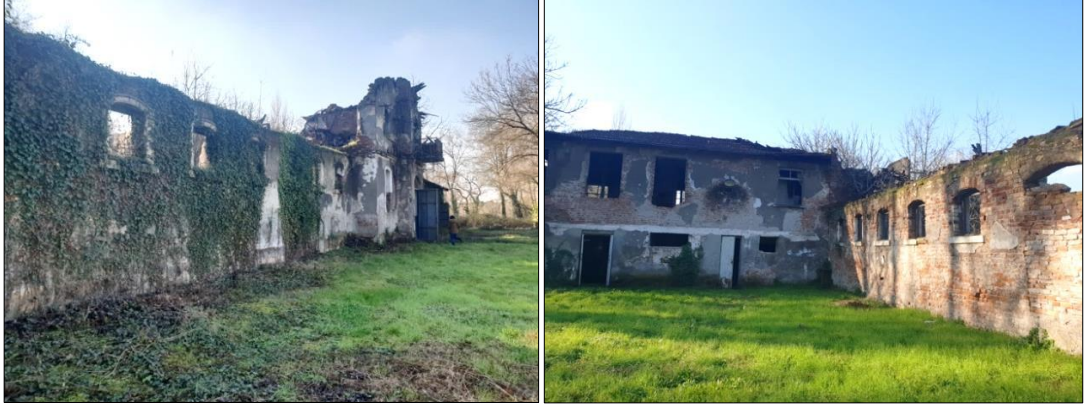
2019 yılı rölöve, restitüsyon ve restorasyon/rekonstrüksiyon çalışmalarının yapıldığı alandaki yapıların içerisinde en hasarlı durumdaki yapı, Ahır Köşkü'dür. 1999 yılındaki depremde yapı ağır hasar almış çatısının bir kısmı çökmüştür. Onarım yapılmamış olan yapının üst örtüsünün açık olmasından dolayı hasarlar gün geçtikçe artarak devam etmektedir (Şekil 5.94.).

Şekil 5.94. Ahır yapısının hasarlı cephe görüntüleri (Kartepe Belediyesi Arşivi, 2018)

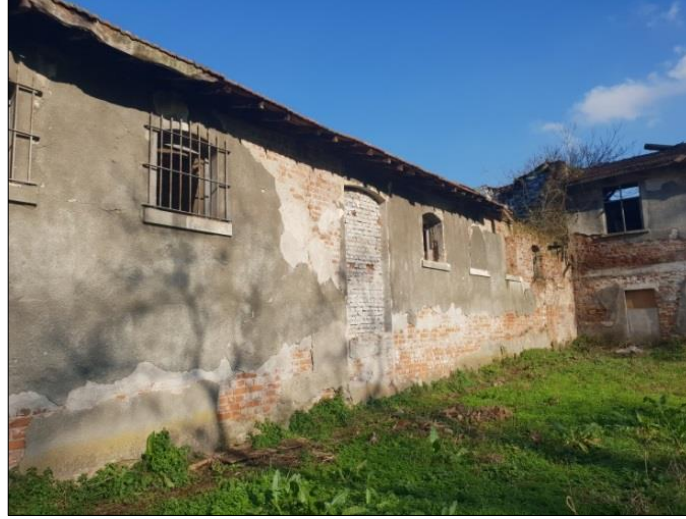
Şekil 5.95. Dış cephenin toprak zemin ile bağlantısı

- e. Yapı çevresi de günümüzde düzenli olmayıp, doğal toprak zemindir (Şekil 5.95. ve Şekil 96.). Yapının rekonstrüksiyonu ile birlikte konforlu bir şekilde kullanabilmesi ve zeminden gelecek sulardan korunabilmesi amacıyla dış zemin döşemelerinin de iyileştirilmesi önerilmektedir.
- f. Radye temel ve zemin sağıklaştırma çalışmalarında, yapı temelinin çift kat su yalıtımı membranı ile bohçalanması ve su yalıtım katmanının su basman seviyesine kadar yükseltilmesi gerekli görülmüştür.
- g. Su basman kısmının ana giriş kapısı çevresinde taş kaplama, diğer cephe kısımlarında ise dışarıya doğru çıkıntı yaparak düzenlenmesi önerilmektedir.

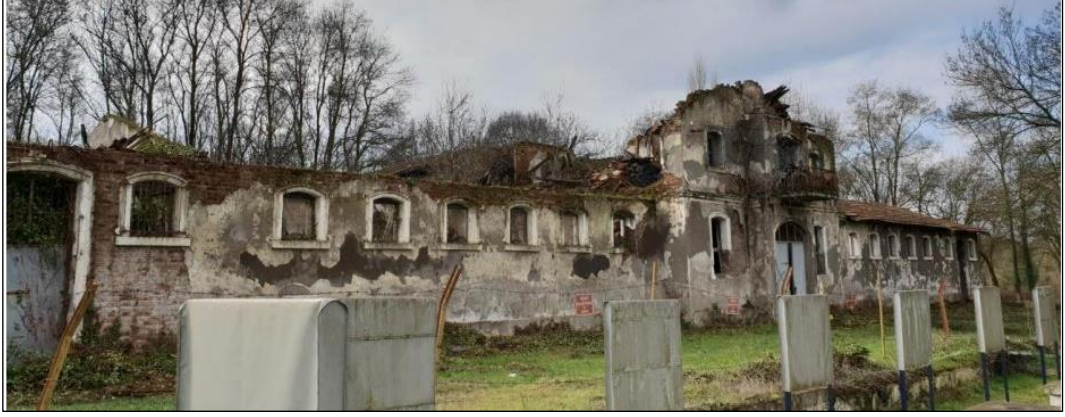
Şekil 5.96. Yapının kuzey cephesi ve çevresinin günümüzdeki durumu (Yazarın fotoğraf arşivi, 2019)

- h. Bina çevresinde drenaj sistemi kurulması, yağmur kanalları yapılması, dış zemin döşemeleri tretuvar şeklinde kot düzenlemesi yapılarak traverten döşenmesi önerilmektedir.

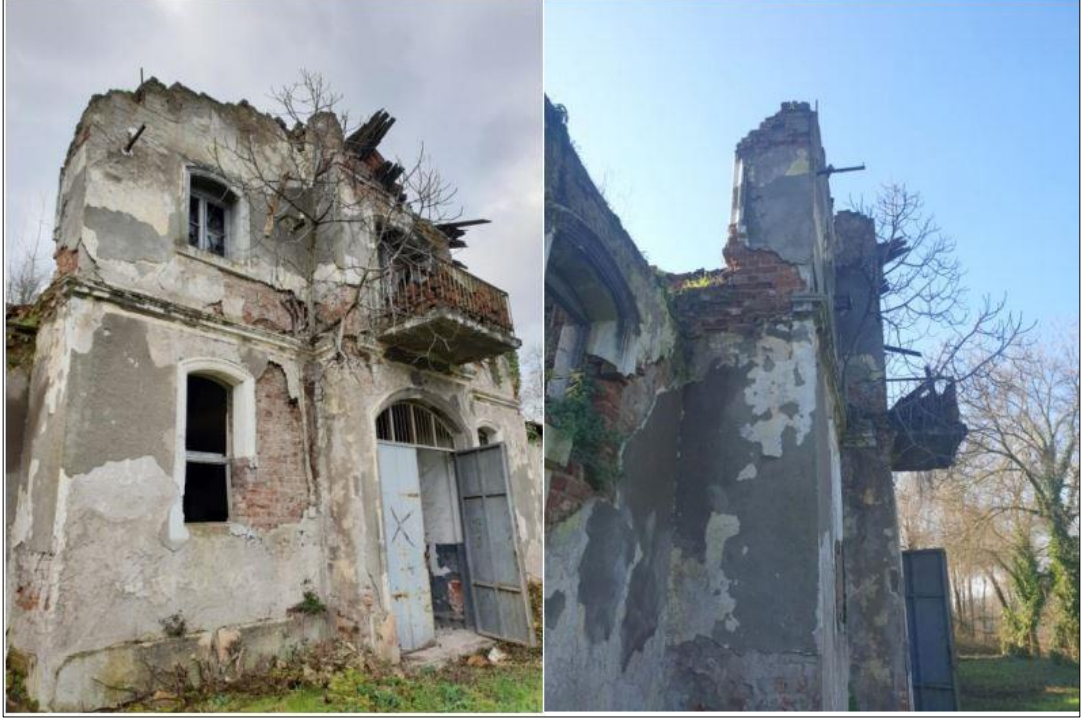
17 Ağustos 1999 yılı Marmara depremi sırasında yapı ağır hasar almış, çatı konstrüksiyonunun büyük bir kısmı çökmüş; bu hasardan sonra da günümüze kadar yapıda herhangi bir onarım yapılmamıştır.

Ahşap çatı makaslı üst örtüye sahip olan yapıda çatının çökmesi ile birlikte dış hava koşullarına açık durumda olduğu için hasar durumu ilerlemiştir (Şekil 5.99.).

Şekil 5.99. Av Köşkü ana giriş kapısına ilişkin fotoğraf (Kartepe Belediyesi Arşivi, Ocak 2019)

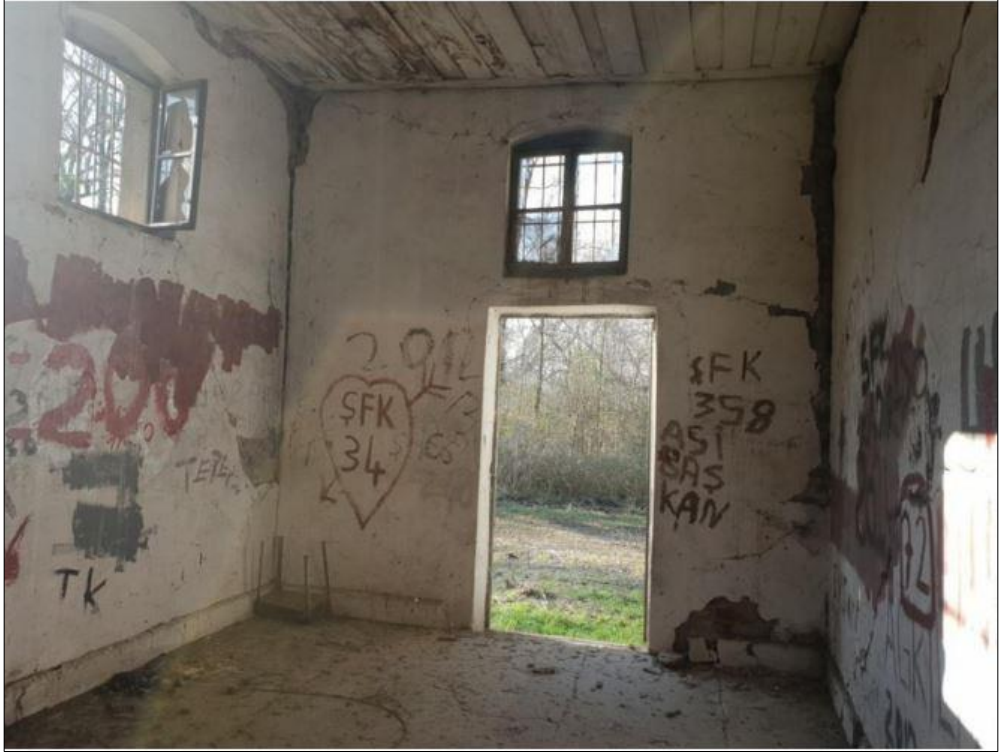
Şekil 5.101. Z15 numaralı oda

Bu durumda çatı makasından gelen yüklerin duvarlara aktarılmasıyla duvarlar açılmakta, gelen basınç yükünü taşıyamamakta ve yapısal çatlaklar meydana gelmektedir. Yapının çatı örtüsünün çökmesinde duvarlardaki bu yapım tekniği de etkili olmuştur.

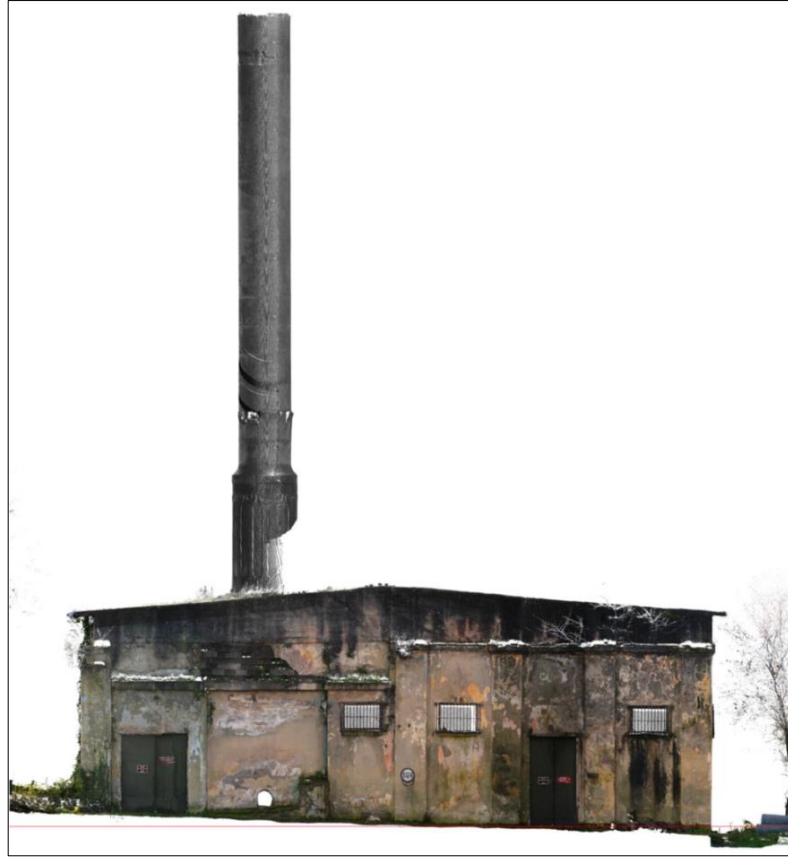
- a. Kare planlı yapı iki bölümlü olup ortasından baca geçmektedir.
- b. Bacası ile birlikte dokuma işlevini yürüten bir birim olarak düşünölmektedir.
- c. Yapıya giriş iki ayrı kapıdan sağlanmaktadır (Şekil 5.104.).
- d. Mekanlardan birinde orijinal yuvarlak pencereler varken diğeri onarım esnasında kareye dönüştürölmüştür.
- e. Dış cephenin bir bölümünde gömme payeler bulunmaktadır. Payelerin üst kısmı silmeyle çevrilmiştir.
- f. İki mekan arasında uzanan bacanın kaidesi çokgen, üstü silindiriktir.
- g. Kaide üzerinde Osmanlı armaları vardır. Örtü sistemi betonarmedir.
- h. Yapı sıvalıdır.
- i. Çeşitli onarımlar gören yapının üst örtüsü betonarme olarak yenilenmiştir.

Şekil 5.104.3D Lazer Scanner ile yapılan ölçüm verisi
