**ENDÜSTRİYEL MİRAS OLARAK İZMİT ÇUHA
FABRİKASI**

YÜKSEK LİSANS TEZİ

Enstitü Anabilim Dalı : MİMARLIK

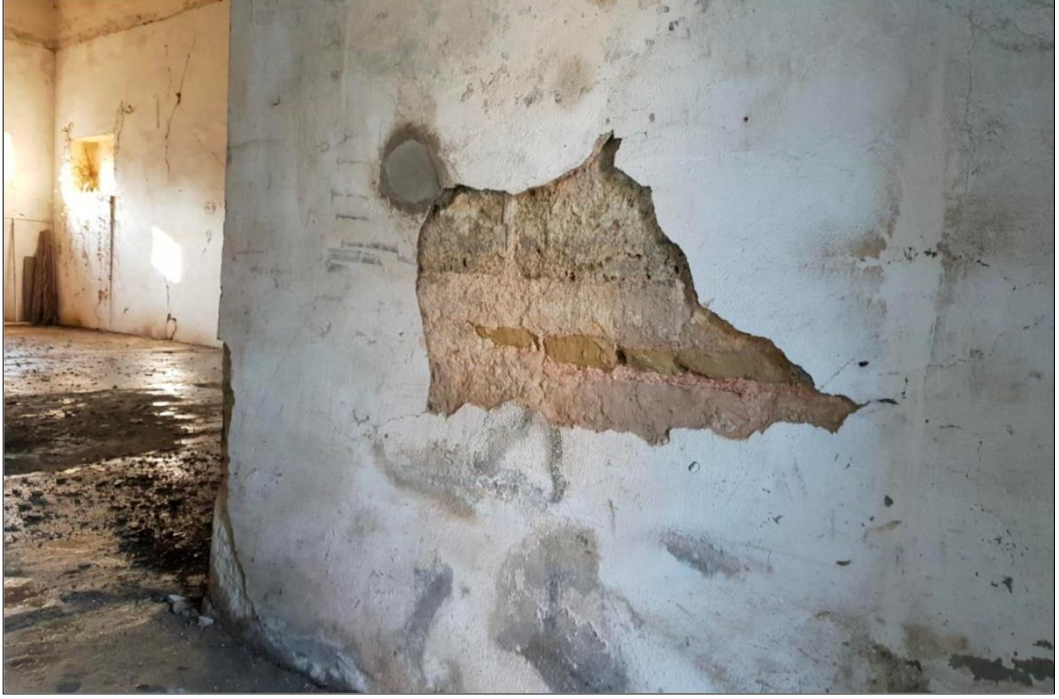
Şekil 5.117. Z01 nolu hacim (AMBAR-1)- Sıva dökülmesi sonucu ortaya çıkan duvar dokusu

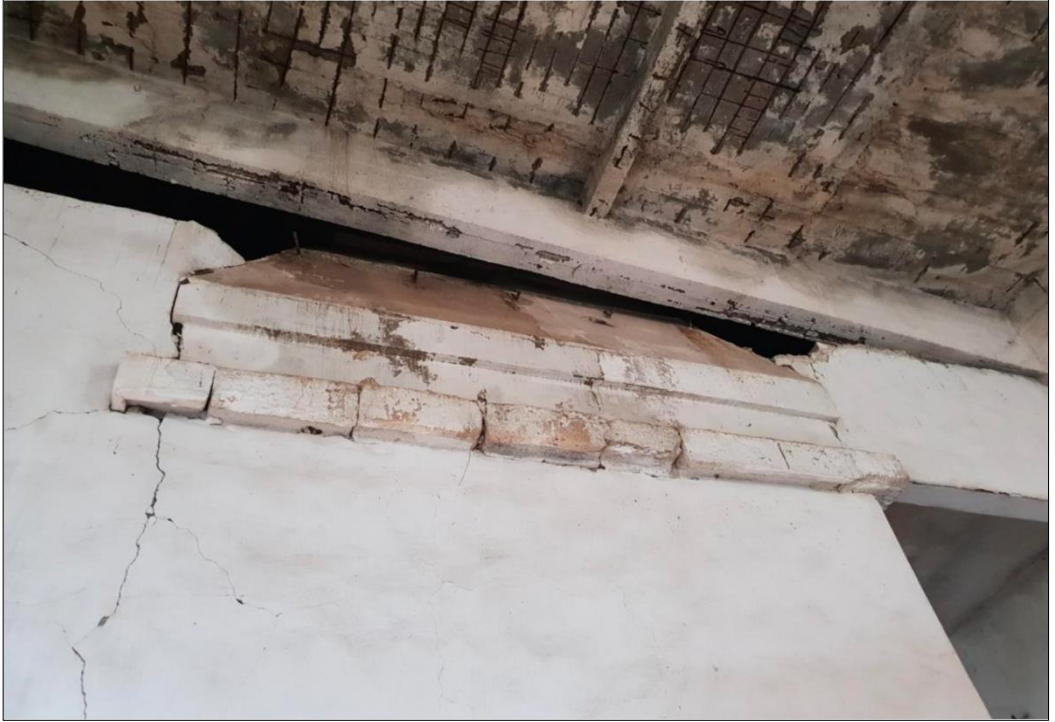
Şekil 5.118. Z01 nolu hacim , Bacaya ait taş korniş ve donatıları açığa çıkmış betonarme çatı örtüsü

Betonarme çatı örtüsünde yoğun derecede yosunlanma, liken ve kabuklanma bulunmaktadır. Bu problemler için kumlama yapılarak yüzey temizlenecektir. Temizlik çalışmasının ardından yüzeyde gözlemlenebilecek çatlak ve delikler epoksi esaslı çimento şerbeti ile doldurulacaktır.

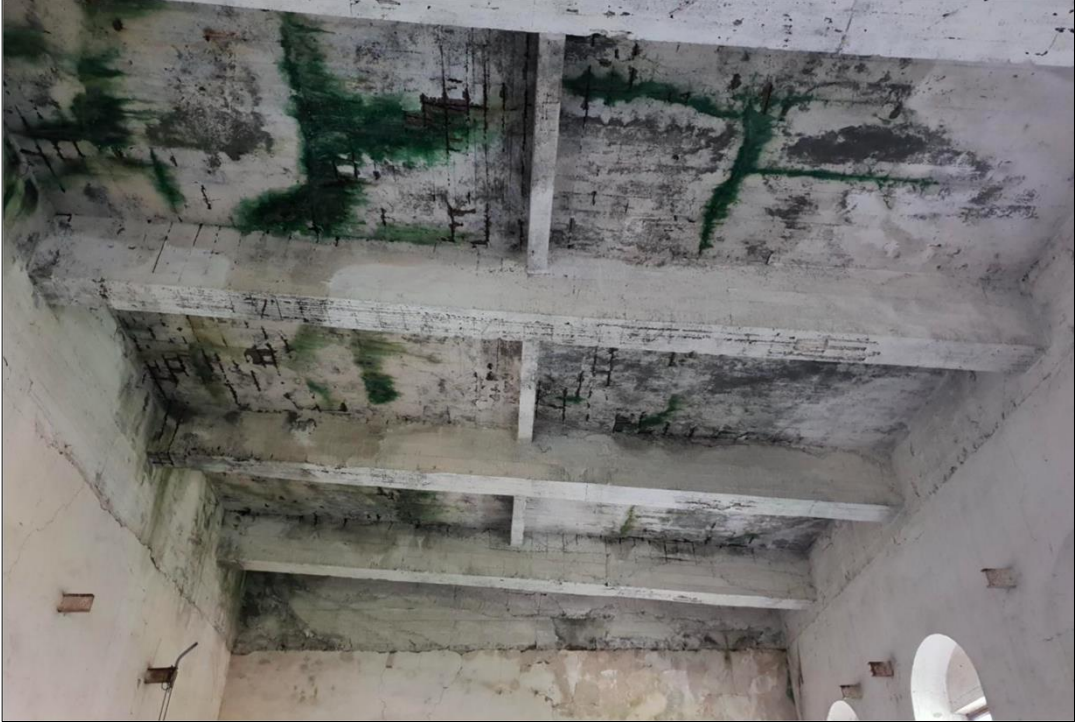
Şekil 5.123. Z02 nolu hacim (AMBAR-2)- Tavanda yoğun rutubet sonucu oluşan yosunlanma

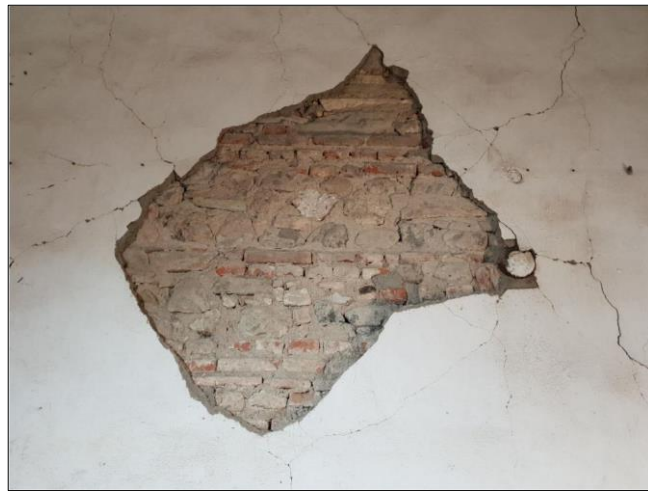
Batı tarafta bulunan Z01-Ambar-1 kodlu oda 171.38m² alana sahiptir. Yol kotundan 28cm'lik bir basamakla inilen bu hacmin kagir duvarları çimento esaslı sıvalı (Şekil 5.126.), zemini de çimento esaslı şaptır.

Şekil 5.126. Z01-Ambar-1 kodlu odadan kagir duvar dokusu

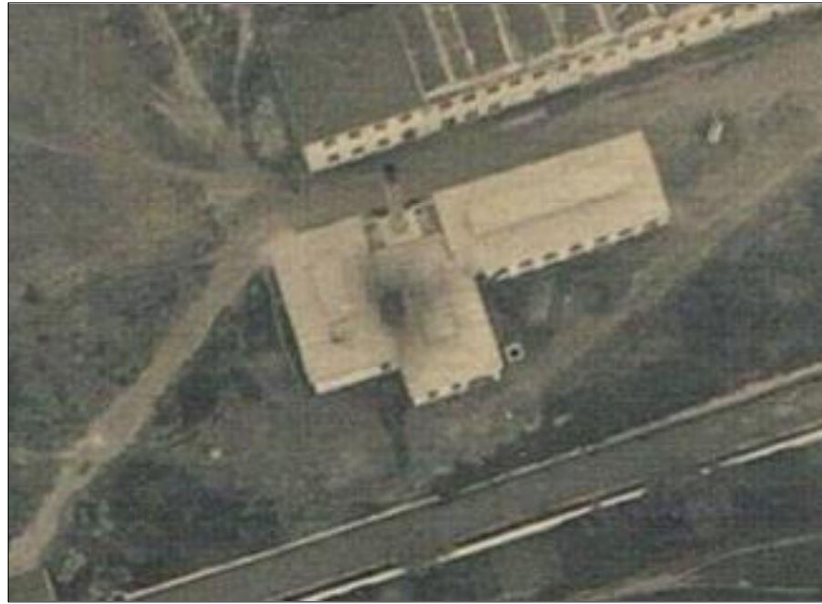
Betonarme çatı örtüsü ise sadece boyalıdır. Yapının ilk halinde (Şekil 5.128.) kuzey cephesinin bacanın batı cephesine dayalı olduğu görülmekte ise de günümüzde yapılmış müdahaleler sonrasında bacayı tamamıyla içine alarak cephenin 5m kadar kuzeye çekildiği görülmektedir (Şekil 5.127.).

Şekil 5.128. İngiliz uçaklarından bombardıman öncesi çekilmiş keşif fotoğrafı

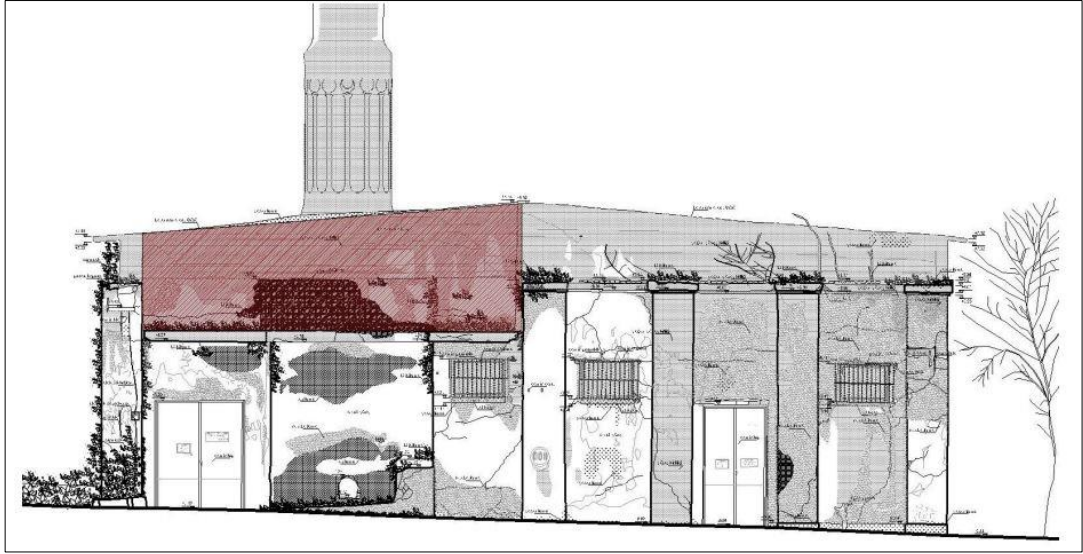
Sol kısımda ise binayı çevreleyen bu korniş bulunmamakla birlikte baca kaidesine ait korniş devam ettirilmiştir. Cepheleri saran kornişin üst kısmı betonarme duvarlarla tamamlanarak üzerine betonarme çatı örtüsü yerleştirilmiştir.

Bacaya ait dörtgen kaidenin üst kotunda bulunan korniş hizasında olduğu öngörülen duvar, yeni bir hacim oluşturmak amacıyla Z01 hacmini çatı örtüsüyle bütünleştirilmiştir (Şekil 5.133.).

Şekil 5.133. Bacalı Ambar Kuzey Cephesi rölövesi

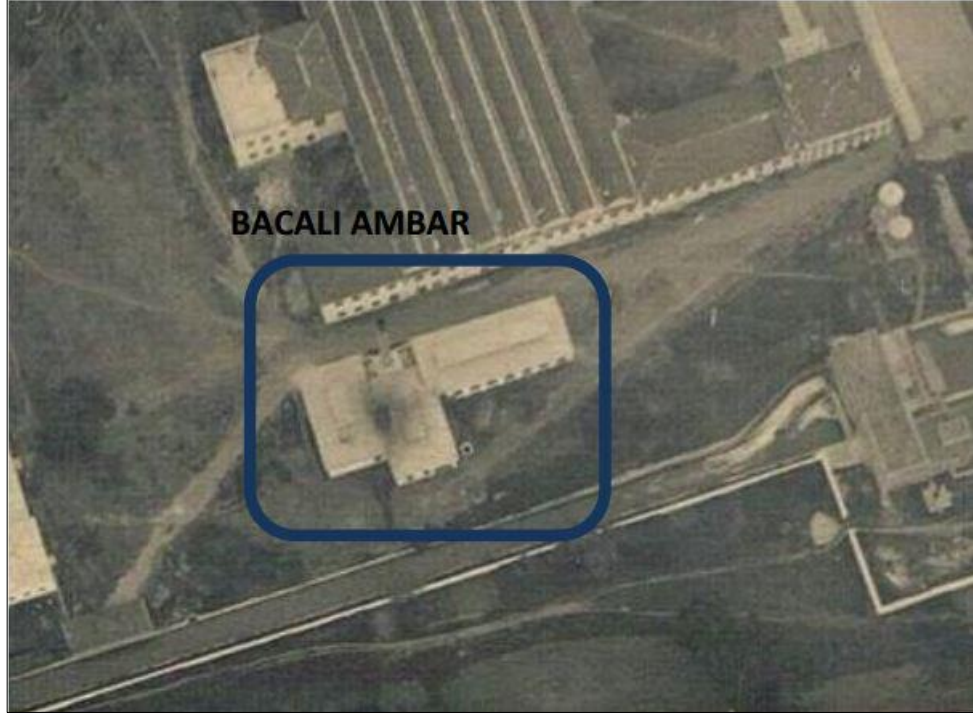
Bacalı ambar yapısının yapımına ait çok detaylı veriler elde edilememiş olsa da Kurtuluş Savaşı sırasında çekilmiş olan 19 haziran 1920 tarihli İngiliz bombardımanı öncesi ve sonrası fotoğraflar yapının restitüsyonunu değerlendirmek açısından iyi bir

kaynak olmaktadır. Bu fotoğraflar ışığında mimari formunda bozulmalar olduğu görülmektedir (Şekil 5.134. ve Şekil 5.135.).

Şekil 5.134. İzmit Çuha Fabrikası-19 Haziran 1920 tarihinde bombardıman önsesi çekilen fotoğraf (kısmi)

Restitüsyon önerisi oluşturulurken de bu durum dikkate alınarak baca bulunduğu hacimden bağımsız olarak değerlendirilmektedir (Şekil 5.137.). Sadece benzer örnekler (Şekil 5.140., Şekil 5.141. ve Şekil 5.142.) değil çuha fabrikasına ait eski fotoğraflarda da bu durum nettir (Şekil 5.134. ve Şekil 5.135.).

19 haziran 1920 tarihinde bombardıman önsesi çekilen fotoğrafta yapının özgün halini sıvalı gördüğümüz için raspa sonrası özgün taş duvarda gerekli konsolidasyon ve aşağıda da verilmiş olan malzeme raporundaki karışım oranlarına bağlı kalarak duvarlarda gerekli konsolidasyon ve derz onarımı yapılarak, duvar yüzeyinin kireç esaslı sıva ile sıvanması önerilmektedir.

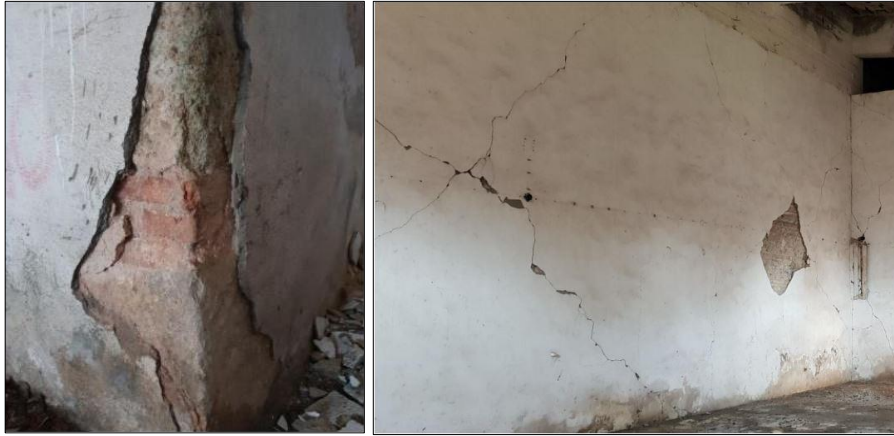
Yapının tüm duvar yüzeyleri çimento esaslı sıva ile sıvanmıştır. Askeriyenin kullanımında olan bu yapısı askeri düzen içerisinde çeşitli zamanlarda tekrar tekrar sıvanmıştır. Bundan dolayı hem iç hem dış cephelerde kalın bir sıva tabakası mevcuttur. Ancak sıvanın alt tabakalarında horasan harca da rastlanmıştır. Çimento esaslı sıva, nemlenme ve tuzlanma nedeniyle bugün kabarmış ve yer yer dökülmüş durumdadır (Şekil 5.144.). Tüm bu sıva tabakası özgün duvar dokusuna zarar vermeyecek şekilde itinalı sıva raspası ile yüzeyden uzaklaştırılacak ve özgün taş duvar dokusu ortaya çıkarılacaktır.

Şekil 5.144. Bacalı Ambar'ın baca kısmındaki sıva katmanları (solda), sıva bozulmaları örneği (sağda)

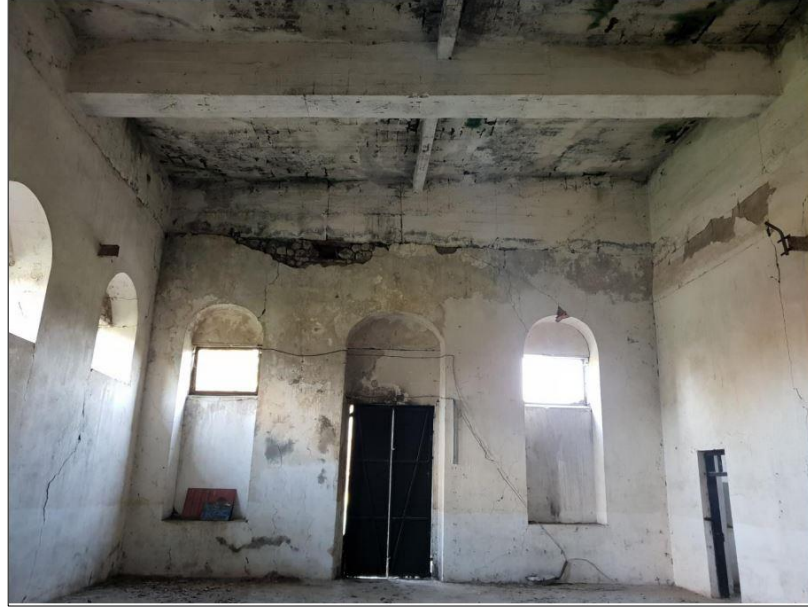
Z02 kodlu hacmin batı ve kuzey iç cephelerinde özgün olduğu düşünülen kemerli pencere boşluklarına rastlanmıştır (Şekil 5.147.). Dış cephe tarafından muhdes dolgularla örülerek çoğu kısmen, birkaçı ise tamamen kapatılmışlardır.

Şekil 5.147. Bacalı Ambar Z02 kodlu hacim kuzey iç cephede yer alan kemerli pencere boşlukları

Muhdes demir doğramalar kaldırılarak kısmi olarak kapatılmış olan pencere boşlukları orijinal boyutunda açılarak, kullanım ihtiyacına uygun olarak ahşap açılır pencere olarak yenilenmesi gerekmektedir.

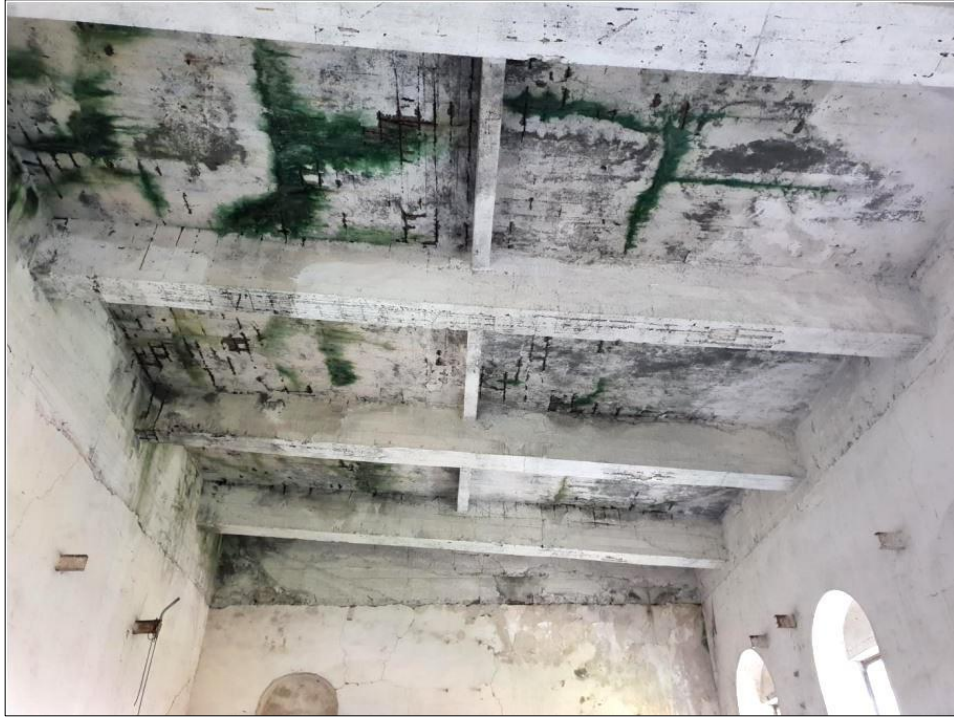
Şekil 5.148. Bacalı Ambar Z02 kodlu hacim tavanı

Tüm bu problemlerden yapıyı korumak amacıyla su yalıtım membranı ve arduvaz kaplamalı mineral katkılı polimer örtü yapılması önerilmektedir.

Çatıdaki yağmur suyunu uzaklaştırmak amacıyla, yağmur iniş boruları eklenmesi, tuğla parapet yapılması, yağmur olukları ve iniş borularının çinko olarak yenilenmesi önerilmektedir.

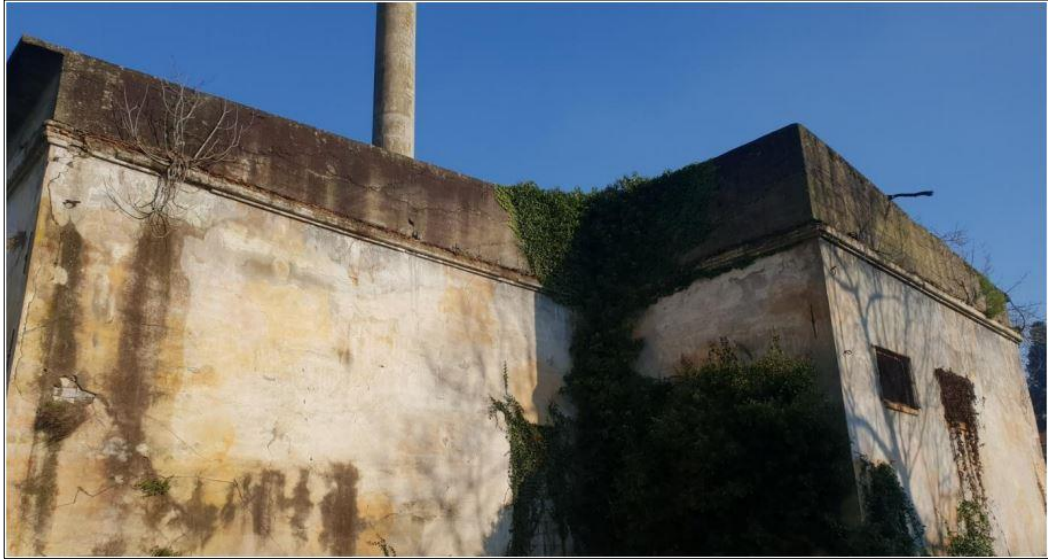
Son dönemde yapılmış ek duvar yüzeyleri hariç yapının tamamını sardığı gözlenen sıvalı tuğla saçak kornişleri bulunmaktadır. Profilleri yer yer bozulmuş, çimento esaslı sıva ile sıvanmıştır (Şekil 5.149.).

Şekil 5.149. Bacalı Ambar güney cephesi

Korniş yüzeyindeki sıva itinalı bir şekilde raspalanması ve sonrasında eksik tuğlaların yatayda düzgün bir kotta detayına göre tamamlanarak hidrolik kireç esaslı sıva ile yeniden sıvanması önerilmektedir.

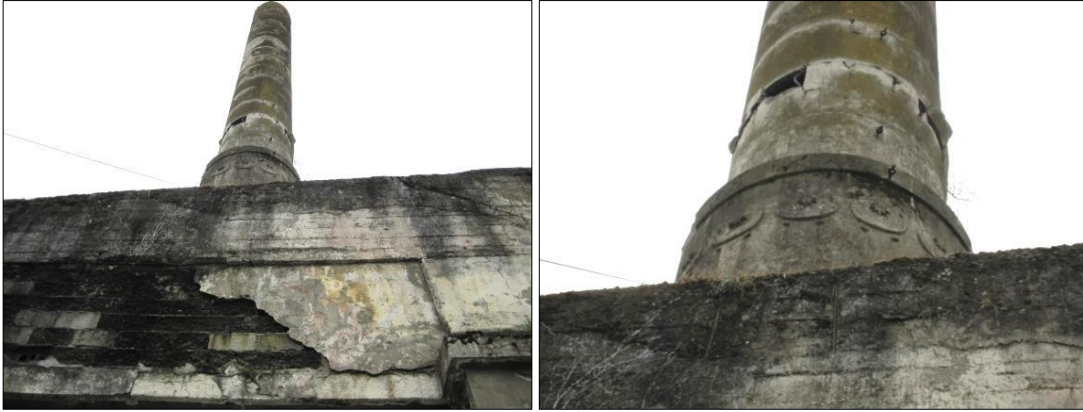
Baca yüzeyindeki çimento esaslı tabaka özgün baca dokusuna zarar vermeyecek şekilde itinalı sıva raspa ile yüzeyden uzaklaştırılarak özgün baca dokusu ortaya çıkarılması gerekmektedir.

Şekil 5.150. Baca kısmındaki detaylar (Kartepe Belediyesi Arşivi, 2019)

Raspa sonrası özgün baca örgüsünde gerekli konsolidasyon çalışmaları yapılarak kireç esaslı sıva ile sıvanması, Osmanlı arma kabartmalarının da aslına uygun bir şekilde yenilenmesi önerilmektedir (Şekil 5.150.).

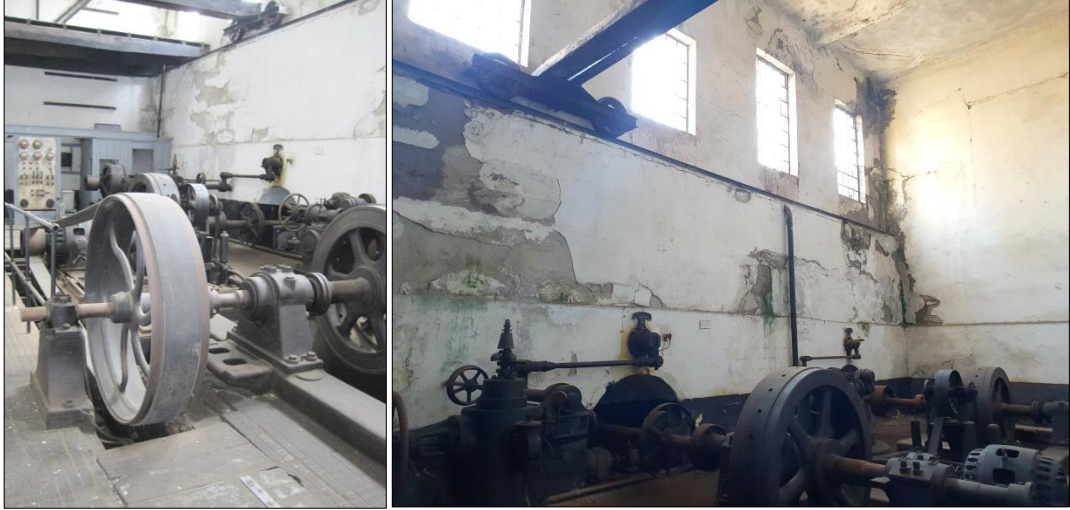
Şekil 5.154. Hidroelektrik Santrali Makine Dairesi (Yazarın Fotoğraf Arşivi)

Z02-Makine dairesi 77m² alana sahiptir. Zemini çimento şap üzeri beton karolardan oluşmaktadır. Duvarları zeminden 2m yukarıya kadar fayans kaplıdır (Şekil 5.154.). Fayansların üzerinde boya vardır. Tavana kadar olan kısımda ise sıva ve boya bulunmaktadır. Tavanı ise betonarme kirişli betonarme döşemedir. Mekan 10 adet demir doğramalı pencere ile aydınlatılmaktadır. Hole açılan bir ahşap kapısı vardır ve boyutları 1.48mX2.78m'dir.

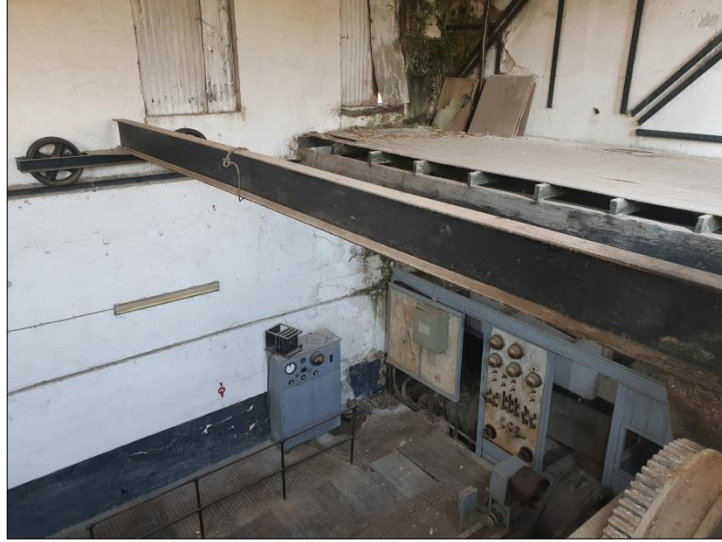
Şekil 5.156. Z-03 ve Z-04 Kodlu odalar ile 102- Asma Kat Görünümü

Z02 kodlu makine dairesinin içinde Z03 ve Z04 kodlu iki oda bulunmaktadır. Bu odalar ahşap bölme duvarlarla makine dairesinden ayrılmıştır. Z03 kodlu oda 3.15 m² ve Z04 kodlu oda 6.11m²'dir. Bu odaların üstünde de 102 kodlu asma kat yer almaktadır. Asma katın döşeme taşıyıcıları ve kaplaması ahşaptır (Şekil 5.156.).

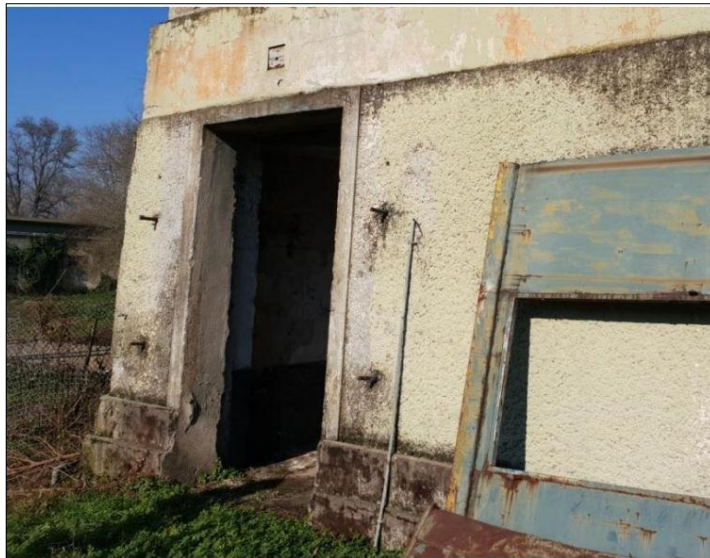
Şekil 5.157. Bahçeye açılan kapı boşluğu (Karteppe Belediyesi Arşivi, Rölöve Raporu)

Z05-Dizel dairesi 23.69m² alana sahiptir. Zeminini çimento şap, duvarları net beton üzeri boyalıdır. Tavanı ise betonarme döşemedir. Betonarme döşemeyi taşıyan ahşap kolonlar bulunmaktadır. Mekan ahşap 1.60mX2.77m boyutlarında bir kapı ile giriş holüne, 1.60mX3.00m boyutlarındaki bir kapı boşluğuyla bahçeye bağlanmaktadır (Şekil 5.157.).

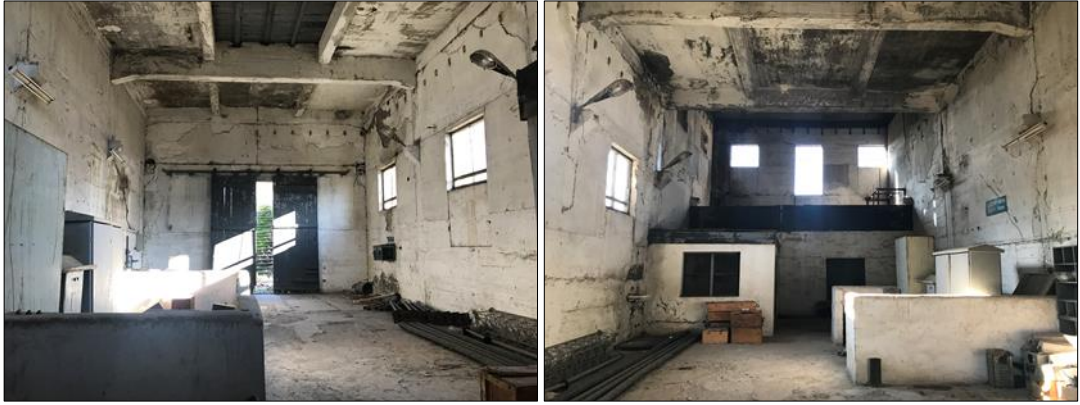
Şekil 5.158. Z06 kodlu elektrik bakım-onarım odası (Yazarın Fotoğraf Arşivi)

Doğu cephesinden giriş holüne girildiği gibi Z06-Elektrik Bakım-Onarım Odası'na da bu cepheden doğrudan giriş verilmiştir. Yapının gerisiyle başka bir geçiş bağlantısı bulunmamakta olup, alanı 113.35m^2 'dir. Zemini çimento şap, duvarları da çimento sıvalıdır. Tavanı ise betonarme kirişli betonarme döşemedir. Duvarlarının kalınlığı 33cm 'dir ve betonarme kolonlar arası donatısız betonla doldurulmuştur.

Z06-Elektrik Bakım-Onarım Odası'nın içinde Z07 kodlu alçak tavanlı bir oda daha vardır. Bu odanın da zemini çimento şap, tavanı ise ahşaptır. Ahşap $0.97\text{m}\times 1.93\text{m}$ boyutlarında bir kapısı ve $1.39\text{m}\times 1.20\text{m}$ boyutlarında ahşap doğrama bir penceresi vardır (Şekil 5.158.).

Z06 numaralı Elektrik-bakım odasının özgün ahşap sürgü kapısı hasarlı olduğu ve düzgün çalışmadığı için özgün detayında yeniden yapılması önerilmektedir. Kapıyı taşıyan demir aksamdaki eksik parçaların tamamlanması ve kapı rayının çalışır duruma getirilmesi gereklidir.

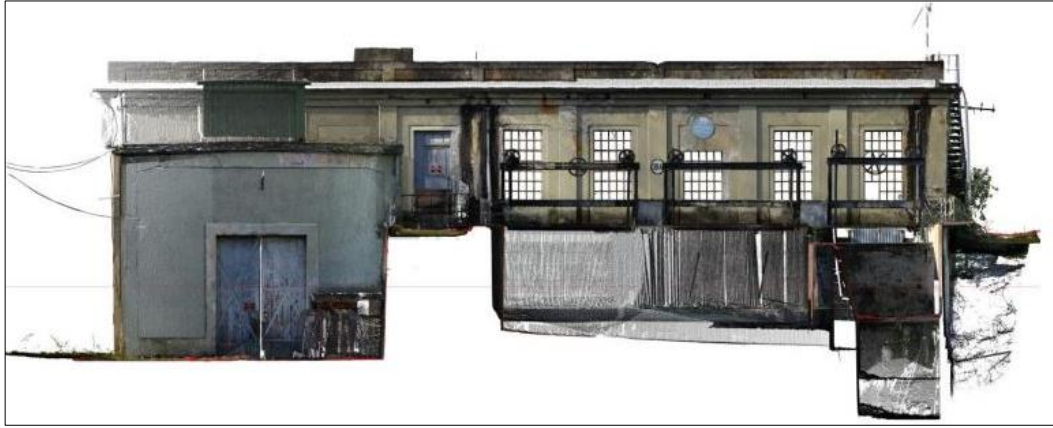
Şekil 5.159. Doğu cephesi 3D Scanner Taraması (Kartepi Belediyesi Arşivi, 2019)

Doğu cephesi (giriş) iki farklı zemin kotuna sahiptir (Şekil 5.159.). Bu cephede üst kotta 5 pencere, bir kapı yer almaktadır. Pencereler makine dairesine aittir. Ahşap kapı ise 101 nolu odanıdır.

Cephe düzeni bir pencere ve 55cm genişliğinde bir ayak şeklinde tekrarlardan oluşmaktadır. Tüm cepheyi dolaşan 50cm genişliğinde betonarme bir saçak vardır. Saçağın üstüne de 80cm yüksekliğinde (kısmen yükselen) parapet duvarı yapılmıştır. Alt kotta ise 2.78mX3.79m boyutlarında, ahşap sürgü bir kapı bulunmaktadır. Ahşap kapının üzeri boyanmıştır. Hava koşullarından boyada dökülmeler olmuştur.

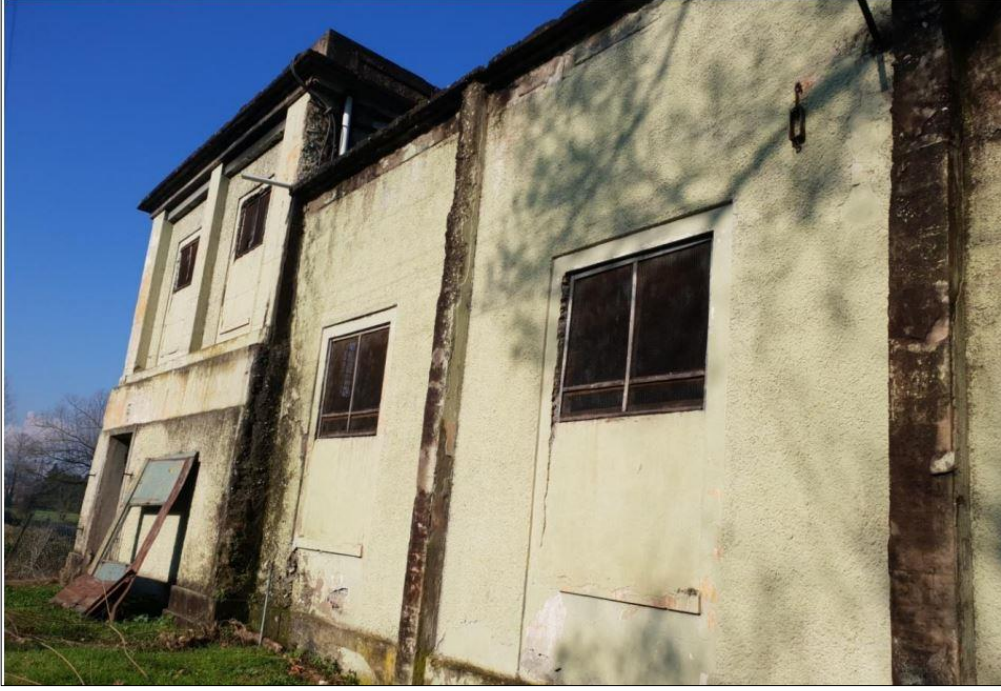
Şekil 5.164. Hidroelektrik santrali Güney Doğu Cephesi (Yazarın fotoğraf arşivi)

Yapının son cephesi olan güney cephesinde de bir ayak, bir pencere boşluğu şeklinde ilerleyen ritmik bir düzen vardır. Ancak bu düzen, iki farklı kotta birbirini

takip etmektedir. Ayaklar, betonarme kolonların cepheden dışarıya çıkmasıyla oluşmuştur (Şekil 5.164.).

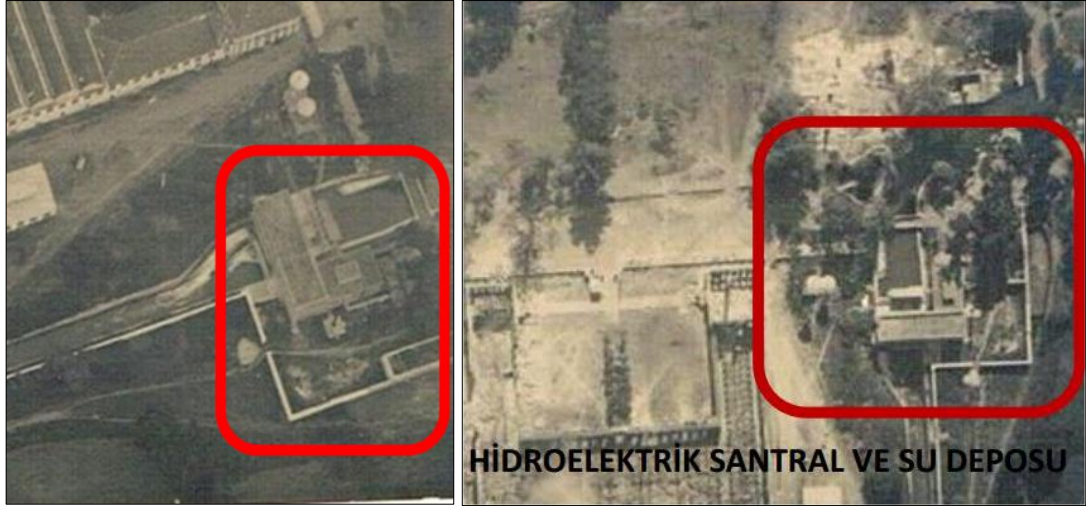
Şekil 5.165. 19 Haziran 1920 tarihinde bombardıman önsesi ve sonrası çekilen fotoğraf (kısmi)

Hidroelektrik santral ile ilgili olarak elimizdeki en eski görsel veri olan savaş sırasında çekilmiş, 19 haziran 1920 tarihli bombardıman öncesi ve sonrası fotoğraflar (Şekil 5.165.) incelenip rölöve projesi ile karşılaştırıldığında yapının ve bağlantılı olduğu baraj kısmının mimari açıdan ciddi seviyede bozulmadığı görülmektedir (Şekil 5.166.).

Yüzey bütünlüklerindeki farklılıklar, ufak çapta müdahaleler yapıldığını göstermektedir. Askeriyeye ait dökümanlarda da yapının durumu bu şekilde değerlendirilmektedir (Ek 38).

Askeriyeye ait Tarihi Eserler Broşüründe yapı ile ilgili verilen yapım tarihi Cumhuriyetin ilk dönemi olarak belirtilmekte, lakin bu bilgi elimizde var olan savaş dönemi fotoğraflarıyla çürütülmektedir. Aynı kaynakta santralin Almanlar tarafından yapıldığı belirtilmekte olup bu bilgi de yapım tarihinin 1910'lu yıllarda olabileceğini ortaya koymaktadır.

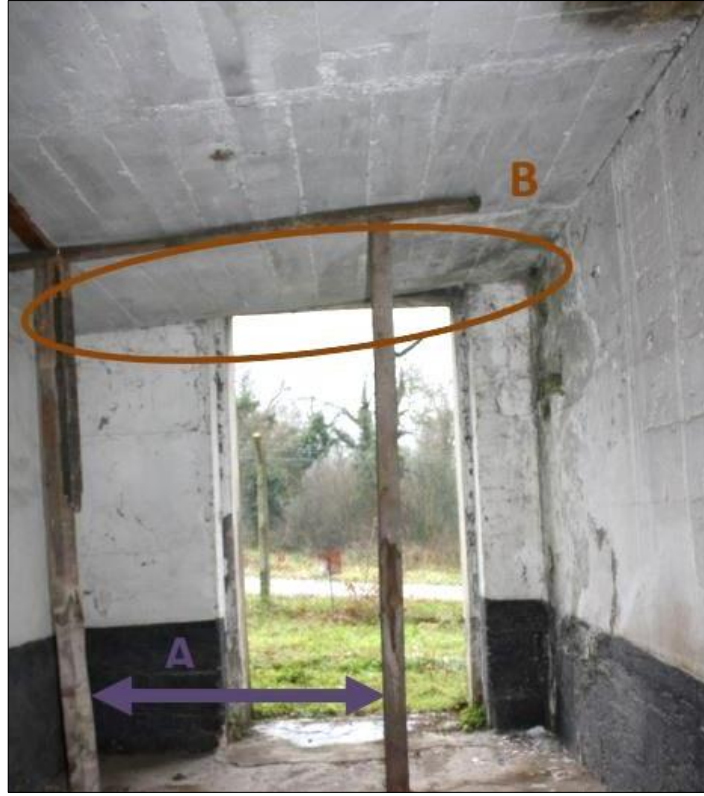
Şekil 5.169. Dizel Dairesi (Kartepe Belediyesi arşivi, Restitüsyon Raporu)

Yapıda belirgin diğer müdahale ise döşemelerde olmuştur. Z-05 nolu Dizel Dairesi'nin tavan döşemesi günümüzde betonarmedir. İlk inşa sırasında yapılmadığı döşemenin fiziksel durumundan anlaşılmaktadır (Şekil 5.169.). Döşeme duvarlara tam oturmadığı için sehim yapmış ve ahşap kolonlarla desteklenmek zorunda kalmıştır (Şekil 5.169. (A)). Aynı zamanda kapı boşluğunun hattı da bozulmaktadır (Şekil 5.169. (B)).

Giriş holü, dizel dairesi ve bakım-onarım odasının güncel halde zemini çimento esaslı şaptır. Fakat restitüsyon çalışmalarında bu alanlara ait döşemeler, kullanım amacına uygun olarak sağlam bir zemin oluşturduğu düşünülerek taş döşeme olarak düzenlenmiştir.

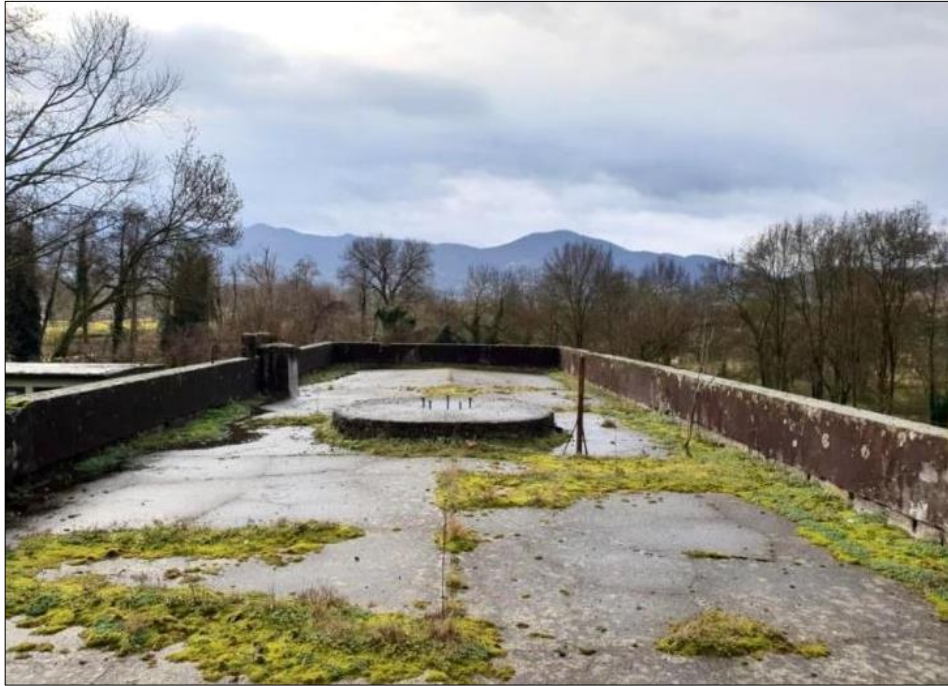
Çimento esaslı şap kaplı olan çatı zemininde kısa yönde çift eğim bulunmaktadır ve yağmur suyunu yapıdan uzaklaştırmak için yapının uzun duvarlarında yağmur iniş boruları tasarlanmıştır. Ancak yağmur inişlerinin tıkanmış olduğu ve borularının bir kısmının kayba uğramış olduğu görülmüştür. Parapet duvarı diplerinde biriken su nedeniyle yoğun derecede yosunlanma ve bitkilenme meydana gelmiştir (Şekil 5.170.).

Şekil 5.170. Çatı üzerindeki yoğun yosunlanma ve kabuk oluşumu (Kartepe Belediyesi Arşivi)

Yapıdaki en önemli hasar su ve nem problemi olduğu için öncelikli olarak çözülmesi gerekmektedir. Yüzeydeki hasarlı durumdaki şap tabakasının sökülerek betonarme döşeme sisteminin hava alması önerilmektedir. Yüzey kuruduktan sonra korozyona uğramış ve pas payını yitirmiş olan döşeme donatısında pas sökümü yapıp epoksi boya ile konservasyonunun yapılması önerilmektedir. Yüzeyde bulunan çatlak ve

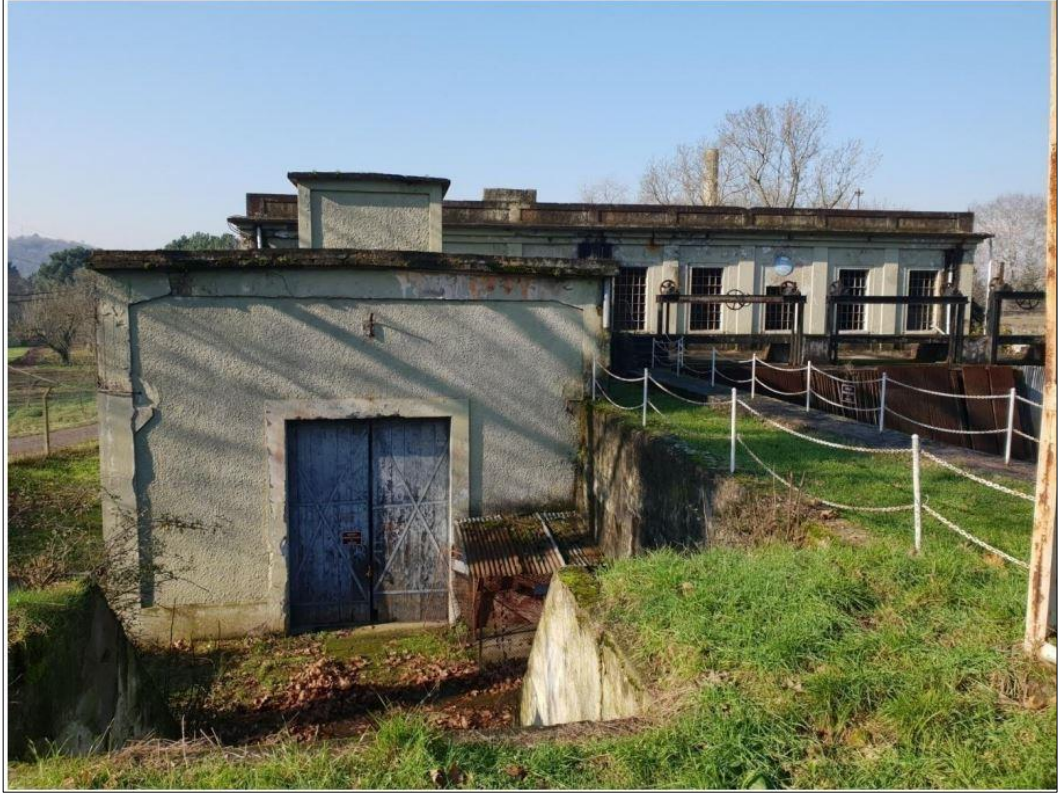
Toprak zemine oturan yapı zeminden gelen sudan da fazlasıyla etkilenmektedir. Yapı duvarlarının zemine yakın kısımlarında ciddi derece sıva kaybı meydana geldiği ve taşıyıcı sistemin açığa çıktığı gözlemlenmiştir. Ayrıca yapı etrafı da toprak ve bitki kaplı olup, giriş kapılarına ulaşmakta zorlanılmaktadır (Şekil 5.171.).

Şekil 5.171. Yapı ve çevresinin günümüzdeki durumu (Yazarın fotoğraf arşivi)

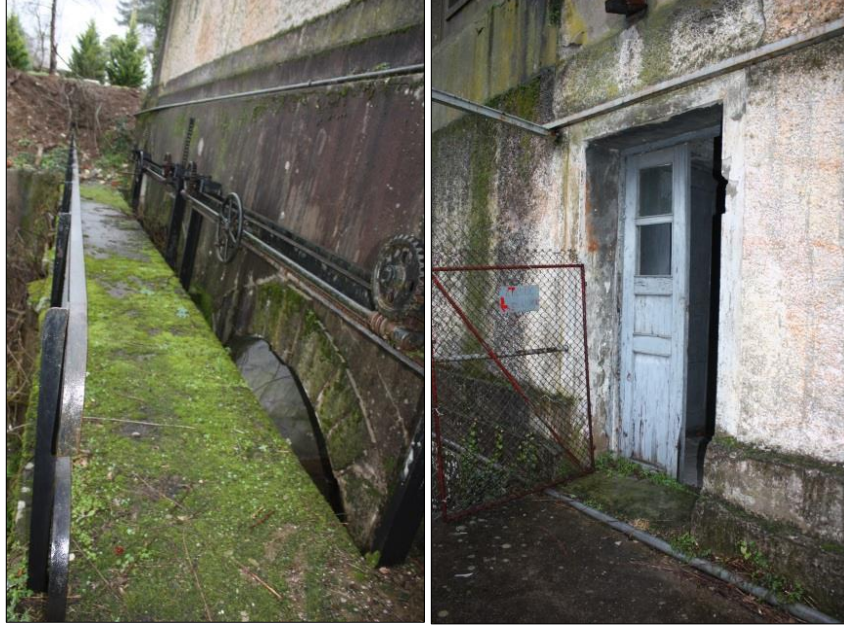
Şekil 5.173. Batı cephesi betonarme balkon kısmı (soyda) ve kapı kısmı (sağda)

Zemin iyileştirme alıřmaları ile birlikte kanal duvarlarının yapı evresindeki kısımlarının ve yapının batısında yer alan kanal demir aksamlarını taşıyan betonarme balkonda da yosunlanma ve diken dōşemelere zarar vermektedir (řekil 5.173.). Bu kısımların epoksi esaslı kendinden yayılan řap ile konservasyonunun

yapılması ve kanal çevresinde paslanmaz çelik korkuluk eklenerek güvenlik sağlanması önerilmektedir.

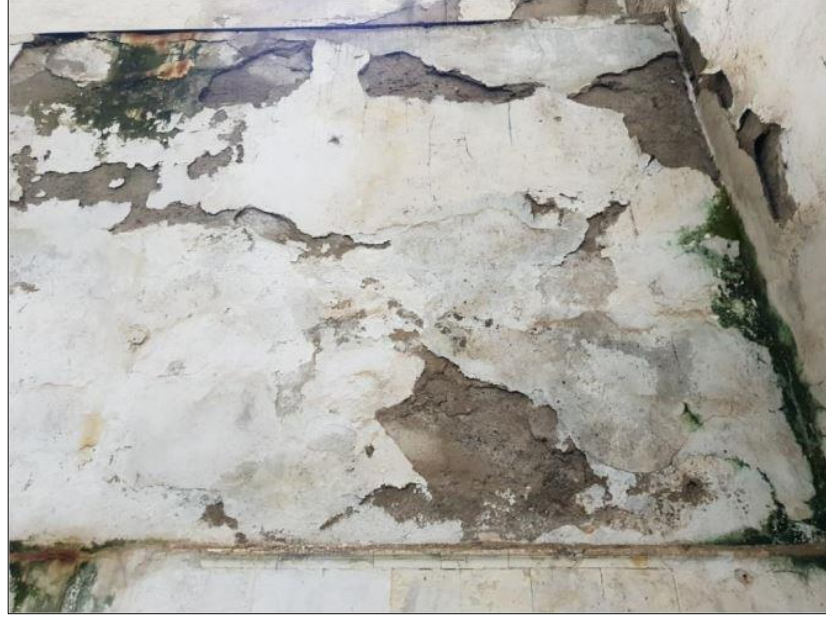
Şekil 5.174. Z02 Makine dairesi duvarlarındaki hasarlar

Yapı duvarlarında yapılacak sıva raspası ve temizlik sonrasında açığa çıkmış olan demir donatılarda pas temizliği yapılarak, uygulamanın yapılmasından en geç 6 saat sonra yüzeye epoksi astar ve epoksi boya uygulanması önerilmektedir. Yapının Restorasyon Raporları'nda yapı duvarlarında çatlak bulunan kısımların epoksi

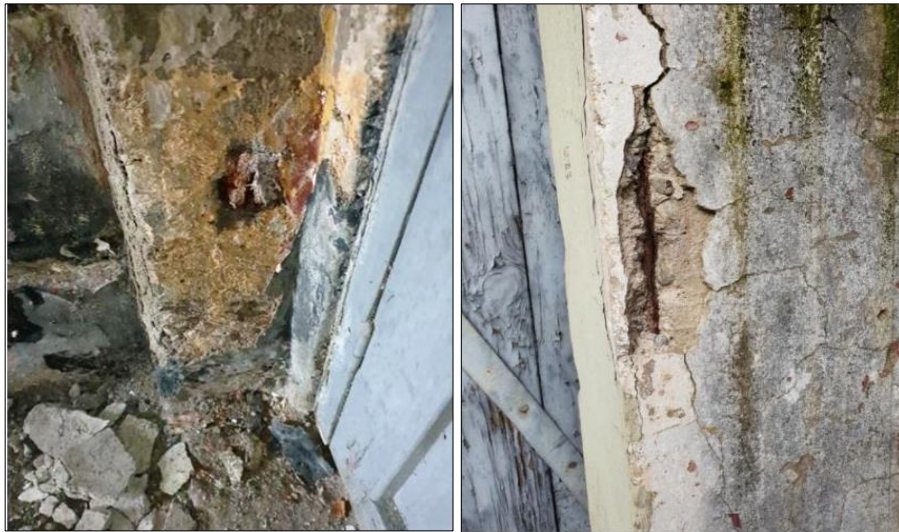
Şekil 5.175. Yapının iç (solda) ve dış duvarlarında(sağda) açığa çıkan donatılar

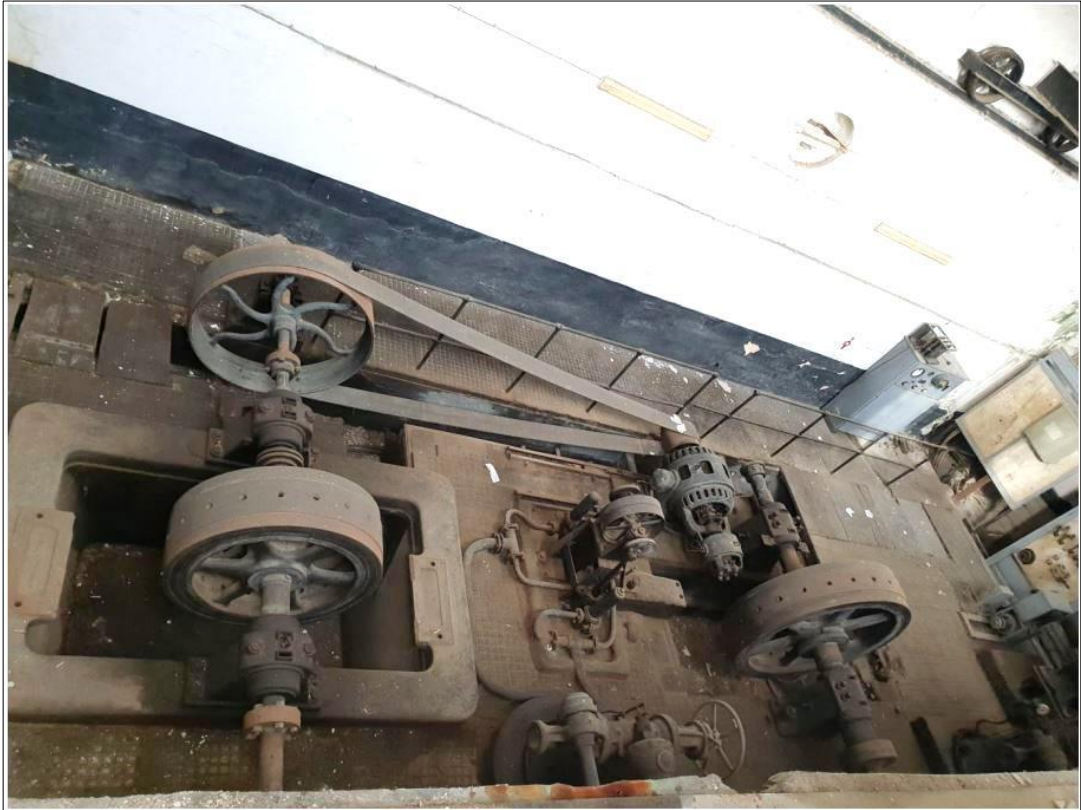
Yapı çevresindeki demir korkuluklarda korozyon ve kayıplar gözlemlenmekte olup (Şekil 5.177.), kayba uğramış olan bölümlerin uygun kesitte tamamlanması, kumlama yöntemi ile temizlik yapılarak, epoksi boya uygulanması önerilmektedir.

Şekil 5.177. Korozyon görülen santral tirbün elemanları

Santral tirbünlerinde, özgün demir elemanlarda ve kanal kapaklarında sıva konservasyon çalışması öncesinde kumlama yöntemi ile korozyon temizliği yapılarak epoksi astar uygulanması, sıva uygulamasına geçilmeden önce sarılarak koruma altına alınmalarının ardından son kat epoksi boya uygulanması önerilmektedir.

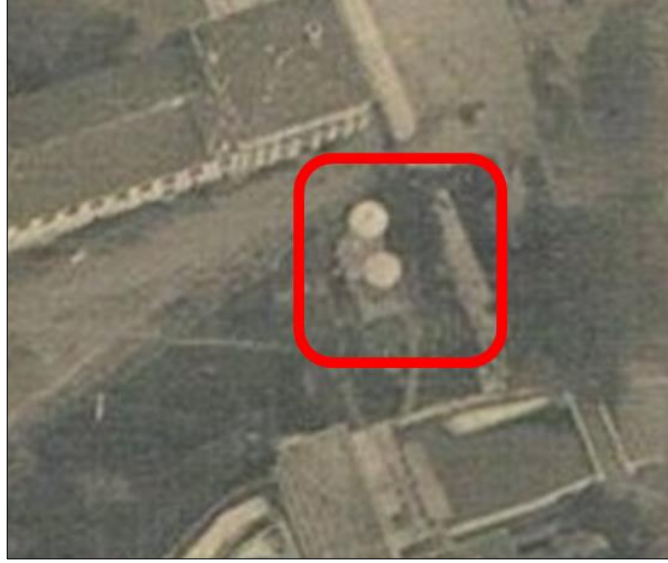
Şekil 5.180. 19 haziran 1920 tarihinde bombardıman önsesi çekilen fotoğraf (kısmi)

Su deposu ile ilgili olarak elde edilen en eski görsel veri, savaş sırasında çekilmiş olan 19 haziran 1920 tarihli fotoğraflardır (Şekil 5.180.).

İki adet olan depoların biri şu anda yerinde mevcut olmayıp, mevcut deponun yapısında herhangi bir değişiklik gözlemlenmemiştir.

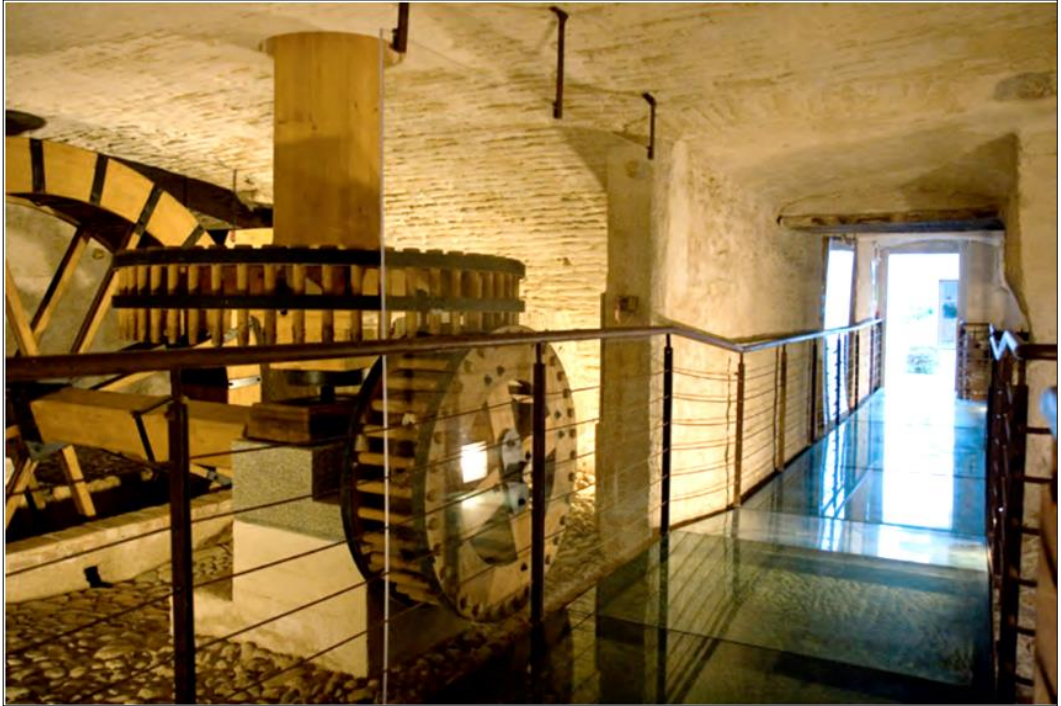
Şekil 6.49 Hidrolik sistemle çalışan değirmen

İlk etapta, ipek büküm makinalarının yeniden kullanımı için çalışmalar yapılmıştır. Makinaların yeniden kullanımı konusunda yapılan çalışmaları takip eden Profesör Flavio Crippa'nın çalışmaları sayesinde XVII. yüzyılın ikinci yarısında fabrikada olan makinelerin birebir kopyaları hazırlanmış ve eski yerlerine konumlandırılmıştır (Şekil 6.48.). Hidrolik sistemle çalışan çarkın ilk örneklerinden olan sistem, günümüzde varlığını sürdürmektedir (Şekil 6.49.).

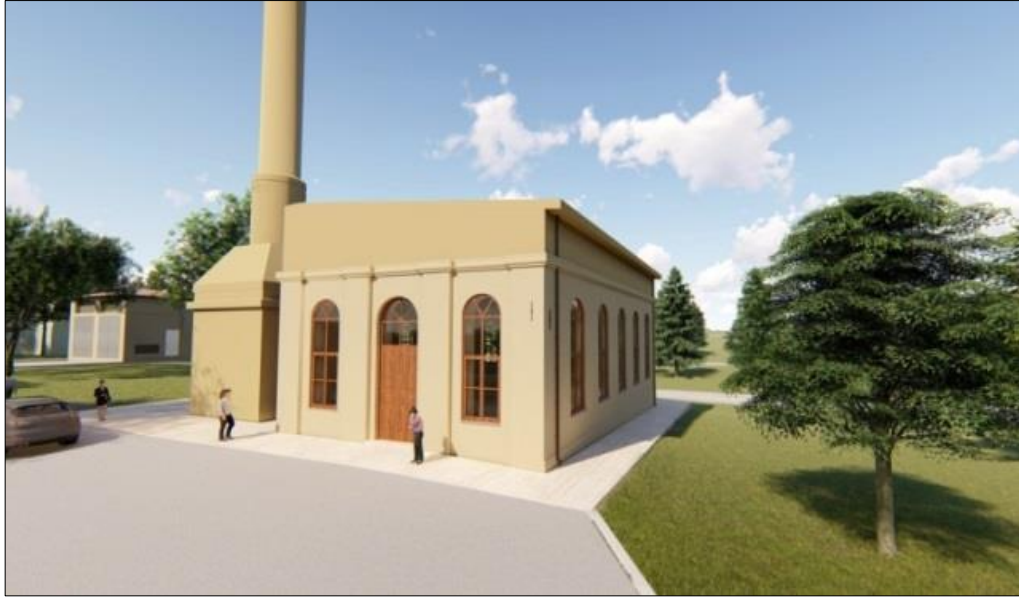
Şekil 7.6. Geçici sergi alanı ve konser salonu modellemesi giriş cephesi (Kartepe Belediyesi Arşivi, 2019)

Salt mimari yapısı, ışık kontrolü sağlayan tasarımı, plastik sanatlar, resim vb. sergilerin yapılabileceği Geçici Sergi Salonu olarak değerlendirilmesi ise diğer kullanım önerisidir (Şekil 7.6. ve Şekil 7.7.).

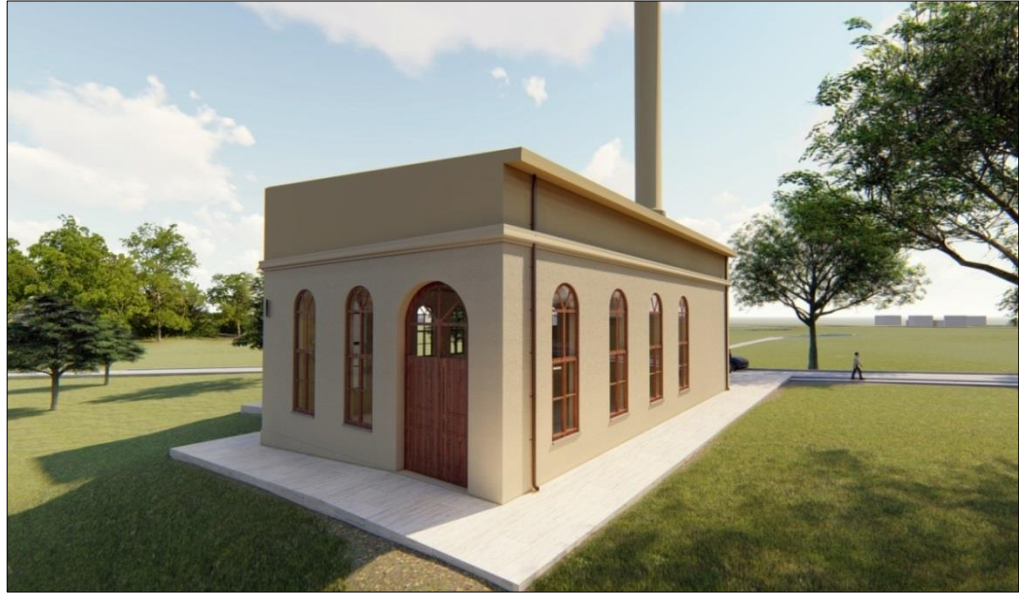
Şekil 7.7. Geçici sergi alanı ve konser salonu modellemesi sağ yan ve arka cephe (Kartepe Belediyesi Arşivi)

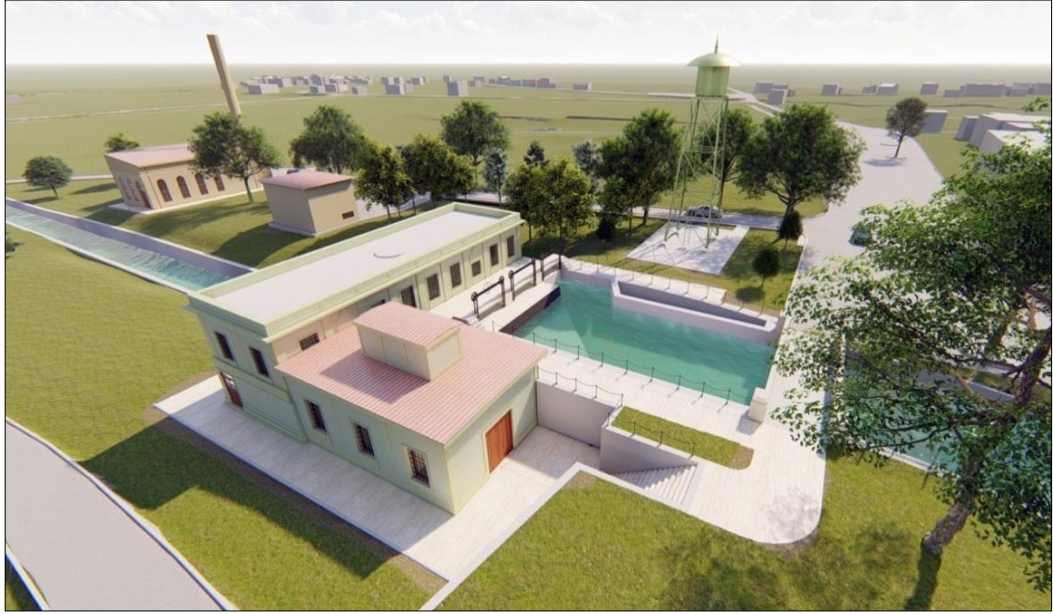
Şekil 7.8. Enerji üretim tesisi ve makineleri müze alanı ve çevresinin modellemesi (Kartepe Belediyesi Arşivi)

Fabrika yapıları içinde günümüze en iyi şekilde ulaşan tesisin, yapısal ve mekanik aksamı ile gerekli restorasyon çalışmaları sonrasında mevcut halinin korunarak müze yapısı olarak düzenlenmesi önerilmektedir (Şekil 7.8. ve Şekil 7.9.).

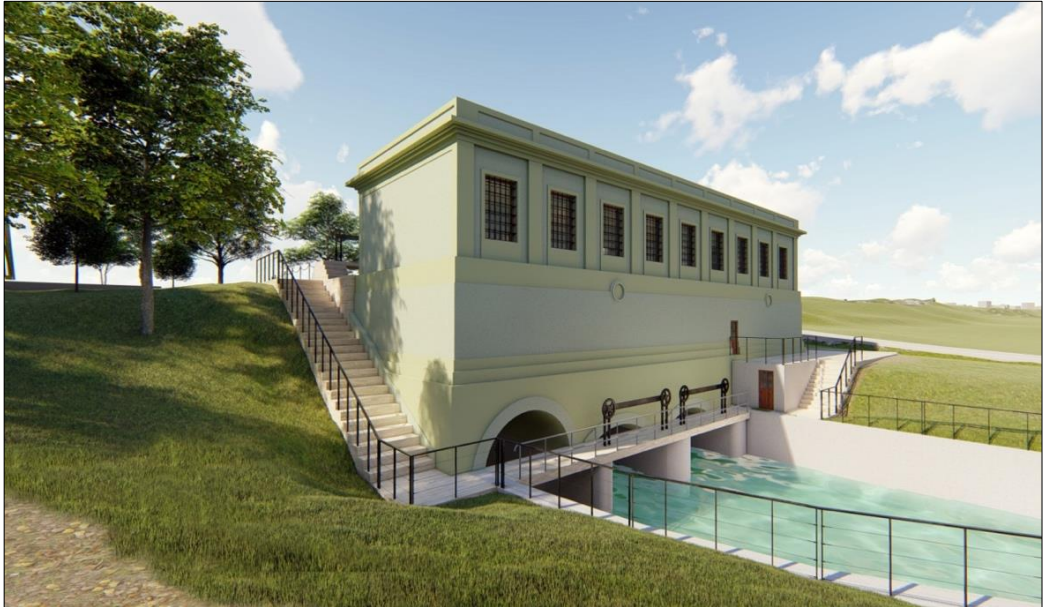
Şekil 7.9. Enerji Üretim Tesisi ve Makineleri Sergi Alanı- Arka cephe modellemesi (Kartepe Belediyesi Arşivi)
