**ENDÜSTRİYEL MİRAS OLARAK İZMİT ÇUHA
FABRİKASI**

YÜKSEK LİSANS TEZİ

Enstitü Anabilim Dalı : MİMARLIK

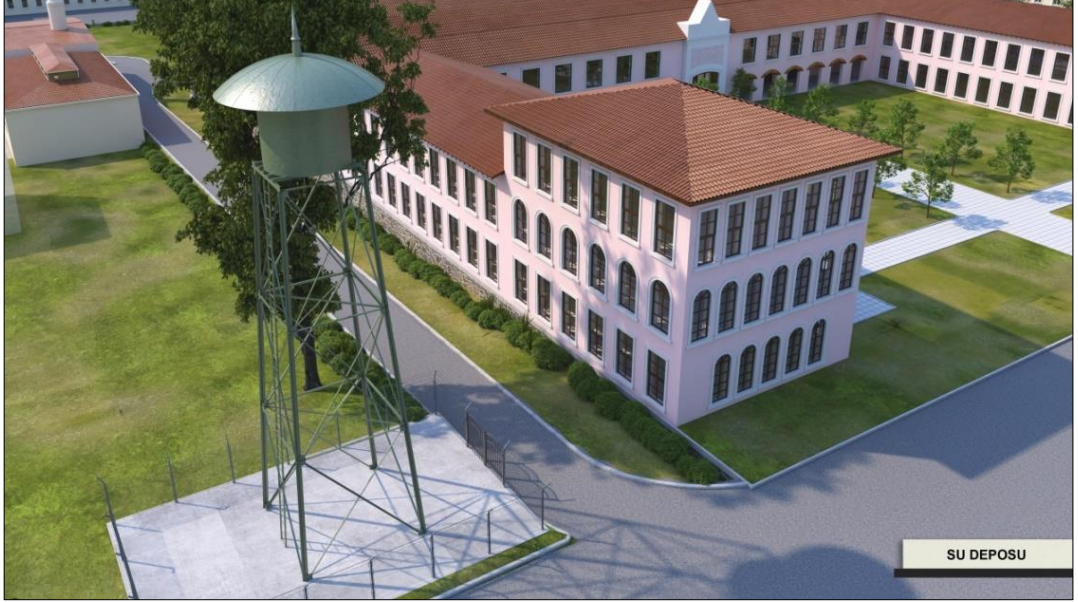
Şekil 7.15. Su deposu restorasyon modellemesi (Kartepe Belediyesi Arşivi, 2019)

Su deposu mahalinin mevcut halinin, aslına uygun olarak restorasyonunun yapılmasının ardından, müze kompleksi içinde tarihi işlevine atıfta bulunacak şekilde

korunması düşünülmektedir (Şekil 7.15.). Hidroelektrik santrali binasının makine teçhizatlarıyla birlikte yapısal bütünlük içerisinde varlığını sürdürmesi amacıyla, açık müze alanı olarak kullanılması öngörülmektedir.

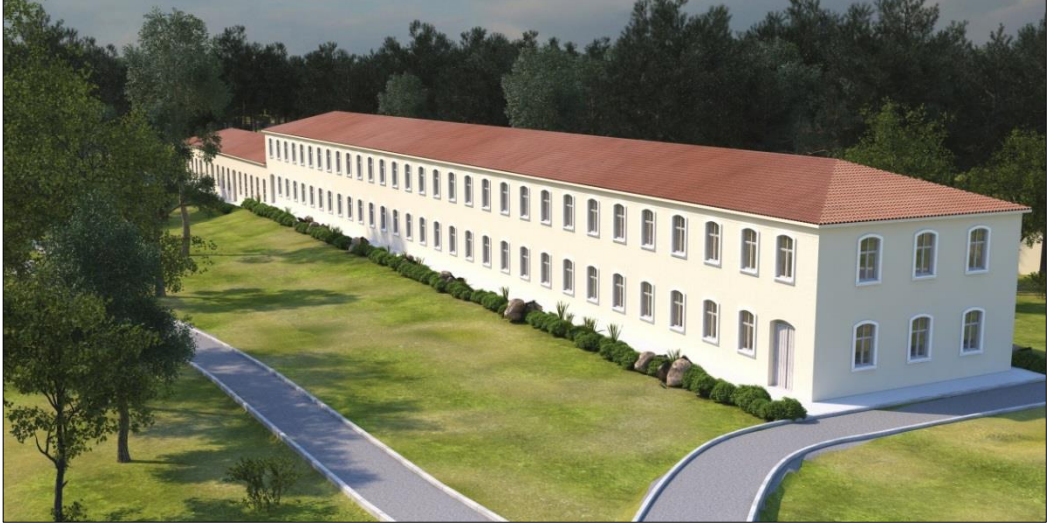
Şekil 7.16. Dokuma Atölyesi işlevli yapının ofis yapısına dönüşümü (Kartepe Belediyesi Arşivi, 2019)

Fabrika yapılarının üretim faaliyetlerini sürdürdüğü dönemde, Dokuma Atölyesi olarak hizmet veren yapının, yeni işlev önerisinde ofislerden oluşan bir yapıya dönüştürülmesi önerilmektedir. Müze alanının, iş yaşamına katkı sağlayan, kent insanını rutin olarak alana gelmesine olanak veren bu yapıyla bütünleneceği düşünülmektedir (Şekil 7.16.).

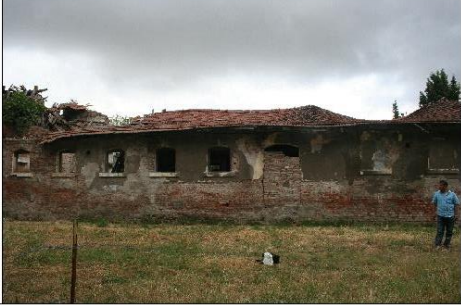
Ek 29: Çuhane Çuha Fabrikası/Av Köşkü

Genel Tanım	
		<p>19. yy'da av köşkü olarak inşa edilen bina daha sonraki işlev değişikliğine göre zemin katında ahırın bulunduğu ,üst katta ise seyislerin ve çalışanların kaldığı bir yapı haline dönüşmüştür.Binanın bir dönemde mahfız birliği tarafından kullanıldığı tahmin edilmektedir.Yakın zamanda ise yemekhane ve koğuş olarak kullanılmıştır.</p>	
Fotoğraf Tarihi:	06/12/2012		
Ayrıntılı Tanım			
<p>Bina yarım haç (T) plan şemasına sahip olup ,orta kısmı tek katlıdır.Binanın ana girişi ortadan olmakla beraber arka cephede tali girişler mevcuttur.Yapı tuğla malzeme ile yığma tekniğinde inşa edilmiştir.Çatısı ahşap konstrüksiyonludur.Binada dönemin neoklasik figürlerini,süslemelerini göremesek de duvar boşlukları ve bordürlerinde bu disiplini görmekteyiz.</p>

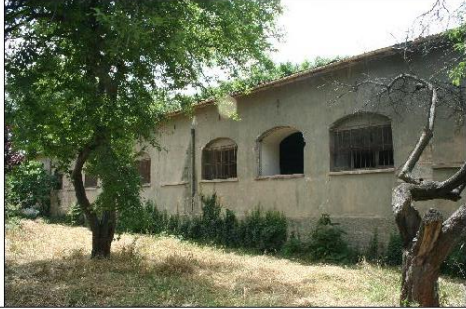
Ek 32: Çuhane Çuha Fabrikası/Dokuma Atölyesi

Genel Tanım	
Fotoğraf Tarihi: 06/12/2012		<p>Çuhane Depo Komutanlığı sınırları içindeki atölye 8 Nolu Ambar olarak isimlendirilmiştir. 19.yy'da askeri mensucat dokuma atölyesi olarak inşa edilmiştir. Atölye içinde bulunan buharlı makine ve aksmanı (stimli mutenavip makine) halen Donanma Komutanlığı Harp Silah Araç ve Gereçleri Müzesinde sergilenmektedir.</p>	
Ayrıntılı Tanım			
<p>1839-1862 yılları Abdülmecit döneminde İmparatoruğun askeri gereksinimlerini temin için kurulan dokuma atölyesinin günümüze kadar korunmuş olması ,makine aksamının da bir bölümünün korunmuş olması önemli bir belge niteliği taşımaktadır. Bina dikdörtgen planlı olup ,üç bölümden oluşan ahşap destek sistemine göre inşa edilmiştir. Binanın üç bölümüne dışarıdan ayrı birer kapı ile girilmektedir. Kıрма çatı ahşap desteklere oturmaktadır. Beden duvarının üst seviyesinde yuvarlak kemerli pencereler bulunmaktadır. Sıvalı olan binada tuğla malzeme kullanılmış olup,iç duvarlarda zemine kadar inen merdivenler mevcuttur.</p>

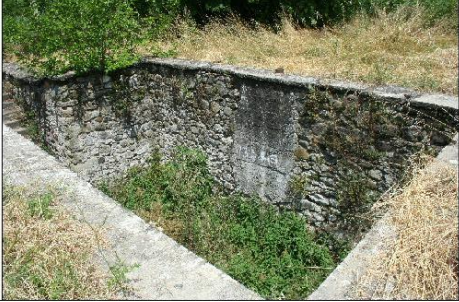
Ek 34: ÇuhaneFabrikası/Dehliz

Genel Tanım	
Fotoğraf Tarihi: 06/12/2012		16.yy'da inşa edilmiş olup ,içinden 19.yy'da ilave edilen dekovil ray sistemi geçmektedir.	
Ayrıntılı Tanım			
<p>Dehliz , zemin seviyesinin altında yaklaşık 590 metre uzunluğunda tonozlu bir koridor şeklindedir.İyi bir şekilde günümüze gelen dehliz 19.yy'da doldurularak üzerinden raylı sistem geçirilmiş olup,bu Dehliz Bedesten 'de sonlanmaktadır.Bu nedenle , bu Dehliz ve Bedesten arasında bir ilişki söz konusudur.8. Nolu Ambar İle Bedesten arasında kalan Dehliz zemin seviyesinin altında kalmaktadır.Yaklaşık 500 metre uzunluğundaki Dehliz bitime yakın yerde kıvrılarak bedesten binasına yönelmektedir.Tonoz sistemi tuğla olan Dehlizin beden duvarları görülmemektedir.</p>			
Yapı Adası İçindeki Konumu		Kurul Kararları

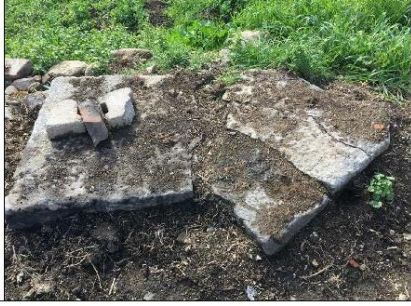
Ek 35: Helenistik Bazilika

<p>Güncel Fotoğrafi</p>		Genel Tanım	
		<p>Orjinal halinde moloz taş ve tuğla yapı malzemeli ve 3 neflidir.</p>	
Ayrıntılı Tanım			
<p>Eşme mahallesindeki 3 nefli helenistik bazilika 'nın 1999 Marmara Depreminden önce apsis ve sağ uzun yan duvarları ayakta olup, diğer duvarları yıkılmıştır. Bu ayakta iki duvarından yararlanılarak samanlık olarak kullanılmıştır.</p> <p>1999 depreminde tamamen yıkılmış olup günümüzde bu alanda sadece 2 adet taş kalıntısı bulunmaktadır.</p>			
Yapı Adası İçindeki Konumu		Kurul Kararları

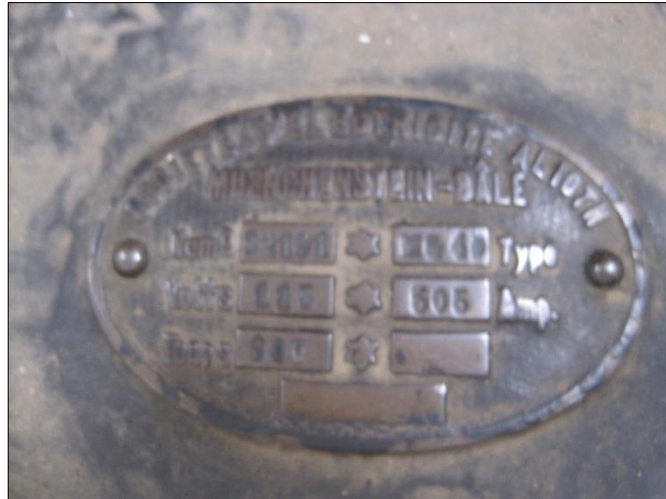
Ek 60: Hidroelektrik Santralinde Bulunan Makine Detay Resmi

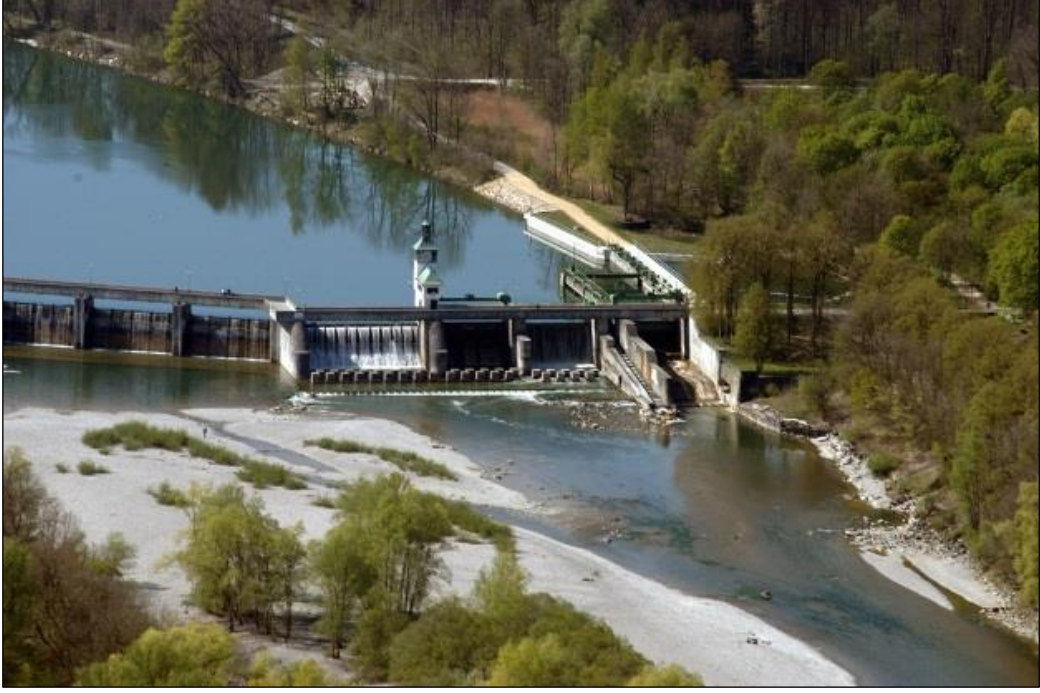
Ek 68: Ausburg (Almanya) Hochablass Hidroelektrik Sistemleri
