**DÖKÜMHANELERDE KULLANILAN KALIP VE
MAÇA KUMLARI KAYNAKLI DÖKÜM HATALARI
VE ÖNLENMESİ**

YÜKSEK LİSANS TEZİ

Fatih BARAN

Ocak 2022

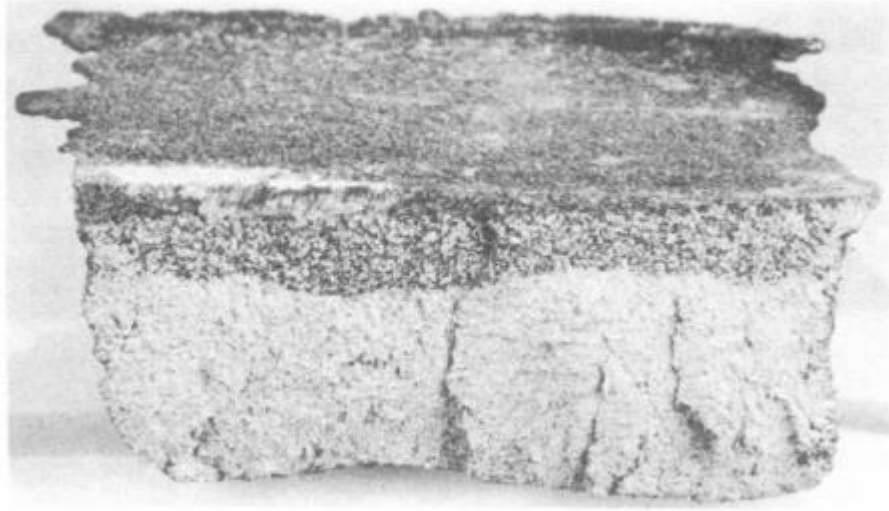
Şekil 2.1. Sfero dökümde karbon yüzmesi(G263) (döküm hataları atlası, 2014)

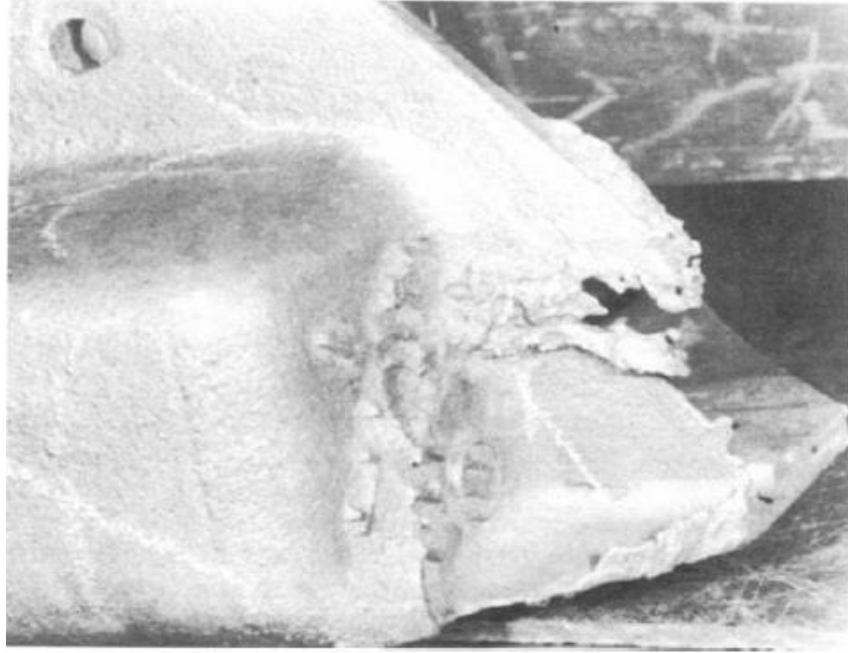
Kum ezmelerinde bu sorun hatanın ana nedenlerindedir. Örnek olarak aşınmış bir model ile kalıplama yapılması durumunda maça başlarının normal ölçüden büyük çıkması sonucunda uygun olan maçamız kalıba küçük gelecektir. Aynı durumu maça sandığında düşündüğümüzde maçanın normal boyutundan büyük olması durumunda uygun olan kalıbımızdaki maça başına maçamız büyük geleceği için her iki durum kum ezmesine neden olacaktır. Model yada maça sandığında aşınan bölgeler fark edilip hemen tamir edilmelidir.

Şekil 2.2. Derece pim burçların aşınma sonucu oluşan ezme sakatı (Döküm hataları atlası, 2014)

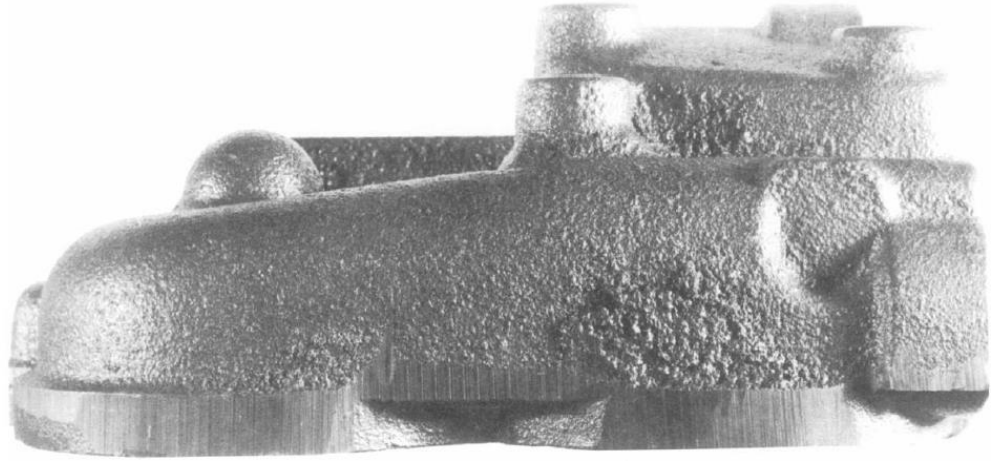
Kum kalıp model yardımı ile kalıplanıp döküme hazır olmasının ardından kalıba erimiş metalin dökülecek akan metalin kalıp yada maça yüzeyini erozyona uğratması sonucu oluşan parça üzerinde kaba metal noktalarıdır. Kum yalaması hatası genellikle kum dartı dediğimiz hata ile karıştırılmaktadır ancak her ikisinin de çözüm yolları farklıdır. Kum yalaması kumun genellikle yumuşak olmasından kaynaklı oluşurken kum dartı kalıbın çok sıkılığı ile oluşan genişleme hatasıdır.

Şekil 2.3. Kum yalaması hatası (döküm hataları atlası, 2014)

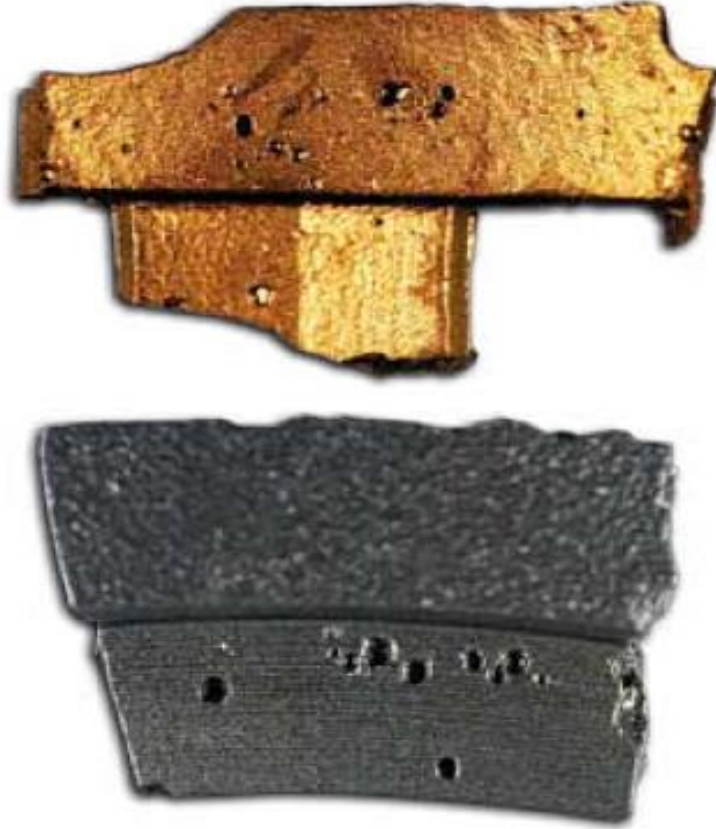
Kalıntılar, metale döküm esnasında karışarak parçada görülmektedir. Parça üzerinde oluşan bu kalıntılar yüzeyde ise temizleme işlemleri sonrasında parçada küçük küçük görmek mümkündür.

Şekil 2.4. Curuf hatası, (döküm hataları atlası, 2014)

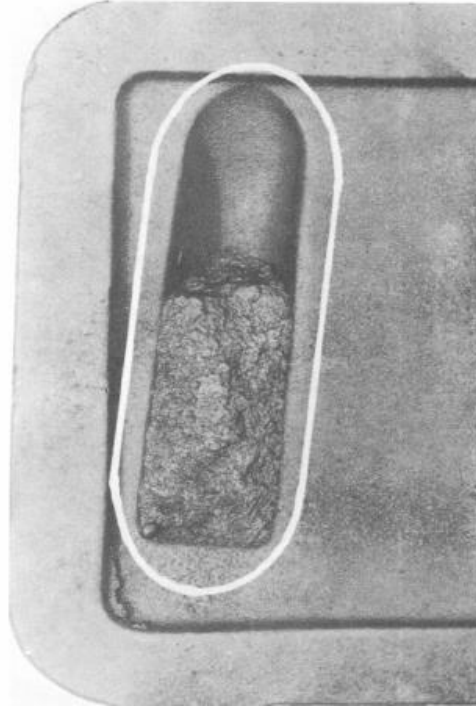
Kalıp düşmesi hatasında en çok dikkat edilmesi gereken kumun özellikleridir. Kumun özellikleri laboratuvar ortamında incelenmesinin yanında kumun mukavemetinde önemli oranda kalıp düşmesi hatasını etkilemektedir. Kumun kalıplanması esnasında sıkıştırma basınçları da incelenmelidir. Mukavemeti yüksek bir kumu düşük basınç ile sıkıştırılmasında kum zayıf kalacağından kum kopması görülebilir.

Şekil 2.5. Kalıp düşmesi hatası, (döküm hataları atlası 2014)

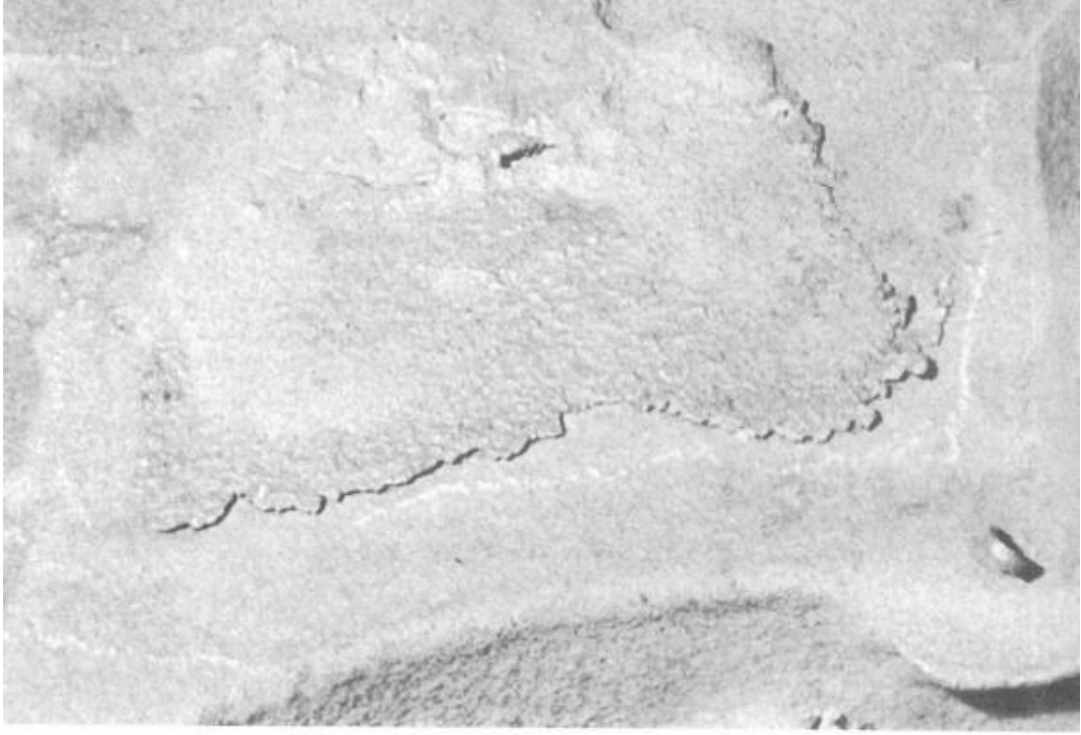
Eritilen maden kalıp içerisinde girdiğinde havayı ısıtarak genişletmektedir. Isınan hava ile birlikte kalıp içerisinde ki uçucu maddeler birlikte kalıp içerisindeki basıncı arttırmaktadır. Artan basınç kalıp içerisindeki sıvı metali çalkalamaya neden olacaktır. Metalin çalkalanmasıyla birlikte kalıp içerisinde kum kalıptan ve maçadan parçalar koparak yer değiştirecektir. Sonrasında ise metal soğumaya başladıktan sonra kopar parça ve kalıp arasında metal katılacaktır. Parçanın kumlanma sonrasında yüzeyinde

kabuk yapıya benzer bir görüntü olacaktır. Dart genellikle geniş yüzeyli ve kalın kesitli parçalarda ince kesitli parçalara göre daha sık karşılaşılmadır (D232) (Analysis of casting defects. American Foundry Society (1974), Metalürji teknolojisi: Döküm hataları. 521MMI267. Milli Eğitim Bakanlığı (2011))

Şekil 2.8. Tipik üst kalıpta oluşan dart hatası (D231) (döküm hataları atlası, 2014)

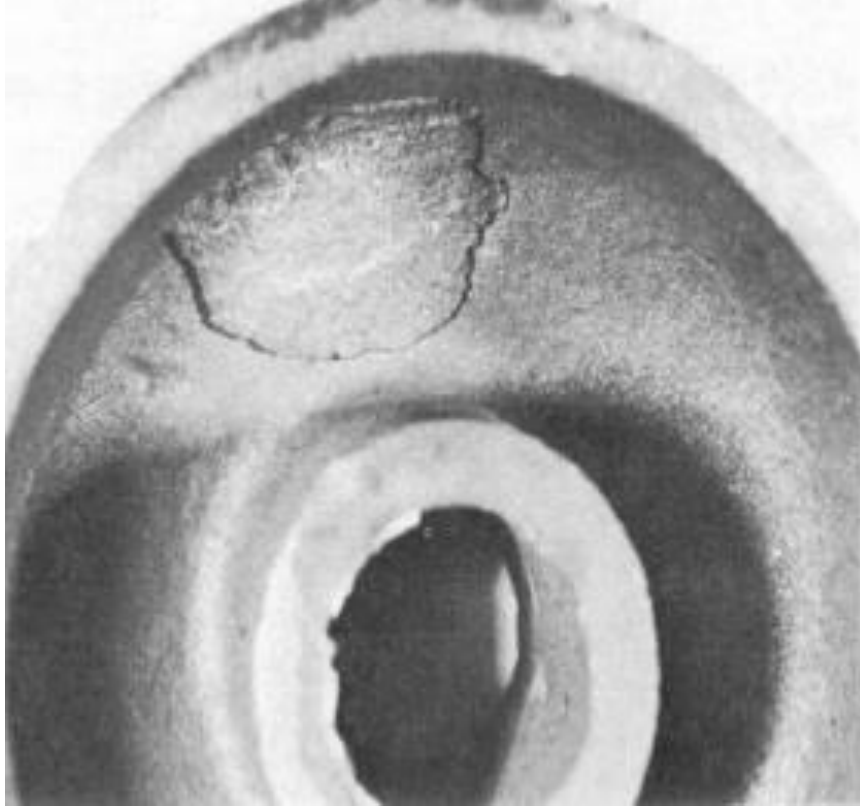
Şekil 2.9. Kalıp kumunun düzensiz ısınmasından kaynaklı dart hatası(D224) (döküm hataları atlası, 2014)

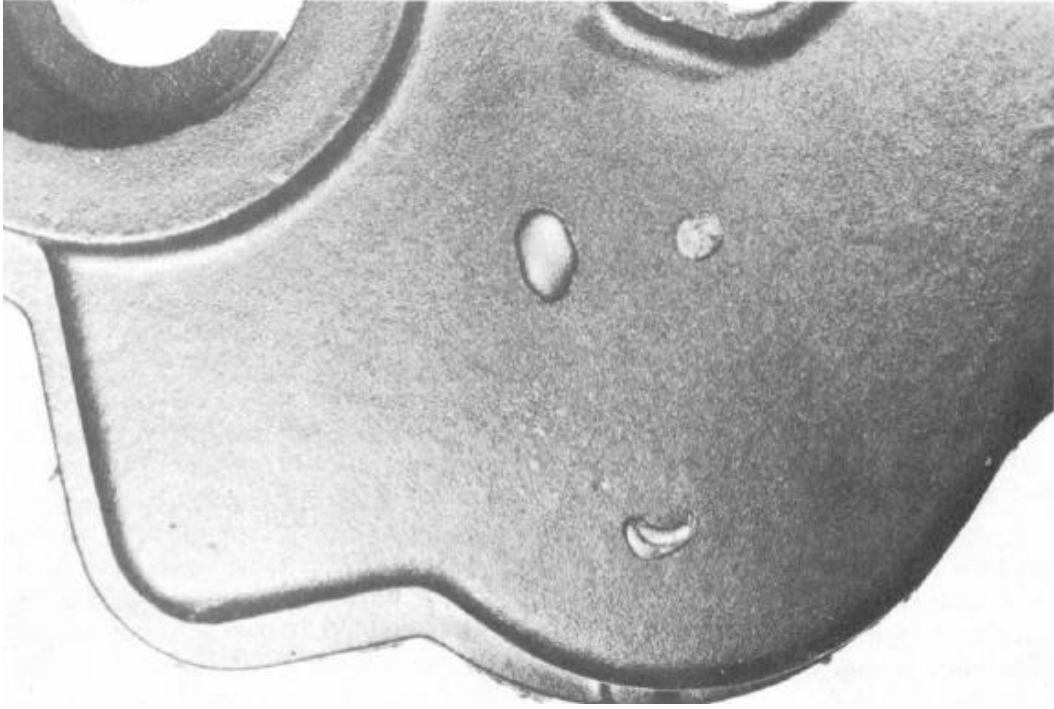
Döküm esnasında kalıpta oluşan gazları dışarı atamayıp kalıp içerisinde sıkışması sonrası oluşmaktadır. Gaz hatası parça üzerinde yassı ve küresel olarak görülmektedir. Genellikle kalıp içerisinde oluşan bu gaz parça üzerinde üst derece kadar gider orada metal ile birleştikten sonra gazın basınç metal basıncını yenmesi sonucunda parçada gaz görülür. Bu hata çekinti hatasına da benzetilmektedir.

Şekil 2.11. Üst derecede oluşan gaz sakatı (B121) (döküm hataları atlası, 2014)

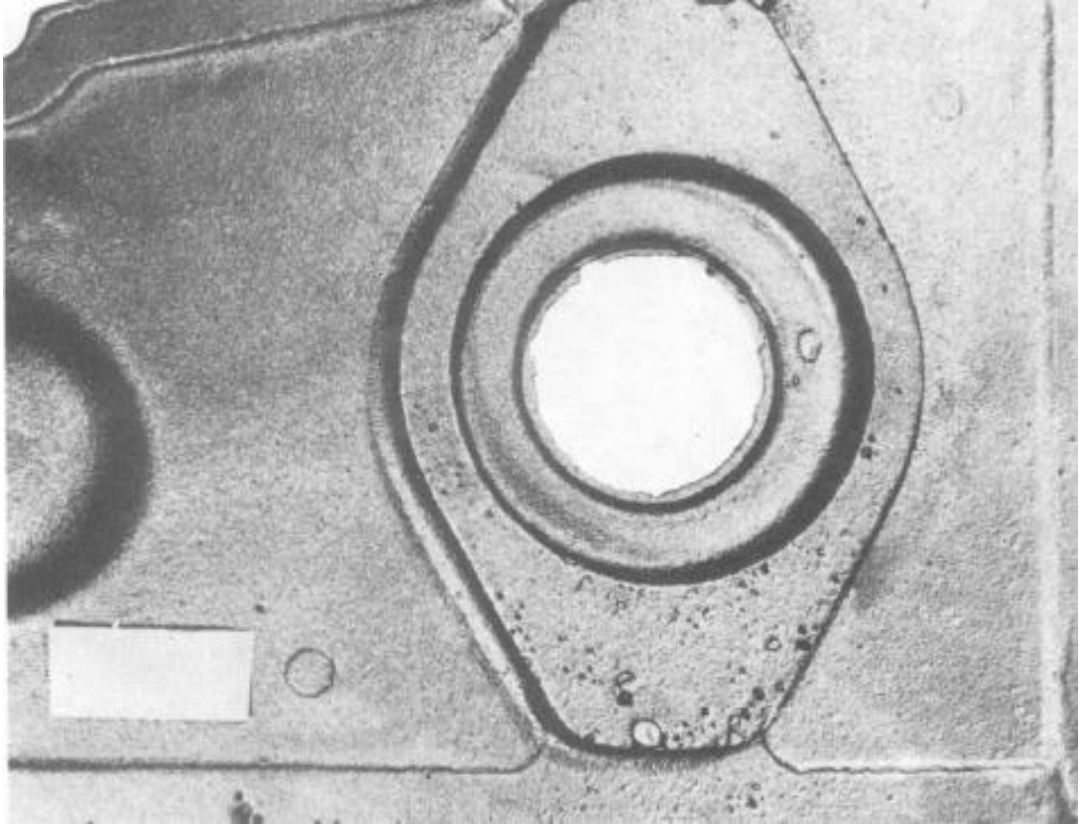
Kalıplama kumunu hazırlama aşamasında kullanılan suyun fazla olması sonrasında kalıp kumunda nem fazla miktarda olacaktır. Kalıp kumunda fazla miktarda nem bulunması gaz sakatların oluşmasında en önde gelmektedir. Nem, kalıplama kumu için gereklidir. Ancak kalıp kumunun nem oranını dikkatli bir şekilde kontrol edilmelidir.

Şekil 2.12. Nemli kumun sebep olduğu gaz sakatı. (Döküm hataları atlası, 2014)

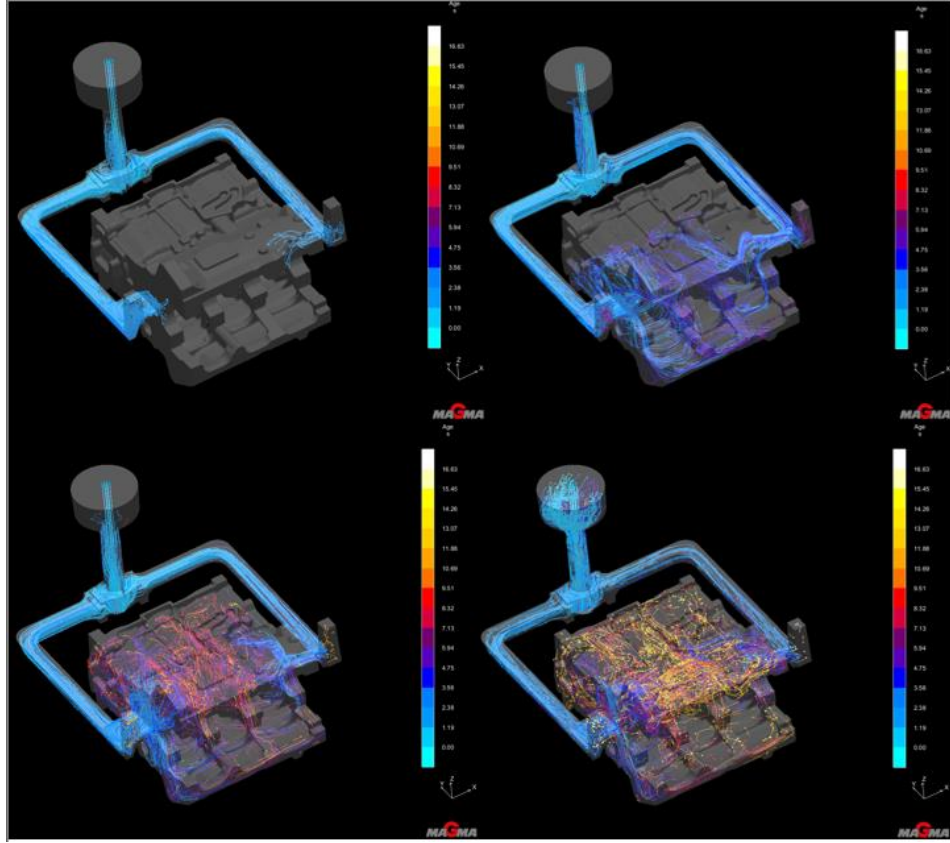
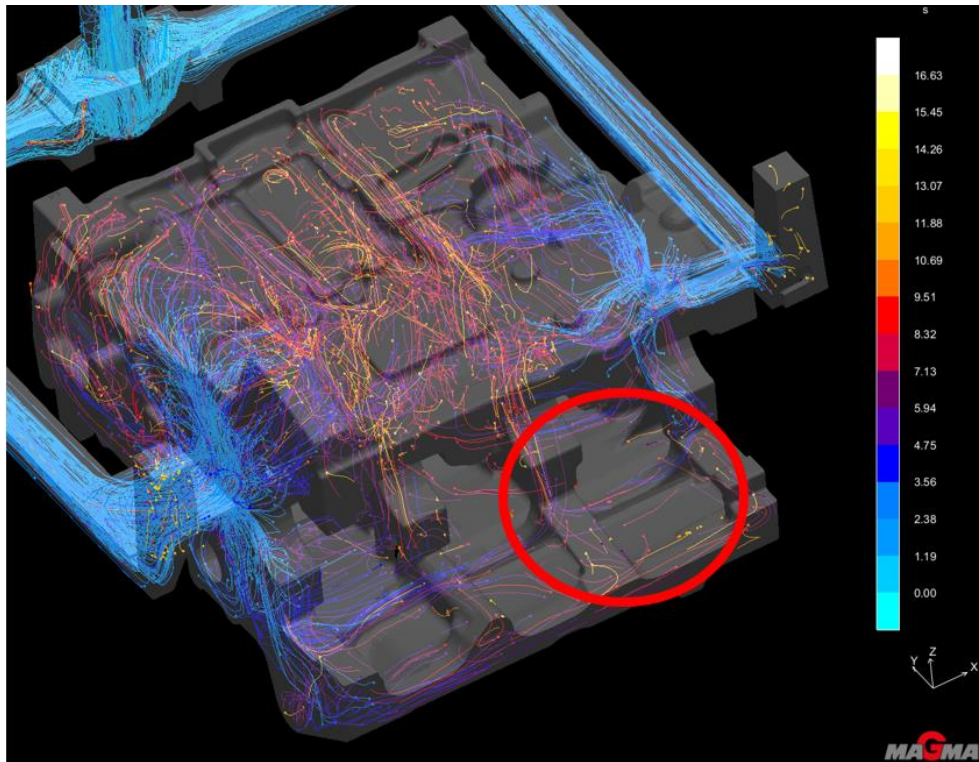
Derece kapanması sırasında yolluk sistemine bir miktar kum düştüğü tespit edildi. Ancak kum düşmesi hata bulunan tarafta değil tam ters taraftaydı. Bunun üzerine yolluk sisteminin simülasyonu merceğe altına alındı.

Şekil 3.3. İzci partiküller ekranında kalıp dolumu, akış profili

Şekil 3.4. İzci partiküllerle akış profili üzerinden hata bölgesinin incelenmesi

Simülasyon incelemesinde yollukta kum düşmesi olan taraftaki yolluğun daha fazla çalıştığı ve sıvı metalin yatay yolluktan içine aldığı kumla karışarak kalıp içi metal kum reaksiyonu ile cüruf oluşturduğu tespit edilmiştir. Akış profili incelendiğinde kum düşen taraftan kalıp boşluğuna ilk giren sıvı metalin dolum sonunda alt derece tarafında hatanın görüldüğü maçanın alt yüzeyine kadar ilerlediği görülmüştür. Kalıp dolununun %50'sinden sonra akışın büyük bölümü üst derece tarafında gerçekleştiği için içinde cüruf oluşturan, kalıba giren ilk metal kütlesi hata bölgesinde hapsolmaktadır.

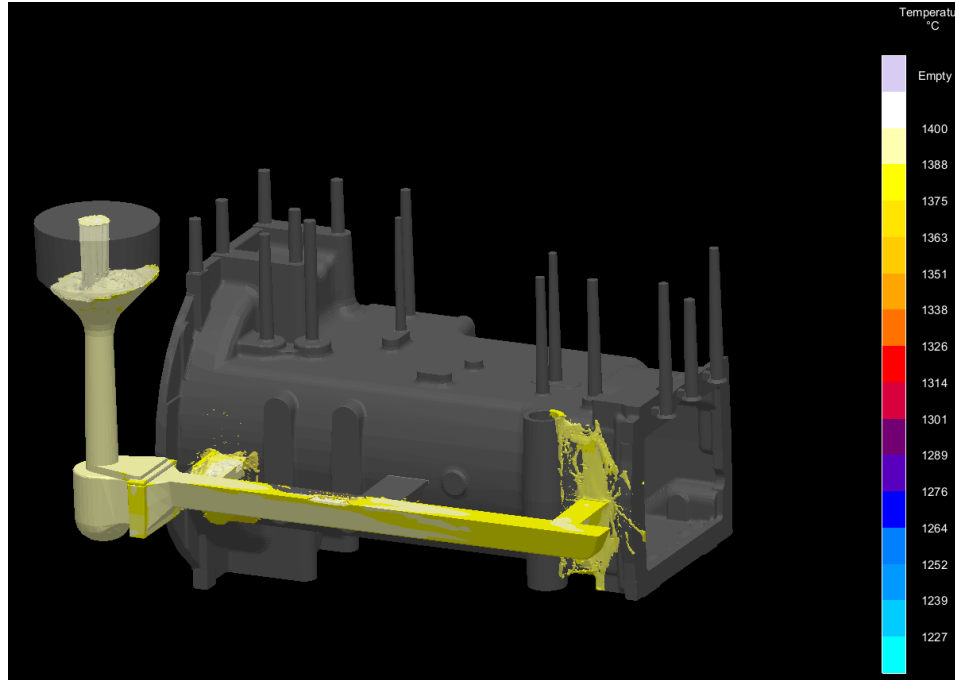
Oluşturulan katı modelin Magmasoft programında 7,000,000 mesh ile dolumu ve katılaşması simüle edilmiş ve Dart hatasının sebebi olarak meme girişlerinin birinden diğerlerine kıyasla daha fazla metal girişi olduğu tespit edilmiştir. (Figür 3.7)

Şekil 3.8. Yolluk sonundaki meme girişindeki püskürme 1.257 saniyesi

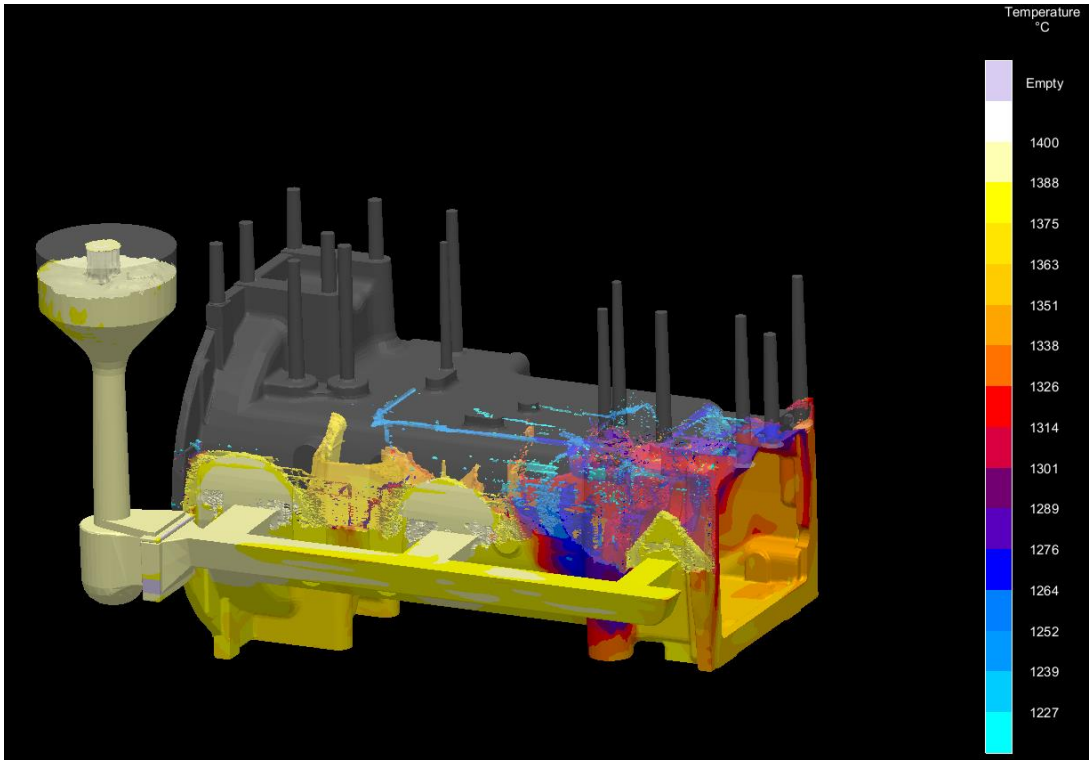
Şekil 3.10. Dolunun devamı 4,7 sn

Yapılan simülasyon sonucunda kolona en uzak konumlandırılmış meme girişinden diğer meme girişlerine göre daha yüksek debi ve hızda sıvı metal girişi olduğunu ve bu metalin parçanın üst derece kum yüzeyine sıçramak suretiyle sıçradığı maça ve kalıp yüzeyinde neden olduğu sıcaklık etkisiyle önceki dökümde ? yapısal bozulmalara neden olduğu anlaşılmıştır.

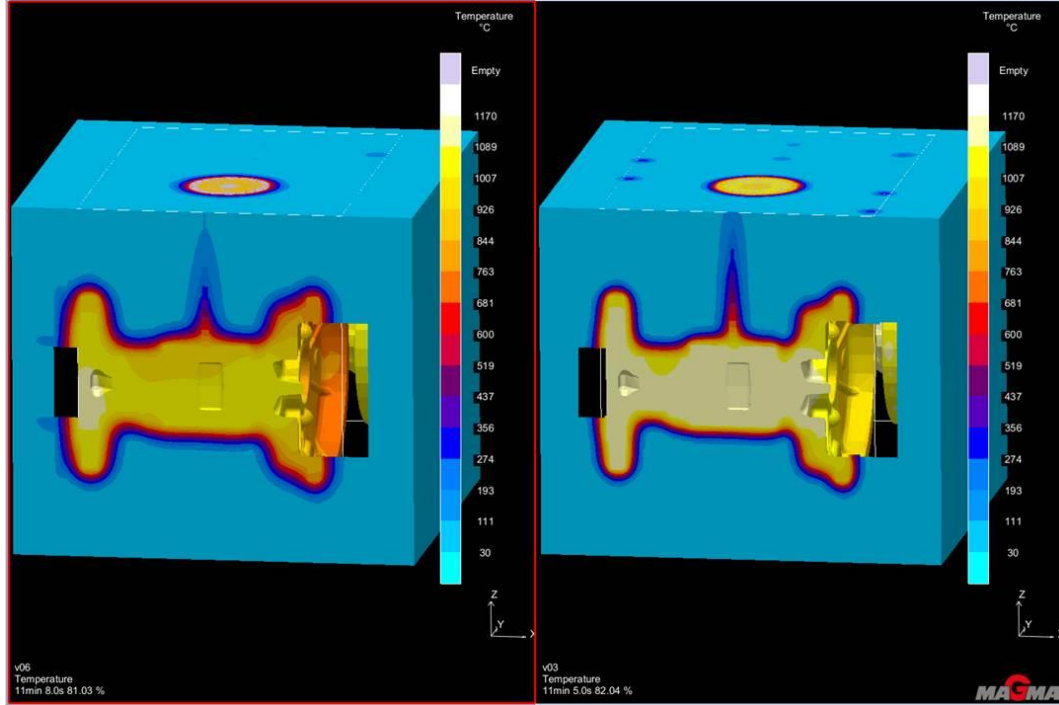
Şekil 3.17. Şiş bağlantılı ve bağlantısız kalıp dolum simülasyonu sonucu inceleme

Dart hatası, maça başı üzerindeki parça ile bağlantılı şiş dibinde meydana gelmektedir. Kalıp boşluğunun en üst noktasındaki bu parça kalıp bağlantısı, dolun esnasında sıvı

metalin ısıttığı havanın kalıp içerisine transferine neden olmaktadır. Bu bağlantı iptal edilerek simülasyon tekrarlanmış ve kalıptaki sıcaklık değişimi incelenmiştir.
