**B SEGMENTİ BİR BİNEK ARAÇTA AMORTİSÖR YAYININ
KIRILMA ANALİZİ**

YÜKSEK LİSANS TEZİ

Eren ARSLAN

HAZİRAN 2023

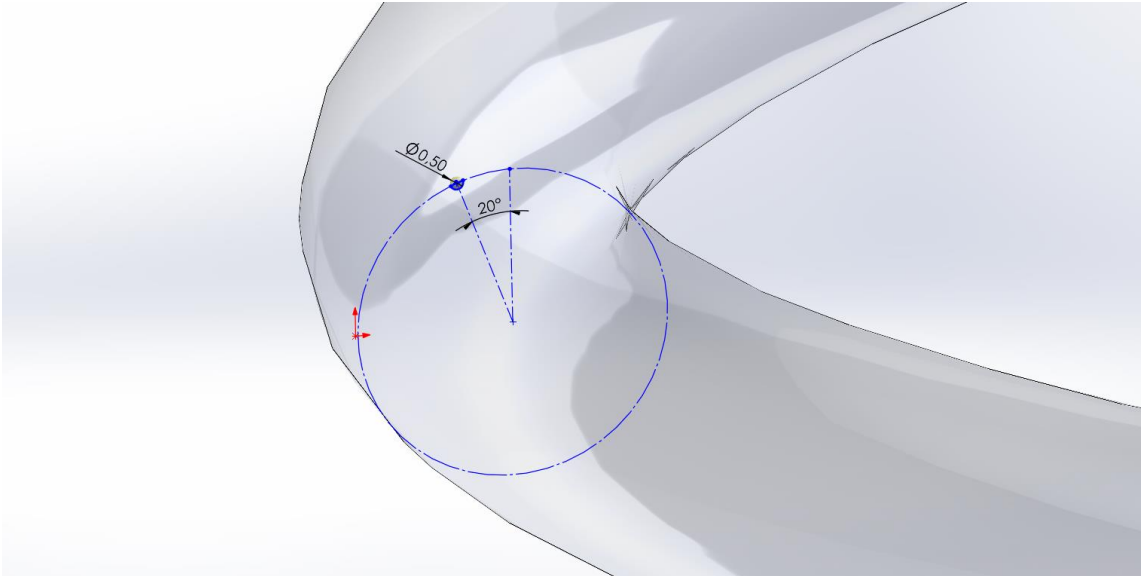
Şekil 4.2. Oyuğun katı modeldeki yerleşimi

Yay geometrisi Solidworks'te ilk ve son sarımları daha küçük çapta olacak şekilde üç farklı helis çizilerek gerçek ölçülerine uygun olarak modellenmiştir. Yaya yük uygulayabilmek ve sabit mesnet olacak yeri seçebilmek için alt ve üst tarafından bir miktar kesilmiştir. Ayrıca yay üzerinde kırılma bölgesine yakın yerde üst yüzey ve yayın dış tarafı arasında üst yüzeyle 20 derece açı yapacak şekilde 0,5 mm çaplı yarı küresel şekilde korozyon oyuğunu temsil eden bir boşluk açılmıştır. Şekil 4.1 helisel yaya ait katı modeli ve Şekil 4.2 oyuğun yerleşimini göstermektedir.

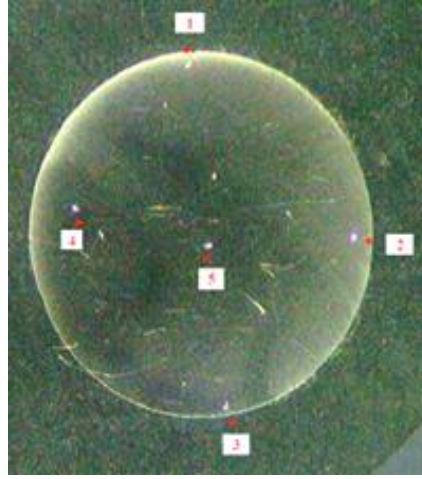
Şekil 5.1. Sertlik ölçümü yapılan bölgeler

1	2	3	4	5	Ortalama
590	591	593	600	597	594

Ayrıca yüzeye yakın kısımlarda yapılan mikro sertlik ölçümlerinden parçanın içine doğru sertlik değişimi incelendiğinde (Şekil 5.2), yüzey bölgesinde herhangi bir sertlik düşüşüne rastlanmamış olması muhtemel bir dekarbürizasyon etkisinin parçada meydana gelmediğinin bir göstergesidir. Makine laboratuvarında yapılan Rockwell sertlik ölçümlerinden 54-55 HRC olduğu belirlenmiştir. Yapılan ölçümlerin genel

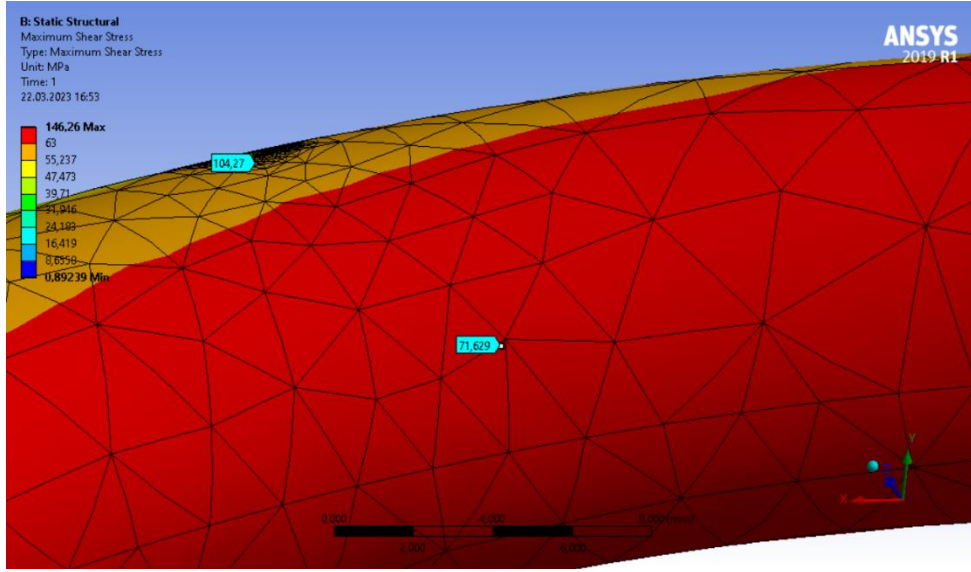
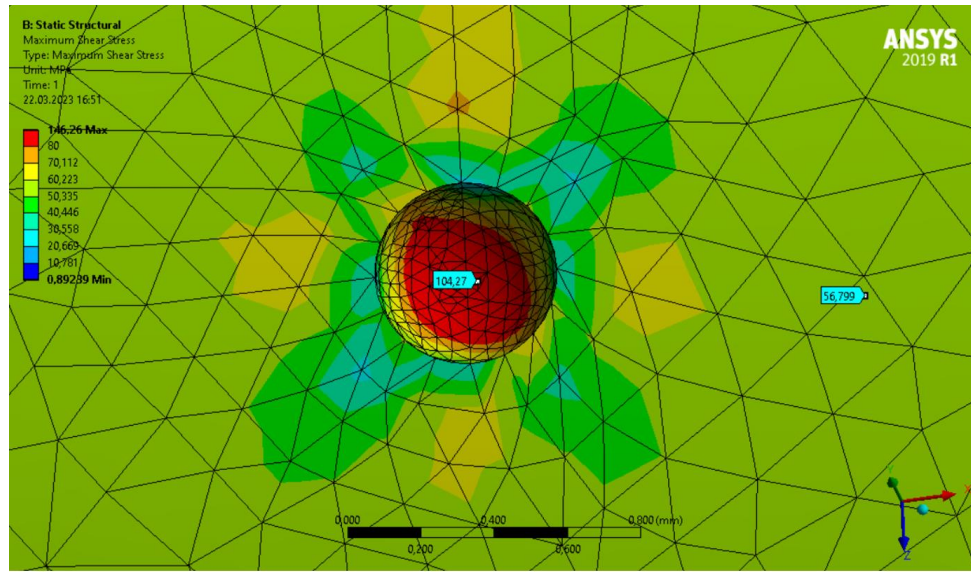
Şekil 5.11. 25 mm deplasman için (a) oyuk civarındaki ve (b) oyuk içindeki kayma gerilmesinin dağılımı

Şekil 5.10'da $a/2c = 0,5$ olan (yarı küresel), derinliği 0,25 mm (a) olan oyuklu model için elde edilen sonuçlar verilmiştir. Burada sırasıyla yayın 25, 50 ve 100 mm'lik yer değiştirmeleri esas alınmıştır. Oyuğun modeldeki yerleşimi kırılan parçanın çatlak başlangıç noktasının yeri gözetilerek kararlaştırılmıştır. Bu da, yayın üst yüzeyi ile dış yüzeye bakan kısmın arasında, konumu üst yüzeye yaklaşık 20 derece açı yapan noktaya karşılık gelmektedir. Şekil 5.10'dan görüleceği üzere, telin üst yüzeyindeki gerilme ortalama 100 MPa mertebelerindedir, oyuktan uzak bölgedeki gerilme genel olarak yayın eksenine yani iç kısma bakan yüzeydeki gerilmeden (124,3 MPa) daha düşük olmasına rağmen, oyuğun varlığı gerilme seviyesini yaklaşık olarak 1,46 kat arttırarak 182,3 MPa'a çıkartmıştır. Şekil 5.11'deki kayma gerilmesine ait görüntülerden, benzer şekilde yayın üst yüzeyinde ortalama 56,8 MPa iken, oyuk nedeniyle, gerilmenin 104,3 MPa'a kadar çıktığı görülmektedir.

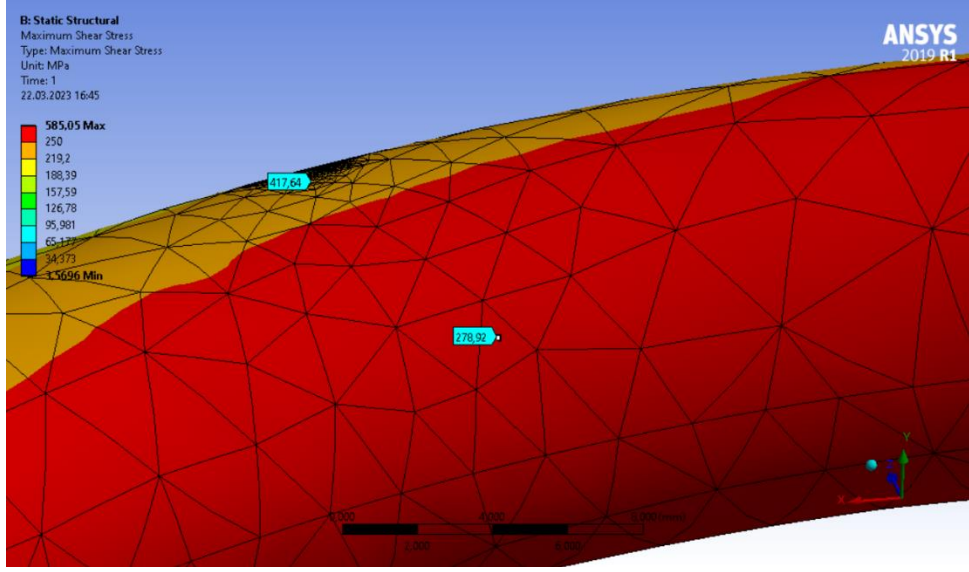
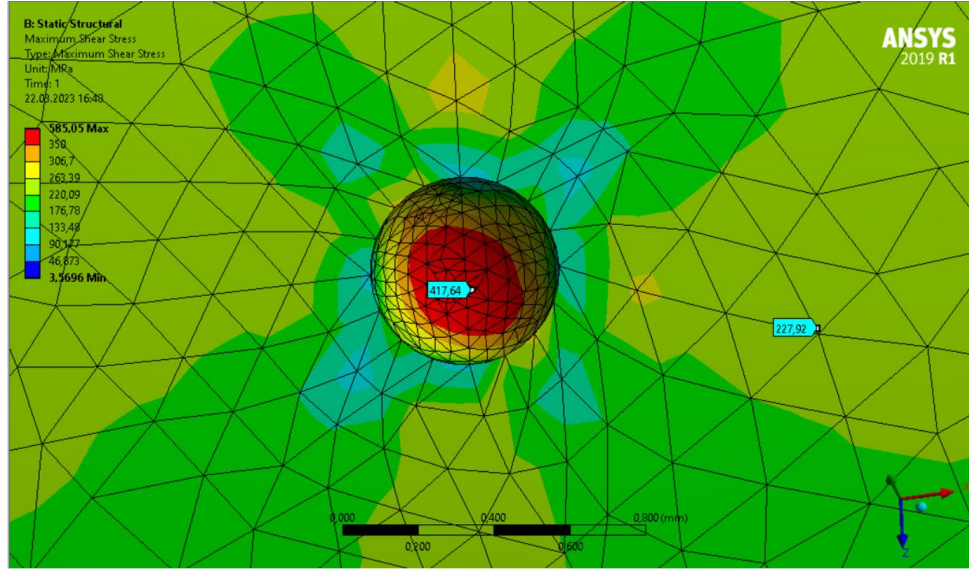
Şekil 5.15. 100 mm deplasman için (a) oyuk civarındaki ve (b) oyuk içindeki kayma gerilmesi dağılımları.

Yaydaki deplasman değerinin 50 ve 100 mm değerleri için oyuğun varlığı gittikçe artan bir gerilme seviyesinin söz konusu olduğunu göstermektedir. (Şekil 5.12-5.15).

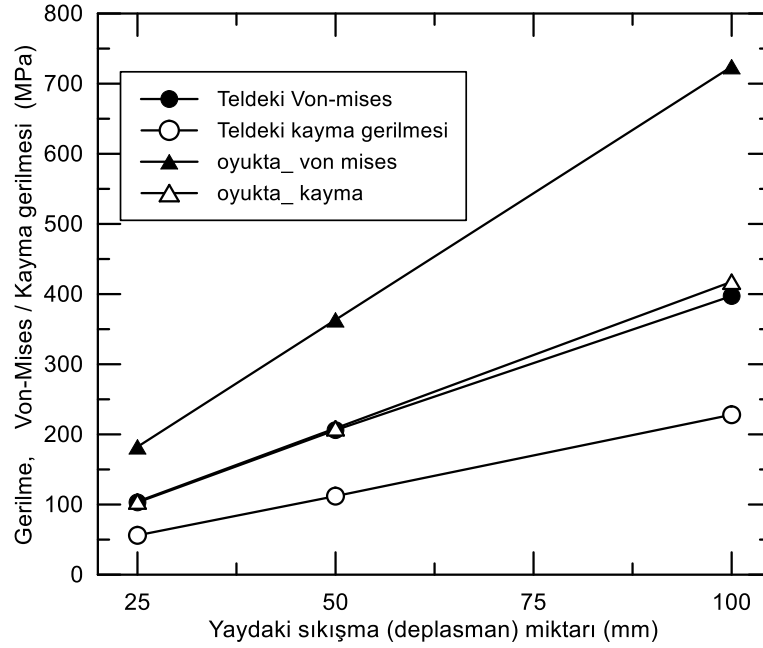
Şekil 5.16. Kritik bölgedeki gerilme değerlerinin deplasmanla değişimi

Yer Değiştirme(mm)	Yüzeyde (MPa)		Oyuk içinde (MPa)	
	Von mises	Kayma	Von mises	Kayma
25	103	56	182,2	104,3
50	206	112	363,3	208,7
100	397,2	227,9	724,2	417,6

5. Gerçek parçada kritik bölge için yapılan oyuk modellemesi 0,5 mm çaplı tekil oyuk için gerilmenin kabaca 1,8 kata kadar arttırdığını göstermiştir ki, bu değer kırılma orijinin neden telin iç yüzeyinden meydana gelmediğinin bir göstergesidir. Kırılmanın meydana geldiği bölgede tespit edilebilen oyuk büyüklüğü 0,5 mm altındadır, ancak geometrik olarak yarı küresel bir oyuktan daha şiddetli çentik etkisi oluşturabilecek düzensiz korozyon oluşumları incelenen bölgede yer almaktadır. Yukarıda çatlak başlangıç yerinin doğrulanması amacıyla yapılan değerlendirmenin makul kabul edilebileceğini göstermektedir.
