**TARAKLI'DAKİ SİVİL MİMARLIK ÖRNEKLERİ İLE
HALİM DÜZGÜN EVİ'NİN PROJE VE ALİ PEKTAŞ
EVİ'NİN RESTORASYON ÇALIŞMALARI**

YÜKSEK LİSANS TEZİ

Özlem ÖZKAN

Ekim 2009

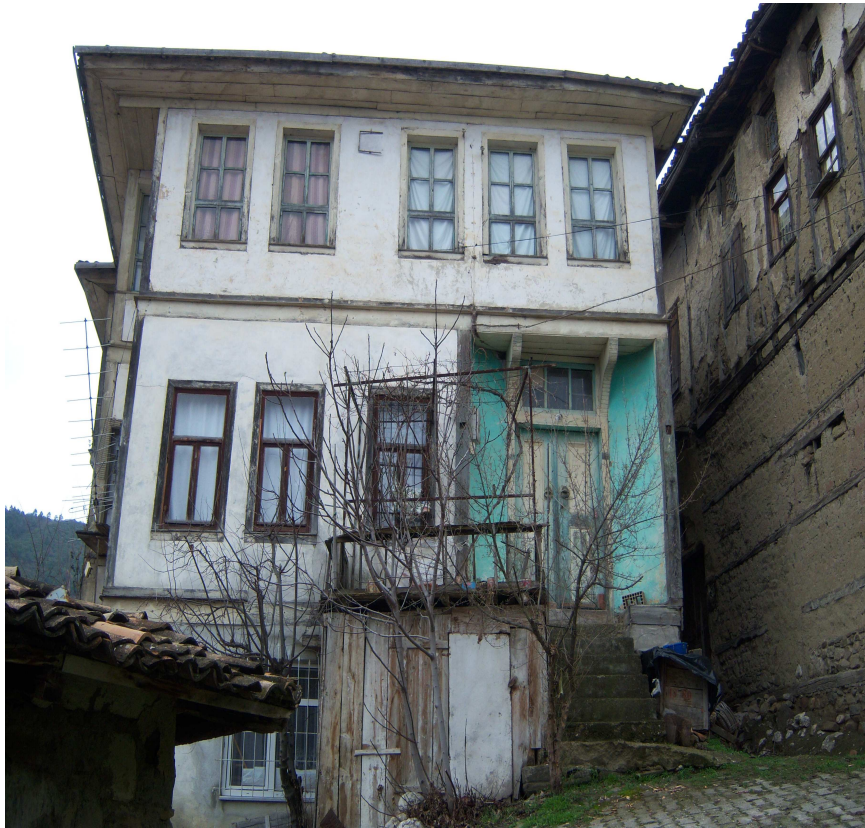
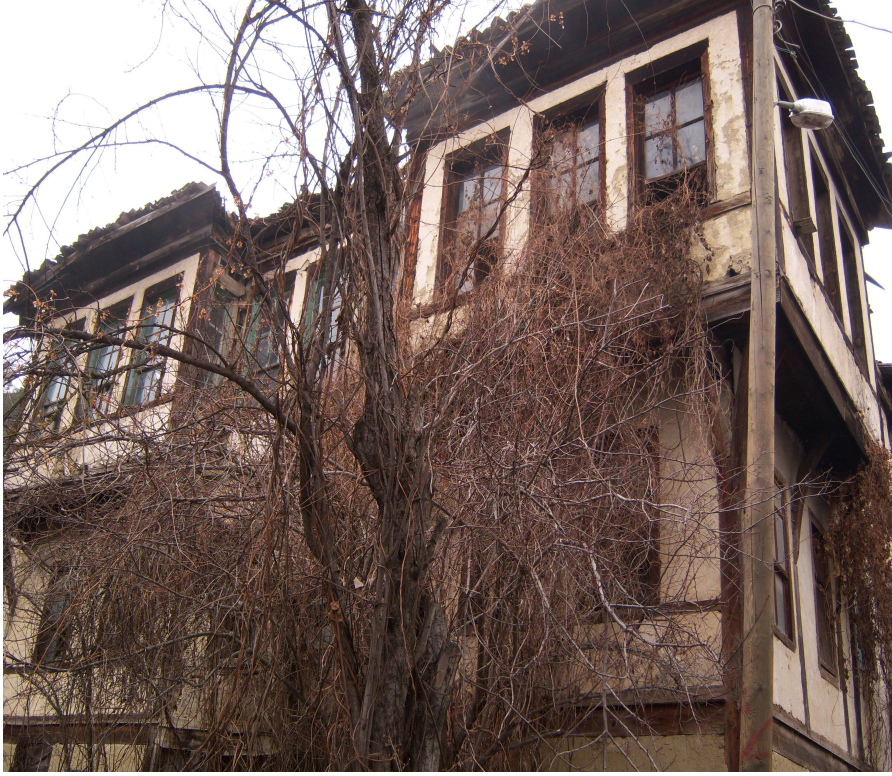
İyi durumda olan yapılar; bu durumda olan yapılar özellikle strüktürel olarak sorunsuz gözükürken; kısmi bakım ve onarımlarla var olan küçük sorunları giderilebilecek taşıyıcı sistemi , iç yapısı, dış yapısı ve çatı örtüsü bakımından iyi olması gereken yapılardır [10]. İyi durumda olan yapılara örnekler (Şekil 4.18, Şekil 4.19) görülmektedir.

Şekil 4.18. İyi durumda olan yapı örneği

Şekil 4.19. İyi durumda olan yapı örneği

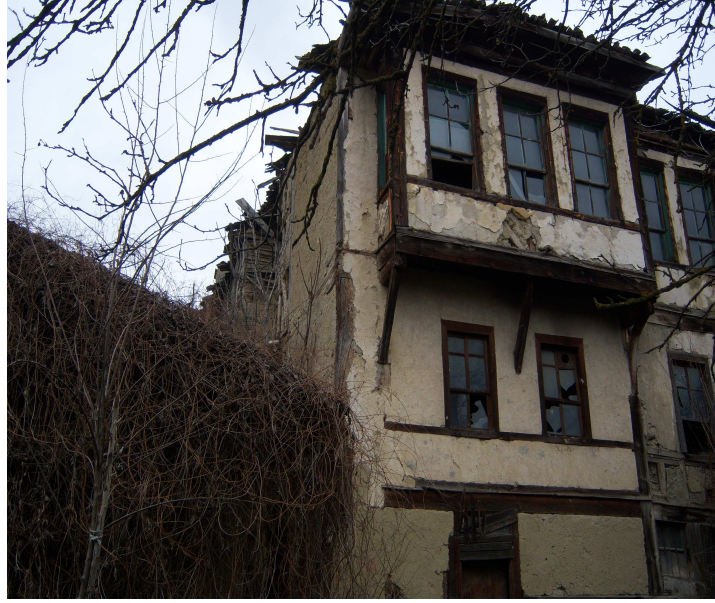
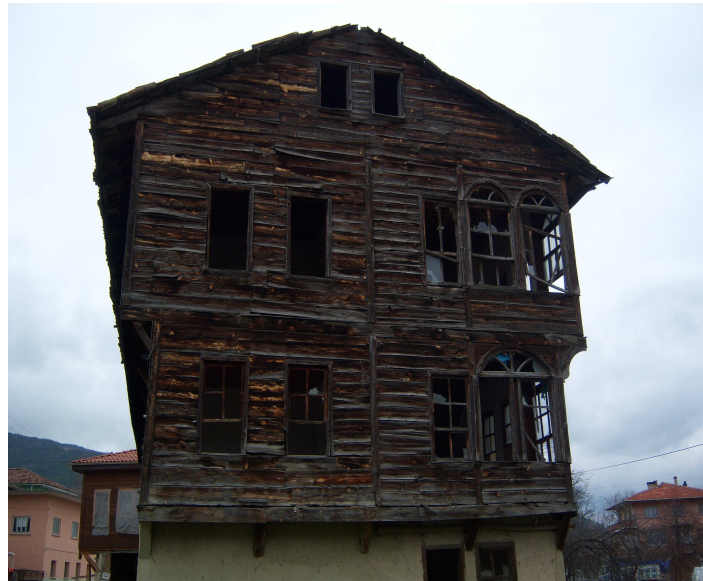
Orta durumda olan yapılar; bu yapıların sorunları vardır, ama bunlar yapının kullanılmayacak derecede hasarlı olduğunu göstermez. Bu gruba sıva çatlakları, atmosferik etkilerden ötürü cephede görülen kararmalar, yüzeyi kaplayan kısmi bitki tabakası gibi dış etkenlere giren yapılar onarım gerektirmektedirler [10]. Söveler, dış merdiven basamaklarında kopmalar, erimeler veya çatıda bölgesel bozulmalar gibi kısa süreli müdahaleler ile giderilecek sorunları olan yapılardır. Orta durumda olan yapıların taşıyıcı sistemi, iç yapısı, dış yapısı ve çatı örtüsü bakımından orta durumda olması gerekir. Orta durumda olan yapılara örnekler (Şekil 4.20, Şekil 4.21) görülmektedir.

Şekil 4.20. Orta durumda olan yapı örneği

Şekil 4.21. Orta durumda olan yapı örneği

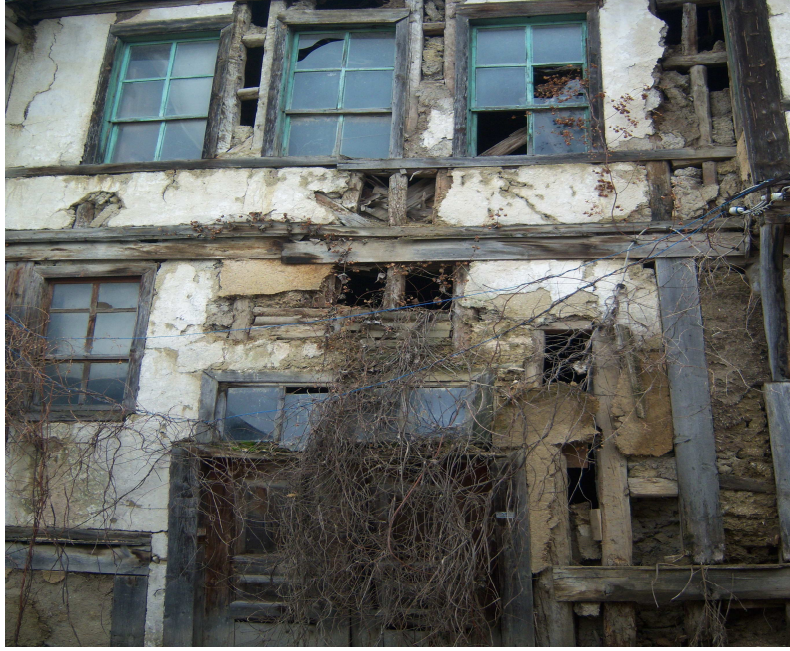
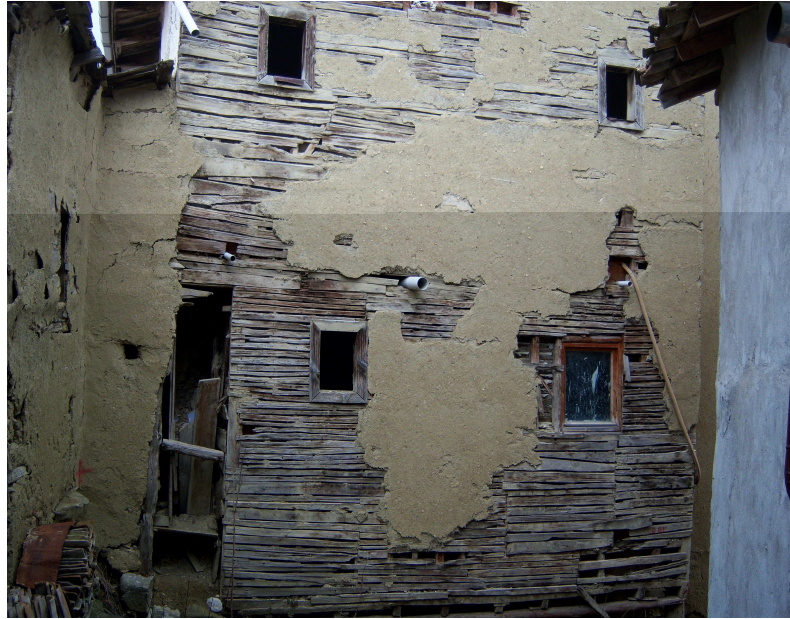
Kötü durumda olan yapılar; bu gruba dahil olan yapılar için restorasyon uygulaması gerekmektedir. Strüktürel müdahaleye gerek duyarlar. Yanlış onarımlarla özgün elemanlarını yitirmiş binalar da, bu gruba dahil edilmelidir. Kötü durumda olan yapılar taşıyıcı sistemi, iç ve dış yapısı, çatı örtüsü kötüdür [10]. Kötü durumda olan yapı örnekleri (Şekil 4.22, Şekil 4.23) görülmektedir.

Şekil 4.22. Kötü durumda olan yapı örneği

Şekil 4.23. Kötü durumda olan yapı örneği

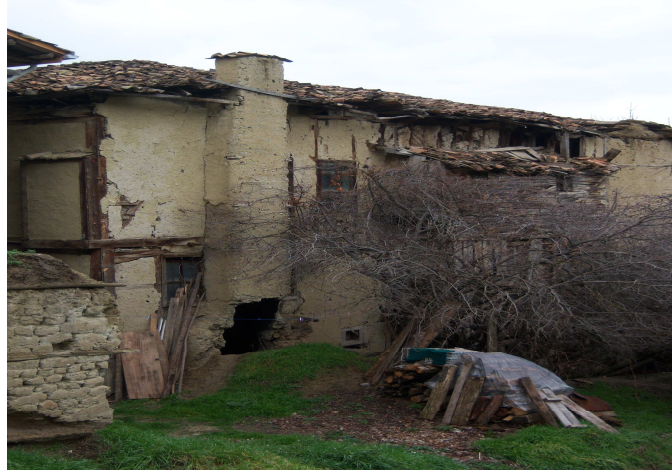
Yıkıntı durumunda olan yapılar;döşemeleri ve çatısı yıkılmış, yalnızca cephesini oluşturan bu yapı sadece kendi bulunduğu parselde değil, yanındaki yapılar için de

tehlike yaratmaktadır [10]. Yıkıntı durumda olan yapı örneği (Şekil 4.24) görüldüğü gibidir.

Şekil 4.24. Yıkıntı durumda olan yapıya örnek

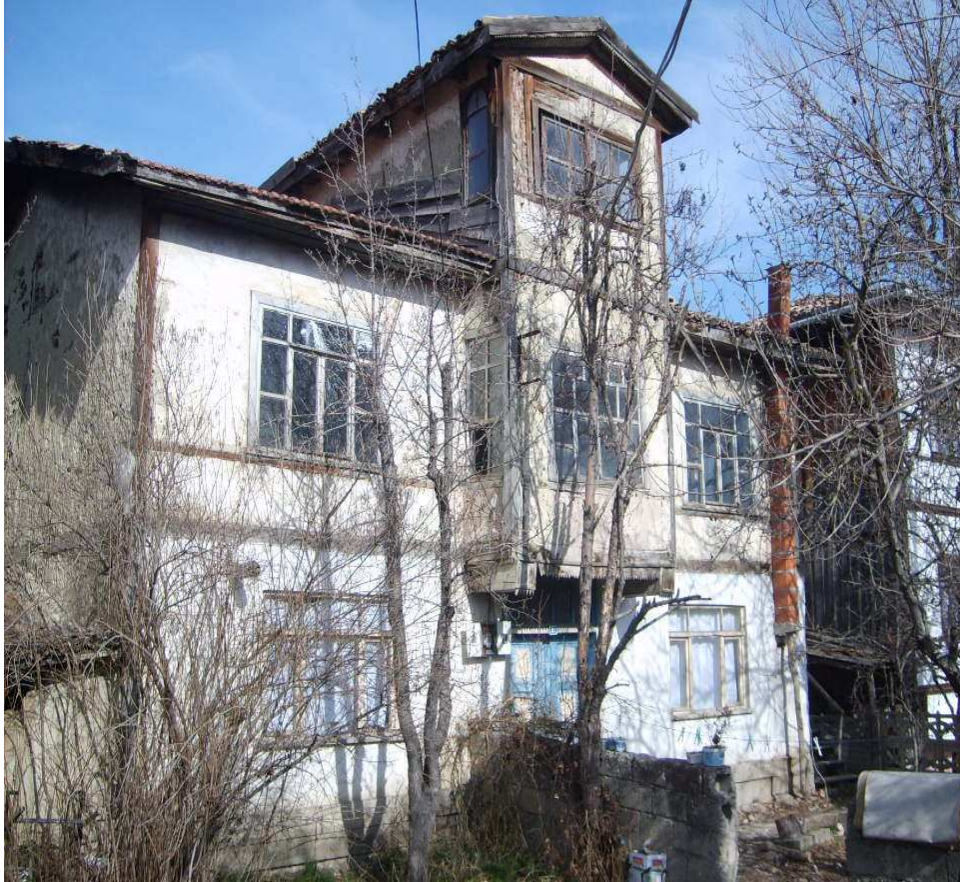
Şekil 5.1. Halim Düzgün Evi'nin ön cephe görünüşü

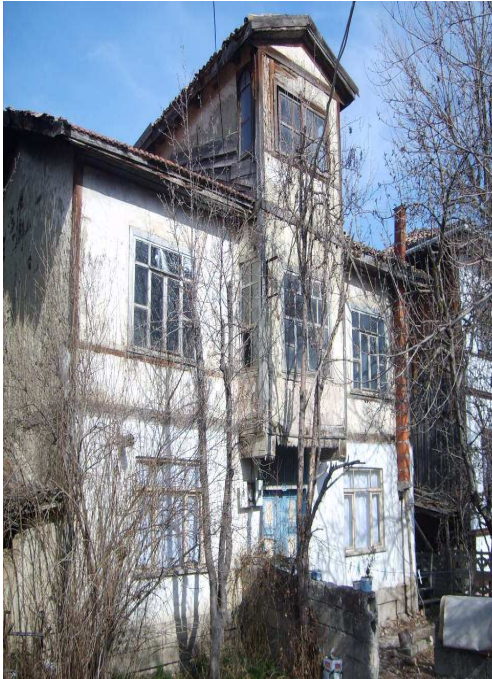
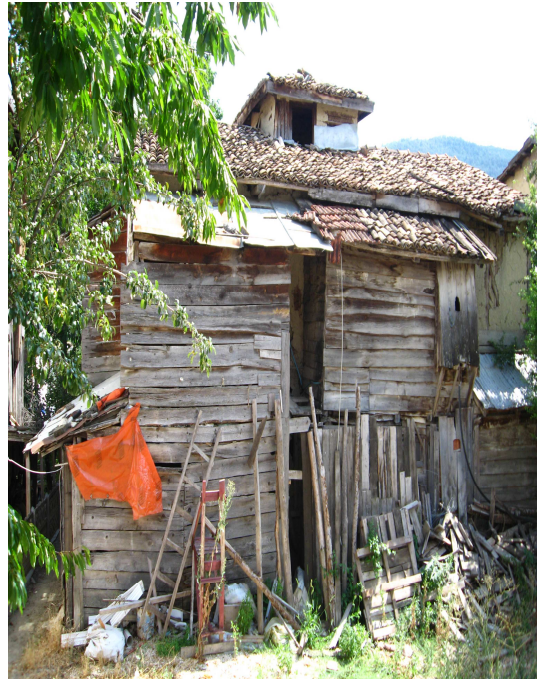
Yapının en gösterişli cephesi güney cephedir. Zemin katta İspanyol tipi pencere, birinci katta çıkmanın ön yüzündeki pencereler ise geniş dikdörtgen formudur. Beşik çatılı cihannümasının ön yüzünde İspanyol tipi pencere, cihannümanın yan cephelerinde de birer adet giyotin tipi pencere bulunmaktadır. Batı cephesinde tek bir pencere vardır. Arka cephede eklemeler vardır. Bu da yapının özgün dokusunu bozmuştur. Bina giriş kapısı ve üst kata çıkış merdiveni (Şekil 5.3), yapının ön ve

řekil 5.4. Yapının ön ve arka cephe görünüřleri

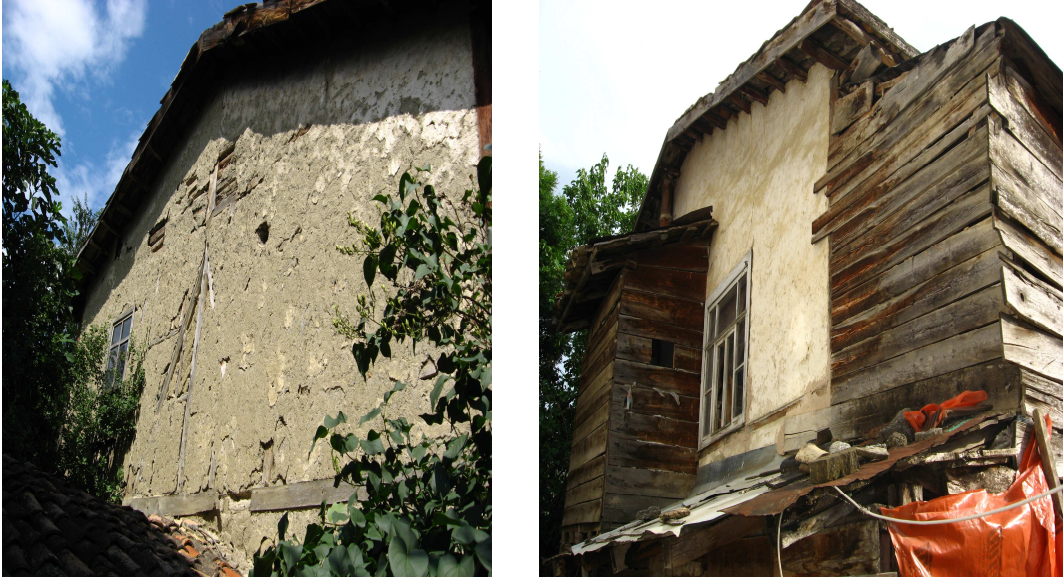
Şekil 5.5. Yapının sağ ve sol yan cephe görüntüleri

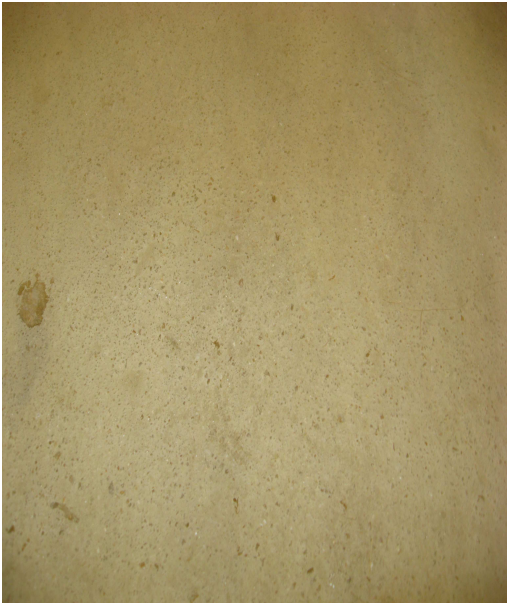
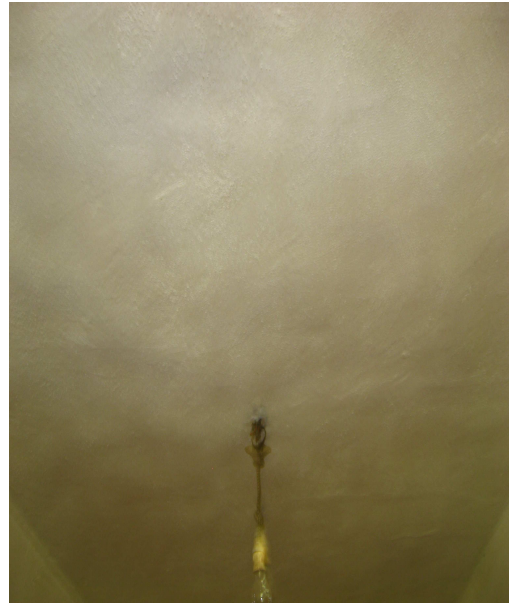
Zemin katta duvarlar beton sıvalıdır. Odalarda zemin ahşap olup, duvarlar ve tavanlar beton sıvadır. Zemin kat duvar ve tavan görünüşleri (Şekil 5.8), zemin kat pencere ve ahşap yer görünüşleri (Şekil 5.9) görülmektedir.

Şekil 5.8. Zemin kat duvar ve tavan görünüşleri

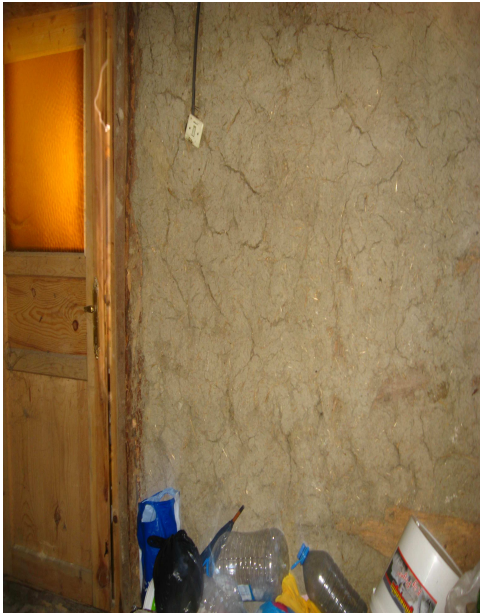
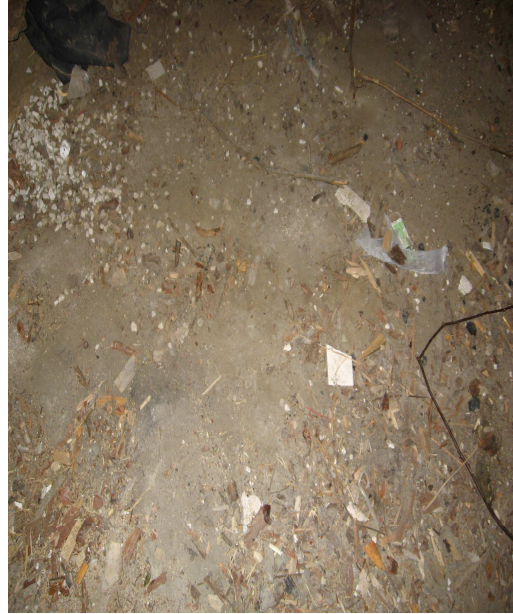
Zemin kattaki depo bölümü boş olup kullanılmamaktadır. Bu bölümde zemin ve tavan döşemesi yoktur. Depo kapı ve yer görüntüleri (Şekil 5.10), depo duvar ve ahşap tavan görüntüleri (Şekil 5.11) görülmektedir.

Şekil 5.10. Depo kapı ve yer görüntüleri

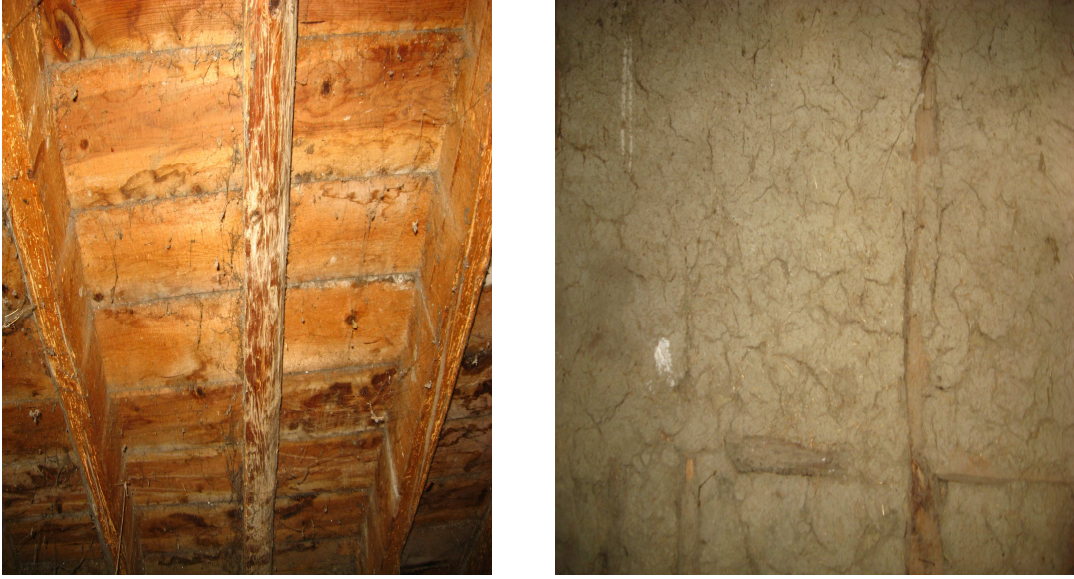
Şekil 5.11. Depo duvar ve ahşap tavan görünüşleri

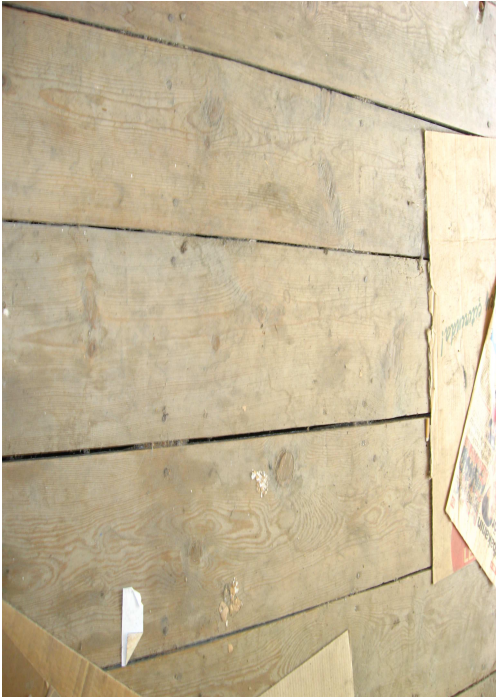
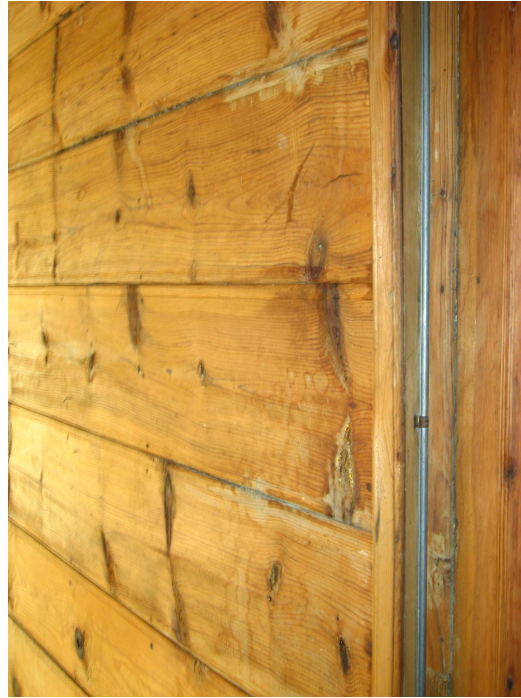
Şekil 5.16. Üst kat ahşap yer ve tavan görüşleri

104 no.lu odadaki zeminde hasarlar onarılarak ahşap malzememin mukavemeti arttırılıp kullanımında süreklilik sağlanacaktır. Ahşap yer ve döşemelerinde sehimler vardır. Ahşap olan tavan, kapı ve pencere onarılacaktır. Duvarda oluşan bozulmalar giderilecektir. Duvarlar çamur sıva olup aslına uygun olarak onarılacaktır.

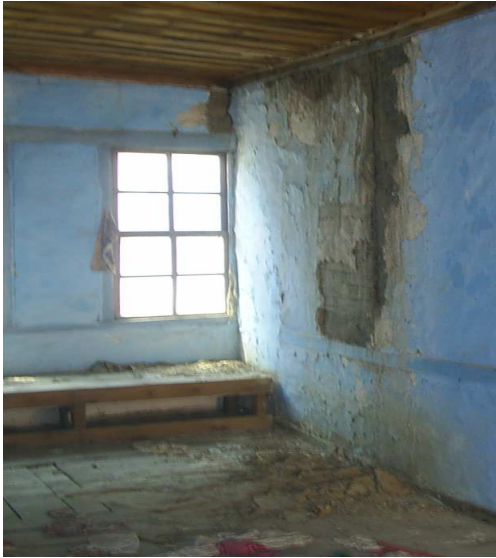
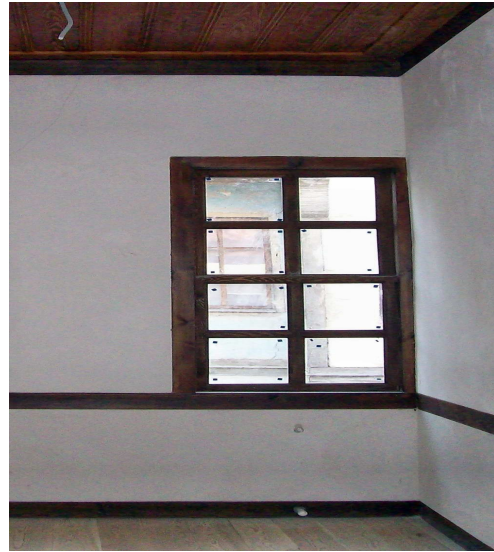
Şekil 6.2. Restorasyon öncesi ve sonrası duvar görünüşleri

Ali Pektaş Evi'nin yapım sistemi ahşap karkas sistemdir. Bodrum kat duvarları moloz taş üzeri sıvadır. Duvarlarda neme bağlı rutubet görülmektedir. Renkte solma, dökülmelerle değişim belirlenmiştir. Sofa, odalar mutfak duvarları ahşap çatki arası kerpiç dolgu, üzeri sıva ve boyadır. Duvarda renk değişimi neme bağlı bozulmalar ve yer yer dökülmeler görülmektedir. Banyo duvarları ahşap çatki arası kerpiç dolgu, üzeri özgün olmayan fayans malzeme ile kaplanmıştır. Yapının iç mekandaki restorasyon öncesi ve sonrası duvar görünüşleri (Şekil 6.2) görülmektedir.

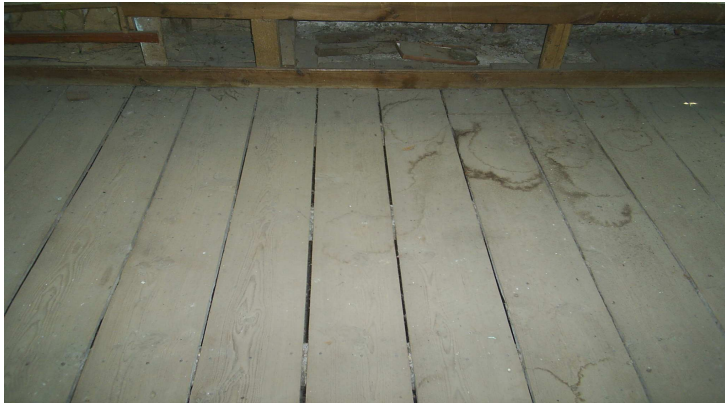
Şekil 6.4. Odanın restorasyon öncesi ahşap yer döşemesi

Ali Pektaş Evi'nin bütün mekânlarında döşeme kaplaması, beton malzemeyle kaplanmıştır. Yapının ana giriş kapısının önünde bulunan döşeme kaplaması beton malzemeyle kaplanmıştır. Odalar, sofa ve mutfak döşemeleri ahşap kaplamadır. Banyo döşemesi ise seramik kaplıdır. Ahşap elamanlarda böceklenme, renk değişimi ve nem görülmektedir. Seramik kaplamada ise çatlama gibi nedenlerden dolayı bozulmalar gözlenmiştir. Yerel ustalar mukarnas ölçüleri alarak parçalar halinde tavan süslemelerini orijinalliğini koruyacak şekilde tutkallayıp birleştirilerek verniklemiştir. Sofanın restorasyon öncesi ahşap yer döşemesi (Şekil 6.3), odanın restorasyon öncesi ahşap yer döşemesi (Şekil 6.4), restorasyon öncesi ahşap tavan döşemesi (Şekil 6.5) ve restorasyon sonrası ahşap tavan döşemesi (Şekil 6.6) görülmektedir.

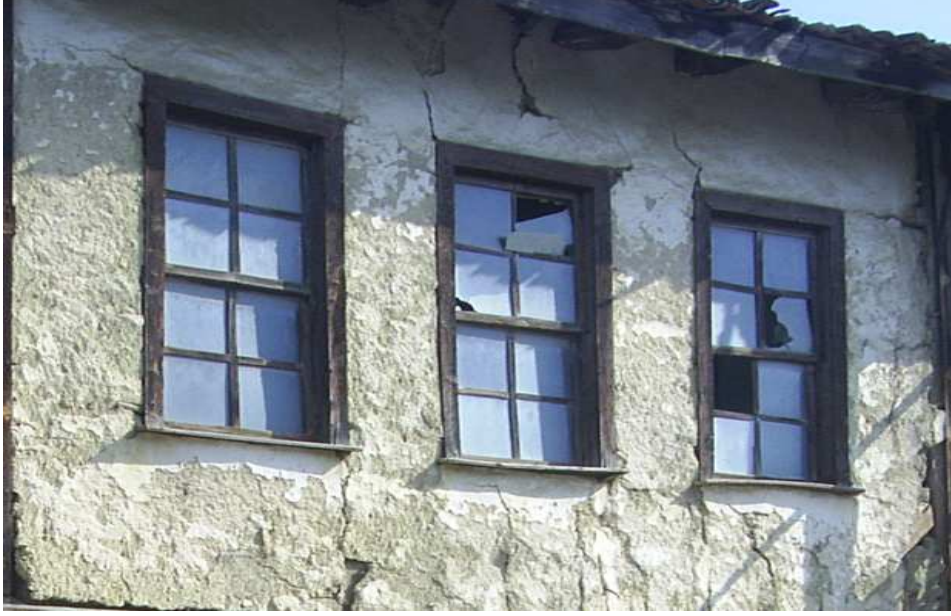
Ŗekil 6.7. Restorasyon öncesi pencere görünüŖleri

Ali Pektaş Evi'nin ana giriş kapısı iki kanatlı ahşap kapıdır. Yapının ana giriş kapısı iç kapı ve pencere doğramaları dış etkenler nedeniyle kötü durumdadır. Yapıda yükseklikleri aynı, genişlikleri farklı, pencere tipiyle karşılaşılmaktadır. Ayrıca doğu cephesi ve batı cephesindeki kapıların üzerinde değişik boyutta tepe pencerelerini de görmek mümkündür. Oda ve mutfak pencerelerinde kapılarda geleneksel olmayan yağlı boya kullanılmıştır. Zamanla yer yer dökülmeler oluşmuştur. Ahşap elemanlarında çürüme, böceklenme ve renk değişimi gözlenmiştir. Banyo kapısı ve

penceresi de özgün olmayan yağlı boya ile boyanmıştır. Benzer bozulmalar burada da görülmektedir. Yapının restorasyon öncesi pencere görünüŖleri (Ŗekil 6.7), restorasyon sonrası pencere görünüŖleri (Ŗekil 6.8), restorasyon öncesi ve sonrası dıŖ kapı görünüŖleri (Ŗekil 6.9) görülmektedir.

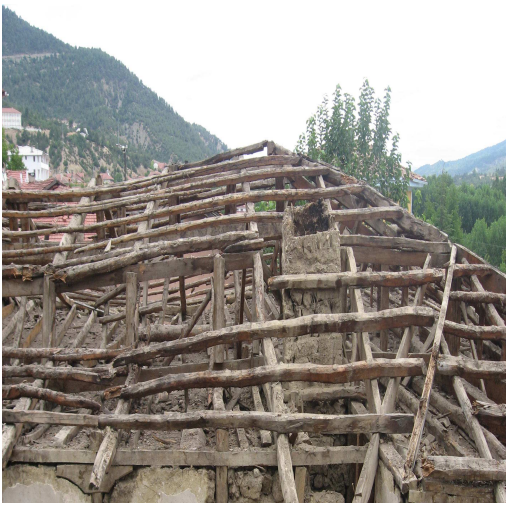
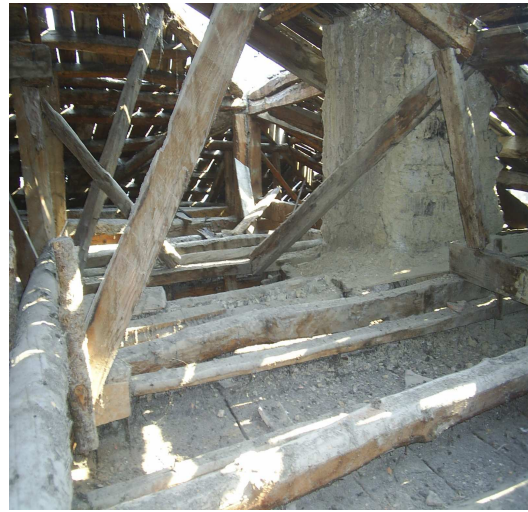
Şekil 6.10. Restorasyon öncesi çatı görünüşleri

Ali Pektaş Evi'nin çatı sistemi kırma çatı olup çatı örtüsü olarak da alaturka kiremit kullanılmıştır. Saçak altlarında ahşap kaplamalar göze çarpmaktadır. Gizli oluk ve dere altları, saçak pervazı, saçak kornişi, saçak altı kaplaması, dış duvara oturan mertek uçlarında çürümeler meydana gelmiştir. Restorasyon öncesi çatı görünüşleri (Şekil 6.10), restorasyon aşamasında çatı görünüşleri (Şekil 6.11, Şekil 6.12) görülmektedir.

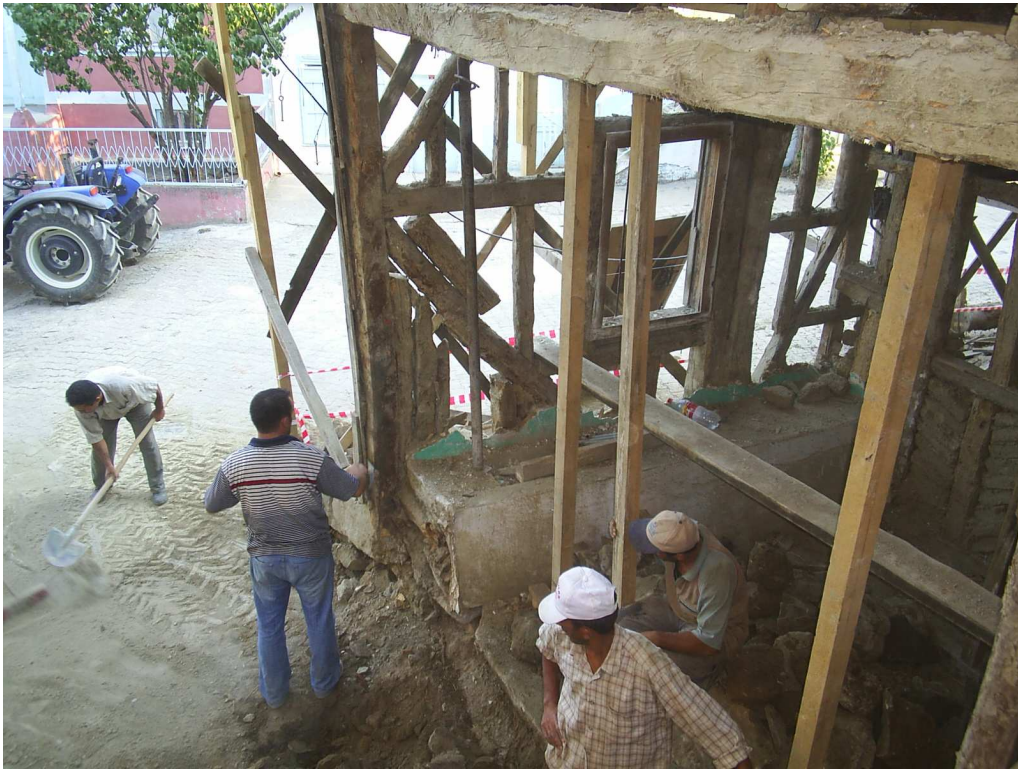
Şekil 6.21. Duvarlarda söküm işlemleri

Karkas sistem arasından kerpiçler çıkartıldı. Bina askıya alınarak temelde hasarlı kısımlar boşaltılarak yeni taş temel yapıldıktan sonra bina temel üzerine tekrar bırakıldı. Temel duvarların örülme aşaması ve örüldükten sonraki hali (Şekil 6.23) görülmektedir.

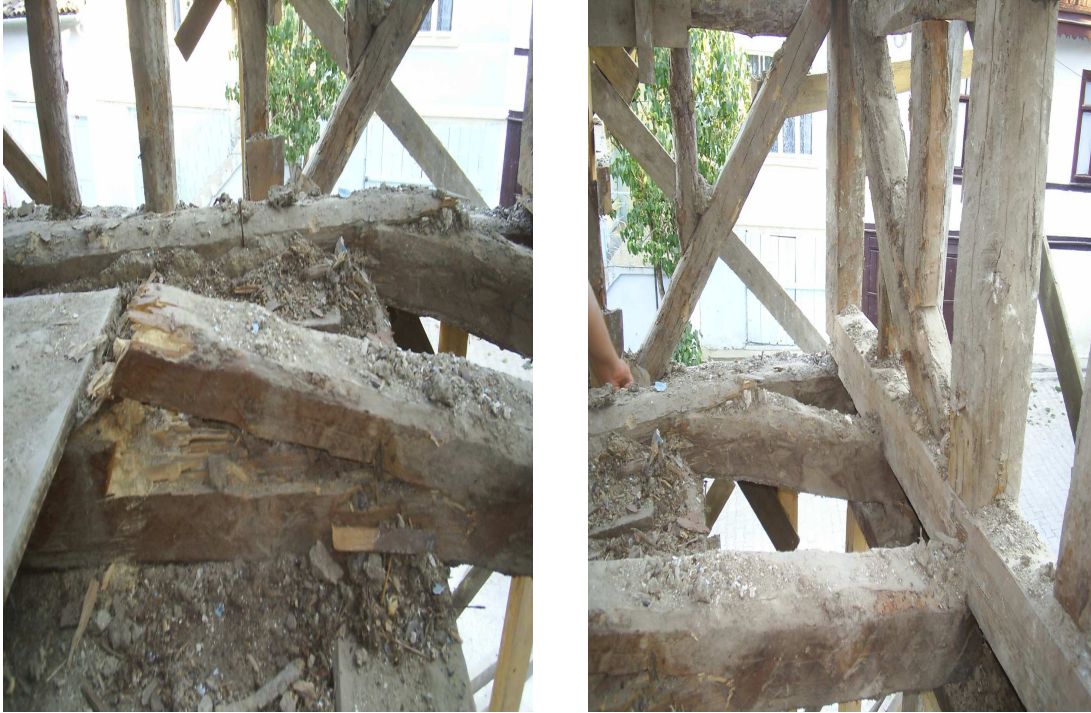
Şekil 6.24. Eskimiş konstrüksiyon elemanları

İç ve dış duvarlarda çürüyen ahşap taşıyıcı elemanlar sökülerek yerine yenileri yapıldı. Sağlam olan kısımlarda raspa işlemleri yapıldı. Ahşap çatı yapıldı. Çatıda ısı ve su yalıtımı yapıp alaturka kiremitler serildi. Ahşap alın tahtası ve saçak altı kaplamaları yapıldı. Ahşap döşeme kirişleri üzerindeki duvarlar askıya alınarak tavanlara zarar vermeden döşeme kirişleri değiştirildi. Duvarlarda bağdadi olan kısımların bağdadi çitaları çakıldı. Duvarlarda ahşap karkas arasına kerpiç dolgu malzemesi yapıldı. Bina içinde ve dışında kuşaklar çakıldı. Döşeme tahtaları ve süpürgelikler çakıldı. Tavanlarda değişmesi gereken bölgeler itinayla çıkartılarak yenisi yapıldı. Sağlam olan bölgelerde raspa işlemi yapıldı. Ahşap kapı ve pencereler takıldı. Ocak ve baca onarıldı. Bölgeye özel Hıdırlık toprağıyla iç ve dış kaba sıvalar yapıldı. Kaba sıva üstüne kırıklı ince kerpiç sıva yapıldı. Ahşap imalatlar bot vernik ve boya işlemleri yapıldı. Duvarlarda kireç badana yapıldı. Eskimiş konstrüksiyon elemanları (Şekil 6.24), yapının ahşap dikme ve demir direklerle askıya alındıktan sonraki görünüşü (Şekil 6.25), yapının restorasyon sırasındaki cephe görünüşleri (Şekil 6.26), döşeme kirişlerin görünüşleri (Şekil 6.27), taşıyıcı sistem görünüşleri (Şekil 6.28), bacanın restorasyon aşamasındaki görünüşü (Şekil 6.29) görülmektedir.

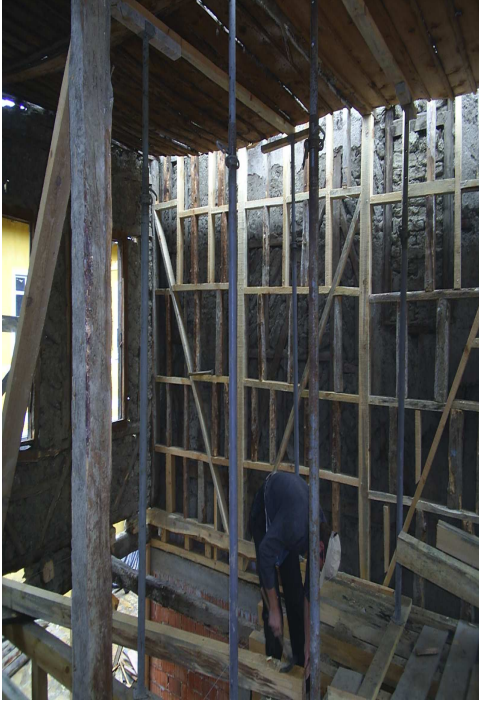
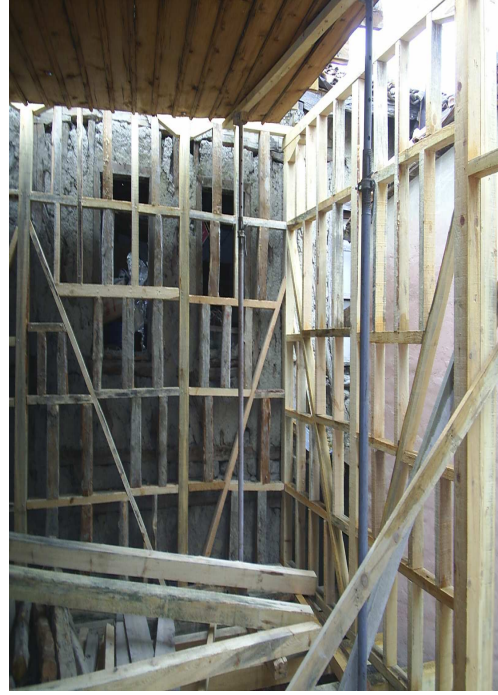
Şekil 6.25. Yapının ahşap dikme ve demir direklerle askıya alındıktan sonraki görünüşü

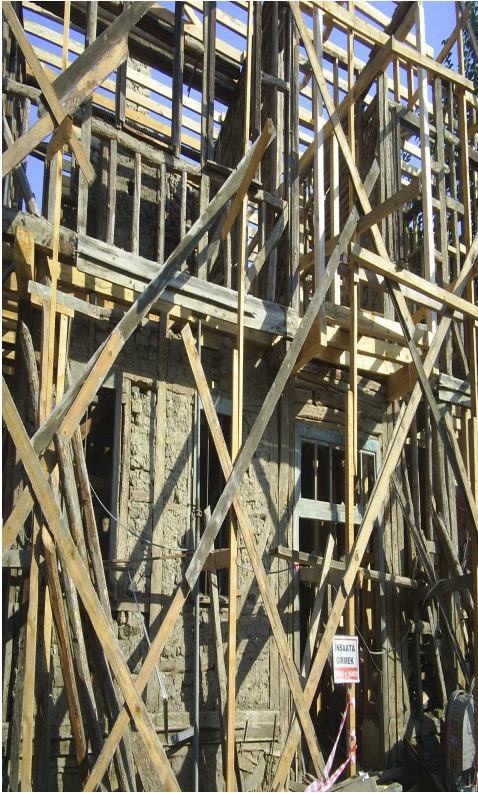
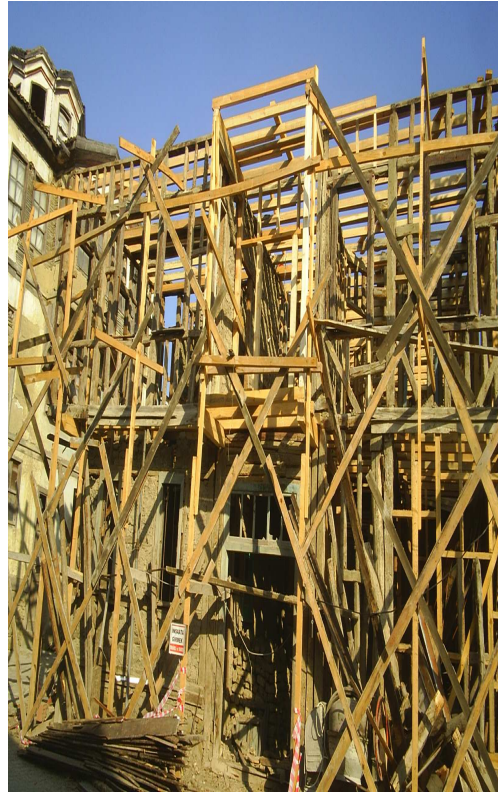
Şekil 6.26. Yapının restorasyon sırasında cephe görüntüleri

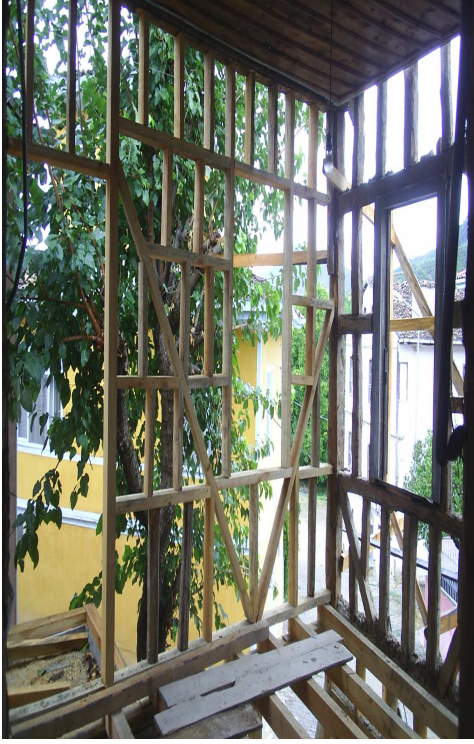
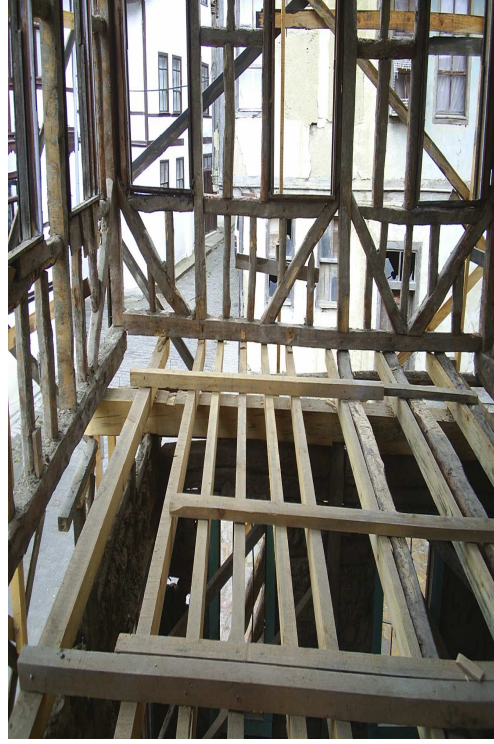
Şekil 6.27. Döşeme kirişlerin görünüşleri

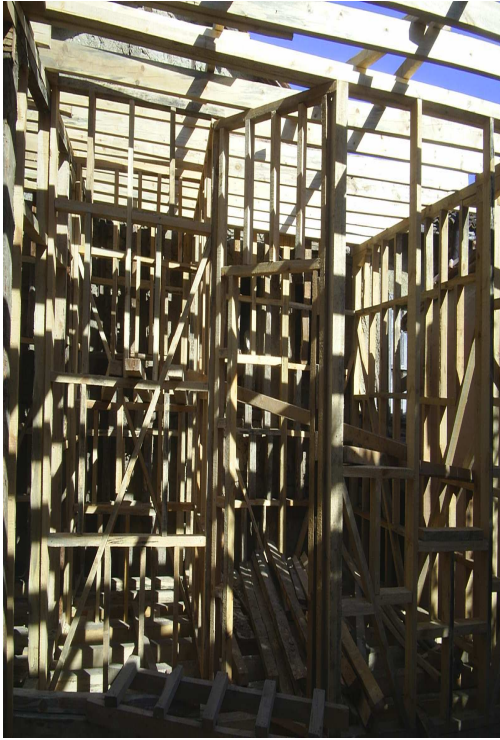
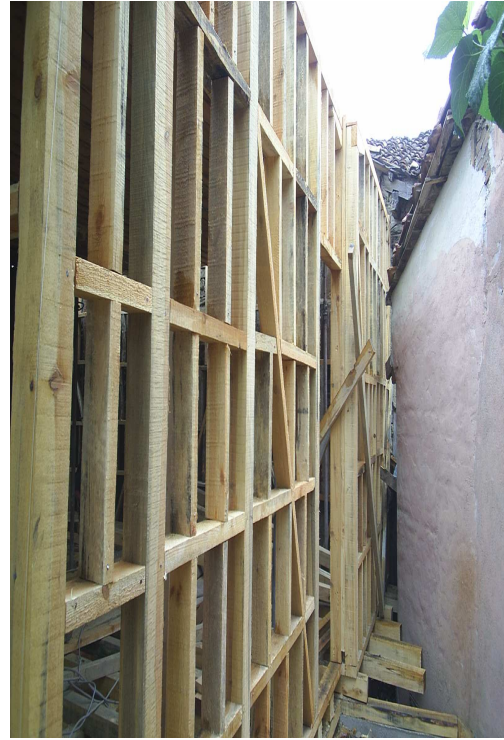
Şekil 6.28. Taşıyıcı sistem görünüşleri

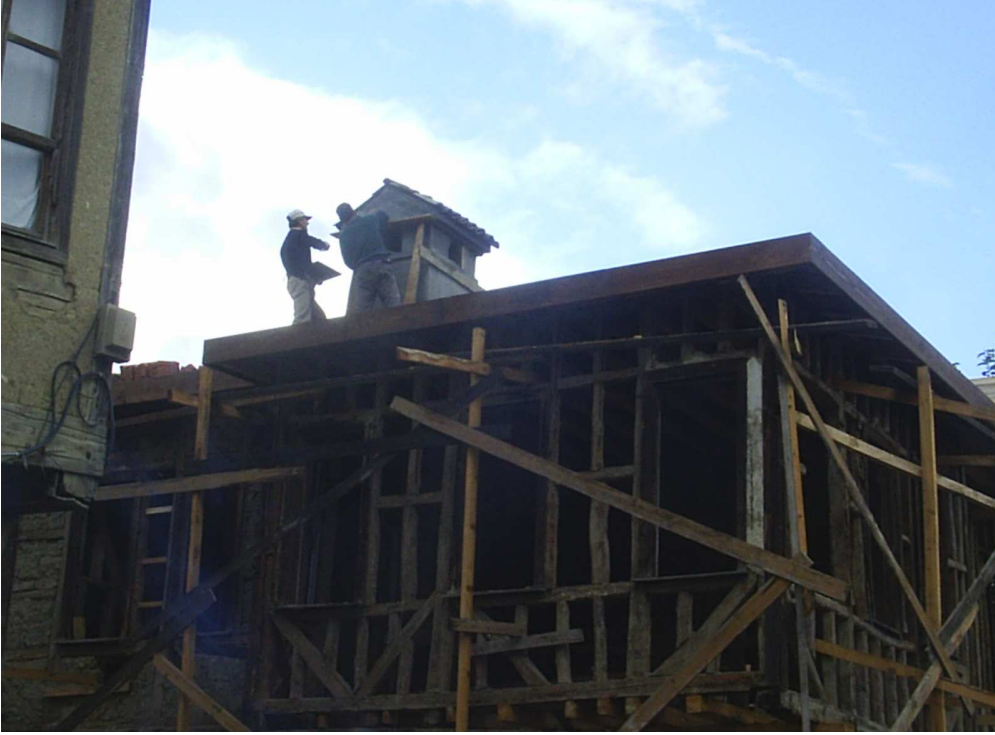
Şekil 6.29. Bacanın restorasyon aşamasındaki görünüşü

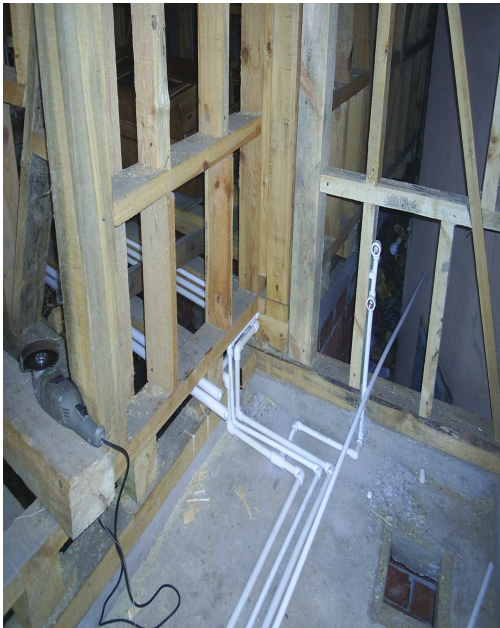
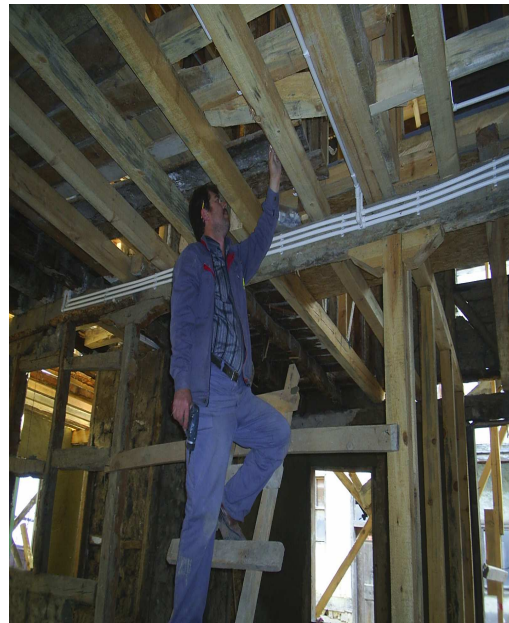
Şekil 6.30. Isıtma tesisat borularının görünüşleri

Isıtma tesisat boruları döşendi. Isıtma tesisat borularının görünüşleri (Şekil 6.30) görülmektedir.

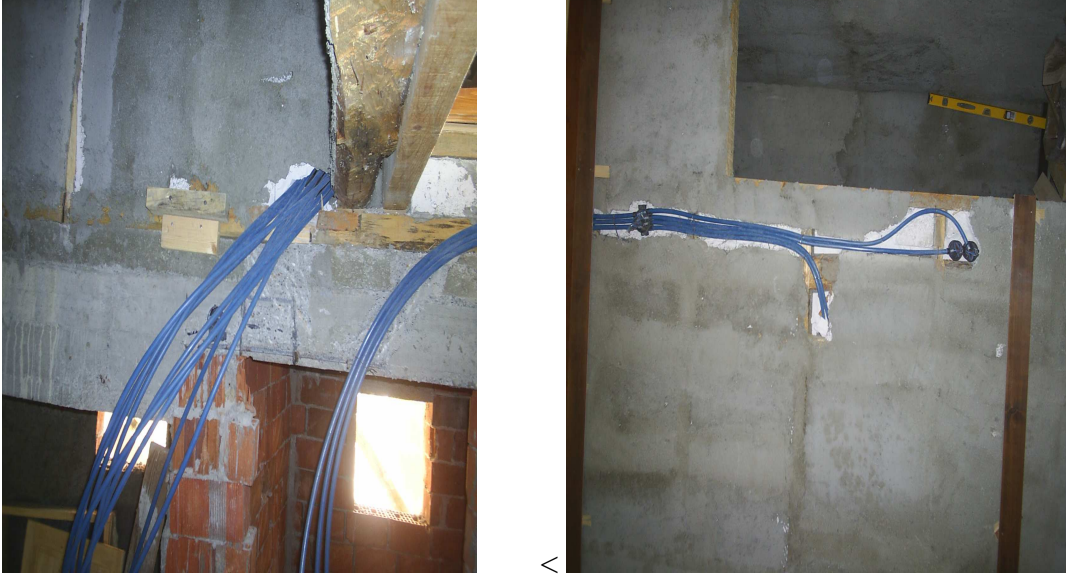
Şekil 6.31. Elektrik tesisat kablolarının görünüşleri

Elektrik tesisatı boruları döşendi. Daha sonra borular içerisinden zayıf akım ve elektrik boruları geçirildi. Buatlarla duya, priz ve anahtar bağlantıları yapıldı. Elektrik tesisat kablolarının görünüşleri (Şekil 6.31), restorasyon sırasında duvarın görünüşü (Şekil 6.32), duvara uygulanan sıvanın tamamlanmış hali (Şekil 6.33) görülmektedir.

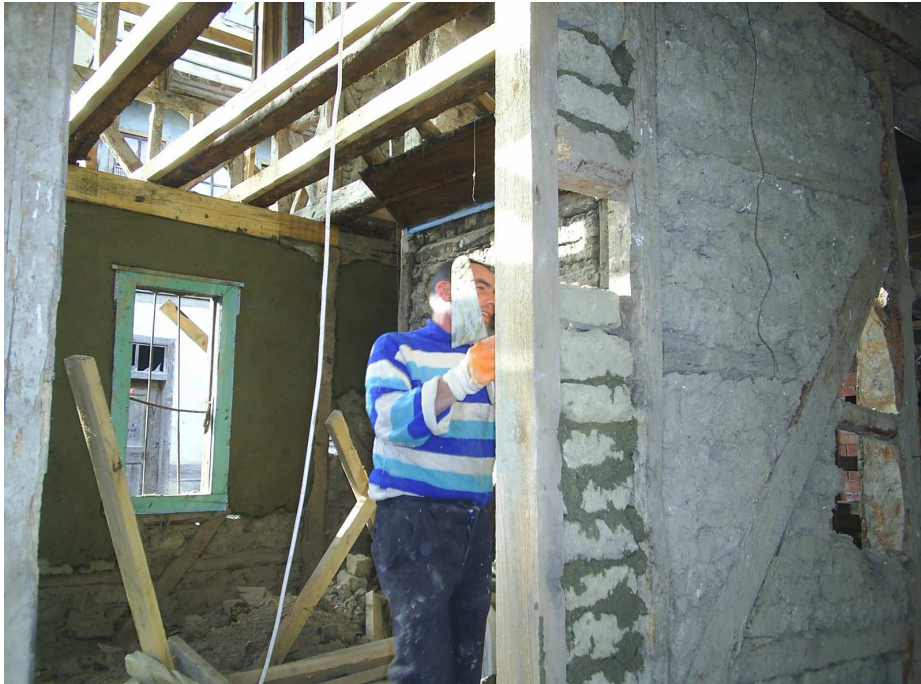
Şekil 6.32. Restorasyon sırasında duvarın görünüşü

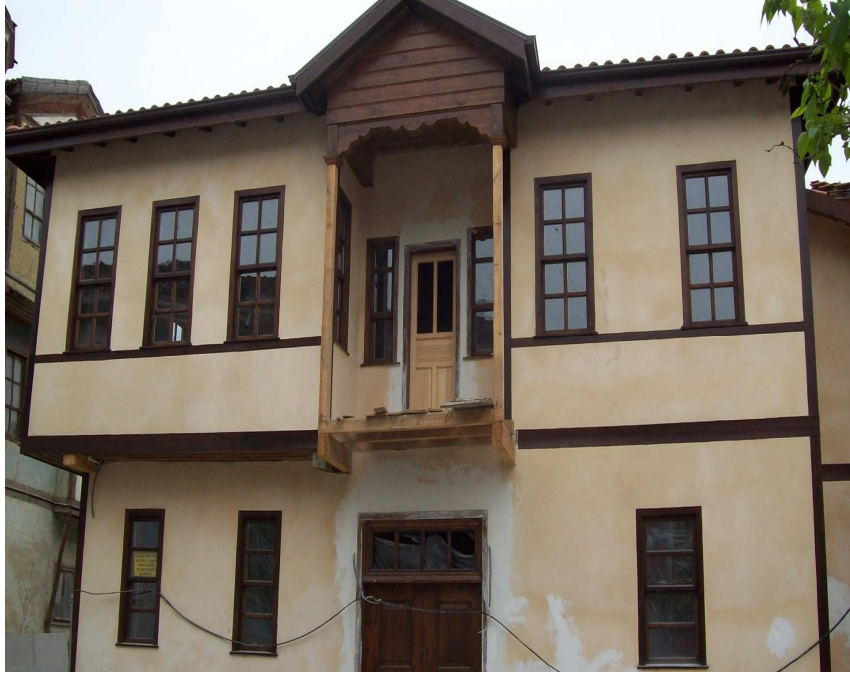
Şekil 6.37. Giriş cephesinin sıvası bittikten sonraki görünüşü

Ahşap iskeletli duvarın değişmesi için gerekli olan kısımların dolgu malzemesi boşaltılarak yöreye uygun saman ve topraktan imal edilen kerpiç ile yeniden yapıldı. Saman ve toprak karışımı olan kerpiç ile dış duvarların sıvası yapıldı. Yöreye özgü beyaz toprak ile badana yapıldı. Cephelerdeki bütün pencereler özgün hale getirildi. Ana girişi sağlayan çift kanatlı ahşap kapı ile tepe penceresi değiştirildi ve koruma verniği atıldı. Ahşap kuşaklar ve alın tahtaları çakıldı. Yağmur oluğu ve iniş boruları değiştirildi. Balkonun üst kısmının ahşap tahta kaplaması yapıldı. Balkonu kıran ahşap korkulukları değiştirildi. Restorasyon sırasında giriş cephesi (Şekil 6.36), giriş cephesinin sıvası bittikten sonraki görünüşü (Şekil 6.37), yapının restorasyon sırasında sol yan cephesi (Şekil 6.41) ve sol yan cephenin sıvası bittikten sonraki görünüşleri (Şekil 6.42) görülmektedir.

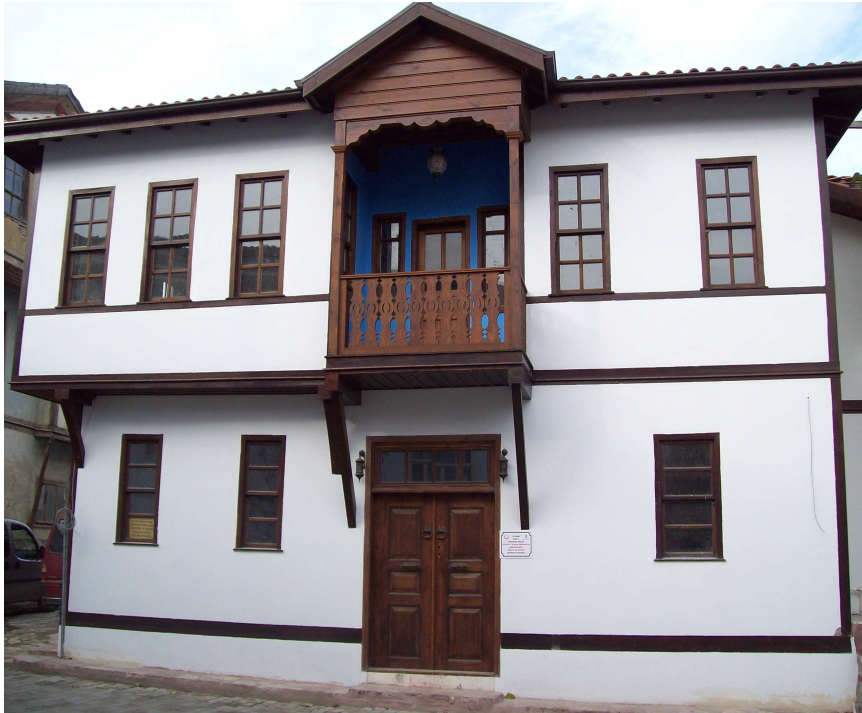
Şekil 6.38. Restorasyon sonrası giriş cephesinin görünüşü

Yapının giriş cephesi restorasyon projesine uygun olarak özgünlüğü korunmuştur. Şekil 6.38.de yapının restorasyon sonrası giriş cephesi görülmektedir.

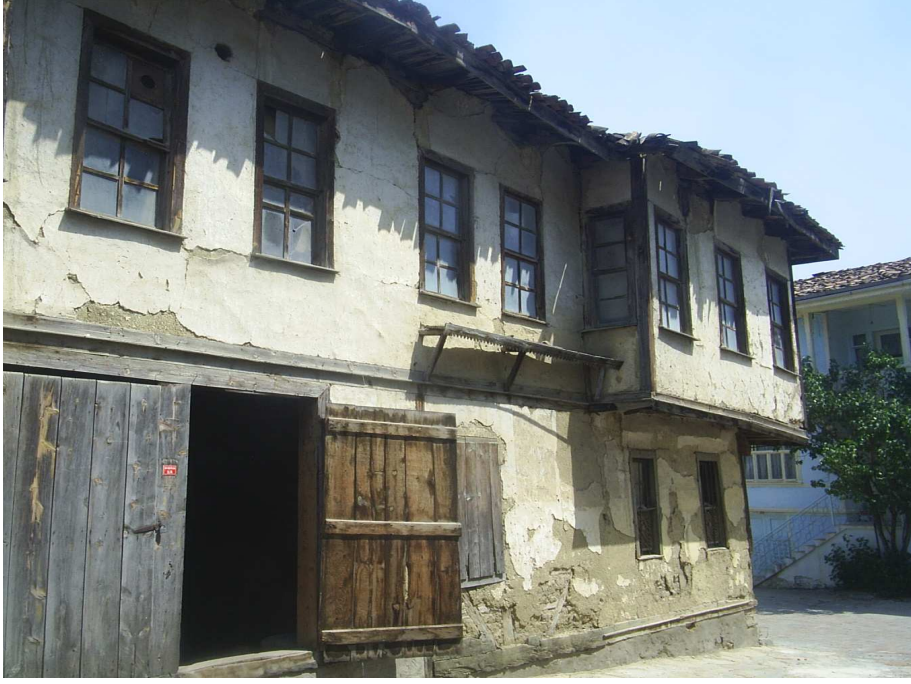
Yapının ön ve sol cephe duvarların sıvasında ve boyasında yer yer çatlaklar ve dökülmeler meydana gelmiştir. Ön cephesindeki üçgen alınlıklı balkonda, pencereler ve kapı doğramalarında atmosferik şartlar nedeniyle çürümeler oluşmuş kullanılamaz hale gelmiştir. Ahşap pencerelerin camlarında da kırıklar görülmektedir. Yapının restorasyon öncesi giriş cephesi (Şekil 6.34), restorasyon öncesi sol yan cephesi (Şekil 6.39) görülmektedir. Yapının sağ yan cephesindeki duvar yıkılmıştır. Pencereler ve kapı doğramalarında atmosferik şartlar nedeniyle çürümeler oluşmuş ve tamamıyla camlarıyla birlikte kırılmıştır. Yapının strüktürel olarak bir problemi bulunmamasına rağmen zaman içinde doğanın ve çevre koşulların tahribatından dolayı sağ yan cephe duvarı yıkılmış olup harap duruma gelmiştir. Taşıyıcı elemanlar hasar görek kullanılamaz hale gelmiştir. Yapının restorasyon öncesi sağ yan cephesi (Şekil 6.44) görülmektedir. Yapının ön ve sol yan cephesindeki bozulmalar ve sağ yan cephenin yıkılması dikkate alınarak cepheelerde restorasyon çalışmalarına karar verilmiştir.

Şekil 6.39. Restorasyon öncesi sol yan cephenin görünüşü
