**TARAKLI'DAKİ SİVİL MİMARLIK ÖRNEKLERİ İLE
HALİM DÜZGÜN EVİ'NİN PROJE VE ALİ PEKTAŞ
EVİ'NİN RESTORASYON ÇALIŞMALARI**

YÜKSEK LİSANS TEZİ

Özlem ÖZKAN

Ekim 2009

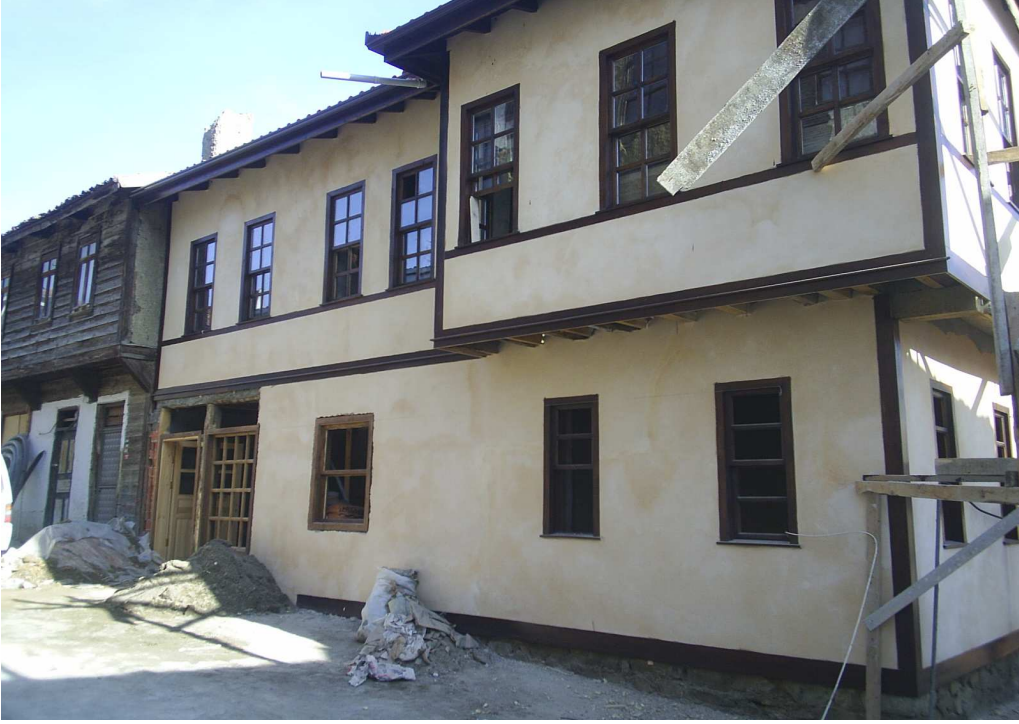
Şekil 6.42. Sol yan cephenin sıvası bittikten sonraki görünüşü

Ahşap iskeletli duvarın deęişmesi gerekli olan kısımlar, dolgu malzemesi boşaltılarak yöreye uygun saman ve topraktan imal edilen kerpiç ile yeniden yapıldı. Saman ve toprak karışımı çamur ile dış duvarların sıvası yapıldı. Yöreye özgü beyaz toprak ile badana yapıldı. Cephedeki bütün pencereler ve kapılar özgün hale getirildi. Ahşap kuşaklar ve alın tahtaları çakıldı. Yağmur oluęu ve iniş boruları deęiştirildi. yapının restorasyon sırasında saę yan cephesi (Şekil 6.45) ve saę yan cephenin sıvası bittikten sonraki görünüşleri (Şekil 6.46) görölmektedir.

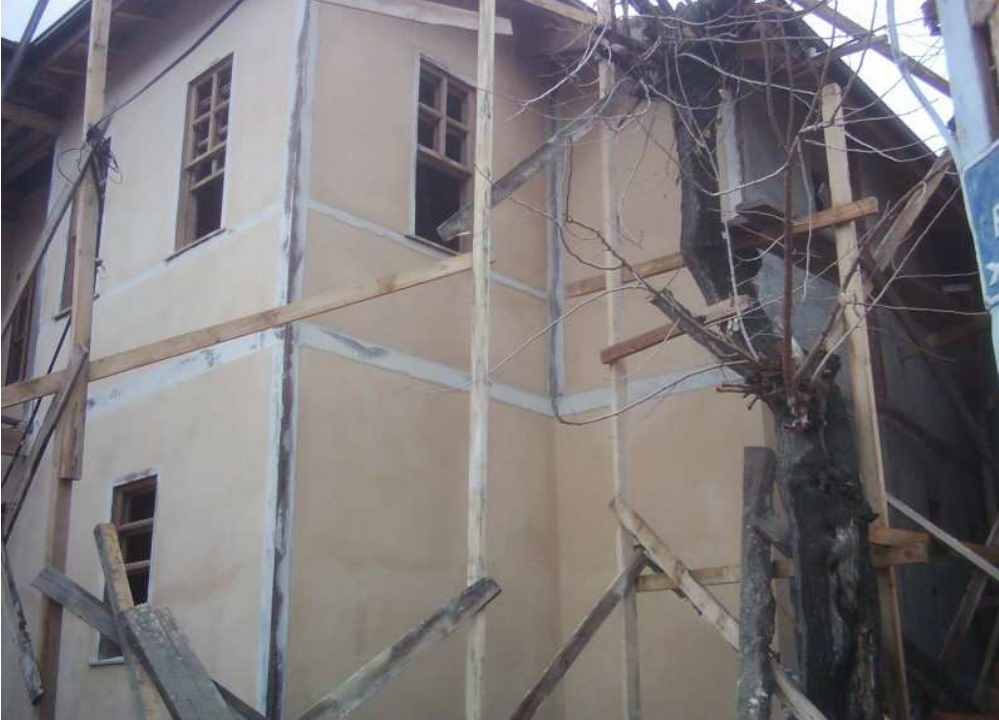
Yapının sağ yan cephesindeki duvar yıkılmıştır. Pencereler ve kapı doğramalarında atmosferik şartlar nedeniyle çürümeler oluşmuş ve tamamıyla camlarıyla birlikte kırılmıştır. Yapının strüktürel olarak bir problemi bulunmamasına rağmen zaman içinde doğanın ve çevre koşulların tahribatından dolayı sağ yan cephe duvarı yıkılmış olup harap duruma gelmiştir. Taşıyıcı elemanlar hasar görerek kullanılamaz hale gelmiştir. Yapının sağ yan cephesindeki bu bozulmalar dikkate alınarak cephede Restorasyon çalışmalarına karar verilmiştir. yapının restorasyon öncesi sağ yan cephesi (Şekil 6.44) görülmektedir.

Şekil 6.45. Restorasyon sırasında sağ yan cephenin görünüşü

Ahşap iskeletli duvarın değişmesi gerekli olan kısımların, dolgu malzemesi boşaltılıp yöreye uygun olarak saman ve topraktan imal edilen kerpiç ile yeniden yapıldı. Saman ve toprak karışımı kerpiç ile dış duvarların sıvası yapıldı. Yöreye özgü beyaz toprak ile badana yapıldı. Cephedeki bütün pencereler ve kapılar özgün hale getirildi. Ahşap kuşaklar ve alın tahtaları çakıldı. Yağmur oluğu ve iniş boruları değiştirildi. restorasyon sırasında sağ yan cephenin görünüşü (Şekil 6.45) ve sağ yan cephenin sıvası bittikten sonraki görünüşleri (Şekil 6.46) görülmektedir.

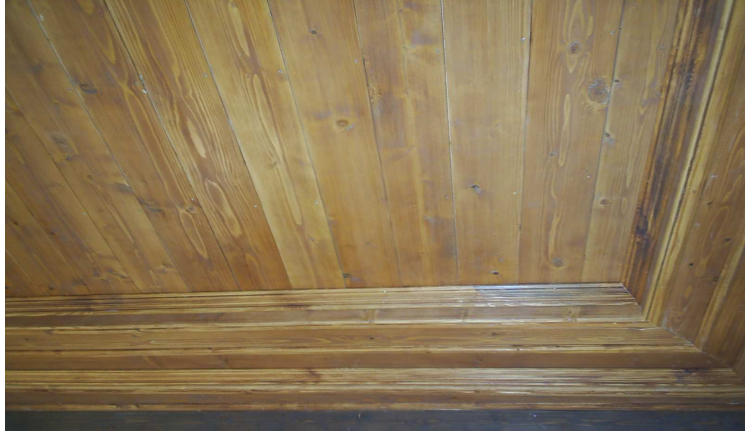
Şekil 6.48. Restorasyon öncesi ahşap tavan döşemesinin görünüşü

Odaların ve sofanın duvarları kerpiç sıva üzeri beyaz badana yapıldı. Pencere ve kapı doğramaları yenilendi. Odaların bir kısmı zemin ahşap tahta kaplama, tavan ahşap kaplama, odaların diđer kısımlar ahşap göbekli tavan olarak yapıldı. Sofanın girişini sađlayan ön cephedeki çift kanatlı ahşap kapının temizleme ve onarımından sonra koruma verniđi yapıldı ve orijinal rengine boyandı. Sofanın zemini, karo taş kaplama ve tavanının bir kısmı ahşap çıtalı tavan, bir kısmı ise ahşap göbekli tavan olarak yapıldı. Sofada oturma mekânı olarak ahşap sedir yapıldı. Sofadan ikinci kata çıkışı

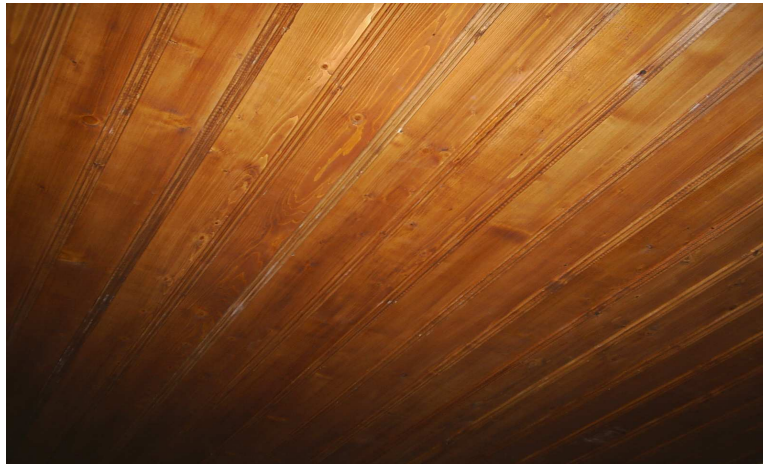
Şekil 6.49. Restorasyon sonrası ahşap tavan döşemesinin görünüşü

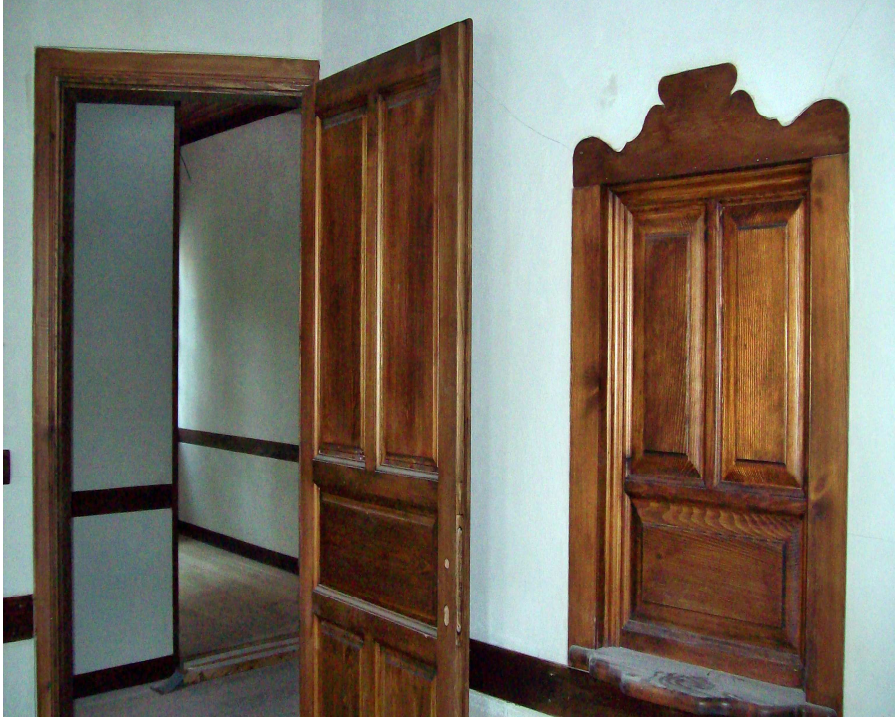
Şekil 6.50. Restorasyon sonrası ahşap kapı ve niş görüntüleri

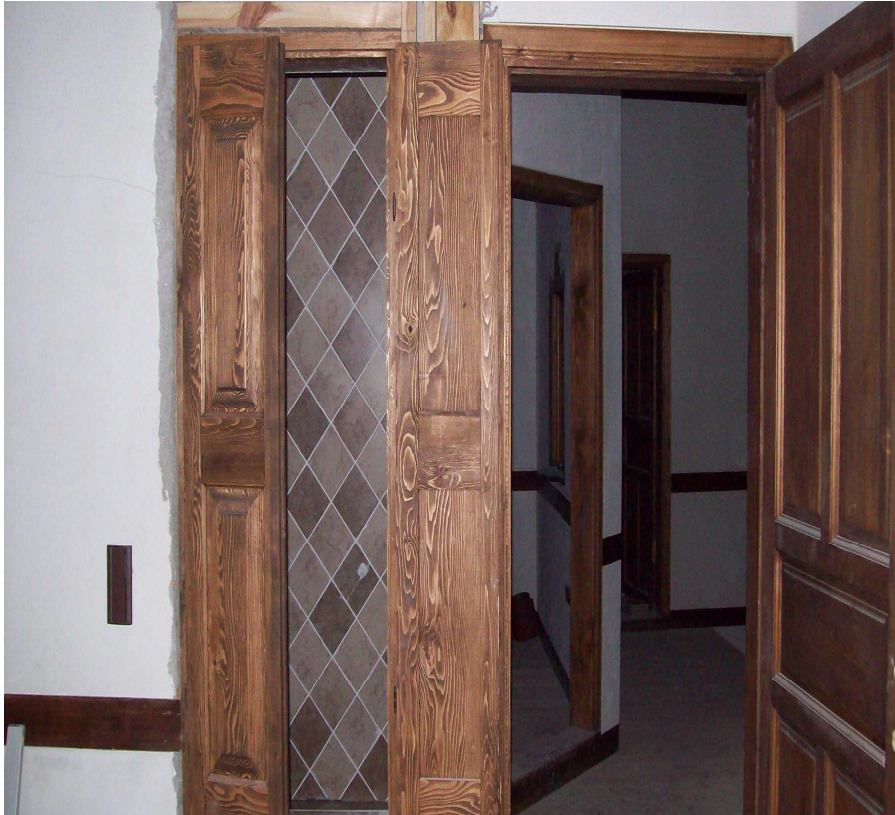
Şekil 6.51. Restorasyon sonrası ahşap kapı görüntüleri

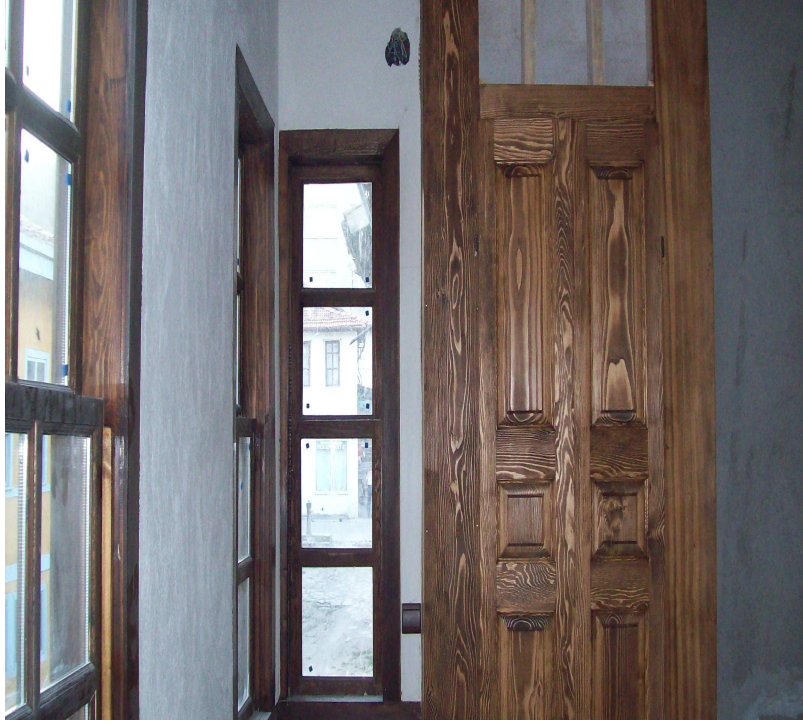
Şekil 6.52. Restorasyon sonrası ahşap kapı ve pencere görünüşleri

sağlayan ahşap merdiven yeniden yapıldı ve koruma amaçlı vernik atıldı. Mutfak, wc ve banyodaki zemin, karo seramik kaplama duvarları ise karo fayans ile kaplama yapıldı. Tavanı ahşap çitalı tavan olarak yapıldı. Birinci kattaki sofanın zemini ahşap döşeme kaplama ve tavanlar zemin kattakine benzer olarak yapıldı. Restorasyon öncesi ahşap tavan döşemesi (Şekil 6.48), restorasyon sonrası ahşap tavan döşemesi (Şekil 6.49), restorasyon sonrası ahşap kapı ve niş görünüşleri (Şekil 6.50), restorasyon sonrası ahşap kapı görünüşleri (Şekil 6.51), restorasyon sonrası ahşap kapı ve pencere görünüşleri (Şekil 6.52), restorasyon sonrası balkon pencere ve kapı görünüşleri (Şekil 6.53) görülmektedir.

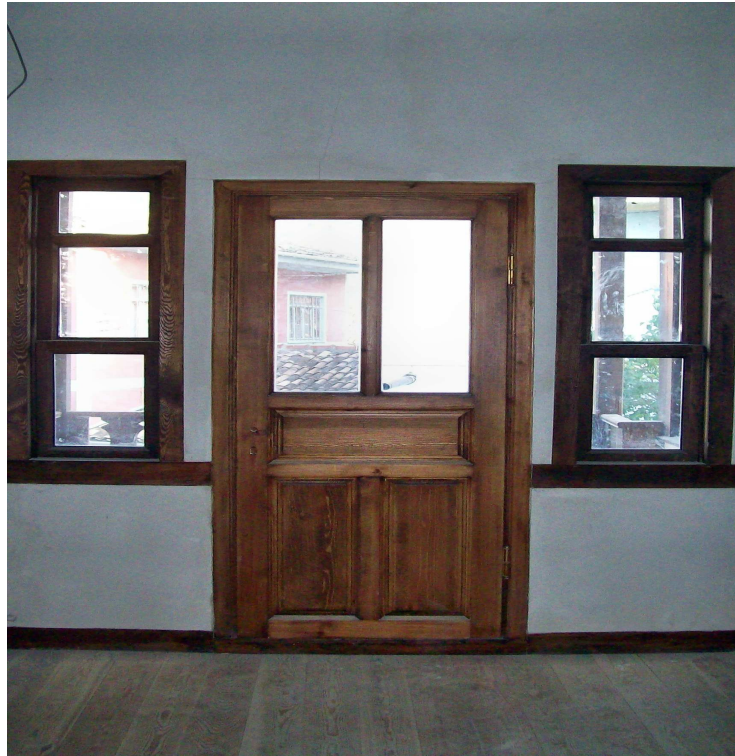
Şekil 6.53. Restorasyon sonrası balkon pencere ve kapı görünüşleri
