**ERDEMİR 7140K MİKRO ALAŞIMLI ÇELİK LEVHALARIN  
SICAK DALDIRMA GALVANİZ YÖNTEMİ İLE KAPLANMASI  
VE GALVANİZ ALAŞIM ÖZELLİKLERİNİN GELİŞTİRİLMESİ**

**YÜKSEK LİSANS TEZİ**

**Enstitü Anabilim Dalı : METALURJİ VE MALZEME MÜH.  
Tez Danışmanı : Prof. Dr. Eşref AVCI**

**Haziran 2009**

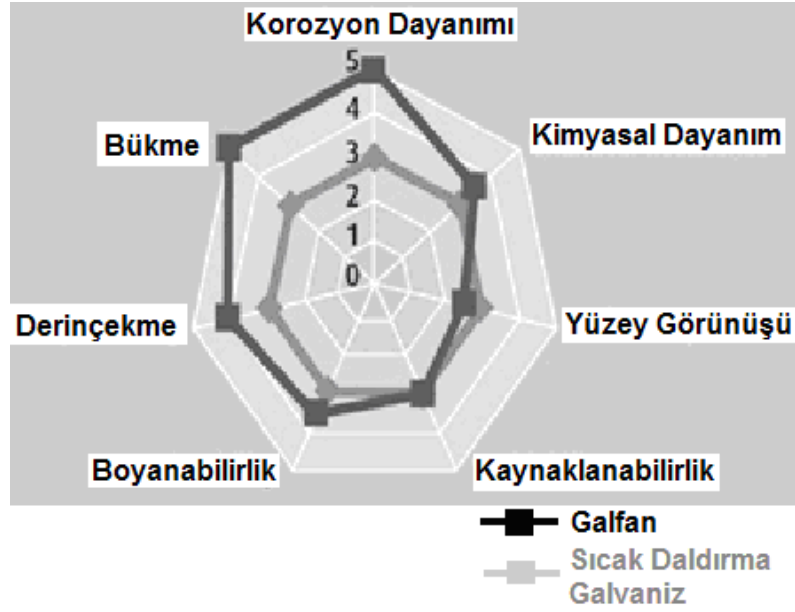
Galvaniz kaplamada, yüksek olan alüminyum miktarı, korozyon dayanımını arttırmaktadır. Alüminyum oksit kalıntıları çinko tüketim miktarını arttırarak alaşımın maliyetini yükseltir ve aynı zamanda çinkonun galvanik korumasını azaltır. Şekil 3.1'de Galfan ve galvaniz kaplamanın özellikleri kıyaslamalı olarak gösterilmektedir [12].

Şekil 3.1. Galfan ve galvaniz kaplamaların kıyaslamalı özellikleri [12].

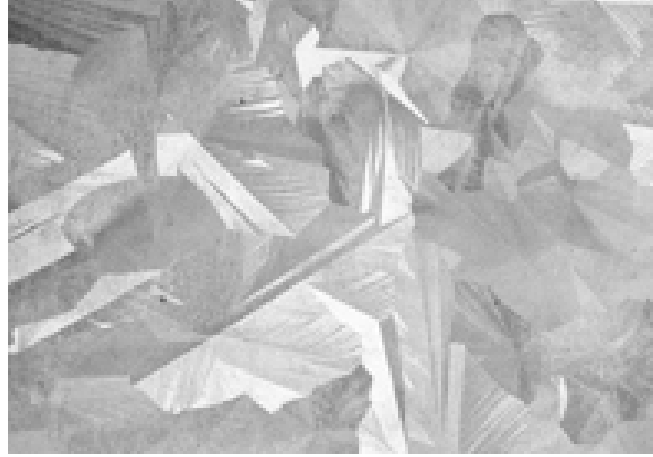
Teknik, ekonomik ve çevresel çözümler açısından önemli bir kaplamadır. Zn miktarı azaldığından, çelikteki Si ve P miktarına bağlı olarak kaplama kalınlığı değişmemektedir. Daha iyi yüzey özellikleri elde edilir. Yüzeyde homojen dağılmış iri çiçeklenmeler görülür. Galveco kaplamanın tipik çiçeklenme görüntüsü Şekil 3.2'de verilmektedir [12].

Şekil 3.2. Galveco kaplamanın tipik çiçeklenme görüntüsü [12]

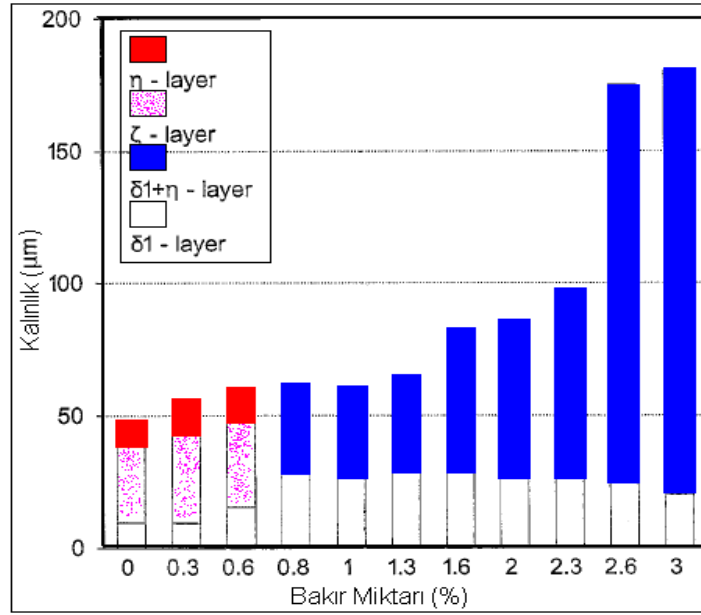
Şekil 3.11’de galvaniz banyosuna bakır ilavesinin bir etkisi olarak alaşım katmanlarının kalınlığı ve kaplamanın içeriği görülmektedir. Banyodaki %2,3 ila %2,6 arasındaki Cu miktarı dış tabakanın kalınlığını artırır. Buna bağlı olarak da toplam kalınlıkta bir artış görülür ve  $\delta_1$  fazı neredeyse hiç değişmeden kalmaktadır [27].

Şekil 3.11 Galvaniz banyosuna ilave edilen bakırın kaplama yapısına ve kalınlığına etkisi [27].

Avettand ve arkadaşlarının yaptığı çalışmada da [9], %1–3 Cu ilave edilen galvaniz alaşım katmanlarında, zeta ( $\xi$ ) fazı tespit edilememiş bakırın  $\delta_1$  fazındaki çözünürlüğü  $\xi$  fazındakinden daha fazla olduğu anlaşılmıştır. Sonuç olarak, bakır  $\xi$  fazı oluşumunu önlemekte ve  $\Gamma$  fazı yerine  $\delta$  fazı oluşumunu arttırmaktadır [20].

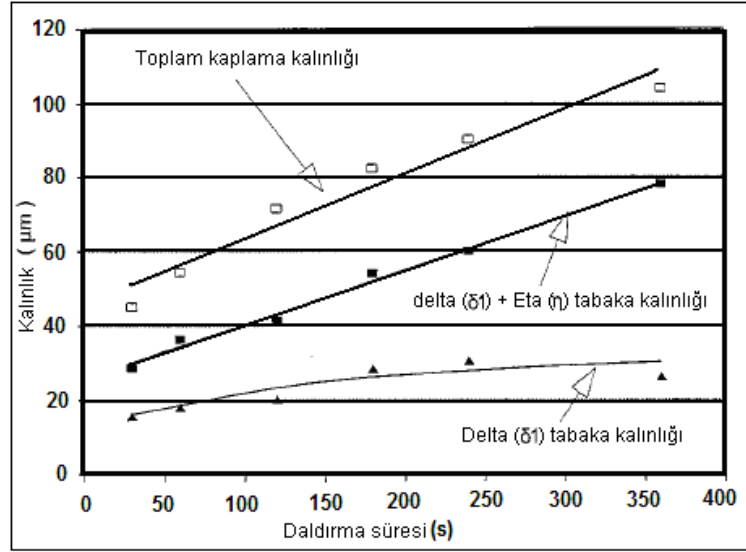
Galvaniz banyosuna ilave edilen %1.6 Cu'nun kaplamaya etkisi Şekil 3.12'de verilmiştir. Kaplamanın toplam kalınlığının ve alaşım katmanının ( $\delta_1 + \eta$ ) kalınlığının artması doğrusal zaman kuralına neredeyse uymaktadır. Kaplamanın toplam kalınlığındaki artış temel olarak dış tabakanın ( $\delta_1 + \eta$ ) kalınlığındaki artıştan kaynaklanır. Çünkü  $\delta_1$  tabakası parabolik büyüme gösterir ve kalınlığı 240 s daldırma süresinden sonra neredeyse sabit kalır.

Şekil 3.12 %1,6 Cu içeren galvaniz banyosuna daldırma süresine bağlı olarak alaşım katmanlarındaki kalınlık artışı [27].

Banyodaki Cu varlığı  $\delta_1$  fazı oluşumunu kolaylaştırmaktadır. Bakırın varlığında, saf çinko banyosunda iyi bilinen dönüşüm  $\delta_1 + \text{eriyik} \longrightarrow \zeta$  oluşmaz, bu yüzden  $\delta_1$  fazı çinko banyosunda doğrudan temas halindedir. Zeta fazının yokluğu,  $\delta_1$  fazında artan gerilimlerle birleşir,  $\delta_1$  fazında parçalanmalara ve  $\eta$  fazı içinde dağılmasına yol açar. Bu durum, daha önce bahsedilen  $\delta_1$  fazının parabolik büyümesine neden olur [27].

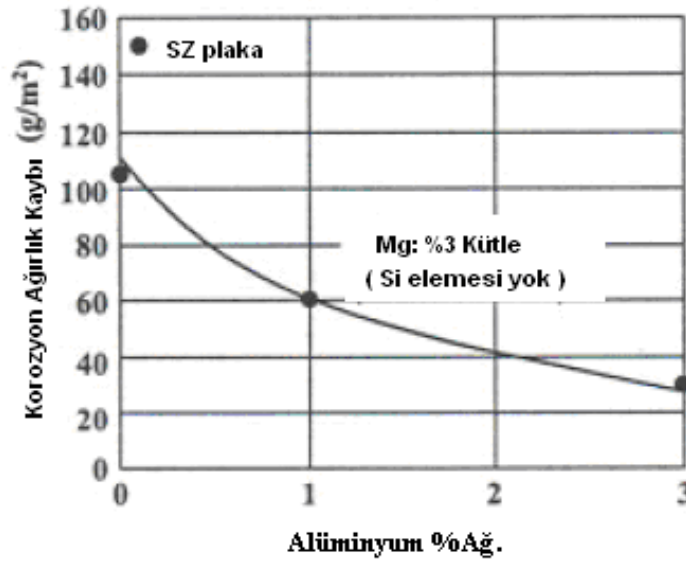
Son olarak, yapı sektöründe korozyona karşı daha dayanıklı plaka ürünlerine olan talebin artması, daha uzun bir servis süreci ve daha yüksek performans istenmesi üzerine “Nippon Steel Cooperation” yapı işlerinde kullanılan sıcak galvaniz banyosu uygulanmış Zn- alaşım tabakalı çelik plaka ürünlerini, korozyona karşı dayanıklılığını ne şekilde arttırabilecekleri araştırmıştır. Yasuhide ve arkadaşlarının yaptığı bu araştırma sonucu [31], Zn-%5Al-%0.1Mg alaşımı geliştirilmiştir. Şekil 3.16'da kaplamalara yapılan tuz püskürtme testi sonucu korozyon ağırlık kaybı grafiği verilmiştir.

Şekil 3.16 500 saat tuz püskürtme testinde Al miktarının korozyona bağlı olarak kaplama ağırlık kaybındaki etkisi [31]

Şekilden de anlaşılacağı gibi, kaplamadaki Al-miktarı arttıkça korozyon ağırlık kaybı azalır, bu da kaplamanın korozyona karşı dayanıklılığının arttığını göstermektedir.

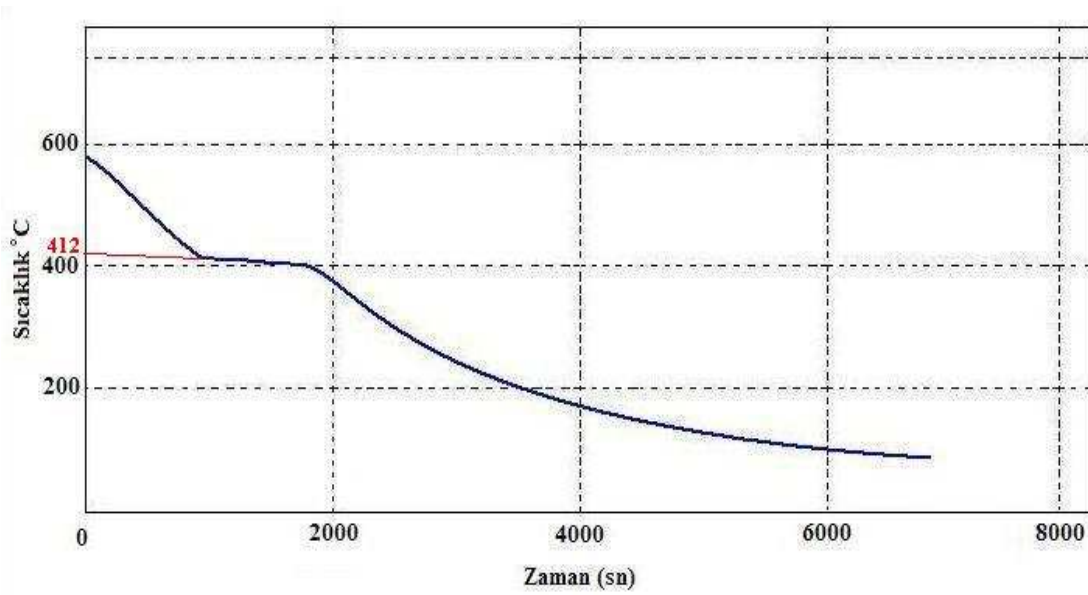
Şekil 5.1 Zn+%0,5Al+%0,1Cu (1. alaşım) alaşımının soğuma eğrisi

Şekil 5.1'de %0,5 Al ve %0,1 Cu içeren galvaniz alaşımının soğuma grafiğinde katılaşma sıcaklığı 412 °C olarak ölçülmüştür.

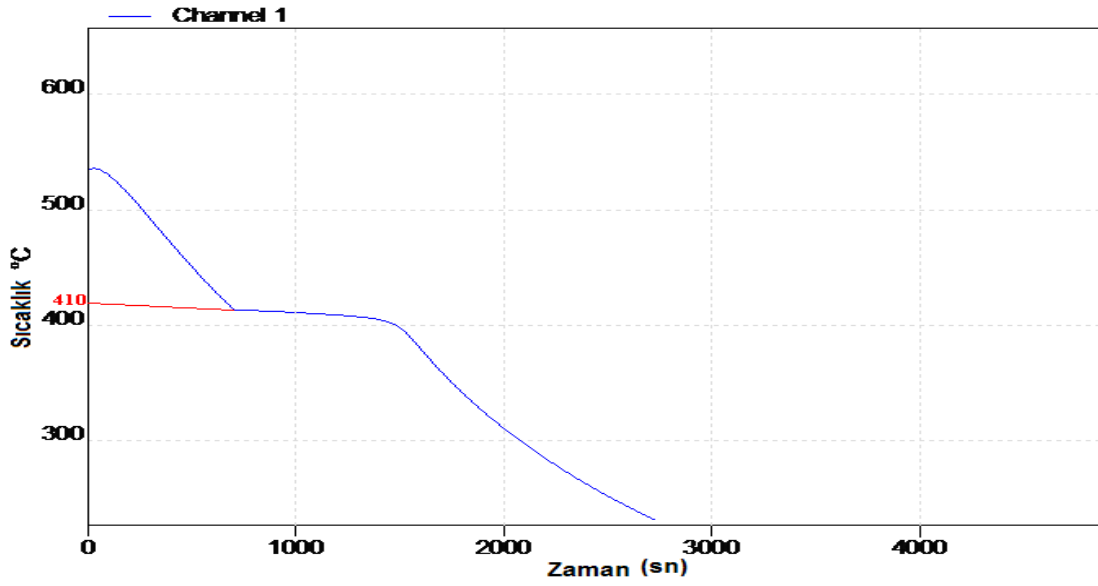
Şekil 5.2 Zn+%0,5Al (2. alaşım) alaşımının soğuma eğrisi

Şekil 5.2'de %0,5 Al içeren galvaniz alaşımının soğuma grafiğinde katılaşma sıcaklığı 410 °C'dir.

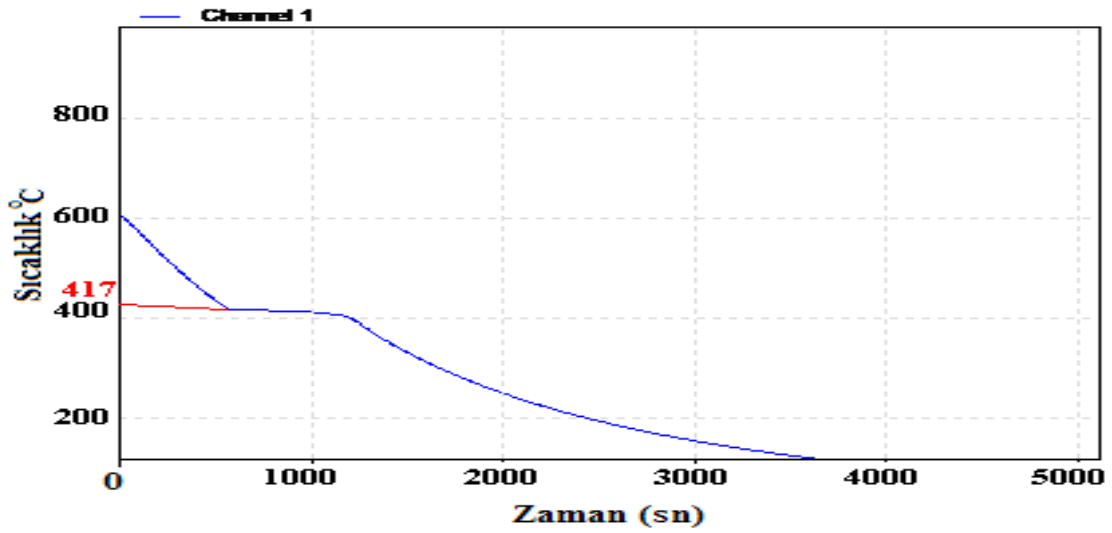
Şekil 5.3 Zn+%0,1Cu (3. alaşım) alaşımının soğuma eğrisi

Şekil 5.3'de %0,1 Cu içeren galvaniz alaşımının soğuma grafiğinde katılaşma sıcaklığı 417 °C'dir. Buna göre %0,5 Al ilave edilen banyoda katılaşma sıcaklığının düştüğü, %0,1 Cu ilavesi yapılan banyoda ise katılaşma sıcaklığının yükseldiği görülmektedir.

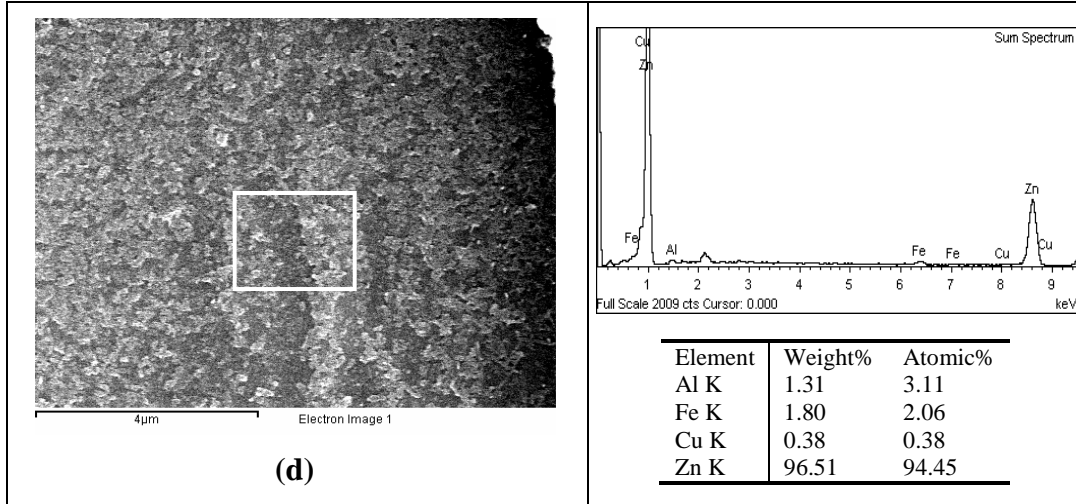
Şekil 5.5 Zn+%0,5Al+%0,1Cu alaşımı (1.alaşım) ile galvaniz kaplanmış numunelerin 440°C sıcaklıktaki SEM-EDS görüntü ve analizleri. (a)Delta fazı, (b) Çizgi analizi, (c) ve (d) Eta+Zeta fazı

Şekil 5.5 (Devam)

Zn+%0,5Al+%0,1Cu alaşımı (1.alaşım) ile galvaniz kaplanmış numunelerin 440°C sıcaklıktaki SEM-EDS görüntü ve analizleri Şekil 5.5’de verilmiştir. Burada, alüminyum ve bakırın ana matris içerisine dağılarak katı eriyik oluşturduğu görülmektedir. Standart galvanizleme sıcaklığı olan 465 °C’de yapılan kaplamadan alınan XRD faz analizi Şekil 5.6’da detaylı olarak verilmiştir. Buradan da anlaşılacağı gibi, yapıda eta, zeta, delta ve gamma fazları mevcuttur.

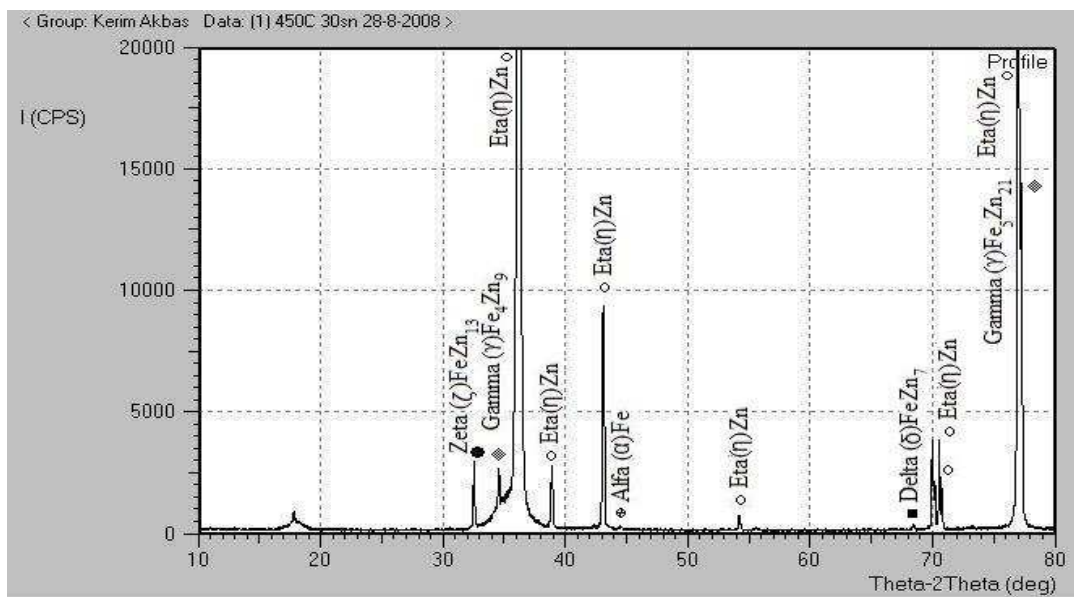
Şekil 5.6 Zn+%0,5Al+%0,1Cu alaşımı (1.alaşım) ile galvaniz kaplanmış numunelerin 450°C sıcaklıktaki X-Ray difraksiyon paternleri

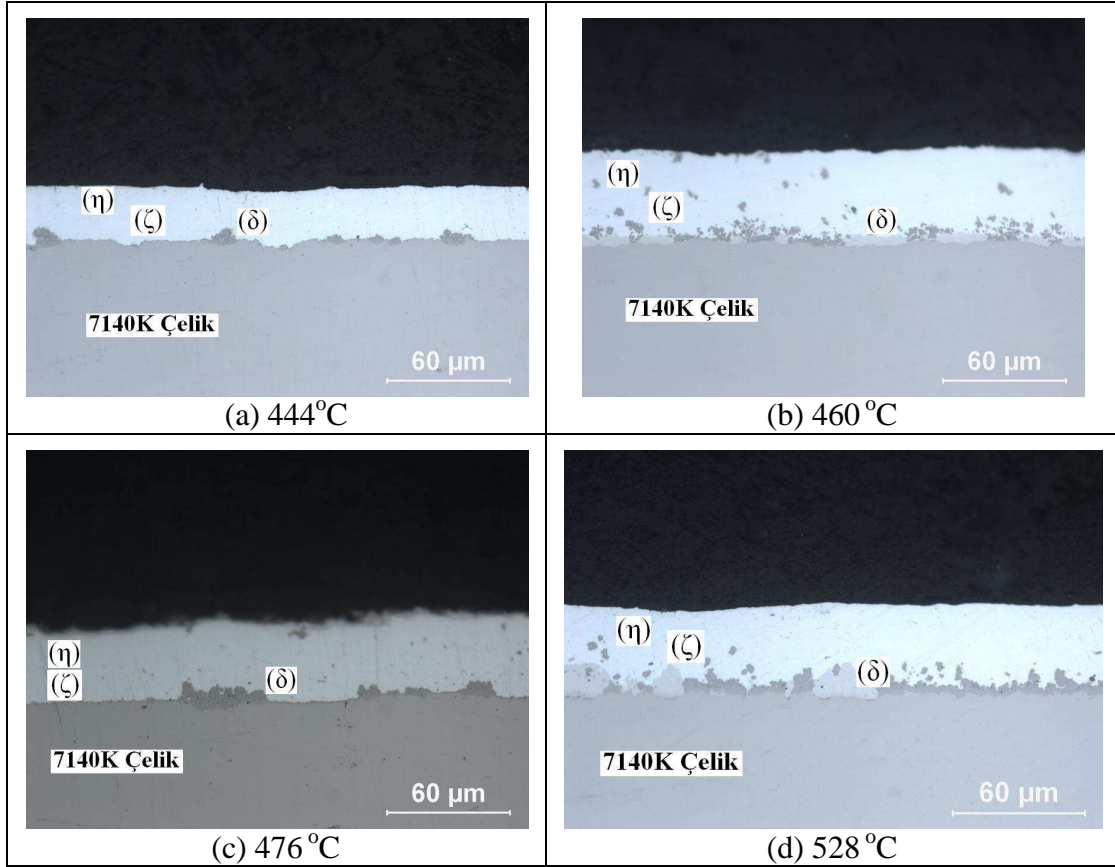
**Şekil 5.10** Zn+%0,5Al alaşımı (2.alaşım) ile galvaniz kaplanmış numunelerin farklı sıcaklıklardaki mikrografları (50X)

Ağırlıkça %0,5 Al içeren galvaniz kaplanmış numunelerin farklı sıcaklıklardaki mikroyapıları Şekil 5.10'da verilmiştir. Buna göre, artan sıcaklıklara bağlı olarak oluşan faz yapıları açık bir şekilde görülmektedir. Yüksek sıcaklıkta (528 °C) yapılan kaplama mikroyapısına bakıldığı zaman, 1 nolu alaşımdan (Zn+%0,5Al+%0,1Cu) farklı olarak delta faz oranı azalmış, bununla birlikte zeta faz oranı artmıştır. Düşük ve yüksek sıcaklıklarda yapılan kaplamaların SEM-EDS analizleri Şekil 5.11 ve Şekil 5.13'de verilmiştir.

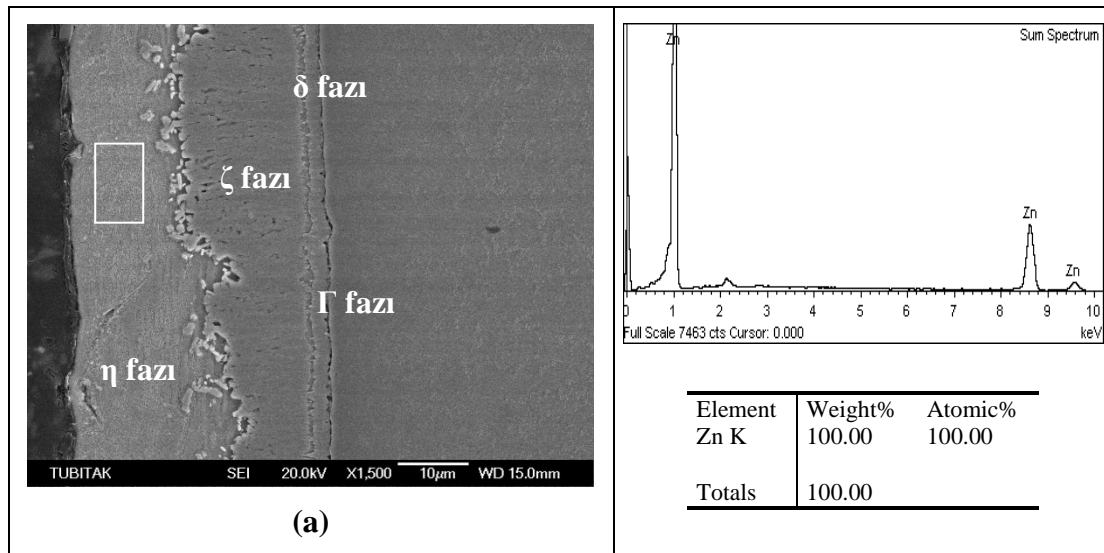
**řekil 5.17** Zn+%0,1Cu alařımı (3.alařım) ile galvaniz kaplanmış numunelerin 445°C sıcaklıktaki SEM-EDS görüntü ve analizleri 1500X (a) Eta fazi, (b) Zeta fazi (c) Delta ve Gamma fazi

Şekil 5.17 (Devam)

445°C ve 520°C sıcaklıklarda yapılan kaplamaların SEM-EDS analizleri Şekil 5.17 ve 5.19'da verilmiştir. Burada delta ( $\delta$ ) ve zeta ( $\zeta$ ) fazı Fe-Zn intermetalik bileşikler, eta ( $\eta$ ) fazı ise saf çinko içermektedir.

Şekil 5.17'deki SEM mikrograflarına bakıldığında, çok ince gamma faz tabakasının da çelik yüzeyini yakinen izlediği görülmektedir. Bu faz tabakasından alınan EDS analizine göre, yapı içerisinde Cu bulunmadığı tespit edilmiştir.

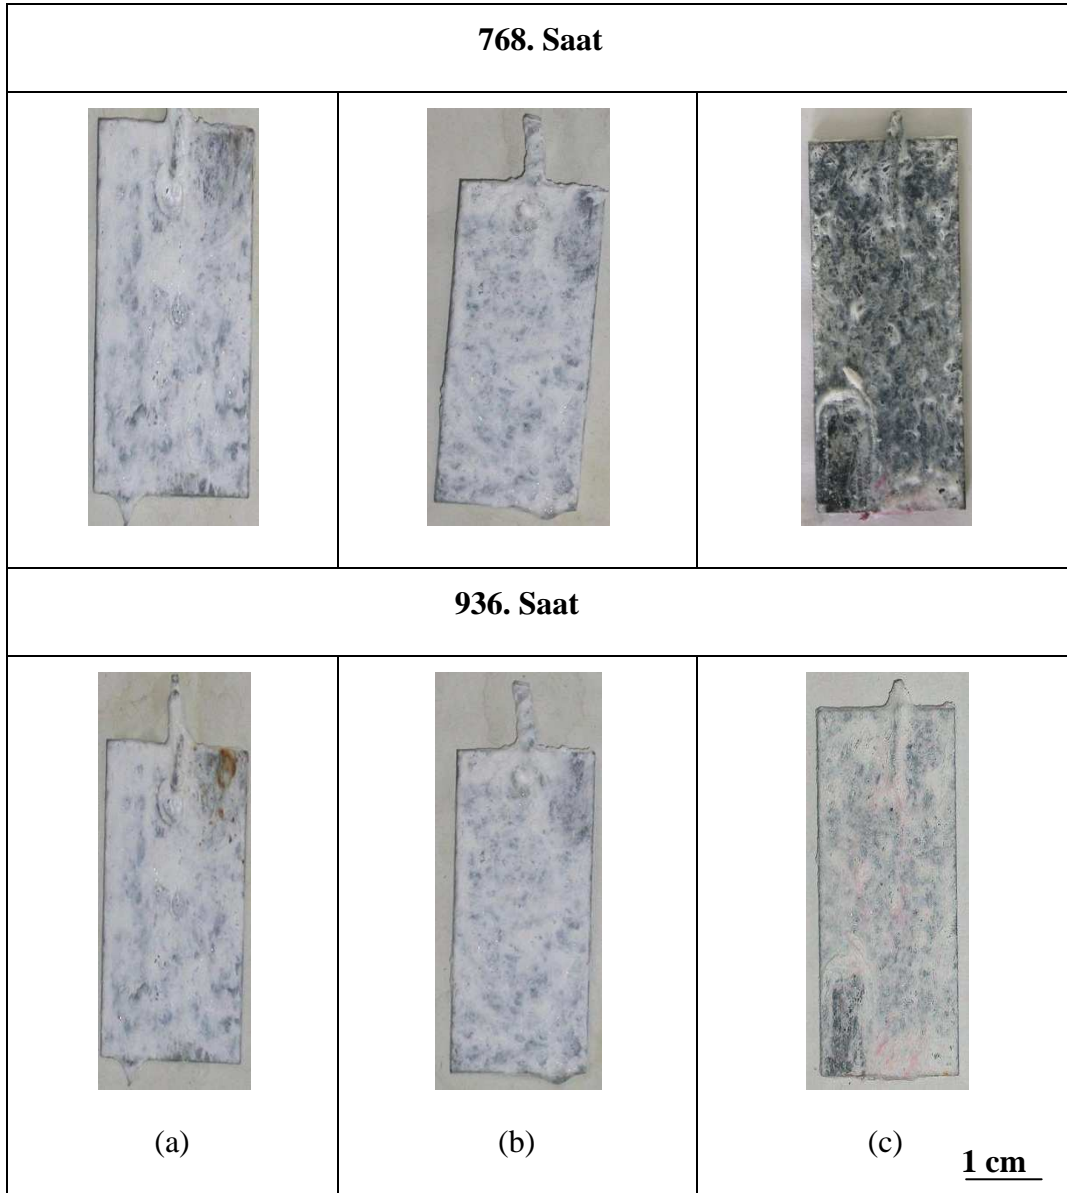
Şekil 5.35 7140K çelik numunelerinin 768 ve 936 saatlik tuz püskürtme testi sonrası makro görüntüleri. (a)Zn+0,5Al+0,1Cu, (b)Zn+0,5Al ve (c)Zn+%0,1Cu

Şekil 5.35’de görüldüğü üzere, alaşım elementi ilave edilerek yapılan kaplamalarda, korozyonun etkisi (kırmızı pas oluşumu) daha azdır. Erdemir üretimi kaplamada, korozyon ürünü 672. saatte başlarken, diğer kaplamalarda 936. saatte görülmüş, 1440. saatte ise, biraz daha arttığı gözlenmiştir. Korozyon testinin bu ilerleyen süresinde (1440. saat) Erdemir üretimi levhada aşırı bir korozyon ürünü oluşmuş ve kaplama, yerini tamamen korozyon ürünü kahverengi pasa bırakmıştır (Şekil 5.36).

Burada, sıcak daldırma galvaniz yöntemi ile kaplama yapılan numunelerin yüzeyleri makro olarak incelenmiştir. Yüzeyle bakıldığında, korozyon ürünleri az da olsa fark edilebilir seviyeye geldiği görülmektedir. Şekil 5.35-5.36'da, kaplama numunelerinin farklı zamanlardaki korozyon testi sonrası yüzey morfolojileri verilmiştir.
