**SAFRANBOLU EVLERİNDE KULLANILAN KERPIÇ
MALZEMENİN YÜKSEK FIRIN CÜRUFU İLE
İYİLEŞTİRİLMESİ**

YÜKSEK LİSANS TEZİ

Enstitü Anabilim Dalı : İNŞAAT MÜHENDİSLİĞİ
Enstitü Bilim Dalı : YAPI MALZEMESİ
Tez Danışmanı : Prof. Dr. Kemalettin YILMAZ

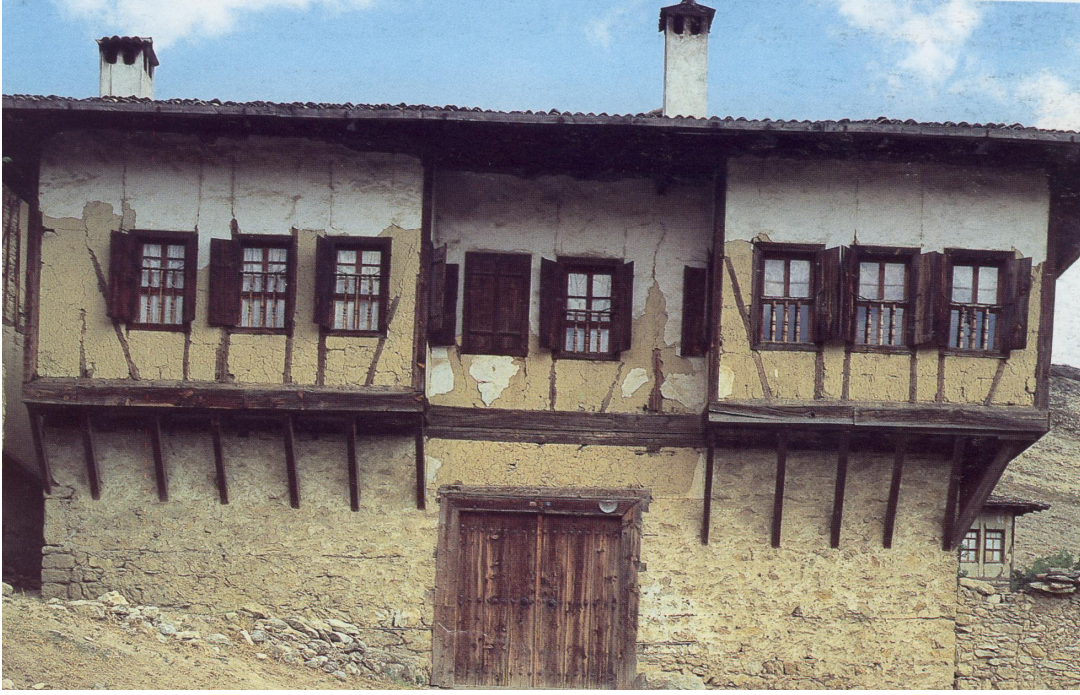
Resim 3.1 Eski döneme ait bir çatkđ örneđi. Dikmeler daha seyrek ve kalın, yatay bađlantılar azdır [1]

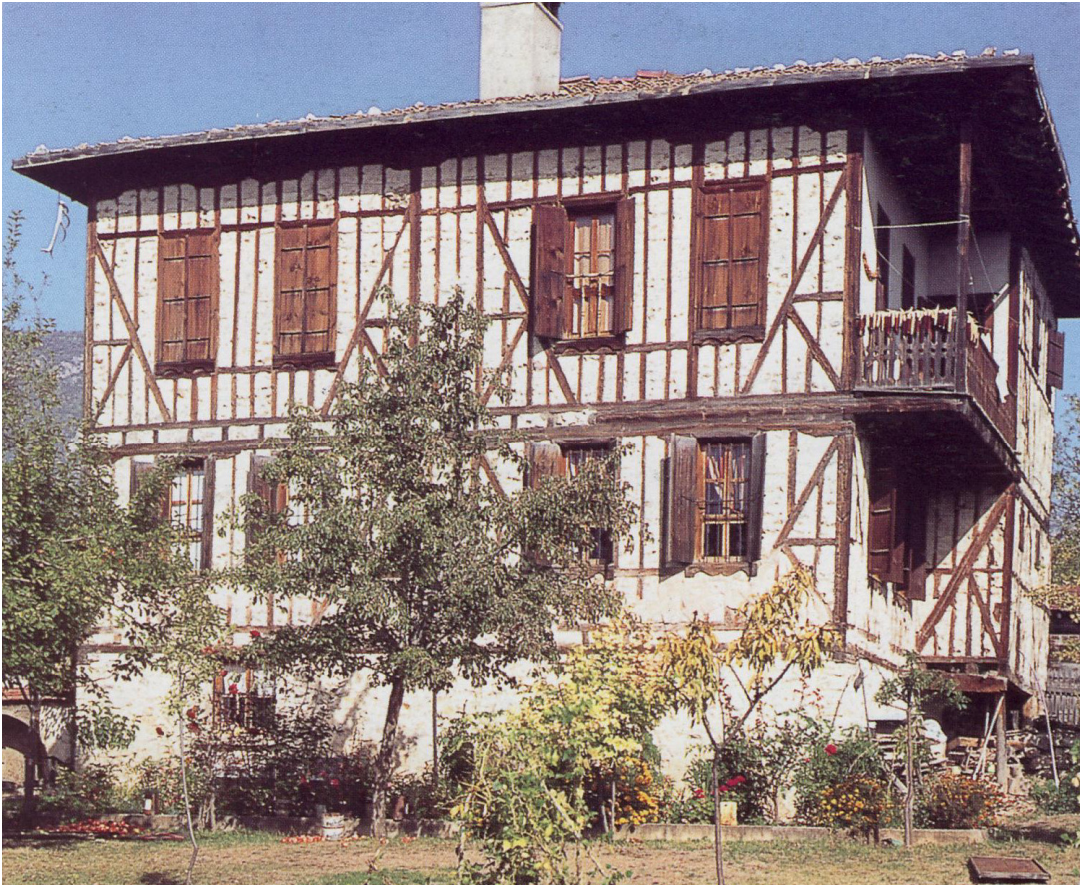
Resim 3.2 Eski döneme ait bir çatkđ örneđi. Dikmeler sık ve ince, yatay bađlantılar fazladır [1]

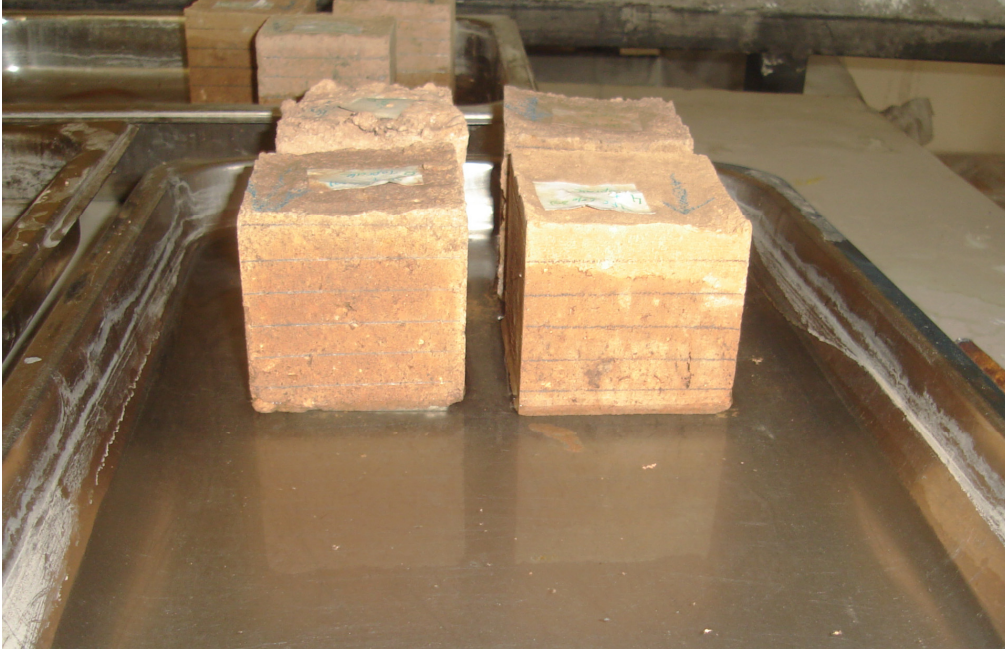
Resim 8.2.1 Numunelerin sadece alt yüzleri suya değecek şekilde oturtuldu

Su Emme Deneyi; Yapılan her numuneden ikişer tanesi su emme deneyine tabi tutulmuştur. Numunelerin dört yüzeyine gönye ile birer cm aralıklarla paralel çizgiler çizildi. Daha sonra 20 °C'deki odada su dolu kap içine cam çubuklar üzerinde sadece alt yüzeyleri suya değecek şekilde oturtuldu. Daha sonra 30 dak, 90 dak ve 1440. dakikalarda su emen numunelerin ağırlıkları tartıldı.

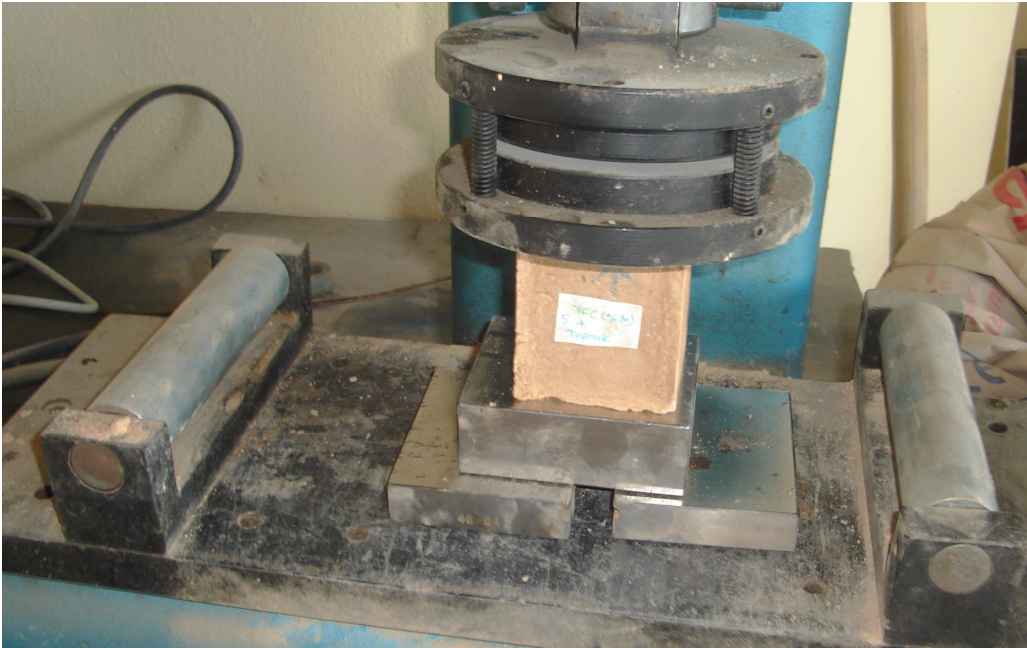
Resim 8.2.2 Numunelerin Basınç Değerlerinin Ölçülmesi

Basınç Deneyi; Yapılan her numuneden üçer tanesi basınç deneyine tabi tutulmuştur. Deney sonuçları aşağıdaki tabloda özetlenmiştir.

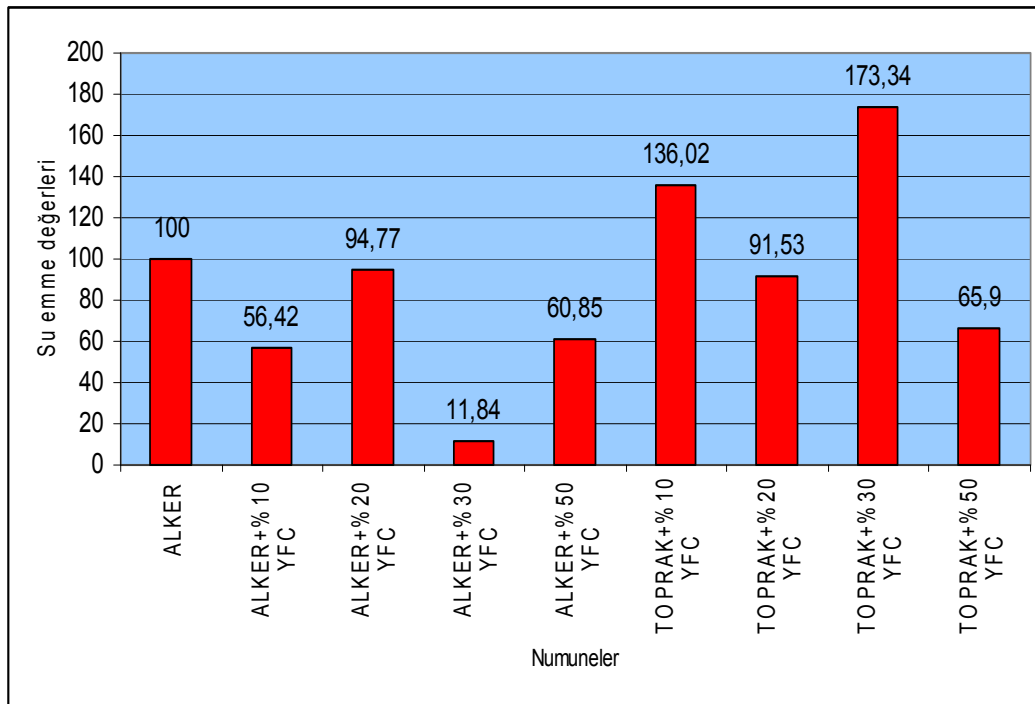
Şekil 8.3.3 90. Dakikada su emme değerleri

Basınç Dayanım Değerleri	30dak Islak-Kuru Ort. Nisbi Nem Değeri	90dak Islak-Kuru Ort. Nisbi Nem Değeri	1440dak Islak-Kuru Ort. Nisbi Nem Değeri
ALKER	100,00	100,00	100,00	100,00
ALKER+%10 YFC	112,48	42,92	56,42	94,67
ALKER+%20 YFC	256,87	89,41	94,77	123,03
ALKER+%30 YFC	305,13	5,28	11,84	45,89
ALKER+%50 YFC	209,02	51,18	60,85	90,74
TOPRAK+%10 YFC	200,42	124,14	136,02	117,72
TOPRAK+%20 YFC	133,29	88,10	91,53	122,98
TOPRAK+%30 YFC	129,96	211,90	173,34	121,40
TOPRAK+%50 YFC	115,40	90,08	65,90	33,93

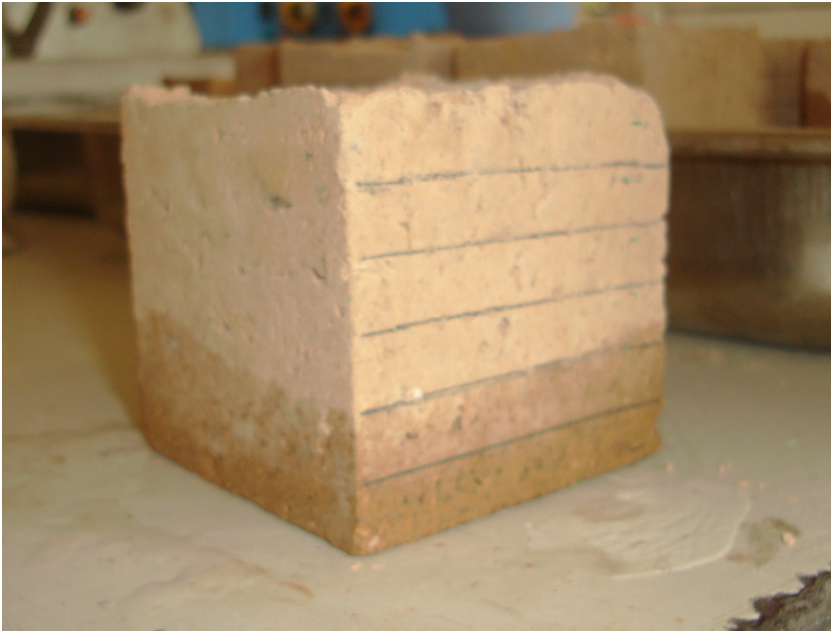
Resim 8.3.2 Alker+% 10YFC numunesinde su emme deneyinde 30 dakika sonra gözlenen suyun yükselme seviyesi

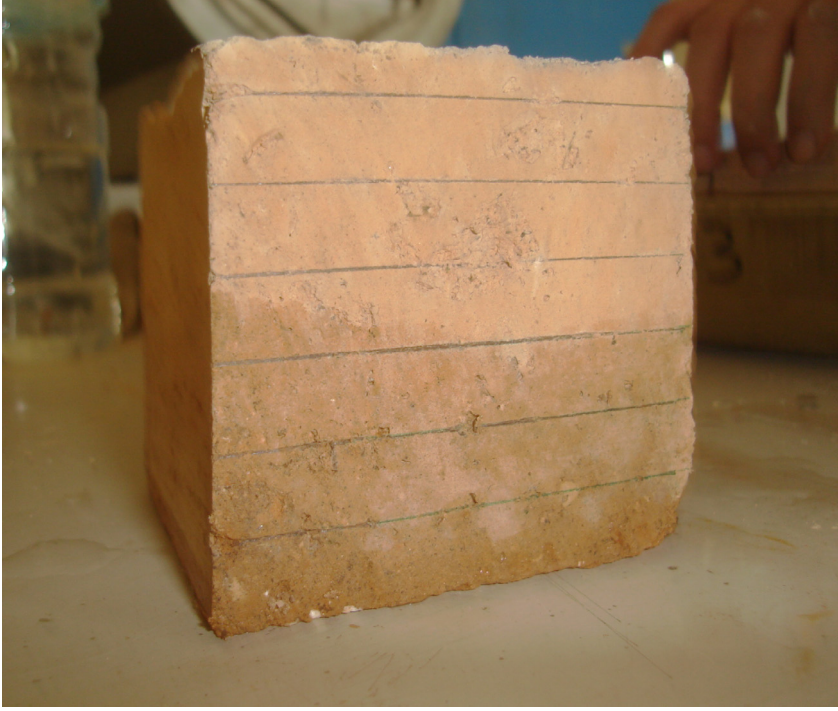
Resim 8.3.3 Alker+% 20YFC numunesinde su emme deneyinde 30 dakika sonra gözlenen suyun yükselme seviyesi

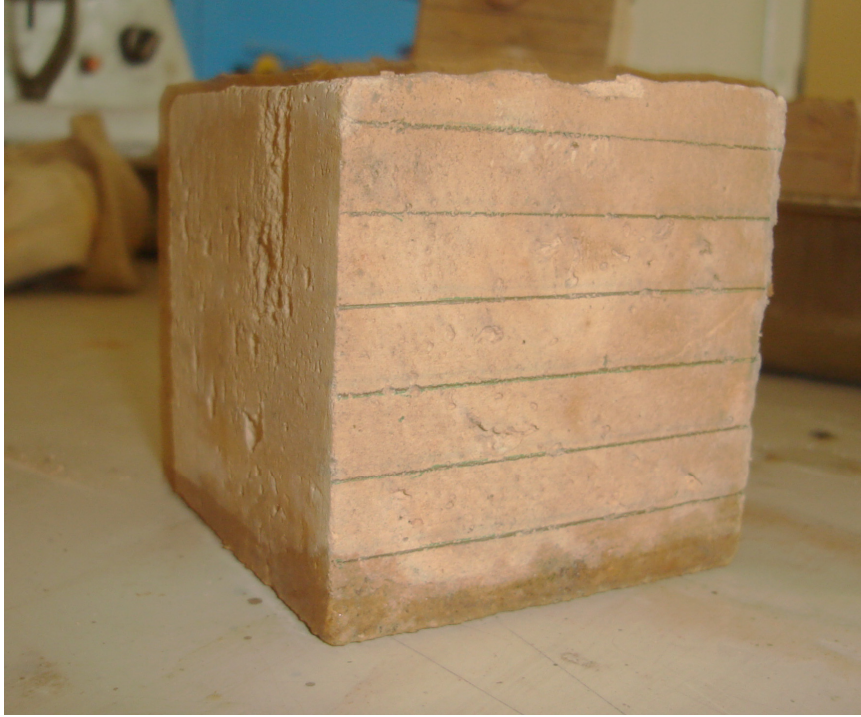
Resim 8.3.5 Alker+% 50YFC numunesinde su emme deneyinde 30 dakika sonra gözlenen suyun yükselme seviyesi

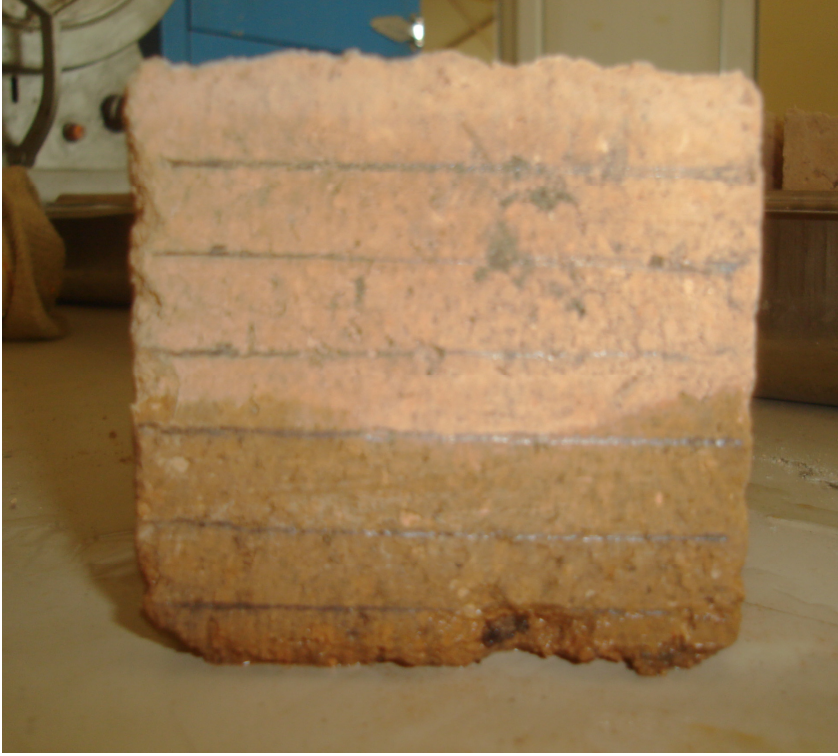
Resim 8.3.7 Toprak+% 20YFC numunesinde su emme deneyinde 30 dakika sonra gözlenen suyun yükselme seviyesi

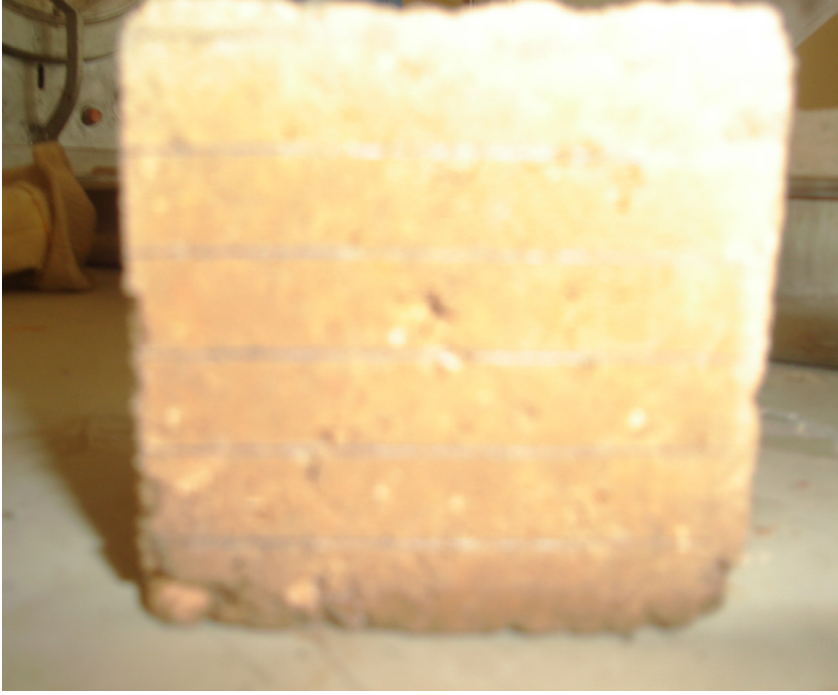
Resim 8.3.9 Toprak+% 50YFC numunesinde su emme deneyinde 30 dakika sonra gözlenen suyun yükselme seviyesi

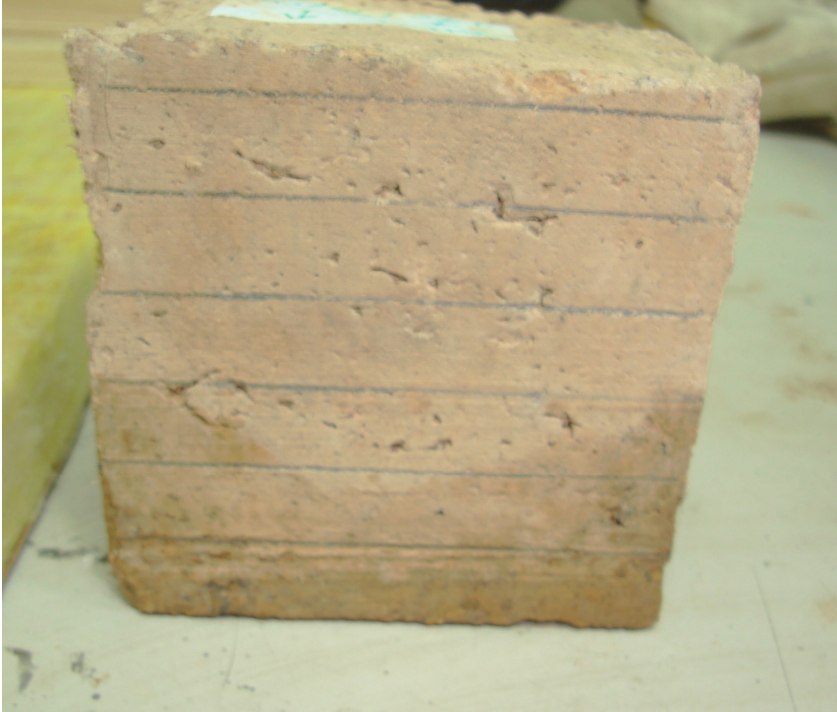
Resim 8.3.12 Alker+% 20YFC numunesinde su emme deneyinde 90 dakika sonra gözlenen suyun yükselme seviyesi

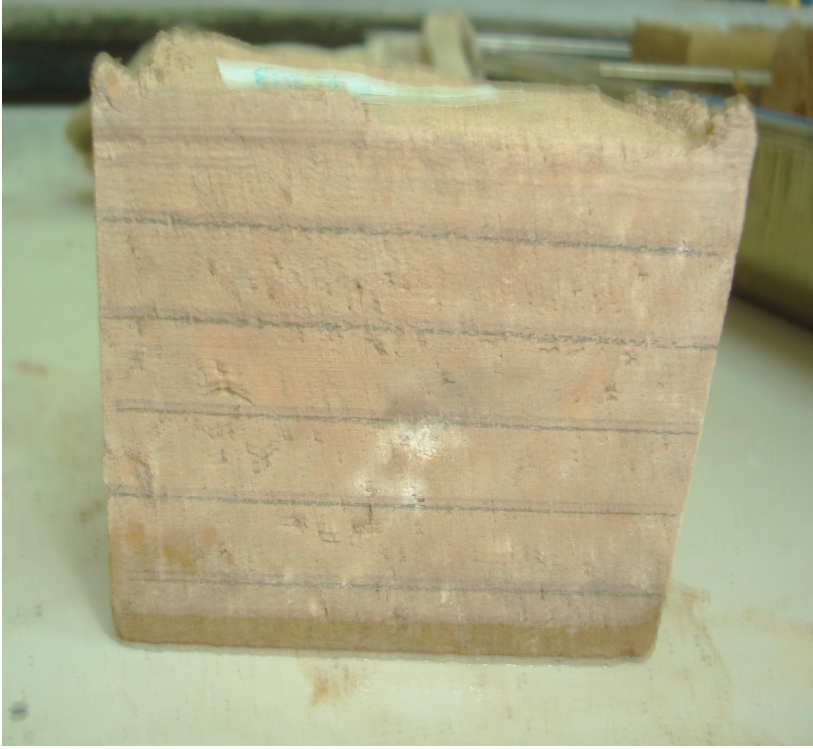
Resim 8.3.13 Alker+% 30YFC numunesinde su emme deneyinde 90 dakika sonra gözlenen suyun yükselme seviyesi

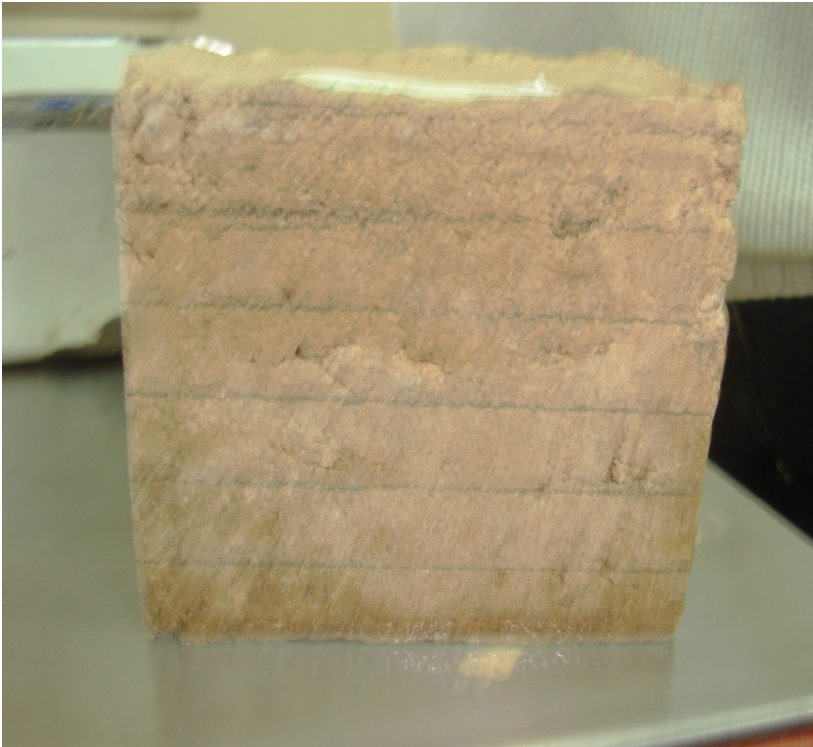
Resim 8.3.14 Alker+% 50YFC numunesinde su emme deneyinde 90 dakika sonra gözlenen suyun yükselme seviyesi

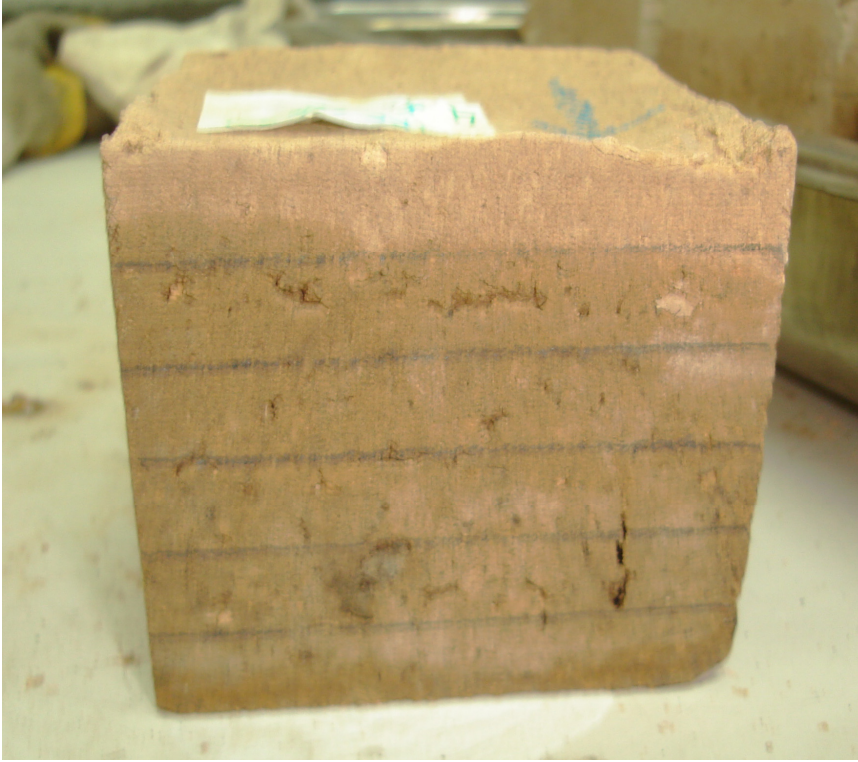
Resim 8.3.17 Toprak+% 30YFC numunesinde su emme deneyinde 90 dakika sonra gözlenen suyun yükselme seviyesi

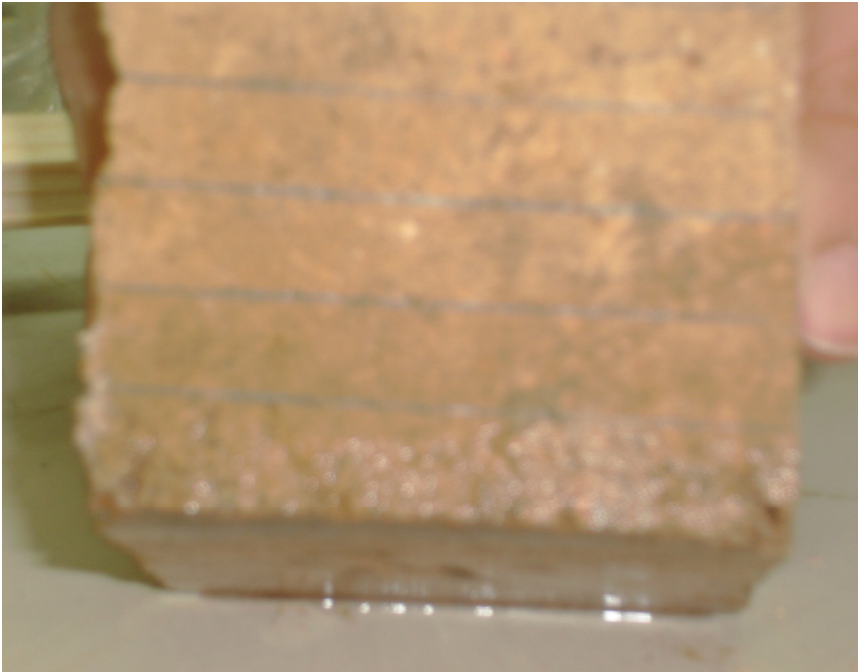
Resim 8.3.18 Toprak+% 50YFC numunesinde su emme deneyinde 90 dakika sonra gözlenen suyun yükselme seviyesi

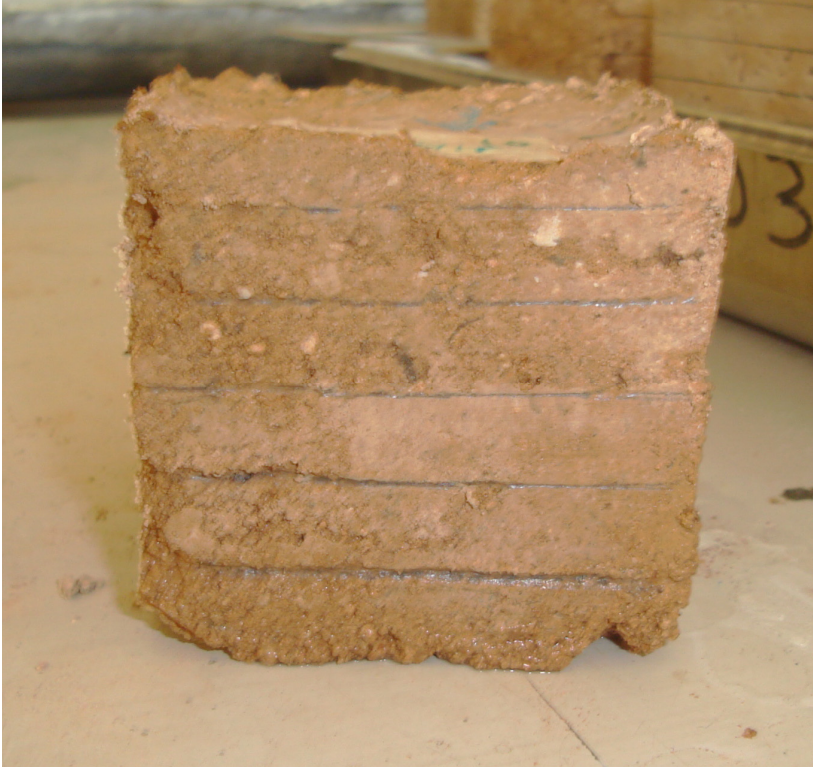
Resim 8.3.19 Alker numunesinde su emme deneyinde 1440 dakika sonra gözlenen suyun yükselme seviyesi

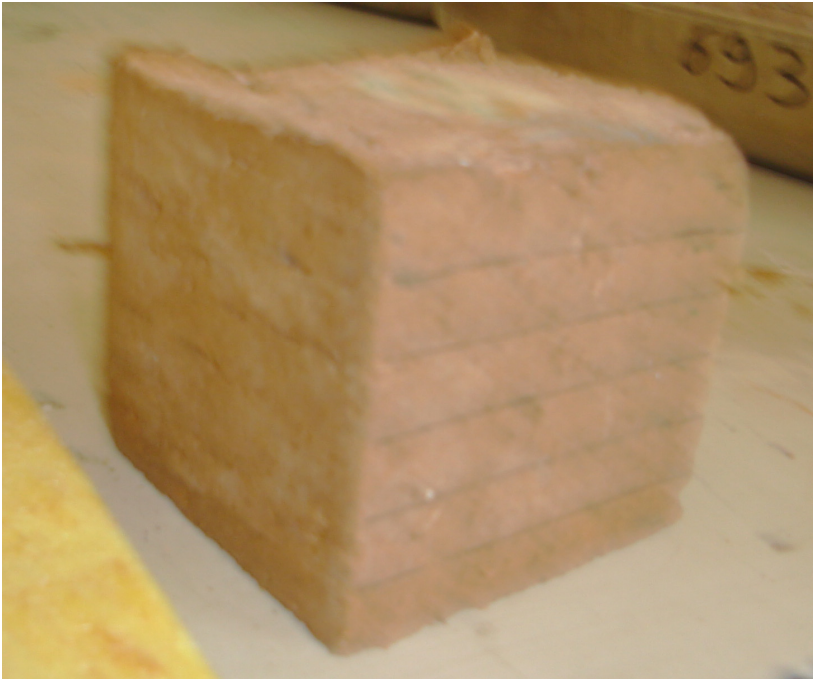
Resim 8.3.20 Alker+% 10 YFC numunesinde su emme deneyinde 1440 dakika sonra gözlenen suyun yükselme seviyesi

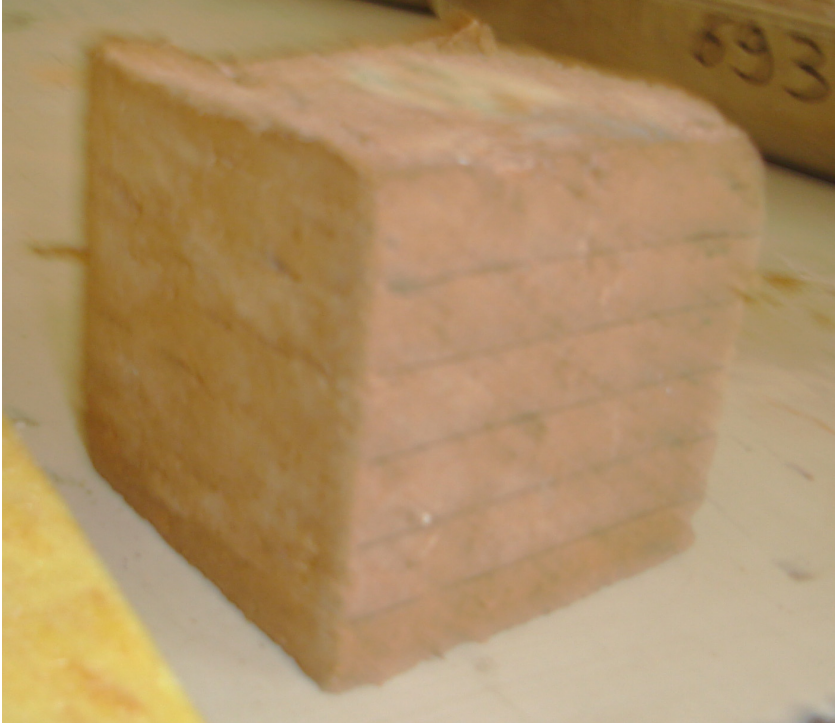
Resim 8.3.21 Alker+% 20 YFC numunesinde su emme deneyinde 1440 dakika sonra gözlenen suyun yükselme seviyesi

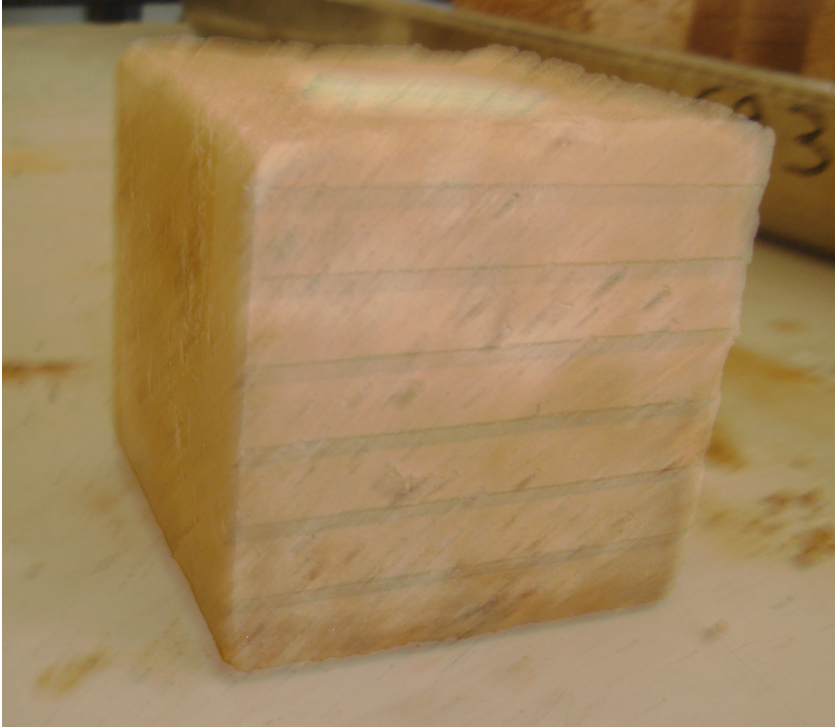
Resim 8.3.22 Alker+% 30 YFC numunesinde su emme deneyinde 1440 dakika sonra gözlenen suyun yükselme seviyesi

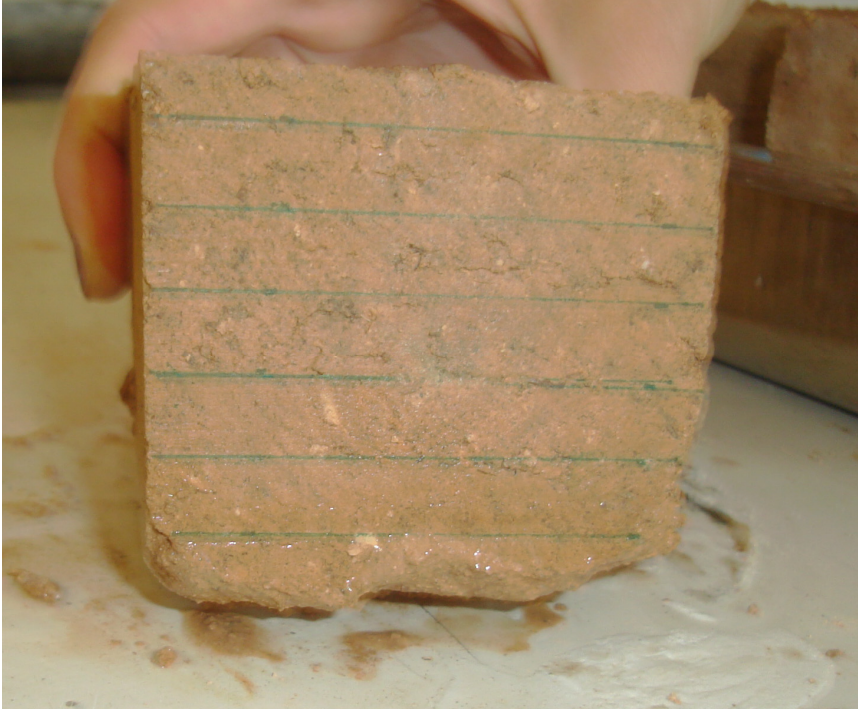
Resim 8.3.24 Toprak+% 10 YFC numunesinde su emme deneyinde 1440 dakika sonra gözlenen suyun yükselme seviyesi

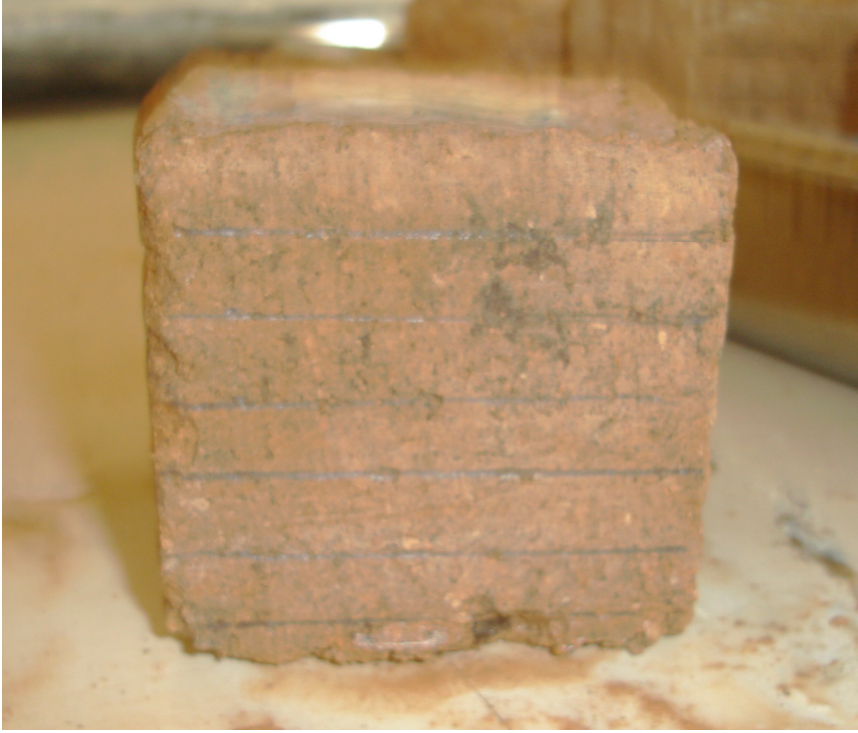
Resim 8.3.25 Toprak+% 20 YFC numunesinde su emme deneyinde 1440 dakika sonra gözlenen suyun yükselme seviyesi

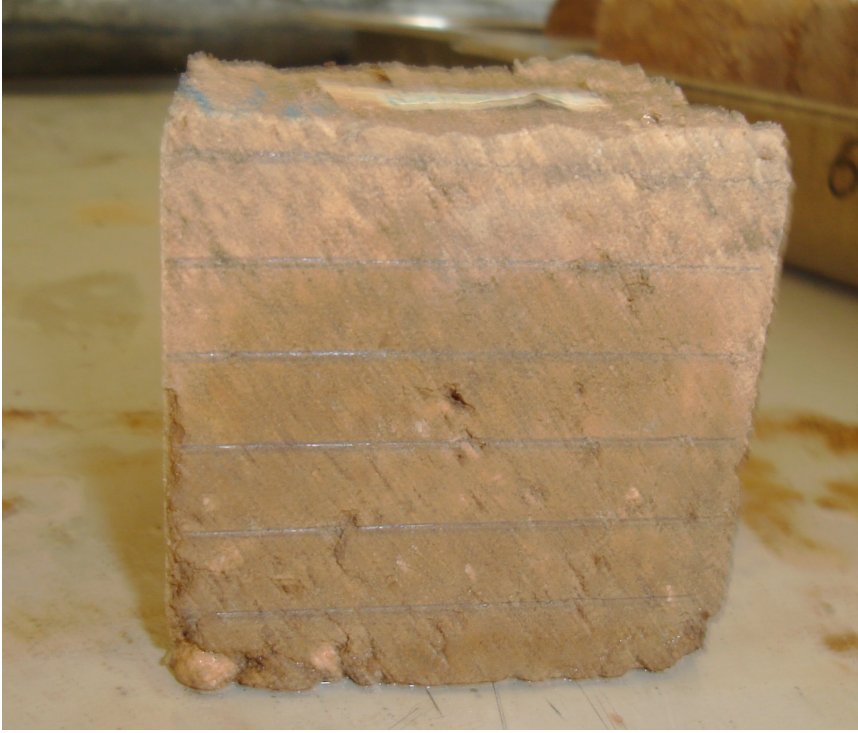
Resim 8.3.27 Toprak+% 50 YFC numunesinde su emme deneyinde 1440 dakika sonra gözlenen suyun yükselme seviyesi

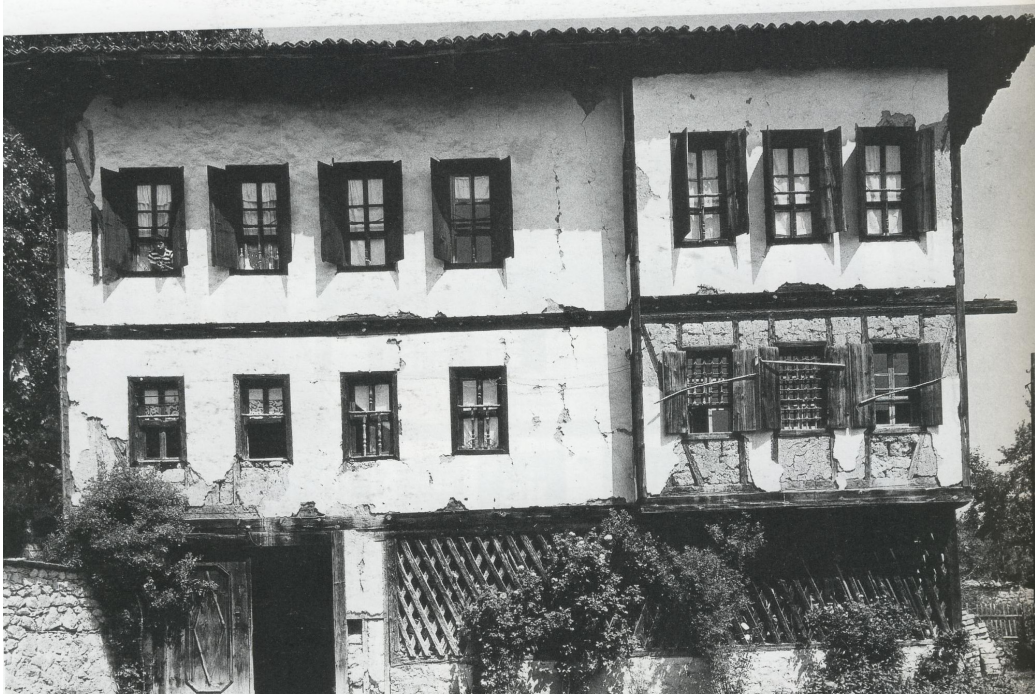
Resim Ek A4. Arazinin engebeli , parsellerin düzgün olmadığı şehir kesiminde zemin katı sokağa uyar. Orta kat bir geçiş katı olarak üst katı hazırlar. Üst katta ise dik kenarlı düzen kurulur. Saçak çatıyı yalınlaştırmak için çıkmaları tek çizgi içinde toparlar

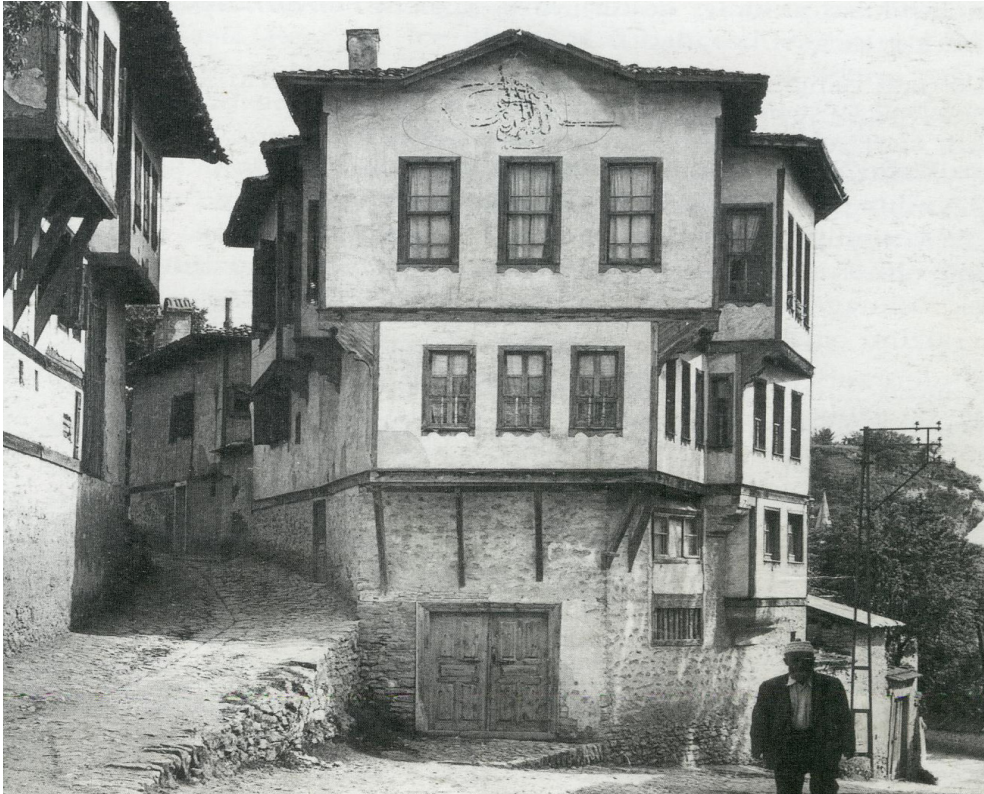
Resim Ek A7. Cinci Han

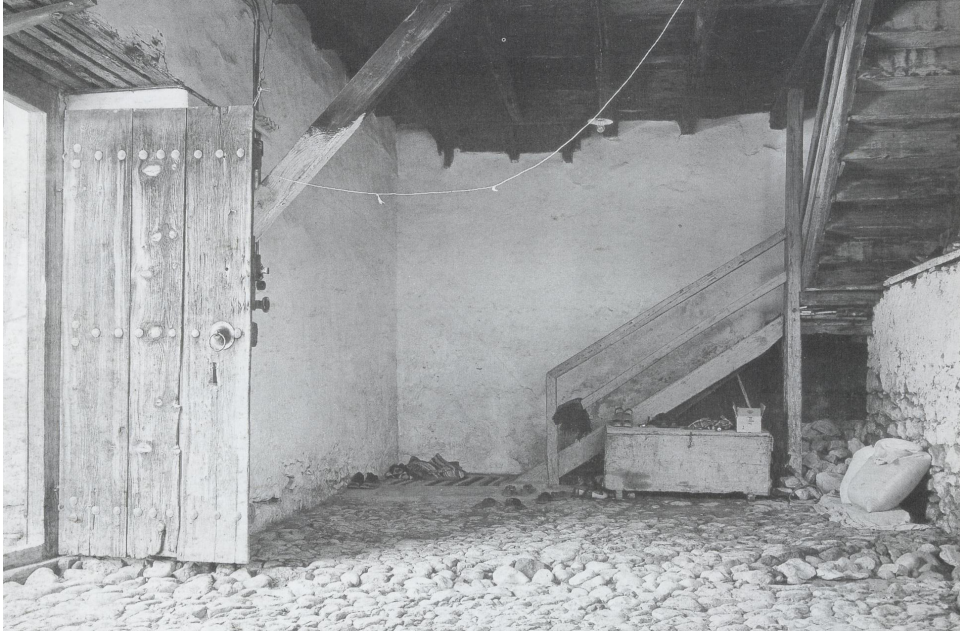
Resim Ek A15. Hayat; bu örnekte taş kaplıdır. Üst kata çıkan merdiven ve kapıyı yukarıdan açmaya yarayan ip görünüyor

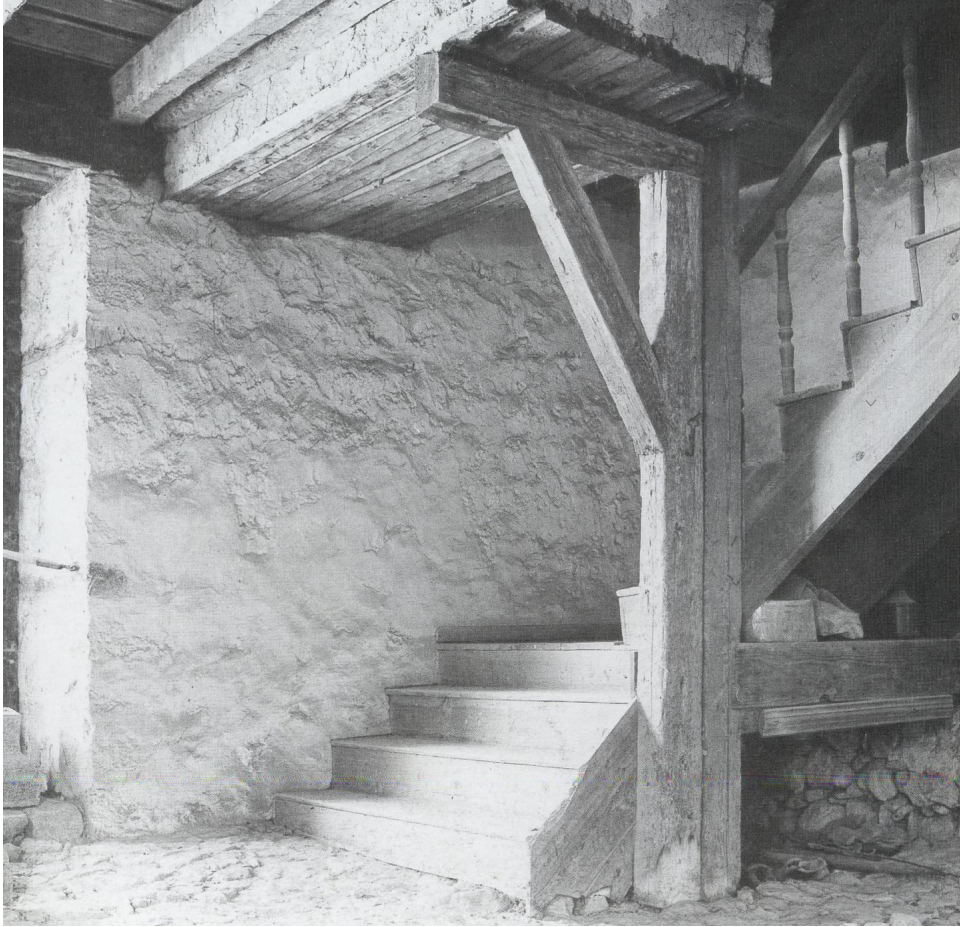
Resim Ek A16. Üst kattaki kış odasının ocak tabanı kerpiçle yalıtılmış ve merdiven yanındaki dikmeye bağlı ayıbaçağı ile takviye edilmiş konsol kirişle taşınmaktadır

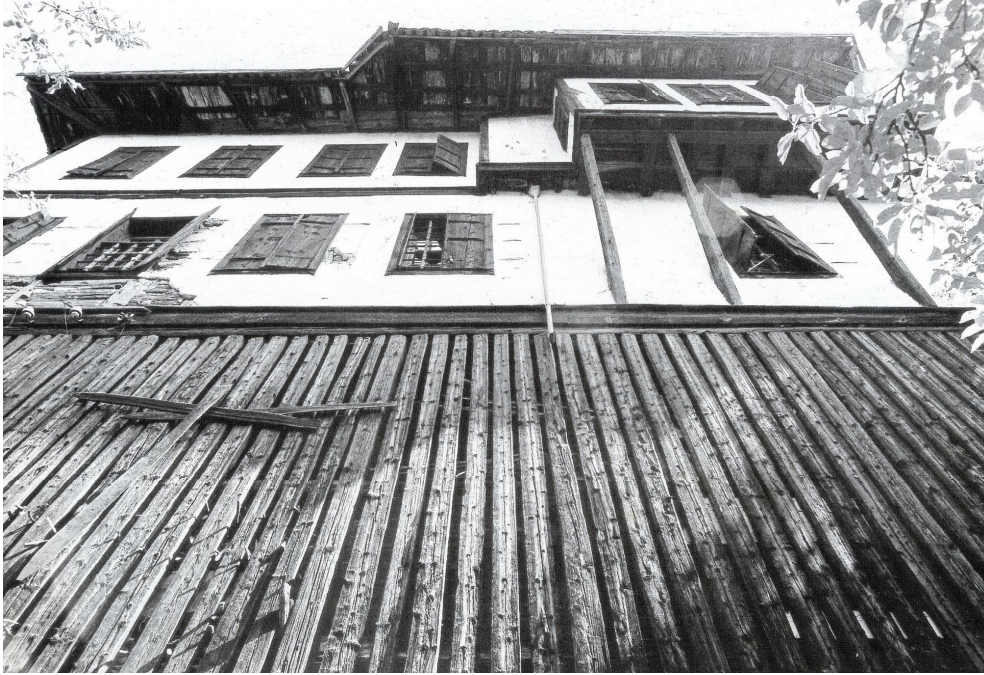
Resim Ek A17. Hayatın bir yüzü kafesle kaplanmıştır. Kafesler bu örnekteki gibi düşey ise bu çubuklara gliste denir.

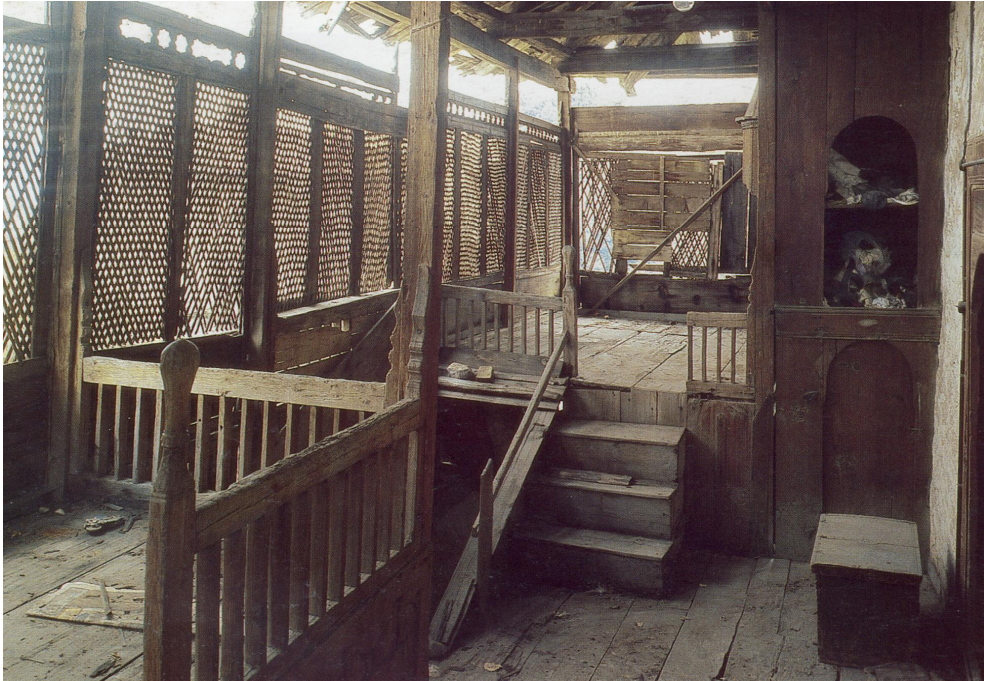
Resim Ek A18. Açık sofalı evlerin son örneklerinden sofası (çardak) muşabaklarla (kafesler iki yönde çakılmışsa) dışa kapatılmıştır. Yerden dört basamak yükseltilmiş yüksek sofa denilen sekilikler vardır
