**ÇELİK POTALARI CÜRUF BÖLGESİNDE KULLANILAN MgO-C  
REFRAKTER TUĞLALARIN FARKLI KALİTE ÇELİK CÜRUFLARINA  
KARŞI PENETRASYON DAVRANIŞININ İNCELENMESİ**

**YÜKSEK LİSANS TEZİ**

**Enstitü Anabilim Dalı : METALURJİ MALZEME  
MÜHENDİSLİĞİ**  
**Tez Danışmanı : Dr.Öğr. Üyesi Serdar ASLAN**

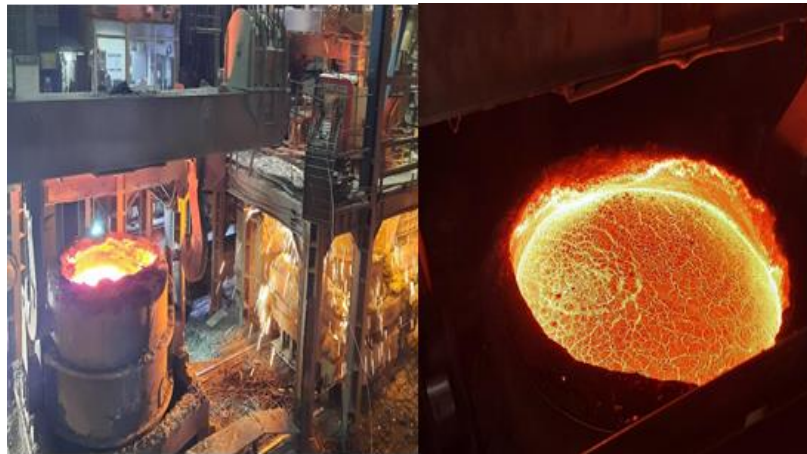
Şekil 3.4. Pota Fırını Alaşımlama - Dinlendirme Aşamaları [8].

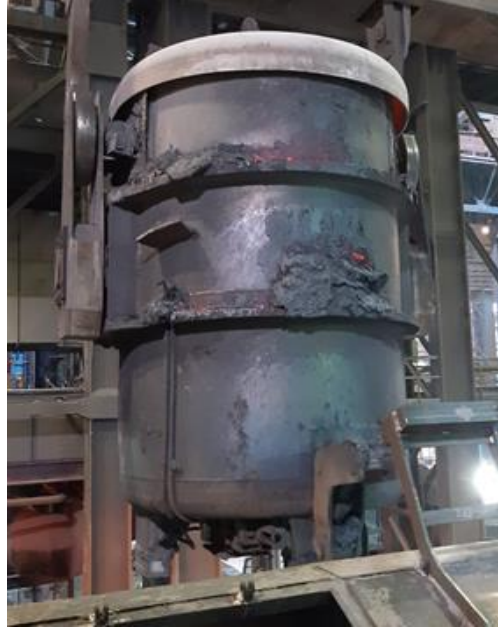
Şekil 3.5. Çelik Üretim Potası Transferi [8].

Üretimi tamamlanan sıvı çeliğin sürekli döküm makinasına transfer aşaması Şekil 3.5.'te sunulmuştur.

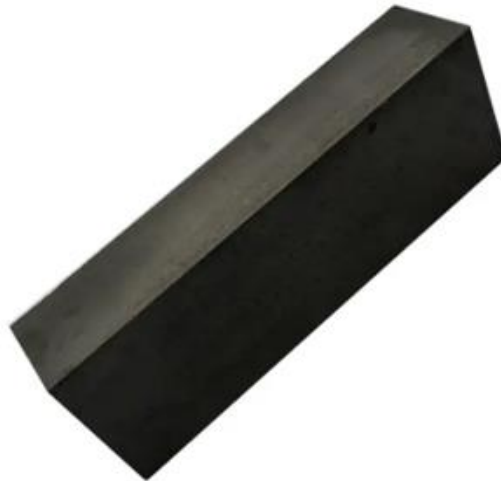
Şekil 3.8. MgO-C Refrakter Tuğla [17].

Alüminyum ile öldürülmüş çeliklerde, pota çalışma astarında MgO-C, Al<sub>2</sub>O<sub>3</sub>-SiC-C ve CaO-MgO-C tuğlaları gibi karbon içeren veya dolomit tuğlalar kullanılır. Bu tuğlalara ait görseller, Şekil 3.8. Şekil 3.9. Şekil 3.10. ve Şekil 3.11.'de gösterilmiştir.

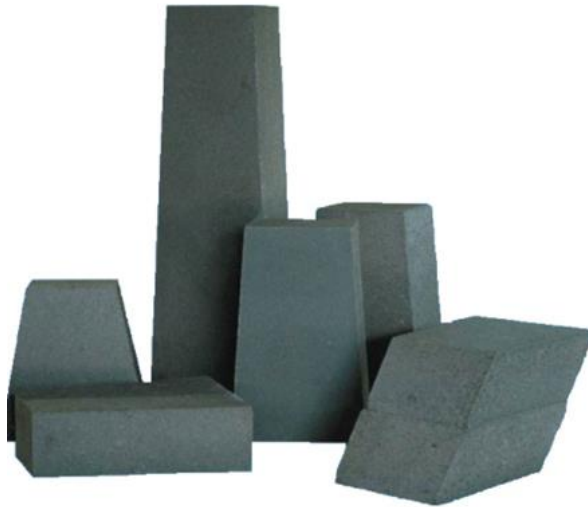
Şekil 3.10. CaO-MgO-C Refrakter Tuğla [19].

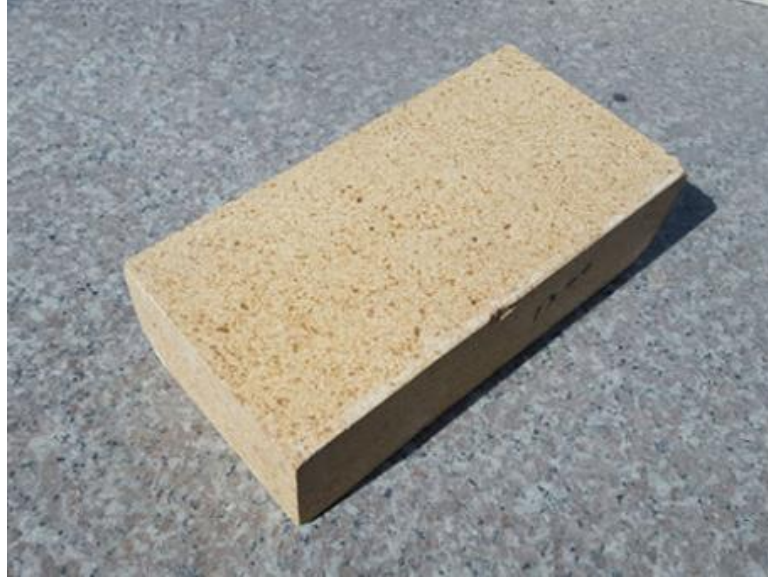
Şekil 3.11. Dolomit Refrakter Tuğla [19].

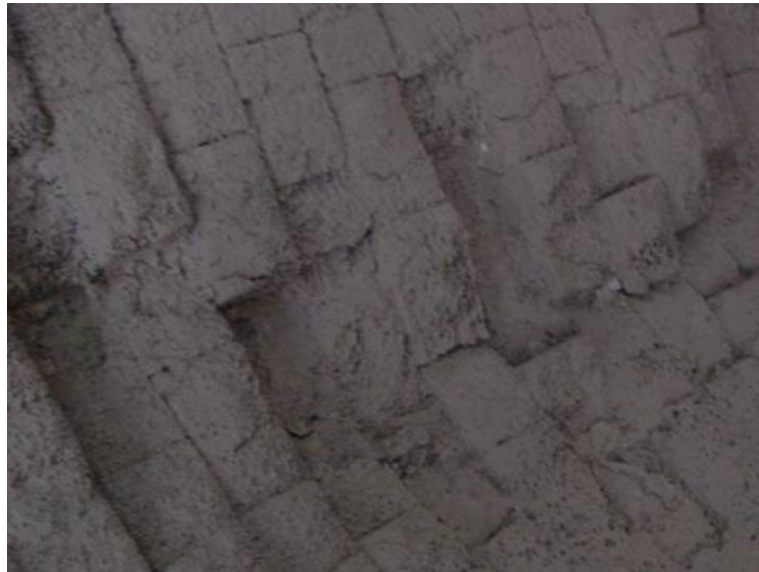
Şekil 3.12.Yeterli Genişleme Boşluğu Verilmemiş MgO-C Tuğla Örümü [22].

Servis sırasında oluşan gerilmeler sebebi ile tuğla yüzeyinden içeriye doğru uzanan kılcal çatlaklar oluşur. Çalışma sırasında, sıcak tuğla yüzeyine bu çatlaklardan cüruf – çelik infiltrasyonları ve bölgesel kabuk atmalar gerçekleşir. Çelik üretim potalarında, bu tür termo mekanik etkileri gidermek için tuğla örümü sırasında yatay ve dikey genişmelerin iyi hesaplanması gerekmektedir. Zira, MgO –C tuğlaların çekme direnci basma direncinden daha düşüktür. Bu nedenle, örüm sırasında ki boşluk paylarının iyi hesaplanamaması sonucunda genişleme kaynaklı termo mekanik etkilerin görülmesi kolaylaşmaktadır [22]. Şekil 3.12.'de yeterli genişleme boşluğu verilmemiş MgO-C tuğla örümü görülmektedir.

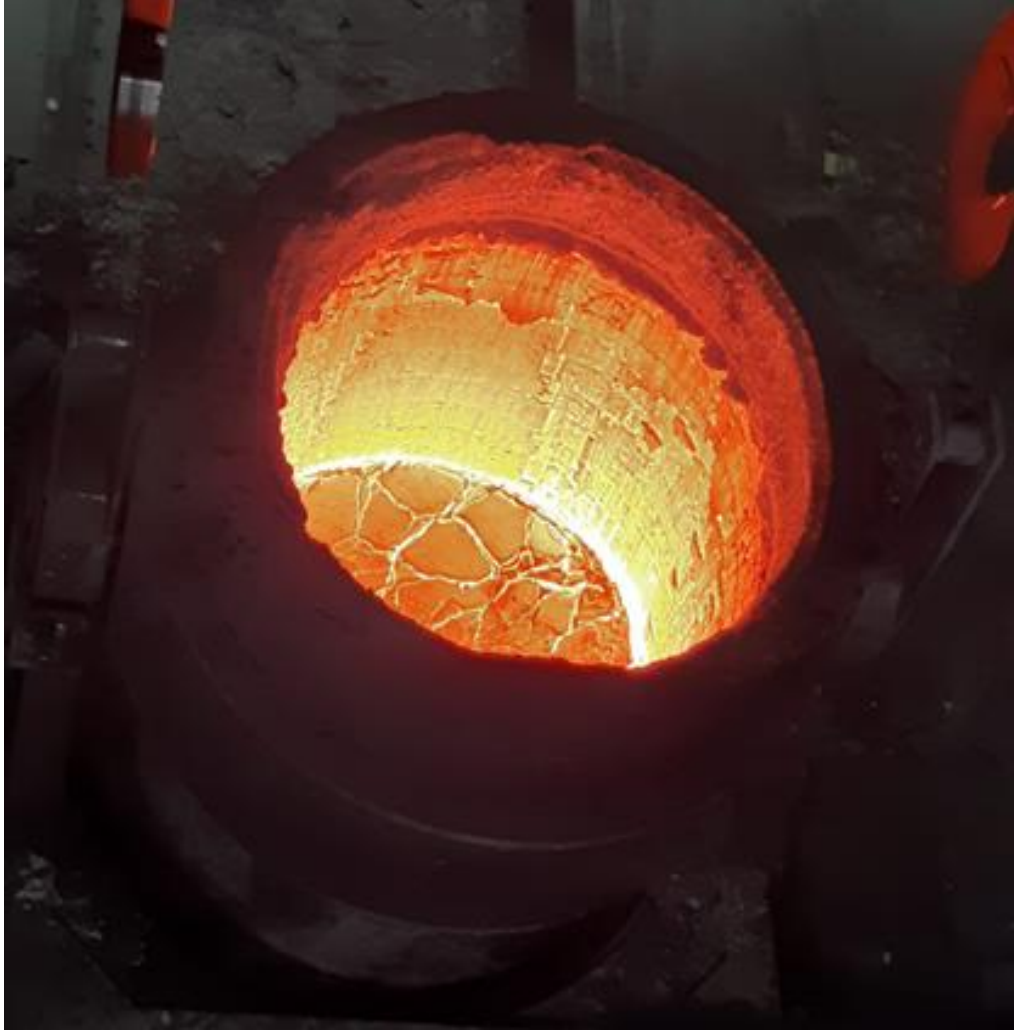
Şekil 3.13. Pota İçerisinde Cüruf - Çelik Bölgeleri [8].

Refrakter aşınmalarının minimum seviyelere indirilmesi, çelik temizliği ve ekonomik etmenler sebebiyle önem arz etmektedir. Bu nedenle, cüruf içerisinde yer alan demir oksit, flaks malzemelerin kullanımı ile indirgenerek çeliğe geçirilir ve refrakter aşınması en aza indirilir. Refrakter tuğlalarda meydana gelen korozyonu kontrol etmenin bir diğer yolu ise karbon içeren tuğla kullanılmasıdır. Refrakter astardaki karbon, refrakter / cüruf ara yüzeyindeki korozif cürufu okside ederek astar aşınmasını azaltılır. Dökümden çıkan bir çelik üretim potasındaki cüruf-çelik bölgeleri Şekil 3.13.'de sunulmuştur.

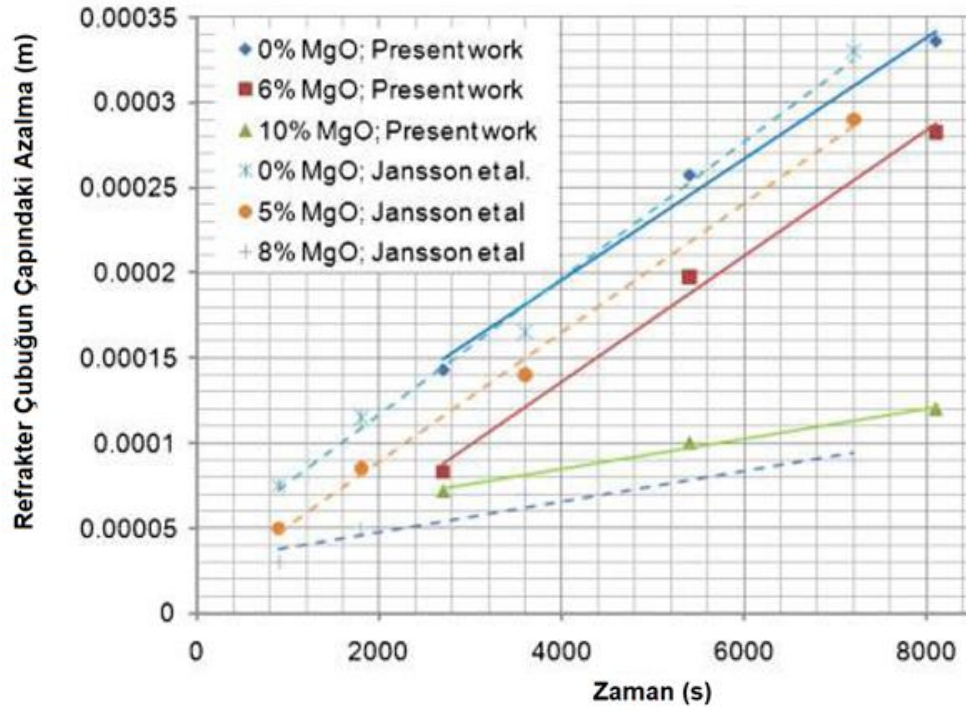
Şekil 3.15. Cüruf İçerisindeki MgO Oranı ve İşlem Süresine Bağlı Olarak Refrakter Çubuk Çapındaki Değişim[25].

Daha temiz çeliğe olan talep zamanla arttıkça, dünya çapındaki çelik fabrikaları, inklüzyon modifikasyonu ve kükürt gidermeyi desteklemek için daha uzun süreli ikincil metalürji işlemlerine yoğunlaşmıştır. Aynı zamanda, potadaki yüksek türbülans ile rafinasyon süresinin artması, çalışma astarı ile sıvı çüruf arasında artan bir temas anlamına da gelmektedir. İşlem sürelerinin artması, Şekil 3.15.'den görüldüğü üzere, endüstriyel prosesler sırasında refrakter malzemenin daha fazla çözünmesine yol açar [25].

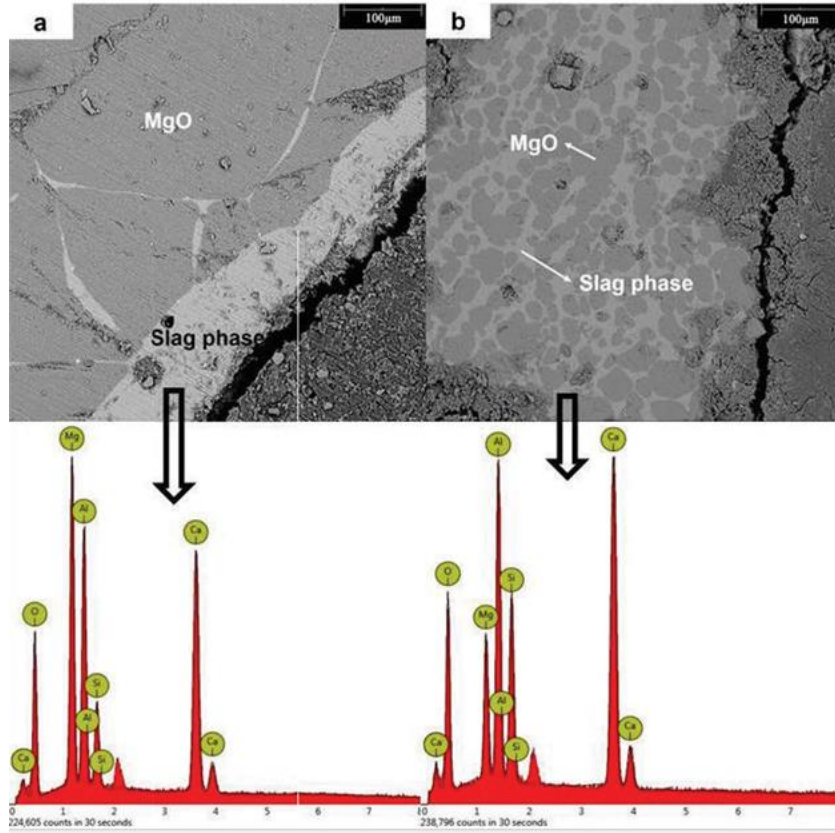
Şekil 3.16. (a) B = 3.5 ve (b) 3.0, farklı bazikliğe sahip ergimiş cüruf ile MgO-C refrakter numuneleri arasındaki ara yüzeyin SEM görüntüleri ve EDS sonuçları [29].

Farklı bazikliğe sahip ergimiş cürufları (B = 3,5 – 3,0 – 2,5) ile MgO–C refrakter numuneler arasındaki ara yüzeyin SEM ve EDS sonuçlarını incelemiş ve baziklik oranının penetrasyon eğilimine etkisini incelemişlerdir. Bu çalışmada, baziklik azaldığında (B = 2,5) numunelerin korozyon eğiliminde önemli bir değişiklik gözlenememiş, B = 3,0 olduğunda korozyon eğiliminin daha ciddi olduğu, cüruf bazikliği 3,5 olduğunda refrakter ve cüruf arasındaki arayüzey açıkça görülmüştür. Periklaz, ikincil metalürji işleminde MgO fazına karşı güçlü bir çözme kapasitesine sahiptir [29].

Şekil 3.16.'da görüldüğü gibi farklı baziklik oranlarındaki cürufun, tane sınırları boyunca MgO partiküllerine nüfuz ettiğini ve onları aşındırarak, refrakterden cürufa geçen MgO parçacıklarına neden olduğunu göstermektedir.

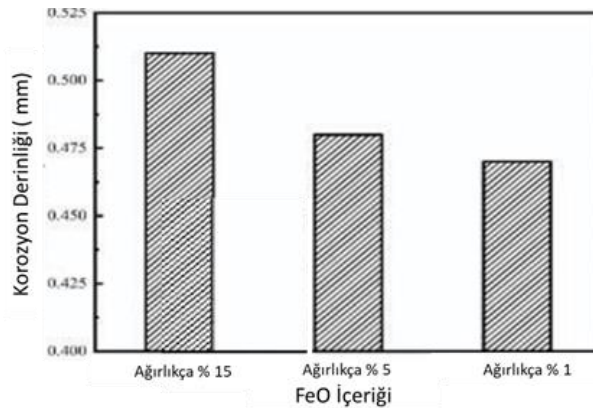
Şekil 3.18. Cüruf içerisindeki FeO içeriğinin, MgO-C Refrakterinin Korozyon Derinliğine Etkisi [29].

Zhao ve arkadaşlarının yaptığı çalışmada [29], cüruf içerisindeki FeO miktarı arttıkça MgO-C tuğla ara yüzünde korozyon derinliğinin arttığı görülmüştür. Şekil 3.18.'de korozyon miktarı ve cüruf içerisindeki korozyon ilişkisi gösterilmiştir.

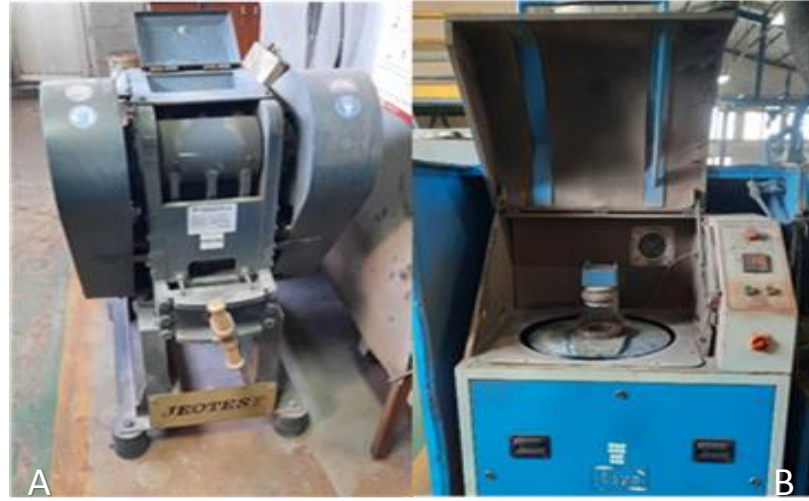
Şekil 4.5. A) Kırma B) Öğütme İşlemlerinin Gerçekleştirildiği Laboratuvar Ekipmanları

Makro boyuttaki cüruf numuneleri, kırma – öğütme – eleme işlemlerine tabi tutulmuştur. Kırma – öğütme işlemlerinin gerçekleştirildiği laboratuvar ekipmanları Şekil 4.5.'te verilmiştir.

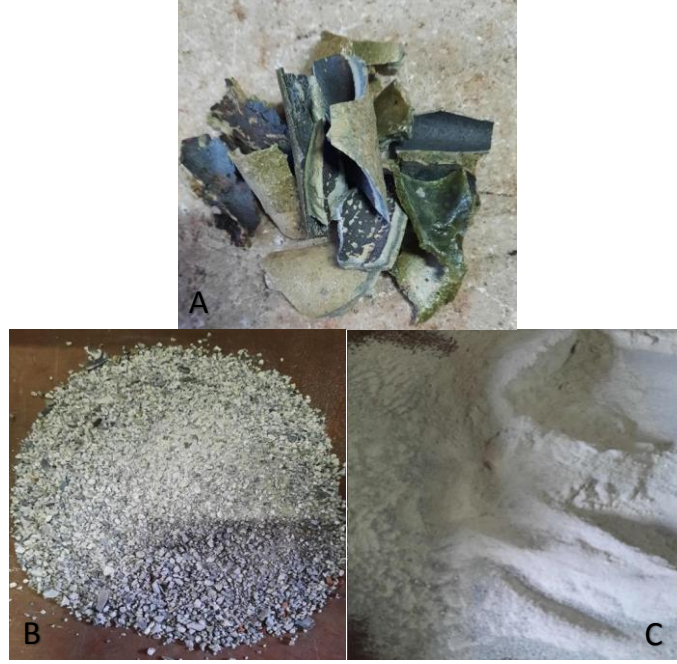
Şekil 4.6. A) Kırma, B) Öğütme, C) Eleme İşlemi Uygulanan Cüruf Numunesi

Kırma – öğütme işlemleri tamamlanan cüruf numuneleri, DIN 51069'da [32] belirtilen pota yöntemine göre korozyon testi için 100 µm elekten eilenmiş ve etüvde 100 °C'de kurularak hazırlanmıştır. Kırma-öğütme-eleme işlemi uygulanan cüruf numuneleri Şekil 4.6.'da sunulmuştur.

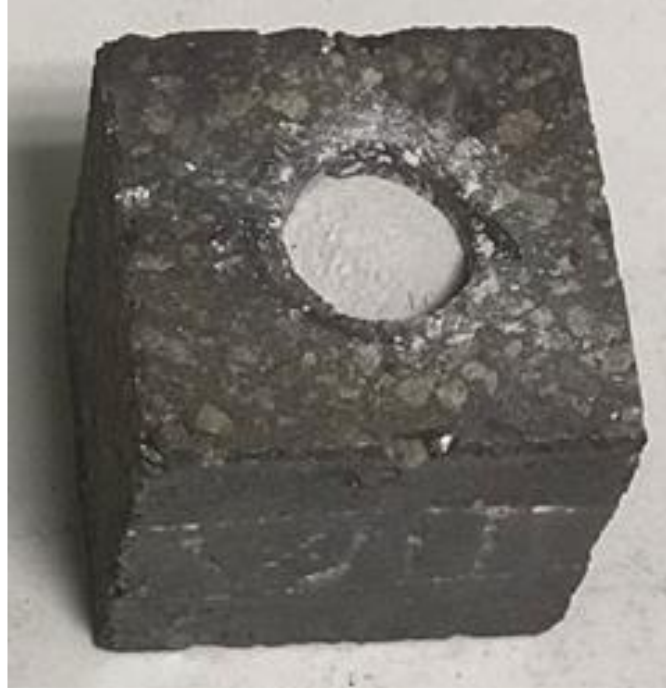
Şekil 4.7. 5x5x5 cm ebatlarında cüruf konulan kroze görüntüsü

Tartımları gerçekleştirilen cüruf numuneleri ve krozeler ilk olarak 100 °C sıcaklıkta 1 saat bekletilmiş ve kurutma işlemi gerçekleştirilmiştir. Daha sonra toz halindeki cüruflar krozelere doldurulmuştur. Şekil 4.7.'de cüruf konulmuş bir kroze örnek olarak gösterilmektedir.

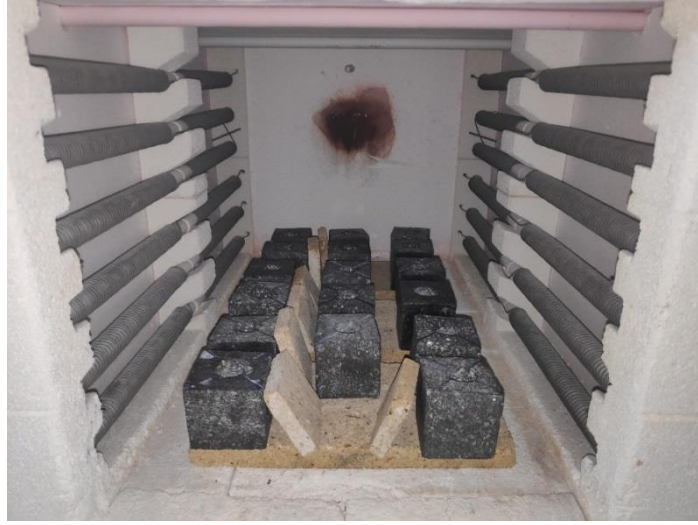
Şekil 4.8. Fırına şarj edilen numunelerin görüntüsü

İçerisine cüruf konulan krozeler, ısıtma işlemi sırasında fırına herhangi bir kontaminasyon olmaması için üzerlerine kapak konularak “Protherm MOS 160/6” model fırına şarj edilmiştir. Fırına şarj edilen krozelerin görseli Şekil 4.8.’de sunulmuştur.

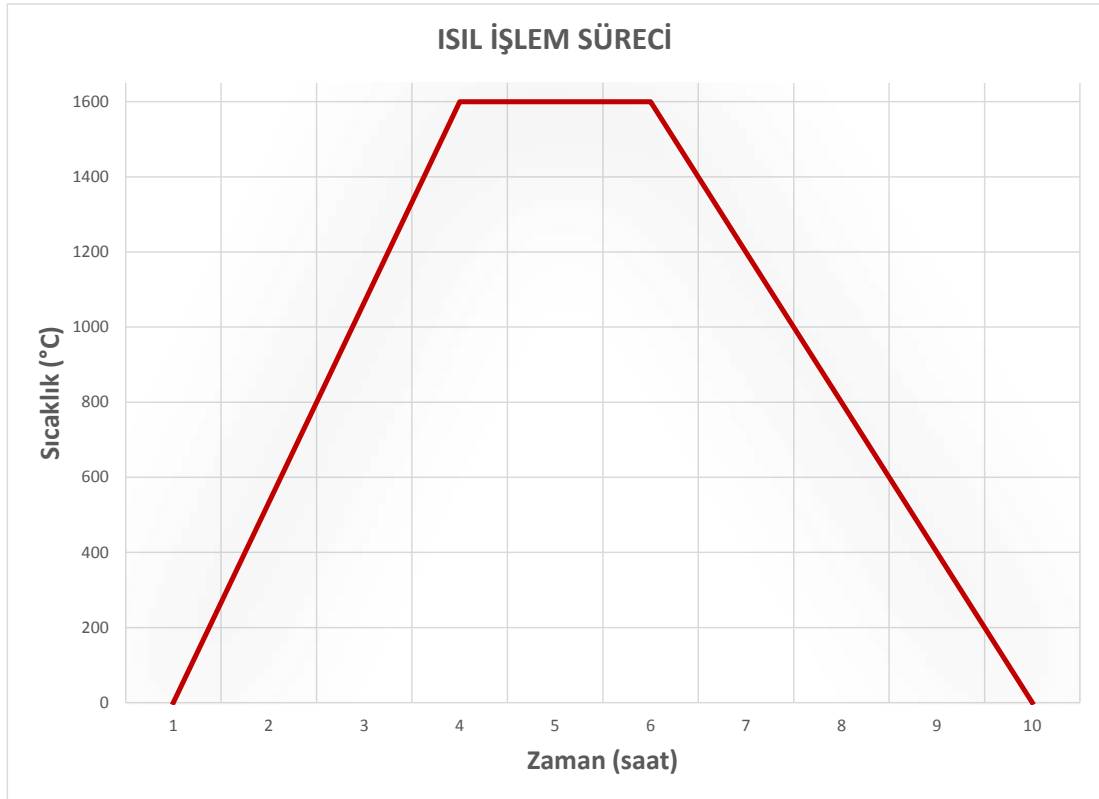
Şekil 4.9. Isıl İşlem Süreci Grafığı

Cüruf ile yüklenen krozeler fırına şarj edilmiş ve 3 saatte 1600 °C sıcaklığa ulaşılmıştır. Şekil 4.9.'da belirtilen sıcaklık eğrisine göre işlem gören krozeler, pota fırınlarında yaklaşık işlem sıcaklığı olan 1600 °C'de 2 saat bekletilerek etkileşim sağlanmıştır.

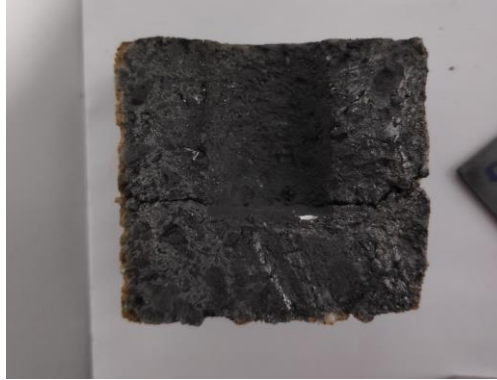
Şekil 5.1. Fırınlanmış ve kesimi tamamlanmış kroze örneği

Cüruf-refrakter penetrasyon testi tamamlanan numuneler, elmas uçlu kesici kullanılarak ortadan ikiye kesilmiştir. Makro incelemelerin ardından kesilen parçalardan bir tanesi, altın kaplanarak SEM cihazında incelenmesi üzere hazırlanmıştır. Boş olarak fırınlanan ve sonrasında kesimi yapılan kroze örneği Şekil 5.1.'de gösterilmiştir.

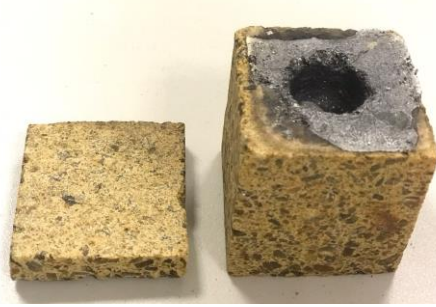
İçerisine cüruf konularak ergitme işlemi tamamlanmış kroze örneği, Şekil 5.2.'de sunulmuştur.

Şekil 5.2. Fırından çıkarılan numune görseli

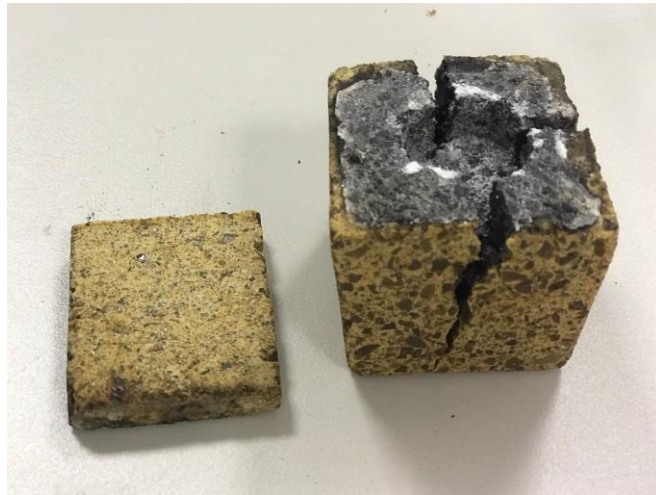
Cüruf penetrasyon testi esnasında, bazı numunelerde ısıl gerilmeler ve genleşmeler meydana gelmiştir. Bu sebeple numunelerde çatlama ve kırılmalar görülmüş ve Şekil 5.3. ve Şekil 5.4.'te

Şekil 5.3. Isıl işlem sonrası kırılma görülen numune

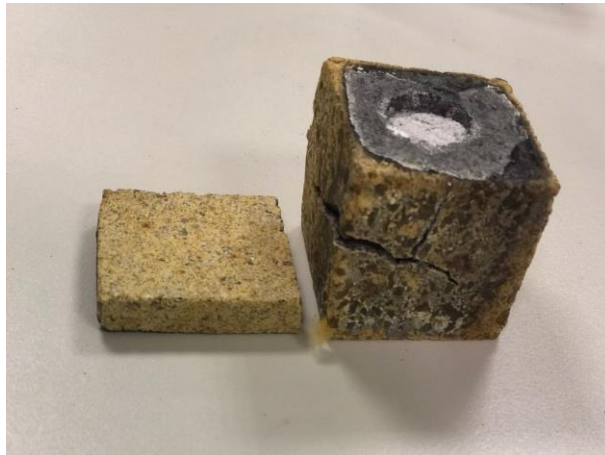
Şekil 5.4. Isıl işlem sonrası çatlama görülen numune

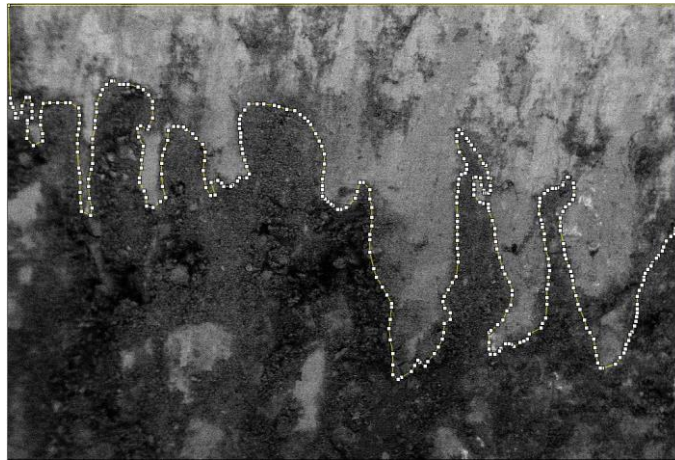
8 numaralı cüruf numunesinin ergitildiği MgO-C refrakter krozede, cüruf penetrasyonuna pota bölgesinin tabanında rastlanmıştır. BSD dedektörü ile çekilen görüntülerde, piksel cinsinden elde edilen alan hesaplamaları sonucunda, Şekil 5.7.'de görüldüğü üzere %44,91'lik bir penetrasyon oranı tespit edilmiştir.

Şekil 5.7.8 Numaralı numuneye ait geri saçılan elektron (BSD) dedektörü ile çekilen SEM görüntüsü

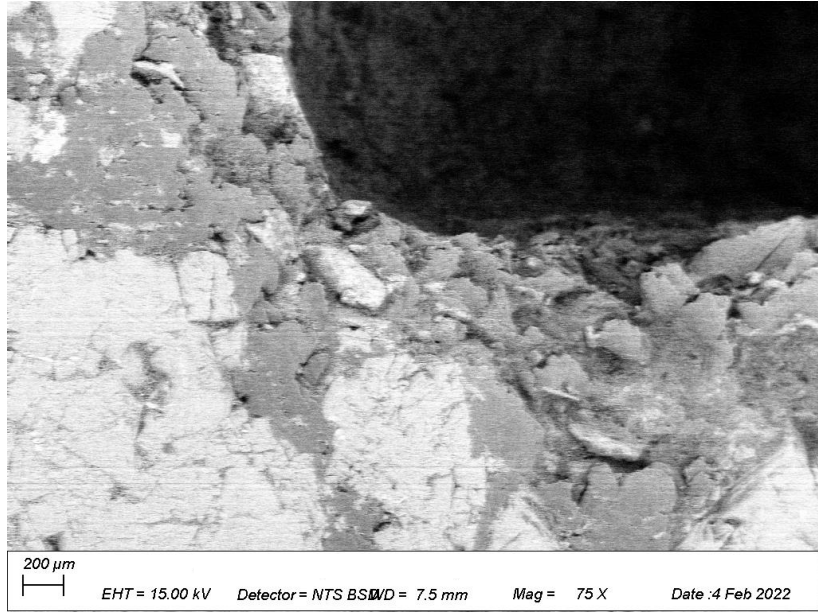
1 Numaralı numunenin cüruf-penetrasyon testi sonrası, SE ve BSD dedektörleri ile çekilen SEM görüntüleri Şekil 5.13., Şekil 5.14., Şekil 5.15. ve Şekil 5.16.'da gösterilmiştir. BSD dedektörü ile çekilen görüntülerde, penetrasyon belirten bir kontrast farklılığına rastlanmamıştır.

Şekil 5.13. 1 Numaralı Numune Pota Taban Bölgesi SEM Görüntüsü – BSD

Şekil 5.14. 1 Numaralı Numune Taban Bölgesi SEM Görüntüsü - SE

Şekil 5.15. 1 Numaralı Numune Pota Taban Sol Alt Bölgesi SEM Görüntüsü- BSD

Şekil 5.16. 1 Numaralı Numune Pota Taban Sol Alt Bölgesi SEM Görüntüsü- SE

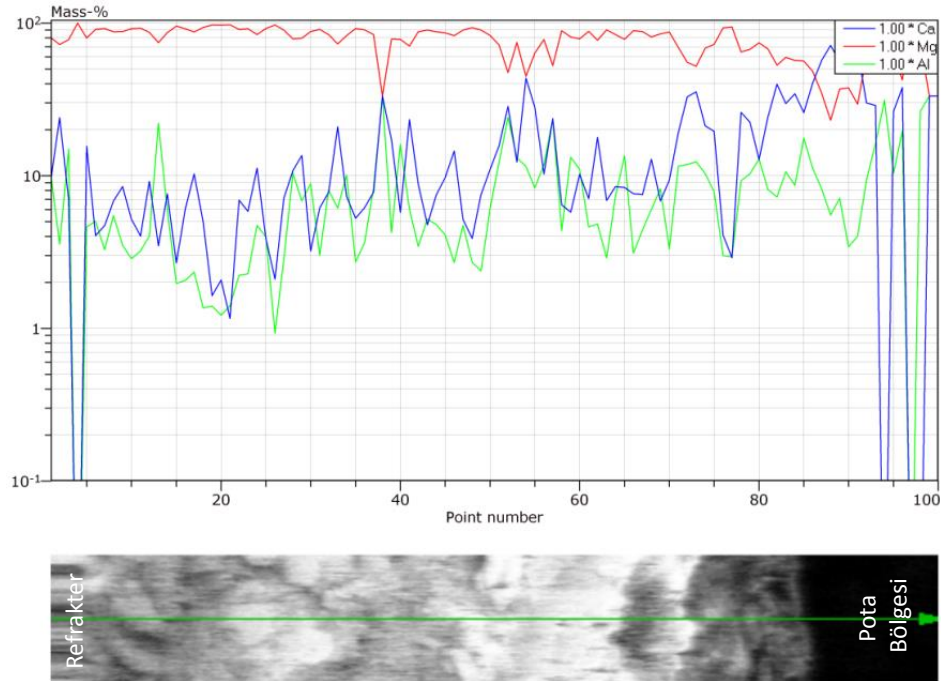
1 Numaralı numunenin refrakterden cüruf bölgesine doğru gerçekleştirilen çizgisel EDS analizi Şekil 5.17.'de sunulmuş ve refrakterden pota bölgesine gidildikçe kalsiyum (Ca) oranında artış olduğu görülmüştür. Cüruf içerisinde yer alan kalsiyumun belirli bir derinliğe kadar refrakter içerisine difüze olduğu tespit edilmiştir.

Şekil 5.17. 1 Numaralı Numune, Refrakterden Pota Bölgesine Doğru Gerçekleştirilen Çizgisel EDS Analizi Çizgisel

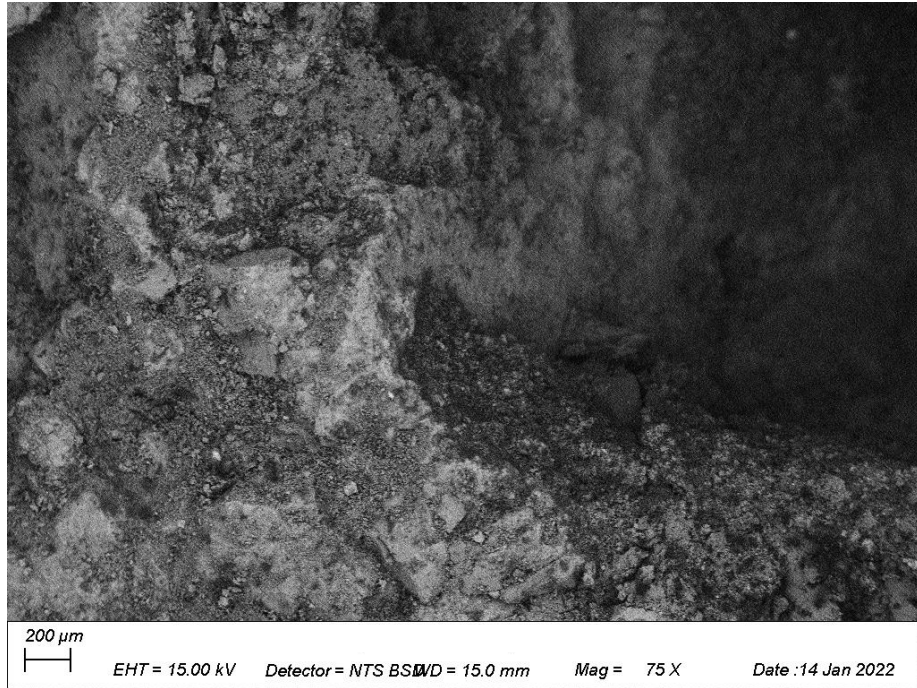
2 Numaralı numunenin cüruf-penetrasyon testi sonrası, SE ve BSD dedektörleri ile çekilen SEM görüntüleri Şekil 5.18., Şekil 5.19., Şekil 5.20., Şekil 5.21.'de gösterilmiştir. BSD dedektörü ile çekilen görüntülerde, penetrasyon belirten bir kontrast farklılığına rastlanmamıştır.

Şekil 5.18. 2 Numaralı Numune Pota Taban Bölgesi SEM Görüntüsü - BSD

Şekil 5.19. 2 Numaralı Numune Pota Taban Bölgesi SEM Görüntüsü - SE

Şekil 5.20. 2 Numaralı Numune Pota Taban Sol Alt Bölgesi SEM Görüntüsü- BSD

Şekil 5.21. 2 Numaralı Numune Pota Taban Sağ Alt Bölgesi SEM Görüntüsü- BSD

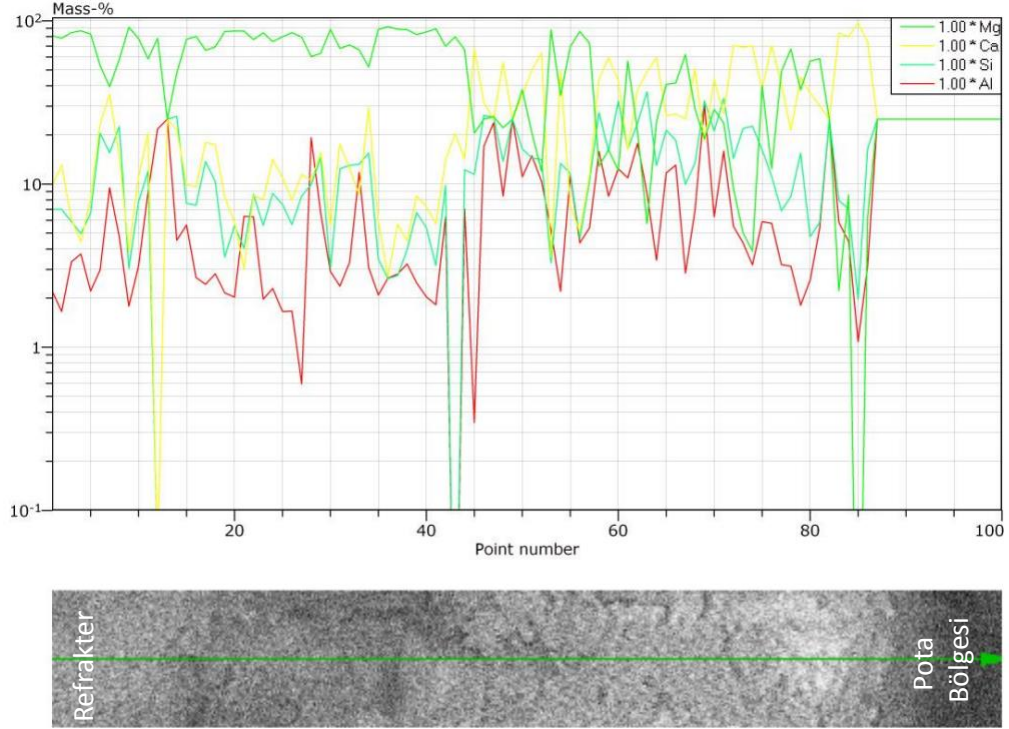
3 Numaralı numunenin refrakterden cüruf bölgesine doğru gerçekleştirilen çizgisel EDS analizi Şekil 5.27.'de sunulmuş ve refrakterden pota bölgesine gidildikçe kalsiyum (Ca) oranında artış, magnezyum (Mg) oranında düşüş olduğu görülmüştür.

Şekil 5.27. 3 Numaralı Numune, Refrakterden Pota Bölgesine Doğru Gerçekleştirilen Çizgisel EDS Analizi

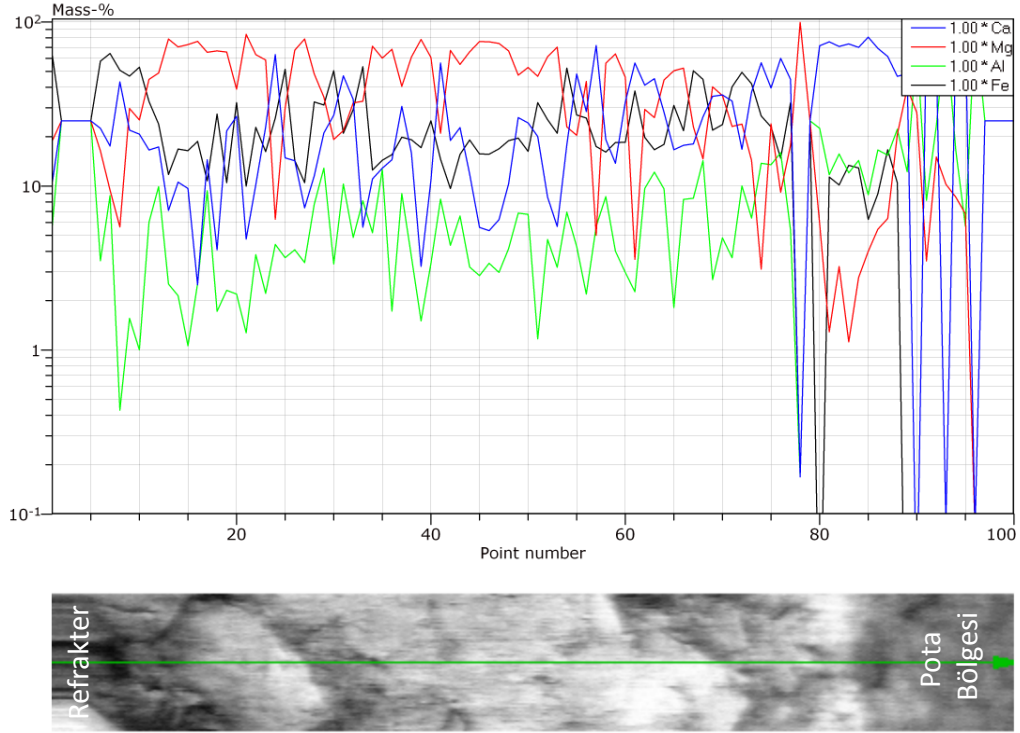
4 Numaralı numunenin refrakterden cüruf bölgesine doğru gerçekleştirilen çizgisel EDS analizi Şekil 5.32.'de sunulmuş ve refrakterden pota bölgesine gidildikçe kalsiyum (Ca) oranında artış, magnezyum (Mg) oranında düşüş olduğu görülmüştür.

Cüruf – refrakter etkileşim alanına doğru gidilçikce Mg oranında meydana gelen bu azalmanın refrakterden cürufa Mg geçişi ile gerçekleştiği düşünülmektedir. Bu doğrultuda mikro görüntülemeye kontrast farklılığına rastlanmasada etkileşim bölgesinde kimyasal korozyon olduğu görülmüştür.

Şekil 5.32. 4 Numaralı Numune, Refrakterden Pota Bölgesine Doğru Gerçekleştirilen Çizgisel EDS

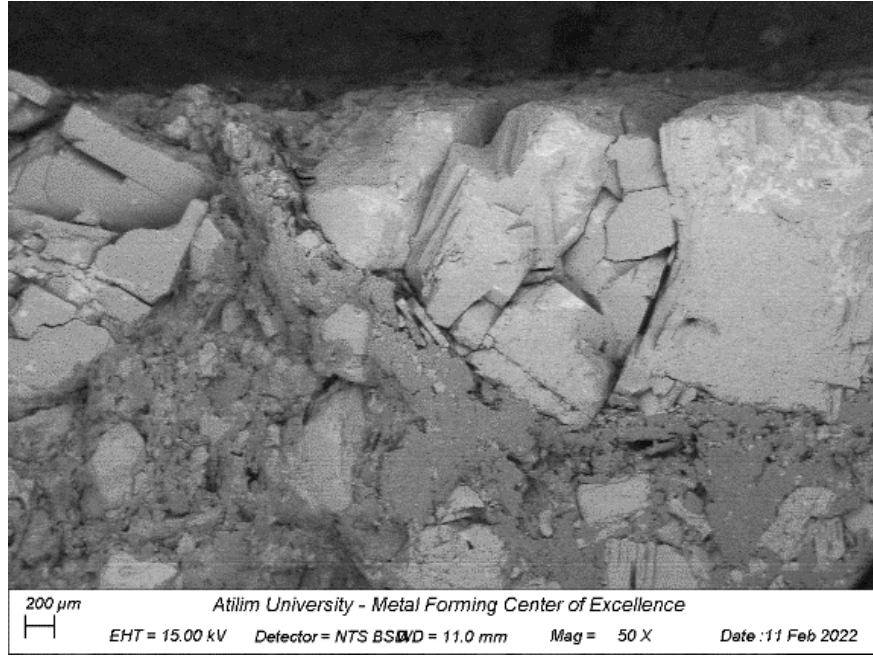
5 Numaralı numunenin cüruf-penetrasyon testi sonrası, SE ve BSD dedektörleri ile çekilen SEM görüntüleri Şekil 5.33., Şekil 5.34., Şekil 5.35., Şekil 5.36.'da gösterilmiştir. BSD dedektörü ile çekilen görüntülerde, penetrasyon belirten bir kontrast farklılığına rastlanmamıştır.

Şekil 5.33. 5 Numaralı Numune Pota Taban Bölgesi SEM Görüntüsü – BSD

Şekil 5.34. 5 Numaralı Numune Pota Taban Bölgesi SEM Görüntüsü- SE

Şekil 5.35. 5 Numaralı Numune Pota Sağ Alt Bölgesi SEM Görüntüsü – BSD

Şekil 5.36. 5 Numaralı Numune Pota Sağ Alt Bölgesi SEM Görüntüsü – SE

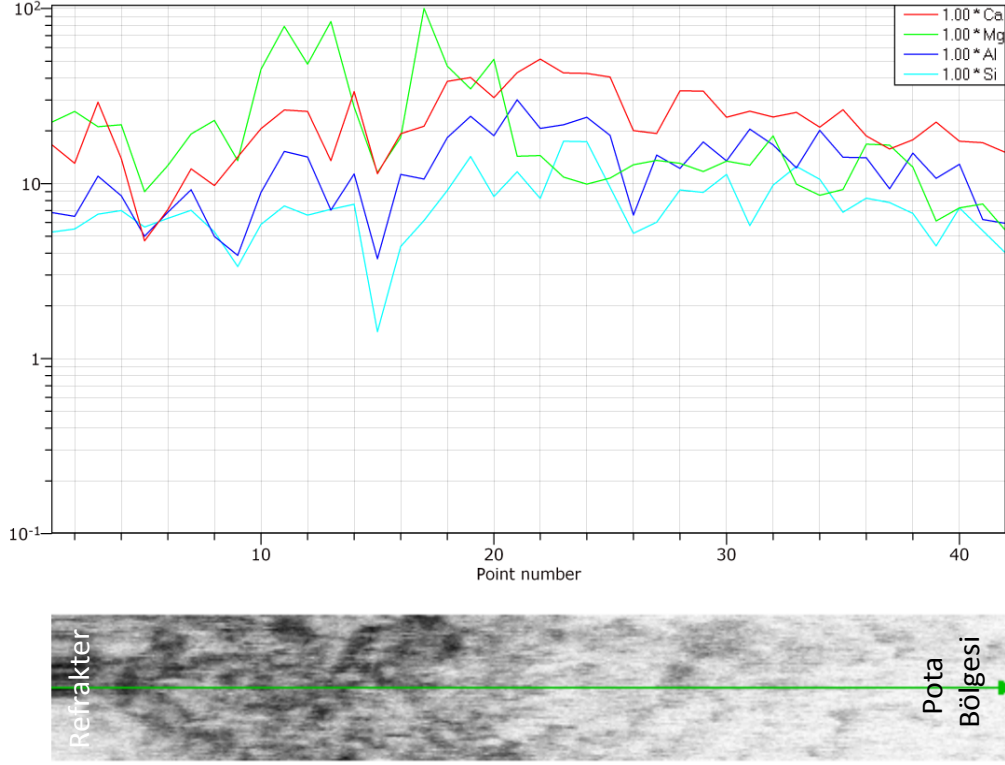
7 Numaralı numunenin refrakterden cüruf bölgesine doğru gerçekleştirilen çizgisel EDS analizi Şekil 5.47.'de sunulmuştur. Refrakterden, pota bölgesine gidildikçe

kalsiyum (Ca), magnezyum (Mg), alüminyum (Al) ve silisyum (Si) oranlarında değişim olduğu görülmüştür.

Şekil 5.47. 7 Numaralı Numune, Refrakterden Pota Bölgesine Doğru Gerçekleştirilen Çizgisel EDS Analizi

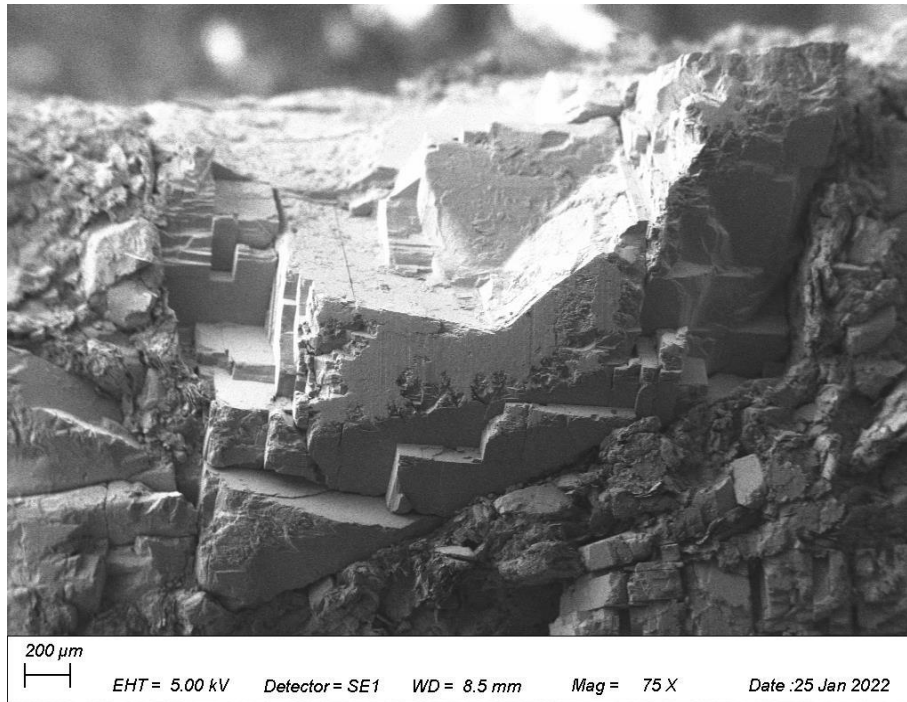
Şekil 5.54. 9 Numaralı Numune Pota Taban Bölgesi SEM Görüntüsü- SE

9 Numaralı numunenin cüruf-penetrasyon testi sonrası, SE ve BSD dedektörleri ile çekilen SEM görüntüleri Şekil 5.53., Şekil 5.54., Şekil 5.55., Şekil 5.56.'da gösterilmiştir. BSD dedektörü ile çekilen görüntülerde, penetrasyon belirten bir kontrast farklılığına rastlanmamıştır.

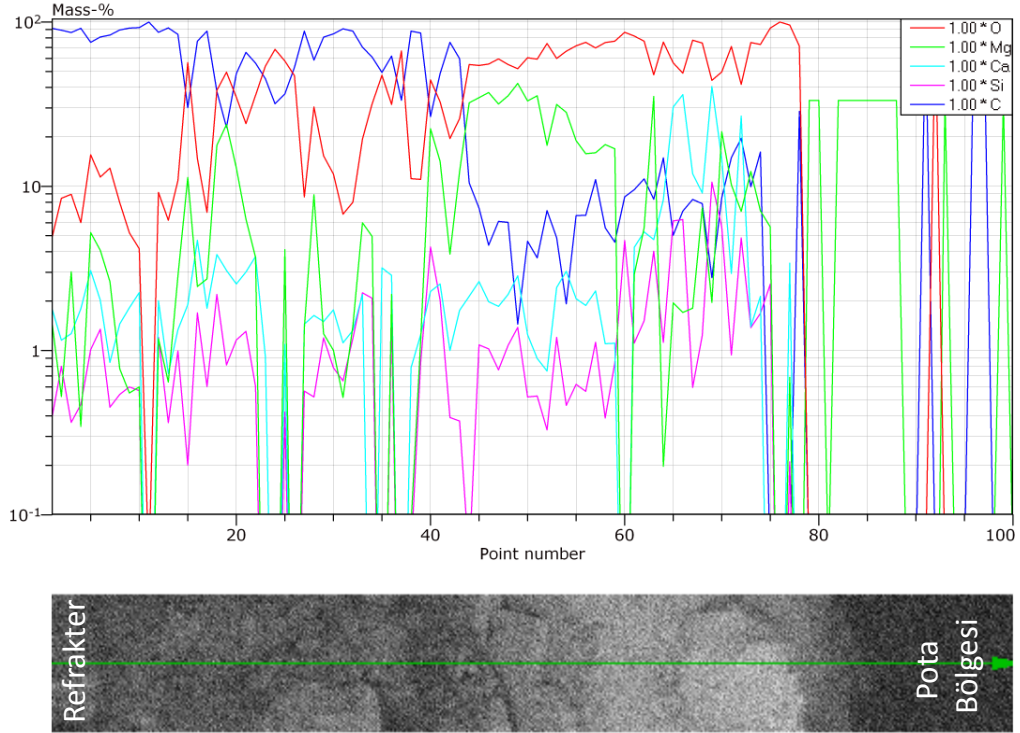
9 Numaralı numunenin, refrakterden cüruf bölgesine doğru gerçekleştirilen çizgisel EDS analizi Şekil 5.57.'da sunulmuştur. Refrakterden, pota bölgesine gidildikçe

kalsiyum (Ca) miktarında artış, karbon (C) oranında düşüş meydana geldiği görülmüştür. Bu bilgiler ışığında refrakterden cürufa C difüzyonu, cüruftan refraktere ise Ca difüzyonu gerçekleştiği düşünülmektedir.

Şekil 5.57. 9 Numaralı Numune, Refrakterden Pota Bölgesine Doğru Gerçekleştirilen Çizgisel EDS Analizi

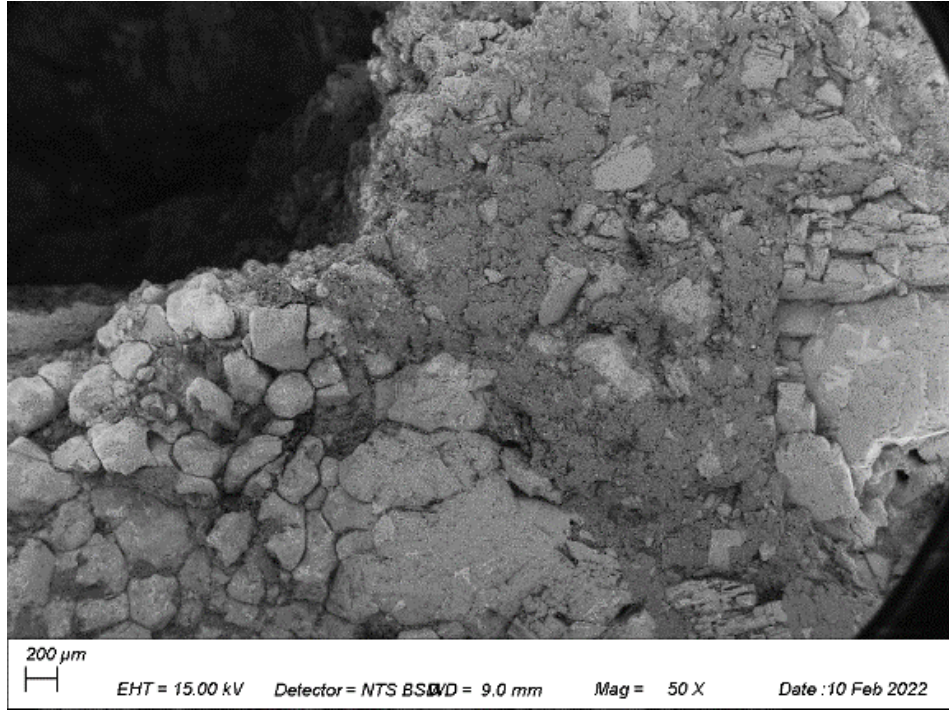
Şekil 5.60. 10 Numaralı Numune Pota Sağ Alt Bölgesi SEM Görüntüsü - BSD

10 Numaralı numunenin cüruf-penetrasyon testi sonrası, SE ve BSD dedektörleri ile çekilen SEM görüntüleri Şekil 5.58., Şekil 5.59., Şekil 5.60., Şekil 5.61.'de gösterilmiştir. BSD dedektörü ile çekilen görüntülerde, penetrasyon belirten bir kontrast farklılığına rastlanmamıştır.
