**KOROZYONA UĞRAMIŞ ÇELİK KUTU PROFİLLERİN  
FARKLI FRP MALZEMELERLE GÜÇLENDİRİLEREK  
EĞİLME VE BASINÇ DAVRANIŞLARININ İNCELENMESİ**

**YÜKSEK LİSANS TEZİ**

**Enstitü Anabilim Dalı : İNŞAAT MÜHENDİSLİĞİ**  
**Enstitü Bilim Dalı : YAPI**  
**Tez Danışmanı : Dr. Öğr. Üyesi Zeynep YAMAN**  
**Ortak Danışman : Doç. Dr. Mahyar MAALI**

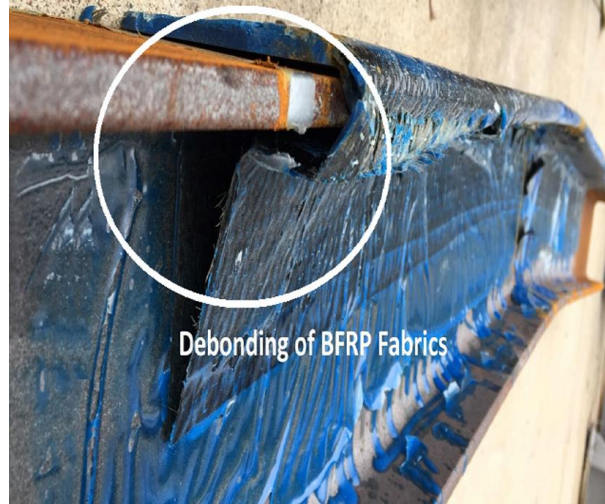
Şekil 2.3. Fazla katmanlı onarımlar için bağ açma [38]

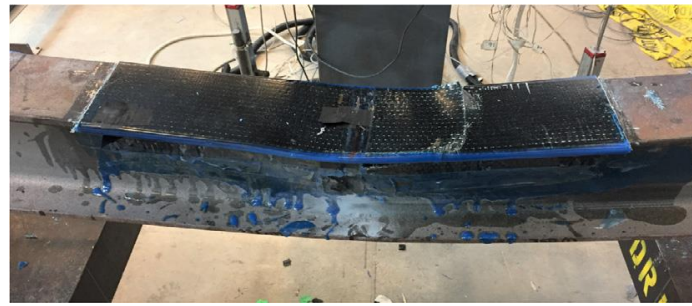
Şekil 2.5. Eğilme deneyi sonrası çelik profil [39]

Çelik profil yüzeyi temizlendikten sonra bazalt elyaf kumaşlar 500 mm uzunluğunda ve 100 mm genişliğinde kesilip epoksi astar uygulamasının ardından çeliğe yapıştırılmıştır. Öncelikle uzunlamasına kumaşlar serilip daha sonra çapraz kayış katmanları serilmiştir (Şekil 2.4.). Güçlendirilen numuneler yedi gün sonra dört noktalı eğilme testine tabi tutulmuştur (Şekil 2.5.). Eğilme dayanımı sonuçları Tablo 2.4.'te verilmektedir.

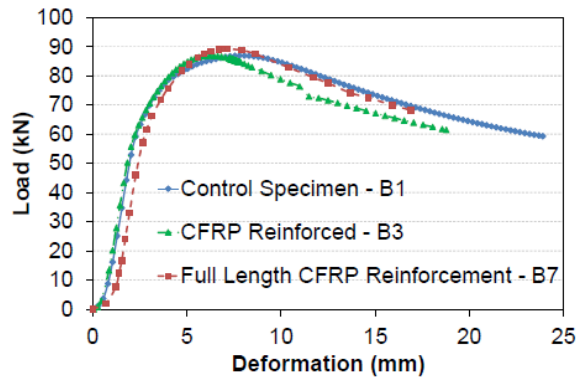
Şekil 2.7. B1-B3 ve B7 kirişleri yük-deformasyon eğrisi [12]

B1 kontrol kiriş i ile B2 korozyona uğrayan kiriş in yük taşıma kapasiteleri karşılaştırıldığında B2 kiriş inin kapasitesinde %8,75 düşüş olduğu görülmektedir. B2 ve B4 kiriş leri korozyona uğramıştır ve B4 kiriş i CFRP ile güçlendirilmiştir. B4 kiriş inin güçlendirilmiş olmasına rağmen yük taşıma kapasitesinin B2 kiriş inden düşük olmasının nedeni farklı korozyon derecelerinde aşınmış olmalarıdır. B3 ve B7 kiriş leri korozyona uğratılmamıştır. B3 kiriş i 25 cm uzunluğunda CFRP ile sargılanırken B7 kiriş i 50 cm uzunluğunda CFRP ile sargılanmıştır. CFRP plakası uzunluğunun artması yük taşıma kapasitesinde sadece %2,64 artış sağlamıştır. Ayrıca B1 kontrol numunesi ile kıyaslandığında süneklikte düşüş olduğu görülmüştür (Şekil 2.7.).

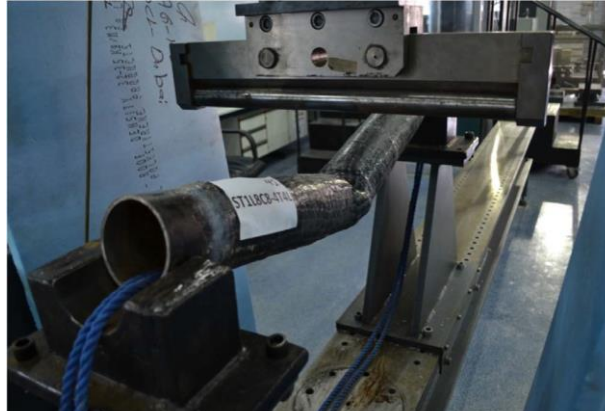
Şekil 2.9. CFRP ile güçlendirilmiş numunelerin eğilme testi [20]

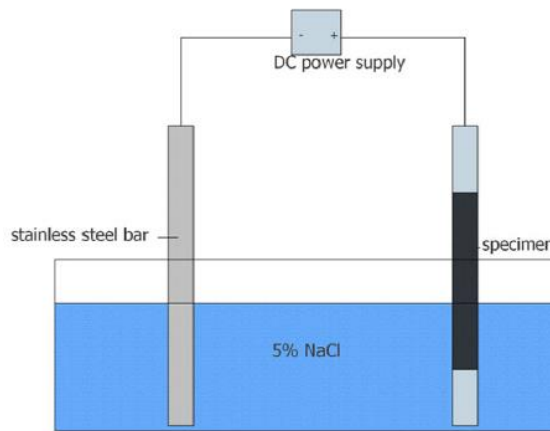
Batuwitage ve ark. [43], çelik levhaları CFRP ile güçlendirerek hızlandırılmış korozyon koşullarına maruz bırakmıştır. Korozyonu hızlandırmak için elektrokimyasal yöntem kullanılmıştır. Doğru akım kaynağı kullanılarak 180 mA akım uygulanmıştır. Hazırlanan numuneler anot olurken tankın içerisine yerleştirilen ve devre ile tamamlanan paslanmaz çelikler katot olmuştur. Okyanusta bulunan ortalama tuzluluk oranının üzerinde %5 NaCl çözeltisinde numuneler korozyona uğratılmıştır. Numuneler Faraday denklemi ile de hesaplanan sürelerde % 5, %10 ve %15 korozyona uğratılmıştır. Hızlandırılmış korozyon hücresi Şekil 2.11.'de şematik olarak gösterilmektedir. Şartlandırılan numuneler 1 mm/dk sabit yer değiştirme hızında 100 kN kapasiteli çekme cihazı ile çekme testine tabi tutulmuştur. Hazırlanan numunelerde güçlendirme parametreleri olarak yüzey hazırlama yöntemi, astar uygulaması, CFRP katman sayısı ve maruziyet etkisi belirlenmiştir. Yüzey hazırlığı yöntemlerinden en etkilisinin kumlama olduğu görülmüştür. Astar tabakası uygulaması çift bantlı bağlantıların dayanıklılığını ve yük taşıma kapasitesini artırmaya yardımcı olmuştur. Hızlanan korozyon koşulları nedeniyle CFRP de zamanla bozulmalar meydana gelmiştir. Çok katmanlı CFRP sistemleri hızlandırılmış korozyon ortamında daha iyi dayanım göstermiştir.

Şekil 2.11. Hızlandırılmış korozyon test düzeni [43]

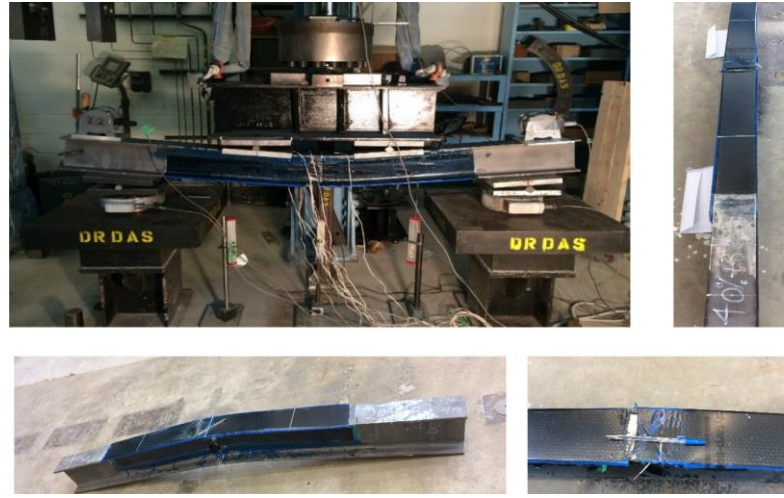
Şekil 2.14. CFRP ile güçlendirilmiş profillerin eğilme testi sonrası [53]

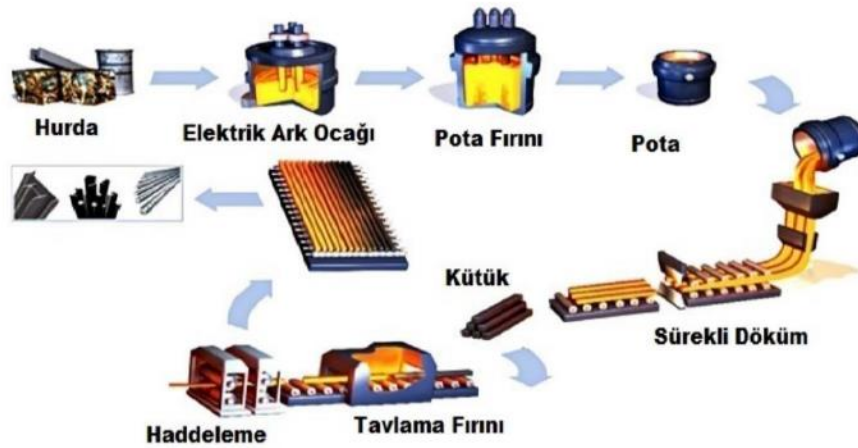
Şekil 2.24. Çelik üretim prosesi [62]

Ham demir iç yapısı itibari ile karbon, fosfor ve silisyum içermektedir. Ham demirin işlenebilmesi için ısıl işlem uygulanmaktadır. Isıl işlem kireç ilavesi ile gerçekleşir ve oluşan bazik cüruf ile bağ oluşumu sağlanır. Isıl işlemlerin tamamlanmasından sonra haddeleme aşaması başlamaktadır. Çelik haddeleme işlemi ile istenilen şekilde ve kimyasal özelliklerde üretimi sağlanmış olur. Şekil 2.24.'de çelik üretim prosesi görülmektedir [61].

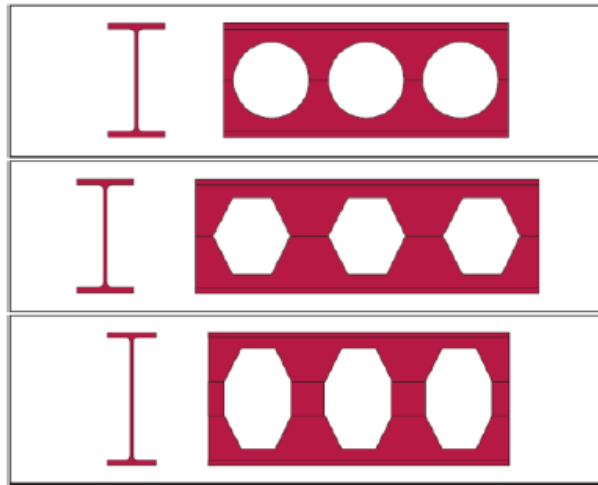
Özel Üretim Profilleri; Uygulama projesinin gerektirdiği şekillerde profiller haddelenerek veya bükülerek özel profiller elde edilebilir. Hafiflik açısından I profilin gövdesi boyunca zigzaglı olarak kesilerek elde edilen iki parçanın kaydırılıp ek parça kullanılarak kaynak yardımıyla tekrar birleştirilmesi sonucu petek kirişler oluşturulabilir [64].

Şekil 2.29. Özel üretim profilleri [64]

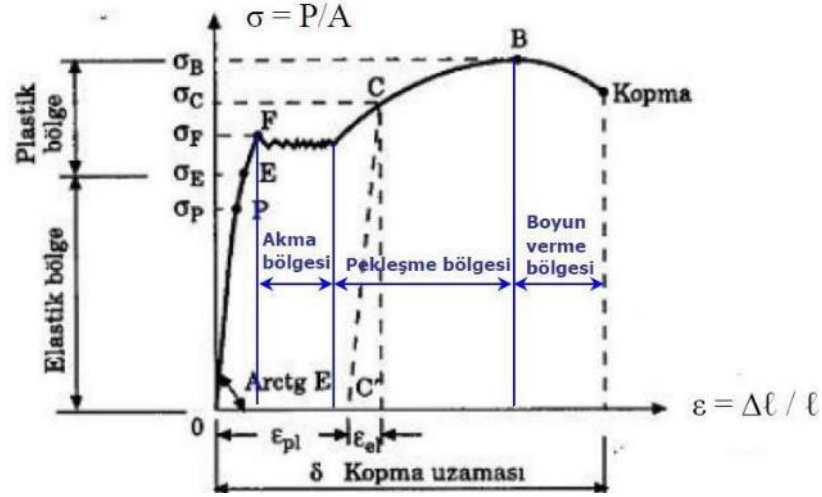
Yapısal çeliklerin yük altındaki dayanımlarını tarif etmek için akma sınır değeri, çekme mukavemeti ve sertlik değerlerinden yararlanır. Akma sınır değeri ve çekme mukavemetinin değerleri eksenel çekme deneyi ile tayin edilir. Çeliğin mekanik özellikleri çekme deneyi sonucunda elde edilen gerilme-şekil değiştirme grafiği yardımıyla belirlenir. Şekil 2.30.'da gerilme-şekil değiştirme grafiği verilmiştir [59].

Şekil 2.30. Gerilme-Şekil Değiştirme grafiği [59]

Çekme deneyinde çeliğe sabit artan yük ile çekme kuvvetine tabi tutulur ve çelikte meydana gelen boy değişimi ölçülmektedir. Çelik boyunda olan değişim ile kuvvet arasındaki ilişkiden yük-birim deformasyon diyagramı oluşturulmaktadır. Yapısal çeliğin iki ana özelliğinden biri akma gerilmesi diğeri ise çekme dayanımıdır. Gerilme-şekil değiştirme grafiğinde akma dayanımının belirgin olarak görüldüğü çelik türü yumuşak yapı çelikleridir. Buna karşın yüksek mukavemetli çeliklerde akma dayanımı belirgin olarak görülmemektedir. Burada akma dayanımını belirlemek için 0.002 mm/mm den kalıcı plastik şekil değiştirme çizgisi başlangıç eğimine paralel çizilip eğriyi kestiği nokta akma dayanımı olarak kabul edilir [66].

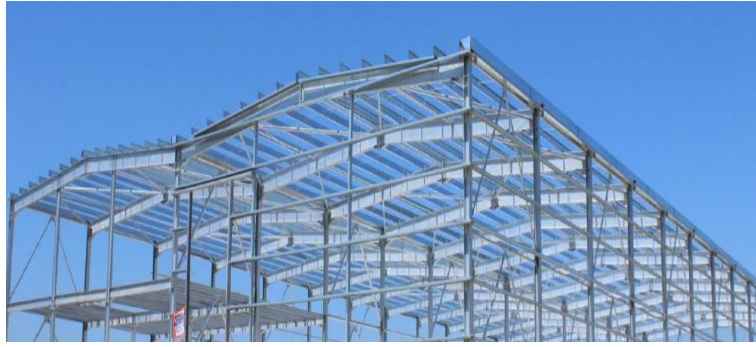
Şekil 2.34. Endüstriyel tesisler [79]

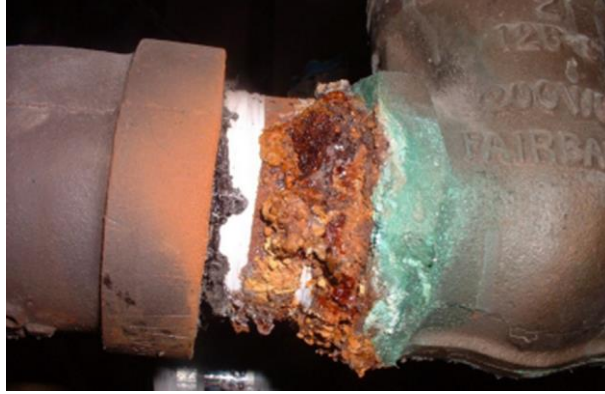
Şekil 2.42.'de petrol ve gaz hattındaki galvanik korozyon örneği gösterilmektedir.

Şekil 2.42. Petrol ve gaz hattındaki galvanik korozyon [108]

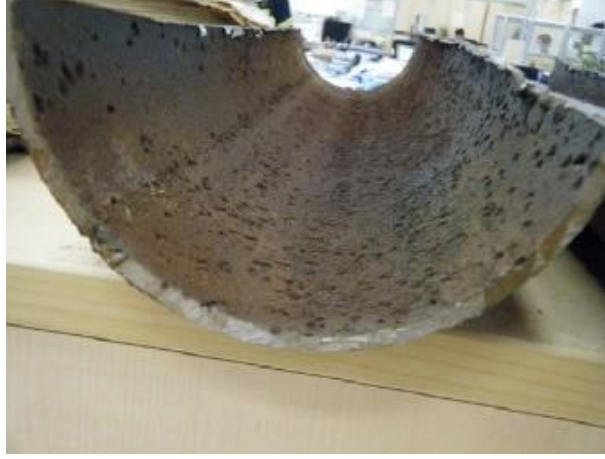
Çukurcuk korozyonu metal yüzeyinde local çukurlar oluşturur. Katodik alanda bulunan anodik bölgede korozyon oluşmaya başlar. Korozyon çeşitleri arasında en tehlikeli ve en sık karşılaşılan türdür. Az miktarda malzeme kaybı olmasına rağmen tek noktada oluşan korozyon sebebiyle delinmeler ve kopmalar oluşur. Delinmeler ve kopmalar malzemeyi kullanılamaz hale getirir. Önemli yapılarda (petrol hatları vb.) böyle bir korozyon hasarı felaket ile sonuçlanabilir. Alaşım bileşimi, çevre koşulları, potansiyel ve sıcaklık çukurcuk korozyonunu etkileyen önemli faktörlerdir [110]. Şekil 2.43.'de çukurcuk korozyon örneği gösterilmektedir.

Şekil 2.43. Çukurcuk korozyonu [107]

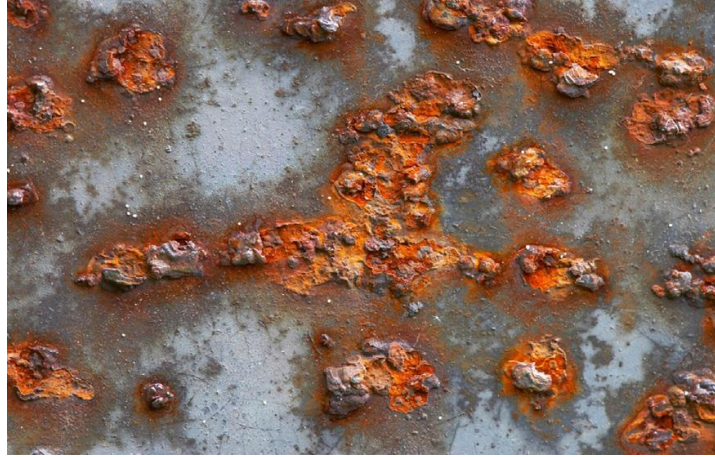
Metal malzemelerin kristal yapısındaki tane sınırlarında gelişir. Sonuç olarak kristal yapı yani mekanik özellikler bozulur. Çıplak gözle görülmediğinden tehlikelidir. Özellikle östenitik paslanmaz çelikler hassastır. Bu korozyon türü genellikle eriyik metalin katılaşması veya metale ısıtılma işlemi uygulanması söz konusu olduğunda gerçekleşir. Taneler arası korozyona en yaygın iki örnek, ısıtılma işlemi veya kaynağa maruz kalan paslanmaz çelikler ve demir ihtiva eden alüminyum alaşımlarıdır. İçeriğinde bulunan karbon ile kromun tepkimeye girmesi sonucu oluşan krom karbür bileşiği, çeliğin taneler arasında korozyona dirençsiz zayıf bölgeler oluşmasına sebep olur. Dolayısıyla bu tip korozyon endüstride paslanmaz çelik ve alüminyum kullanımının sık olduğu alanlarda önemli sorundur. Şekil 2.45.'te taneler arası korozyon hasarına örnek gösterilmektedir.

Şekil 2.45. Taneler arası korozyon hasarı [108]

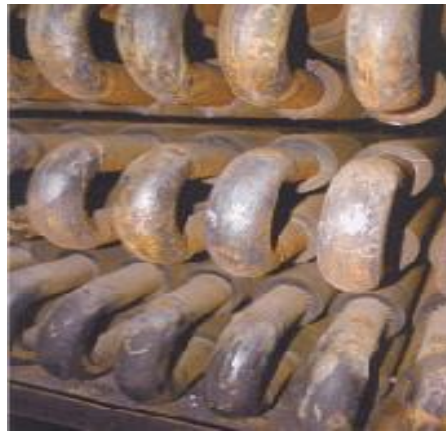
Şekil 2.48. Isı değiştiricilerde yüksek sıcaklık korozyonu [127]

Metaller ve alaşımlar üzerinde atmosfer sıcaklığında korozif etkileri çok az olan kimyasal maddeler, yüksek sıcaklıklarda fazlasıyla korozif olabilir. Örneğin; atmosfer sıcaklığında oksijenin çelik üzerinde korozif etkisi, rutubetin bulunmaması durumunda yok denecek kadar azdır. Buna karşın yüksek sıcaklıkta aşırı tahrip edici olabilir. Çelik yapıyı zayıf ve kırılgan demir oksit kütesine dönüştürür [127]. Şekil 2.48.'de ısı değiştirici sistemlerdeki yüksek sıcaklık korozyonuna örnek gösterilmektedir.

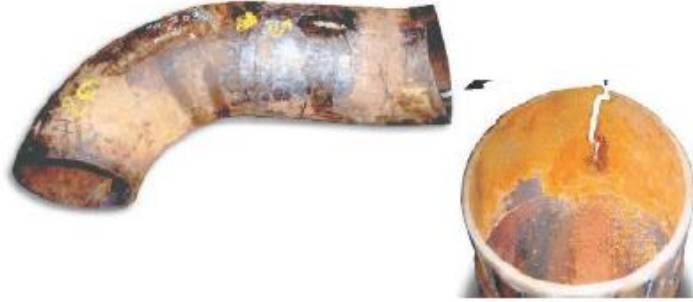
Şekil 2.49. Boru ek yerinde erozyon korozyonu [127]

Erozyon katı yüzeyden progresif olarak oluşan malzeme kaybı olarak da tanımlanabilir. En yaygın iki erozyon tipi; sıvı veya gaz akışının taşıdığı partiküllerin aşındırma etkisi ile veya gaz akışında taşınan sıvı damlacıkların darbesi sonucu oluşur. Akış yönünün değiştiği dirsekler T noktaları gibi alanlar en yoğun şekilde etkilenir (Şekil 2.49.).

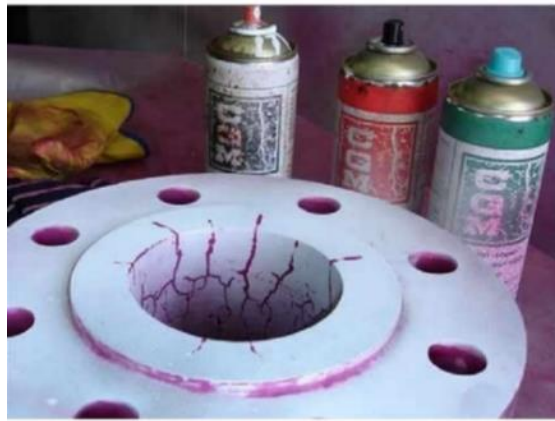
Şekil 2.55. Penetrant muayene [107]

Penetrant Muayene; yüzey hatalarının tespitinde kullanılan bir yöntemdir. Muayenede doğru sonuç yüzeyde oluşan hatalar için elde edilmektedir. Yüzeye açık olmayan bölgelerde oluşan hatalarda bu yöntem doğru sonuç vermemektedir. Yüzeye açık süreksizlikler içerisinde kapiler etki ile işlemiş penetrant sıvısı geliştirici sayesinde tekrar yüzeye çekilerek süreksizlikler tespit edilir (Şekil 2.55.). Süreksizlikler çatlak şeklindeyse çizgisel belirti oluşur; gözenekler şeklindeyse yuvarlak belirtiler meydana gelir [139].

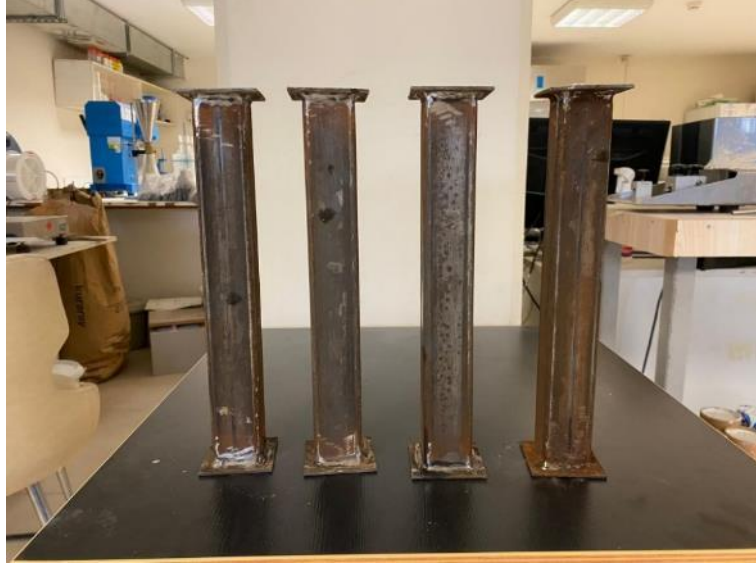
Şekil 3.3. Korozyon hasarına uğramayan profil örneği

Sıralanan özelliklerde toplam 48 adet deney numuneleri üretilmiştir. 36 adet profile güçlendirme uygulanırken 12 adet profile güçlendirme uygulanmamıştır. Korozyon hasarına uğramayan (Şekil 3.3.) ve korozyon hasarına uğrayan (Şekil 3.4.) ait örnekler aşağıda gösterilmektedir.

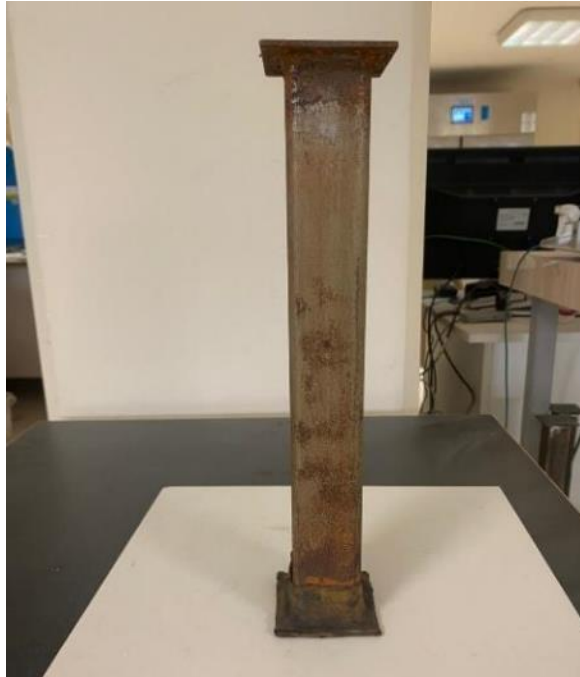
Şekil 3.4. Korozyon hasarına uğrayan profil örneği

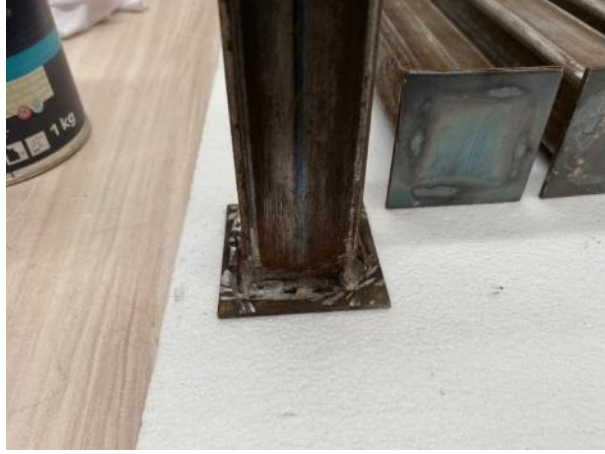
Şekil 3.5. Başlık levha kaynakları

Çalışmada kullanılan 48 adet 40x40 mm S 235 çelik kutu profilin dıştan korozyona uğraması için başlık levhalar kaynak yapılarak profil içine elektrolit sıvı girmesi engellenmiştir (Şekil 3.5.).

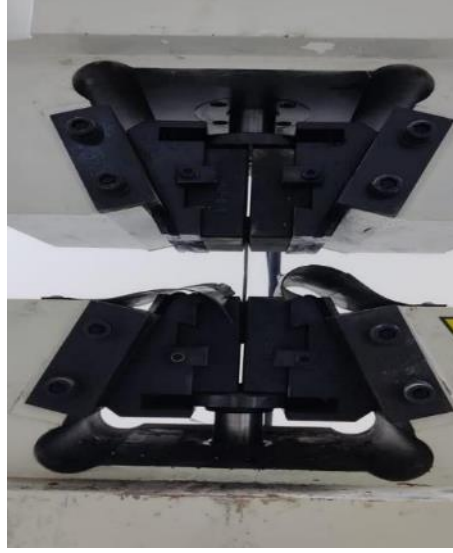
Şekil 3.6. Kupon çekme deneyi

Çalışmada kullanılan çelik kutu profil, S235 çeliğinden üretilmiş 3 mm et kalınlığında profillerdir. Profil et kalınlığı kütlece korozyon kaybına uğrıtılacak elemanda delinme olmayacak emniyetli kalınlık seçilmiştir. Maksimum %20 korozyon kütlece kaybı için 3 mm et kalınlığı uygun bulunmuştur. Tez çalışmasında kutu profillerin mekanik özelliklerinin kontrolü için kutu profilden üç adet kupon numunesi alınıp aksel çekme dayanımı testi yapılmıştır. Çelik kutu profillerden alınan kupon numuneleri TS EN 6892 Standardına uygun olarak hazırlanmıştır. Kupon numunelerinin aksel çekme deneyleri Erzurum Teknik Üniversitesi Yapı Malzemeleri Laboratuvarında yapılmıştır (Şekil 3.6.). Basınç ve eğilme deneylerinde kullanılan kutu profillerin mekanik özelliklerini belirlemek amacıyla profillerden çekme kupon numuneleri lazer kesim ile hazırlanmıştır. 3 adet S 235 kalite kutu profilden alınan numunelere çekme

deneyi uygulanmış ve çekme özellikleri tespit edilmiştir. Test sonuçları Tablo 3.1.'de gösterilmektedir.

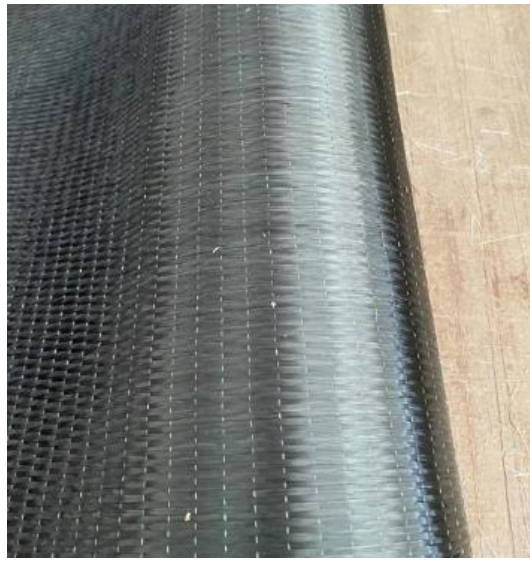
Şekil 3.7. Tek yönlü karbon kumaş

Özellik	Değerler
Birim Alanda Kütle ( $\text{g/m}^2$ )	370
Desen	Tek Yönlü Dokuma
Kalınlık (mm)	0,37
Çekme Dayanımı (MPa)	4900
Elastisite Modülü (GPa)	240
Yoğunluk ( $\text{g/cm}^3$ )	1,80

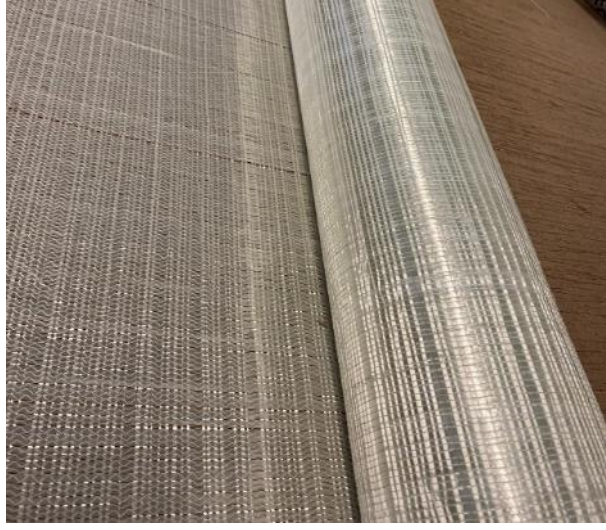
Şekil 3.13. Tek yönlü cam kumaş

Özellik	Değerler
Birim Alanda Kütle ( $\text{g}/\text{m}^2$ )	330
Desen	Tek Yönlü Dokuma
Kalınlık (mm)	0,34
Çekme Dayanımı (MPa)	2800
Elastisite Modülü (GPa)	75
Yoğunluk ( $\text{g}/\text{cm}^3$ )	2,55

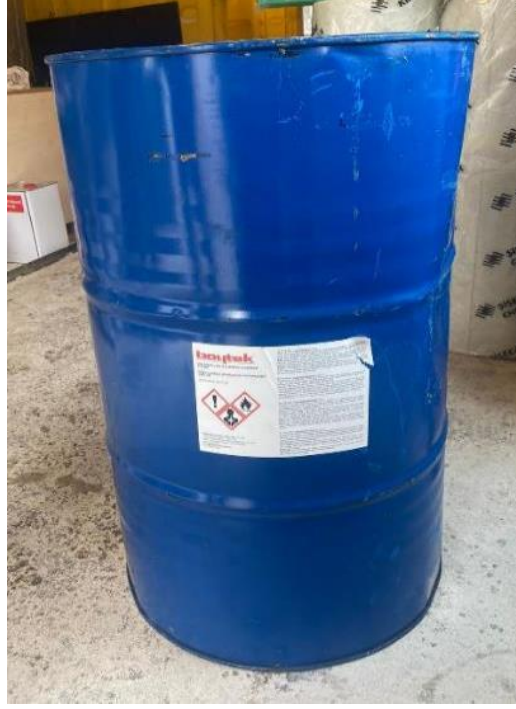
Şekil 3.16. Polyester reçinesi

Özellik	Değerler
Çekme Dayanımı (MPa)	65
Kopma Uzaması (%)	2,5
Çekme Modülü (MPa)	3600
Eğilme Dayanımı (MPa)	110
Eğilme Modülü (MPa)	3700
Sertlik (Barcol)	40

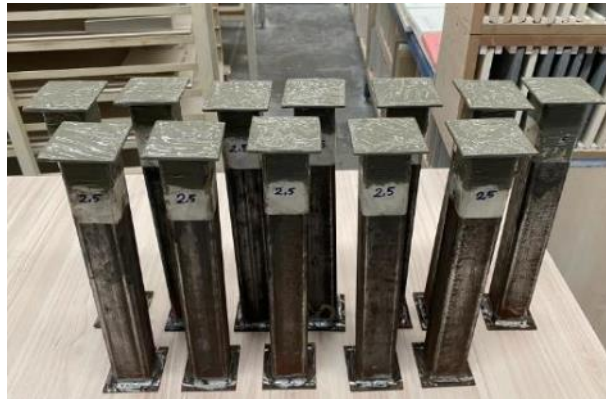
Şekil 3.17. Korozyon hasarına uğrayacak kısımlar

Test numunelerini korozyona uğratmak için elektrokimyasal yöntem uygulanmıştır. Hızlandırılmış korozyon yöntemi ile korozyon mekanizmasının normal şartlar altında gerçekleştiğinden daha kısa sürede oluşması sağlanır. Deneyde kullanılacak profillerin korozyona uğraması istenen kısımları Şekil 3.17.'de görülmektedir. Hızlandırılmış korozyon test düzeneğinin görüntüsü Şekil 3.18. ve Şekil 3.19.'da, şematik görüntüsü ise Şekil 3.20.'de görülmektedir.

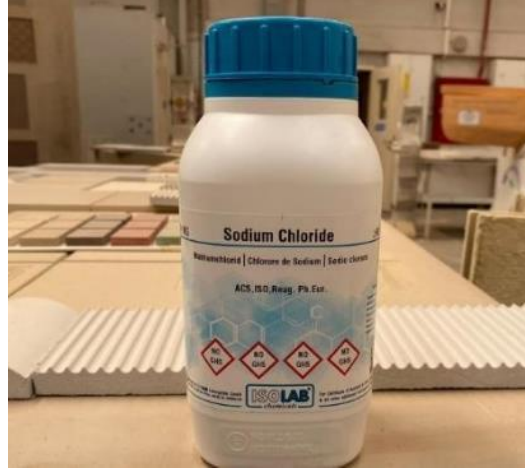
Şekil 3.21. Çalışmada kullanılan NaCl

Kütlece korozyon hasarına uğratmak için hazırlanan korozyon havuzu %3,5 NaCl elektrolit sıvısı ile doldurulmuştur. Kullanılan NaCl Şekil 3.21.'de gösterilmektedir.

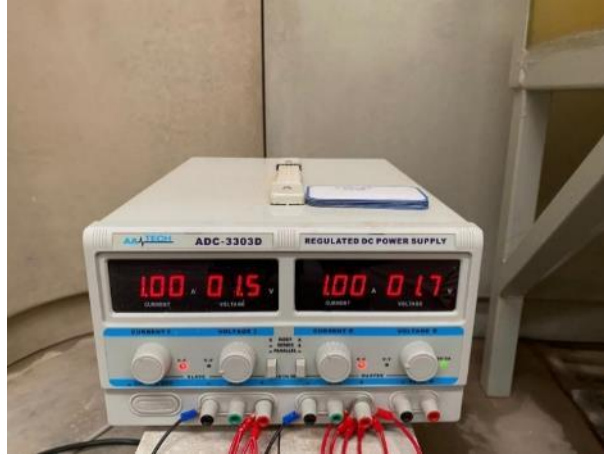
Şekil 3.24. Doğru akım güç kaynağı

Kutu profillerin hızlandırılmış korozyona uğratılması için gerekli elektrik akımını vermek amacıyla DS Power Supply RXN-305-II doğru akım güç kaynağı kullanılmıştır (Şekil 3.24.).

Anot ve katot olacak numuneler DS güç kaynağına elektrik kabloları ile bağlanmıştır. Numunelere elektrik akımını sağlamak amacıyla krokodiller kullanılmıştır. Deneyler süresince krokodillerin biçimi sabit tutulmuştur. Profillerin hızlandırılmış korozyon testi Fibrobeton Ar-Ge laboratuvarında yapılmıştır. Korozyona uğratılacak kutu profiller 700x700 mm havuzda %3,5 NaCl çözeltisi içerisinde şartlandırılmıştır. Kütlece %10 ve %20 korozyona uğratılacak profiller 12 adet gruplar halinde havuzda 1 amper akımda hızlandırılmış korozyona tabi tutulmuştur. Faraday denklemi ile kütle

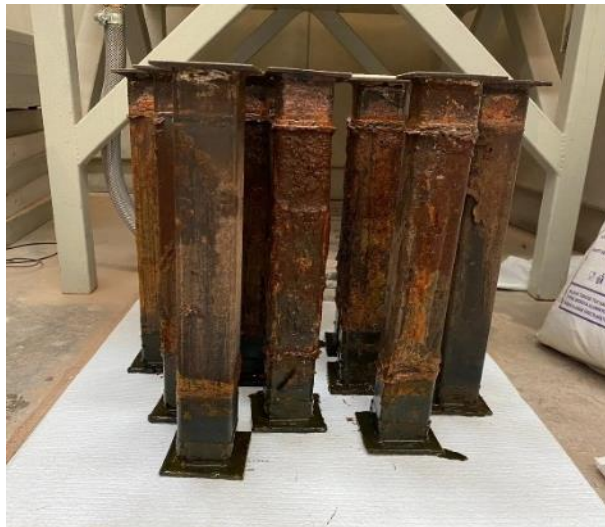
Şekil 3.25. Hızlandırılmış korozyon havuzundan çıkarılan profiller

Profiller hesaplanan kütle kayıplarına ulaştığında havuzdan çıkarılıp üzerindeki korozyon atıkları kağıt zımpara ile temizlenip su ile profiller yıkanmıştır. Havuzdan çıkarılan profiller Şekil 3.25.'te gösterilmektedir. Temizlenen profillere ait görsel Şekil 3.26.'da görülmektedir.

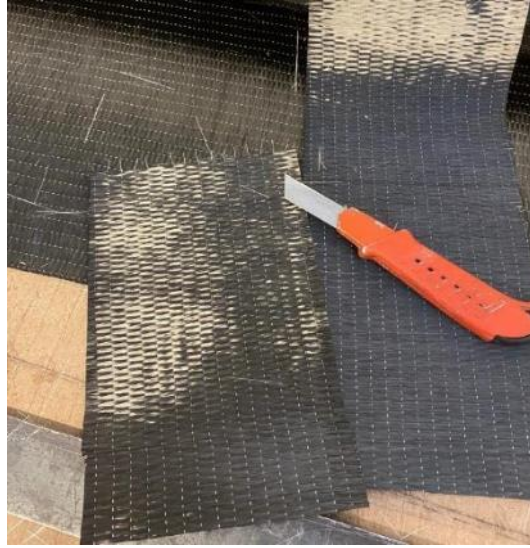
Şekil 3.27. Katlar için kumaş kesimi

Kontrol profilleri dışında güçlendirilecek profiller kurulama işleminden sonra farklı fiber kumaşlar ile güçlendirilmiştir. Güçlendirme işleminde tek yönlü karbon kumaş, bazalt kumaş ve cam kumaş kullanılmıştır. Profillerin güçlendirme katman sayısı literatürden elde edilen bilgiler ile belirlenmiştir. Toplam güçlendirme kalınlığı ölçüsü ile FRP kumaşlarının tek kat kalınlıkları incelendiğinde optimum 4 kat güçlendirme uygun bulunmuştur. Her kat arasına polyester reçine fırça yardımıyla sürülmüştür. Uygulanacak teste göre kumaş yönleri tayin edilmiştir. Eğilme testi için düşey-yatay-düşey-yatay yönlerde sırasıyla kumaş yapıştırılırken basınç testi için hazırlanan profillerde yatay-düşey-yatay-düşey sıralamasında kumaşlar yapıştırılmıştır. Bu sıralamada basınç etkisinde burkulmaya karşı lif yönlerinin birinci kata yatay olup burkulma dayanımını artırması amaçlanmıştır. Eğilme testi için birinci kat güçlendirmede düşey doğrultuda liflerin uzanması ile eğilme dayanımının artırılması amaçlanmıştır. Güçlendirme yönleri Tablo 3.7.'de gösterildiği gibidir. Tayin edilen yönlerde kumaşları yapıştırmak üzere kumaşlardan kesimler maket bıçağı yardımıyla yapılmıştır (Şekil 3.27.). Kumaşlar hazırlandıktan sonra çelik profillerin isimlendirme kartları yapıştırılmıştır (Şekil 3.28.). Hazırlanan isimlendirme kartlarında güçlendirme yönleri gösterilmektedir. Güçlendirmesi yapılan kat tamamlandıktan sonra sıralamayı karıştırmamak için yönler işaretlenmiştir.

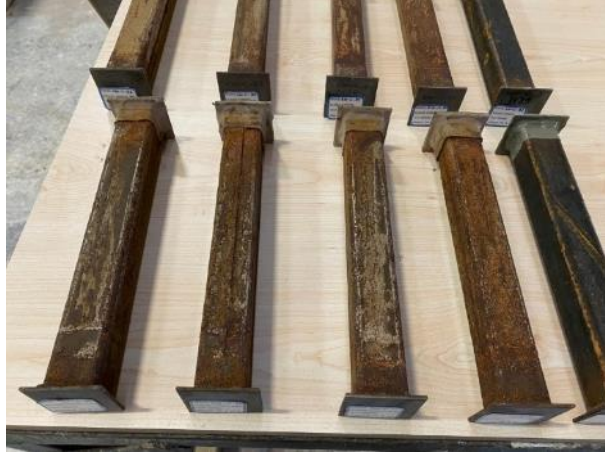
Şekil 3.29. Korozyona uğramış profillerin güçlendirilmeden öncesi

İsmlendirme kartları yapıştırıldıktan sonra güçlendirme öncesi profillere ait görsel Şekil 3.29.'de görülmektedir.

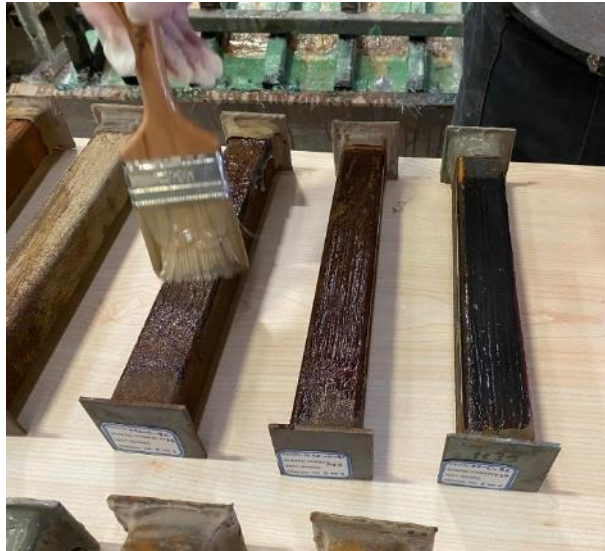
Şekil 3.30. İlk kat güçlendirme öncesi polyester reçine uygulaması

Profillerin ve kumaşların hazırlanmasının ardından birinci kat sargılama yapımı için profil yüzeylerine polyester reçine sürülmüştür (Şekil 3.30.). Kullanılan polyester reçinesine ait bilgiler Tablo 3.6.'da verilmektedir. Reçine sürüldükten 15 dakika sonra birinci kat sargılama elle yatırma yöntemi ile yapılmıştır. Şekil 3.31.'de CFRP, Şekil 3.32.'de BFRP için birinci kat güçlendirme uygulamaları görülmektedir. Bu şekilde 4 kat sargılama işlemi kumaş yönleri dikkate alınarak tamamlanmıştır.

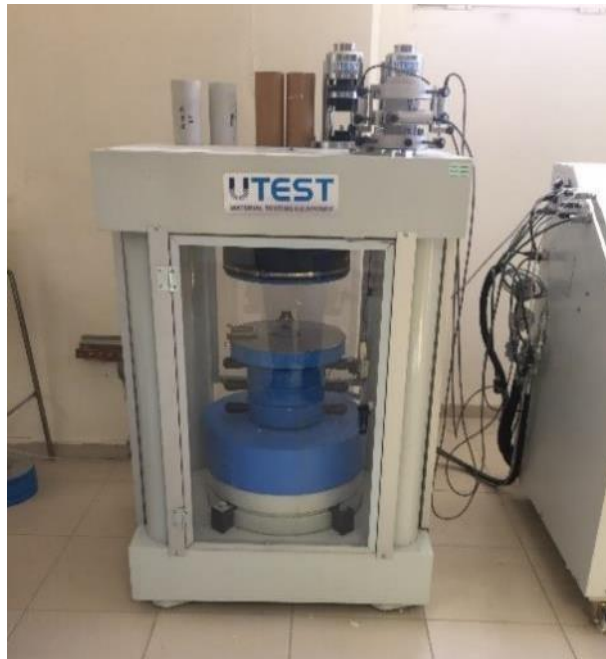
Şekil 3.36. Basınç test cihazı

Basınç testi için UTest marka servo kontrollü pres cihazı kullanılmıştır (Şekil 3.36.). Cihazın yük kapasitesi 3000 kN'dur. Alt ve üst plakaların çapı minimum 295 mm'dir. Basınç plakaları arası mesafe en az 340 mm'dir. Çalışma kapsamında basınç testi için yükleme hızı sabit olup 0,5 kN/s olarak ayarlanmıştır.

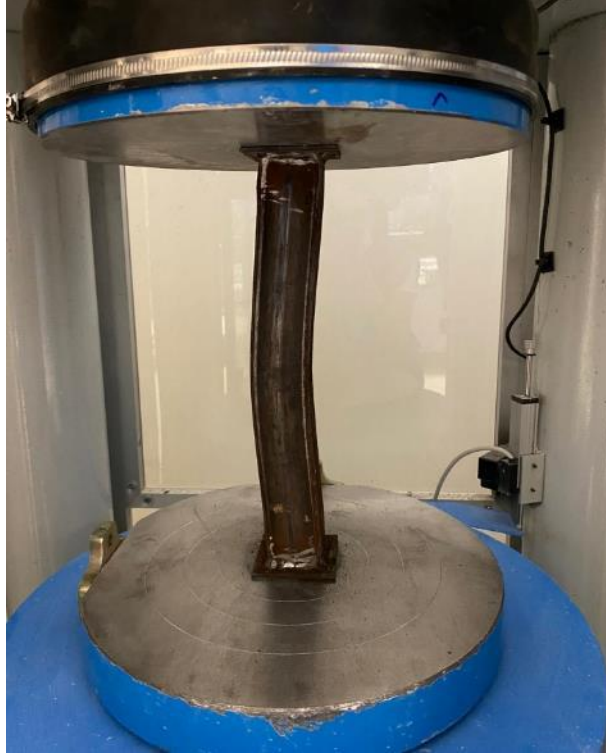
Şekil 3.37. Güçlendirilmemiş profil basınç testi

Şekil 3.37.'de basınç testine tabi tutulan güçlendirme uygulanmamış çelik kutu profil görülmektedir.

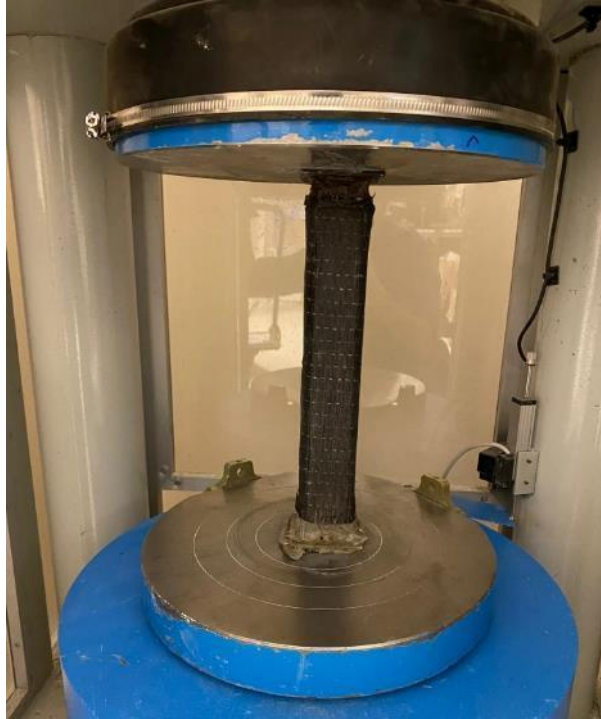
Şekil 3.38. Güçlendirilmiş profil basınç testi

Şekil 3.38.'de güçlendirme uygulanmış çelik kutu profil görülmektedir.

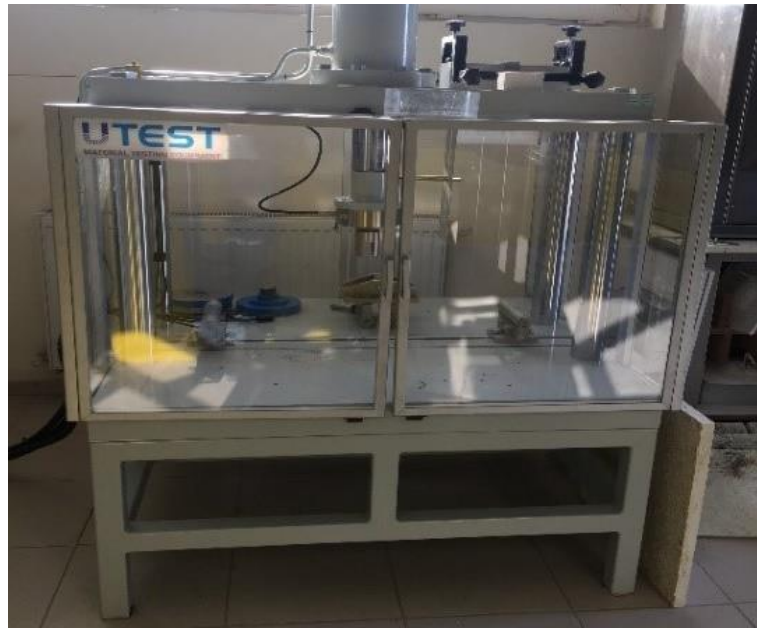
Şekil 3.39. Eğilme test cihazı

Eğilme testi için UTest marka servo kontrollü otomatik eğilme presi cihazı kullanılmıştır (Şekil 3.39.). Cihazın yük kapasitesi 300 kN'dur. Üç noktalı eğilme testi için yükleme hızı sabit olup 2,5 mm/dk olarak ayarlanmıştır. Üç noktalı eğilme testinde numune yatay olarak mesnetlerin üzerine yerleştirilir. Belirli açıklıkta olan mesnetlerin üzerindeki numuneye kuvvet uygulanır. Bu yöntem, numunenin "V" şeklinde bükülmesine neden olur.

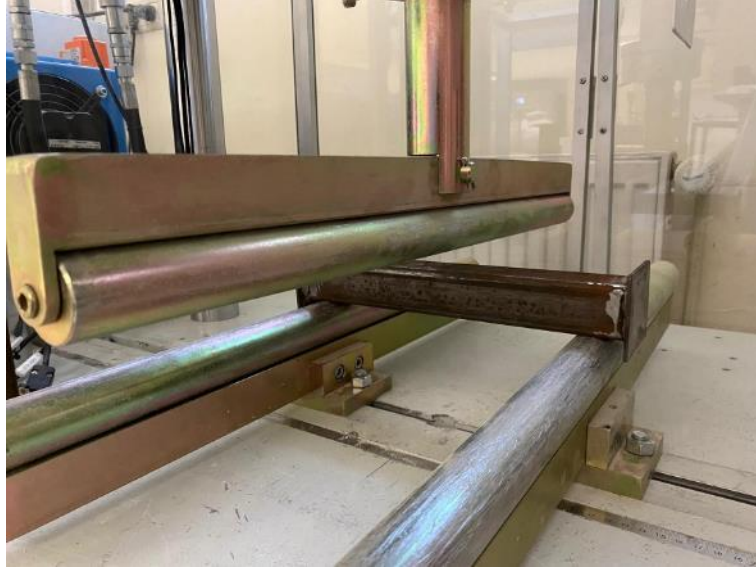
Şekil 3.40. Güçlendirilmemiş profil eğilme testi

Şekil 3.40.'da üç noktalı eğilme testine tabi tutulan güçlendirme uygulanmamış çelik kutu profil görülmektedir.

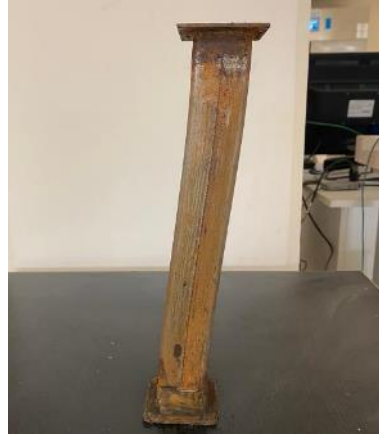
Şekil 4.1. Kütüce %20 korozyon hasarlı profil basınç testi sonrası

Şekil 4.1.'de %20 kütlece korozyon hasarlı profilin basınç testi sonucunda burkulması görülmektedir.

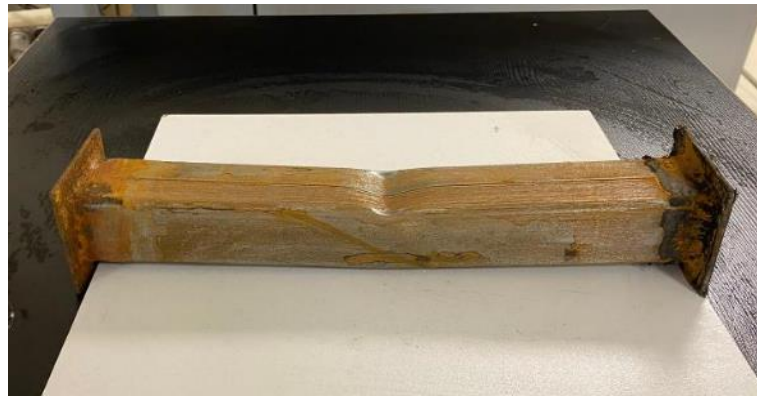
Şekil 4.3. Kütlece %20 korozyon hasarlı profil eğilme testi sonrası

Şekil 4.3.'de %20 kütlece korozyon hasarlı profilin eğilme testi sonrası görülmektedir.

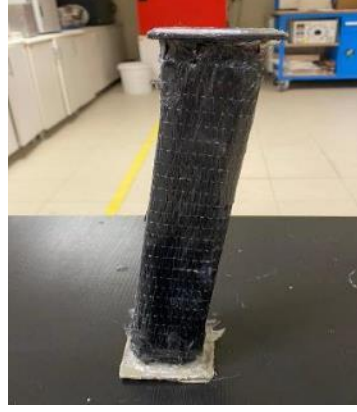
Şekil 4.6. CFRP ile güçlendirilmiş korozyon hasarsız profilin basınç testi sonrası

Şekil 4.6.'da korozyon hasarına uğramayan CFRP ile güçlendirilmiş profilin basınç testi sonrası görülmektedir.

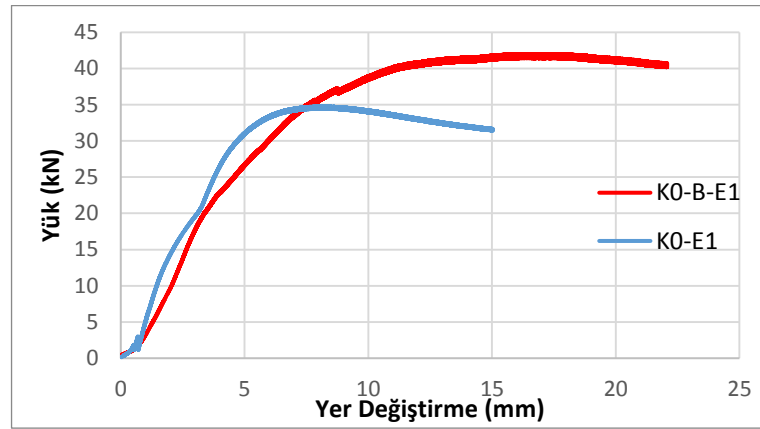
Şekil 4.9. K0-E1 ve K0-B-E1 profilleri yük-yer değiştirme grafiği

Şekil 4.9.'da güçlendirme uygulanmamış korozyon hasarsız profil ile BFRP güçlendirme uygulanmış korozyon hasarsız profillere ait yük-yer değiştirme grafiği görülmektedir. Referans profile göre eğilme yükü altında taşıma gücü kapasitesinin BFRP ile arttığı görülmektedir.

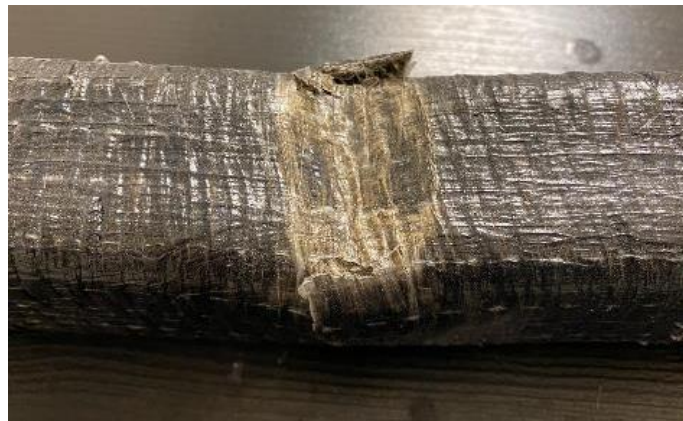
Şekil 4.10. BFRP ile güçlendirilmiş korozyon hasarsız profilin eğilme testi sonrası

Şekil 4.10.'da korozyon hasarına uğramayan profilin BFRP ile güçlendirilmesi sonrası eğilme testi sonucunda görseli görülmektedir.

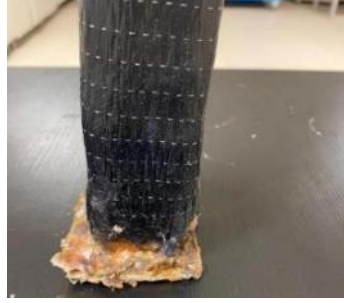
Şekil 4.14.'te kütüce %10 korozyon hasarına uğrayan profilin CFRP ile güçlendirilmesi sonrası basınç testi sonucunda görseli görülmektedir.

Şekil 4.14. CFRP ile güçlendirilmiş %10 korozyon hasarlı profilin basınç testi sonrası

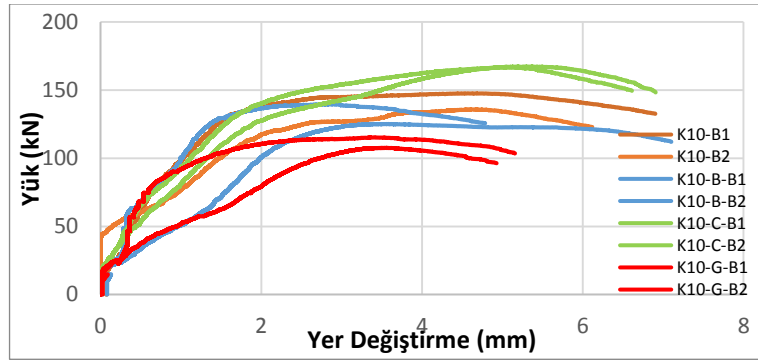
Şekil 4.15a.'da kütüce %10 korozyon hasarına uğrayan profillerin farklı güçlendirme elemanlarıyla güçlendirilip basınç testine tabi tutulması sonucunda elde edilen yük-yer değiştirme ve Şekil 4.15b.'de enerji sönümlenme kapasiteleri grafiği gösterilmektedir.

Şekil 4.15a. Kütüce %10 korozyon hasarına uğrayan profillerin farklı güçlendirme elemanları ile güçlendirilmesi yük-yer değiştirme grafiği (basınç)

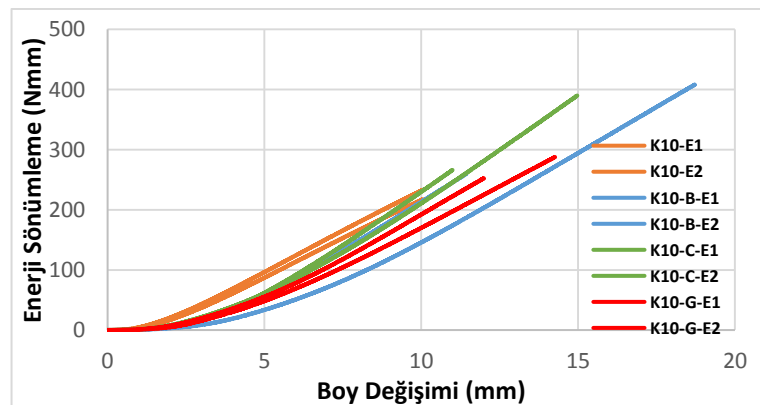
Şekil 4.19b. Kütlece %10 korozyon hasarına uğrayan profillerin farklı güçlendirme elemanları ile güçlendirilmesi enerji sönümlleme kapasitesi grafiği

- %10 korozyon hasarı olması durumunda CFRP, BFRP ve GFRP ile güçlendirilen profillerin eğilme yükü altında enerji sönümlenme kapasiteleri incelendiğinde BFRP ile güçlendirilen profillerin enerji sönümlenme kapasitesi en yüksek olduğu görülmüştür.

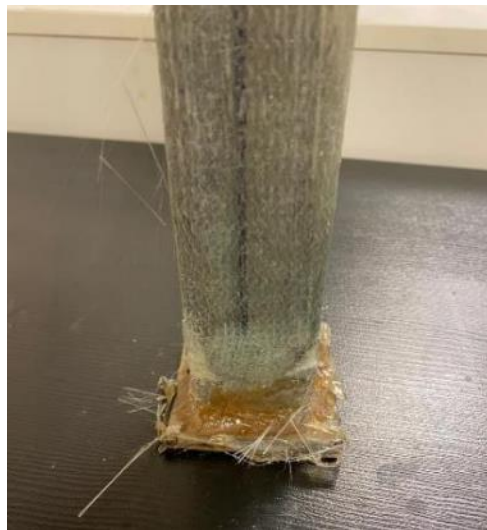
Şekil 4.22.'de kütlece %20 korozyon hasarına uğrayan profilin GFRP ile güçlendirilmesi sonrası basınç testi sonucunda görseli görülmektedir. Şekil 4.23.'te ise CFRP ile güçlendirme sonucu görülmektedir.

Şekil 4.22. GFRP ile güçlendirilmiş %20 korozyon hasarlı profilin basınç testi sonrası

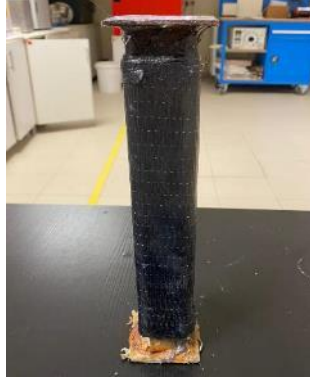
Şekil 4.23. CFRP ile güçlendirilmiş %20 korozyon hasarlı profilin basınç testi sonrası

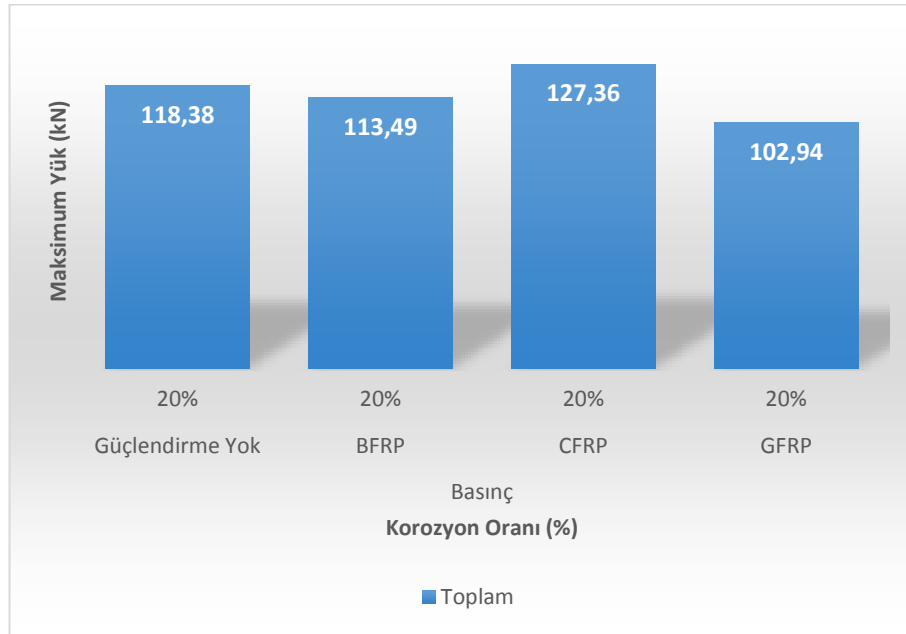
Şekil 4.25. Küttelece %20 korozyon durumunda güçlendirme etkisi (basınç)

Grafikte görüldüğü üzere küttelece %20 korozyon hasarı olması durumunda CFRP, BFRP ve GFRP ile güçlendirilen profillerin basınç dayanımlarından yalnızca CFRP ile güçlendirmede %20 hasarlı güçlendirmesiz profile göre artış olmuştur. BFRP ve GFRP ile güçlendirilen profillerin burkulması daha düşük yüklerde olmuştur. Basınç çubuklarında korozyon etkisi ile kaynak bölgelerinde zayıflama olmuştur. Bu zayıf bölgelerin güçlendirilmesinde CFRP kumaşlar etkili olurken BFRP ve GFRP kumaşlar yetersiz kalmıştır. CFRP ile güçlendirmede küttelece %20 korozyon hasarında referans profile (%20-güçlendirmesiz) göre basınç dayanımında %7,59 artış görülmektedir.

- Kütlece %20 korozyon hasarı olması durumunda CFRP, BFRP ve GFRP ile güçlendirilen profillerin basınç dayanımlarından yalnızca CFRP ile güçlendirmede %20 hasarlı güçlendirmesiz profile göre artış olmuştur. BFRP ve GFRP ile güçlendirilen profillerin burkulması daha düşük yüklerde olmuştur. Basınç çubuklarında korozyon etkisi ile kaynak bölgelerinde zayıflama olmuştur. Bu zayıf bölgelerin güçlendirilmesinde CFRP kumaşlar etkili olurken BFRP ve GFRP kumaşlar yetersiz kalmıştır. CFRP ile güçlendirmede kütlece %20 korozyon hasarında referans profile (%20-güçlendirmesiz) göre basınç dayanımında %7,59 artış görülmektedir.

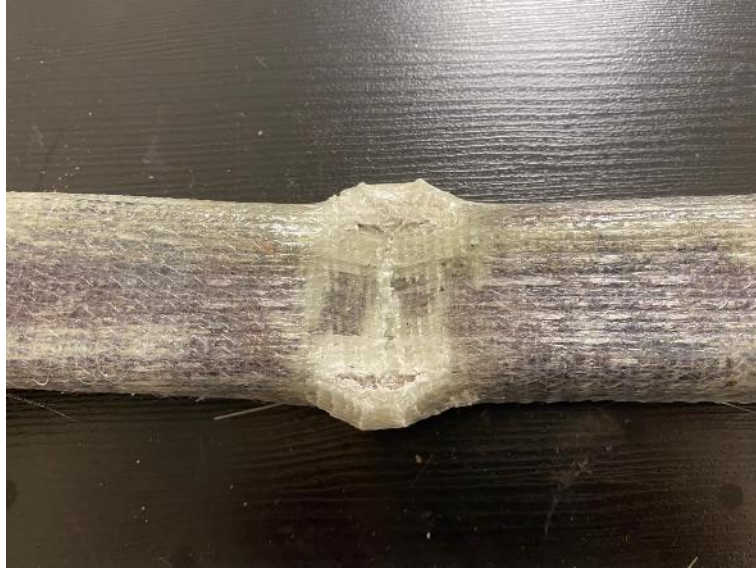
Şekil 4.27.'de kütlece %20 korozyon hasarına uğrayan profilin GFRP ile güçlendirilmesi sonrası eğilme testi sonucunda görseli görülmektedir. Şekil 4.28.'de CFRP ile güçlendirme sonucu ve Şekil 4.29.'da BFRP ile güçlendirme sonrası eğilme testi sonucu görülmektedir.

Şekil 4.27. GFRP ile güçlendirilmiş %20 korozyon hasarlı profilin eğilme testi sonrası

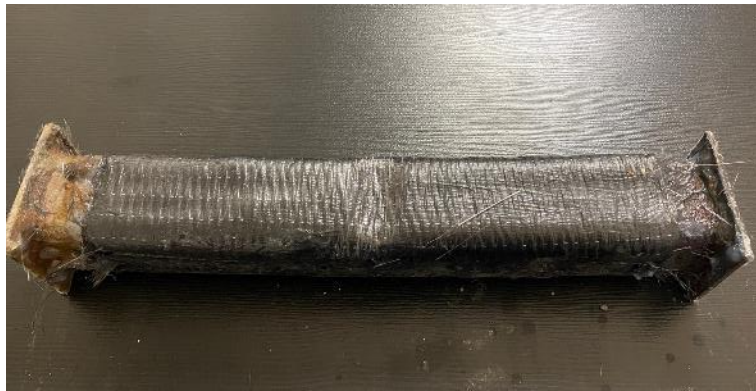
Şekil 4.28. CFRP ile güçlendirilmiş %20 korozyon hasarlı profilin eğilme testi sonrası

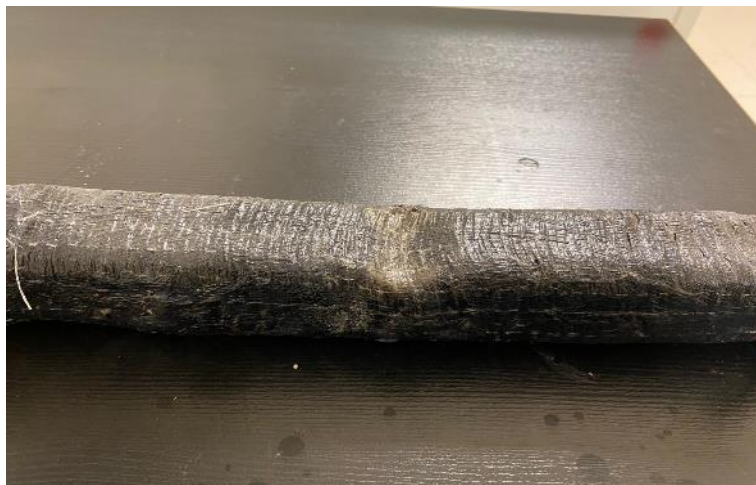
Şekil 4.29. BFRP ile güçlendirilmiş %20 korozyon hasarlı profilin eğilme testi sonrası
